## АКТ

**по результатам государственной историко-культурной экспертизы проектной документации «Первоочередные противоаварийные работы выявленного объекта культурного наследия «Здание лечебницы Александровской общины сестер милосердия Красного Креста» (приспособление для современного использования, включая работы по ремонту и реставрации) по помещениям в осях 24-25/Д и в осях 16-20/А-Б (расположен по адресу: г. Санкт-Петербург, ул. Бронницкая, дом 9, литера А)» Шифр 43/2021, выполненной на основании Задания КГИОП от 09.02.2021 г. № 01-52-244 на приспособление для современного использования, включая ремонт и реставрацию выявленного объекта культурного наследия «Здание лечебницы Александровской общины сестер милосердия Красного Креста» ООО «Капитель» в 2021г.**

«05» ноября 2021 г.

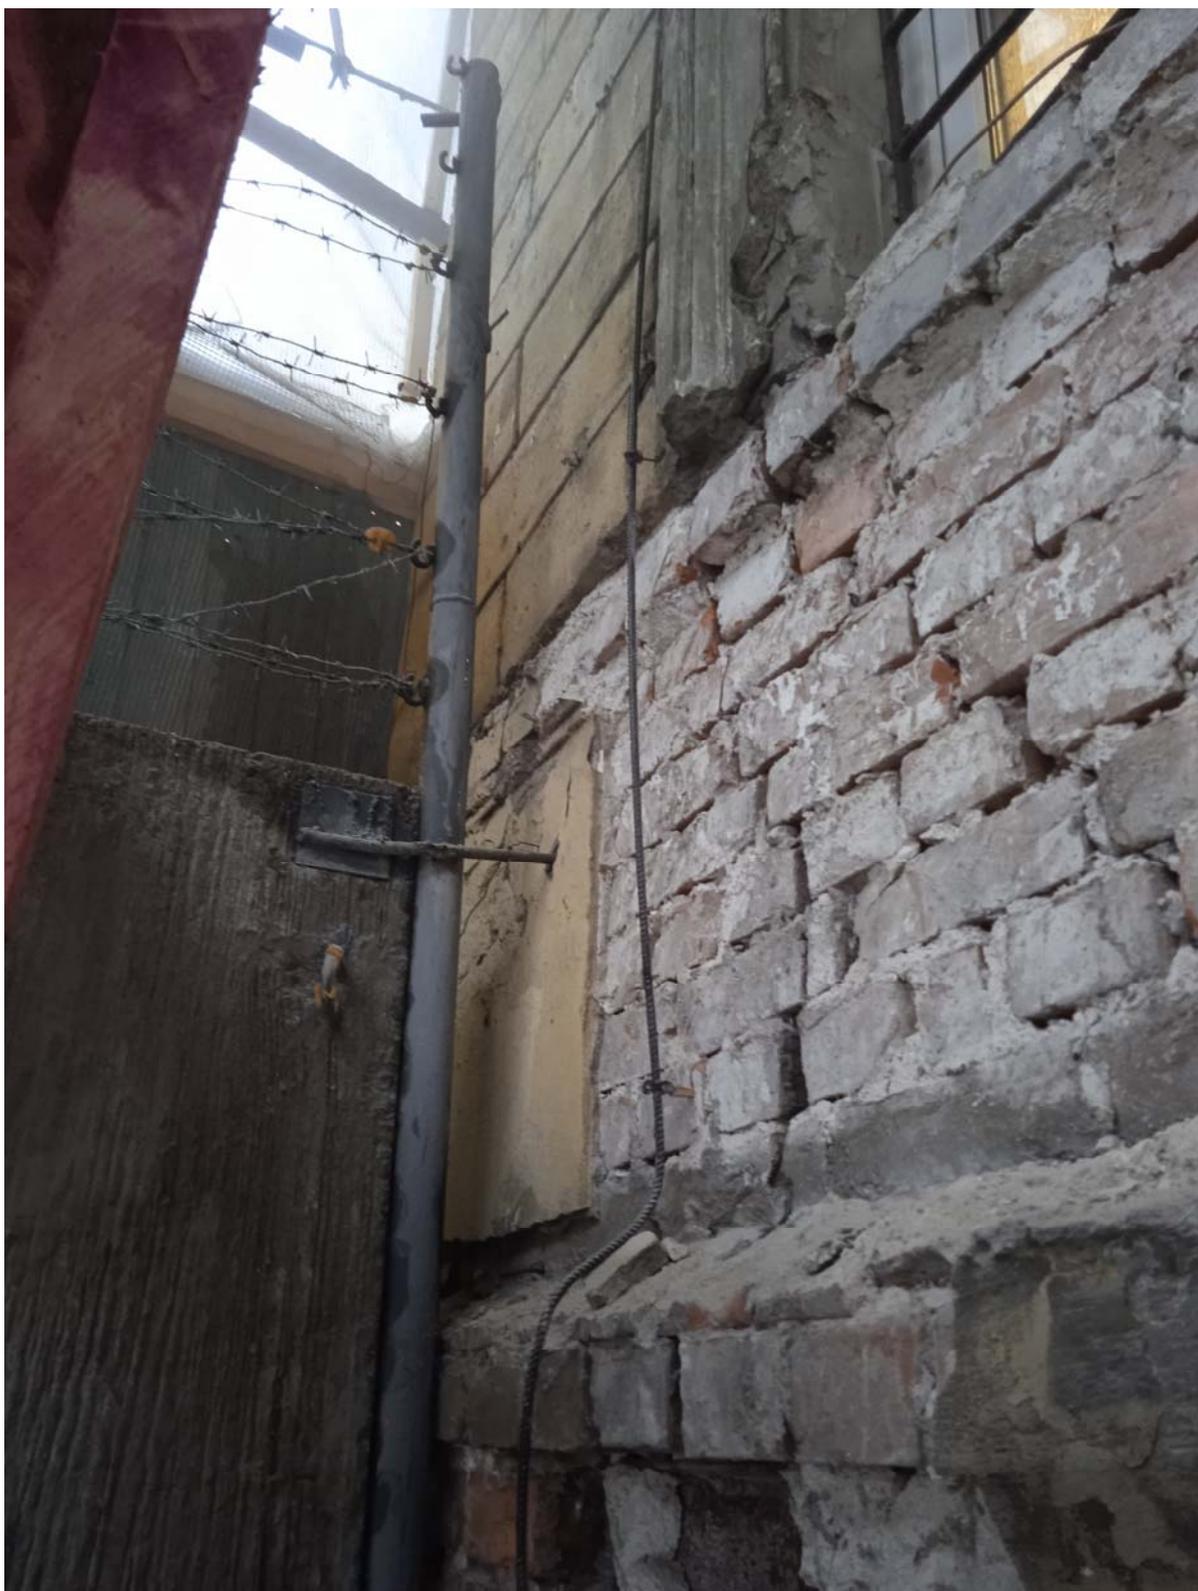
По всей высоте здания наблюдаются сквозные трещины раскрытием от 8 до 230 мм. Вертикальная трещина в угловом простенке развивается на всю высоту здания от середины цокольного этажа. Дополнительное визуальное обследование не выявило видимых следов отрыва поперечной стены по оси 25 от продольных несущих стен по осям Б, В, Г. Однако, наличие трещины на дворовом фасаде свидетельствует о частичном отрыве поперечной стены по оси 25 от стены по оси Д.

Раскрытие трещин наблюдается исключительно по растворным швам, без деформации самих кирпичей кладки. Характер деформаций свидетельствует об отсутствии осадков фундамента здания под аварийными участками стен.

5. Юго-западный фасад здания между осями 25-24/Д в уровне цокольного этажа. Деструкция кирпичной кладки, утраты шовного раствора. Вертикальная сквозная трещина в кладке.

В целях ликвидации аварийности в зоне образования вертикальных протяженных трещин и отрыва угла торцевой стены конструктивными решениями предусмотрено устройство бандажа из металлических балок. Швеллер бандажа утапливается в штробы, выполняемые в наружной и внутренней поверхности стены и стягивается шпильками.

Сквозные вертикальные трещины стены фасада по оси Д вызваны смещением основания здания в сторону оси 1. Раскрытие трещин наблюдается исключительно по швам кирпичной кладки. Раскрытие трещин различное от 0,5 до 40 мм. К тому же укрепление стены предусмотрено осуществлять металлическим бандажом. Поэтому перекладку наружной и внутренней верст кирпичной кладки в районе трещин нецелесообразно. Конструктивным решением принято выполнить инъектирование трещин.

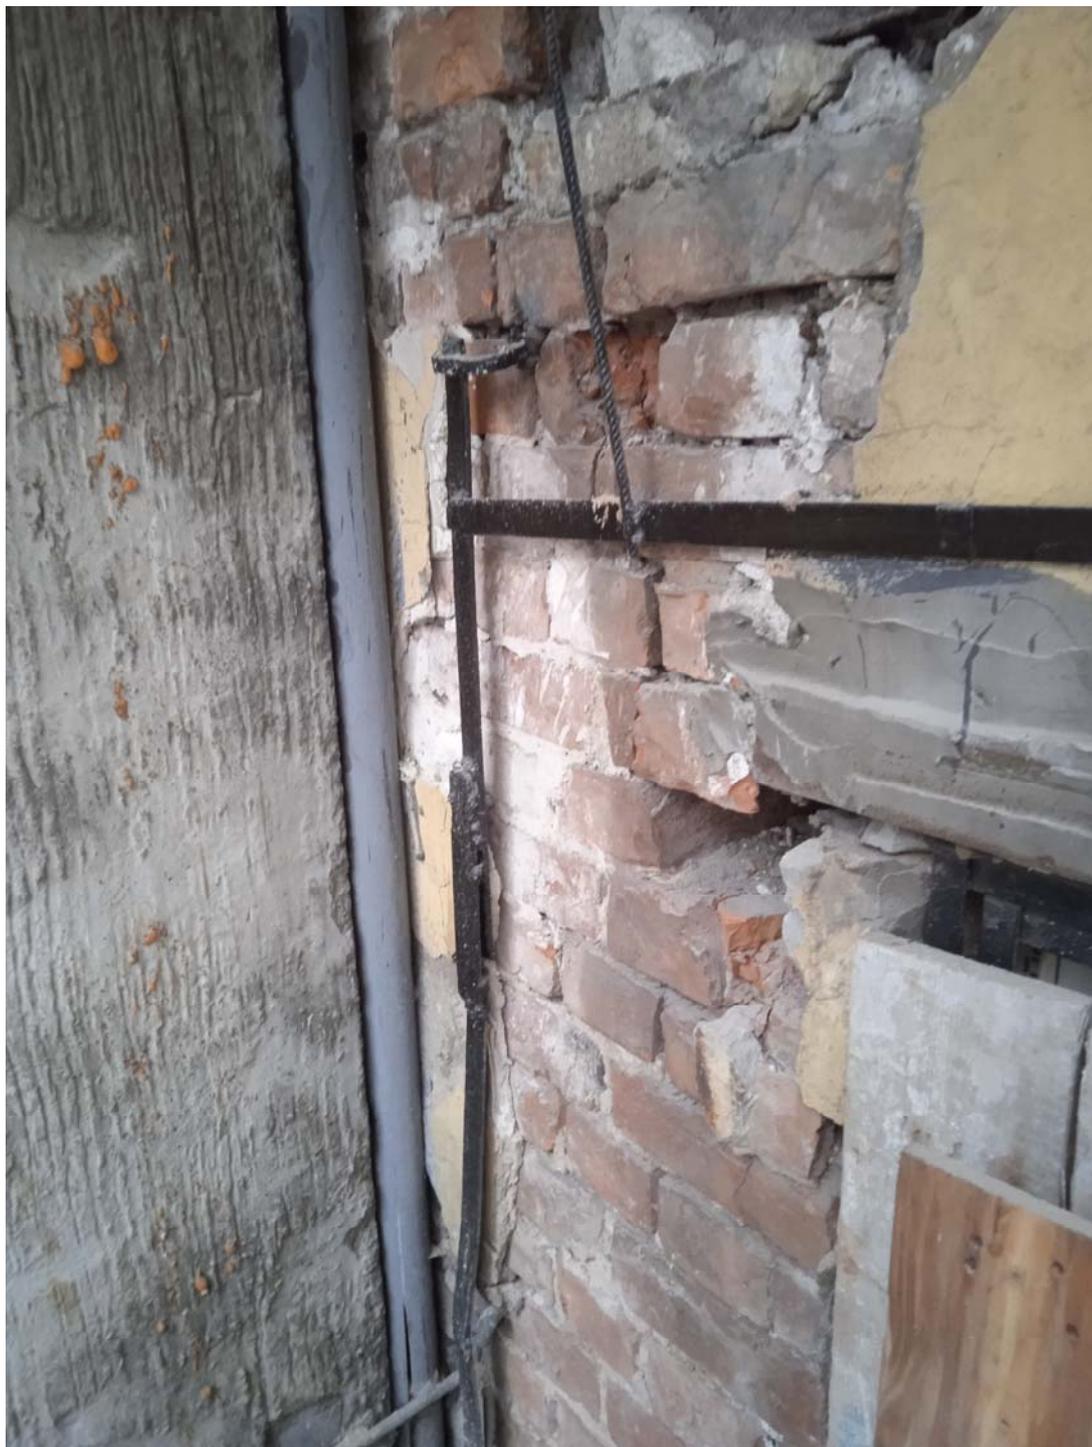
6. Юго-западный фасад здания между осями 25-24/Д в уровне цокольного этажа. Деструкция кирпичной кладки, утраты шовного раствора. Вертикальная сквозная трещина в кладке.

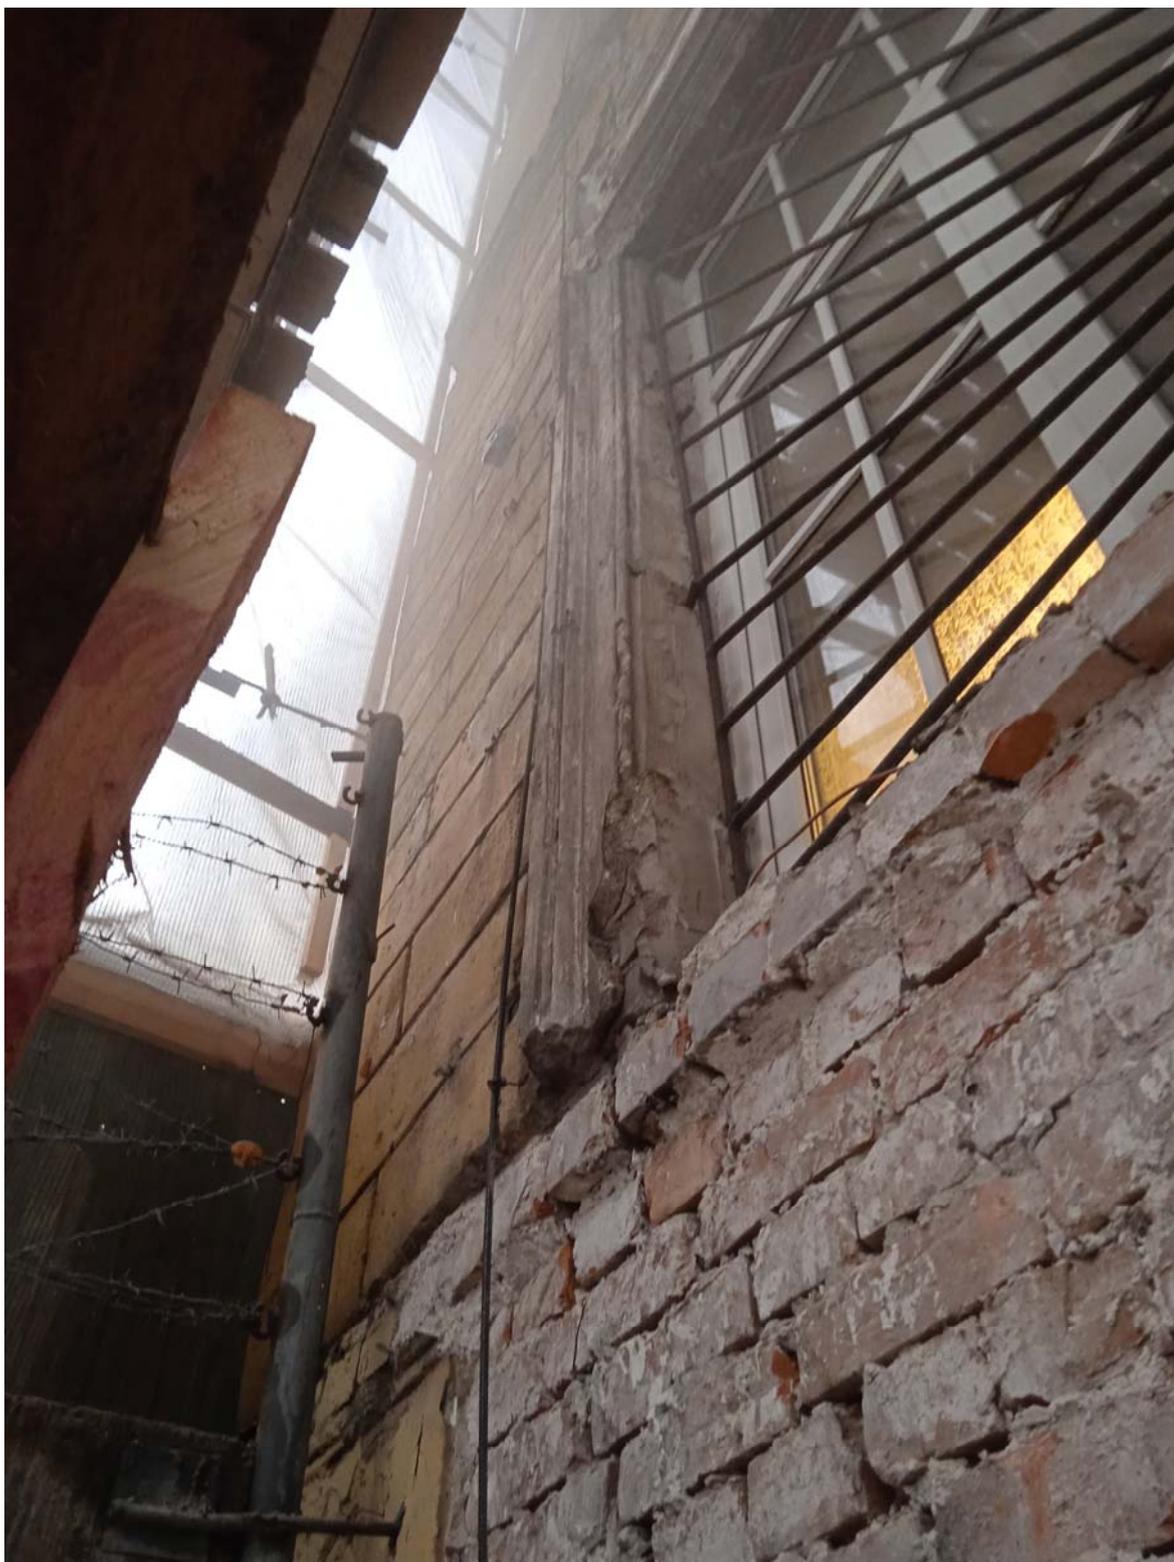
7. Юго-западный фасад здания между осями 25-24/Д в уровне первого этажа. Деструкция кирпичной кладки, утраты шовного раствора. Вертикальная сквозная трещина в кладке

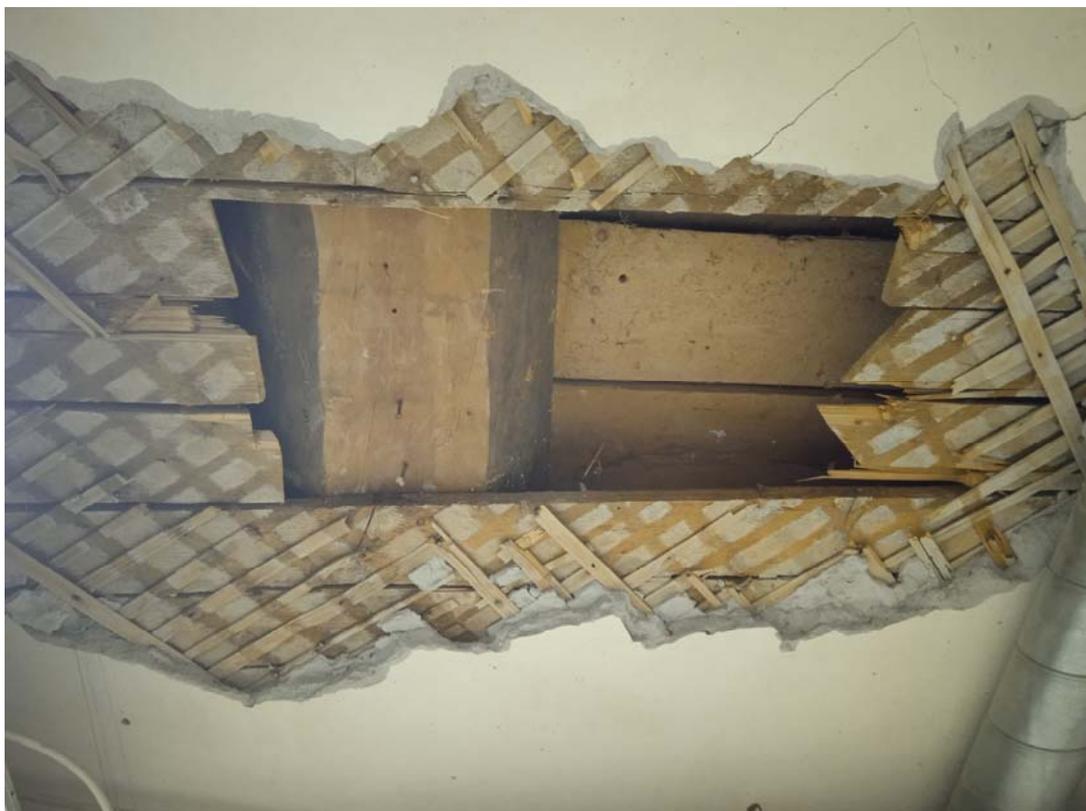
11. Помещение № 21 цокольного этажа. Вскрытие конструкций перекрытия цокольного этажа.

Существующие деревянные балки проектным решением предусмотрено очистить от загрязнений, продольные трещины в деревянных балках протезировать реставрационными составами, выполнить обработку антисептическим составом и антипиреном.

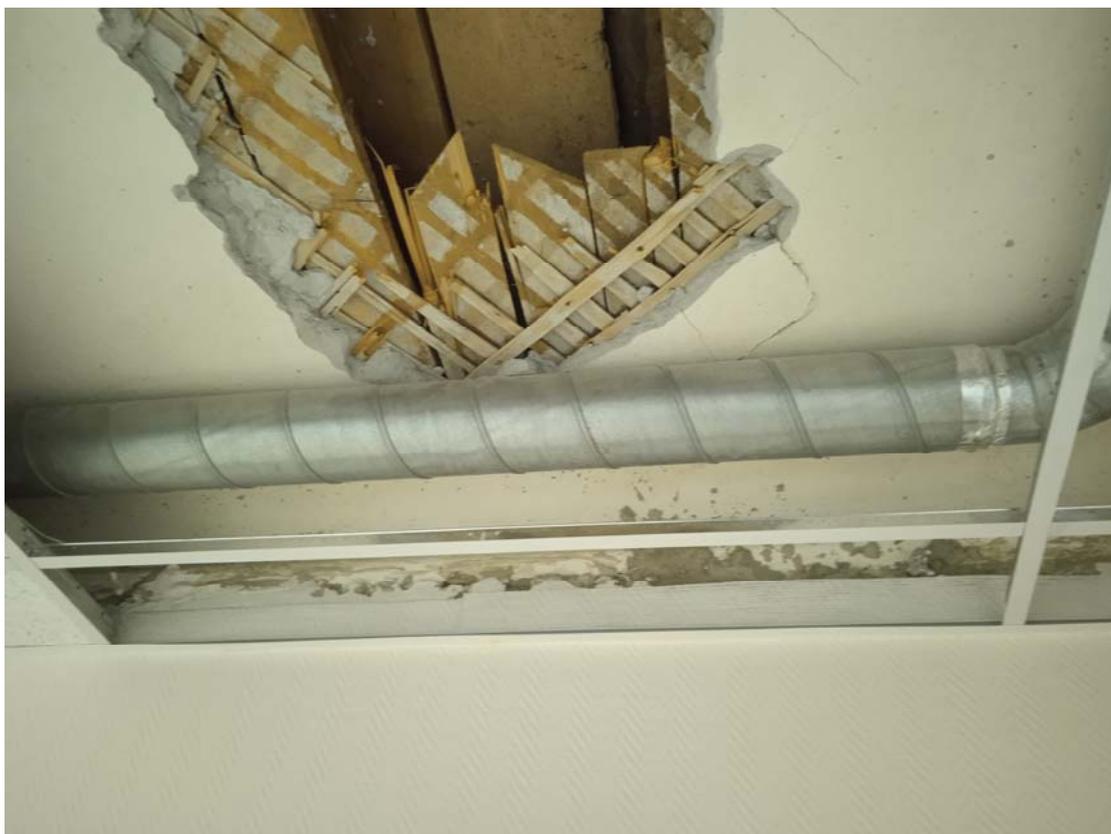
12. Помещение № 21 цокольного этажа. Вскрытие конструкций перекрытия цокольного этажа.

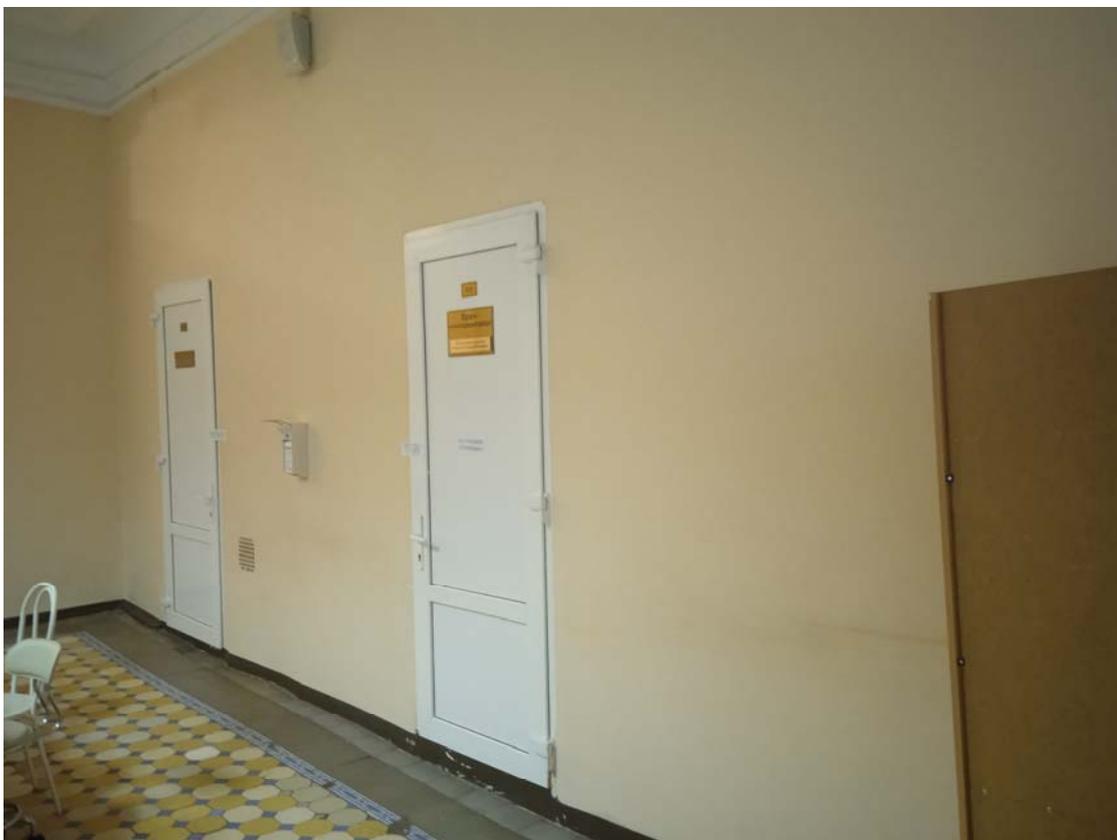
13. Помещение № 17 первого этажа (приемный покой). Северо-западная стена помещения в зоне прогиба балки.

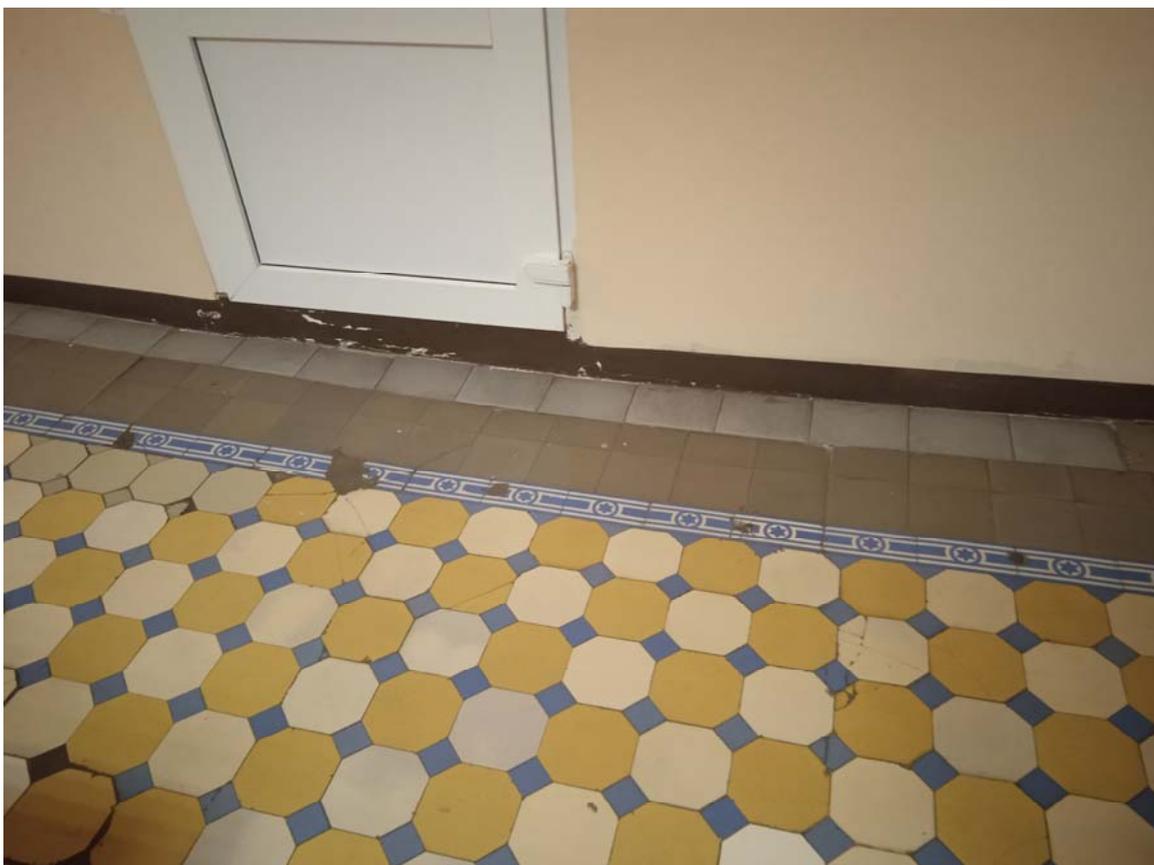
14. Помещение № 17 первого этажа. Северо-западная стена помещения в зоне прогиба балки. Фрагмент.

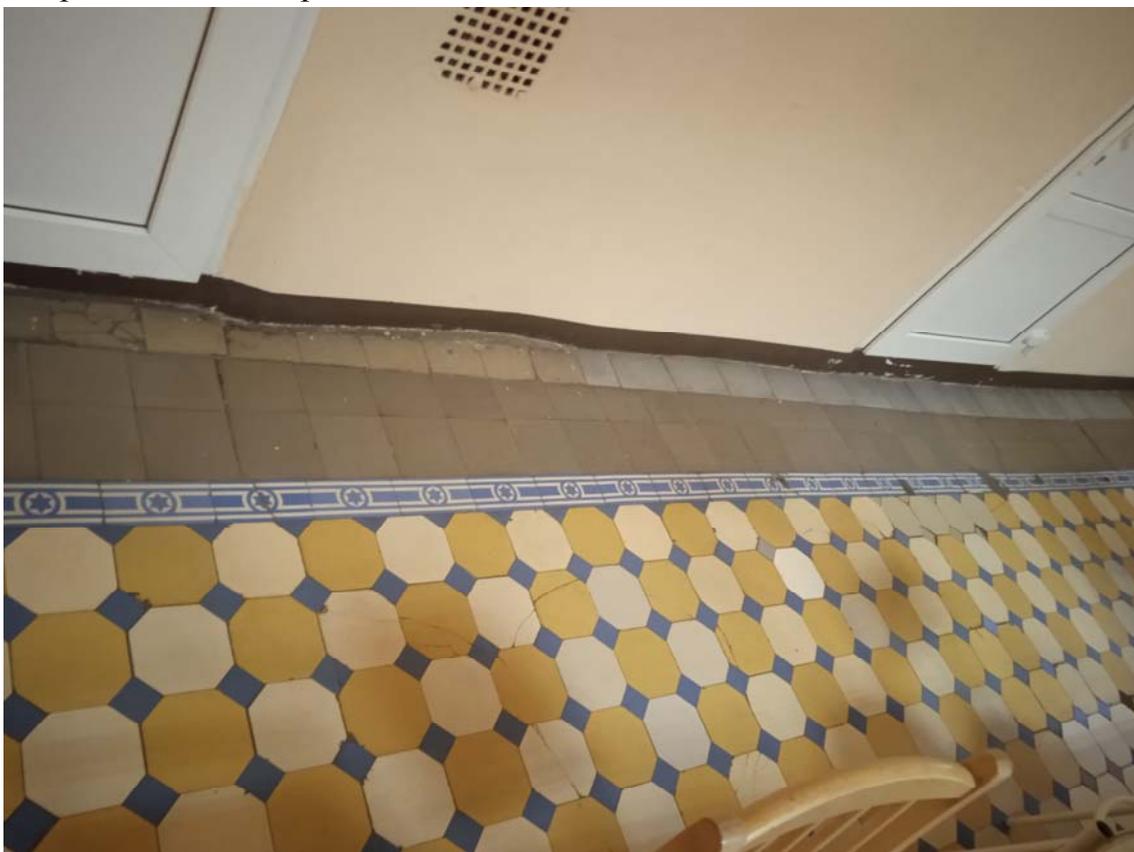
15. Помещение № 17 первого этажа. Северо-западная стена помещения в зоне прогиба балки. Фрагмент.

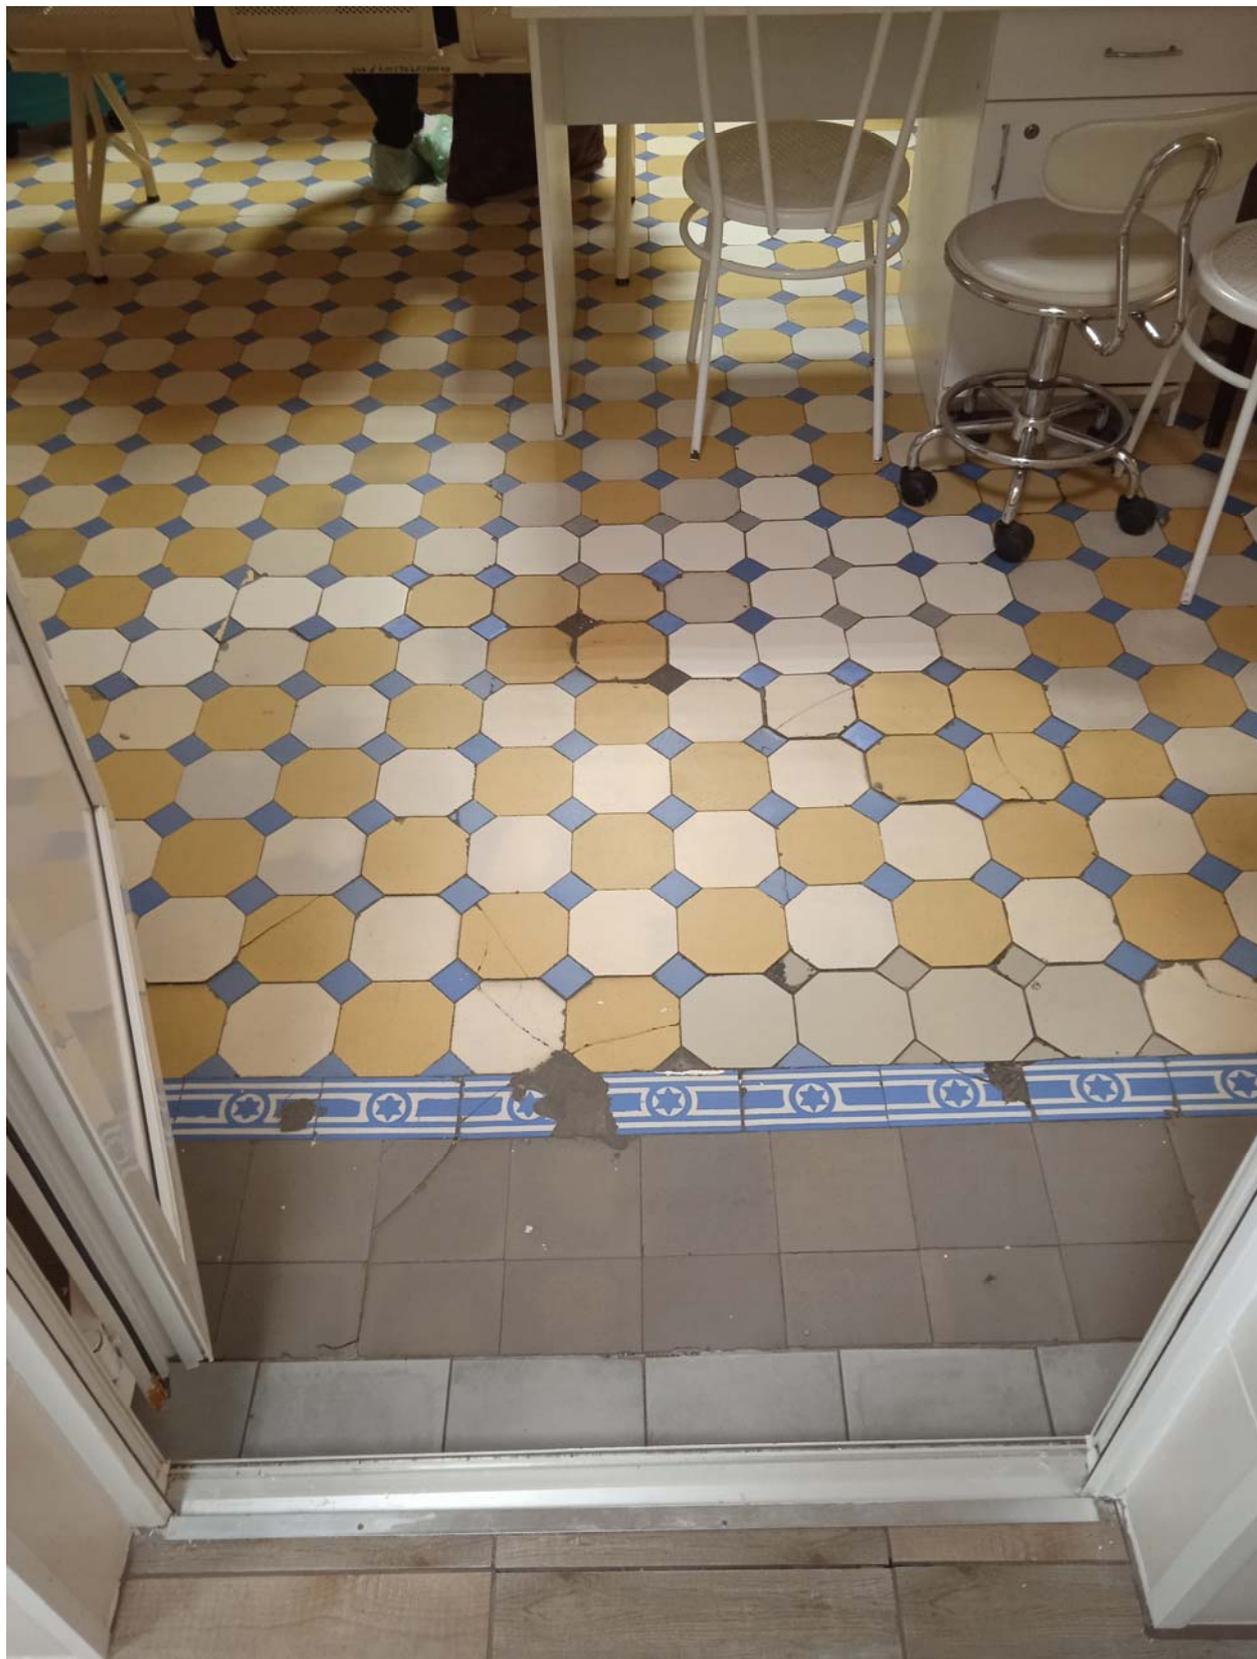
Полы облицованы метлахской плиткой. Наблюдается истирание поверхности, выбоины, сколы плиток по края, трещины, утраты. Наблюдается значительная просадка пола помещения (до 153 мм) с наличием протяженных трещин покрытия пола. На участках проходов в соседнее помещение (коридор) поверх покрытия пола из метлахской плитки выполнено покрытие из линолеума.

19. Облицовка пола метлахской плиткой в помещении № 17 первого этажа.
