**Акт по результатам  
государственной историко-культурной экспертизы**

проектной документации на проведение работ по сохранению объекта культурного наследия регионального значения «Здания, в которых 1885-1918 гг. находились Высшие женские (Бестужевские) курсы. Здесь преподавали Бестужев-Рюмин К.Н., Менделеев Д.И., Бутлеров А.М., Сеченов И.М. и другие деятели науки» по адресу: Санкт-Петербург, 10-я линия В.О., 31, 33, 35, 39<sup>1</sup>, – «Приспособление объекта культурного наследия регионального значения «Здания, в которых 1885-1918 гг. находились Высшие женские (Бестужевские) курсы. Здесь преподавали Бестужев-Рюмин К.Н., Менделеев Д.И., Бутлеров А.М., Сеченов И.М. и другие деятели науки» по адресу: г. Санкт-Петербург, 10-я линия В.О., 31, 33, 35, 39, для современного использования – помещений входной группы здания по адресу: г. Санкт-Петербург, 10-я линия В.О., д. 31-33, литера А» (шифр: 172/22/ОАЭ/223), разработанной ООО «СевЗапСтройПроект» в 2023 г., с целью определения соответствия требованиям законодательства Российской Федерации в области государственной охраны объектов культурного наследия

«23» октября 2023 г.

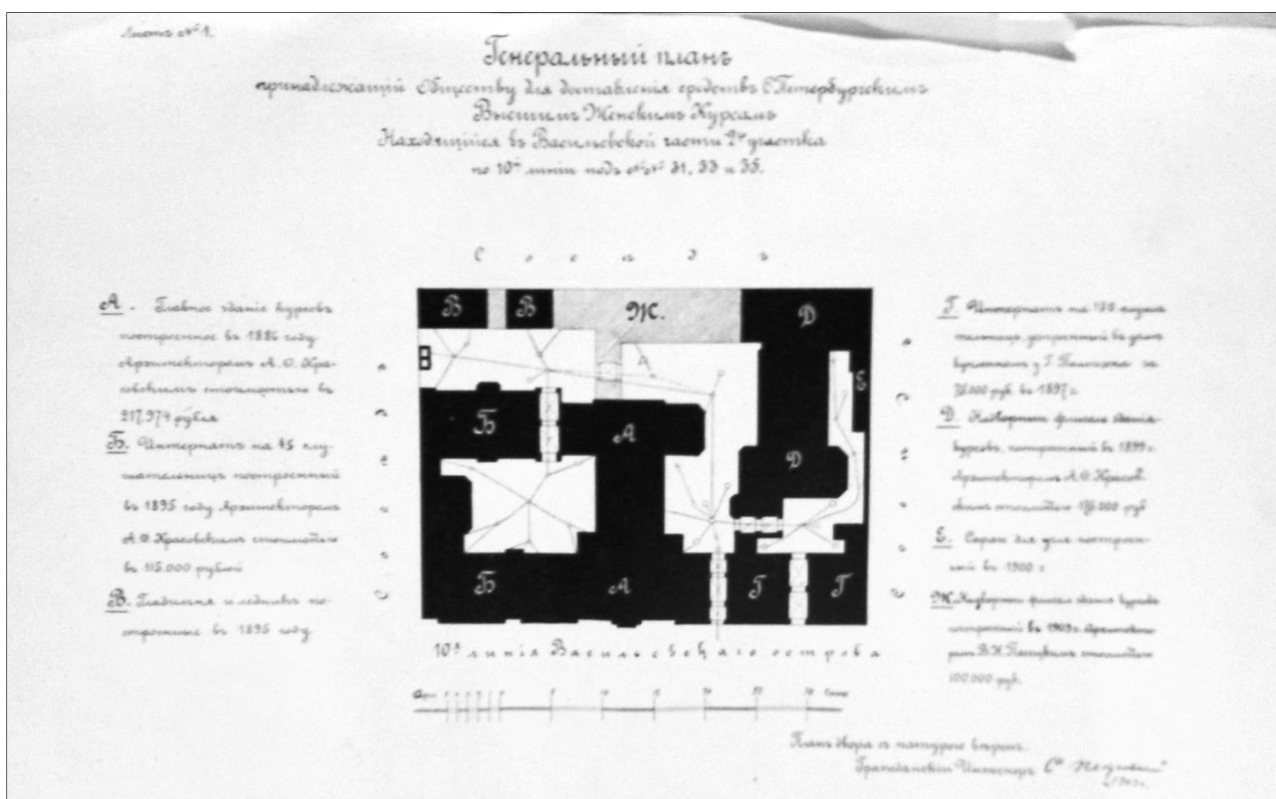
5. Генеральный план зданий, принадлежащих Высшим женским курсам, в Василеостровской части по 10-й линии №№31, 33, 35. 1903 г. Из книги: Санкт-Петербургские высшие женские курсы за 25 лет: 1878-1903: Очерки и материалы. СПб. 1903.

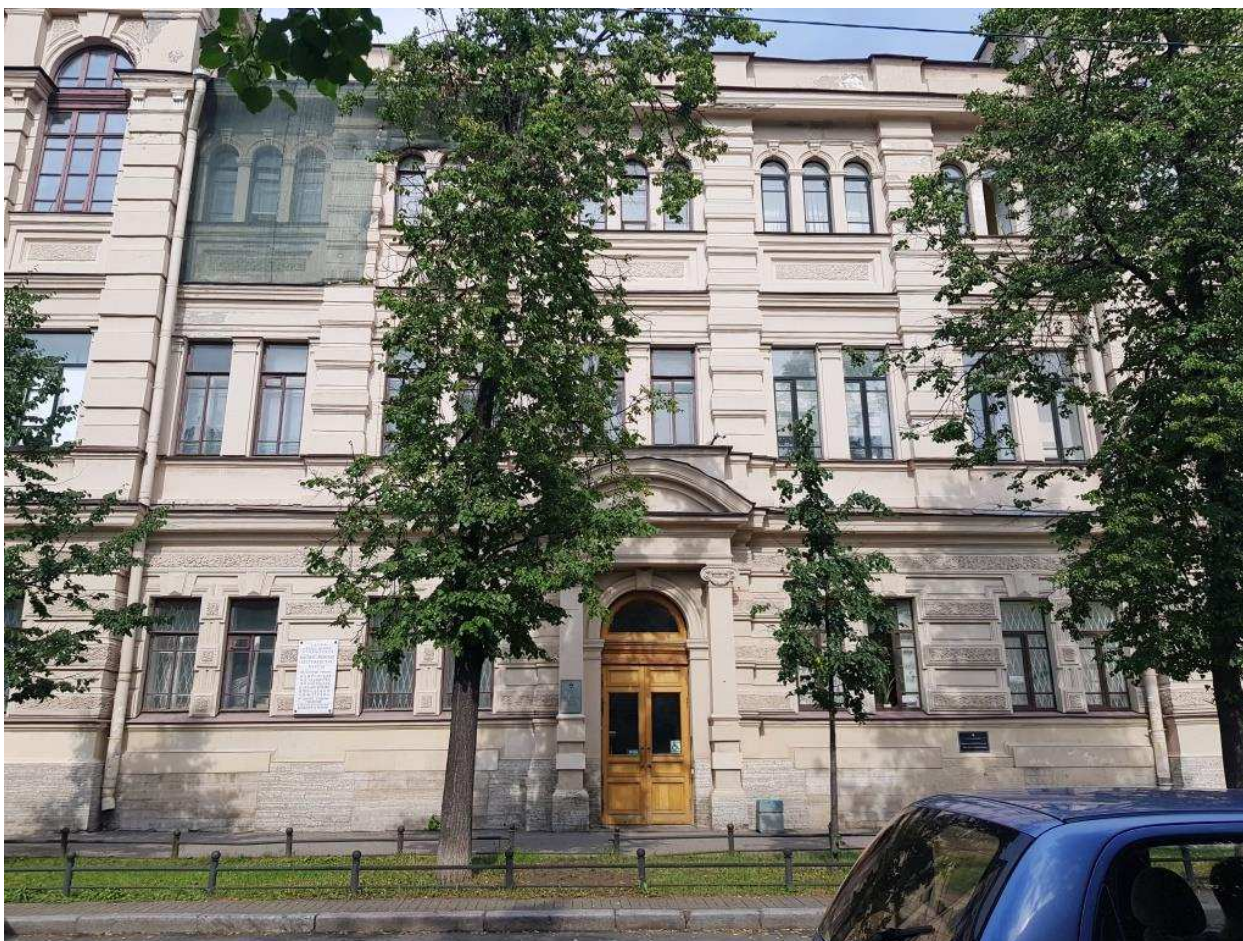
1. Фрагмент лицевого фасада с показанием главного входа.

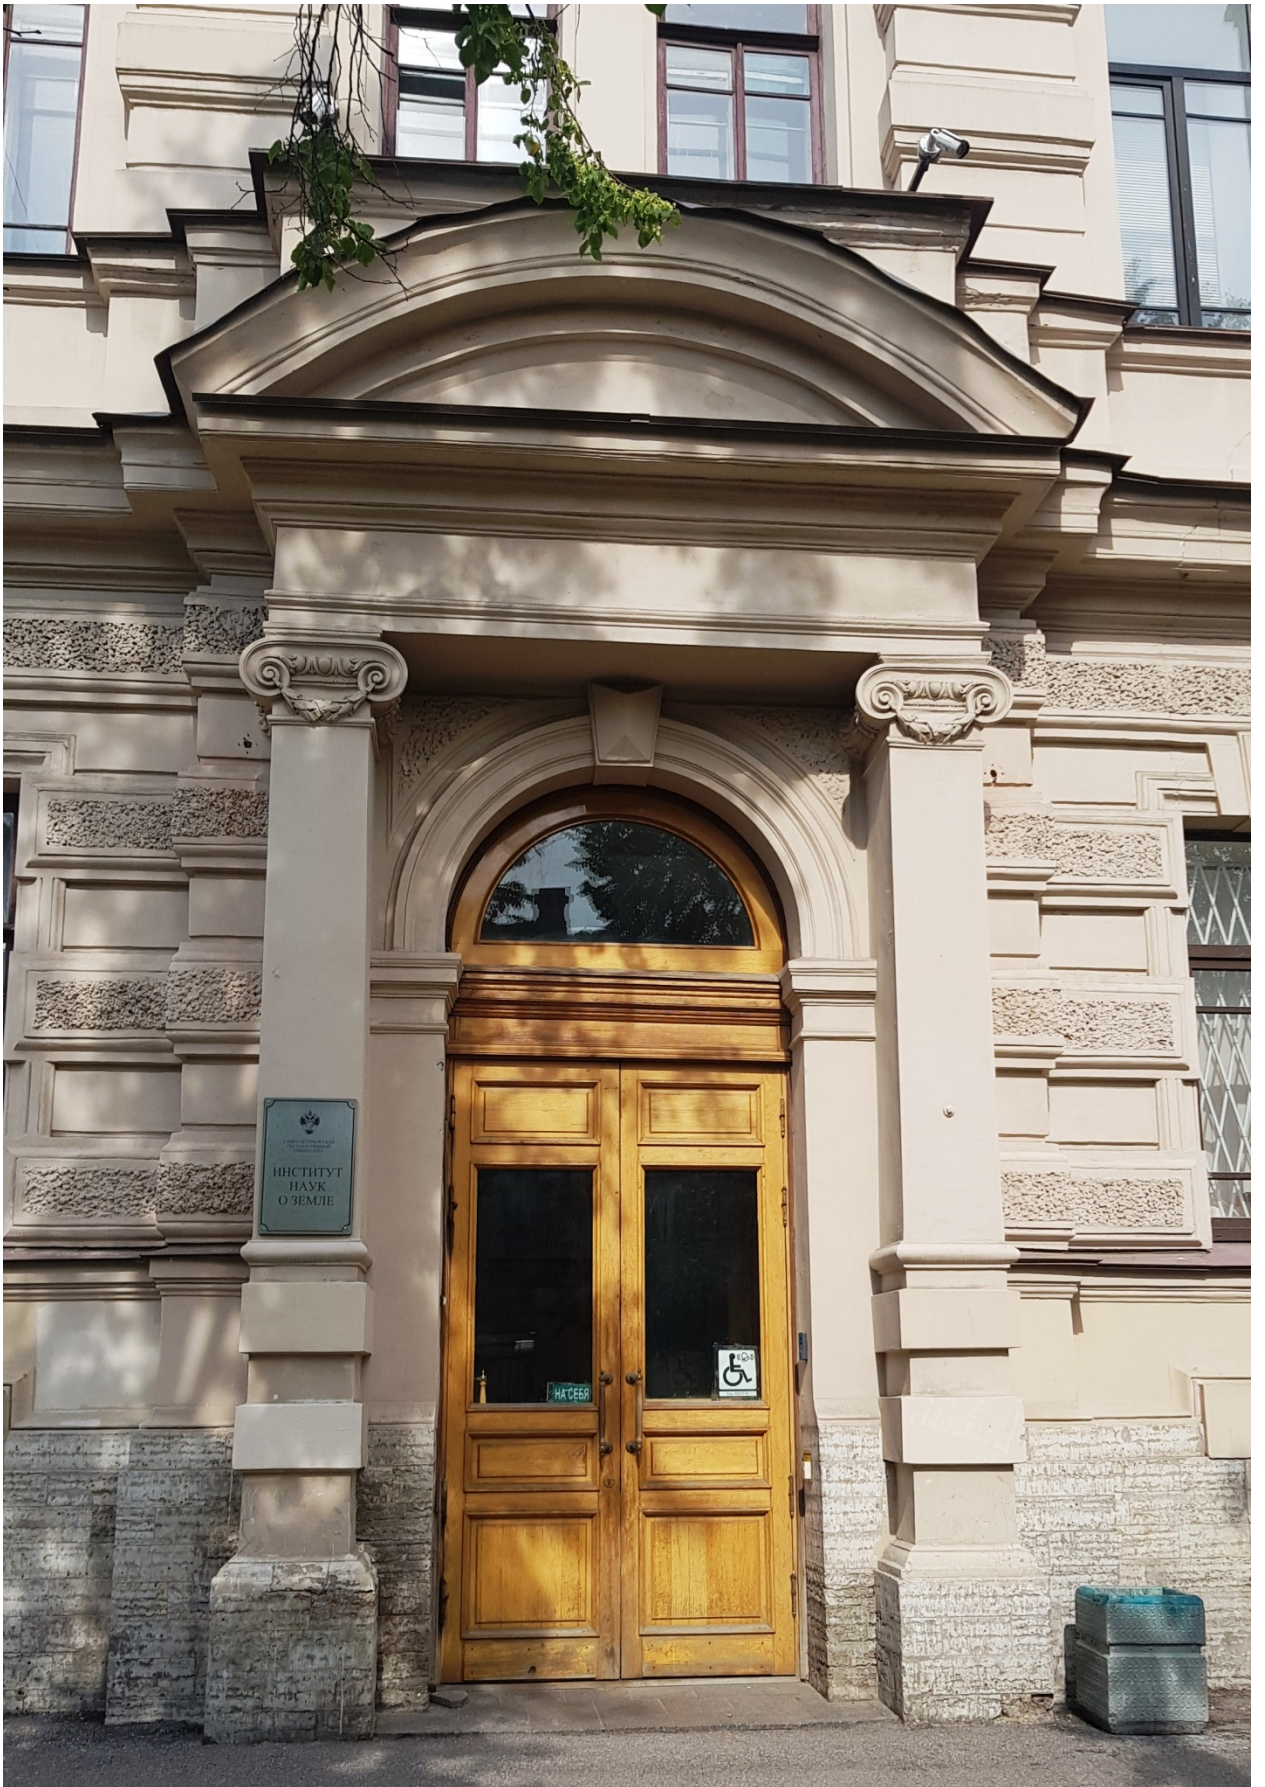
2. Общий вид главного входа.

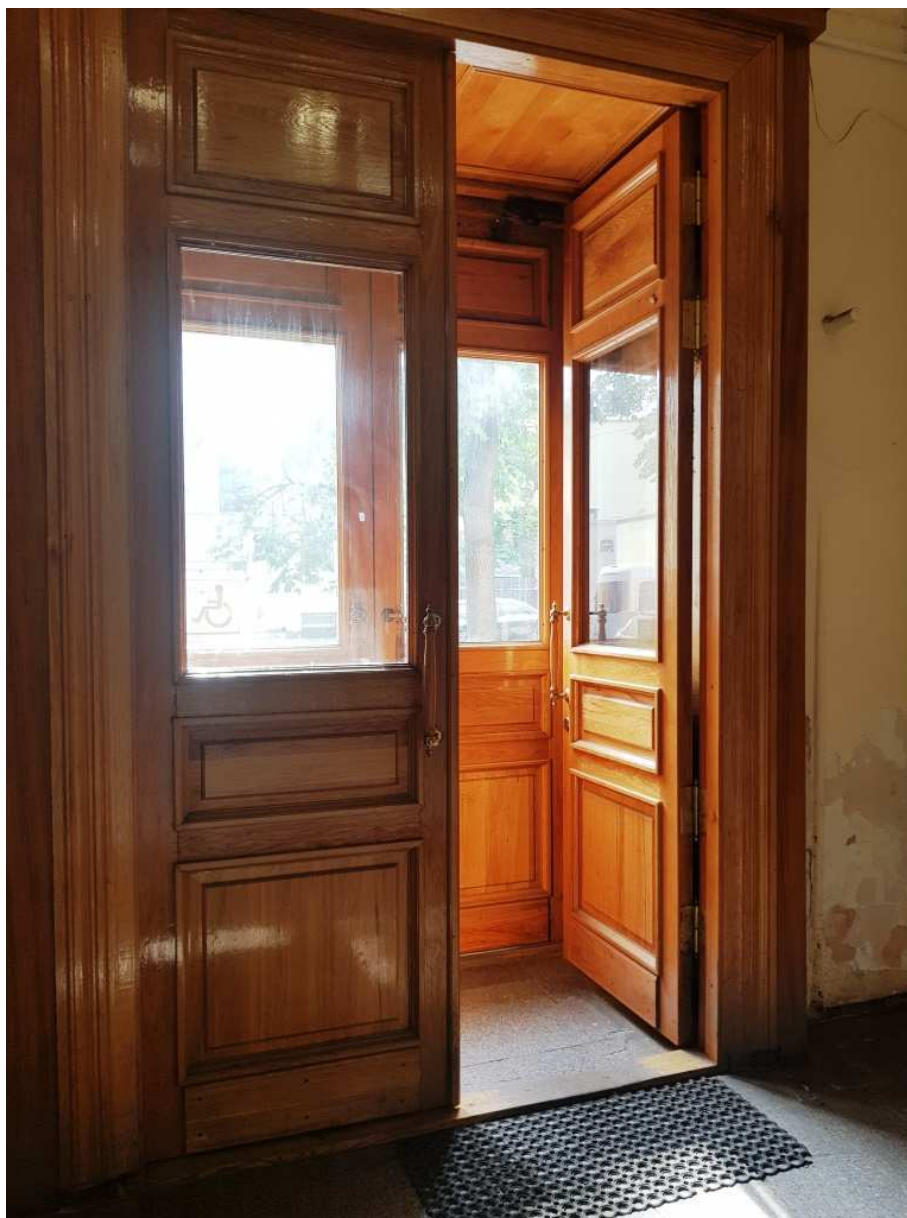
3. Общий вид главного входа.

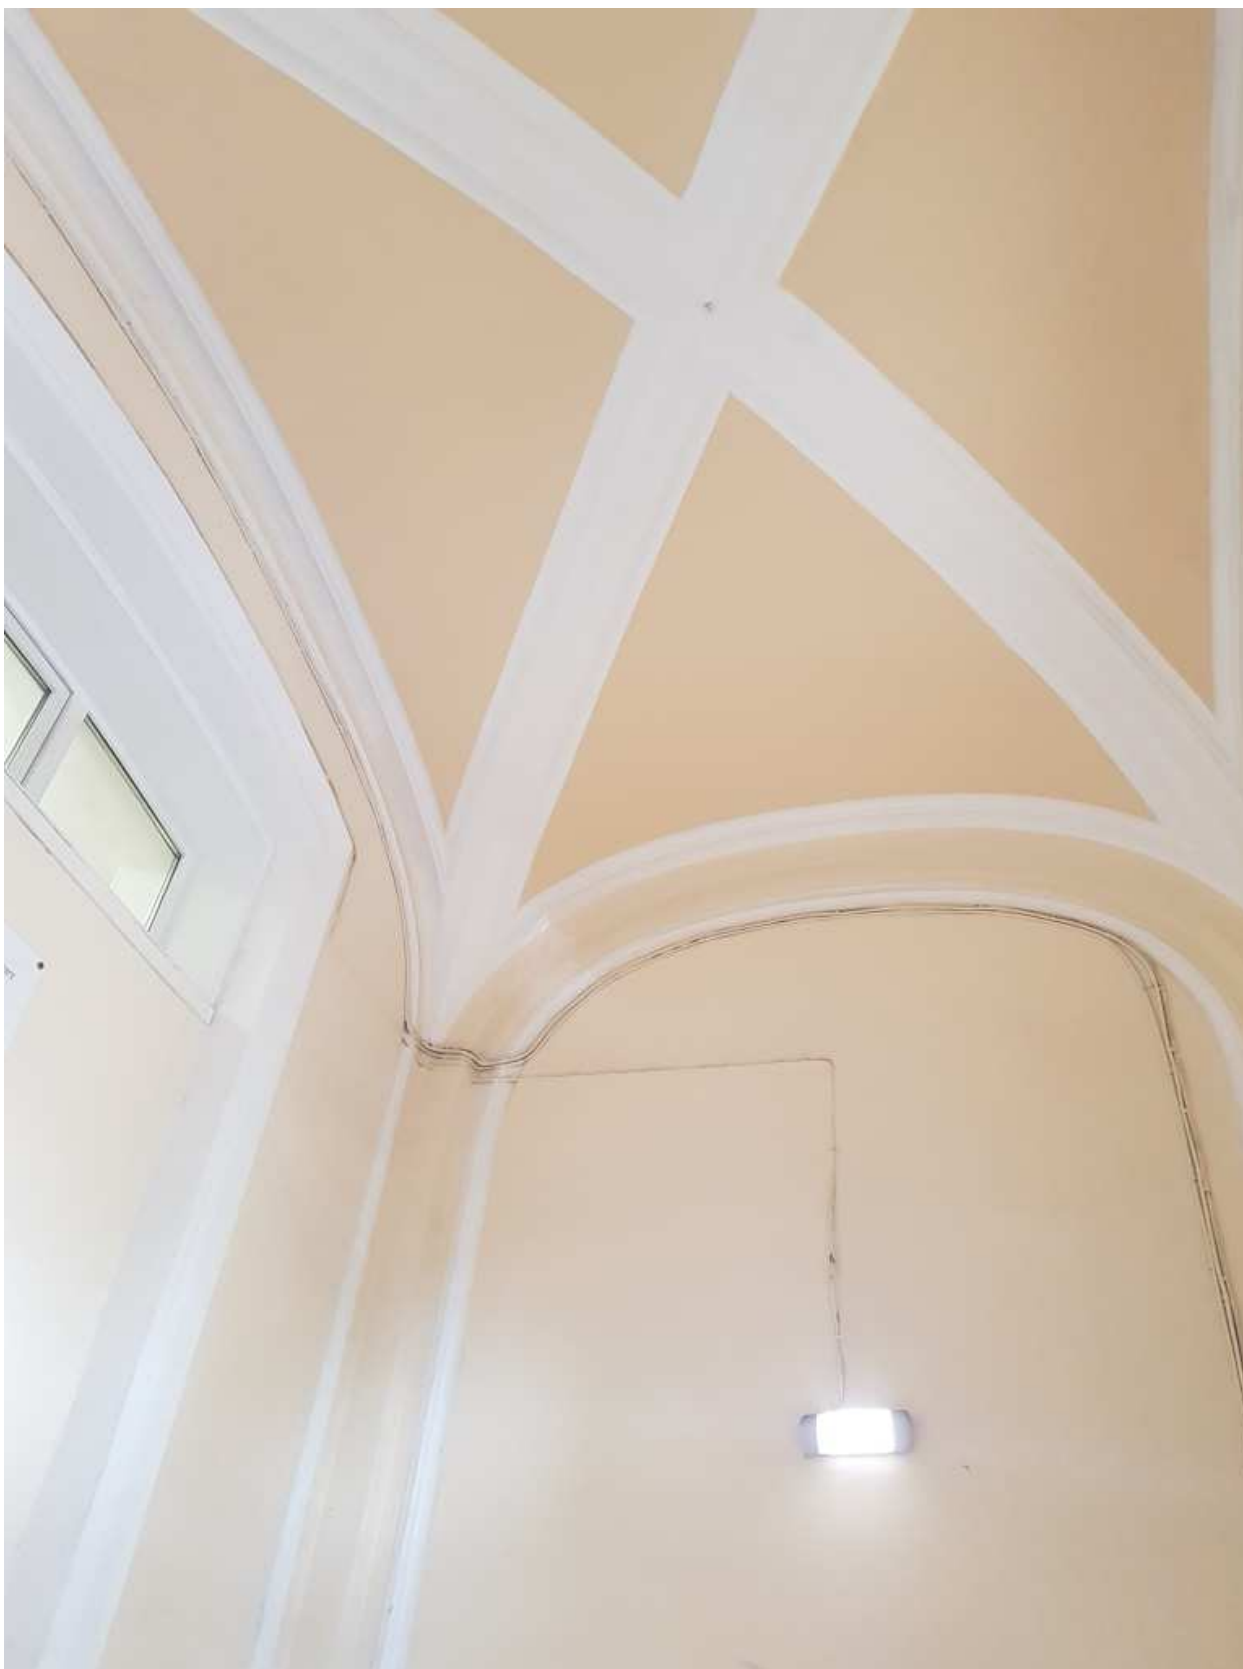
4. Сводчатое перекрытие пом. тамбура.

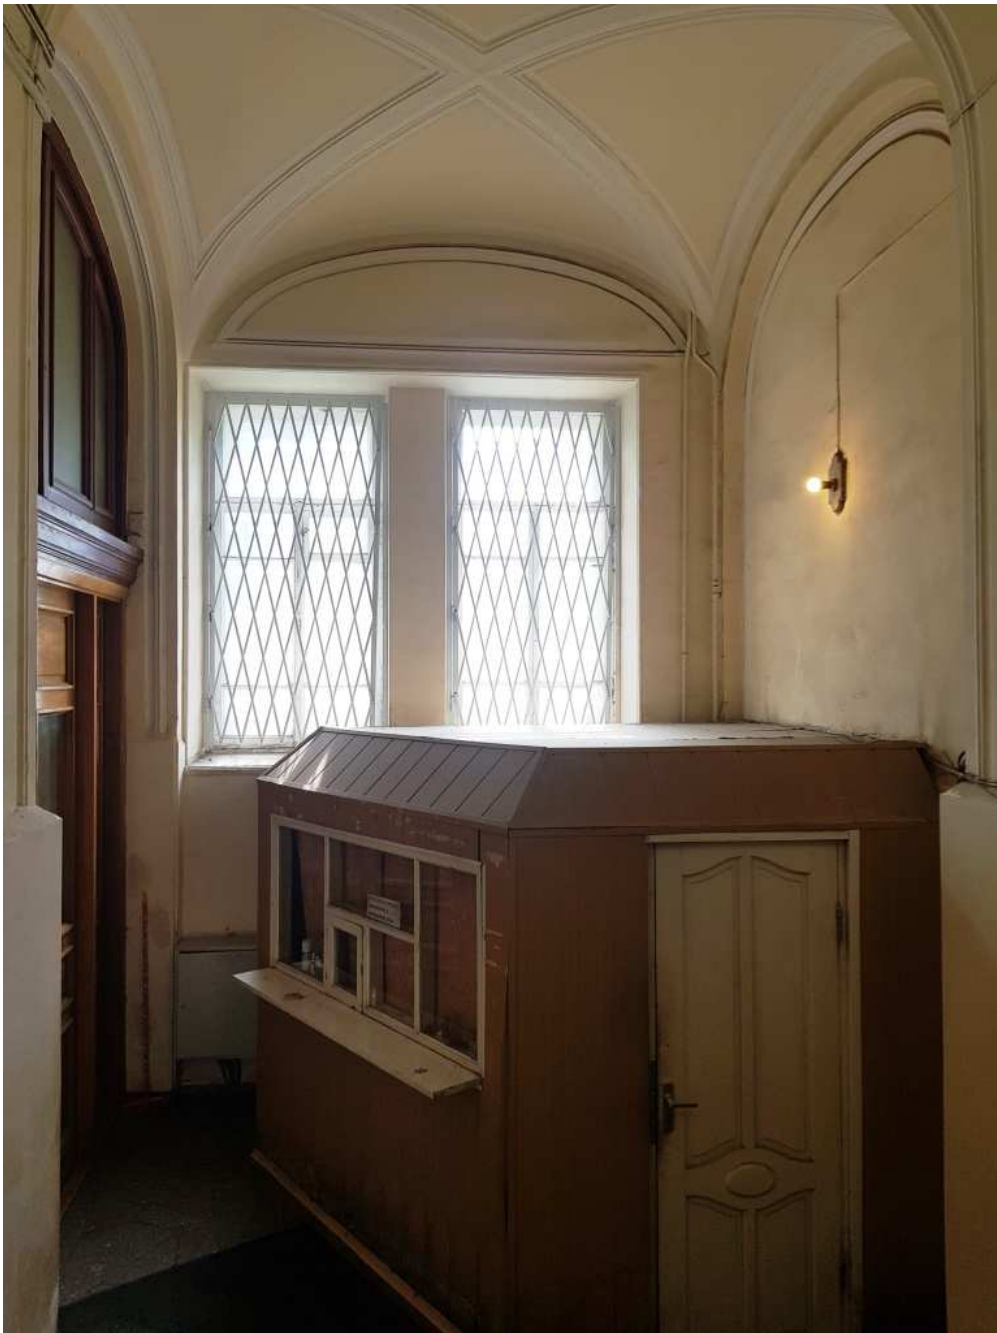
5. Общий вид пом. тамбура с будкой охраны.

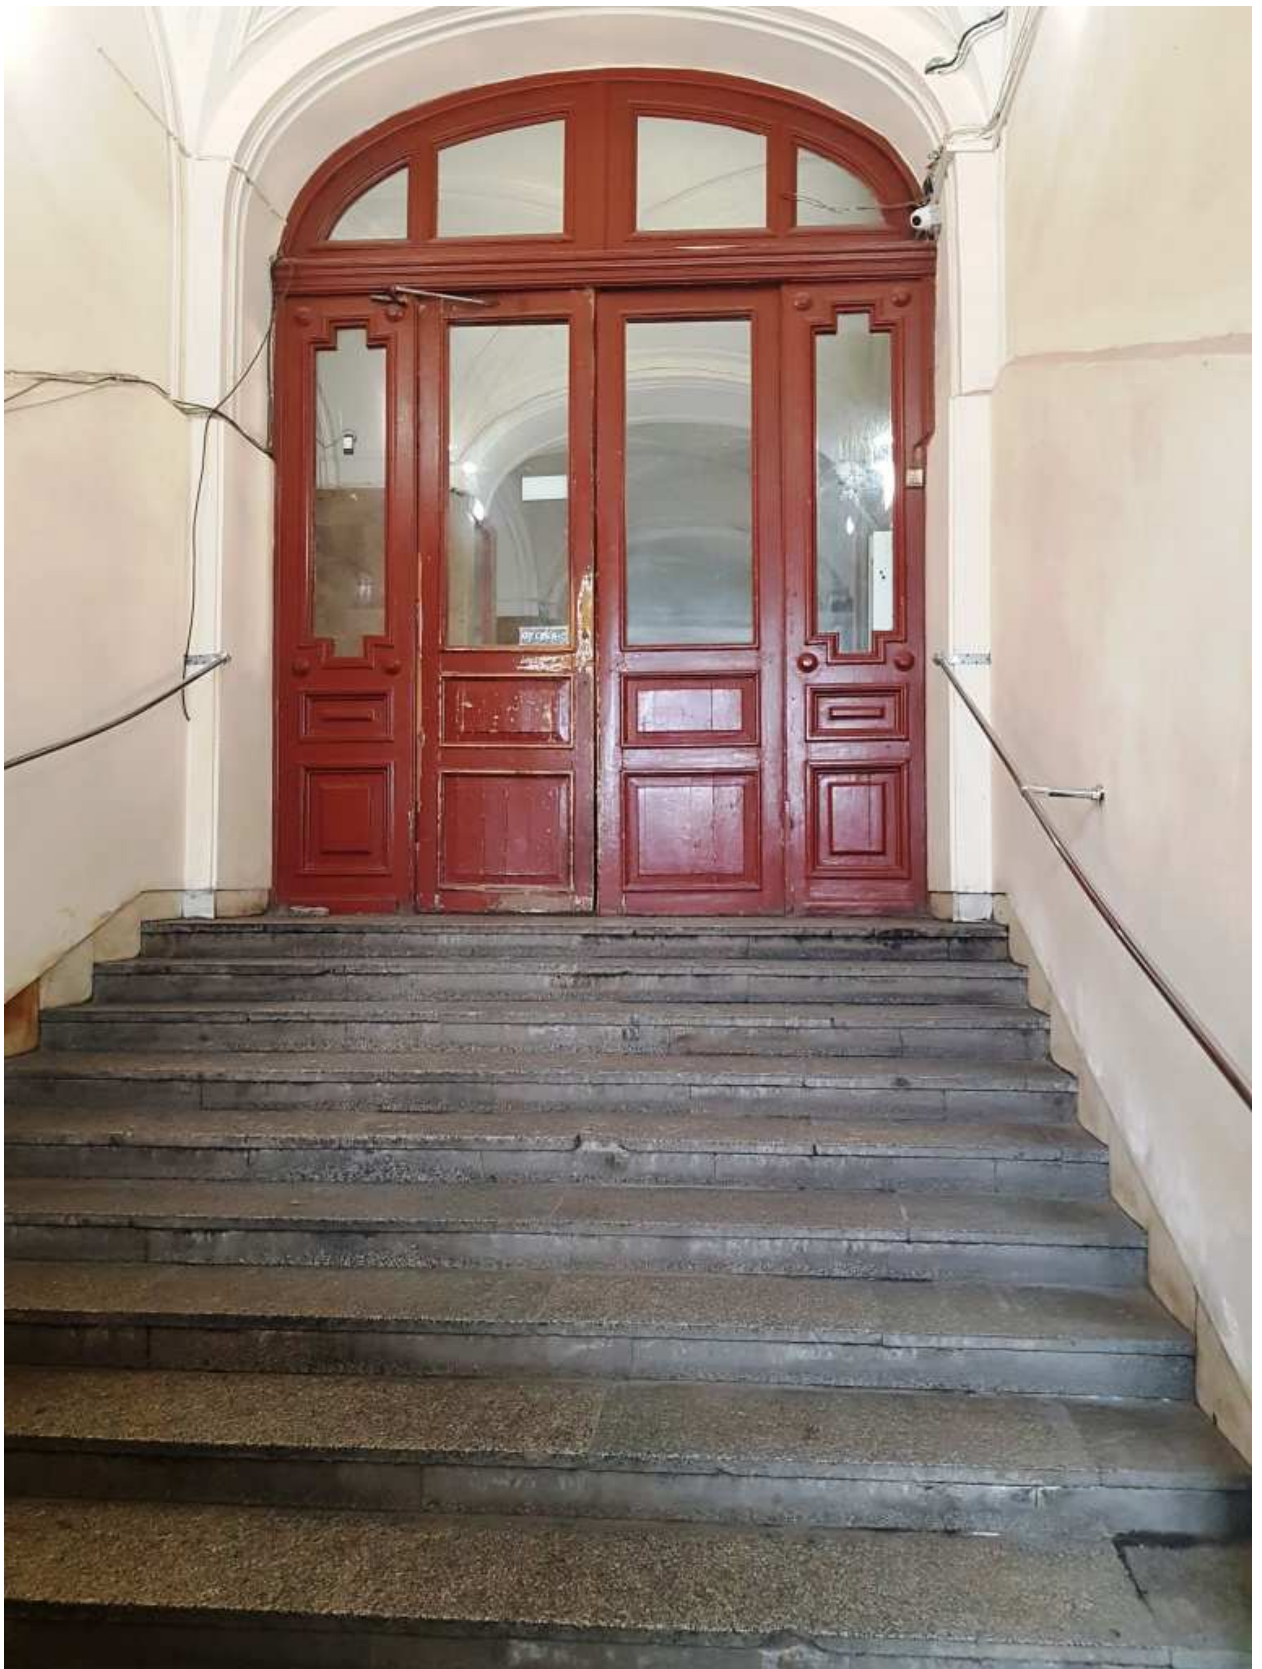
Одномаршевая лестница тамбурного помещения облицована плитами серого гранита. Состояние облицовочного материала – неудовлетворительное, видны сколы, трещины гранитных плит, следы загрязнений. Облицовка ступеней и поручни – современные.

Сохранились исторические деревянные филенчатые двери тамбура, которые в настоящее время окрашены масляной краской. Имеются следы утрат декоративных деталей, повреждений древесины и окрасочного слоя. Возле дверей тамбура покрытие пола выполнено из гранитных плит серого цвета.

6. Лестница в вестибюль. Двери тамбура.

4) Реставрация исторических оконных и дверных заполнений из древесины хвойных пород включает в себя: удаление лакового покрытия, антисептическую обработку древесины, удаление дефектных вставок на участках зареивания трещин, удаление пятен на поверхности древесины, зареивание трещин, устранение дефектов клеевых соединений, восполнение мелких утрат, восполнение крупных утрат, тонирование древесины, лакирование.

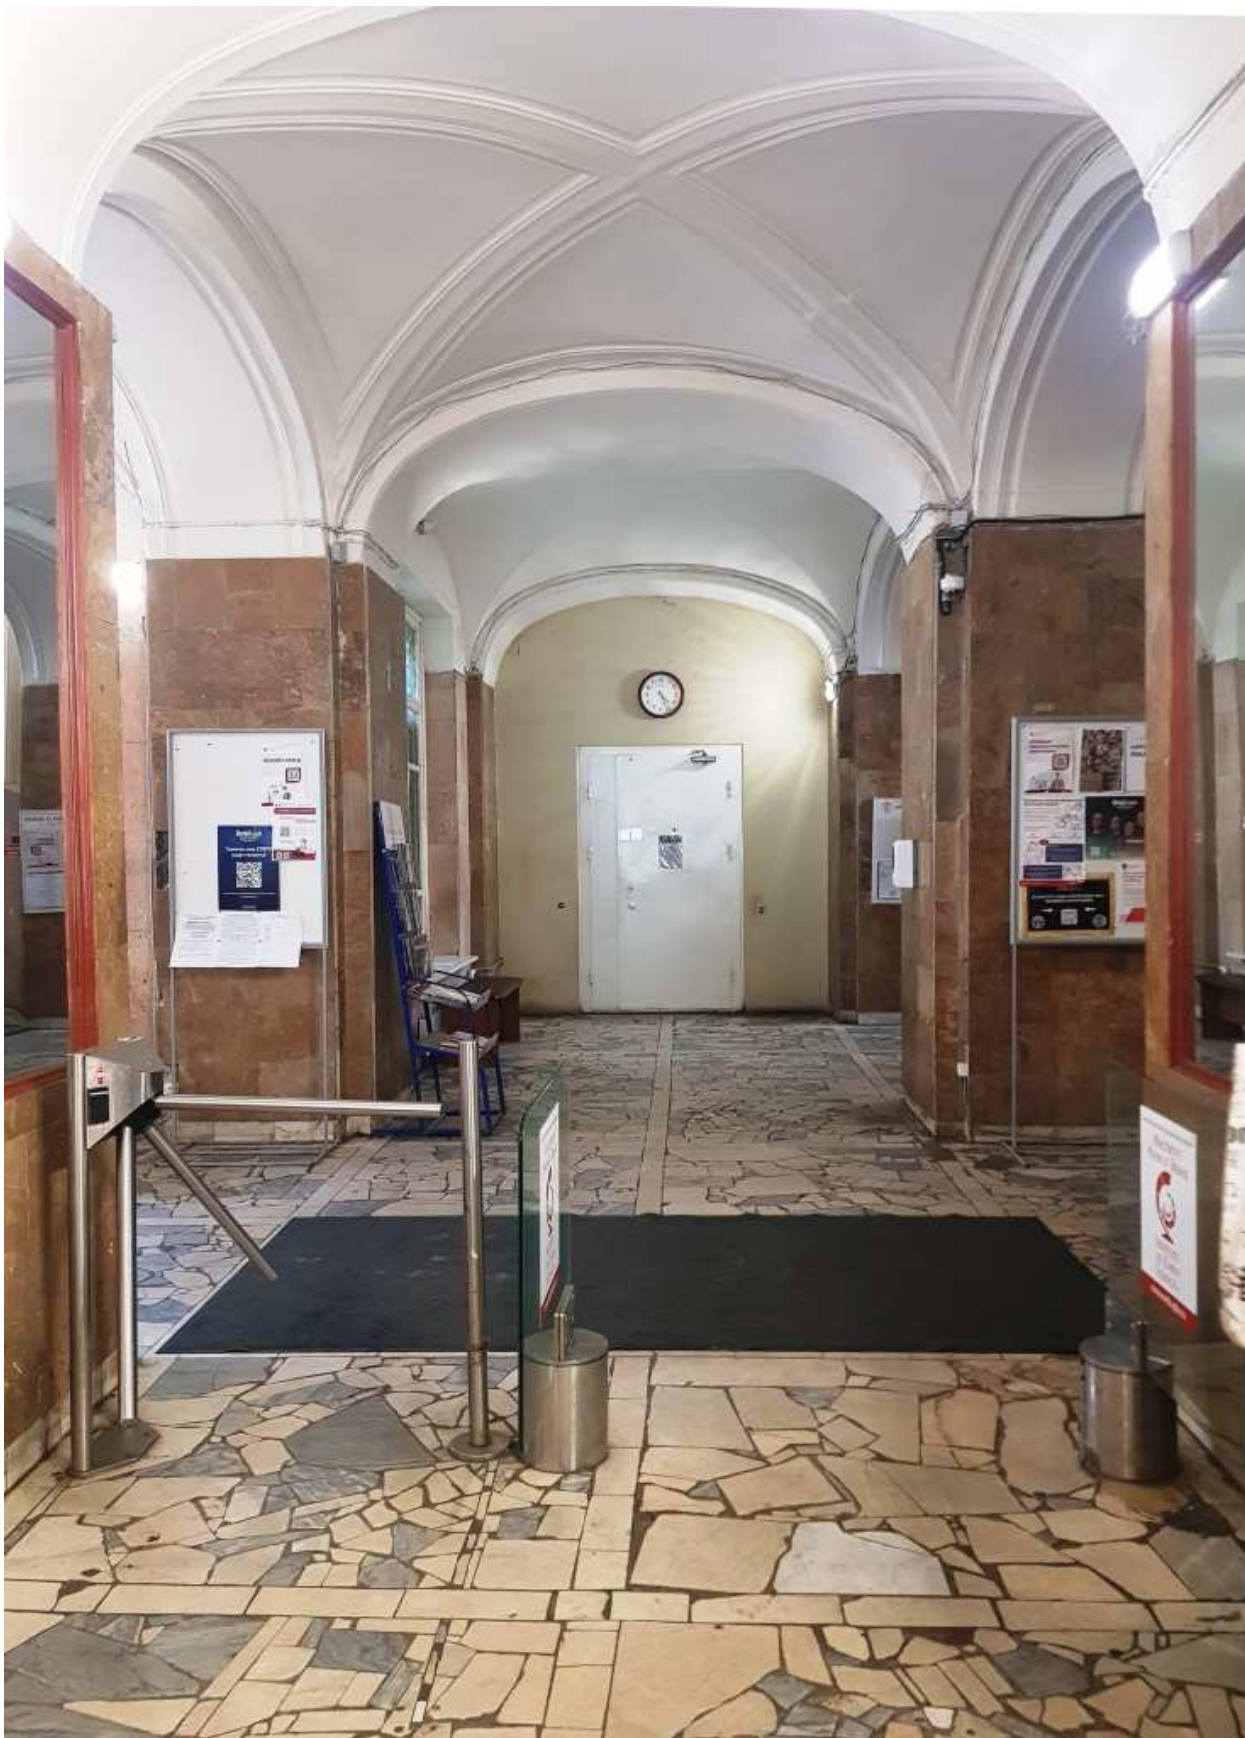
Потолки вестибюля оштукатурены и окрашены, стены первого тамбура также оштукатурены и окрашены светлым колером. На стенах и сводах помещений видны следы загрязнений, небольшие трещины штукатурного слоя. Мозаичная отделка пола по типу «брекчия», отделка пилонов и стен на высоту две трети плитами из натурального камня в помещения вестибюля имеют позднее происхождение - относятся к советскому периоду. Отделка пола и стен имеет следы утрат, видны трещины, местами – загрязнения. Оконные проемы имеют деревянные заполнения; забраны решетками. Состояние оконных заполнений – неудовлетворительное: оконные рамы и приборы многослойно окрашены, древесина имеет следы утрат и рассыхания.

В помещениях частично сохранилась историческая отделка, представленная лаконичным тянутым штукатурным декором по ребрам крестовых сводов, а также потолочными тягами. Состояние штукатурного декора – неудовлетворительное: заметны следы утрат, трещины, рельеф частично утратил четкость вследствие многослойного окрашивания.

7. Общий вид вестибюля.

2) Реставрация штукатурной отделки, включающая механическую очистку, консервацию оригинальной известковой штукатурной отделки, реставрацию трещин в

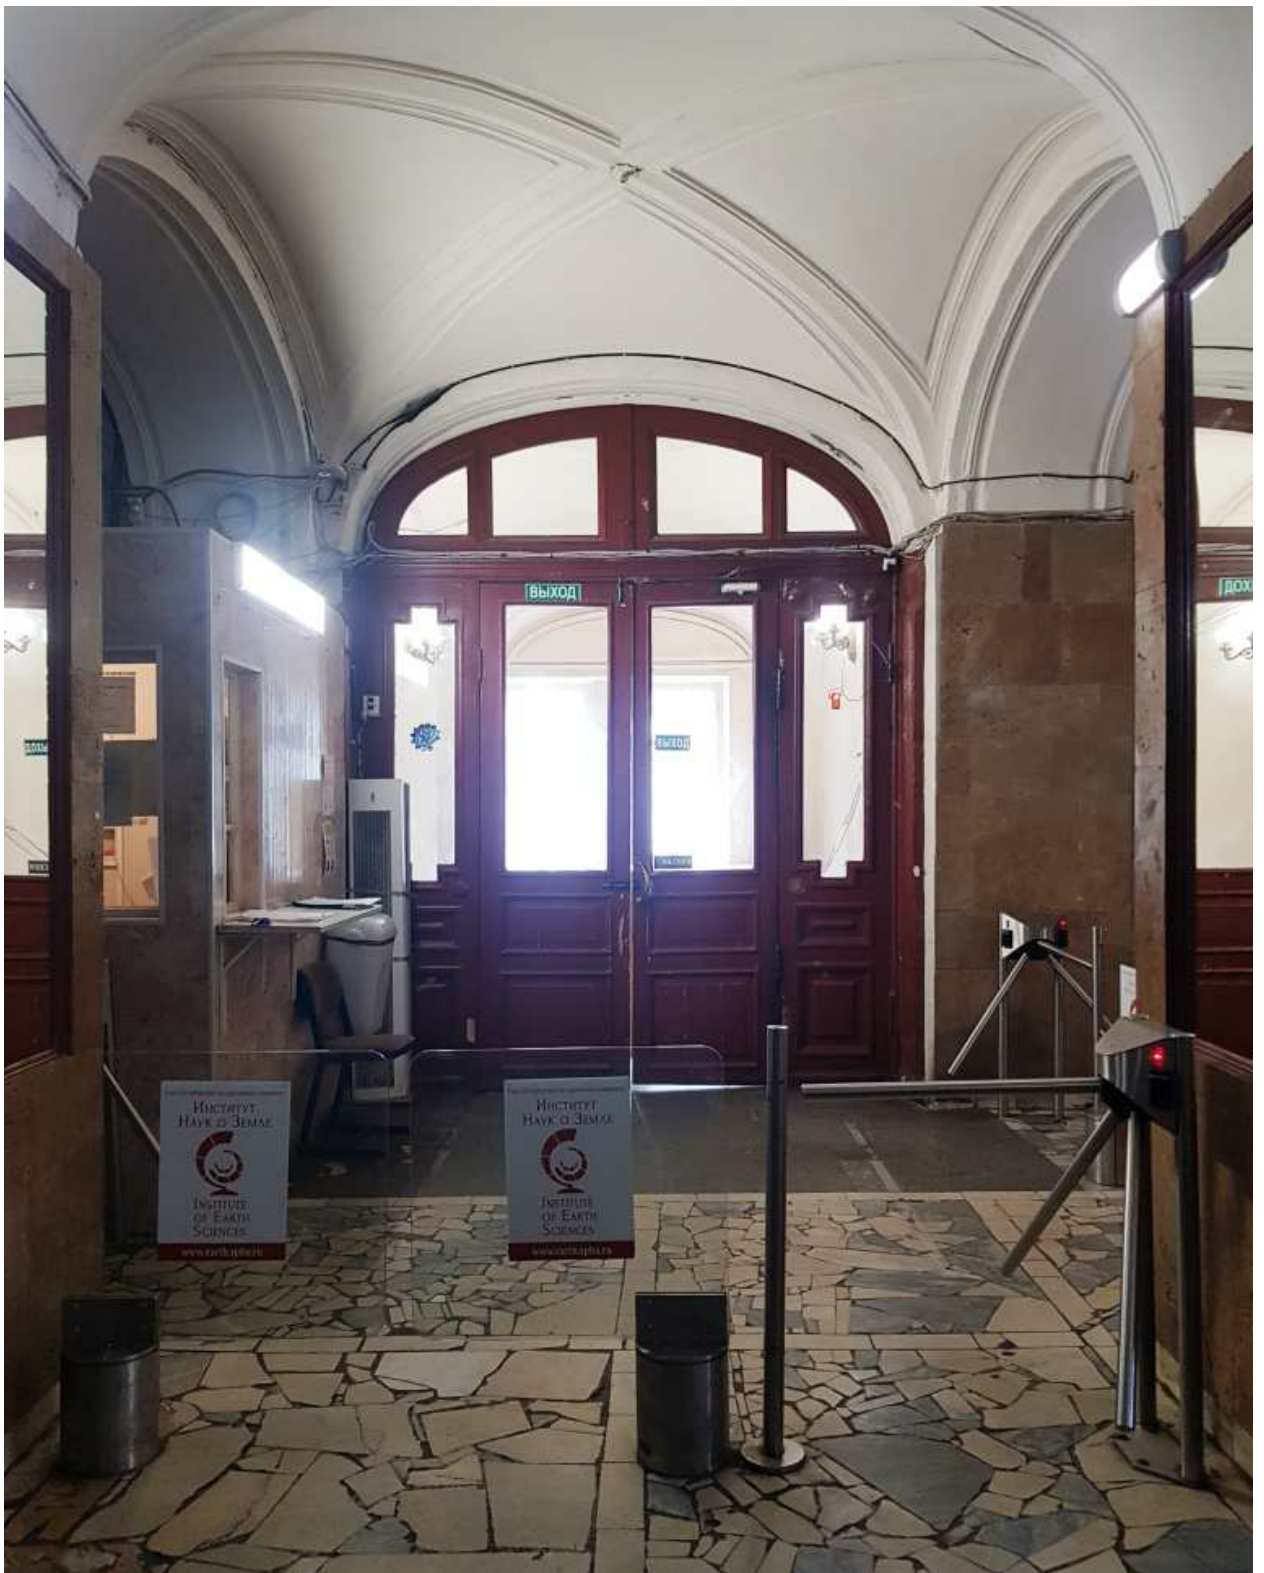
8. Вид на вход в вестибюль. Двери тамбура.

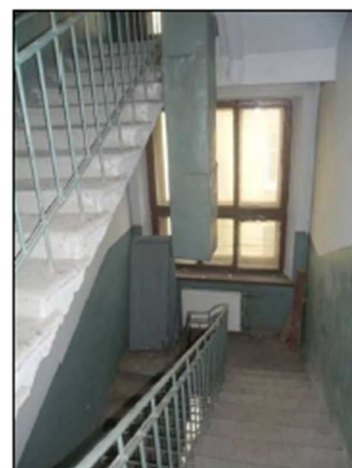
историческая лестница (Л-4) – местоположение, габариты, конфигурация, тип (двухмаршевая), конструкция; материал ступеней (известняк) и конфигурация (с валиком); ограждения маршей – материал (металл);

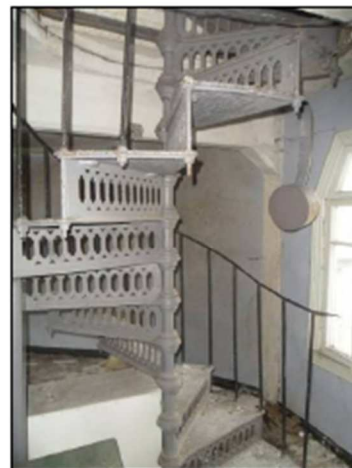
историческая лестница, ведущая к обсерватории, помещения 1-Н(419) пл. 24,4 кв. м, 1-Н(438) пл. 24,5 кв. м – местоположение, габариты, конфигурация, тип (винтовая), материал (металл), рисунок подступенков (ажурный); ограждение в виде вертикальных стоек;

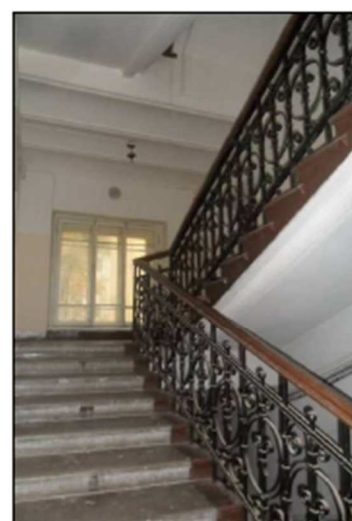
историческая лестница (Л-8) – местоположение, габариты, конфигурация, тип (двухмаршевая), конструкция (по косоурам; площадки на сводах); материал ступеней (известняк) и конфигурация (с валиком); ограждения маршей – материал (металл), техника исполнения (ковка), рисунок (в виде вертикальных стержней с ажурным растительным орнаментом с мотивом завитков); поручни – материал (дерево), конфигурация (профилированные);

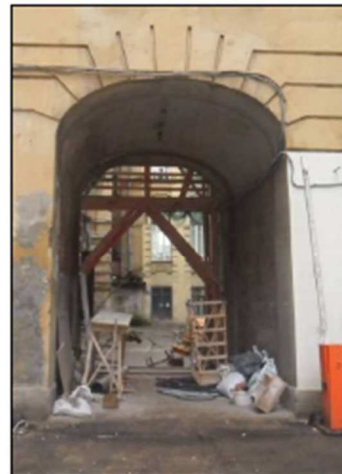
перекрытие воротного проезда в виде коробового свода;

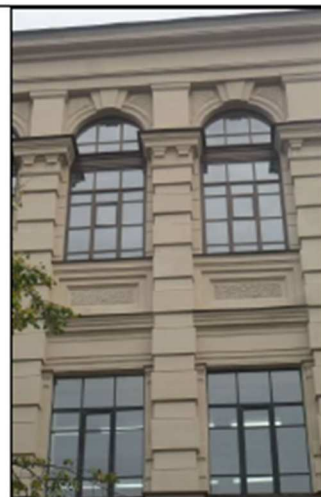
муфтированные пилястры 2-3 этажей;

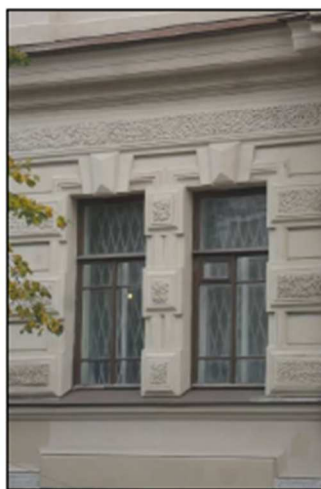
оформление оконных проемов 1-го этажа – профилированные наличники, декорированные замковыми камнями в виде «бриллиантового» руста;

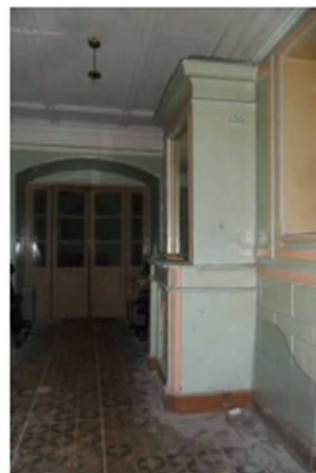
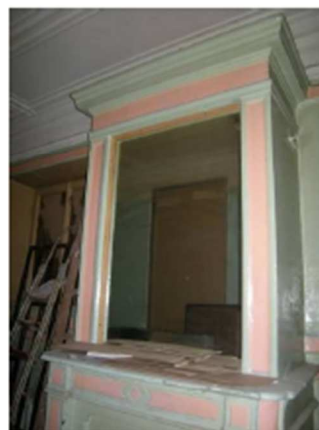
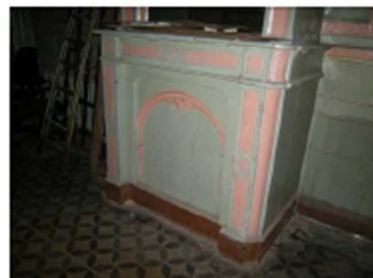
вестибюль главного входа,  
помещение 1-Н(170) пл. 41,4 кв. м:

камин средистенный, двухъярусный,  
на цоколе, терракотовый; в плане –  
прямоугольный; нижний ярус с  
полукруглым топочным  
отверстием в обрамлении,  
декорированном композициями из  
цветов и листьев (наверху и по  
сторонам); во втором ярусе на лицевой  
стороне – ниша (зеркало); завершение  
в виде – гладкого фриза и карниза;  
время: 2-я половина 19 в.;  
размер: около 350 x 150 x 100 см;  
сохранность: многослойная окраска,  
сколы, топочный проем заложен;

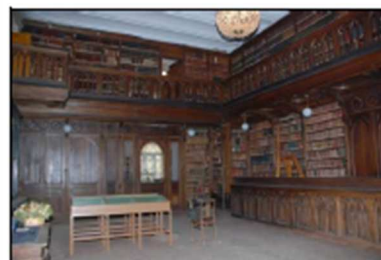
исторический интерьер библиотеки,  
созданный по проекту архитектора  
А. Ф. Красовского в историческом  
помещении (пом. 1-Н(236):

двусветное помещение оформлено  
дубовыми декоративными панелями и  
такими же типовыми стеллажами с  
переменной высотой полок и  
крепостной поформатной расстановкой  
книг;

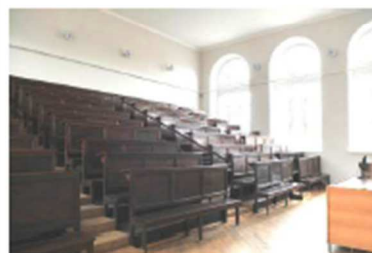
аудитория, помещение 1-Н(348) пл.  
116,0 кв. м:  
расположение скамей амфитеатром с тремя проходами;  
исторический материал (дерево), габариты, конструкция и оформление скамей с жесткими филенчатыми спинками и крышками люпитров;

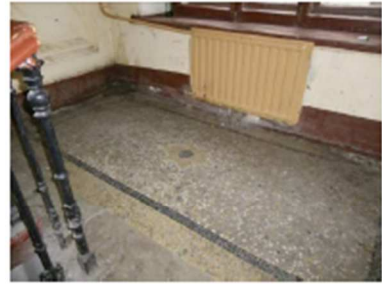
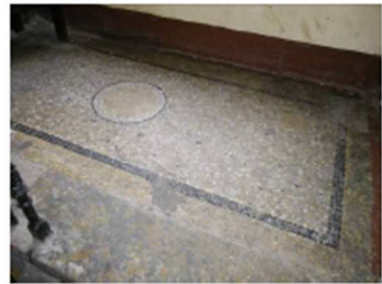
вестибюли и лестничные клетки  
парадных лестниц:

покрытие пола – террацо, с  
орнаментальными вставками в виде  
геометрического орнамента.

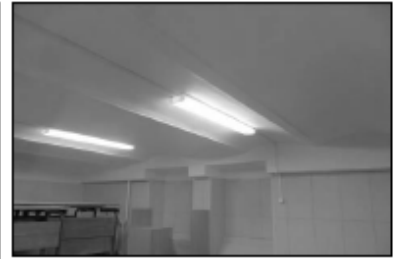
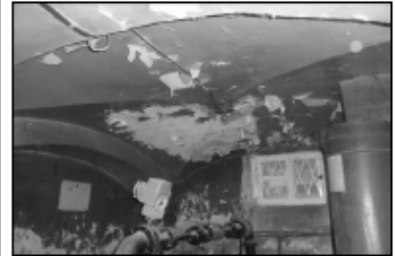
прусские и крестовые своды на подружных арках подвального этажа;

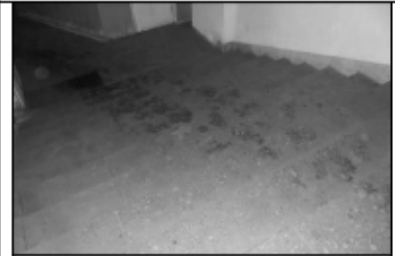
лестница, ведущая от главного входа в вестибюль – местоположение, габариты, конструкция, тип (средистенная);

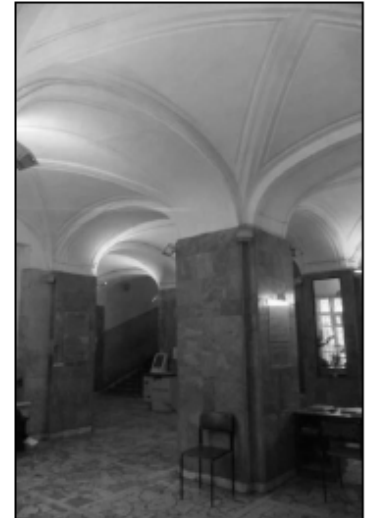
вестибюль 1-го этажа, помещение 1-Н(159) пл. 126,2 кв. м – кирпичные крестовые своды на подружных арках, опирающиеся на пилоны;

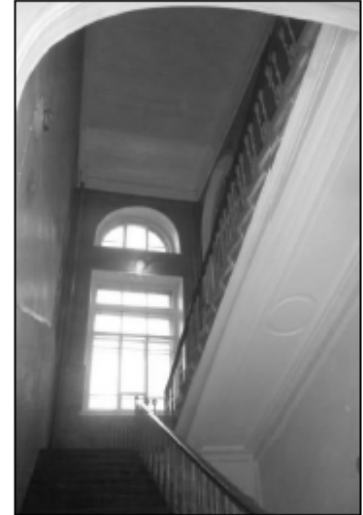
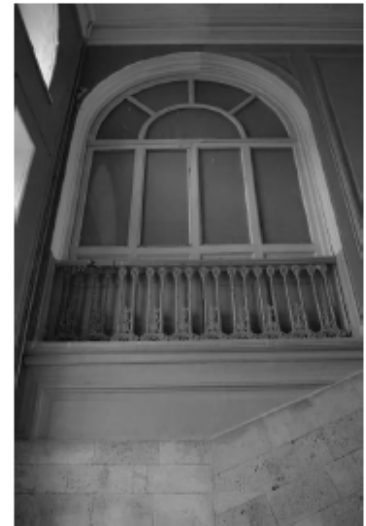
историческая лестница (Л-1) – местоположение, габариты, конфигурация, тип (двухмаршевая), конструкция (по косярам; площадки на сводах); материал ступеней (известняк); ограждения маршей и подоконного пространства в уровне 3-го этажа (оконный проем, выходящий в соседнее помещение) – материал (металл), техника исполнения (литье),

стоек с ажурным растительным орнаментом в верхней и нижних частях); поручни – материал (дерево), конфигурация (профилированные);

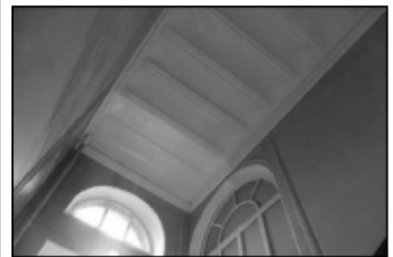
перекрытие лестничной клетки Л-1 в виде прусских сводов;

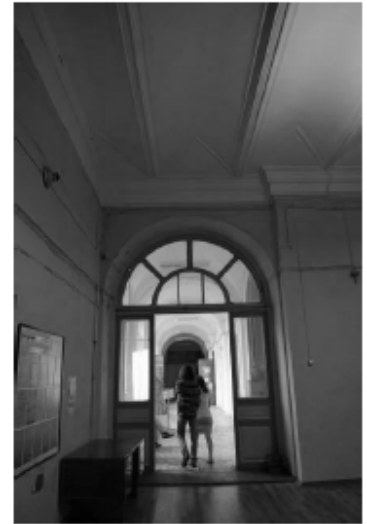
перекрытие холла 3-го этажа,  
помещение 1-Н(267) пл. 104,7 кв. м  
в виде прусских сводов;

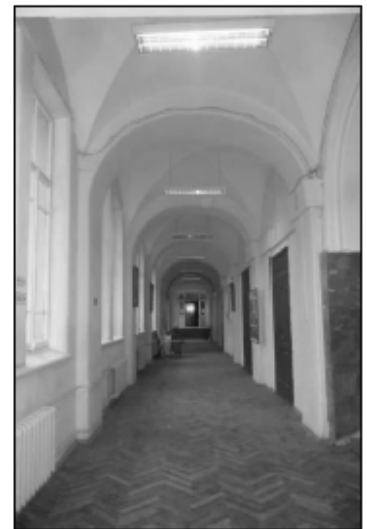
перекрытия коридоров 1, 2 и 3 этажей в  
виде крестовых сводов на подпружных  
арках;

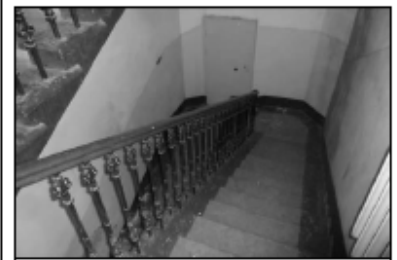
историческая лестница (Л-3) –  
местоположение, габариты,  
конфигурация, тип (двухмаршевая),  
конструкция (по косоурам; площадки  
на сводах); материал ступеней  
(известняк) и конфигурация (с  
валиком); ограждения маршей –  
материал (металл), техника  
исполнения (литье), рисунок (в виде  
вертикальных стоек с ажурным  
растительным орнаментом в верхней и  
нижних частях); поручни – материал  
(дерево), конфигурация  
(профилированные);

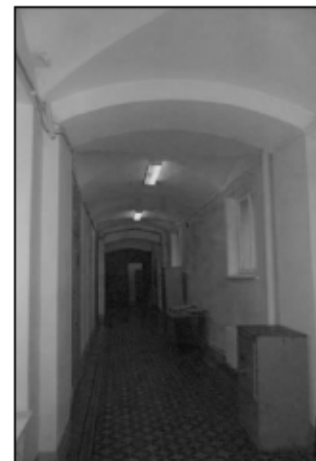
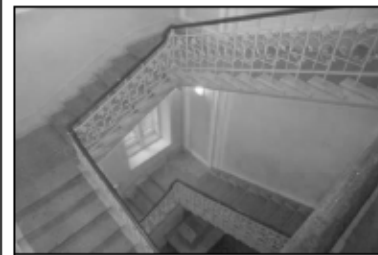
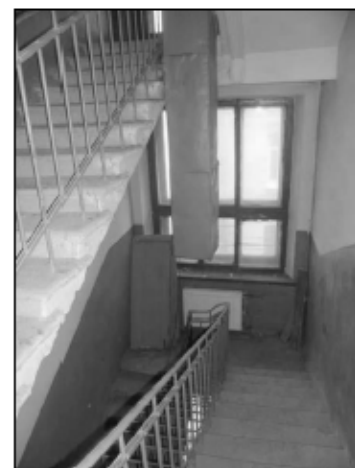
историческая лестница (Л-4) – местоположение, габариты, конфигурация, тип (двухмаршевая), конструкция; материал ступеней (известняк) и конфигурация (с валиком); ограждения маршей – материал (металл);

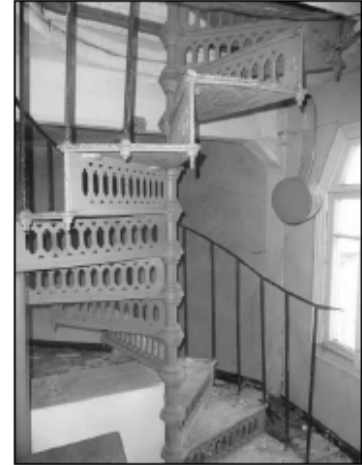
историческая лестница, ведущая к обсерватории, помещения 1-Н(419) пл. 24,4 кв. м, 1-Н(438) пл. 24,5 кв. м – местоположение, габариты, конфигурация, тип (винтовая), материал (металл), рисунок подступенков (ажурный); ограждение в виде вертикальных стоек;

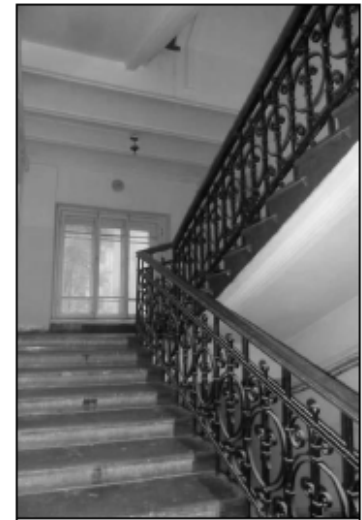
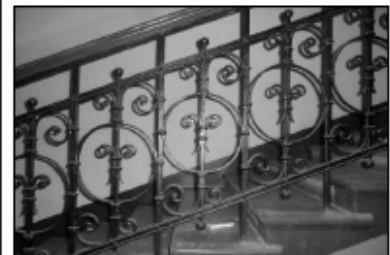
историческая лестница (Л-8) – местоположение, габариты, конфигурация, тип (двухмаршевая), конструкция (по косоурам; площадки на сводах); материал ступеней (известняк) и конфигурация (с валиком); ограждения маршей – материал (металл), техника исполнения (ковка), рисунок (в виде вертикальных стержней с ажурным растительным орнаментом с мотивом завитков); поручни – материал (дерево), конфигурация (профилированные);

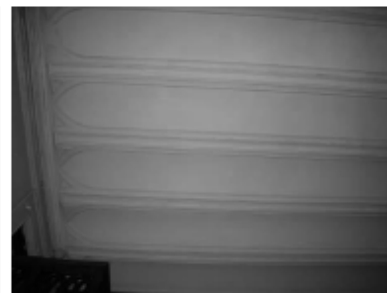
кирпичные прусские и коробовый своды помещения 1 и 2 этажей (1-Н 236-238, 240, 342, 343) (библиотека);

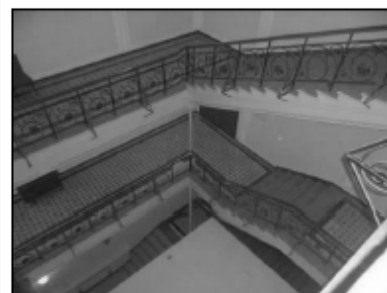
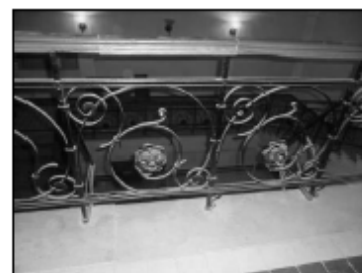
историческая лестница (Л-7) – местоположение, габариты, конфигурация, тип (двухмаршевая), конструкция (по косякам); материал ступеней (известняк) и конфигурация (с валиком); ограждения маршей – материал (металл), техника исполнения (ковка), рисунок (в виде вертикальных стержней с растительным орнаментом, в том числе с изображением цветов); поручни – материал (дерево), конфигурация (профилированные);

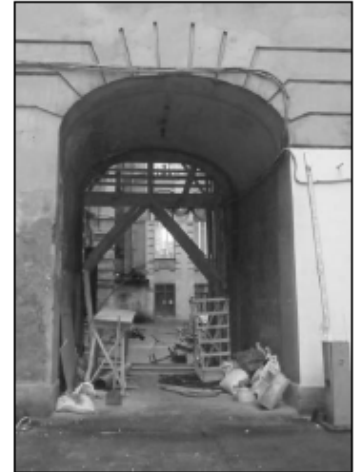
перекрытие воротного проезда в виде коробового свода;

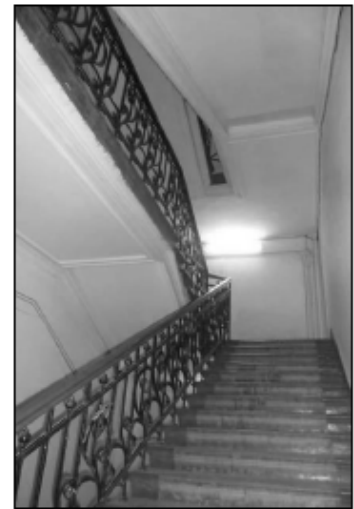
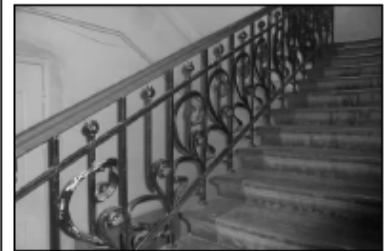
историческая лестница (Л-6) – местоположение, габариты, конфигурация, тип (двухмаршевая), конструкция (по косоурам); материал ступеней (известняк) и конфигурация (с валиком); ограждения маршей – материал (металл), техника исполнения (ковка), рисунок (в виде вертикальных стержней с изображением тюльпанов); поручни – материал (дерево), конфигурация (профилированные).

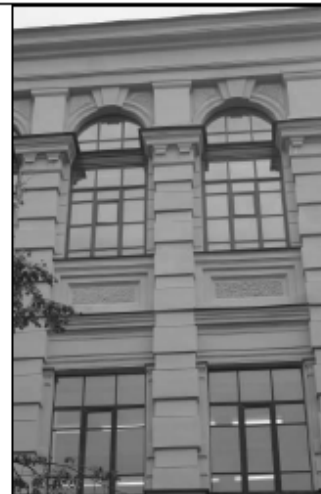
муфтированные пилястры 2-3 этажей;

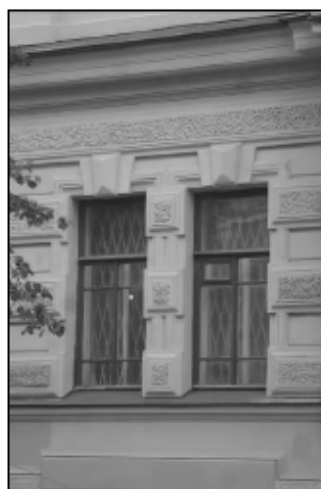
оформление оконных проемов 1-го этажа – профилированные наличники, декорированные замковыми камнями в виде «бриллиантового» руста;
