**Акт по результатам  
государственной историко-культурной экспертизы**

проектной документации на проведение работ по сохранению объекта культурного наследия регионального значения «Здания, в которых 1885-1918 гг. находились Высшие женские (Бестужевские) курсы. Здесь преподавали Бестужев-Рюмин К.Н., Менделеев Д.И., Бутлеров А.М., Сеченов И.М. и другие деятели науки» по адресу: Санкт-Петербург, 10-я линия В.О., 31, 33, 35, 39<sup>1</sup>, – «Приспособление объекта культурного наследия регионального значения «Здания, в которых 1885-1918 гг. находились Высшие женские (Бестужевские) курсы. Здесь преподавали Бестужев-Рюмин К.Н., Менделеев Д.И., Бутлеров А.М., Сеченов И.М. и другие деятели науки» по адресу: г. Санкт-Петербург, 10-я линия В.О., 31, 33, 35, 39, для современного использования – помещений входной группы здания по адресу: г. Санкт-Петербург, 10-я линия В.О., д. 31-33, литера А» (шифр: 172/22/ОАЭ/223), разработанной ООО «СевЗапСтройПроект» в 2023 г., с целью определения соответствия требованиям законодательства Российской Федерации в области государственной охраны объектов культурного наследия

«23» октября 2023 г.

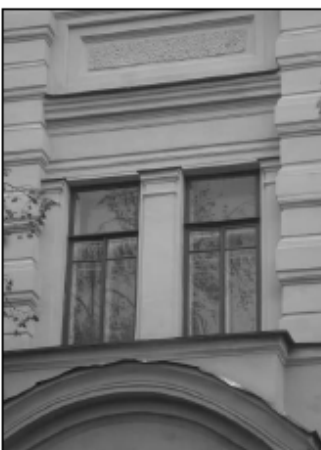
оформление оконных проемов 2-го этажа – межоконные простенки декорированы пилястрами;

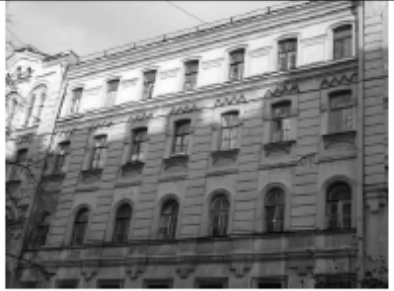
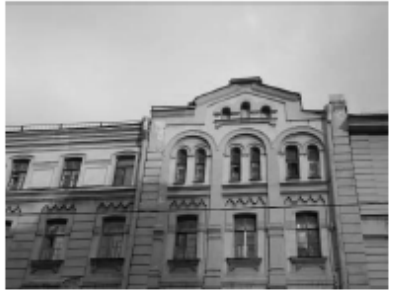
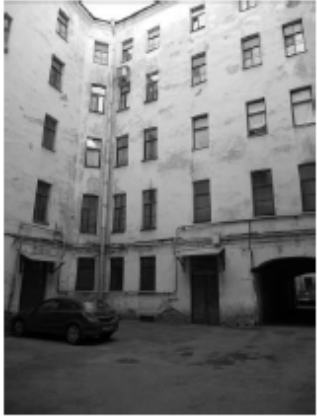
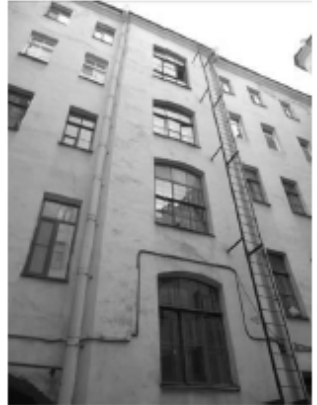
<p>наличники оконных проемов;</p> <p>архивольты сдвоенных арочных оконных проемов в уровне 5-го этажа фланкирующих раскреповок и тройных арочных оконных проемов щипцовых завершений раскреповок;</p> <p>рустованные лопатки в уровне 3-4-го этажей;</p> <p>полуциркульные тройные аркады на пилястрах в уровне 3-го и 4-5-го этажей раскреповок;</p> <p>междуэтажные и подоконные карнизы, в т.ч. на кронштейнах в форме городков между 2-3-м этажами;</p> <p>городчатый пояс над оконными проемами 4-го этажа;</p> <p>профилированные тяги между оконными проемами в центральной части фасада в уровне 5-го этажа;</p> <p>венчающий профилированный карниз над центральной частью фасада;</p> <p>завершение фланкирующих раскреповок треугольными щипцами;</p> <p>дворовые фасады (№ 39):</p> <p>материал отделки цоколя – известняк;</p> <p>материал и характер отделки фасада – гладкая штукатурка;</p> <p>исторические воротные и дверные проемы – местоположение, габариты и конфигурация (воротные – с лучковой перемычкой);</p> <p>оконные проемы – местоположение, габариты (в 1-м этаже – отметки высоты и габариты ширины) и конфигурация, включая проемы лестничных клеток с лучковыми перемычками;</p> <p>оконные заполнения – цвет (коричневый) (частично утрачен) и рисунок расстекловки);</p> <p>профилированный венчающий карниз.</p>

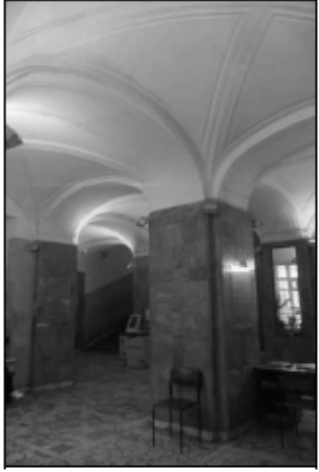
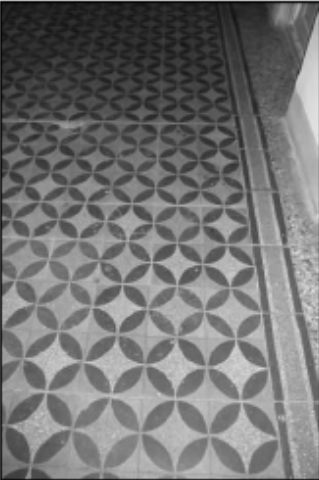
5	<p>Архитектурно-художественное оформление интерьеров:</p>	<p>лицевое трехэтажное здание:</p> <p>декоративное лепное оформление стен и сводов вестибюля, коридоров 1, 2, 3 этажей – профилированные тяги;</p> <p>тамбур главного входа и дверные заполнения в вестибюле – исторические габариты, конфигурация, тип, материал (дерево), рисунок;</p> <p>лицевое трехэтажное здание (№ 35):</p> <p>декоративное оформление пола вестибюля главного входа (помещение 1-Н(170) пл. 41,4 кв. м) и коридоров 1-го, 2-го и 3-го этажей – терракцо (плитки с геометрическим орнаментом);</p>

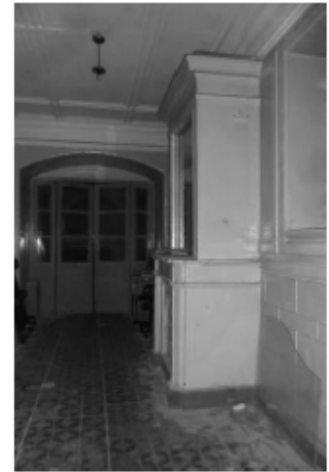
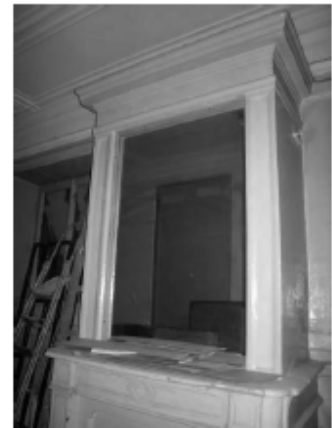
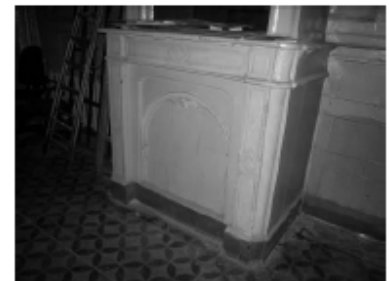
вестибюль главного входа,  
помещение 1-Н(170) пл. 41,4 кв. м:

камин средистенный, двухъярусный,  
на цоколе, терракотовый; в плане –  
прямоугольный; нижний ярус с  
полуциркульным топочным  
отверстием в обрамлении,  
декорированном композициями из  
цветов и листьев (наверху и по  
сторонам); во втором ярусе на лицевой  
стороне – ниша (зеркало); завершение  
в виде –гладкого фриза и карниза;  
время: 2-я половина 19 в.;  
размер: около 350 x 150 x 100 см;  
сохранность: многослойная окраска,  
сколы, топочный проем заложен;

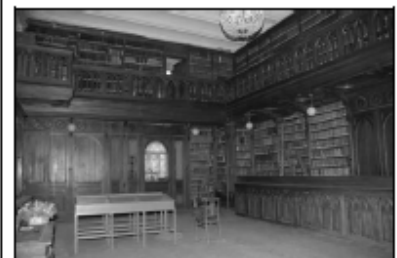
исторический интерьер библиотеки,  
созданный по проекту архитектора  
А. Ф. Красовского в историческом  
помещении (пом. 1-Н(236):

двусветное помещение оформлено  
дубовыми декоративными панелями и  
такими же типовыми стеллажами с  
переменной высотой полок и  
крепостной поформатной расстановкой  
книг;

стеллажи расположены в два яруса по трем стенам, за исключением юго-западной;

ярусы разделены обходной дубовой галерей на консолях: нижняя подшивка оформлена овальными филенками; резное дубовое ограждение в виде стрельчатых арок;

дубовый барьер («нижняя балюстрада»), предусмотренный для отделения читательской зоны от рабочей, также оформлен резным стрельчатым орнаментом;

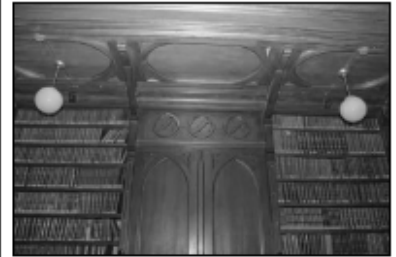
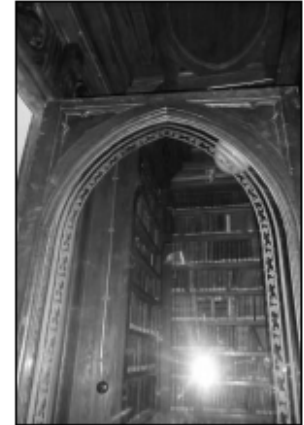
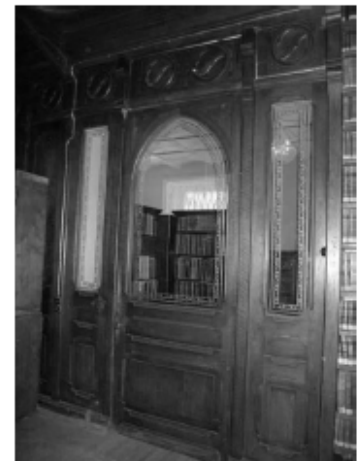
актовый зал,  
пом. 1-Н(332) площадью 370,0 кв. м:

объемно-планировочное решение зала с балконом;

декоративное лепное оформление стен и потолка – филенки, профилированные рамы, фриз с лепными картушами и композициями, оформленными лавровыми гирляндами; профилированные тяги, оформляющие пониженные боковые части потолка и зеркало потолка;

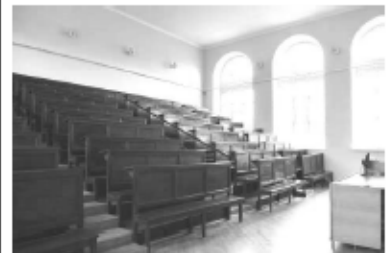
аудитория, помещение 1-Н(348) пл. 116,0 кв. м:  
расположение скамей амфитеатром с тремя проходами;  
исторический материал (дерево), габариты, конструкция и оформление скамей с жесткими филенчатыми спинками и крышками пюпитров;

встроенные сдвижные доски, в профилированной раме тонированного дерева, с полочкой в нижней части;

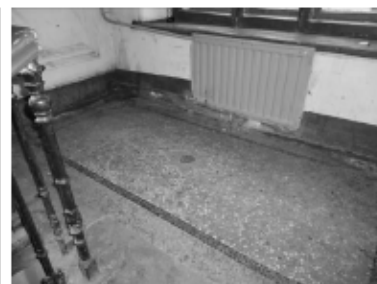
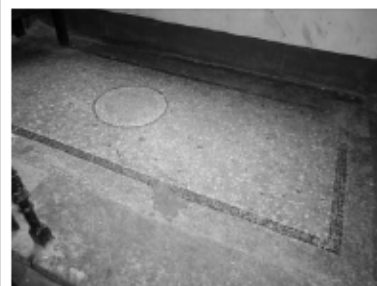
вестибюли и лестничные клетки  
парадных лестниц:

покрытие пола – террацо, с  
орнаментальными вставками в виде  
геометрического орнамента.
