**Акт**  
**по результатам государственной историко-культурной экспертизы**  
**проектной документации на проведение работ по сохранению**  
**выявленного объекта культурного наследия «Казарма для трех рот»,**  
**входящего в состав выявленного объекта культурного наследия**  
**«Комплекс казарм 18-го Саперного батальона», расположенного по**  
**адресу: г. Санкт-Петербург, Виленский пер., д. 15, лит. А (Радищева ул.,**  
**33-а; Виленский пер., д. 13 (корп. 2)), предусмотренных проектной**  
**документацией «Проект работ по сохранению выявленного объекта**  
**культурного наследия «Казарма для трех рот», расположенного по**  
**адресу: Санкт-Петербург, Виленский переулок, дом 15, литера А, в части**  
**приспособления для современного использования помещений № 19-Н и**  
**№ 20-Н», выполненной ООО «УК «СПРИНГАЛД» в 2021 г., ШИФР**  
**ПП2105-7815**

трех рот», расположенного по адресу: Санкт-Петербург, Виленский переулок, дом 15, литера А, в части приспособления для современного использования помещений № 19-Н и № 20-Н», выполненной ООО «УК «СПРИНГАЛД» в 2021 г., ШИФР ПП2105-7815

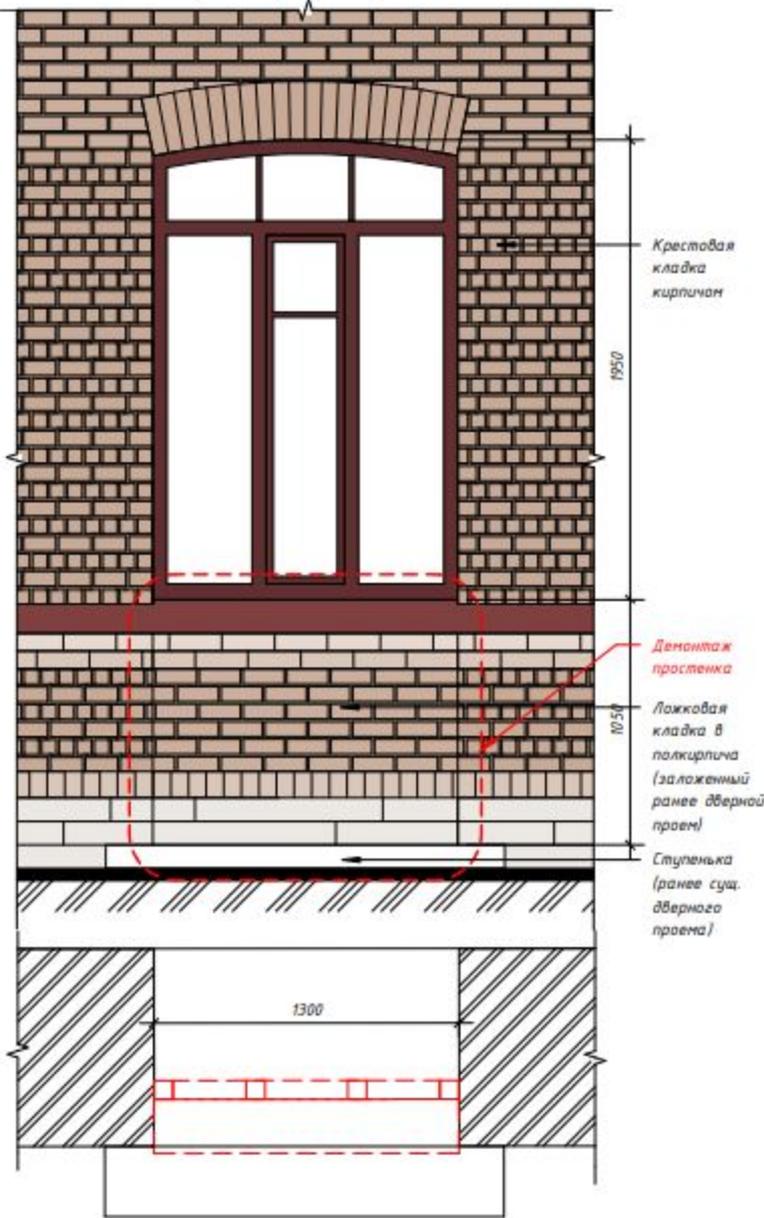
### Существующий проем

Устройство проемов

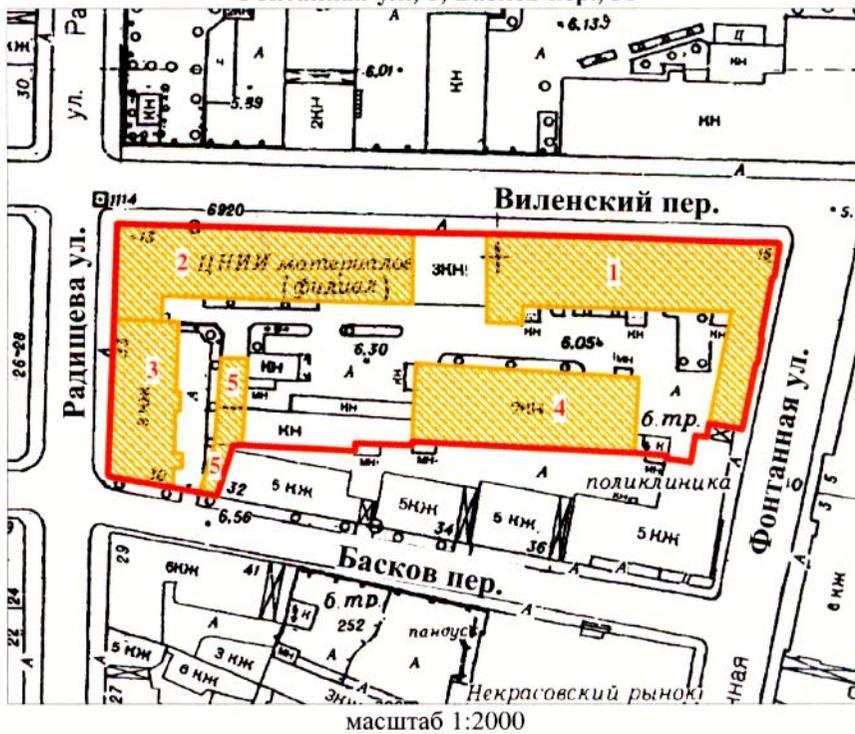
**План границ территории  
 выявленного объекта культурного наследия  
 "Комплекс казарм 18-го Саперного батальона"**

г. Санкт-Петербург, Радищева ул., 33, 33-а; Виленский пер., 13, 15;  
 Фонтанная ул., 6; Басков пер., 30

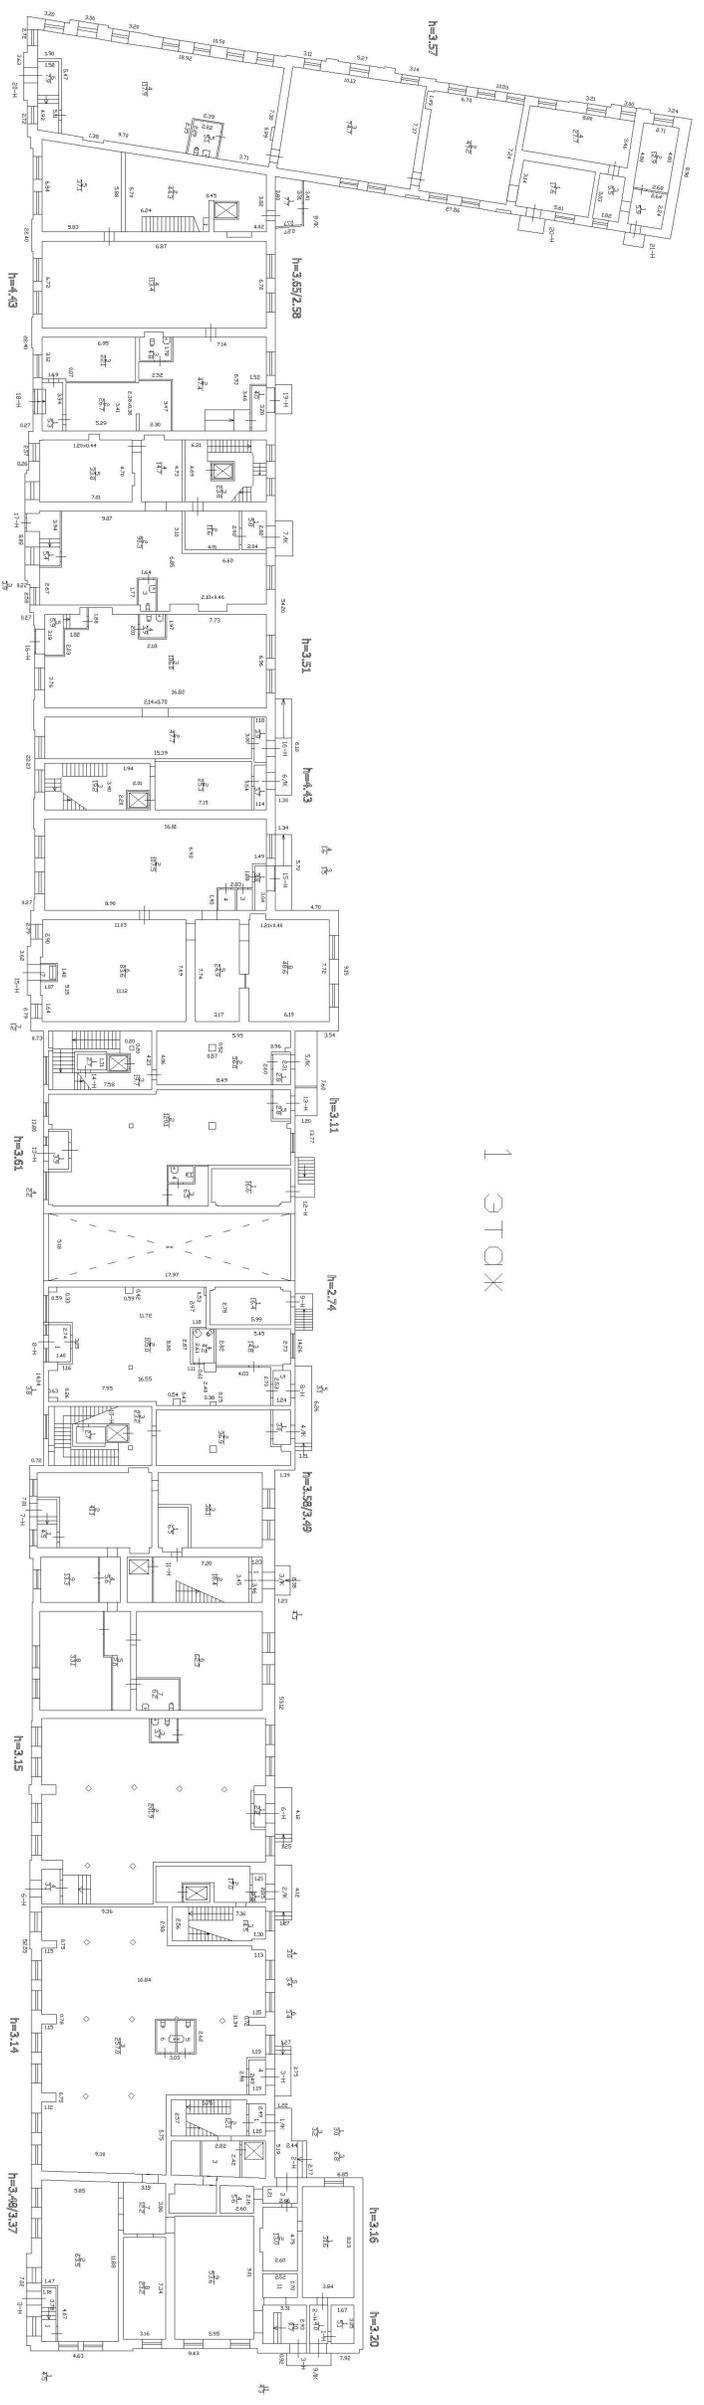
**План ПИБ ГУП ГУИОН 1 этажа здания**

1 ЭТАЖ

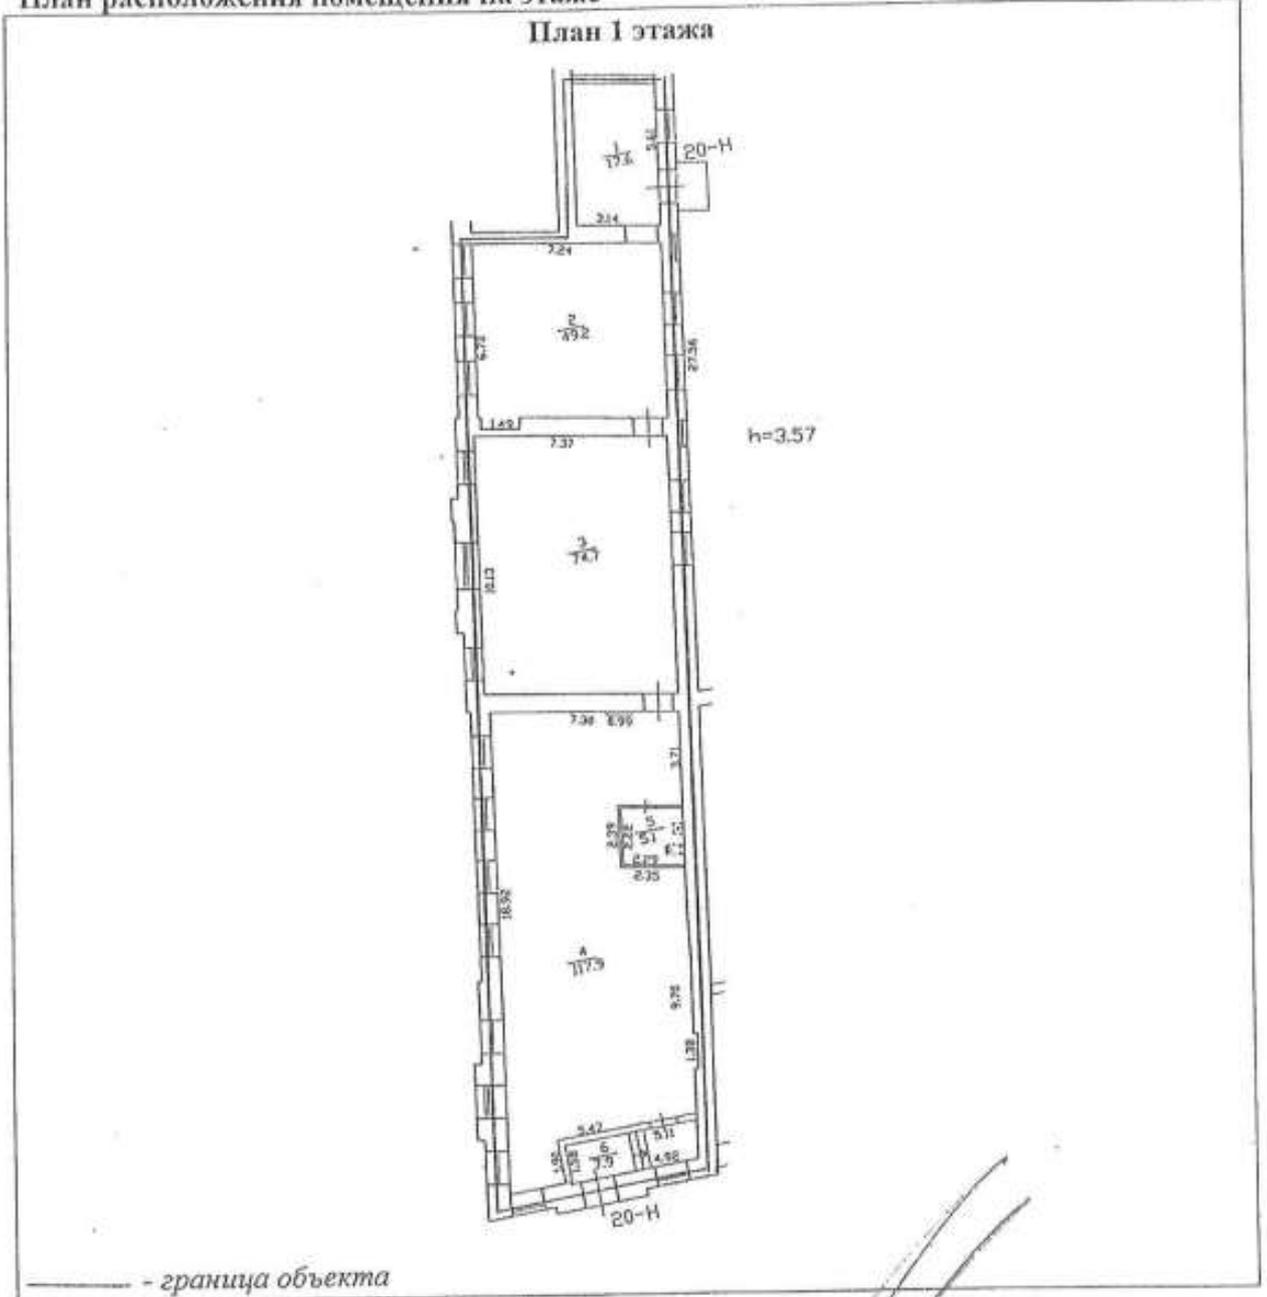
2. План расположения помещения на этаже

h = 3.57 м

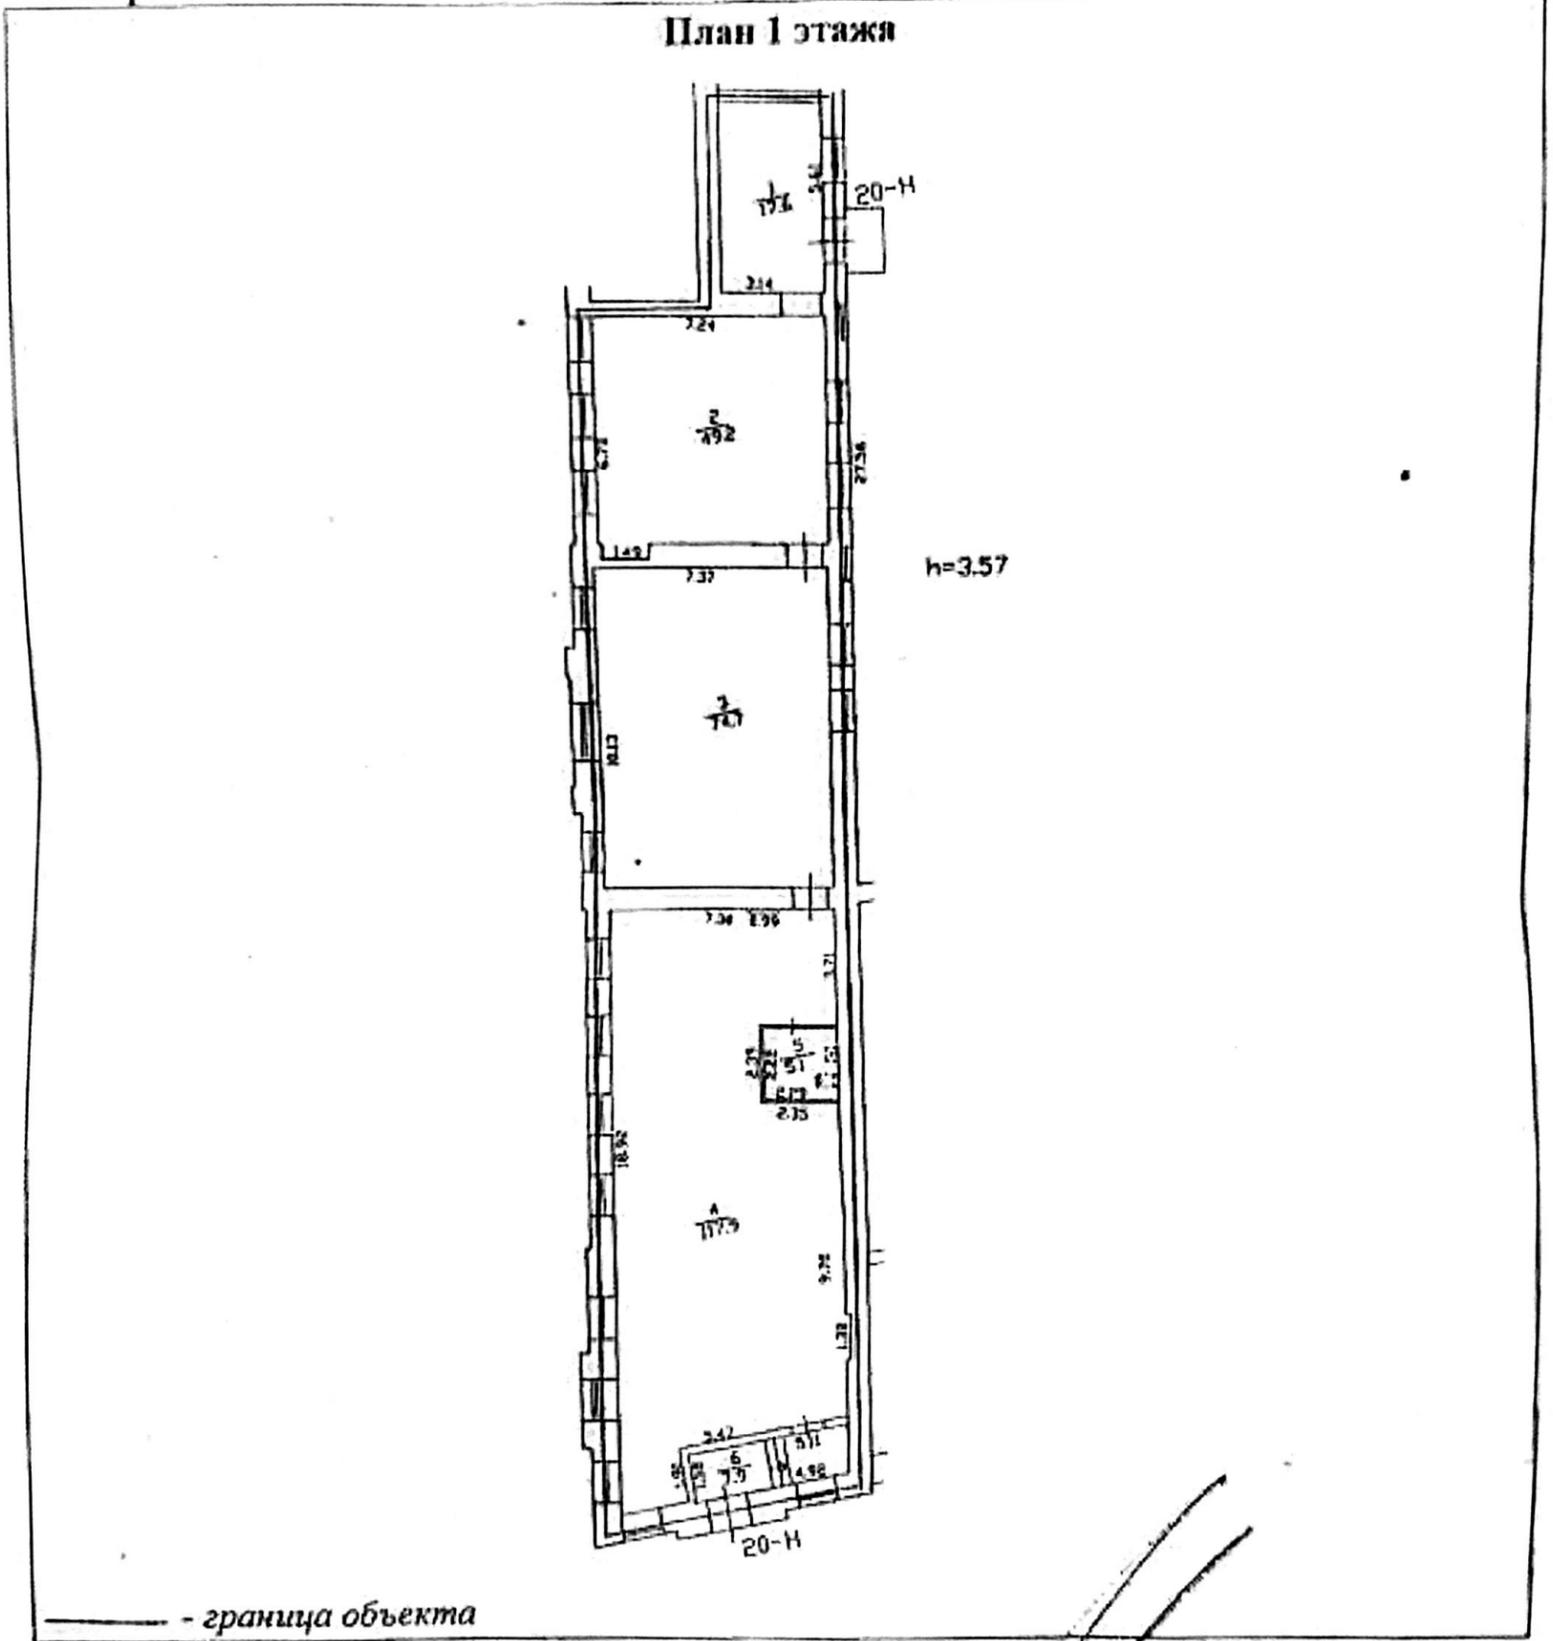
2. План расположения помещения на этаже

h = 3.57 м

Масштаб 1:200

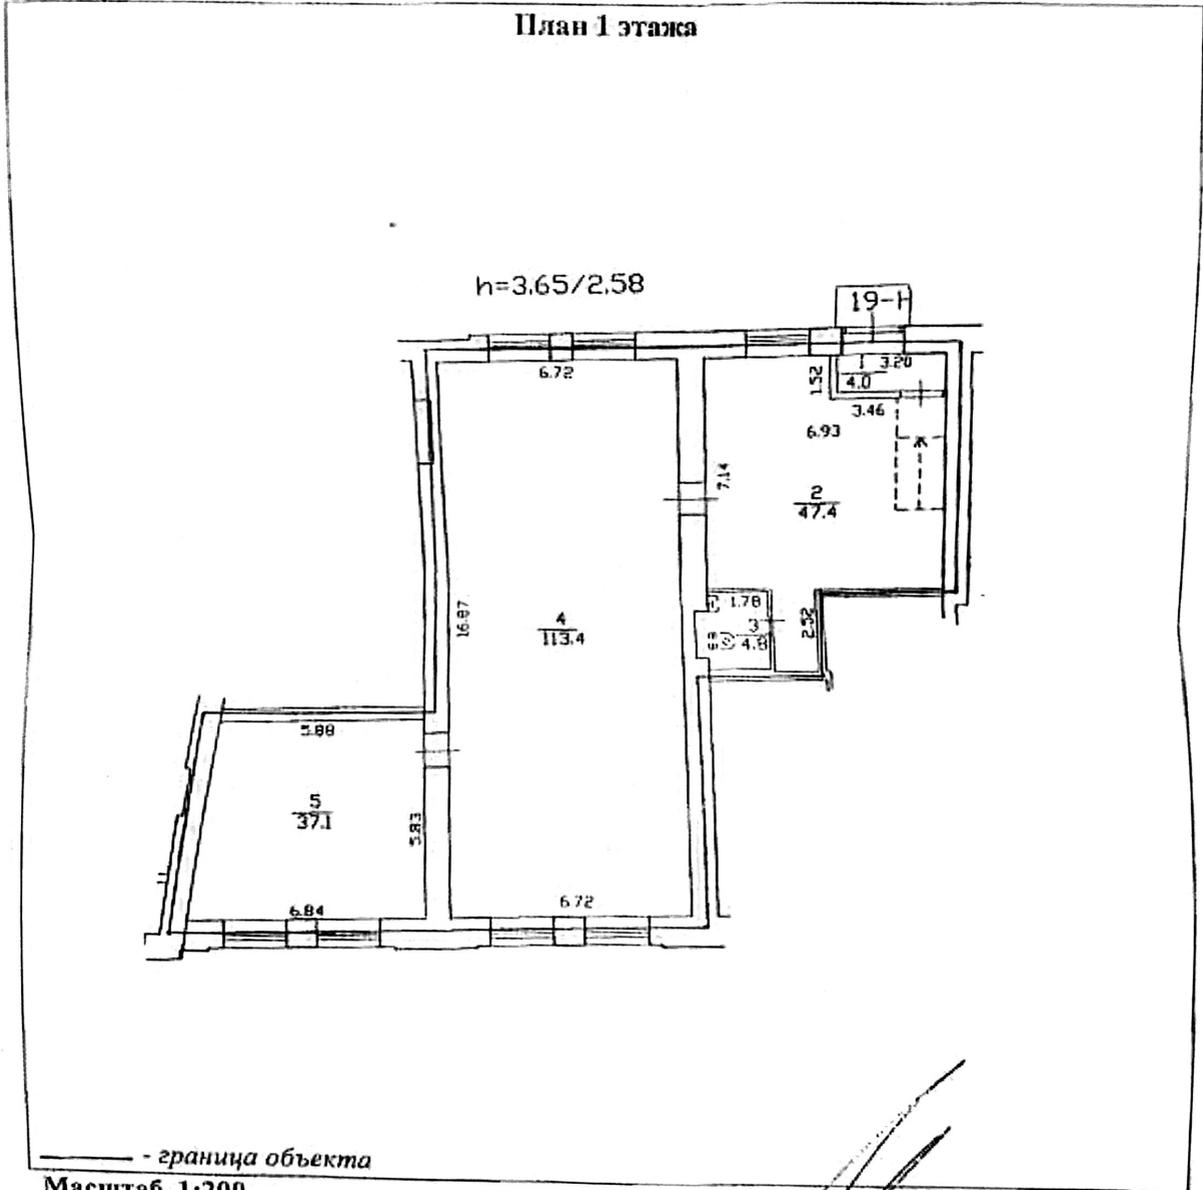
2. План расположения помещения на этаже h = 3.65/2.58 м
