**Акт**

**по результатам государственной историко-культурной экспертизы  
проектной документации на проведение работ по сохранению объекта культурного  
наследия регионального значения «Бывш. Дом Бутурлиной», расположенного по  
адресу: г. Санкт-Петербург, ул. Чайковского, д.10, лит. А «Научно-проектная  
документация по сохранению объекта культурного наследия регионального  
значения «Бывш. Дом Бутурлиной» (в части приспособления квартиры № 61 для  
современного использования) на основании Решения исполкома Ленгорсовета № 891  
от 16.11.1970, расположенного по адресу: г. Санкт-Петербург, ул. Чайковского, д.10,  
лит. А», выполненной ООО «ГлавРеставрация» в 2023 г.  
(шифр ГР-03-2023).**

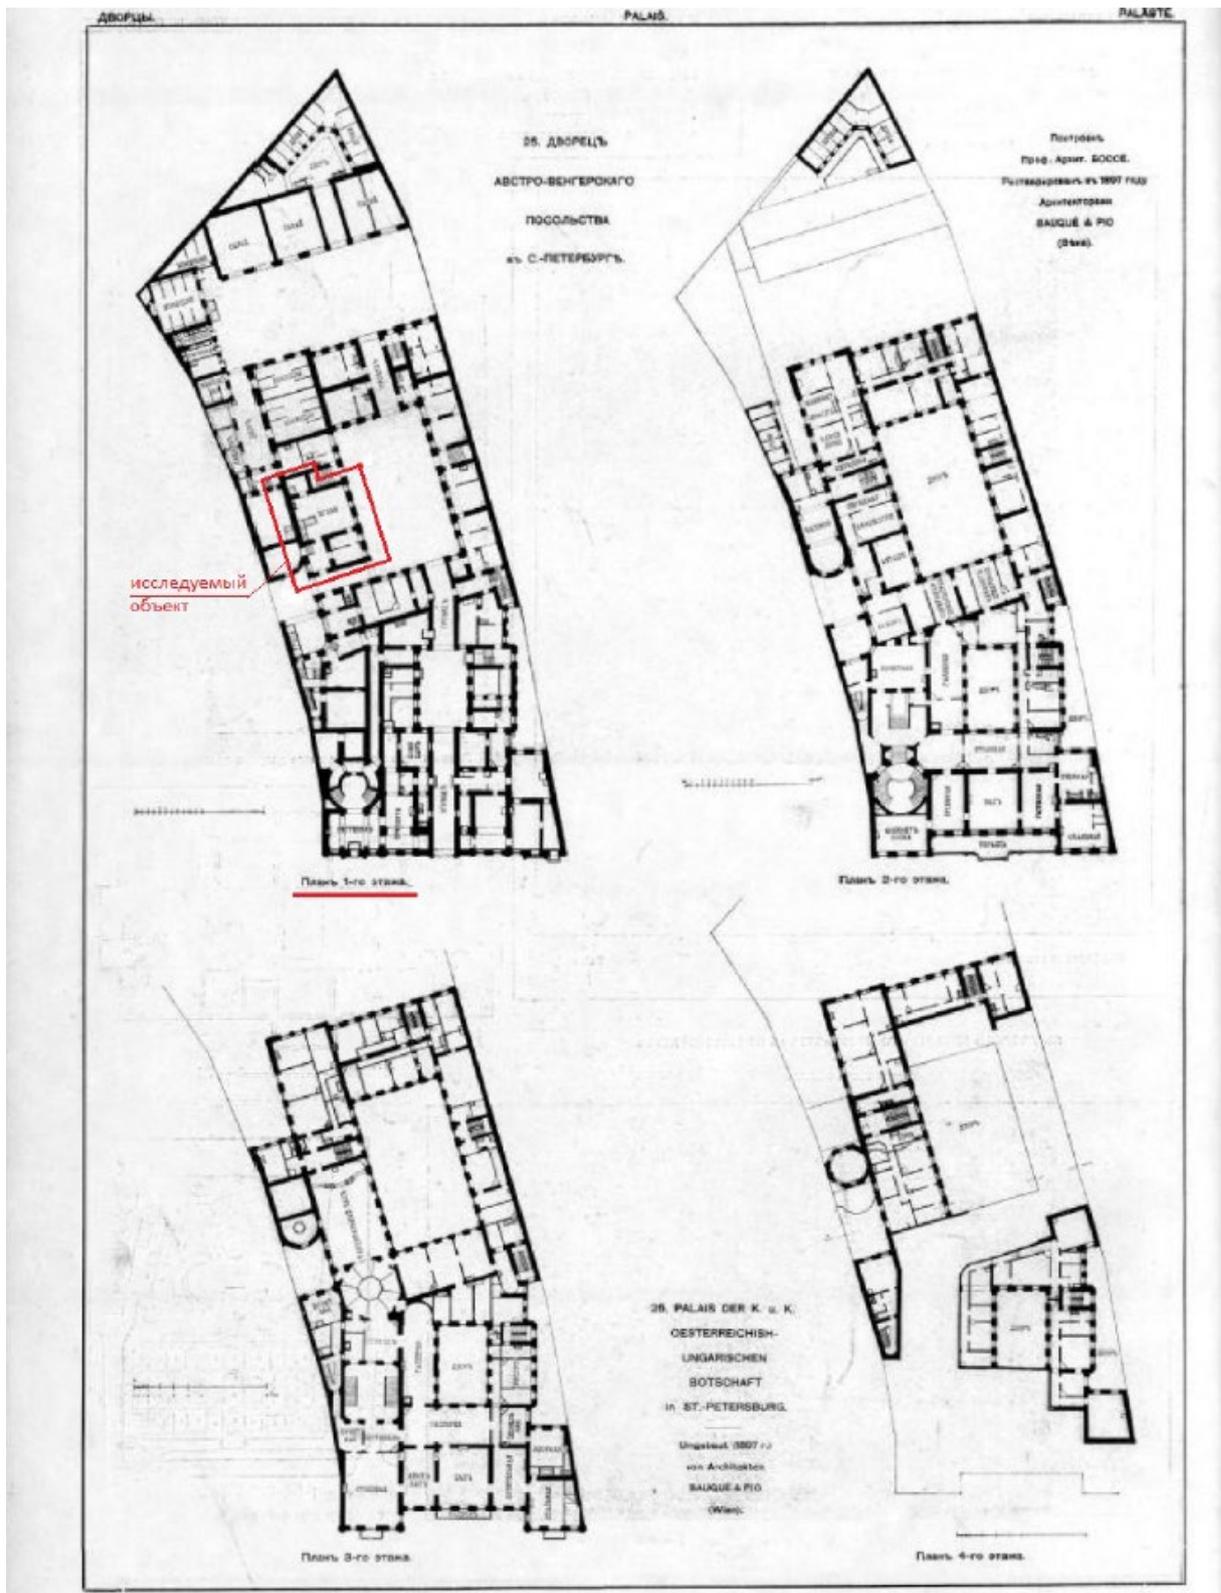
4. Илл.4. Планы этажей дворца австро-венгерского посольства. 1897 г. – Барановский Г. В. Архитектурная энциклопедия второй половины XIX века. — С.-Петербург: Издание ред. журнала «Строитель», 1902-1908. — Том IV. Жилища и службы. — 1904. С. 9.

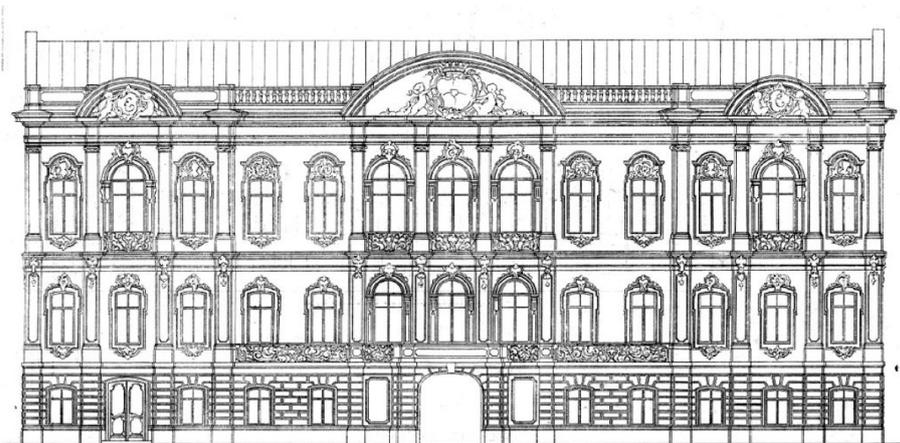
5. Чертеж фасада особняка Е.М. Бутурлиной. Арх. Г.А. Боссе. 1897 г. — Барановский Г.В. Архитектурная энциклопедия второй половины XIX века. — С.-Петербург: Издание ред. журнала «Строитель», 1902-1908. — Том IV. Жилища и службы. — 1904. С. 93.

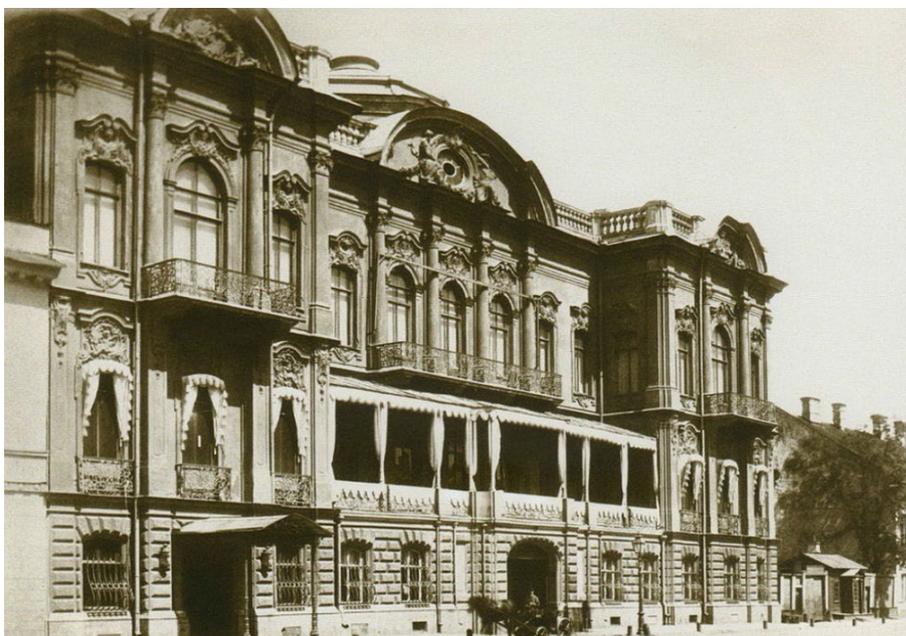
6. Дом графини Е. М. Бутурлиной. 1860-1870 гг. Автор: И. К. Бианки. — «PastVu» – ретро-фотографии стран и городов [Электронный ресурс]. URL: <https://pastvu.com/p/125404>.

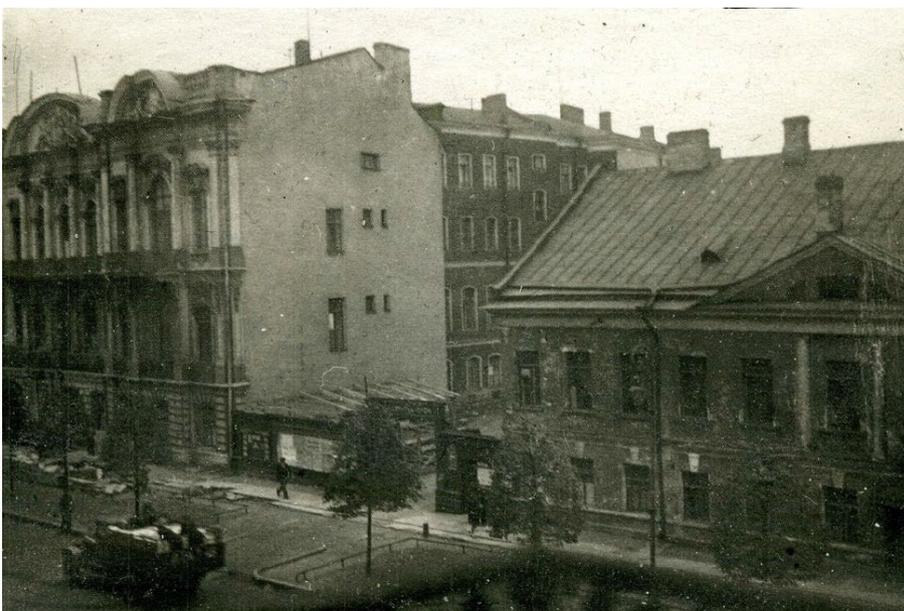
7. Вид на ул. Чайковского, д. 10. 1939-1941 гг. — «PastVu» – ретро-фотографии стран и городов [Электронный ресурс]. URL: <https://pastvu.com/p/736238>.

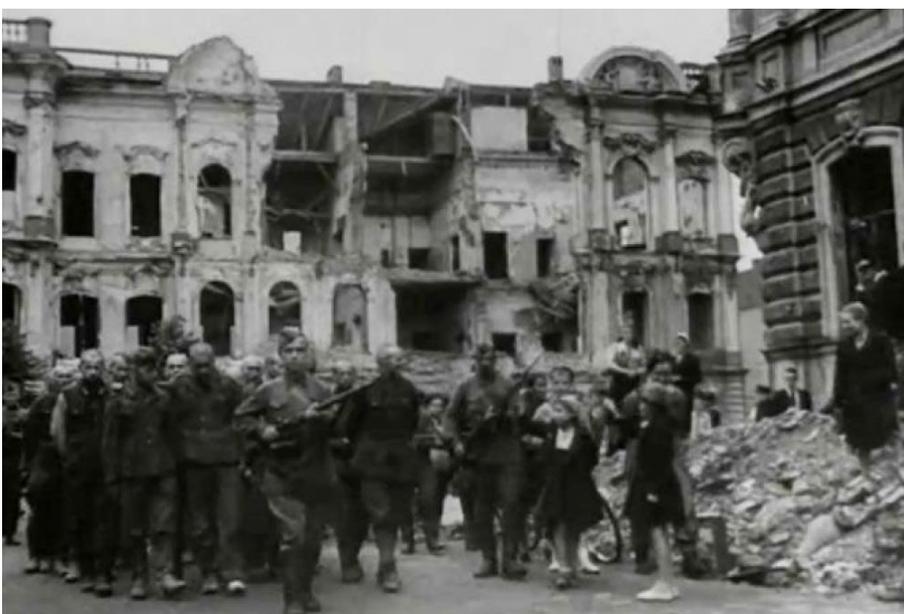
8. Разрушенный фасад. 1942 г. Источник: кадр кинохроники – из фильма «Блокада» С. Лозницы (2005). — «PastVu» – ретро-фотографии стран и городов [Электронный ресурс]. URL: <https://pastvu.com/p/193666>.

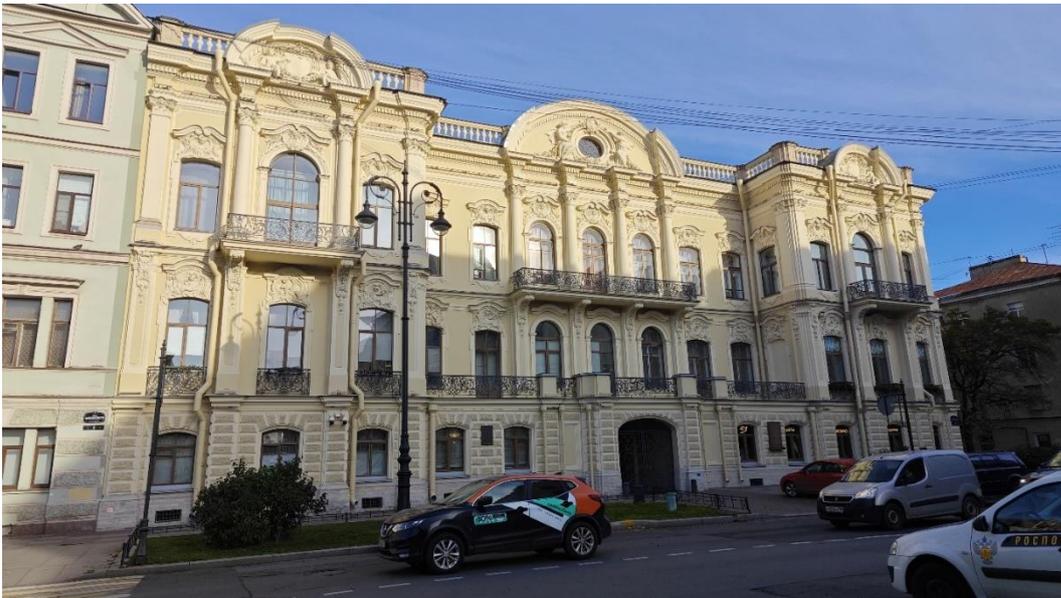
1. «Бывш. Дом Бутурлиной», ул. Чайковского, д.10, лит. А. Южный фасад. Общий вид.  
Фото 26.10.2023г.

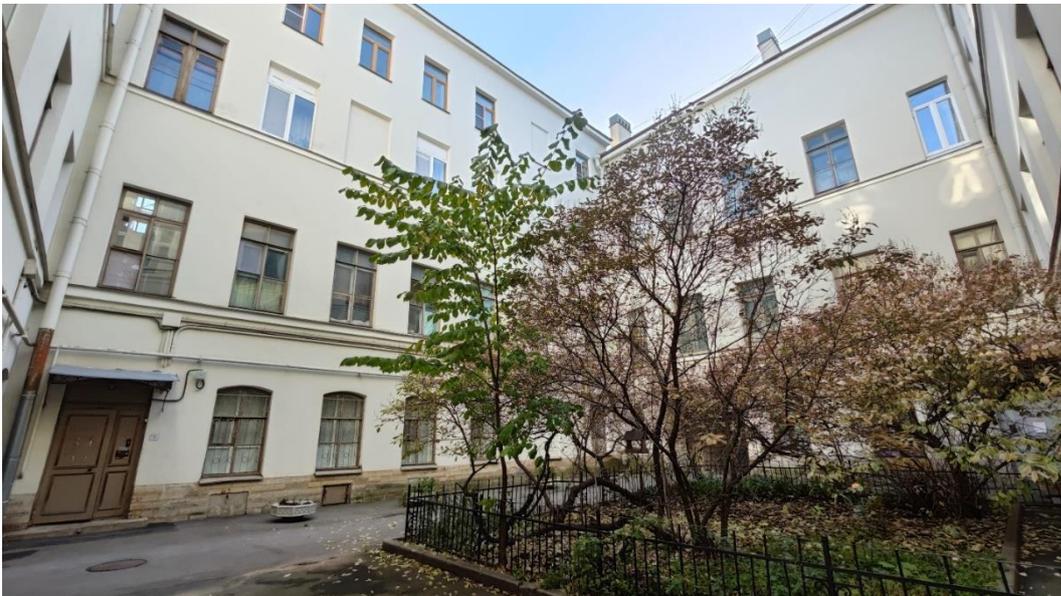
2. «Бывш. Дом Бутурлиной», ул. Чайковского, д.10, лит. А. Дворовый фасад. Общий вид.  
Фото 26.10.2023г.

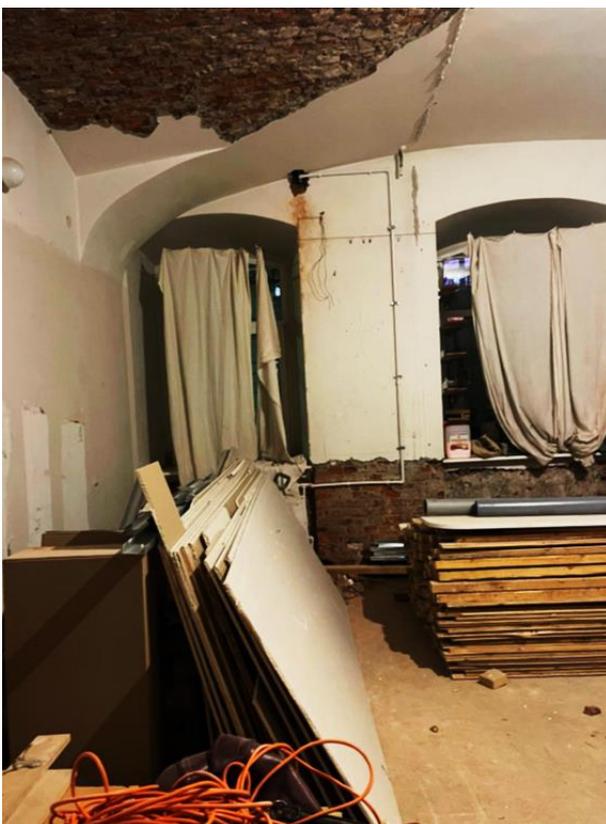
3. «Бывш. Дом Бутурлиной», ул. Чайковского, д.10, лит. А. 1 этаж. Квартира №61. Помещение №6. Общий вид. Фото 26.10.2023г.

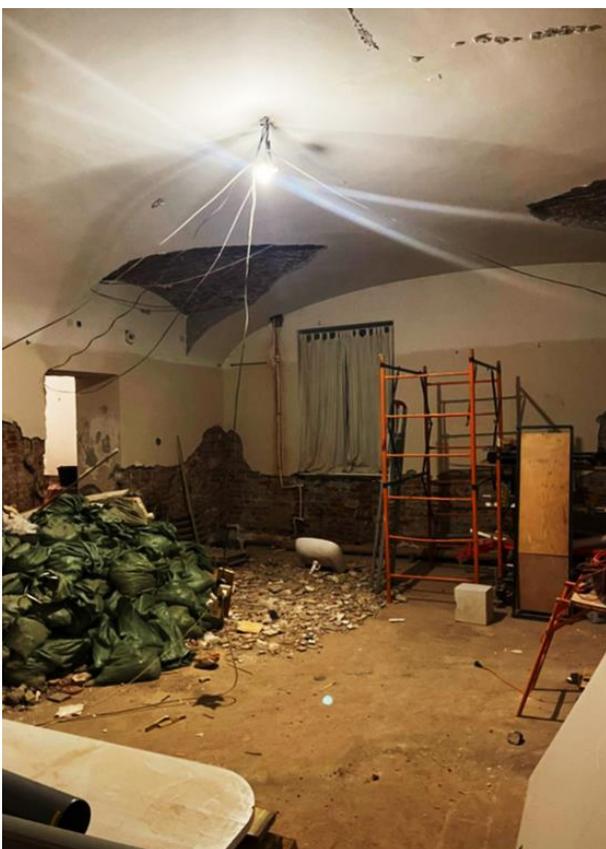
4. «Бывш. Дом Бутурлиной», ул. Чайковского, д.10, лит. А. 1 этаж. Квартира №61. Помещение №1. Общий вид. Фото 26.10.2023г.

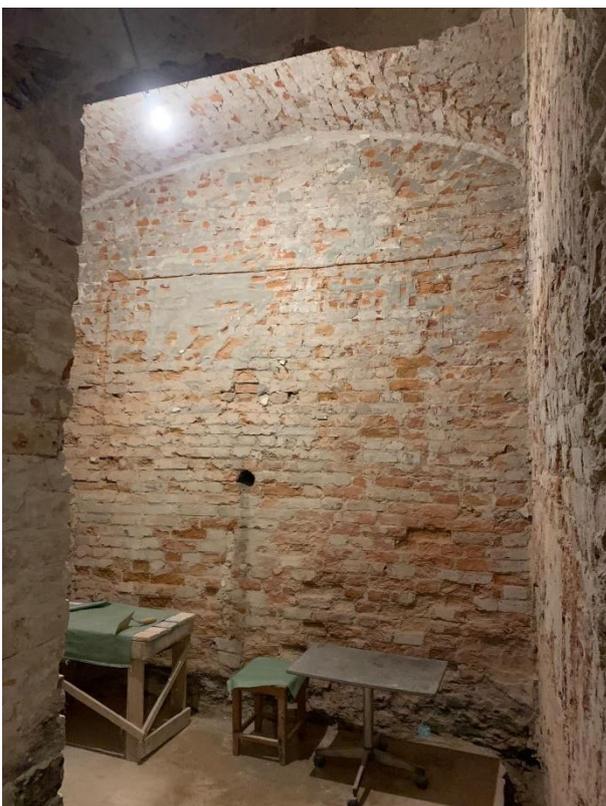
5. «Бывш. Дом Бутурлиной», ул. Чайковского, д.10, лит. А. 1 этаж. Квартира №61. Помещение №2. Общий вид. Фото 26.10.2023г.

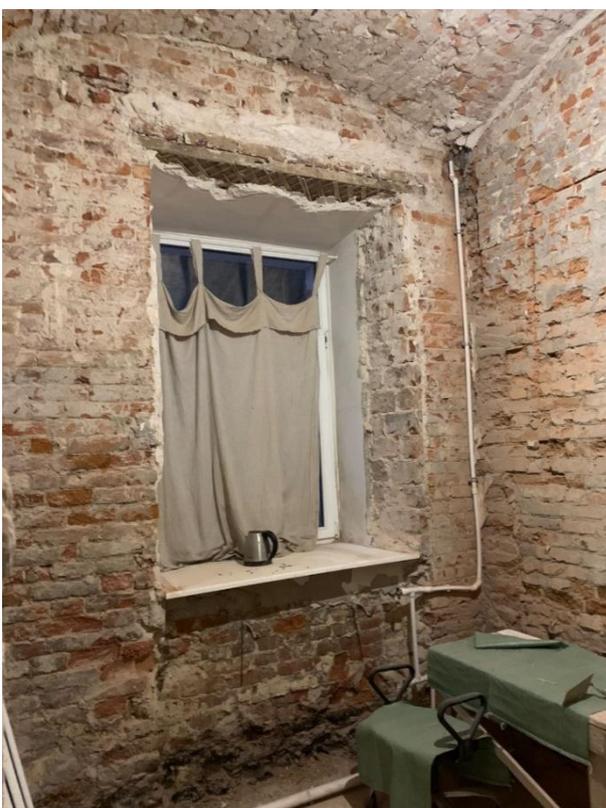
6. «Бывш. Дом Бутурлиной», ул. Чайковского, д.10, лит. А. 1 этаж. Квартира №61. Помещение №2. Общий вид. Фото 26.10.2023г.

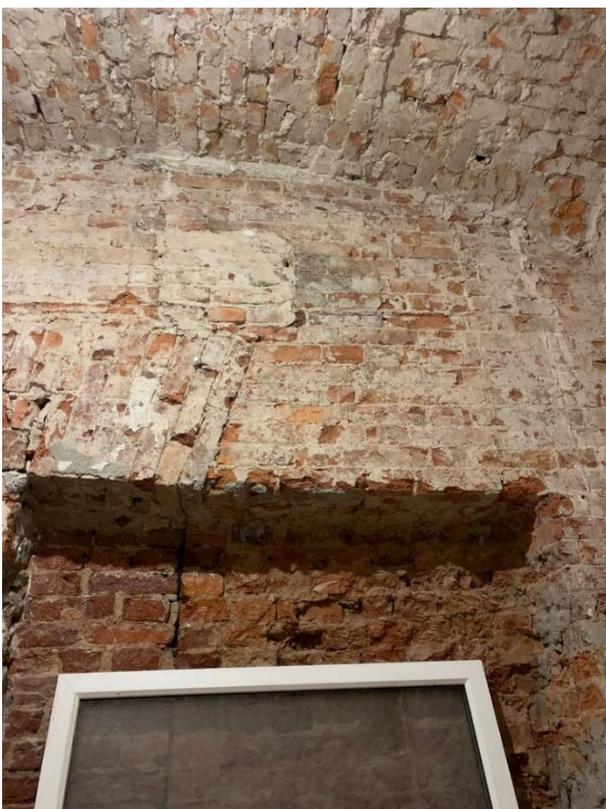
7. «Бывш. Дом Бутурлиной», ул. Чайковского, д.10, лит. А. 1 этаж. Квартира №61. Помещение №2. Фрагмент. Фото 26.10.2023г.

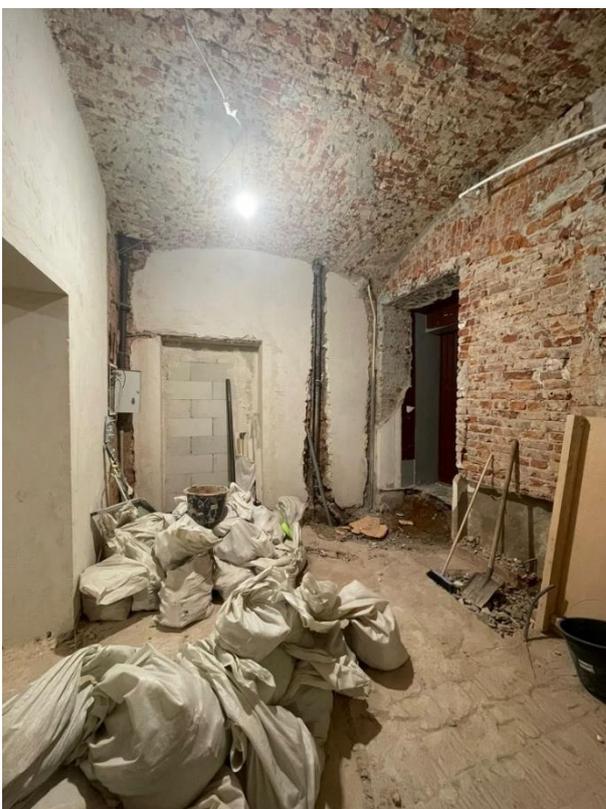
8. «Бывш. Дом Бутурлиной», ул. Чайковского, д.10, лит. А. 1 этаж. Квартира №61. Помещение №4-5. Общий вид. Фото 26.10.2023г.

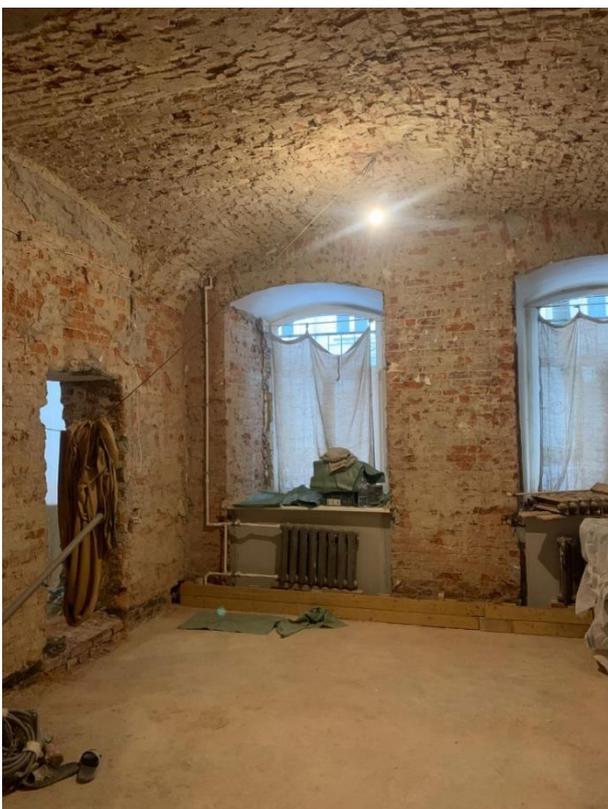
9. «Бывш. Дом Бутурлиной», ул. Чайковского, д.10, лит. А. 1 этаж. Квартира №61. Помещение №3. Общий вид. Фото 26.10.2023г.

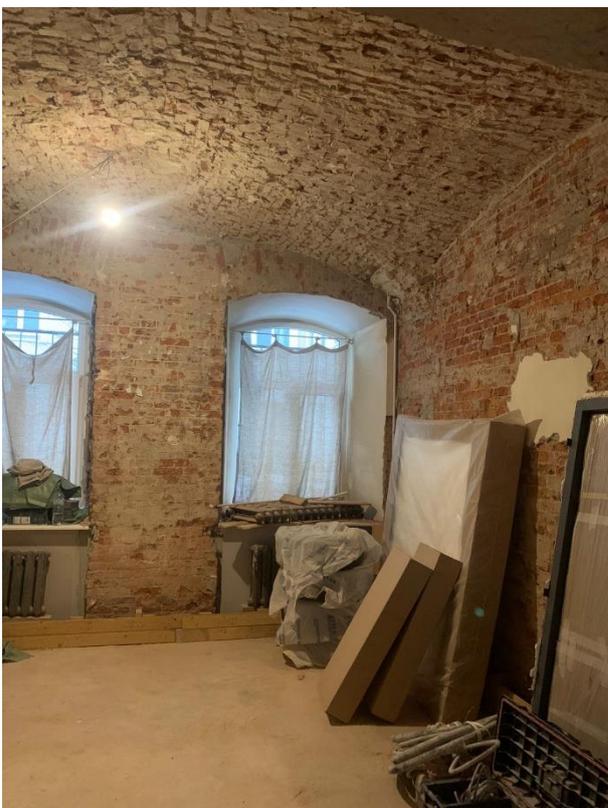
10. «Бывш. Дом Бутурлиной», ул. Чайковского, д.10, лит. А. 1 этаж. Квартира №61. Помещение №3. Общий вид. Фото 26.10.2023г.

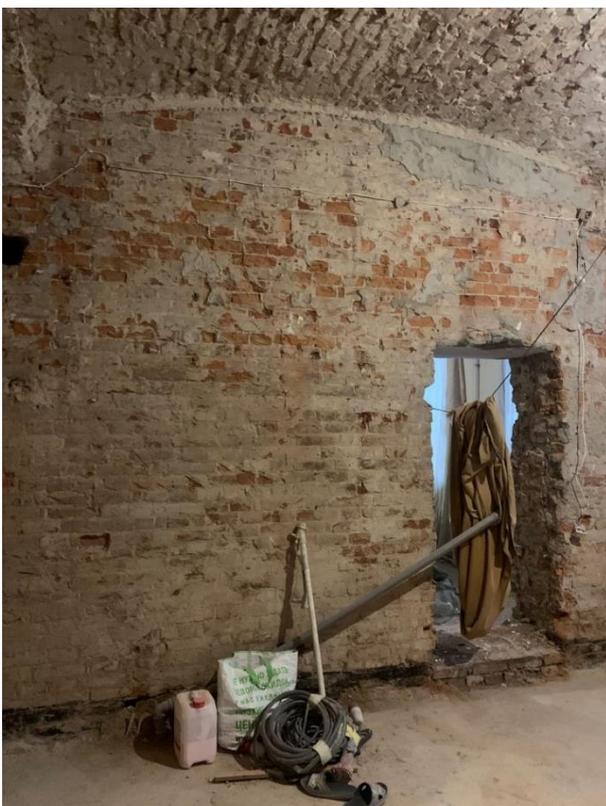
11. «Бывш. Дом Бутурлиной», ул. Чайковского, д.10, лит. А. 1 этаж. Квартира №61. Помещение №3. Общий вид. Фото 26.10.2023г.

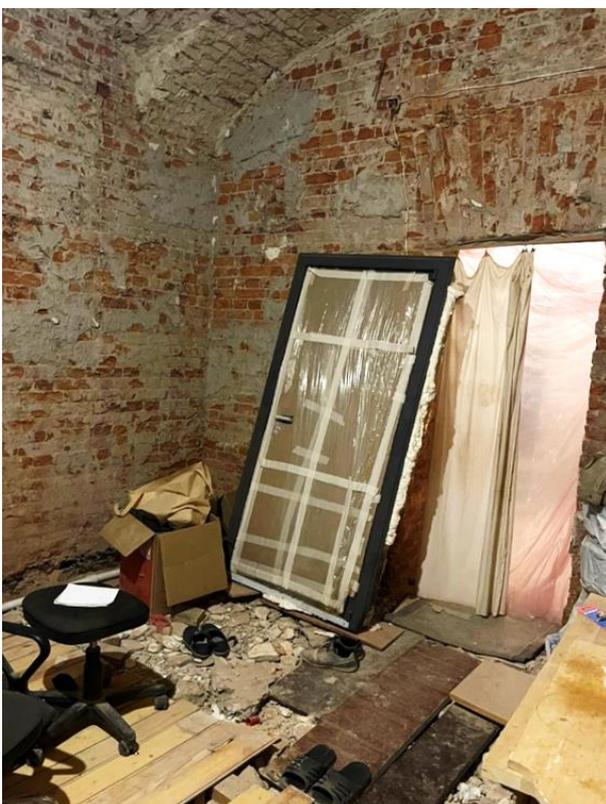
12. «Бывш. Дом Бутурлиной», ул. Чайковского, д.10, лит. А. 1 этаж. Квартира №61. Помещение №3. Общий вид. Фото 26.10.2023г.

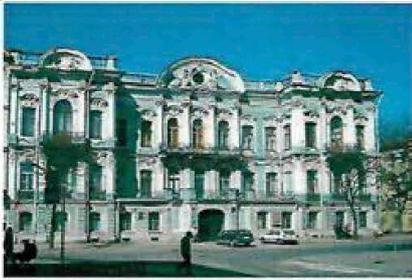
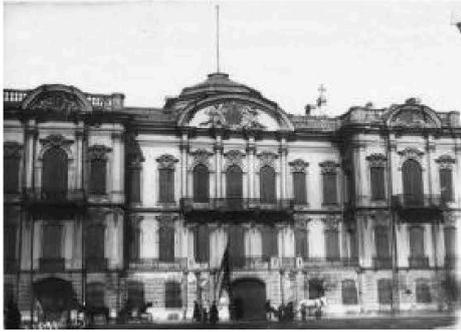
№ п/п	Виды предмета охраны	Элементы предмета охраны	Фотофиксация
1	2	3	4
1.	Объемно-пространственное решение:	габариты, местоположение и конфигурация здания с ризалитами и террасой лицевого фасада;  местоположение, габариты, конфигурация четырех воротных проездов;

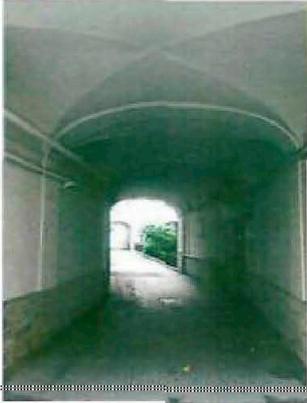
2.	Конструктивная система:	габариты и конфигурация крыш с металлическим покрытием, включая купольное завершение* с флажтком по центральной оси лицевого корпуса; высотные отметки коньков.  *утрачено	
	наружные и внутренние капитальные стены – местоположение, материал (кирпич);

сводчатые перекрытия воротных проездов, в том числе крестовые.

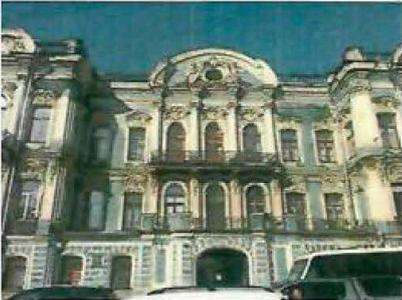
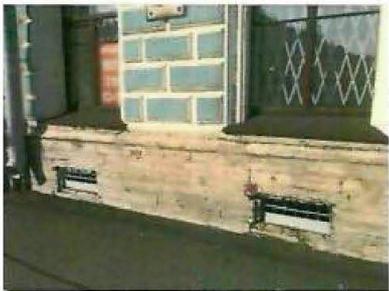
3.	Объемно-планировочное решение:	объемно-планировочное решение в габаритах капитальных стен.	
4.	Архитектурно-художественное решение фасадов:	<p>архитектурно-художественное решение лицевого фасада в стиле необарокко; материал, фактура отделки фасадов — окрашенная штукатурка гладкая;</p> <p>рустовка «кирпичная» 1-го этажа, клинчатая в перемычках окон; вертикальные членения: пилястры, полуколонны; воротный проезд с лучковым завершением; горизонтальные членения: межэтажные профилированные тяги с орнаментированными поясами;</p> <p>лепные декоративно-художественные элементы, в том числе картуши между архивольтами оконных проемов 2-го этажа;</p> <p>цоколь, облицованный известняком;</p> <p>оконные проемы и проем балконной двери - конфигурация (с арочным</p>

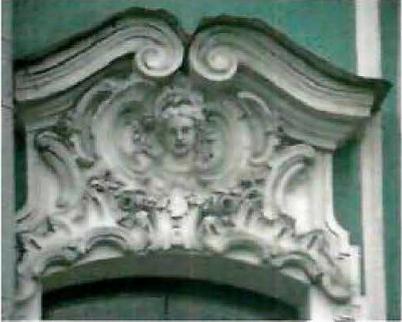
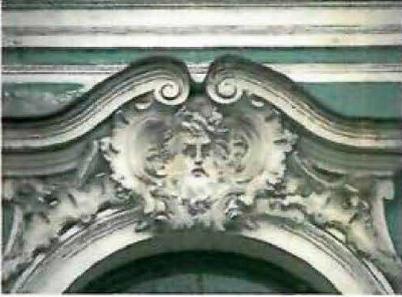
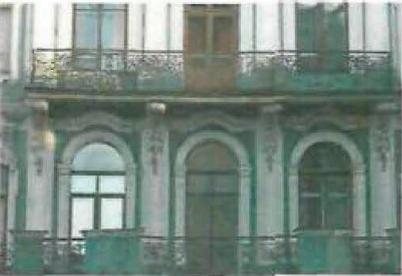
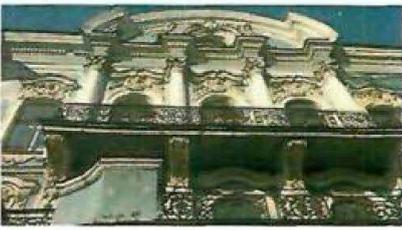
<p>завершением, с лучковым завершением, люкарна), габариты, местоположение;</p> <p>оформление оконных проемов: наличники, декорированные лепными декоративно-художественными элементами, фигурные сандрики, в том числе в форме двух волнот, в перемычках с женскими и мужскими маскаронами;</p> <p>заполнения оконных проемов: исторический рисунок, единообразие цветового решения;</p> <p>балкон по трем центральным осям фасада на кронштейнах, декорированных провисающими гирляндами: местоположение, габариты, конфигурации: ограждение балкона: материал, рисунок;</p>

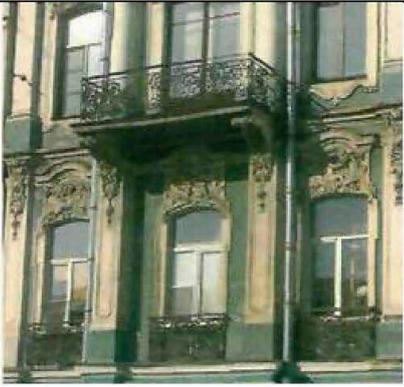
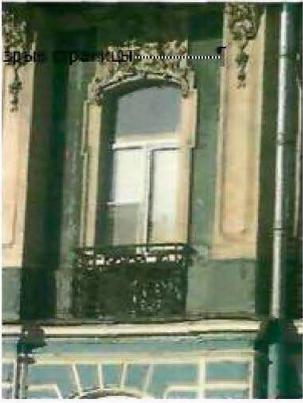
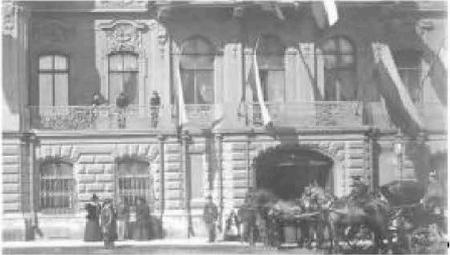
<p>балконы боковых ризалитов по центральной оси: местоположение, габариты, конфигурация; ограждение балкона: материал, рисунок;</p>

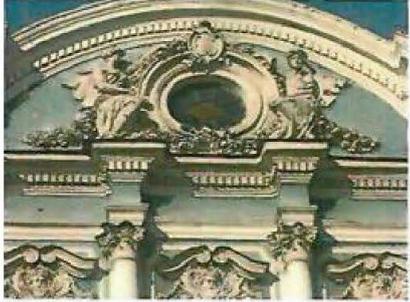
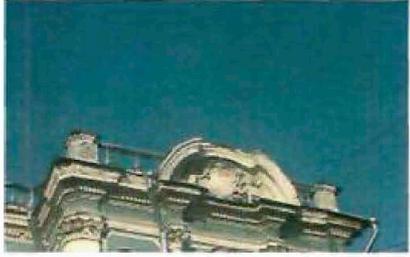
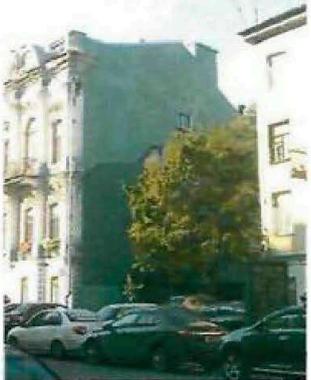
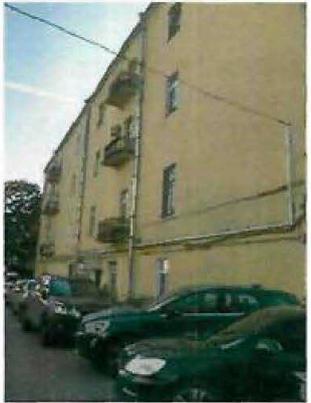
<p>французские балконы 2-го этажа с металлическим ограждением;</p>	
		<p>терраса 2-го этажа между ризалитами с ограждением на тумбах с решеткой: материал, рисунок;</p>

<p>лучковый фронтон центральной части фасада, раскрепованный, с карнизом с поясом с порезкой «зубчики», в тимпане люкарна в профилированном наличнике с замковым камнем в форме картуша, декоративно-художественная композиция с изображением двух ангелов в барельефе, держащих люкарну в окружении фруктово-цветочных гирлянд;</p> <p>лучковые раскрепованные фронтоны над боковыми ризалитами;</p> <p>венчающий профилированный карниз с поясом с порезкой «зубчики»;</p> <p>парапетное ограждение крыши в виде балюстрады на тумбах;</p> <p>архитектурно-художественное решение северного, восточного, западного фасадов;</p> <p>брандмауэр восточного фасада; материал отделки фасадов - гладкая окрашенная штукатурка;</p> <p>местоположение, габариты (отметки высоты, габариты ширины оконных проемов 1-го этажа), конфигурация оконных проемов; заполнение оконных проемов: исторический рисунок, единообразие цветового решения;</p>

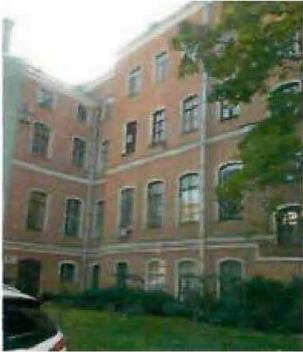
<p>оформление оконных проемов наличниками, горизонтальные членения, межэтажные тяги, венчающие карнизы, габариты, конфигурация.</p>
