Акт
по результатам государственной историко-культурной экспертизы
выявленного объекта культурного наследия «Дом И. Д. Коробкова», 1913-1914 гг.,
расположенного по адресу: г. Санкт-Петербург, 11 линия В.О., 46,
с целью обоснования включения объекта в Единый государственный реестр объектов
культурного наследия (памятников истории и культуры) народов
Российской Федерации

Акт
по результатам государственной историко-культурной экспертизы
 выявленного объекта культурного наследия «Дом И. Д. Коробкова», 1913-1914 гг.,
 расположенного по адресу: г. Санкт-Петербург, 11 линия В.О., 46,
 с целью обоснования включения объекта в Единый государственный реестр объектов
 культурного наследия (памятников истории и культуры) народов Российской Федерации

«12» ноября 2021 года

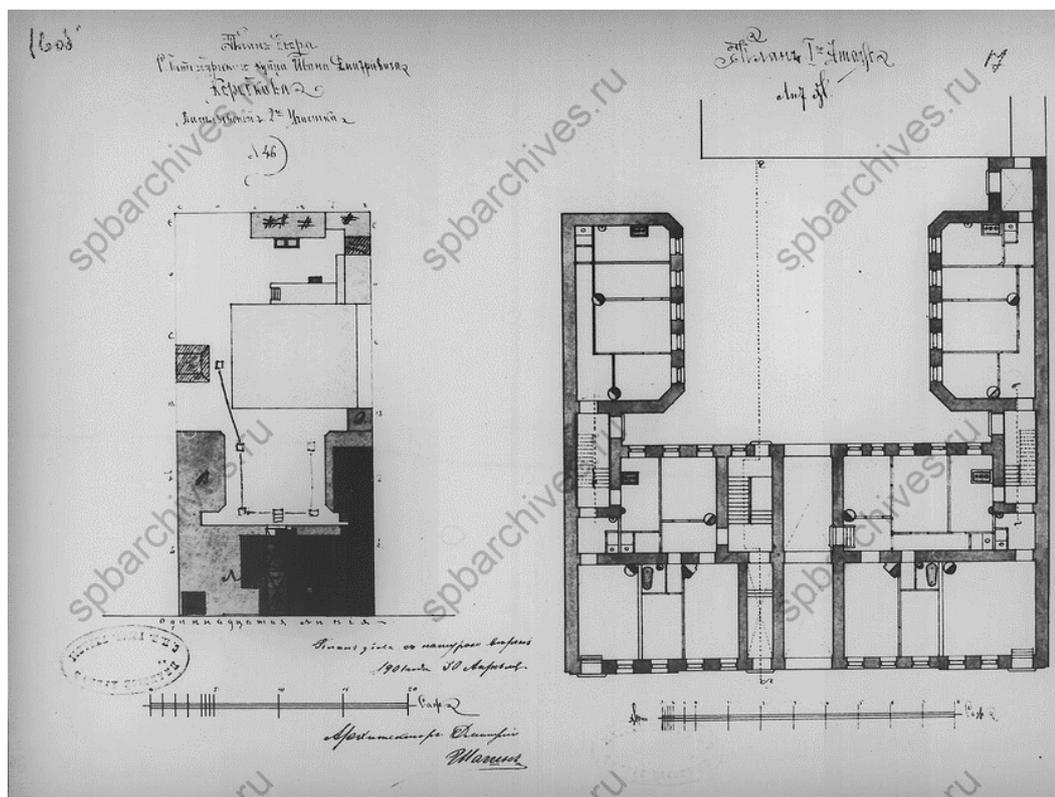
10. План двора И.Д Коробова и 1-го этажа, архитектор Д. Шагин. 1901 г.
ЦГИА СПб. Ф. 513. Оп. 102. Д. 1781. Л.16-17.

На архивном плане двора дома 46 по 11 линии от 30 апреля 1901 года¹, владельцем участка значится купец Иван Дмитриевич Коробков. План, за подписью архитектора Дмитрия Шагина, является частью проекта постройки 6-этажного каменного доходного дома по красной линии застройки, на месте существующего двухэтажного деревянного дома. Проект состоит из поэтажных планов, разрезов и фасада в стиле эклектики с классическими элементами.

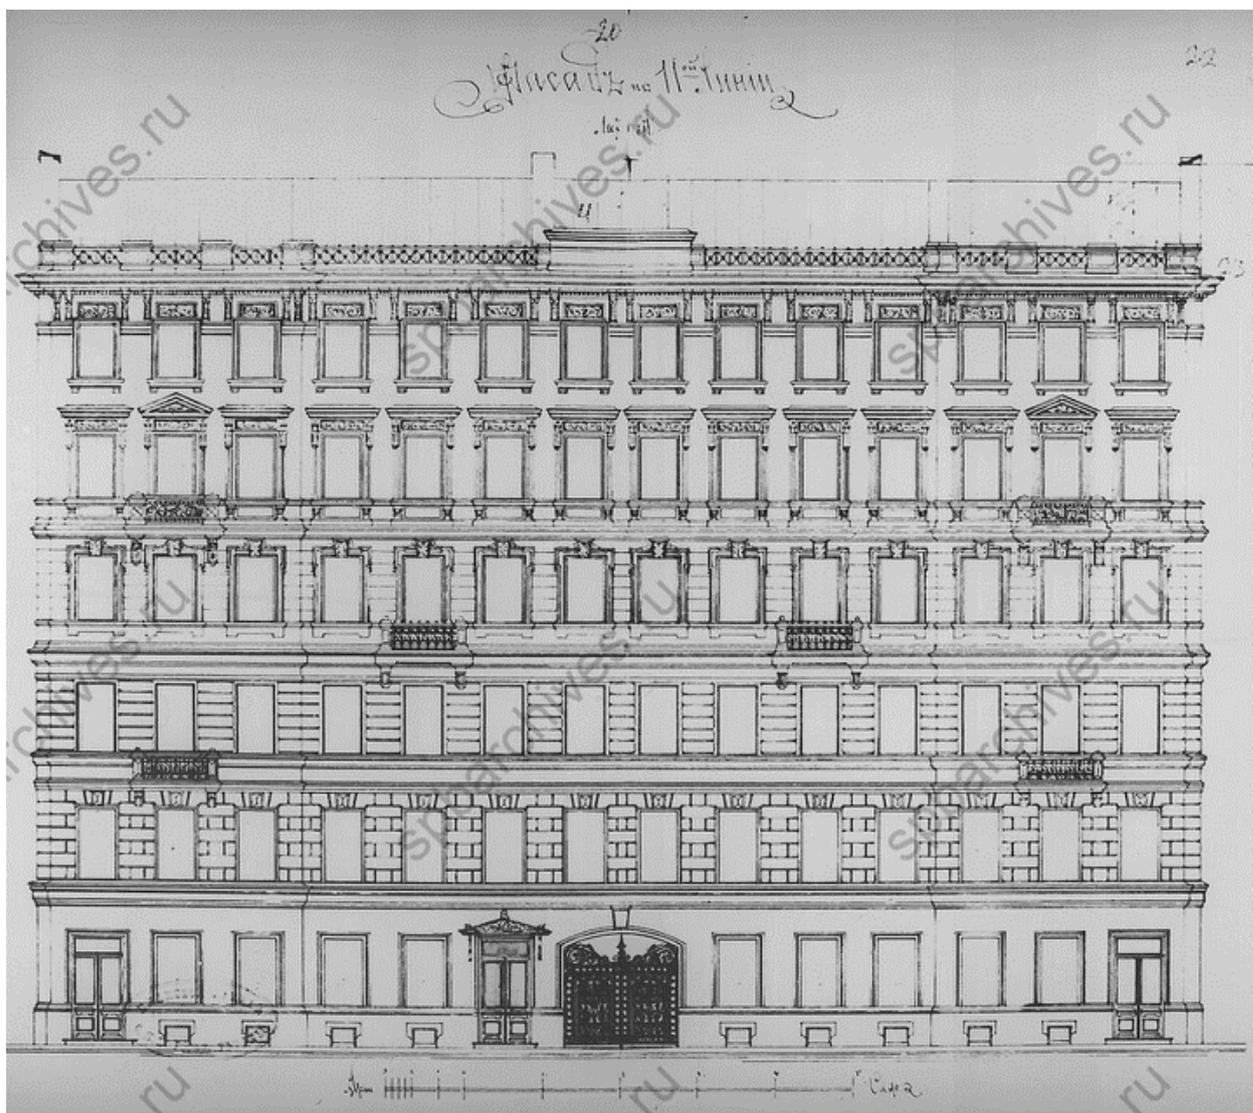
13. Проект фасада здания по 11-й линии, 46
архитектор Д. Шагин. 1901 г.

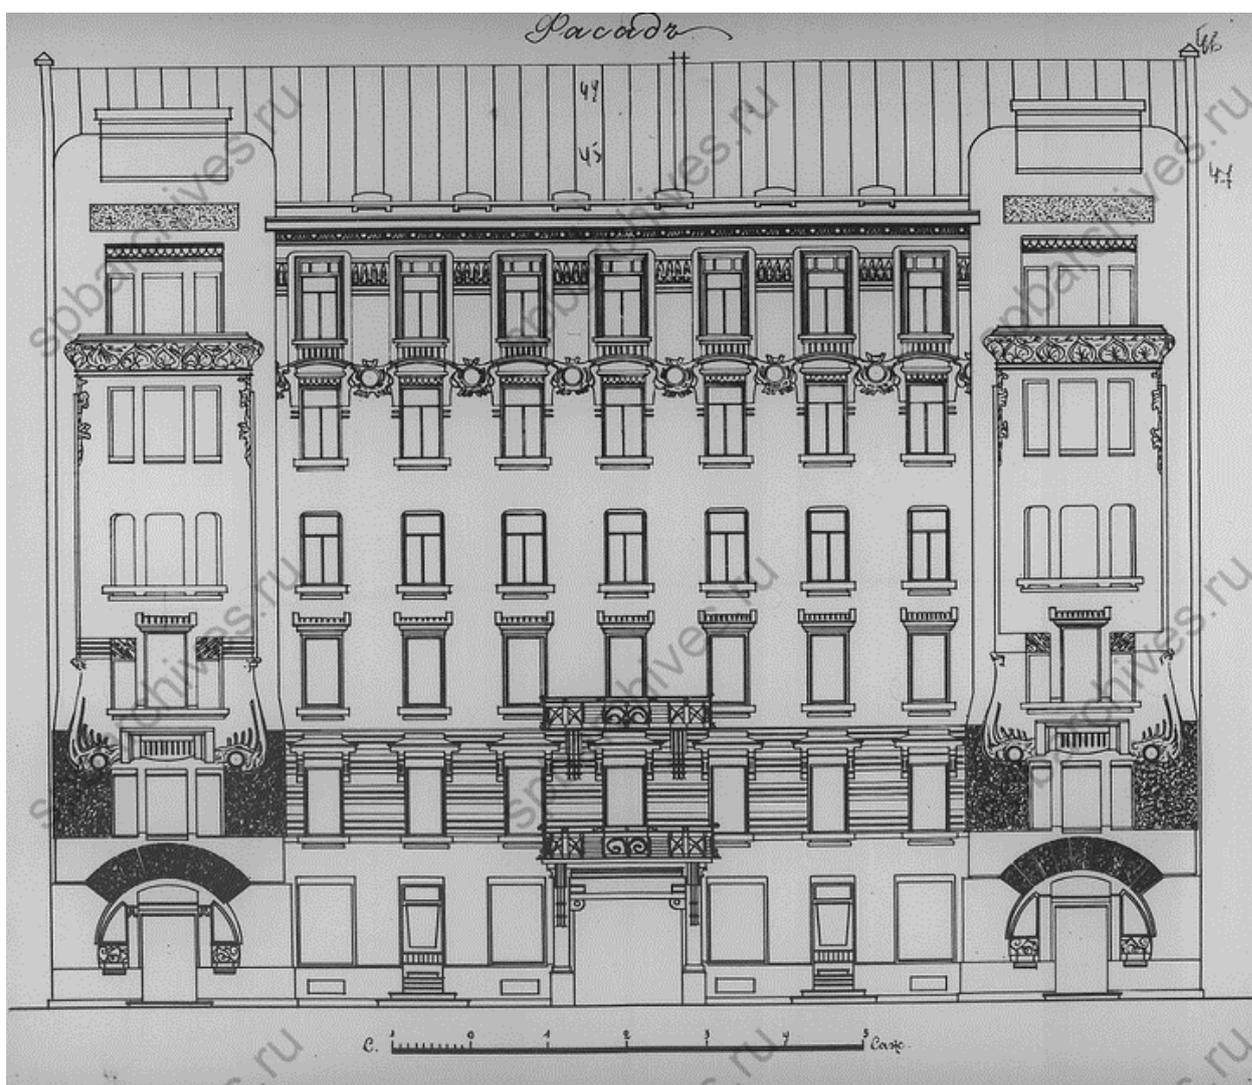
18. Фасад дома по 11-й линии, 46, архитектор В.В. Шауб. 1902 г.

Исследуемое здание, расположенное по адресу: 11-я линия, 46, согласно сведениям, указанным в справочнике «Архитекторы-строители Санкт-Петербурга середины XIX – начала XX века» под общей редакцией Б. М Кирикова, было построено в 1913-1914 гг. по проекту архитектора В. В. Шауба.

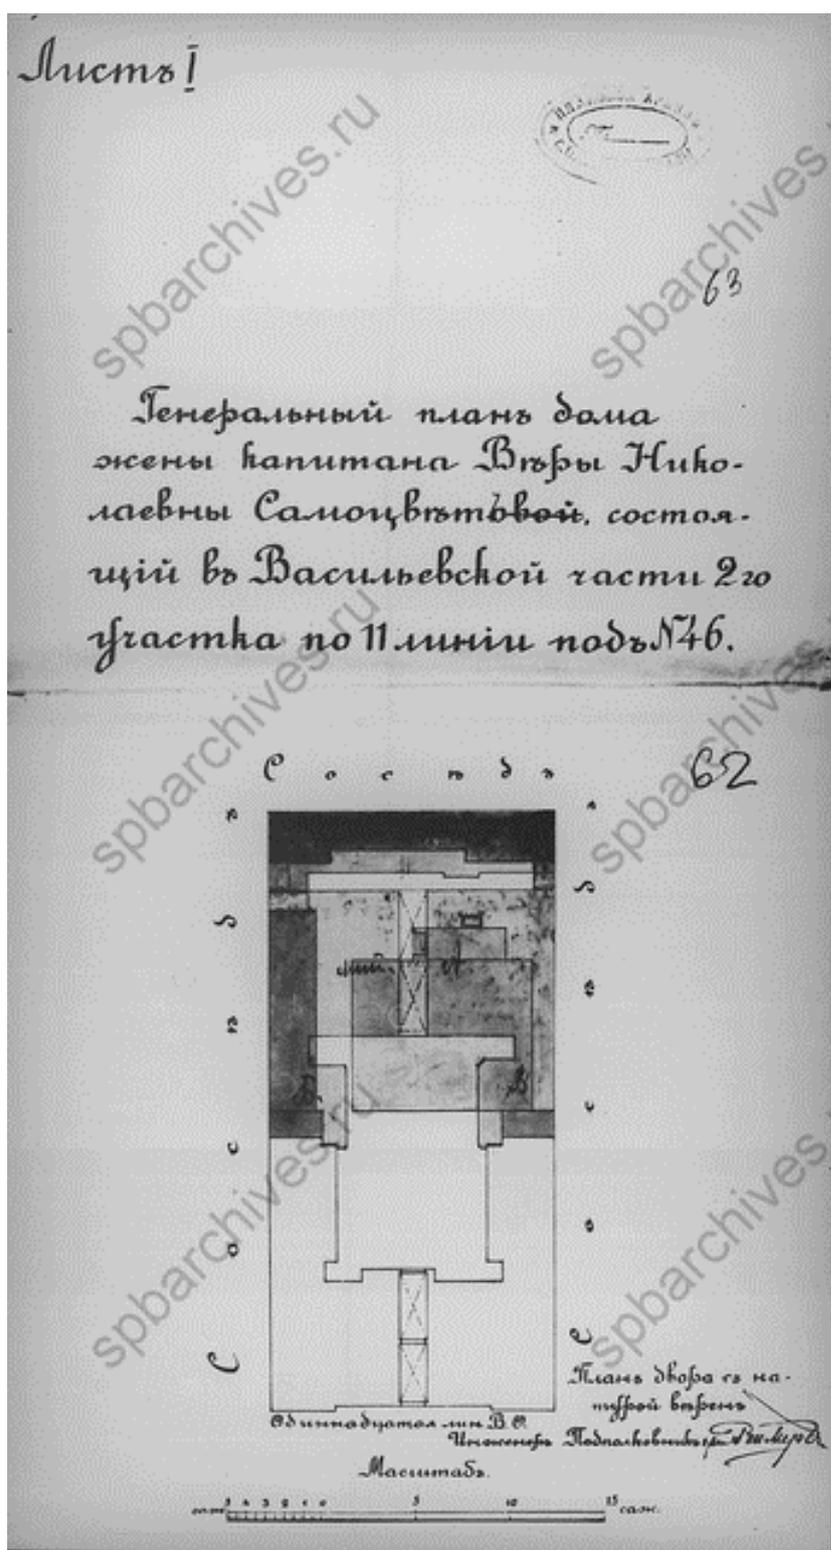
21. Генеральный план дома жены капитана В.Г. Самоцветовой,
инженер-подполковник фон Реймерс. 1913 г.

Следующий по времени архивный документ – «Генеральный план дома жены капитана Веры Николаевны Самоцветовой, состоящий в Васильевской части 2-го участка по 11 линии под № 46²». Генеральный план в составе проекта постройки каменного надворного 6-этажного флигеля, одноэтажной службы, а также двух 6-этажных пристроек к двум существующим флигелям 1902 г. постройки, «с выломкой существующих лестничных клеток». Проект утвержден Постановлением Городской управы 17 января 1913 г. за № 37.

В соответствии проекту, все имеющиеся строения на участке, кроме каменного 6-этажного дома и его флигелей, должны быть снесены. В глубине участка должен быть построен новый 6-этажный флигель, соединяющийся двумя новыми пристройками с флигелями лицевого корпуса, образуя таким образом, замкнутый внутренний двор. Одноэтажная служба показана на плане, вытянутой вдоль дальней (от красной линии) границы участка.

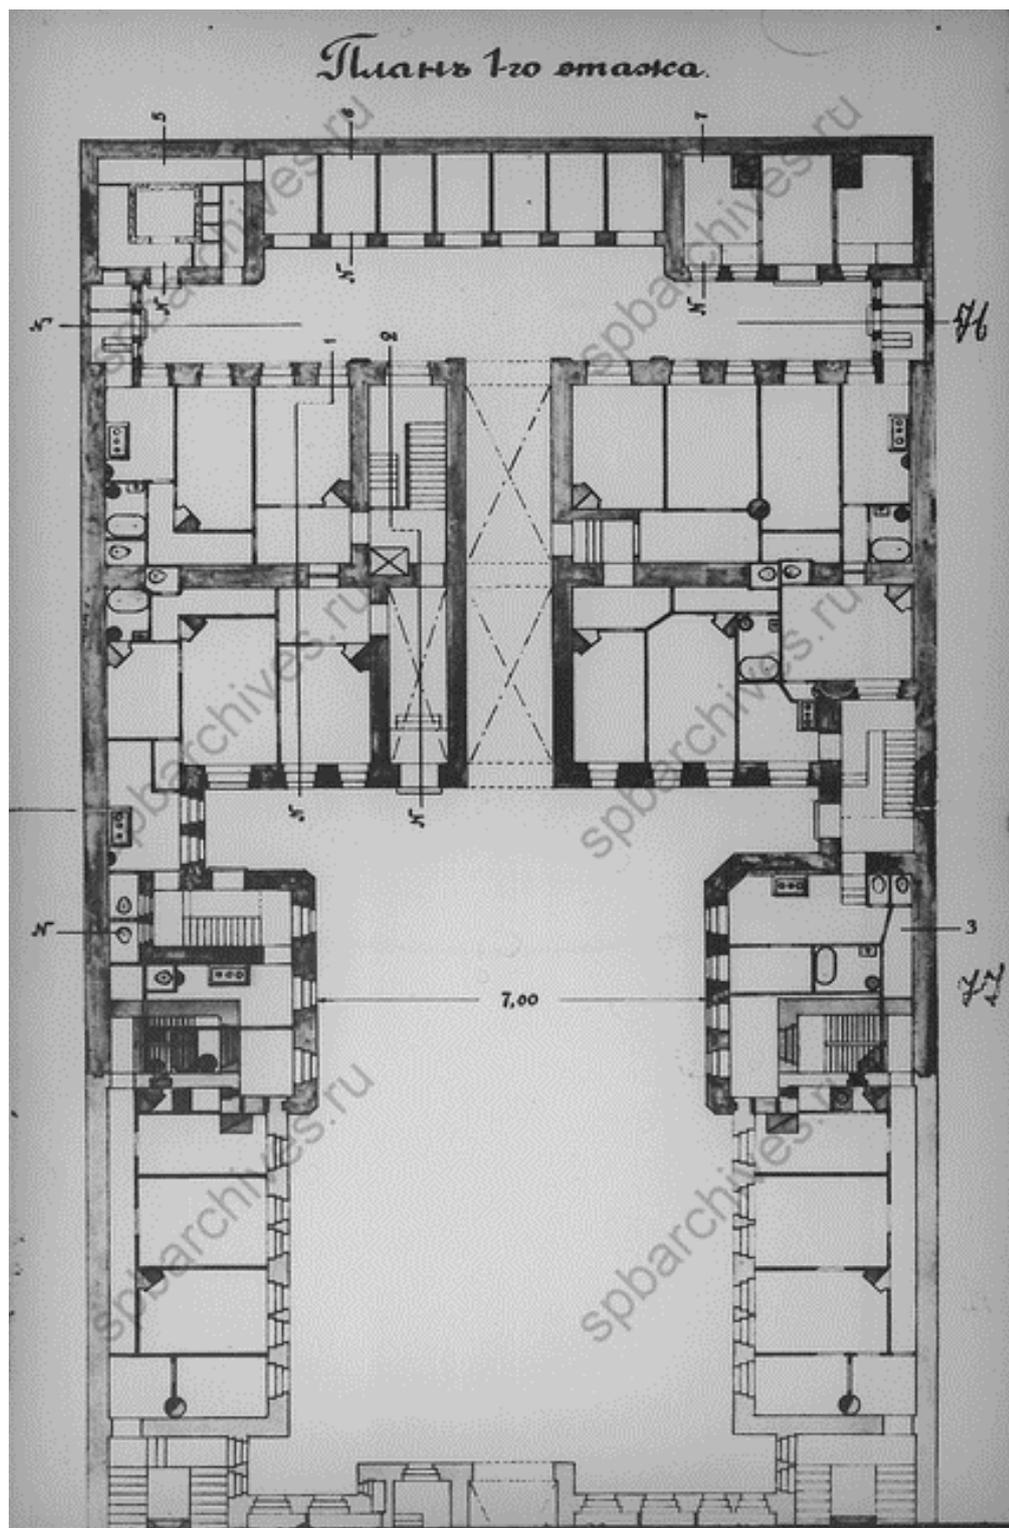
22. План 1-го этажа дома по 11-й линии, 46, 1913 г.
ЦГИА СПб. Ф. 513. Оп. 102. Л 76.

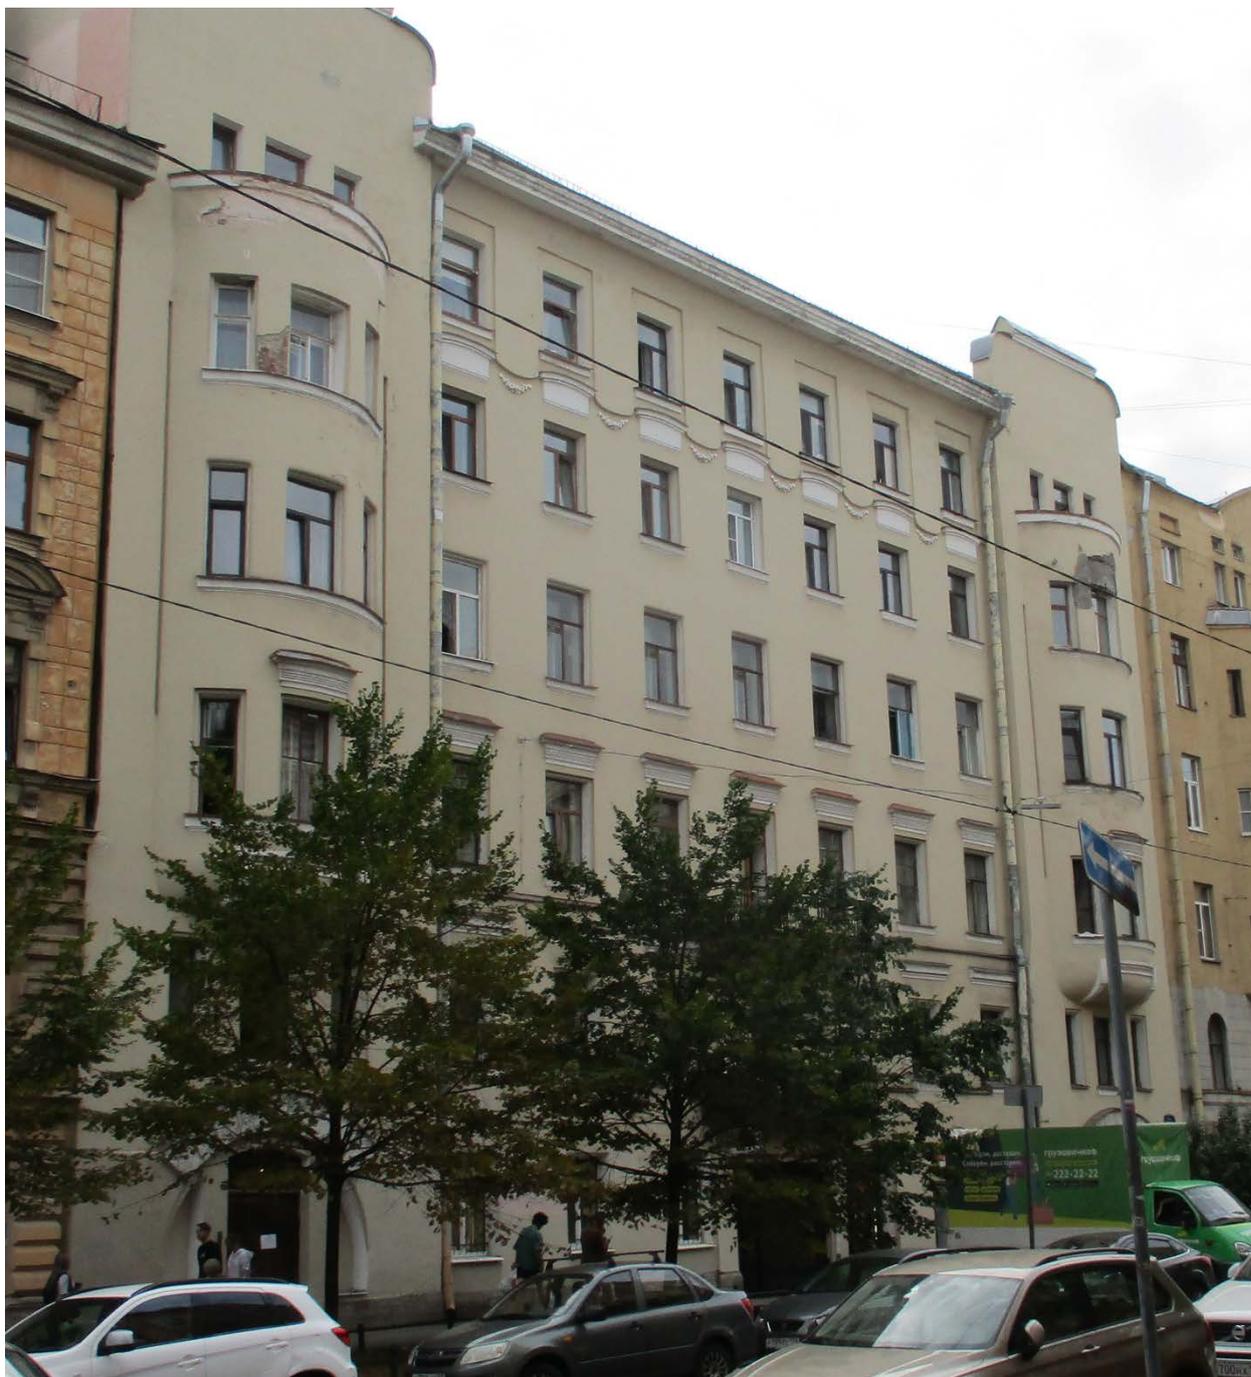
1. г. Санкт-Петербург, 11-я линия В.О., д.46. Лицевой фасад.
Фото эксперта А.А.Кононова, 01.06.21

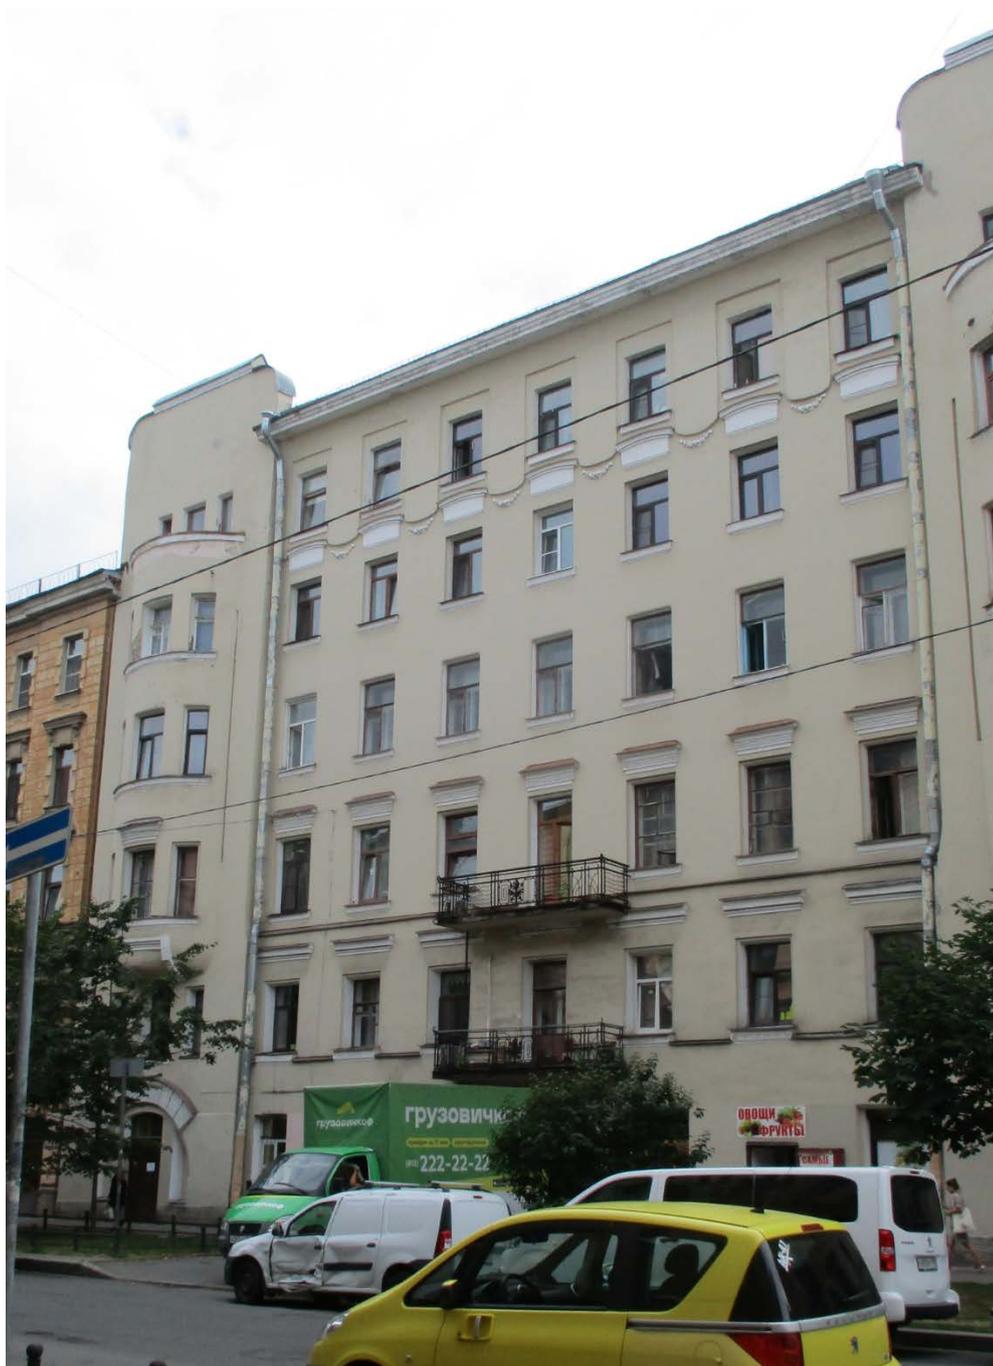
2. г. Санкт-Петербург, 11-я линия В.О., д.46. Лицевой фасад.
Фото эксперта А.А.Кононова, 01.06.21

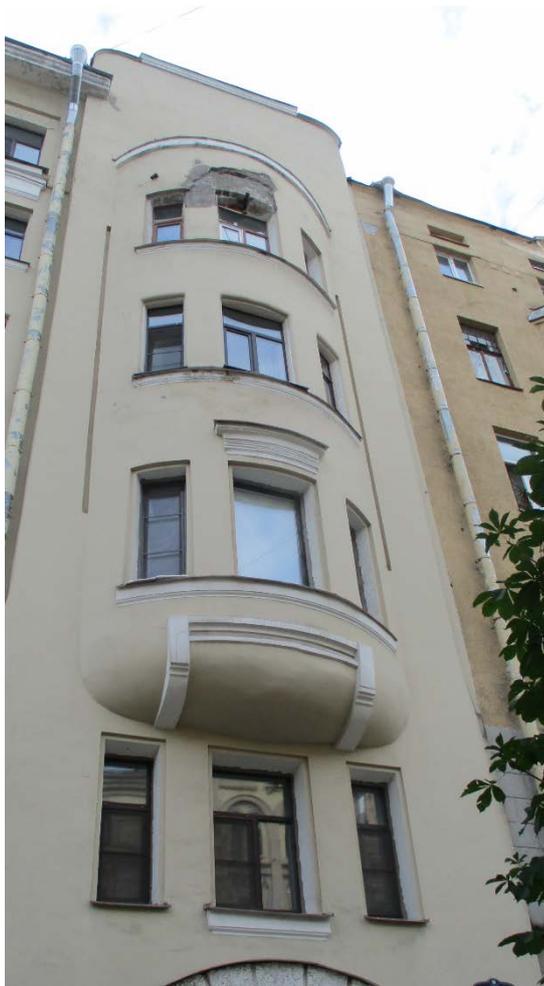
3. г. Санкт-Петербург, 11-я линия В.О., д.46. Фрагмент лицевого фасада. Эркер.
Фото эксперта А.А.Кононова, 01.06.21

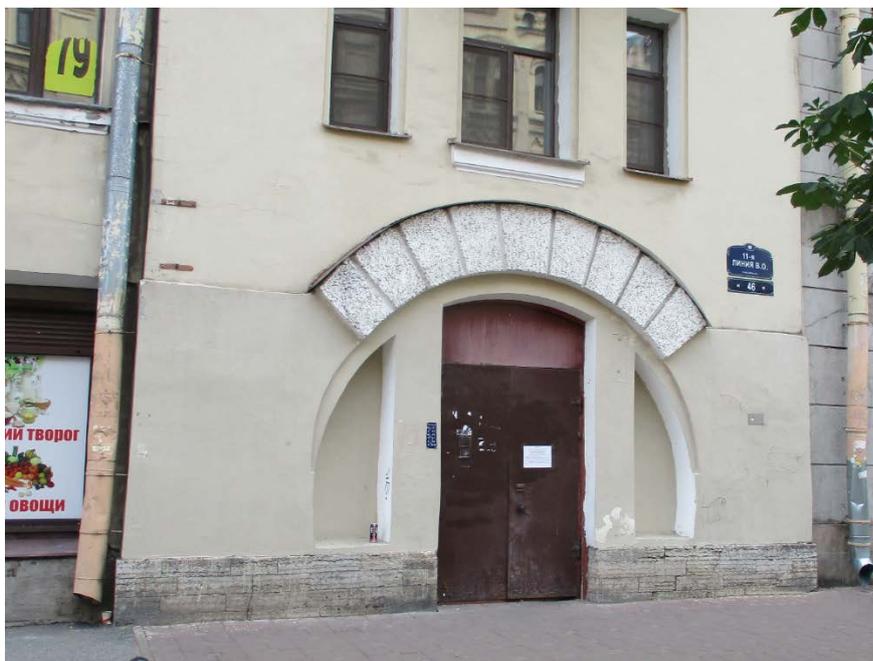
5. г. Санкт-Петербург, 11-я линия В.О., д.46. Фрагмент лицевого фасада. Дверной проем (северный). Фото эксперта А.А.Кононова, 01.06.21

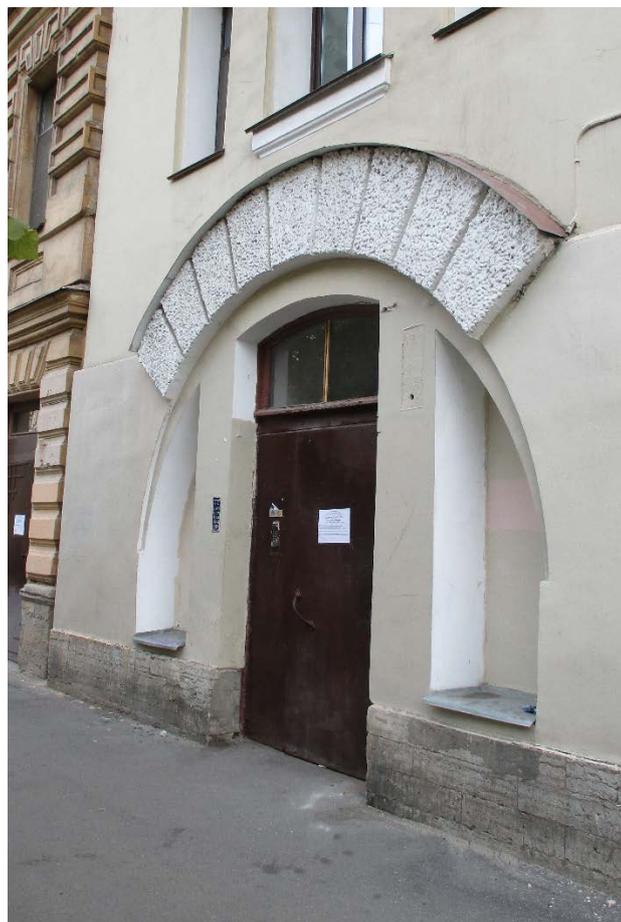
6. г. Санкт-Петербург, 11-я линия В.О., д.46. Фрагмент лицевого фасада. Дверной проем (южный). Фото эксперта А.А.Кононова, 01.06.21

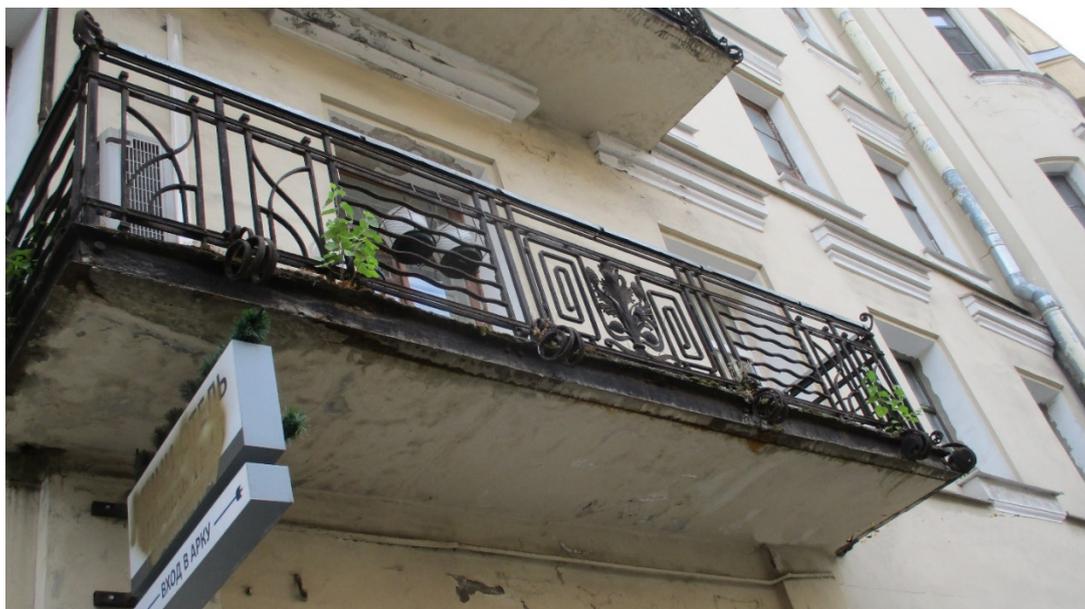
7. г. Санкт-Петербург, 11-я линия В.О., д.46. Фрагмент лицевого фасада. Балкон в уровне 2 этажа. Фото эксперта А.А.Кононова, 01.06.21

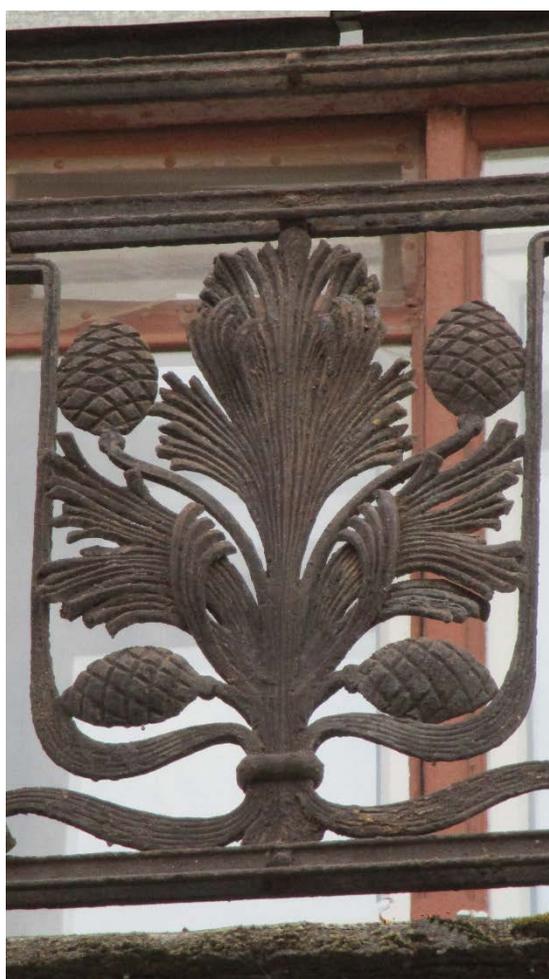
8. г. Санкт-Петербург, 11-я линия В.О., д.46. Фрагмент лицевого фасада. Балкон в уровне 2 этажа. Деталь ограждения балкона. Фото эксперта А.А.Кононова, 01.06.21

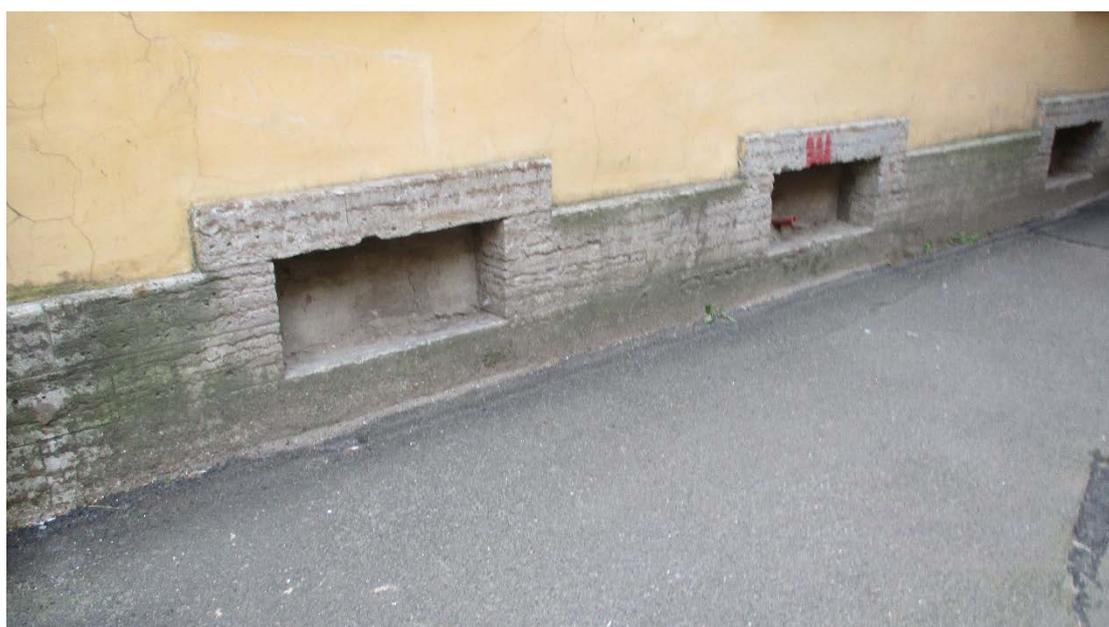
10. г. Санкт-Петербург, 11-я линия В.О., д.46. Фрагмент фасада западного флигеля.
Цоколь, оконные проемы цокольного этажа. Фото эксперта А.А.Кононова, 19.04.21

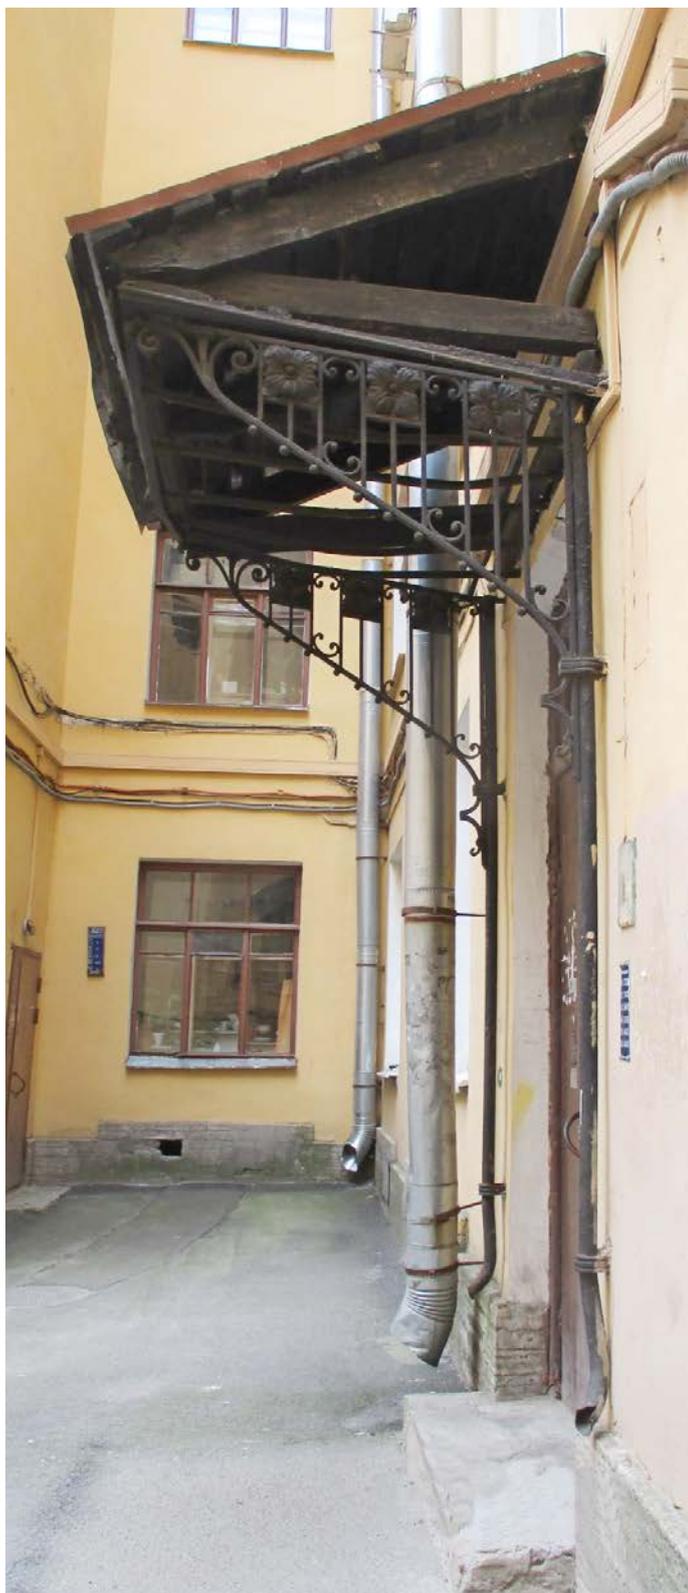
13. г. Санкт-Петербург, 11-я линия В.О., д.46. Козырек над дверным проемом западного флигеля. Фото эксперта А.А.Кононова, 19.04.21

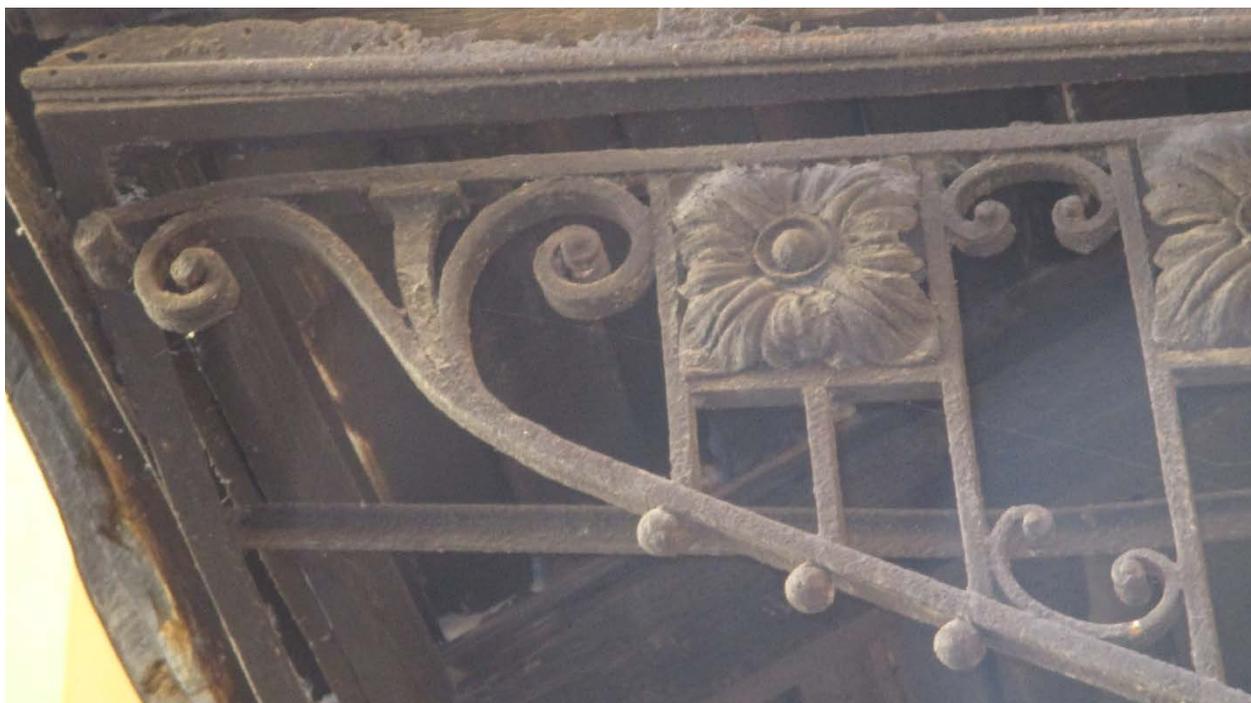
14. г. Санкт-Петербург, 11-я линия В.О., д.46. Козырек над дверным проемом западного флигеля. Металлодекор. Фото эксперта А.А.Кононова, 19.04.21

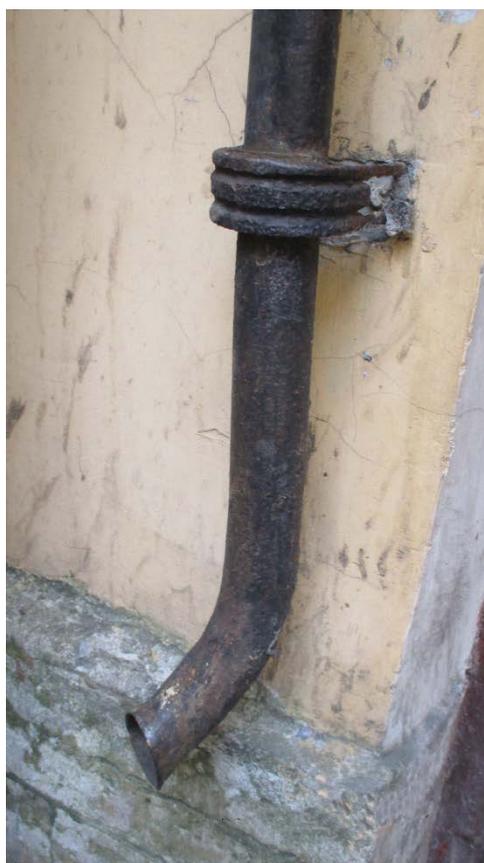
15. г. Санкт-Петербург, 11-я линия В.О., д.46. Козырек над дверным проемом западного флигеля. Деталь водостока. Фото эксперта А.А.Кононова, 19.04.21

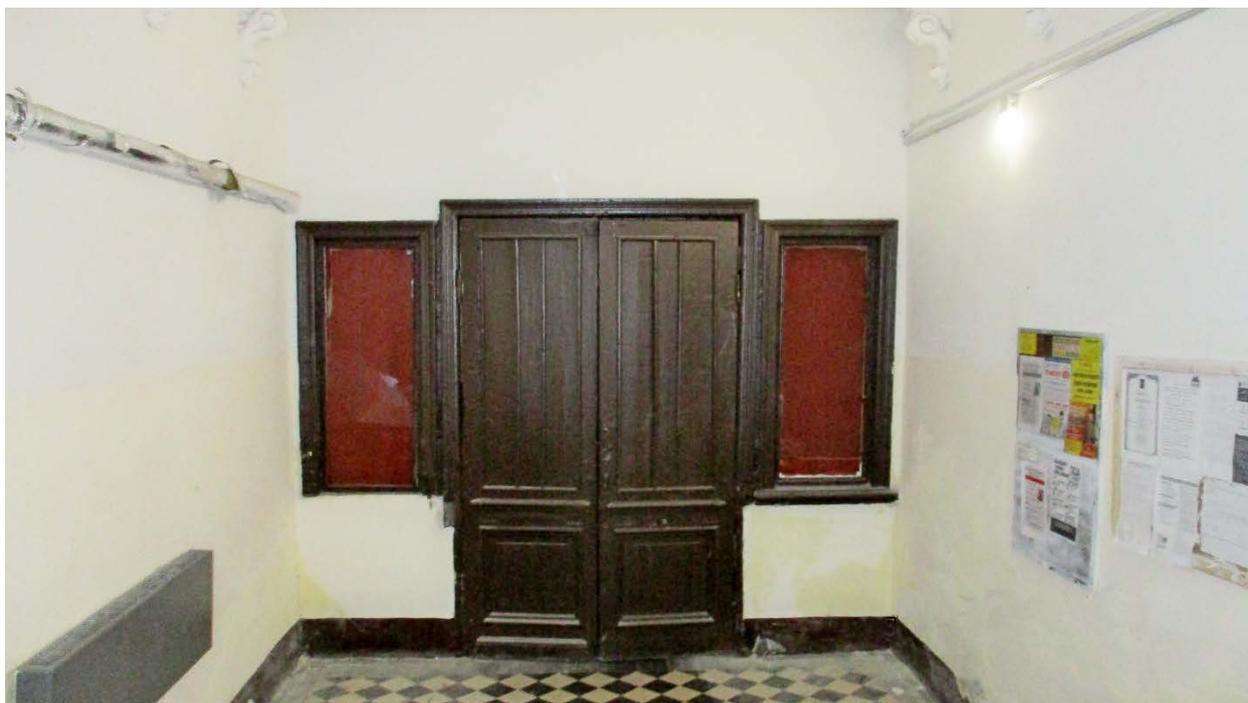
3. г. Санкт-Петербург, 11-я линия В.О., д.46. Лицевой корпус, интерьер. Лестница Лк-1 (северная). Вестибюль на 1 этаже. Заполнение дверного проема.

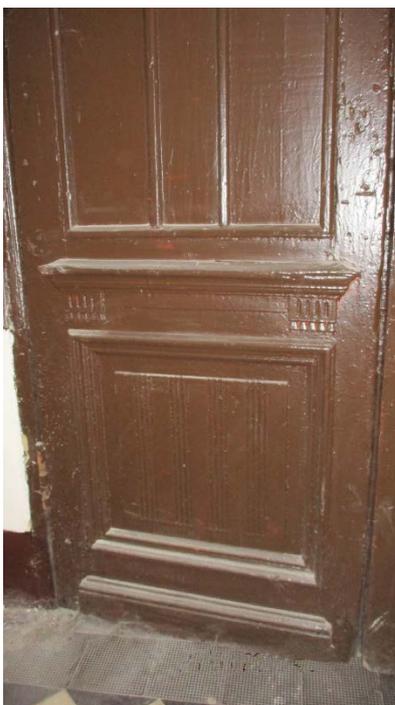
5. г. Санкт-Петербург, 11-я линия В.О., д.46. Лицевой корпус, интерьер. Лестница Лк-1 (северная). Вестибюль на 1 этаже. Заполнение дверного проема. Элементы декора

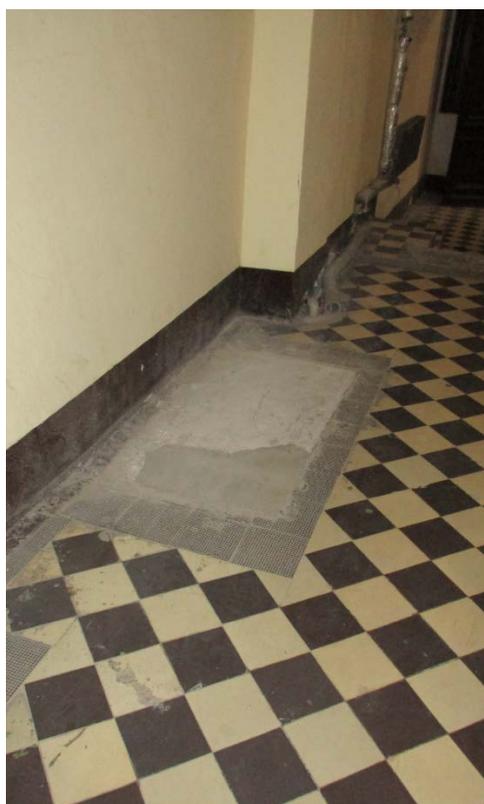
6. г. Санкт-Петербург, 11-я линия В.О., д.46. Лицевой корпус, интерьер. Лестница Лк-1 (северная). Вестибюль на 1 этаже. След от печи.

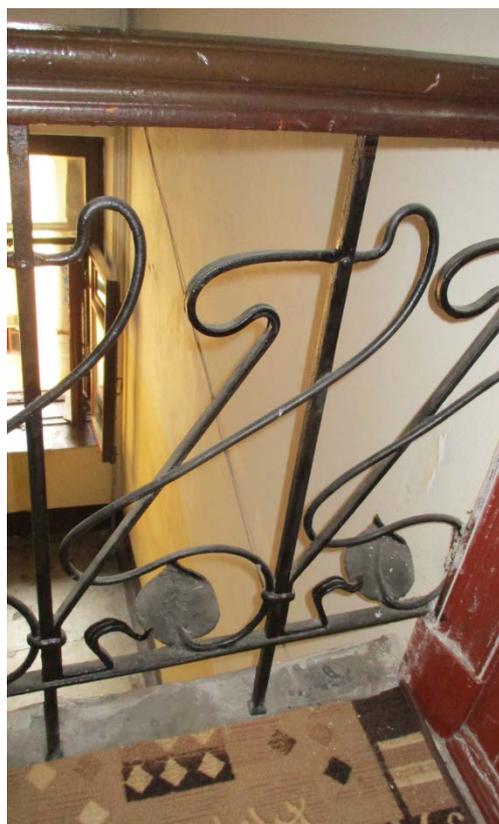
9. г. Санкт-Петербург, 11-я линия В.О., д.46. Лицевой корпус, интерьер. Лестница Лк-1 (северная). Вестибюль на 1 этаже. Ограждение маршей.

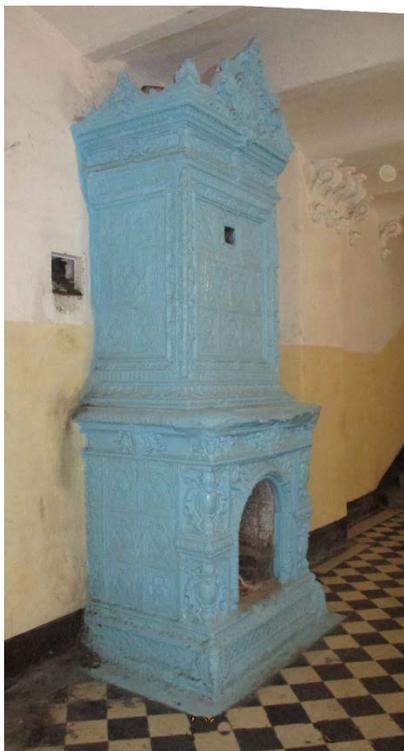
14. г. Санкт-Петербург, 11-я линия В.О., д.46. Лицевой корпус, интерьер. Лестница Лк-2 Вестибюль. Печь-камин.

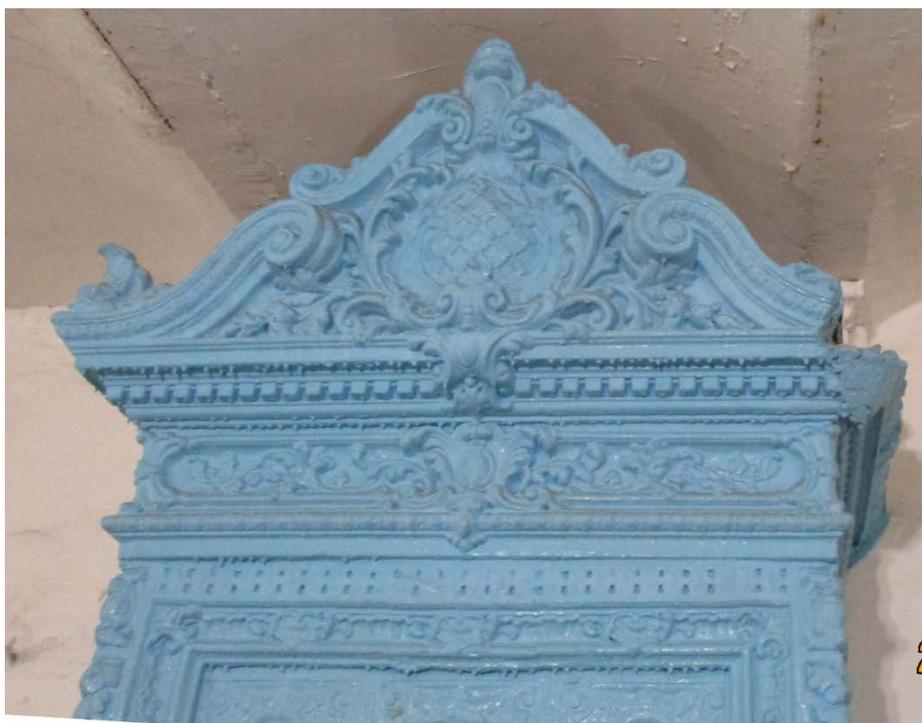
16. г. Санкт-Петербург, 11-я линия В.О., д.46. Лицевой корпус, интерьер. Лестница Лк-2 Вестибюль. Печь-камин. Элементы декоративной облицовки.

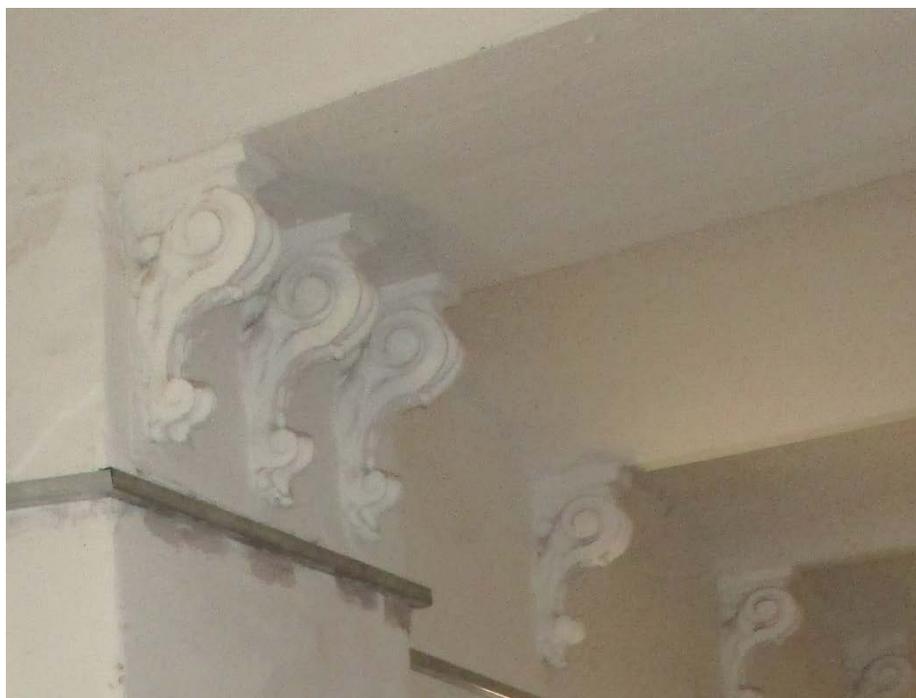
17. г. Санкт-Петербург, 11-я линия В.О., д.46. Лицевой корпус, интерьер. Лестница Лк-2 Вестибюль. Элементы лепного декора.

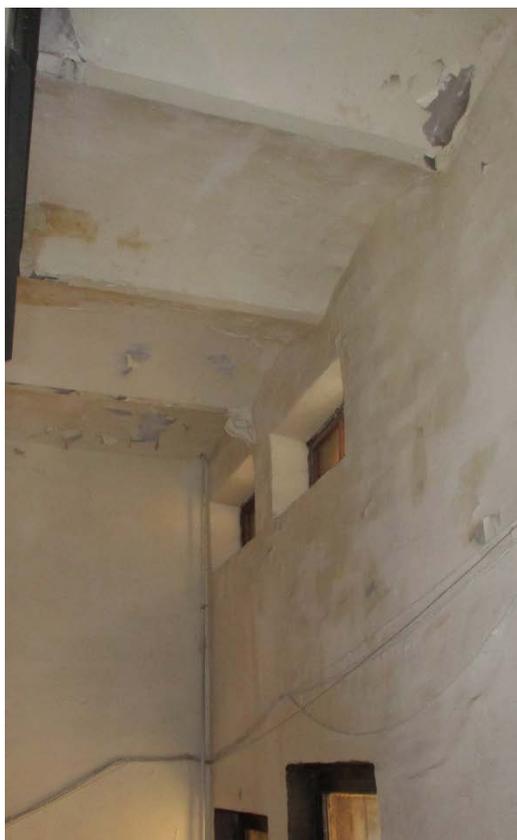
18. г. Санкт-Петербург, 11-я линия В.О., д.46. Лицевой корпус, интерьер. Лестница Лк-2
Перекрытие лестничной клетки.

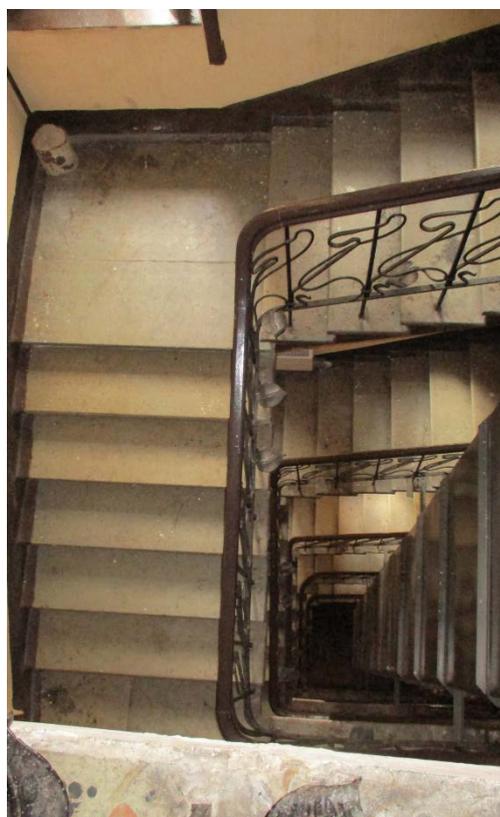
19. г. Санкт-Петербург, 11-я линия В.О., д.46. Лицевой корпус, интерьер. Лестница Лк-2

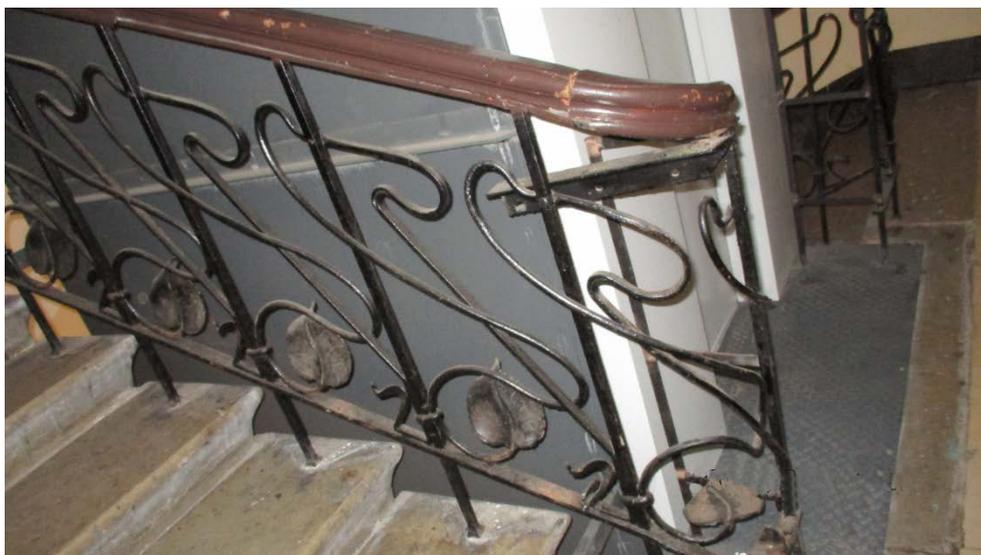
20. г. Санкт-Петербург, 11-я линия В.О., д.46. Лицевой корпус, интерьер. Лестница Лк-2
Ограждение маршей.

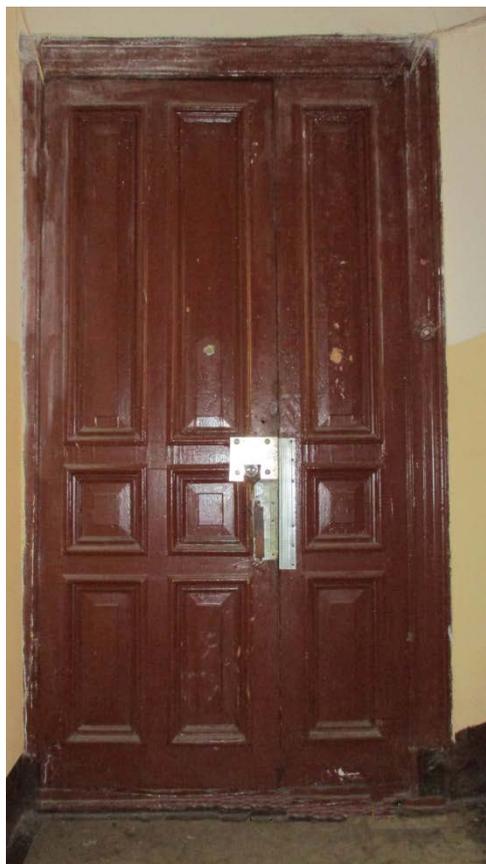
21. г. Санкт-Петербург, 11-я линия В.О., д.46. Лицевой корпус, интерьер. Лестница Лк-2
Заполнение дверного проема.

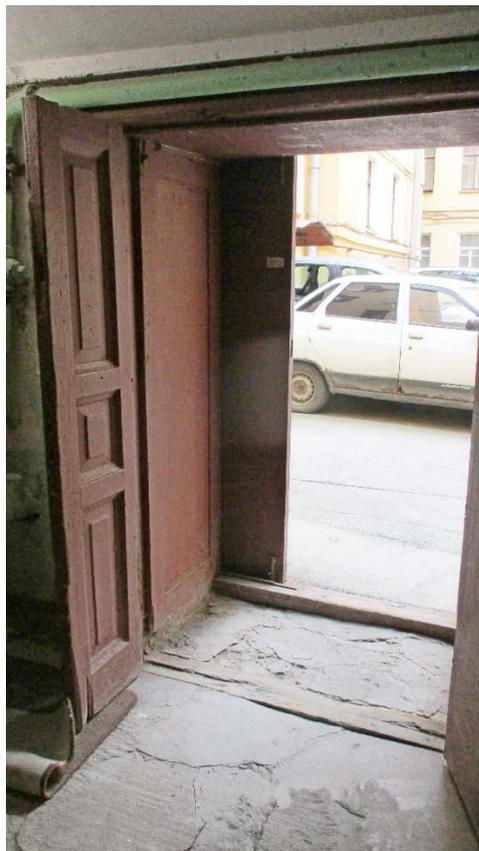
22. г. Санкт-Петербург, 11-я линия В.О., д.46. Лицевой корпус, интерьер. Лестница Лк-4.
Заполнение дверного проема в наружной стене, нижняя площадка лестницы.
