Акт
по результатам государственной историко-культурной экспертизы
выявленного объекта культурного наследия «Дом И. Д. Коробкова», 1913-1914 гг.,
расположенного по адресу: г. Санкт-Петербург, 11 линия В.О., 46,
с целью обоснования включения объекта в Единый государственный реестр объектов
культурного наследия (памятников истории и культуры) народов
Российской Федерации

Акт
по результатам государственной историко-культурной экспертизы
 выявленного объекта культурного наследия «Дом И. Д. Коробкова», 1913-1914 гг.,
 расположенного по адресу: г. Санкт-Петербург, 11 линия В.О., 46,
 с целью обоснования включения объекта в Единый государственный реестр объектов
 культурного наследия (памятников истории и культуры) народов Российской Федерации

«12» ноября 2021 года

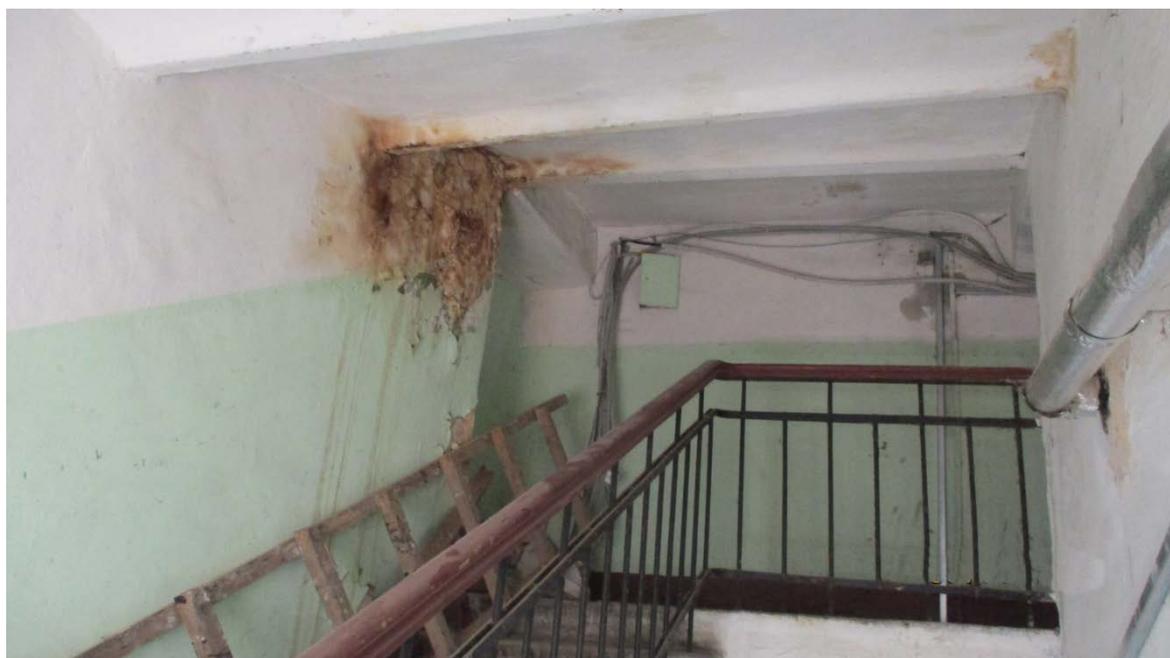
23. г. Санкт-Петербург, 11-я линия В.О., д.46. Лицевой корпус, интерьер. Лестница Лк-4.
Перекрытие лестничной клетки.

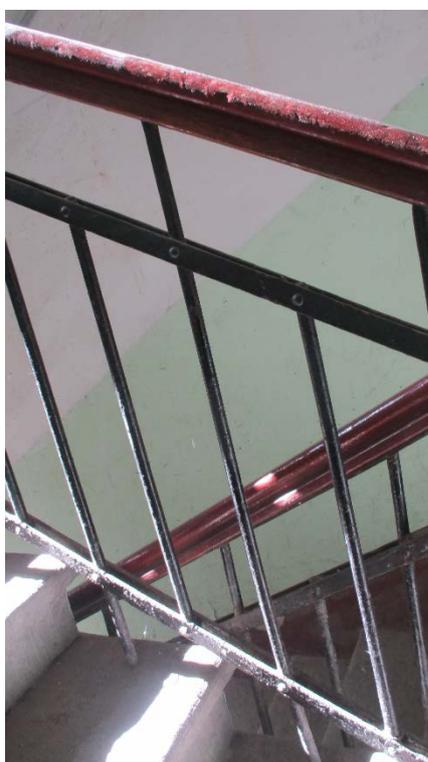
25. г. Санкт-Петербург, 11-я линия В.О., д.46. Лицевой корпус, интерьер. Лестница Лк-4.
Ограждение маршей.

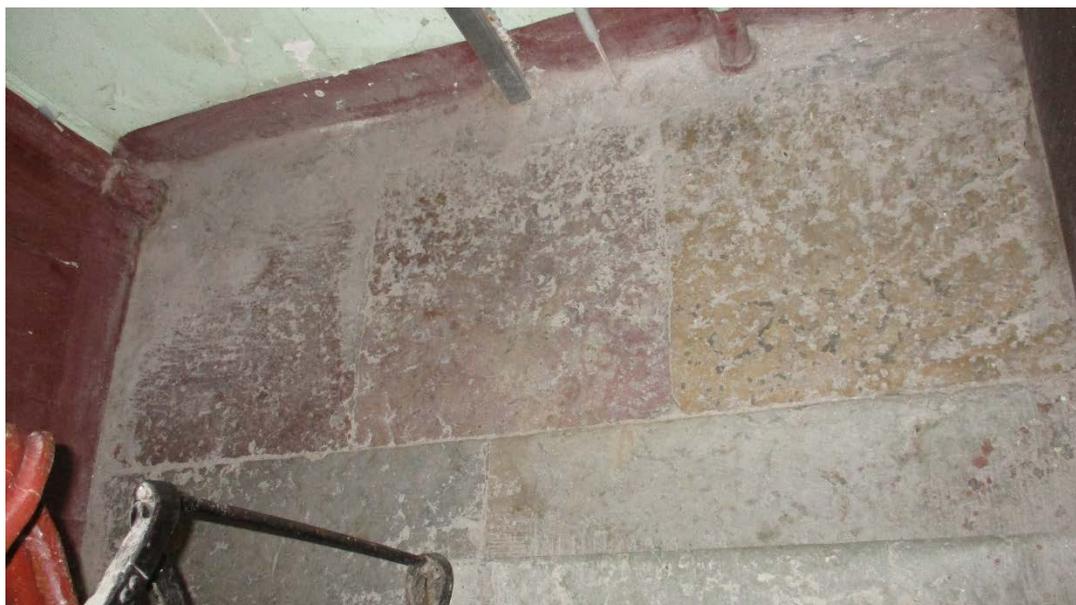
27. г. Санкт-Петербург, 11-я линия В.О., д.46. Лицевой корпус, интерьер. Лестница Лк-4.
Междуэтажная площадка лестницы.

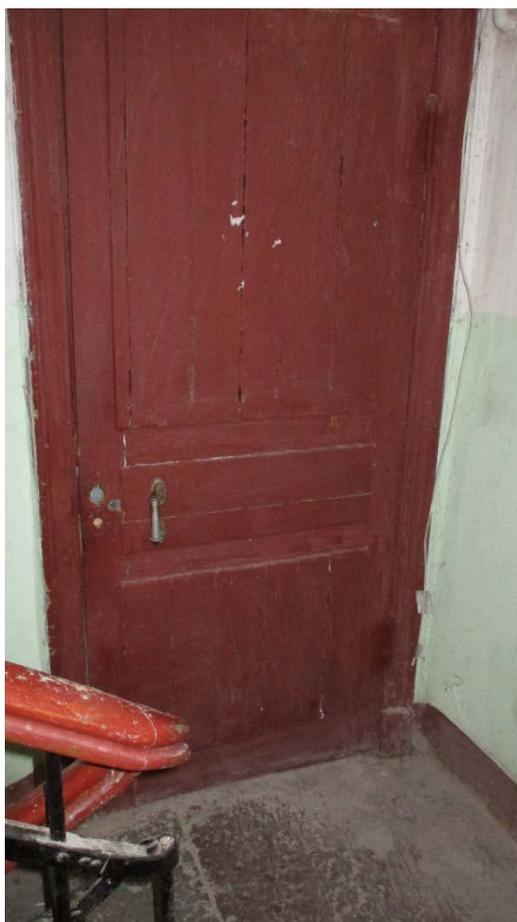
28. г. Санкт-Петербург, 11-я линия В.О., д.46. Лицевой корпус, интерьер. Лестница Лк-4.
Заполнение дверного проема (кв. № 4).

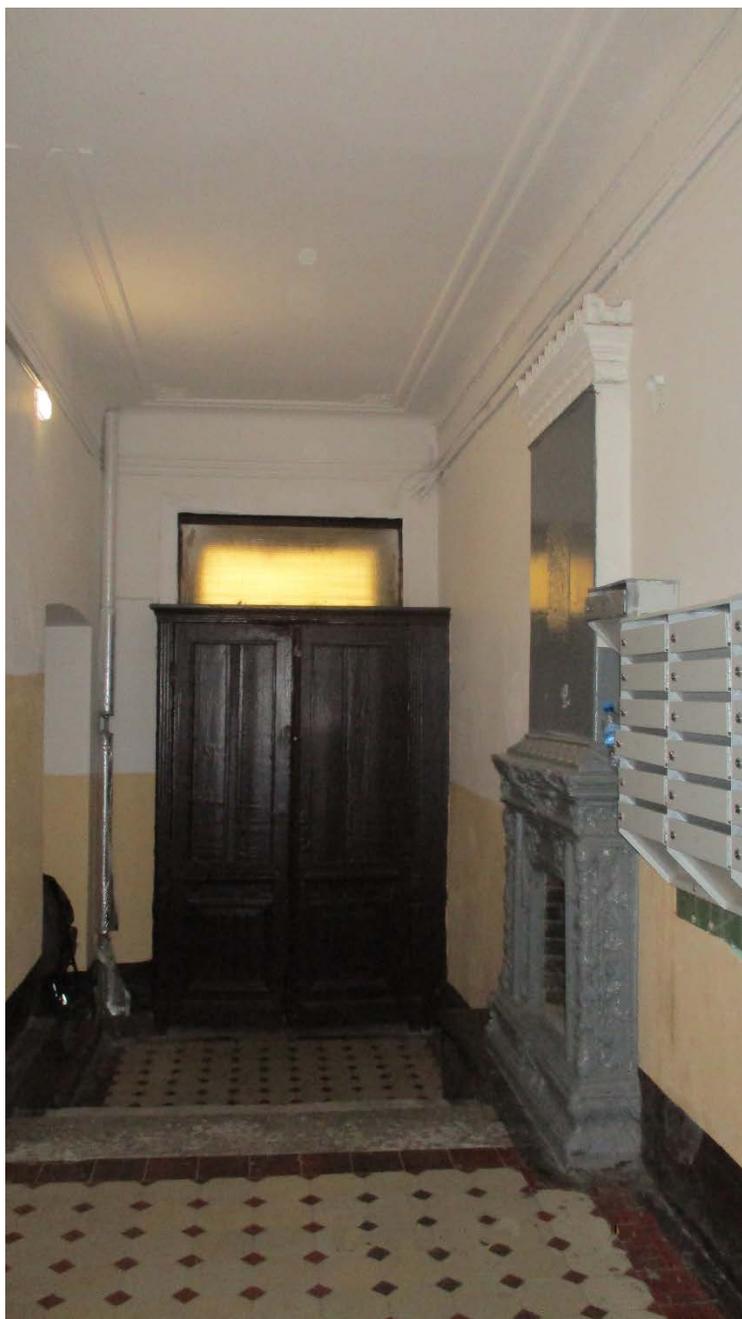
30. г. Санкт-Петербург, 11-я линия В.О., д.46. Западный флигель, интерьер. Лестница Лк - 3.
Тамбур в вестибюле 1 этажа.

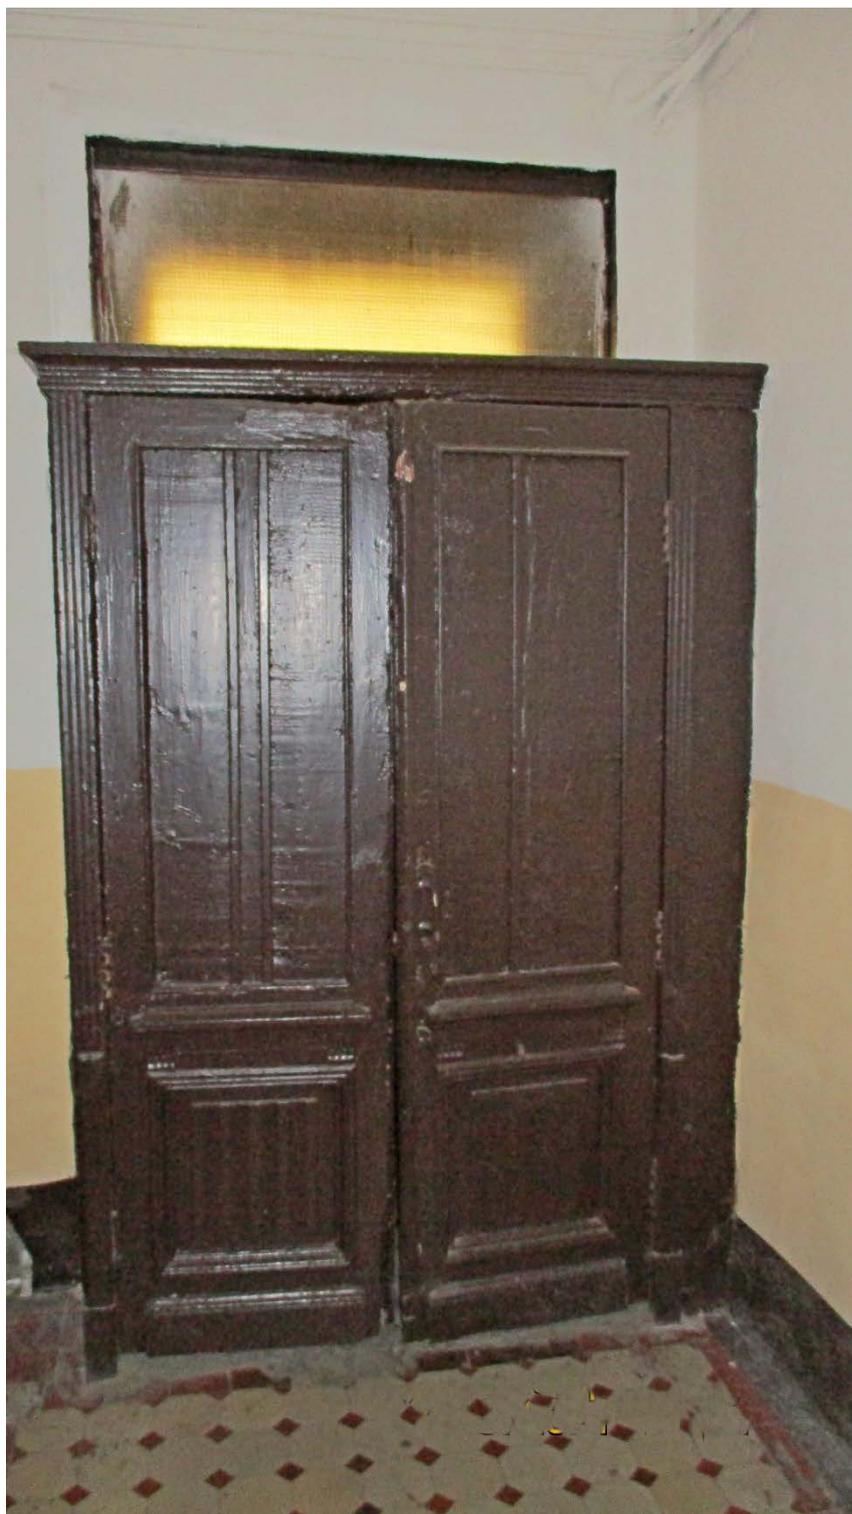
31. г. Санкт-Петербург, 11-я линия В.О., д.46. Западный флигель, интерьер.
Лестница Лк - 3. Дверь тамбура в вестибюле 1 этажа.

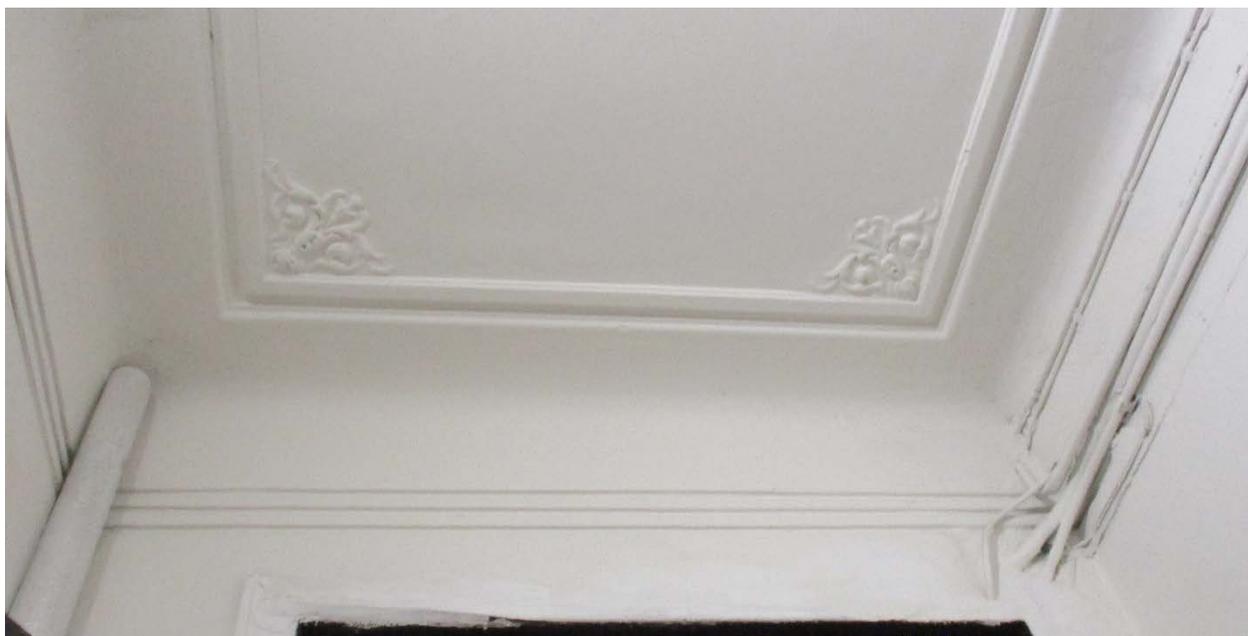
33. г. Санкт-Петербург, 11-я линия В.О., д.46. Западный флигель, интерьер.
Лестница Лк - 3. Элементы декоративного оформления плафона в вестибюле 1 этажа.

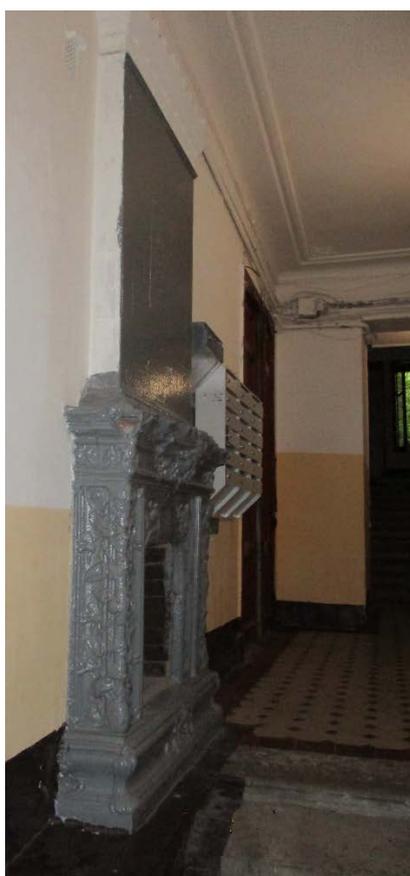
34. г. Санкт-Петербург, 11-я линия В.О., д.46. Западный флигель, интерьер. Лестница Лк - 3.
Печь-камин в вестибюле 1 этажа.

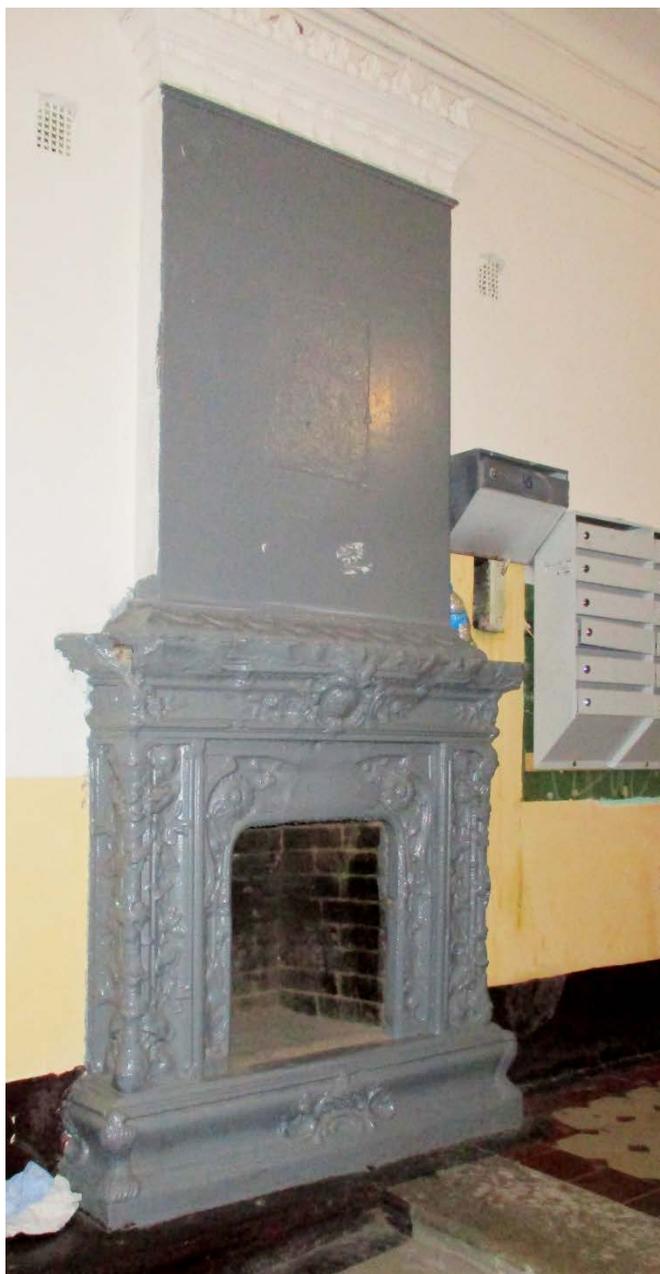
35. г. Санкт-Петербург, 11-я линия В.О., д.46. Западный флигель, интерьер. Лестница Лк - 3.
Печь-камин в вестибюле 1 этажа. Общий вид

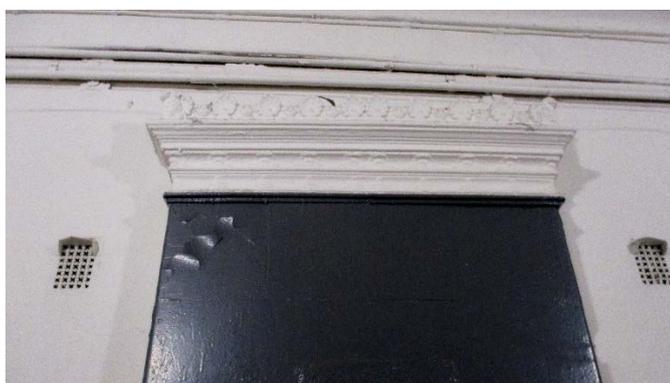
36. г. Санкт-Петербург, 11-я линия В.О., д.46. Западный флигель, интерьер. Лестница
Лк - 3. Печь-камин в вестибюле 1 этажа. Карниз

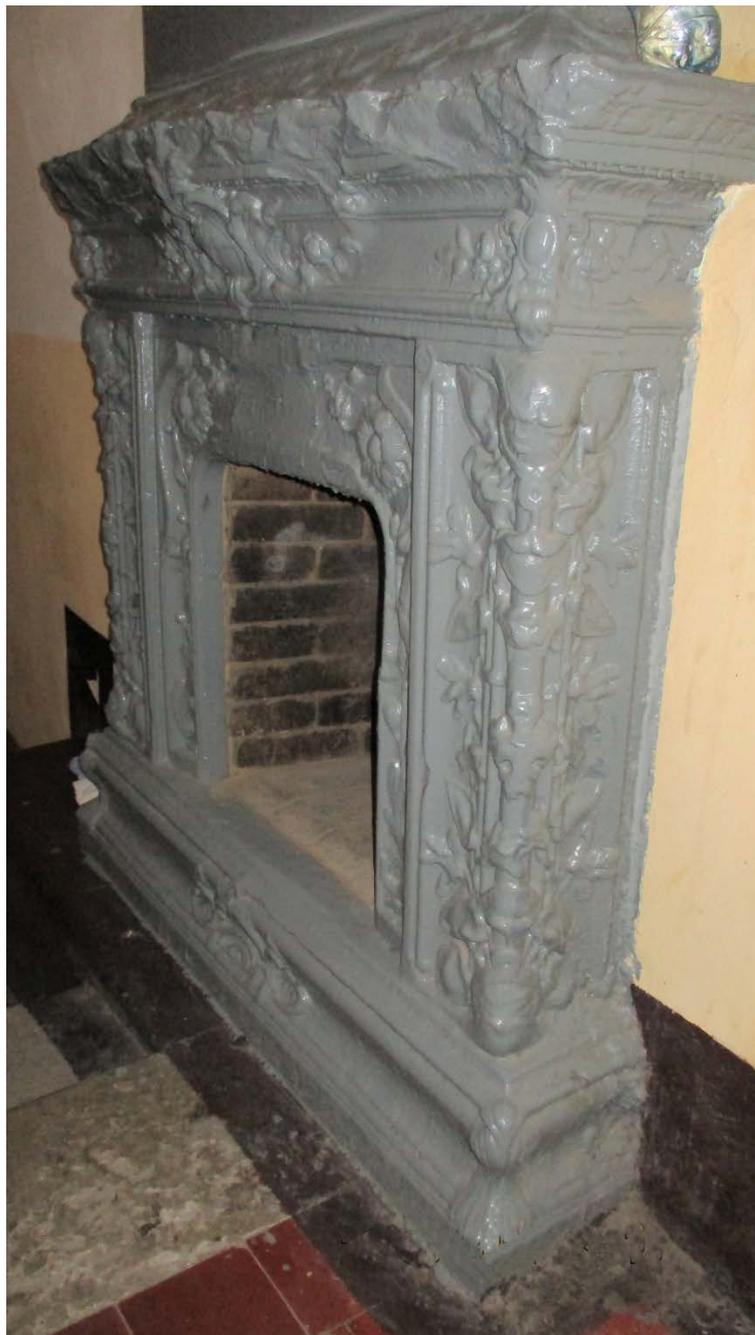
37. г. Санкт-Петербург, 11-я линия В.О., д.46. Западный флигель, интерьер. Лестница Лк - 3.
Печь-камин в вестибюле 1 этажа.

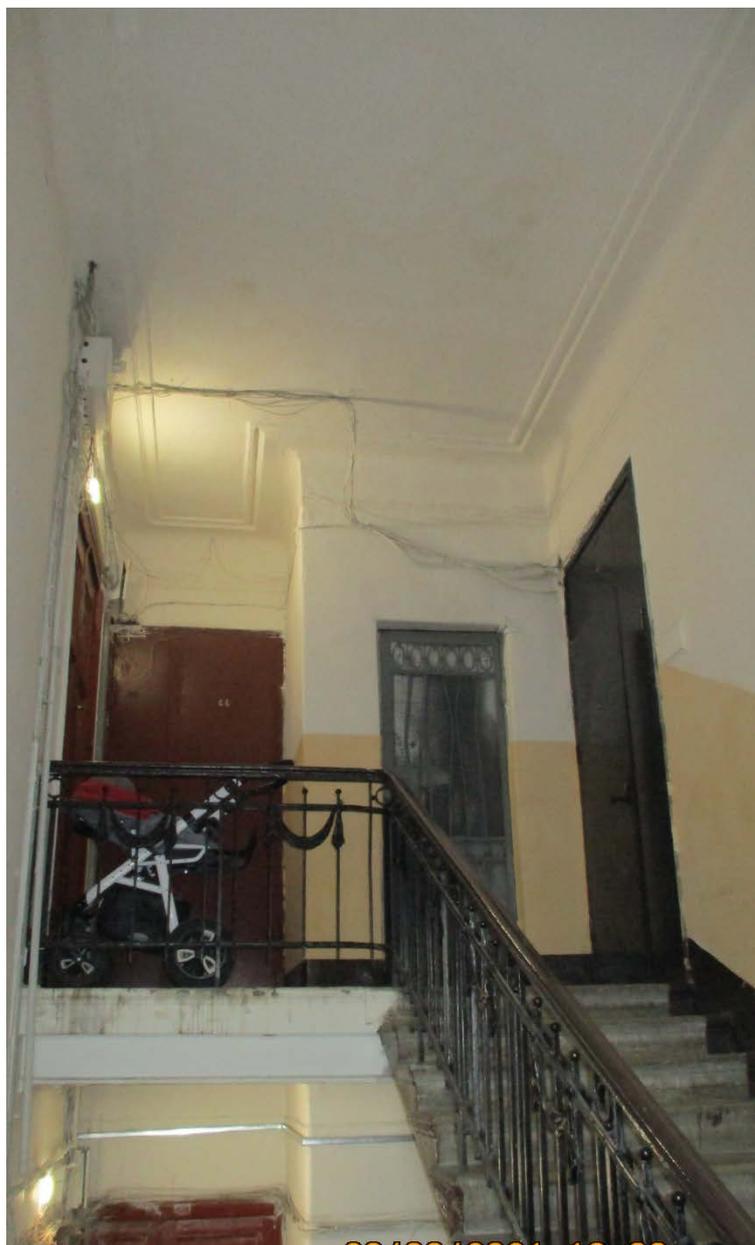
38. г. Санкт-Петербург, 11-я линия В.О., д.46. Западный флигель, интерьер.
Лестница Лк - 3. Перекрытие лестничной клетки.

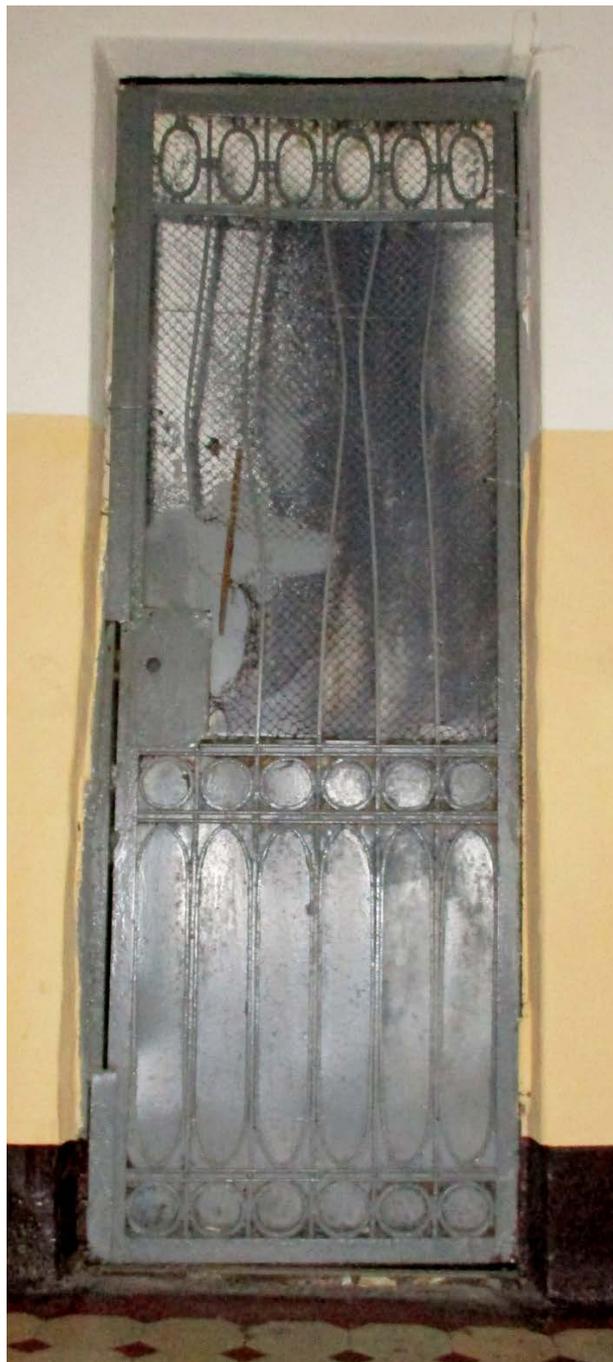
43. г. Санкт-Петербург, 11-я линия В.О., д.46. Западный флигель, интерьер.
Лестница Лк - 3. Дверь в шахту лифта

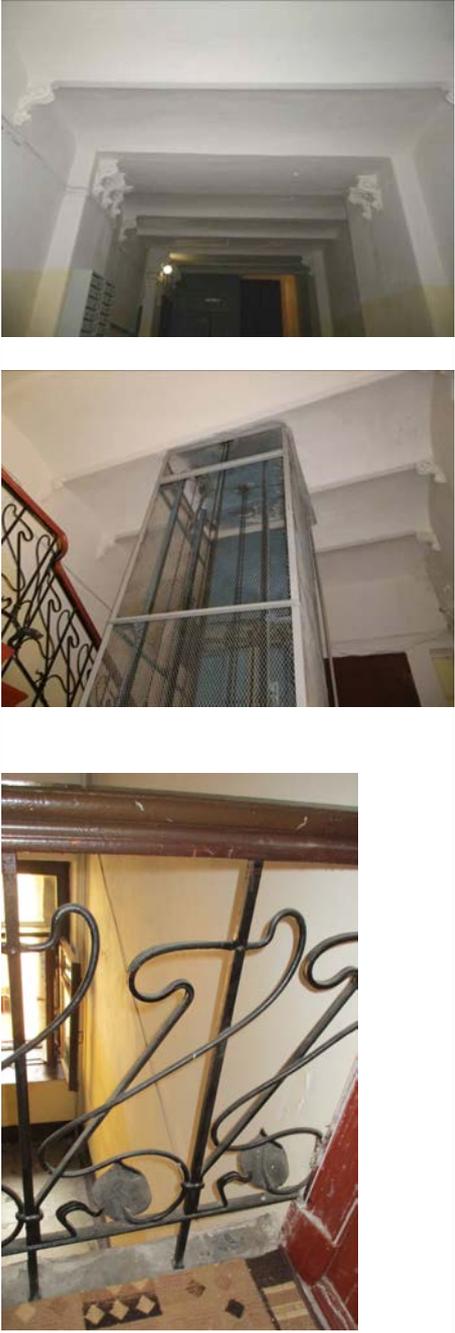
2	<p>Конструктивная система:</p>	<p>исторические наружные и внутренние капитальные стены, их местоположение, материал (кирпич);</p> <p>исторические отметки плоских междуэтажных перекрытий;</p> <p>сводчатые перекрытия воротных проездов лицевого корпуса и дворового флигеля – своды по металлическим балкам, трехцентровая арка проема воротного проезда в лицевом корпусе;</p> <p>своды по металлическим балкам вестибюлей и лестничных клеток Лк-1, -Лк-2, Лк -3;</p> <p>исторические лестницы:</p> <p><u>две лестницы (Л-1, Л-2)</u> в лестничных клетках лицевого корпуса- местоположение, габариты, конструкция (с маршами по косякам), с площадками на сводах по металлическим балкам), тип (трехмаршевые), ступени лещадной плиты;</p> <p>две лестницы (вестибюли лестничных клеток лицевого корпуса) – одномаршевые, с известняковыми ступенями, металлические ограждения лестничных маршей: техника исполнения (ковка), исторический рисунок - орнамент в стиле модерн – с мотивами «удар бича» и элементами флорального орнамента; поручень - материал (дерево), конфигурация и профиль;</p> <p><u>лестница Лк-3</u> в лестничной клетке западного флигеля - местоположение, габариты, конструкция (с маршами по косякам), с площадками на сводах по металлическим балкам), тип (двухмаршевая), ступени лещадной плиты;</p> <p>лестницы вестибюля лестничной</p>

клетки одномаршевые, с известняковыми ступенями;

металлические ограждения лестничных маршей: техника исполнения (ковка), исторический рисунок - вертикальные прутья с накладным кованным декором в виде провисающих драпировок;

поручень - материал (дерево), конфигурация и профиль;

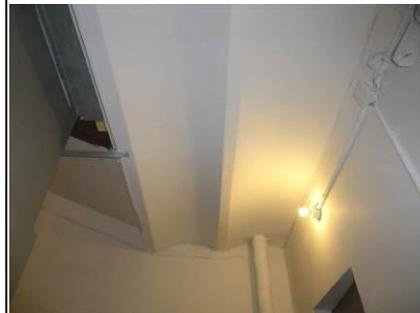
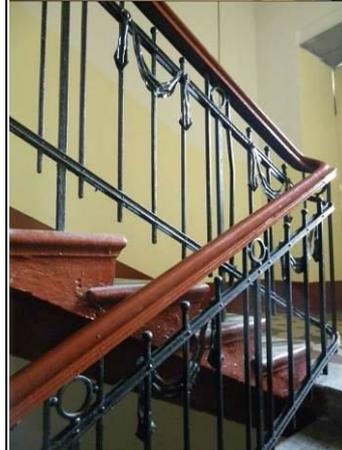
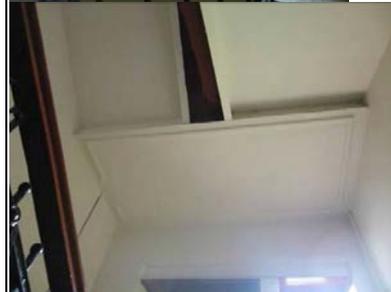
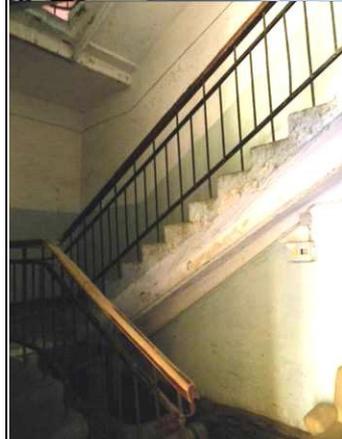
Лестница Л-4

местоположение, габариты, конструкция (с маршами по косякам), с площадками на сводах по металлическим балкам), тип (двухмаршевая), ступени лещадной плиты,

металлические ограждения лестничных маршей – исторический рисунок: вертикальные стойки квадратного сечения;

Лестницы Лк-5, Лк-6

местоположение, габариты, конструкция (с маршами по косякам), тип (двухмаршевая), ступени лещадной плиты

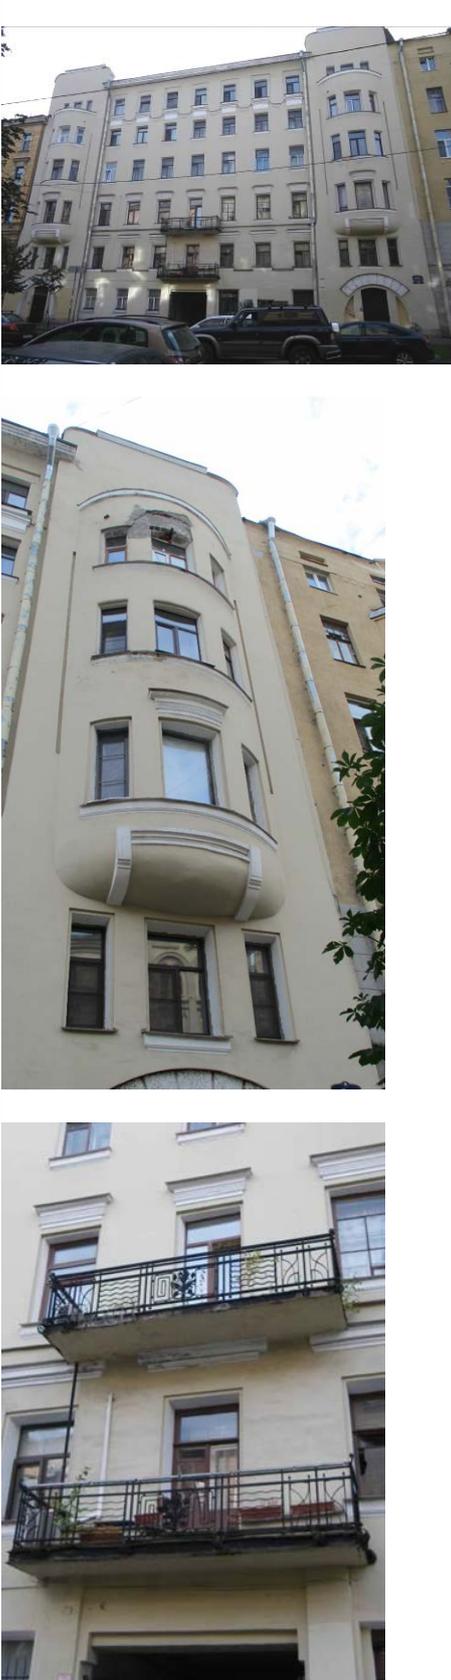
3	<p>Архитектурно-художественное решение фасадов</p>	<p>архитектурно-художественное решение в стиле модерн;</p> <p>лицевой фасад:</p> <p>материал и характер отделки цоколя – известняковая плита;</p> <p>материал и характер отделки фасада – окрашенная штукатурка;</p> <p>ризалиты – фланкирующие фасад (в крайних осях), завершенные аттиками со скругленными углами;</p> <p>эркеры – в габаритах ризалитов, в уровне 3-5-го этажей (полукруглые в плане, со скругленным основанием, с балконами в завершении);</p> <p>балконы – местоположение (в уровне 2-3-го этажей в оси воротного проезда, в уровне 6-го этажа - в завершении эркеров), габариты, конфигурация (полукруглые в плане);</p> <p>ограждения балконов: в уровне 2-3-го этажей - черного металла, кованые (рисунок – геометрический и растительный орнамент в стиле модерн с мотивами цветов и волнистых линий); в уровне 6-го этажа – глухие парапетные, оштукатуренные;</p>

<p>проем воротного проезда – местоположение, габариты, конфигурация (прямоугольный);</p> <p>облицовка стен воротного проезда на две трети высоты глазурированным «кабанчиком» желтовато-белого цвета, с фризами сверху и внизу голубого цвета;</p> <p>порталы дверных проемов по осям ризалитов (Л-1- Л-2) в виде параболических ниш с рустованным архивольтом в верхней трети, в которые вписаны дверные проемы (с лучковой перемычкой) с фланкирующими оконными проемами сегментообразной формы;</p> <p>исторические дверные и оконные проемы - местоположение, габариты, конфигурация;</p>

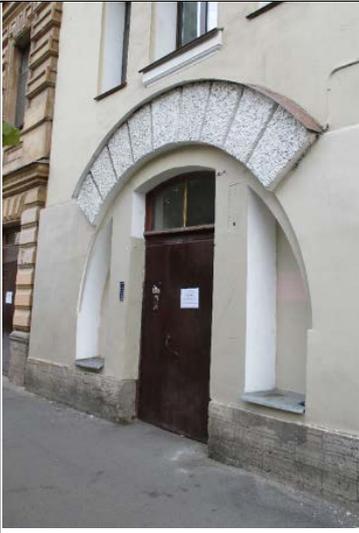
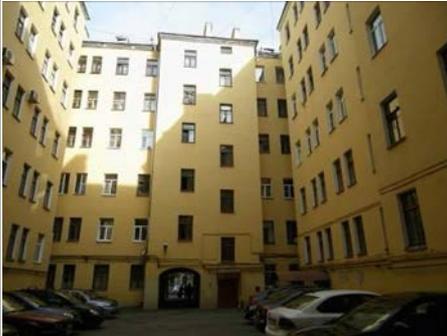
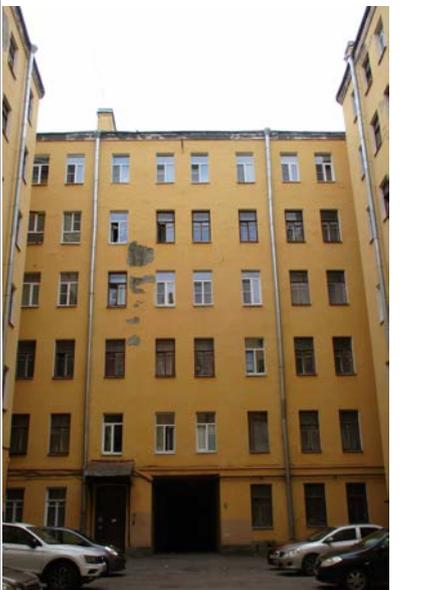
<p>оконные заполнения – цвет (коричневый), рисунок (Т-образный, с фрамугой);</p> <p>прямые сандрики оконных проемов 2-3-го этажей, подоконные блоки 1-6-го этажей; подоконные карнизы эркеров; прямоугольные ниши, в которые вписаны оконные проемы 6-го этажа;</p> <p>профилированный карниз подоконный в уровне 2-го этажа;</p> <p>тяги, оформляющие скругленное основание эркеров;</p> <p>венчающий выносной профилированный карниз центральной части фасада</p> <p>аттики в габаритах ризалитов, со скругленными углами;</p> <p>дворовые фасады:</p> <p>материал и характер отделки цоколя – известняковая плита;</p> <p>материал и характер отделки фасадов – гладкая штукатурка;</p> <p>проемы воротных проездов - местоположение, габариты, конфигурация (в лицевом корпусе – в форме трехцентровой арки, в дворе флигеле – прямоугольный);</p> <p>исторические дверные и оконные проемы - местоположение, габариты (для проемов 1-го этажа – отметки высоты и габариты ширины), конфигурация;</p> <p>оконные заполнения - цвет (коричневый), рисунок (Т-образные с фрамугой, многочастные);</p> <p>венчающие профилированные карнизы.</p>

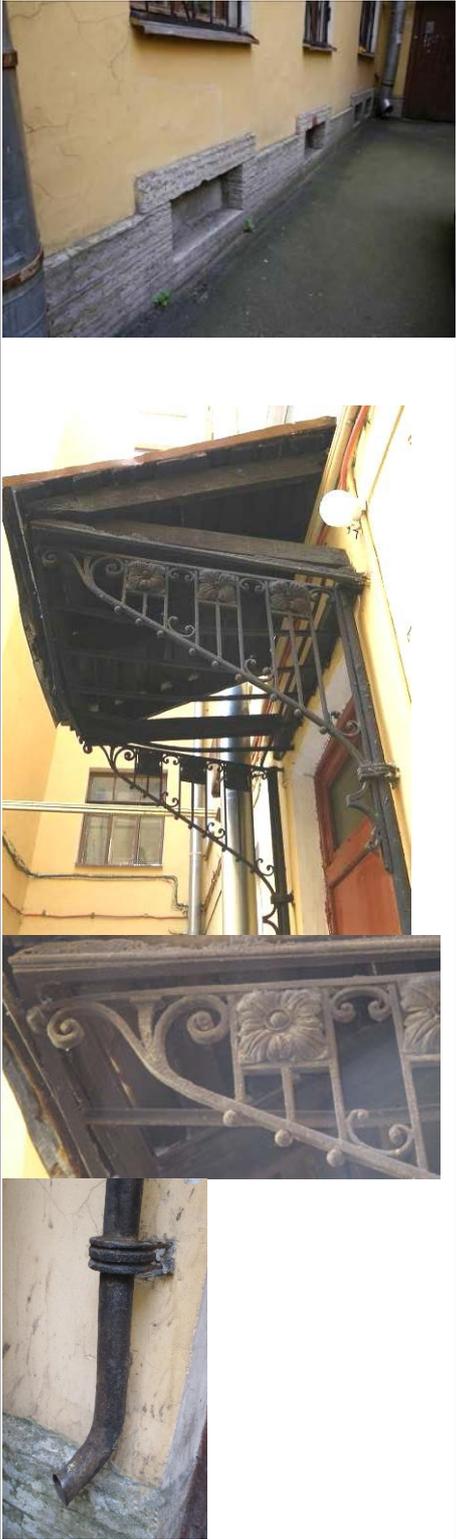
<p>козырек над дверным проемом Лк-3 – на кронштейнах (черный металл, ковка) с флоральным орнаментом в стиле модерн, с фланкирующими водосточными трубами;</p>

<p>The top photograph shows a stone ledge with a window opening. The middle photograph shows a decorative metal canopy over a doorway with intricate scrollwork. The bottom photograph shows a downspout on a wall.</p>
5	<p>Декоративно-художественная отделка интерьеров</p>	<p>вестибюли и лестничные клетки парадных лестниц;</p> <p>лепная отделка трех парадных вестибюлей Лк-1, Лк-2, Лк-3:</p>

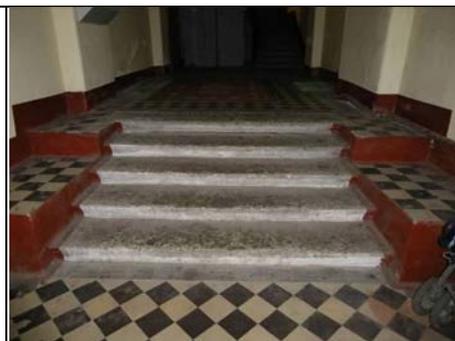
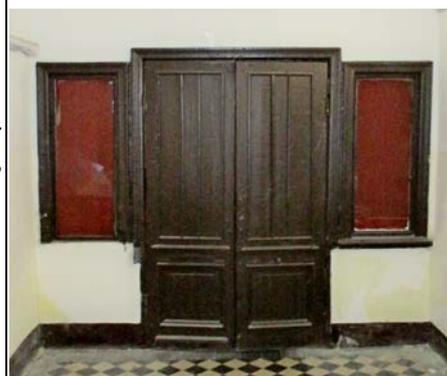
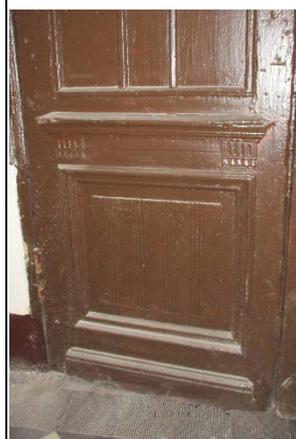
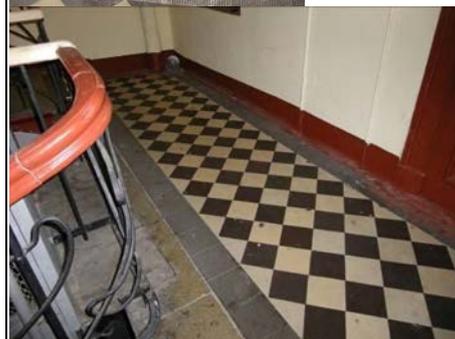
покрытие пола входных тамбуров, вестибюлей и площадок лестниц метлахской плиткой (цвета – черный и охристый, рисунок шахматный диагональный);

Заполнение дверного проема с тамбуром Лк-1: рисунок, конструкция, материал (дерево)

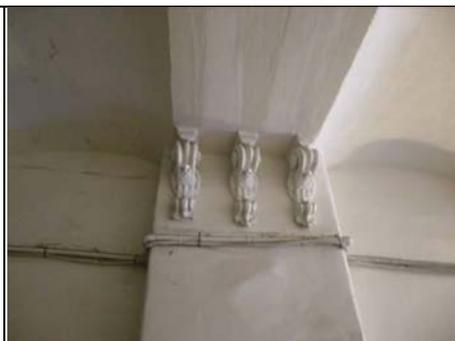
Фигурные волютообразные кронштейны в основании сводов перекрытий тамбуров, вестибюлей и лестничных клеток парадных лестниц;

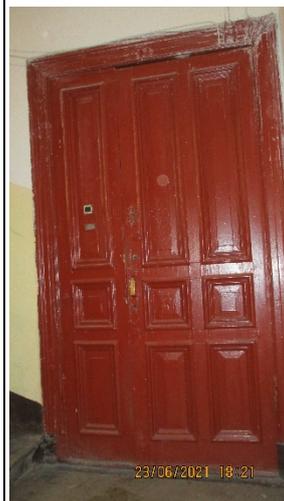
рисунок, конструкция, материал (дерево) дверных заполнений на площадках лестниц Л-1-Л-2 (полустворные, глухие, филенчатые, оформленные разноформатными фигурными филенками);

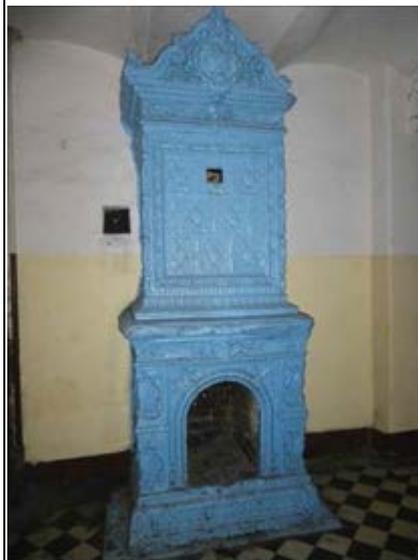
вестибюль парадной лестницы Л-2: печь-камин средистенный, двухъярусный, терракота с рельефным декором;* угловые части первого яруса оформлены рельефными картушами; топка арочной формы в профилированном архивольте с растительным орнаментом; между ярусами – полочка; второй ярус облицован рельефными изразцами с рельефом в виде растительного орнамента; в завершении второго яруса – рельефный фриз; навершие фигурной формы с картушем, декорированным трельяжной сеткой;

*аналогичный камин в вестибюле лестницы Л-1 не сохранился;

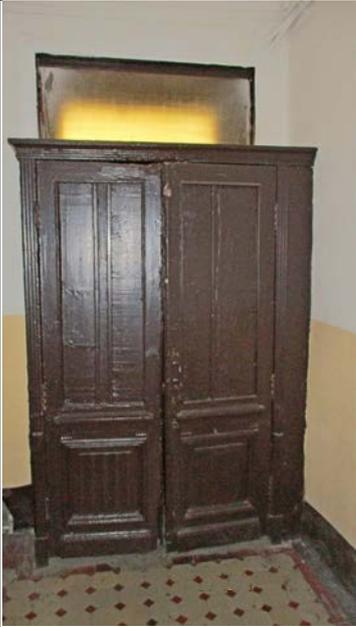
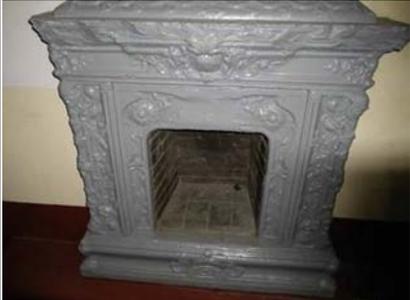
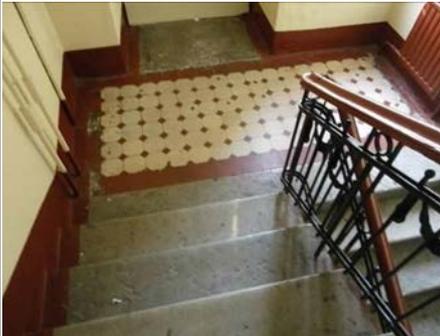
печь-камин средистенный, двухъярусный, терракота с рельефным декором;* угловые части первого яруса оформлены рельефным декором; топочный проем прямоугольной формы со скругленными верхними углами в обрамлении рельефного растительного орнамента и многолепестковых розеток; над топкой – рельефный картуш; между ярусами – полочка; второй ярус облицован гладкими изразцами; навершие второго яруса в виде короны из акротериев; *окрашен масляной краской;

<p>лестничная клетка Лк-3:</p> <p>покрытие пола входного тамбура, вестибюля и площадок лестницы метлахской плиткой (цвета – терракота и охристый, рисунок типа «соты»);</p> <p>рисунок, конструкция, материал (дерево) дверных заполнений на площадках лестницы (двустворчатые, глухие, филенчатые, оформленные прямоугольными филенками);</p> <p>заполнения проемов шахты лифта* на площадках 1-6-го этажей - металлические (черный металл, ковка), полусветлые, с ажурным рисунком с мотивом овалов; *лифт не действует;</p>

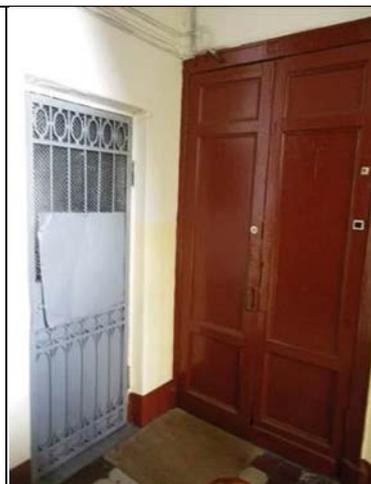
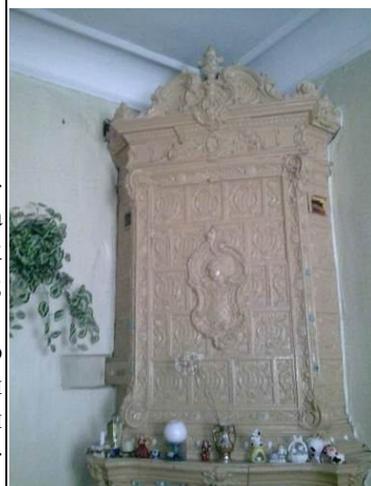
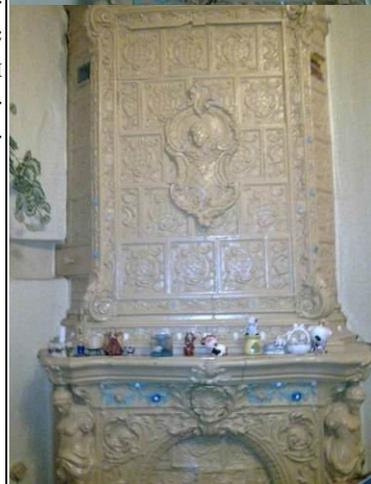
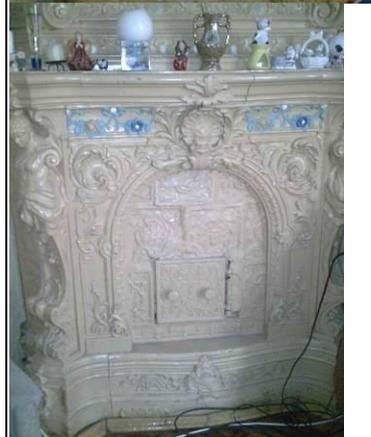
печь: угловая, двухъярусная, терракота; угловые части первого яруса оформлены в виде волутообразных герм с женскими полуфигурами; топка арочной формы в

обрамлении растительного орнамента; второй ярус облицован рельефными изразцами с мотивами растительного орнамента и рокайлей; в центре фасадной плоскости - вставка в виде фигурного картуша с горельефной композицией (женская головка); наверху в виде разорванного фигурного фронтона с финиментом;

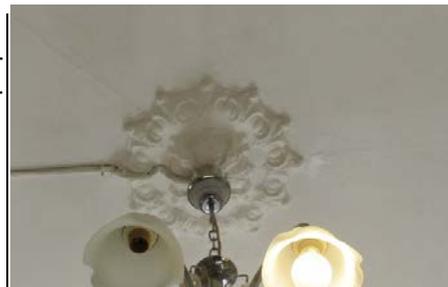
Комната пл. 14.1 кв.м :
Лепная рельефная розетка из стилизованных листьев в центре плафона;

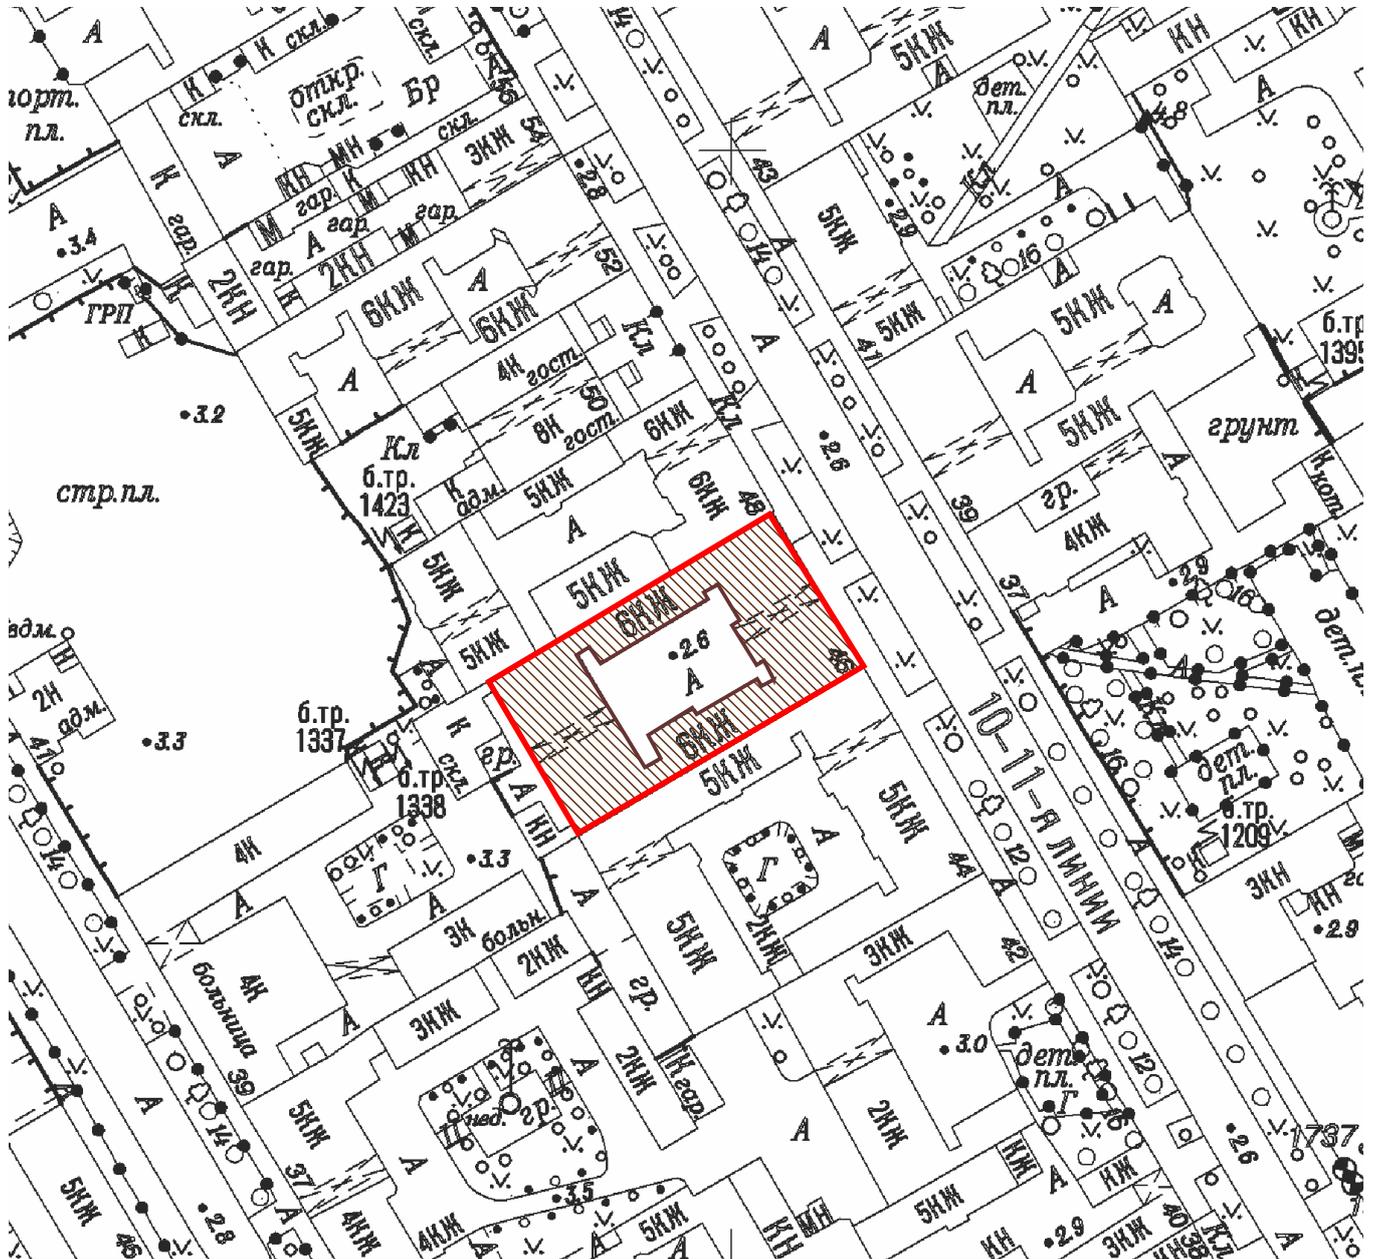
ПРОЕКТ ГРАНИЦ
территории объекта культурного наследия
регионального значения
«Дом И. Д. Коробкова»
(г. Санкт-Петербург, 11-я линия В. О., д. 46, лит. А)

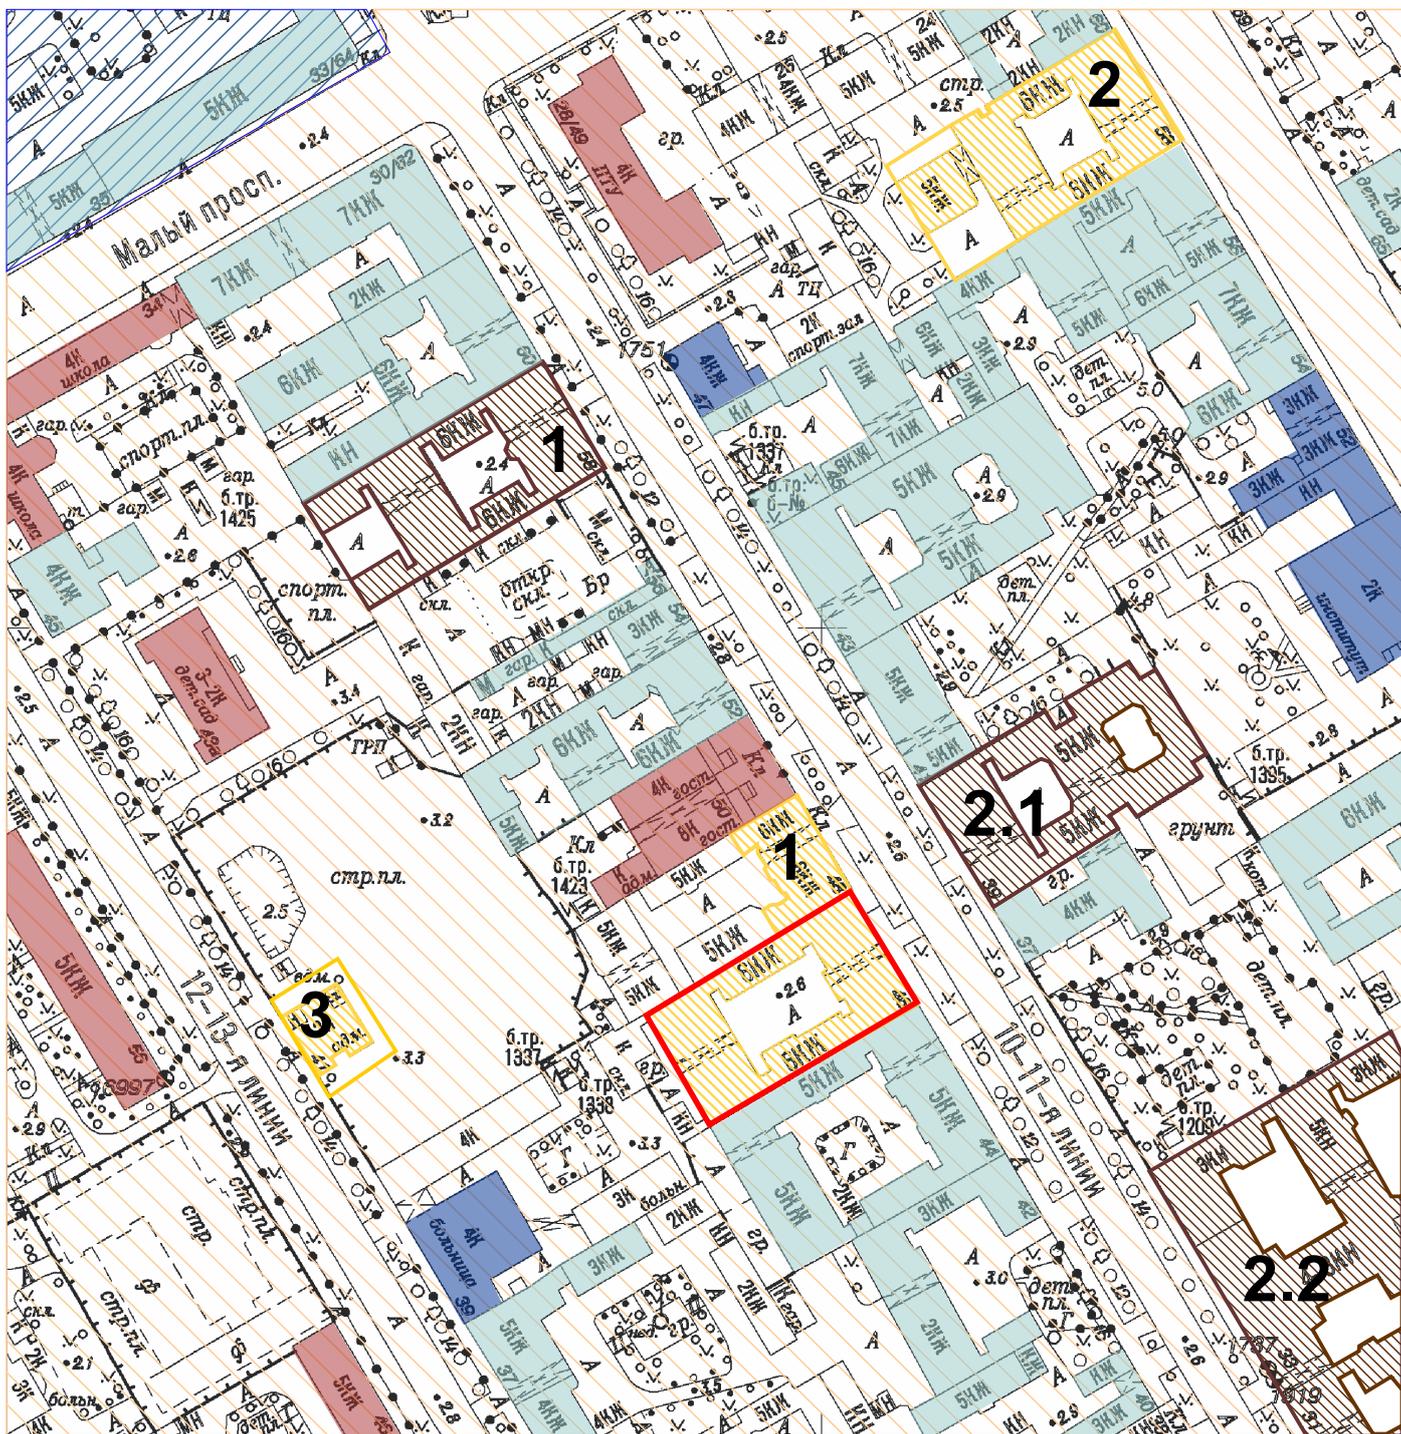
Историко-культурный опорный план

- единая зона регулирования застройки и хозяйственной деятельности ОЗРЗ-1(06)

- постройки 1918 г.– нач. XXI в.

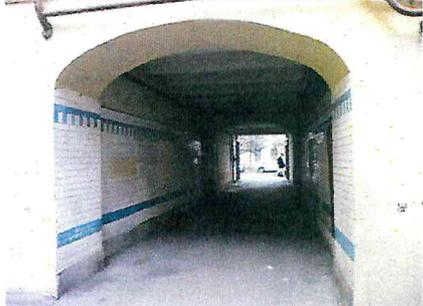
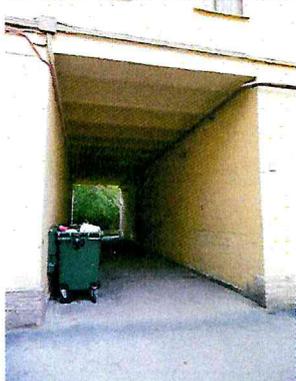
2	Конструктивная система:	<p>исторические наружные и внутренние капитальные кирпичные стены;</p> <p>своды:</p> <p>сводчатые перекрытия воротных проездов лицевого корпуса и дворового флигеля – своды по металлическим балкам (в лицевом корпусе - на подпружной трехцентровой арке);</p>

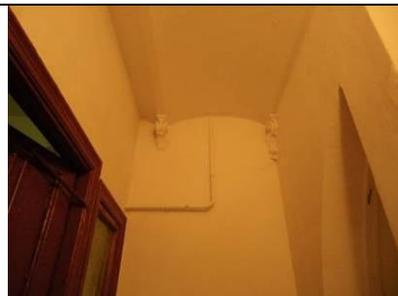
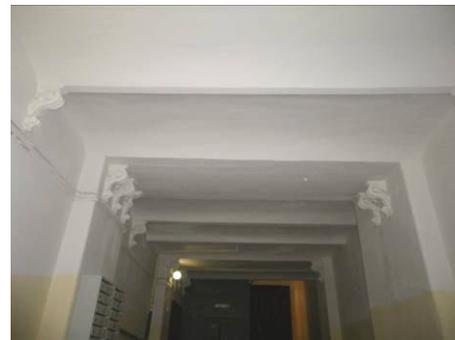
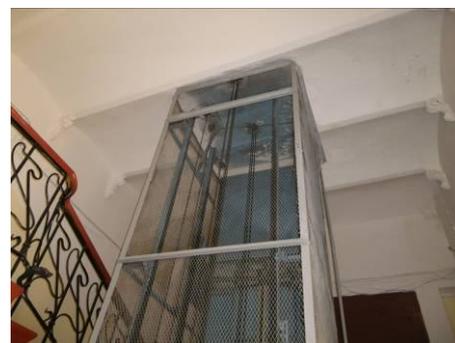
своды по металлическим балкам входных тамбуров, вестибюлей и лестничных клеток парадных лестниц Л-1-Л-2;

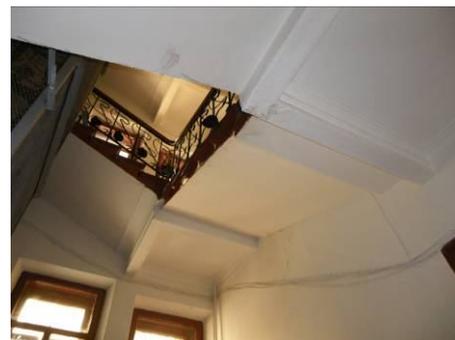
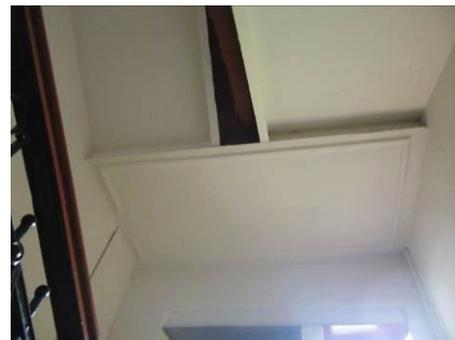
местоположение, габариты, конструкция (с маршами по косоурам, Л-1-Л-2 – с площадками на сводах по металлическим балкам), тип (двухмаршевые, трехмаршевые);
