Акт
по результатам государственной историко-культурной экспертизы
выявленного объекта культурного наследия «Дом И. Д. Коробкова», 1913-1914 гг.,
расположенного по адресу: г. Санкт-Петербург, 11 линия В.О., 46,
с целью обоснования включения объекта в Единый государственный реестр объектов
культурного наследия (памятников истории и культуры) народов
Российской Федерации

Акт
по результатам государственной историко-культурной экспертизы
 выявленного объекта культурного наследия «Дом И. Д. Коробкова», 1913-1914 гг.,
 расположенного по адресу: г. Санкт-Петербург, 11 линия В.О., 46,
 с целью обоснования включения объекта в Единый государственный реестр объектов
 культурного наследия (памятников истории и культуры) народов Российской Федерации

«12» ноября 2021 года

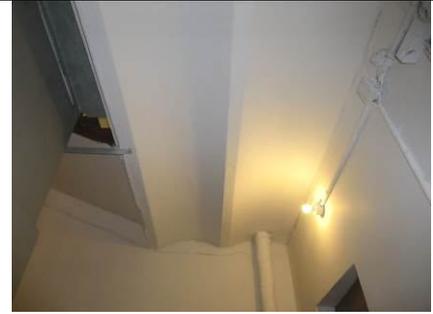
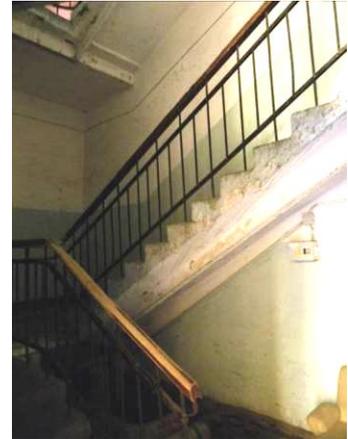
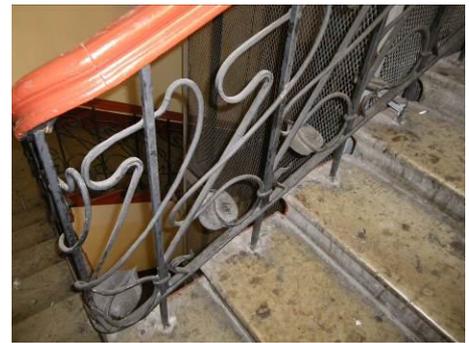
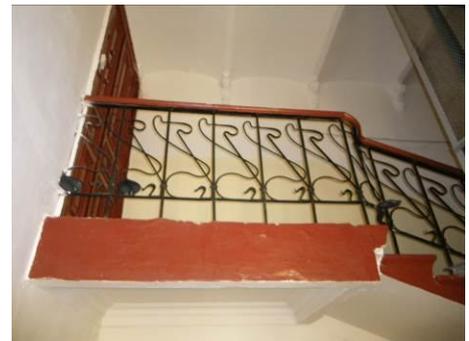
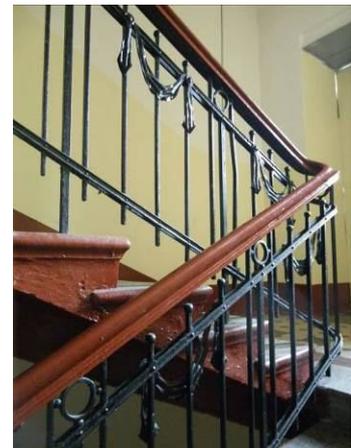
ограждение маршей – материал (черный металл), техника исполнения (горячий прокат, Л-1-Л-2, Л-4 - ковка), рисунок (Л-1-Л-2 - орнамент в стиле модерн – с мотивами «удар бича» и элементами флорального орнамента; Л-4 – вертикальные прутья с накладным кованым декором в виде провисающих драпировок); поручни – материал (дерево), конфигурация (профилированные).

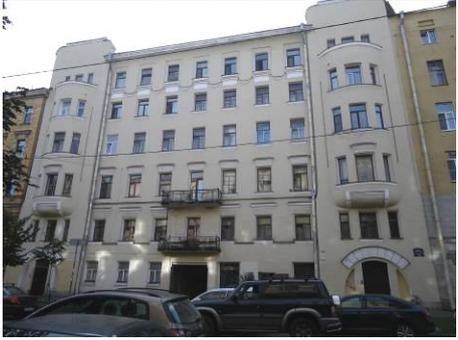
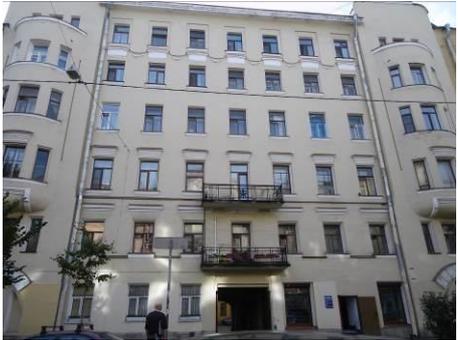
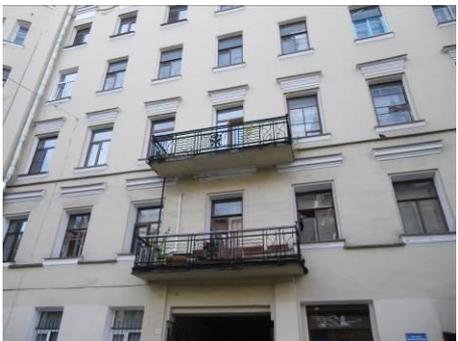
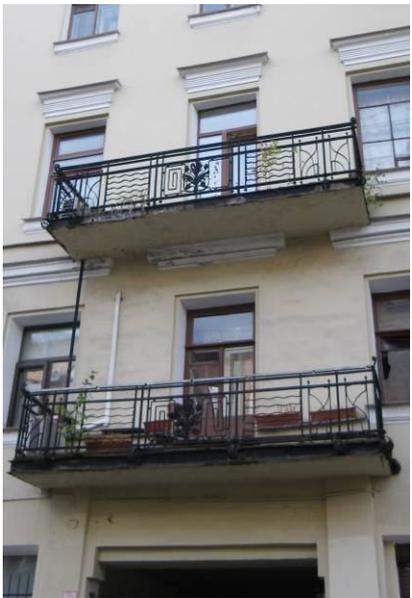
4	Объемно-планировочное решение:	историческое объемно-планировочное решение в габаритах капитальных стен.	
5	Архитектурно-художественное решение фасадов:	<p>архитектурно-художественное решение в стиле модерн;</p> <p>лицевой фасад:</p> <p>материал и характер отделки цоколя – известняковая плита;</p> <p>материал и характер отделки фасада – окрашенная штукатурка;</p> <p>ризалиты – фланкирующие фасад (в крайних осях), завершенные аттиками со скругленными углами);</p> <p>эркеры – в габаритах ризалитов, в уровне 3-5-го этажей (полукруглые в плане, со скругленным основанием, с балконами в завершении);</p> <p>балконы – местоположение (в уровне 2-3-го этажей в оси воротного проезда, в уровне 6-го этажа - в завершении эркеров), габариты, конфигурация (прямоугольные, полукруглые);</p> <p>ограждения балконов: в уровне 2-3-го этажей - черного металла, кованые (рисунок – геометрический и растительный орнамент в стиле модерн с мотивами цветов и волнистых линий); в уровне 6-го этажа – глухие парапетные, оштукатуренные;</p>

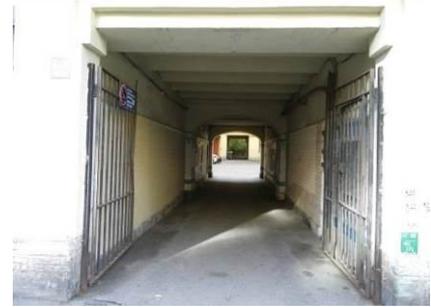
проем воротного проезда – местоположение, габариты, конфигурация (прямоугольный);

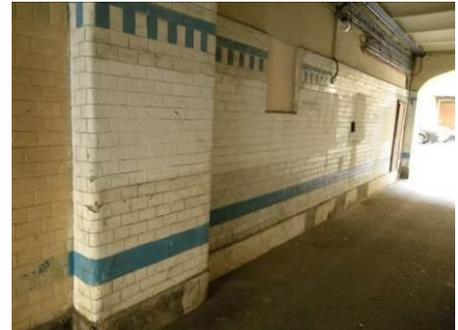
облицовка стен воротного проезда на две трети высоты глазурированным «кабанчиком» желтовато-белого цвета с фризами сверху и внизу голубого цвета;

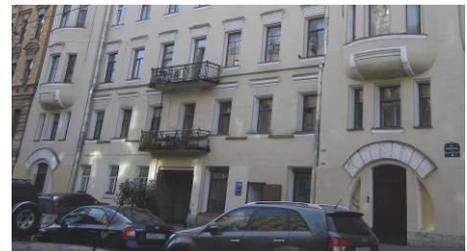
порталы парадных входов (Л-1-Л-2) в виде параболических ниш с рустованным архивольтом в верхней трети, в которые вписаны дверные проемы (с лучковой перемычкой) с фланкирующими оконными проемами сегментообразной формы;

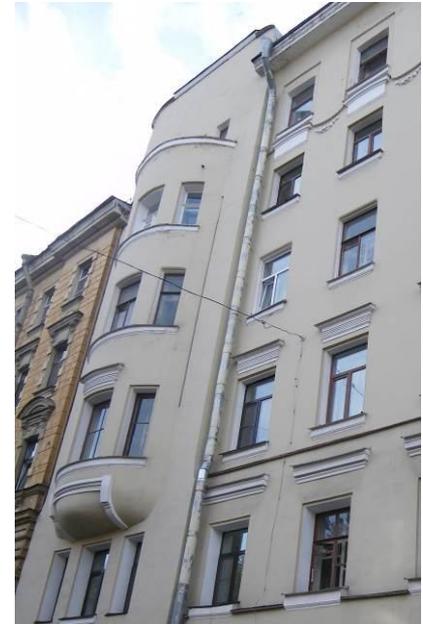
исторические дверные и оконные проемы - местоположение, габариты (для проемов 1-го этажа – отметки высоты и габариты ширины), конфигурация;

оконные заполнения – цвет (коричневый), рисунок (Т-образный, с фрамугой);

прямые сандрики оконных проемов 2-3-го этажей, подоконные блоки 1-6-го этажей; подоконные карнизы эркеров; дугообразные сандрики проемов 5-го этажа, соединенные рельефными провисающими гирляндами; прямоугольные ниши, в которые вписаны оконные проемы 6-го этажа;

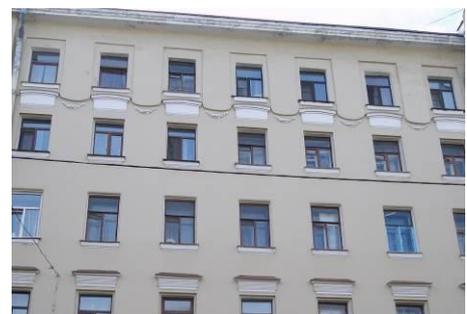
подоконный (в уровне 2-го этажа) и межоконный (между 2-3-м этажами) карнизы;

тяги, оформляющие скругленное основание эркеров;

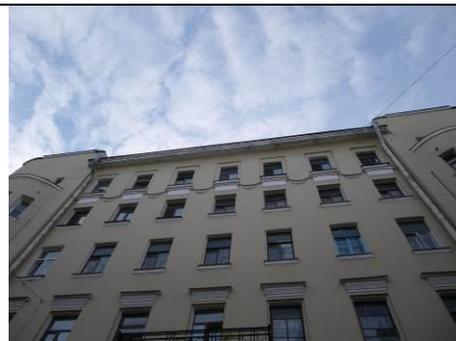
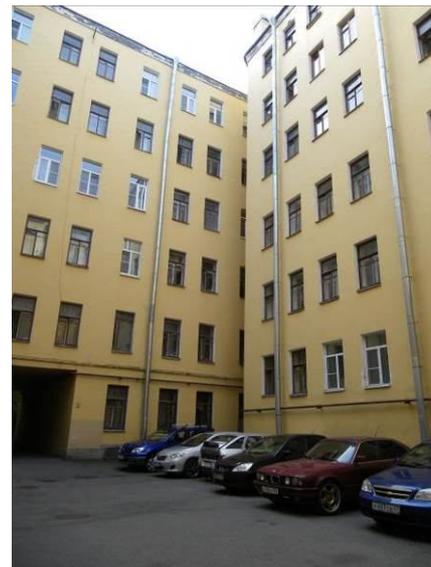
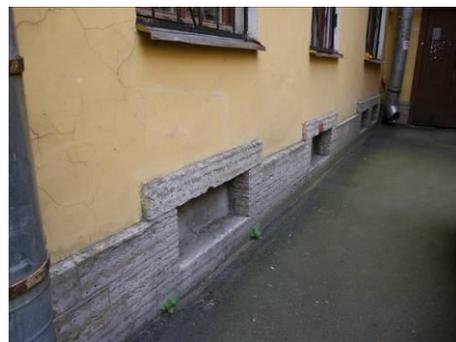
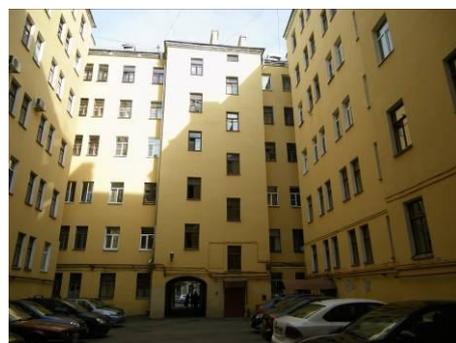
проемы воротных проездов -
местоположение, габариты,
конфигурация (в лицевом корпусе
– в форме трехцентровой арки, в
дворовом флигеле –
прямоугольный);

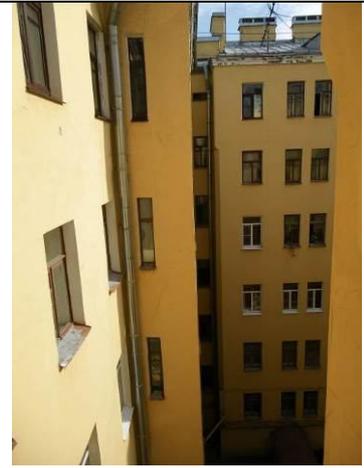
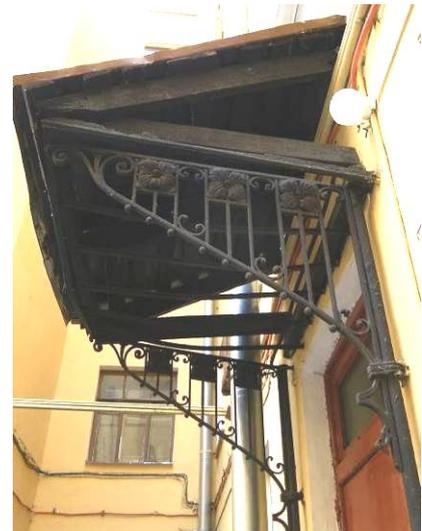
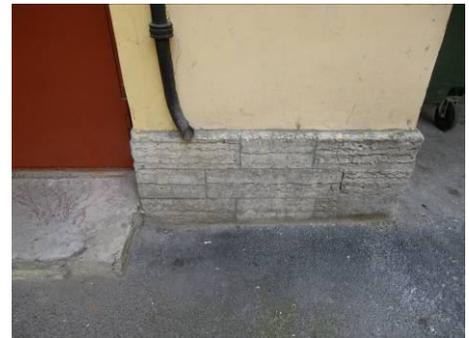
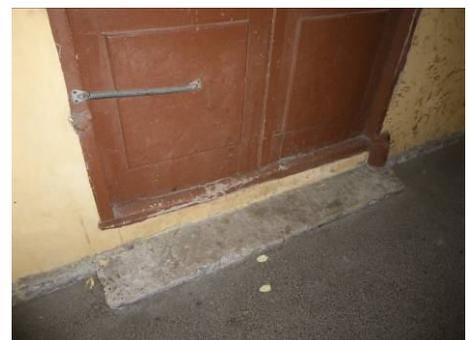
исторические дверные и оконные проемы - местоположение, габариты (для проемов 1-го этажа – отметки высоты и габариты ширины), конфигурация;

оконные заполнения - цвет (коричневый), рисунок (Т-образные с фрамугой, многочастные);

козырек над дверным проемом Л-4 – на кронштейнах (черный металл, ковка) с флоральным орнаментом в стиле модерн, с фланкирующими водосточными трубами;

ступени известняковой плиты перед дверными проемами;

венчающие профилированные карнизы.

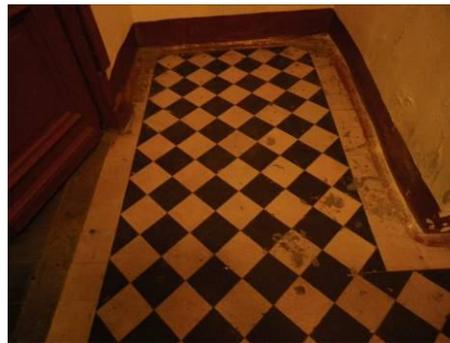
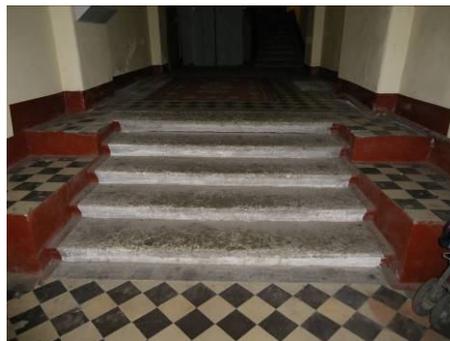
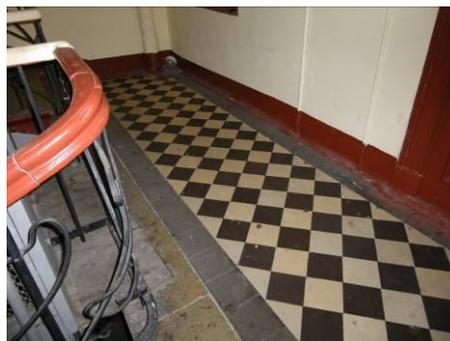
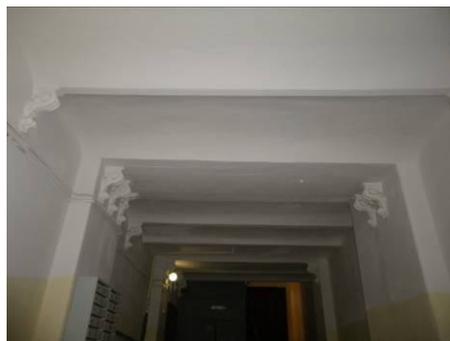
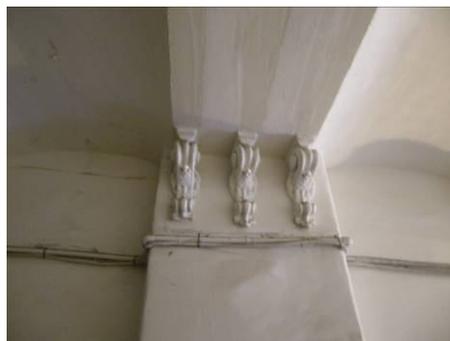
покрытие пола входных тамбуров, вестибюлей и площадок лестниц метлахской плиткой (цвета – черный и охристый, рисунок шахматный диагональный);

фигурные волютообразные кронштейны в основании сводов перекрытий тамбуров, вестибюлей и лестничных клеток парадных лестниц;

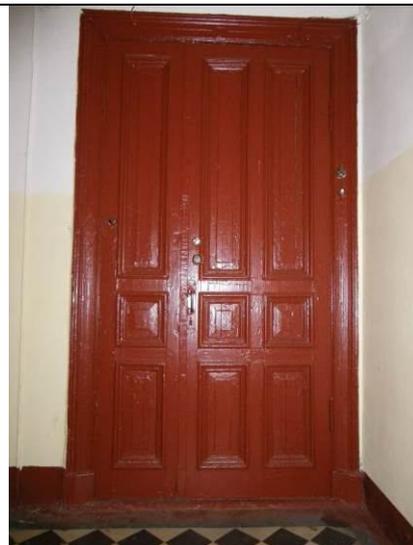
рисунок, конструкция дверных заполнений на площадках лестниц Л-1-Л-2 (полуторастворные, глухие, филенчатые, оформленные малыми разноформатными фигурейными филенками);

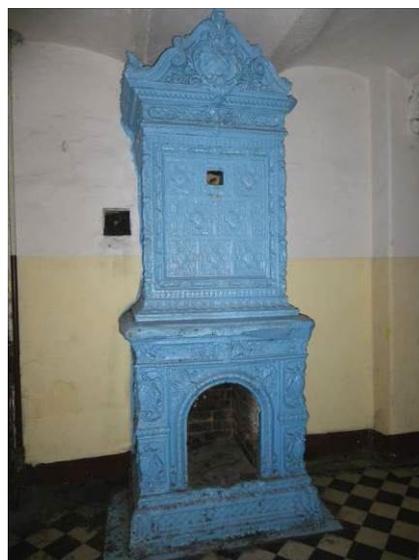
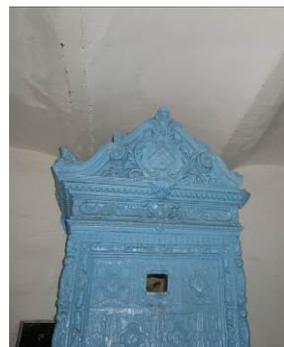
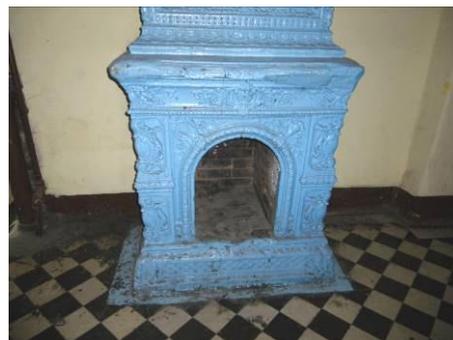
печь-камин средистенный, двухъярусный, терракота с рельефным декором;* угловые части первого яруса оформлены рельефными картушами; топка арочной формы в профилированном архивольте с растительным орнаментом; между ярусами – полочка; второй ярус облицован рельефными изразцами с рельефом в виде растительного орнамента; в завершении второго яруса – рельефный фриз; навершие фигурной формы с картушем, декорированным трельяжной сеткой;

*аналогичный камин в вестибюле лестницы Л-1 не сохранился;

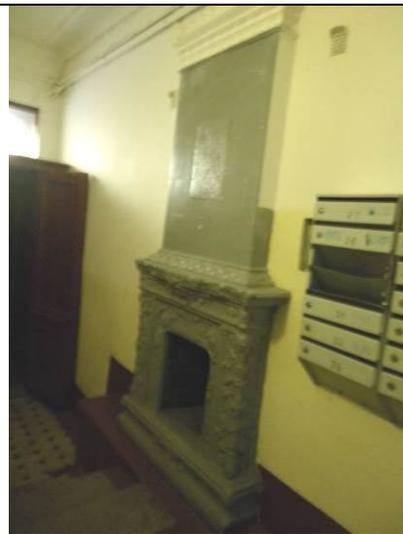
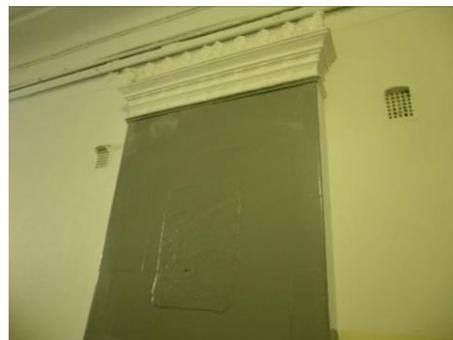
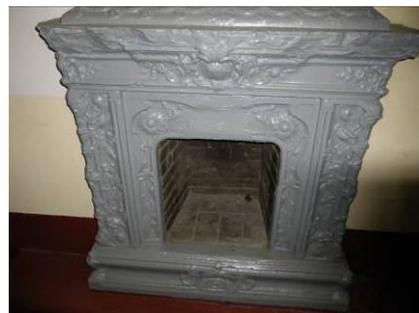
печь-камин средистенный, двухъярусный, терракота с рельефным декором;* угловые части первого яруса оформлены рельефным декором; топочный проем прямоугольной формы со скругленными верхними углами в обрамлении рельефного растительного орнамента и многолепестковых розеток; над топкой – рельефный картуш; между ярусами – полочка; второй ярус облицован гладкими изразцами; навершие второго яруса в виде короны из акротериев;
*окрашен масляной краской;

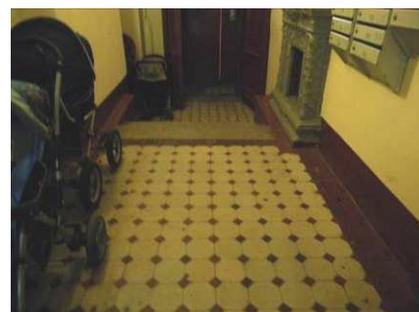
покрытие пола входного тамбура, вестибюля и площадок лестницы метлахской плиткой (цвета – терракота и охристый, рисунок типа «соты»);

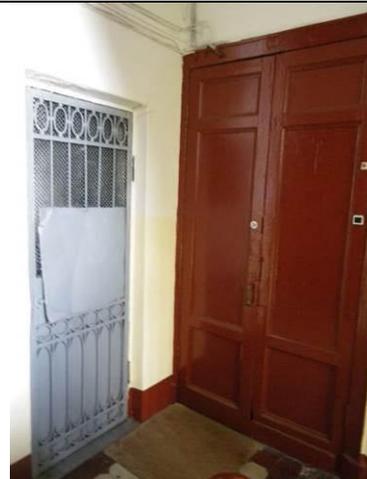
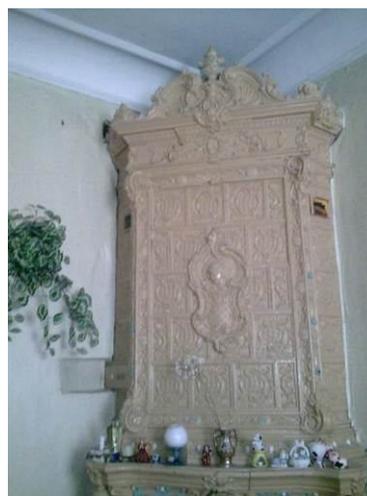
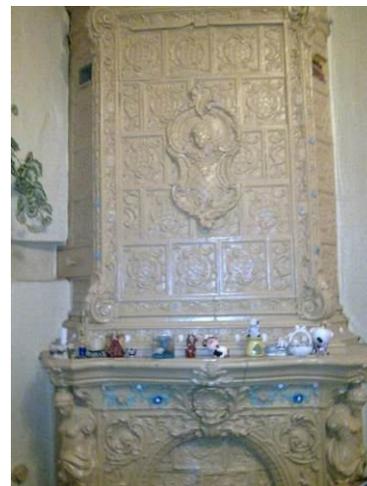
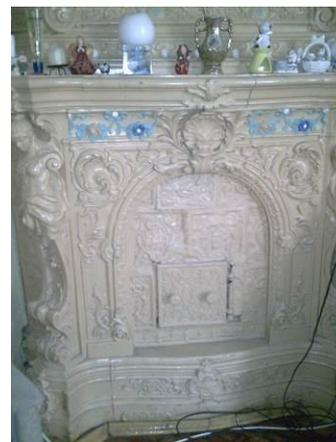
печь: угловая, двухъярусная, терракота; угловые части первого яруса оформлены в виде волнитообразных герм с женскими полуфигурами; топка арочной формы в обрамлении растительного орнамента; второй ярус облицован рельефными изразцами с мотивами растительного орнамента и рокайлей; в центре фасадной плоскости - вставка в виде фигурного картуша с горельефной композицией (женская головка); навершие в виде разорванного фигурного фронтона с финиментом;
