АКТ

по результатам государственной историко-культурной экспертизы

проектной документации на проведение работ по сохранению выявленного объекта культурного наследия «Дом В.Ф.Артюхова (М.А.Бесценного)», расположенного по адресу: г. Санкт-Петербург, 14-я линия В.О., дом 1/25, литера А (Лейтенанта Шмидта наб.,25; 14-ая линия, 1): «Проект приспособления выявленного объекта культурного наследия для современного использования в части перепланировки квартиры 3» (шифр: 01-ИП-2023/07/04-2), разработанной индивидуальным предпринимателем Архиповой Марией Сергеевной в 2023 г.

Проектная документация на проведение работ по сохранению выявленного объекта культурного наследия «Дом В.Ф.Артюхова (М.А. Бесценного)»,

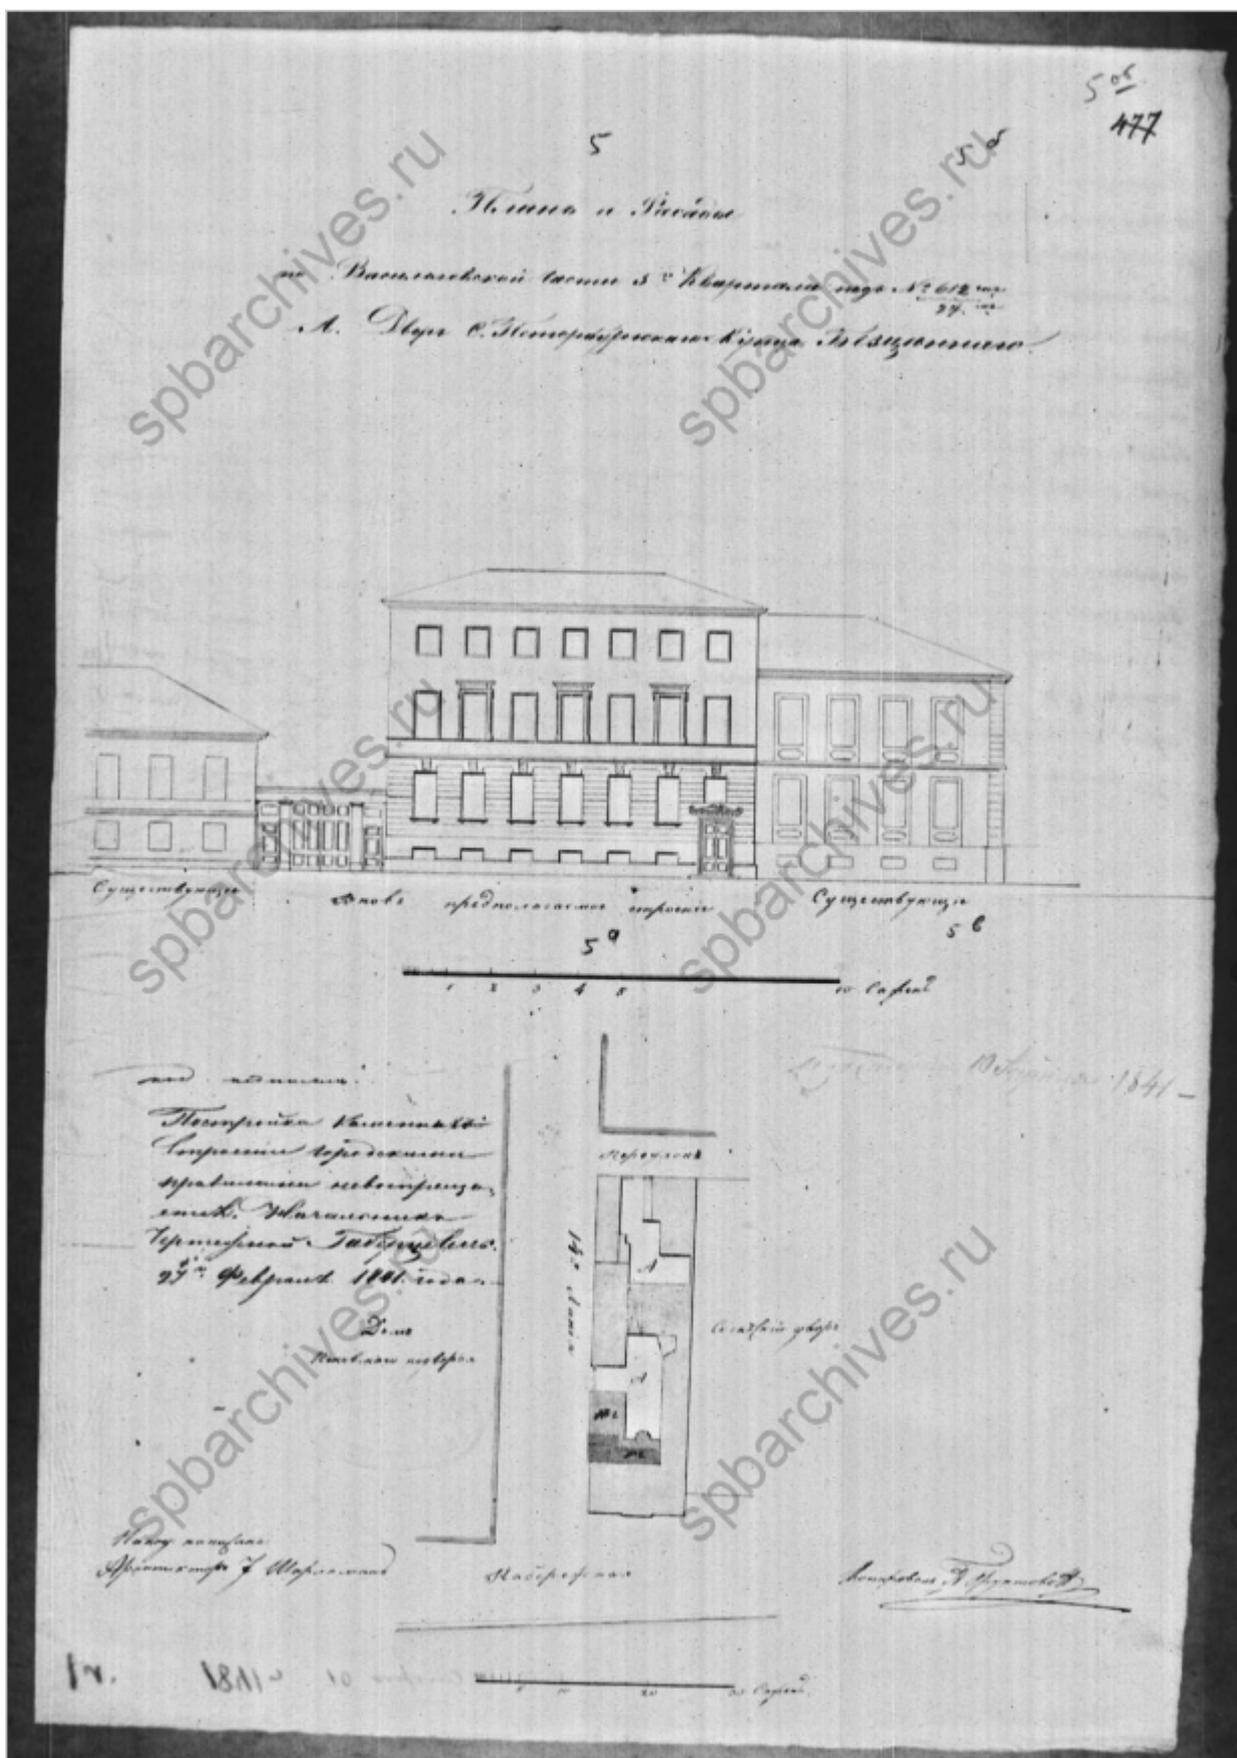
10. План дома в Васильевской части С.Петербургского купца М.А. Бесценного. 1841 г.
// ЦГИА СПб. ф.513 оп.102 д.2225 л.5

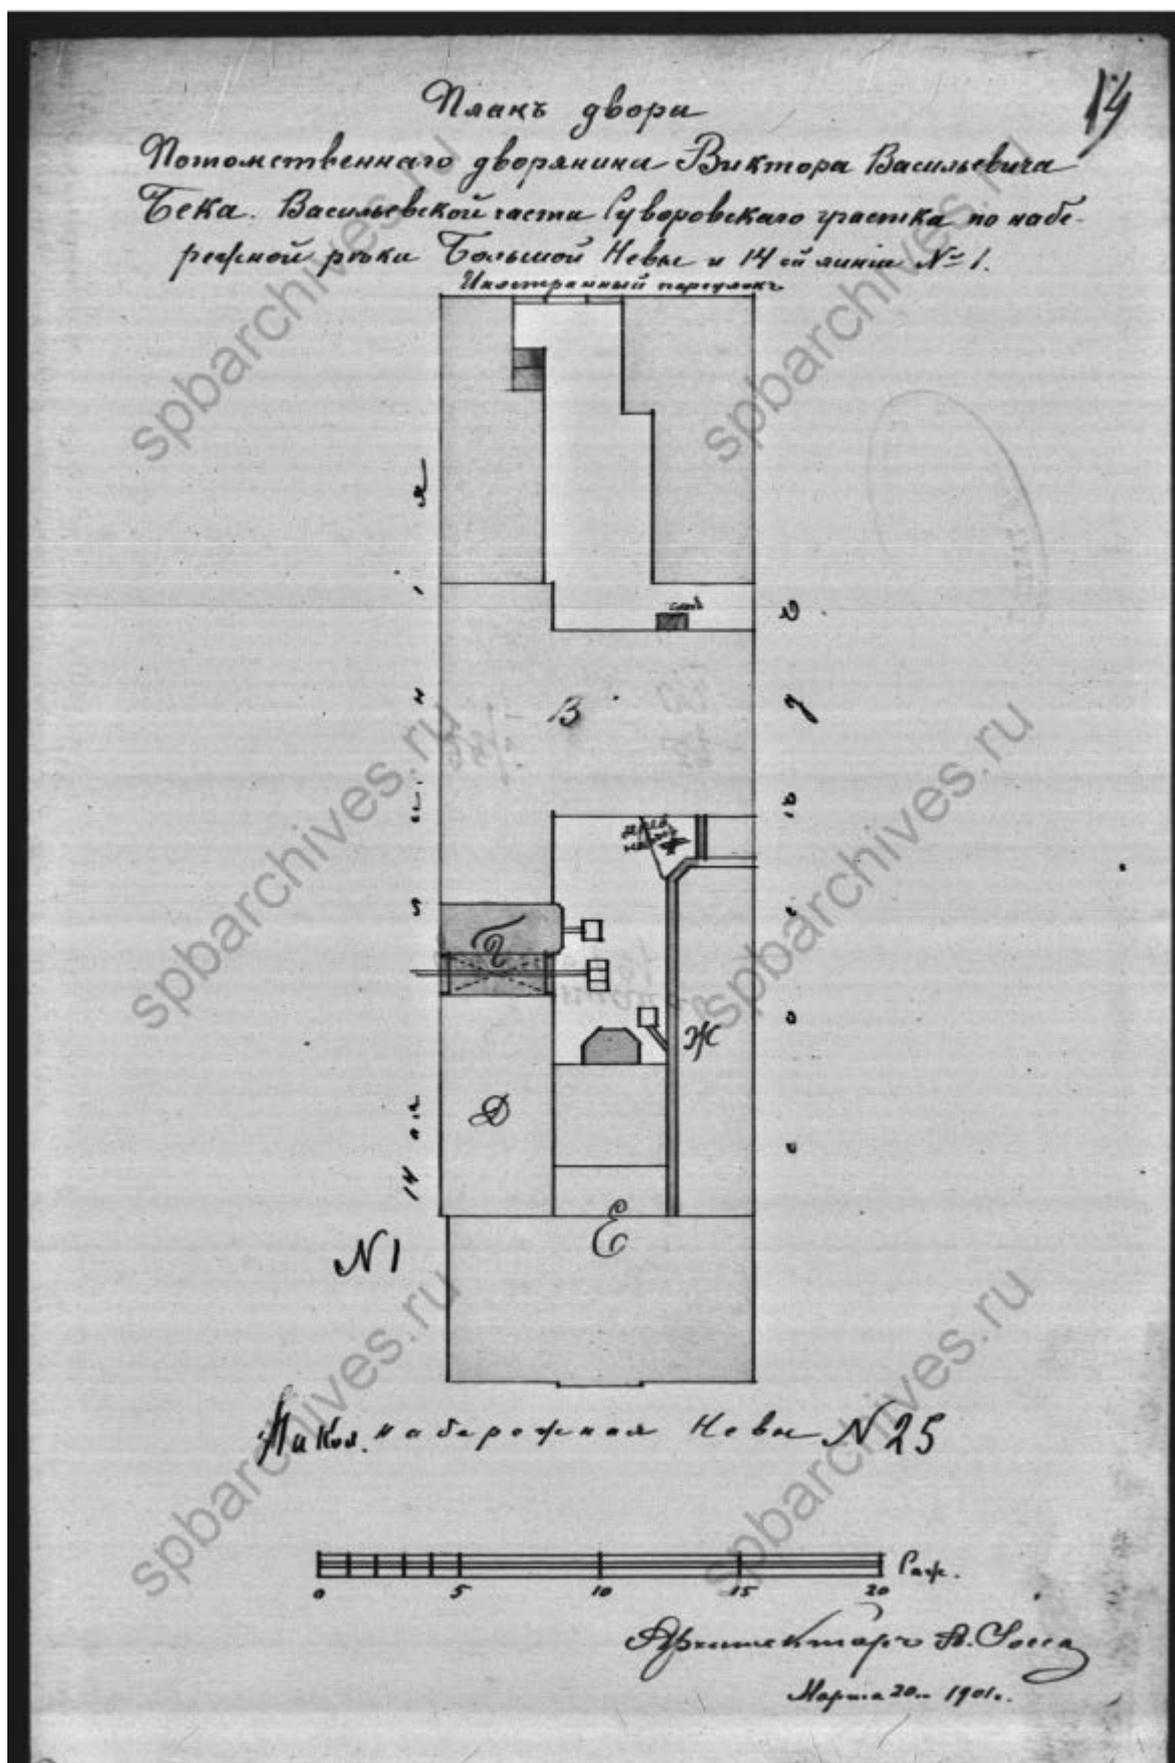
11. План двора потомственного дворянина Виктора Васильевича Бека. 1901 г. // ЦГИА
СПб. ф.513 оп.102 д.2225 л.14

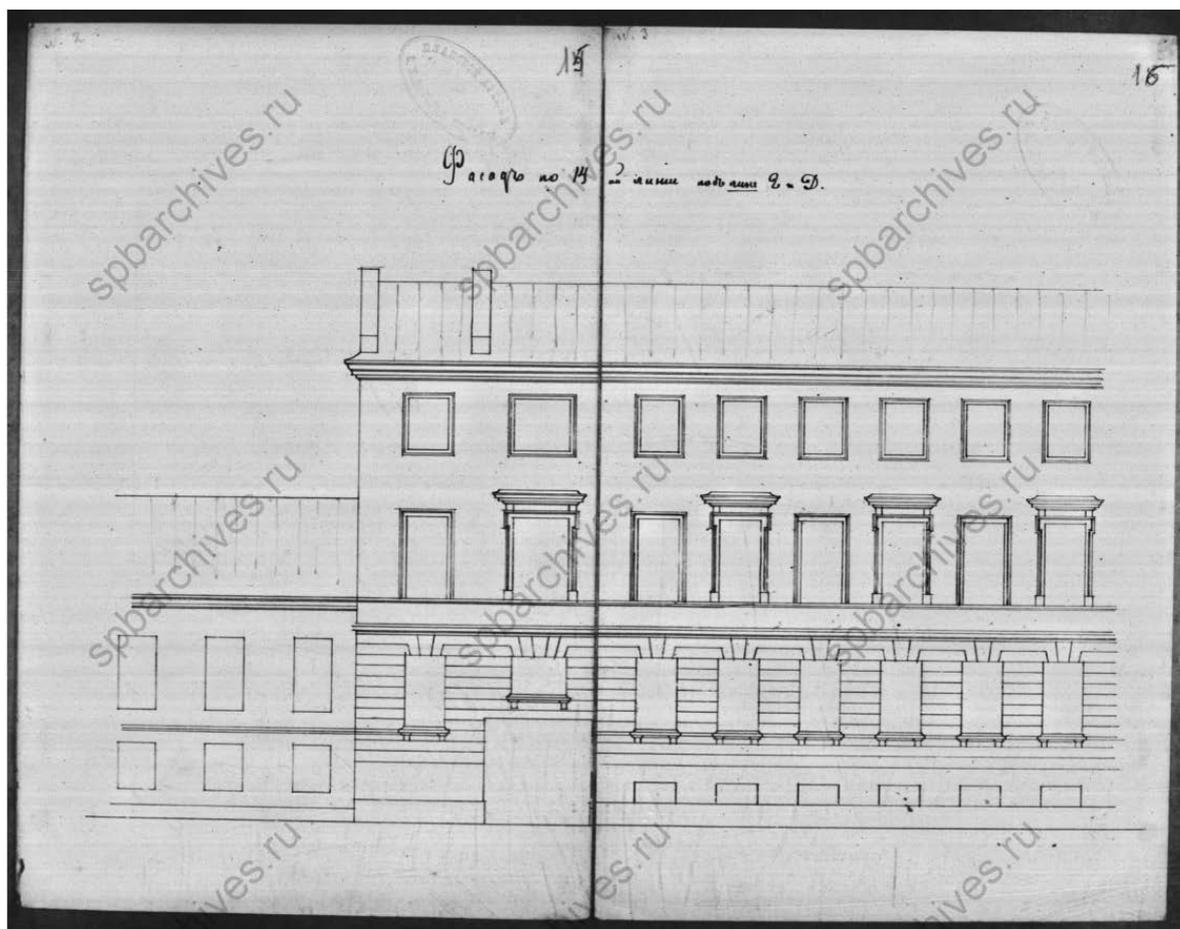
12. Фасад по 14ой линии. 1901 г. // ЦГИА СПб. ф.513 оп.102 д.2225 л.15

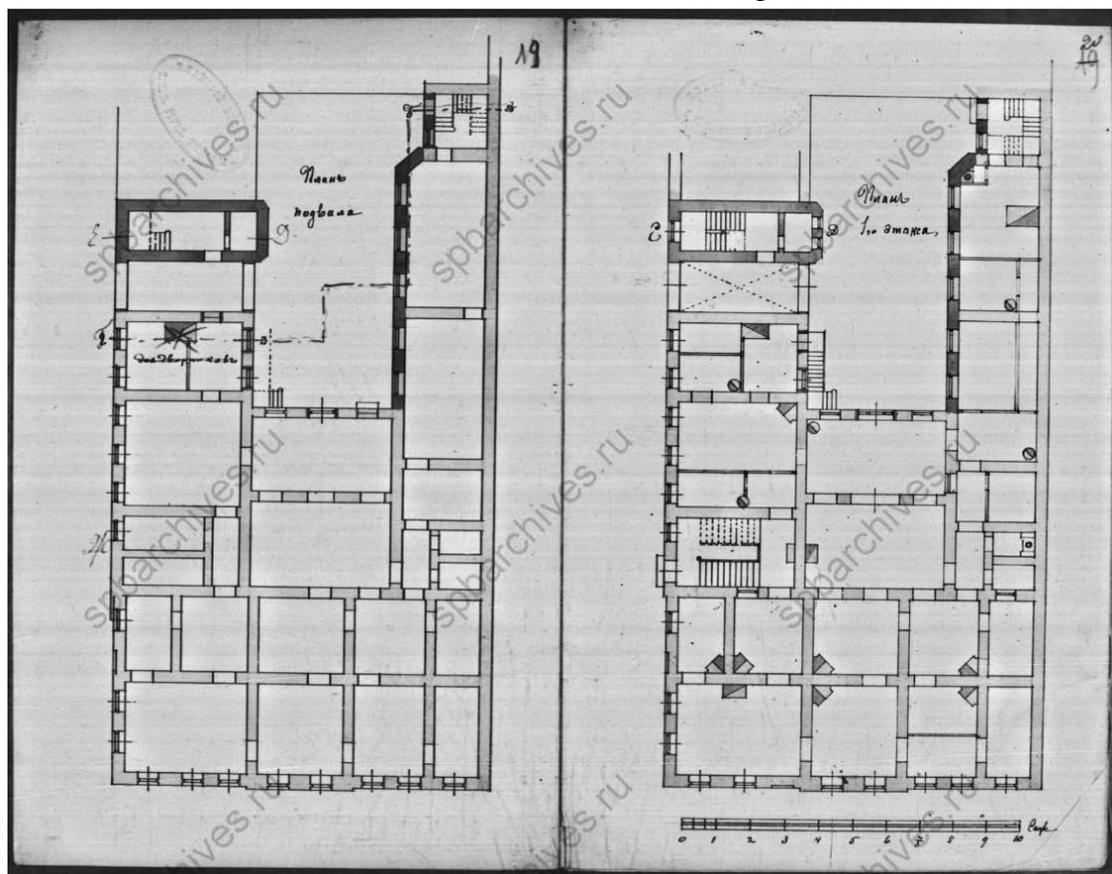
13. План подвала и план 1-го этажа. // ЦГИА СПб. ф.513 оп.102 д.2225 л.19-20

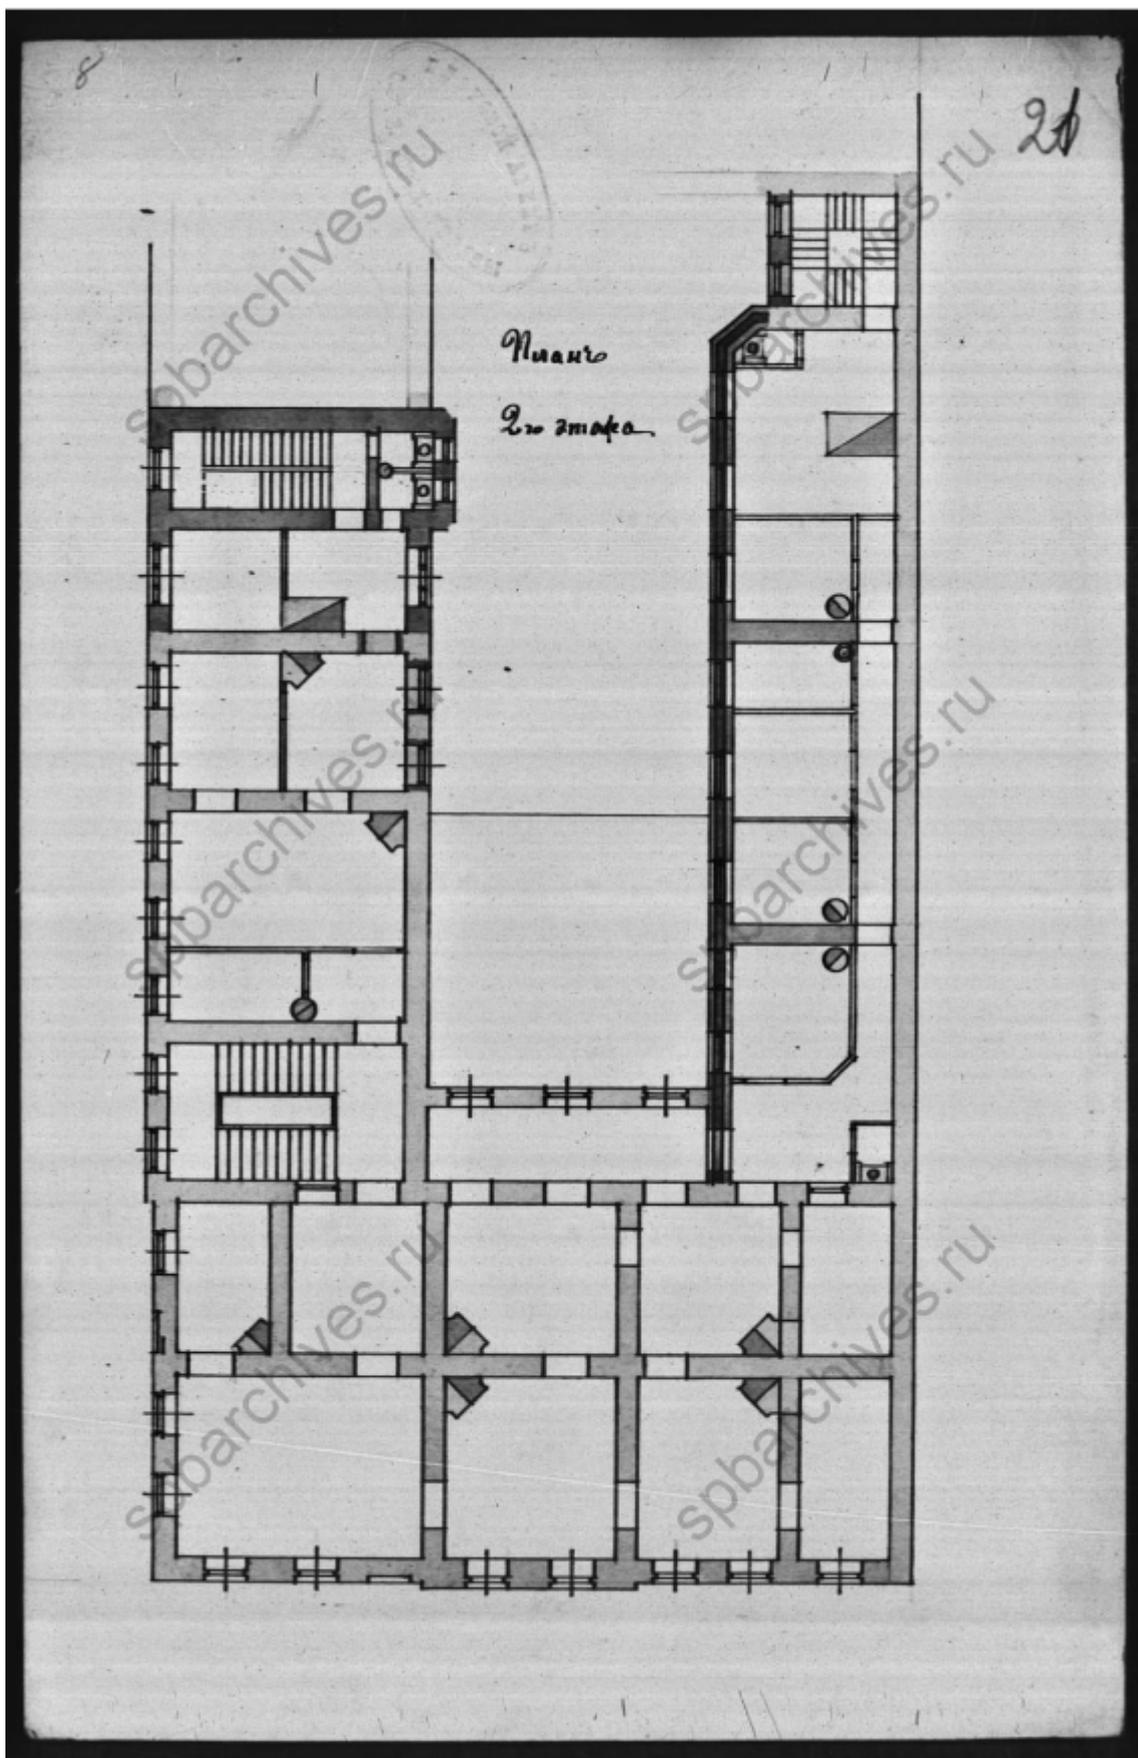
14. План 2-го этажа. // ЦГИА СПб. ф.513 оп.102 д.2225 л.21.

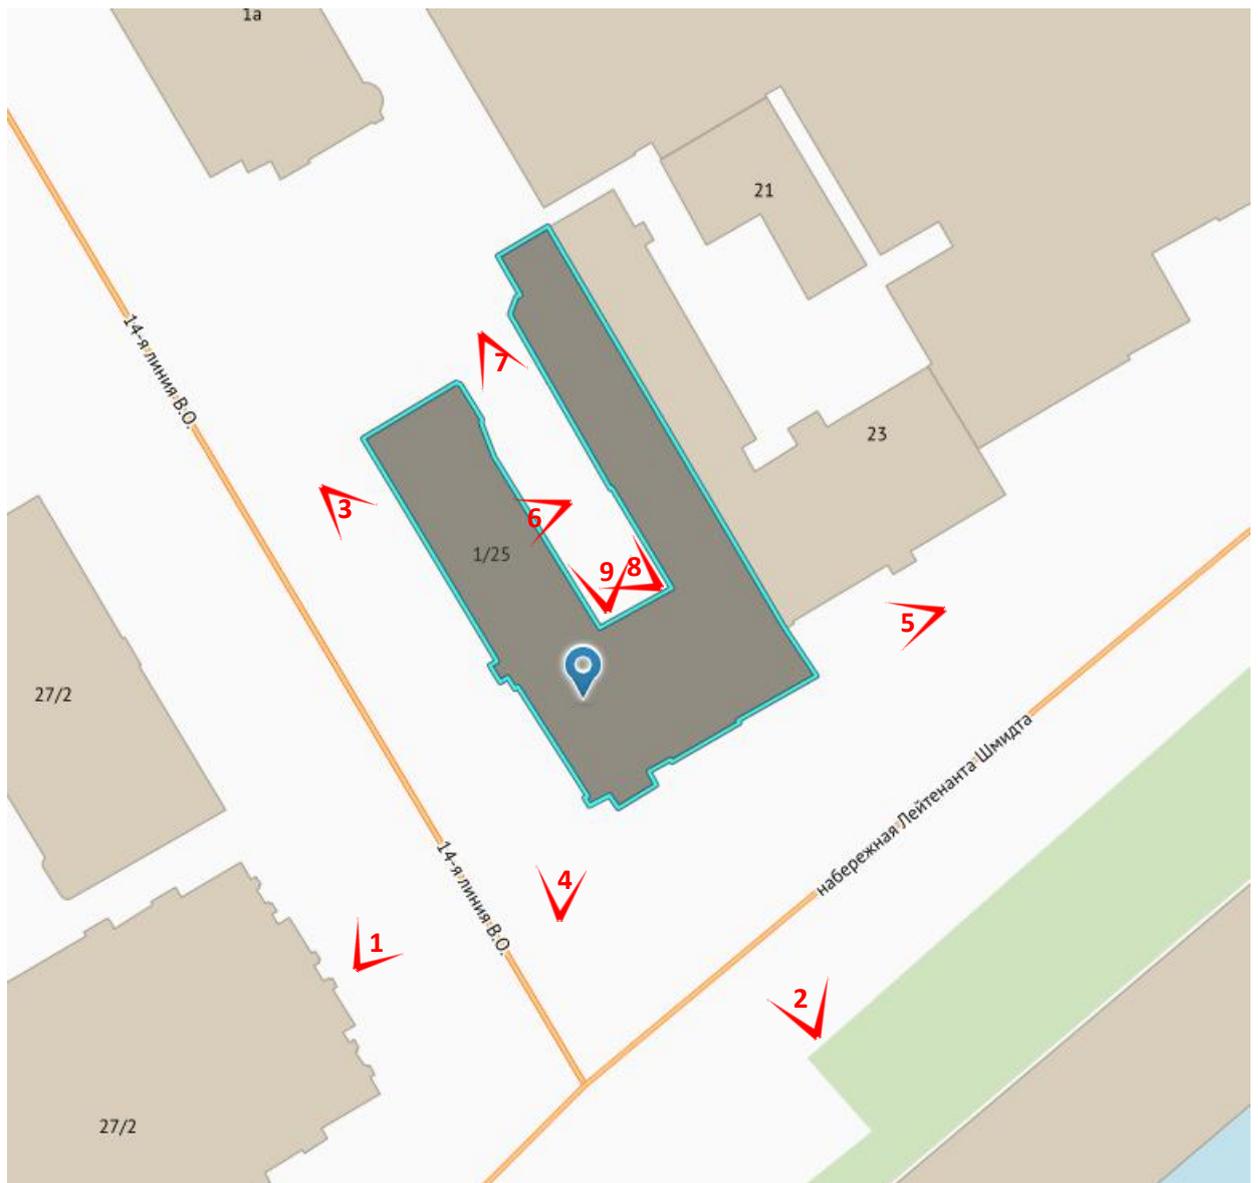
Рисунок 1.Схема фотофиксации на плане здания

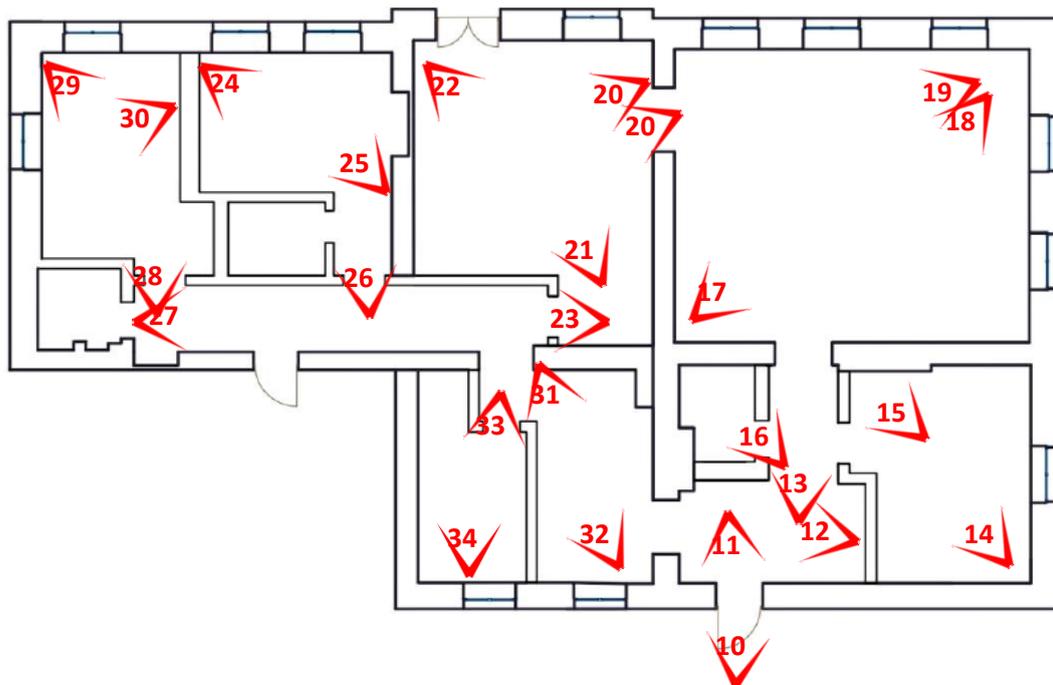
Рисунок 2. Схема фотофиксации на фрагменте плана 2 этажа

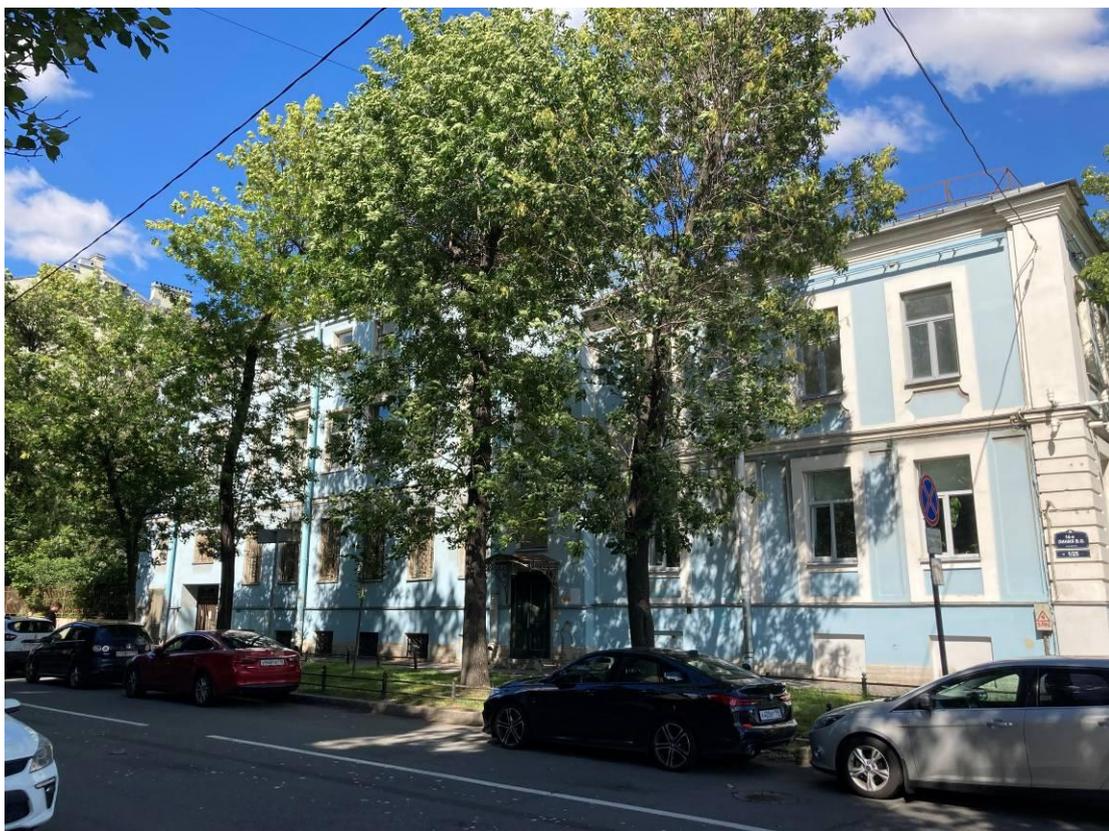
Фото 1. Лицевой фасад выявленного объекта культурного наследия «Дом Ф.В. Артюхова (М.А. Бесценного)» (по 14-ой линии В.О.)

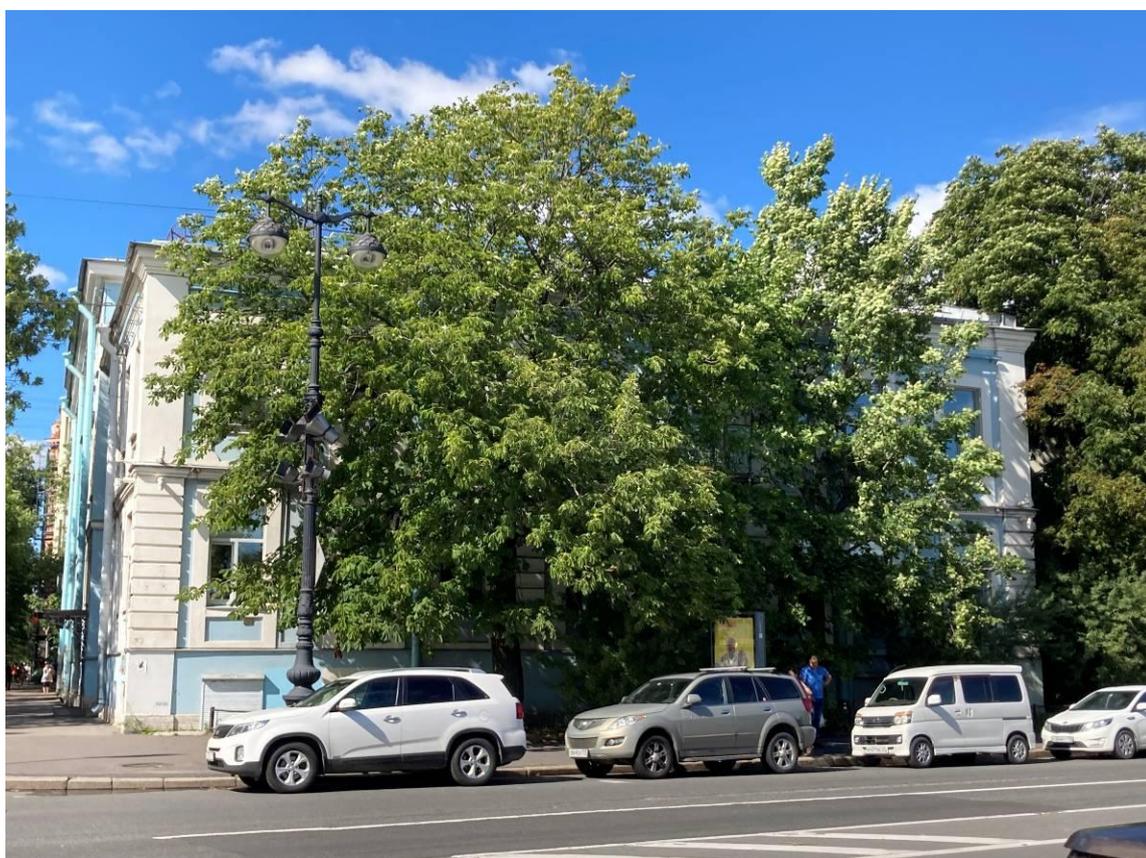
Фото 2. Лицевой фасад выявленного объекта культурного наследия «Дом Ф.В. Артюхова (М.А. Бесценного)» (по Лейтенанта Шмидта наб.)

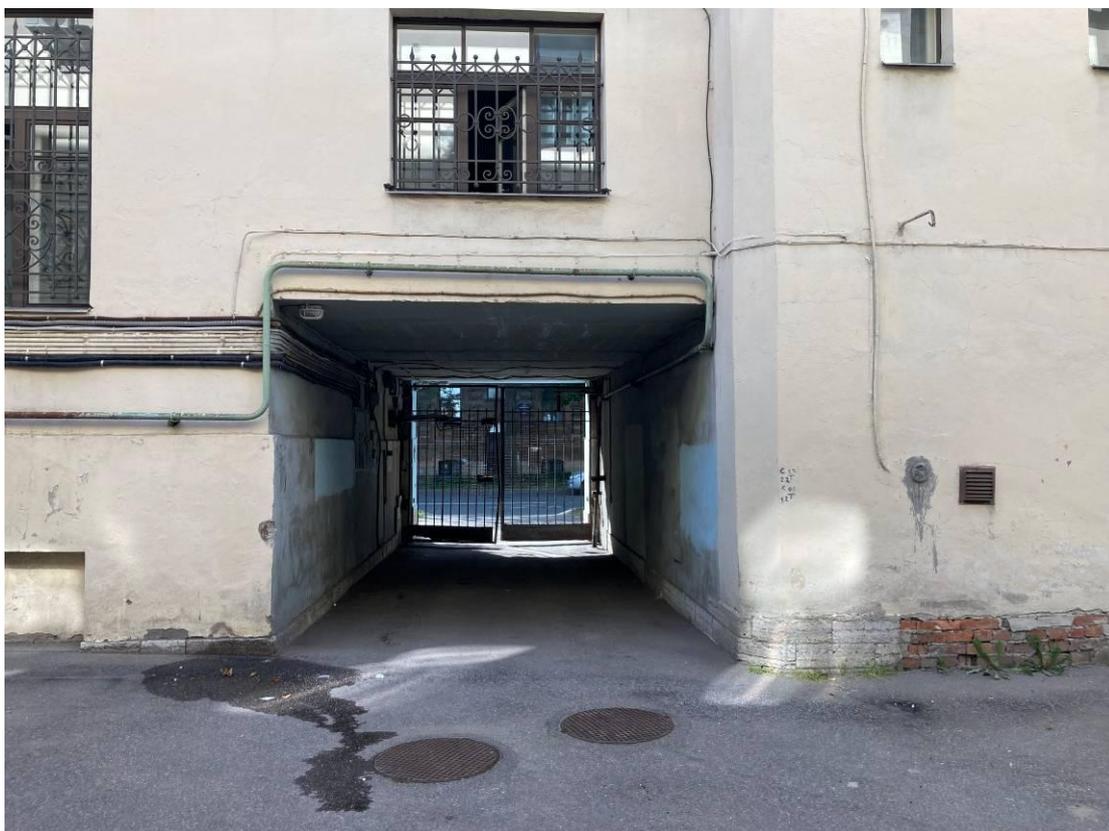
Фото 6. Фрагмент дворового фасада выявленного объекта культурного наследия «Дом Ф.В. Артюхова (М.А. Бесценного)», воротный проезд
