Акт
по результатам государственной историко-культурной экспертизы
проектной документации на проведение работ по сохранению объекта
культурного наследия регионального значения
«Доходный дом страхового общества «Россия»
г. Санкт-Петербург, Басков переулок, д. 13-15, лит. А, пом. 6-Н

(шифр № 2023-11Ж)

по результатам государственной историко-культурной экспертизы проектной документации на проведение работ по сохранению выявленного объекта культурного наследия «Доходный дом страхового общества «Россия», расположенного по адресу: г. Санкт-Петербург, Басков переулок, дом 13-15, лит. А: «Проект ремонта и приспособления для современного использования объекта культурного наследия в части разделения помещения №6-Н с перепланировкой и переустройством под магазины промышленных товаров, расположенного по адресу: г. Санкт-Петербург, Басков переулок, дом 13-15, лит. А, пом. 6-Н» (шифр: ПНЖ/13-15-6Н-21), разработанной ООО «Архитектурно-реставрационная мастерская «Вега» в январе 2023 г.

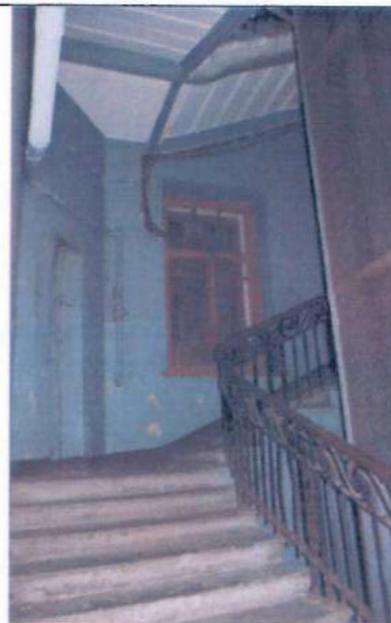
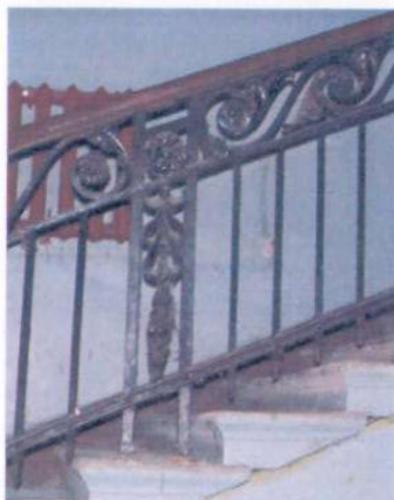
парадные лестницы – количество (две), габариты, местоположение, тип (двухмаршевые, с поворотом), конструкция (по клепаным косоурам), вид материала ступеней (известняк); ограждение – вид материала (черный металл), техника исполнения (ковка, литье), рисунок; поручни – вид материала (дерево);

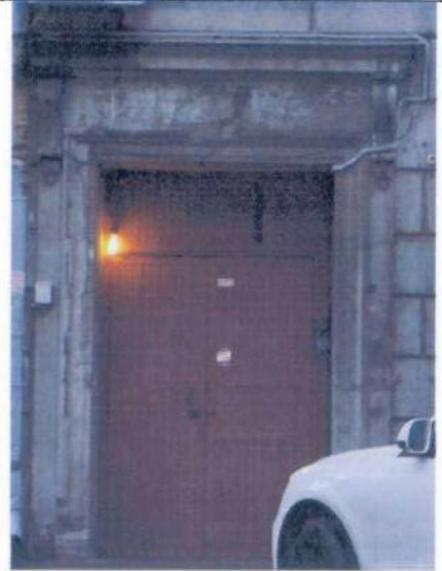
оформление дверных проемов – профилированный наличник, прямой сандрик на стилизованных кронштейнах;

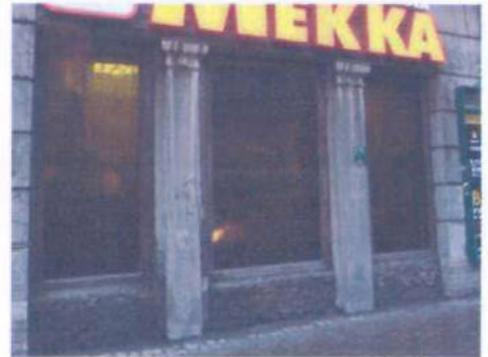
пилястры – количество (восемь), местоположение (в межоконном пространстве витринных проемов 1-го этажа), вид материала (терразитовая штукатурка);

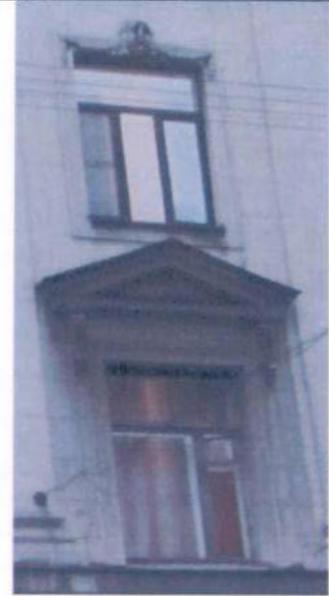
филенчатые лопатки, треугольный сандрик на стилизованных кронштейнах, маскароны с гирляндами – 3-4 этаж по центральной световой оси фасада по ул. Маяковского;

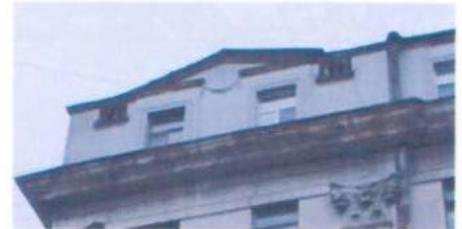
ленточные наличники, гутты, гирлянды, треугольные фронтоны – мансардный этаж;

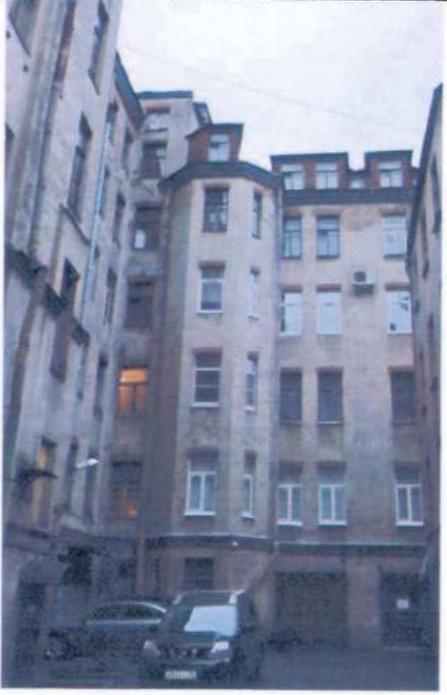
<p>проемы каретников – габариты, местоположение, конфигурация (прямоугольные);</p> <p>вертикальные раскреповки;</p> <p>профилированные тяги;</p> <p>надоконные выступы лучковой формы (восточный дворовый фасад);</p> <p>профилированный венчающий карниз.</p>

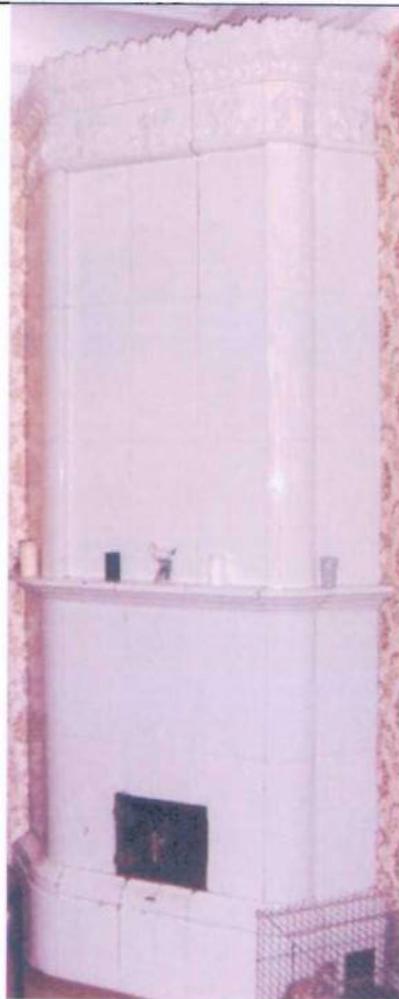
печь – местоположение (угловая), конфигурация (двухъярусная), вид материала облицовки (глазурованный изразец), цвет (белый), оформление (фриз декорирован картушами в виде свитков с закрученными краями; профилированный карниз с цветочным орнаментом и акротериями в виде пальметт; латунная фурнитура);

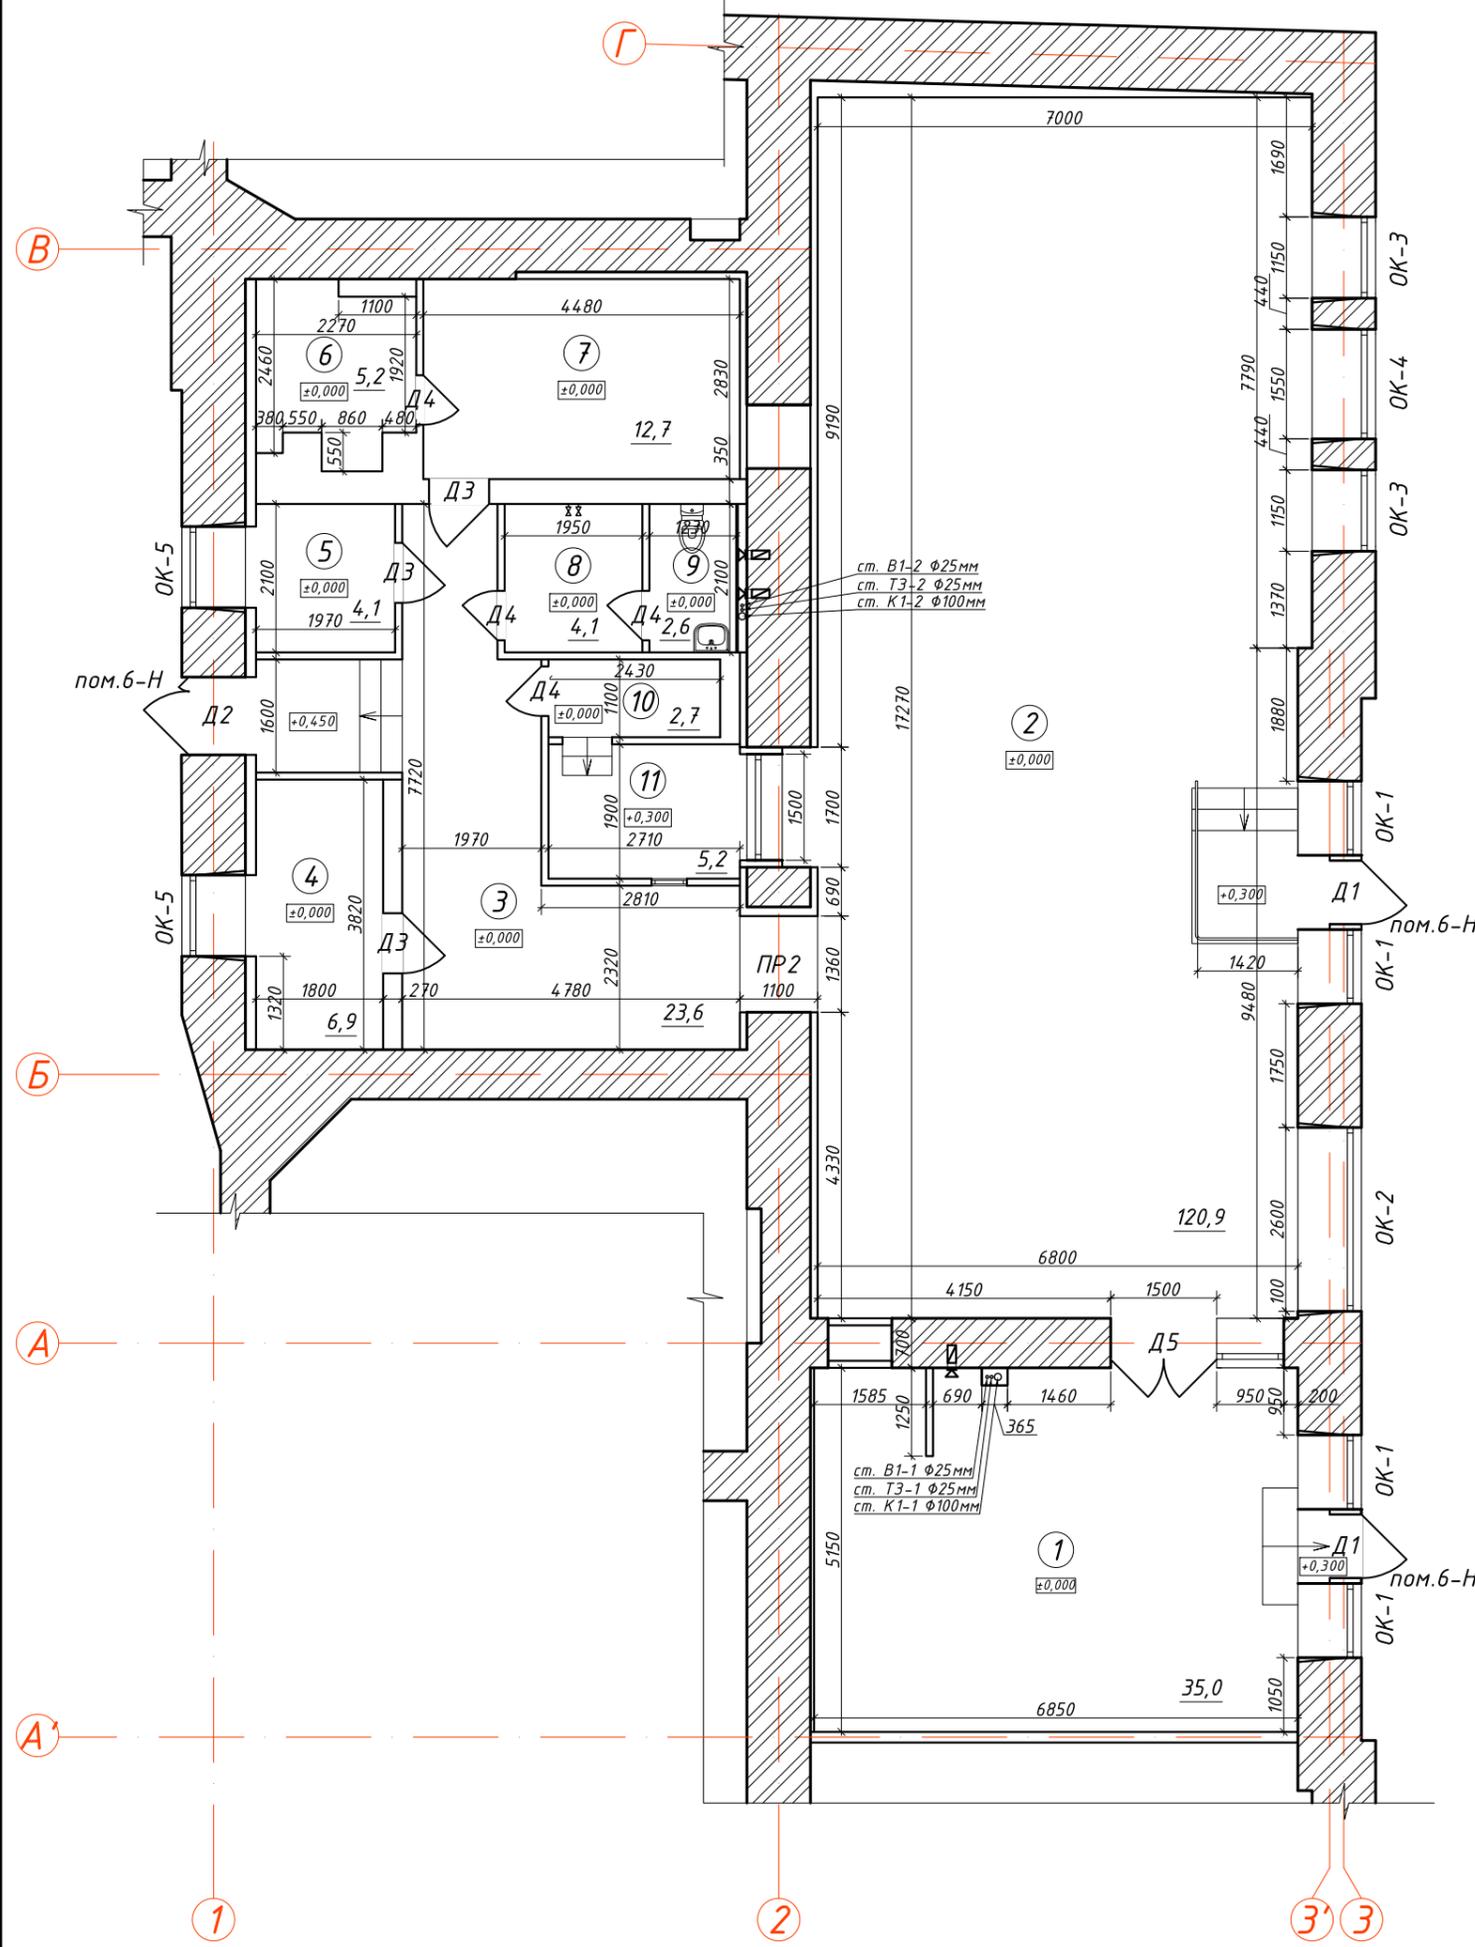
Экспликация помещений

№ пом.	Наименование части помещений	Площадь, м ²	Примечание	Высота, м
1	Помещение	35,0		2,85
2	Помещение	120,9		2,85
3	Помещение	23,6		2,85
4	Помещение	6,9		2,85
5	Помещение	4,1		2,85
6	Помещение	5,2		2,85
7	Помещение	12,7		2,85
8	Помещение	4,1		2,85
9	Санузел	2,6		2,85
10	Помещение	2,7		2,85
11	Помещение	5,2		2,85
Итого:		223,0

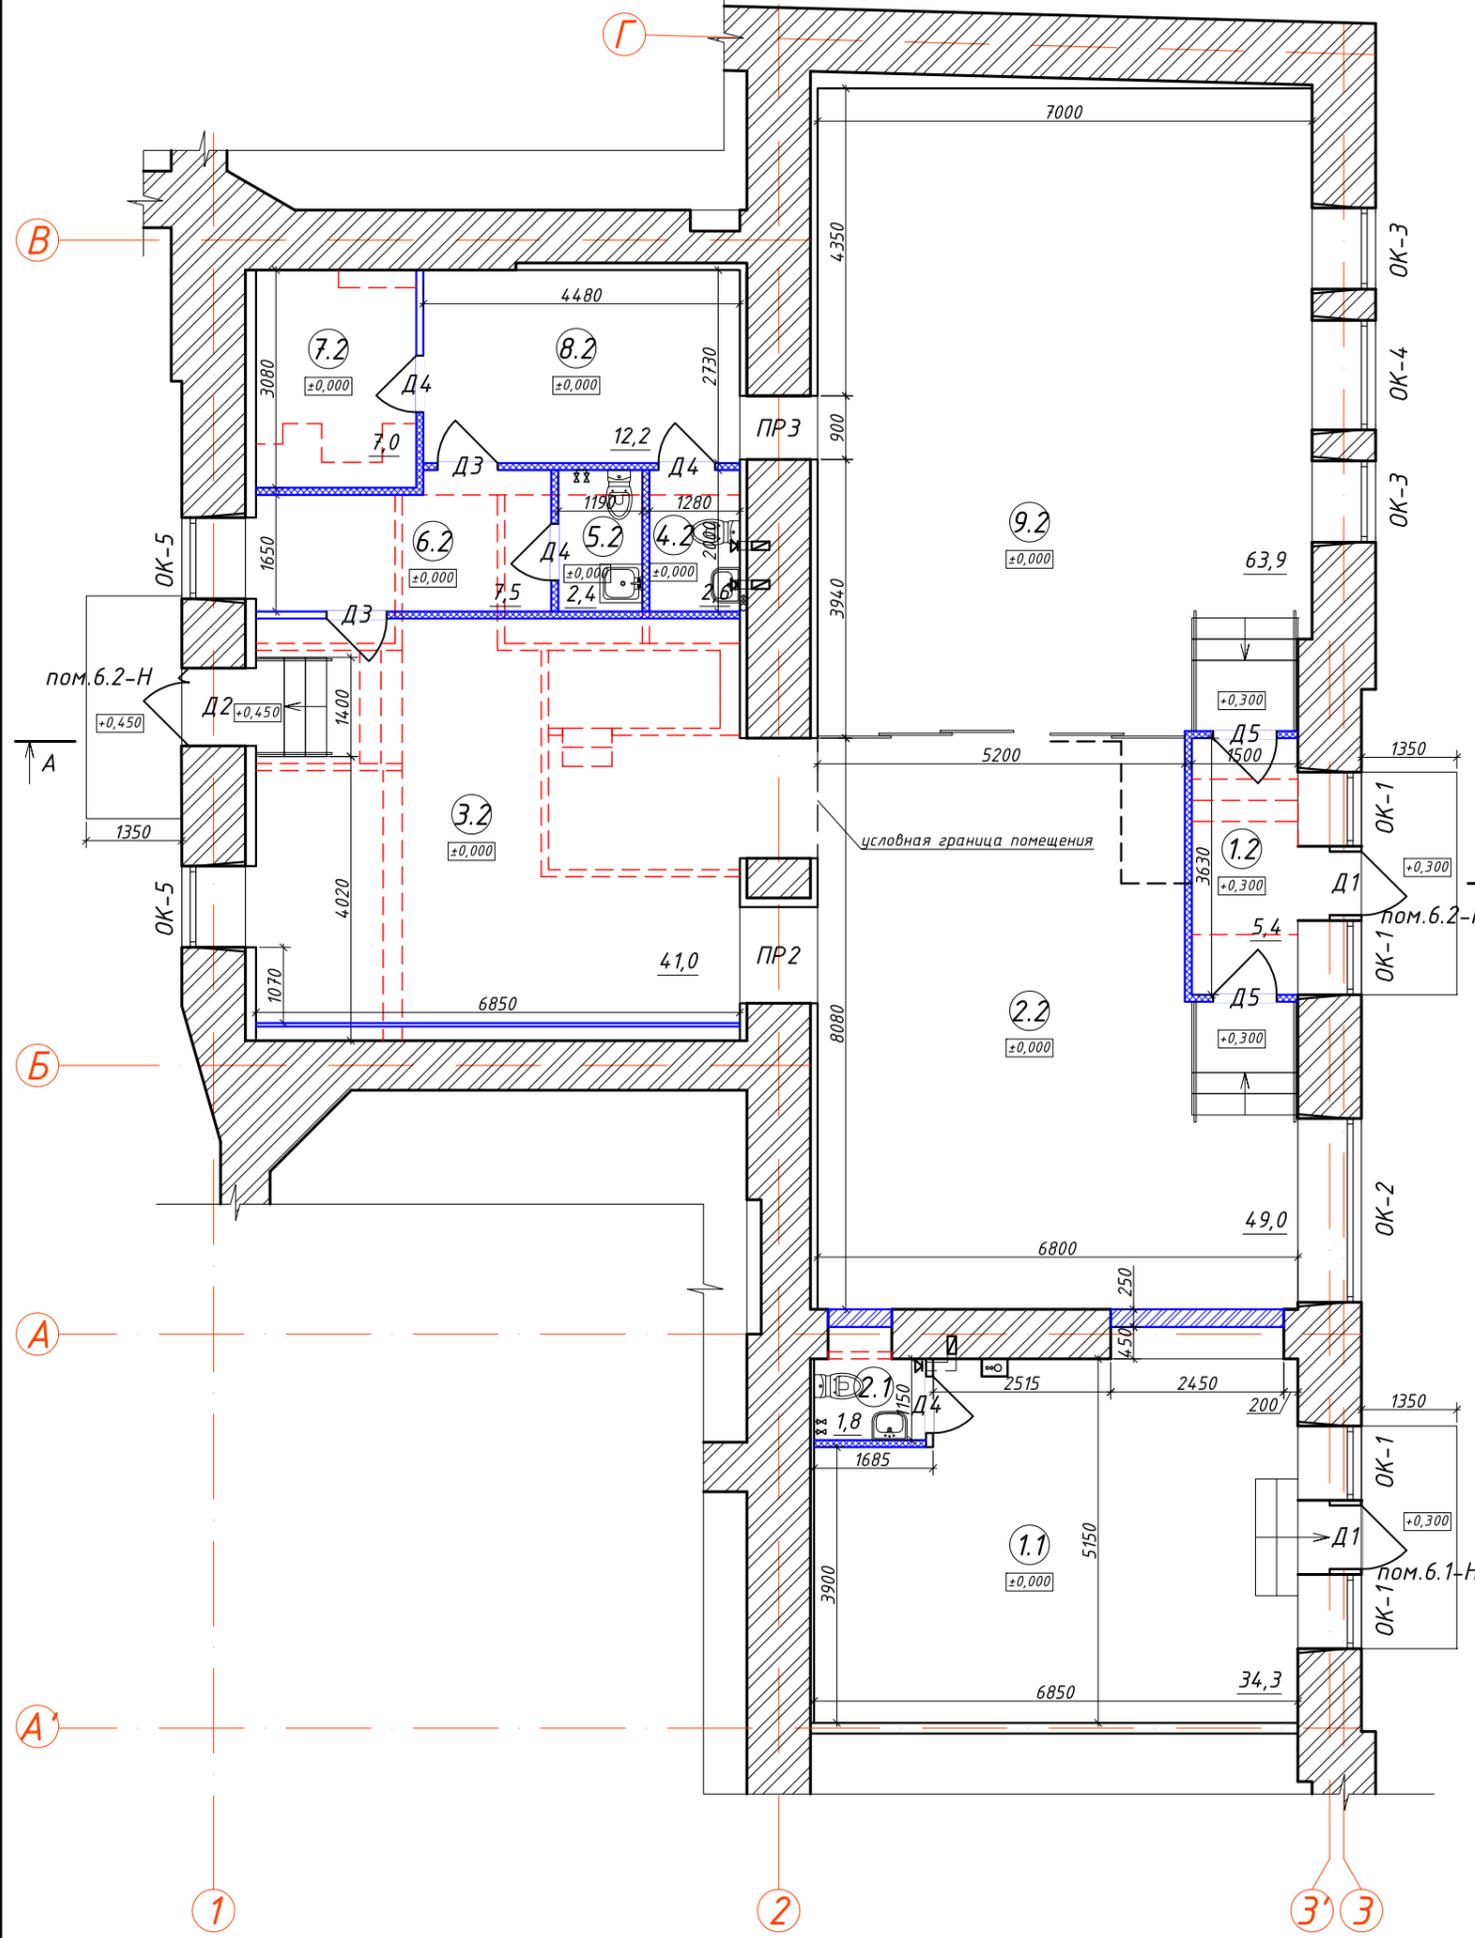
Экспликация помещений 6.1-Н

№ пом.	Наименование части помещений	Площадь, м ²	Примечание	Высота, м
1.1	Торговый зал	34,3		2.85
2.1	Санузел	1,8		2.85
Итого:		36,1

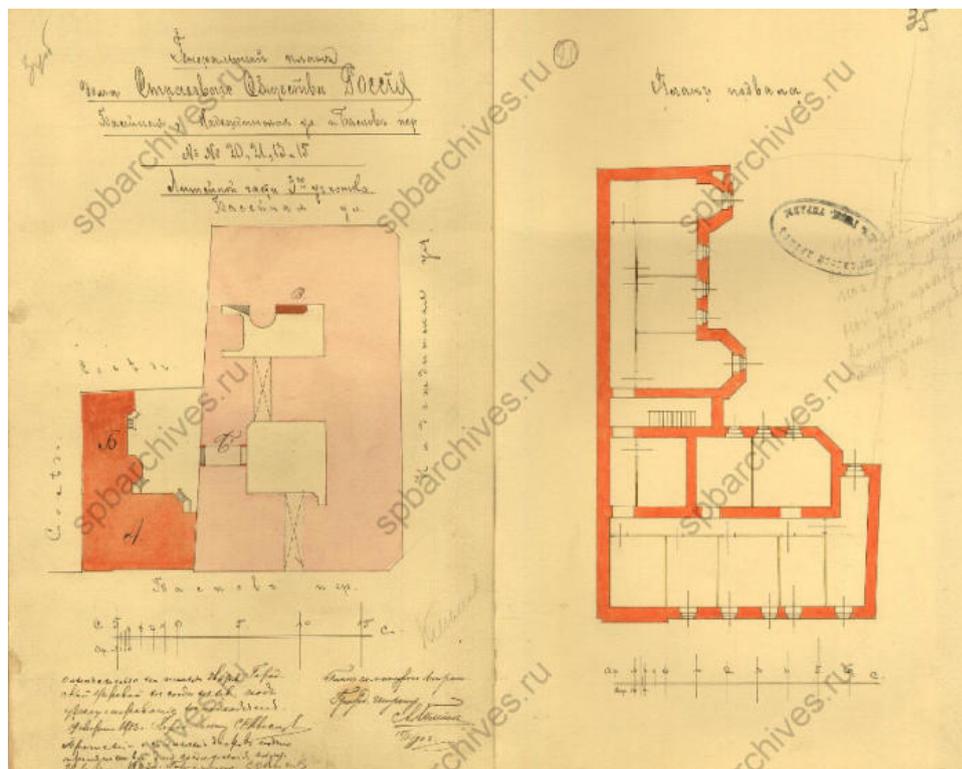
Рис. 8. Генеральный план дома по современному адресу Басков пер., 13-15 и план подвала дома №13 по Баскову переулку. - Чертежи дома на участке, принадлежавшем О. Лукиной, Лонгинову, О.И. Лонгиновой, Страховому обществу "Россия" по Надеждинской ул., 21, Бассейной ул., 20 и Баскову пер., 13. ЦГИА СПб. Фонд 513. Описание 102. Дело 4295

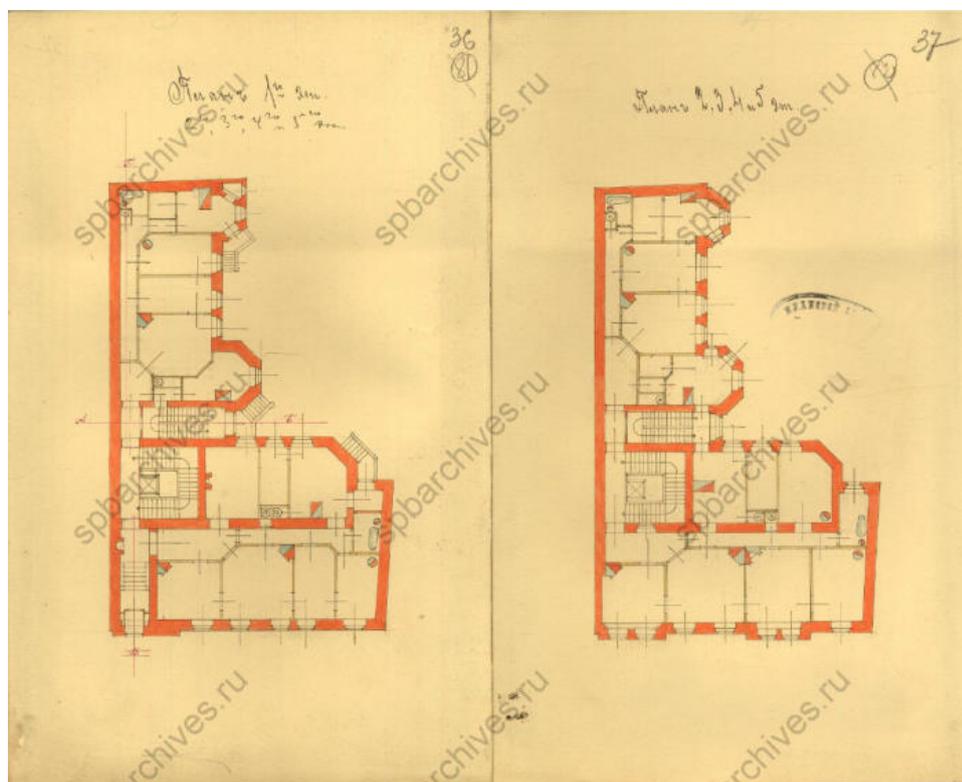
Рис. 9. План 1, 2, 3, 4 и 5-го этажей дома №13 по Баскову переулку. - Чертежи дома на участке, принадлежавшем О. Лукиной, Лонгинову, О.И. Лонгиновой, Страховому обществу "Россия" по Надеждинской ул., 21, Бассейной ул., 20 и Баскову пер., 13. ЦГИА СПб. Фонд 513. Описание 102. Дело 4295

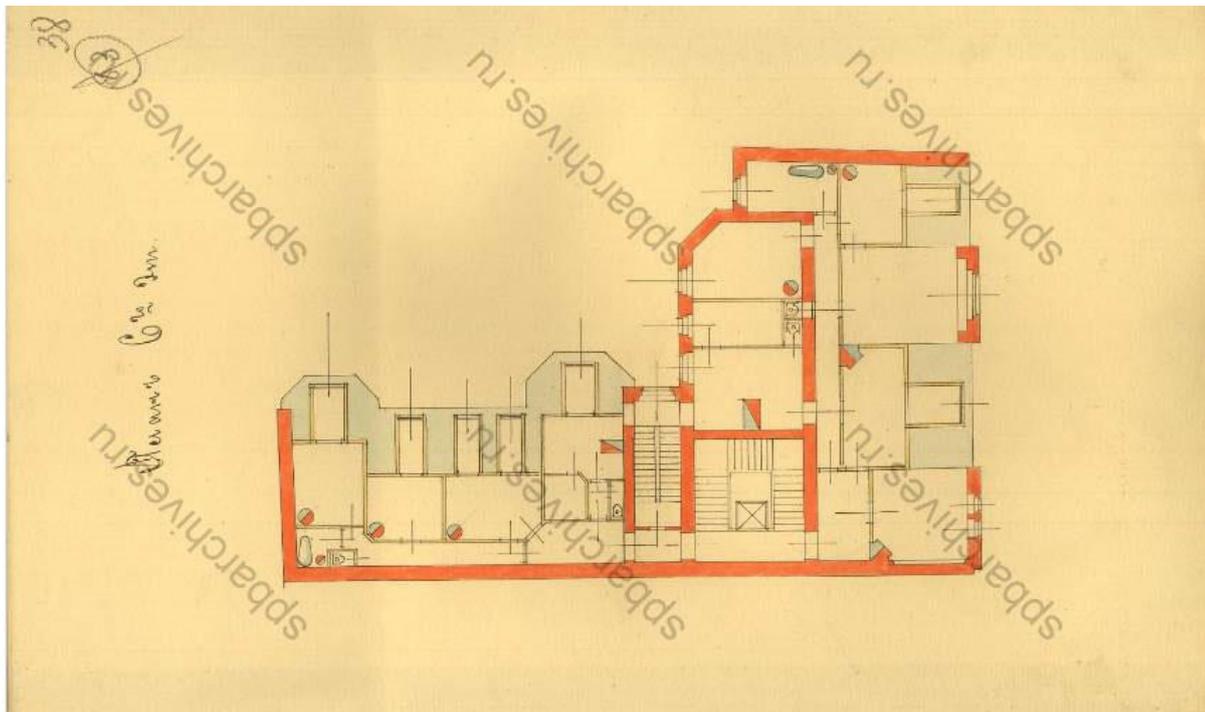
Рис. 10. План 6-го этажа дома №13 по Баскову переулку. - Чертежи дома на участке, принадлежавшем О. Лукиной, Лонгинову, О.И. Лонгиновой, Страховому обществу "Россия" по Надеждинской ул., 21, Бассейной ул., 20 и Баскову пер., 13. ЦГИА СПб. Фонд 513. Описание 102. Дело 4295

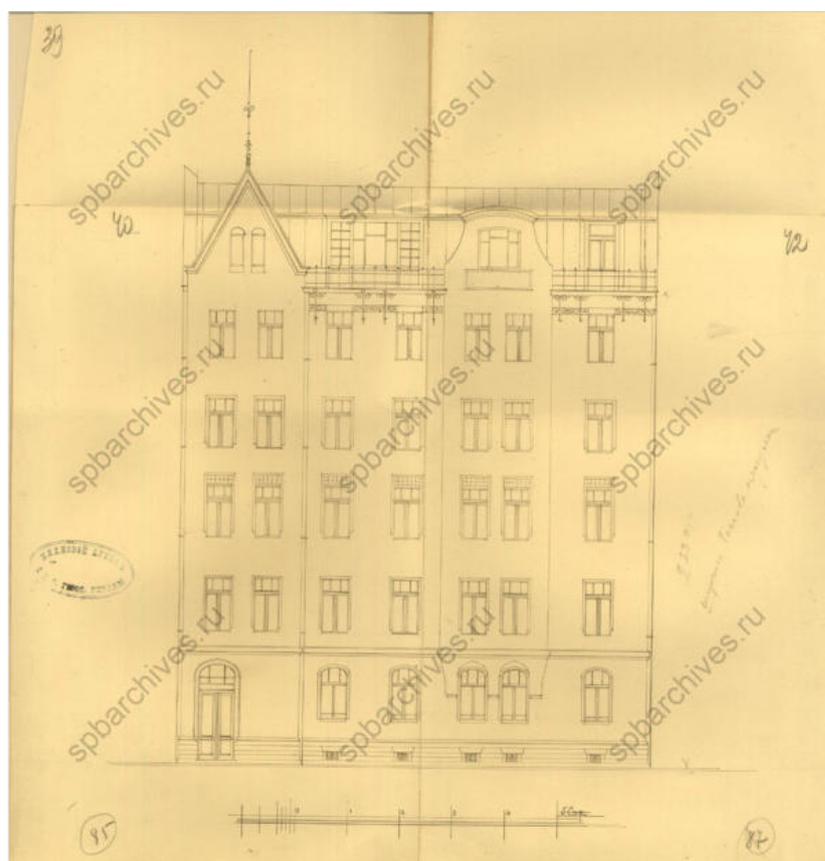
Рис. 11. Фасад дома №13 по Баскову переулку. - Чертежи дома на участке, принадлежавшем О. Лукиной, Лонгинову, О.И. Лонгиновой, Страховому обществу "Россия" по Надеждинской ул., 21, Бассейной ул., 20 и Баскову пер., 13. ЦГИА СПб. Фонд 513. Описание 102. Дело 4295

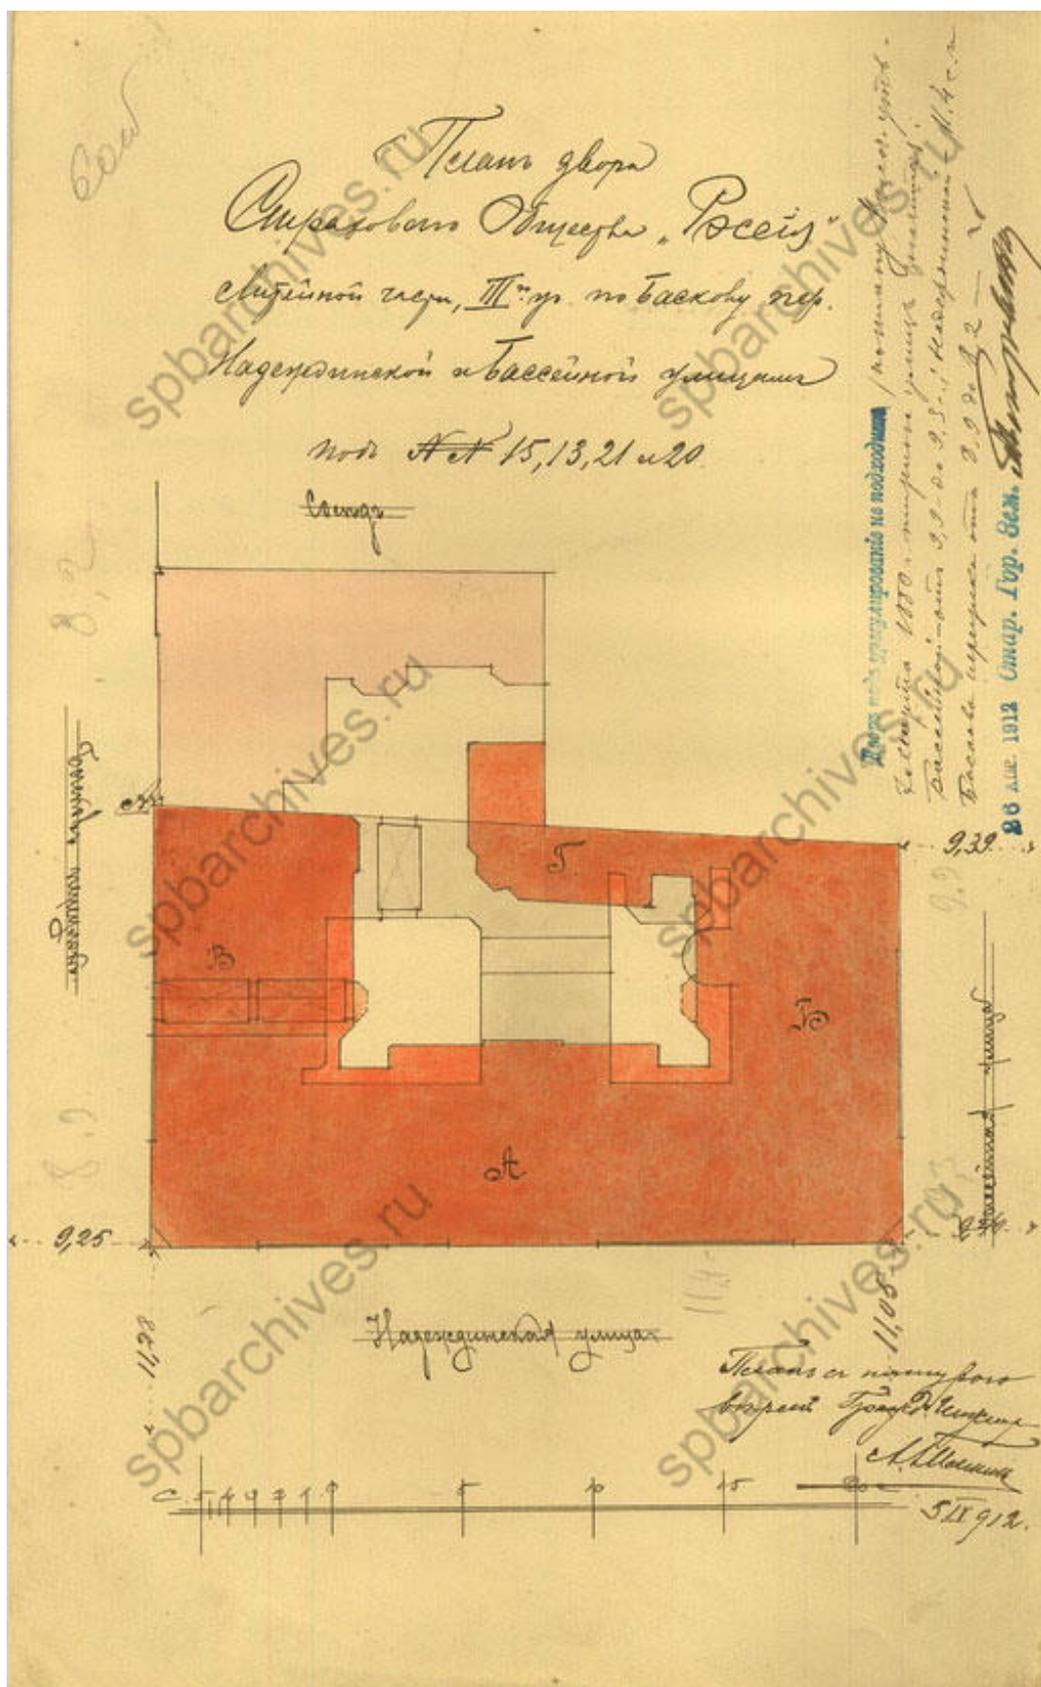
Рис. 13. План двора квартального дома и надворного флигеля. 1912 г. - Чертежи дома на участке, принадлежавшем О. Лукиной, Лонгинову, О.И. Лонгиновой, Страховому обществу "Россия" по Надеждинской ул., 21, Бассейной ул., 20 и Баскову пер., 13. ЦГИА СПб. Фонд 513. Описание 102. Дело 4295

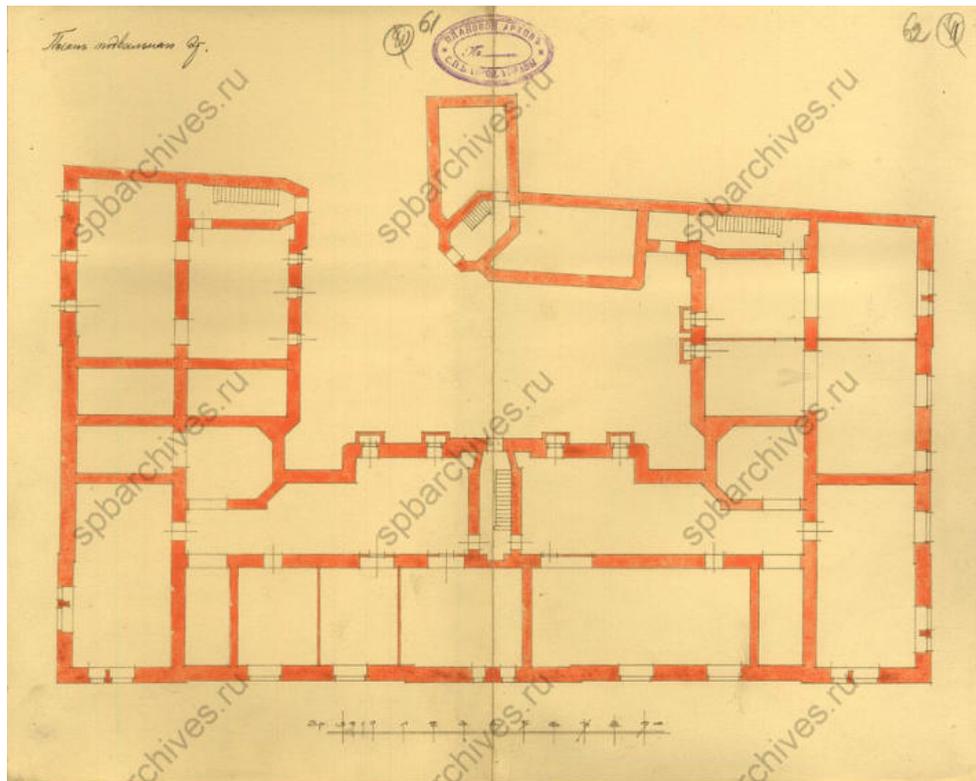
Рис. 14. План подвала квартального дома и надворного флигеля. 1912 г. - Чертежи дома на участке, принадлежавшем О. Лукиной, Лонгинову, О.И. Лонгиновой, Страховому обществу "Россия" по Надеждинской ул., 21, Бассейной ул., 20 и Баскову пер., 13. ЦГИА СПб. Фонд 513. Описание 102. Дело 4295

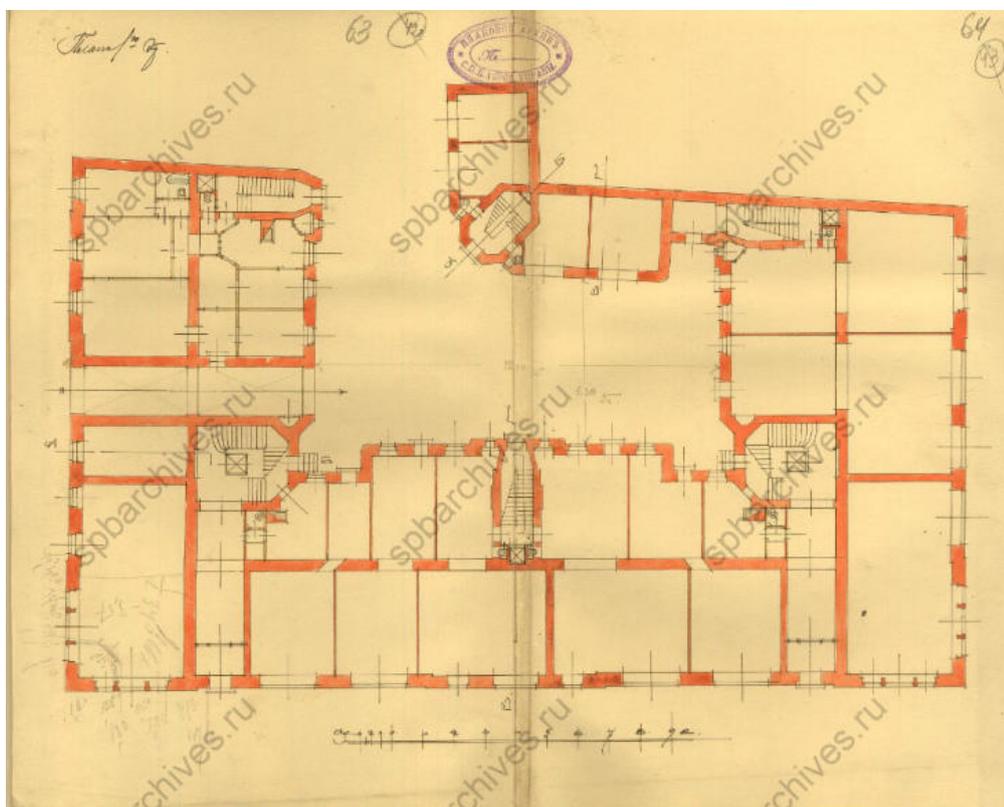
Рис. 15. План 1-го этажа квартального дома и надворного флигеля. 1912 г. - Чертежи дома на участке, принадлежавшем О. Лукиной, Лонгинову, О.И. Лонгиновой, Страховому обществу "Россия" по Надеждинской ул., 21, Бассейной ул., 20 и Баскову пер., 13. ЦГИА СПб. Фонд 513. Описание 102. Дело 4295

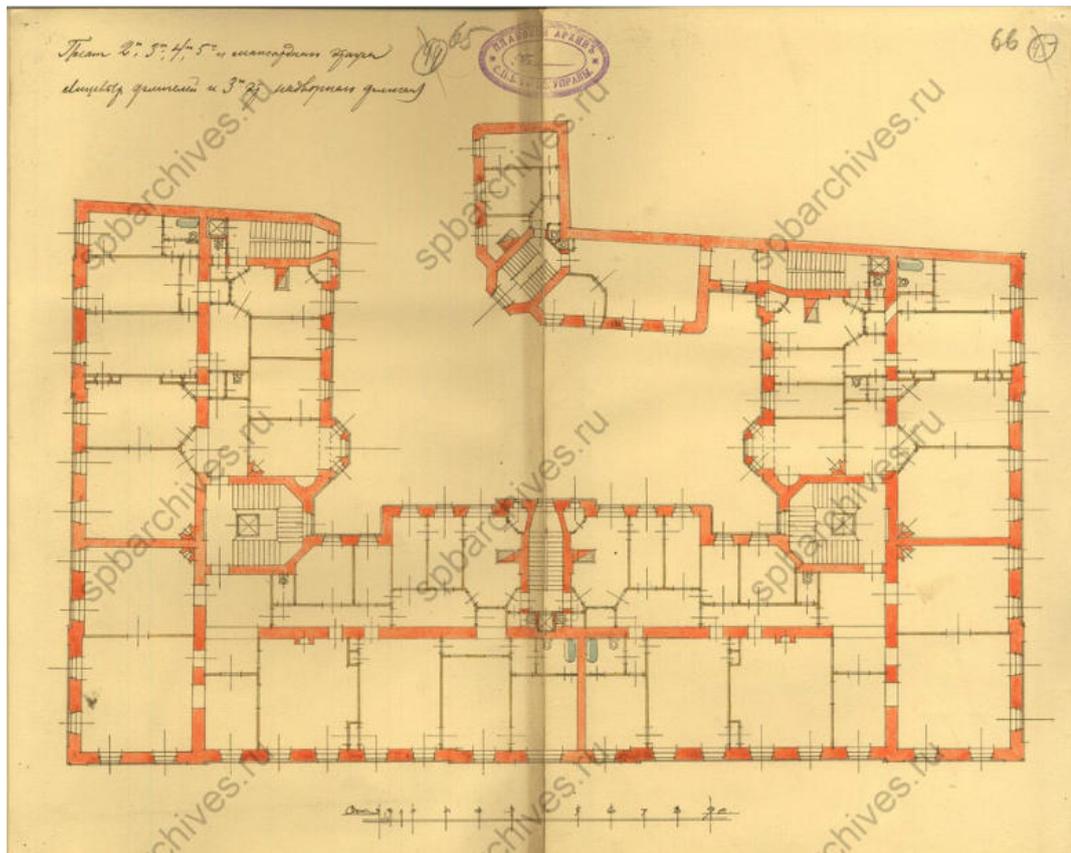
Рис. 16. План 2, 3, 4,5-го и мансардного этажа квартального дома и надворного флигеля. 1912 г. - Чертежи дома на участке, принадлежавшем О. Лукиной, Лонгинову, О.И. Лонгиновой, Страховому обществу "Россия" по Надеждинской ул., 21, Бассейной ул., 20 и Баскову пер., 13. ЦГИА СПб. Фонд 513. Описание 102. Дело 4295

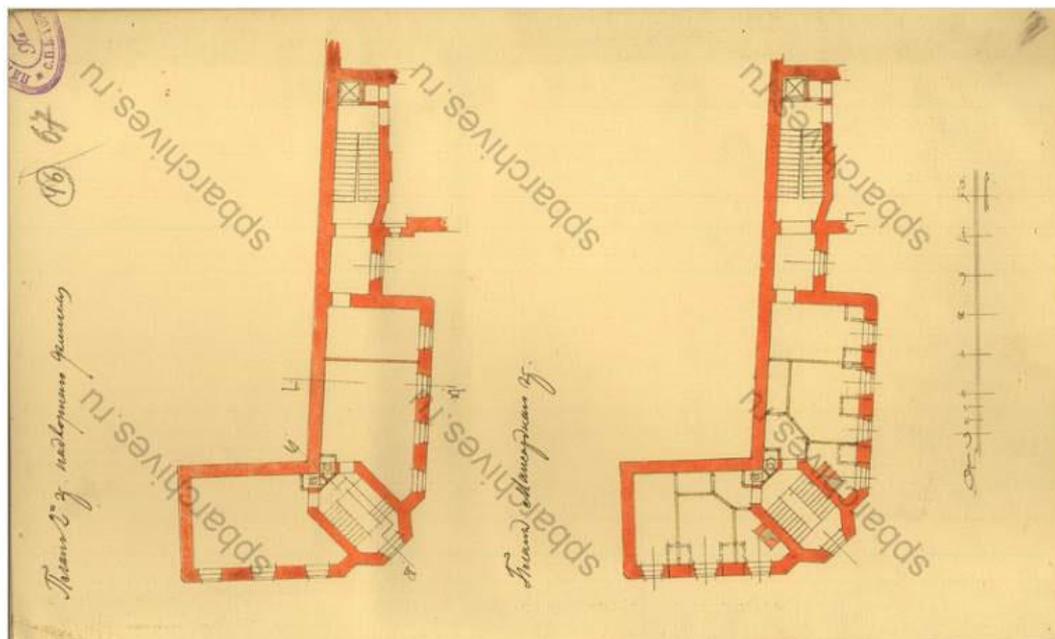
Рис. 17. План 2-го этажа надворного флигеля. 1912 г. - Чертежи дома на участке, принадлежавшем О. Лукиной, Лонгинову, О.И. Лонгиновой, Страховому обществу "Россия" по Надеждинской ул., 21, Бассейной ул., 20 и Баскову пер., 13. ЦГИА СПб. Фонд 513. Описание 102. Дело 4295

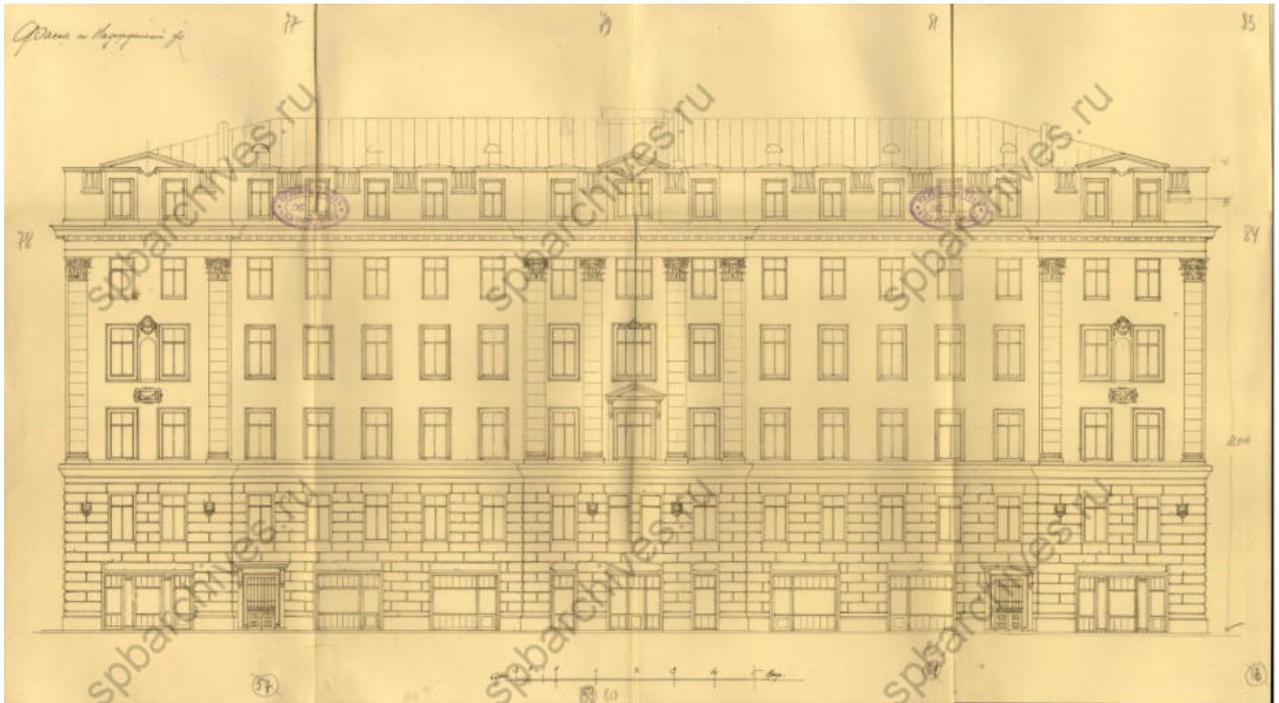
Рис. 18. Фасад по Надеждинской улице (современная ул. Маяковского) 21. 1912 г. - Чертежи дома на участке, принадлежавшем О. Лукиной, Лонгинову, О.И. Лонгиновой, Страховому обществу "Россия" по Надеждинской ул., 21, Бассейной ул., 20 и Баскову пер., 13. ЦГИА СПб. Фонд 513. Описание 102. Дело 4295

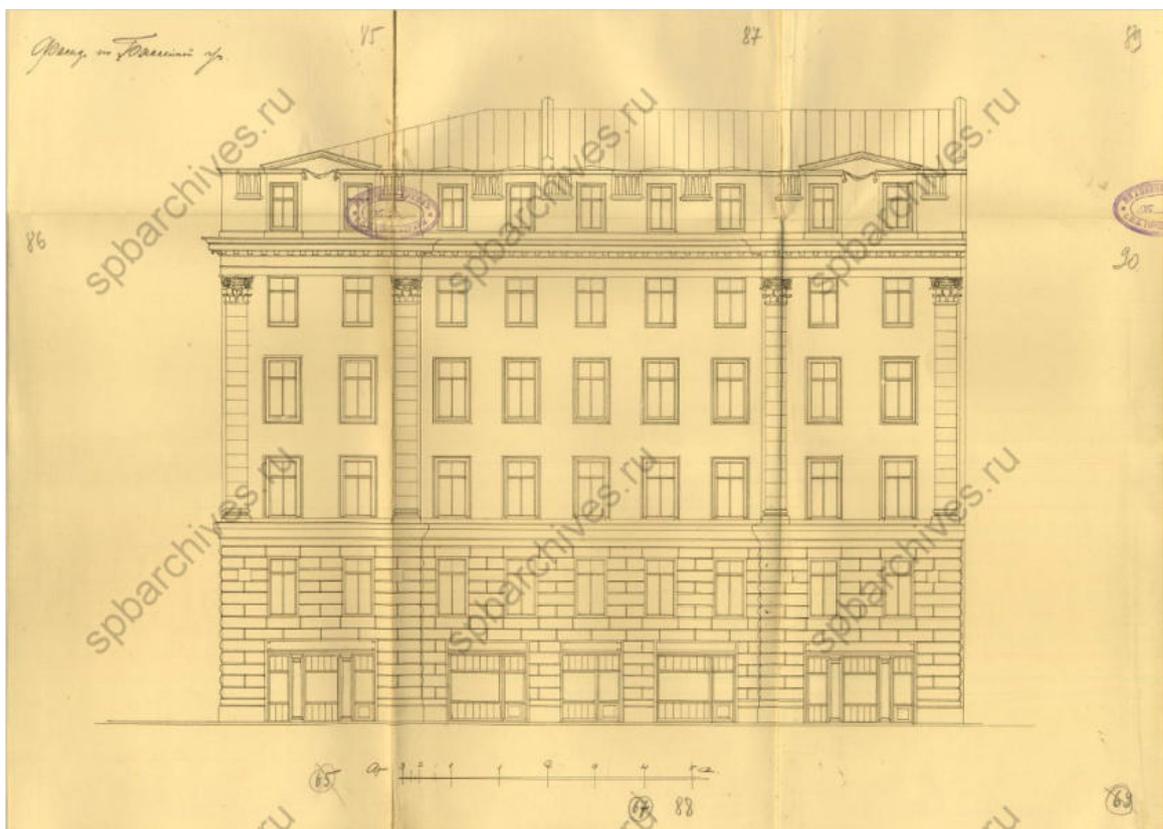
Рис. 19. Фасад по Бассейной улице (современная ул. Некрасова) 20. 1912 г. - Чертежи дома на участке, принадлежавшем О. Лукиной, Лонгинову, О.И. Лонгиновой, Страховому обществу "Россия" по Надеждинской ул., 21, Бассейной ул., 20 и Баскову пер., 13. ЦГИА СПб. Фонд 513. Описание 102. Дело 4295

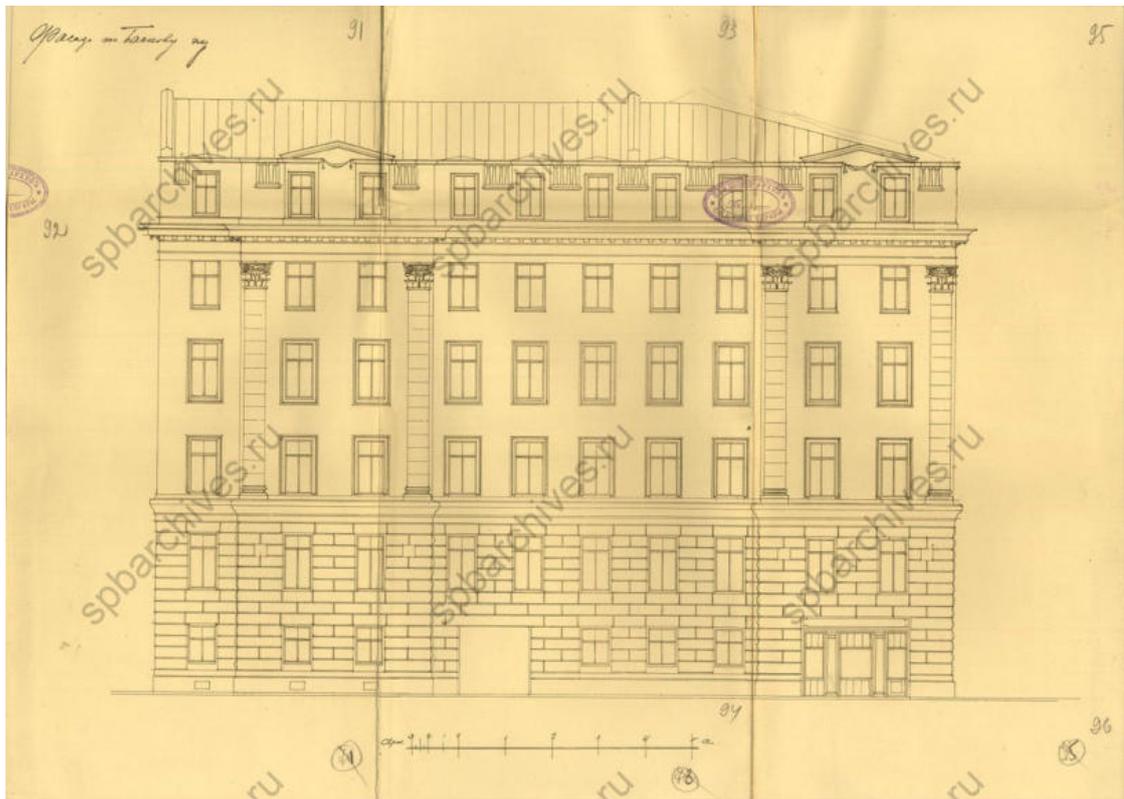
Рис. 20. Фасад по Баскову переулку, 15. 1912 г.. - Чертежи дома на участке, принадлежавшем О. Лукиной, Лонгинову, О.И. Лонгиновой, Страховому обществу "Россия" по Надеждинской ул., 21, Бассейной ул., 20 и Баскову пер., 13. ЦГИА СПб. Фонд 513. Описание 102. Дело 4295

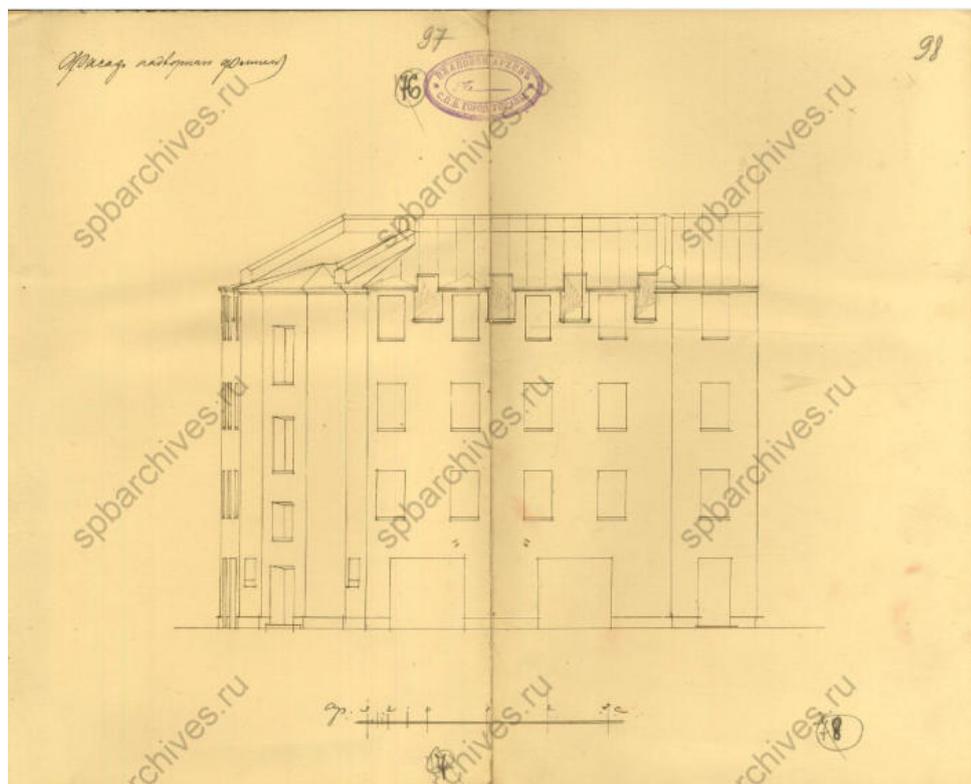
Рис. 21. Фасад надворного флигеля. 1912 г.. - Чертежи дома на участке, принадлежавшем О. Лукиной, Лонгинову, О.И. Лонгиновой, Страховому обществу "Россия" по Надеждинской ул., 21, Бассейной ул., 20 и Баскову пер., 13. ЦГИА СПб. Фонд 513. Описание 102. Дело 4295

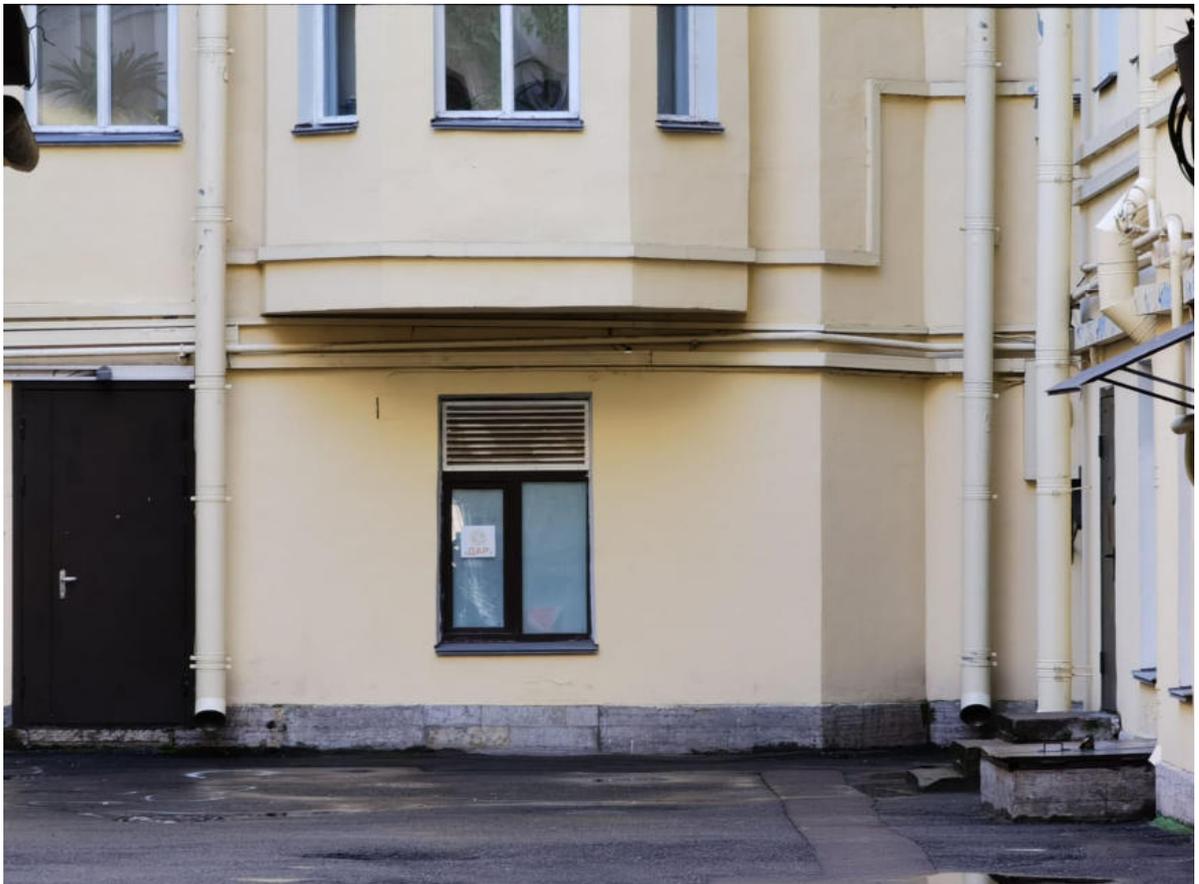
Фото 20. Фасад дворовой. Вход в помещение 6-Н
