Акт

по результатам государственной историко-культурной экспертизы

проектной документации на проведение работ по сохранению объекта культурного наследия регионального значения «Дом П.А. Бенигсена» по адресу: г. Санкт-Петербург, 12-я линия, 31, 33, 35: «Проект приспособления для современного использования объекта культурного наследия регионального значения «Дом П.А. Бенигсена», расположенного по адресу: г. Санкт-Петерубрг, 12-я линия В.О., д. 35, литера А, в части перепланировки кв. 21», шифр 2023/02-4, разработанной ООО Фирма «АРБИ» в 2022-2023 годах

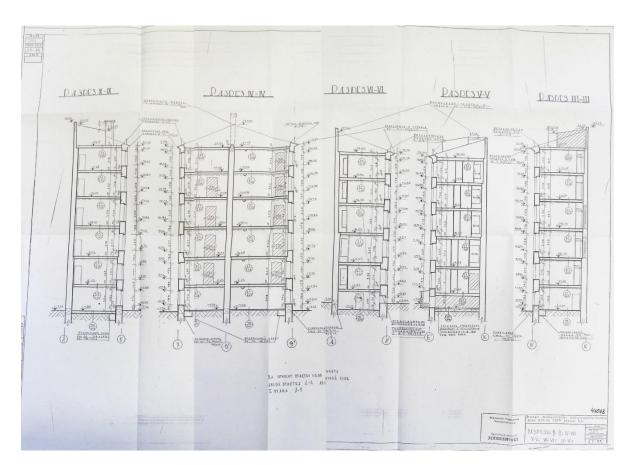
35. Дом №31. Проект комплексного капитального ремонта жилого дома №31 по 12 линии ВО. 1975. ОАО «ЛенжилНИИпроект». Разрезы III-III, V-V, VI-VI, IV-IV, XI-XI.

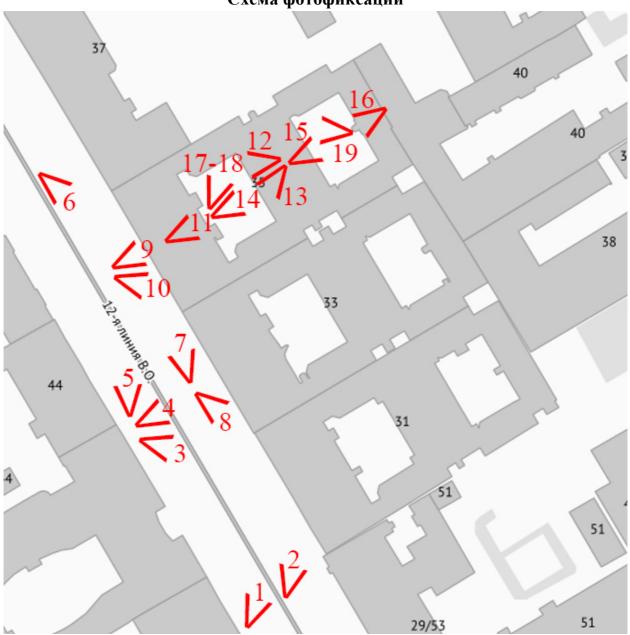
Схема № 1. Фотофиксация фасадов
