**Акт**

**по результатам государственной историко-культурной экспертизы  
проектной документации по сохранению объекта культурного наследия  
федерального значения «Синагога Большая хоральная с палисадником и оградой»:  
г. Санкт-Петербург, Лермонтовский пр., д.2: «Ремонт и реставрация фасадов и крыши  
объекта культурного наследия федерального значения «Синагога Большая хоральная с  
палисадником и оградой»: г. Санкт-Петербург, Лермонтовский пр., д.2»,  
выполненной ООО «Возрождение Петербурга» в 2023 г.  
(шифр ПД-1-2023)**

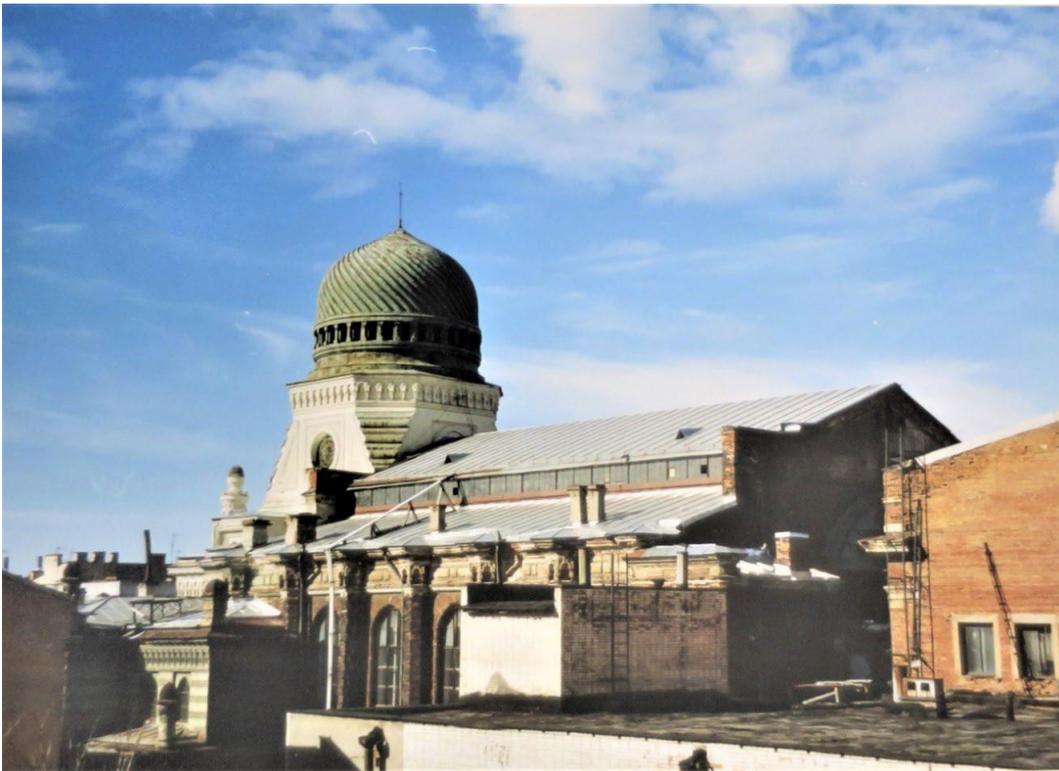
19. Вид на купол и крышу Большой хоральной синагоги с юго-восточной стороны. Фотография В.Д. Голуба (до реставрации). 1998 г. Институт «Спецпроектреставрация». Сектор хранения документированной информации Управления организационного обеспечения и контроля КГИОП (П.657, Пр.-13).

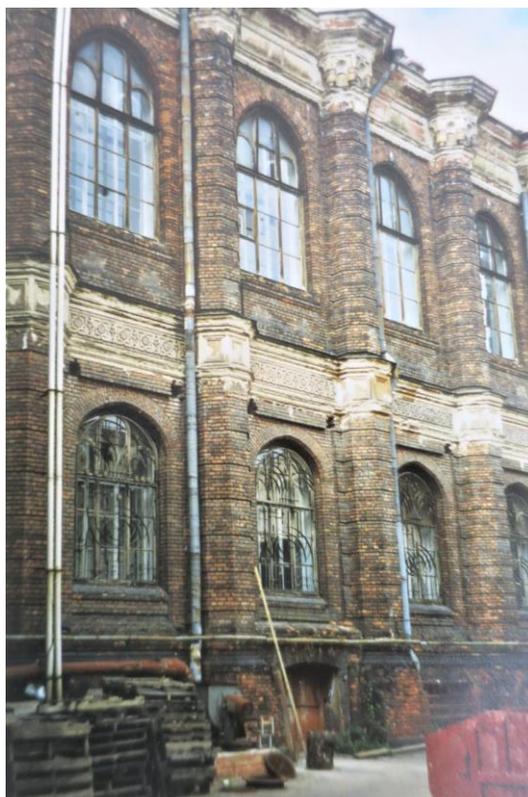
23. Вид на южный фасад Большой хоральной синагоги. Фотография В.Д. Голуба (до реставрации). 1998 г. Институт «Спецпроектреставрация». Сектор хранения документированной информации Управления организационного обеспечения и контроля КГИОП (П.657, Пр.-13).

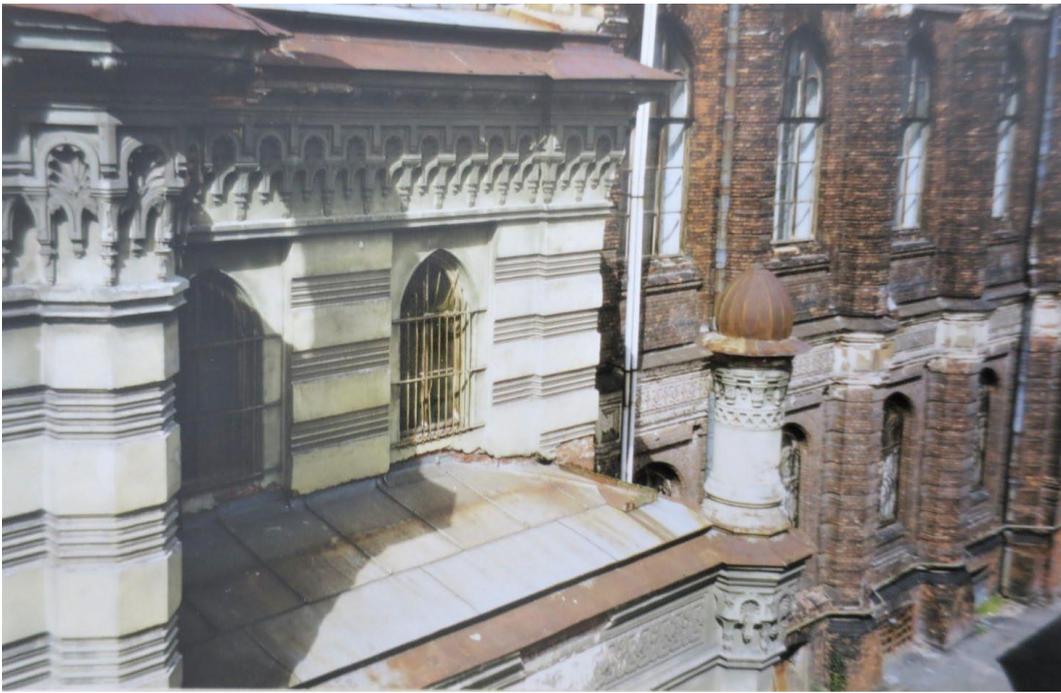
24. Состояние отделки фасада Большой хоральной синагоги. Фотография В.Д. Голуба (до реставрации). 1998 г. Институт «Спецпроектреставрация». Сектор хранения документированной информации Управления организационного обеспечения и контроля КГИОП (П.657, Пр.-13).

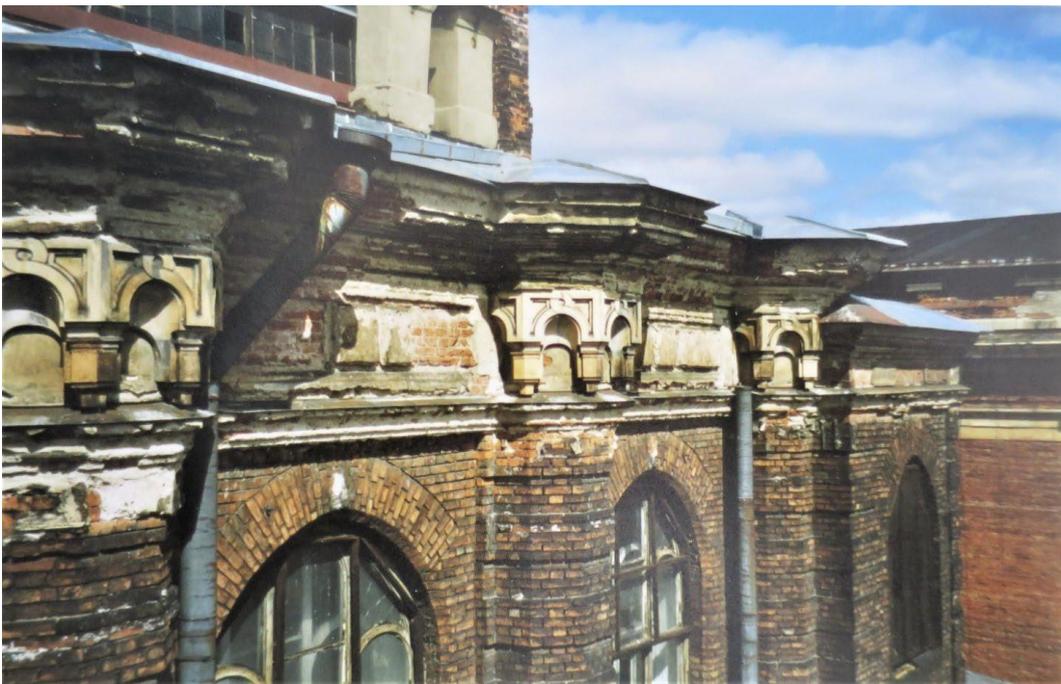
26. Вид на южный фасад Большой хоральной синагоги. Фотография В.Д. Голуба (до реставрации). 1998 г. Институт «Спецпроектреставрация». Сектор хранения документированной информации Управления организационного обеспечения и контроля КГИОП (П.657, Пр.-13).

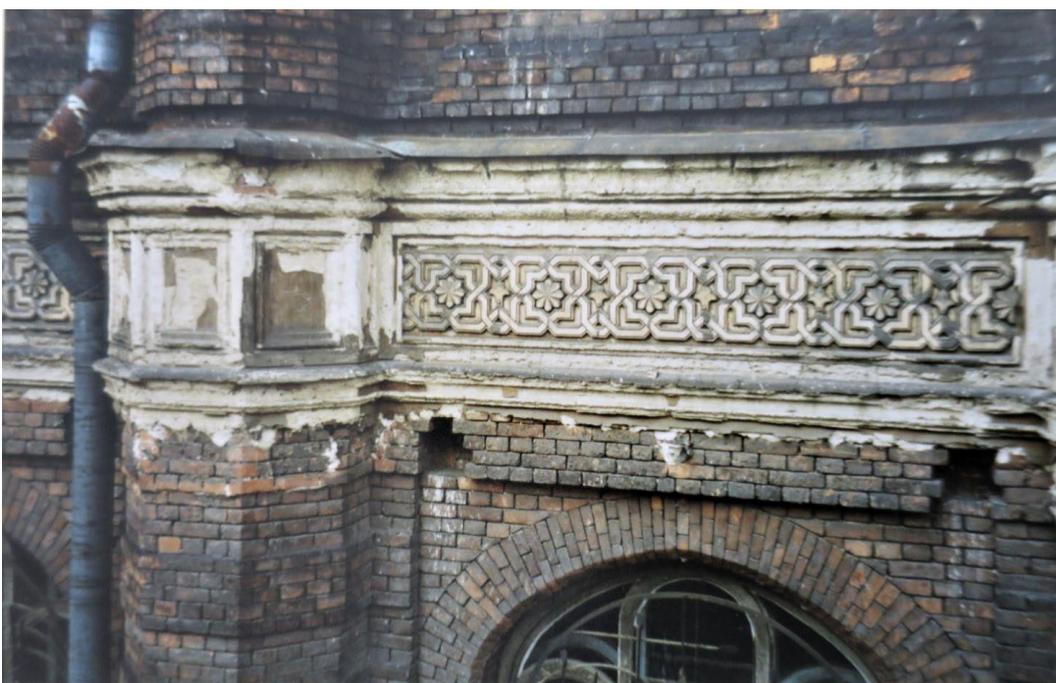
27. Состояние отделки фасада Большой хоральной синагоги. Фотография В.Д. Голуба (до реставрации). 1998 г. Институт «Спецпроектреставрация». Сектор хранения документированной информации Управления организационного обеспечения и контроля КГИОП (П.657, Пр.-13).

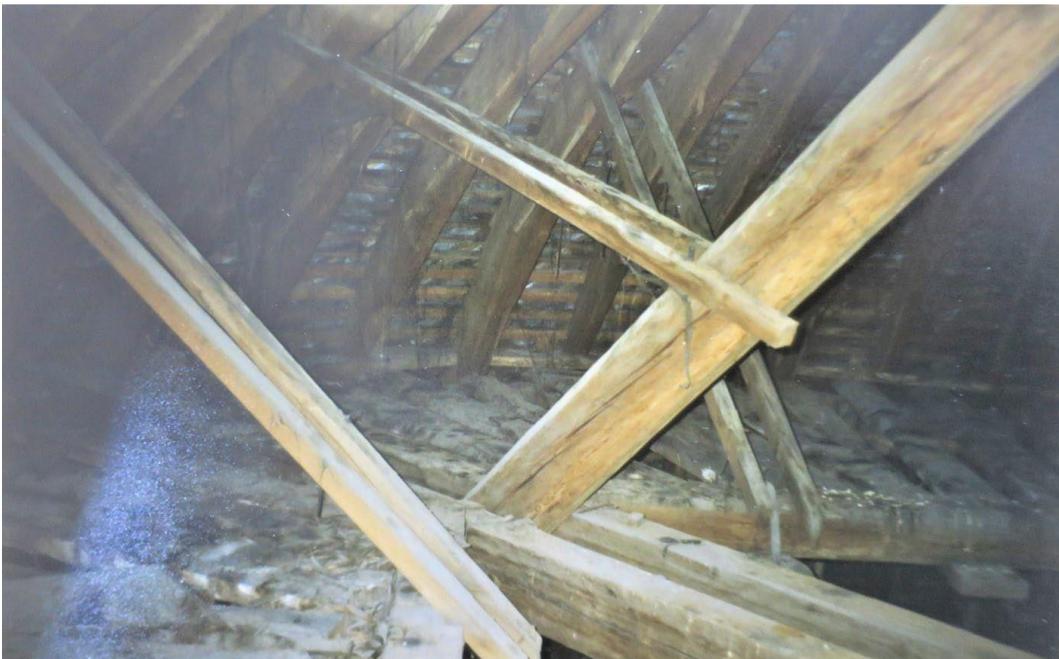
37. Вид на металлическую стропильную систему Большой хоральной синагоги. Фотография В.Д. Голуба (до реставрации). 1998 г. Институт «Спецпроектреставрация». Сектор хранения документированной информации Управления организационного обеспечения и контроля КГИОП (П.657, Пр.-13).

Металлическая шпренгельная стропильная система, наблюдается: общее запыление и загрязнение поверхности, следы намочения, коррозия, нарушение целостности элементов.

Над главным залом синагоги – металлическая шпренгельная стропильная система; основные дефекты: общее запыление и загрязнение поверхности, следы намочения, коррозия, нарушение целостности элементов.

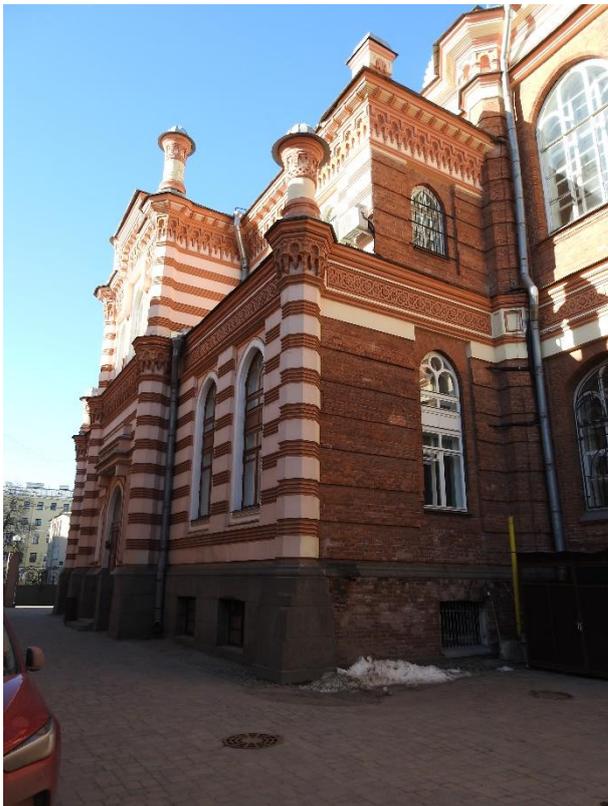
2. «Синагога Большая хоральная с палисадником и оградой», Лермонтовский пр., д.2. Южный фасад. Общий вид. Фото 16.02.2024г.

Стены: состояние оштукатуренных поверхностей, наблюдается: осыпание красочных слоев, деструкция штукатурного слоя, разнонаправленные трещины, сажистые загрязнения, следы намочения, биопоражения.

Состояние оштукатуренных поверхностей: осыпание красочных слоев, деструкция штукатурного слоя, разнонаправленные трещины, сажистые загрязнения, следы намочения, биопоражения.

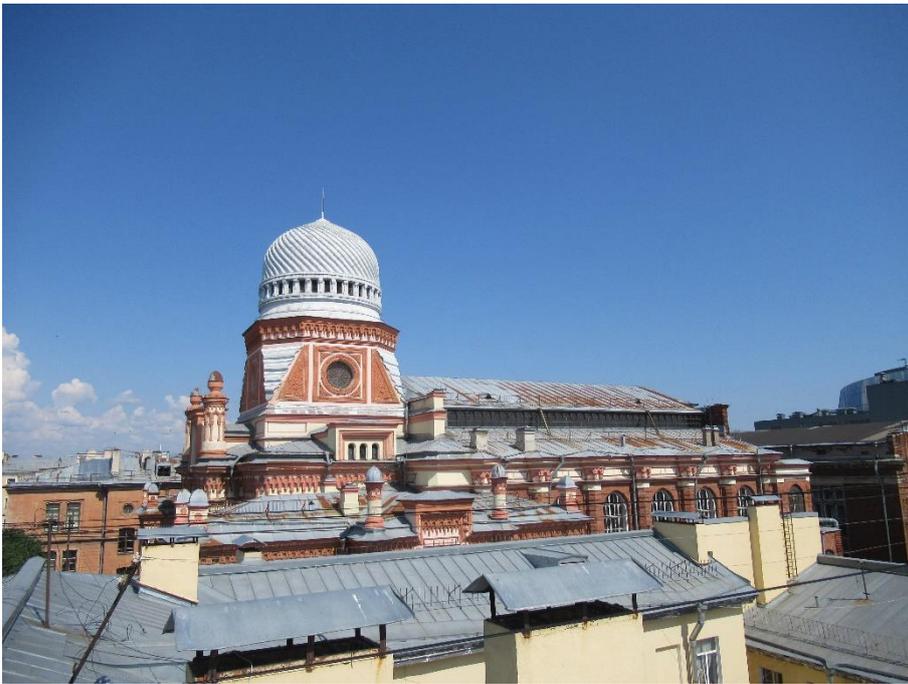
17. «Синагога Большая хоральная с палисадником и оградой», Лермонтовский пр., д.2.  
Крыша. Общий вид. Фото 16.02.2024г.

Водосточные трубы из оцинкованной стали, не окрашены, наблюдается: коррозия металла, деформация звеньев, утрата герметизации швов сопряжений. Кровельное покрытие из оцинкованной стали, не окрашено, имеет следующие дефекты: коррозия металла, утрата герметизации швов сопряжений, пробоины картин

Кровельное покрытие из оцинкованной стали, не окрашено. Основные дефекты: коррозия металла, утрата герметизации швов сопряжений, пробойны картин

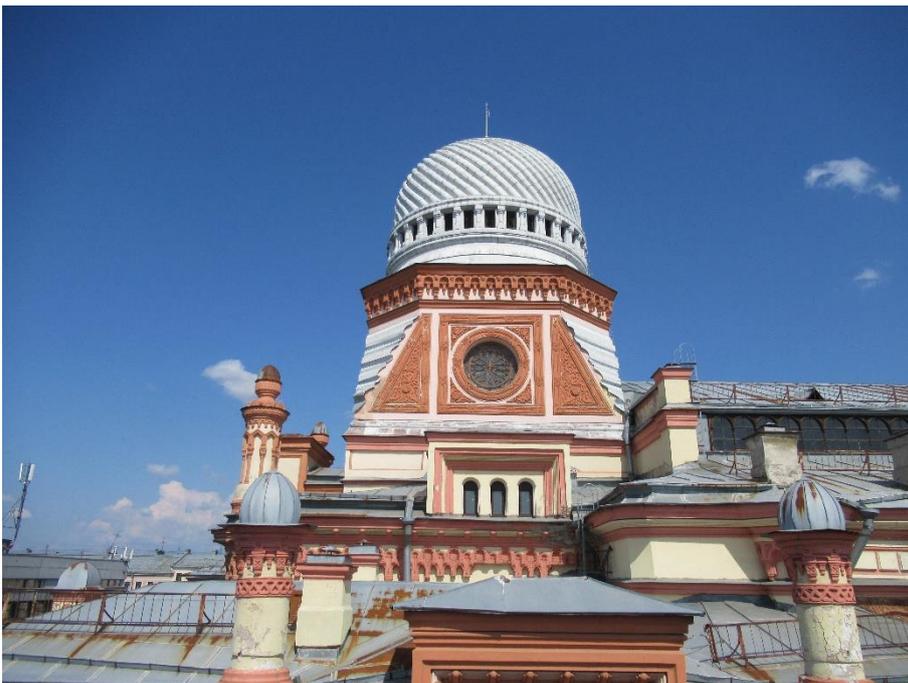
18. «Синагога Большая хоральная с палисадником и оградой», Лермонтовский пр., д.2.  
Крыша. Фрагмент. Фото 16.02.2024г.

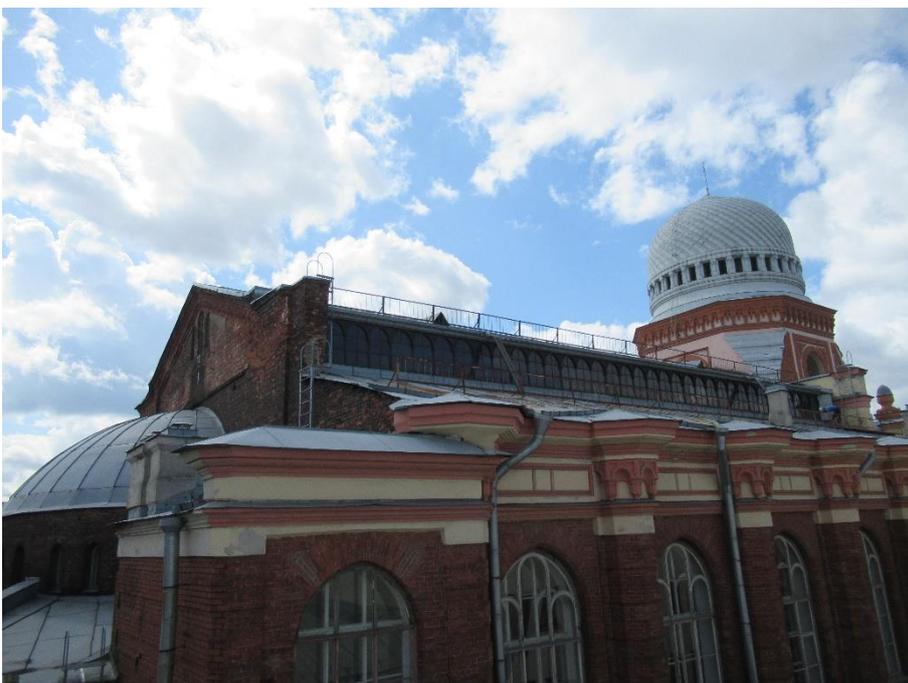
19. «Синагога Большая хоральная с палисадником и оградой», Лермонтовский пр., д.2.  
Крыша. Фрагмент. Фото 16.02.2024г.

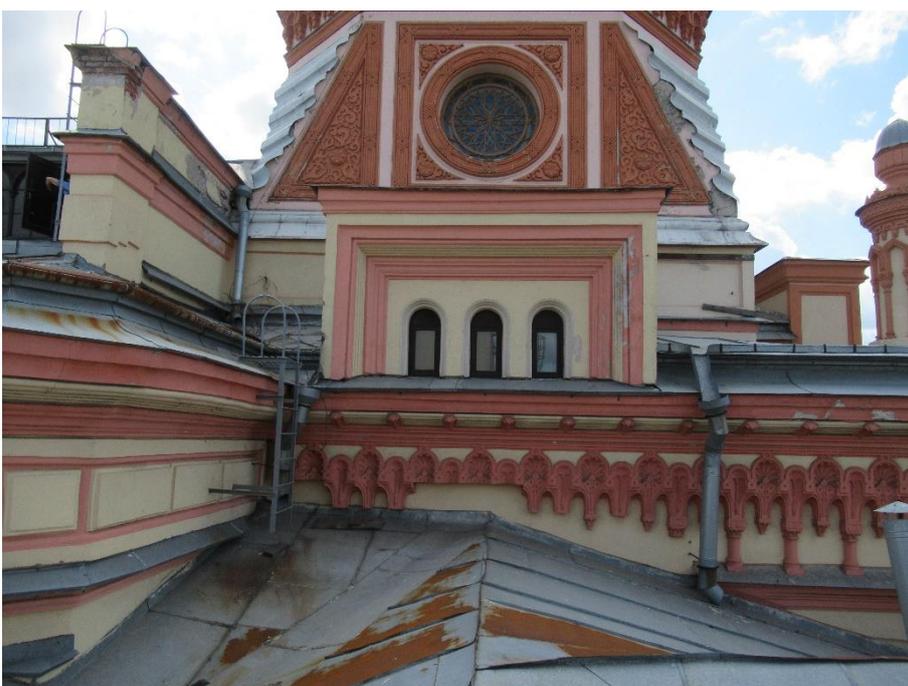
20. «Синагога Большая хоральная с палисадником и оградой», Лермонтовский пр., д.2.  
Крыша. Фрагмент. Фото 16.02.2024г.

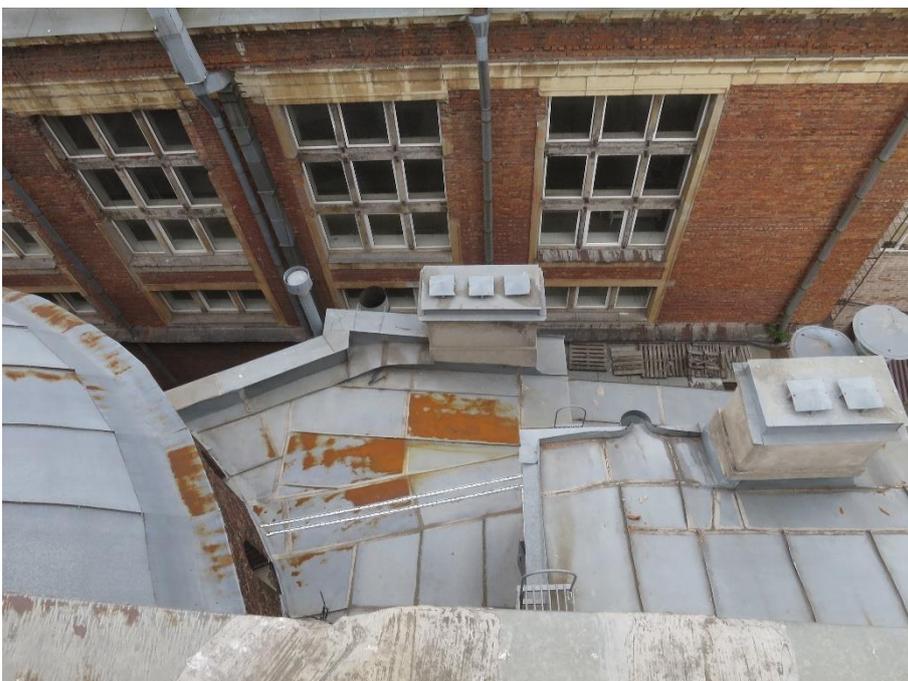
21. «Синагога Большая хоральная с палисадником и оградой», Лермонтовский пр., д.2.  
Крыша. Фрагмент. Фото 16.02.2024г.

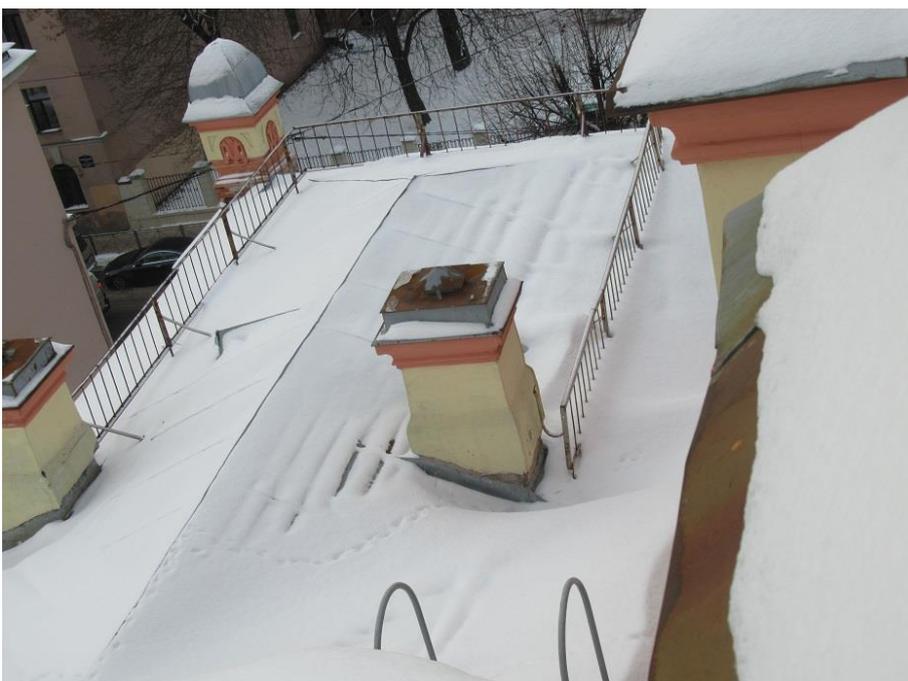
22. «Синагога Большая хоральная с палисадником и оградой», Лермонтовский пр., д.2.  
Крыша. Фрагмент. Фото 16.02.2024г.

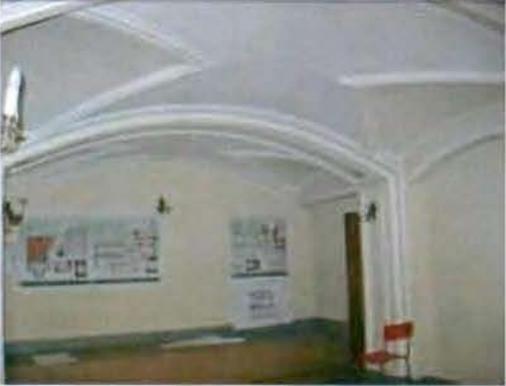
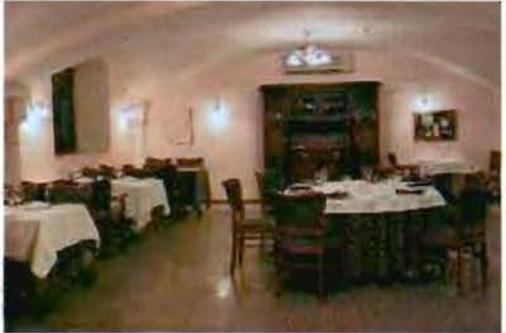
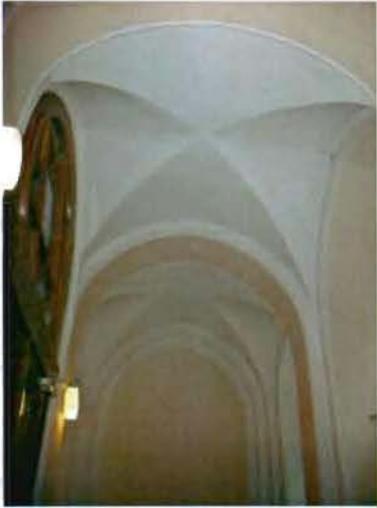
3	<p>Конструктивная система здания:</p> <p>исторические наружные и внутренние капитальные стены - материал (кирпич), местоположение;  исторические отметки междуэтажных перекрытий;  купол – конструкция, материал (металл);</p> <p>тип сводов:  коробовые с распалубками на подпружных арках (цокольный этаж);</p> <p>крестовые (боковые вестибюли);</p>

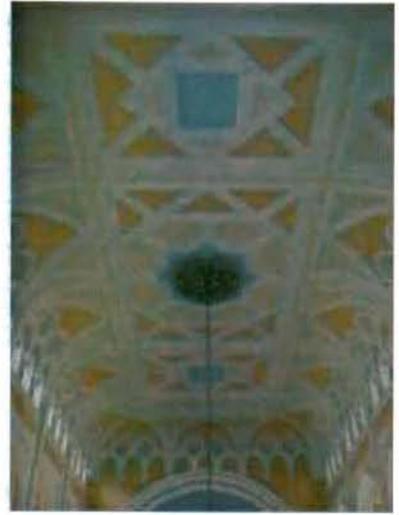
зеркальный с распалубками (Большой  
молельный зал; парадные лестницы боковых  
ризалитов);

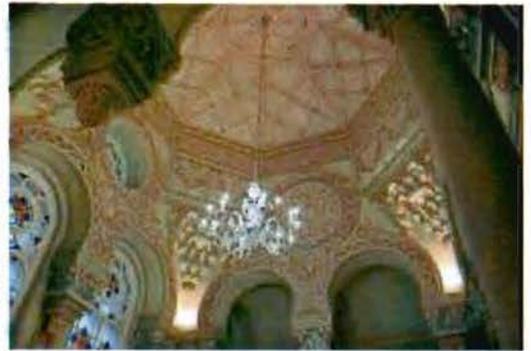
сомкнутый (Венчальный зал);

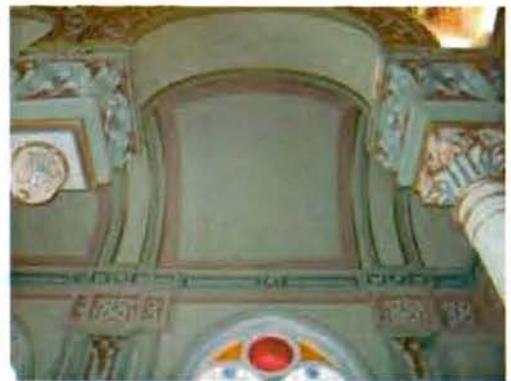
цилиндрический (галереи Венчального  
зала);

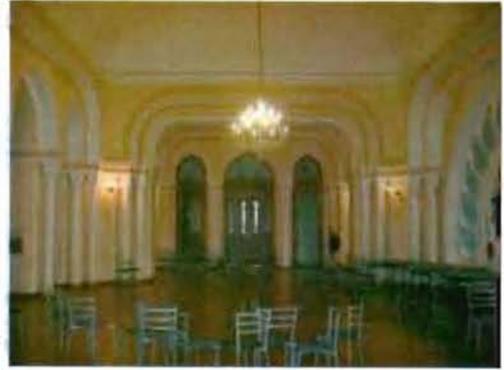
зеркальный с высокой падугой (Вестибюль для женщин);

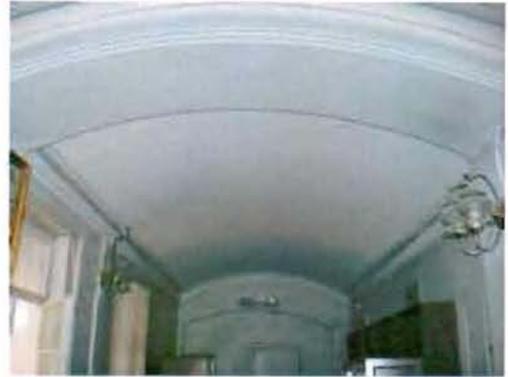
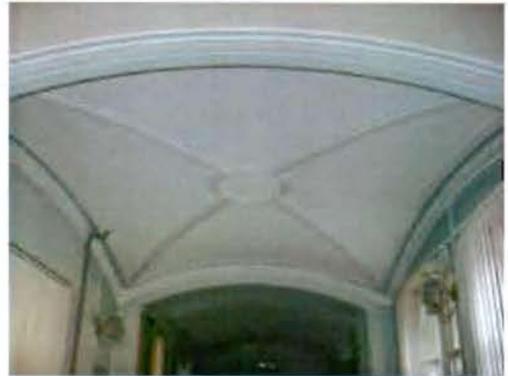
цилиндрический на подпружных арках, крестовый (переход между Большой и Малой синагогой);

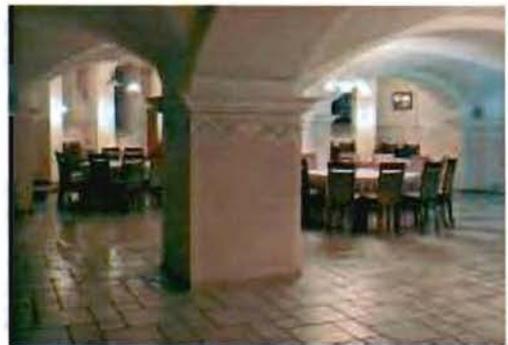
пилоны (цокольный этаж);

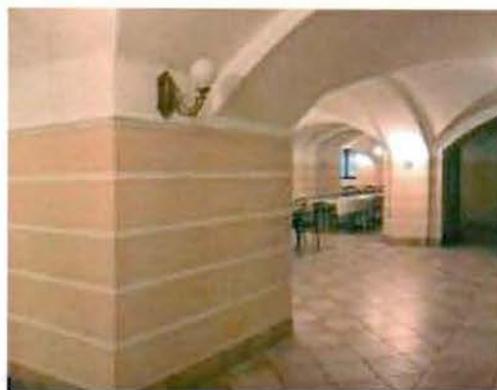
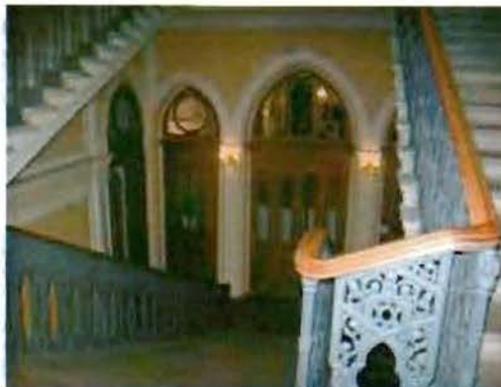
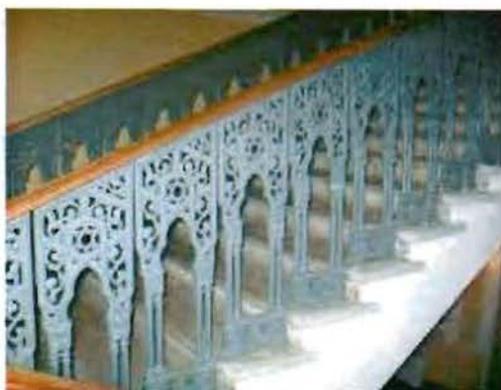
две парадные лестницы боковых ризалитов (южная и северная) – местоположение, габариты, конфигурация; тип (многомаршевые, распашные), конструкция (на косоурах), материал ступеней (известняк); ограждение - материал (чугун), техника исполнения (литье), рисунок; поручень – материал (дерево), форма (профилированный);

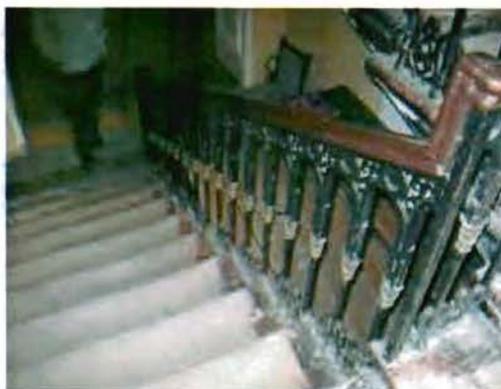
парадная лестница северного флигеля (Малой синагоги) – местоположение, габариты, конфигурация; тип (многомаршевая), конструкция (на косоурах), материал ступеней (известняк); ограждение - материал (металл), техника исполнения (литье), рисунок; поручень – материал (дерево), форма (профилированный);

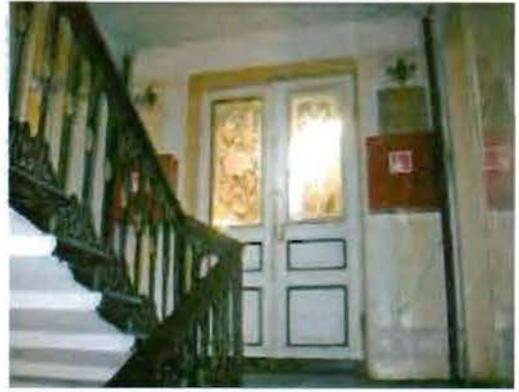
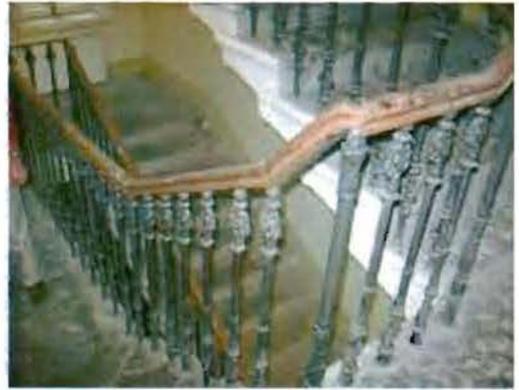
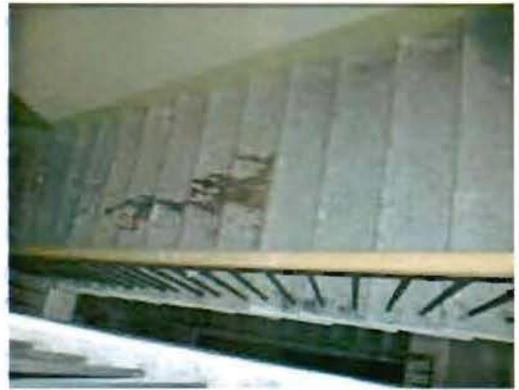
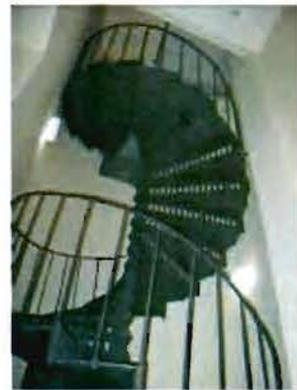
северная лестница – местоположение, габариты, конфигурация; тип (многомаршевая), конструкция (на косоурах), материал ступеней (известняк); ограждение – материал (чугун), техника исполнения (литье), рисунок; поручень – материал (дерево), форма (профилированный);

южная лестница – местоположение, габариты, конфигурация; тип (многомаршевая), конструкция (на косоурах), материал ступеней (известняк);

две боковые лестницы 2-3-го этажей – местоположение, габариты, конфигурация; тип (винтовая), конструкция (висящая на столбе), материал (чугун); техника исполнения (литье).

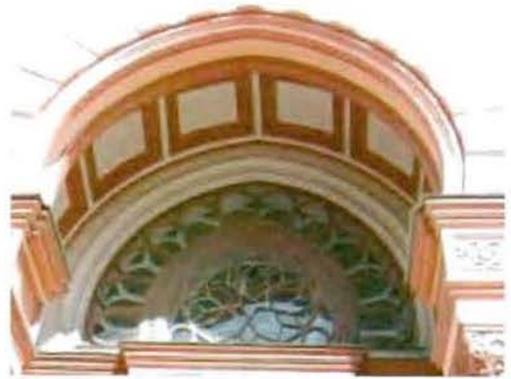
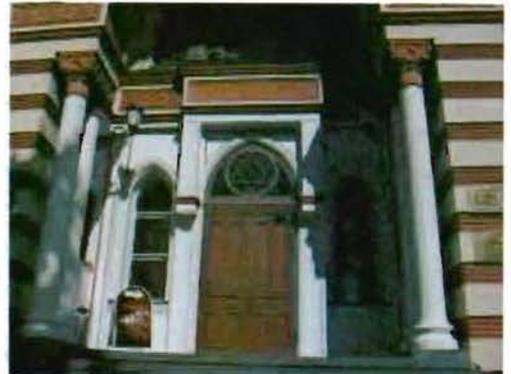
сдвоенные колонки с лепными терракотовыми стилизованными капителями, фланкирующие нишу парадного портала;  
 филенка над дверным проемом;  
 лепной терракотовый фриз арабескового орнамента над дверным и оконными проемами;  
 дверной проем – местоположение, габариты, конфигурация (с завершением в виде стрельчатой арки);

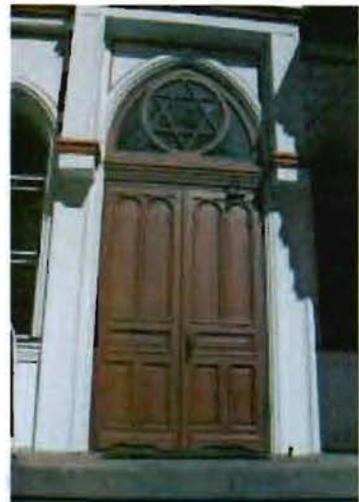
дверное заполнение – конструкция (двухстворчатое, с фигурной фрамугой с витражной расстекловкой), материал (дерево), техника исполнения (токарная работа, резьба), оформление (филенчатое с фигурными и резными деталями);

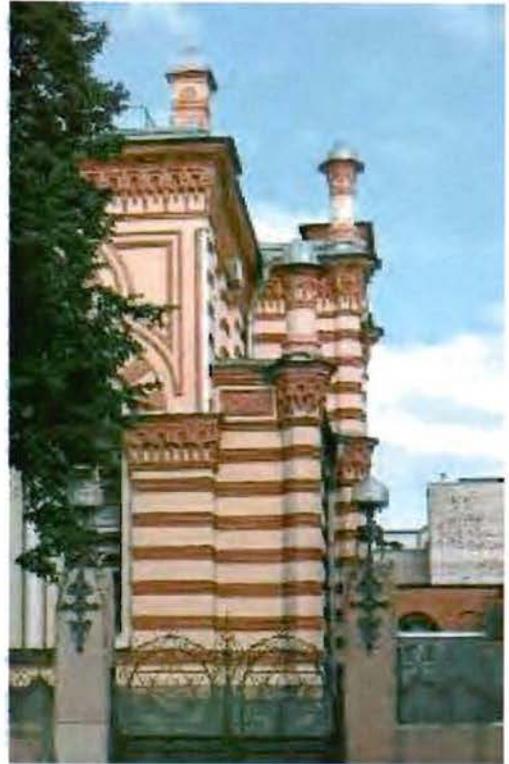
трехчетвертные граненые колонны с лепными терракотовыми капителями, декорированными орнаментом в виде сталактитов;  
завершение колонн в виде минаретов с купольным покрытием;  
тумбы на крышах боковых ризалитов – местоположение, габариты, конфигурация;

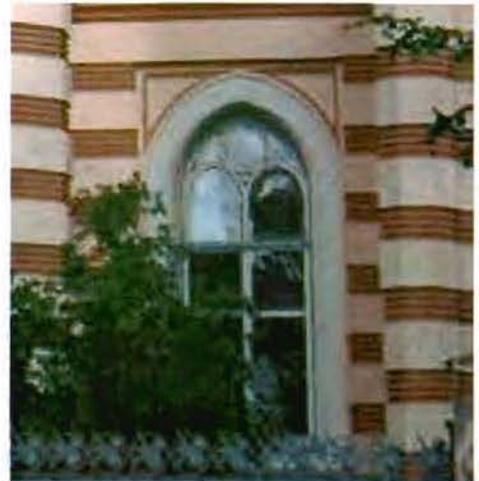
оформление оконных проемов 1-го этажа центрального ризалита – профилированные архивольты стрельчатого завершения;

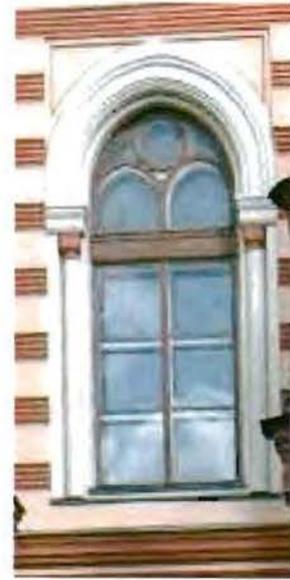
оформление оконных проемов 2-го этажа центрального ризалита – профилированные архивольты стрельчатого завершения, на импостах, полуколонки с лепными терракотовыми стилизованными капителями;

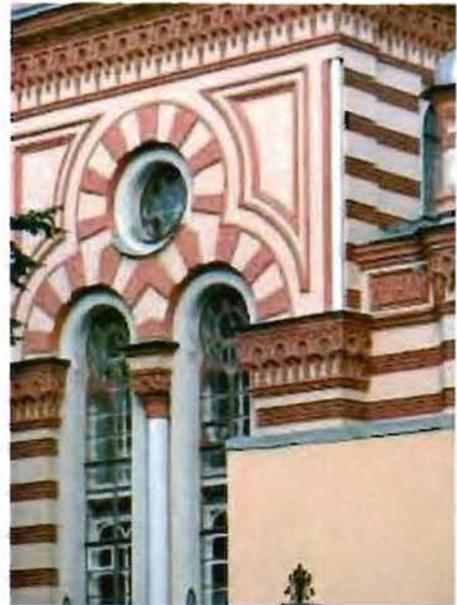
оформление оконных проемов боковых ризалитов – полуколонки с лепными терракотовыми стилизованными капителями, веерный руст; лепной терракотовый фриз с зубчиками-сталактитами на уровне импостов; профилированное обрамление угловых резервов; профилированный карниз с лепными терракотовыми порезками в виде зубчиков-сталактитов;

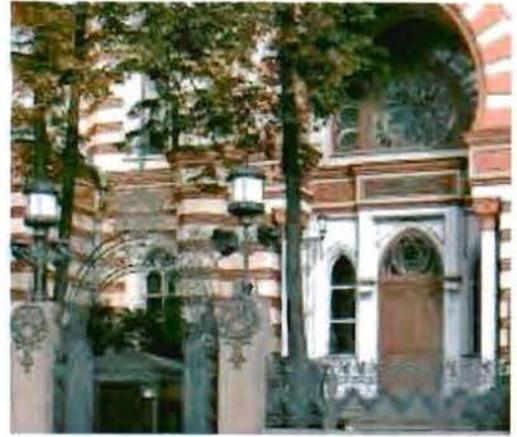
ограда в виде столбов на гранитном основании (1905, Брахман) - местоположение, габариты, конфигурация, материал (красный гранит);

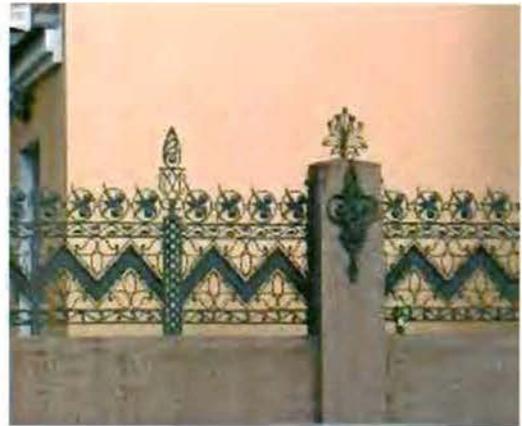
решетка ограды (1909, И.Н.Ропет, А.Д.Шварцман), включая декоративные накладки на гранитных столбах - местоположение, габариты, конфигурация, материал (черный металл), техника исполнения (литье, ковка), оформление;

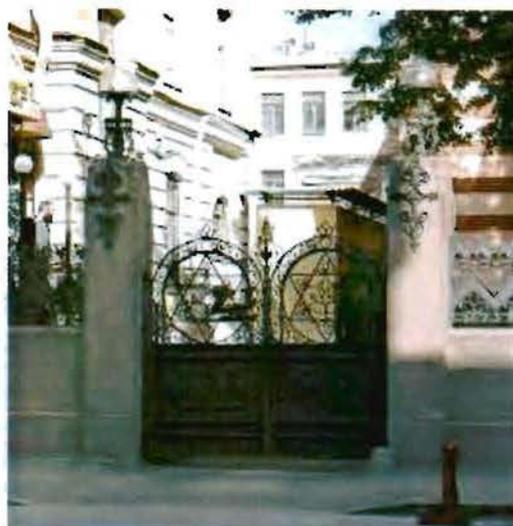
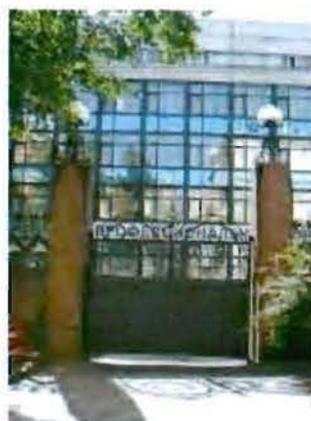
две решетки северных и южных ворот (1909, И.Н. Ропет, А.Д. Шварцман) - местоположение, габариты, конфигурация, материал (черный металл), техника исполнения (литье, ковка), оформление;

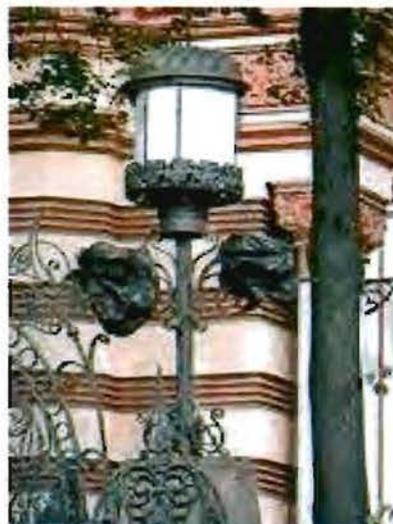
два фонаря центрального входа – материал (черный металл), техника исполнения (литье, ковка), конструкция, конфигурация;

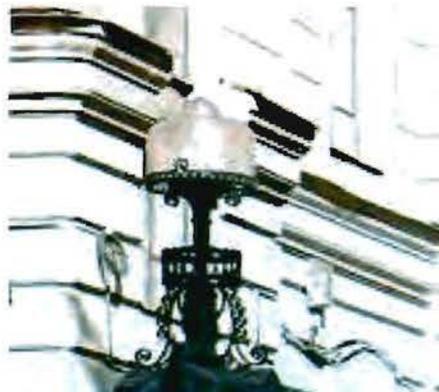
четыре фонаря северного и южного входов - материал (черный металл), техника исполнения (литье, ковка), конструкция, конфигурация;

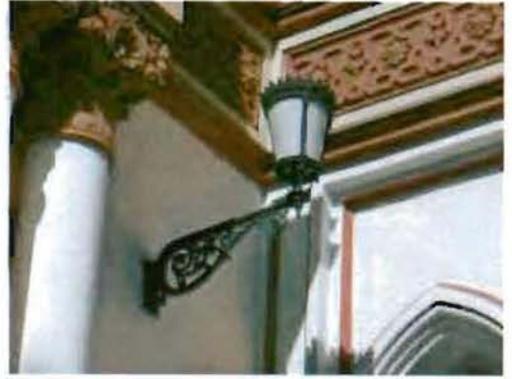
два фонаря в нише главного портала – материал (черный металл), техника исполнения (литье, ковка), конструкция, конфигурация;

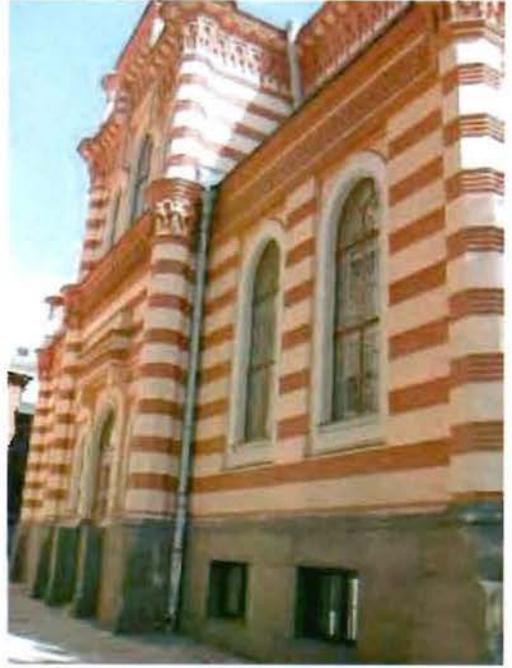
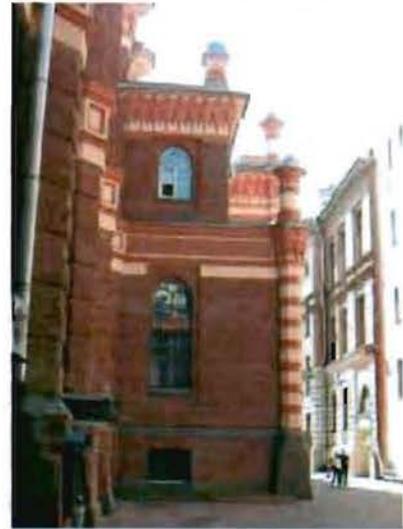
боковые (северный и южный) фасады: линейный руст;

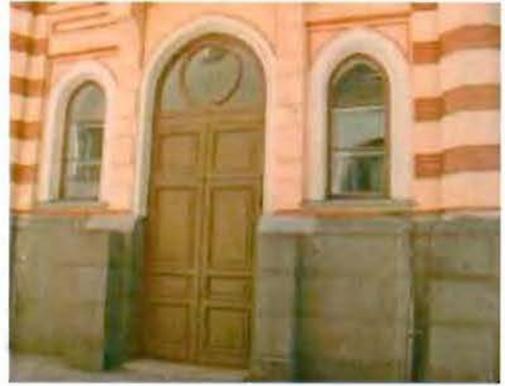
дверное заполнение – конструкция (двухстворчатое, с фигурной фрамугой с витражной расстекловкой), материал (дерево), техника исполнения (токарная работа), оформление (филенчатое с фигуреями);

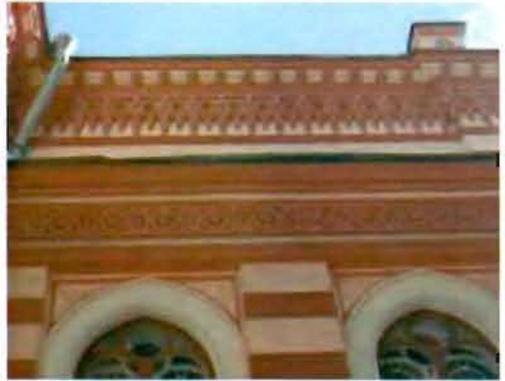
лепной терракотовый фриз арабескового орнамента над оконными проемами 1-го этажа плоской части фасада;

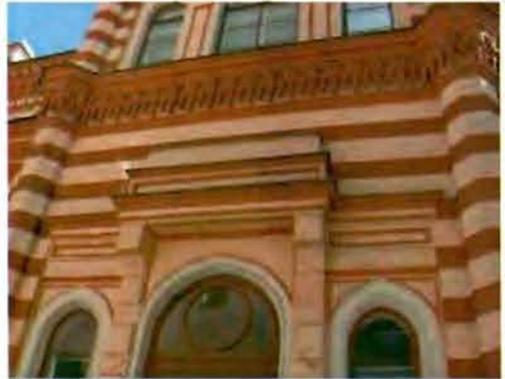
лепной терракотовый фриз с зубчиками-сталактитами в уровне 1-го этажа центрального ризалита;  
междуэтажный профилированный карниз в уровне 1-2-го этажей центрального ризалита;

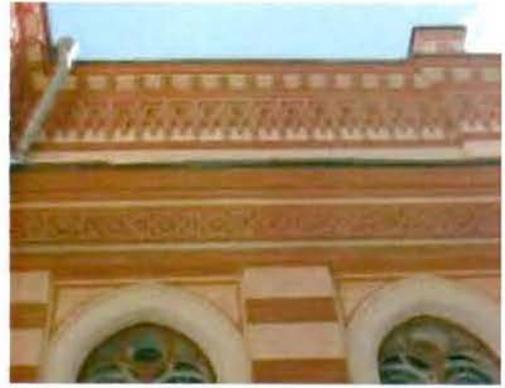
лепной терракотовый фриз в виде зубчиков-сталактитов;  
венчающий профилированный карниз на орнаментированных кронштейнах;

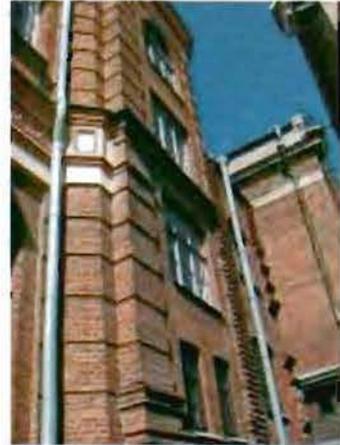
восточная часть северного и южного фасадов:  
боковые ризалиты;  
рустованные лопатки в уровне 1-2-го этажей боковых ризалитов;

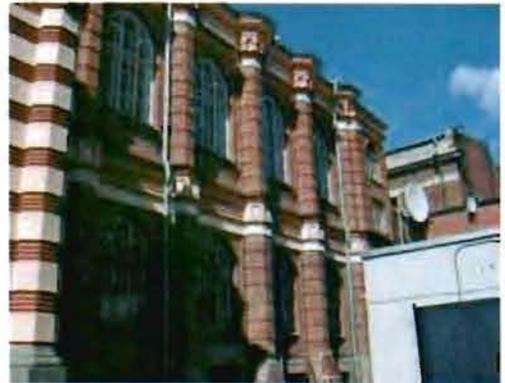
граненые рустованные полуколонны в уровне 1-го этажа с капителями, оформленными профилем и филенками;  
граненые рустованные полуколонны в уровне 2-го этажа с лепными терракотовыми капителями в виде сталактитов;

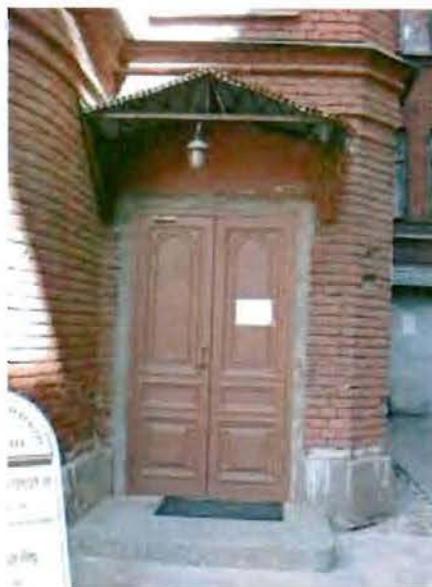
дверное заполнение – конструкция (двухстворчатое), материал (дерево), техника исполнения (токарная работа), оформление (филенчатое с фигурями); плита из гранита перед дверным проемом;

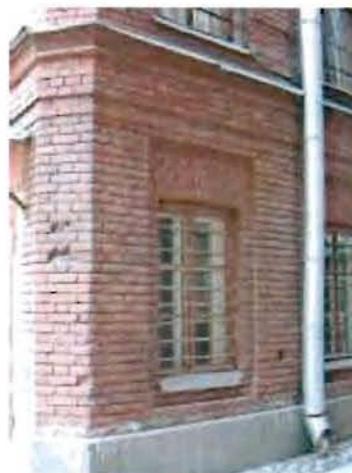
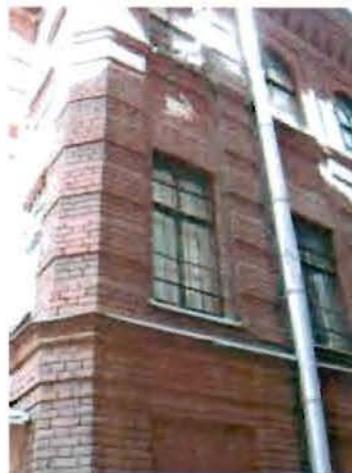
оформление оконных проемов 1-3-го этажей – уплощенные ниши, заглубленные филенки;

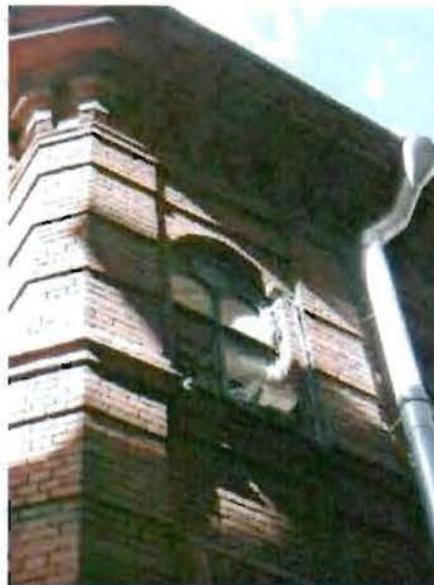
венчающий профилированный карниз на кронштейнах;

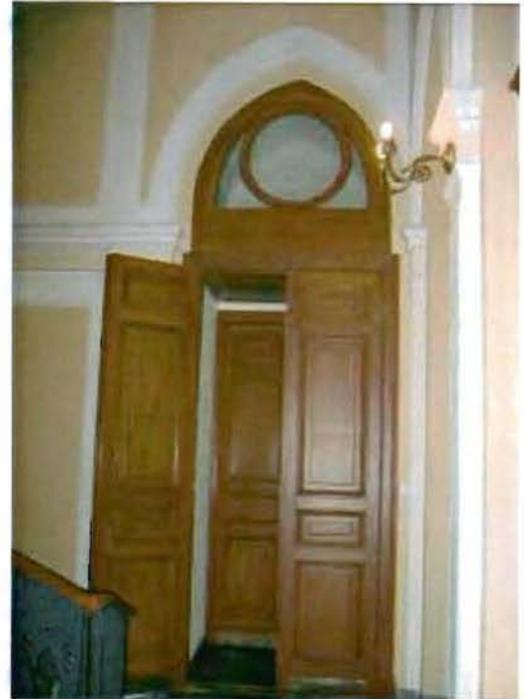
четыре дверных проемов северной и южной лестниц (площадки 1-го этажа) – местоположение, габариты, конфигурация; восемь дверных заполнений северной и южной лестниц (площадки 1-го этажа) – конструкция (одностворчатые, с остекленными фигурными фрамугами), материал (дерево), техника исполнения (токарная работа), оформление (филенчатые с фигуреями);

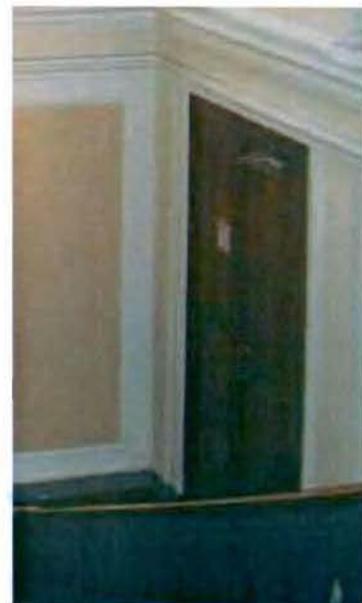
восемь дверных проемов северной и южной лестниц (междумаршевые площадки, площадки 2-го этажа) – местоположение, габариты, конфигурация; восемь дверных заполнений северной и южной лестниц (междумаршевые площадки, площадки 2-го этажа) – конструкция (двухстворчатые), материал (дерево), техника исполнения (токарная работа), оформление (филенчатые);

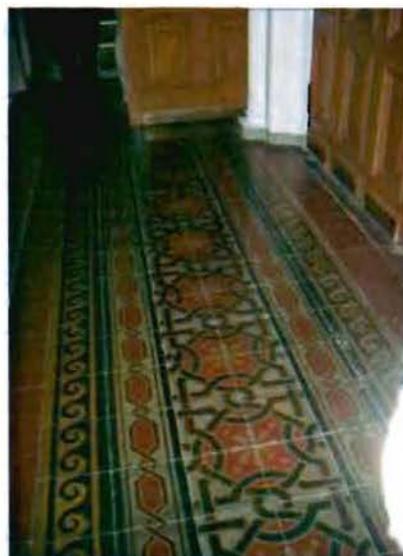
покрытие пола междумаршевых, междуэтажных площадок и боковых вестибюлей – материал (полихромная метлахская плитка), рисунок (геометрический и растительный орнамент);

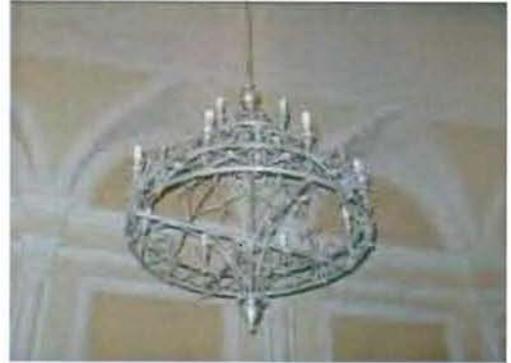
две люстры на 20 светоточек (на северной и южной лестницах) - материал (сталь, латунь), техника исполнения (штамповка, литье, ковка), конструкция и оформление (со сквозным ажурным декором из волютообразных завитков и спиралей, в виде двух полусфер разного диаметра);

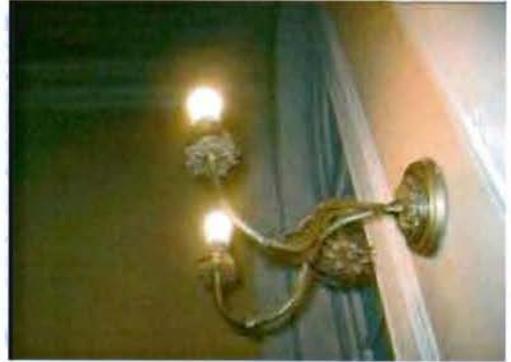
шестнадцать бра на 2 светоточки (на северной и южной лестницах) - материал (шпатель, сталь, латунь), техника исполнения (штамповка, литье, бронзировка), конструкция и оформление (с изогнутыми кронштейнами, декорированными акантами, со стенником в виде круглой розетки, декорированной акантами);

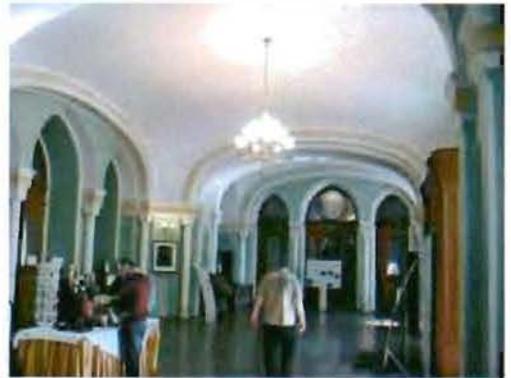
девять дверных проемов в нишах с завершением в виде стрельчатой арки (в северной, южной и восточной стенах) – местоположение, габариты, конфигурация;

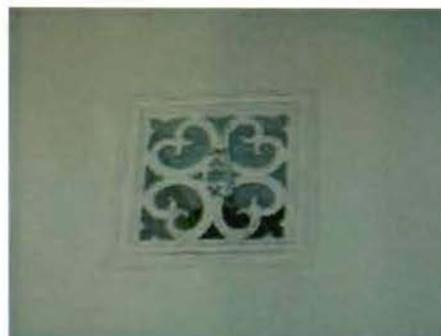
четыре ажурные вентиляционные решетки конфигурации, габариты, материал (металл), оформление;

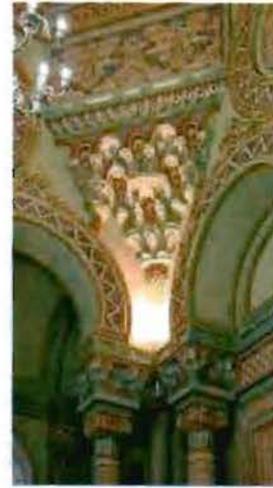
аркада на колоннах с лепными капителями, декорированными растительным орнаментом с полихромной росписью; на высоких базах, декорированных профилем;

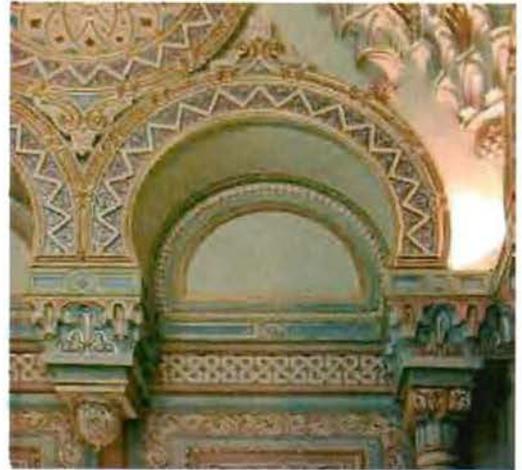
оформление стен:  
 трехчастные лопатки, декорированные филенками, вверху – фигурными консолями с рокайлем, в центре – ажурной розеткой (место крепления бра);

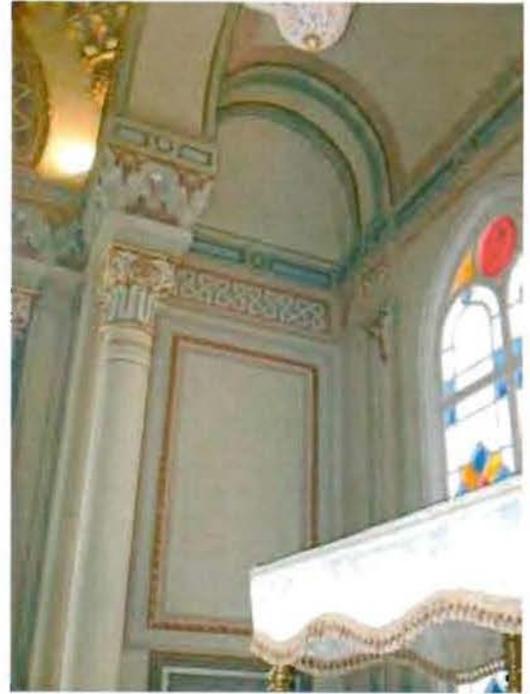
филенки, оформленные полихромными золочеными тягами с растительным орнаментом и жгутом; верхние угловые резервы, декорированные композициями из плюща и лилий, образующими форму стрельчатой арки;

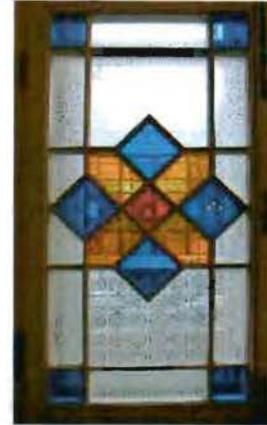
два оконных витража - материал (цветное, фактурное прозрачное стекло), техника исполнения (свинцово-паечная протяжка), рисунок (геометрический), в раме стрельчатого завершения;
