**Акт**

**по результатам государственной историко-культурной экспертизы  
проектной документации по сохранению объекта культурного наследия  
федерального значения «Синагога Большая хоральная с палисадником и оградой»:  
г. Санкт-Петербург, Лермонтовский пр., д.2: «Ремонт и реставрация фасадов и крыши  
объекта культурного наследия федерального значения «Синагога Большая хоральная с  
палисадником и оградой»: г. Санкт-Петербург, Лермонтовский пр., д.2»,  
выполненной ООО «Возрождение Петербурга» в 2023 г.  
(шифр ПД-1-2023)**

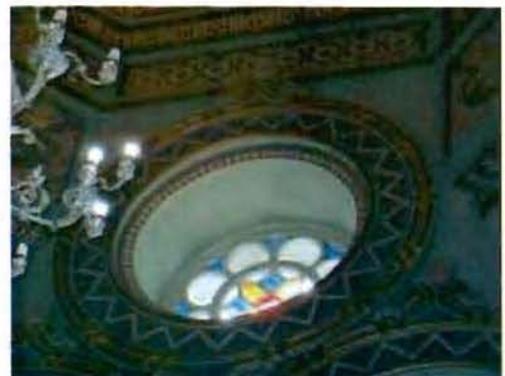
оконный витраж - материал (цветное, фактурное прозрачное стекло), техника исполнения (свинцово-паечная протяжка), рисунок (геометрический), в раме стрельчатого завершения (фрамуга);

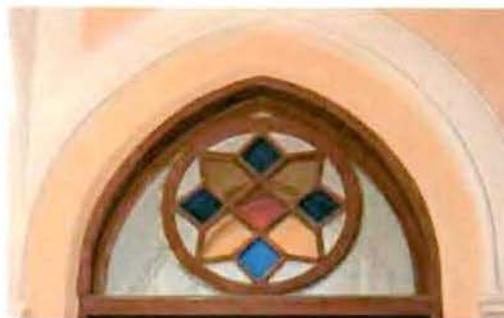
паркет - материал (дуб, береза, палисандр, амарант, орех), техника исполнения (набор), рисунок;

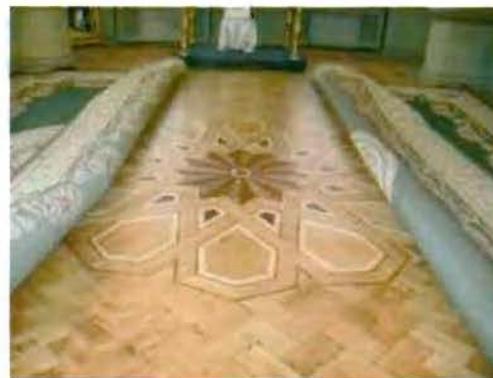
Хула (место для венчания) – конструкция и оформление (невысокий прямоугольный подиум с балдахином на четырех резных витых колонках, на круглых в сечении постаментах с балясинами, декорированных резным листом аканта);

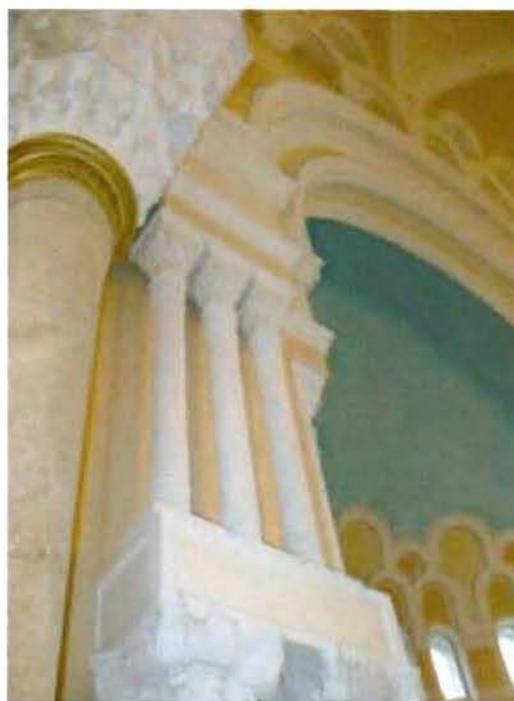
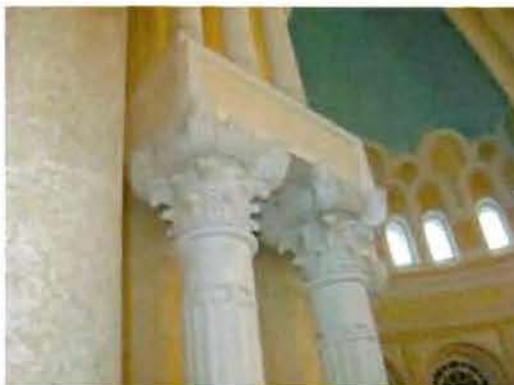
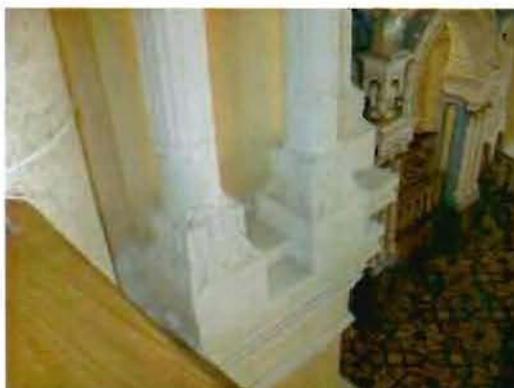
оформление нижнего яруса апсиды -  
широкие филенки (зеркала);  
профилированные тяги; сдвоенные витые  
колонки с лепными стилизованными  
капителями, фланкирующие апсиду в уровне  
нижнего яруса;  
два дверных проема – местоположение,  
габариты, конфигурация;  
два дверных заполнения – конструкция  
(одностворчатые), материал (дерево),  
техника исполнения (филенчатые, в  
профилированных наличниках);

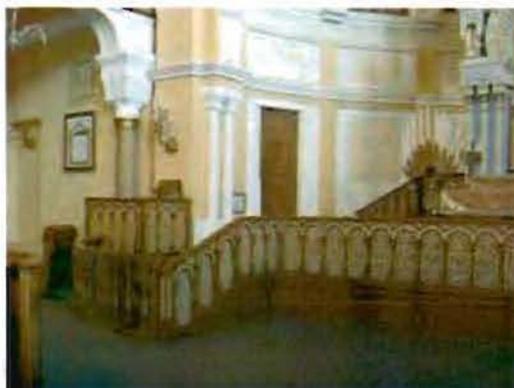
десять колонн – материал (чугун),  
 оформление (лепные капители с орнаментом  
 из сталактитов, арабеска пальметт);  
 оформление софитов арок –  
 профилированные тяги;  
 оформление антресольных и импостов –  
 лепной арабесковый орнамент;

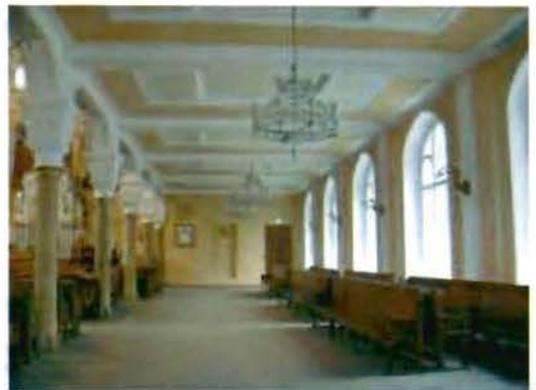
оформление кессонированного перекрытия –  
 широкие филенки (зеркала),  
 профилированные тяги;  
 венчающий профилированный карниз;

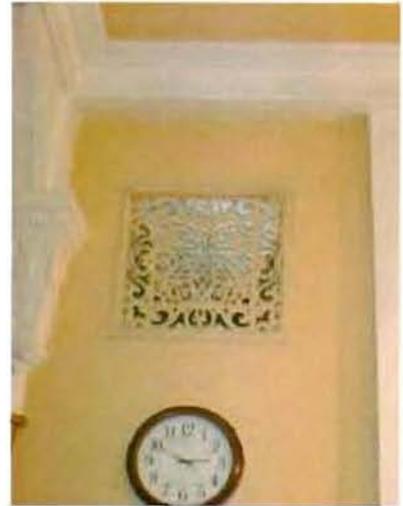
четыре ажурные вентиляционные решетки – форма, материал (металл), размеры, рисунок;

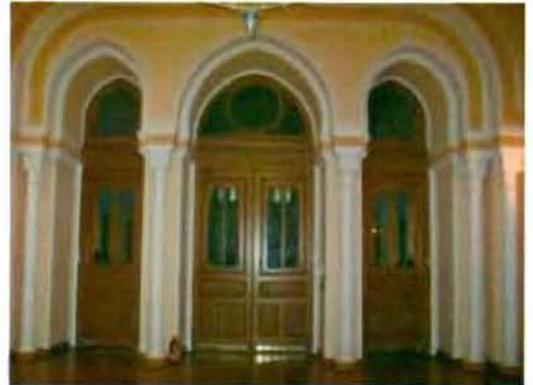
оформление дверных проемов - ниши с завершением в виде стрельчатой арки, фланкированные четырьмя полуколоннами с лепными капителями с орнаментом из сталактитов и арабеска; покрытие пола – мраморные плиты;

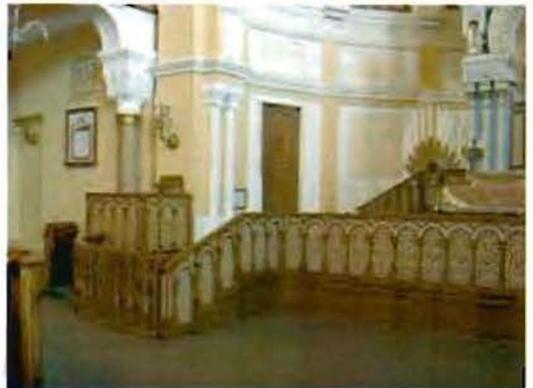
двухъярусное возвышение у восточной стены с четырьмя боковыми одномаршевыми лестницами, с ограждением в виде аркатурно-колончатого пояса, заполненного резным орнаментом с мотивом пальметты; ограждение – материал (дерево); техника исполнения (резьба); оформление;

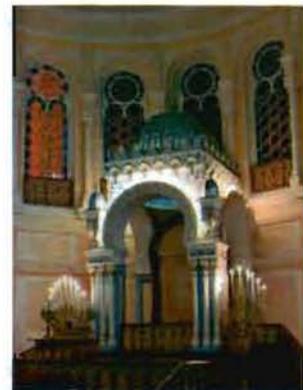
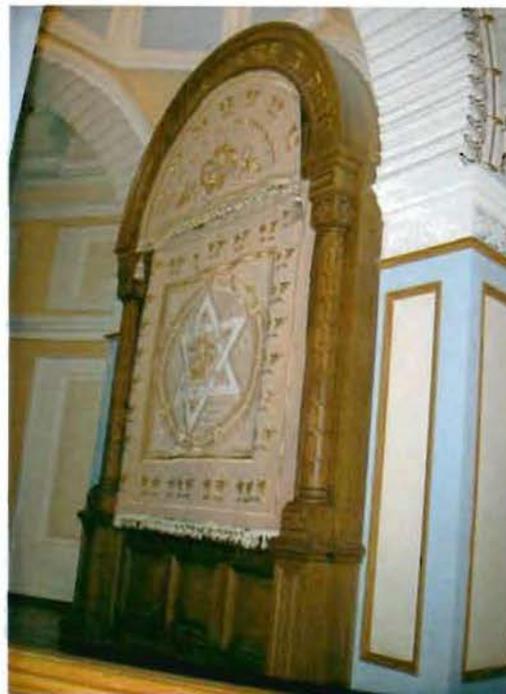
Арон Кодеш (Ковчег для хранения Торы, 1893) - материал (красное дерево), техника исполнения (фанеровка, резьба); конструкция и оформление (ниша с порталом полуциркульного завершения, фланкируемая резными стилизованными колонками; нижняя часть – филенчатое, с пилястрами по сторонам, с двухстворчатой дверцей; нишу закрывает паракет; над нишей – купольное сооружение на четырех пилонах, соединенных арками; центральную арку фланкируют витые полуколонки, над аркой ряд нишек и навершие из акротериев)

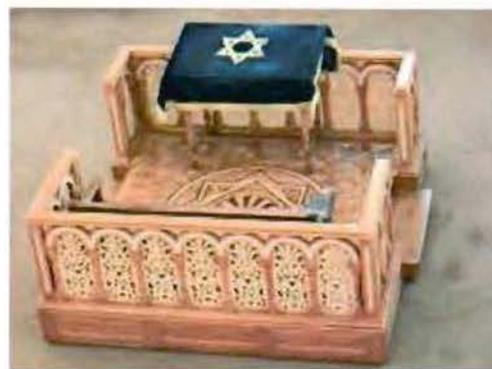
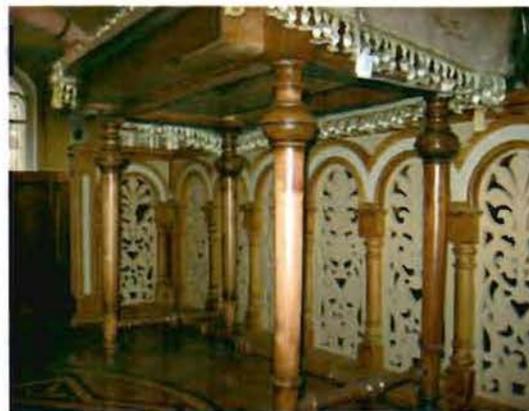
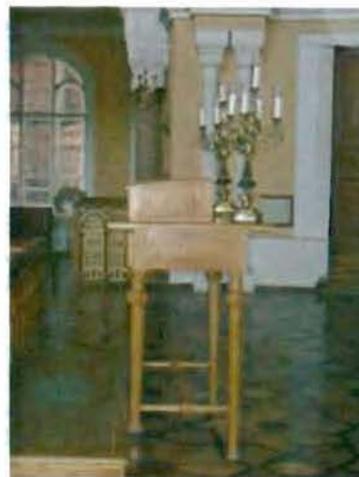
Бима для чтения Торы - материал (дерево), техника исполнения (резьба, токарная работа), конструкция и оформление (возвышение с ограждением в виде аркатурно-колончатого пояса, заполненного резным орнаментом с мотивом пальметты; на филенчатом постаменте); столик - материал (дуб), техника исполнения (токарная работа), конструкция и оформление (на точеных ножках цилиндрической формы);

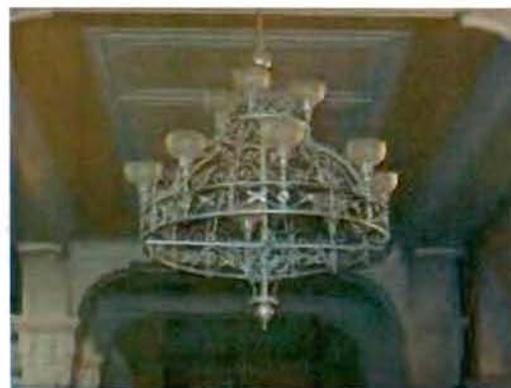
восемь люстр на 20 светоточек - материал (сталь, латунь), техника исполнения (штамповка, литье, ковка), конструкция и оформление (со сквозным ажурным декором из волютообразных завитков и спиралей, в виде двух полусфер разного диаметра);

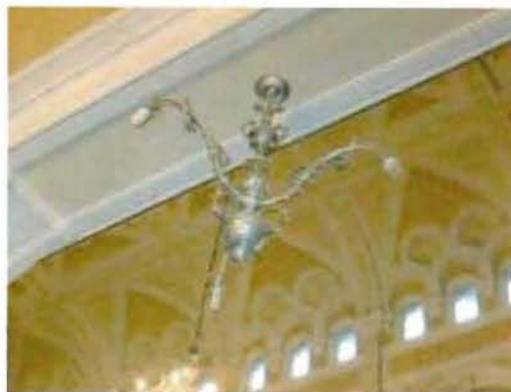
десять люстр на 3 светоточки - материал (сталь, латунь), техника исполнения (штамповка, литье, ковка), конструкция и оформление (со штоком и изогнутыми кронштейнами, декорированными волотообразными завитками);

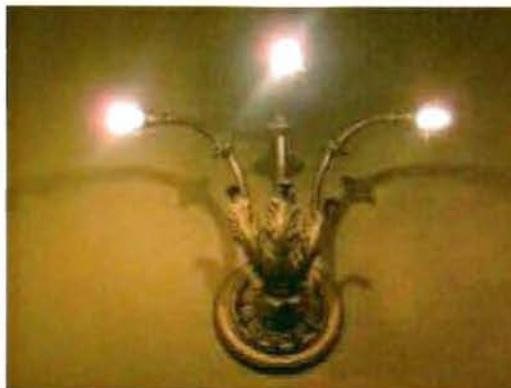
шестнадцать бра на 3 светоточки - материал (шпиастр, сталь, латунь), техника исполнения (штамповка, литье, бронзировка), конструкция и оформление (с изогнутыми кронштейнами, декорированными акантами, со стенником в виде круглой розетки, декорированной акантами);

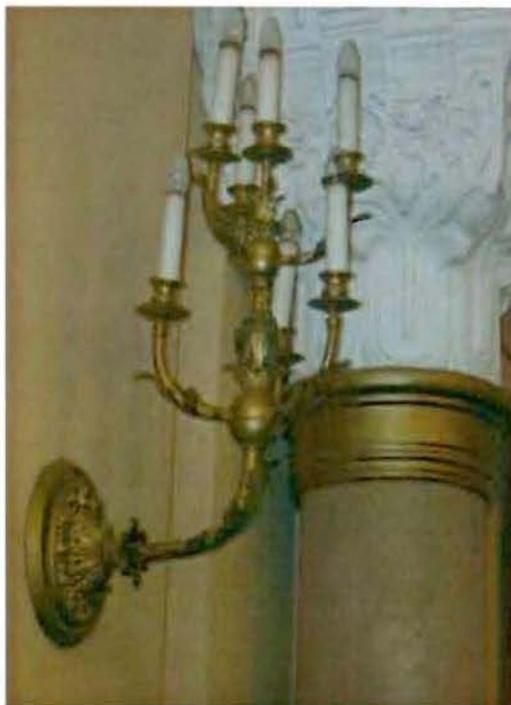
две бра на 7 светоточек - материал (шпиастр, сталь, латунь), техника исполнения (штамповка, литье, бронзировка), конструкция и оформление (с одним центральным и шестью отходящими от него кронштейнами, декорированными акантами, со стенником в виде круглой розетки, декорированной акантами);

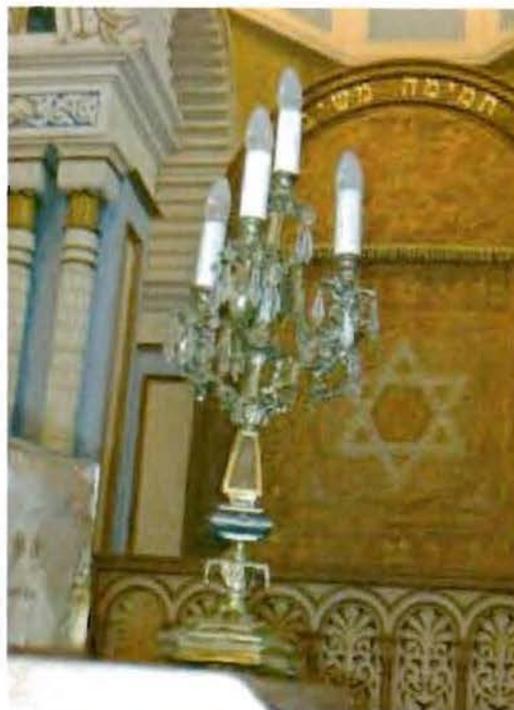
два подсвечника на 5 светоточек - материал (бронза, латунь (?), хрусталь (?), техника исполнения (литье), конструкция и оформление (со сложносоставным штоком, заканчивающимся свечой, с четырьмя зигзагообразными кронштейнами, с хрустальными подвесками);

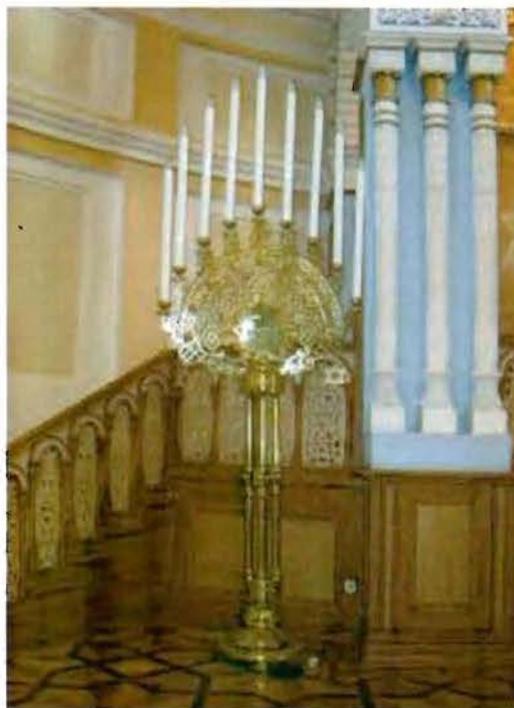
две Большие Ханукии на 9 светоточек - материал (латунь), техника исполнения (литье, прокат, золочение, травление, чеканка), конструкция и оформление (со стойкой из четырех колонок и навершия в виде прорезного ажурного полукруга, к которому крепятся девять свечей);

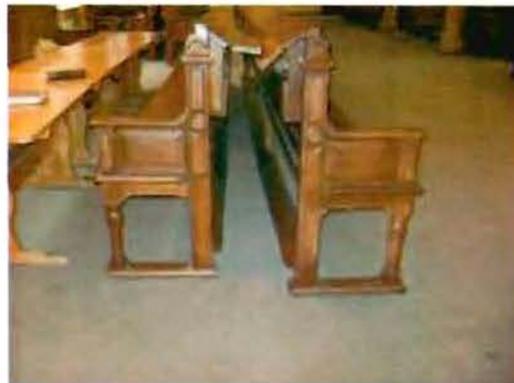
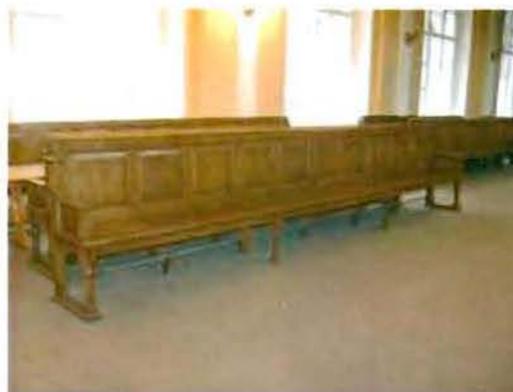
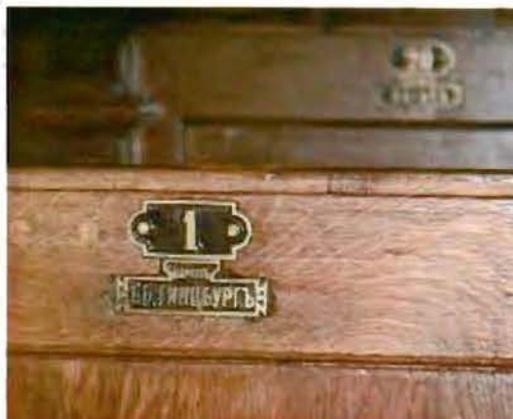
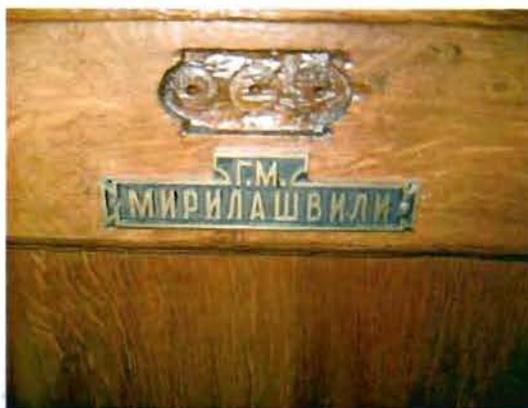
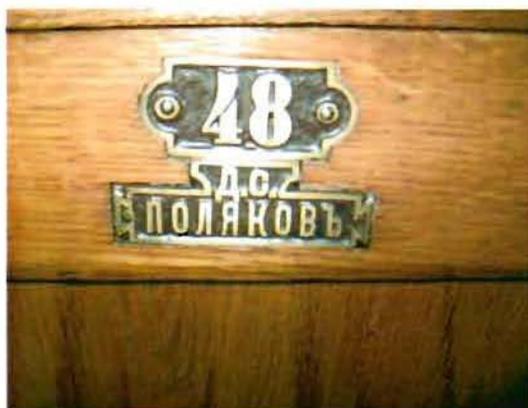
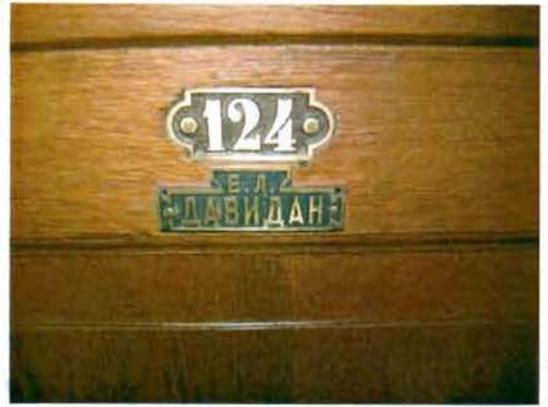
двадцать скамей на 10 мест - материал (дуб), техника изготовления (токарная работа), конструкция и оформление (с передними ножками в виде балясин, со спинкой и боковинами, оформленными филенками);  
двадцать четыре скамьи на 9 мест - материал (дуб), техника изготовления (токарная работа), конструкция и оформление (с передними ножками в виде балясин, со спинкой и боковинами, оформленными филенками);

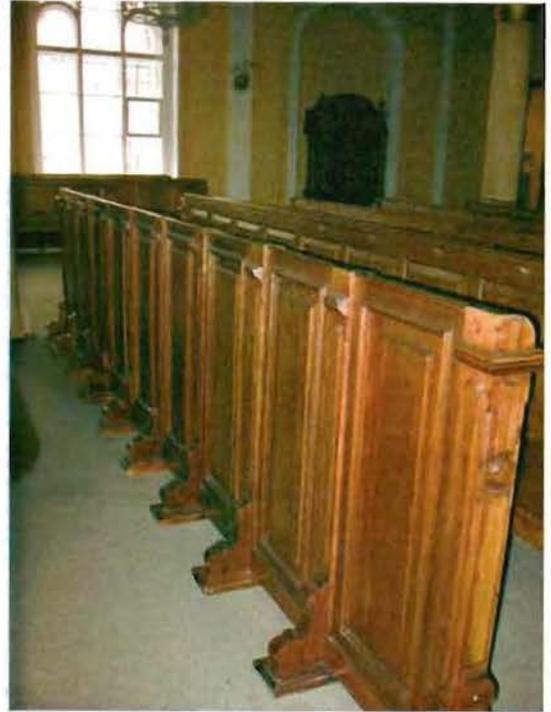
два ограждения на 9 мест - материал (сосна, дуб), техника изготовления (токарная работа), оформление;

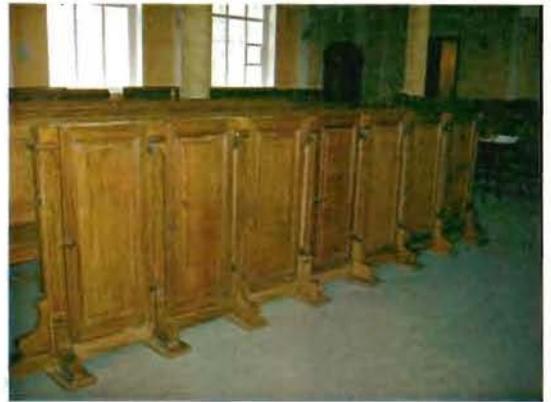
два ограждения на 7 мест - материал (сосна, дуб); техника изготовления (токарная работа), оформление;

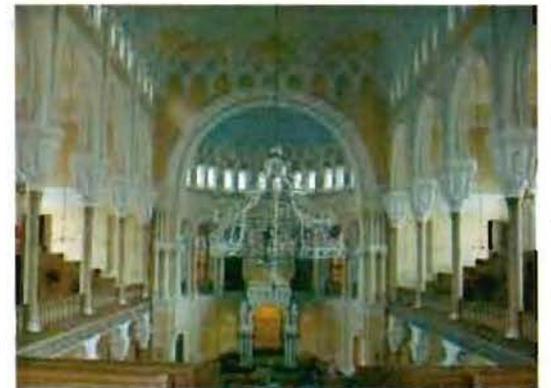
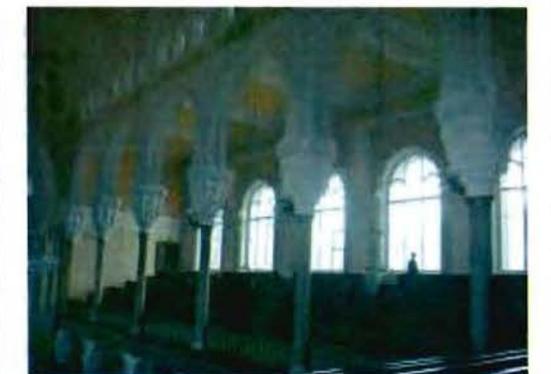
2-й этаж:  
помещение 2 (Эзрат нашим, Галерея для женщин):  
две боковые (северная и южная) галереи с аркадами по колоннам;

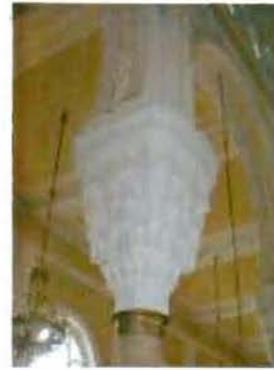
десять колонн - материал (чугун), оформление (стилизованые капители с орнаментом из сталактитов и арабеска);

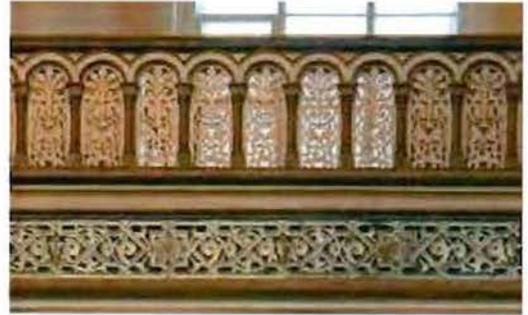
ограждение галереи - материал (дерево), техника исполнения (резьба), оформление (аркатурно-колончатый пояс, заполненный резным орнаментом с мотивом пальметты); оформление балки - пояс арабескового орнамента, материал (металл, латунь?), техника исполнения (выколотка, штамповка), оформление;

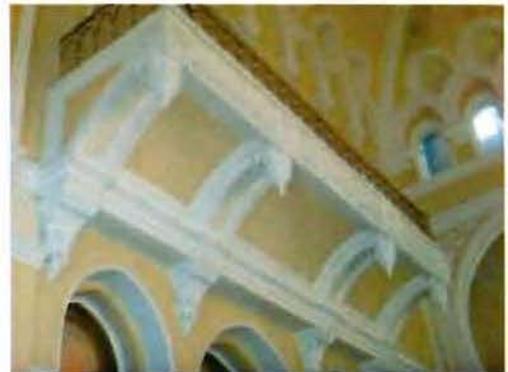
ограждение балкона - материал (дерево), техника исполнения (резьба), оформление (в виде аркатурно-колончатого пояса,

заполненного резным орнаментом с мотивом пальметты);

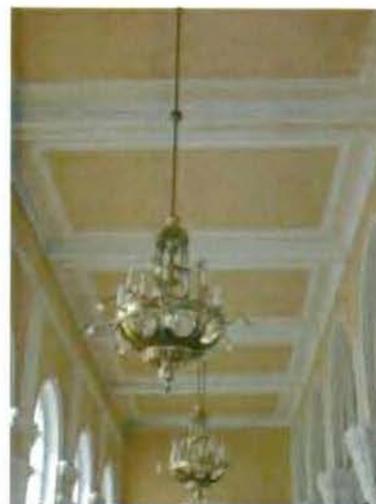
оформление кессонированного перекрытия – широкие филенки (зеркала), профилированные тяги; венчающий профилированный карниз;

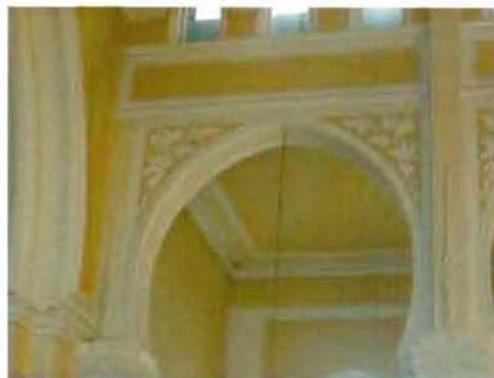
оформление софитов – профилированные тяги, провисающие цветочные гирлянды; оформление антресольных – лепные композиции в виде ветвей плюща;

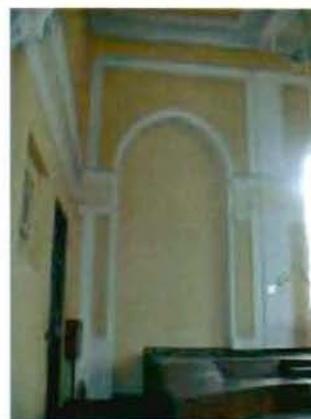
оформление стен - широкие филенки (зеркала), лопатки, декорированные провисающими цветочными гирляндами, профилированные карнизы на уровне impostов; две ниши с килевидным завершением;

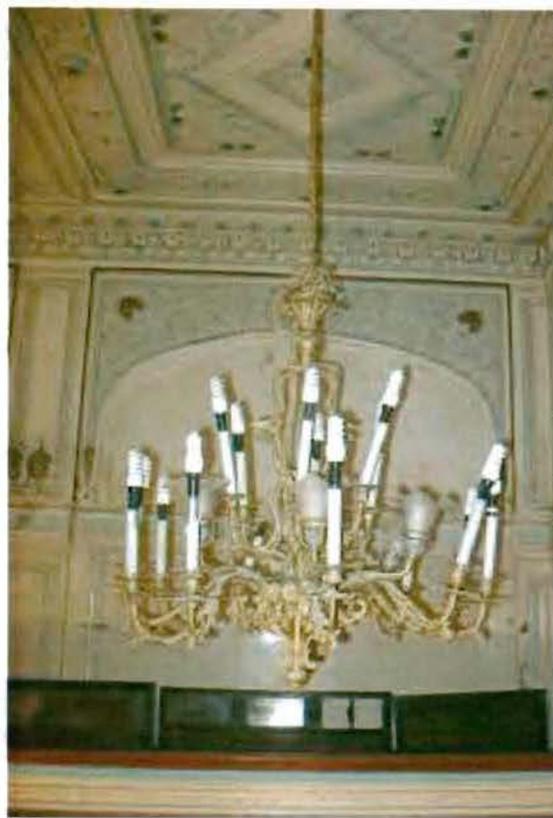
люстра на 23 светоточки - материал (шпиастр, латунь), техника исполнения (литье), конструкция и оформление (со штоком из витых прутьев, от которого отходят изогнутые кронштейны (шесть – на три светоточки, шесть – на одну светоточку); завершение штока в виде короны из волнатообразных завитков);

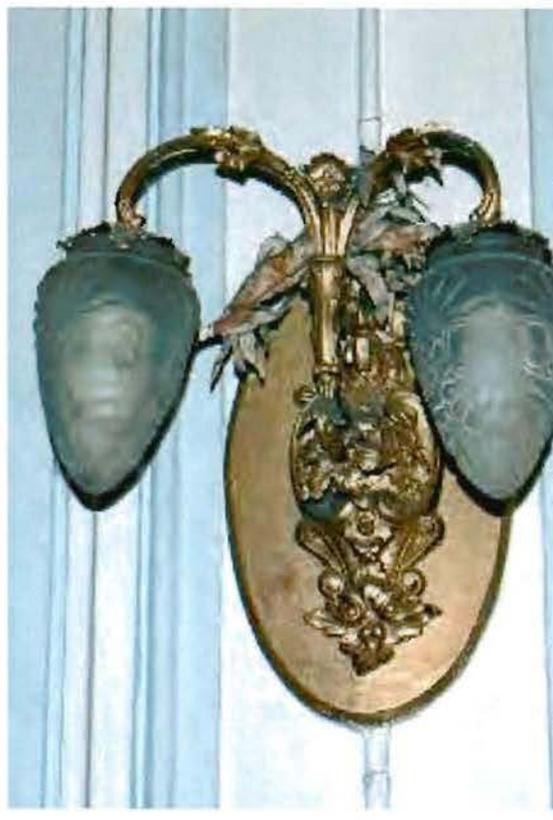
два бра на 2 светоточки - материал (металл), техника исполнения (штамповка, литье), конструкция и оформление (с фигурным стенником, с изогнутыми, направленными вниз кронштейнами, декорированными виноградными побегами, с плафонами в виде шишки);

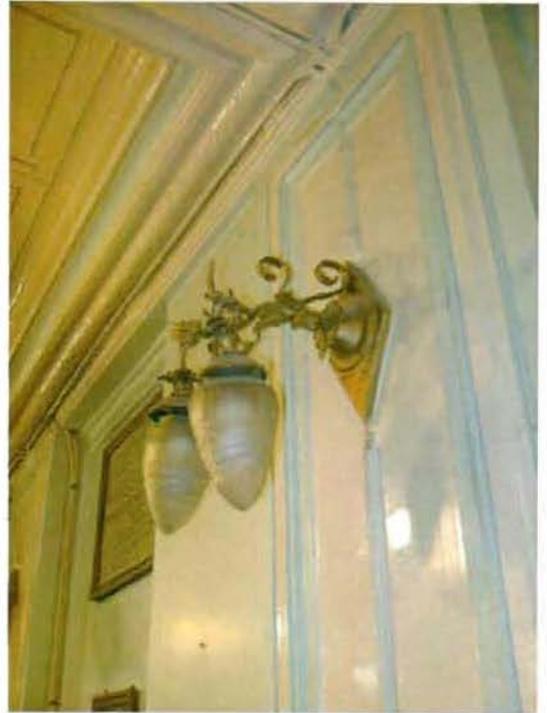
шесть бра на 2 светоточки - материал (металл), техника исполнения (штамповка, литье), конструкция и оформление (с круглым стенником, с изогнутыми, направленными вниз кронштейнами, декорированными листья, с плафонами в виде шишки);

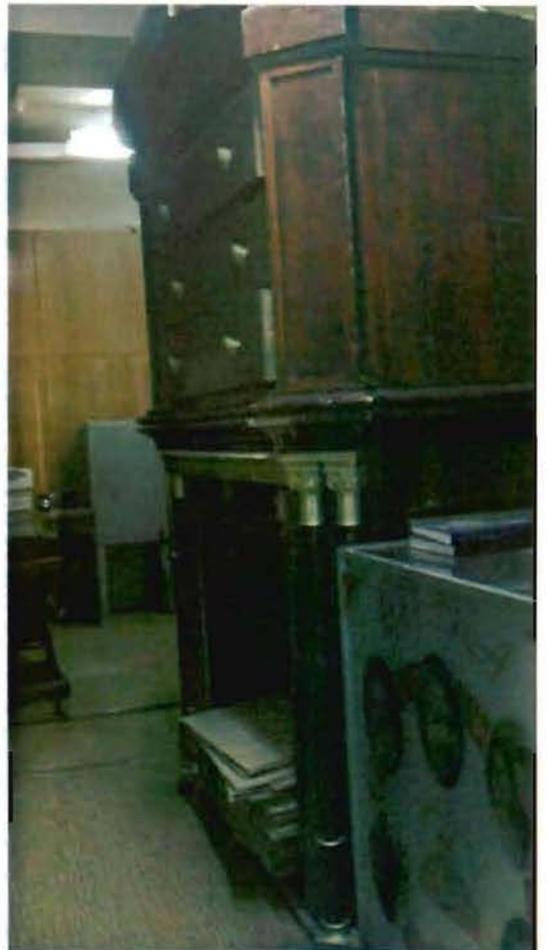
Арон Кодеш – материал (красное дерево), техника исполнения (токарная работа, резьба, бронзировка), конструкция и оформления (двухъярусный, на точеных ножках-балясинах, с фигурной полочкой и карнизом, углы нижнего яруса оформлены сдвоенными колонками, углы верхнего яруса оформлены филенчатыми пилястрами, в нижнем ярусе три выдвижных ящика);

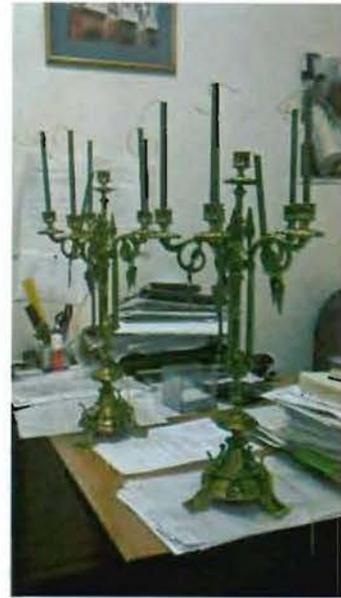
два подсвечника на 6 светоточек – материал (бронза?), техника исполнения (литье (штамповка), конструкция и оформление (на круглом профилированном основании с четырьмя ножками, фигурный шток с кронштейнами, декорированными акантом);

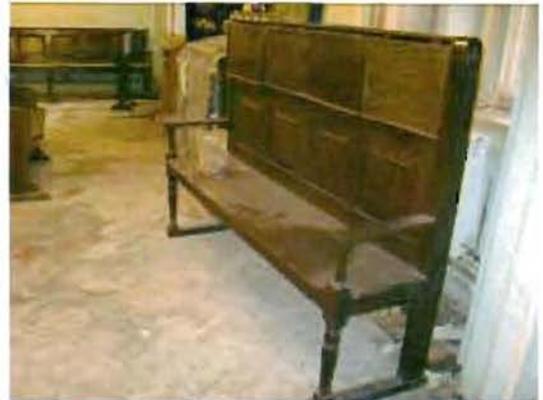
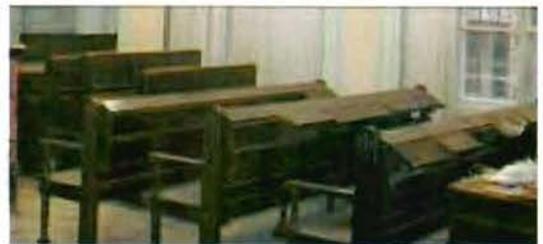
одна скамья на четыре места - материал (сосна), техника исполнения (токарная работа, окраска), конструкция и оформление (с люпитрами, на четырех ножках, передние ножки в виде точеных балясин, со сквозными локотниками);

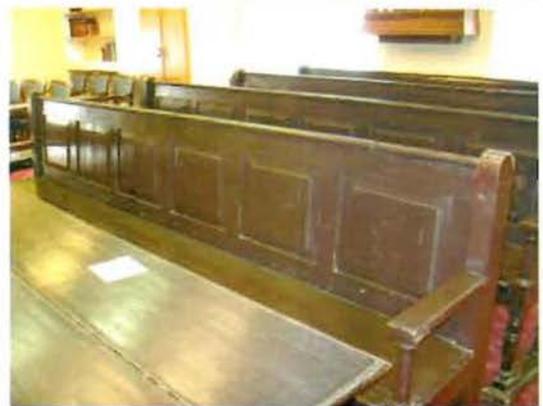
четыре скамьи на шесть мест - материал (сосна), техника исполнения (токарная работа, окраска), конструкция и оформление (с люпитрами, на четырех ножках, передние ножки в виде точеных балясин, со сквозными локотниками);

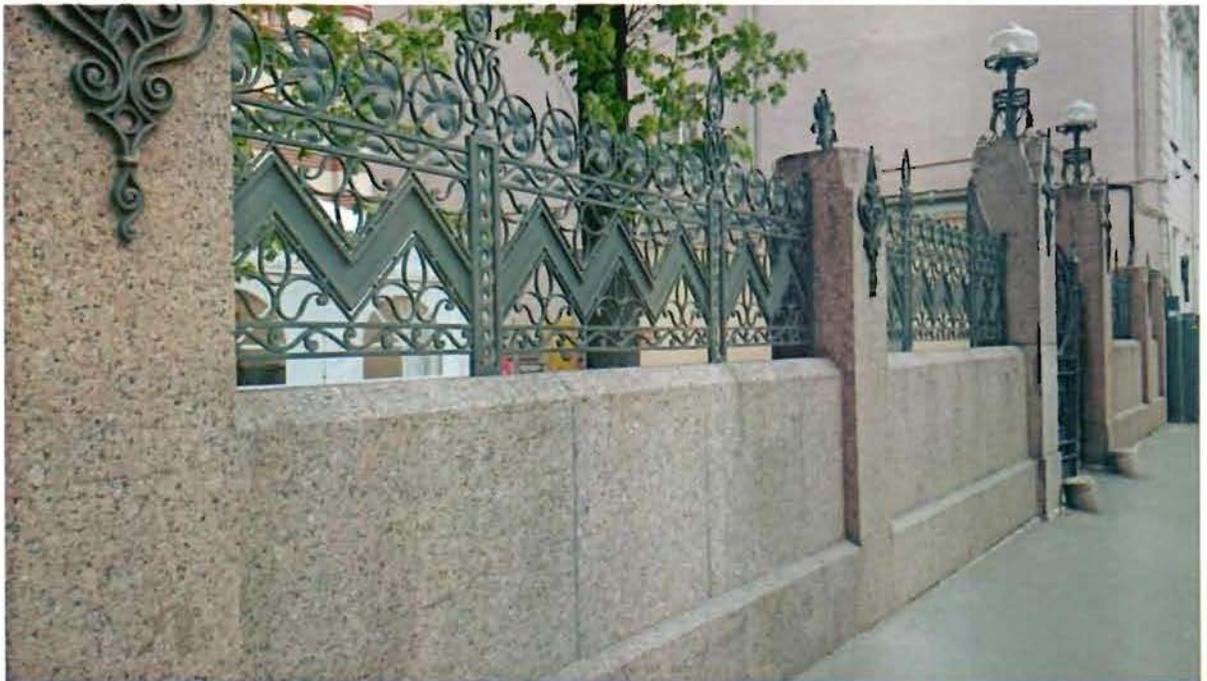
4. Фрагмент гранитной ограды.

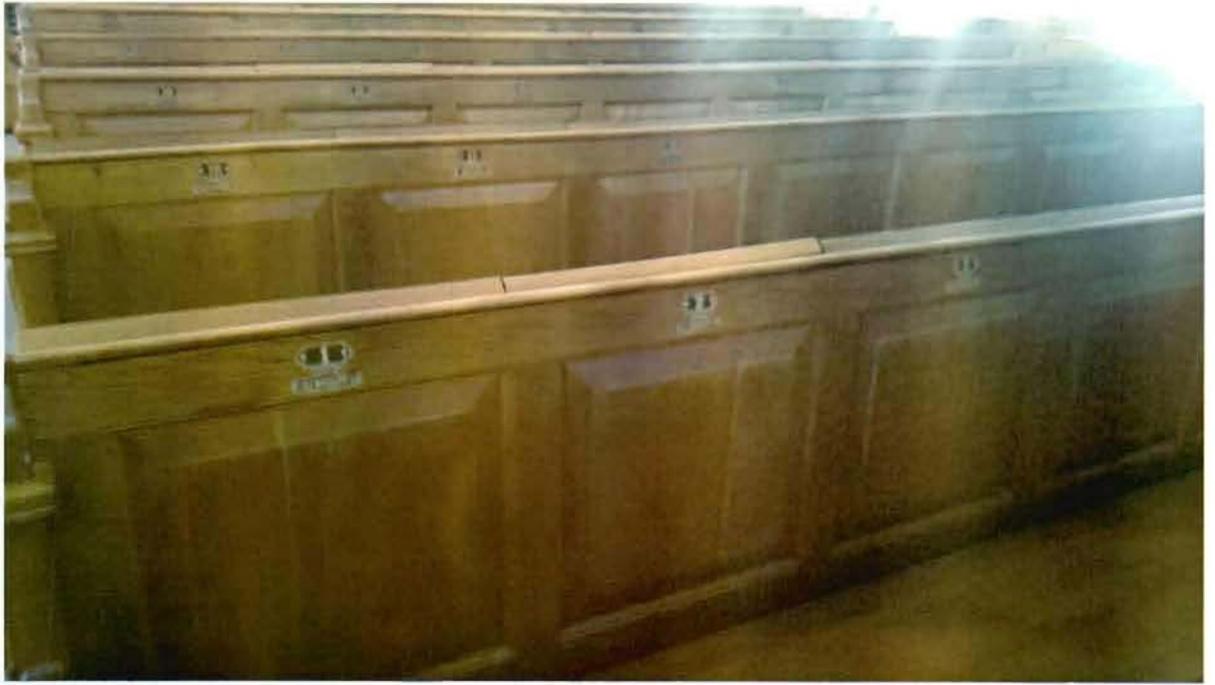
10. Дубовые скамьи в помещении Большого молельного зала.

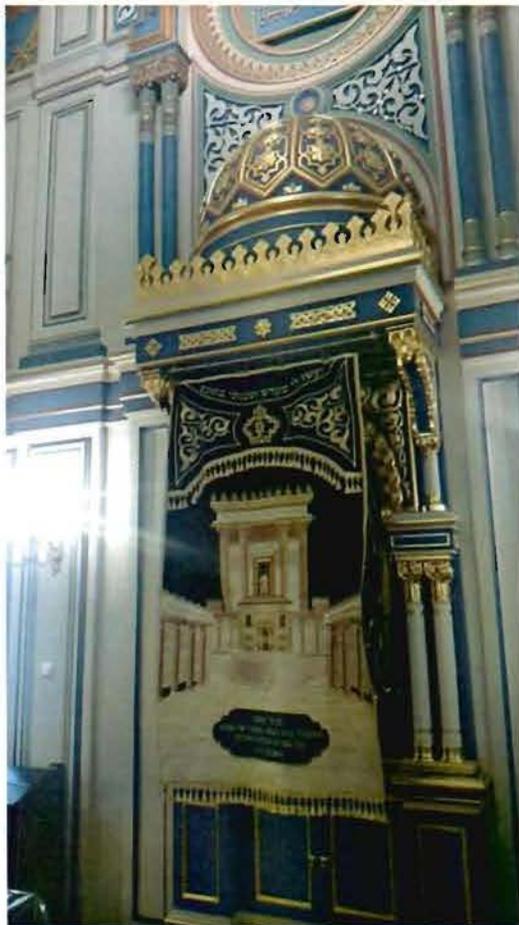
11. Арон Кодеш (кивот для свитков Торы) в помещении Молельного зала.

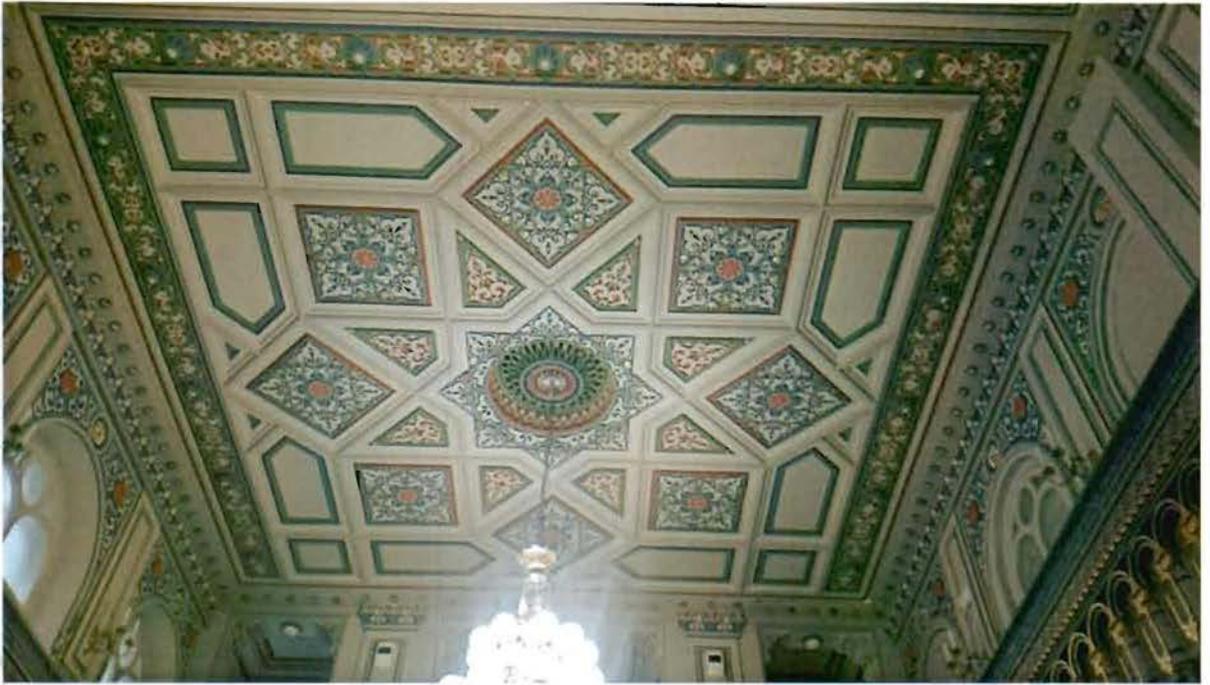
13. Оформление потолка в помещении Молельного зала.

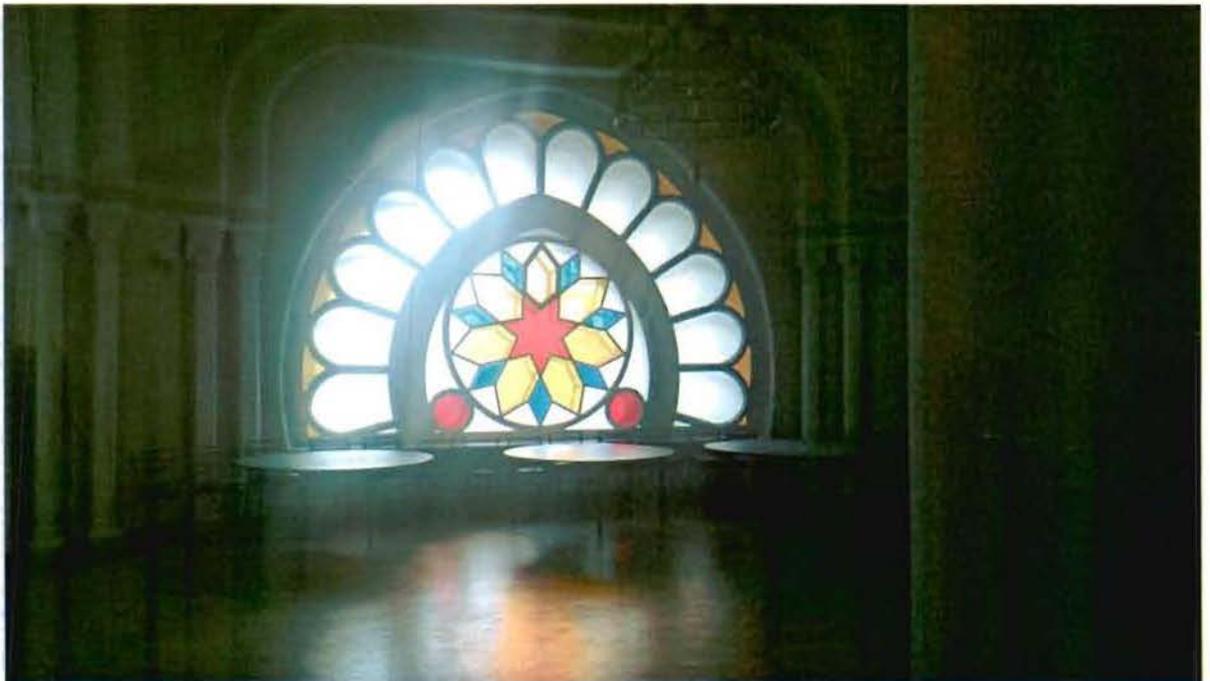
14. Оконный витраж.

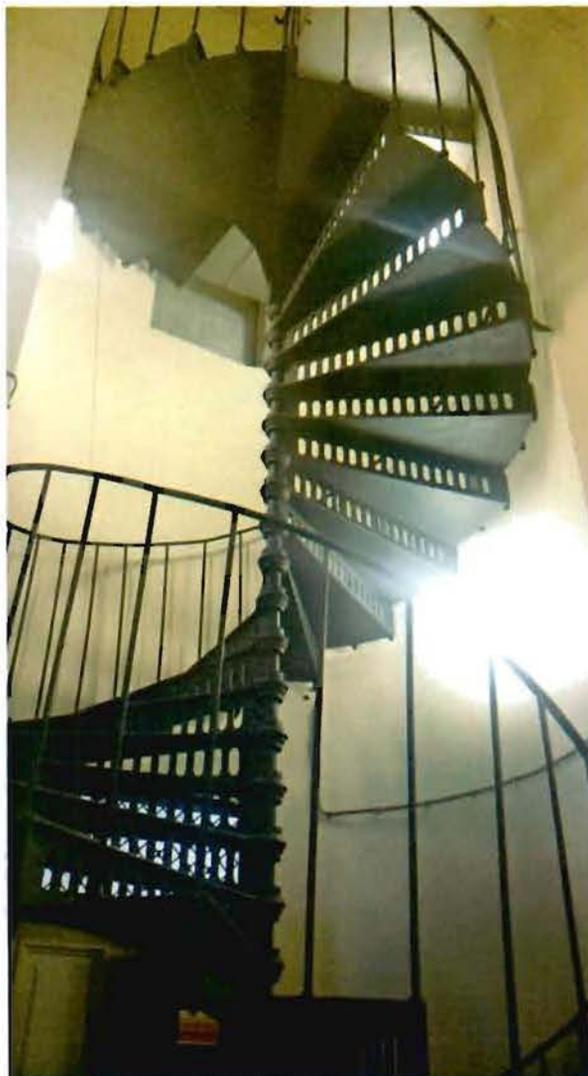
16. Чугунная винтовая лестница.

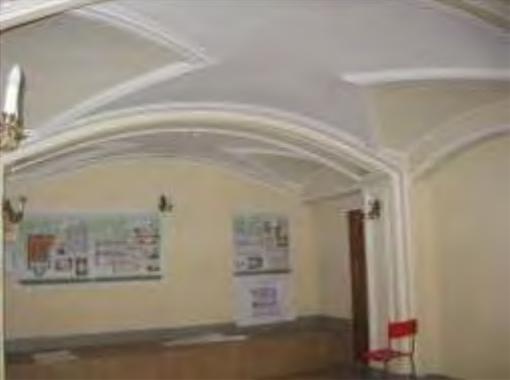
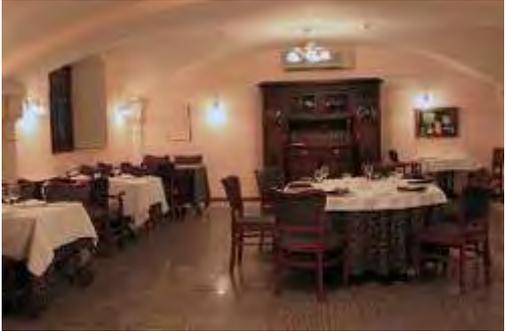
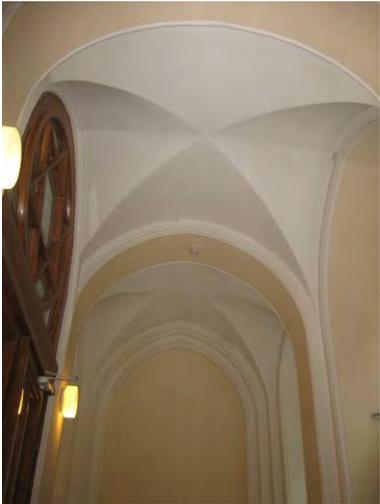
3	<p>Конструктивная система здания:</p> <p>исторические наружные и внутренние капитальные стены - материал (кирпич), местоположение;  исторические отметки междуэтажных перекрытий;  купол – конструкция, материал (металл);</p> <p>тип сводов:  коробовые с распалубками на подпружных арках (цокольный этаж);</p> <p>крестовые (боковые вестибюли);</p>

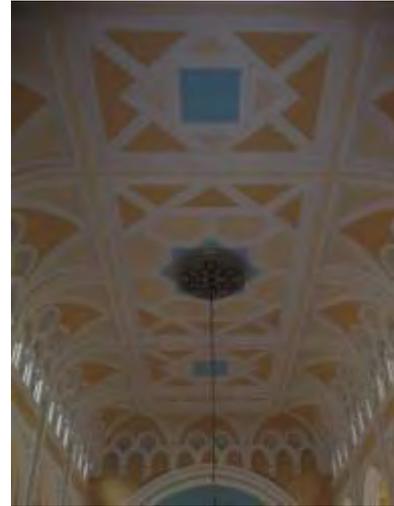
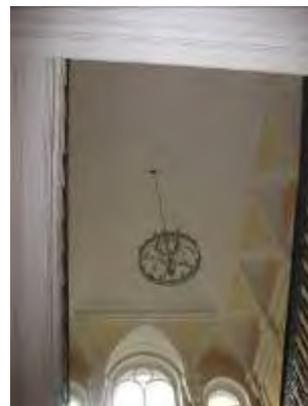
зеркальный с распалубками (Большой  
молельный зал; парадные лестницы боковых  
ризалитов);

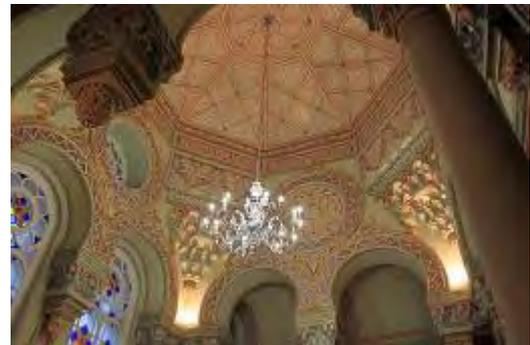
сомкнутый (Венчальный зал);

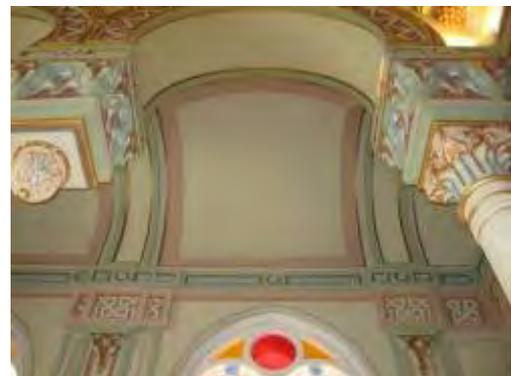
цилиндрический (галереи Венчального  
зала);

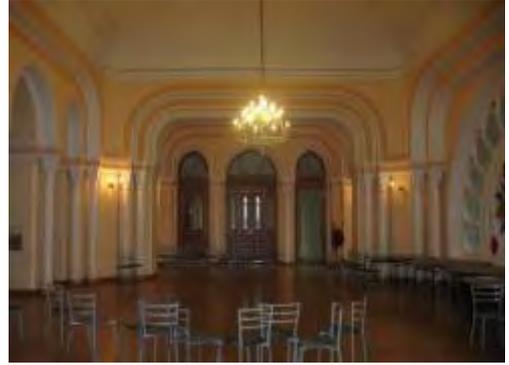
зеркальный с высокой падугой (Вестибюль для женщин);

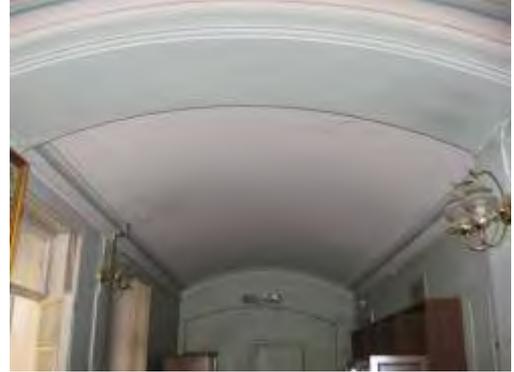
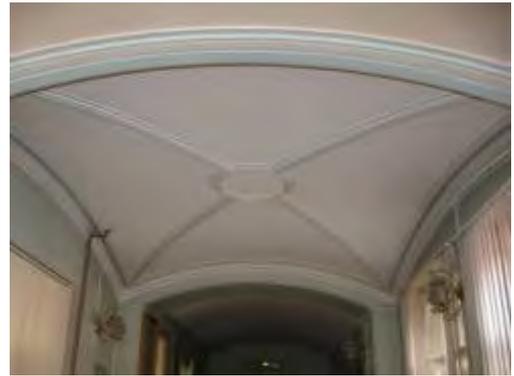
цилиндрический на подпружных арках, крестовый (переход между Большой и Малой синагогой);

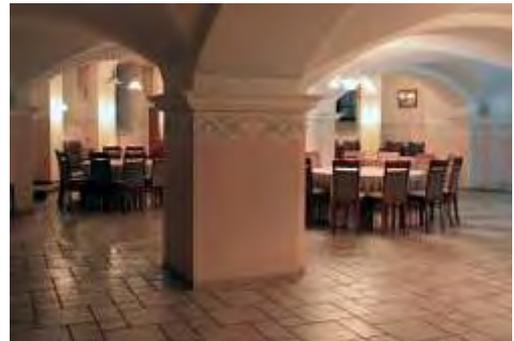
пилоны (цокольный этаж);

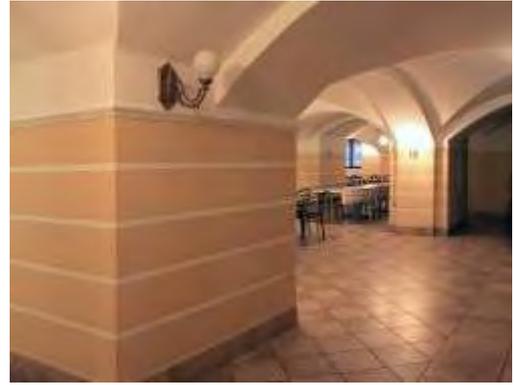
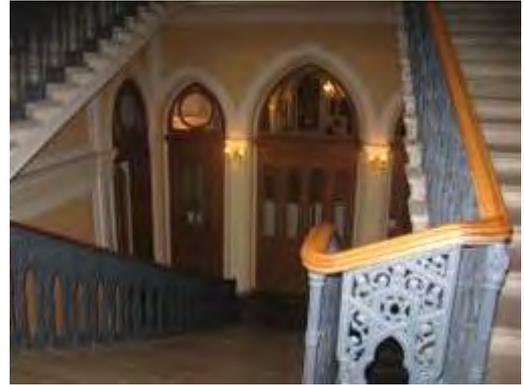
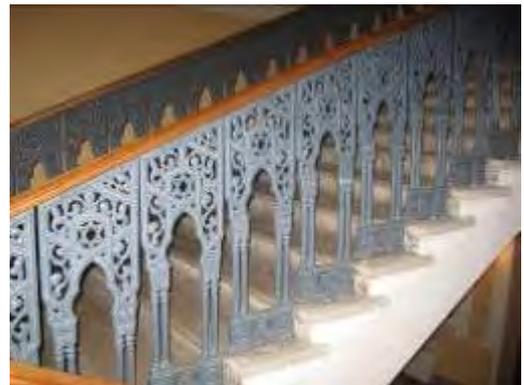
две парадные лестницы боковых ризалитов (южная и северная) – местоположение, габариты, конфигурация; тип (многомаршевые, распашные), конструкция (на косоурах), материал ступеней (известняк); ограждение - материал (чугун), техника исполнения (литье), рисунок; поручень – материал (дерево), форма (профилированный);

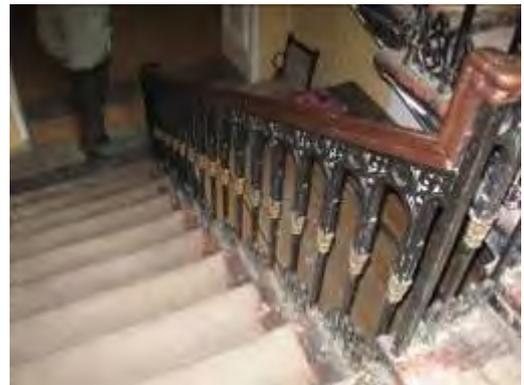
парадная лестница северного флигеля (Малой синагоги) – местоположение, габариты, конфигурация; тип (многомаршевая), конструкция (на косоурах), материал ступеней (известняк); ограждение - материал (металл), техника исполнения (литье), рисунок; поручень – материал (дерево), форма (профилированный);

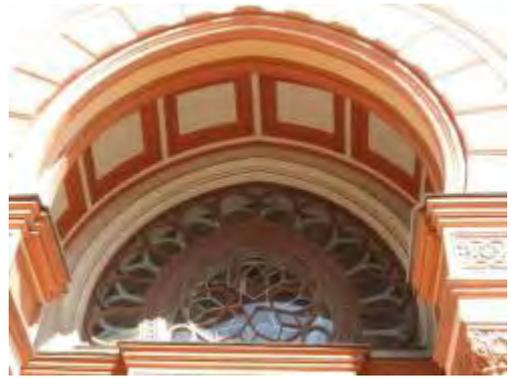
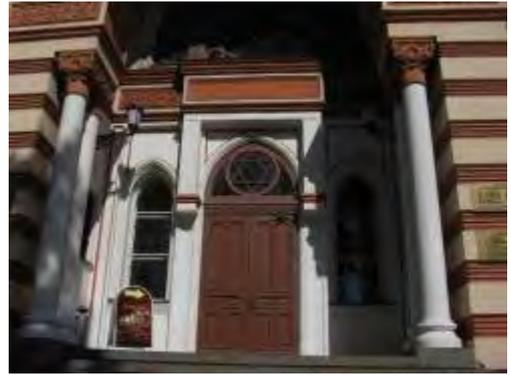
дверное заполнение – конструкция (двухстворчатое, с фигурной фрамугой с витражной расстекловкой), материал (дерево), техника исполнения (токарная работа, резьба), оформление (филенчатое с фигурными и резными деталями);

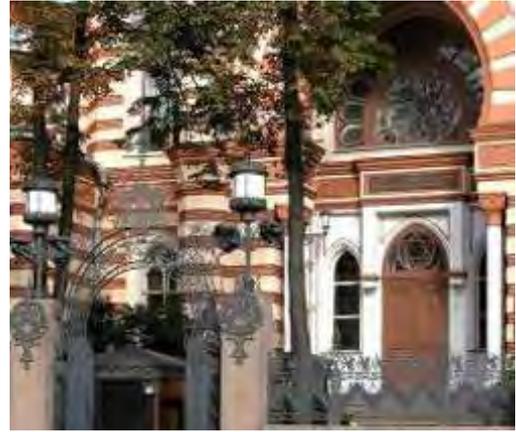
ограда в виде столбов на гранитном основании (1905, Брахман) - местоположение, габариты, конфигурация, материал (красный гранит);

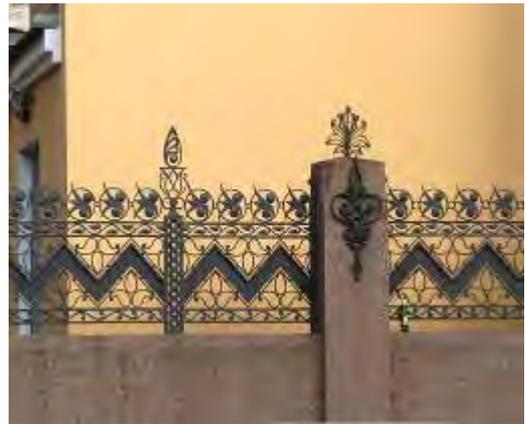
решетка ограды (1909, И.Н.Ропет, А.Д.Шварцман), включая декоративные накладки на гранитных столбах - местоположение, габариты, конфигурация, материал (черный металл), техника исполнения (литье, ковка), оформление;

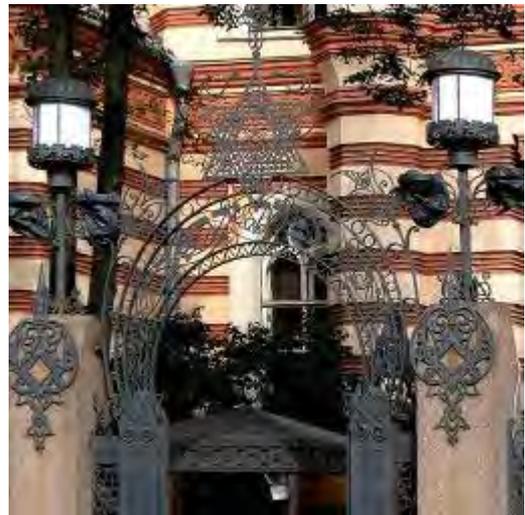
решетка центральных ворот (1909, И.Н.Ропет, А.Д.Шварцман) - местоположение, габариты, конфигурация, материал (черный металл); техника исполнения (литье, ковка), оформление;

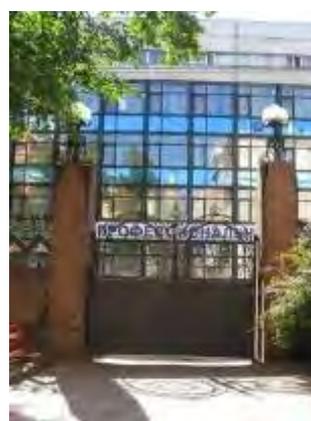
два фонаря центрального входа – материал (черный металл), техника исполнения (литье, ковка), конструкция, конфигурация;

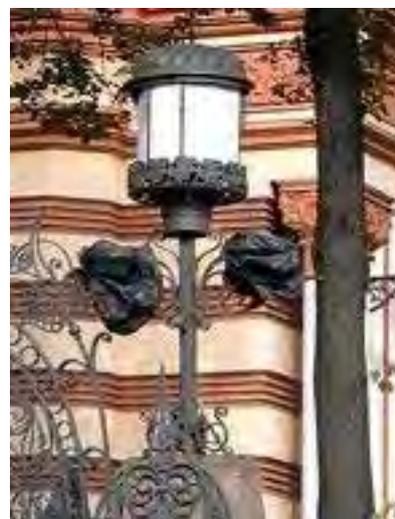
четыре фонаря северного и южного входов - материал (черный металл), техника исполнения (литье, ковка), конструкция, конфигурация;

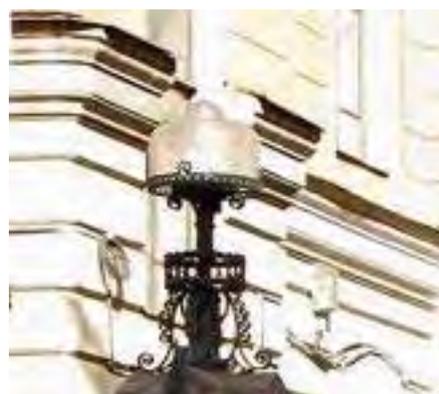
два фонаря в нише главного портала – материал (черный металл), техника исполнения (литье, ковка), конструкция, конфигурация;

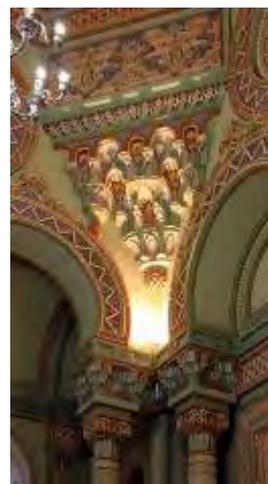
оформление парусов - лепной полихромный золоченый орнамент в арабско-мавританском стиле (сталактиты, полочки, декорированные жгутом);
