**Акт**

**по результатам государственной историко-культурной экспертизы  
проектной документации по сохранению объекта культурного наследия  
федерального значения «Синагога Большая хоральная с палисадником и оградой»:  
г. Санкт-Петербург, Лермонтовский пр., д.2: «Ремонт и реставрация фасадов и крыши  
объекта культурного наследия федерального значения «Синагога Большая хоральная с  
палисадником и оградой»: г. Санкт-Петербург, Лермонтовский пр., д.2»,  
выполненной ООО «Возрождение Петербурга» в 2023 г.  
(шифр ПД-1-2023)**

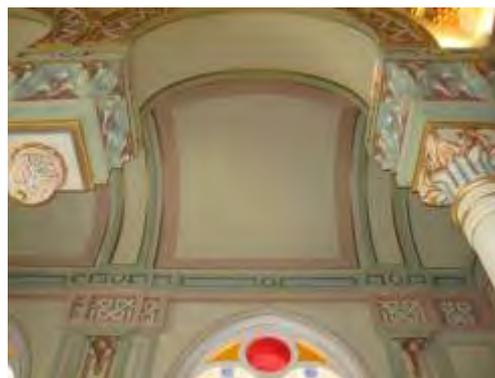
оформление свода аркады и софитов – полихромные золоченые тяги;

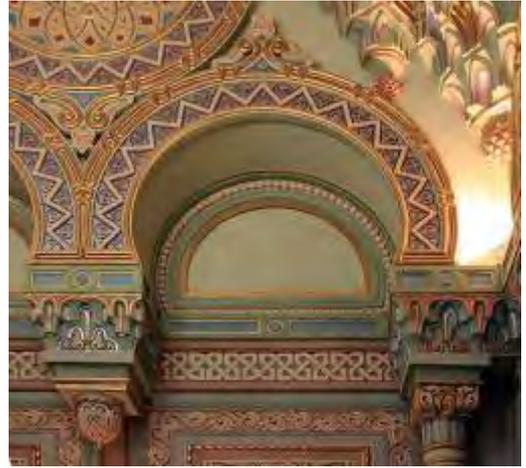
завершение импостов по центральной оси арки «шишкой», декорированной растительным орнаментом;  
 оформление импостов – пояса филенок, сталактиты;  
 оформление архивольтов – полихромный золоченый профиль, меандр, композиции из остролиста (по центральной оси);

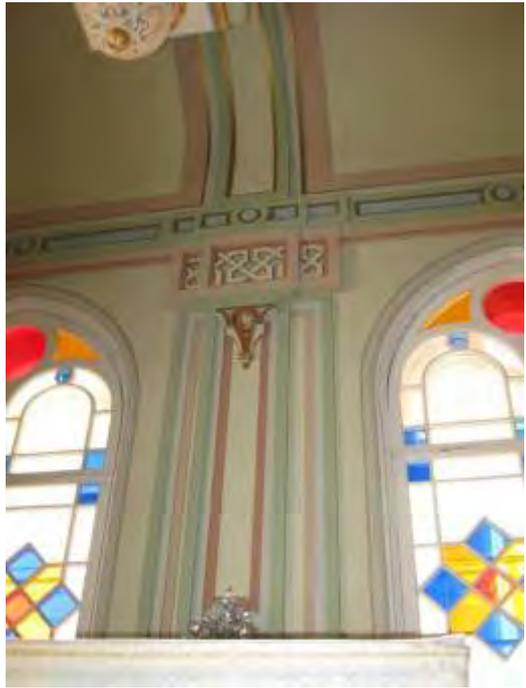
оформление стен:  
 трехчастные лопатки, декорированные филенками, вверху – фигурными консолями с рокайлем, в центре – ажурной розеткой (место крепления бра);

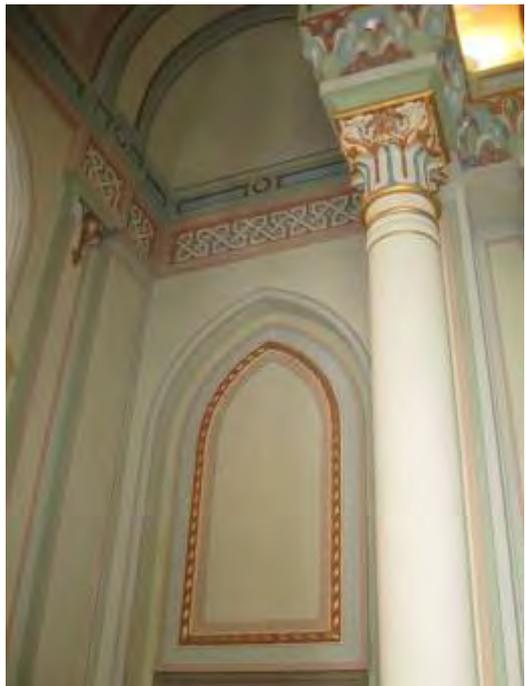
пояс из горизонтальных филенок и медальонов;  
 фриз арабескового орнамента;  
 ниши с завершением в виде стрельчатой арки, декорированной полихромными золочеными тягами и жгутом;

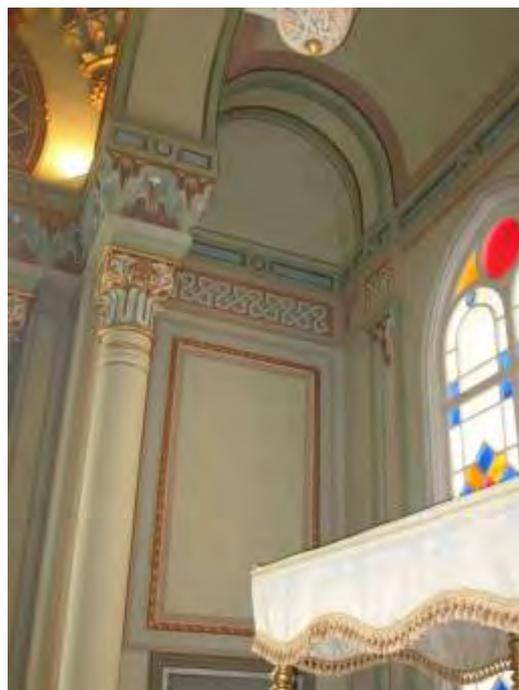
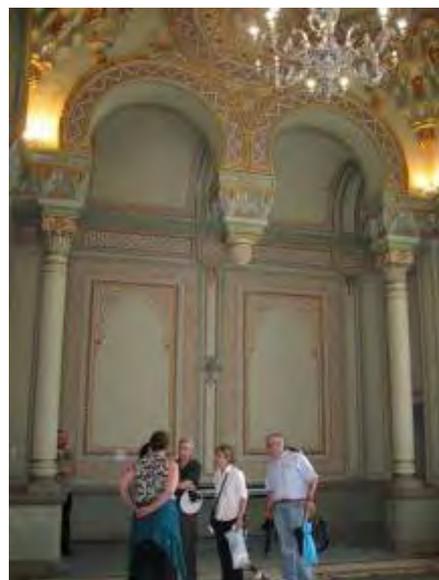
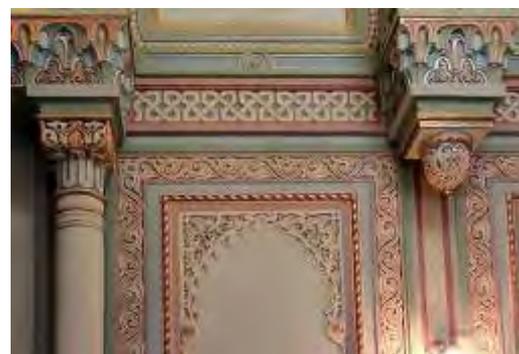
филенки, оформленные полихромными золочеными тягами с растительным орнаментом и жгутом; верхние угловые резервы, декорированные композициями из плюща и лилий, образующими форму стрельчатой арки;

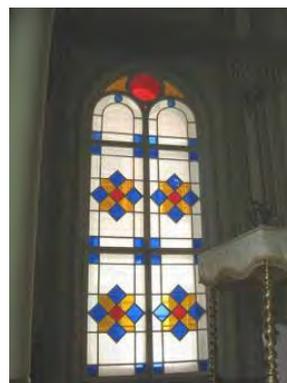
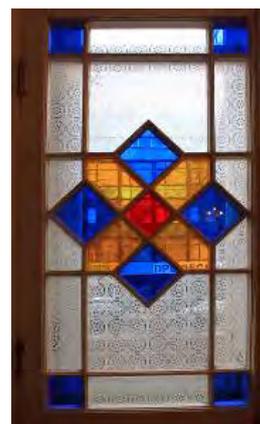
два оконных витража - материал (цветное, фактурное прозрачное стекло), техника исполнения (свинцово-паечная протяжка), рисунок (геометрический), в раме стрельчатого завершения;

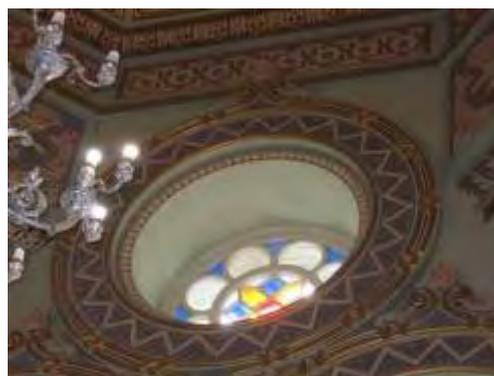
оконный витраж в виде розетты - материал (цветное, фактурное прозрачное стекло), техника исполнения (свинцово-паечная протяжка), рисунок (геометрический);

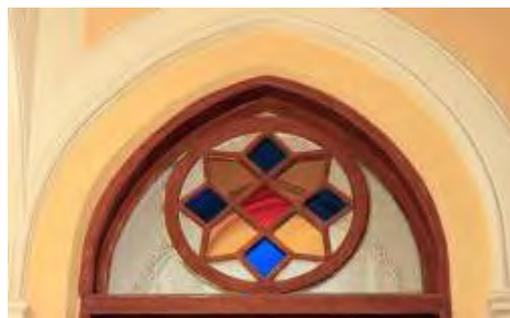
оконный витраж - материал (цветное, фактурное прозрачное стекло), техника исполнения (свинцово-паечная протяжка), рисунок (геометрический), в раме стрельчатого завершения (фрамуга);

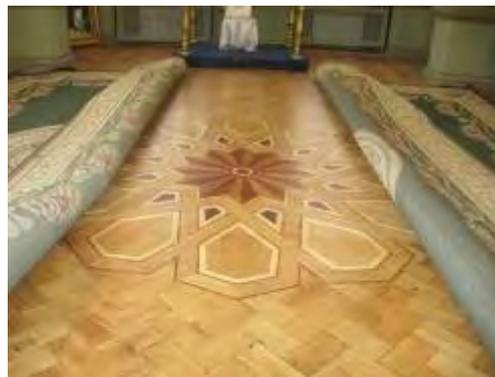
паркет - материал (дуб, береза, палисандр, амарант, орех), техника исполнения (набор), рисунок;

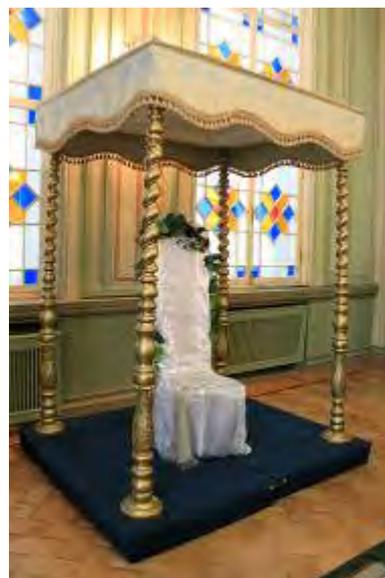
Хупа (место для венчания) – конструкция и оформление (невысокий прямоугольный подиум с балдахином на четырех резных витых колонках, на круглых в сечении постаментах с балясинами, декорированных резным листом аканта);

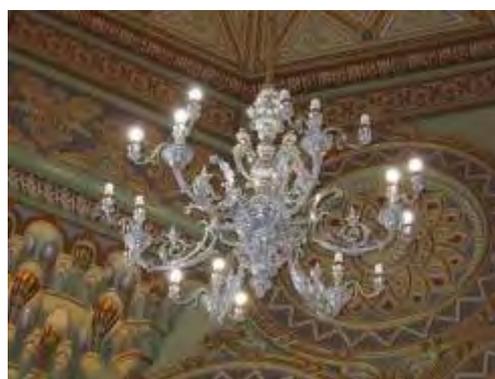
люстра на 24 светоточки - материал (сталь, латунь), техника исполнения (штамповка, литье, ковка), конструкция и оформление (с штоком в виде балясины, с акантовой короной сверху и шишкой внизу, с шестью витыми фигурными кронштейнами);

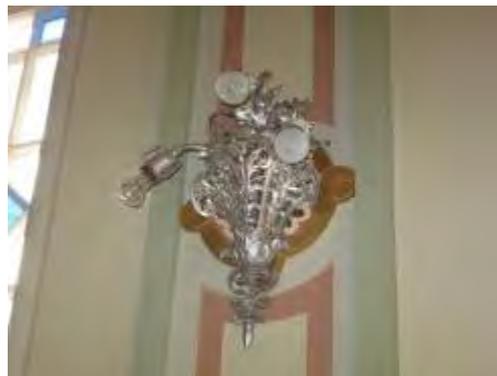
три бра на 3 светоточки - материал (сталь, латунь), техника исполнения (штамповка, литье, ковка), конструкция и оформление (с ажурным стенником и тремя изогнутыми, направленными вниз кронштейнами);

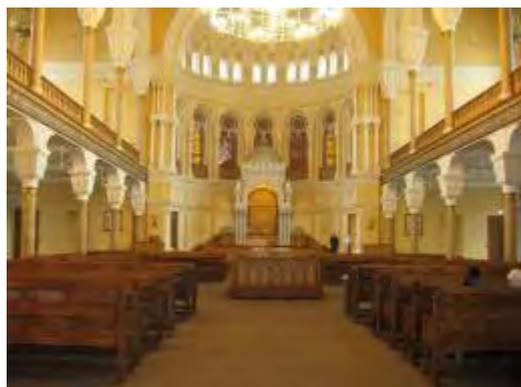
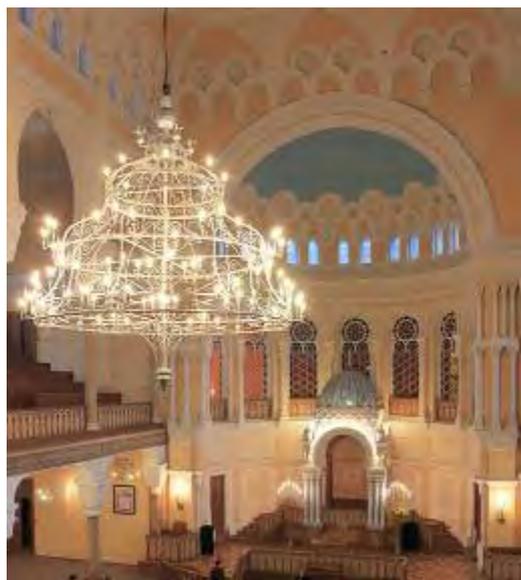
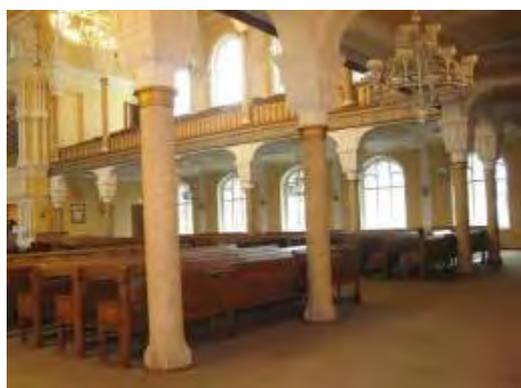
помещение 6 (Большой моленный зал):  
 центральный повышенный неф;  
 апсида (алтарная часть);  
 два боковых нефа;  
 обходная галерея с трех сторон зала;  
 аркада по колоннам;

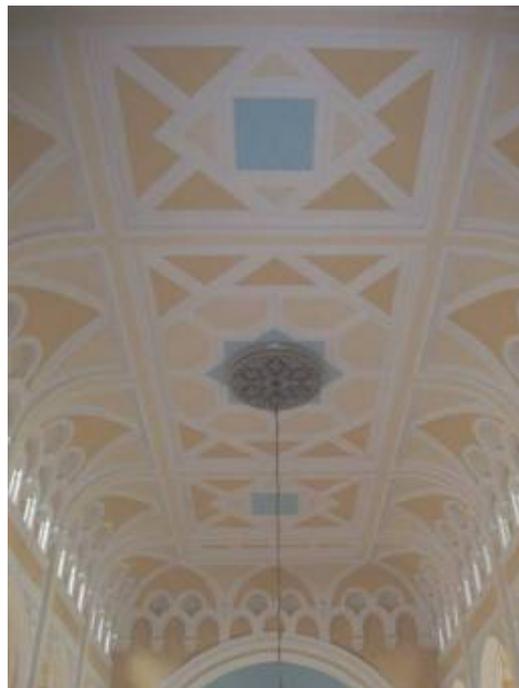
оформление потолка – ложные кессоны различной конфигурации, профилированные тяги, центральная розетка в виде семиконечной звезды, полихромная роспись;

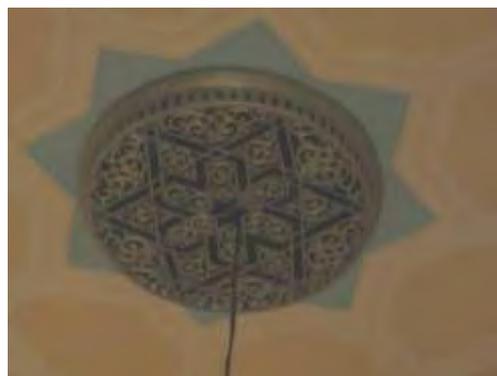
ажурная розетка из латуни с орнаментом в виде звезды Давида в обрамлении арабесков;

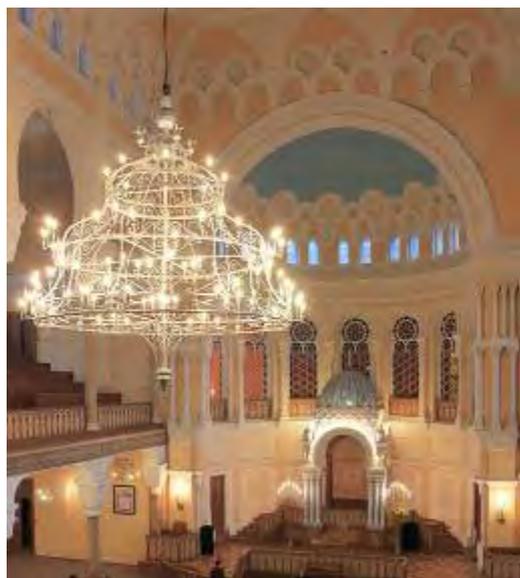
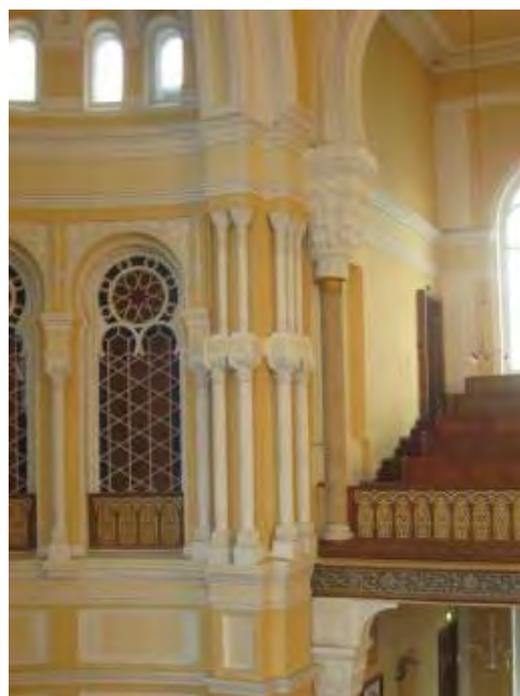
два ряда колонок с стилизованными капителями, фланкирующих апсиду в уровне верхнего яруса – материал (металл ?);

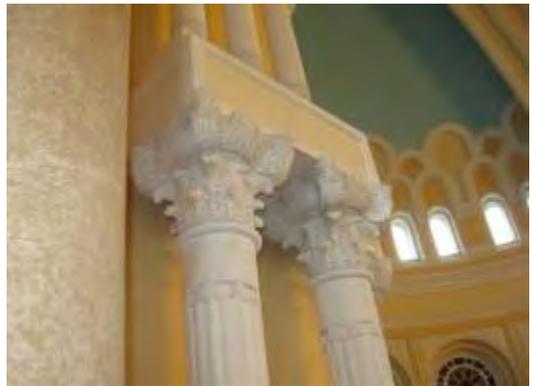
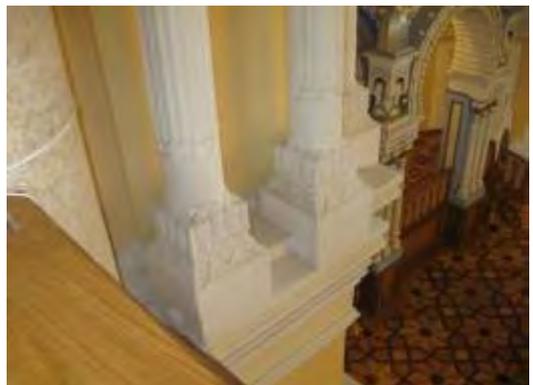
каннелированные колонки, с  
орнаментированными базами (нижний ряд)  
– материал (металл ?);

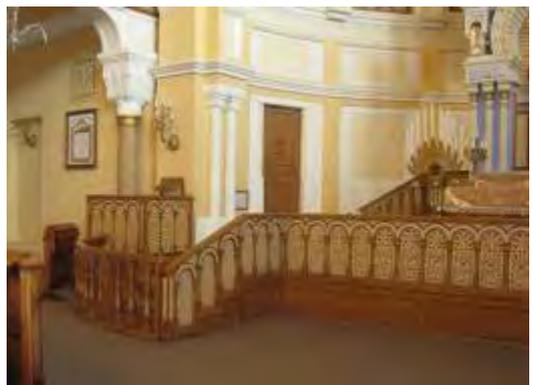
оформление нижнего яруса апсиды -  
широкие филенки (зеркала);  
профилированные тяги; сдвоенные витые  
колонки с лепными стилизованными  
капителями, фланкирующие апсиду в уровне  
нижнего яруса;  
два дверных проема – местоположение,  
габариты, конфигурация;  
два дверных заполнения – конструкция  
(одностворчатые), материал (дерево),  
техника исполнения (филенчатые, в  
профилированных наличниках);

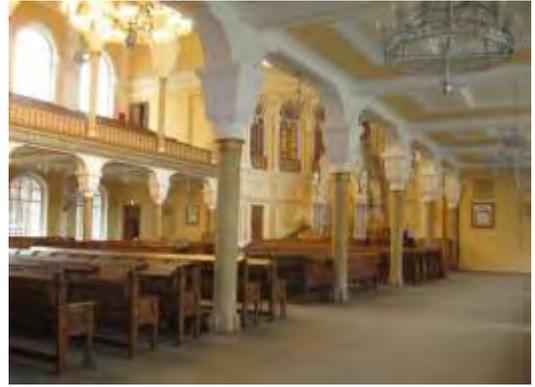
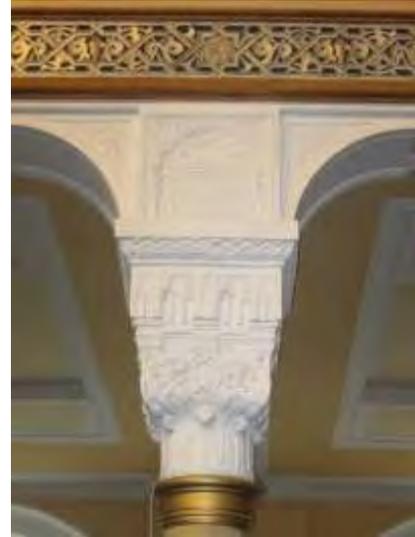
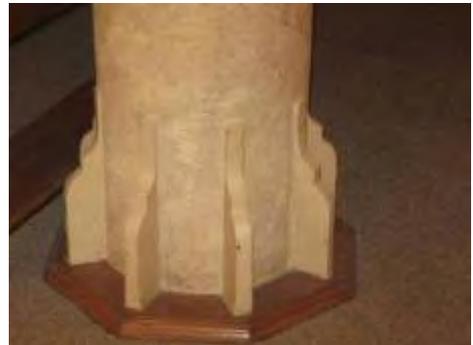
десять колонн – материал (чугун),  
 оформление (лепные капители с орнаментом  
 из сталактитов, арабеска пальметт);  
 оформление софитов арок –  
 профилированные тяги;  
 оформление антресольных и импостов –  
 лепной арабесковый орнамент;

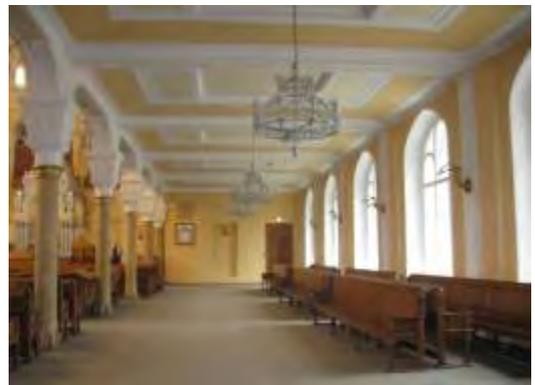
оформление кессонированного перекрытия –  
 широкие филенки (зеркала),  
 профилированные тяги;  
 венчающий профилированный карниз;

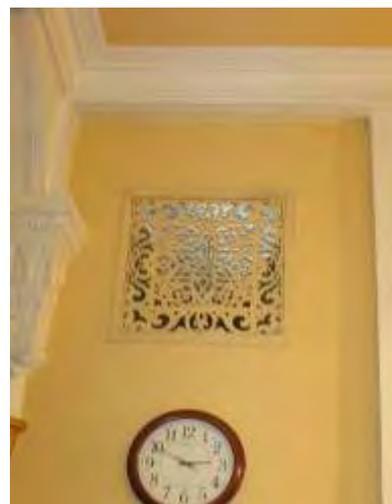
четыре ажурные вентиляционные решетки – форма, материал (металл), размеры, рисунок;

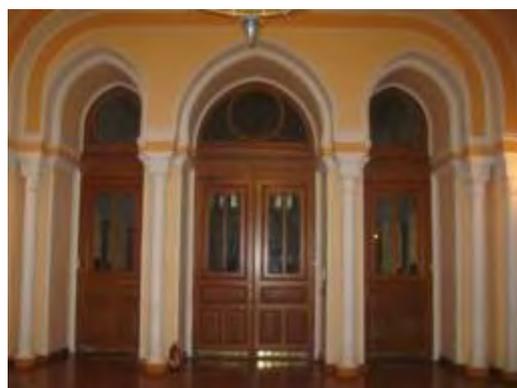
оформление дверных проемов - ниши с завершением в виде стрельчатой арки, фланкированные четырьмя полуколоннами с лепными капителями с орнаментом из сталактитов и арабеска;  
покрытие пола – мраморные плиты;

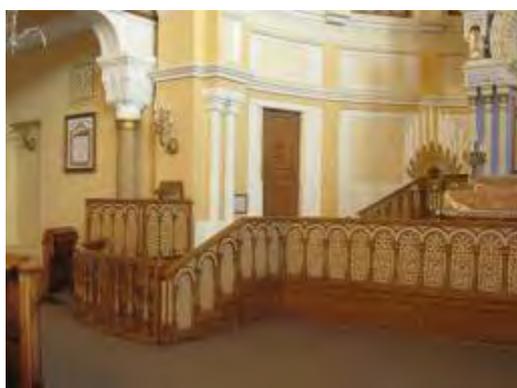
двухъярусное возвышение у восточной стены с четырьмя боковыми одномаршевыми лестницами, с ограждением в виде аркатурно-колончатого пояса, заполненного резным орнаментом с мотивом пальметты; ограждение – материал (дерево); техника исполнения (резьба); оформление;

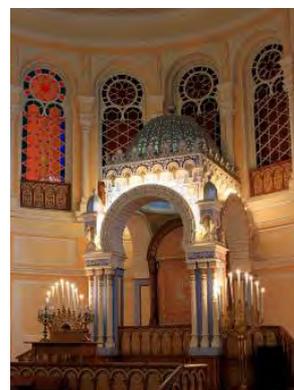
Арон Кодеш (Ковчег для хранения Торы, 1893) - материал (красное дерево), техника исполнения (фанеровка, резьба); конструкция и оформление (ниша с порталом полуциркульного завершения, фланкируемая резными стилизованными колонками; нижняя часть – филеобразное, с пилястрами по сторонам, с двухстворчатой дверцей; нишу закрывает паракет; над нишей – купольное сооружение на четырех пилонах, соединенных арками; центральную арку фланкируют витые полуколонки, над аркой ряд нишек и навершие из акротериев)

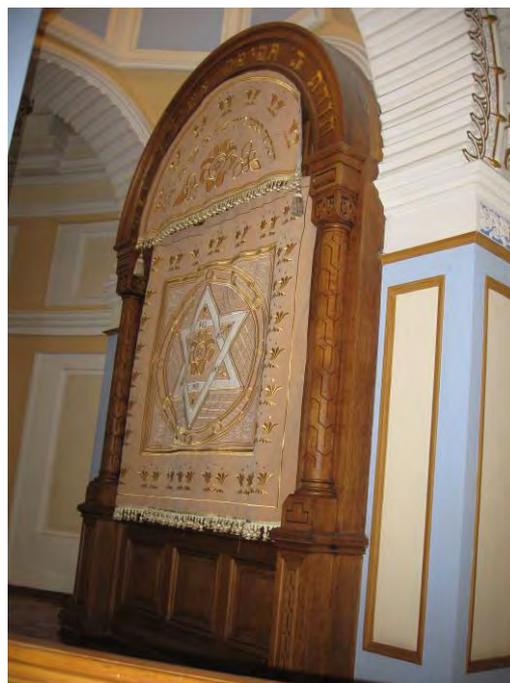
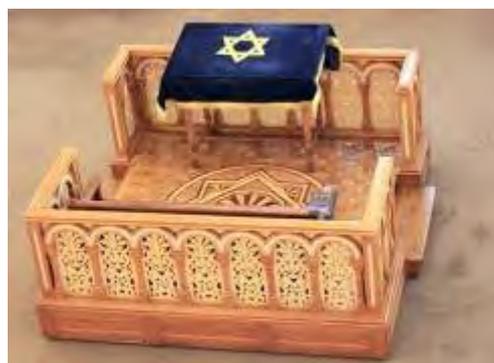
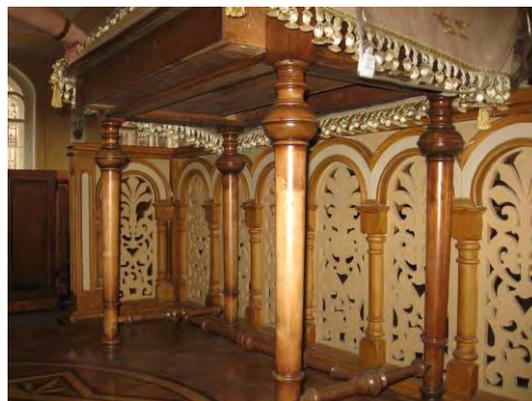
Бима для чтения Торы - материал (дерево), техника исполнения (резьба, токарная работа), конструкция и оформление (возвышение с ограждением в виде аркатурно-колончатого пояса, заполненного резным орнаментом с мотивом пальметты; на филенчатом постаменте); столик - материал (дуб), техника исполнения (токарная работа), конструкция и оформление (на точеных ножках цилиндрической формы);

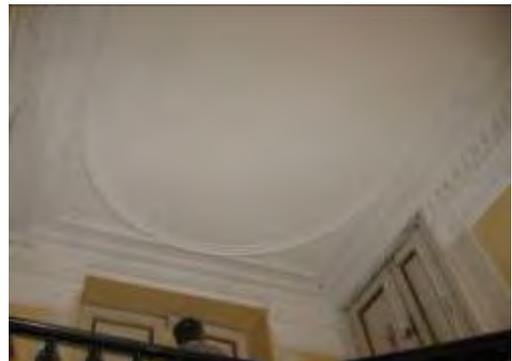
парадная лестница северного флигеля (Малой синагоги):  
оформление потолка - профилированные тяги; венчающий профилированный карниз;

оформление стен:  
фриз лепного стилизованного растительного орнамента (пальметты);  
гладкий фриз с филенками алмазной грани;  
филенки, декорированные мелкими филенками алмазной грани.

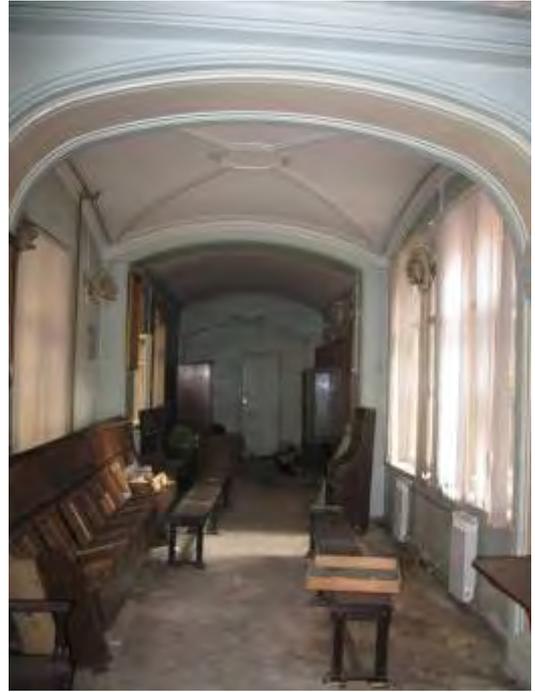
помещение 8 (Молельный зал)  
 обходная галерея с трех сторон зала –  
 местоположение, габариты, конфигурация;

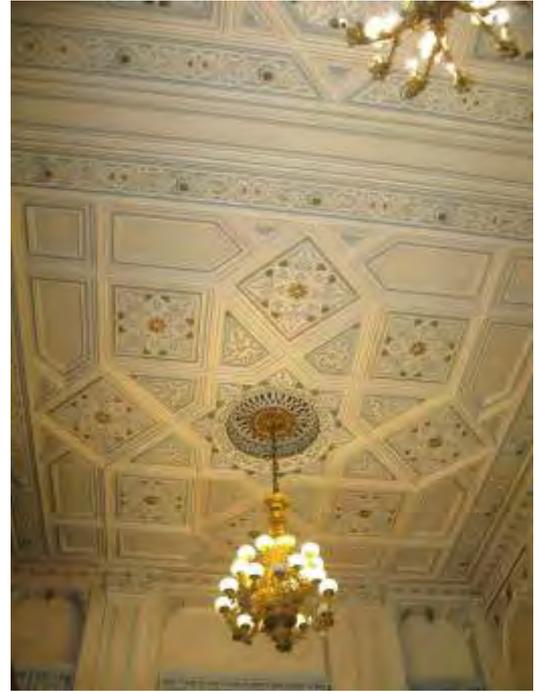
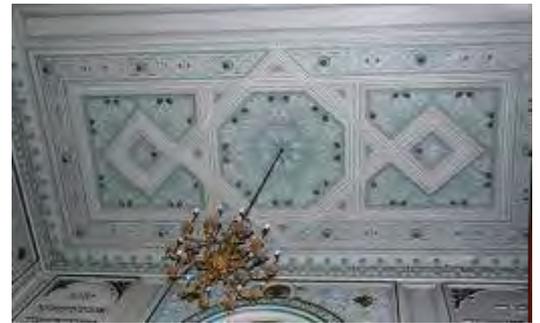
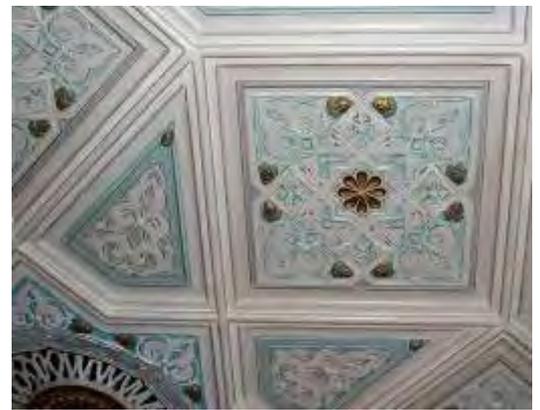
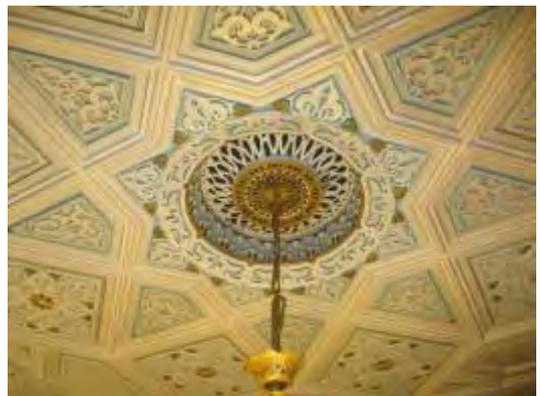
ажурная розетка – материал (металл), форма, рисунок (арабеск);

оформление кессонированного перекрытия галереи – широкие филенки (зеркала), профилированные тяги, орнаментальные порезки;  
венчающий профилированный карниз;

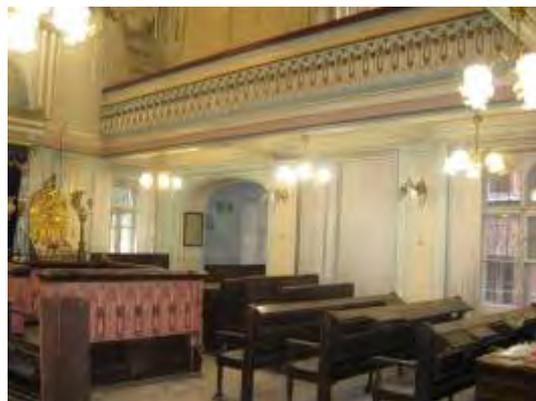
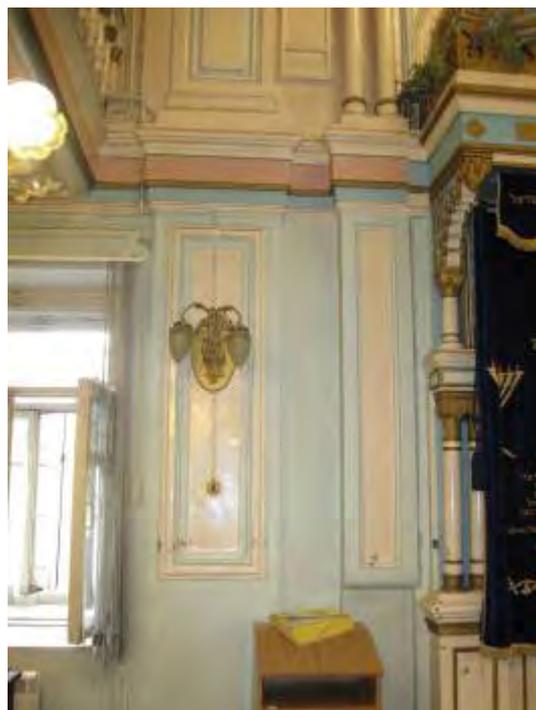
ограждение галереи - материал (черный металл, дерево), техника исполнения (литье, токарная работа), оформление (аркатурно-колончатый пояс, с заполнением в виде фигурных филенок; вверху – пояс меандра);

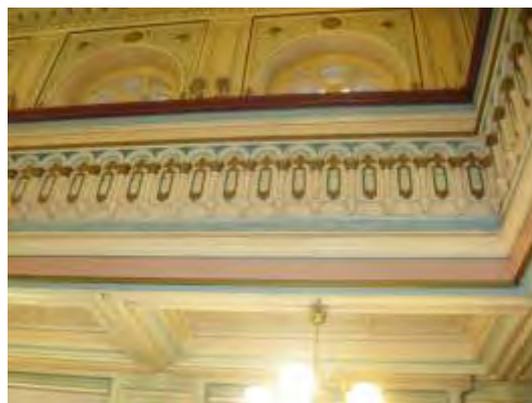
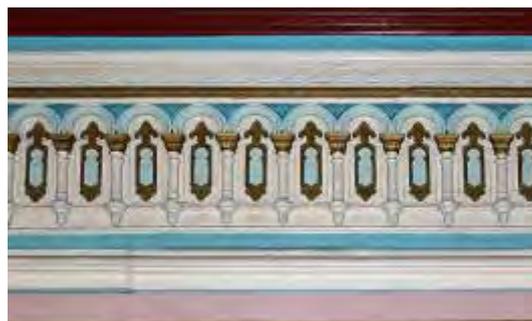
оформление верхнего яруса южной и северной стены:

ниши полуциркульного и коробового завершения, над нишами – фигурные филенки, заполненные арабеском с розеткой в центре и рокайлями по бокам;

вертикальные углубленные филенки в профилированных рамах (в простенках);  
пояса порезки из сталактитов и розеток;

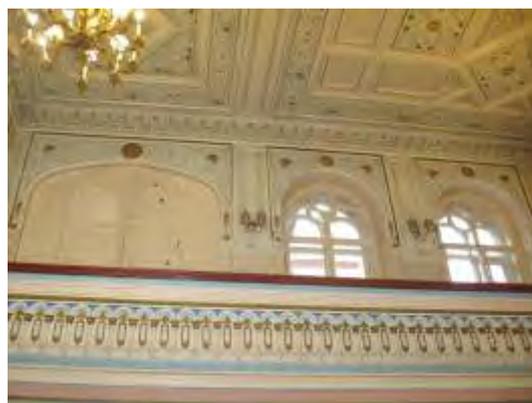
оформление верхнего яруса западной стены:  
прямоугольные ниши с ажурным ограждением, декорированным филенками с розетками внутри;

боковые стенки арки оформлены кронштейнами, декорированными сталактитами, розетками и арабеском;

филенчатые пилястры с капителями, декорированными сталактитами (в простенках);

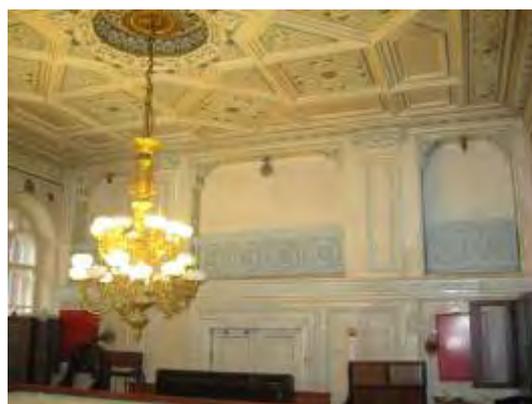
оформление верхнего яруса восточной стены:  
 центральная часть - в виде полуциркулярной ниши на сдвоенных колонках со стилизованными капителями;

архивольт с текстом на иврите;  
 люнет, декорированный двойным аркатурным поясом;  
 плакетка с текстом заповедей на иврите (внутри люнета);  
 фигурные филенки, заполненные арабеском с розеткой в центре и рокайлями по бокам;  
 прямоугольные филенки в профилированных рамах;

верхние боковые филенки с текстом заповедей на иврите и орнаментированными углами;  
 пояса резки из сталактитов и розеток;

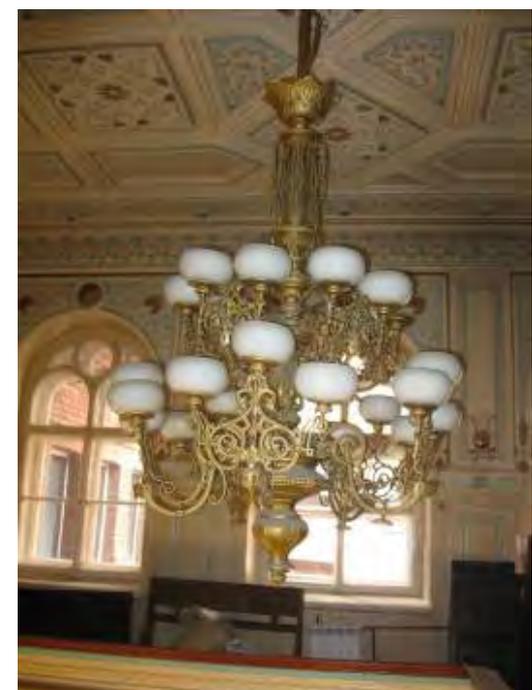
люстра на 23 светоточки - материал (шпиастр, латунь), техника исполнения (литье), конструкция и оформление (со штоком из витых прутьев, от которого отходят изогнутые кронштейны (шесть – на три светоточки, шесть – на одну светоточку); завершение штока в виде короны из волнитообразных завитков);

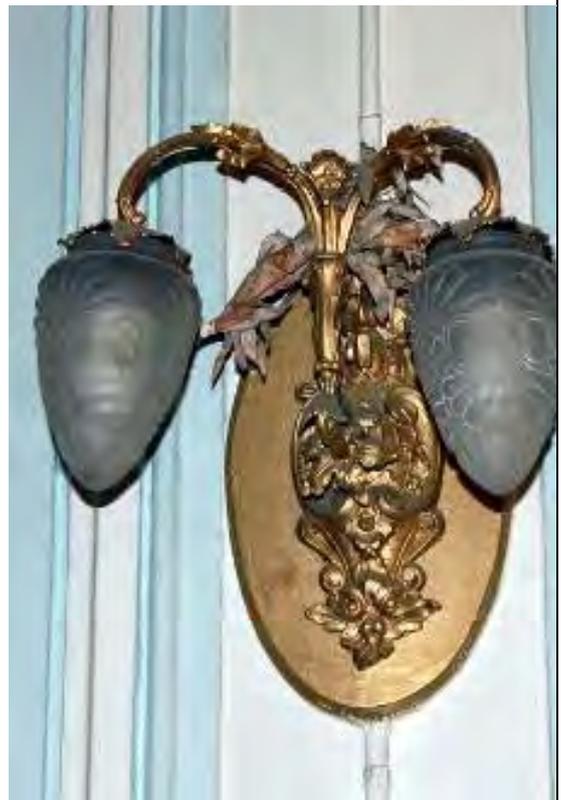
шесть бра на 2 светоточки - материал (металл), техника исполнения (штамповка, литье), конструкция и оформление (с круглым стенником, с изогнутыми, направленными вниз кронштейнами, декорированными листья, с плафонами в виде шишки);

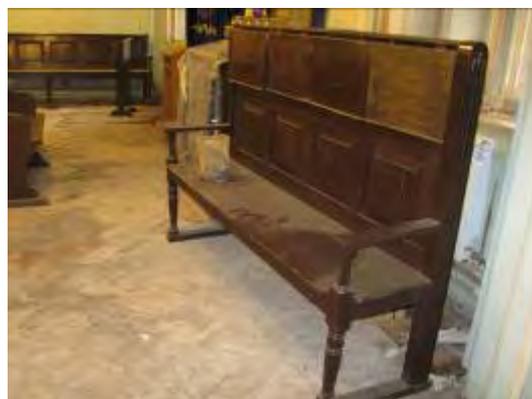
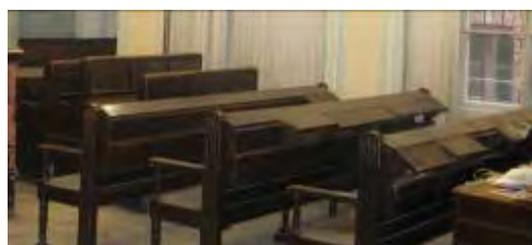
четыре скамьи на шесть мест - материал (сосна), техника исполнения (токарная работа, окраска), конструкция и оформление (с пюпитрами, на четырех ножках, передние ножки в виде точеных балясин, со сквозными локотниками);
