**А К Т**

**по результатам государственной историко-культурной экспертизы документации, обосновывающей меры по обеспечению сохранности объекта культурного наследия регионального значения «Санкт-Петербургский Ольгинский детский приют трудолюбия», расположенного по адресу: Санкт-Петербург, г. Павловск, Динамо, Клубная пл., д.1, лит. А, Спортивная ул., д. 5, лит. А, Павловское шоссе, д. 9, лит. А, при проведении земляных, строительных, мелиоративных, хозяйственных работ, указанных в ст. 30 Федерального закона №73-ФЗ работ по использованию лесов и иных работ на земельном участке непосредственно связанном с земельным участком в границах территории объекта культурного наследия, в ходе проведения работ «Реконструкция тепловых сетей от групповой котельной по адресу: г. Павловск, пос. Динамо, Павловское шоссе, д.3, лит. 3», разработанной ООО «Институт Теплоэнергетики» в 2024 году, шифр: 1331/РУ-2022-ОСОКН**

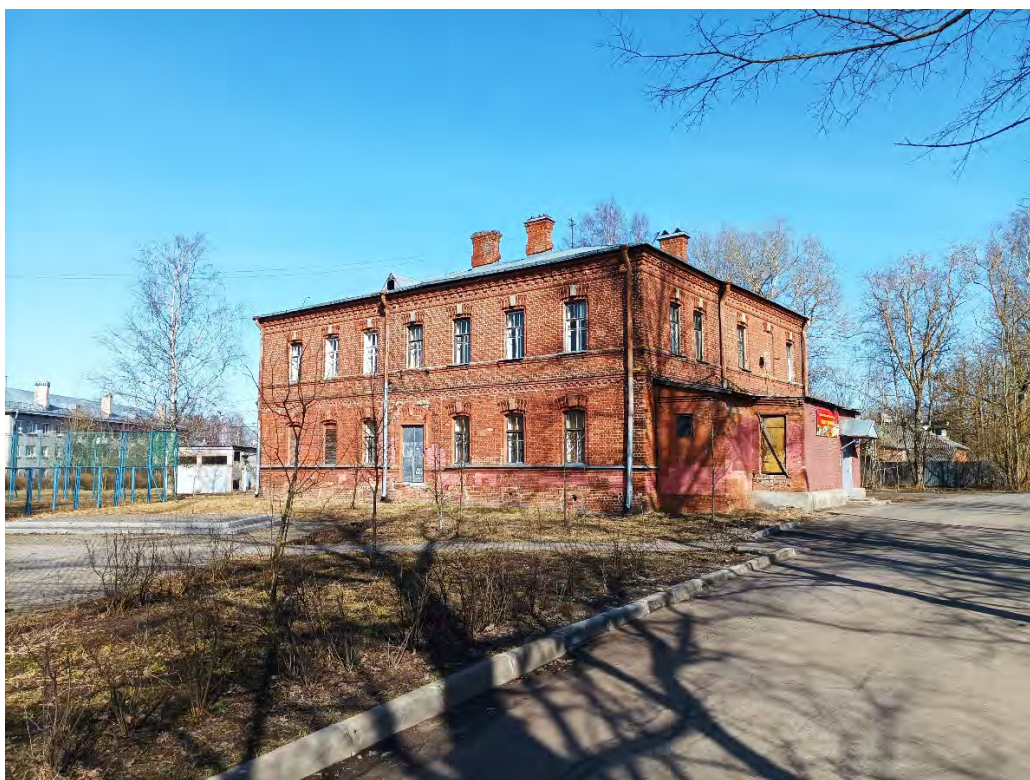
1. «Мастерские», по адресу: Санкт-Петербург, г. Павловск, Динамо, Клубная пл., д. 1, лит. А. Общий вид. Дата съемки: 25.03.2024 г.

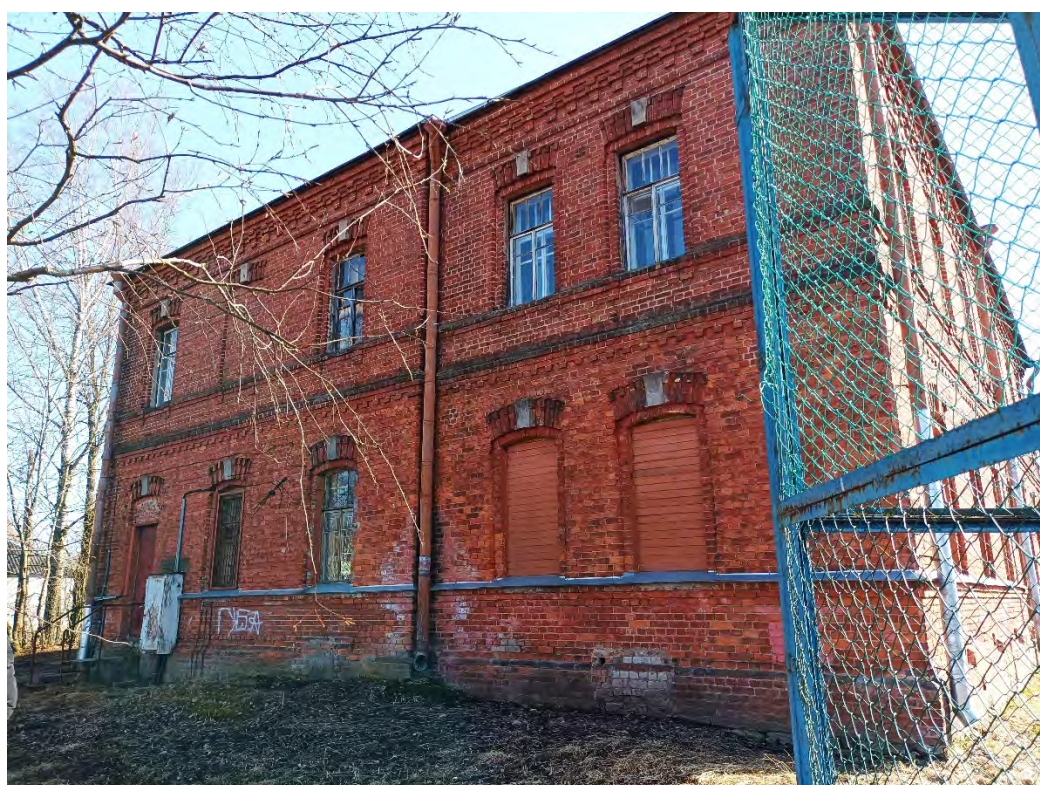
4. «Мастерские», по адресу: Санкт-Петербург, г. Павловск, Динамо, Клубная пл., д. 1, лит. А. Фасад северный. Дата съемки: 25.03.2024 г.

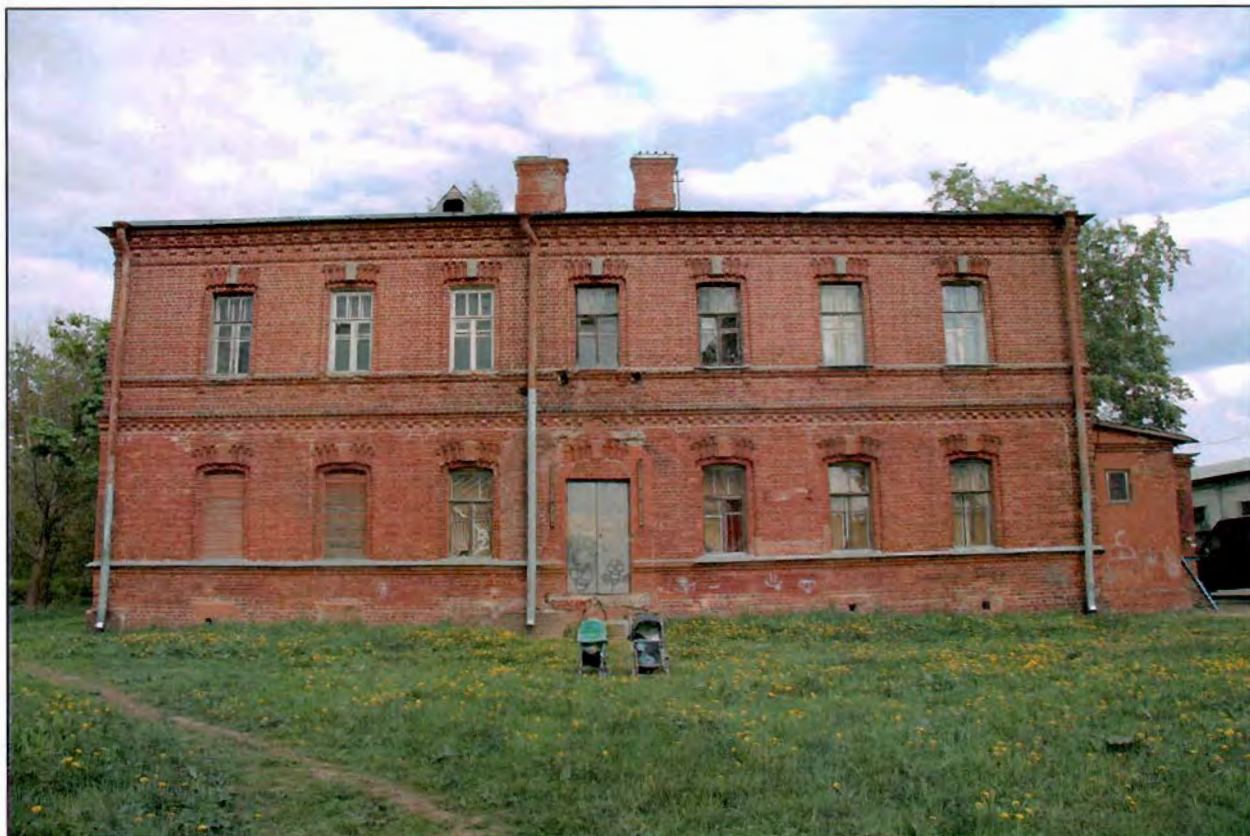
3. Общий вид. Западный фасад

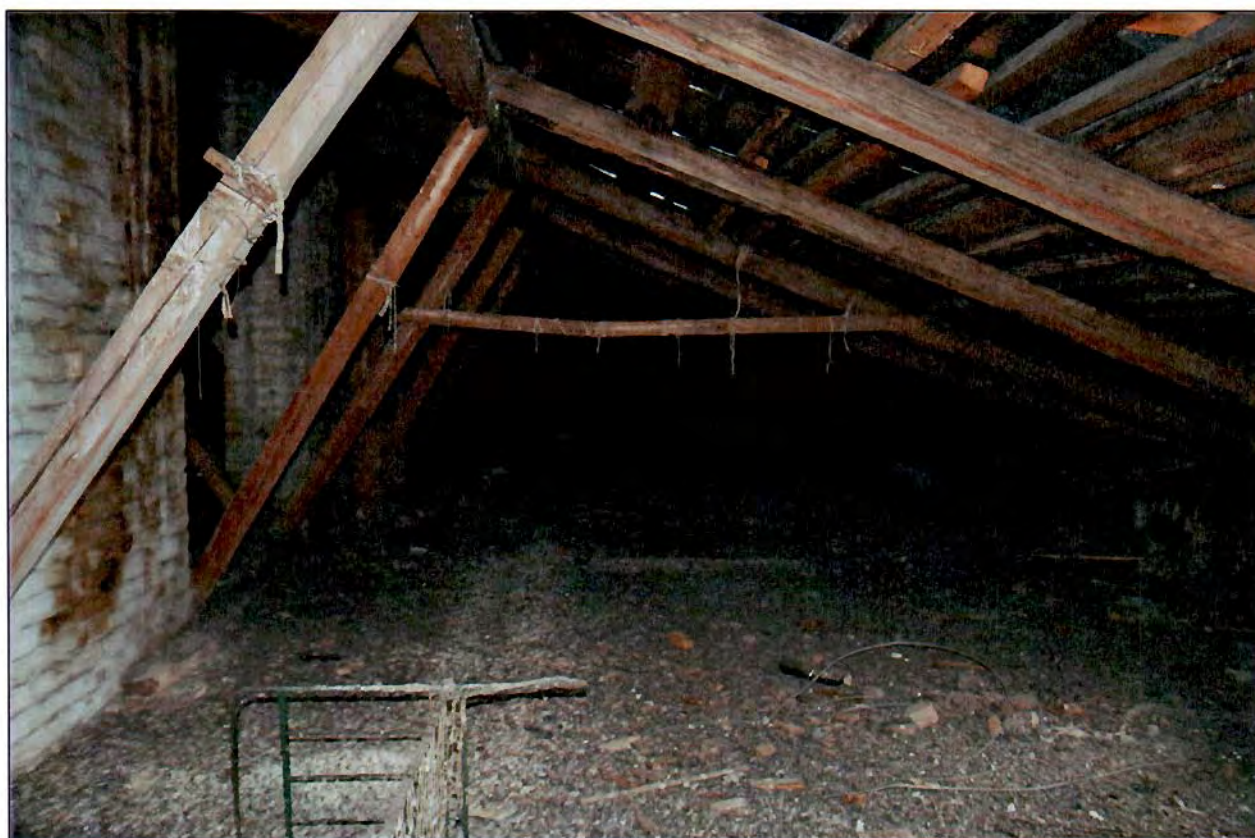
14. Интерьер. Чердак. Стропильная система.

- мауэрлат: деревянный, наблюдаются трещины, биологические поражения, следы намокания;
- стропила: деревянная, наблюдаются трещины, биологические поражения, следы намокания;
- обрешетка: деревянная, наблюдаются трещины, биологические поражения, следы намокания;
- кровля: из оцинкованного металла, наблюдается механические повреждения, состояние удовлетворительное;

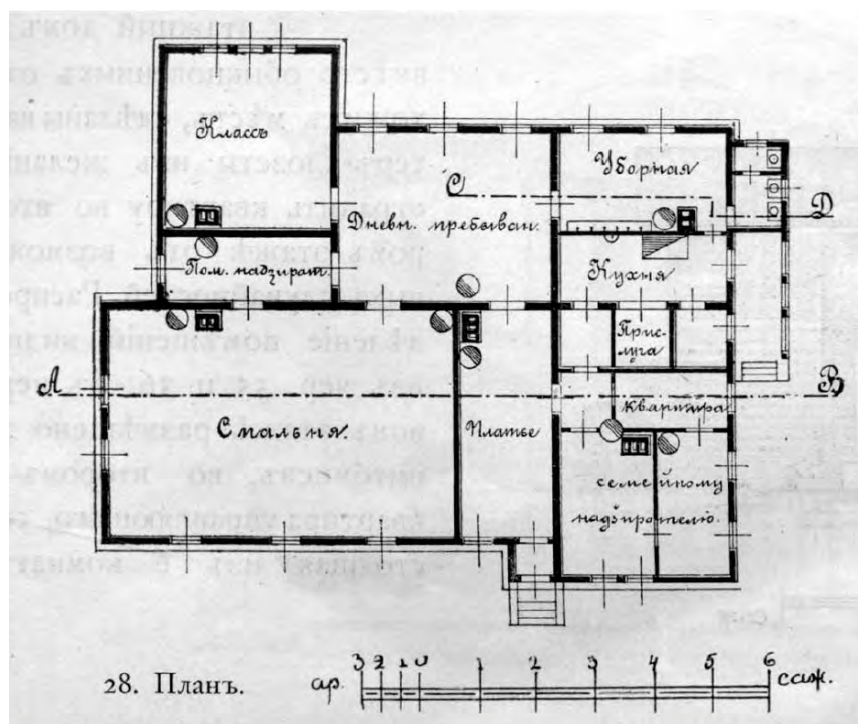
Ил. 11. Дом для мальчиков с квартирою семейного надзирателя. План. Проект гражд. инж. М.Ф. Гейслера и Б.Ф. Гуслистога, 1897 г.  
Опубли.: Гейслер М. Ф. Постройка С.-Петербургского Ольгинского детского приюта трудолюбия. 1897 - 1898 г. СПб., 1900. С.19.

3. Дом для мальчиков с квартирою семейного надзирателя. План. Источник: Гейслер М. Ф. Постройка С.-Петербургского Ольгинского детского приюта трудолюбия. 1897-1898 г. СПб. 1900.

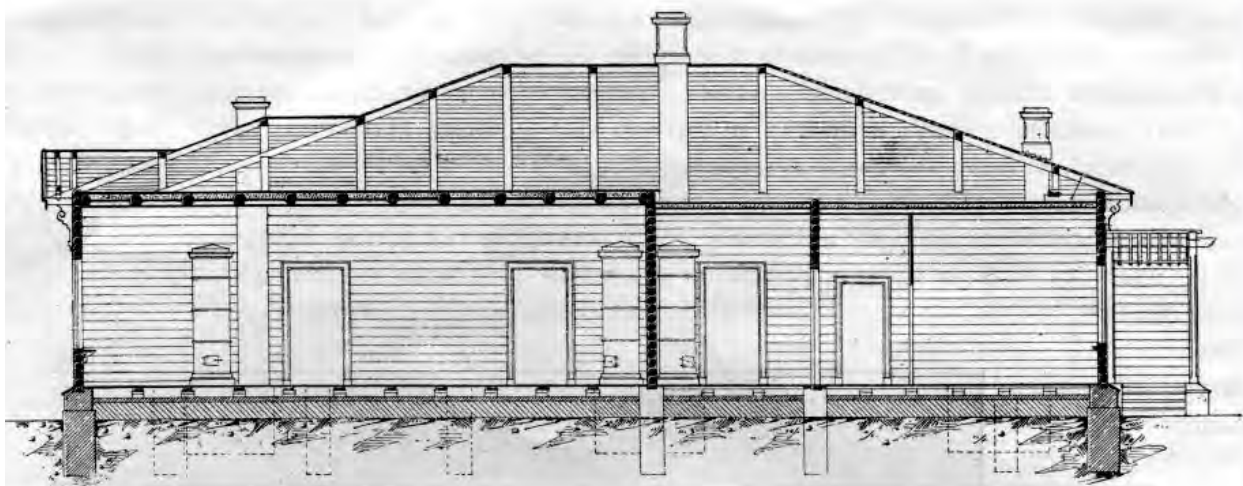
Ил. 13. Дом для мальчиков с квартирою семейного надзирателя. Разрез по АВ.  
Проект гражд. инж. М.Ф. Гейслера и Б.Ф. Гуслистога, 1897 г.  
Опубли.: Гейслер М. Ф. Постройка С.-Петербургского Ольгинского детского приюта трудолюбия. 1897 - 1898 г. СПб., 1900. С.11.

4. Дом для мальчиков с квартирою семейного надзирателя. Разрез по АВ. Источник: Гейслер М. Ф. Постройка С.-Петербургского Ольгинского детского приюта трудолюбия. 1897- 1898 г. СПб. 1900.

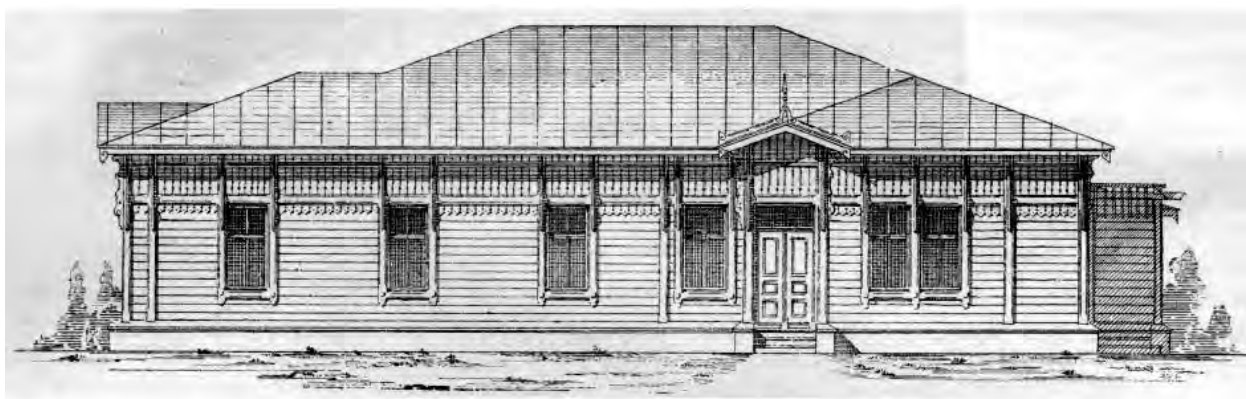
Ил. 14. Дом для мальчиков с квартирой семейного надзирателя. Главный, юго-восточный фасад.  
Проект гражд. инж. М.Ф. Гейслера и Б.Ф. Гуслисто, 1897 г.  
Опубл.: Гейслер М. Ф. Постройка С.-Петербургского Ольгинского детского приюта трудолюбия. 1897 - 1898 г. СПб., 1900. С.12.

5. Дом для мальчиков с квартирой семейного надзирателя.». Главный юго-восточный фасад. Источник: Гейслер М. Ф. Постройка С.-Петербургского Ольгинского детского приюта трудолюбия. 1897-1898 г. СПб. 1900.

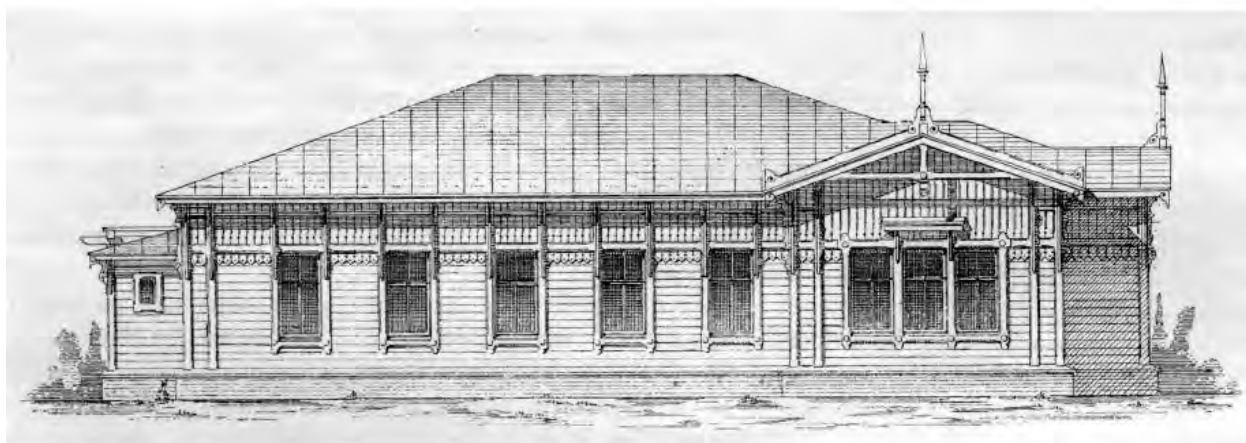
Ил. 15. Дом для мальчиков с квартирой семейного надзирателя. Задний фасад. /Северо-западный фасад/.  
Проект гражд. инж. М.Ф. Гейслера и Б.Ф. Гуслисто, 1897 г.  
Опубл.: Гейслер М. Ф. Постройка С.-Петербургского Ольгинского детского приюта трудолюбия. 1897 - 1898 г. СПб., 1900. С.12.

6. Дом для мальчиков с квартирой семейного надзирателя. Задний фасад. Источник: Гейслер М. Ф. Постройка С.-Петербургского Ольгинского детского приюта трудолюбия. 1897- 1898 г. СПб. 1900.

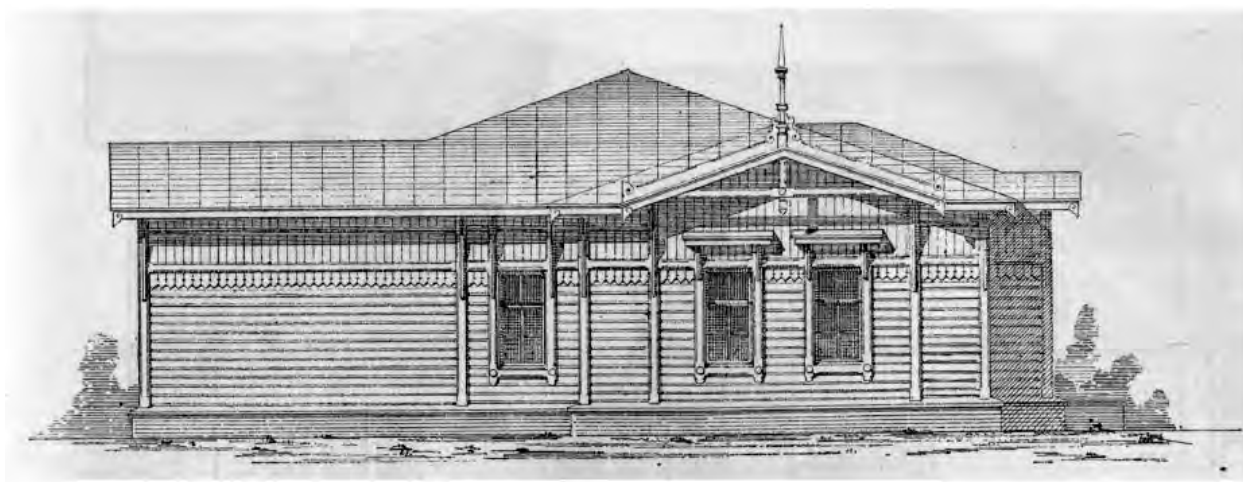
Ил. 16. Дом для мальчиков с квартирой семейного надзирателя. Боковой фасад. /Юго-западный фасад/  
Проект гражд. инж. М.Ф. Гейслера и Б. Ф. Гуслистого, 1897 г.  
Опубл.: Гейслер М. Ф. Постройка С.-Петербургского Ольгинского детского приюта трудолюбия. 1897 - 1898 г. СПб., 1900. С.13.

7. Дом для мальчиков с квартирой семейного надзирателя. Боковой фасад. Источник: Гейслер М. Ф. Постройка С.-Петербургского Ольгинского детского приюта трудолюбия. 1897-1898 г. СПб. 1900.
