АКТ

по результатам государственной историко-культурной экспертизы проектной документации на проведение работ по сохранению объекта культурного наследия регионального значения «Дом Г.А. Бернштейна», расположенного по адресу: Санкт-Петербург, 3-я Советская ул., 9, литера А - «Проектная документация на проведение работ по ремонту фасадов многоквартирного дома - объекта культурного наследия регионального значения «Дом Г.А. Бернштейна» по адресу: Санкт-Петербург, Центральный район, 3-я Советская ул., 9, литера А», выполненной ООО «Клаузура» в 2021 году, Шифр: 23/Д/КР/ФС/2021-1.2.

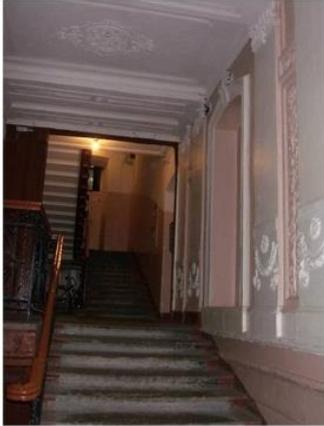
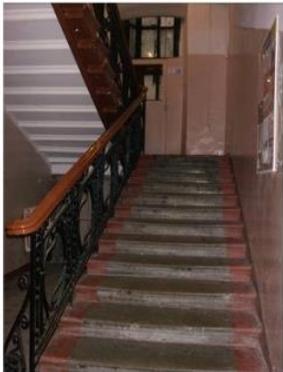
2	<p>Конструктивная система здания:</p>	<p>наружные и внутренние капитальные стены - материал (кирпич), местоположение; междуэтажные перекрытия - исторические отметки;</p> <p>парадная лестница по 6-й оси лицевого корпуса (по 3-й Советской ул.) - местоположение, габариты, конструкция (на косоурах), тип и конфигурация (маршевая с поворотом), материал ступеней (лещадная плита); ограждение - габариты, материал (металл), техника исполнения (ковка), рисунок (вертикальные стойки, горизонтальные тяги, растительные завитки);</p>

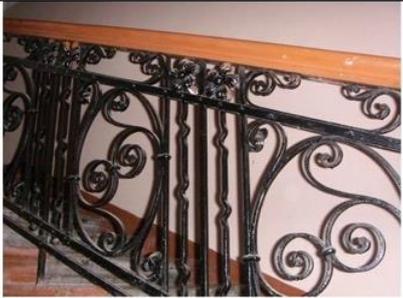
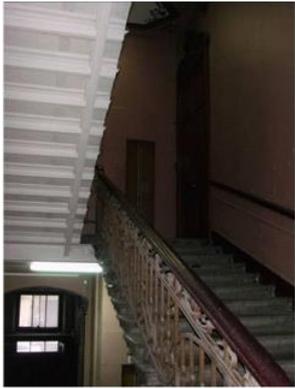
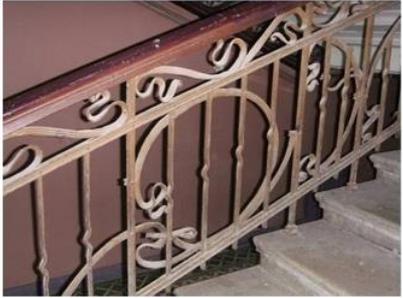
<p>лестница по 6-й оси лицевого корпуса (по 2-й Советской ул.) - местоположение, габариты, конструкция (на косоурах), тип и конфигурация (маршевая с поворотом), материал ступеней (лещадная плита); ограждение – габариты, материал (металл), техника исполнения (ковка), рисунок (вертикальные стойки, горизонтальные тяги, растительные завитки).</p>

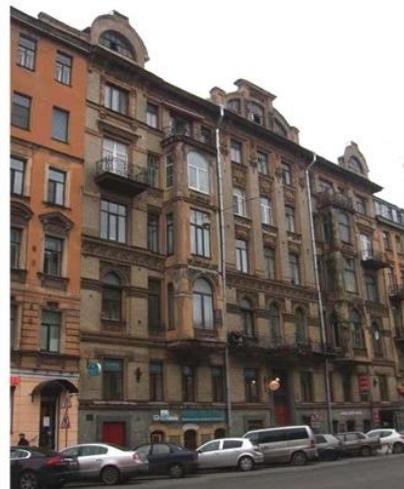
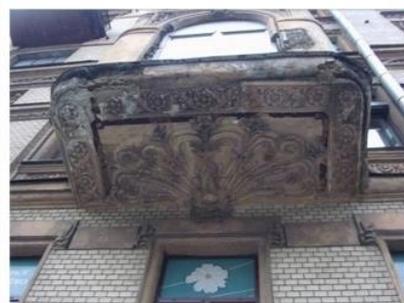
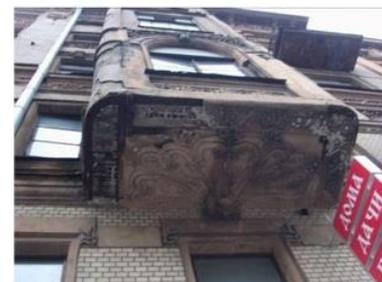
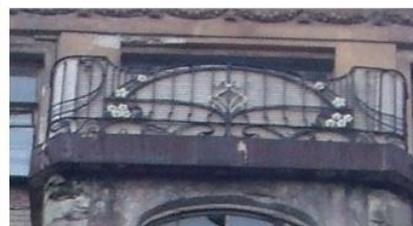
оформление эркеров:
штукатурное основание (в виде композиции из дельфинов, расходящихся волн, цветов и периметрального фриза с цветочным орнаментом);
два балкона – местоположение (в уровне 5-го этажа), габариты, конфигурация; ограждение – местоположение, габариты, конфигурация, материал (металл), техника исполнения (ковка), рисунок (растительный орнамент);

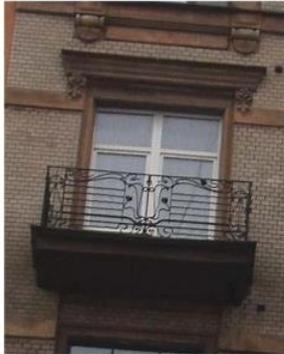
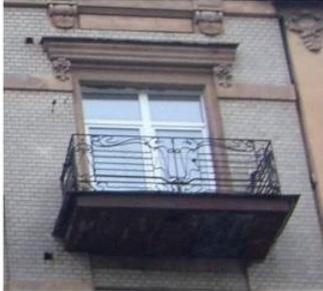
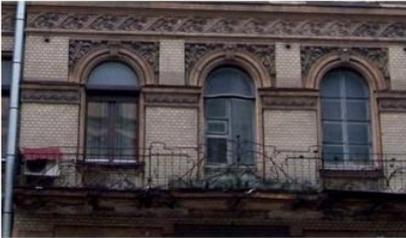
<p>два балкона – местоположение (по 1-й и 11-й осям, в уровне 4-го этажа), габариты, конфигурация; ограждение – местоположение, габариты, конфигурация, материал (металл), техника исполнения (ковка), рисунок (вертикальные стойки, горизонтальные тяги, растительные композиции);</p> <p>балкон – местоположение (по 5-7-й осям, в уровне 3-го этажа), габариты, конфигурация; ограждение – местоположение, габариты, конфигурация, материал (металл), техника исполнения (ковка), рисунок (вертикальные стойки, горизонтальные тяги, растительные завитки);</p> <p>дверные и оконные проемы - местоположение, габариты, конфигурация (прямоугольной формы, с полуциркульным завершением);</p> <p>заполнения оконных проемов - местоположение, габариты, конфигурация, рисунок, цвет (цвет натурального дерева);</p>

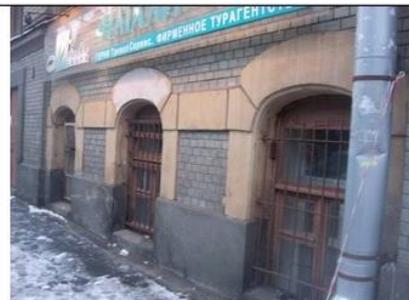
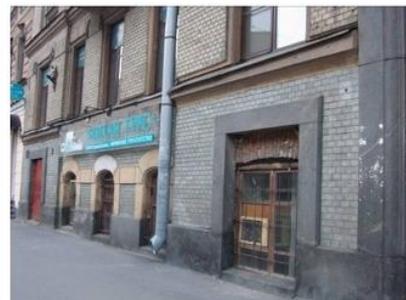
оформление оконных проемов цокольного этажа – штукатурные рустованные наличники с лучковым завершением, профилированные наличники прямоугольной формы, материал (природный камень);

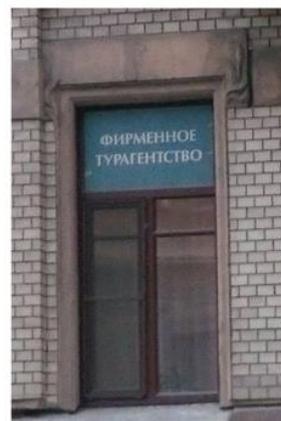
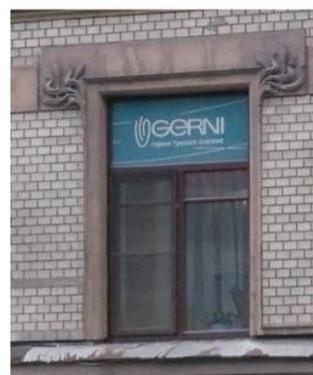
оформление оконных проемов 1-го этажа – профилированные наличники, филенки с растительным орнаментом над оконными перемычками;

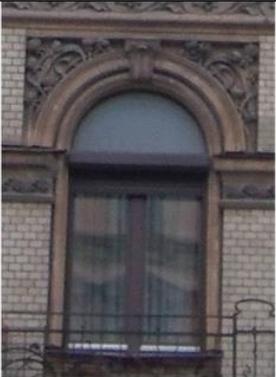
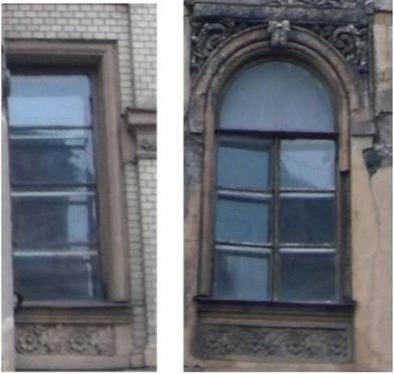
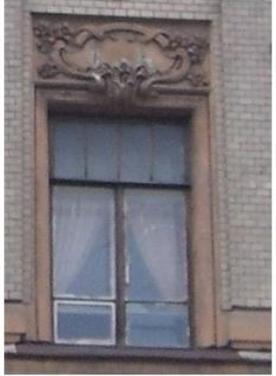
<p>оформление оконных проемов 2-го этажа – профилированные наличники, архивольты, замковые камни в виде листьев аканта, штукатурный растительный орнамент в антрвольтах, филенки с растительным орнаментом в подоконном пространстве;</p> <p>оформление оконных проемов 3-го этажа – профилированные наличники, филенки со штукатурными композициями в виде картуша над оконными перемычками, филенки с растительными композициями и замковыми камнями в виде волют, штукатурный фриз в виде цветочной гирлянды в подоконном пространстве;</p>

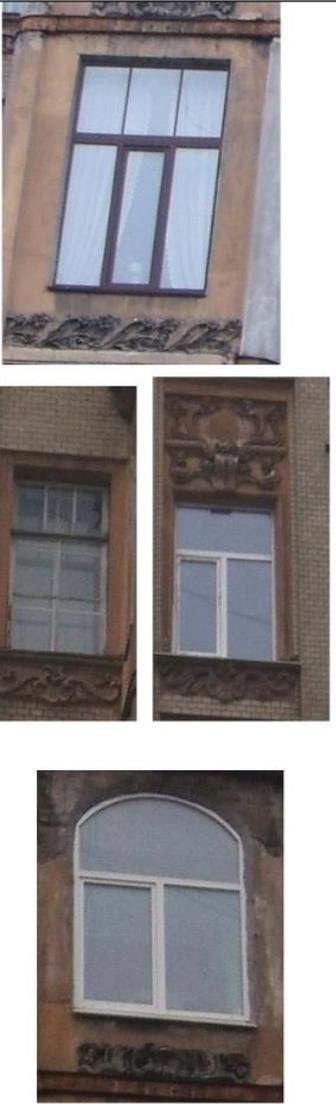
<p>оформление оконных проемов 4-го этажа – филенки со штукатурными композициями в виде картуша над оконными перемычками, филенки со штукатурными растительными композициями в подоконном пространстве, штукатурный пояс из растительных завитков и листьев в подоконном пространстве;</p>

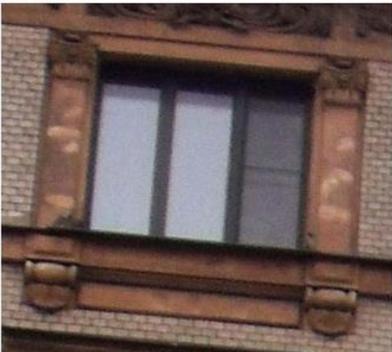
<p>оформление оконных проемов 5-го этажа – профилированные наличники, боковые пилястры со стилизованными капителями, полотенца в виде катушек и пальметт, филенки в подоконном пространстве;</p>

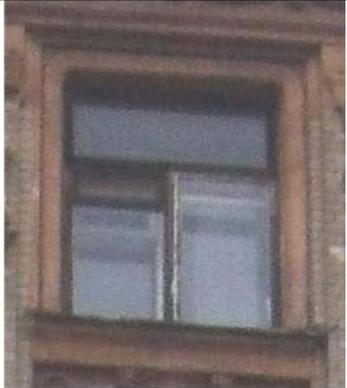
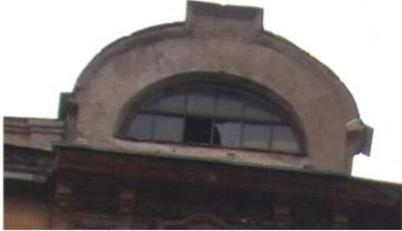
<p>штукатурный фриз с орнаментом из провисающих гирлянд, картушей, пояса с растительным орнаментом в виде волны;</p> <p>венчающий выносной раскрепованный профилированный карниз на штукатурных модульонах с декором в виде листьев аканта; оформление подшивки выносного карниза – контррельефные филенки;</p> <p>оформление мансардного этажа: фронтон – местоположение (по центральной оси), оформление - пилястры, угловые профилированные лопатки, венчающий профилированный карниз (над перемычкой оконного проема по центральной оси); два боковых фронтона – местоположение (по 1-й и 11-й осям), оформление - раскрепованный профилированный карниз;</p>

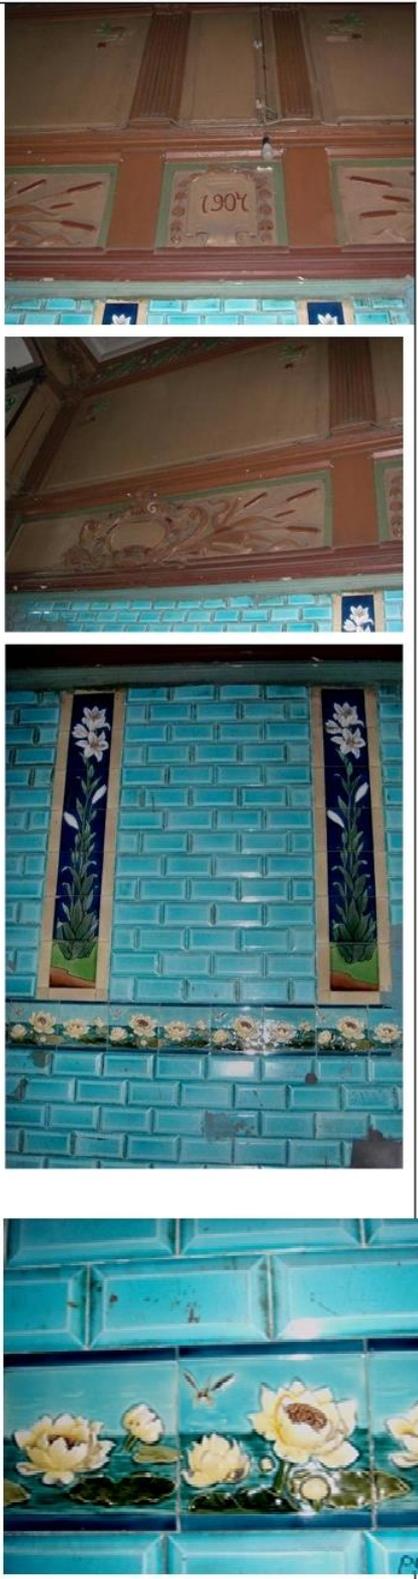
<p>плитка «кабанчик»), цвет (голубой), четыре вертикальных панно – техника исполнения (майолика), конфигурация (прямоугольной формы), рисунок (соцветия и бутоны лилий на стеблях), цвет (белый, оливковый, ультрамарин) – в верхнем ярусе; рельефный орнаментированный фриз – техника исполнения (майолика), рисунок (композиции из цветов, бутонов, листьев кувшинок и стрекоз), цвет (белый, охра, голубой, оливковый) – в среднем ярусе; материал (глазурованная плитка «кабанчик»), цвет (голубой) – в нижнем ярусе;</p>

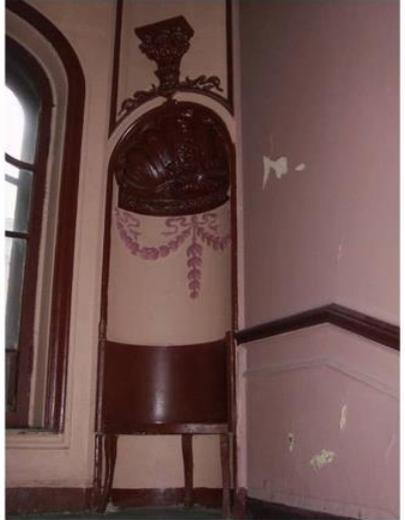
<p>оформление междуэтажных площадок лестницы (в уровне 1-го – 5-го этажей) – угловые ниши (по две на площадке), оформление - конхи с рельефным декором в виде раковин, растительных завитков, пояса с орнаментом в виде жгута, лепным рельефным декором в виде провисающих листовых гирлянд и лент, скамейки – материал (дерево), (сиденье - полукруглое в плане, встроенная спинка, три ножки – «кабриоль»), завершение в виде штукатурной композиции из консоли с рельефным растительным декором, трав и лент;</p>

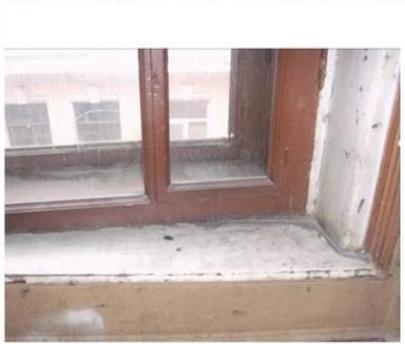
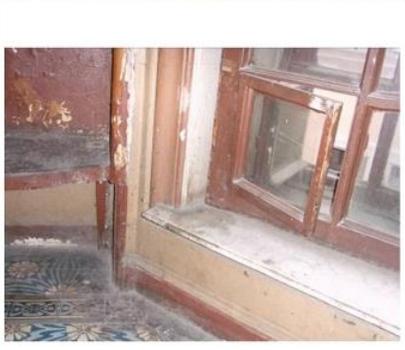
<p>пять подоконников – местоположение (междуэтажные площадки лестницы, в уровне 1-го – 5-го этажей), габариты. конфигурация (с профилированным краем), материал (белый с серыми прожилками мрамор);</p>

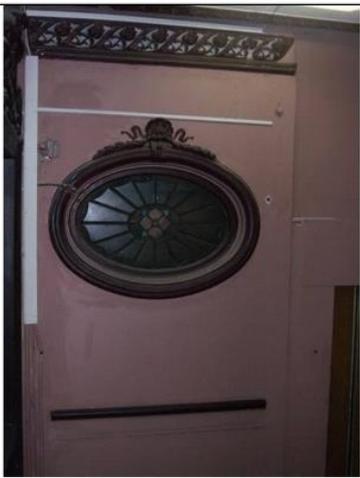
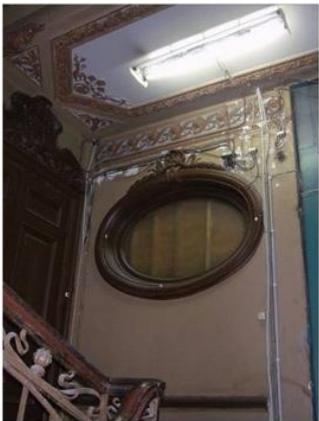
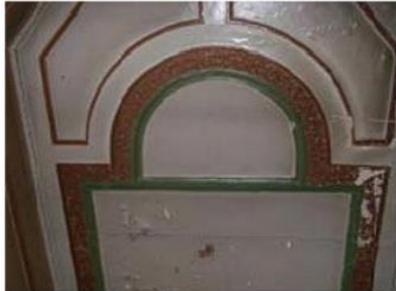
<p>оформление стен площадок лестницы – штукатурный фриз с раппортом из цветов и растительных завитков; оконные проемы - местоположение (в уровне 2-го – 5-го этажей), конфигурация «бычий глаз», оформление – штукатурные профилированные наличники с завершениями в виде лепных композиций из пальметт, лент и лавровых веток; витражное заполнение – местоположение (оконный проем в уровне 2-го этажа), конфигурация, габариты, материал (матовое и полихромное стекло с факетом, свинцово – паечный переплет), рисунок (верная расстекловка, крестоцвет в центральной части);</p> <p>оформление штукатурного плафона лестницы – многоугольные и полудирикулярные профилированные филенки, периметральный фриз с растительным орнаментом, центральная лепная розетка на две оси с орнаментом из виноградных листьев, цветочных бутонов и лент; штукатурный профилированный карниз с поясом из иоников;</p>

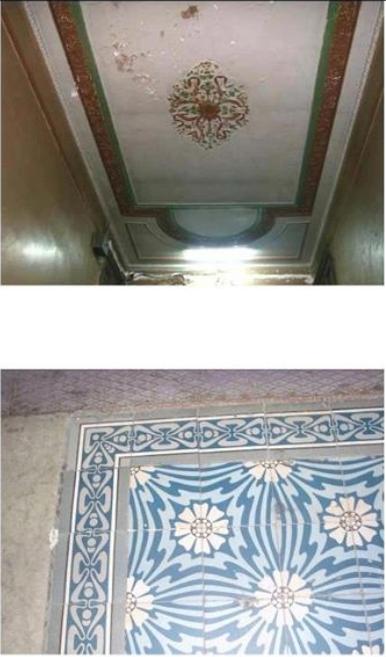
<p>покрытие пола площадок лестницы– материал (метлахская плитка), рисунок (растительный орнамент, периметральный фриз с геометрическим орнаментом), цвет (голубой, белый, малиновый, желтый).</p>

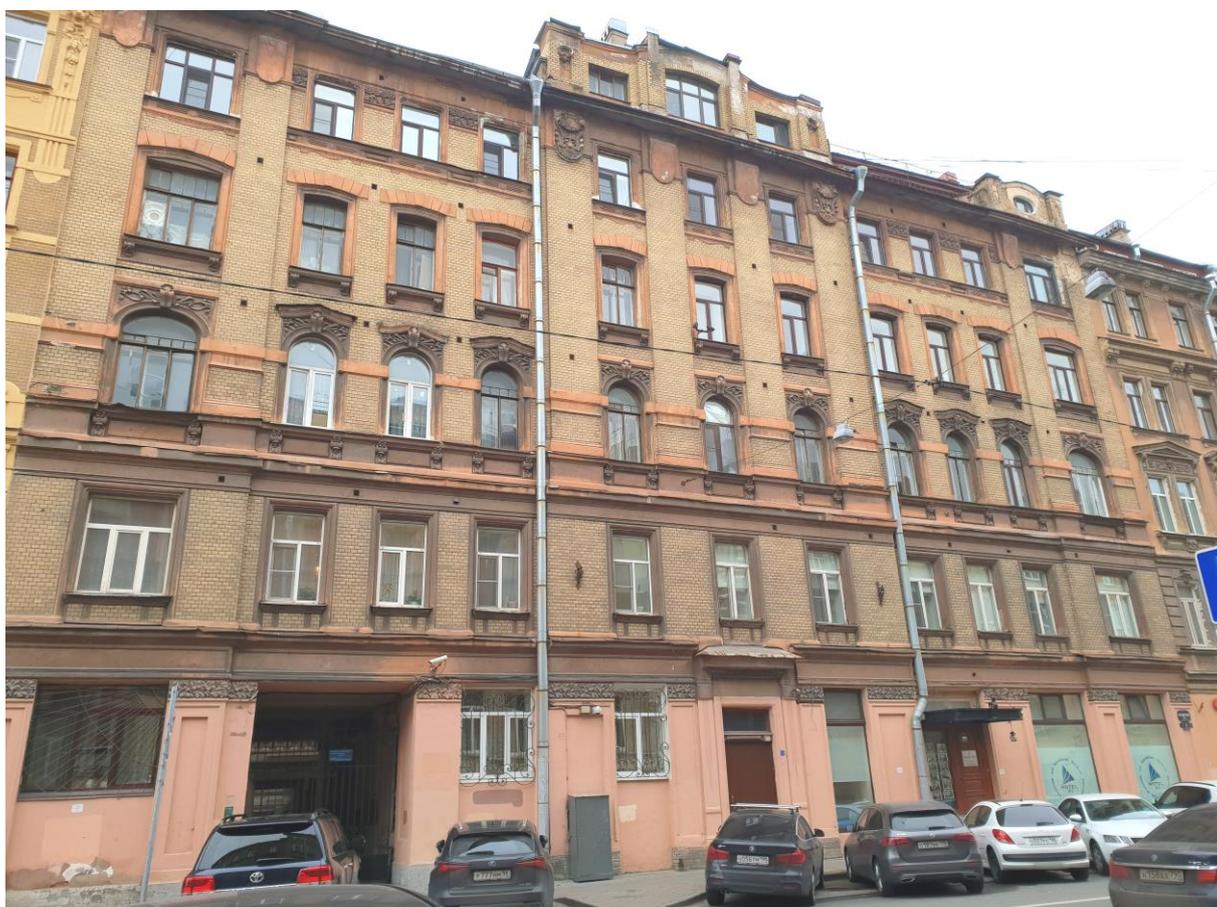
Фото 1. Лицевой фасад лицевого 5-и этажного корпуса по 3-й Советской ул. в стиле «эkleктика», с воротным проездом по 2-3 осям с металлическими воротами, центральным уплощенным ризалитом на три оси и аттиковым (мансардным) этажом над ним, боковыми одноосевыми уплощенными ризалитами, завершенными аттиками с люкарнами. Оконные проемы 1-го, 2-го и 5-го этажей прямоугольной конфигурации (углы проемов 5-го этажа скруглены в верхней перемычке); 3-го этажа - с полуциркулярной фрамугой; 4-го этажа - с лучковой перемычкой. Портал парадного входа по 6-й оси центрального уплощенного ризалита. Два флагодержателя в уровне 2-го этажа центрального ризалита. Фасад со 2-го по 5-й этажи облицован лицевым кирпичом, 1-й этаж гладко оштукатурен.

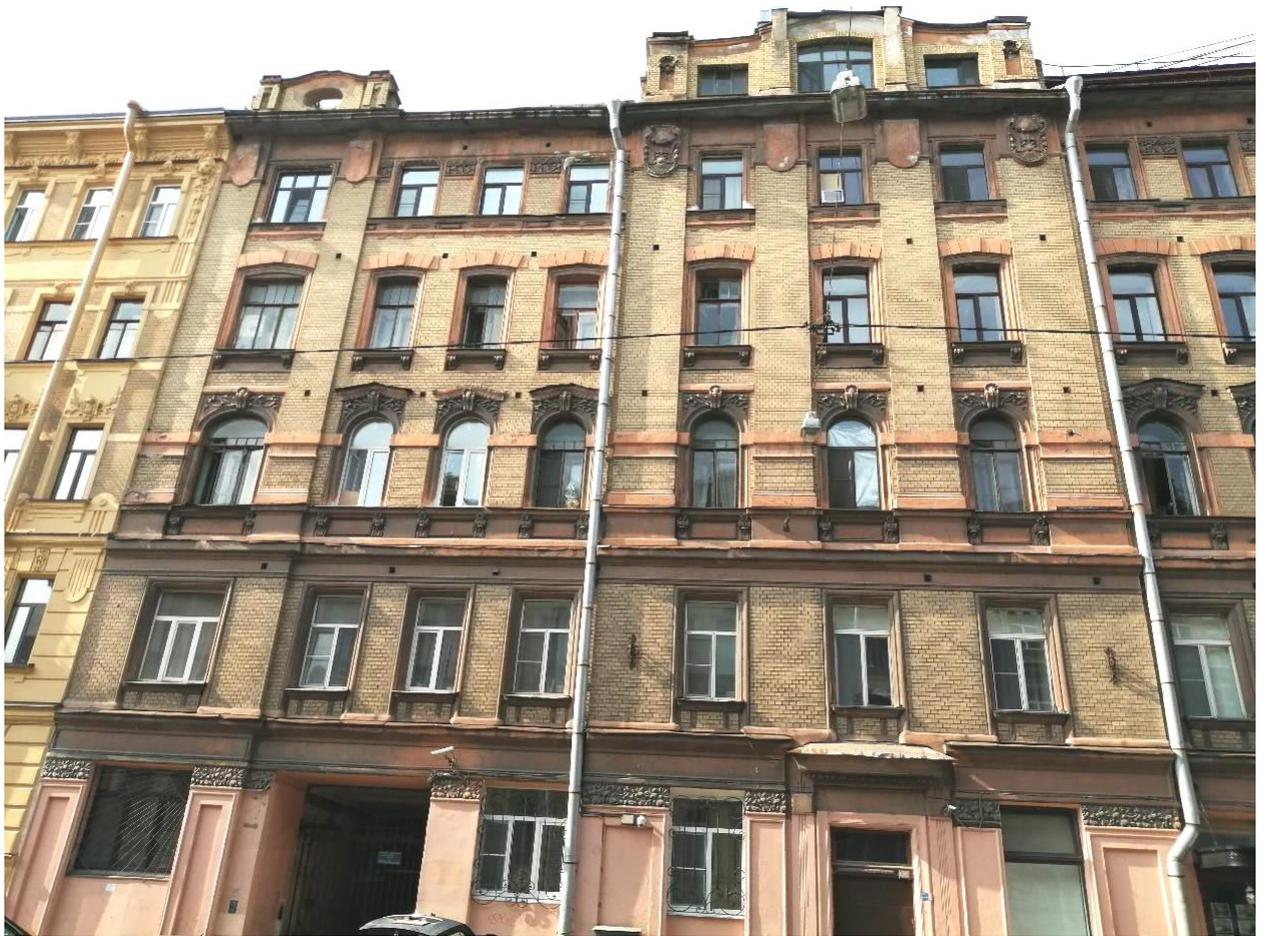
Фото 2. Фрагмент лицевого фасада лицевого 5-и этажного корпуса по 3-й Советской ул. в стиле «эkleктика», с воротным проездом, центральным уплощенным ризалитом на три оси и аттиковым (мансардным) этажом над ним, боковым одноосевым уплощенным ризалитом, завершенным аттиком с люкарной.

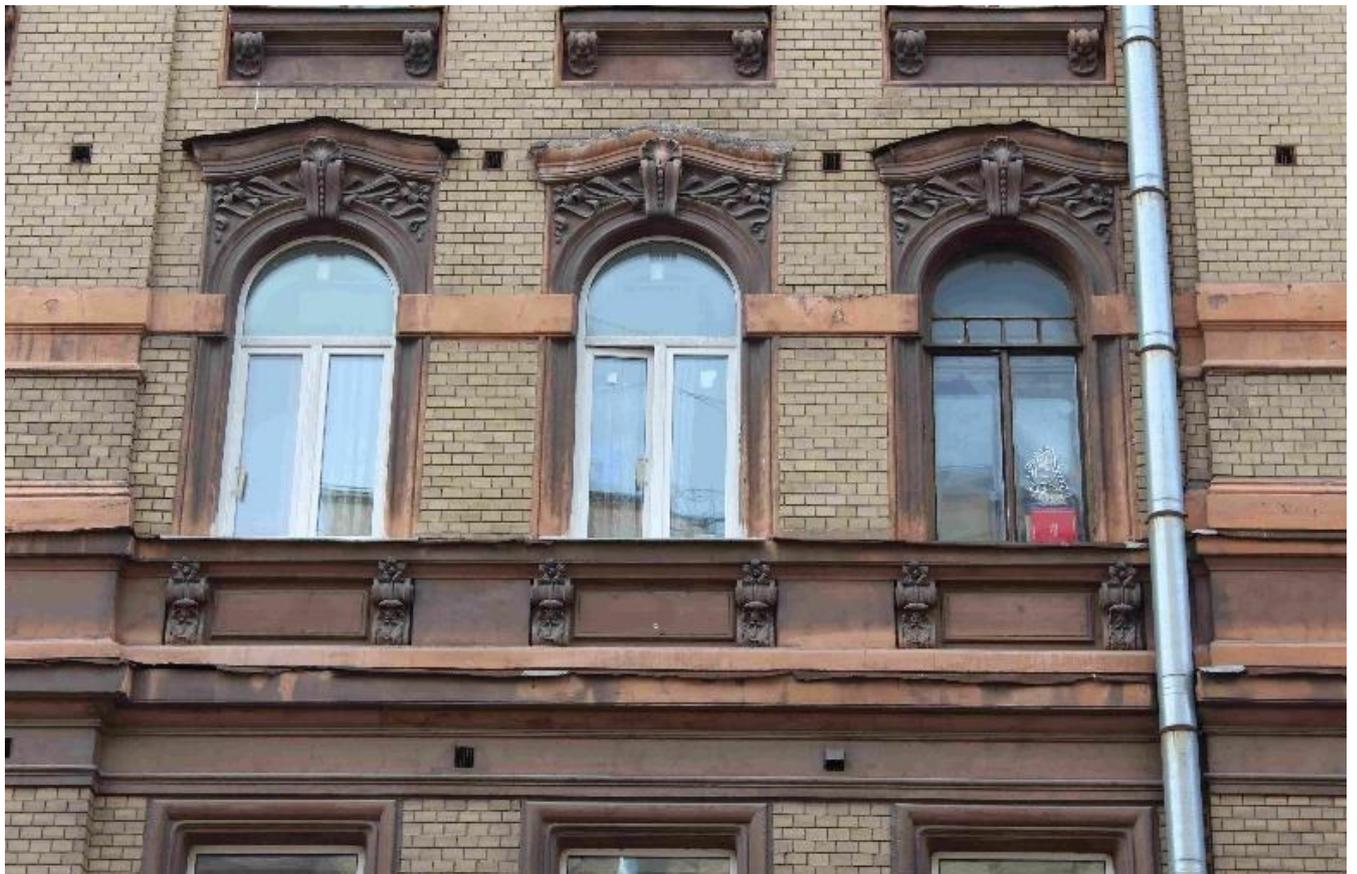
Фото 3. Фрагмент лицевого фасада лицевого 5-и этажного корпуса по 3-й Советской ул. Оформление полуциркульных оконных проемов 3-го этажа: профилированные наличники, муфты, замковые камни в виде свитка и пальметты, штукатурный растительный декор в архивольтах, стилизованные лучковые сандрики, профилированные подоконные филенки, фланкированные лапными кронштейнами в виде декоративных растительных композиций;

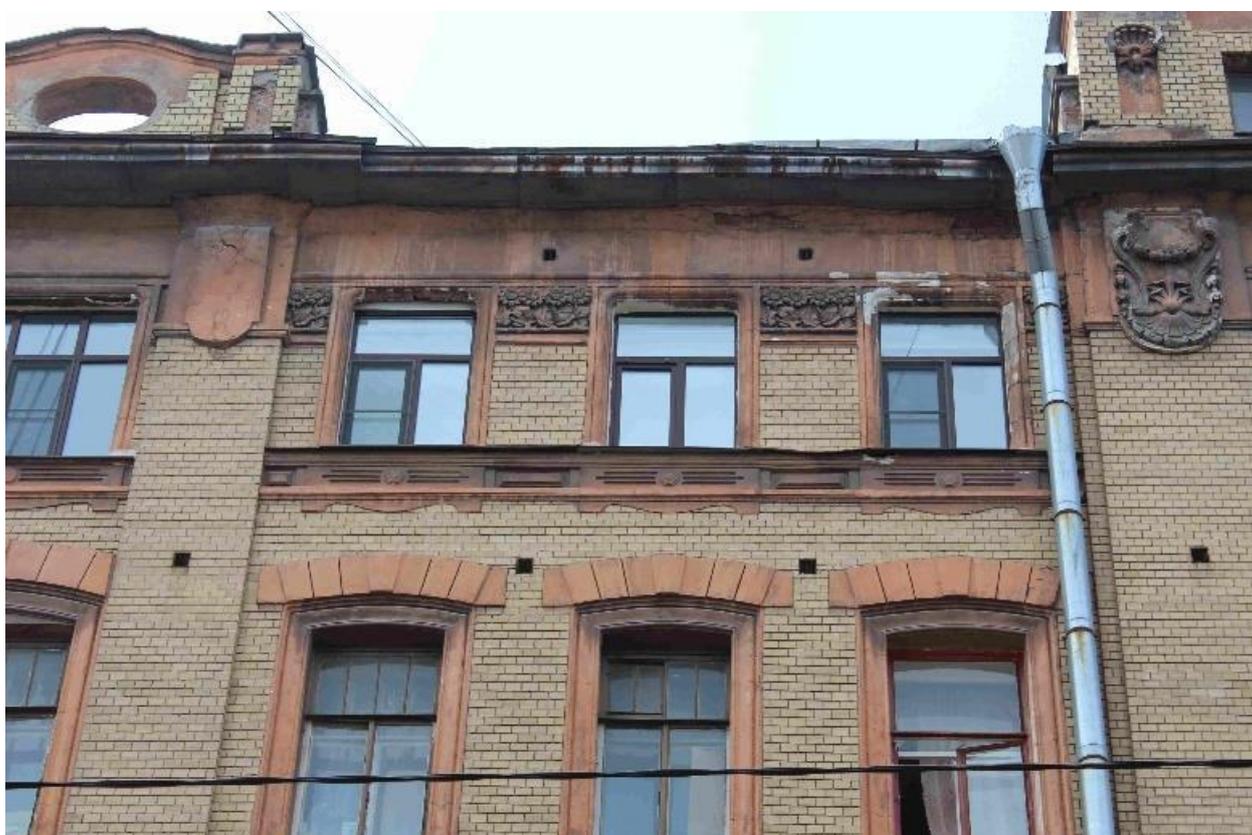
Фото 4. Фрагмент лицевого фасада лицевого 5-и этажного корпуса по 3-й Советской ул. Оформление оконных проемов 4-го, 5-го этажей – профилированные наличники, лучковые сандрики с клинчатым рустом (4 эт.); оформление простенков между оконными проемами пилястрами со стилизованными капителями в виде картушей (6 лепных картушей на пилястрах утрачены); оформление простенков между оконными проемами 5-го этажа лопатками с декором в верхней части растительного орнамента.

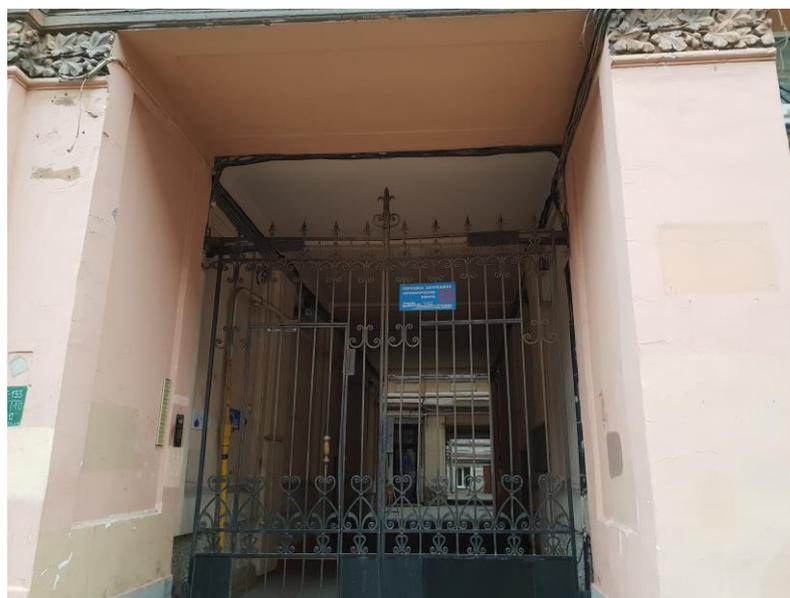
Фото 5. Фрагмент лицевого фасада лицевого 5-и этажного корпуса по 3-й Советской ул. Воротный проезд с металлическими воротами и калиткой, оформлен штукатурными пилястрами с лепным декором растительного орнамента.

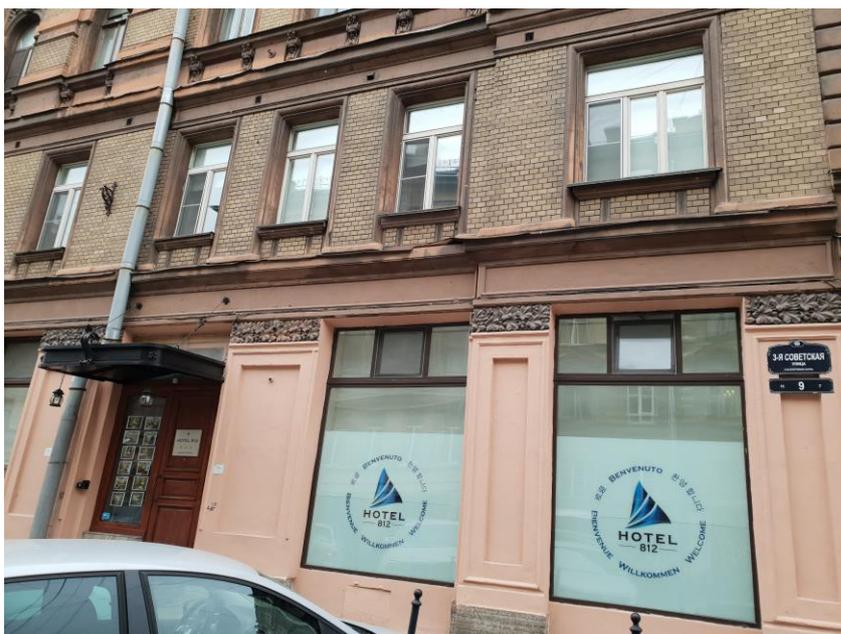
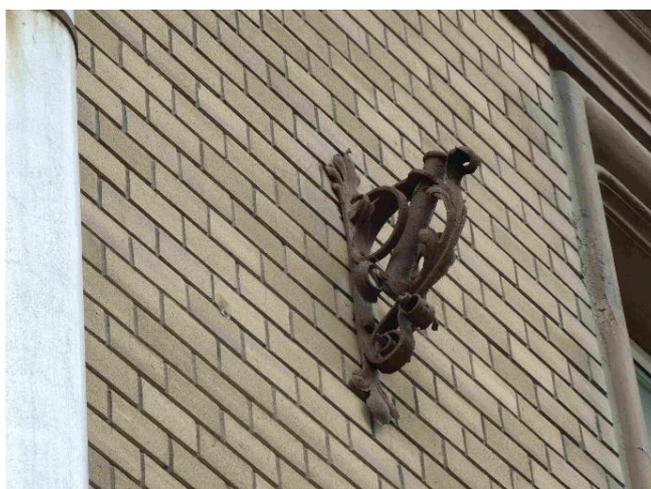
Фото 6. Фрагмент лицевого фасада лицевого 5-и этажного корпуса по 3-й Советской ул
 - Современное дверное деревянное заполнение, металлопластиковые оконные заполнения витрин коммерческих помещений (Hotel), современный металлический козырек.
 - Фрагмент простенка в уровне 2-го этажа с флагодержателем (всего 2, расположены на центральном ризалите).

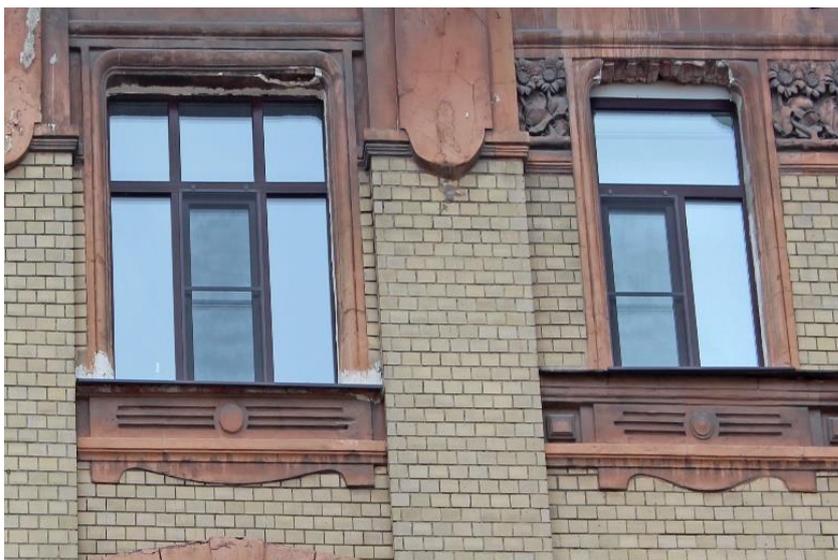
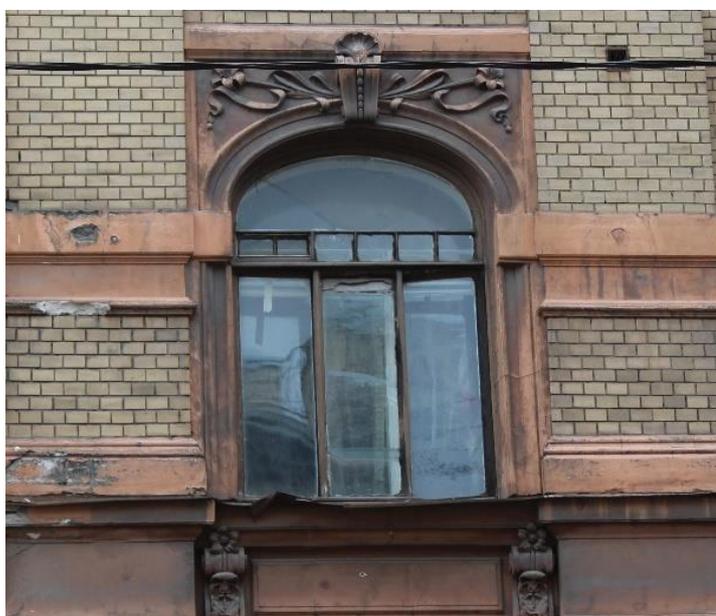
Фото 7. Фрагменты лицевого фасада лицевого 5-и этажного корпуса по 3-й Советской ул
 - Оконные проемы 5- го этажа прямоугольные со скругленным завершением, с металлопластиковым заполнением.
 - Оконный проем 3 го этажа бокового одноосевого ризалита с сохранившимся историческим деревянным заполнением.

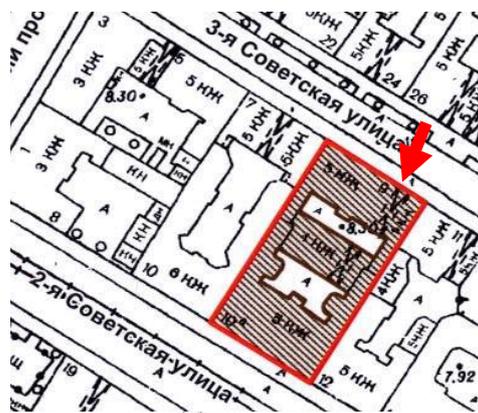
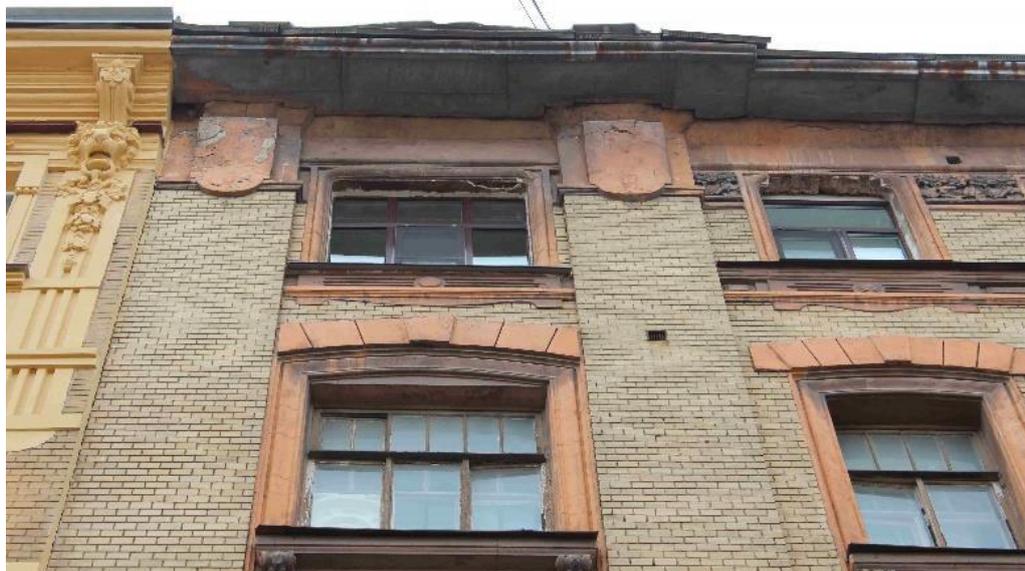
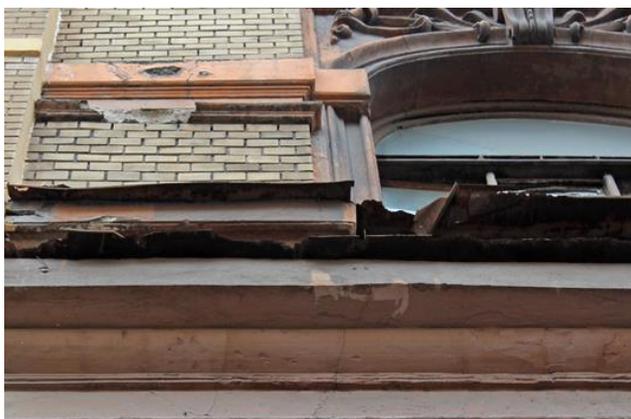
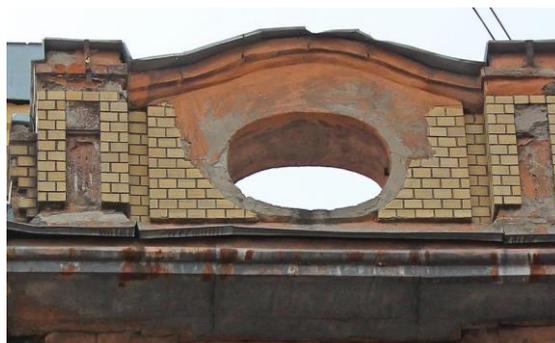
Фото 8. Фрагменты лицевого фасада лицевого 5-и этажного корпуса по 3-й Советской ул.

- Венчающий металлический карниз зашит металлическими листами. Металл коррозирован.
- Металлическое линейное покрытие в уровне 3-го этажа. Значительно деформировано, имеет сквозную коррозию, разрушения.
- Фрагмент аттика одноосевого бокового ризалита. Утрачена облицовка лицевым кирпичом.

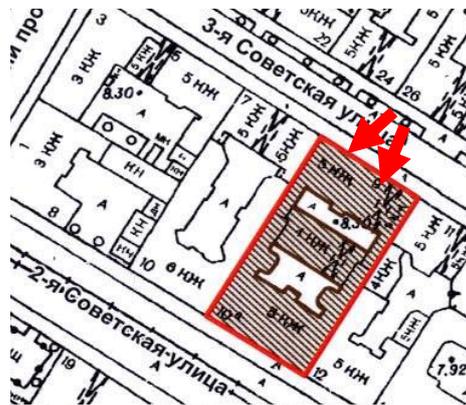
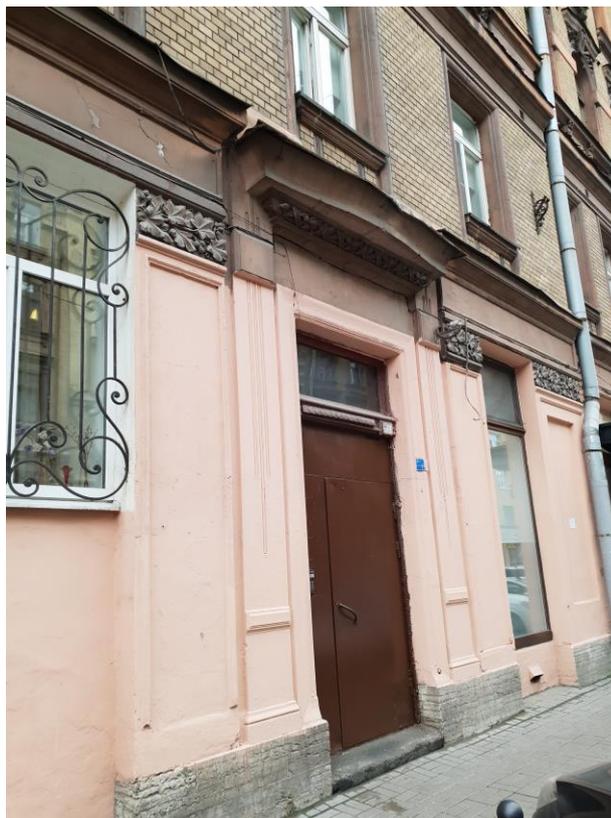
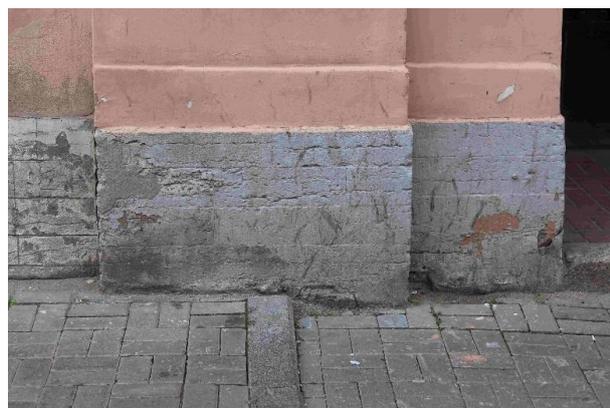
Фото 9. Фрагменты лицевого фасада лицевого 5-и этажного корпуса по 3-й Советской ул., 9
 - Облицовка цоколя известняковыми плитами;
 - Участки цоколя с утратами каменной облицовки, восполнены цементсодержащими растворами с разделкой «под известняковую скобу».

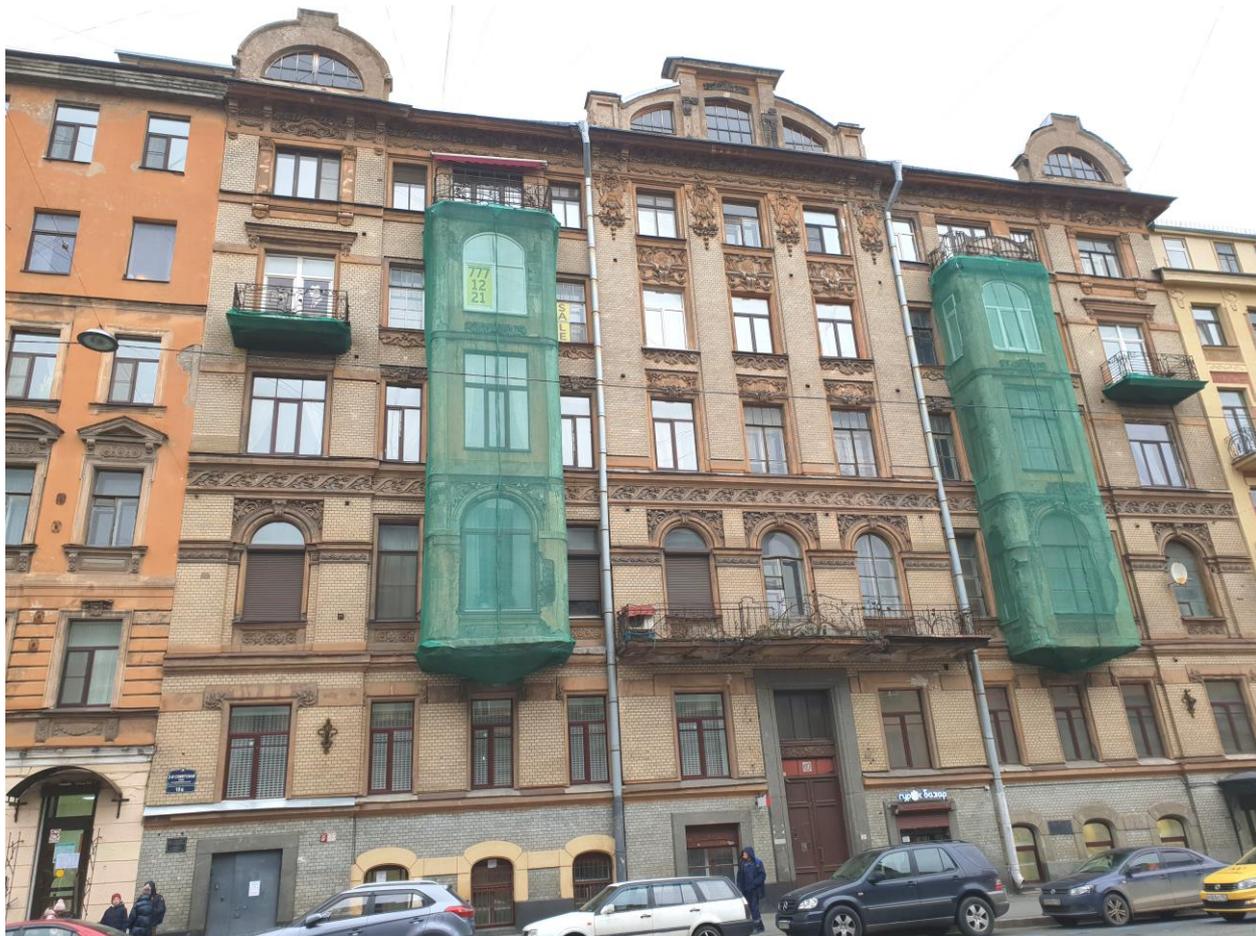
Фото 10. Лицевой фасад 5-и этажного лицевого корпуса на высоком цоколе по 2-й Советской ул., 10 Б

Решен в стиле «эkleктика» с элементами модерна, насыщен лепным декором. Композиция симметричная, с центральным уплощенным ризалитом по 5-7 осям и 2 боковыми. Ризалиты завершены аттиками: полуциркульными (боковые) и сложного очертания (по 5-7 осям). По 3 и 9 осям прямоугольные в плане эркеры в отметках 3-5 эт., завершенные балконами с ажурными решетками. В отметке 2-го этажа центрального ризалита – протяженный балкон по 5-7 осям. Материал фасадной поверхности - лицевой кирпич (светло-желтый – 1-5 этажи, серый – цокольный этаж), цоколь - гранит. Эркеры и балконы в уровне 4-го этажа укрыты фасадной сеткой.

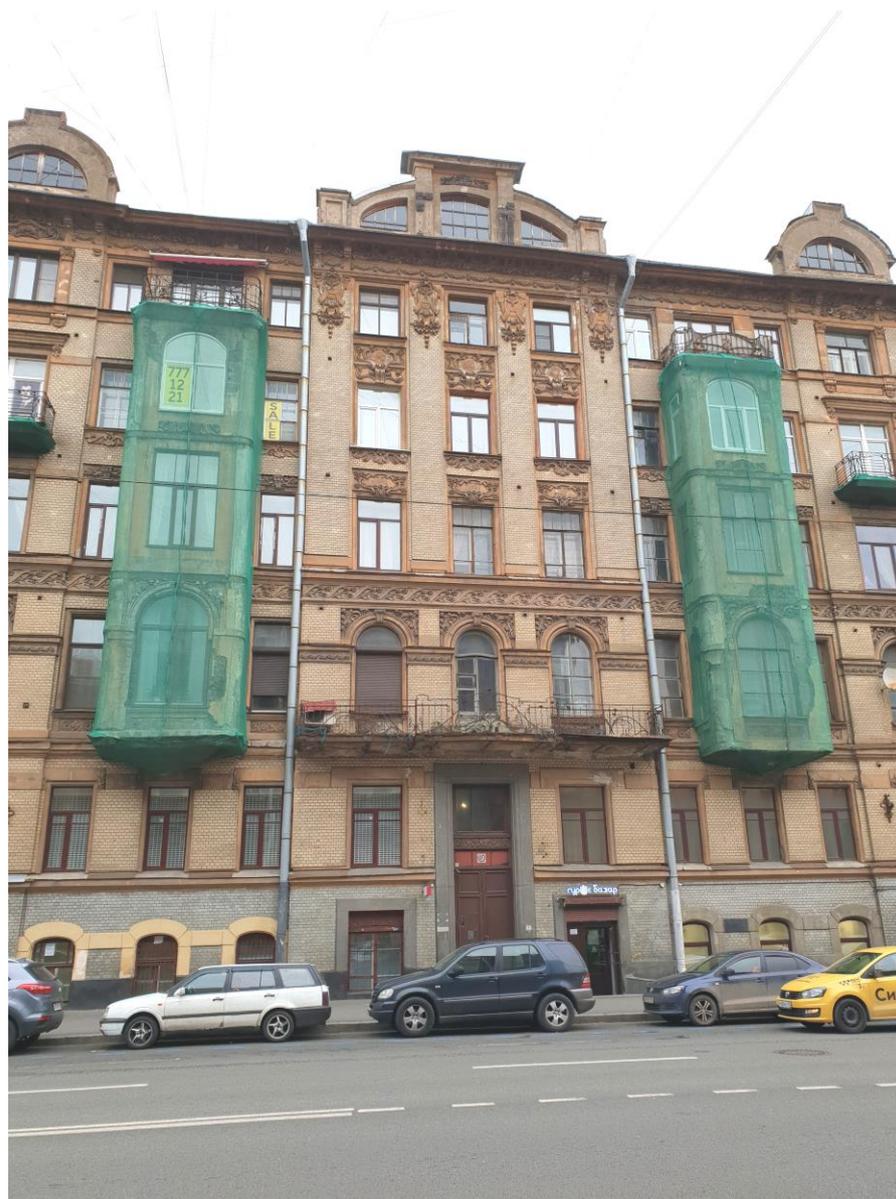
Фото 11. Фрагмент центральной части лицевого фасада 5-и этажного лицевого корпуса по 2-й Советской ул., 10 Б

- оформление простенков центрального ризалита в уровне 3-5-го этажей лопатками с лепными композициями в верхней части; - штукатурный орнаментированный фриз, между 2-м и 3-м этажами

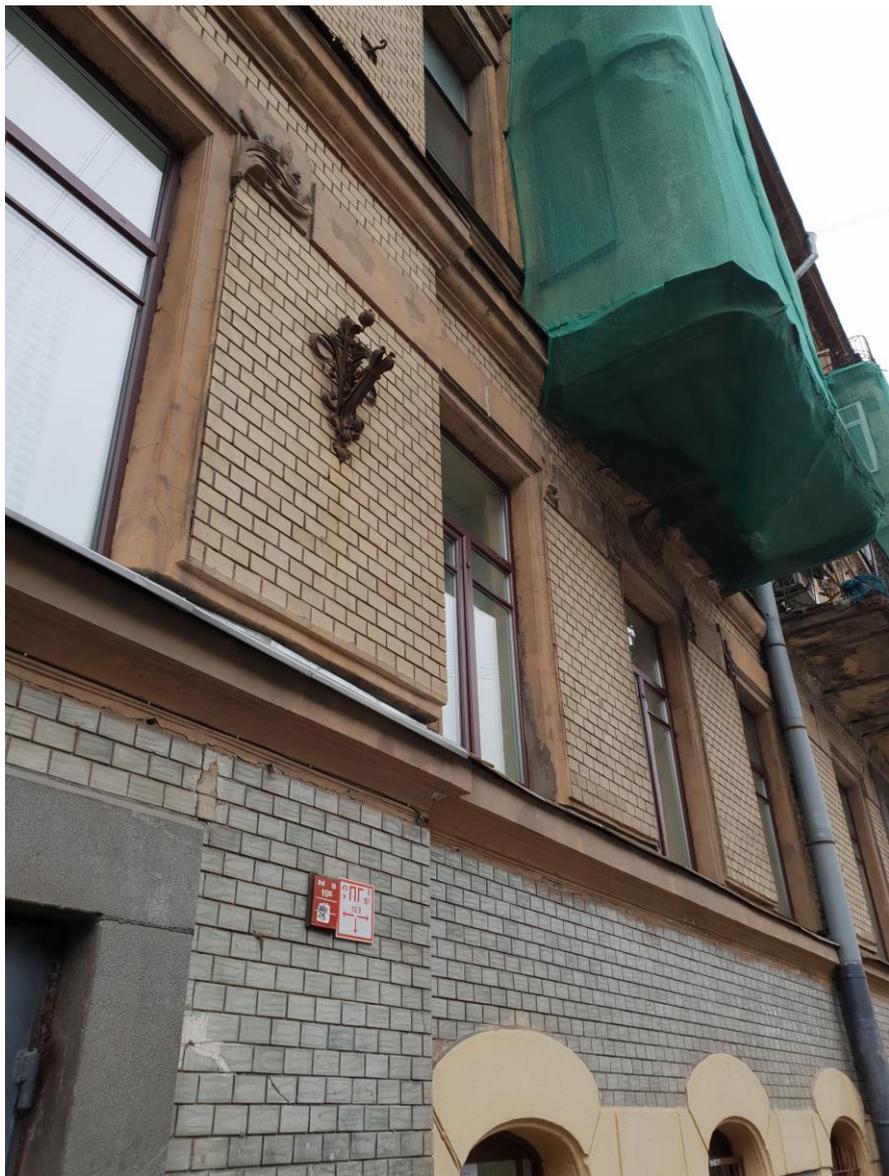
Фото 12. Фрагмент левой (восточной) части лицевого фасада 5-и этажного лицевого корпуса по 2-й Советской ул., 10 Б
 - облицовка фасада лицевым кирпичом в два цвета: цокольный этаж – серого цвета, 1-5 этажи – светло-желтая; один из флагодержателей в уровне 1-го этажа

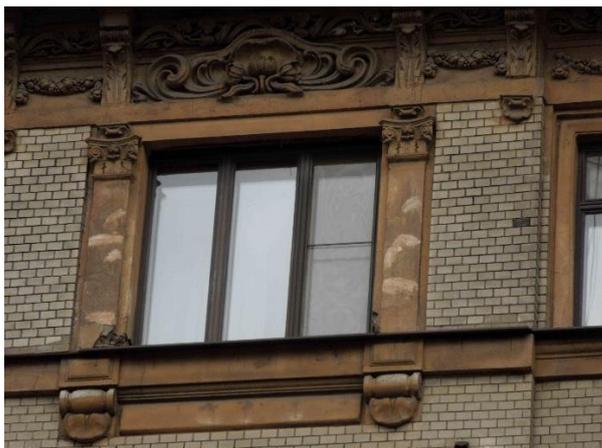
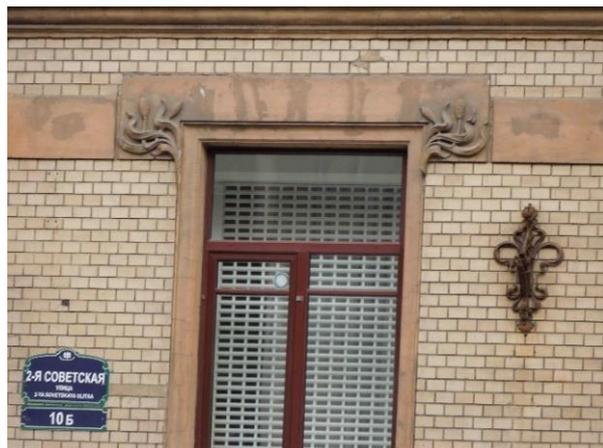
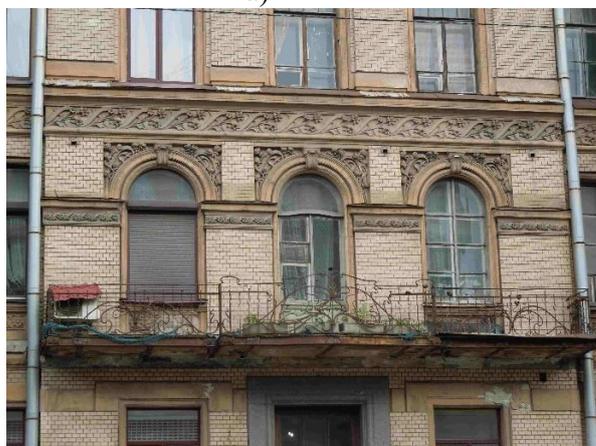
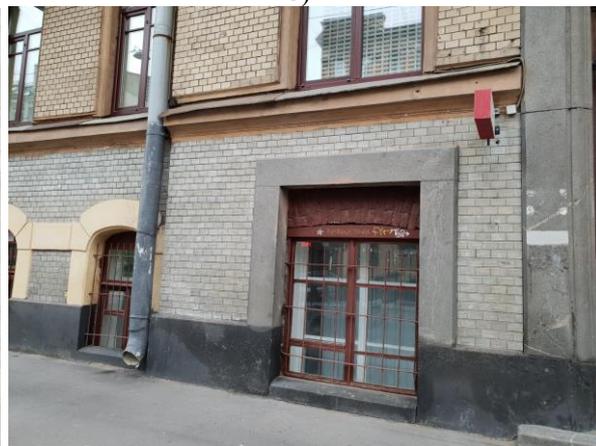
Фото 13. Фрагменты лицевого фасада 5-и этажного лицевого корпуса на высоком цоколе по 2-й Советской ул., 10 Б

- а) оформление оконного проема в уровне 5 этажа боковых одноосевых ризалитов;
- б) оформление оконных проемов в уровне 1-го этажа центрального ризалита и боковых одноосевых ризалитов – профилированные наличники, филенки с растительным орнаментом над оконными перемычками
- в) оформление полуциркульных оконных проемов 2-го этажа – профилированные наличники, архивольты, замковые камни в виде листьев аканта, штукатурный растительный орнамент в антрвольтах, филенки с растительным орнаментом в подоконном пространстве
- г) оформление оконных проемов цокольного этажа - штукатурные рустованные наличники с лучковым завершением, гранитные профилированные наличники прямоугольной формы;

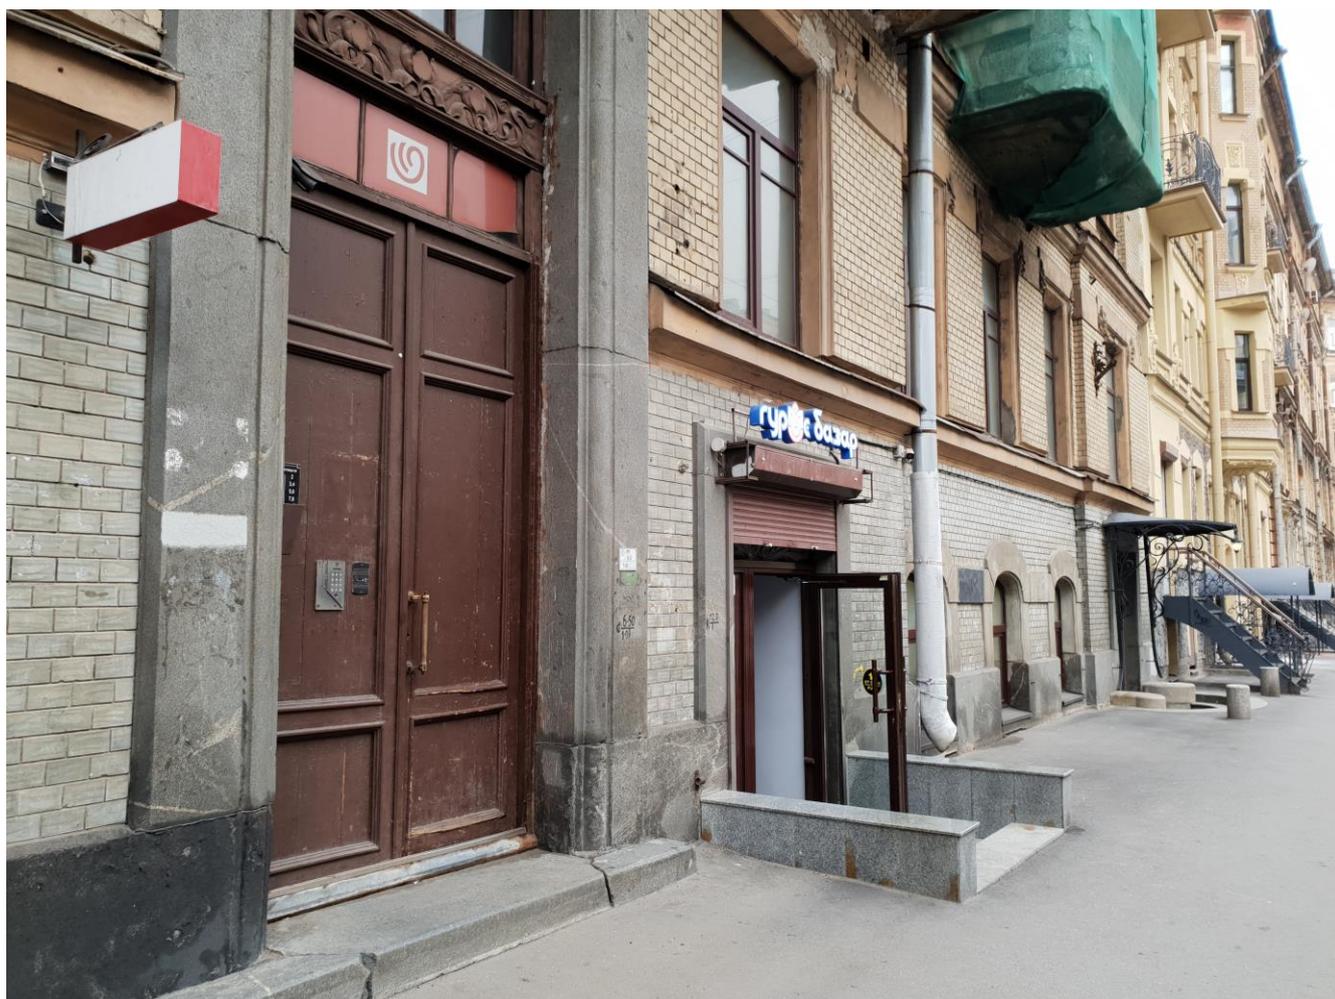
Фото 14. Фрагмент лицевого фасада 5-и этажного лицевого корпуса на высоком цоколе по 2-й Советской ул., 10 Б

- гранитный портал парадного входа с гранитной ступенью по центральной оси центрального уплощенного ризалита с деревянным заполнением с орнаментированным резным фризом;
- два позднейших входа, реконструированных из оконных проемов, металлический козырек над входом - современный
