АКТ

по результатам государственной историко-культурной экспертизы проектной документации на проведение работ по сохранению объекта культурного наследия регионального значения «Дом Г.А. Бернштейна», расположенного по адресу: Санкт-Петербург, 3-я Советская ул., 9, литера А - «Проектная документация на проведение работ по ремонту фасадов многоквартирного дома - объекта культурного наследия регионального значения «Дом Г.А. Бернштейна» по адресу: Санкт-Петербург, Центральный район, 3-я Советская ул., 9, литера А», выполненной ООО «Клаузура» в 2021 году, Шифр: 23/Д/КР/ФС/2021-1.2.

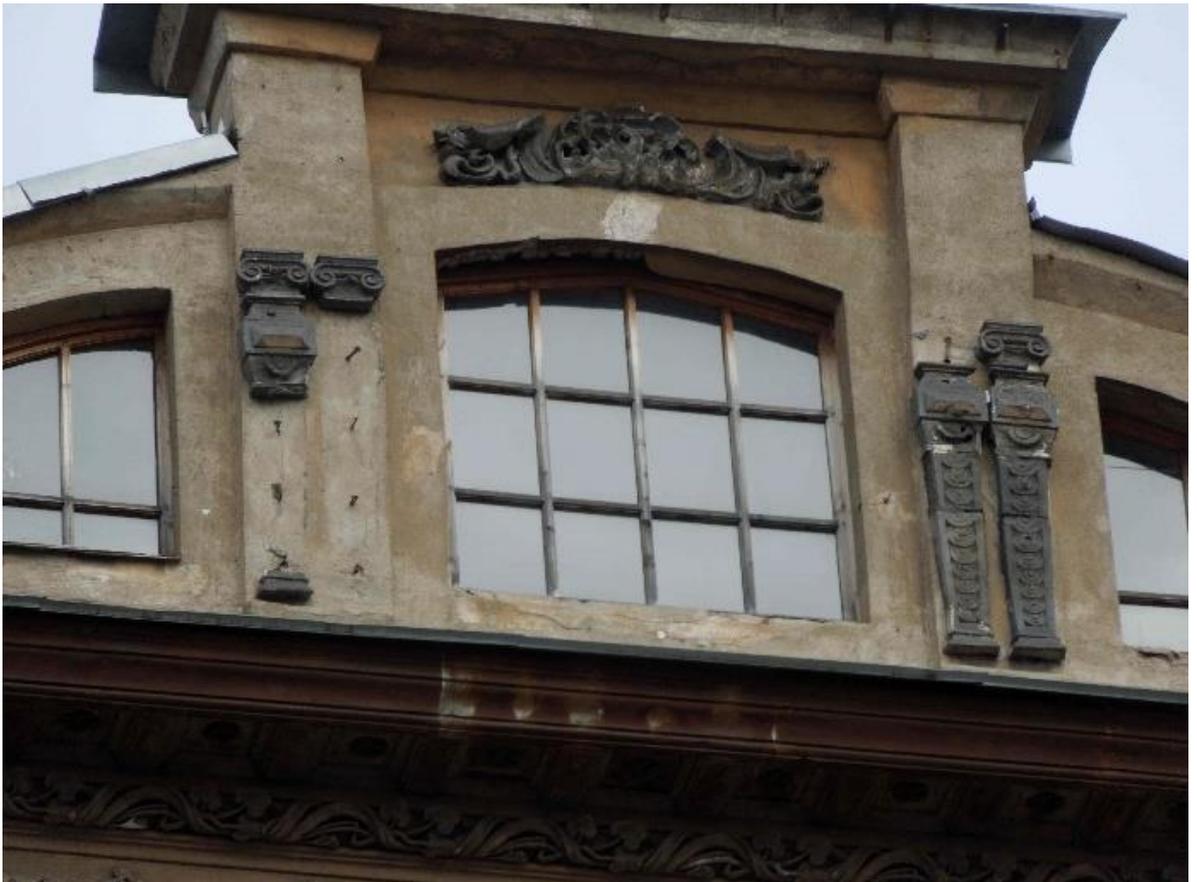
Фото 15. Фрагмент лицевого фасада 5-и этажного лицевого корпуса на высоком цоколе по 2-й Советской ул., 10 Б
 - аттиковый (мансардный) этаж над центральным уплощенным ризалитом, аттик сложной конфигурации, центральный оконный проем фланкирован пилястрами с декором в виде парных стилизованных орнаментированных лопаток с капителями ионического ордера, лепной орнаментированный декор в филенке над центральным окном

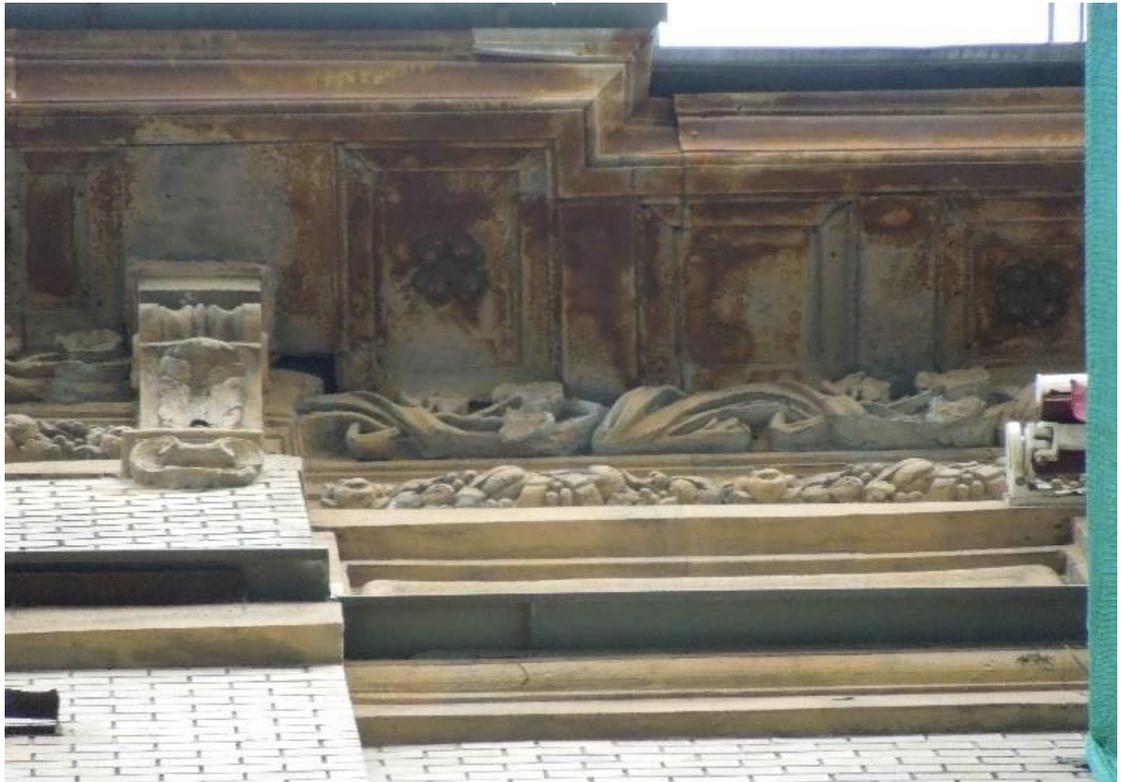
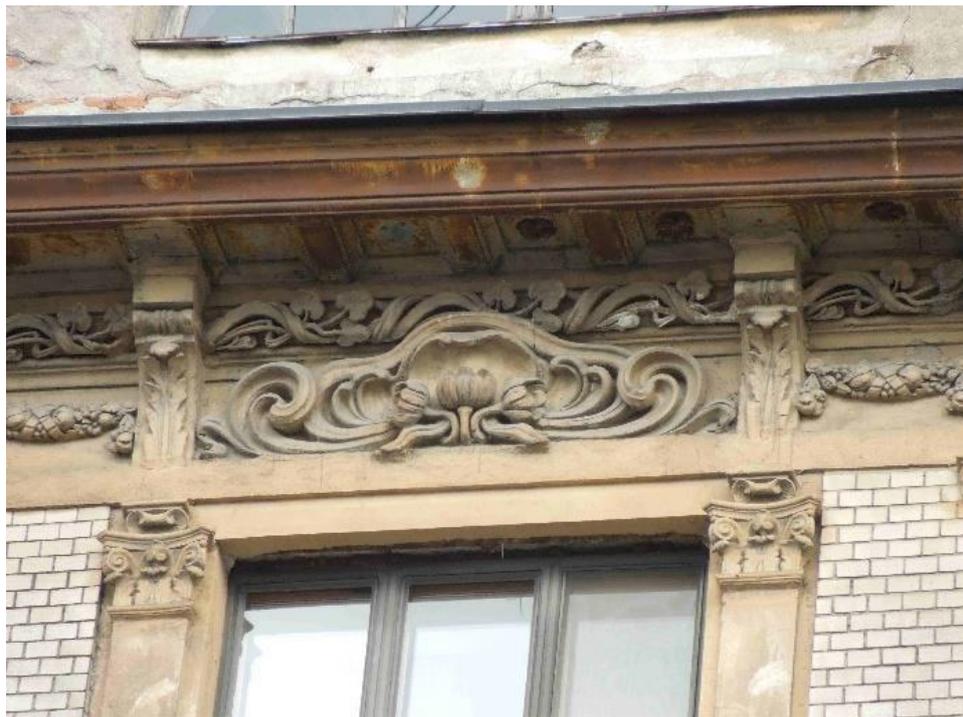
Фото 16. Фрагменты лицевого фасада 5-и этажного лицевого корпуса на высоком цоколе по 2-й Советской ул., 10 Б

- а) металлический профилированный венчающий карниз с контррельефными филенками на лепных модульонах с декором в виде листьев аканта;
 б) штукатурный фриз с орнаментом из провисающих гирлянд, картушей (над оконными проемами), пояс с растительным орнаментом в виде волны

- венчающий карниз зашит металлом, видны разрушения карниза, трещины, металл коррозирован, деформирован, нарушения в системе венчающего карниза повлекло за собой обводнение фасада в верхней части и разрушение декоративных элементов фриза (карнизы лицевых фасадов по 2-й и 3-й Советской улиц);

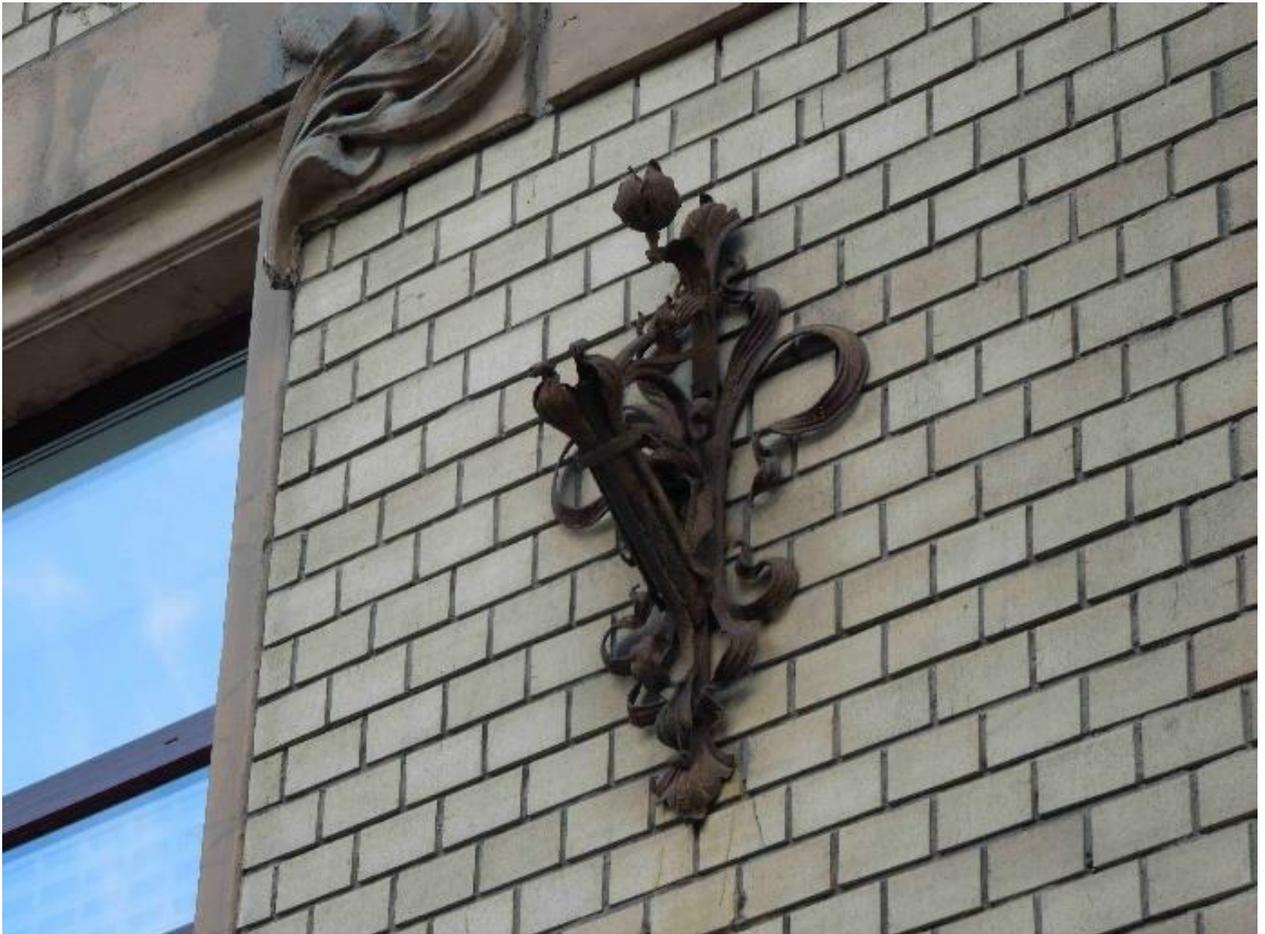
Фото 17. Фрагмент лицевого фасада 5-и этажного лицевого корпуса на высоком цоколе по 2-й Советской ул., 10 Б

- флагодержатель в виде растительных завитков, цветочных бутонов и листьев (всего два на фасаде – расположены симметрично на боковых ризалитах в простенках в уровне 2-го этажа)

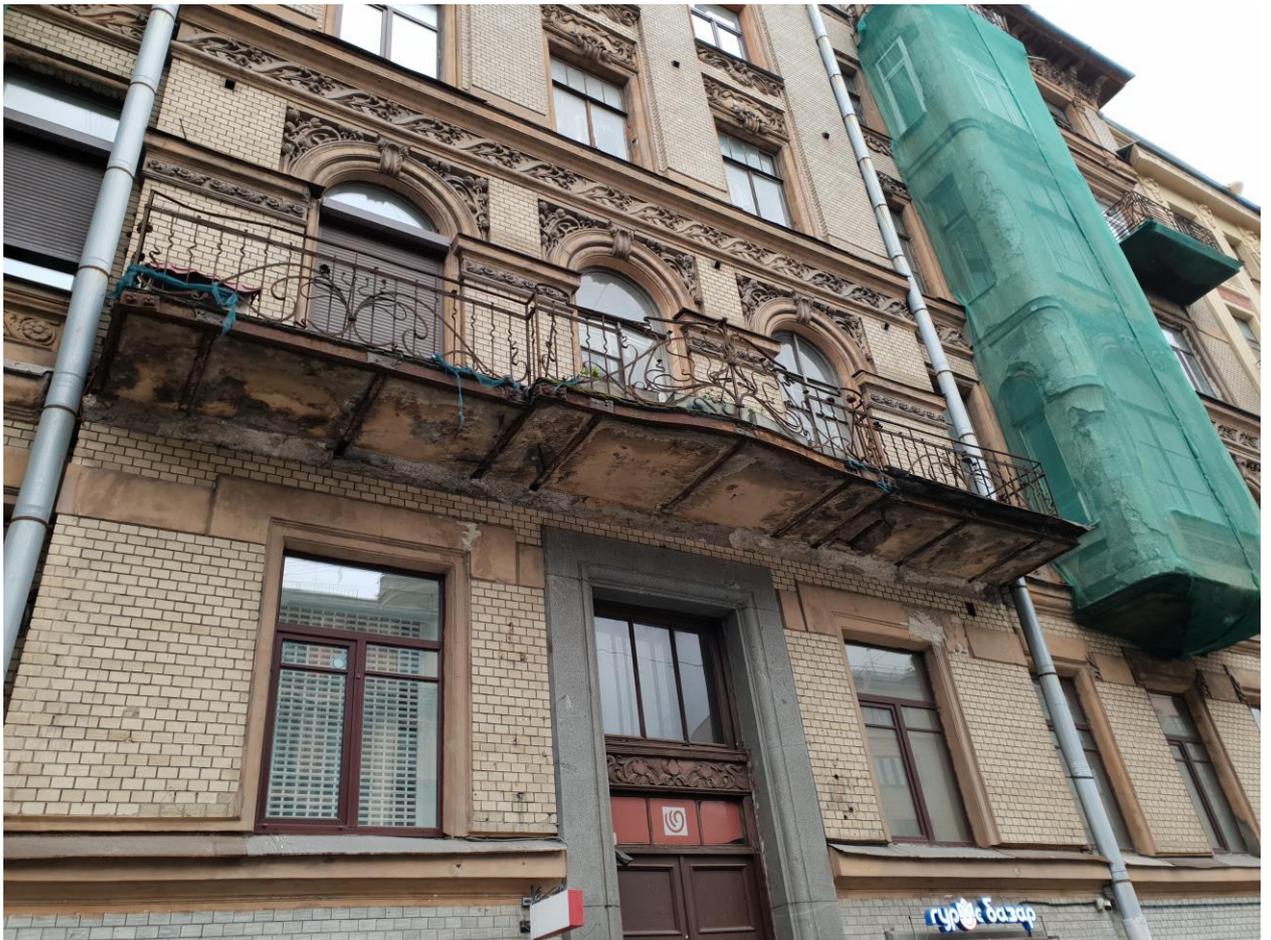
Фото 18. Фрагмент лицевого фасада 5-и этажного лицевого корпуса на высоком цоколе по 2-й Советской ул., 10 Б

- протяженный балкон центрального ризалита с металлическим ограждением в стиле модерн (металлические конструкции балкона обнажены, корродированны, отделка основания балкона разрушена); эркер и плита балкона в уровне 4-го этажа защиты фасадной сеткой); по центральной оси - гранитный портал парадного входа

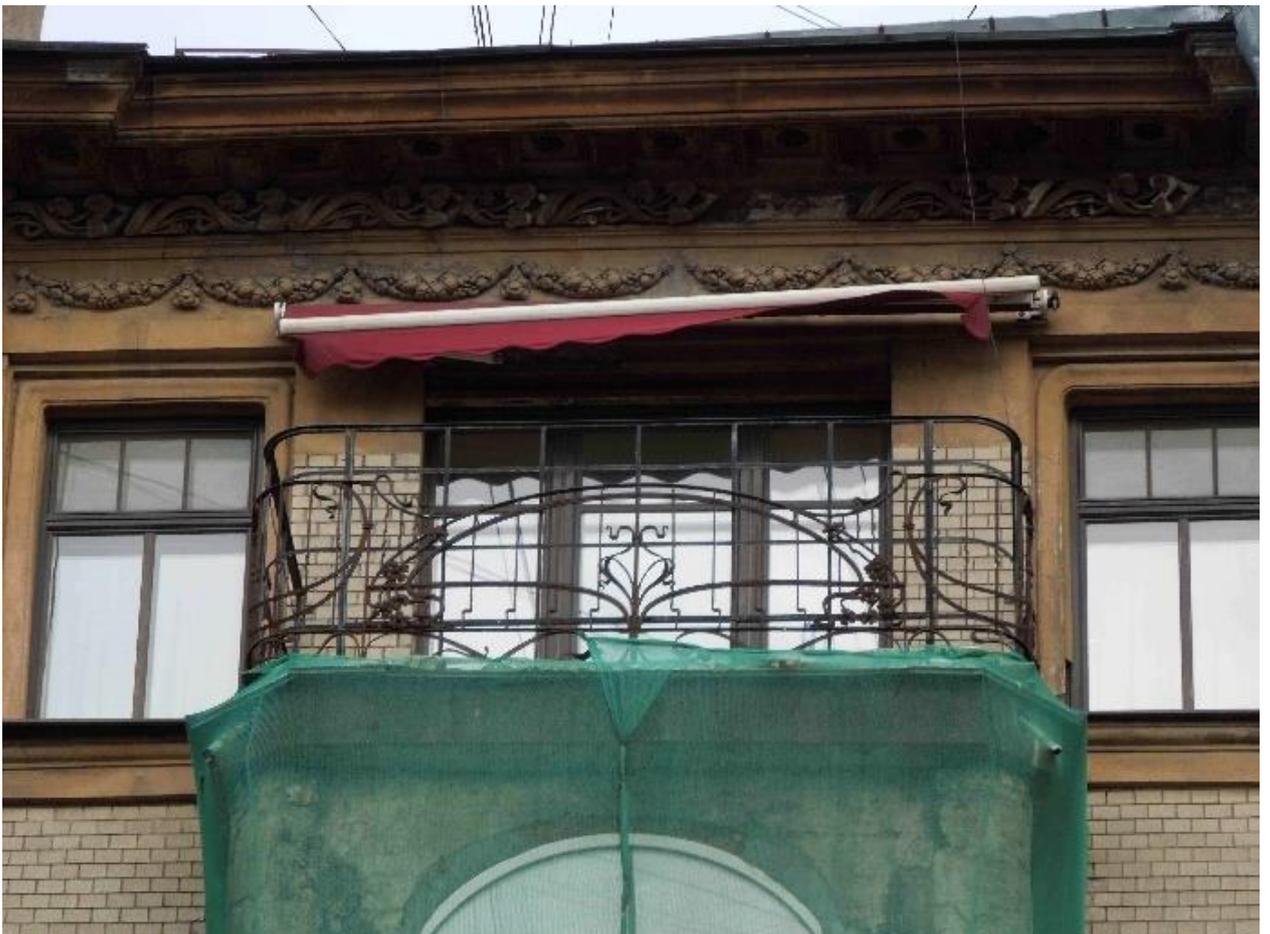
Фото 19. Фрагмент лицевого фасада 5-и этажного лицевого корпуса на высоком цоколе по 2-й Советской ул., 10 Б
 - балкон в завершении эркера (в уровне 5-го этажа) с металлическим ограждением в стиле модерн, ризалит зашит фасадной сеткой

Эркеры лицевого фасада по 2-й Советской ул. укрыты фасадной сеткой (архитектурно-художественная отделка эркеров находится в аварийном состоянии). Проектные работы на устранение аварийности данным контрактом не предусмотрены. Рекомендуется во время ремонта вести мониторинг за выявлением и развитием возможных новых трещин, а также ранее выявленными трещинами. При появлении дополнительных (новых) и развитии старых трещин в

конструкциях необходимо установить маяки на эти трещины для контроля и принятия, в случае необходимости, специальных мер по укреплению конструкций.

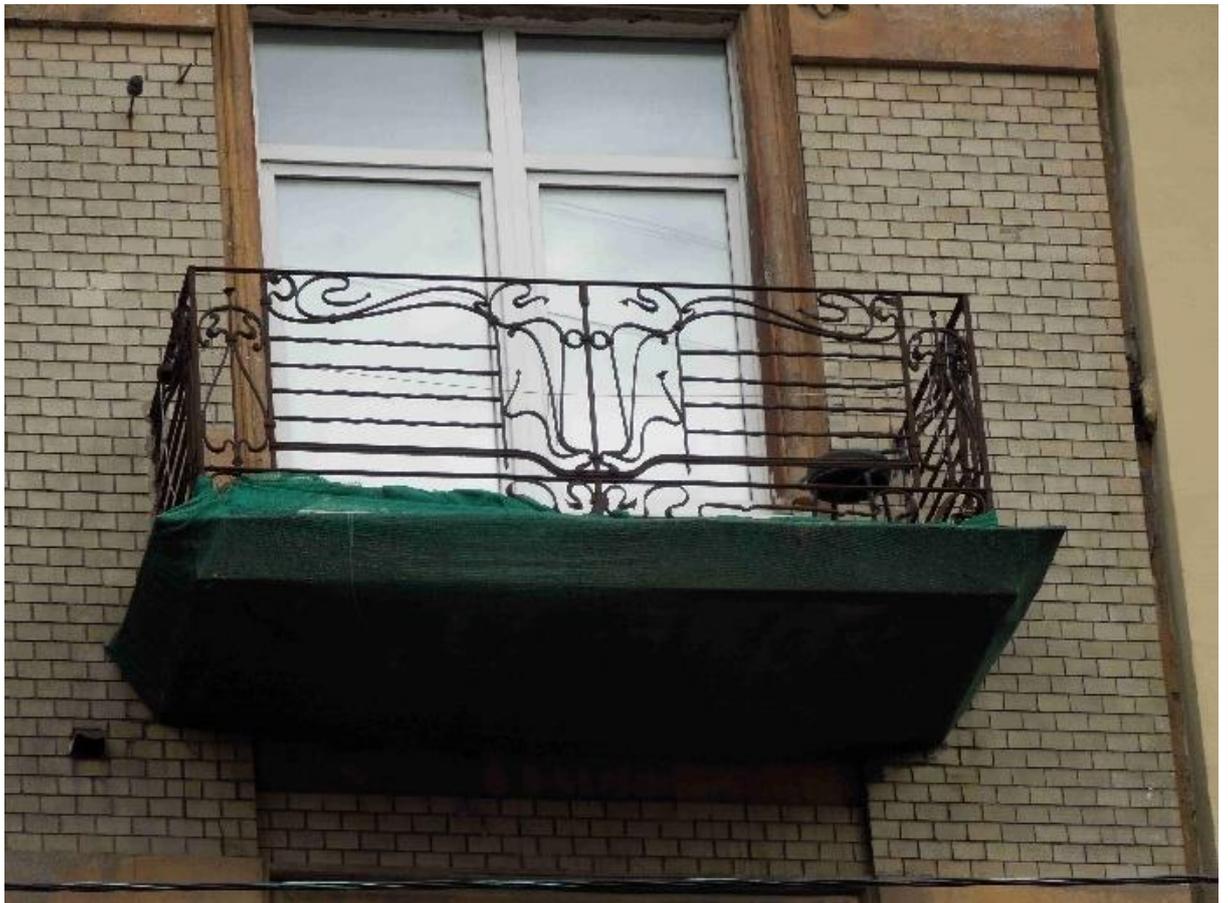
Фото 20. Фрагмент лицевого фасада 5-и этажного лицевого корпуса на высоком цоколе по 2-й Советской ул., 10 Б
- балкон в уровне 4-го этажа с металлическим ограждением в стиле модерн, плита защита фасадной сеткой

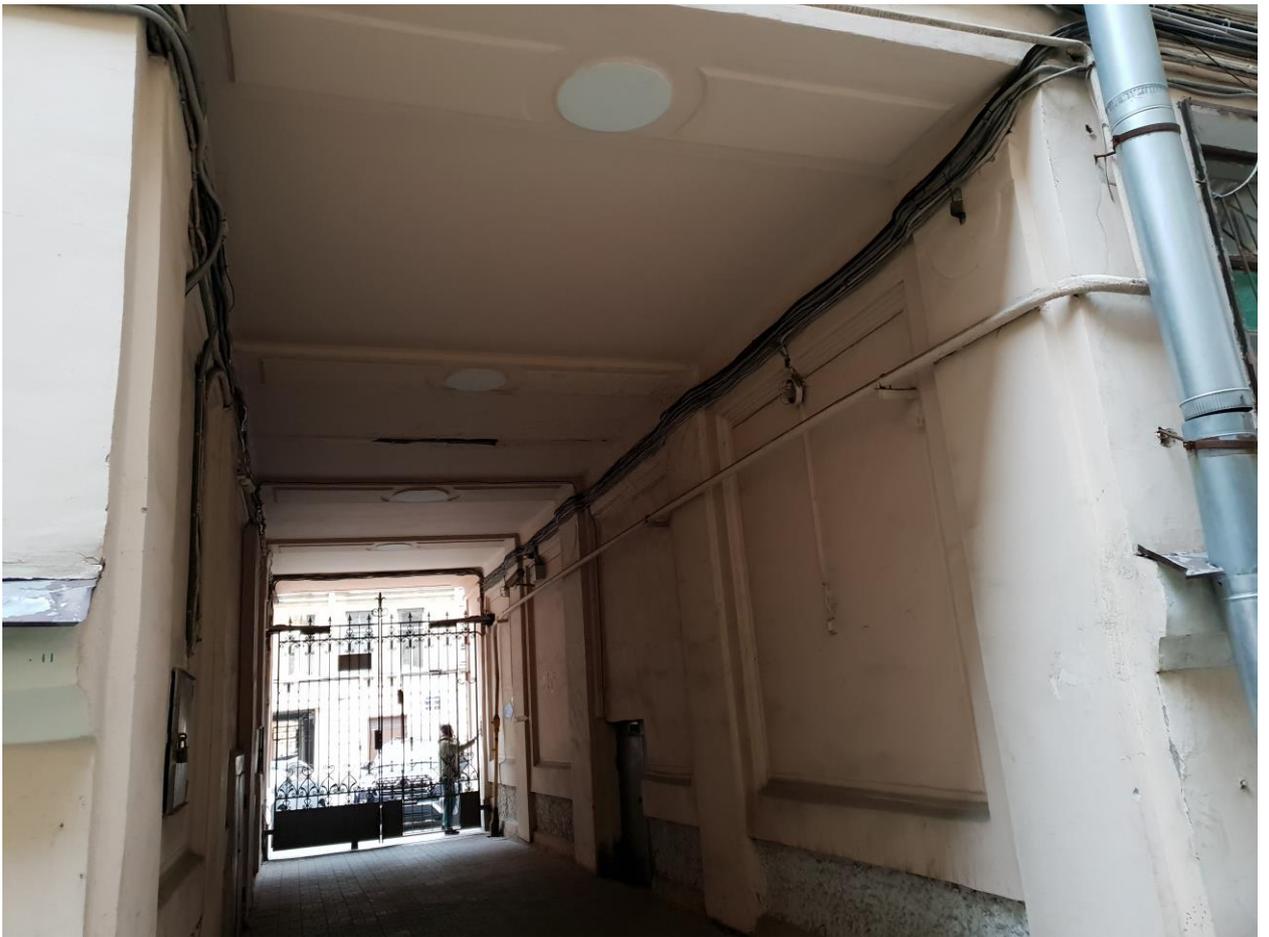
Фото 21. Арка дворового проезда лицевого 5-и этажного корпуса по 3-й Советской ул с плоским перекрытием, оформленным штукатурным геометрическим декором в виде плоских филенок и кругов, заключенных в них; стены разбиты на зеркала в профилированных рамах между пилястрами, нижняя часть стены под зеркалами выполнена в штукатурке «под шубу»

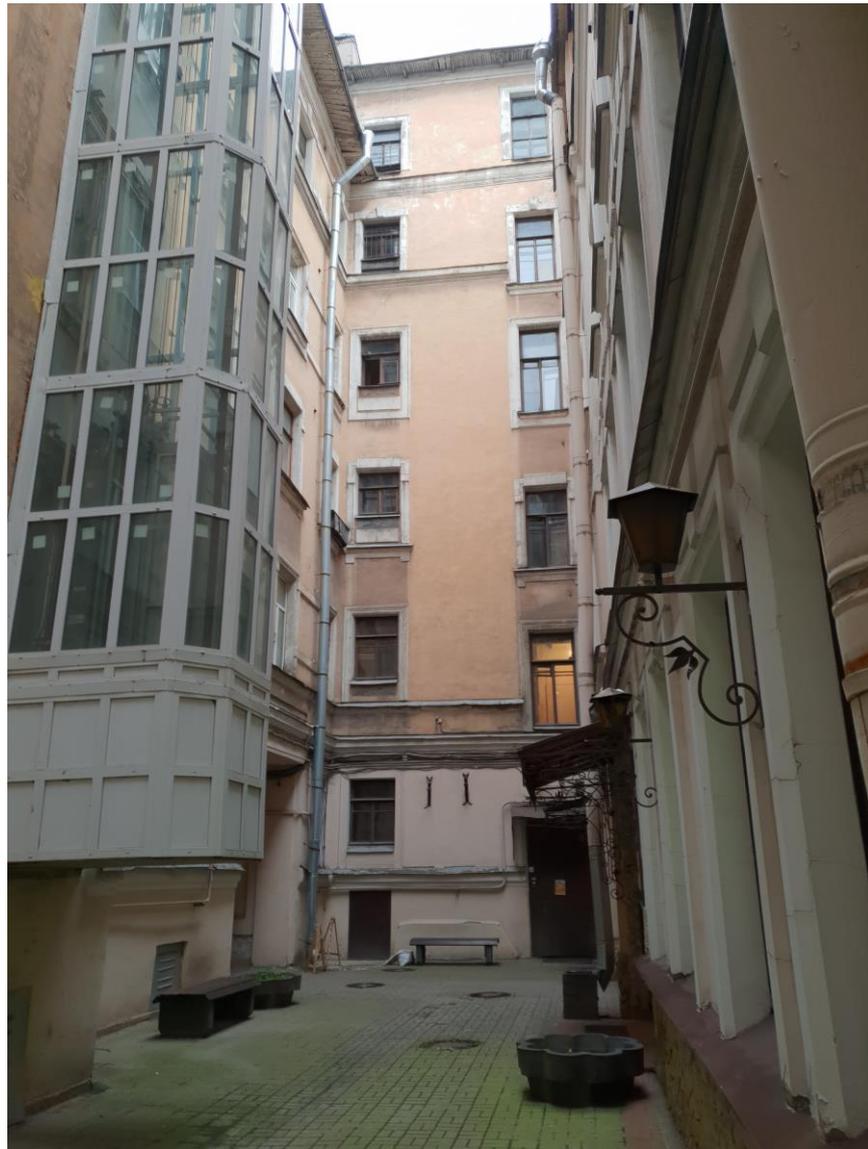
Фото 22. Вид на дворовые фасады южного (узкого) двора: слева - южный дворовый фасад лицевого 5-и этажного корпуса по 3-й Советской ул. с объемом современной лифтовой шахты; справа – дворовый северный фасад поперчного 4-х этажного дворового корпуса.

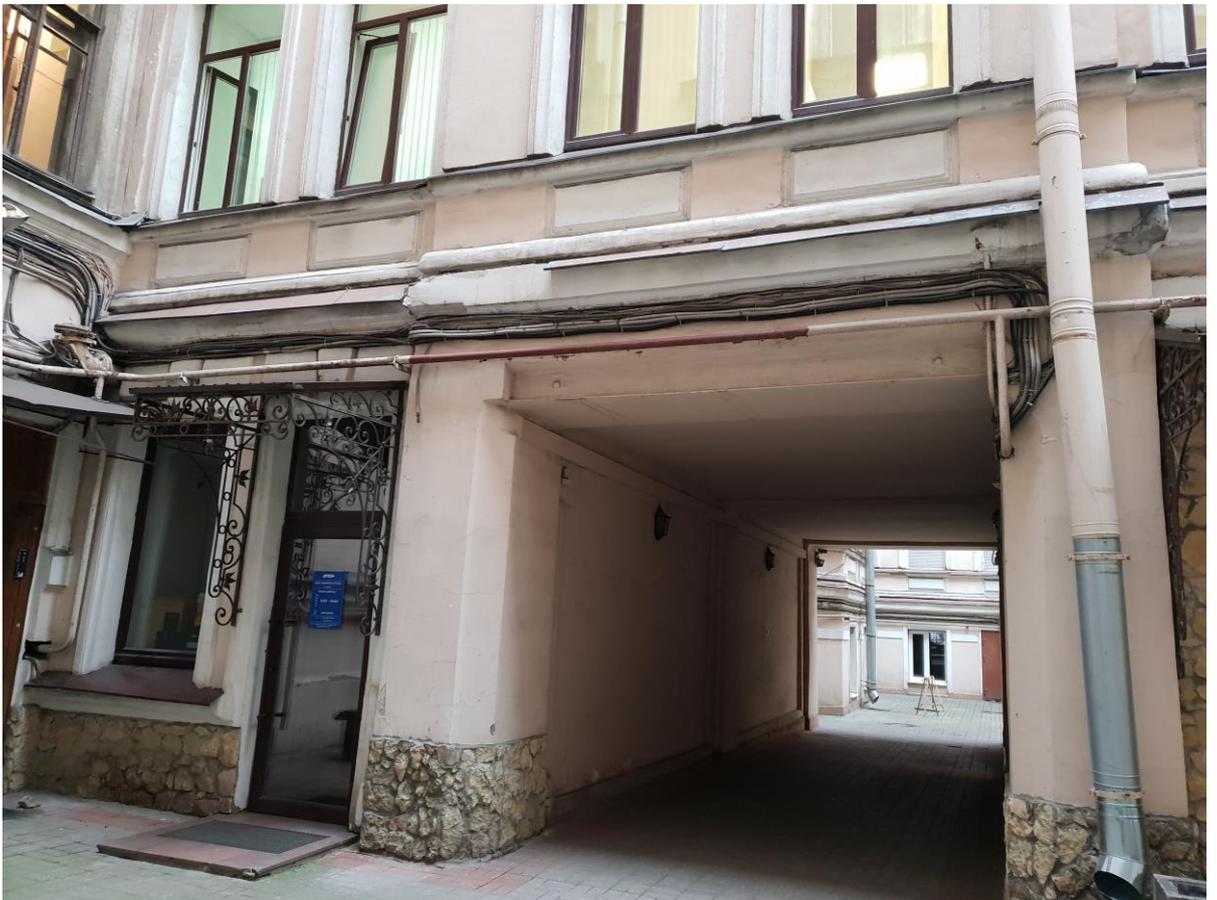
Фото 23. Воротный проезд поперечного 4-х этажного дворового корпуса, соединяющий южный (узкий) двор (расположенный ближе к 3-й Советской ул) и северный двор (расположенный ближе к 2-й Советской ул.).

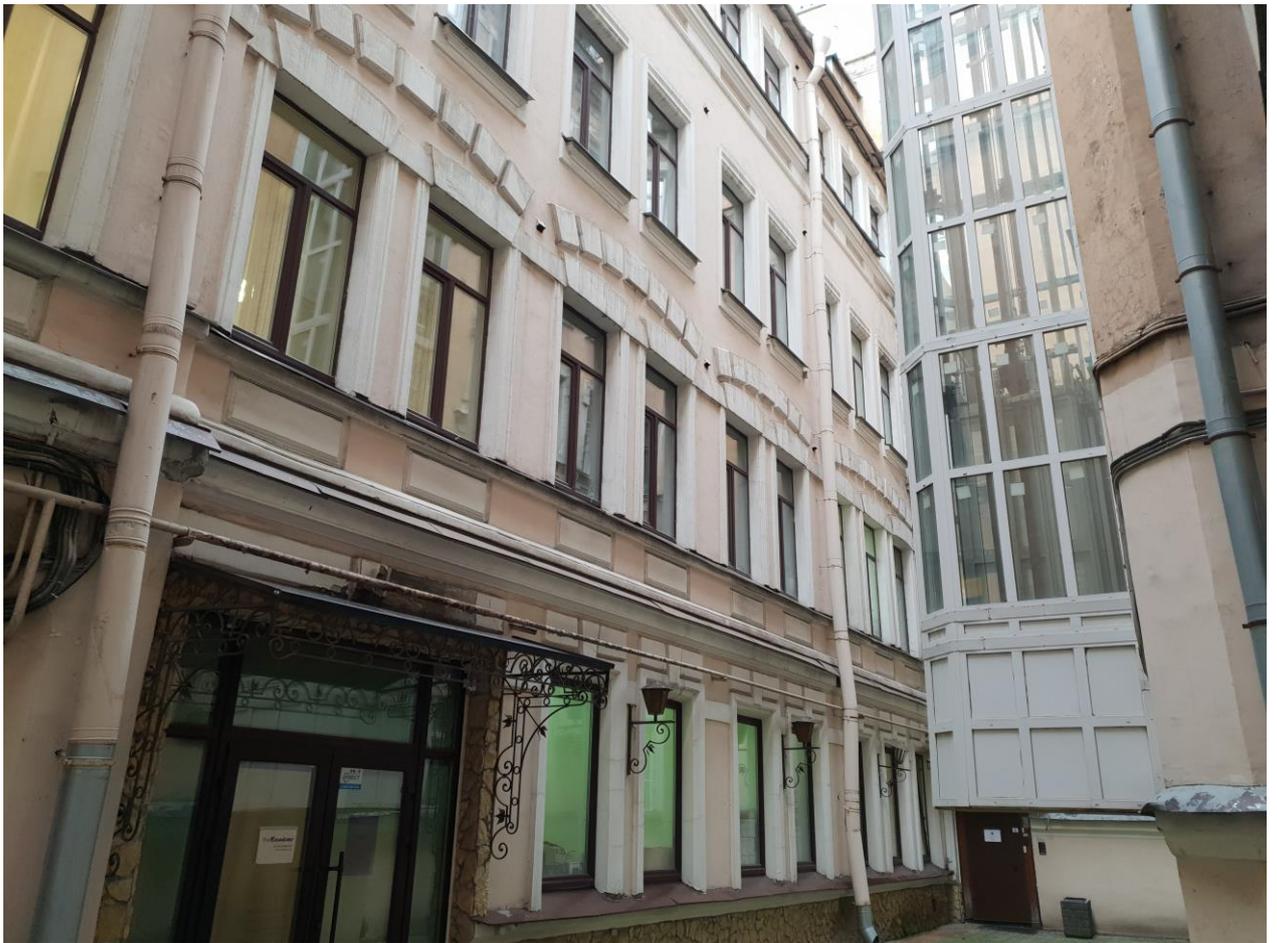
Фото 24. Фрагмент северного дворового фасада поперечного 4-х этажного дворового корпуса. Оконные проемы 2-го этажа оформлены стилизованными лучковыми перемычками, стилизованными лучковыми рустованными сандриками; дверной проем с металлопластиковым заполнением под козырьком относится к нежилым коммерческим помещениям, цоколь облицован современным материалом.

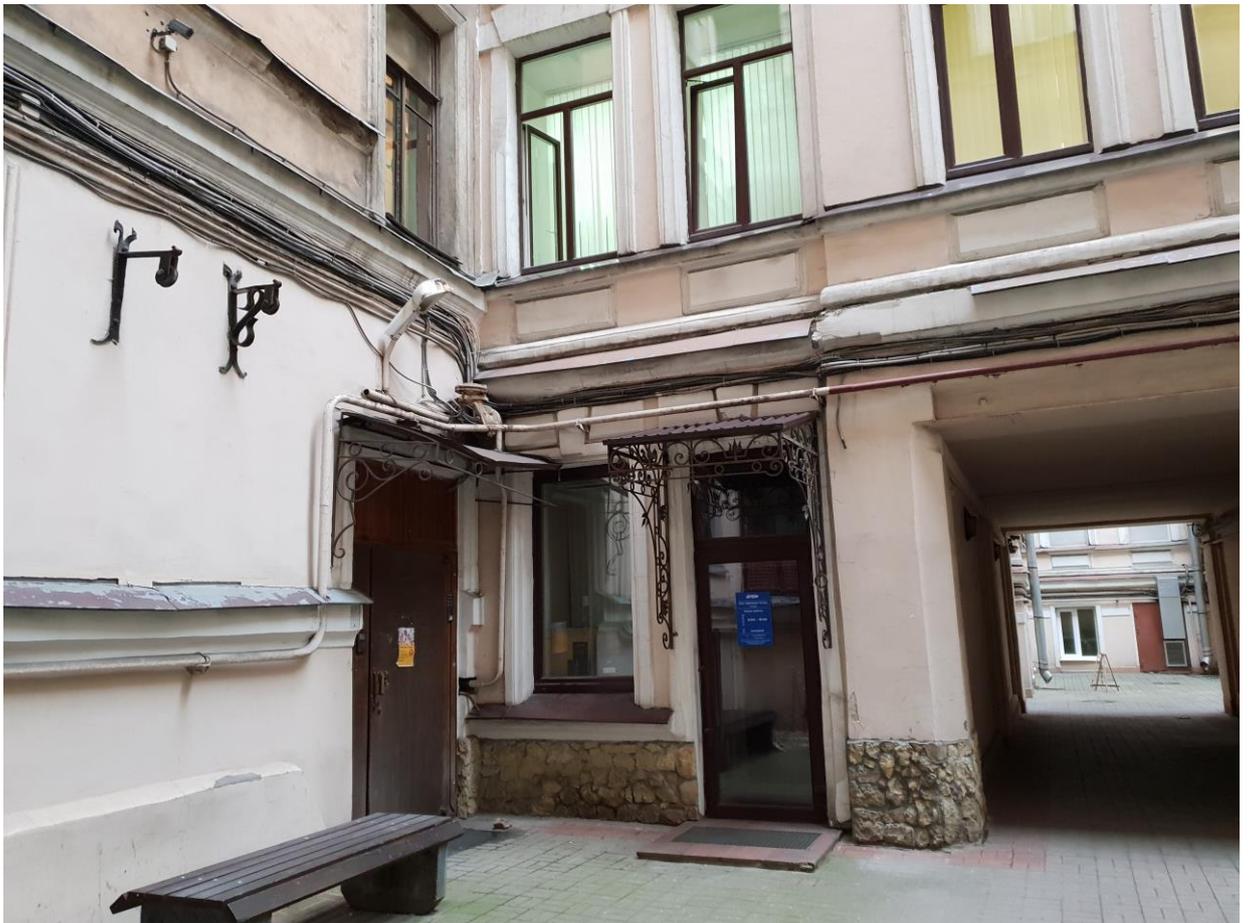
Фото 25. Фрагмент северного дворового фасада поперечного 4-х этажного дворового корпуса в месте примыкания к двору западному фасаду лицевого корпуса по 3-й Советской ул. На западном дворовом фасаде сохранились два оригинальных металлических кронштейна (предположительно от фонарей), дверь на лестничную клетку жилых квартир - металлическая. Дверной проем северного фасада с металлопластиковой дверью под современным козырьком относится к коммерческим нежилым помещениям, облицовка цоколя современная.

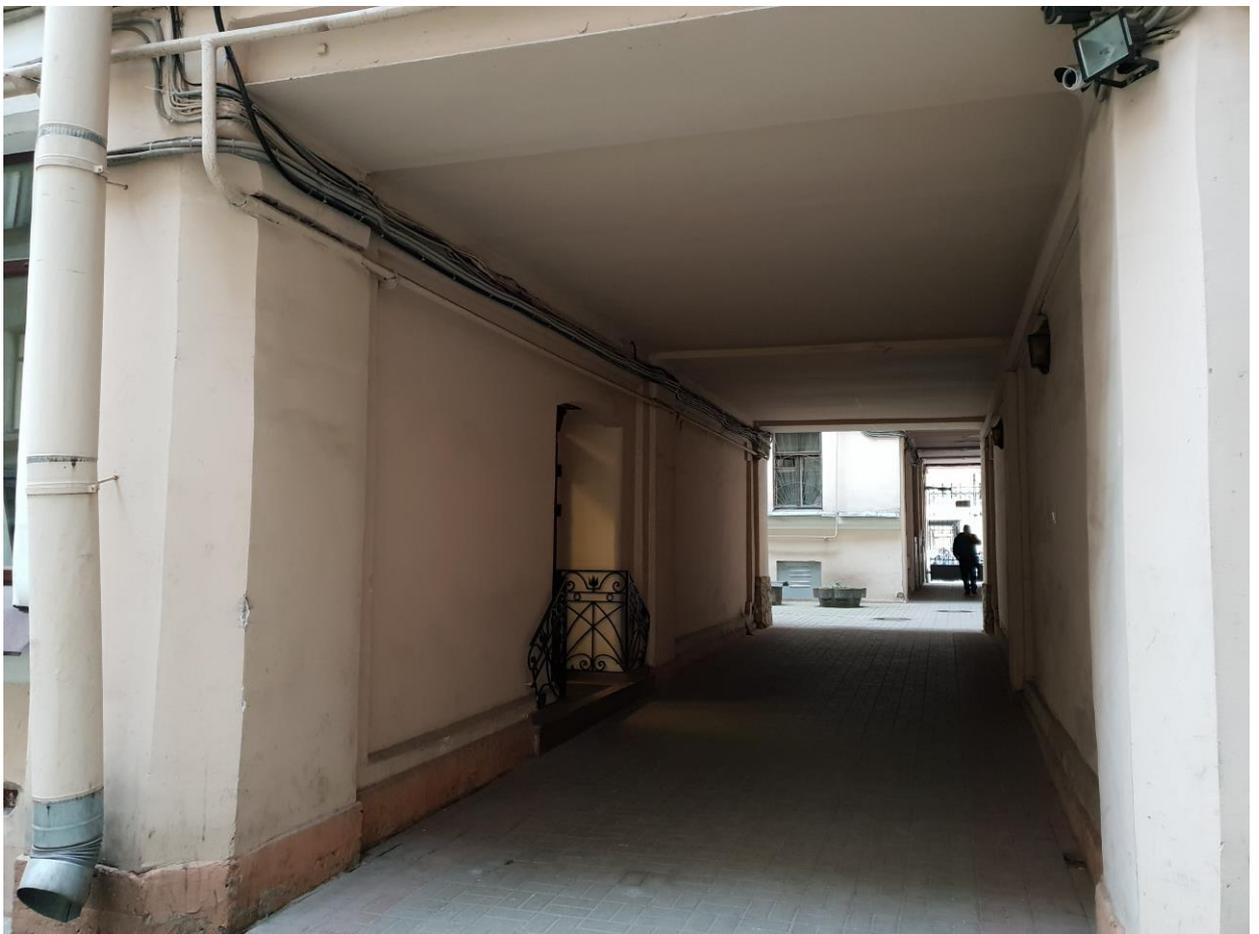
Фото 26. Воротный проезд поперечного 4-х этажного дворового корпуса, соединяющий северный двор (расположенный ближе к 2-й Советской ул.) и южный двор (расположенный ближе к 3-й Советской ул.). В восточной стене арки вход в коммерческие нежилые помещения. Цоколь облицован известняковыми плитами, окрашен, нижняя часть цоколя скрыта культурным слоем.

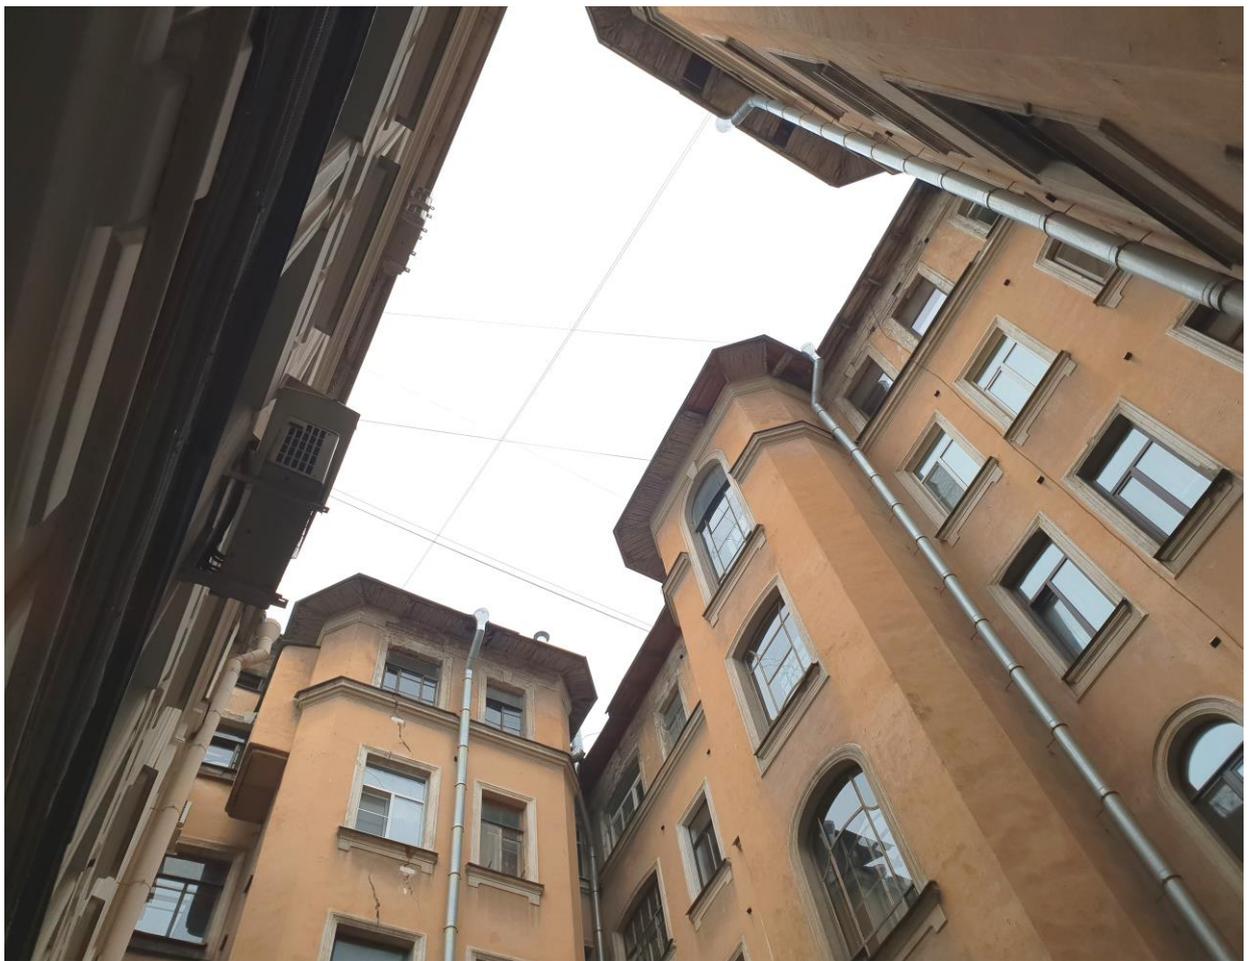
Фото 27. Вид на дворовые фасады северного двора сложной конфигурации: слева фрагмент южного дворового фасада поперечного 4-х этажного дворового корпуса, в центре фрагмент западного дворового фасада с выступающим пятигранным ризалитом на две оси (наблюдаются поперечные конструктивные трещины на всю высоту ризалита), справа фрагмент дворового северного фасада лицевого 5-и этажного лицевого корпуса по 2-й Советской ул., в верхнем правом углу – фрагмент ризалита восточного дворового фасада. Венчающие выносные карнизы дворовых фасадов с деревянной подшивкой на кобылках.

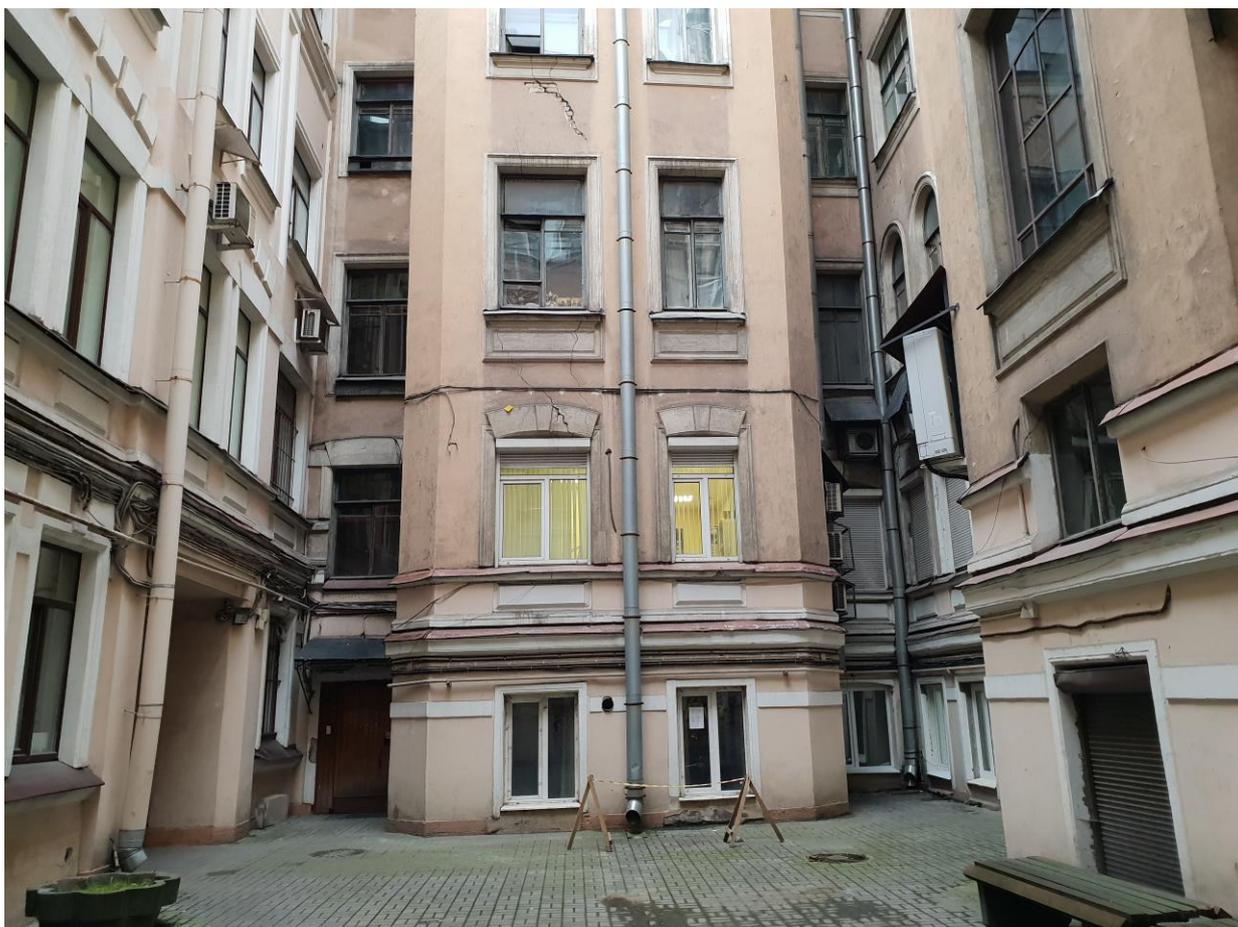
Фото 28. Вид на дворовые фасады северного двора сложной конфигурации: слева фрагмент южного дворового фасада поперечного 4-х этажного дворового корпуса с воротным проездом; в центре фрагмент западного дворового фасада с выступающим пятигранным ризалитом на две оси (наблюдаются поперечные конструктивные трещины на всю высоту ризалита), справа фрагмент северного дворового фасада лицевого 5-и этажного лицевого корпуса по 2-й Советской ул.

- основным повреждением дворового фасада северного двора являются наклонные трещины осадочного характера, расположенные в междуоконных поясах эркера (западный дворовый фасад).

Также наблюдаются наклонные осадочные трещины в подоконных поясах эркера дворового фасада северного двора. Здесь также, необходимо наблюдение за динамикой развития трещин, дополнительному обследованию с лесов и ремонт эркера по специальному проекту с укреплением участка стены.

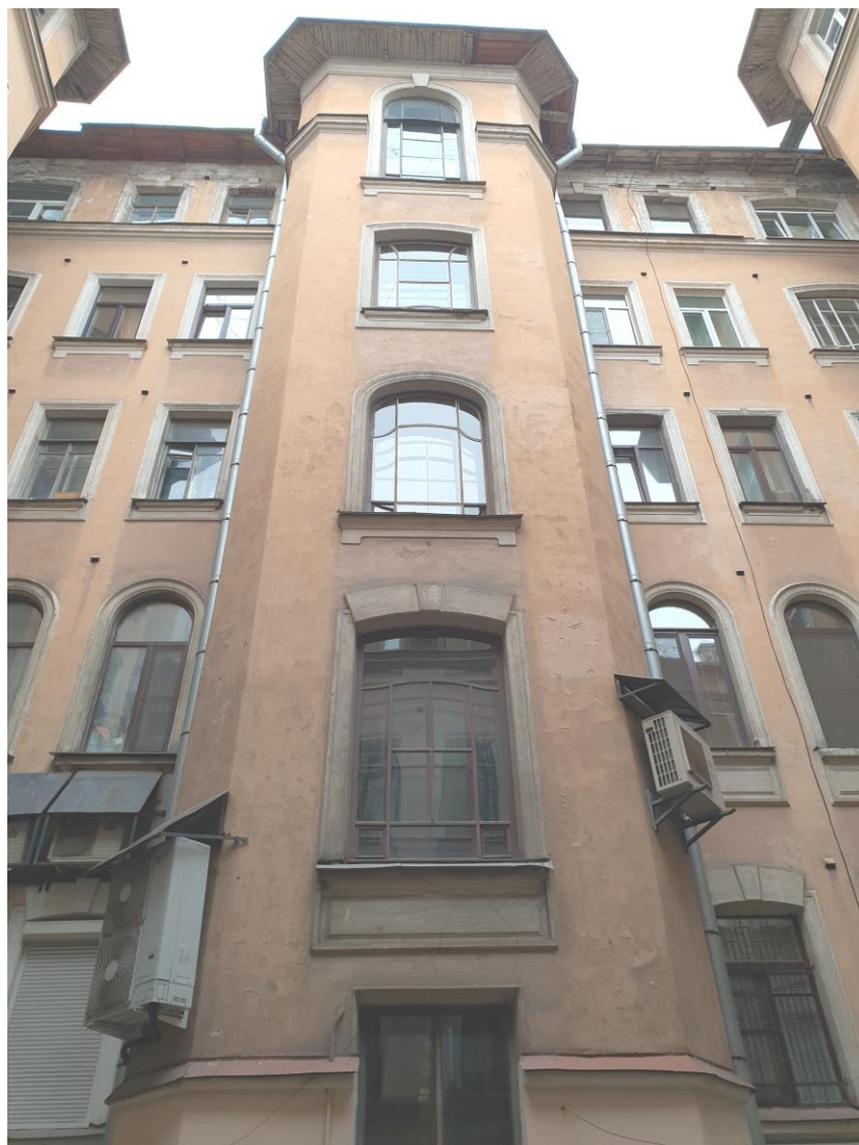
Фото 29. Фрагмент дворового северного фасада с пятигранным одноосевым ризалитом лестничной клетки лицевого 5-и этажного лицевого копуса по 2-й Советской ул. Венчающий выносной карниз с деревянной подшивкой на кобылках. Оконные проемы прямоугольной конфигурации, с лучковой перемычкой, полуциркульного очертания.

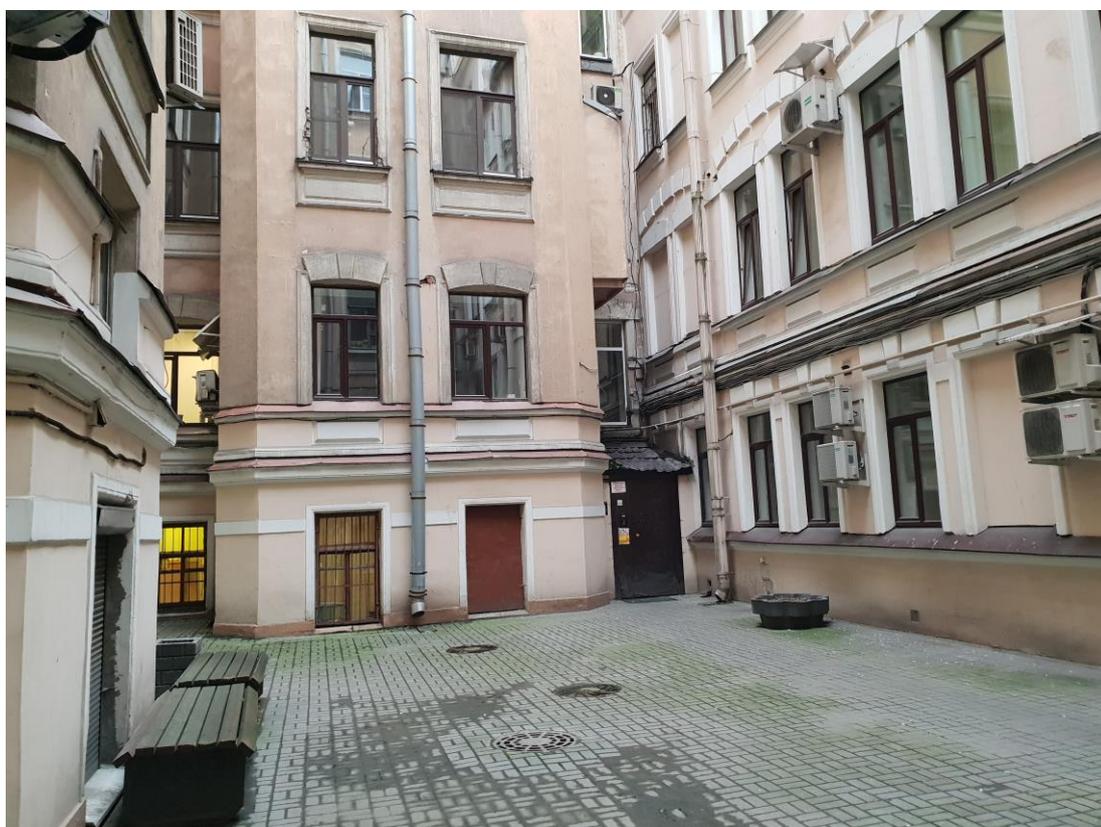
Фото 30. Вид на дворовые фасады северного двора сложной конфигурации: справа фрагмент южного дворового фасада поперечного 4-х этажного дворового корпуса, в центре фрагмент восточного дворового фасада с выступающим пятигранным ризалитом на две оси, слева - фрагмент дворового северного фасада лицевого 5-и этажного лицевого корпуса по 2-й Советской ул.

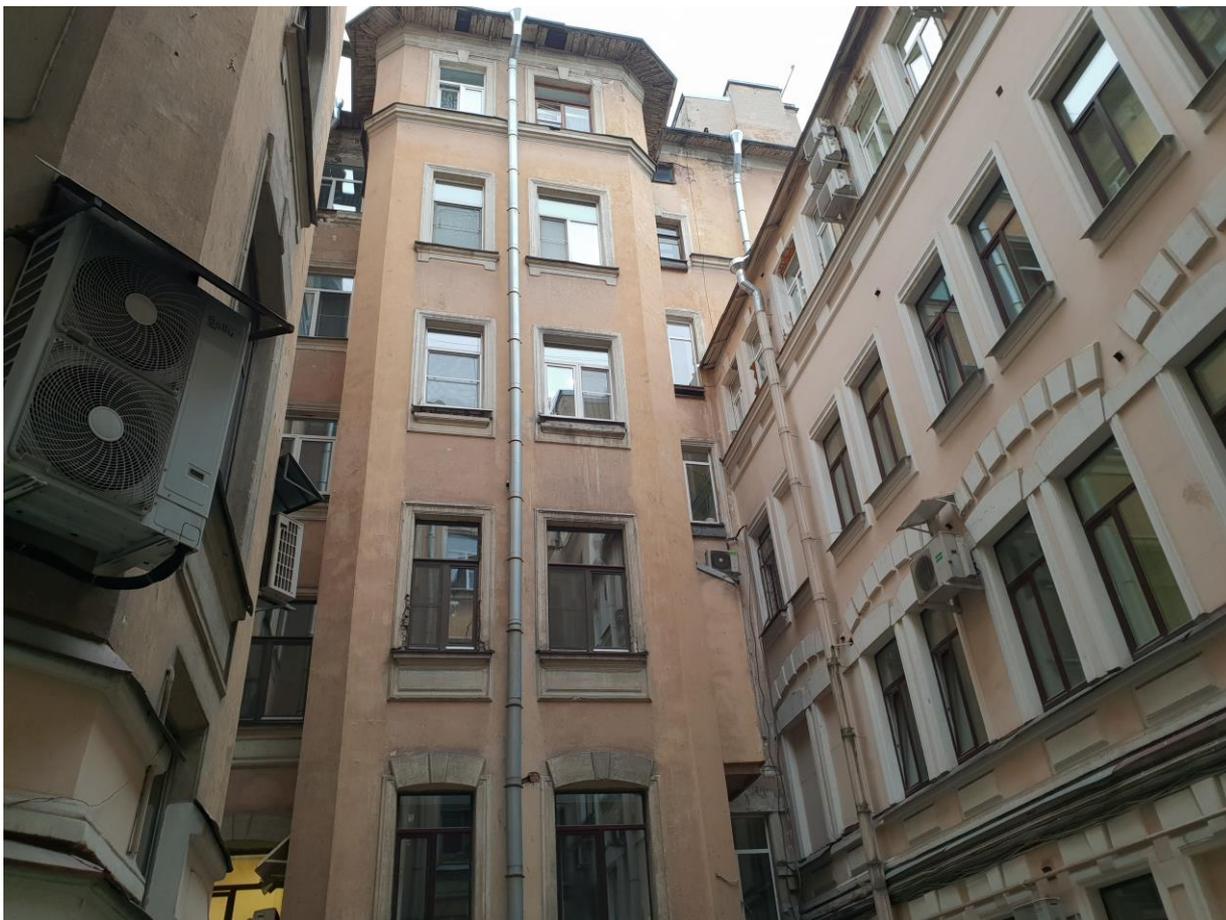
Фото 31. Вид на дворовые фасады северного двора сложной конфигурации: справа фрагмент южного дворового фасада поперечного 4-х этажного дворового корпуса, в центре фрагмент восточного дворового фасада с выступающим пятигранным ризалитом на две оси, венчающим выносным карнизом с подшивкой деревом на деревянных кобылках; слева – фрагмент ризалита лестничной клетки дворового северного фасада лицевого 5-и этажного лицевого корпуса по 2-й Советской ул.
