Акт

по результатам государственной историко-культурной экспертизы проектной документации на проведение работ по сохранению объекта культурного наследия федерального значения «Дворец» (г. Санкт-Петербург, Шпалерная улица лит. А), входящего в состав объекта культурного наследия федерального значения «Дворец Таврический»: «Научно-проектная документация по реставрации, ремонту и приспособлению для современного использования помещений второго этажа южной части восточного крыла № 394, № 395, № 397 - № 399, № 400 - №407 (по плану ПИБ 2012) и лестниц – помещения № 48 и №393 (по плану ПИБ 2012) Таврического дворца.», разработанной ООО «ПГ «Ридер» в 2024 г. (Шифр: 194-д).

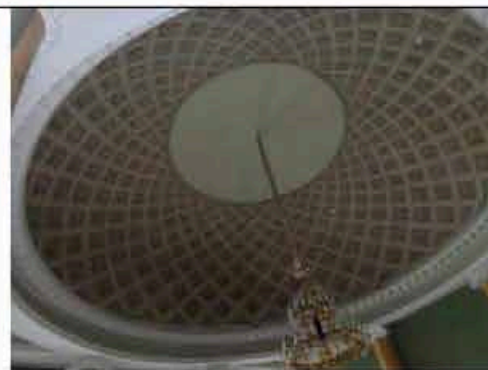
сферический купол (помещение 1-Н(20) – северо-восточная часть восточного флигеля);

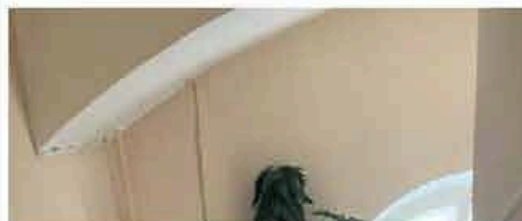
коробовые своды в основании площадок лестниц;

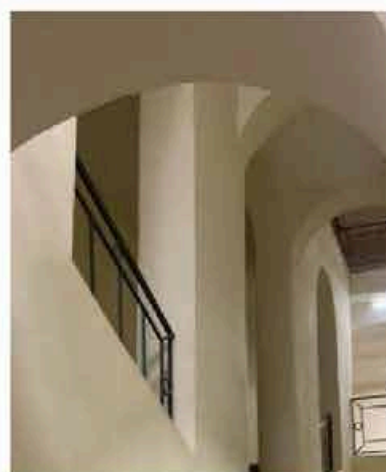
коробовые своды, в том числе с распалубками, арки и пилоны в основании площадок и маршей лестницы, расположенной в южной части восточного флигеля, ведущей из помещения 1-Н(44);

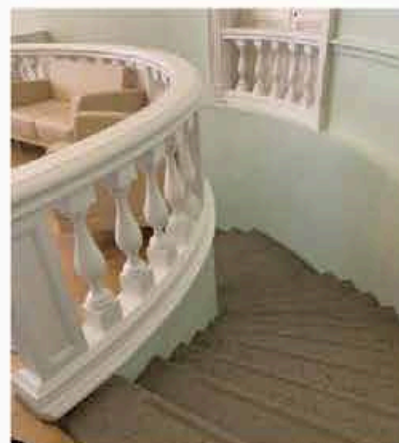
две симметрично расположенные лестницы, ведущие из помещений 1-Н(3 и 131) в помещения цокольного этажа (дугобразная в плане восточная и двухмаршевая западная): со ступенями из лещадной плиты и балюстрадным ограждением;

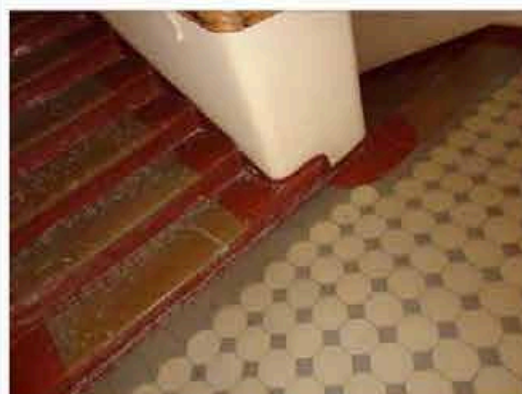
лестница, расположенная в северо-восточной части центральной части здания, ведущая из помещения 1-Н(67) в помещения 2-го этажа: средистенная, двухмаршевая, со ступенями из лещадной плиты и площадками на коробовых сводах, с деревянным профилированным поручнем;

покрытие полов площадок метлахской плиткой белого и серого цветов, выложенной в орнамент «соты»;

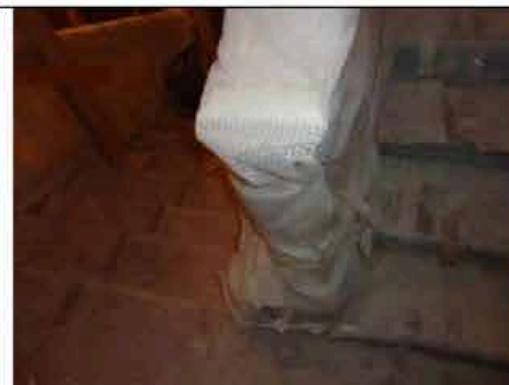
лестница, расположенная в северо-западной части центральной части здания, ведущая из помещения 1-Н(133) в помещения 2-го этажа: двухмаршевая, со ступенями из лещадной плиты и балюстрадным ограждением;

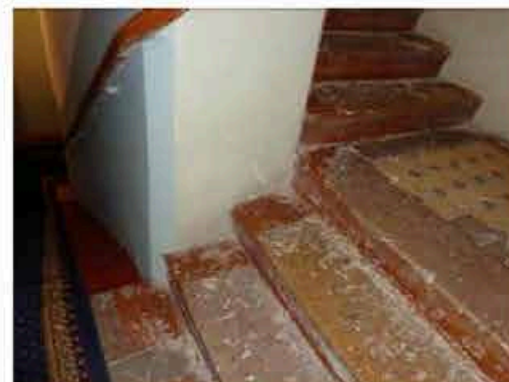
лестница, расположенная в северо-западной части центральной части здания, ведущая из помещения 1Н(133): трехмаршевая средистенная, со ступенями из лещадной плиты;

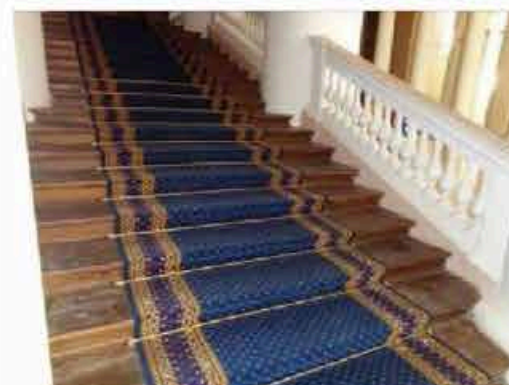
две симметрично расположенные деревянные лестницы, ведущие из «Колонного зала» в «Думский зал»: конфигурация, габариты, с резным балюстрадным ограждением под профилированным поручнем;

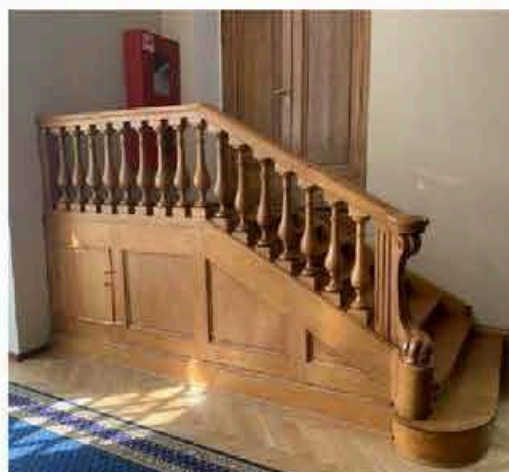
четыре деревянные лестницы, ведущие в «Думский зал» из помещений 1-Н(80) и 1-Н(118), расположенные в юго-восточной и юго-западной частях центральной части здания:

дубовые, в один марш с резным балюстрадным ограждением под профилированным поручнем;

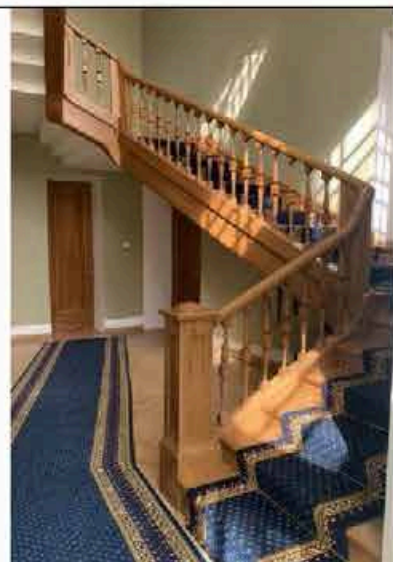
две деревянные лестницы, расположенные в южной части центральной части здания, ведущие из помещений 1-Н(117) и 1-Н(103) в помещения 2-го этажа обходной галереи колонного зала:

дубовые, четырехмаршевые, с резным балюстрадным ограждением с прямоугольными в сечении тумбами, под деревянным профилированным поручнем;

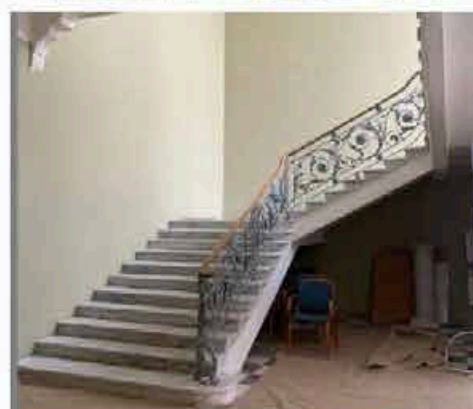
две симметрично расположенные лестницы, расположенная в юго-восточной и западной частях центральной части здания, ведущие из помещений 1-Н(78) и 1-Н(123) в помещения 2-го этажа:

трехмаршевые, со ступенями из белого мрамора с серыми прожилками на косоурах и консолях, с латунными кольцами ковродержателей и коваными ограждениями;

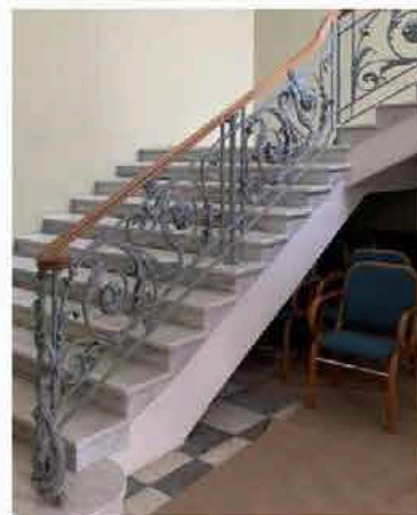
рисунок ограждения: вертикальные, прямоугольные в сечении стойки, завершенные стилизованными цветочными бутонами и горизонтальными перехватами, в образованные секторы вписаны ветви с листьями и розетками;

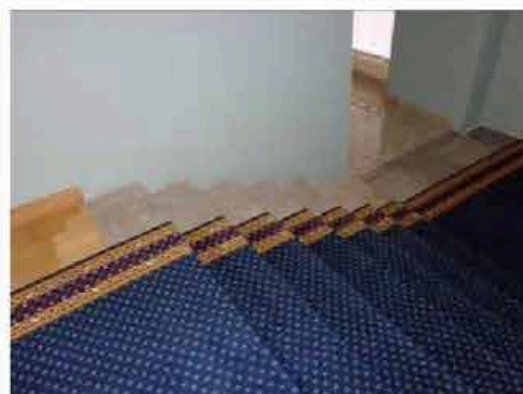
переход в семь ступеней из лащадной плиты, между уровнями помещения 1-Н(43), расположенного в южной части восточного флигеля;

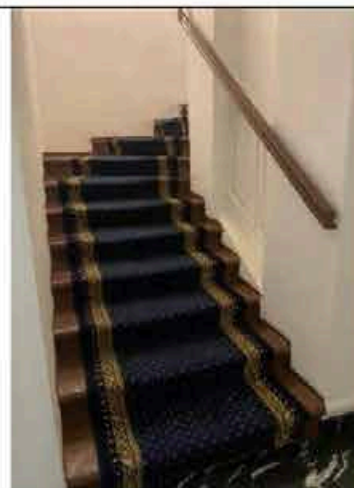
лестница, расположенная в южной части восточного крыла, ведущая из помещения 1-Н(44) в помещения второго этажа:

четырёхмаршевая со ступенями из лещадной плиты, площадки на сводах и арках, опирающихся на пилоны;

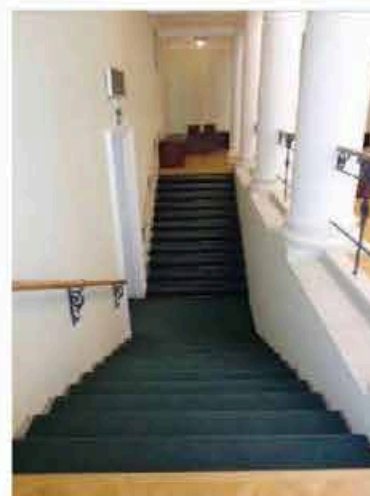
лестница, расположенная в южной части восточного флигеля, между уровнями помещения «Библиотеки» 1-Н(42):

средистенная распашная, со ступенями из лещадной плиты;

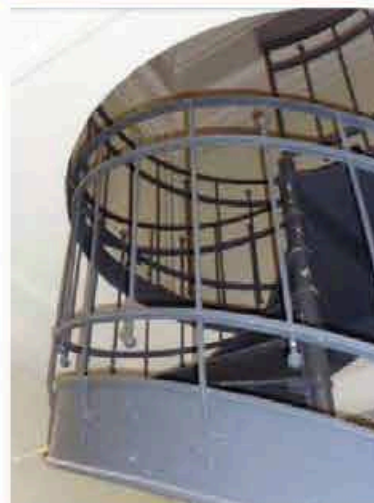
металлическая винтовая лестница, расположенная в южной части восточного крыла, между уровнями помещения «Библиотеки» 1-Н(42);

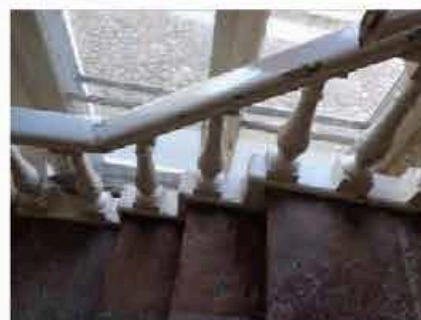
лестница, расположенная в северо-западной части восточного крыла, ведущая из помещения 1-Н(16) в помещения 2-го этажа:

средистенная трехмаршевая, со ступенями из лещадной плиты, с резным балюстрадным ограждением оконных проемов, балясины декорированы поясами листьев аканта;

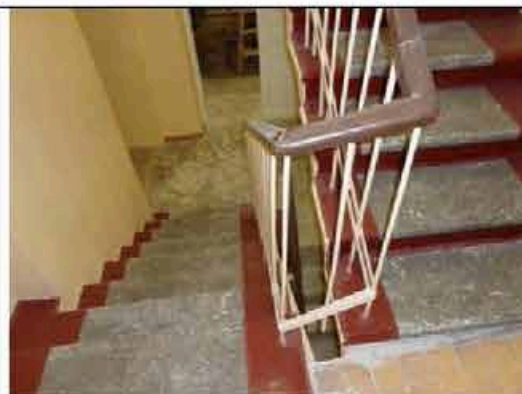
лестница, расположенная в северо-восточной части восточного крыла, ведущая из помещения 1-Н(24) в помещения 2-го этажа:
двухмаршевая, со ступенями из лещадной плиты на косоурах;

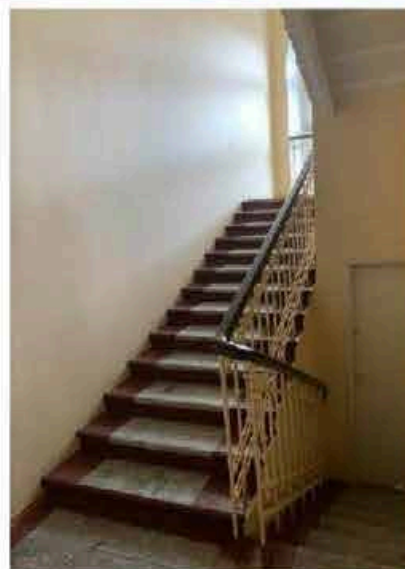
лестница, расположенная в северо-восточной части восточного крыла, ведущая из помещения 1-Н(29) в помещения 2-го этажа:

двухмаршевая, со ступенями из лещадной плиты на косоурах и металлическим перильным ограждением;
рисунок ограждения (круглые в сечении вертикальные стойки с горизонтальными перехватами, завершенные шарами), деревянный профилированный поручень;

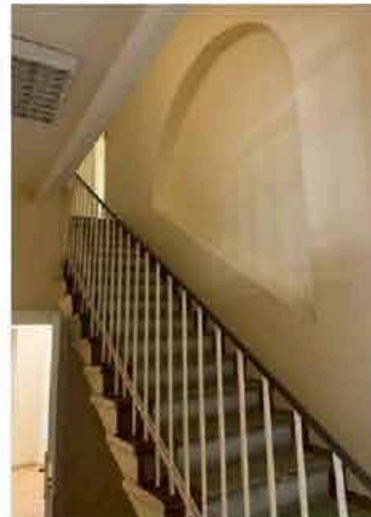
лестница, расположенная в северо-восточной части восточного крыла, ведущая из помещения 1-Н(28) в помещения 2-го этажа:

двухмаршевая, со ступенями из лещадной плиты на косоурах и металлическим ограждением из круглых в сечении вертикальных стоек, под тонким металлическим поручнем;

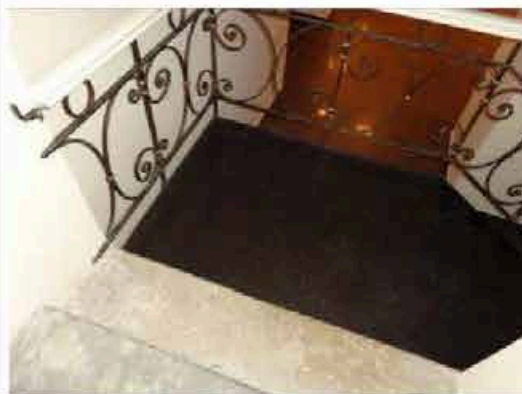
одномаршевая лестница со ступенями из лещадной плиты, расположенная в центральной части восточного флигеля, ведущая из помещения 1-Н(40) в помещения подвального этажа;

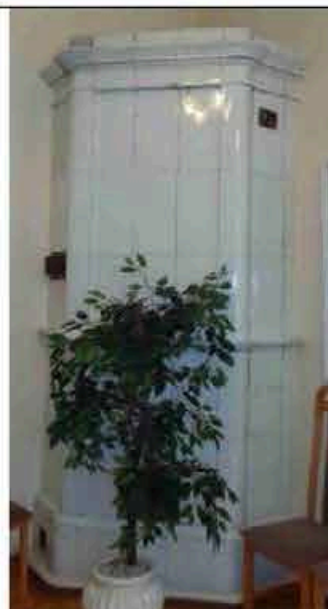
помещение 402:

печь угловая белого гладкого изразца, углы с небольшой раскреповкой, профилированная полочка; плинты и карнизы профилированные, завершена невысоким гладким аттиком;

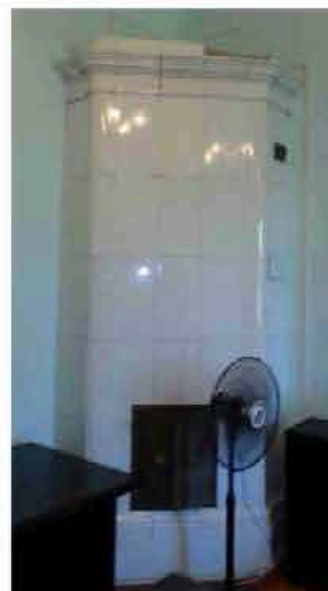
помещения 405 и 406:

три печи угловые гладкого белого изразца, с профилированным плинтом, завершены гладким фризом, профилированным карнизом и невысоким аттиком, с закругленными углами;
время: кон. XIX в.;

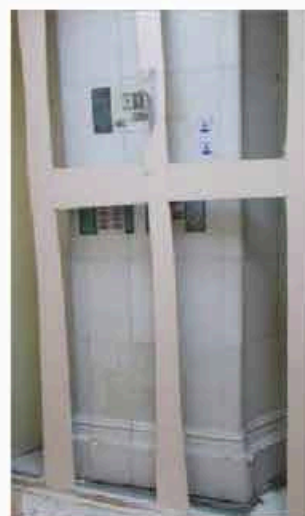
помещение 415:

печь угловая гладкого белого изразца, с профилированным плинтом, завершена гладким фризом и профилированным карнизом;
время: кон. XIX в.;

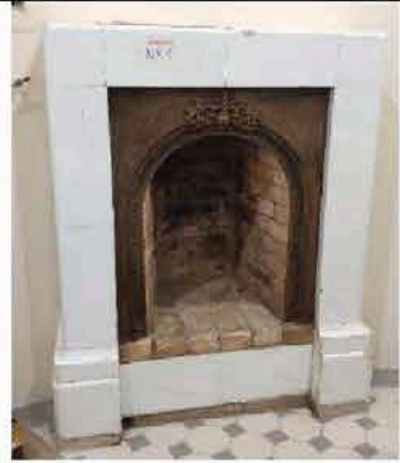
помещение 409:

средистенный камин гладкого белого изразца, с профилированным плинтусом, топочное отверстие арочное, обшито металлическим листом, по краю – орнаментальный пояс, в верхней части рельефная композиция растительного рисунка;

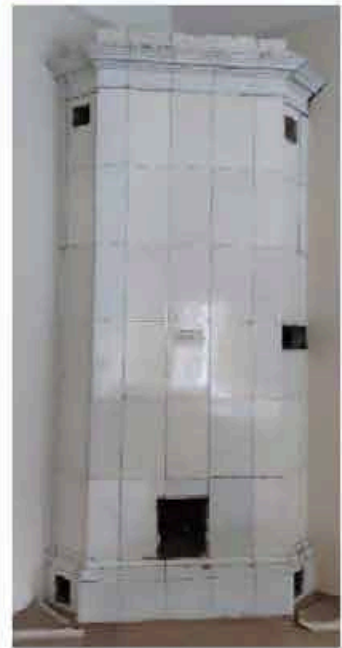
помещение 412:

печь угловая гладкого белого изразца, с профилированным плинтусом, завершена гладким фризом, профилированным карнизом и невысоким аттиком;
время: кон. XIX в.;

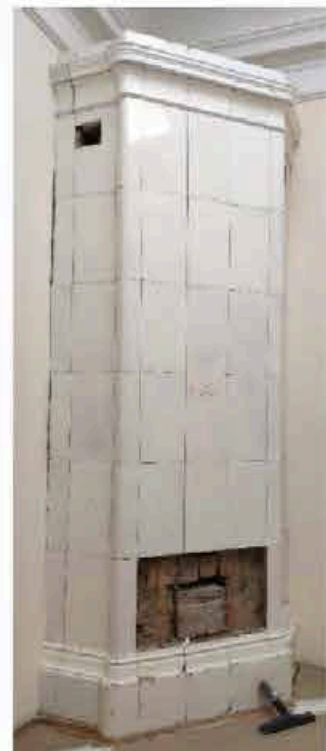
помещение 418:

печь угловая гладкого белого изразца, с профилированным плинтусом, завершена гладким фризом, профилированным карнизом и невысоким аттиком, с закругленными углами;
время: кон. XIX в.;

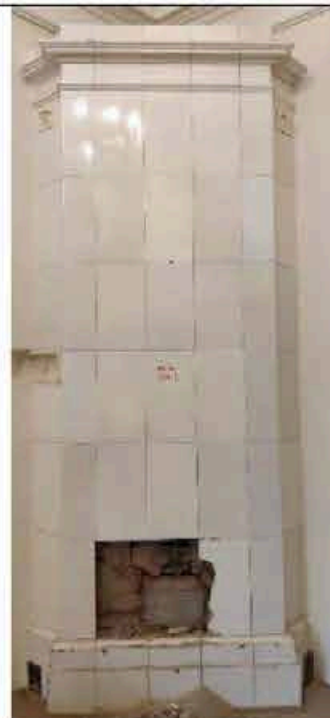
помещение 419:

печь угловая гладкого белого изразца, с профилированным плинтусом, завершена гладким фризом, профилированным карнизом и невысоким аттиком;
время: кон. XIX в.;

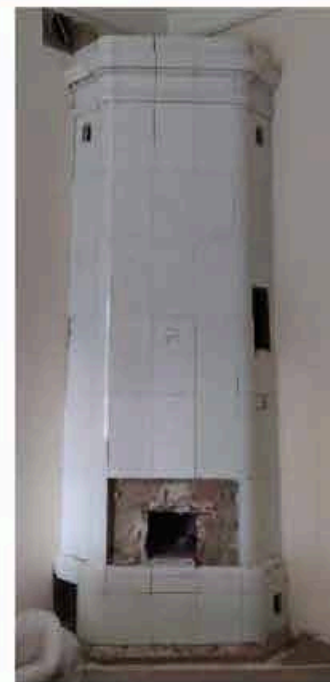
помещение 424:

печь угловая гладкого белого изразца, с профилированным плинтусом, завершена гладким фризом, профилированным карнизом и невысоким аттиком, с закругленными углами;
время: кон. XIX в.;

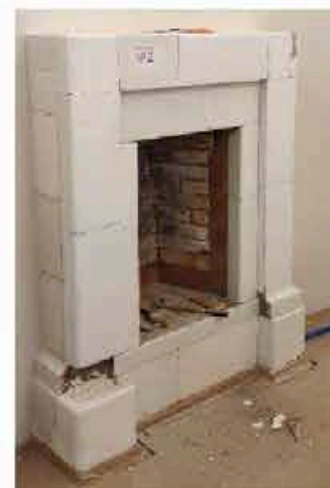
помещение 425:

средистенный камин гладкого белого изразца, с профилированным плинтусом, топочное отверстие прямоугольное;

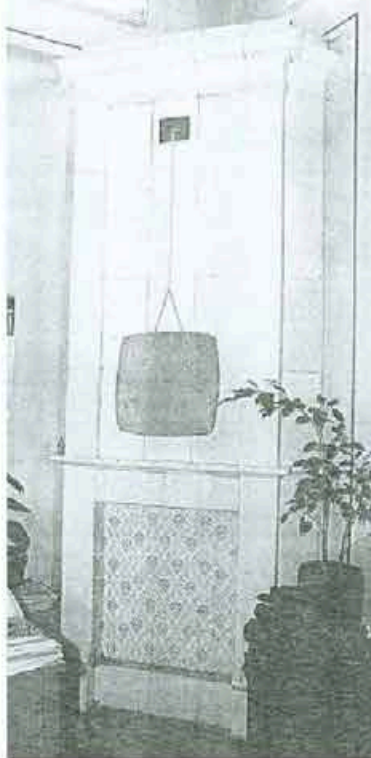
6	<p>Декоративно-художественное оформление интерьеров, предметы декоративно-прикладного искусства:</p>	<p>помещение 10-Н: печь средистенная, двухъярусная, облицована изразцами белого цвета, с полочкой, во втором ярусе неглубокая ниша (на дату издания распоряжения демонтирована);</p> <p>помещение 10-Н (15): печь угловая, двухъярусная, вид материала облицована изразцами белого цвета, с полочкой, профилированным карнизом, во втором ярусе неглубокая ниша (на дату издания распоряжения демонтирована);</p>

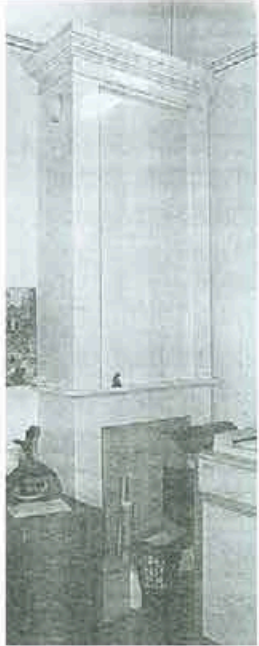
<p>помещение 10-Н:</p> <p>печь средистенная, двухъярусная, облицована изразцами белого цвета, с полочкой, профилированным карнизом, во втором ярусе неглубокая ниша (на дату издания распоряжения демонтирована);</p>

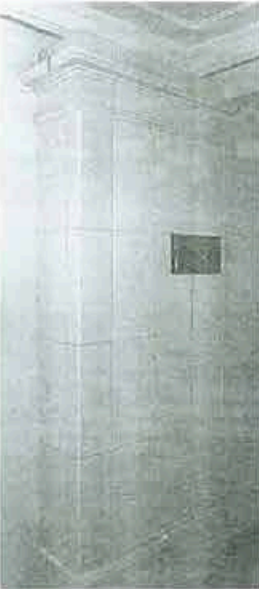
<p>помещение 10-Н:</p> <p>печь угловая, двухъярусная, облицована изразцами белого цвета, оформление – гладкий фриз (на дату издания распоряжения демонтирована);</p>

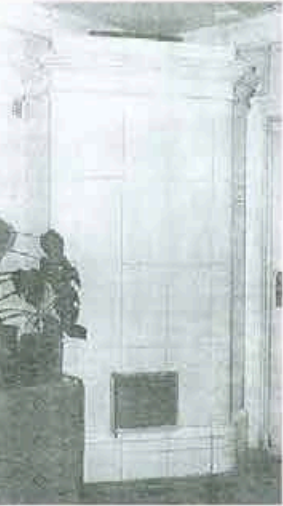
<p>помещение 10-Н:</p> <p>печь угловая, двухъярусная, облицована изразцами белого цвета, оформление - гладкий фриз (на дату издания распоряжения демонтирована);</p>

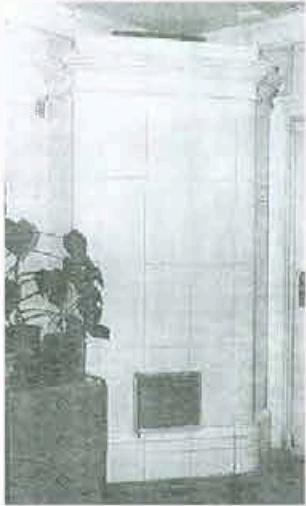
<p>помещение 10-Н:</p> <p>печь угловая, одноярусная, вид материала облицована изразцами белого цвета, завершена гладким фризом, и профилированным карнизом (на дату издания распоряжения демонтирована).</p>

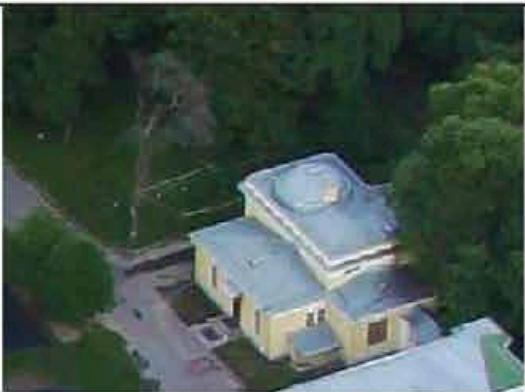
2.	Объемно-пространственное решение:	<p>сложное в плане разновысокое здание, его габариты и конфигурация;</p> <p>форма, высотные отметки, габариты и конфигурация скатных крыш;</p> <p>местоположение, конфигурация и габариты пологого купола.</p>

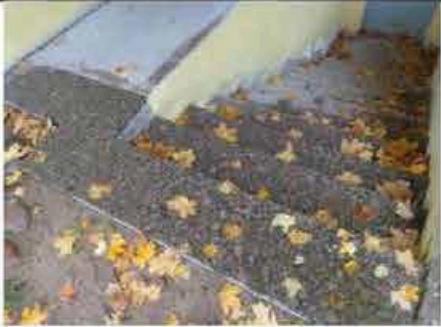
3.	Конструктивная система:	<p>исторические наружные и внутренние капитальные стены: местоположение, материал (кирпич);</p> <p>межэтажные перекрытия (местоположение);</p> <p>средистенный переход, ведущий в подвал, со ступенями из красного гранита.</p>

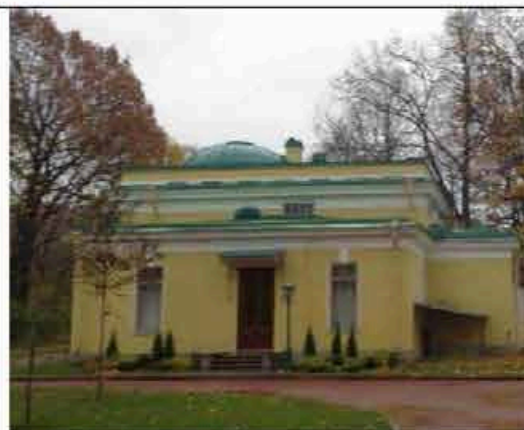
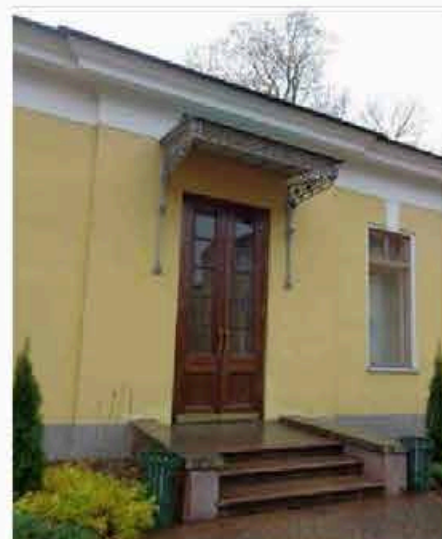
заполнение дверного проема – двустворчатое деревянное филенчатое полусветлое, нижние филенки глухие, цвет (натуральное дерево), исторический рисунок расстекловки;

металлический литой козырек на ажурных кронштейнах, декорирован поясом меандра и розетками;

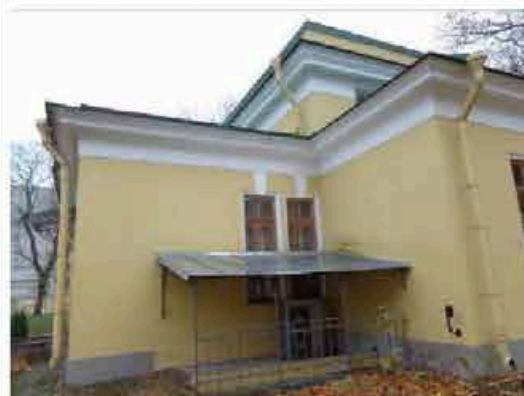
оконные проемы, вписанные в неглубокие ниши – местоположение, конфигурация (прямоугольные) габариты, оформление (клинчатые замковые камни);

заполнения оконных проемов: материал (дерево), цвет (натуральное дерево), исторический рисунок расстекловки;

исторический прямок – местоположение, конфигурация, габариты;

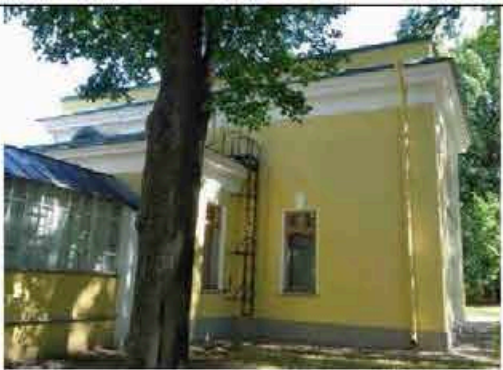
архитектурно-художественное решение перехода, соединяющего министерский флигель со зданием Таврического дворца.

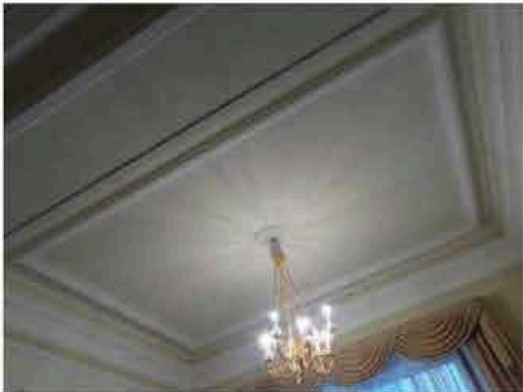
</p> <p>Фото 3. Коридор, соединяющий министерский флигель с Таврическим дворцом. Конец 1930-е гг. ЦГАКФФД</p> <p> </p> <p>

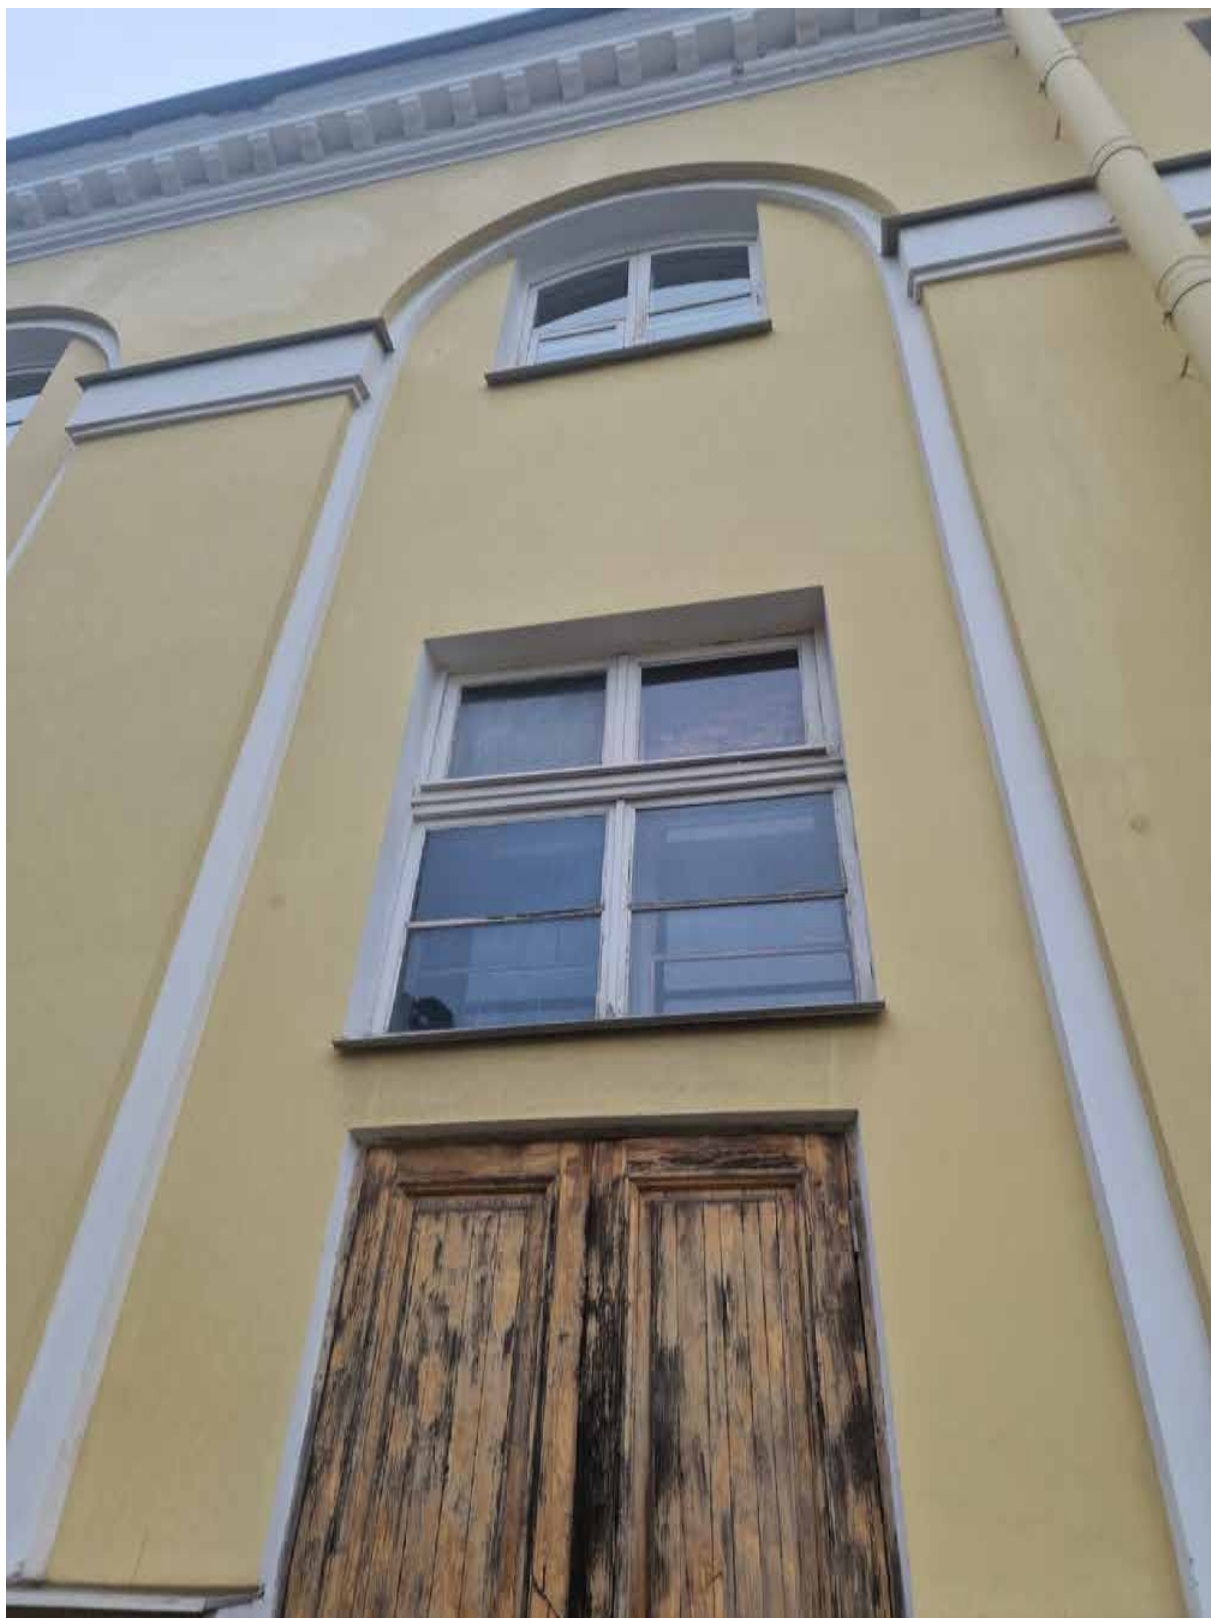
Фото 1. Помещение 48. Фото оконных и дверных заполнений помещения со стороны фасада. Дверное заполнение помещения со стороны фасада

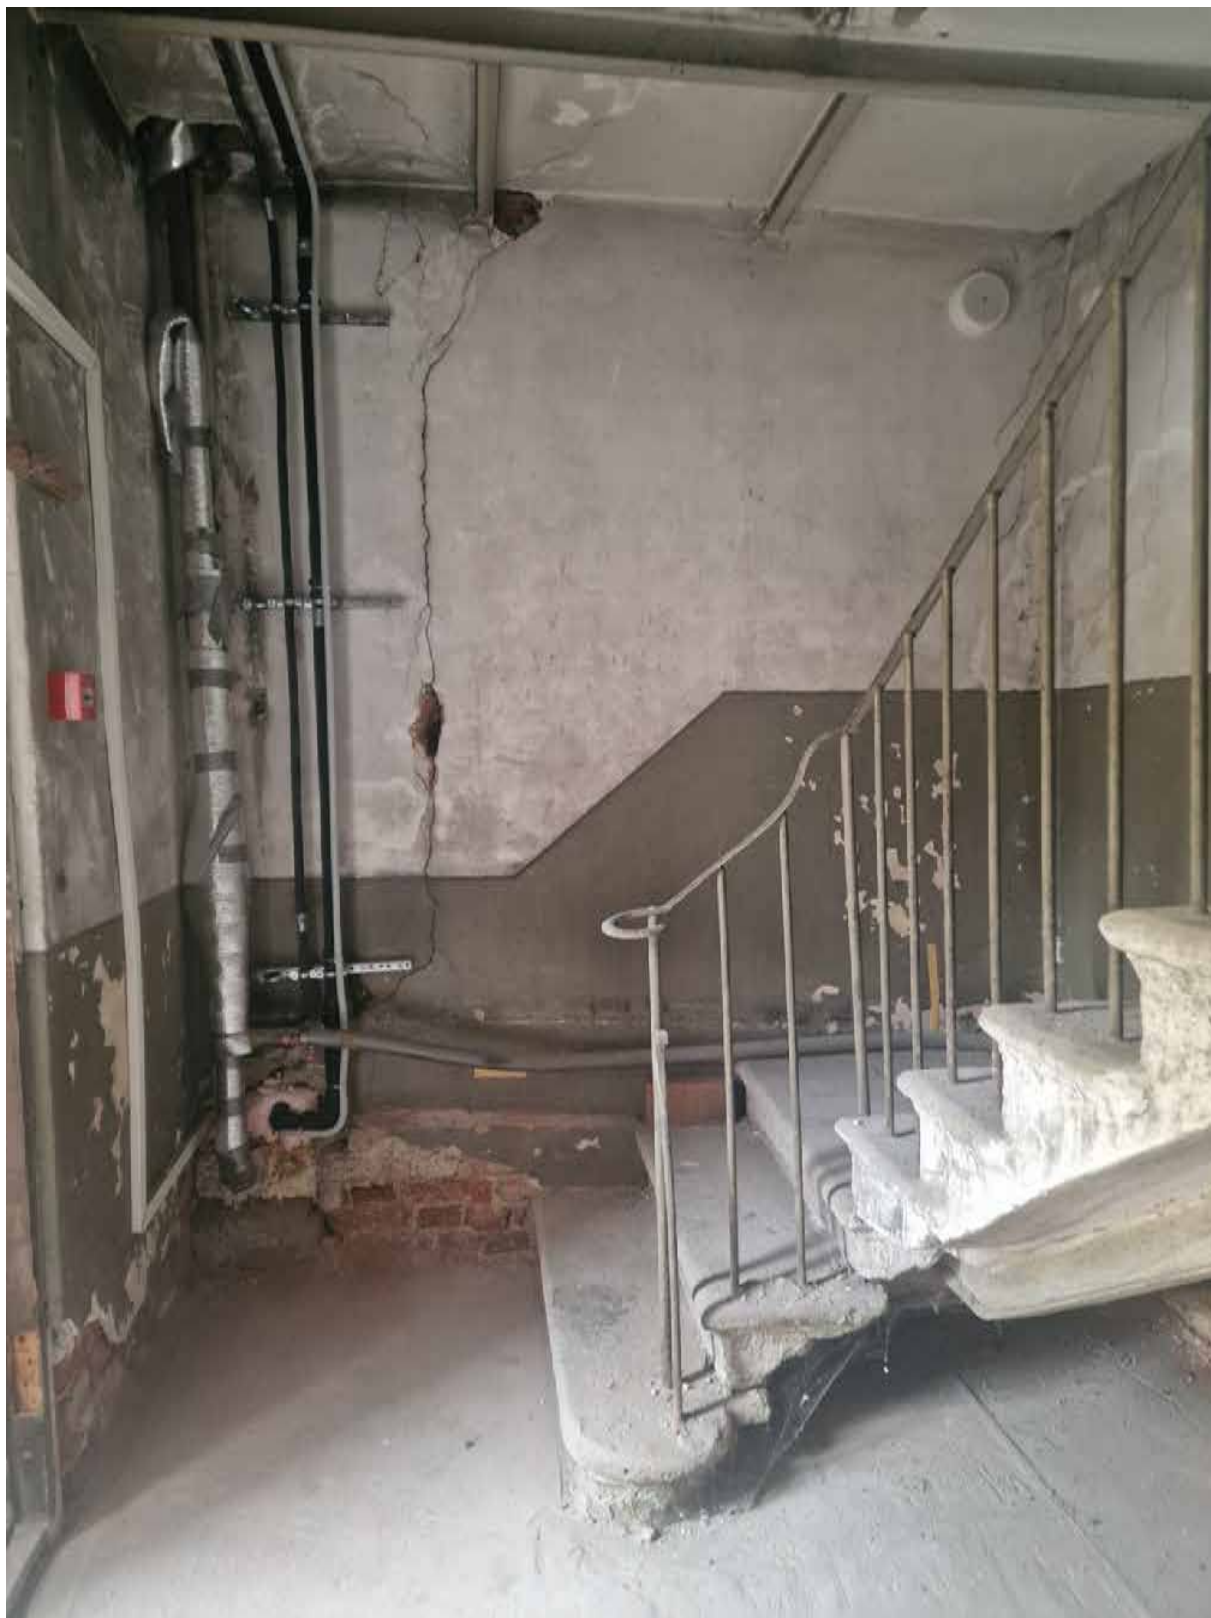
Фото 2. Помещение 48. Вид на первый марш лестницы. Разрушение кирпичной кладки, силовая трещина в штукатурной поверхности.

2.1. На трещины в стенах лестничной клетки необходимо незамедлительно установить контрольные маяки для подтверждения их стабильного состояния.

2.3. Трещины в кирпичной кладке стен лестничной клетки заполнить полиуретановой мастикой (герметиком). Выполнить усиление стен лестничной клетки по методике RSA. Предлагается сшить углы лестничной клетки и омонолитить стены, ослабленные трещинами, спиральными анкерами RSA. Предпроектное предложение приведено на листе 15 Приложения Г.

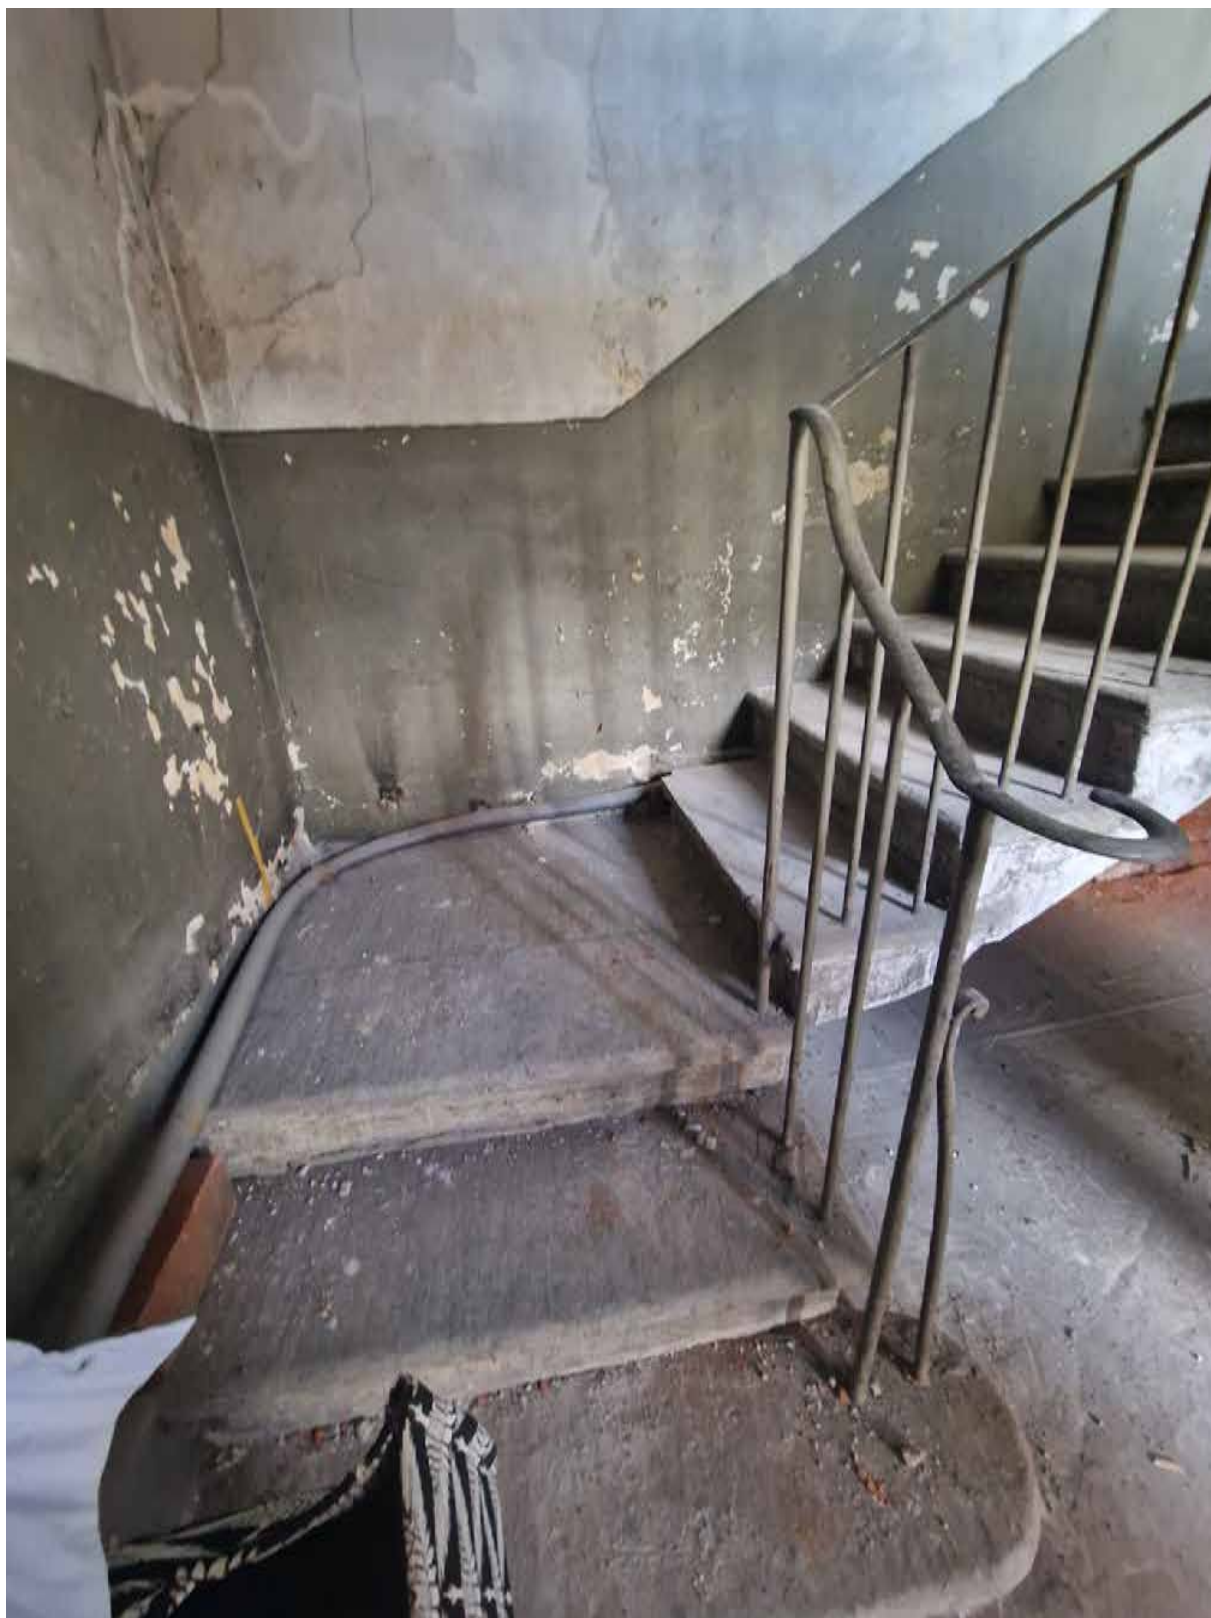
Фото 3. Помещение 48. Вид на первый марш лестницы и площадку. Сколы, утраты ступеней из известняка, открытая кирпичная кладка несущей стены

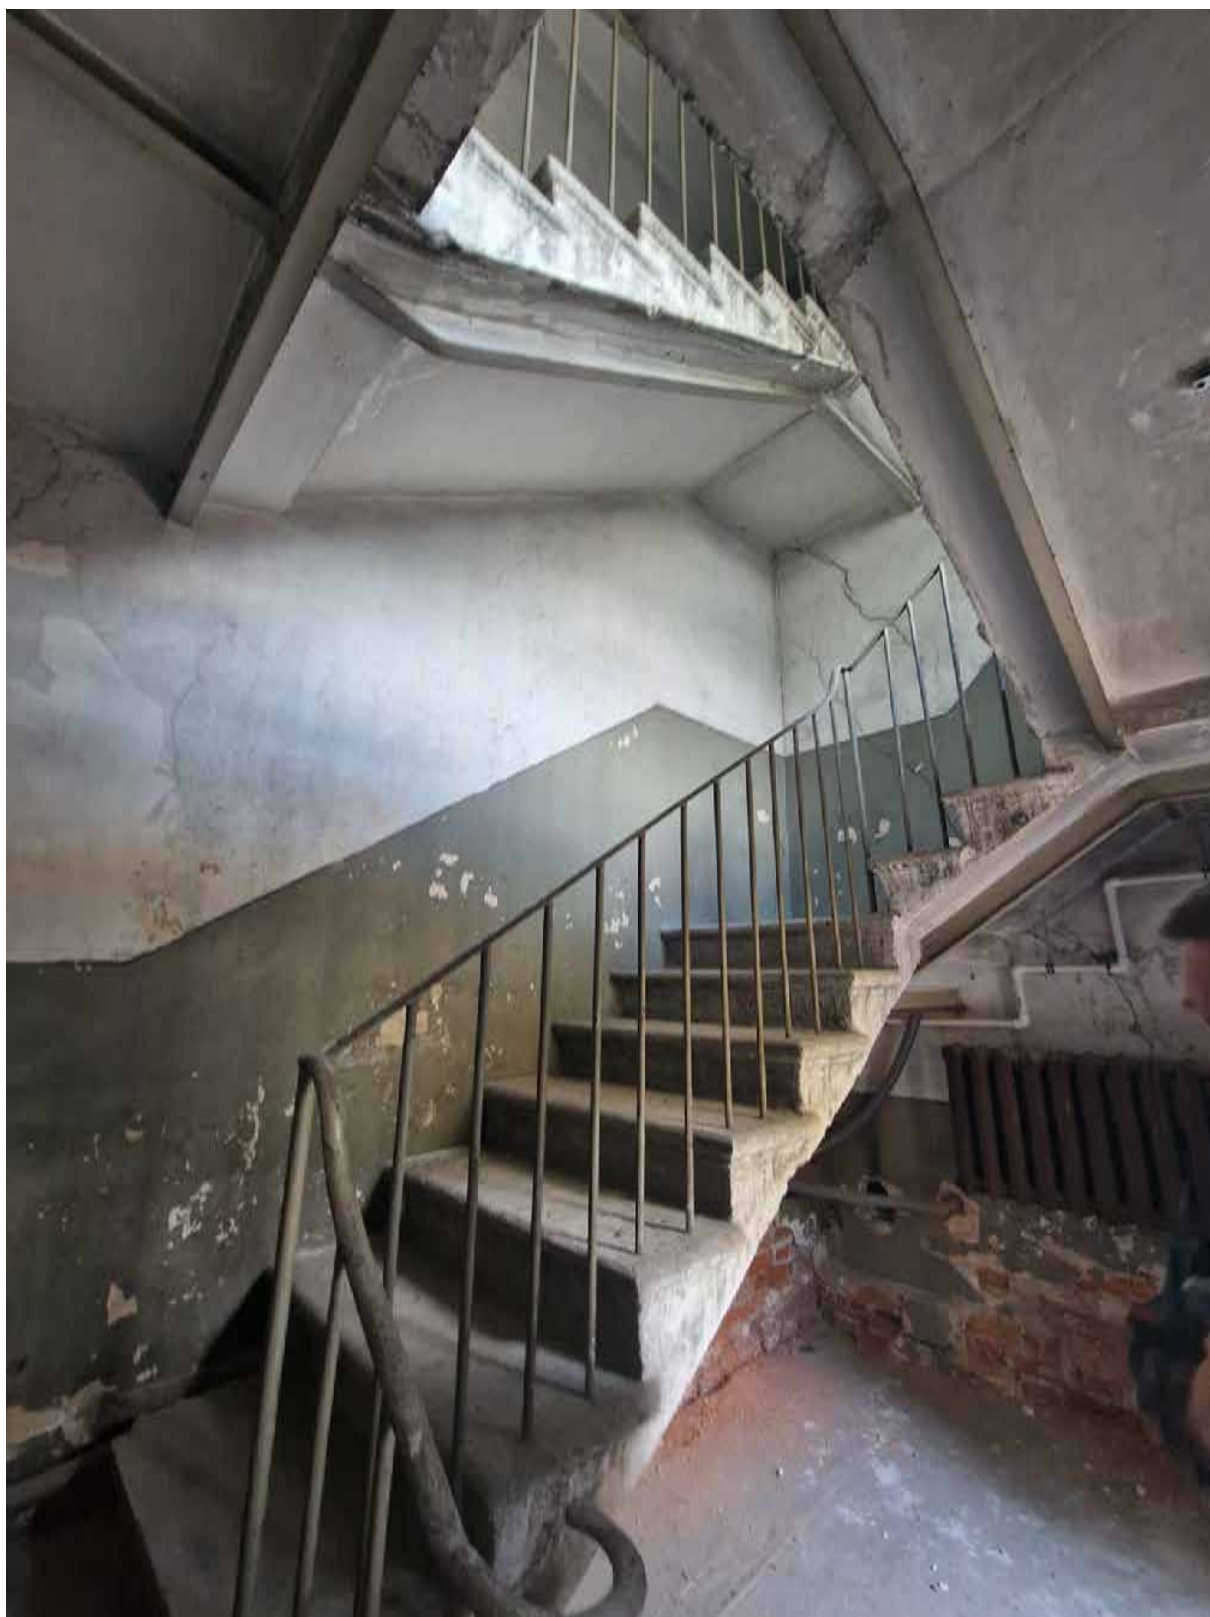
Фото 4. Помещение 48. Вид на второй марш лестницы. Сколы, каверны, загрязнения ступеней из известняка. Разрушение кирпичной кладки, силовая трещина в штукатурной поверхности.

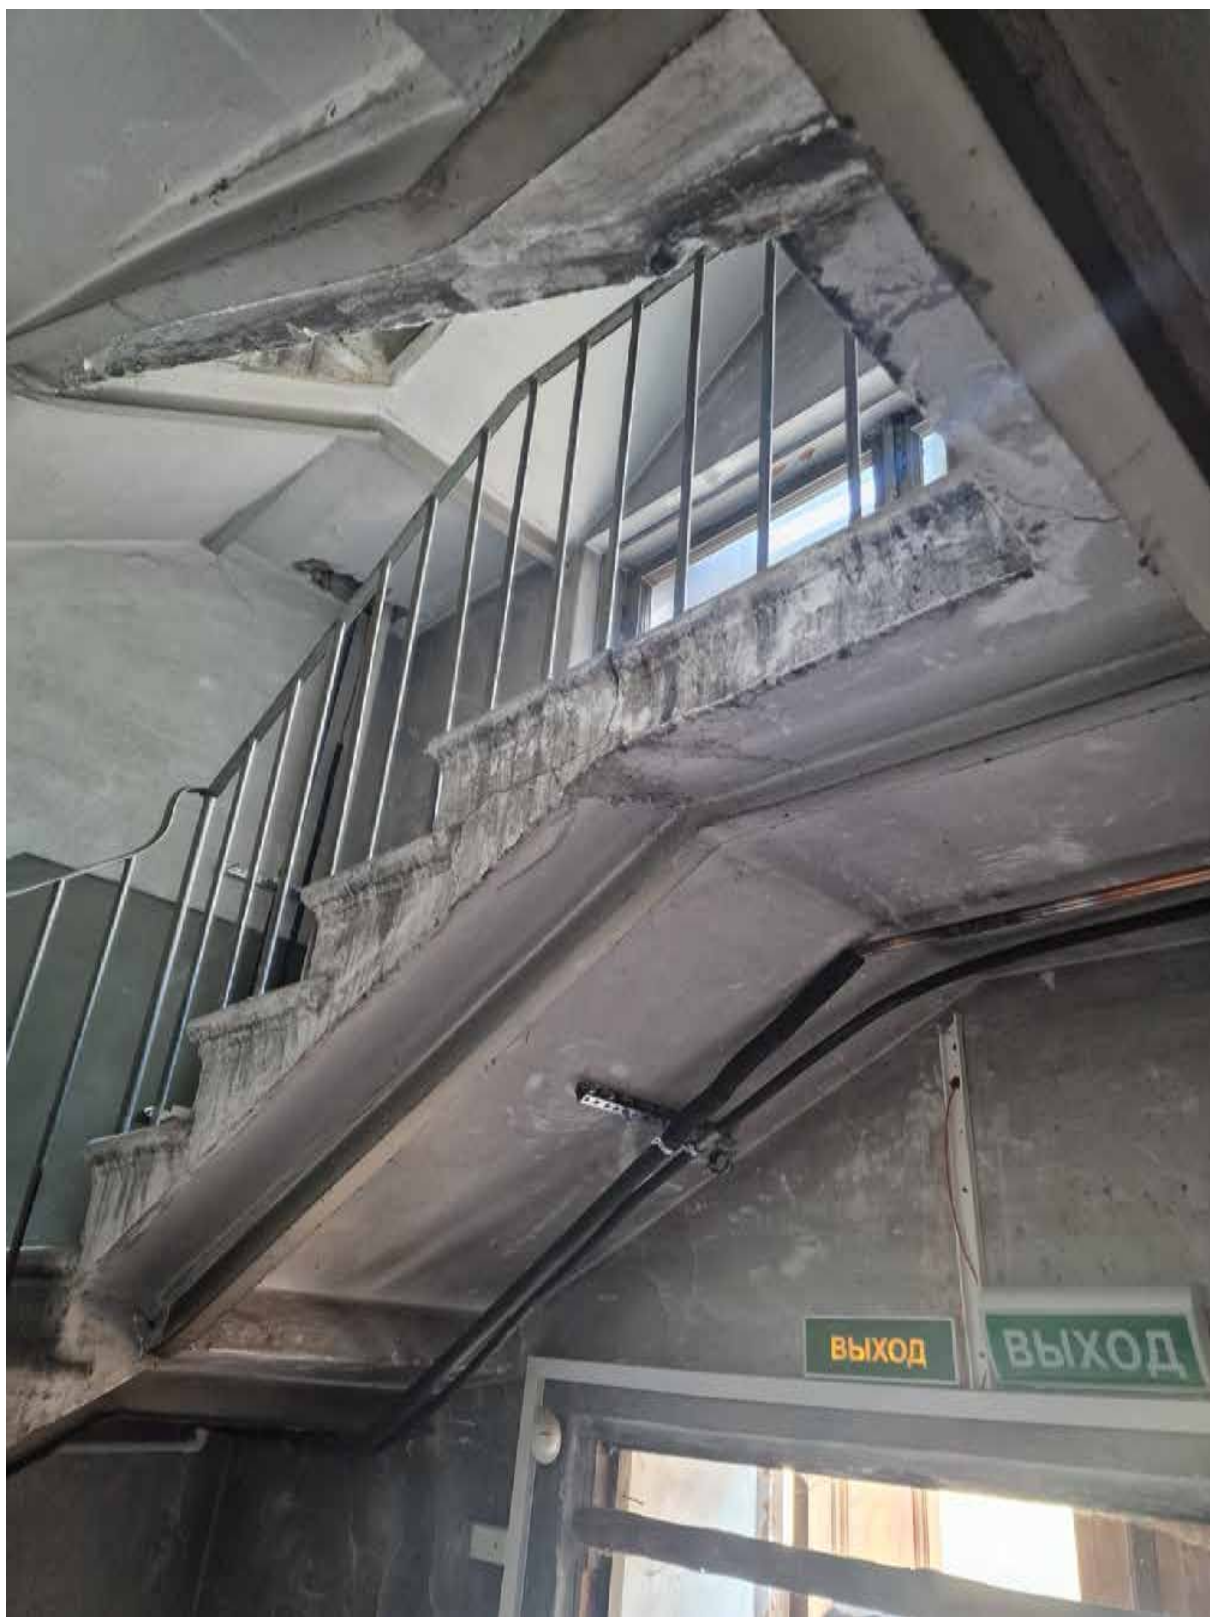
Фото 5. Помещение 48. Вид на оконное заполнение лестницы п потолок маршей и площадок. Разрушение кирпичной кладки, трещины в штукатурной поверхности.

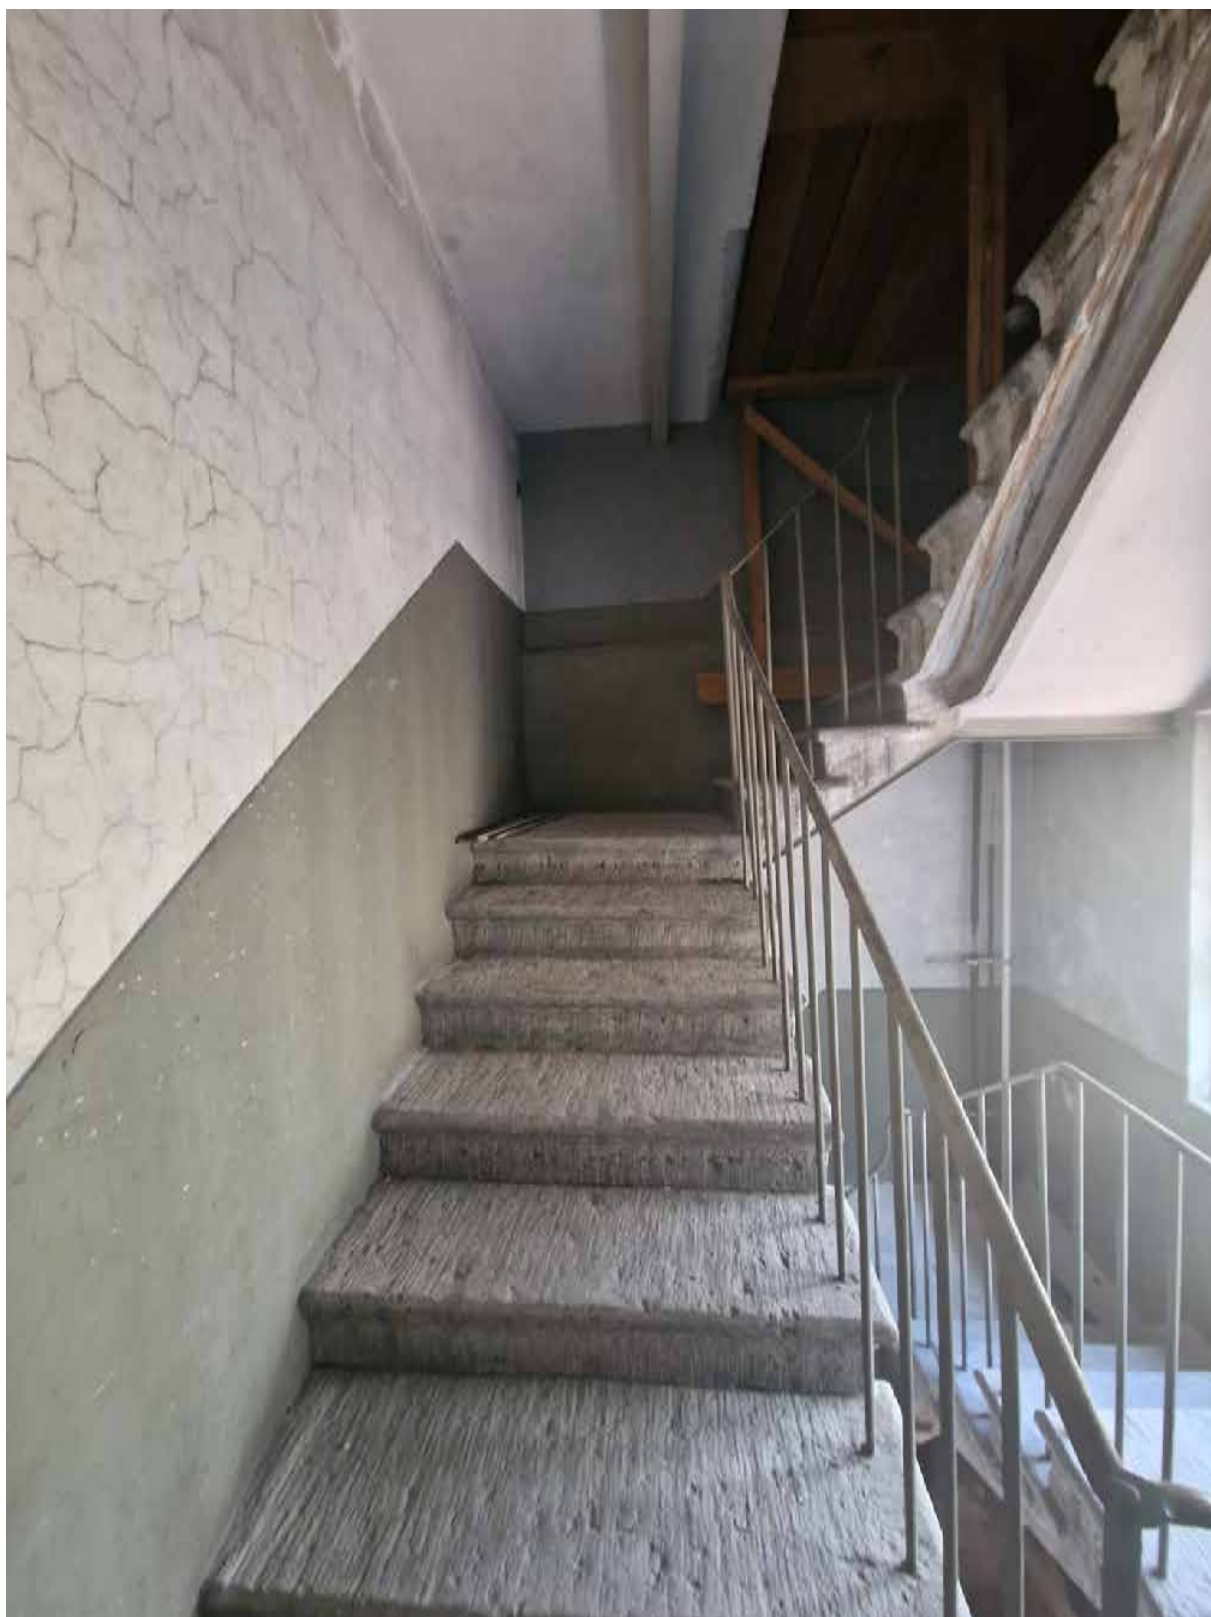
Фото 6. Помещение 48. Вид на пятый марш лестницы. Сколы, каверны, загрязнения ступеней из известняка. Сетка трещин в штукатурной поверхности
