Акт

по результатам государственной историко-культурной экспертизы проектной документации на проведение работ по сохранению объекта культурного наследия федерального значения «Дворец» (г. Санкт-Петербург, Шпалерная улица лит. А), входящего в состав объекта культурного наследия федерального значения «Дворец Таврический»: «Научно-проектная документация по реставрации, ремонту и приспособлению для современного использования помещений второго этажа южной части восточного крыла № 394, № 395, № 397 - № 399, № 400 - №407 (по плану ПИБ 2012) и лестниц – помещения № 48 и №393 (по плану ПИБ 2012) Таврического дворца.», разработанной ООО «ПГ «Ридер» в 2024 г. (Шифр: 194-д).

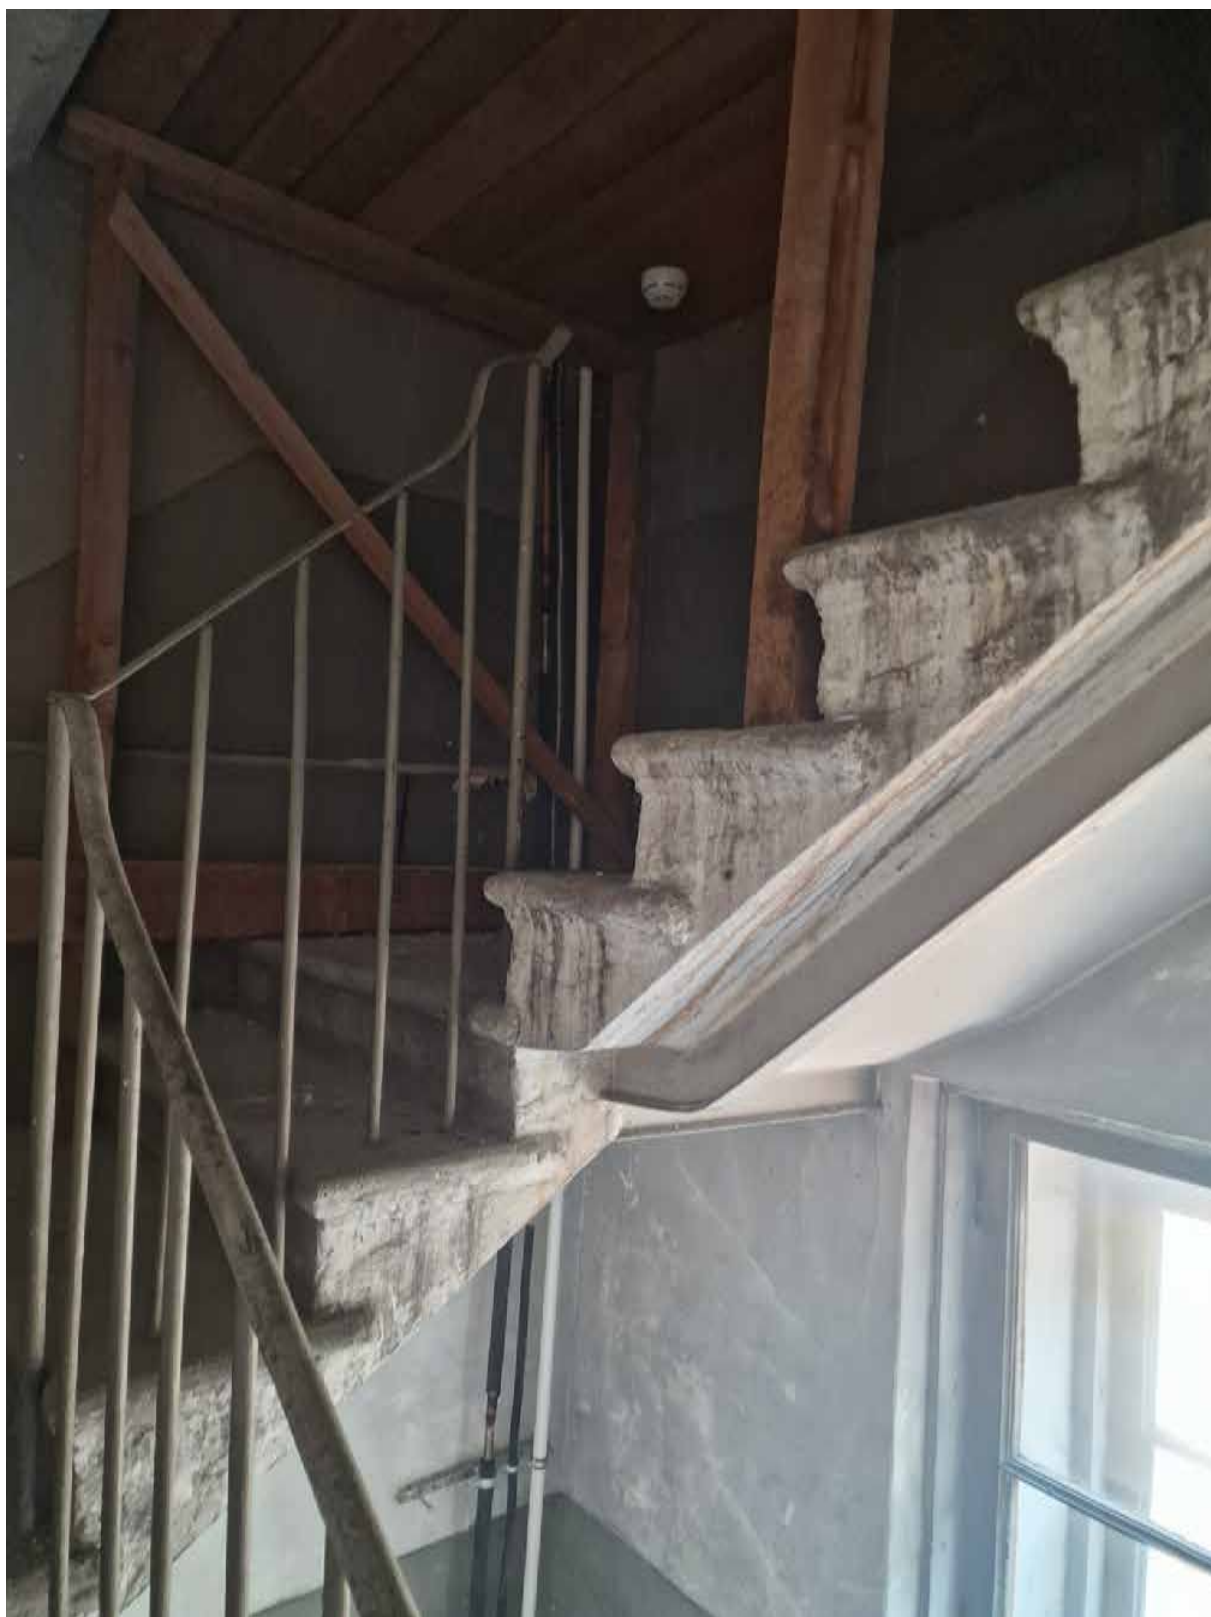
Фото 7. Помещение 48. Вид на шестой марш лестницы. Сколы, каверны, загрязнения ступеней из известняка. Подшивка потолка.

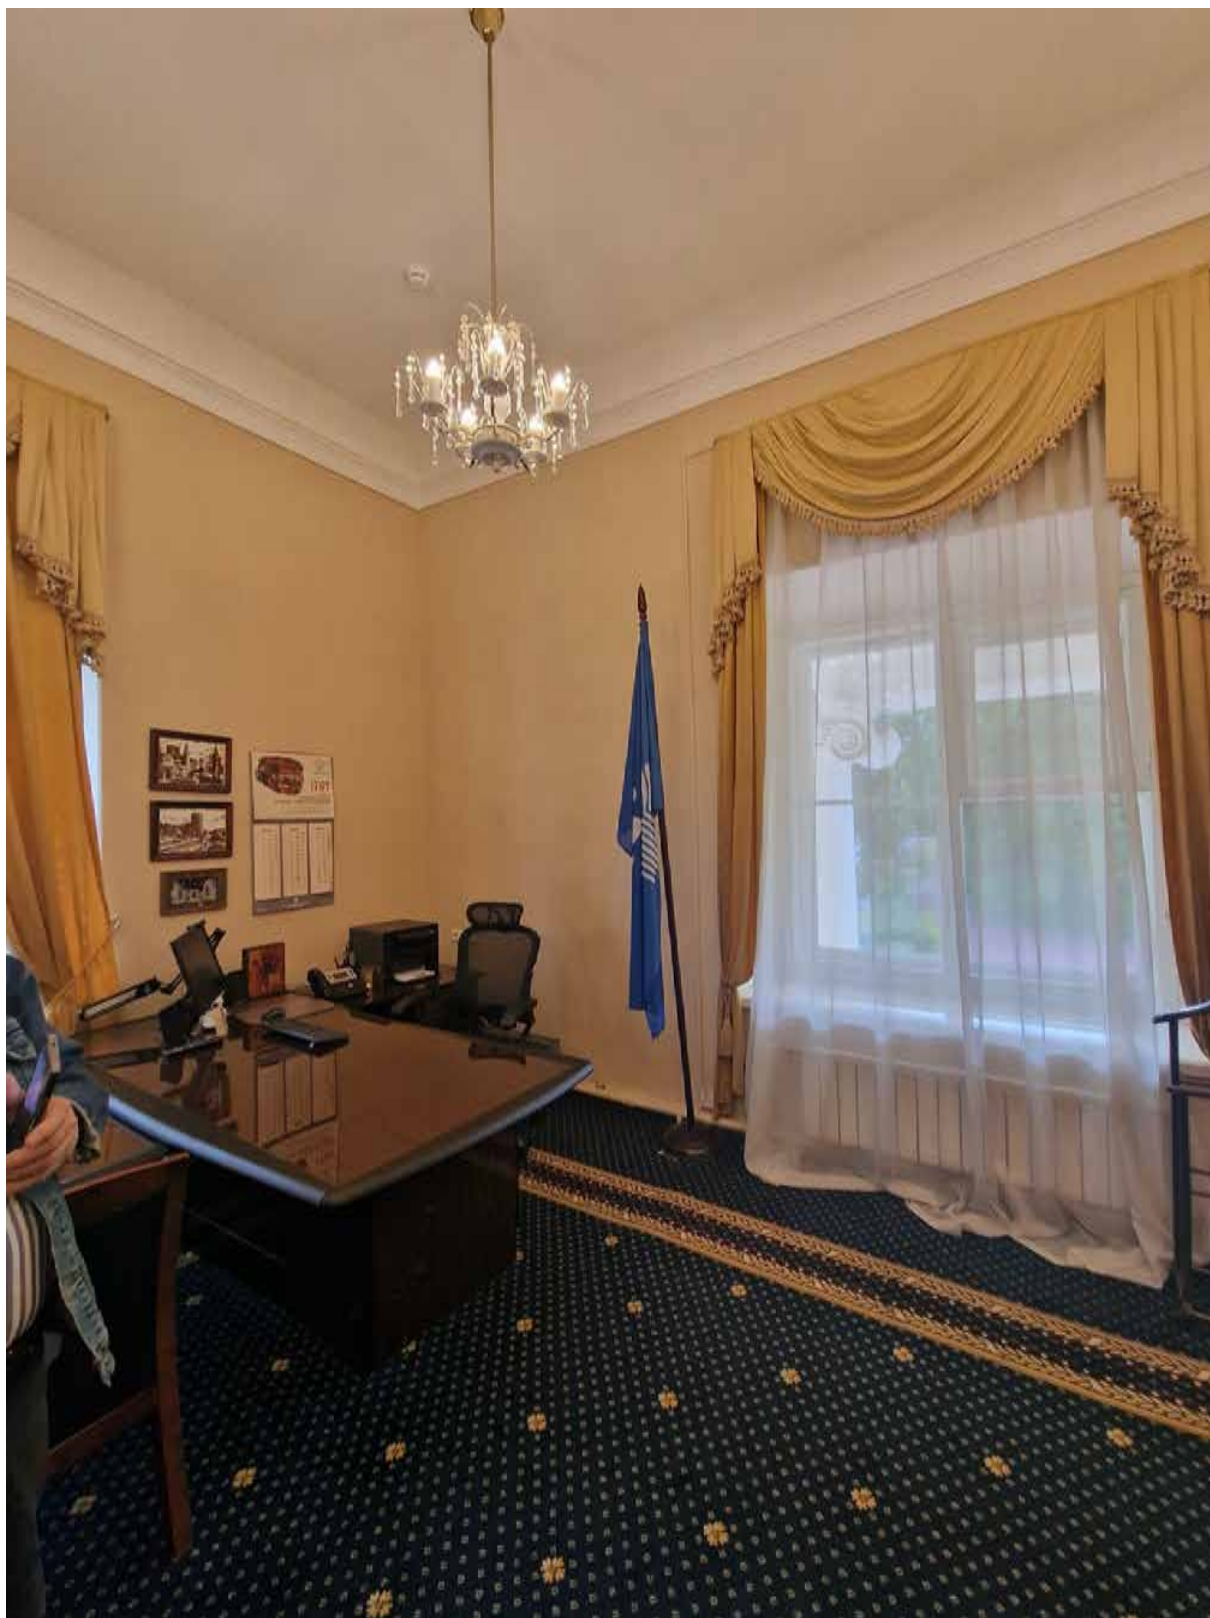
Фото 8. Помещение 400. Общий вид на оконные заполнения и потолок

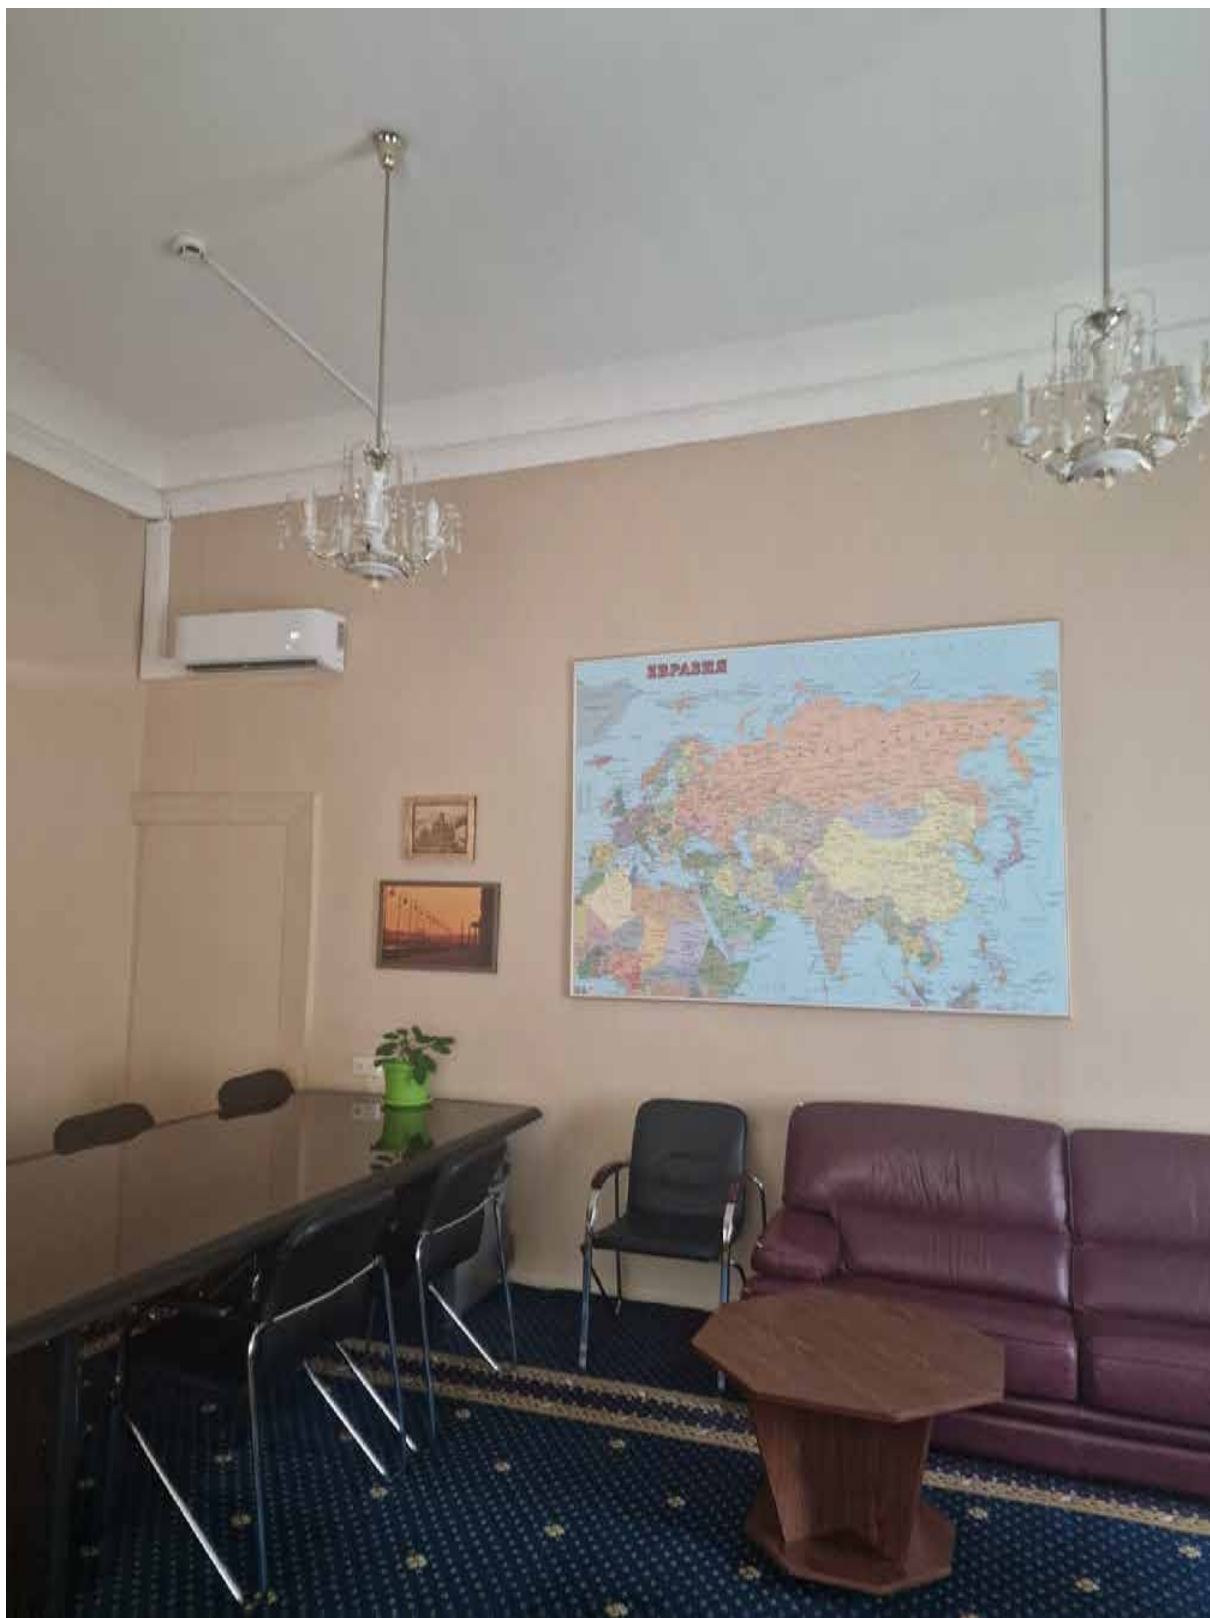
Фото 9. Помещение 400. Общий вид на заложный проем.

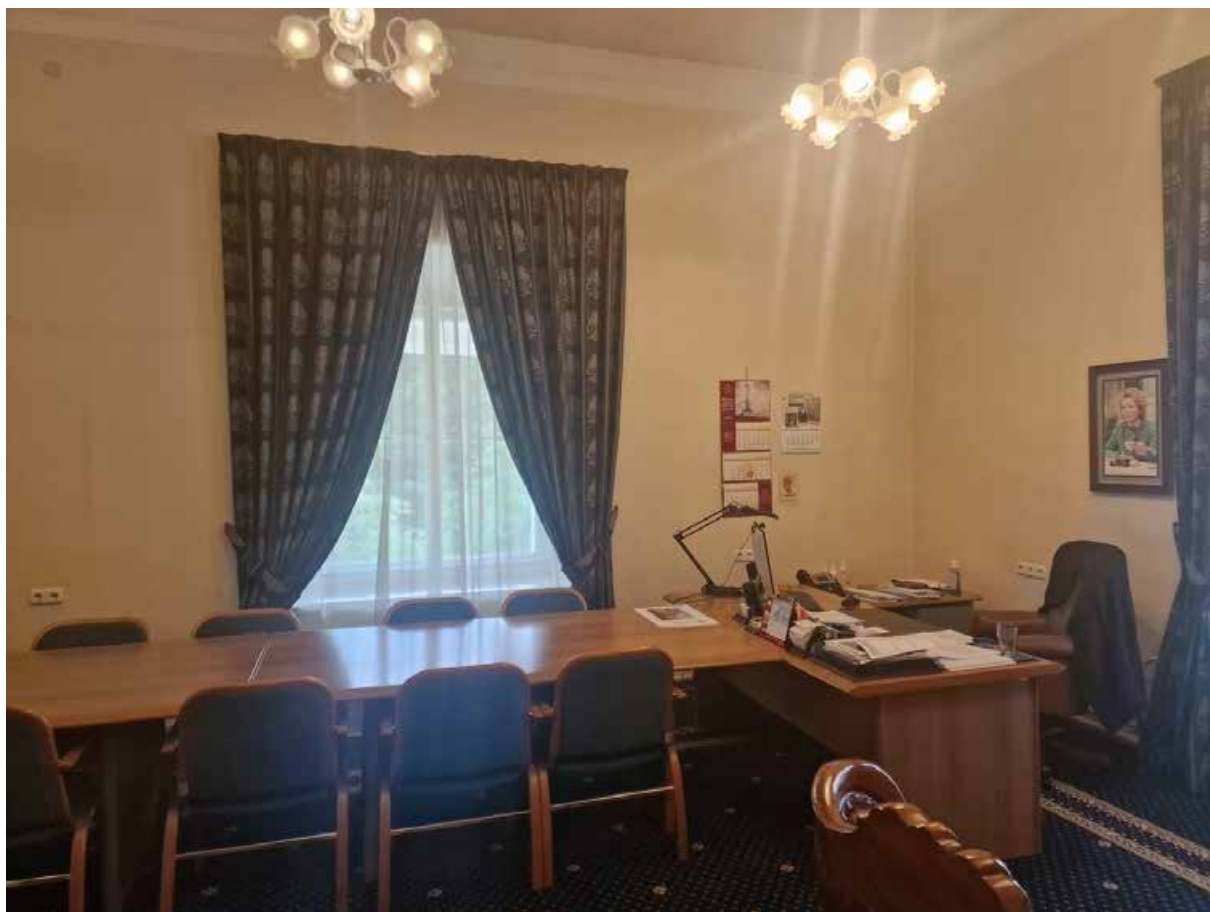
Фото 10. Помещение 402. Общий вид на оконные заполнения

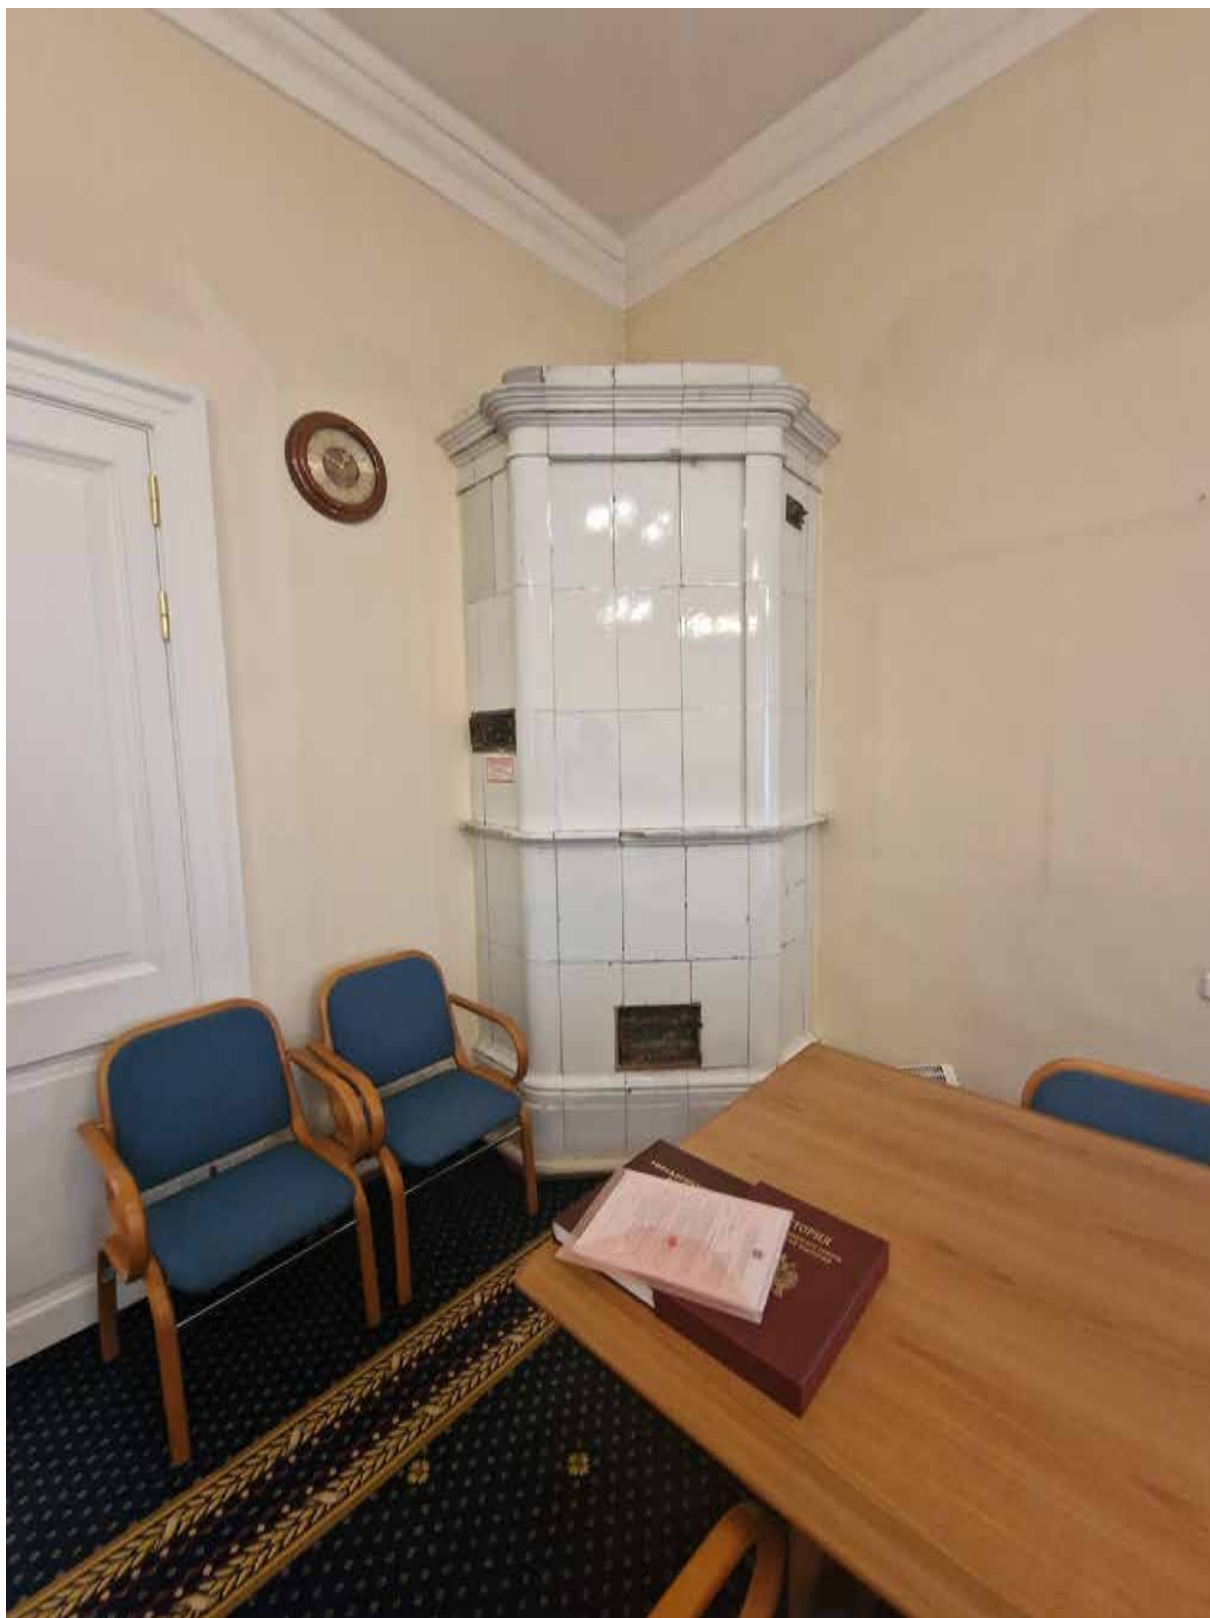
Фото 11. Помещение 402. Общий вид на изразцовую печь и входную дверь

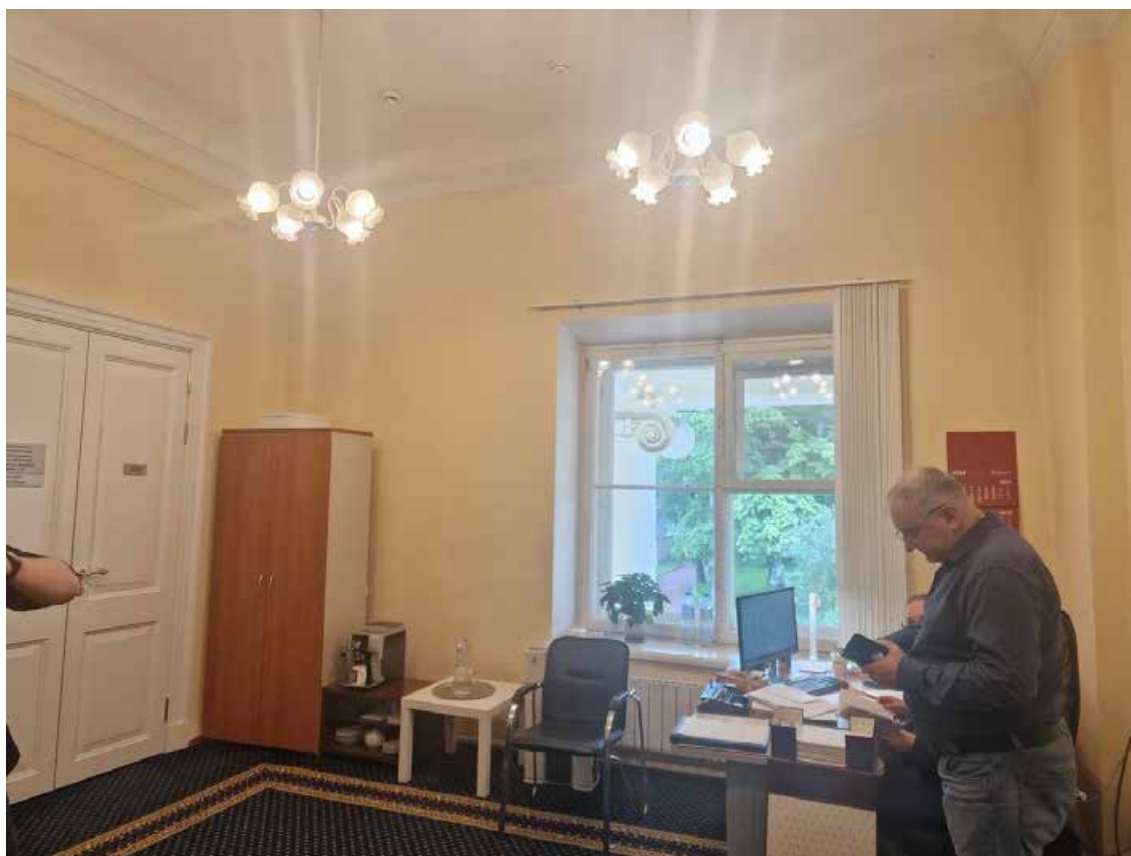
Фото 12. Помещение 401. Общий вид на оконное заполнение

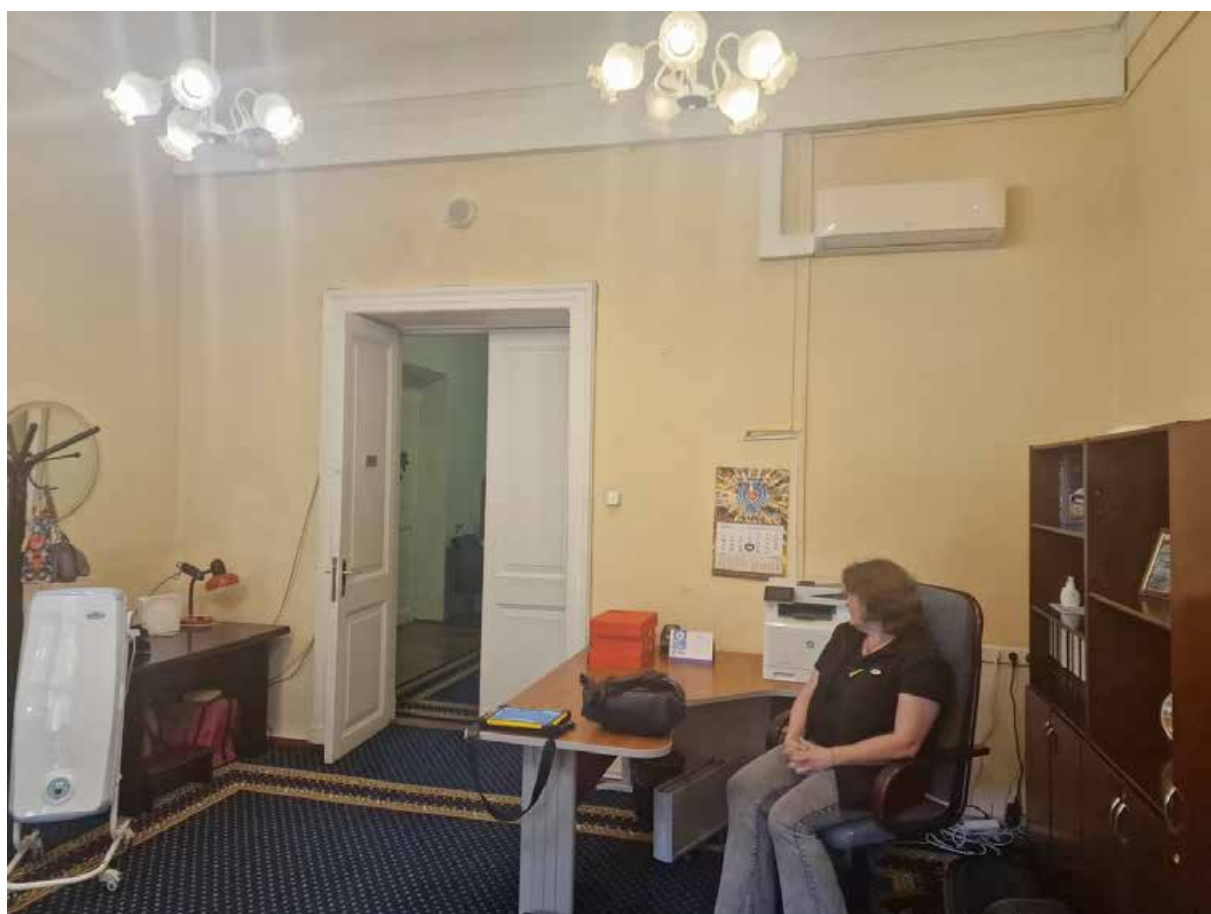
Фото 13. Помещение 401. Общий вид на дверь в помещение 400

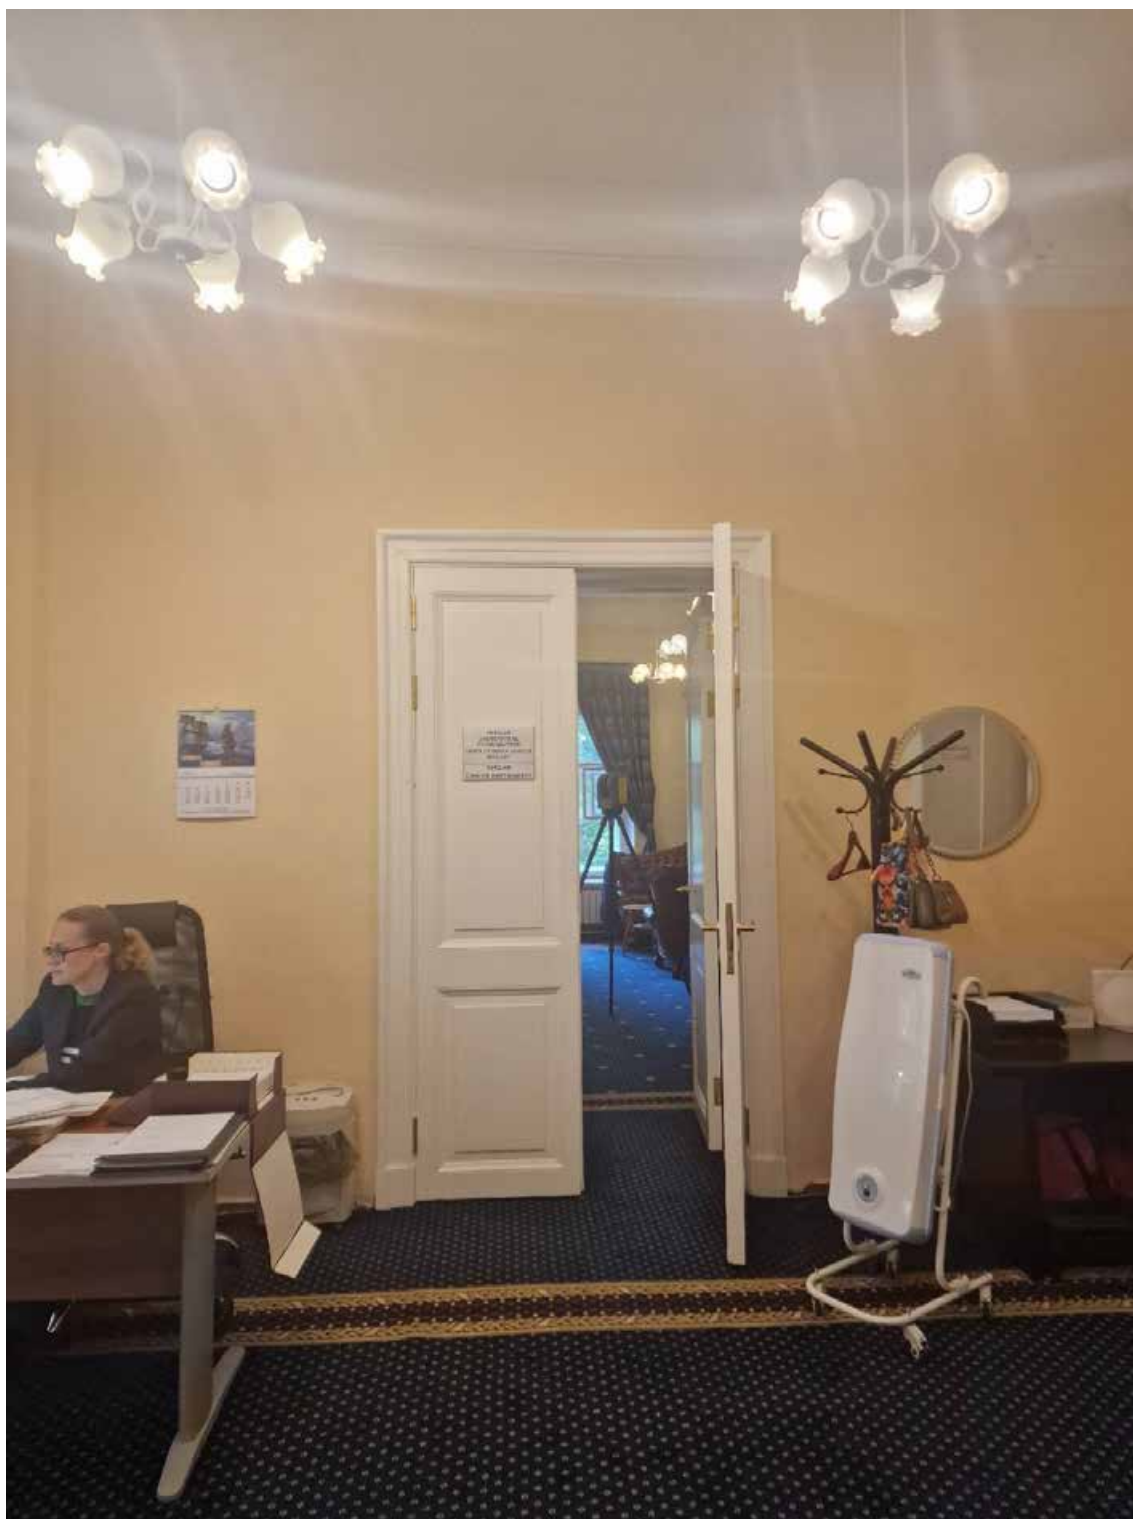
Фото 14. Помещение 401. Общий вид на дверь в помещение 402

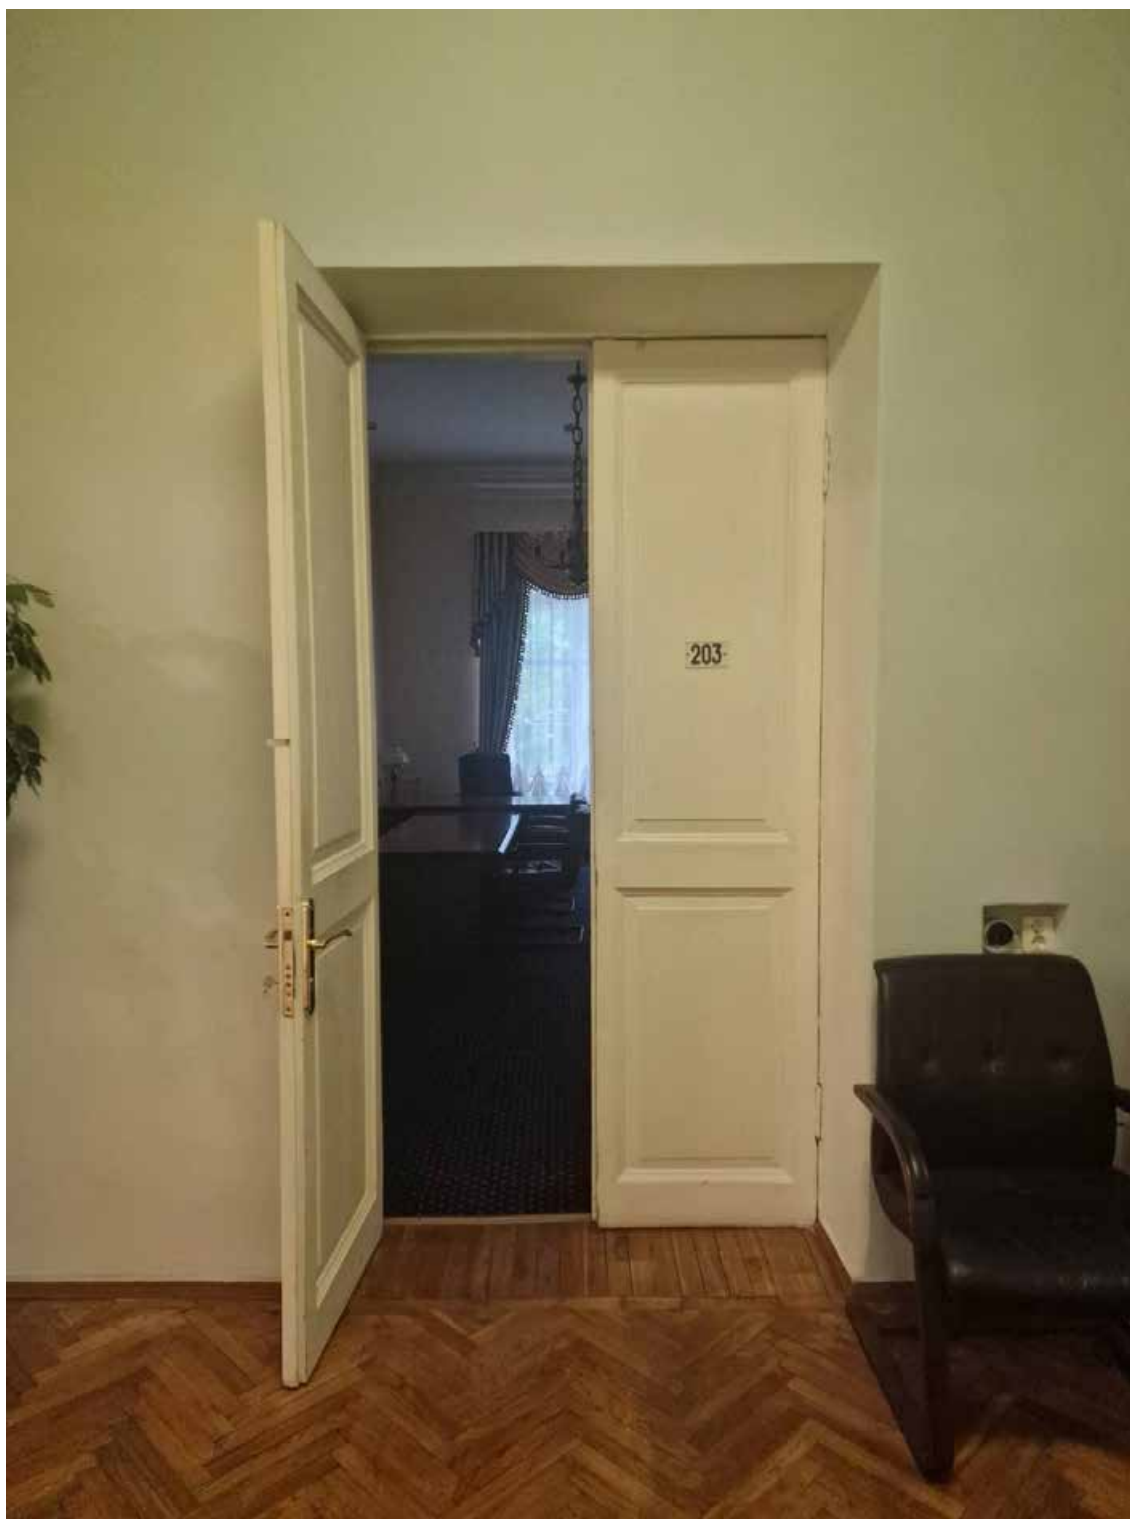
Фото 15. Помещение 405. Вид на дверь в помещение 404

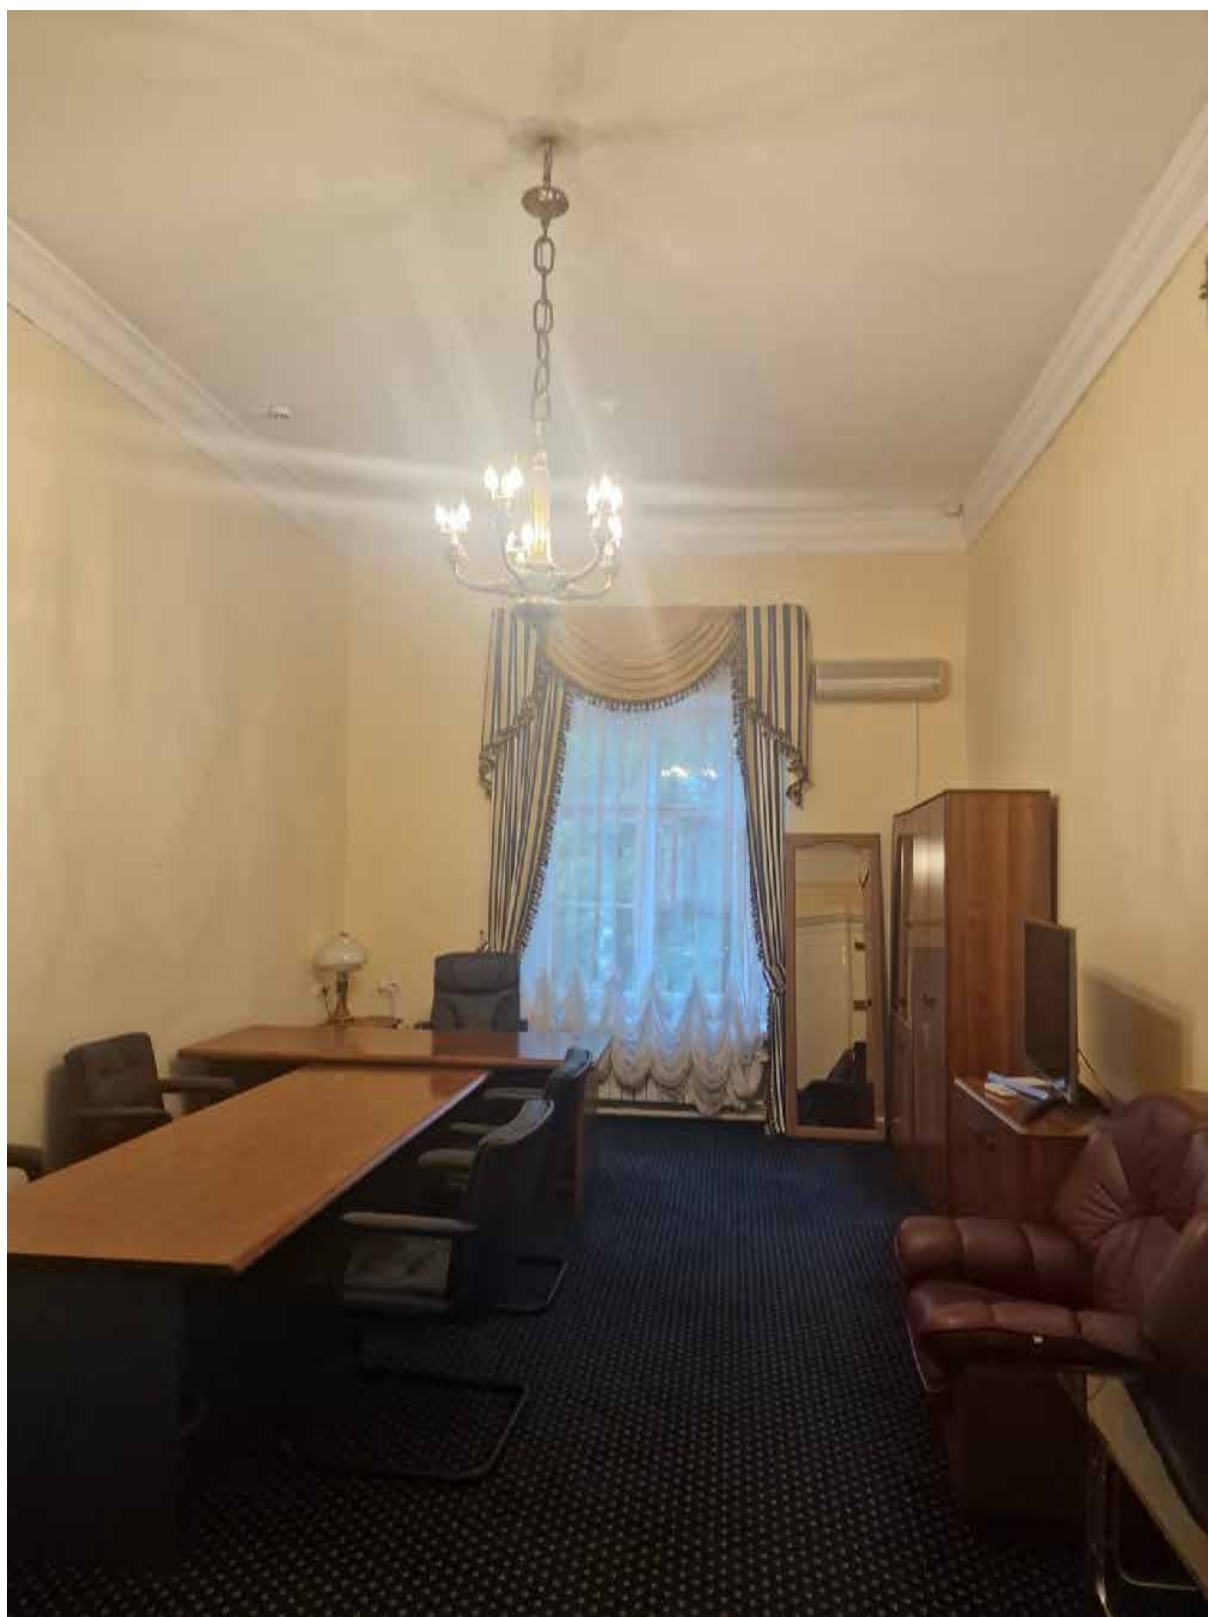
Фото 16. Помещение 405. Общий вид на оконное заполнение

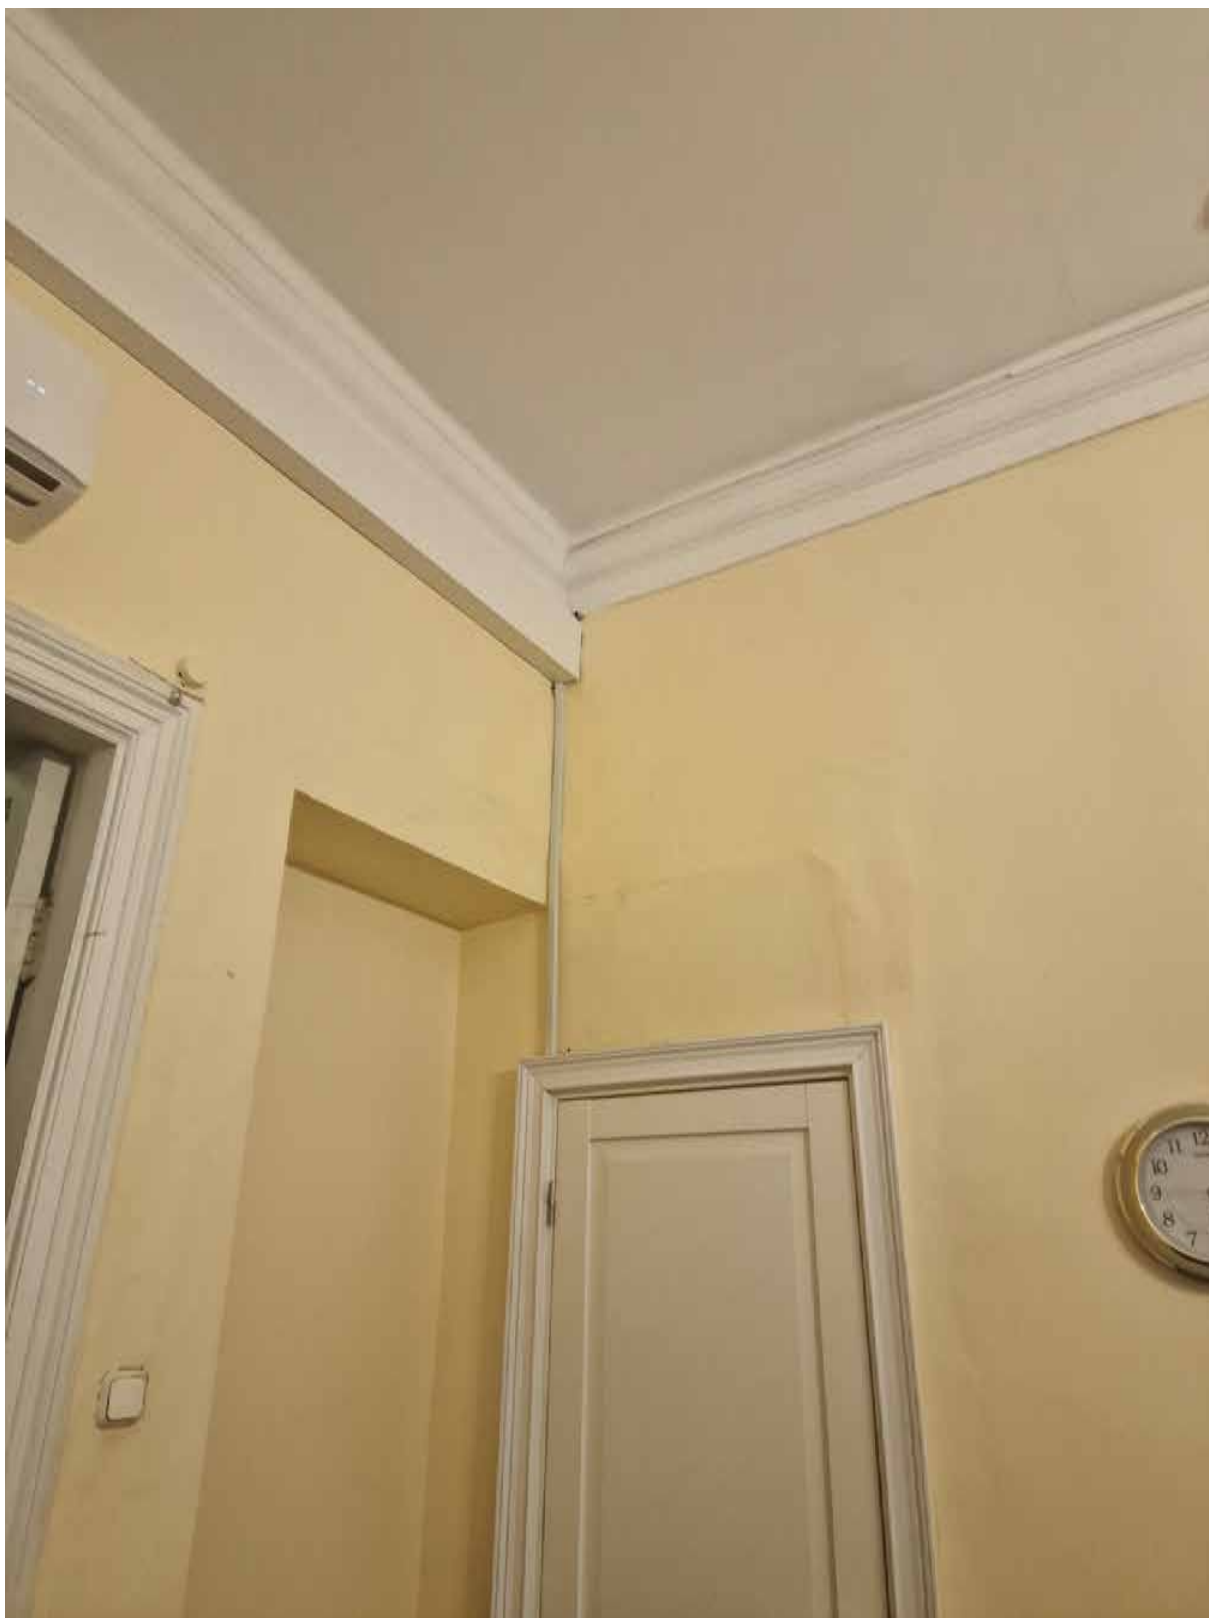
Фото 17. Помещение 405. Вид на дверь в помещение 402

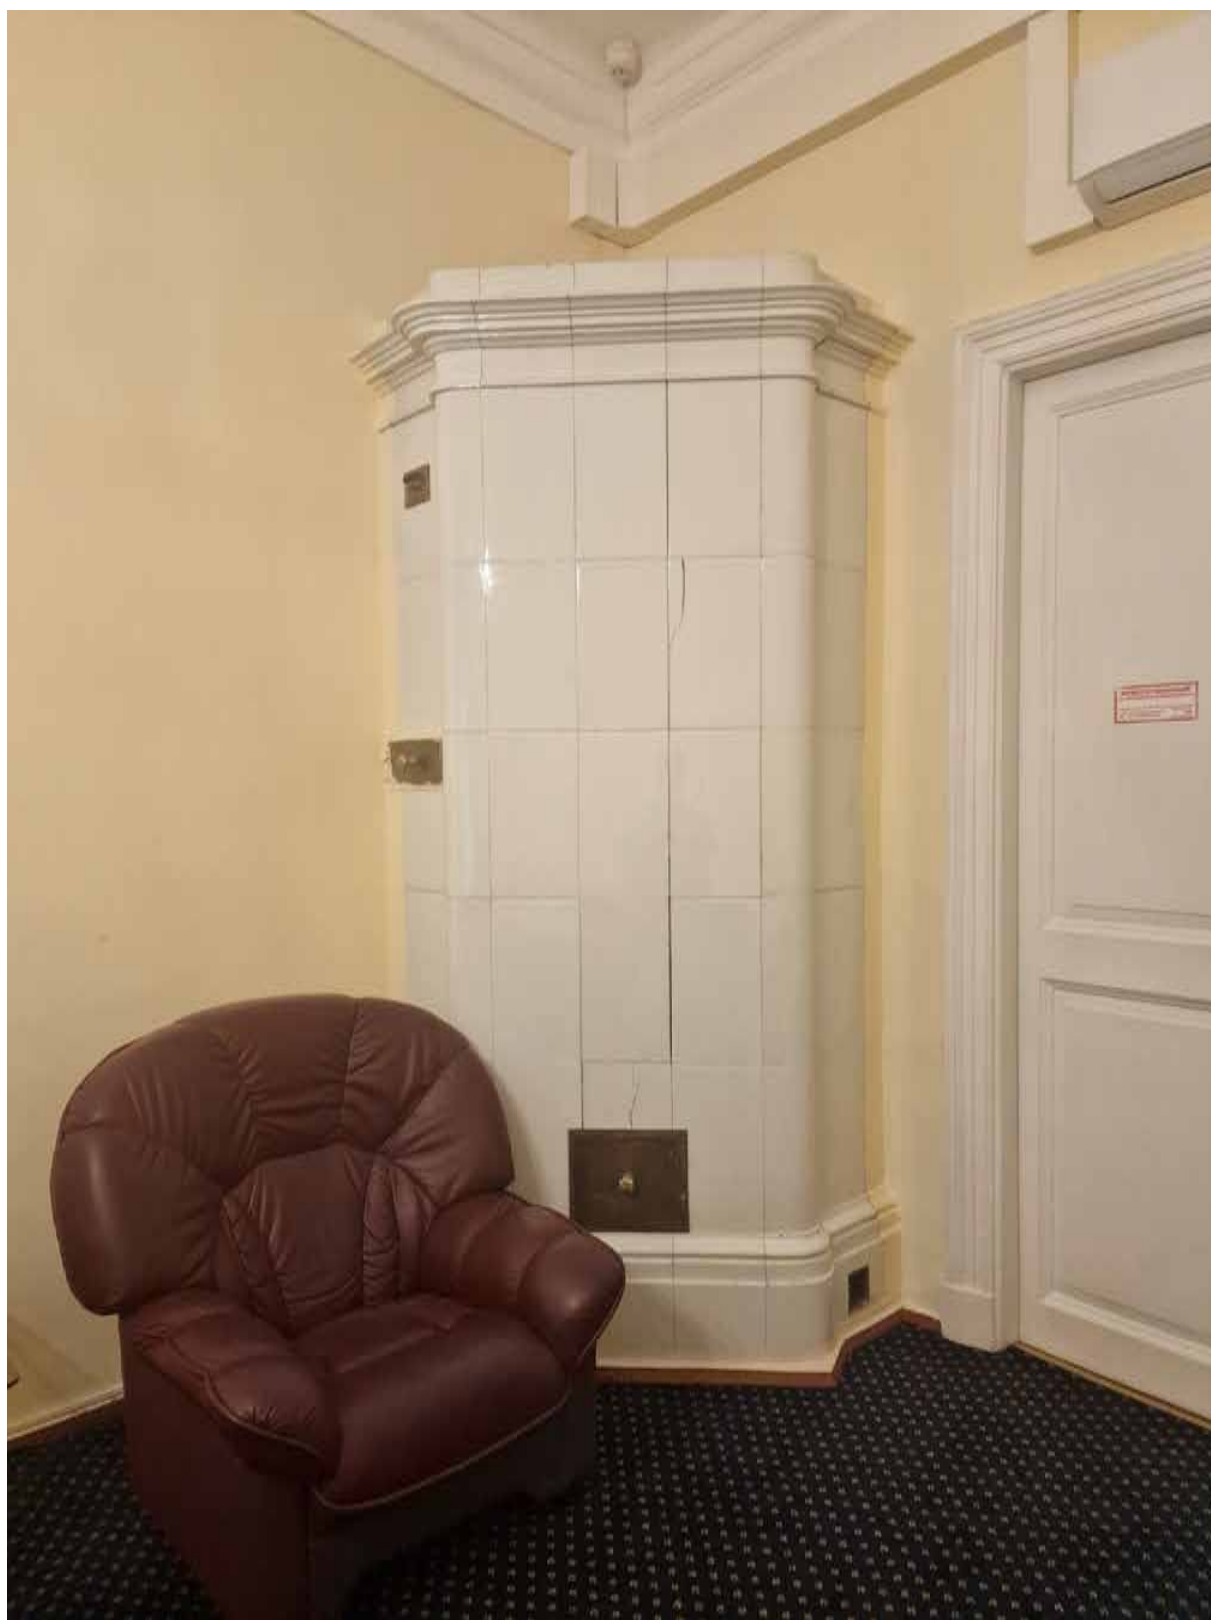
Фото 18. Помещение 405. Вид на печь

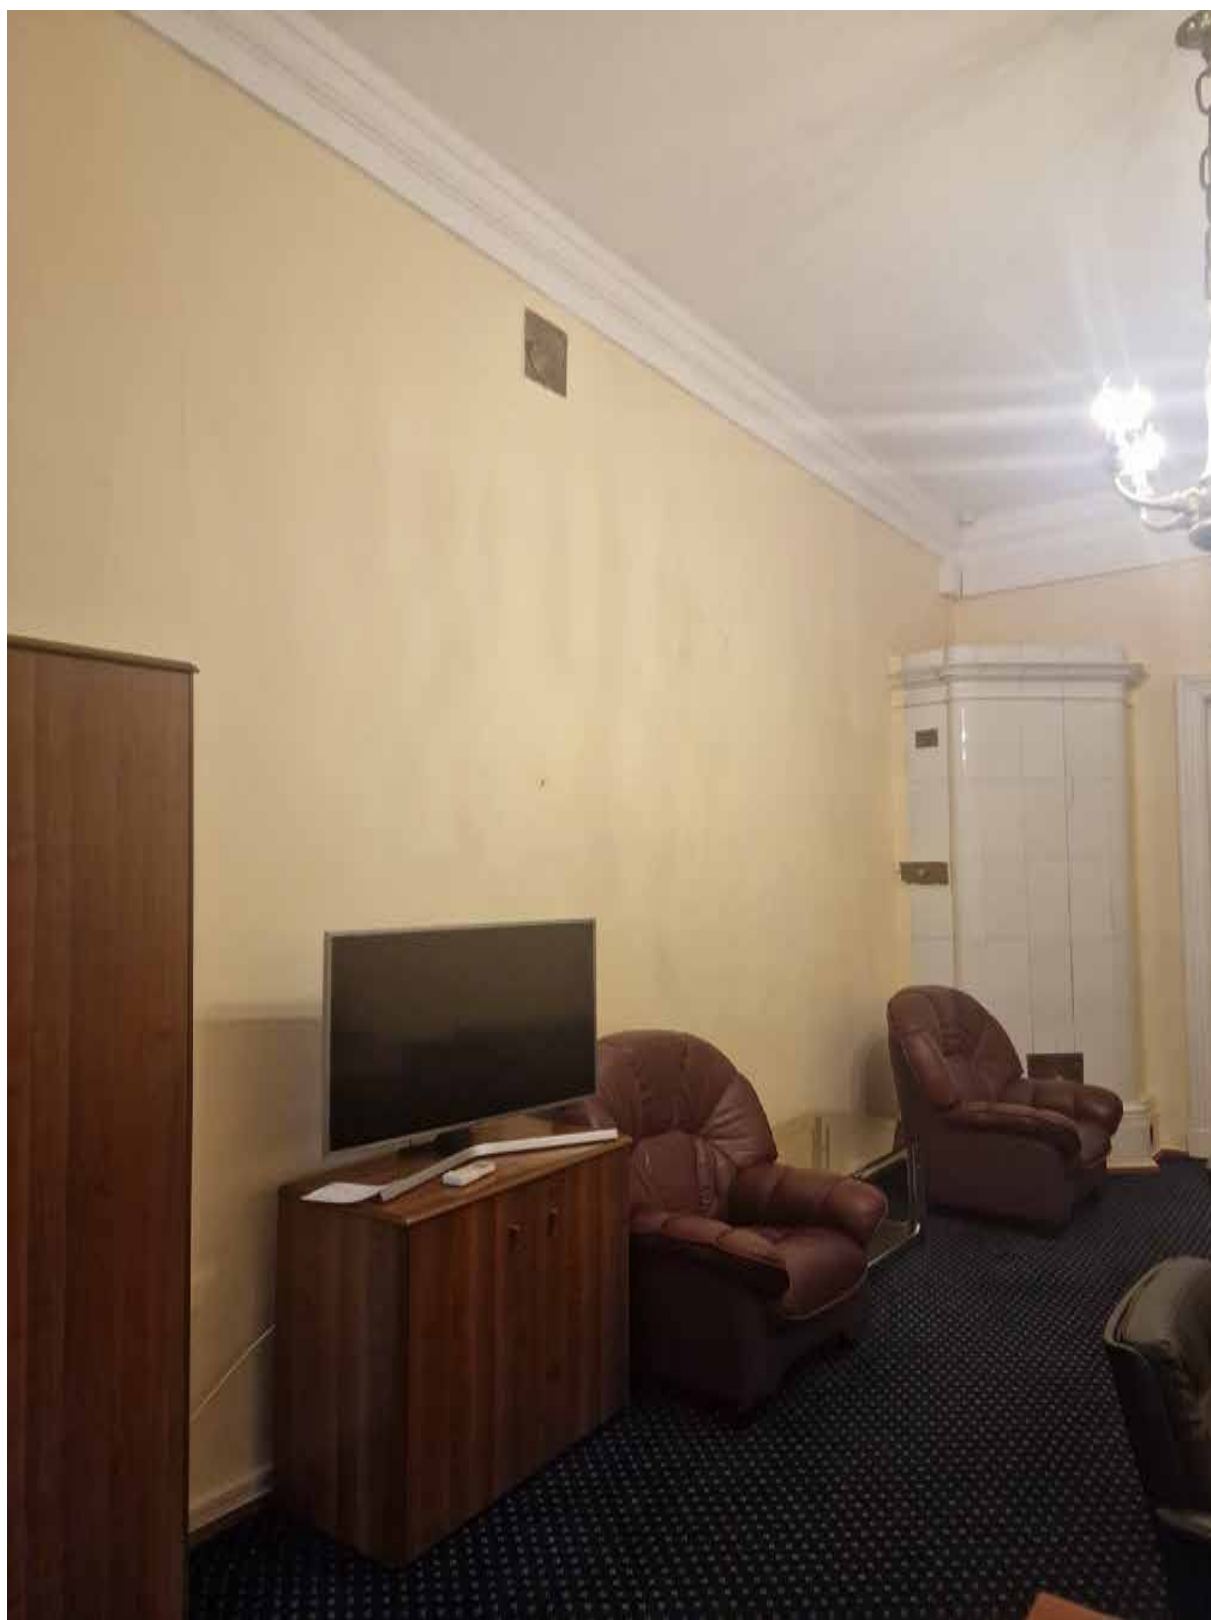
Фото 19. Помещение 405. Вид интерьера
