Акт

по результатам государственной историко-культурной экспертизы проектной документации на проведение работ по сохранению объекта культурного наследия федерального значения «Дворец» (г. Санкт-Петербург, Шпалерная улица лит. А), входящего в состав объекта культурного наследия федерального значения «Дворец Таврический»: «Научно-проектная документация по реставрации, ремонту и приспособлению для современного использования помещений второго этажа южной части восточного крыла № 394, № 395, № 397 - № 399, № 400 - №407 (по плану ПИБ 2012) и лестниц – помещения № 48 и №393 (по плану ПИБ 2012) Таврического дворца.», разработанной ООО «ПГ «Ридер» в 2024 г. (Шифр: 194-д).

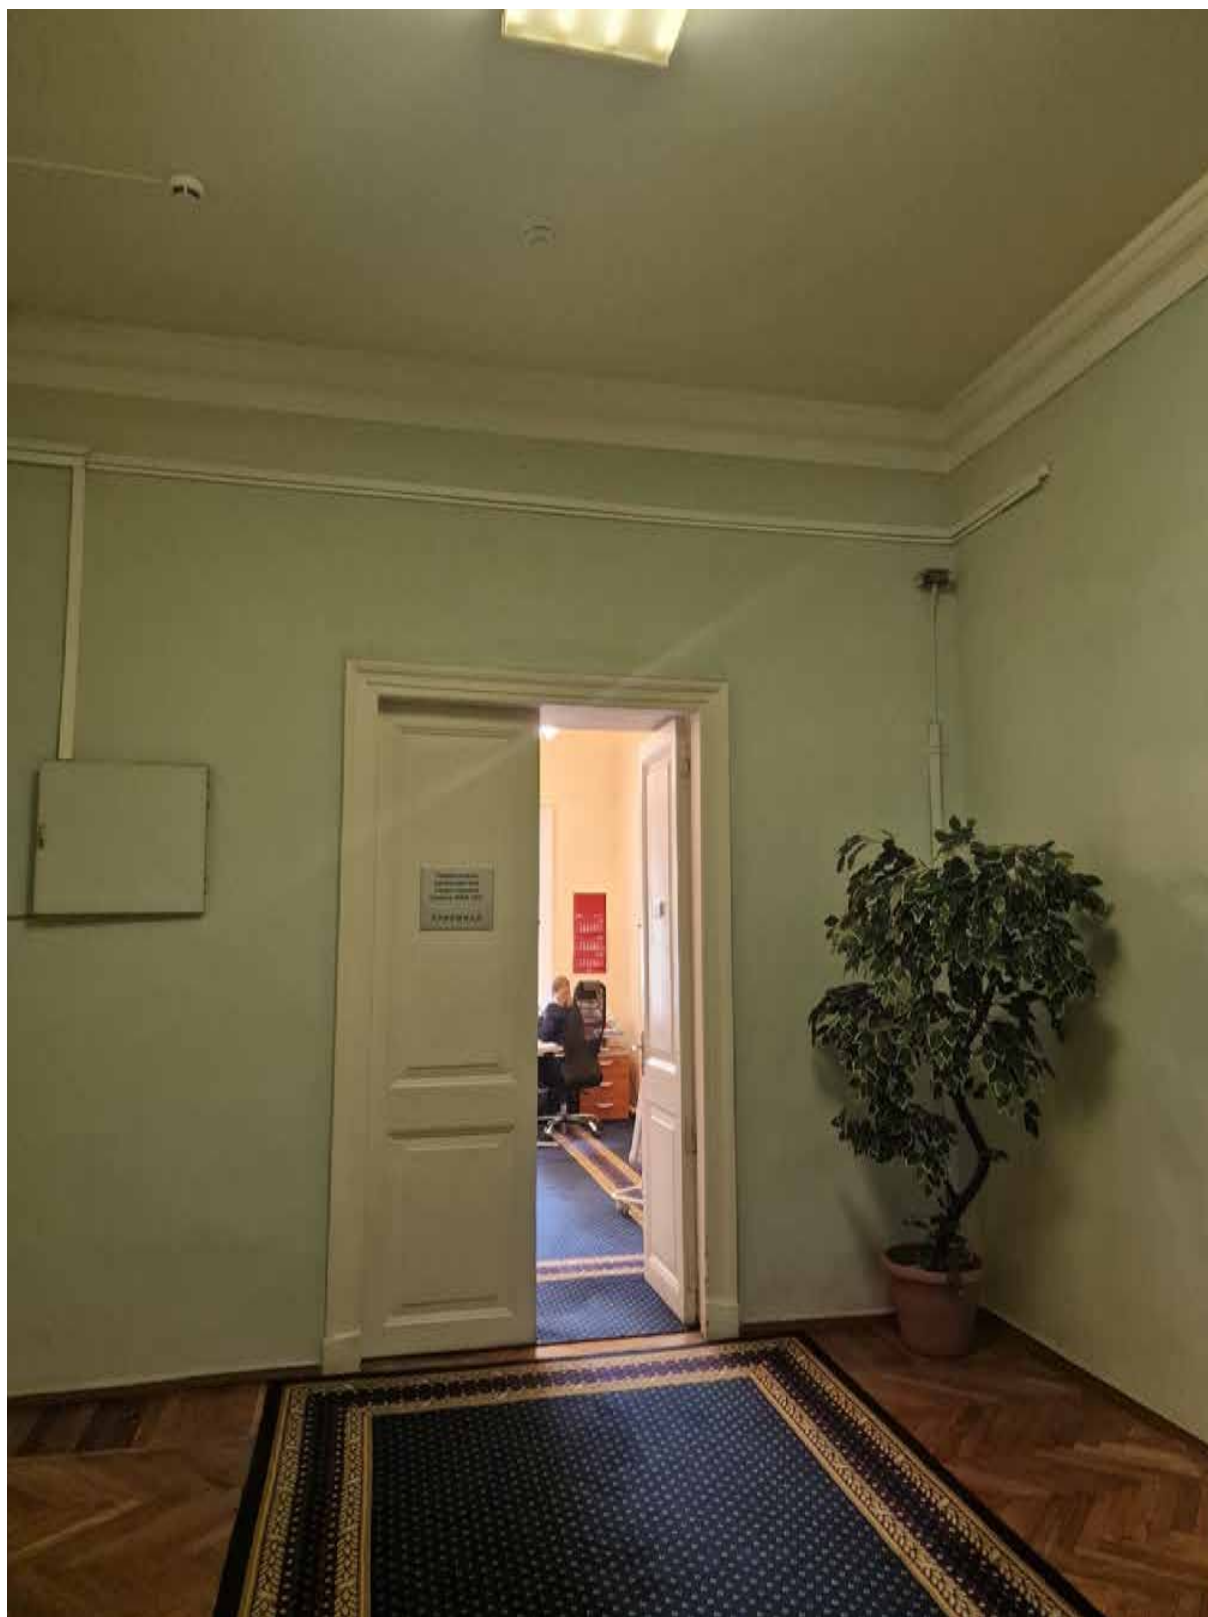
Фото 20. Помещение 404. Вид интерьера на дверь в помещение 401

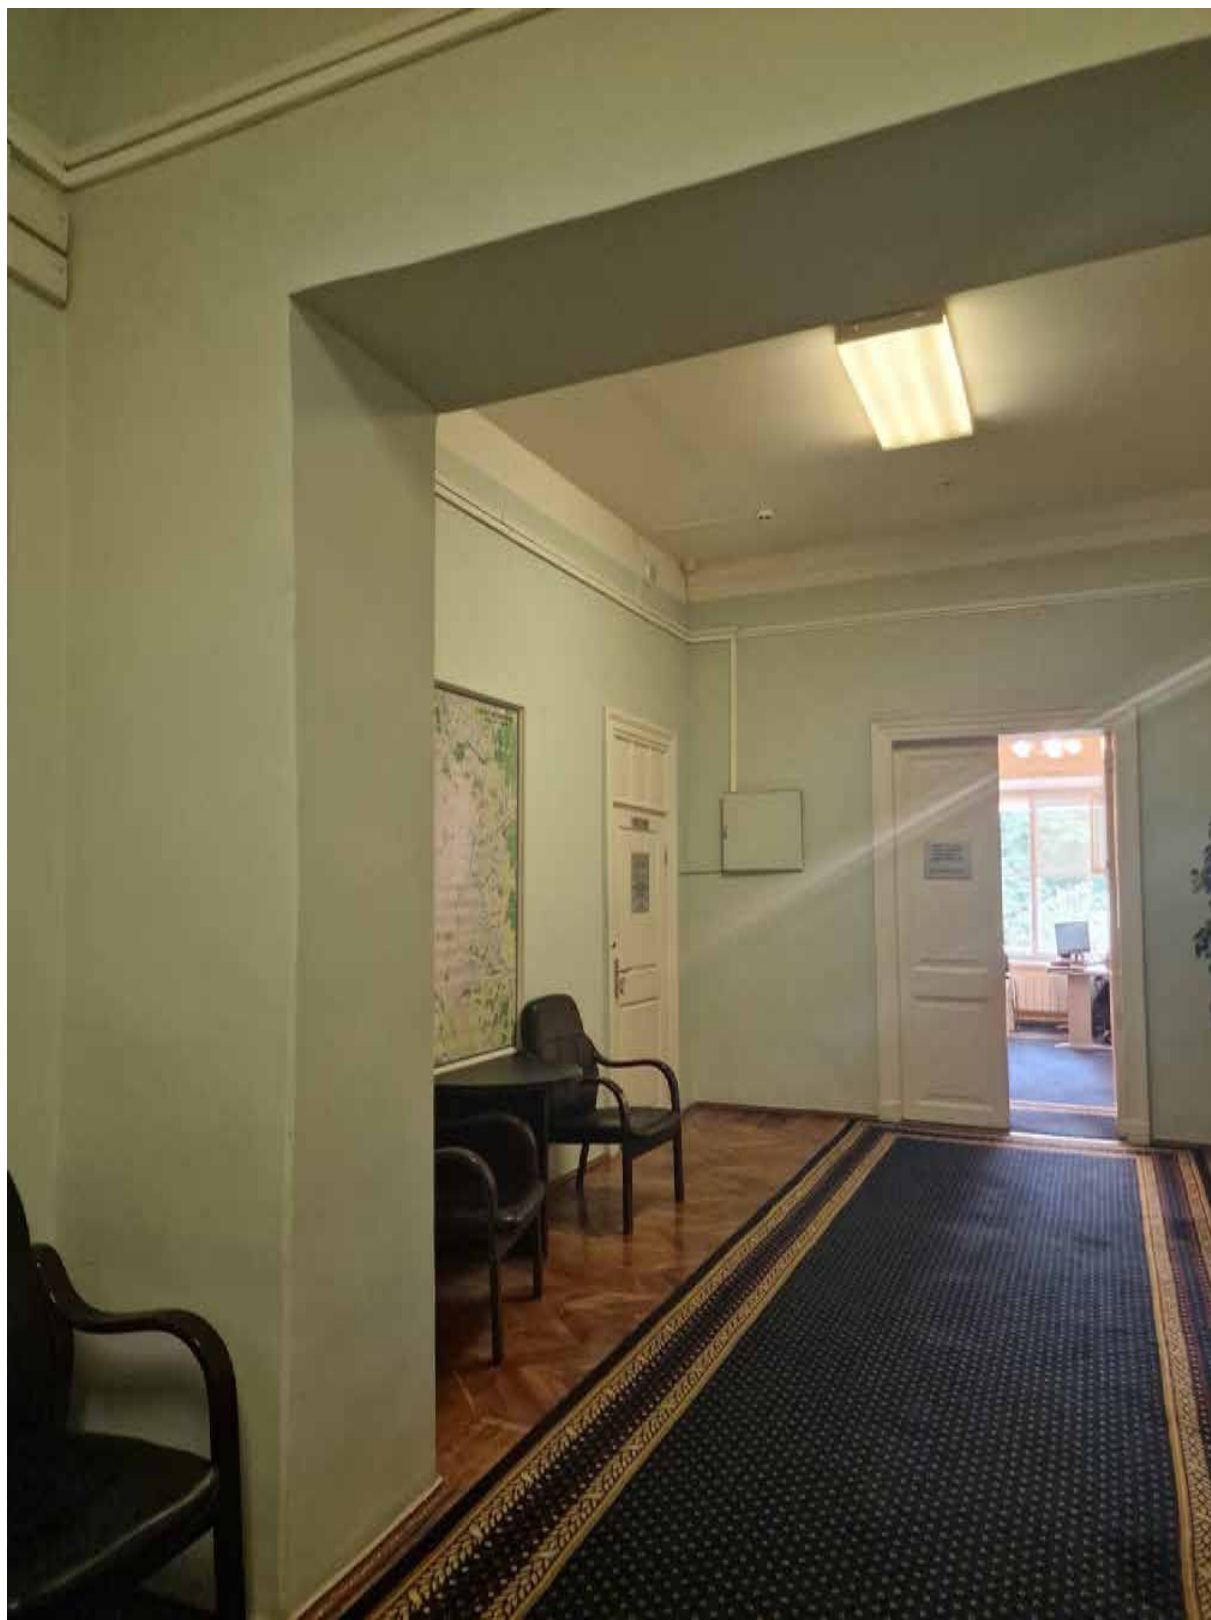
Фото 21. Помещение 404. Вид интерьера на дверь в помещения 399 и 401

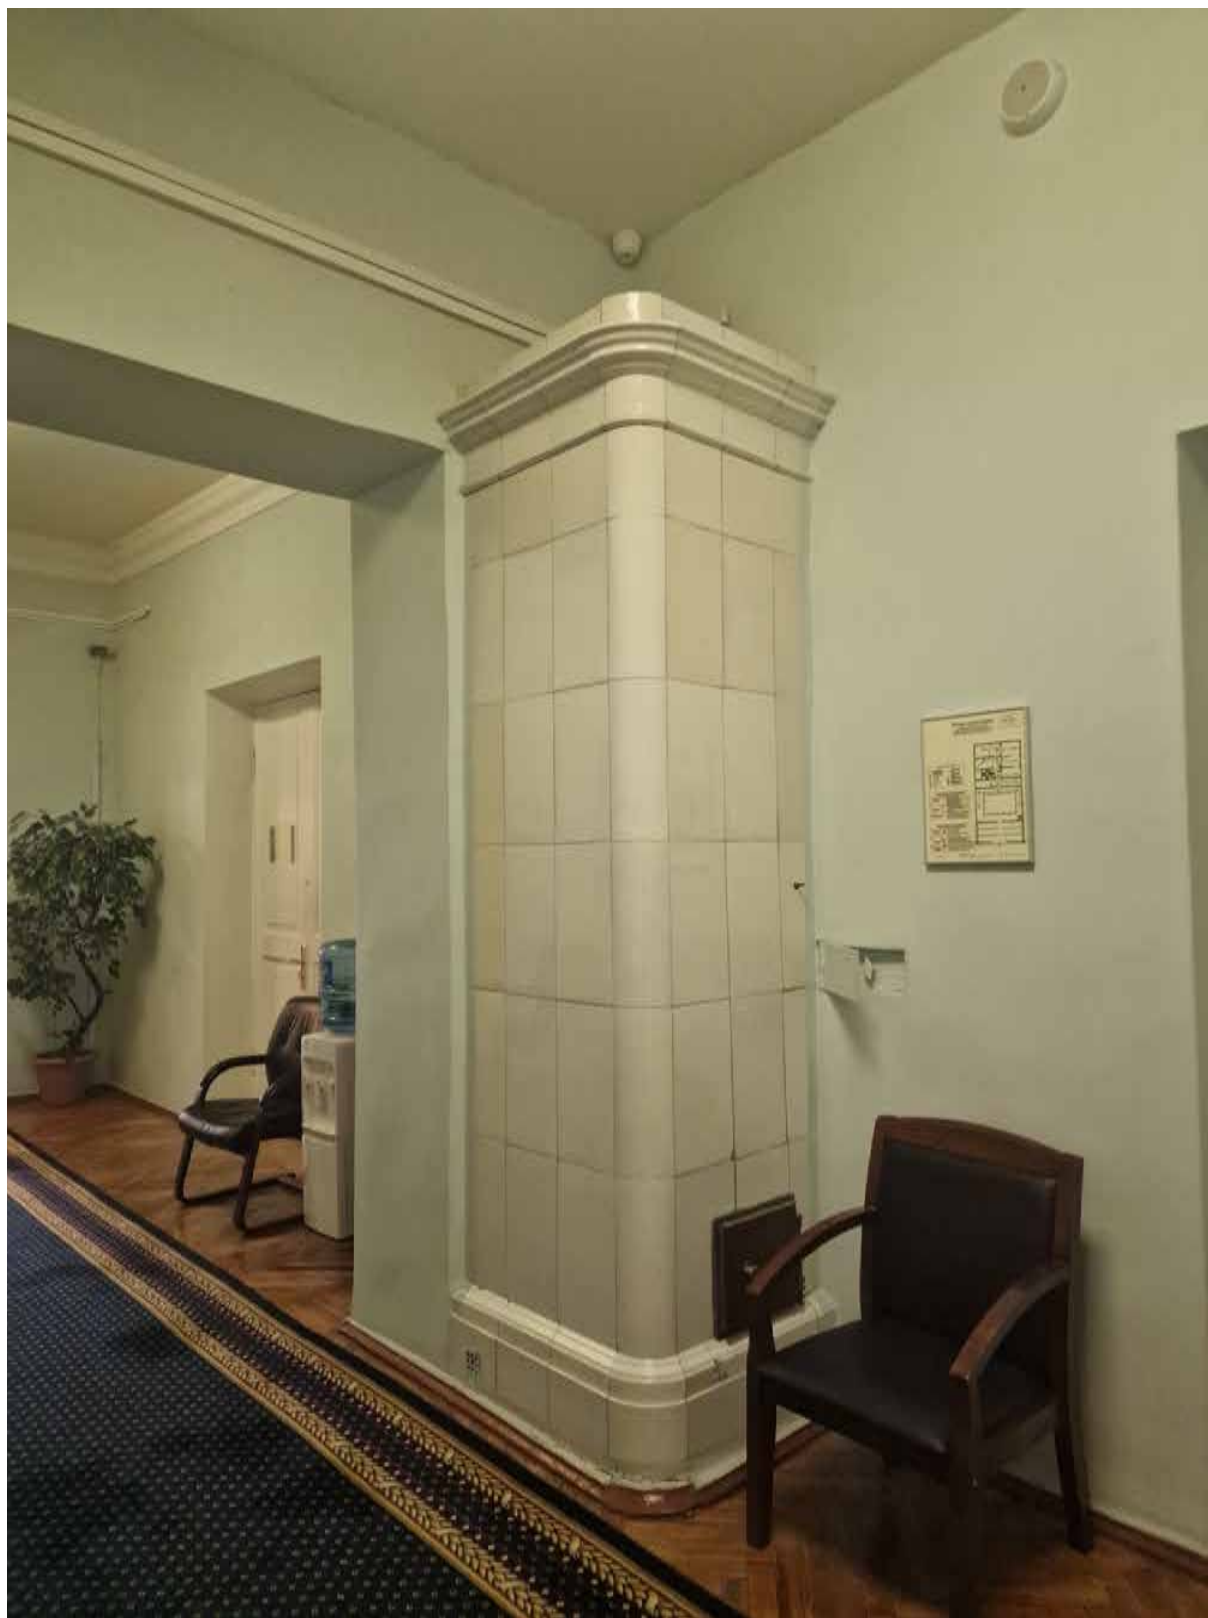
Фото 22. Помещение 404. Вид интерьера на проем в помещение 394 и 401 и на изразцовую печь

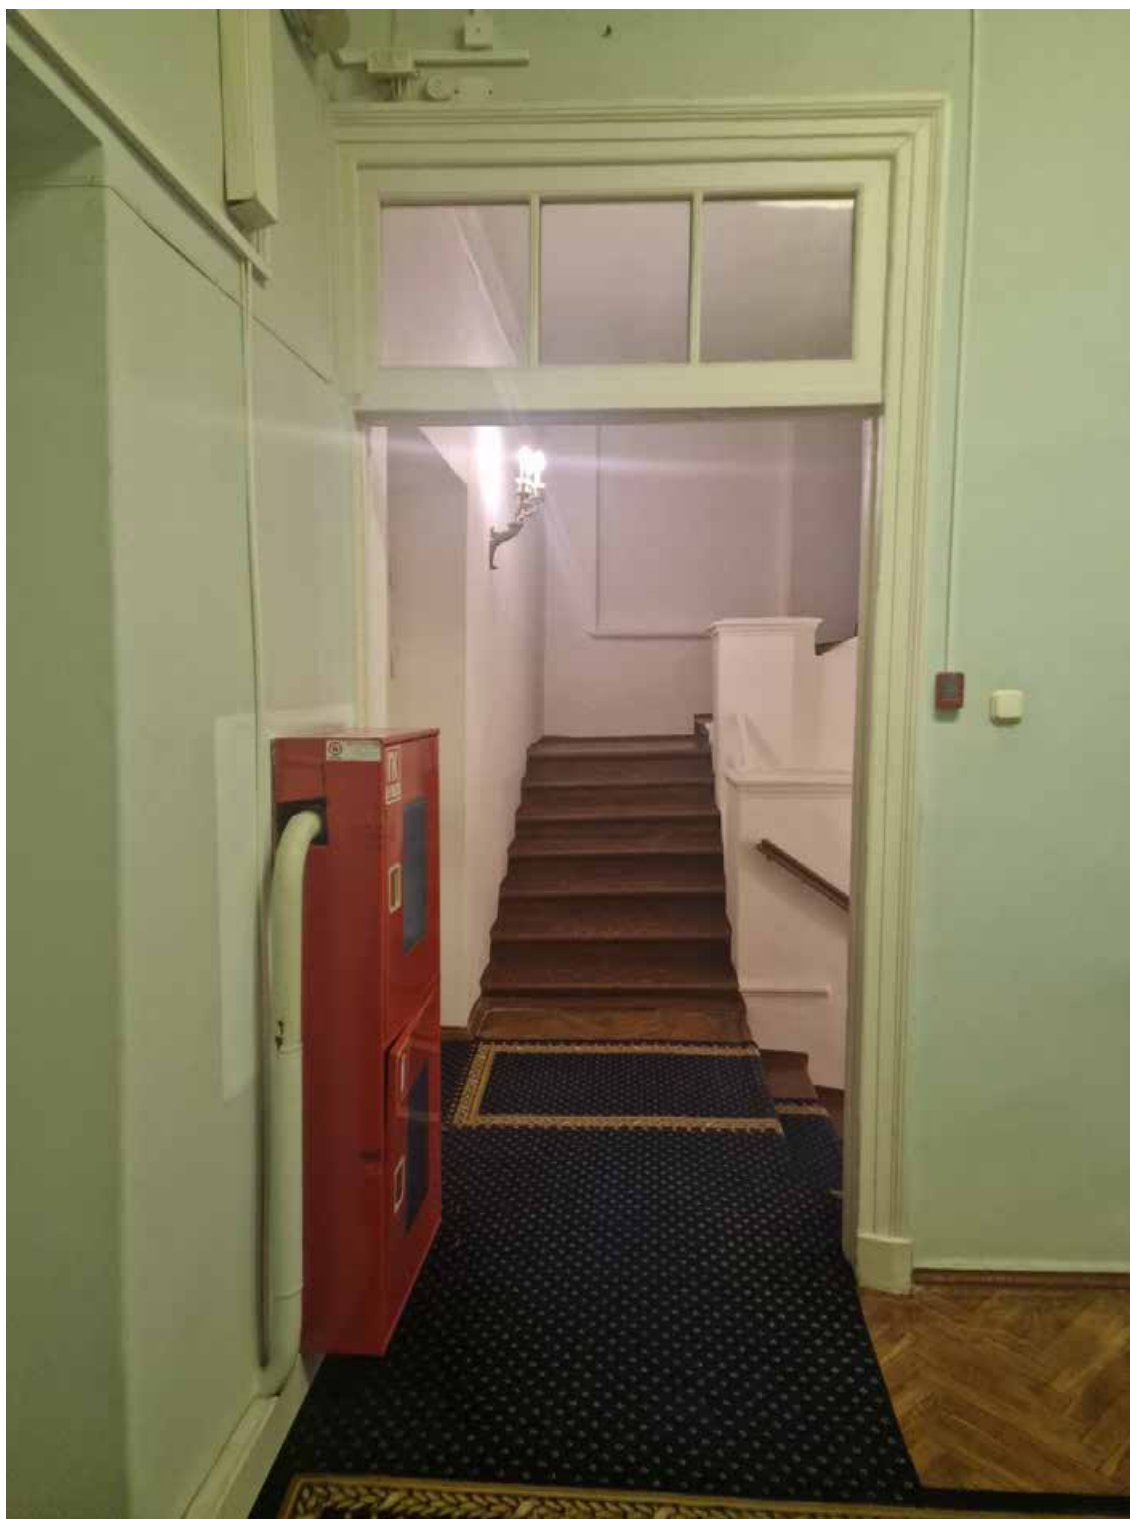
Фото 23. Помещение 394. Вид интерьера на дверь в лестничную клетку (помещения 393)

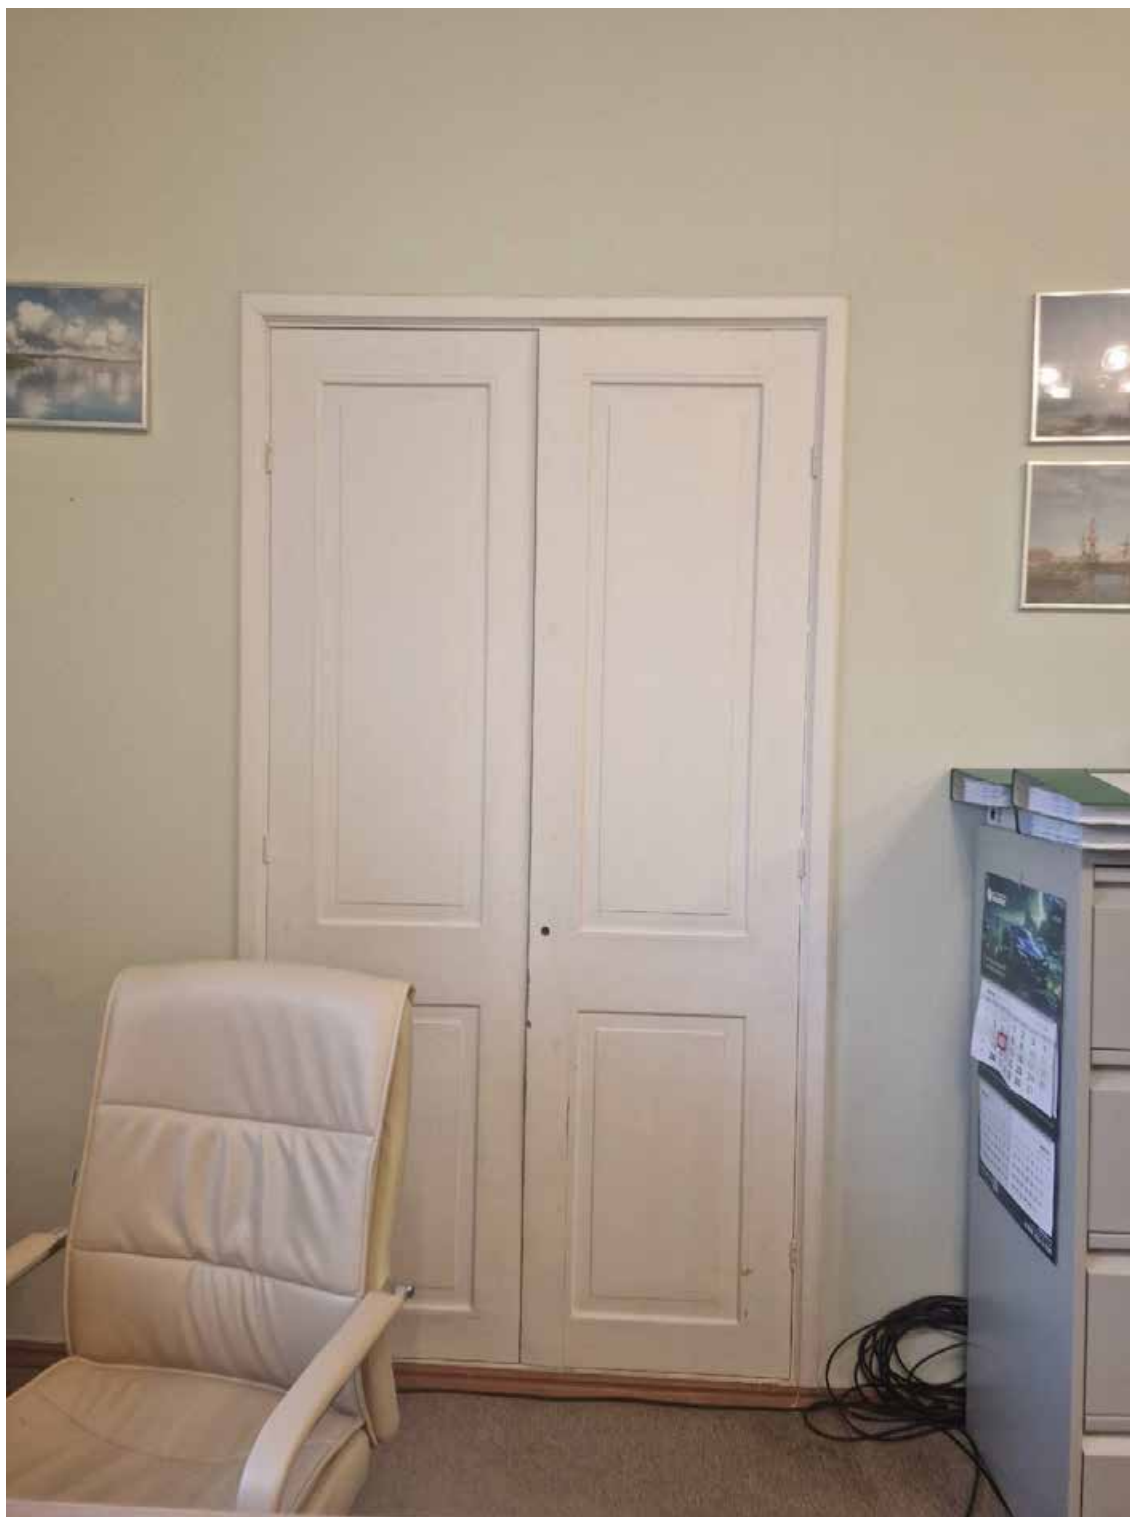
Фото 24. Помещение 399. Вид на дверь в помещение 398

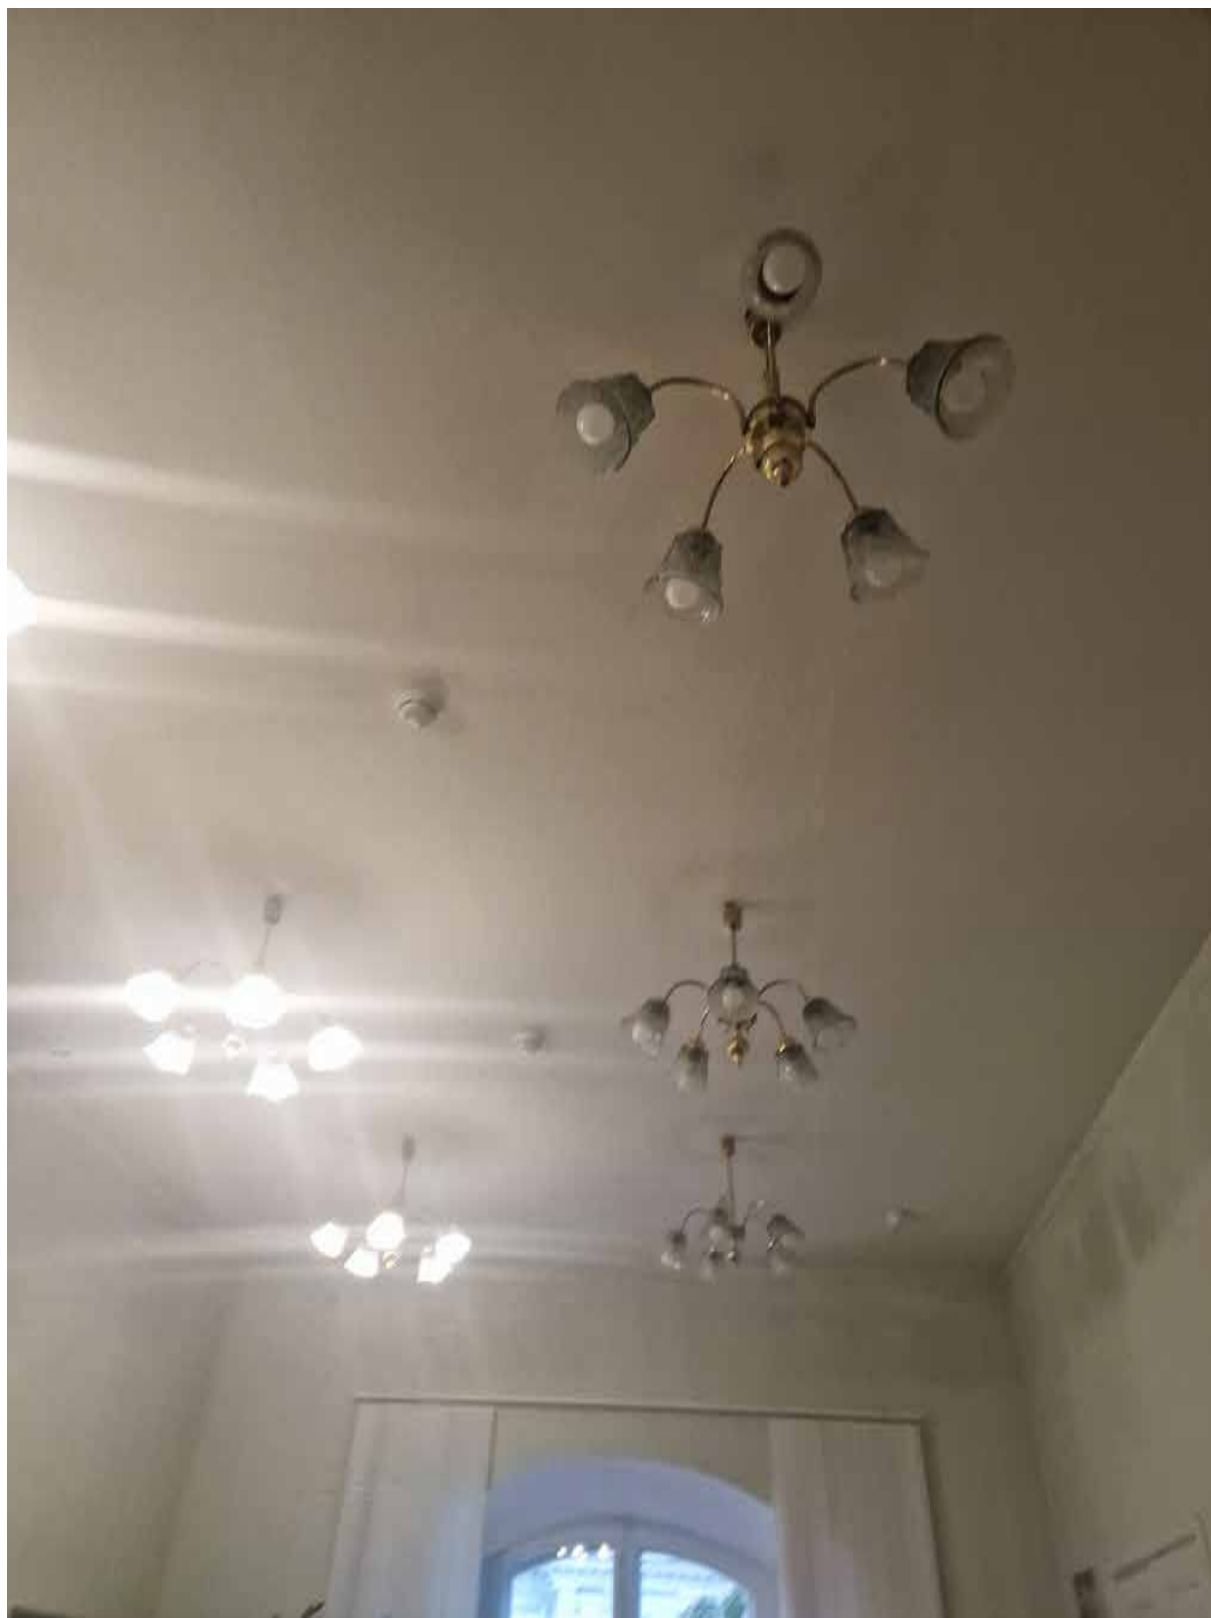
Фото 25. Помещение 399. Общий вид интерьера в сторону оконного заполнения и вид потолка

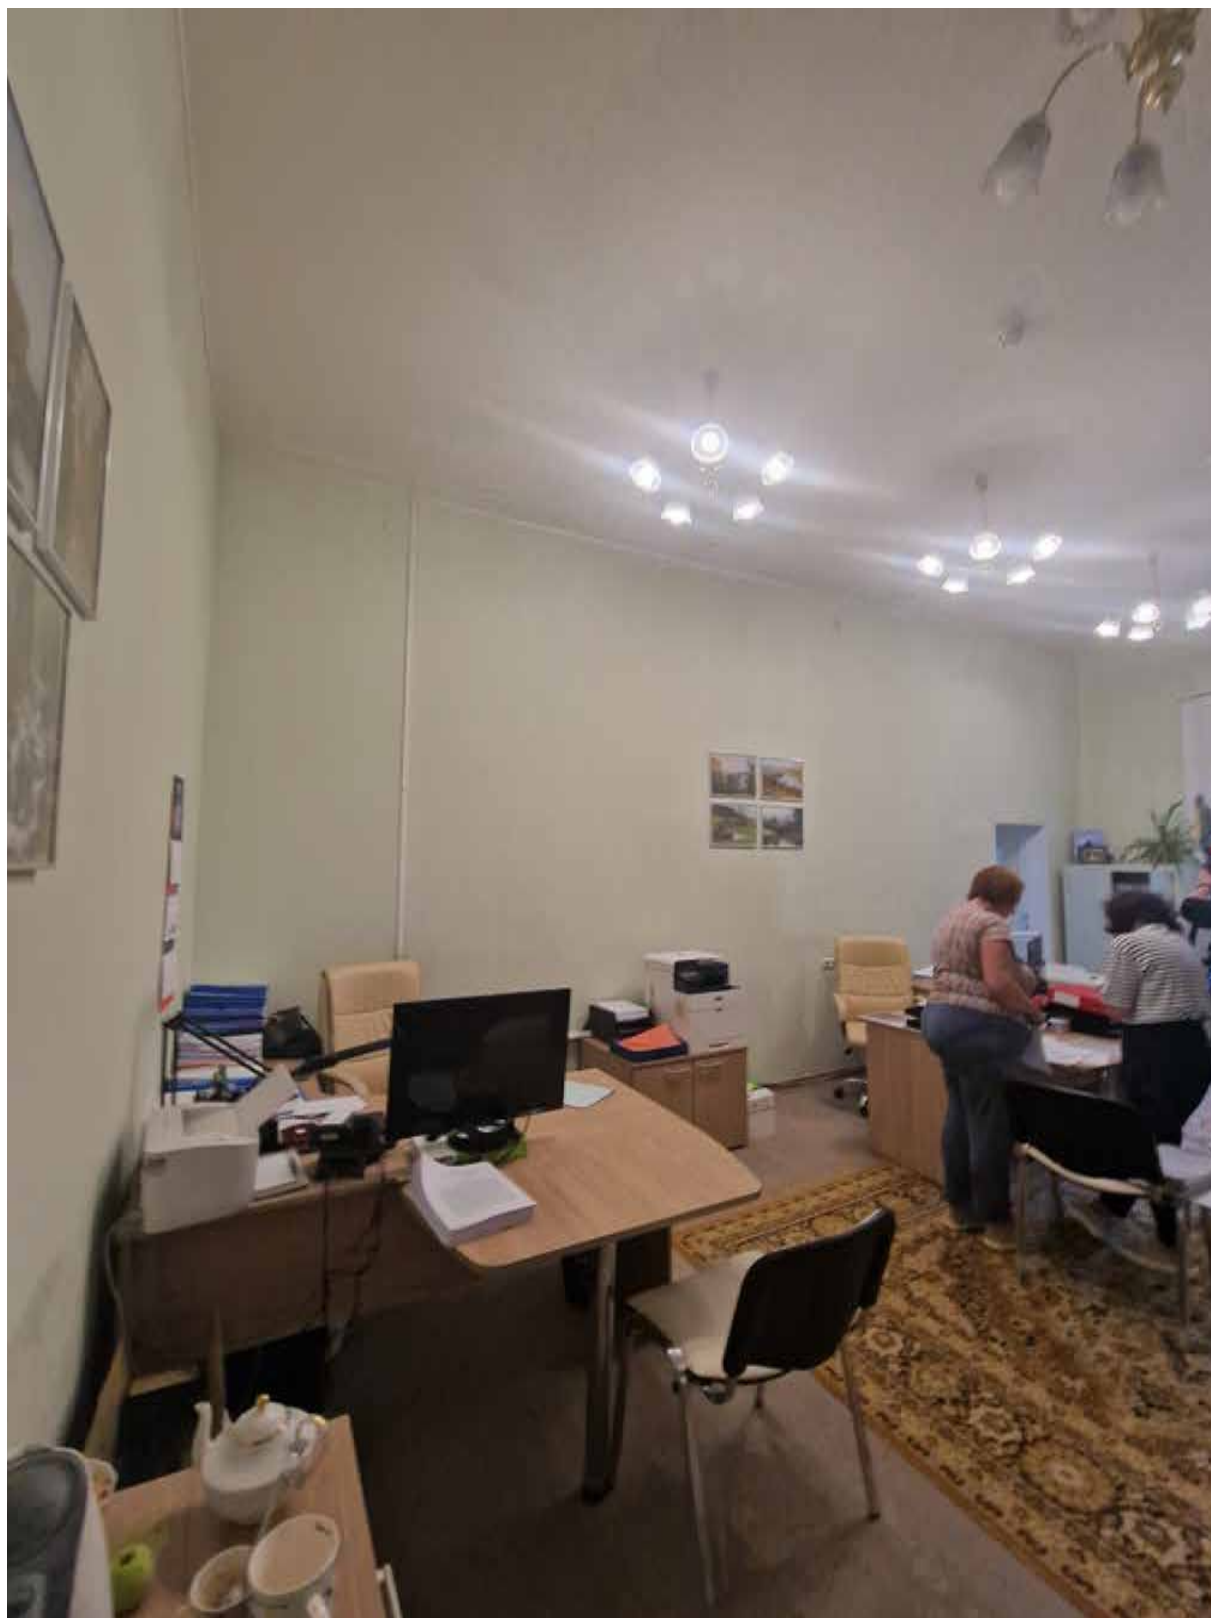
Фото 26. Помещение 399. Общий вид интерьера от входной двери

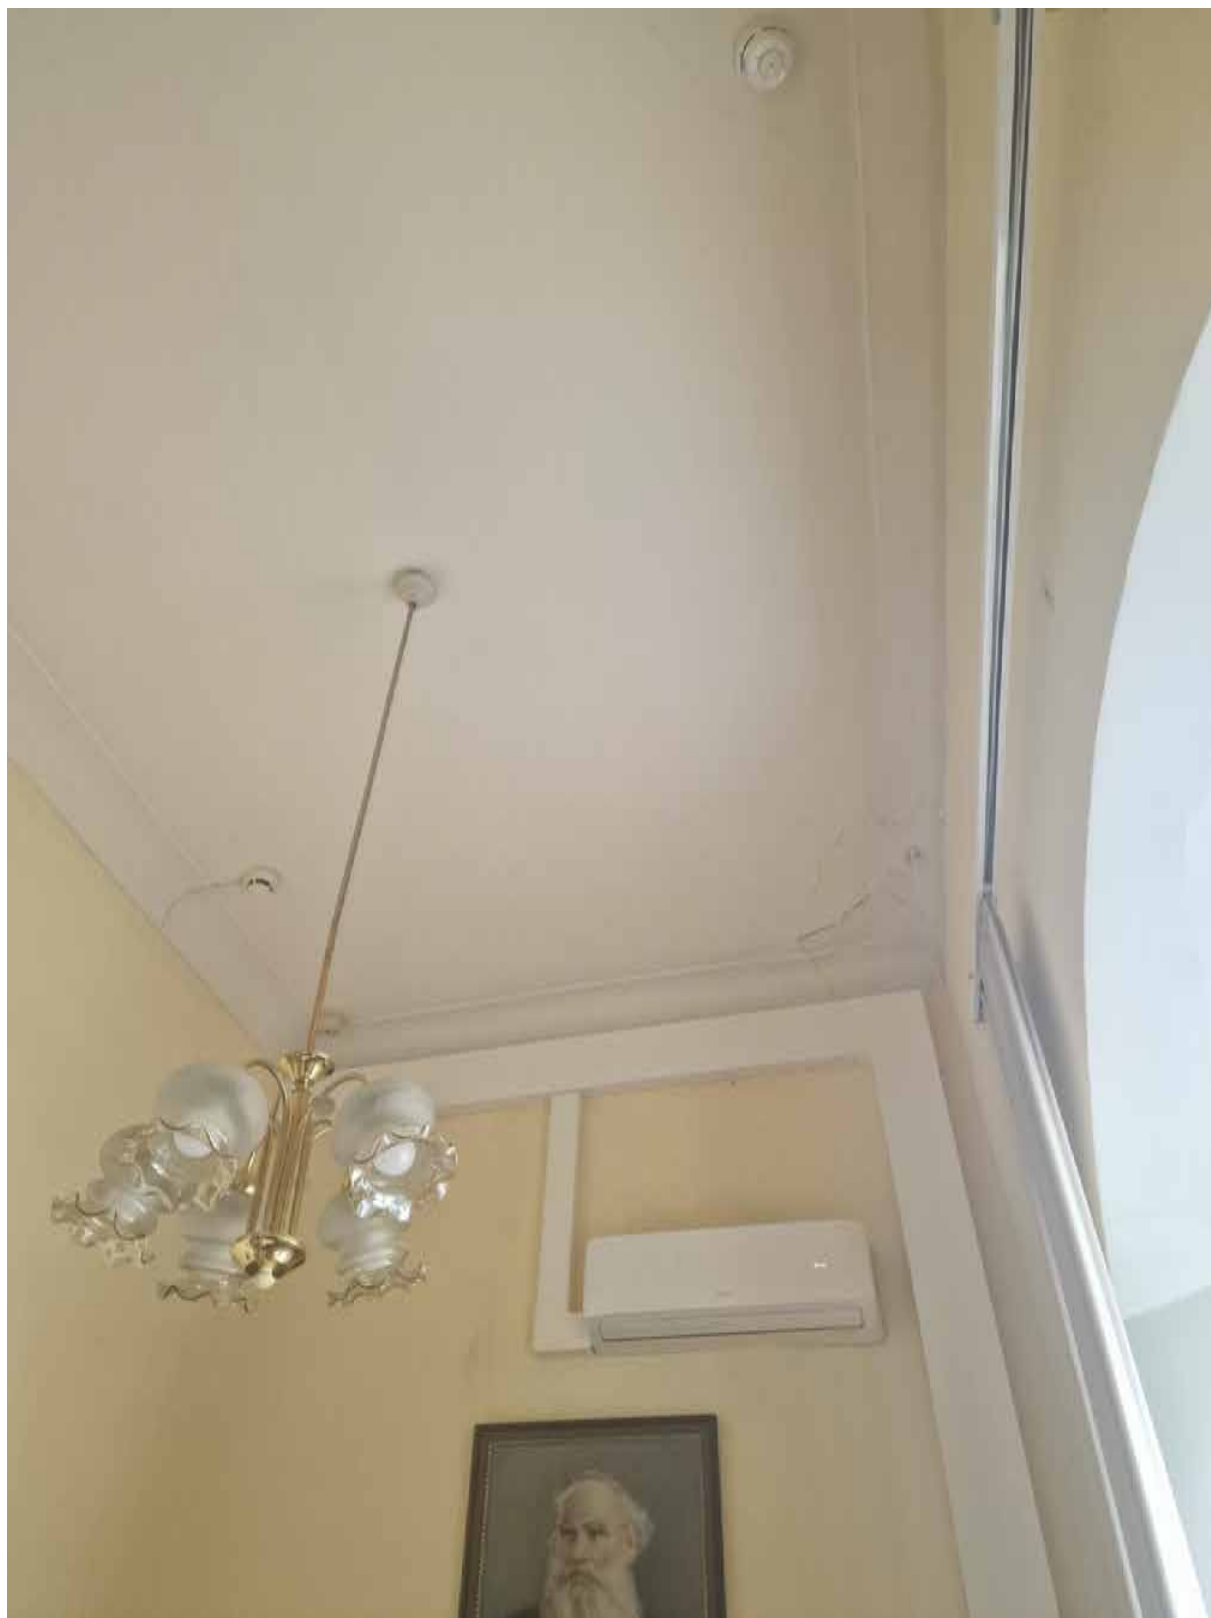
Фото 27. Помещение 398. Вид интерьера от входной двери на потолок

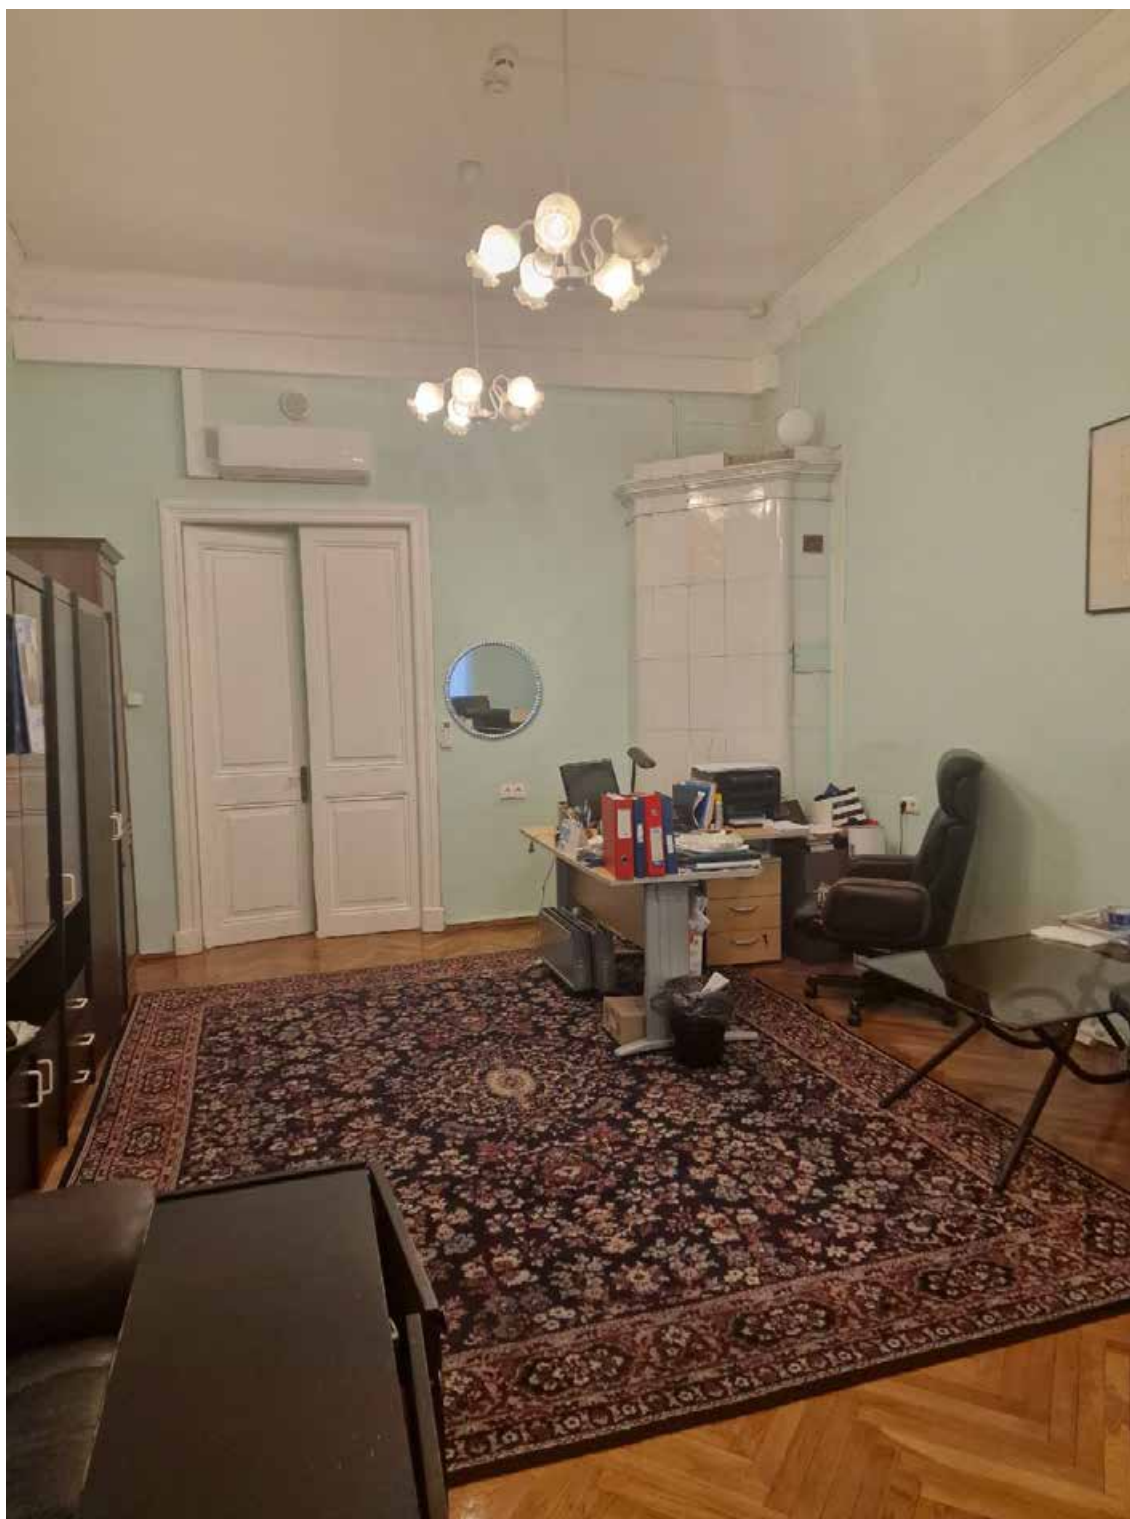
Фото 30. Помещение 406. Общий вид интерьера в сторону оконного заполнения и заложенный дверной проем

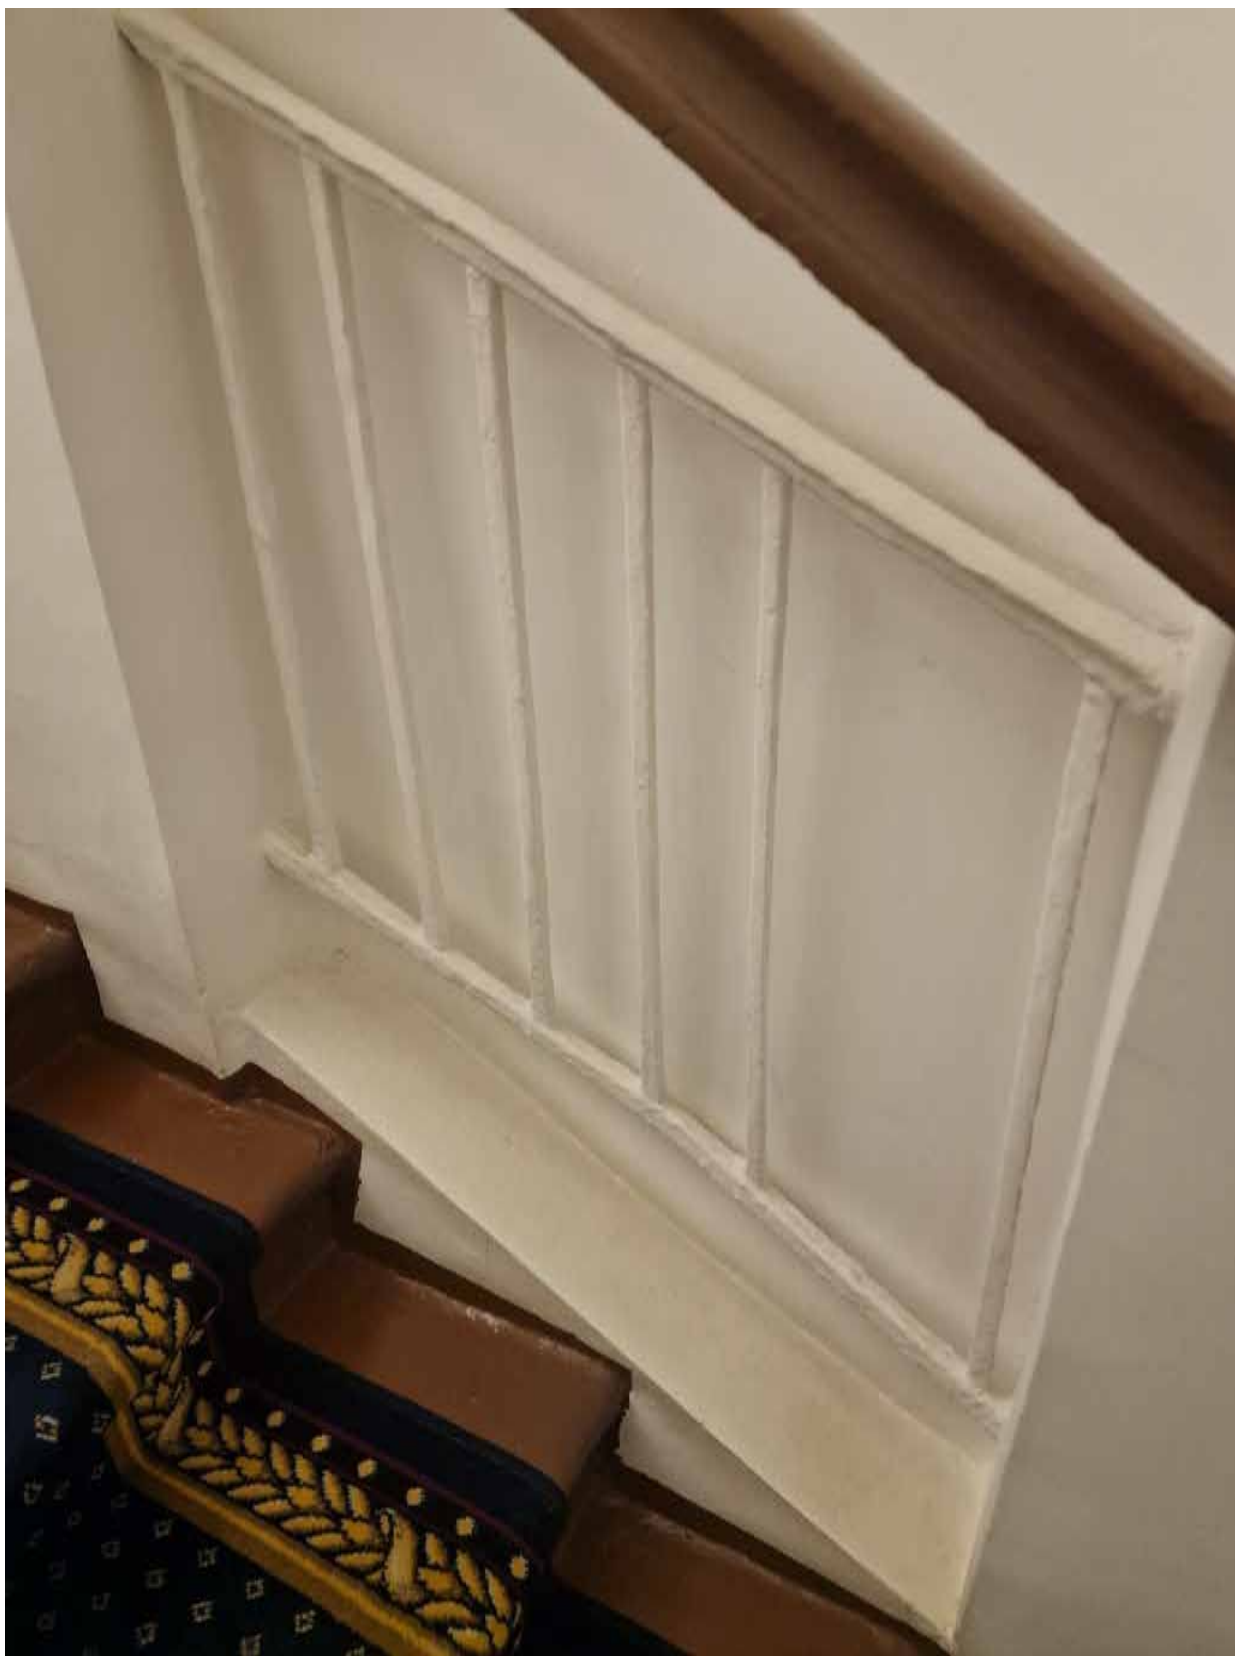
Металлодекор интерьера лестницы Металлическое ограждение лестницы выполнено из железа методом кузнечнойковки и слесарной сборки, окрашено. К дефектам металлодекора относятся: многослойная окраска, загрязнения, утраты, осыпи окрасочного

Фото 41. Помещение 393. Металлическое ограждение с деревянным поручнем

покрытия при эксплуатации. Металлический декор подлежит реставрации, работы производятся по месту. Предусмотреть комплекс работ по расчистке поверхности, устранение дефектов, нанесение антикоррозионного покрытия и окраску поверхности.

11. Ремонт ограждений лестниц – расчистка ограждений лестниц из черного металла (ЛК-1, ЛК-2), исправление деформаций, антикоррозионная обработка, окраска. Расчистка деревянного поручня ЛК-2 от красочных наслоений, восполнение мелких и крупных утрат, окраска. Данное решение направлено на сохранение объекта культурного наследия без изменения предмета охраны.

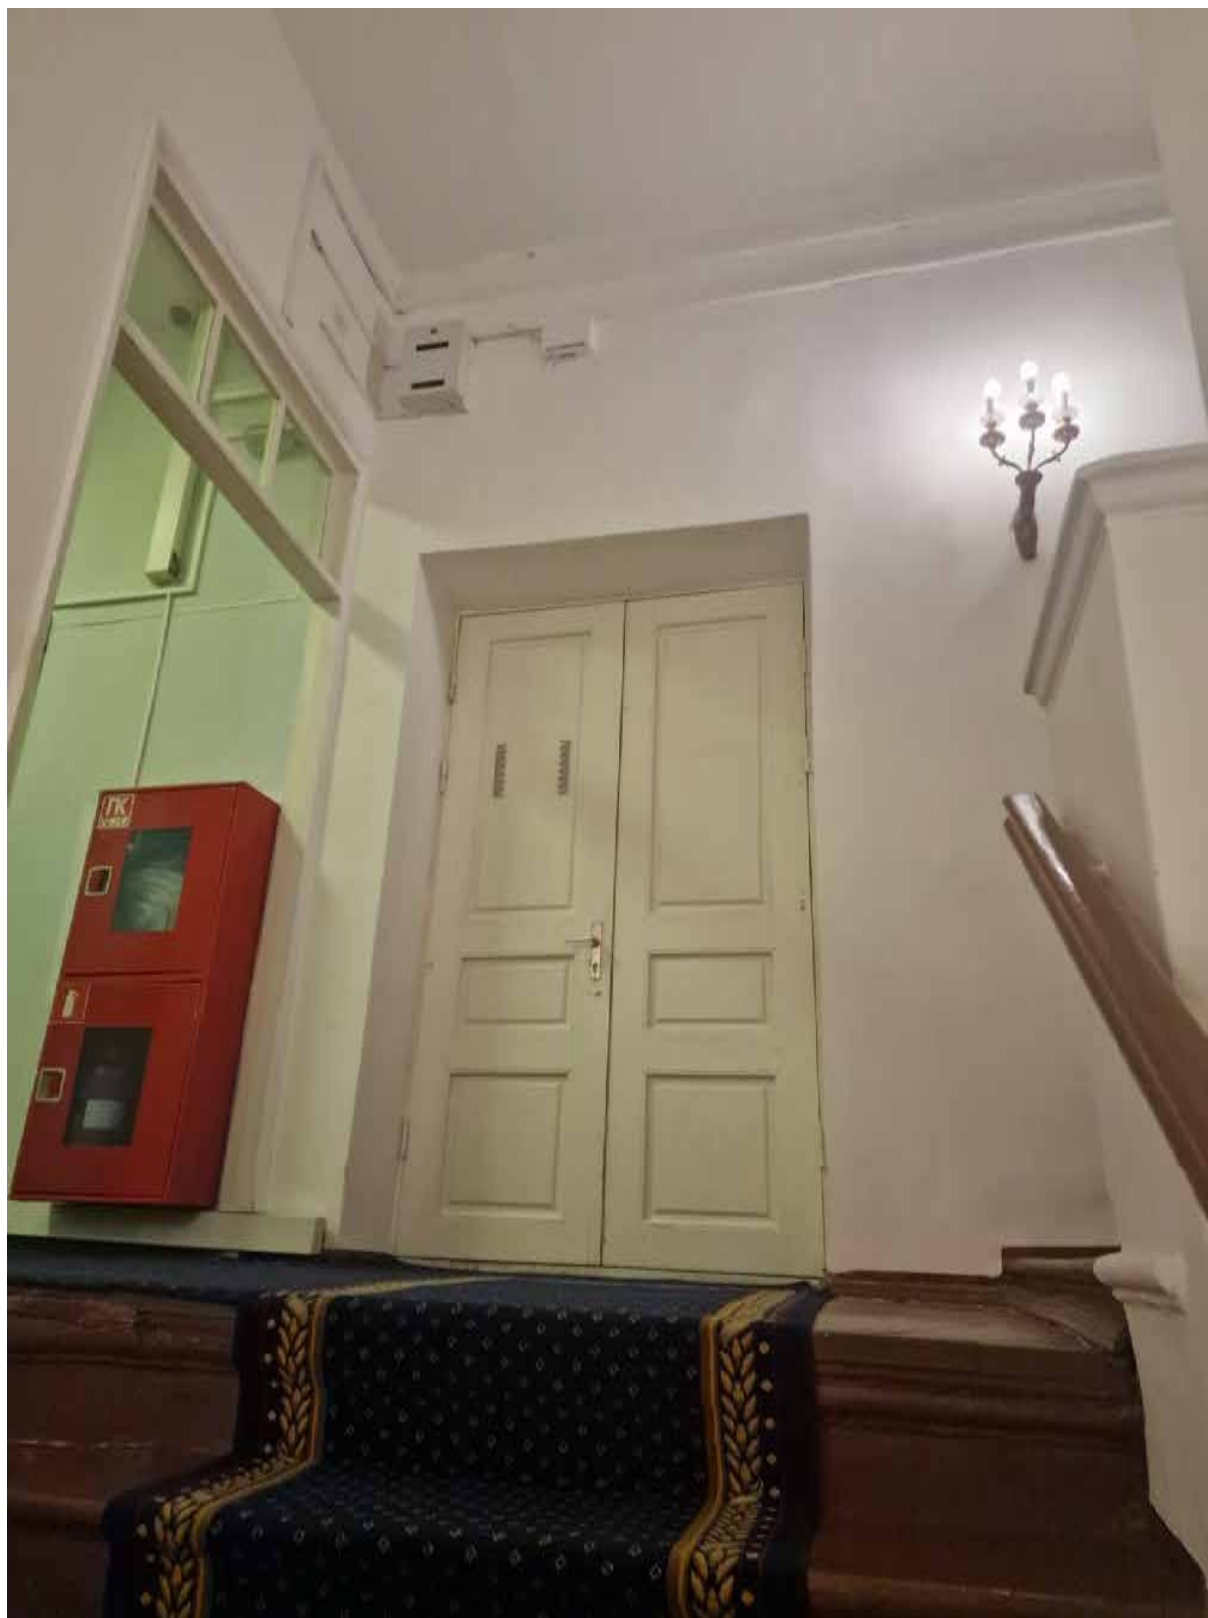
Фото 42. Помещение 393. Дверное заполнение с деревянным профилированным наличником
