Акт

по результатам государственной историко-культурной экспертизы проектной документации на проведение работ по сохранению объекта культурного наследия федерального значения «Дворец» (г. Санкт-Петербург, Шпалерная улица лит. А), входящего в состав объекта культурного наследия федерального значения «Дворец Таврический»: «Научно-проектная документация по реставрации, ремонту и приспособлению для современного использования помещений второго этажа южной части восточного крыла № 394, № 395, № 397 - № 399, № 400 - №407 (по плану ПИБ 2012) и лестниц – помещения № 48 и №393 (по плану ПИБ 2012) Таврического дворца.», разработанной ООО «ПГ «Ридер» в 2024 г. (Шифр: 194-д).

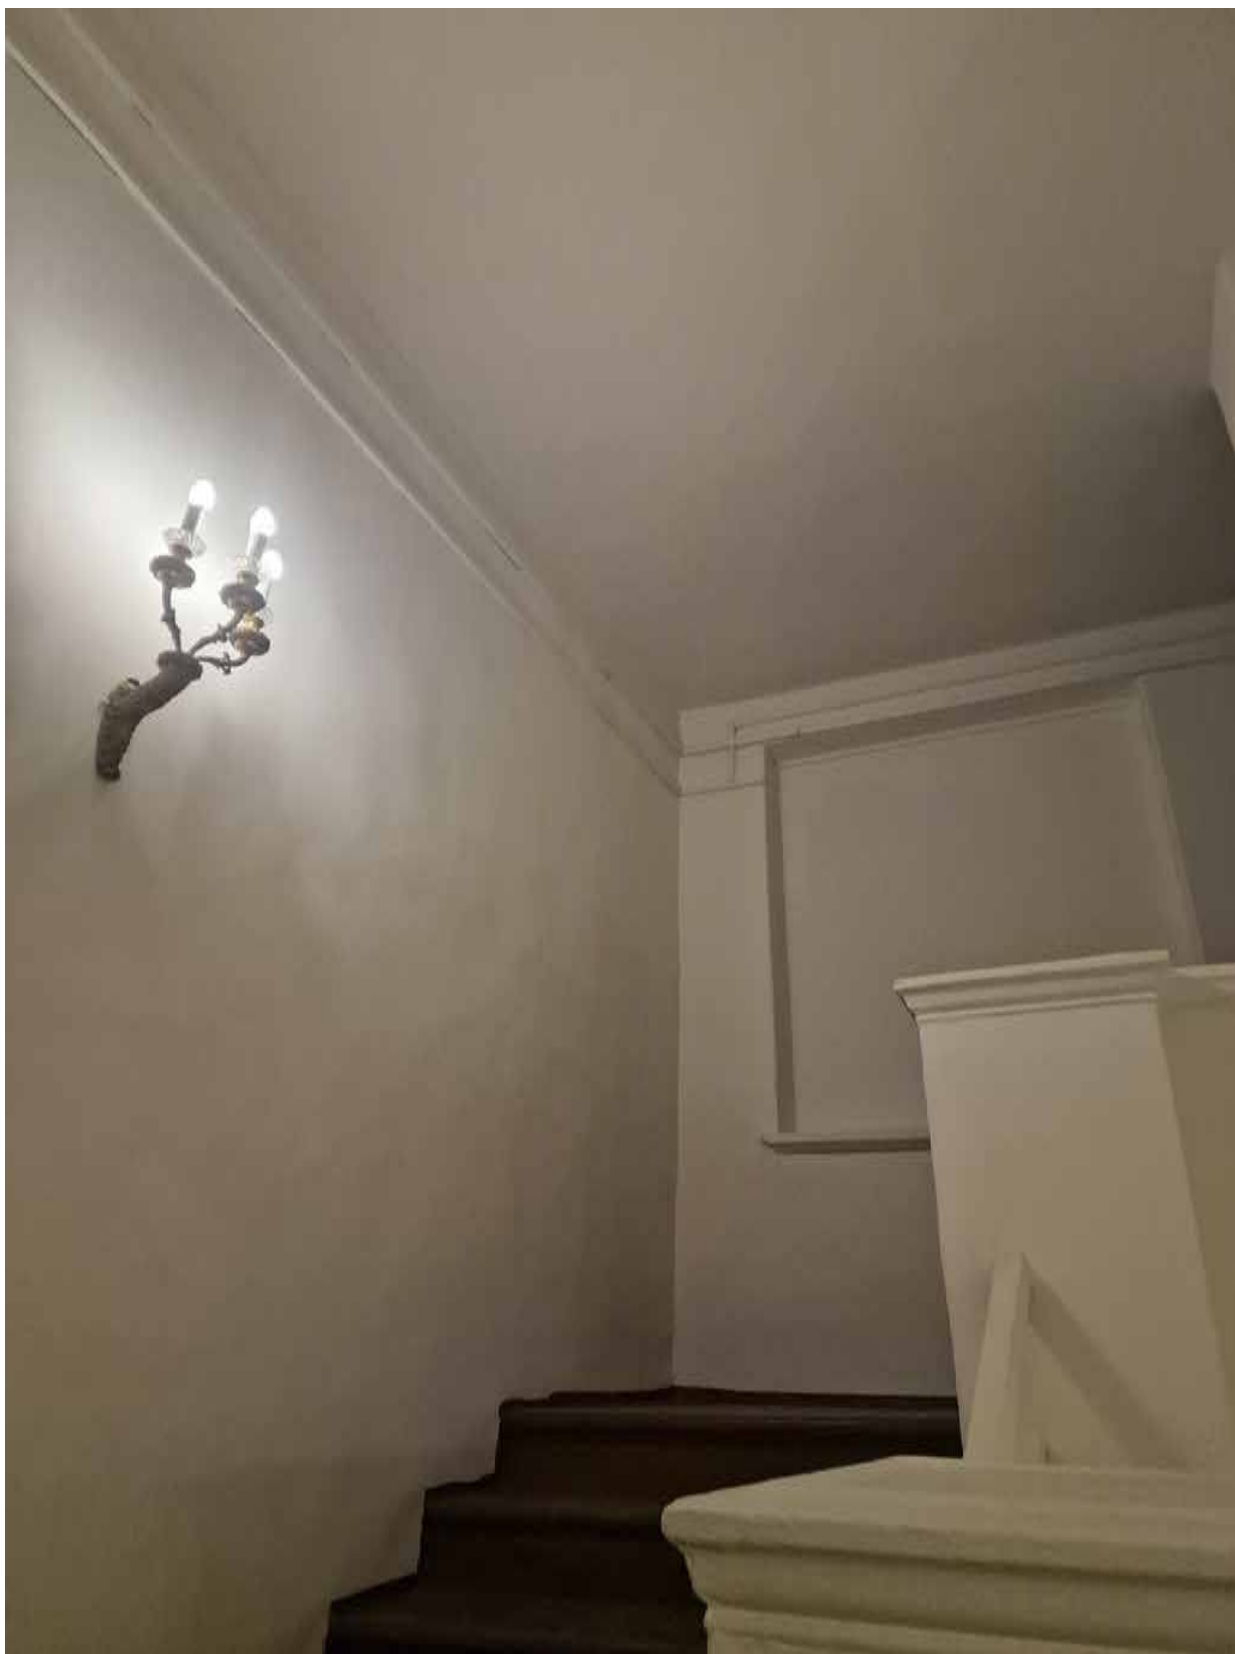
Фото 43. Помещение 393. Дверной проем с сохранившейся остекленной деревянной фрамугой в помещение 394 и деревянное филенчатое дверное заполнение в помещение 397

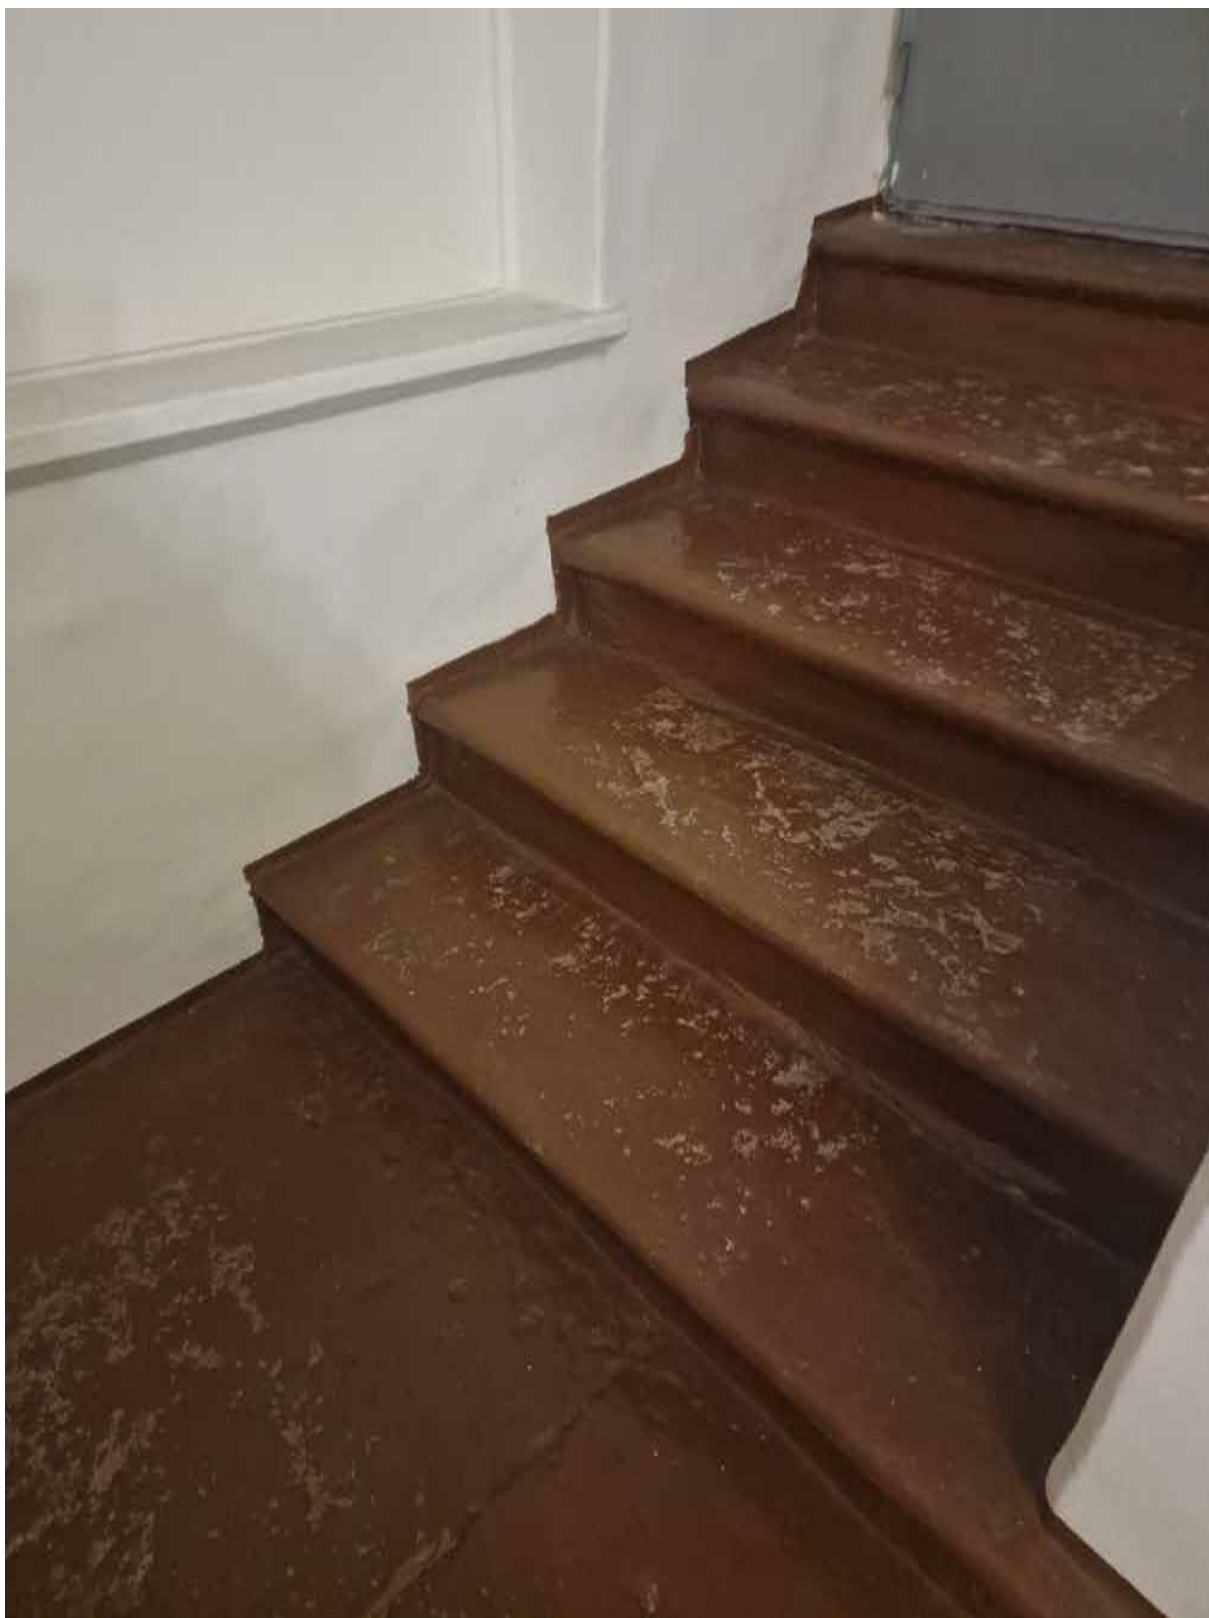
Фото 44. Помещение 393. Заложенный оконный проем (ниша), тумбы с металлическим ограждением

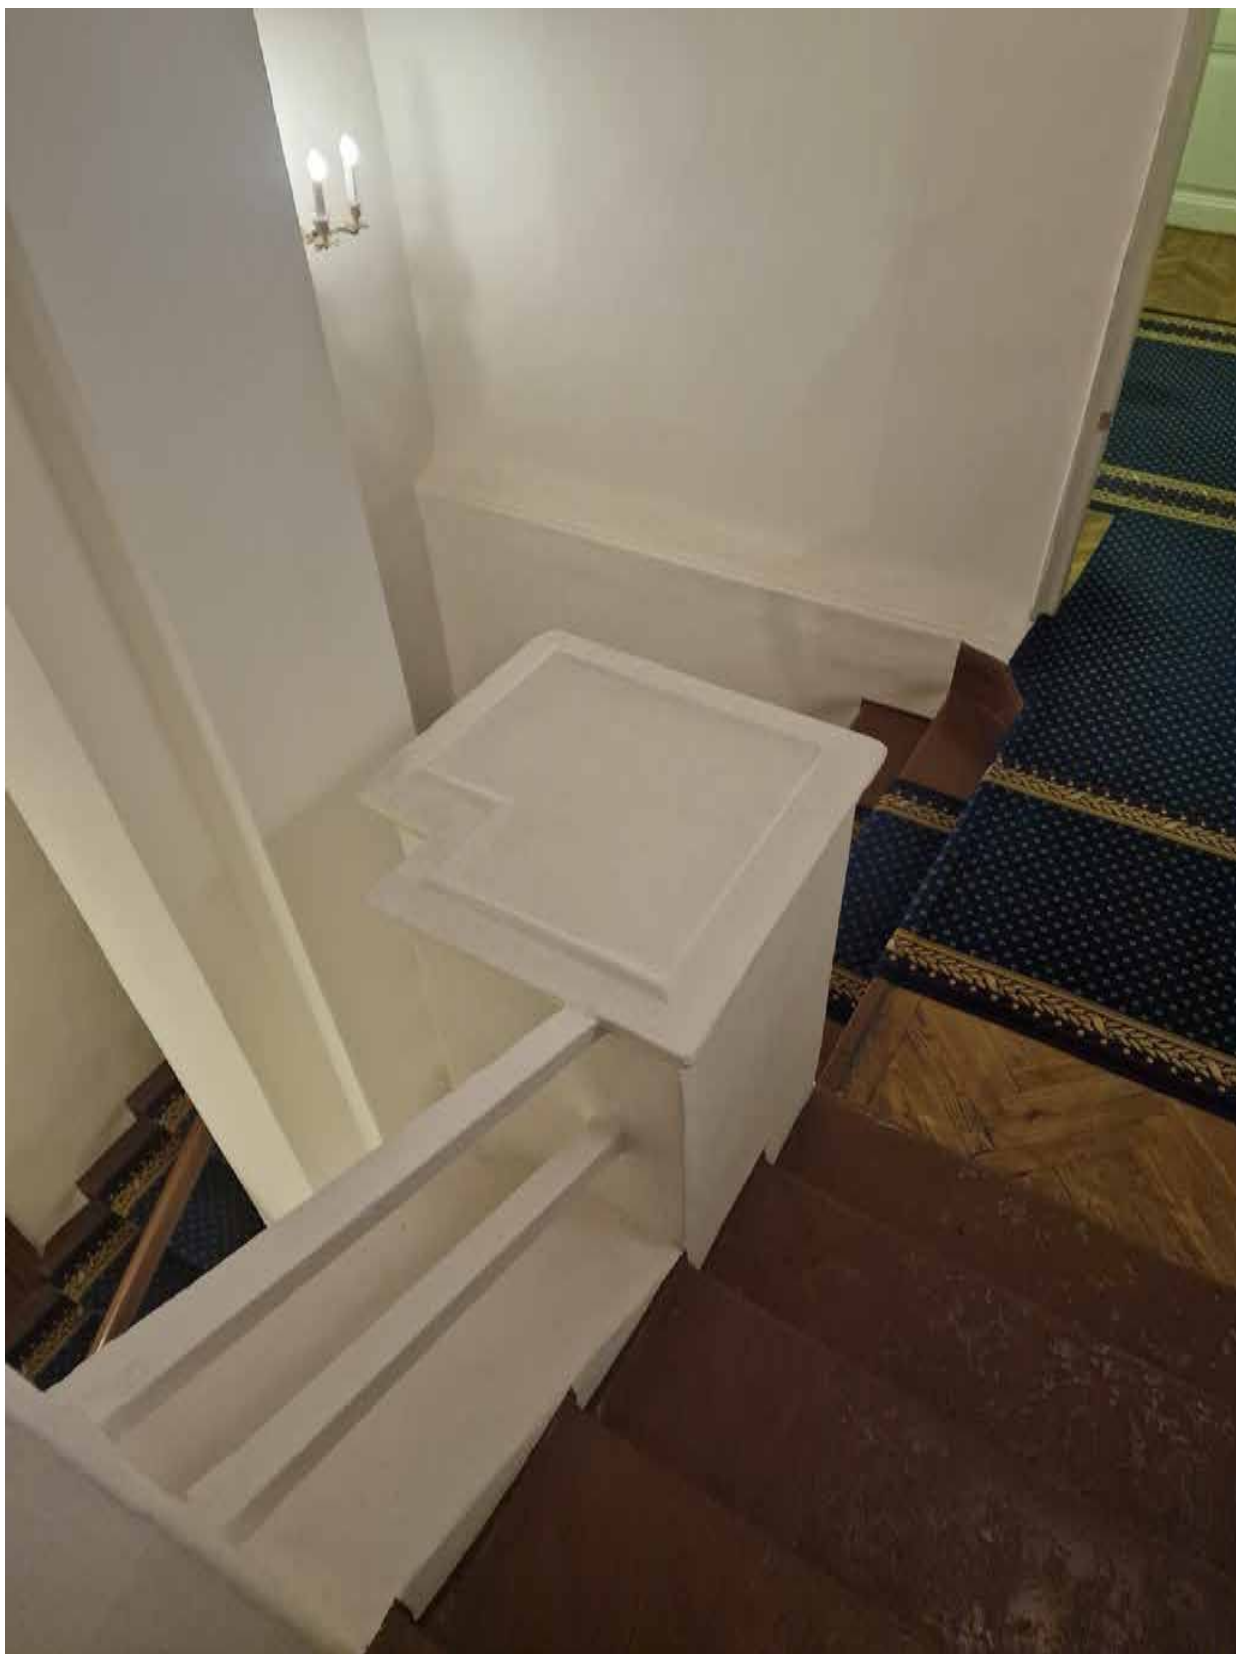
Фото 45. Помещение 393. Межэтажная площадка и лестничный марш со ступенями с валиком. Металлическое дверное заполнение

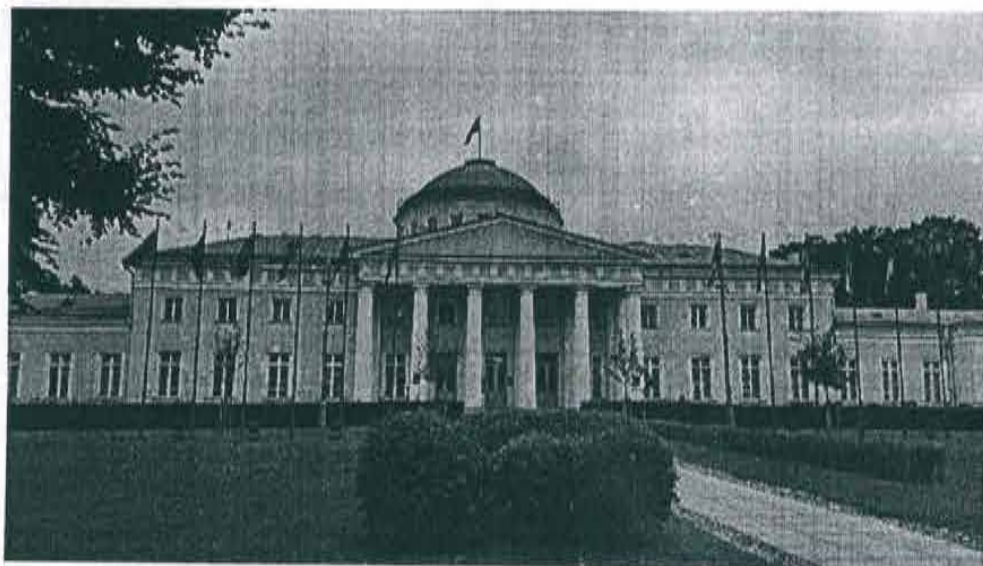
Фото 1. Общий вид на центральную часть северного фасада объекта культурного наследия

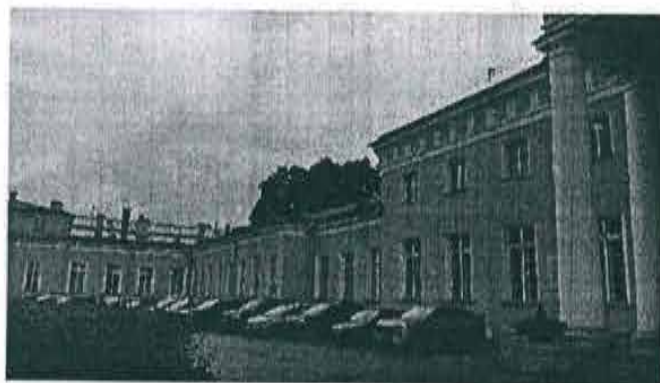
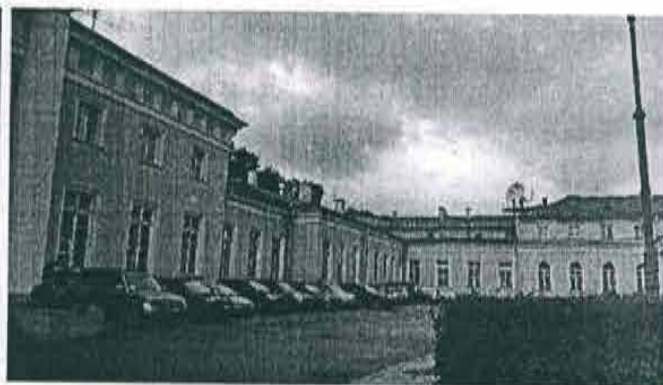
Фото 2, 3. Восточная и западная переходные галереи со стороны северного фасада объекта культурного наследия

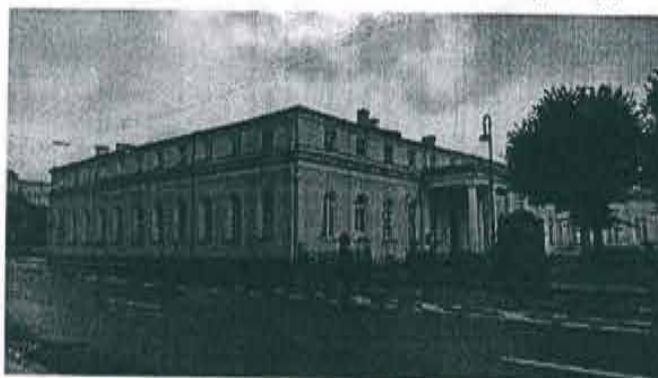
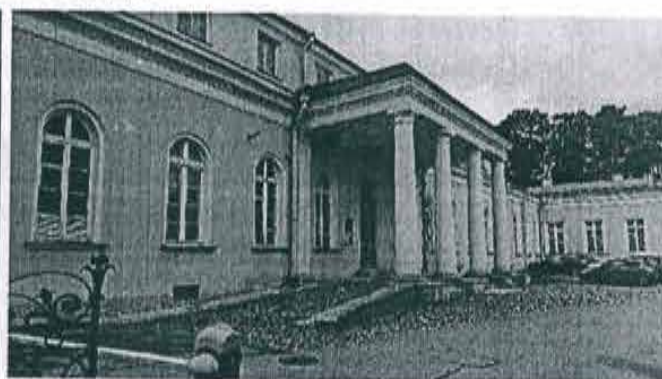
Фото 4, 5. Общий вид на северный фасад восточного крыла объекта культурного наследия

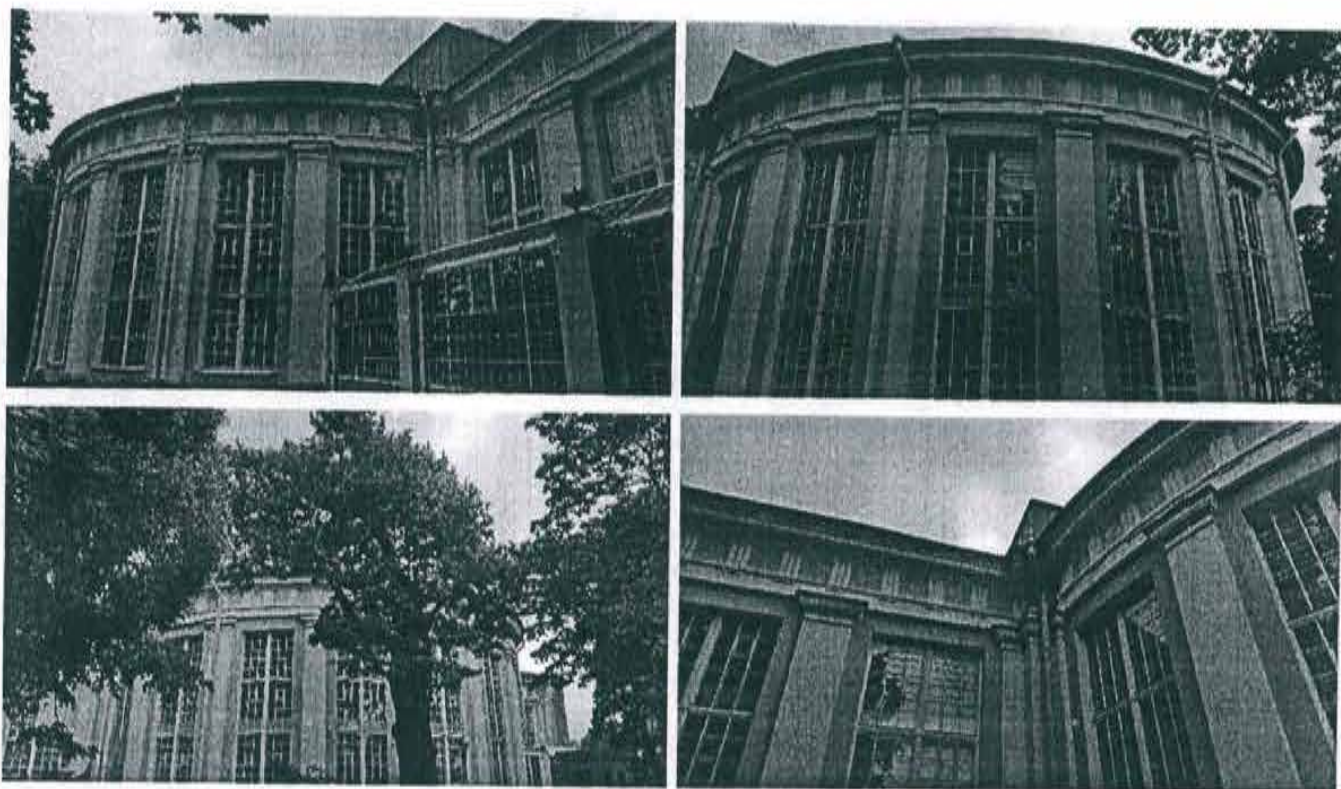
Фото 19, 20, 21, 22. Полуциркулярная часть южного фасада центральной части объекта культурного наследия

- карнизы: антабамент центрального объема здания (архивольт простого профиля, триглифно-метопный фриз, профилированный карниз с дентикулами), профилированные карнизы в оформлении треугольных фронтонов; межэтажный профилированный карниз с поясом сухариков; треугольные фронтоны в завершении портиков южных фасадов западного и восточного флигеля, оформлены карнизом с сухариками по визуальному осмотру состояние удовлетворительное, наблюдаются локальные участки шелушения окрасочного слоя, высолов (со стороны южного фасада центрального корпуса) (см. Фото 19);

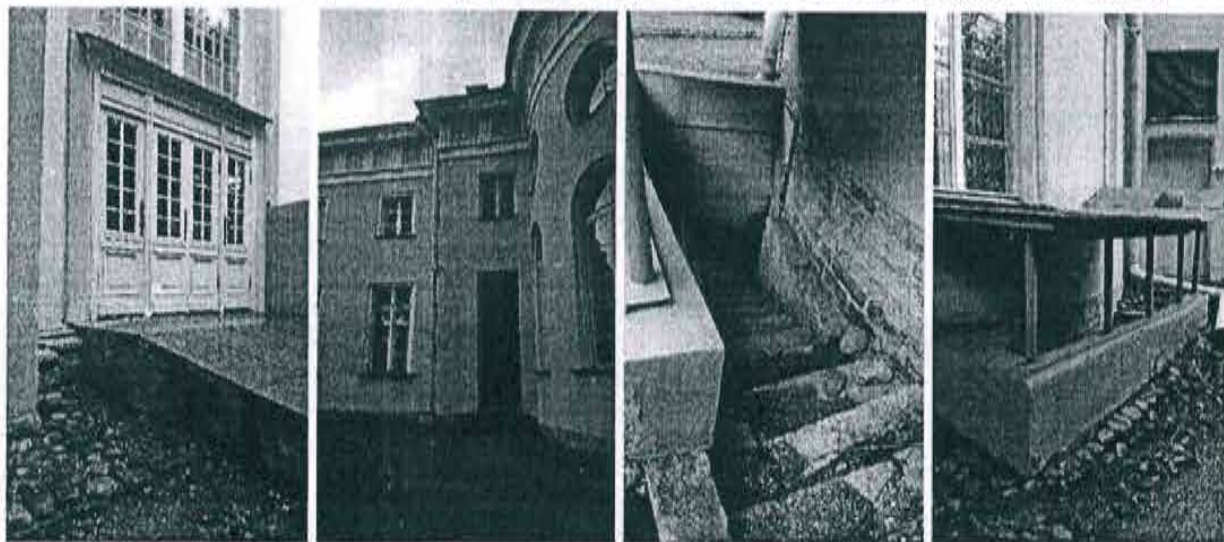
Фото 25, 26, 27, 28. Крыльца и прямки со стороны западного фасада центральной части объекта культурного наследия

- отмостки: бутовый камень, по визуальному осмотру наблюдаются участки биопоражений, сорной растительности, фрагментарные утраты камня, тротуарная плитка со стороны восточного фасада по Таврической ул., плиты натурального камня вдоль северного лицевого фасада со стороны Шпалерной ул., по визуальному осмотру наблюдаются сколы, трещины, выветривание швов, потертости камня, следы замачивания в местах расположения водосточных труб (см. Фото 25, 28, 33, 34, 35);

керамической плиткой, (см. Фото 25); два симметрично расположенных крыльца в четыре ступени из лещадной плиты (западный и восточный фасад центрального флигеля, ведут из Екатерининского зала), состояние удовлетворительное; приямок со стороны западного фасада центрального флигеля (вдоль выступающей полуциркульной части), оборудован металлическим козырьком, состояние удовлетворительное (см. Фото 27, 28); четырехступенчатые крыльца на двухступенчатом стилобате со стороны портиков южных фасадов западного и восточного флигеля, состояние удовлетворительное; широкое крыльцо с площадкой из гранита со стороны южного фасада восточной переходной галереи, состояние удовлетворительное; со стороны западного фасада западного крыла и со стороны восточного фасада восточного крыла здания имеются крыльца, в том числе оборудованные металлическими козырьками, в целом состояние удовлетворительное; со стороны фасада западного внутреннего двора имеется четыре шестиступенчатых крыльца, часть оборудована позднейшими металлическими козырьками, по визуальному осмотру крылец наблюдаются участки биопоражений, утраты, сколы, трещины, загрязнения (см. Фото 74, 75, 76);

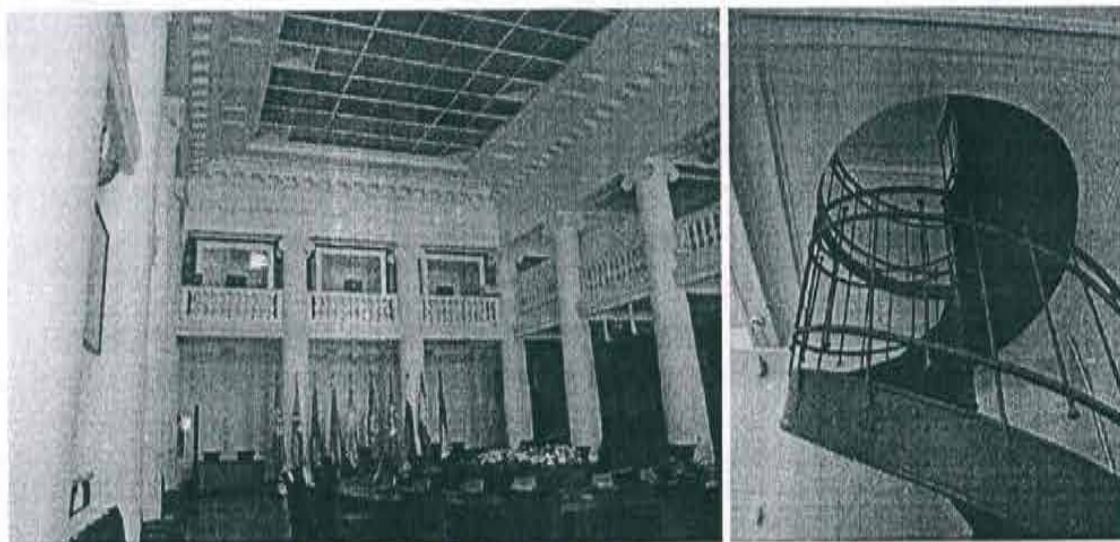
86, 87, 88, 89, 90, 91. Помещения 1 этажа восточного крыла объекта культурного наследия

- облицовка стен: гладкая штукатурка; наблюдаются следы поверхностных загрязнений, шелушения окрасочного слоя, локальные трещины в помещениях 1 этажа восточного крыла объекта культурного наследия, состояние удовлетворительное;

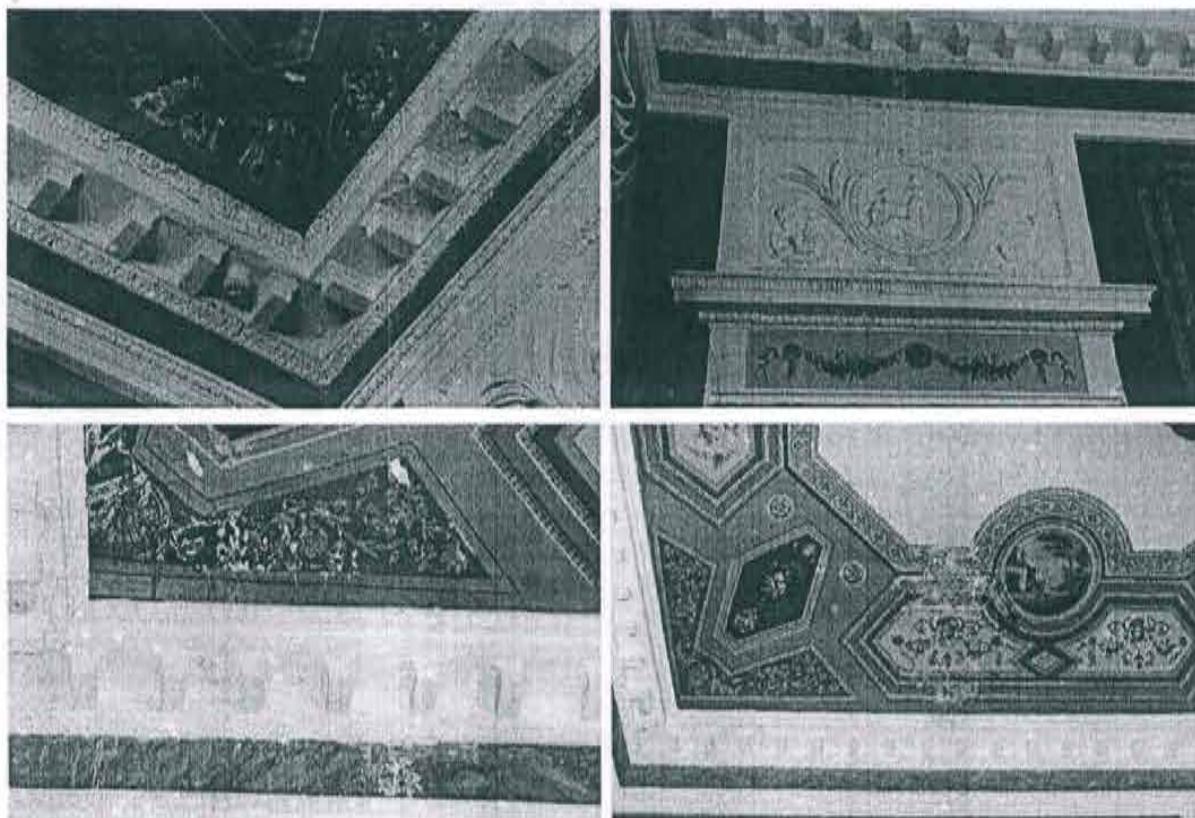
об утверждении предмета охраны объекта культурного наследия федерального значения «Дворец Таврический» от 13.11.2020 № 385-р, Распоряжение о внесении изменений в распоряжение КГИОП от 13.11.2020 № 385-р от 11.06.2021 № 46-рп; по визуальному осмотру состояние в целом удовлетворительное, имеются локальные трещины по лепному декору в пом. 1-Н (9, 10) (см. Фото 101-105);

103, 104, 105. Состояние пом. 1-Н (9, 10) в восточном крыле объекта культурного наследия, 1 этаж
