**Акт**  
**по результатам государственной историко-культурной экспертизы**  
**проектной документации по сохранению объекта культурного наследия**  
**федерального значения «Дом жилой», входящего в состав объекта культурного наследия**  
**федерального значения «Церковь армянская святой Екатерины», расположенного по**  
**адресу: г. Санкт-Петербург, Невский пр.д.40-42, лит. А: «Проектная документация по**  
**реставрации, ремонту и приспособлению для современного использования помещений 7-**  
**Н (1-10,24,25),5-Н (5,6,7,36,37,38) и парадной лестницы объекта культурного наследия**  
**федерального значения «Дом жилой»**  
**(в составе «Церковь армянская святой Екатерины») по адресу: Санкт-Петербург,**  
**Невский пр., д.40-42, литер А»,**  
**выполненной ООО «Возрождение Петербурга» в 2024 – 2025 г.**  
**(шифр ПД-7-2024).**

**Санкт-Петербург**  
**2025 г.**

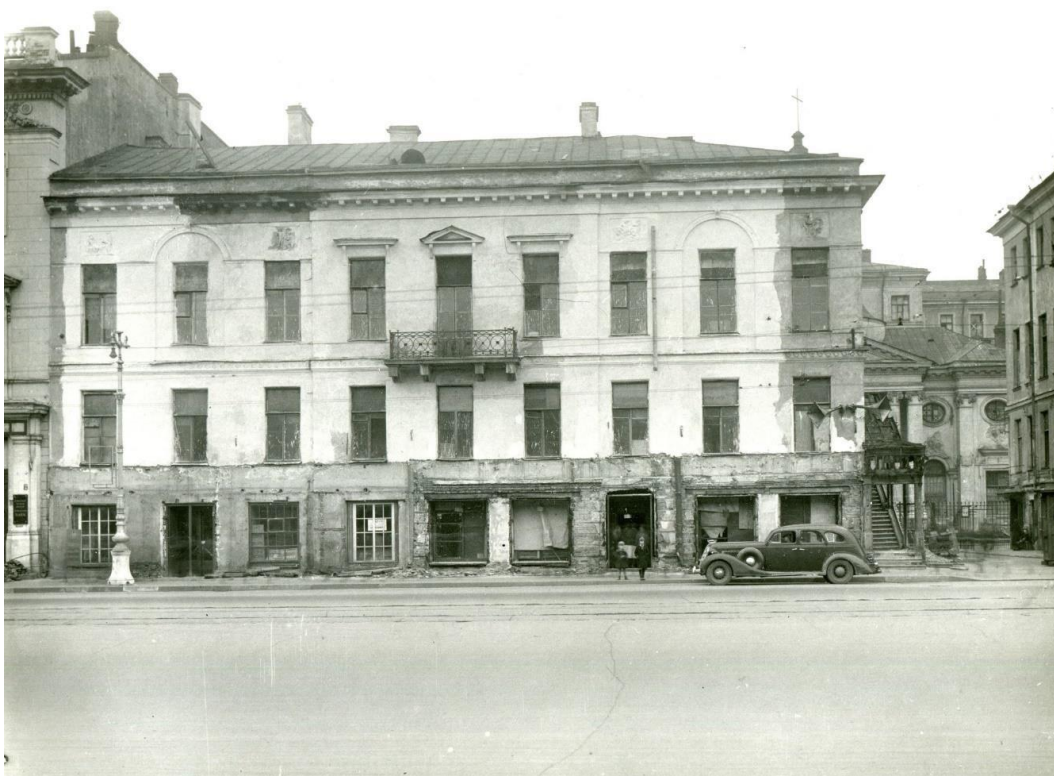
65. Общий вид главного фасада дома №40 в период ремонта. Фотография А. Григорьева. 1944 г. Сектор хранения документированной информации КГИОП (П. 147. Инв. № 13848).

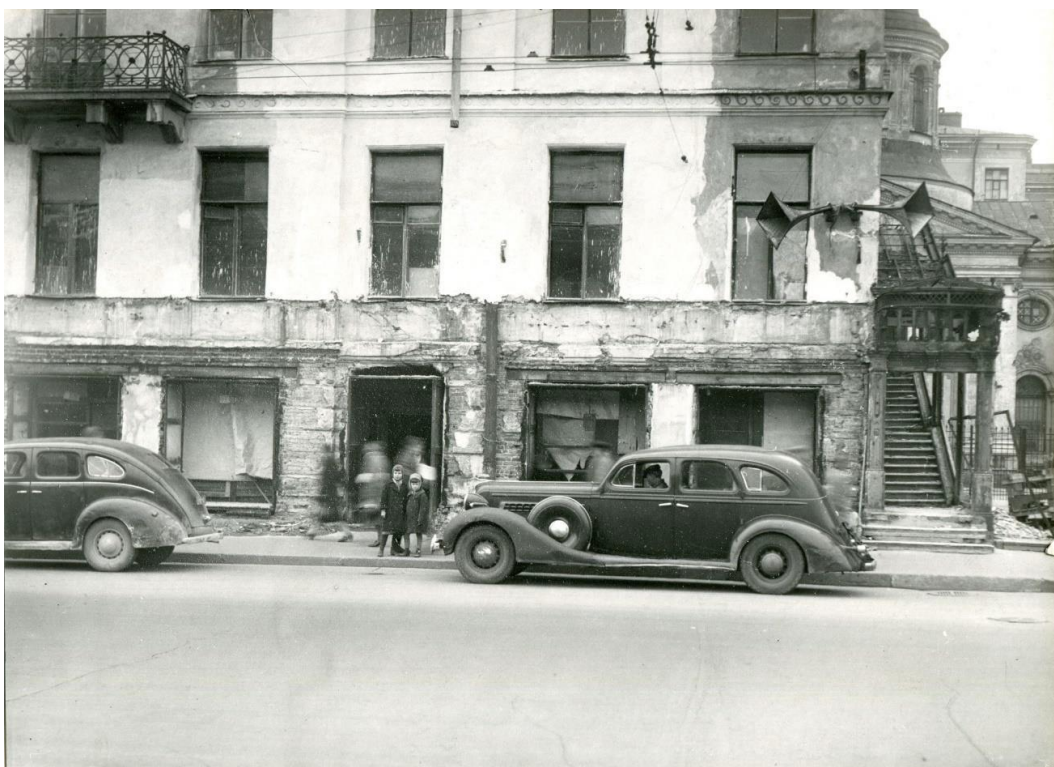
66. Общий вид главного фасада дома №40. Состояние фасадов нижних этажей. Фотография А. Григорьева. 1944 г. Сектор хранения документированной информации КГИОП (П. 147. Инв. № 13849).

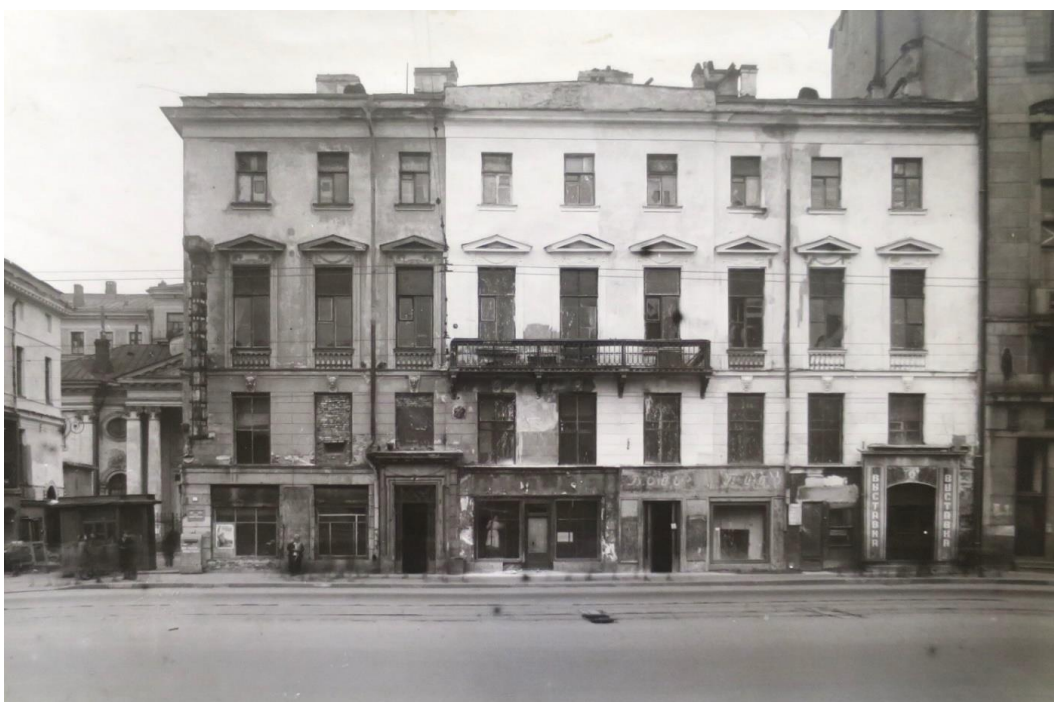
69. Общий вид главного фасада дома №40 в период производства ремонта. Фотография. 1945 г. Сектор хранения документированной информации КГИОП (П. 147. Инв. № 16237). В ходе работ заложены широкие витринные проемы по 1-му (цокольному этажу).

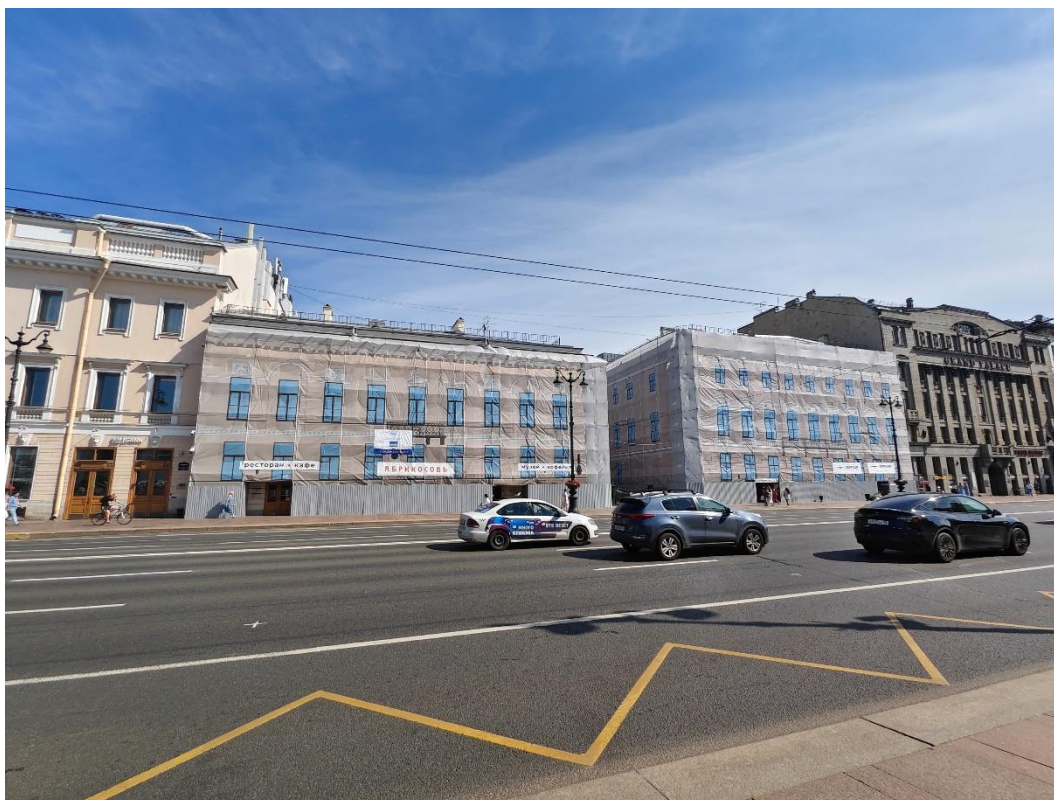
1. «Дом Жилой», в составе «Церковь армянская святой Екатерины», Невский пр., д. 40-42, лит. А. Южный фасад. Общий вид. Фото 23.07.2025г.

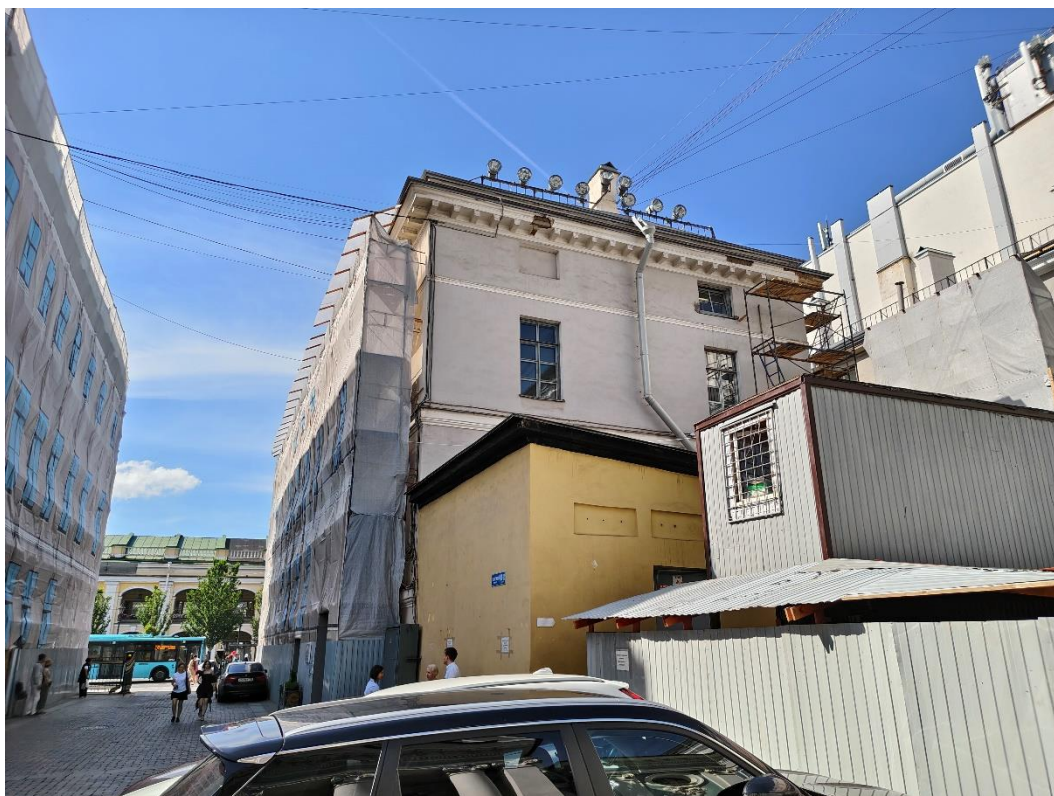
2. «Дом Жилой», в составе «Церковь армянская святой Екатерины», Невский пр., д. 40-42, лит. А. Дворовый фасад. Общий вид. Фото 23.07.2025г.

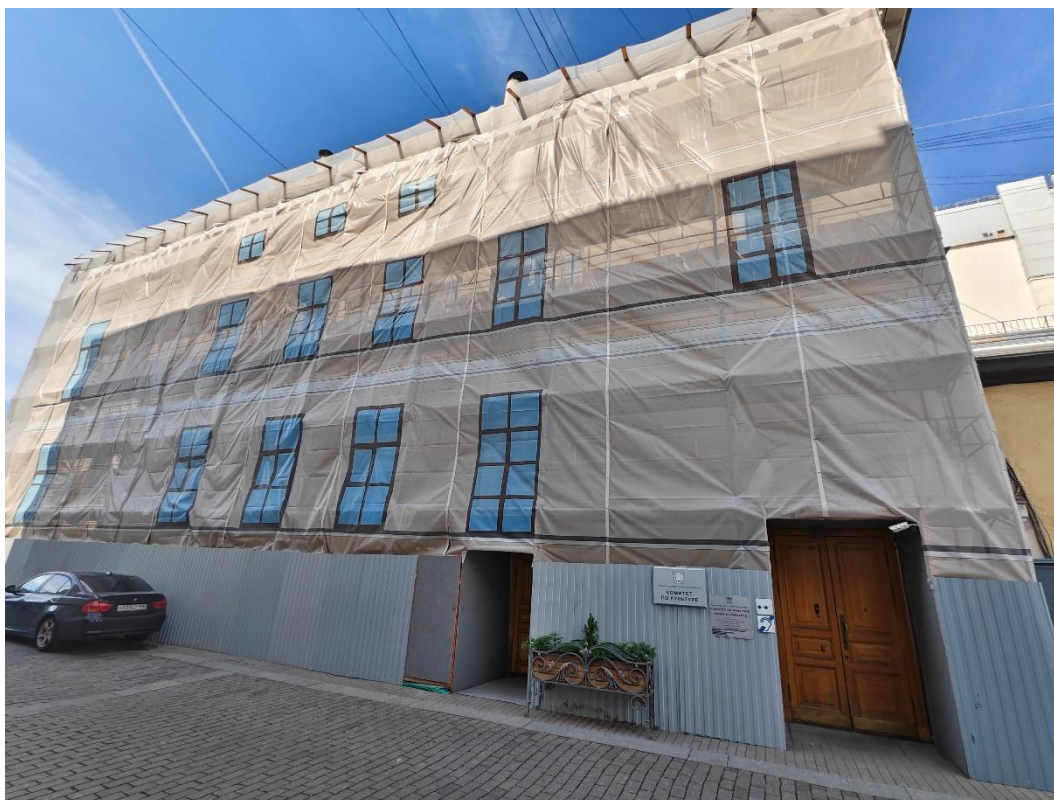
3. «Дом Жилой», в составе «Церковь армянская святой Екатерины», Невский пр., д. 40-42, лит. А. Дворовый фасад. Общий вид. Фото 23.07.2025г.

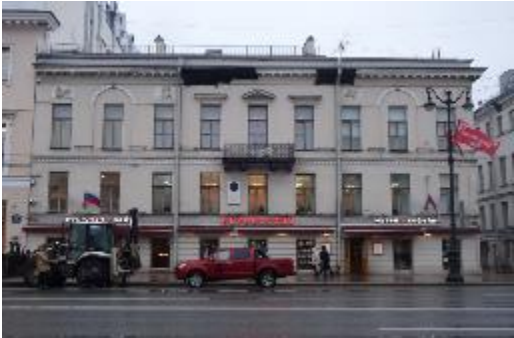
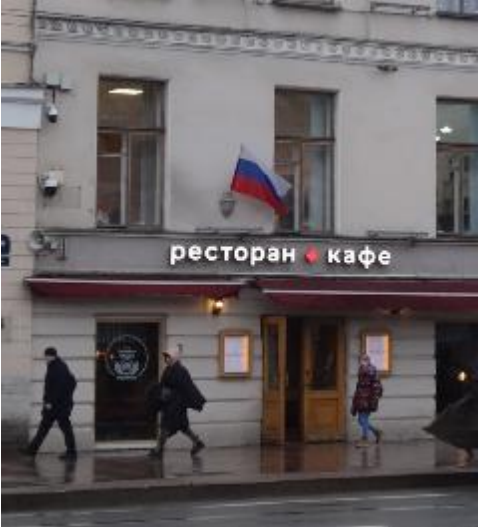
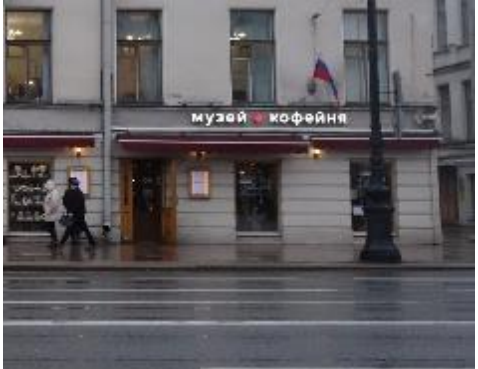
4.	Архитектурно-художественное решение фасадов:	<p>лицевой фасад по Невскому пр. с <u>центральной – в 3 оси – уплощенной раскреповкой:</u></p> <p>материал и характер отделки цоколя – известняк;</p> <p>материал и характер отделки фасада – окрашенная штукатурка (линейный руст – в уровне 1-го (цокольного) этажа, гладкая штукатурка);</p> <p>дверные проемы – местоположение (по 2-ой и 7-ой световым осям), конфигурация (прямоугольные), габариты;</p>

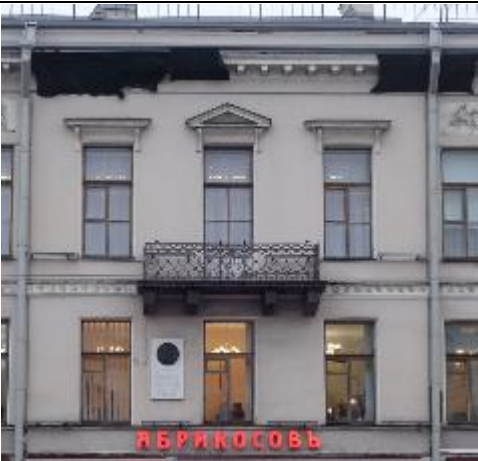
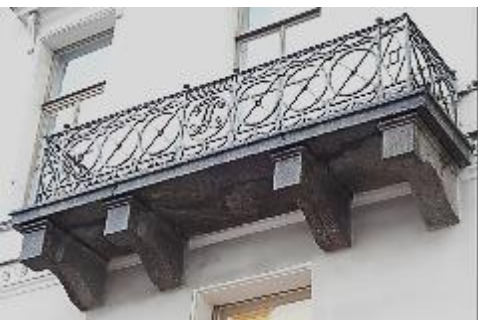
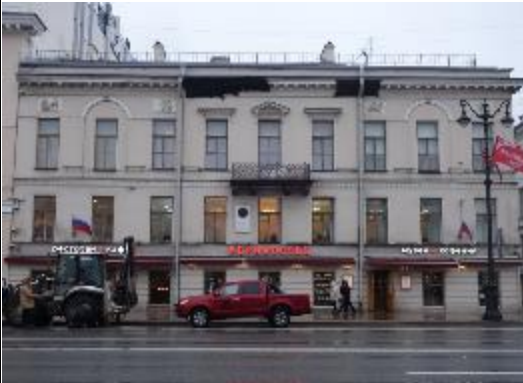
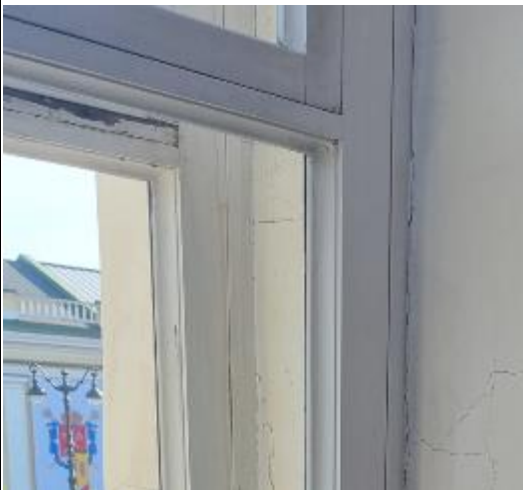
<p>балкон из гранитных плит на гранитных кронштейнах – местоположение (по центральной оси фасада, в уровне 3-го этажа), конфигурация (прямоугольный в плане), конструкция, габариты; металлическое ограждение балконов из секций с геометрическими растительным (нижний горизонтальный пояс) орнаментом и вертикальных стоек с завершением в виде шара, в центре ограждения – вензель;</p> <p>оконные проемы – конфигурация (прямоугольные), местоположение, габариты;</p> <p>исторический рисунок, материал (дерево), и цвет оконных заполнений;</p>

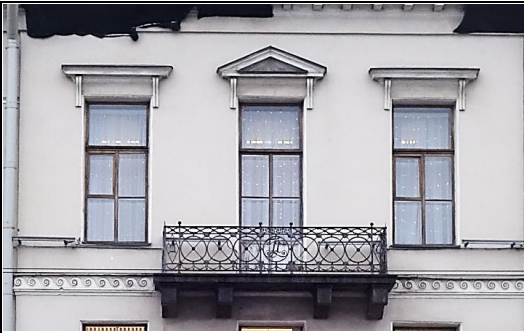
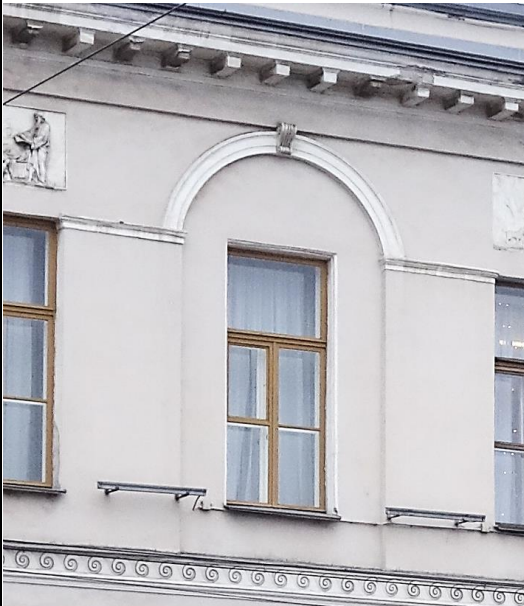
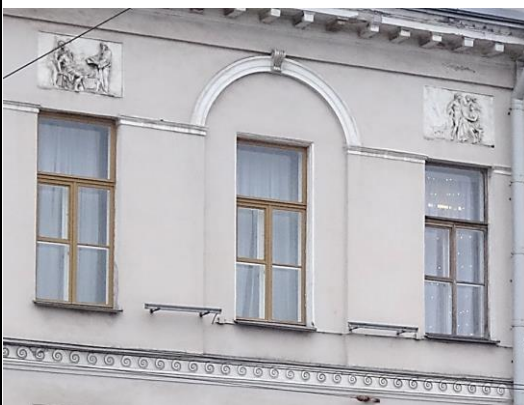
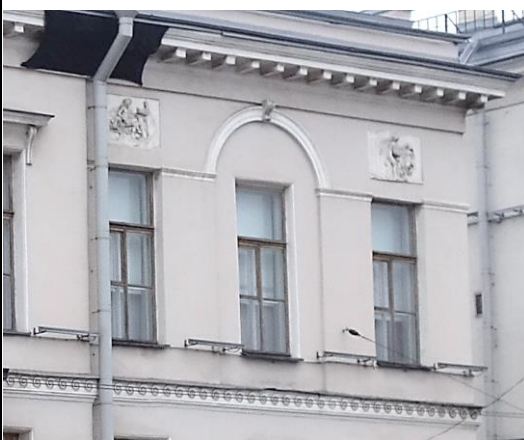
<p>оформление оконных и дверного (балконного) проемов: прямые и треугольный сандрики на кронштейнах (в уровне 3-го этажа центральной раскреповки фасада);</p> <p>уплощенные ниши с полуциркульным завершением – местоположение (по 2-ой и 8-ой световым осям, в уровне 3-го этажа), конфигурация, габариты, оформление (профилированный архивольт);</p> <p>прямоугольные вставки с барельефами на античные сюжеты – по 1-ой, 3-ой, 7-ой и 9-ой световым осям, над оконными проемами в уровне 3-го этажа;</p>

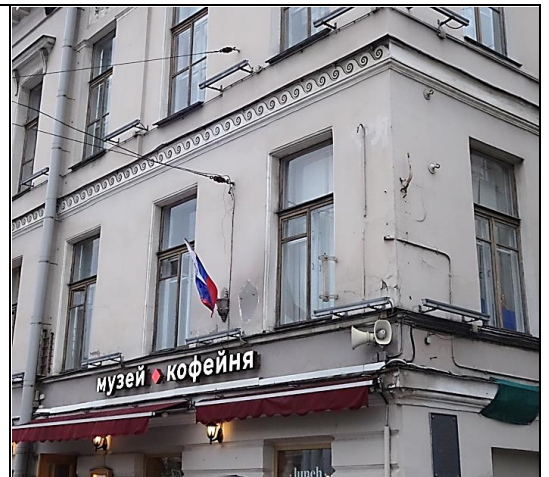
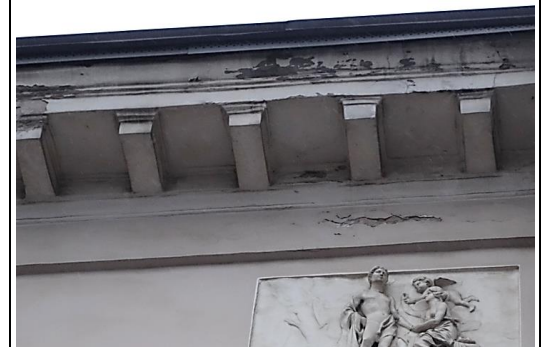
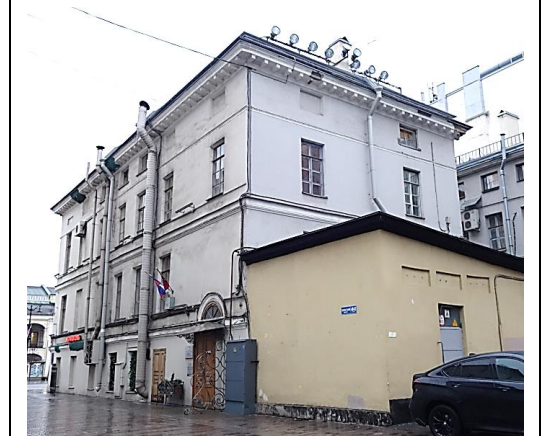
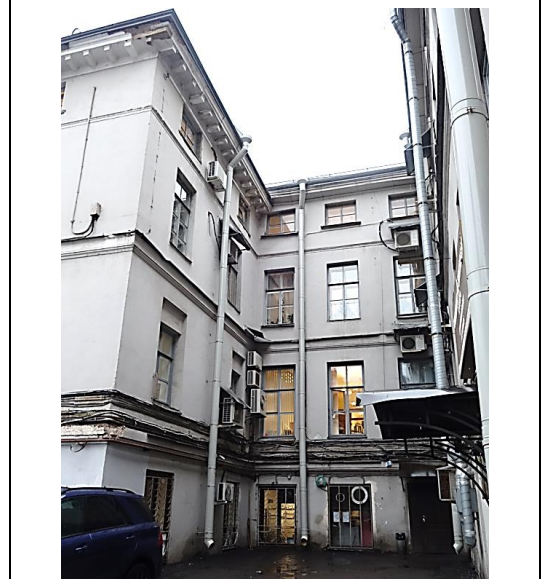
оконные проемы, в том числе  
ложные – местоположение,  
конфигурация (прямоугольные),  
габариты (отметки высоты и  
габариты ширины – для проемов в  
уровне 1-го (цокольного) этажа);

исторический рисунок, материал  
(дерево), и цвет оконных  
заполнений;

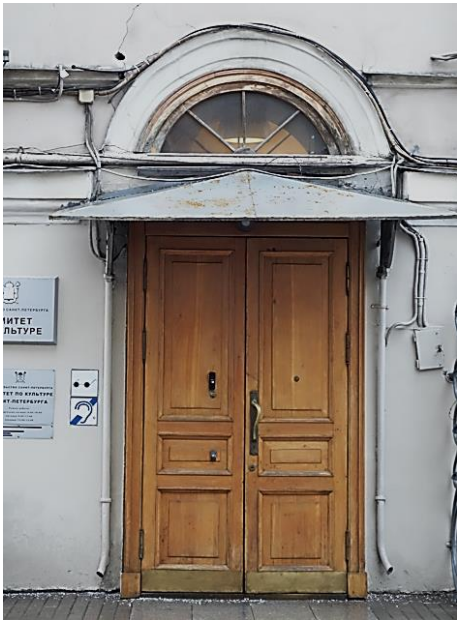
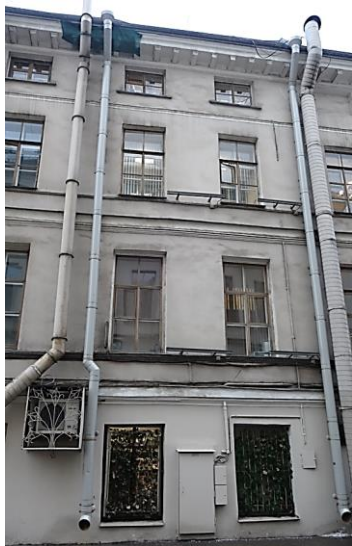
<p>исторический дверной проем – местоположение (по 7-ой световой оси бокового (восточного) фасада), конфигурация (с полуциркульным завершением), габариты, оформление (профилированный архивольт);</p> <p>заполнение дверного проема – конструкция (двухстворчатый с остекленной фрамугой полуциркульной формы), материал (дерево), оформление (профилированные наличники, фрамуга с расстекловкой на четыре части, створки оформлены филёнками в профилированных рамах);</p> <p>горизонтальные членения: профилированные межэтажные карнизы и тяги, венчающий профилированный карниз с дентикулами.</p>

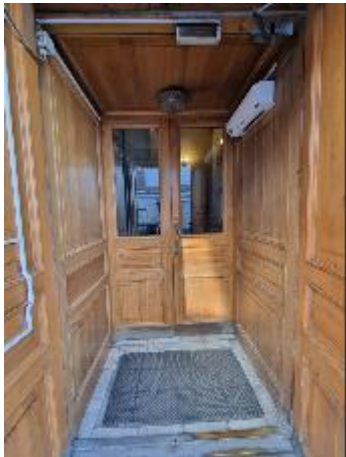
5.	<p>Декоративно-художественная отделка помещений и предметы декоративно-прикладного искусства:</p>	<p><b>оформление тамбура:</b></p> <p>тамбур – местоположение, отделка деревянными панелями, материал (дерево), характер оформления панелей (филёчатые);</p>

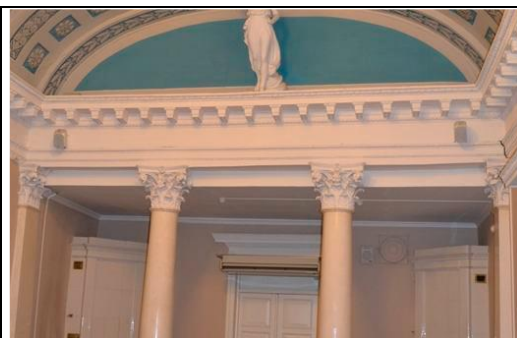
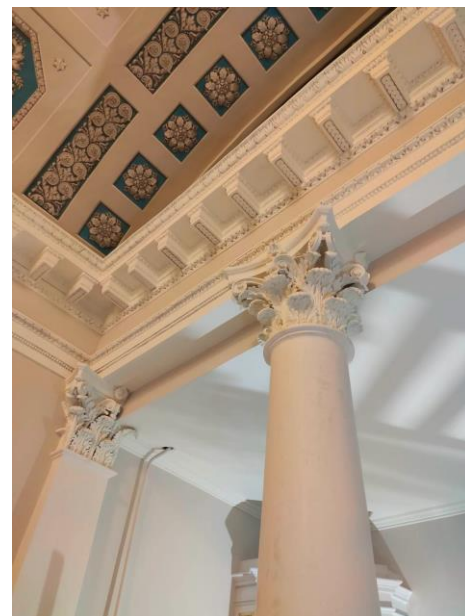
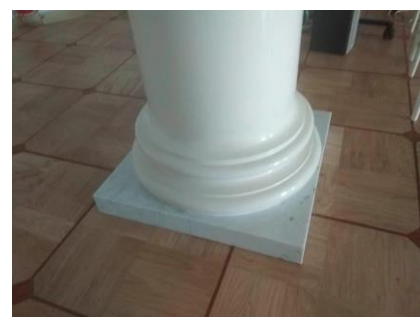
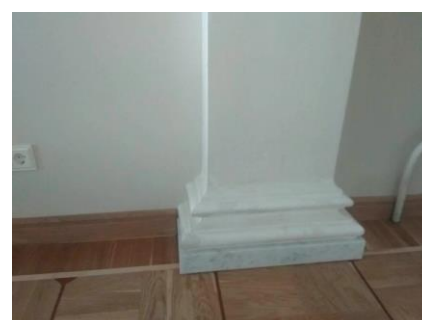
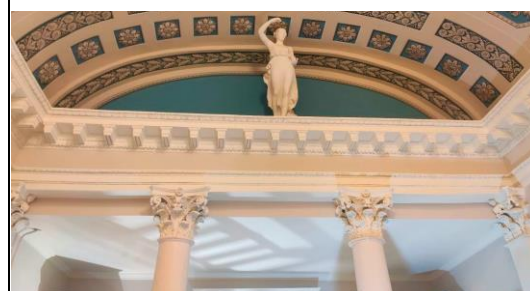
балкон на двух колоннах искусственного мрамора и пилястрах коринфского ордера помещения 7-Н(11 – «Белый зал») – местоположение, габариты, конструкция;

характер оформления двух колонн и двух пилястр балкона – материал (колонна - искусственный мрамор, база – натуральный мрамор), оформление капителей и нижней части (коринфский ордер);

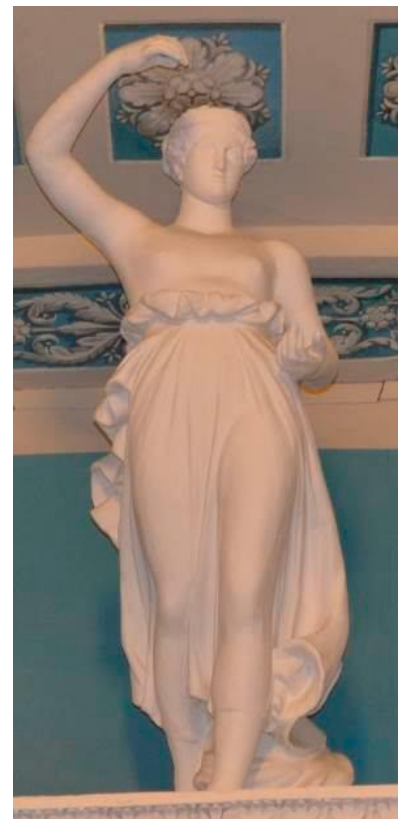
Статуя Гебы (гипс) – в виде стоящей женской фигуры с обнаженным бюстом. Правая рука с согнутым локтем приподнята вверх. Левая рука тоже с согнутым локтем опущена вниз. Фигура опирается на левую ногу, правая несколько отведена назад.

Время: XIX в.

Размер: в – 240 см;

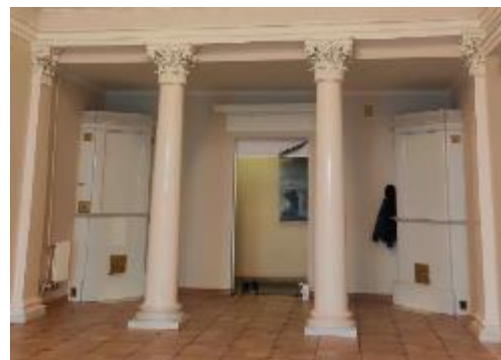
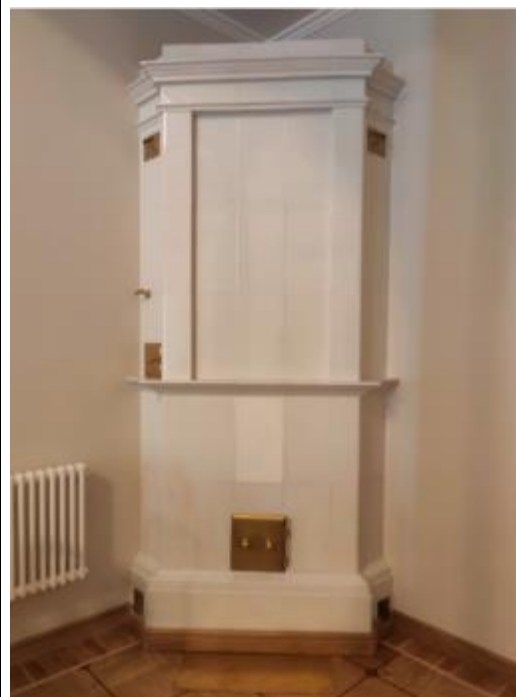
две печи угловых белого изразца, двухъярусные, с профилированной тягой, гладким фризом и навершием, профилированным карнизом и полочкой, с латунной дверцей, вышкой и ручкой-баранчик. Центральная часть верхнего яруса оформлена уплощенной прямоугольной нишей.

Время: кон. XIX в.

Размер: высота – приблизительно 300 см;

- Комплексная реставрация изделий из черного металла (топки, продухи, решетки и т. д.) включающая в себя очистку от красочных слоев и продуктов коррозии, грунтовку и окраску.

- Комплексная реставрация изделий из цветного металла (топочные дверцы, душники, поддувала и т. д.) включающая в себя очистку от красочных слоев и продуктов коррозии, полировку и нанесение лака.

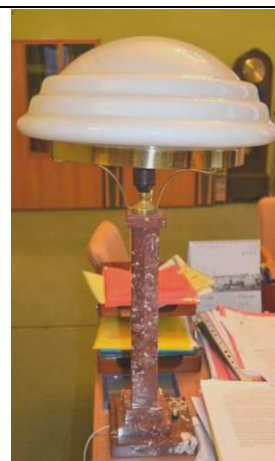
настольная лампа (латунь, коричневый мрамор с белыми прожилками, стекло) с восьмигранным стержнем, на прямоугольном ступенчатом основании.

Время: нач. XX в. (?)

Размеры: в – 50 см;

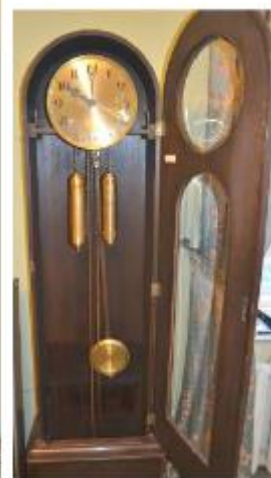
часы двухярусные, напольные (корпус – дуб тонируемый, резьба), на профилированном плинте, с фигурным обрамлением в нижней своей части, на четырех круглых ножках. Верх футляра закруглен, и оформлен стилизованным каннелированным архивольтом с акантовым листом в виде замкового камня, по краям его каннелированные лопатки, по низу орнамент в виде желобков. В верхней части передней стенки – круглое остекленное отверстие для циферблата. Циферблат с арабскими цифрами. Под ним застекленный полуциркулярный проем для гирь и маятника. Верх проема обрамлен накладной резьбой.

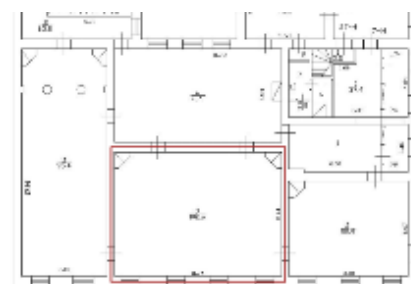
историческое покрытие пола – паркет, рисунок;

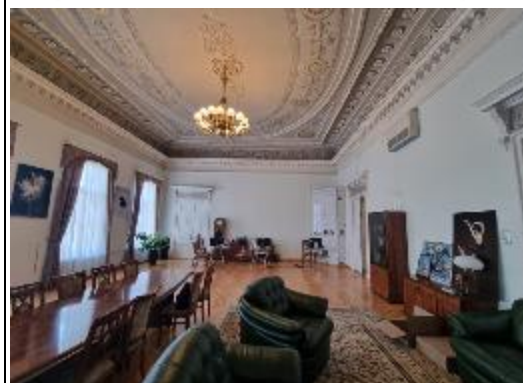
штукатурное и гипсовое оформление стен – фриз с поясом растительного орнамента, профилированный карниз с модульонами, декорированными акантовыми листьями, с розетками, с поясами бус, растительного орнамента и поясом аканта с антемионом;

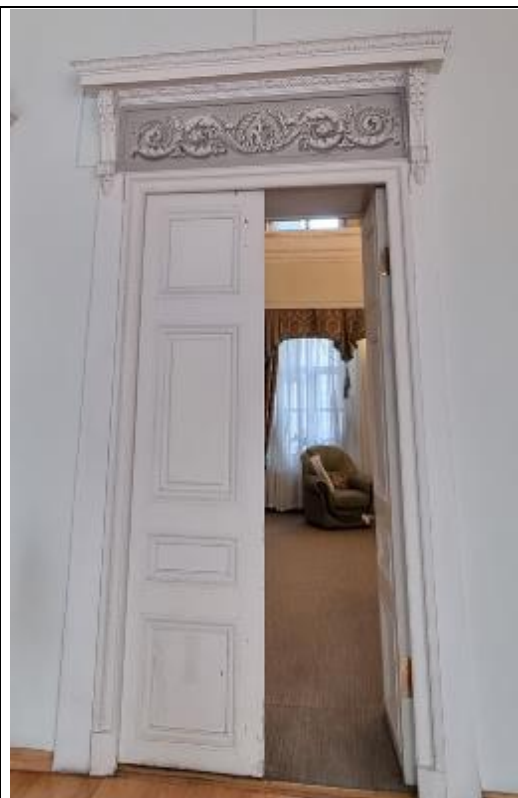
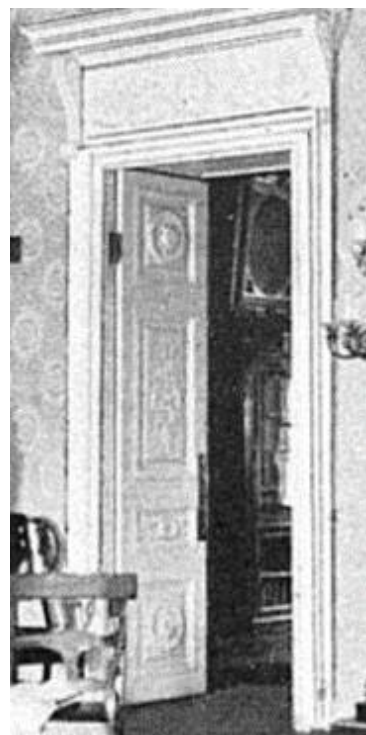
оформление дверных проемов – линейные гипсовые сандрики на орнаментированных кронштейнах с порезкой растительного орнамента. В поле сандрика – живописные панно в технике гризайль с изображением растительного орнамента; профилированные наличники, материал (дерево);

заполнения дверных проемов (четыре дверных проема, ведущих в соседние помещения: 1 – в помещение 7-Н(11), 1 – в помещение 7-Н(2), и 2 – в помещение 7-Н(4), один из которых – ложный (встроенный шкаф)) – конструкция (двустворчатые, глухие), материал (дерево), оформление (филенки в профилированных рамах с порезкой растительного орнамента, фигурные резные композиции и розетки в оформлении дверного полотна со стороны помещения).  
Время: XIX в.

историческая латунная фурнитура дверных заполнений (семь дверных ручек типа фали, в форме цилиндра, петли, шпингалеты);  
Время: XIX в.;

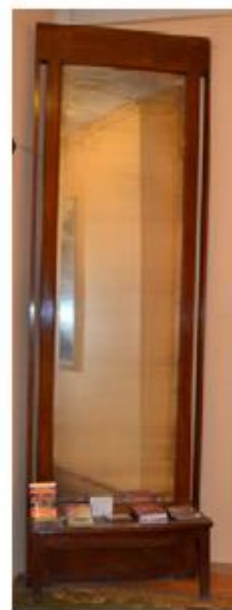
зеркало-трюмо (фанерованное красным деревом), в прямоугольной раме. Боковые стороны рамы имеют прямоугольную прорезь. Полочка с лицевой стороны слегка закруглена. Передние ножки прямоугольные. Зеркало с фацетом.  
 Время: нач. XX в.  
 Размеры: гл – 28 см, дл – 96 см, в – 320 см;

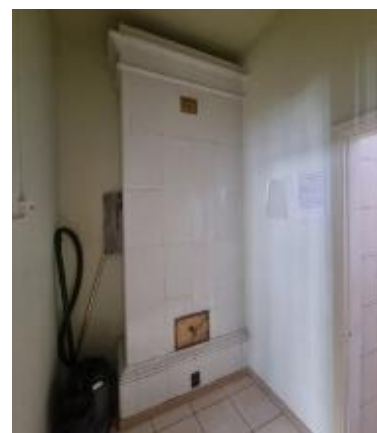
печь средистенная из белого изразца – однарусная, гладкая, на выступающем цоколе с профилированной тягой, гладким фризом и выступающим профилированным карнизом, с латунной и металлической (черный металл) дверцей, вьюшкой и ручкой-баранчик.  
 Время: XIX в.

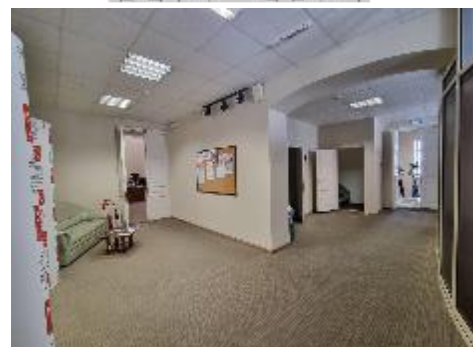
историческое покрытие пола – паркет, рисунок;

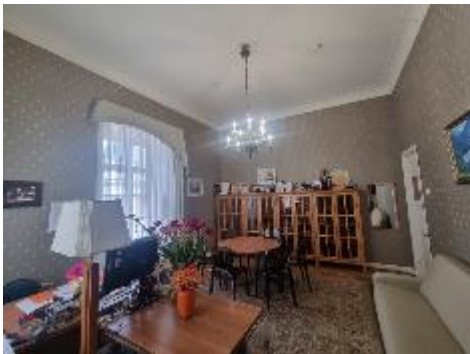
<p>помещение 7-Н (10)</p>

<p>штукатурное оформление потолка – плафон на тянутом профилированном карнизе;</p> <p>подоконные деревянные доски;</p> <p><b>помещение 7-Н (9, 10):</b></p> <p>историческое покрытие пола – паркет, рисунок;</p>

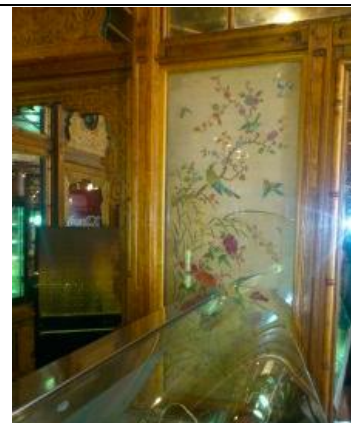
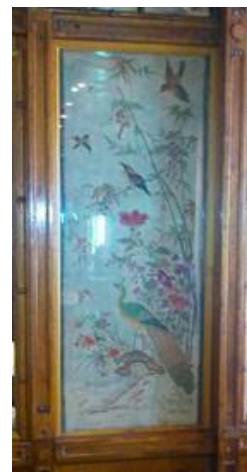
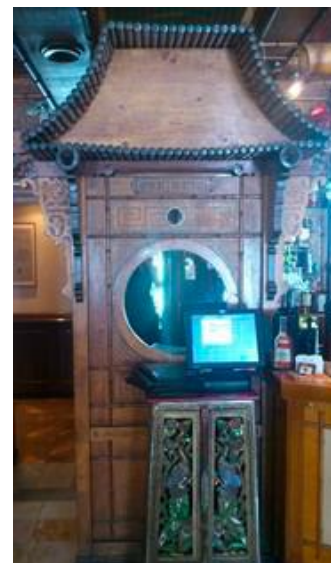
<p>оформление стен:</p> <p>стены оформлены как чередование зеркал и панно.</p> <p>девять панно (шелк, вышивка цветными нитками в технике гладь) со стилизованным изображением птиц, сидящих на цветущих ветках кустарника, павлинов, попугаев, райских птиц, парящих в воздухе, цапель, кустов роз, цветущих акаций, пшеничных колосьев, листьев. Цвета оливковые, зеленые, розовые, бирюзовые, черные, синие, коричневые.</p> <p>Время: 1900-е гг.</p> <p>Размер: 3 ед. 120 х 47 см</p> <p>3 ед. 120 х 45 см</p> <p>1 ед. 120 х 44 см</p> <p>1 ед. 118 х 45 см</p> <p>1 ед. 115 х 45 см</p> <p>в правой части 32 зеркала* различных размеров и формы в рамах из бамбуковых стволов или бамбуковых стволов с элементами стилизованного китайского орнамента.</p> <p>Левая часть имеет 20 зеркал* аналогичной формы и отделки.</p>	       
--	--	---	--

слева от стойки бара – стилизованное изображение «пагоды», крыша сделана из стволов бамбука, опирается на фигурные консоли, верхняя часть которых завершается кабаньей мордой. Табличка «Просить не курить» (латунь).

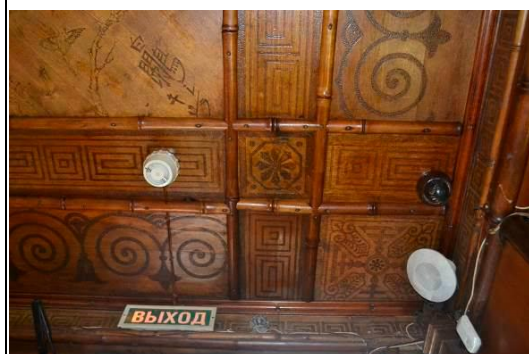
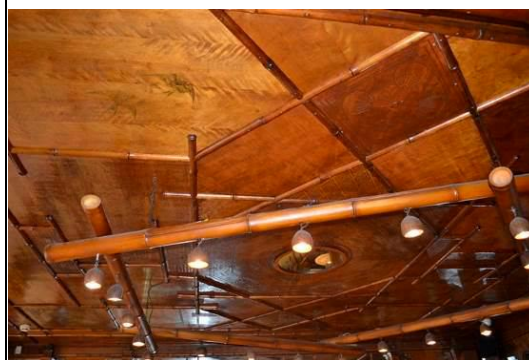
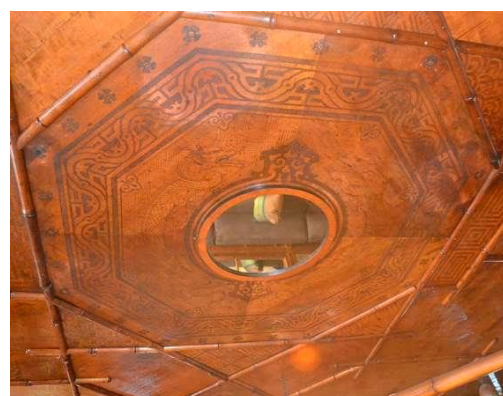
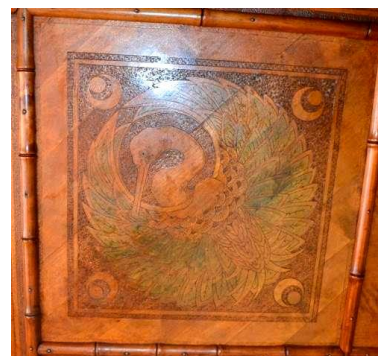
в центральной части – восьмигранник в раме из стволов бамбука с орнаментированными бордюрами, с изображением 2-х драконов в центральной части, с зеркалом круглой формы\* – в середине. По углам левой части потолка – квадратные вставки со стилизованным изображением лебедей, выполненных в технике наборного дерева. В левой части потолка имеются также прямоугольные вставки наборного дерева причудливого рисунка. в северной и южной частях левой половины имеются прямоугольные рамы с выгравированным изображением дракона. Потолок декорирован бамбуковыми стволами, создающими причудливый узор.

На потолке в левой части имеется также зеркало прямоугольной формы (зеркала частично заменены на новые в 1990-1991 гг.)

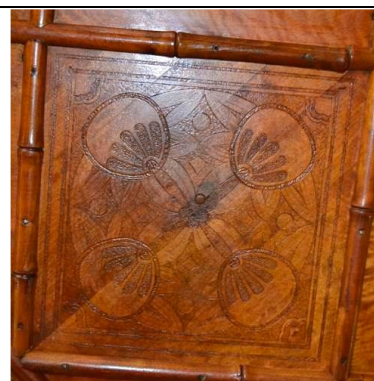
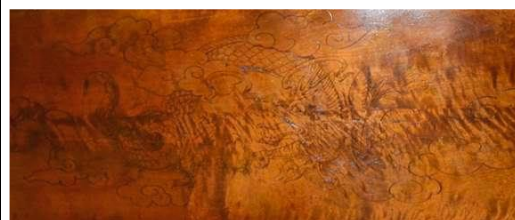
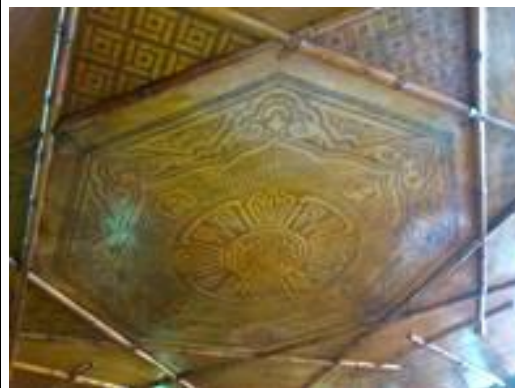
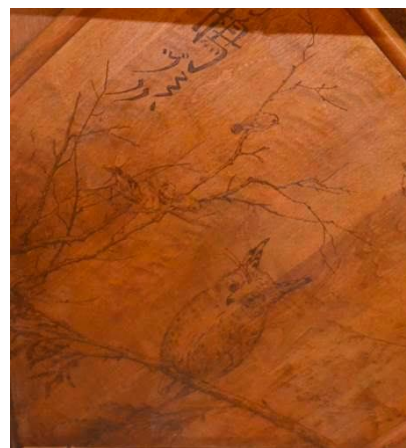
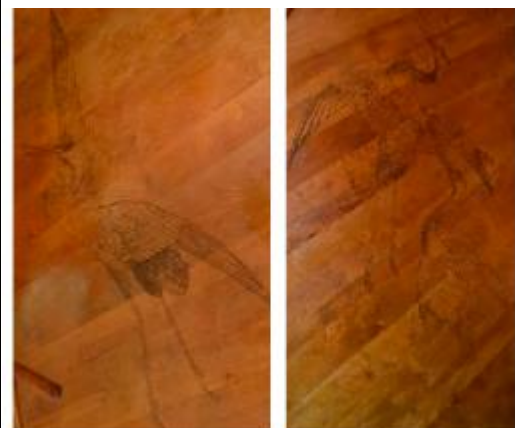
изображение совы, сидящей на ветке,

журавлей,

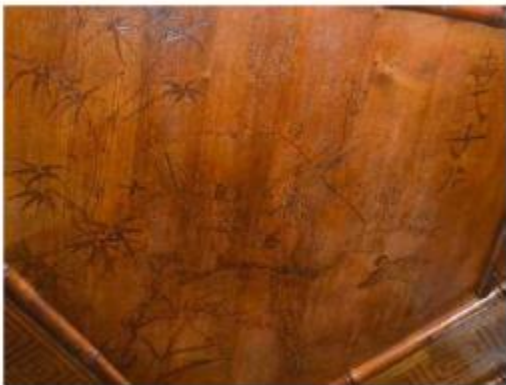
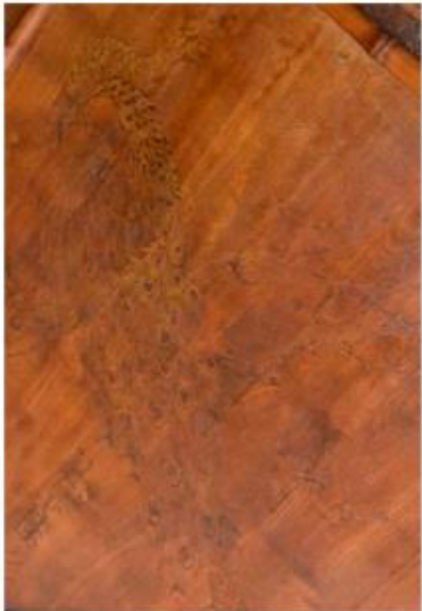
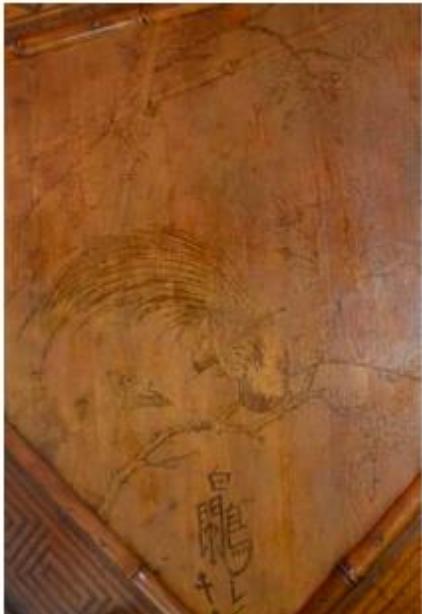
<p>попугая, фрагменты иероглифов,</p> <p>павлина,</p> <p>райской птицы.</p>

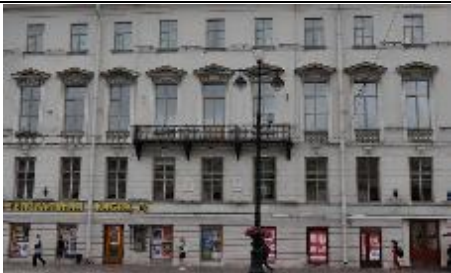
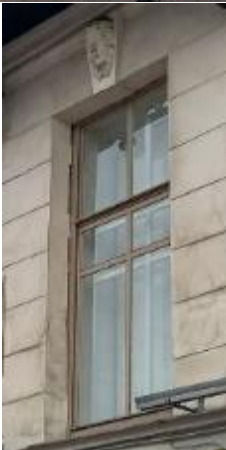
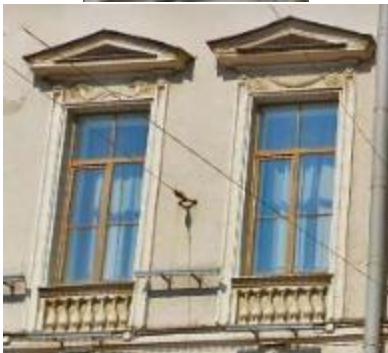
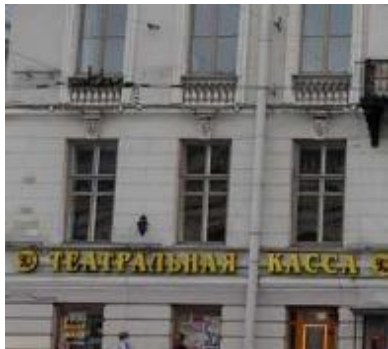
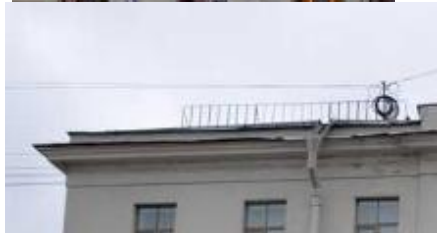
<p>оконные проемы – конфигурация (прямоугольные), местоположение, габариты;</p> <p>оформление оконных и дверного (балконного) проемов – замковые камни с женскими маскаронами (в уровне 2-го этажа), профилированные наличники, треугольные сандрики с орнаментальными вставками (провисающие гирлянды, роги изобилия) и декоративными балюстрадами в подоконном пространстве (в уровне 3-го этажа, за исключением проемов балкона – без декоративных балюстрад), подоконные профилированные доски (в уровне 4-го этажа);</p> <p>исторический рисунок, материал (дерево), и цвет оконных заполнений;</p> <p>профилированные межэтажные карнизы – между 1-м и 2-м, 2-м и 3-м этажами;</p> <p>гладкий фриз и венчающий профилированный карниз;</p>

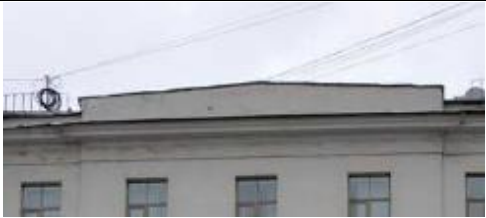
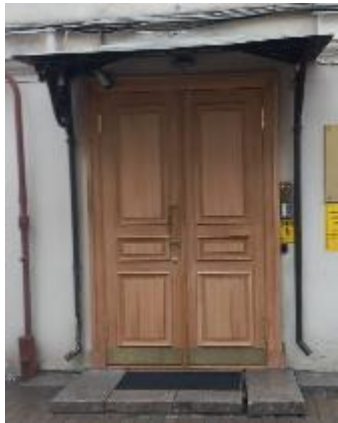
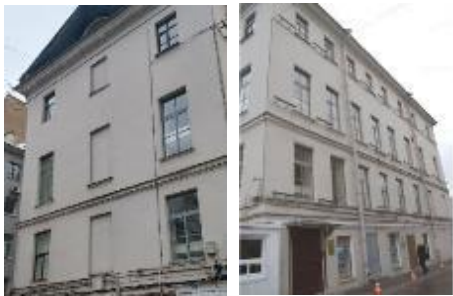
<p>аттиковая стенка с центральной раскрепованной частью с треугольным завершением;</p> <p>боковой (западный) и дворовые фасады:</p> <p>материал и характер отделки фасада – гладкая штукатурка;</p> <p>исторический дверной проем – местоположение (по 1-ой световой оси бокового (западного) фасада), конфигурация (прямоугольный), габариты;</p> <p>оконные проемы, в том числе ложные – местоположение, конфигурация (прямоугольные, полуциркульный – фронтон дворового северного фасада), габариты (отметки высоты и габариты ширины – для проемов в уровне 1-го этажа);</p> <p>профилированные межэтажные карнизы – между 1-м и 2-м, 2-м и 3-м этажами;</p> <p>гладкий фриз и венчающий профилированный карниз с дентикулами;</p> <p>треугольный фронтон завершенный профилированным карнизом с дентикулами.</p>

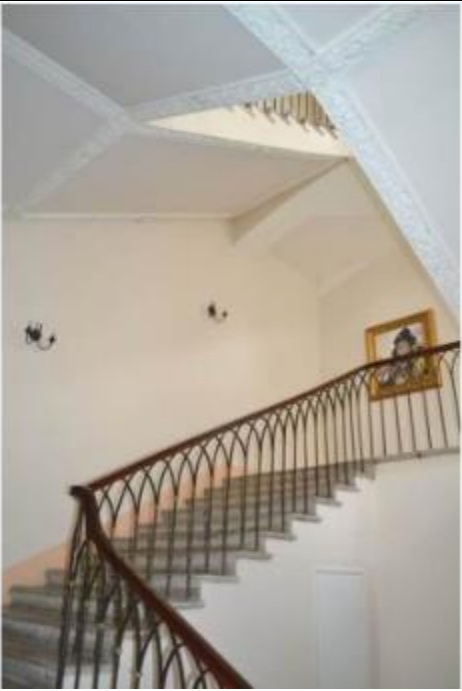
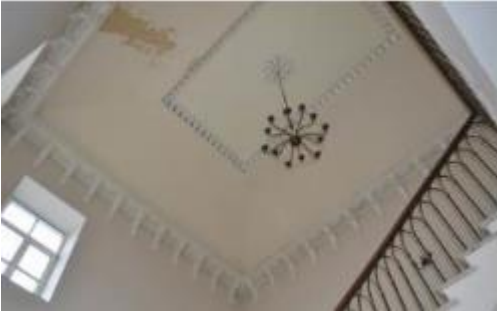
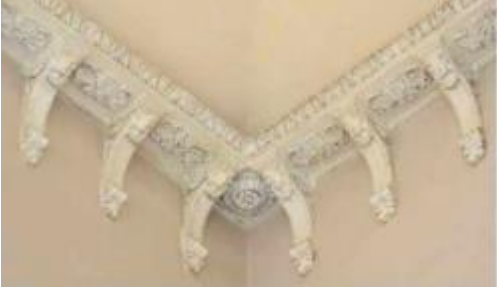
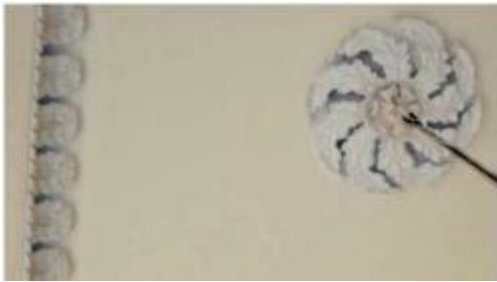
5.	<p>Декоративно-художественная отделка помещений:</p>	<p>оформление парадной лестницы:</p> <p>оформление подшивки лестничных маршей и площадок – периметральный пояс растительного орнамента с розетками по углам;</p> <p>оформление стен – лепной карниз на стилизованных лепных кронштейнах с изображением акантового листа, женскими маскаронами и розетками на боковых гранях, с лепными вставками между кронштейнами с растительным орнаментом, поясом растительного орнамента и крупными розетками по углам; оформление потолка – центральная круглая лепная розетка в виде листьев аканта и внутреннее зеркало в поясе лепного растительного орнамента;</p>

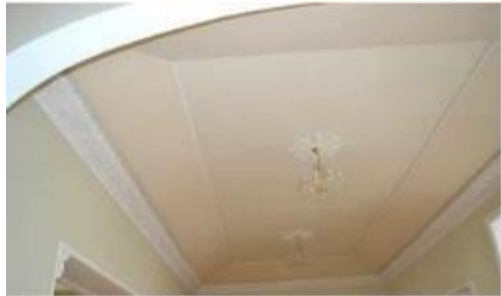
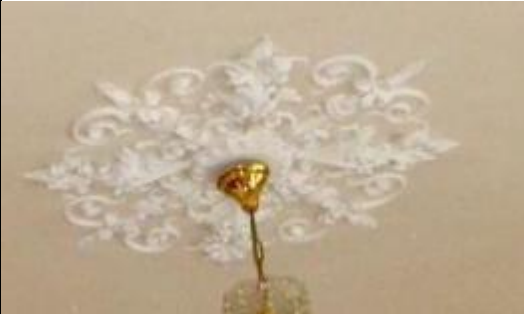
<p>помещение 8-Н (4,8,33–объединены): оформление стен – лепной профилированный карниз с дентикулами и поясами бус, цветочно-растительного орнамента с розетками и поясом с рисунком из цветов с воллютообразными завитками; оформление потолка – две круглые лепные розетки цветочнорастительного рисунка, внутреннее зеркало в раме с декоративным оформлением;</p>

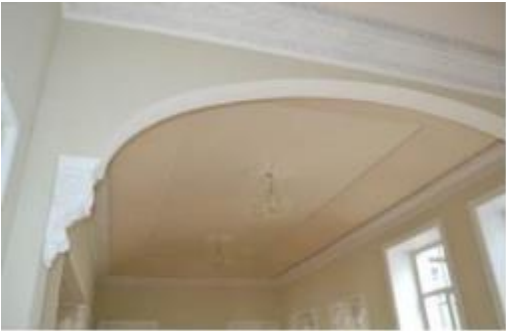
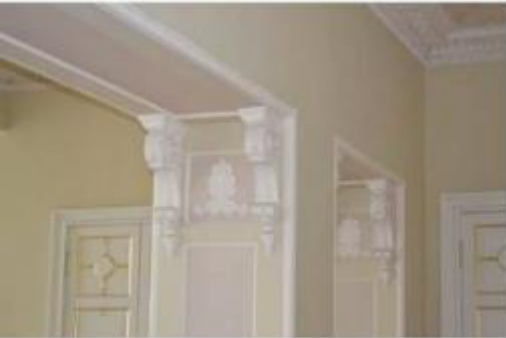
<p>арочный проем – местоположение (между помещениями 8-Н (4,8,33) и 8-Н(34), конфигурация (с лучковым завершением), оформление (на стилизованных лепных кронштейнах с растительным рельефом);</p>

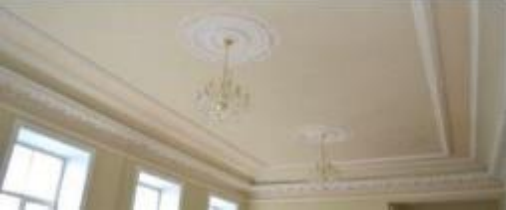
<p>помещение 8-Н (9,32,31,11–объединены): оформление стен – декоративный пояс растительного рисунка и лепной профилированный карниз с модульонами и розетками, с поясами бус, иоников и поясом растительного орнамента; оформление потолка – две круглых розетки с декоративными поясами бус, меандра, лавровой гирлянды,</p>

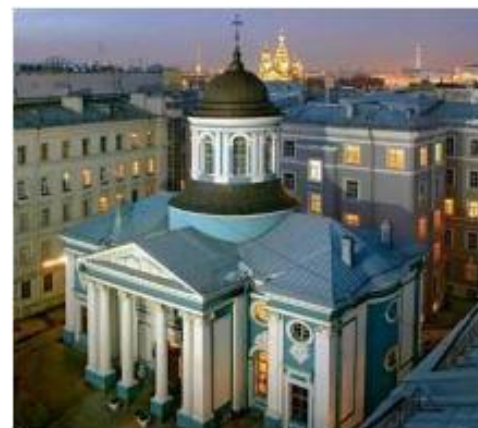
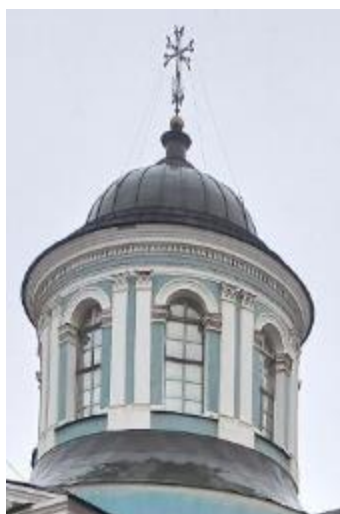
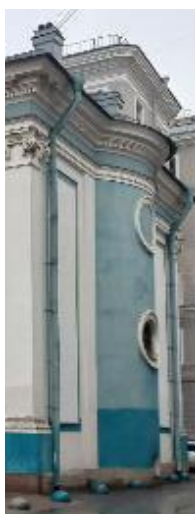
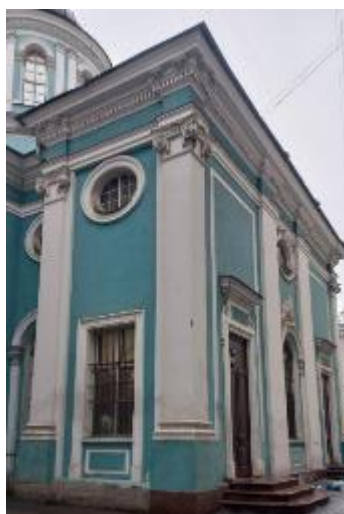
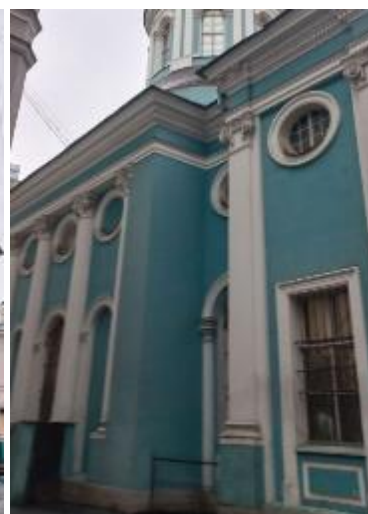
портик – местоположение (на южном фасаде), конфигурация (6-ти-колонный), габариты
