**Акт**  
**по результатам государственной историко-культурной экспертизы**  
**проектной документации по сохранению объекта культурного наследия**  
**федерального значения «Дом жилой», входящего в состав объекта культурного наследия**  
**федерального значения «Церковь армянская святой Екатерины», расположенного по**  
**адресу: г. Санкт-Петербург, Невский пр.д.40-42, лит. А: «Проектная документация по**  
**реставрации, ремонту и приспособлению для современного использования помещений 7-**  
**Н (1-10,24,25),5-Н (5,6,7,36,37,38) и парадной лестницы объекта культурного наследия**  
**федерального значения «Дом жилой»**  
**(в составе «Церковь армянская святой Екатерины») по адресу: Санкт-Петербург,**  
**Невский пр., д.40-42, литер А»,**  
**выполненной ООО «Возрождение Петербурга» в 2024 – 2025 г.**  
**(шифр ПД-7-2024).**

**Санкт-Петербург**  
**2025 г.**

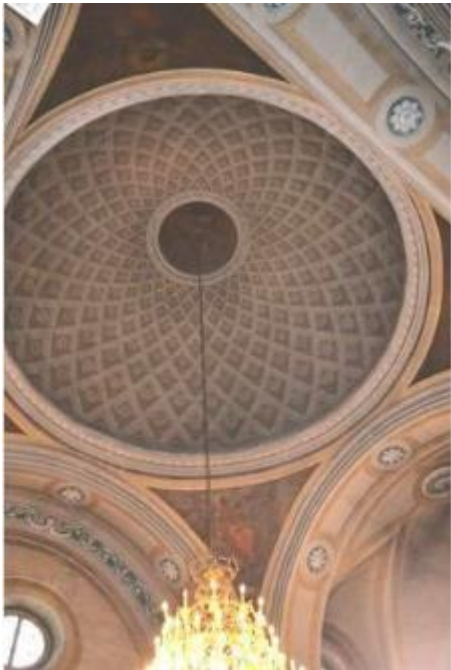
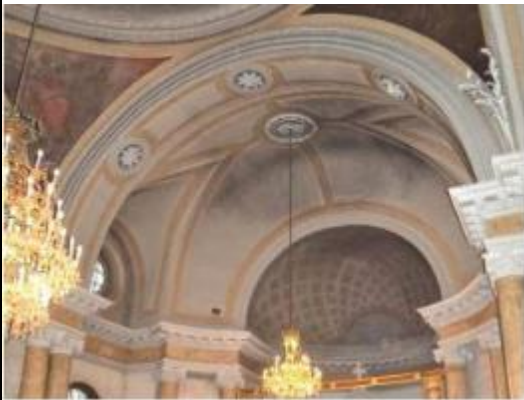
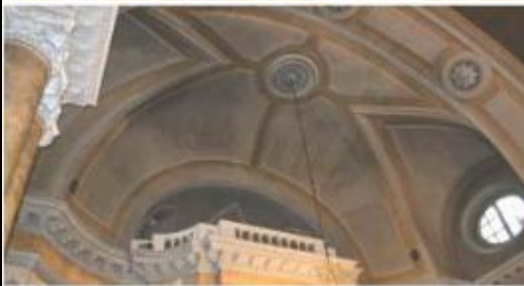
2.	Конструктивная система здания:	<p>Исторические наружные и внутренние кирпичные капитальные стены;</p> <p>своды: система крестовых сводов (подвальных помещений - 1-Н);</p> <p>купольный (купол на парусах – в центральной части здания);</p> <p>подпружные арки;</p> <p>цилиндрический с распалубками (восточная и западная части здания);</p>

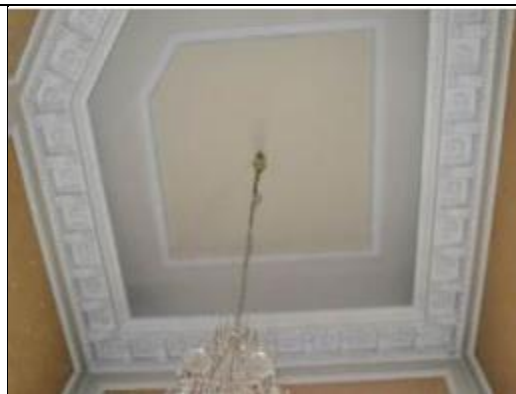
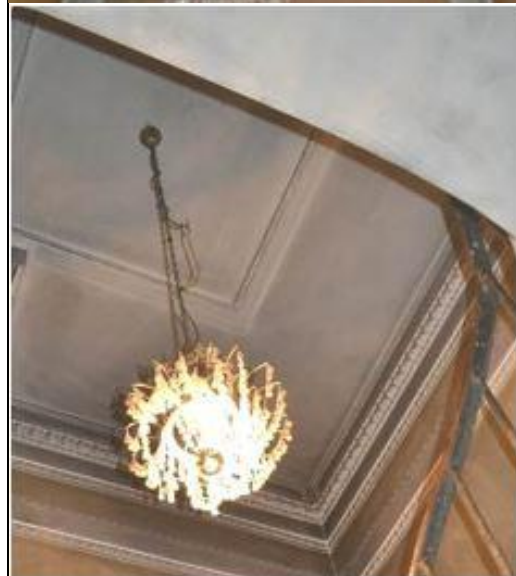
зеркальные своды (помещения 2-Н  
(1-3);

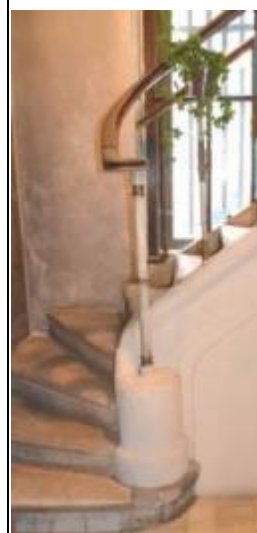
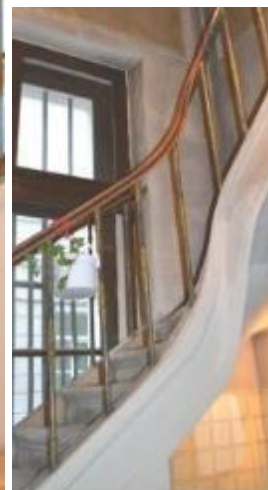
лестница помещения 2-Н(3) с  
поворотом на косоурах, с  
известняковыми ступенями и  
металлическим ограждением из  
вертикальных стоек с перехватами с  
лиственным орнаментом в центре и  
деревянными поручнями;

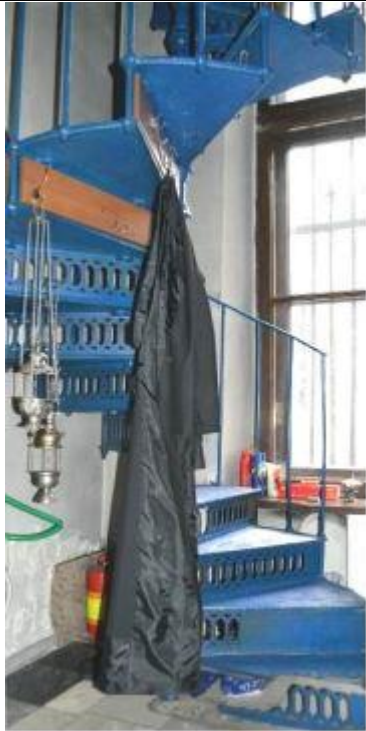
<p>две металлические винтовые лестницы помещений 2-Н (5 и 6) на металлическом стержне, с оформленные ажурными подзорами;</p>

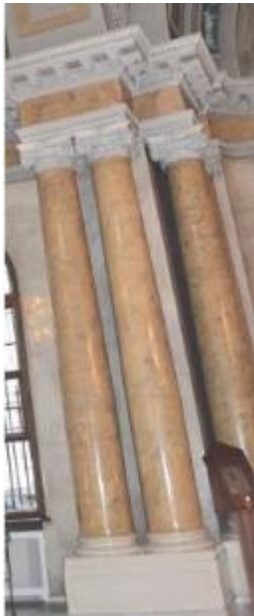
<p>колонны композитного ордера – местоположение (в оформлении интерьера здания), габариты, материал (искусственный мрамор желтого цвета с прожилками).</p>

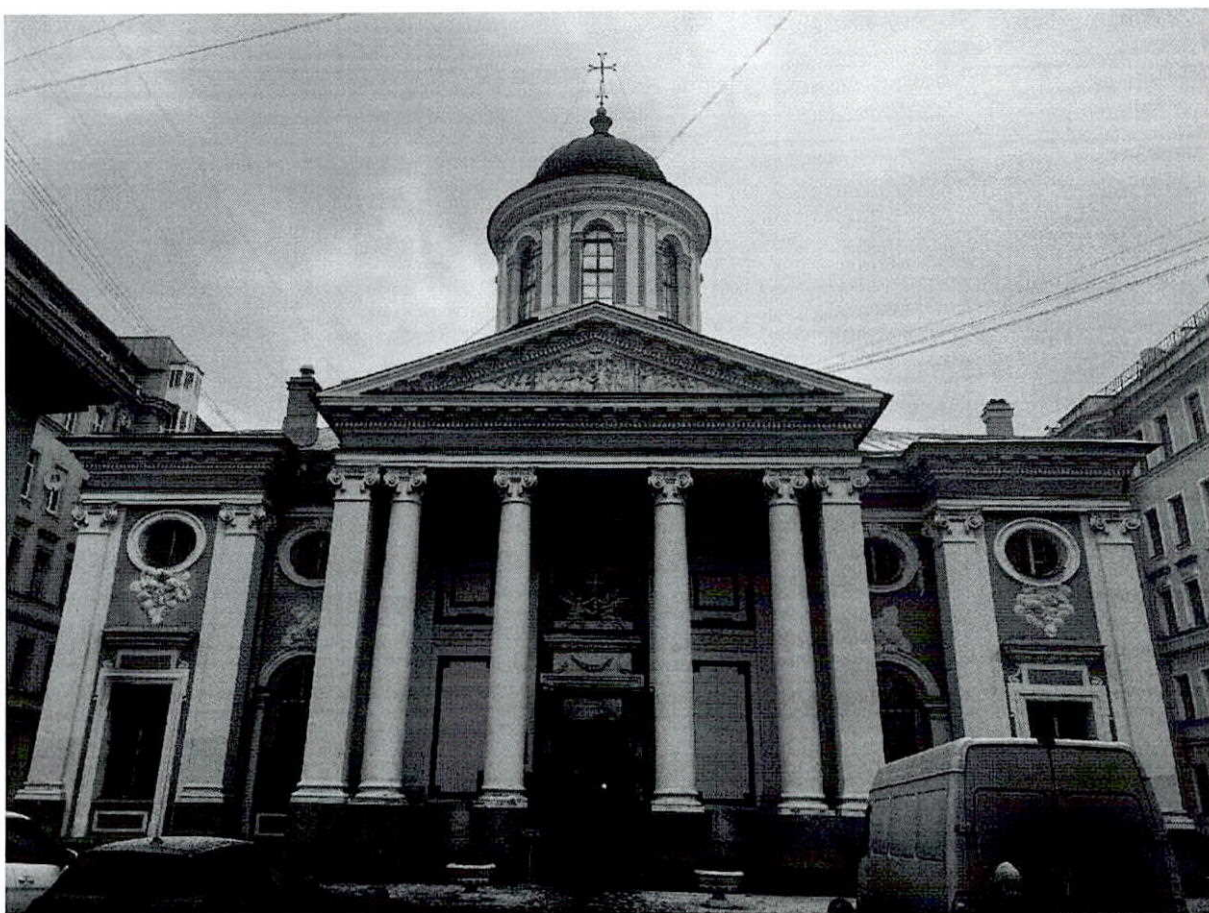
Лицевой фасад с южной стороны

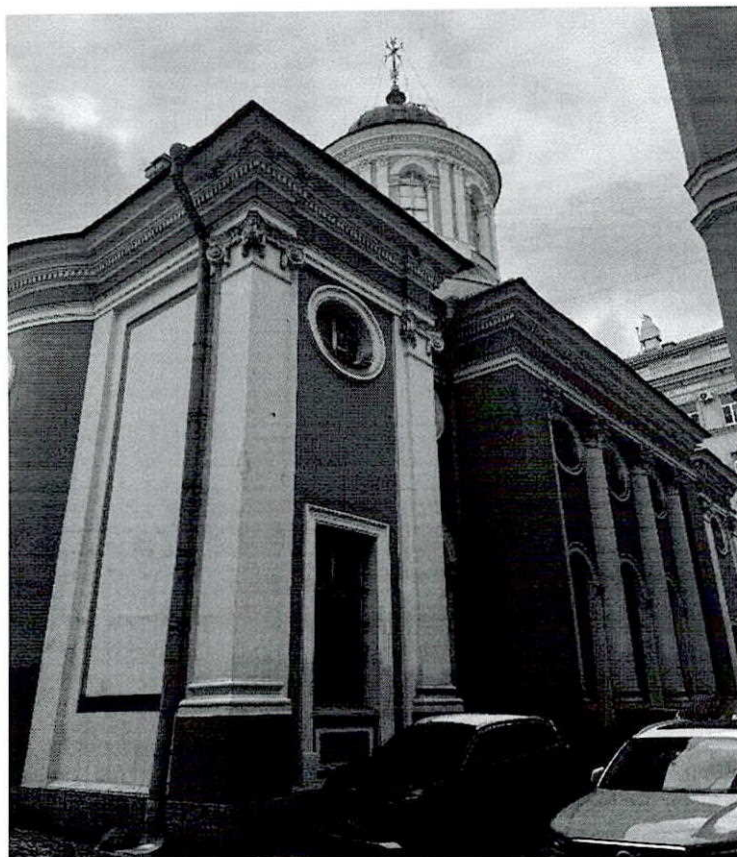
Фрагмент северного дворового фасада

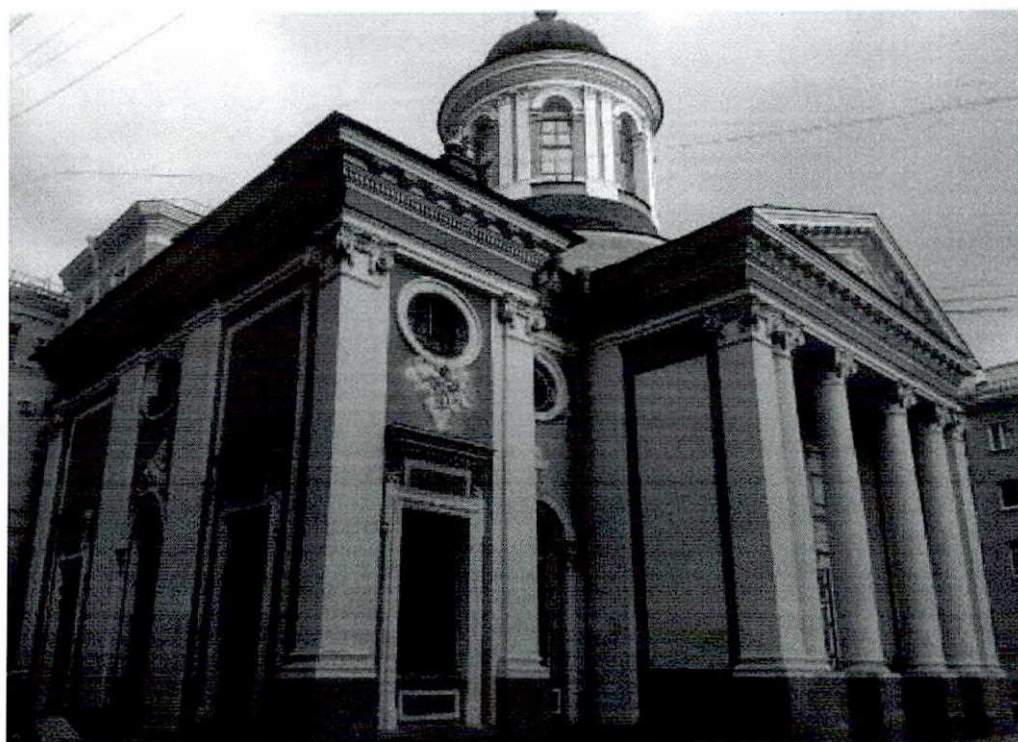
Фрагмент восточного бокового фасада и южного лицевого фасада

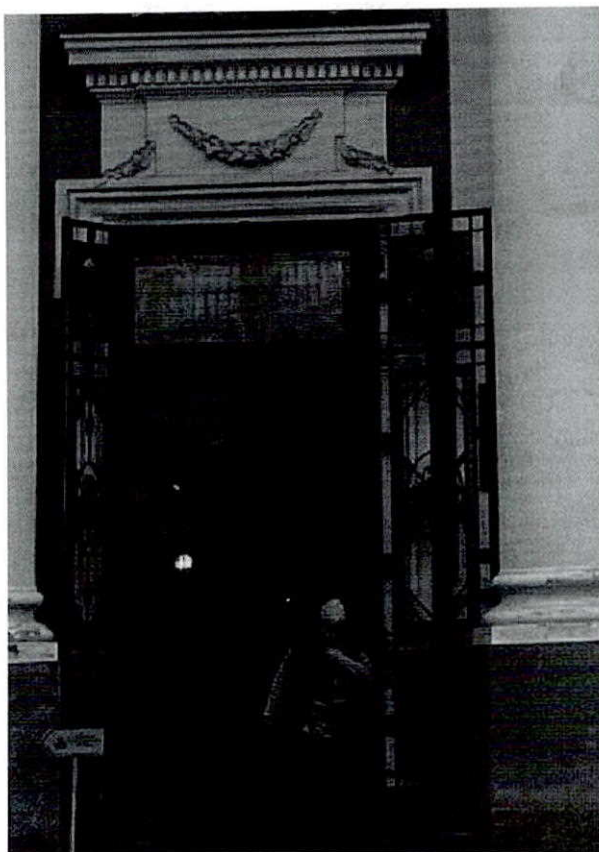
Главный вход (со стороны южного лицевого фасада)

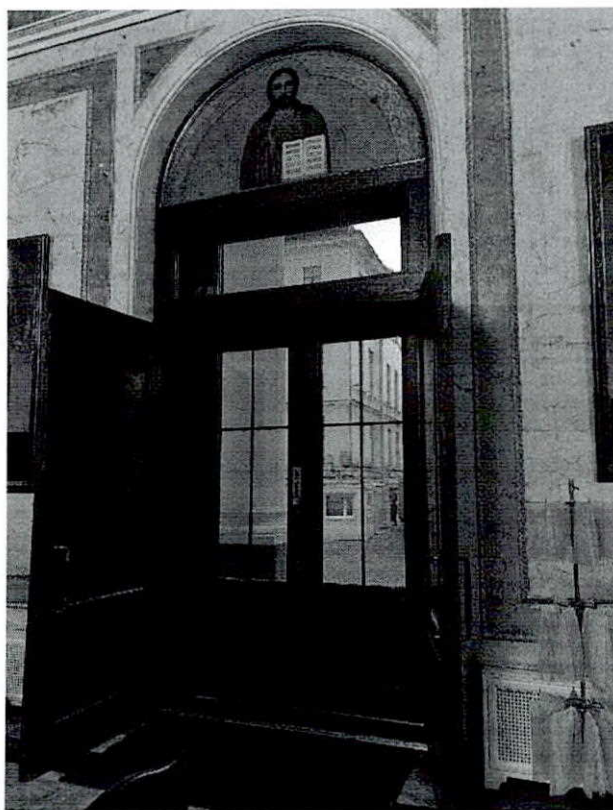
Двери главного хода

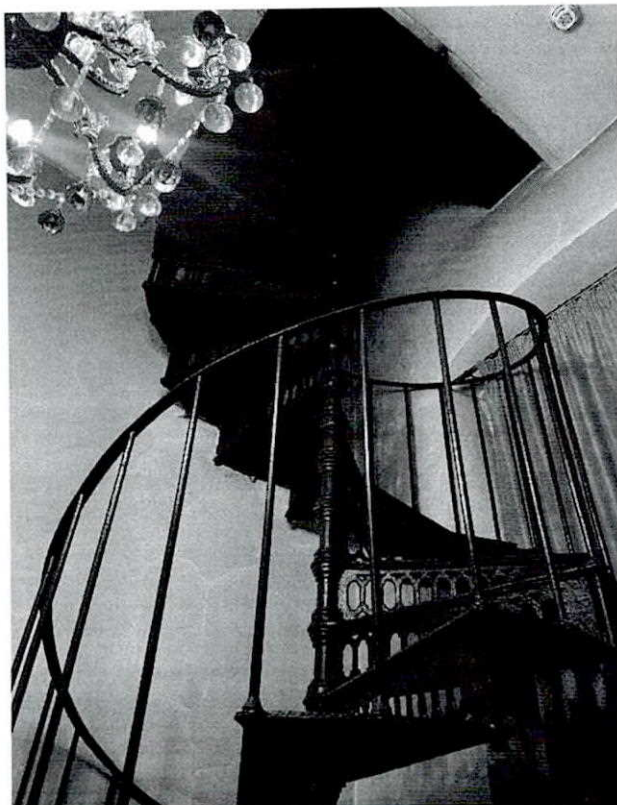
Фрагмент интерьера (винтовая лестница в северной части)

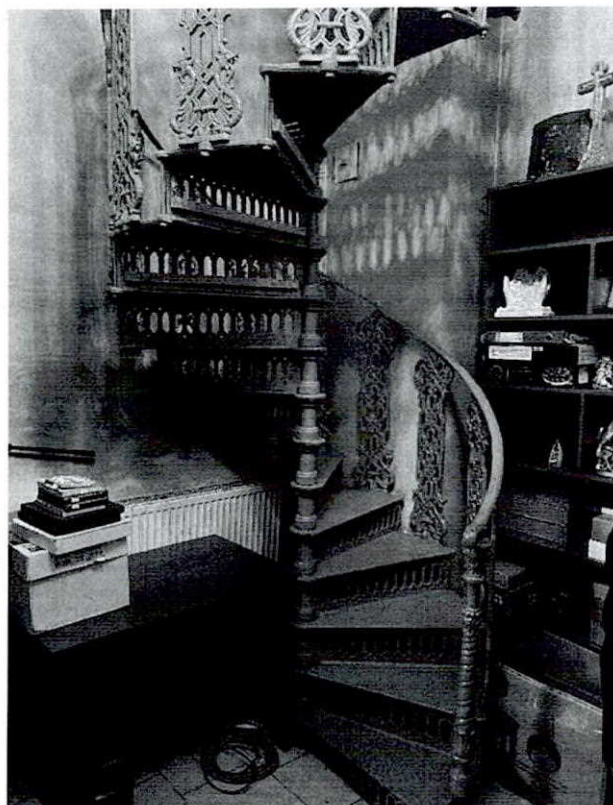
Фрагмент интерьера (винтовая лестница в северной части)

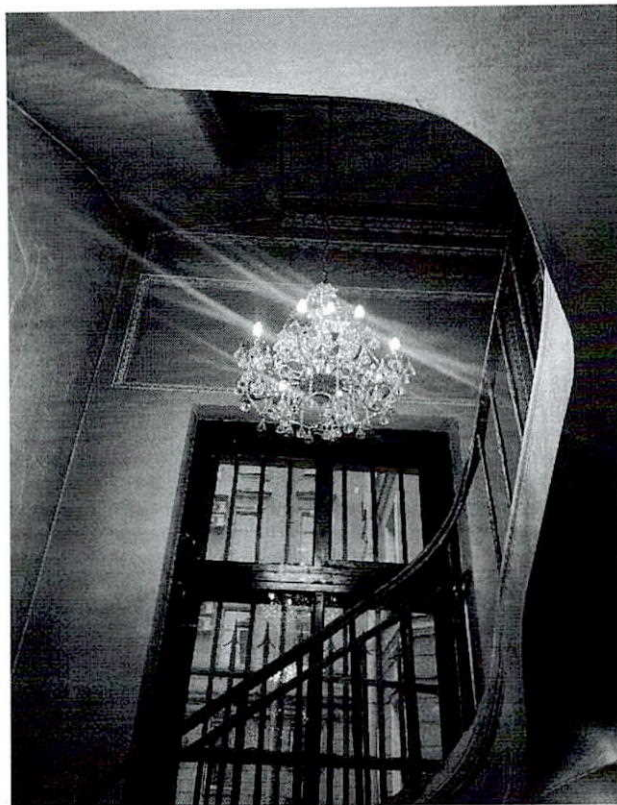
Лестница помещения 2-Н(3) с поворотом на косоурах

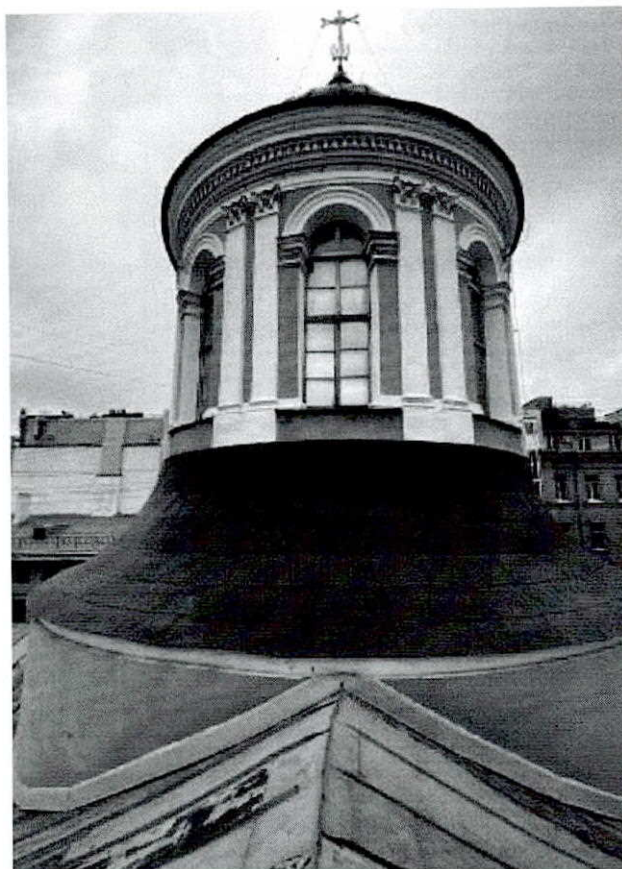
Колокольня

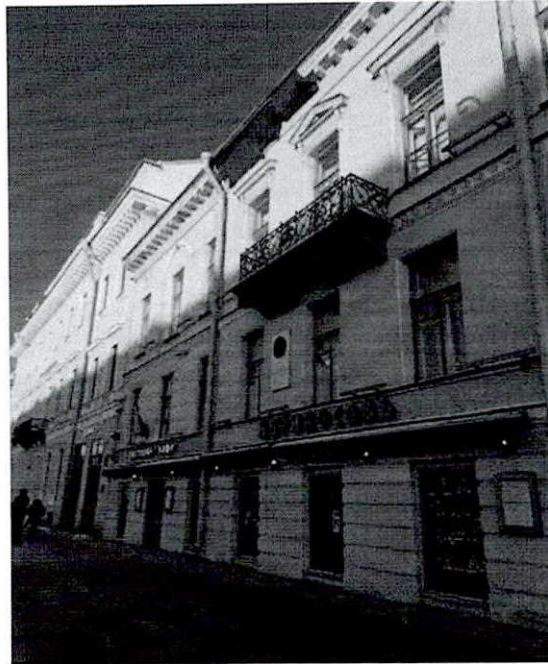
Фрагмент лицевого фасада

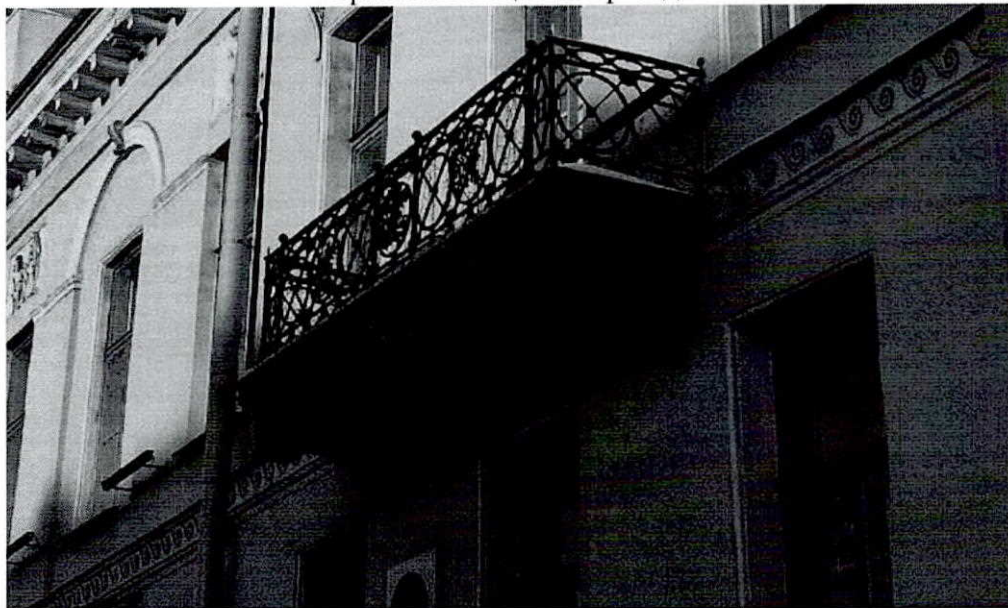
Фрагмент лицевого фасада

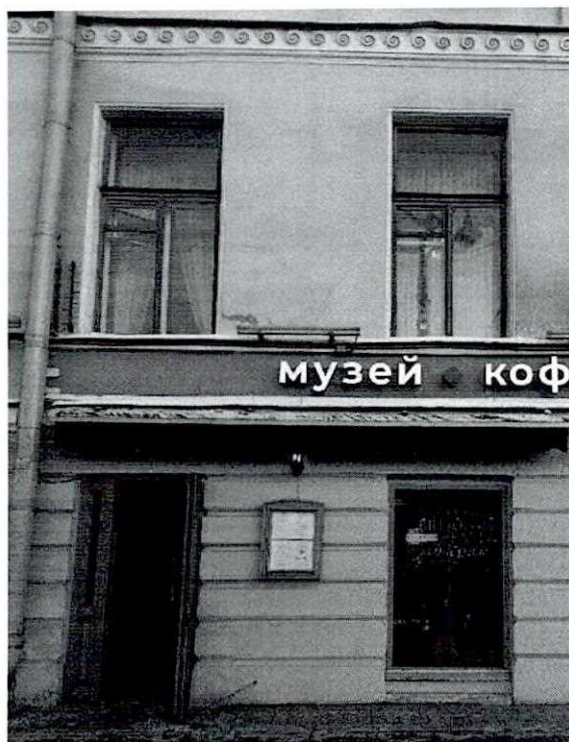
Фрагмент лицевого фасада

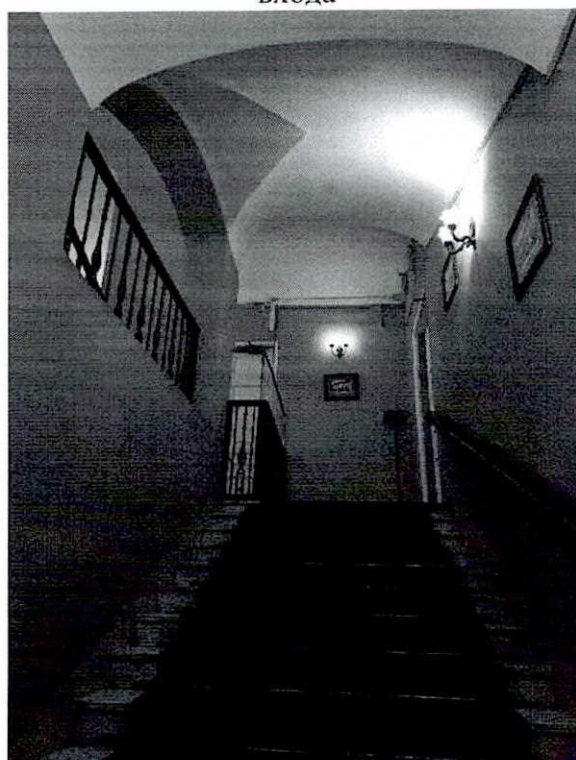
Фрагмент интерьеров: помещение парадной лестницы

- Демонтаж разрушенных напольных мраморных плит тамбура с последующим устройством покрытия пола из керамогранита
- Реставрация и восстановление облицовки парадной лестницы из мраморных плит

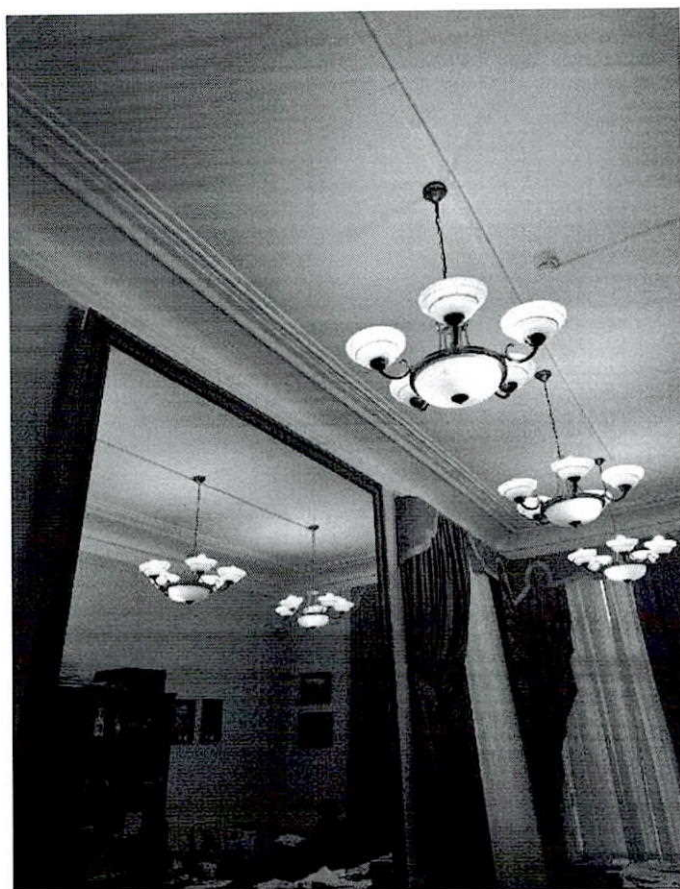
Фрагмент интерьеров

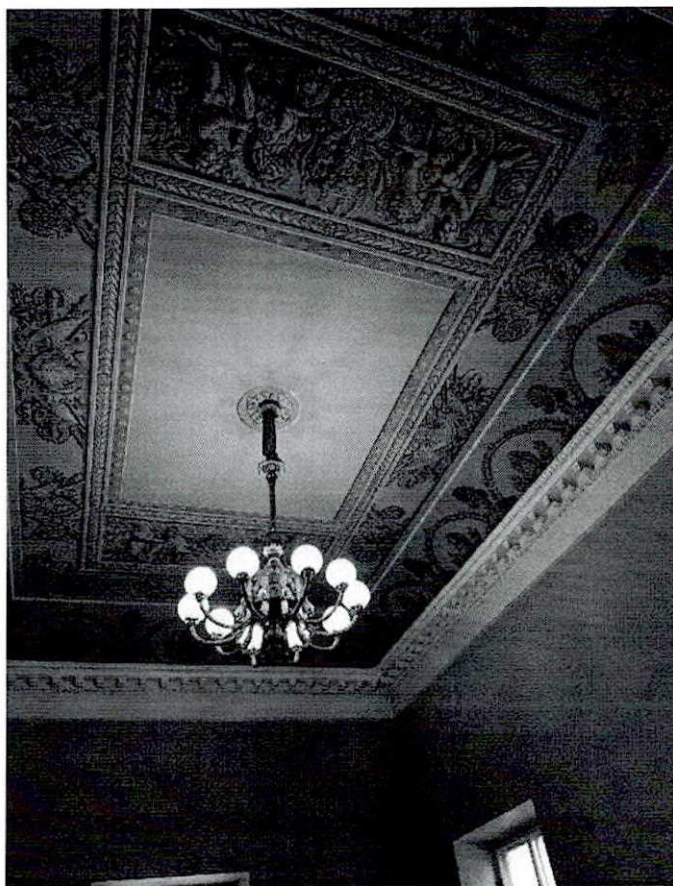
Фрагмент интерьеров: плафон парадной лестницы

На плафонах помещений 7Н (3,4) и парадной лестницы живописная роспись в технике «гризаль». Наблюдаются утраты, высолы, трещины, поздние поновления. Общее состояние неудовлетворительное.

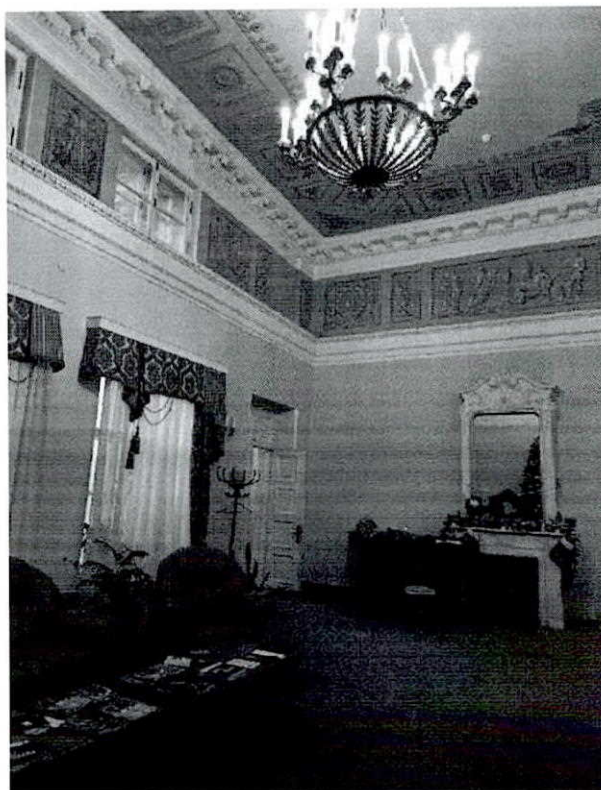
Фрагмент интерьеров: помещение 7-Н  
(4 – «Приемная»)

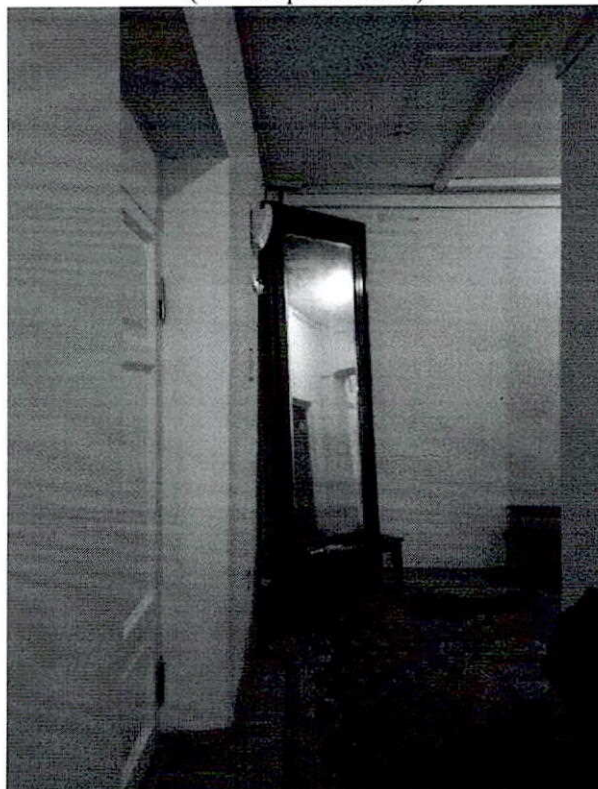
Фрагмент интерьеров

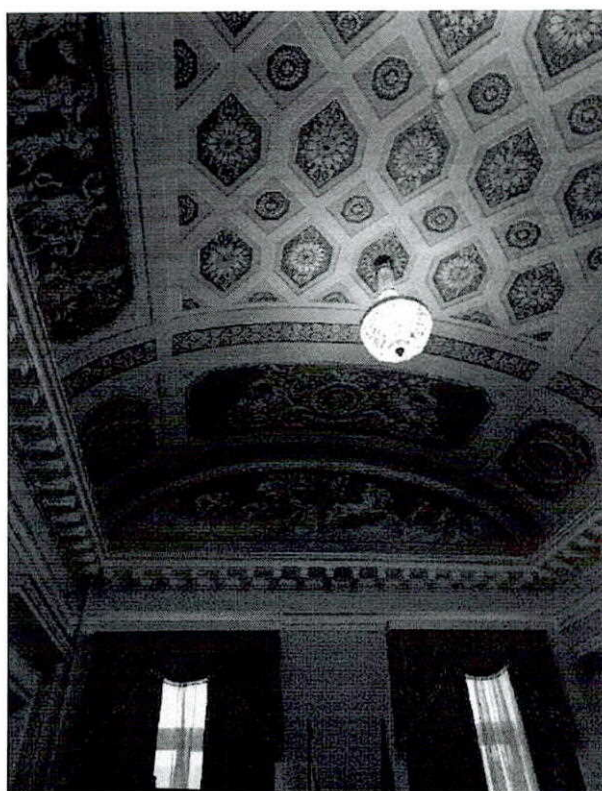
Фрагмент интерьер: оформление плафона помещения 7-Н (11 – «Белый зал»)

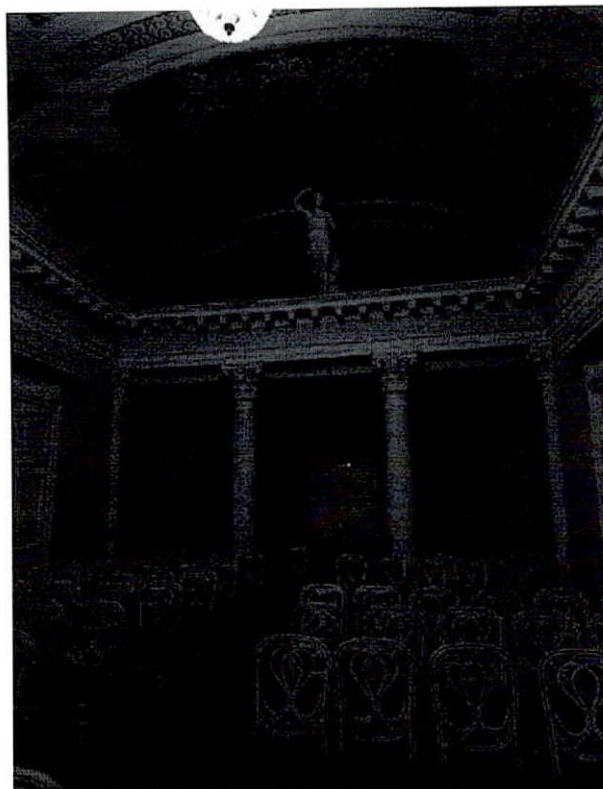
Фрагмент интерьера: помещение 7-Н (11 – «Белый зал»)

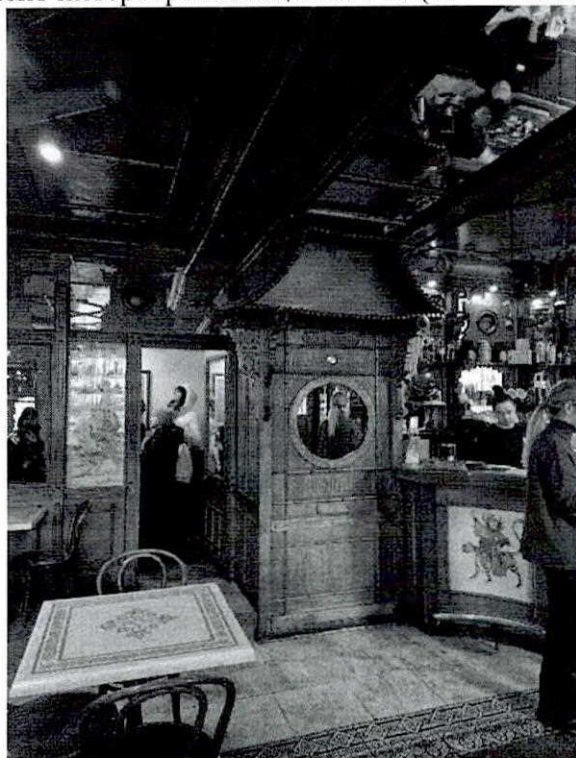
Фрагмент интерьера помещения 1-Н

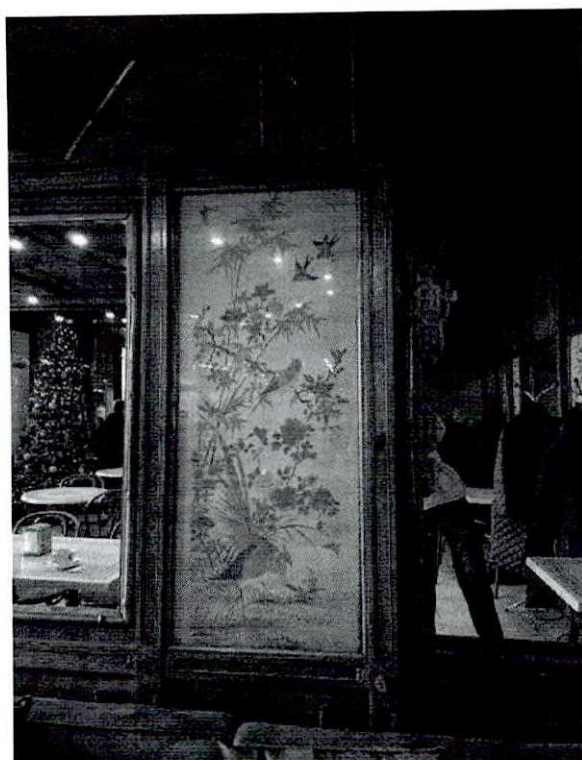
Фрагмент интерьера помещения 1-Н

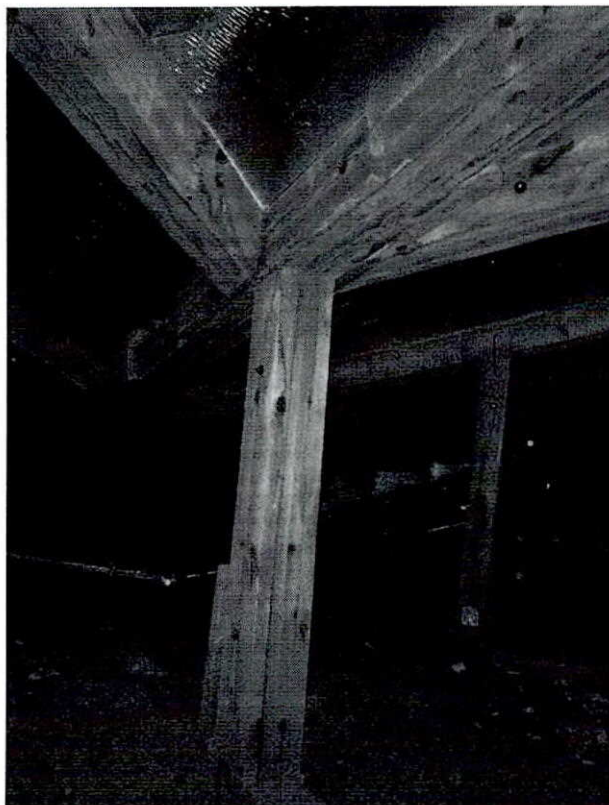
Фрагмент чердака: стропильная система

- Устройство утеплителя чердачного перекрытия в осях 2-5/А-Д.
- Инъектирование трещин кирпичной кладки.
- Инъектирование трещин в деревянных конструкциях.
- Протезирование поврежденных балок перекрытия.
- Обработка древесины.

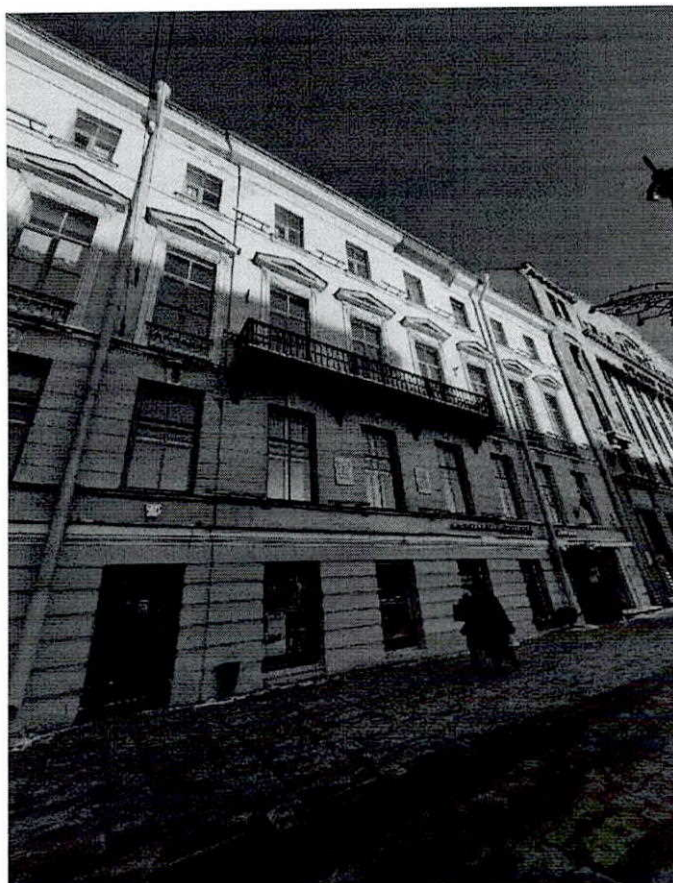
Фрагмент лицевого фасада

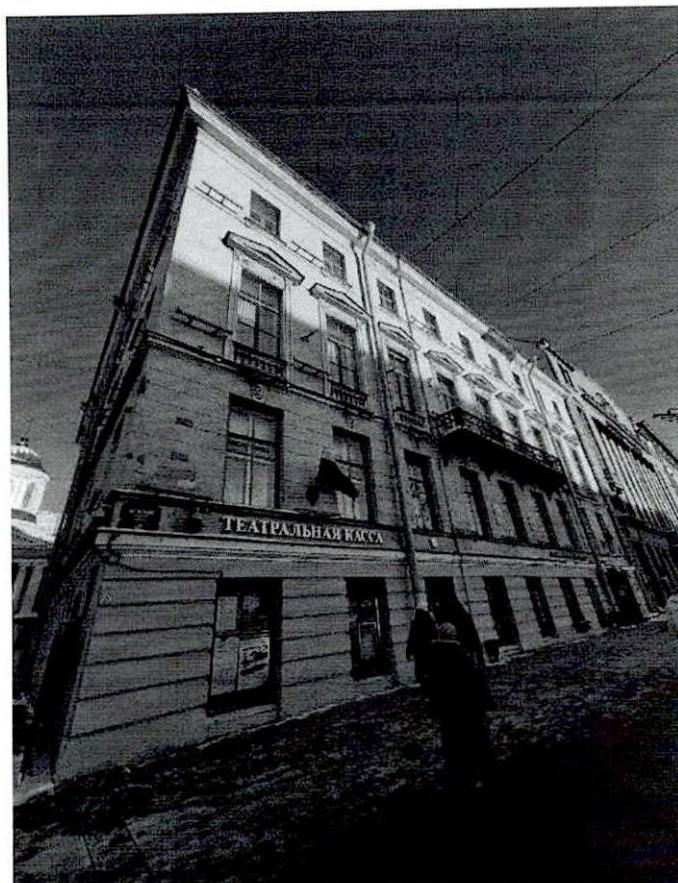
Лицевой фасад

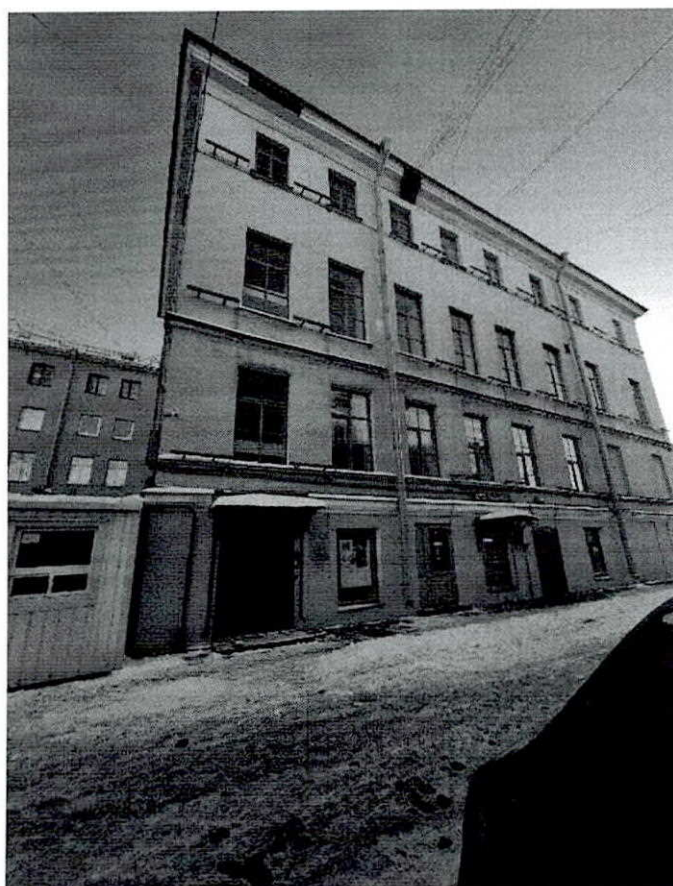
Боковой (западный) фасад

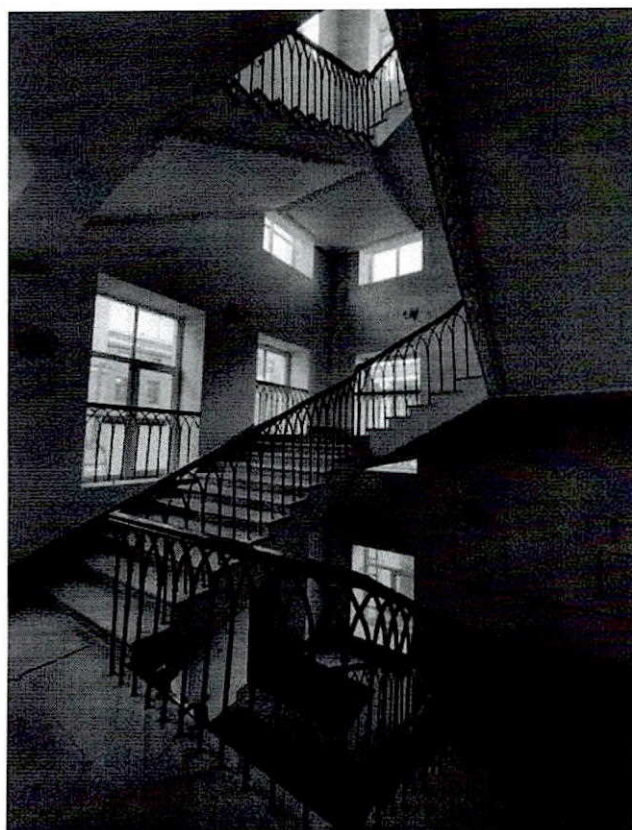
Помещение парадной лестницы ЛК1

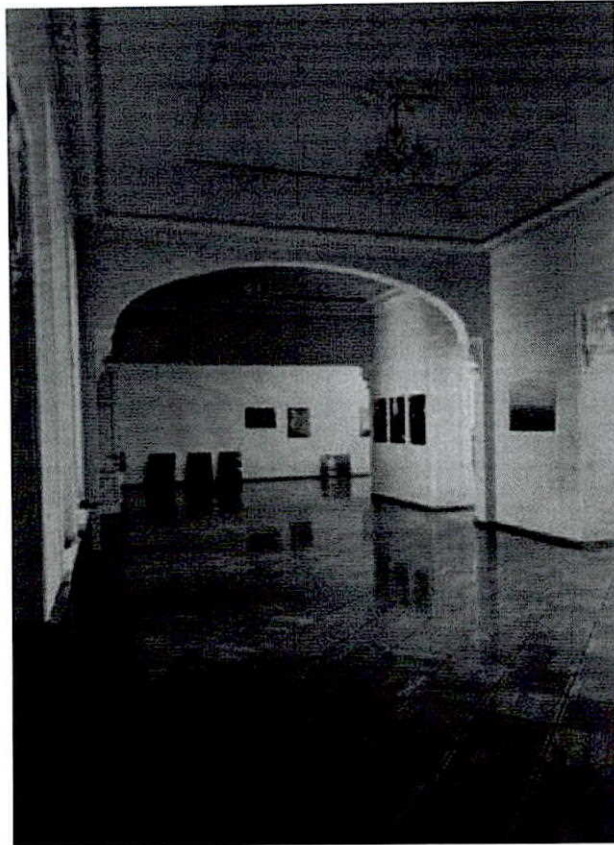
Интерьер. Помещение 8-Н

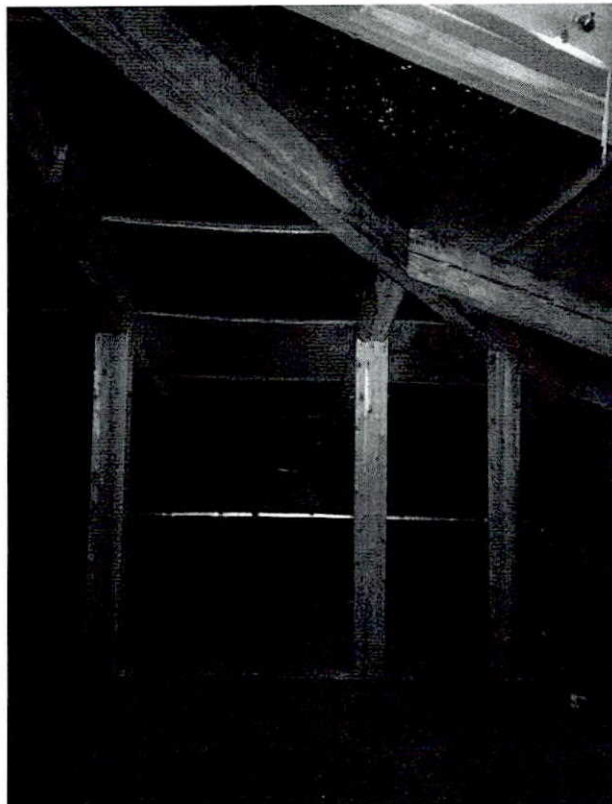
Чердак

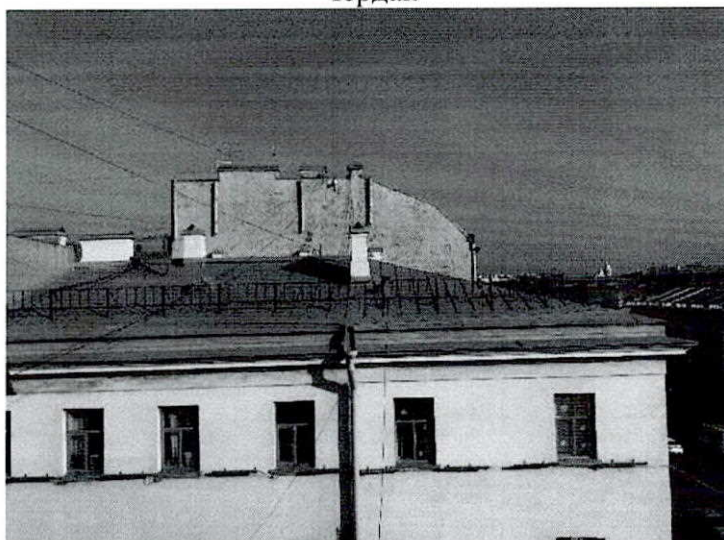
Кровля
