Акт

по результатам государственной историко-культурной экспертизы проектной документации на проведение работ по сохранению объекта культурного наследия регионального значения «Азовско-Донской коммерческий банк», расположенного по адресу: Санкт-Петербург, Большая Морская ул., 3-5: «Проектная документация на проведение работ по сохранению объекта культурного наследия регионального значения «Азовско-Донской коммерческий банк», расположенного по адресу: г. Санкт-Петербург, Центральный район, Большая Морская улица, дом 3-5. (Приспособление для современного использования здания в части устройства системы кондиционирования и видеонаблюдения)» (шифр: ИП-24-11-04), разработанной Индивидуальным предпринимателем Ивановым Вадимом Андреевичем в 2025 году

- проектная документация на проведение работ по сохранению объекта культурного наследия регионального значения «Азовско-Донской коммерческий банк», расположенного по адресу: Санкт-Петербург, Большая Морская ул., 3-5: «Проектная документация на проведение работ по сохранению объекта культурного наследия регионального значения «Азовско-Донской коммерческий банк», расположенного по адресу: г. Санкт-Петербург, Центральный район, Большая Морская у

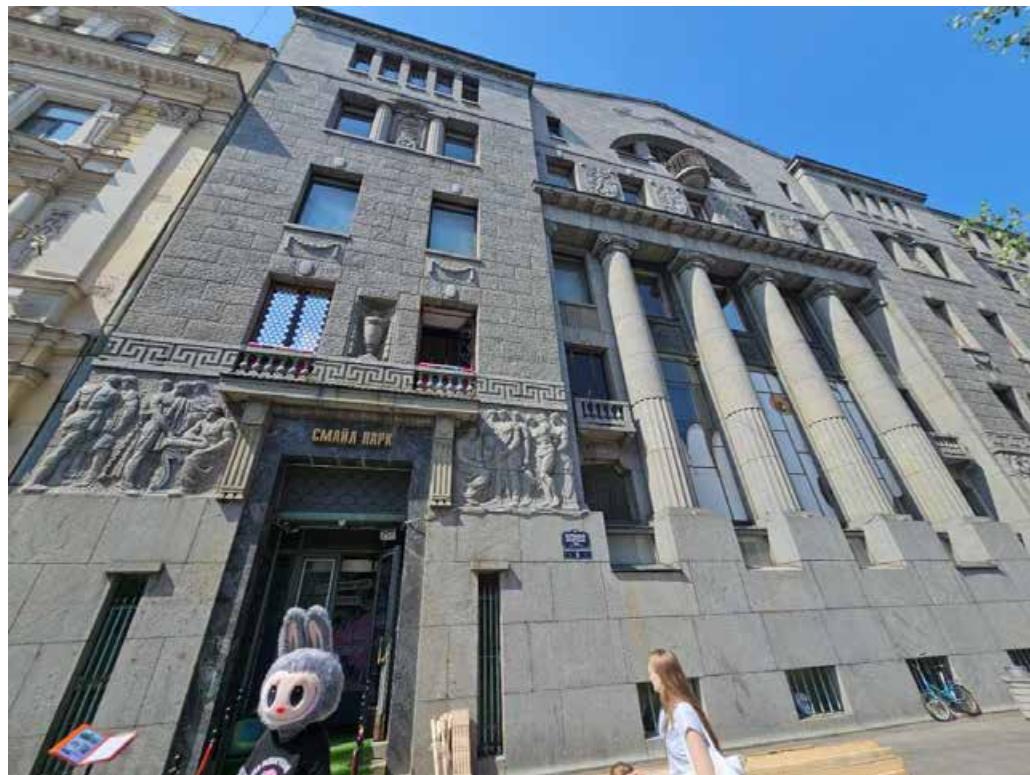
Фото 1. Объект культурного наследия регионального значения «Азовско-Донской коммерческий банк», расположенный по адресу: Санкт-Петербург, Большая Морская ул., 3-5. Лицевой фасад.

- колонны, столбы: в южной части лицевого фасада четыре трехчетвертные колонны ионического ордера, каннелированные в нижней трети, на кубических базах, облицованы натуральным камнем, состояние удовлетворительное (фото 1); в пом. 3-Н ч. п. 13 (в подвале) четыре кирпичных пилона, облицованных поздней керамической плиткой, наблюдаются участки с утратами облицовки (фото 29), железобетонные опоры в подвале (пом. 3-Н ч. п. 54, 56, 57), состояние удовлетворительное; пилоны двусветного «Операционного зала» (пом. 3-Н ч. п. 14, 101, 129, 133, 134, 135, 136, 137, 138, 139, 140, 141, 142, 154, 155) (фото 47) и северного вестибюля Л-4 ч. п. I (фото 60) оштукатурены, окрашены, в нижней части облицованы зеленым мрамором (в «Операционном зале» пилоны в уровне стилизованных капителей с пальчиковым орнаментом), состояние удовлетворительное;

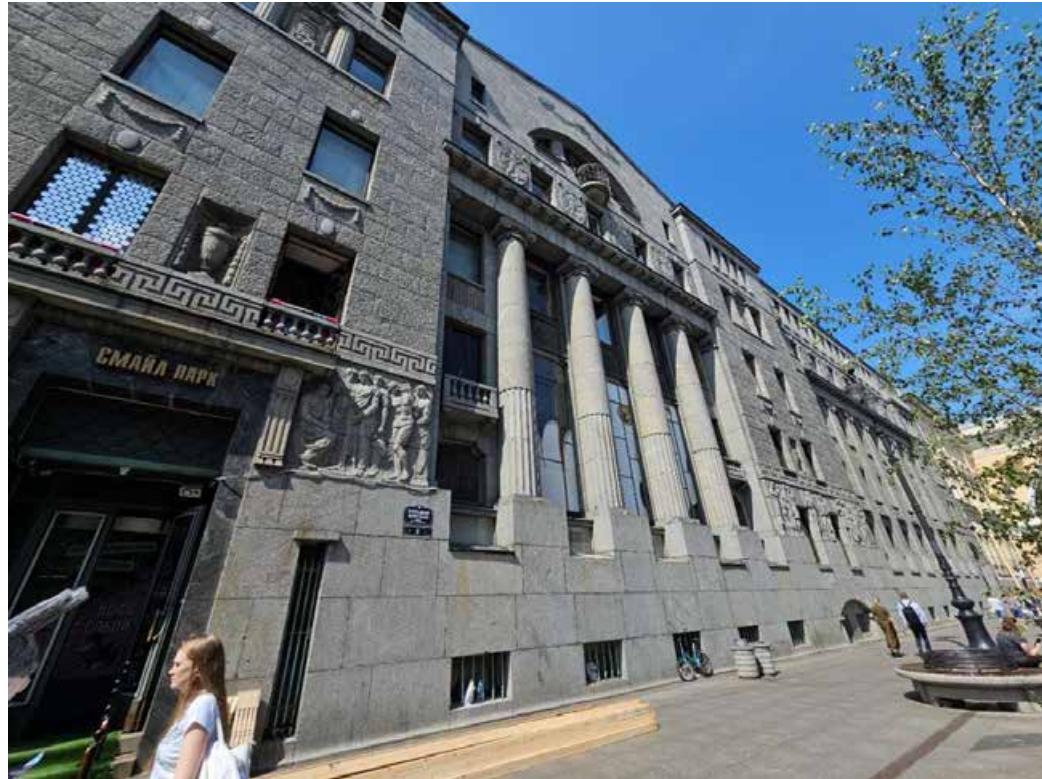
Фото 2. Объект культурного наследия регионального значения «Азовско-Донской коммерческий банк», расположенный по адресу: Санкт-Петербург, Большая Морская ул., 3-5. Лицевой фасад.

- фундамент: по визуальному осмотру цоколя и стен деформаций не выявлено;
- цоколи: со стороны Большой Морской ул. цоколи облицованы блоками натурального камня, наблюдаются участки с выветриванием шовного заполнения (фото 2, 3); цоколи дворовых фасадов и проездов облицованы известняком, частично цоколь оштукатурен, наблюдаются участки с мелкими сколами и трещинами, биопоражения, загрязнения (фото 21, 22);
- отмостки: со стороны лицевого фасада по Большой Морской ул. – мощение натуральным камнем; со стороны дворовых фасадов – асфальтовое покрытие; состояние удовлетворительное;

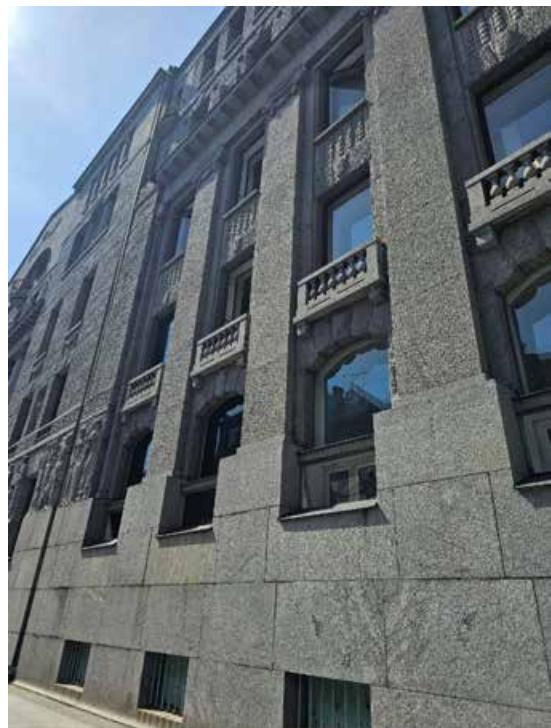
Фото 7. Объект культурного наследия регионального значения «Азовско-Донской коммерческий банк», расположенный по адресу: Санкт-Петербург, Большая Морская ул., 3-5. Лицевой фасад.

- межэтажные: со стороны лицевого фасада восточного корпуса проездная арка имеет цилиндрический свод, оформлен кессонами, состояние удовлетворительное (фото 7); проезды в северный двор и северо-западный двор с плоскими перекрытиями по металлическим балкам, наблюдаются утраты штукатурного слоя отделки плоских перекрытий до металлических балок, коррозия металла, перекрытия частично закрыты металлической сеткой (фото 15, 16); межэтажные перекрытия плоские по балкам, состояние удовлетворительное (фото 40), в большей части помещений скрыты современными подшивными и навесными потолками; в южном

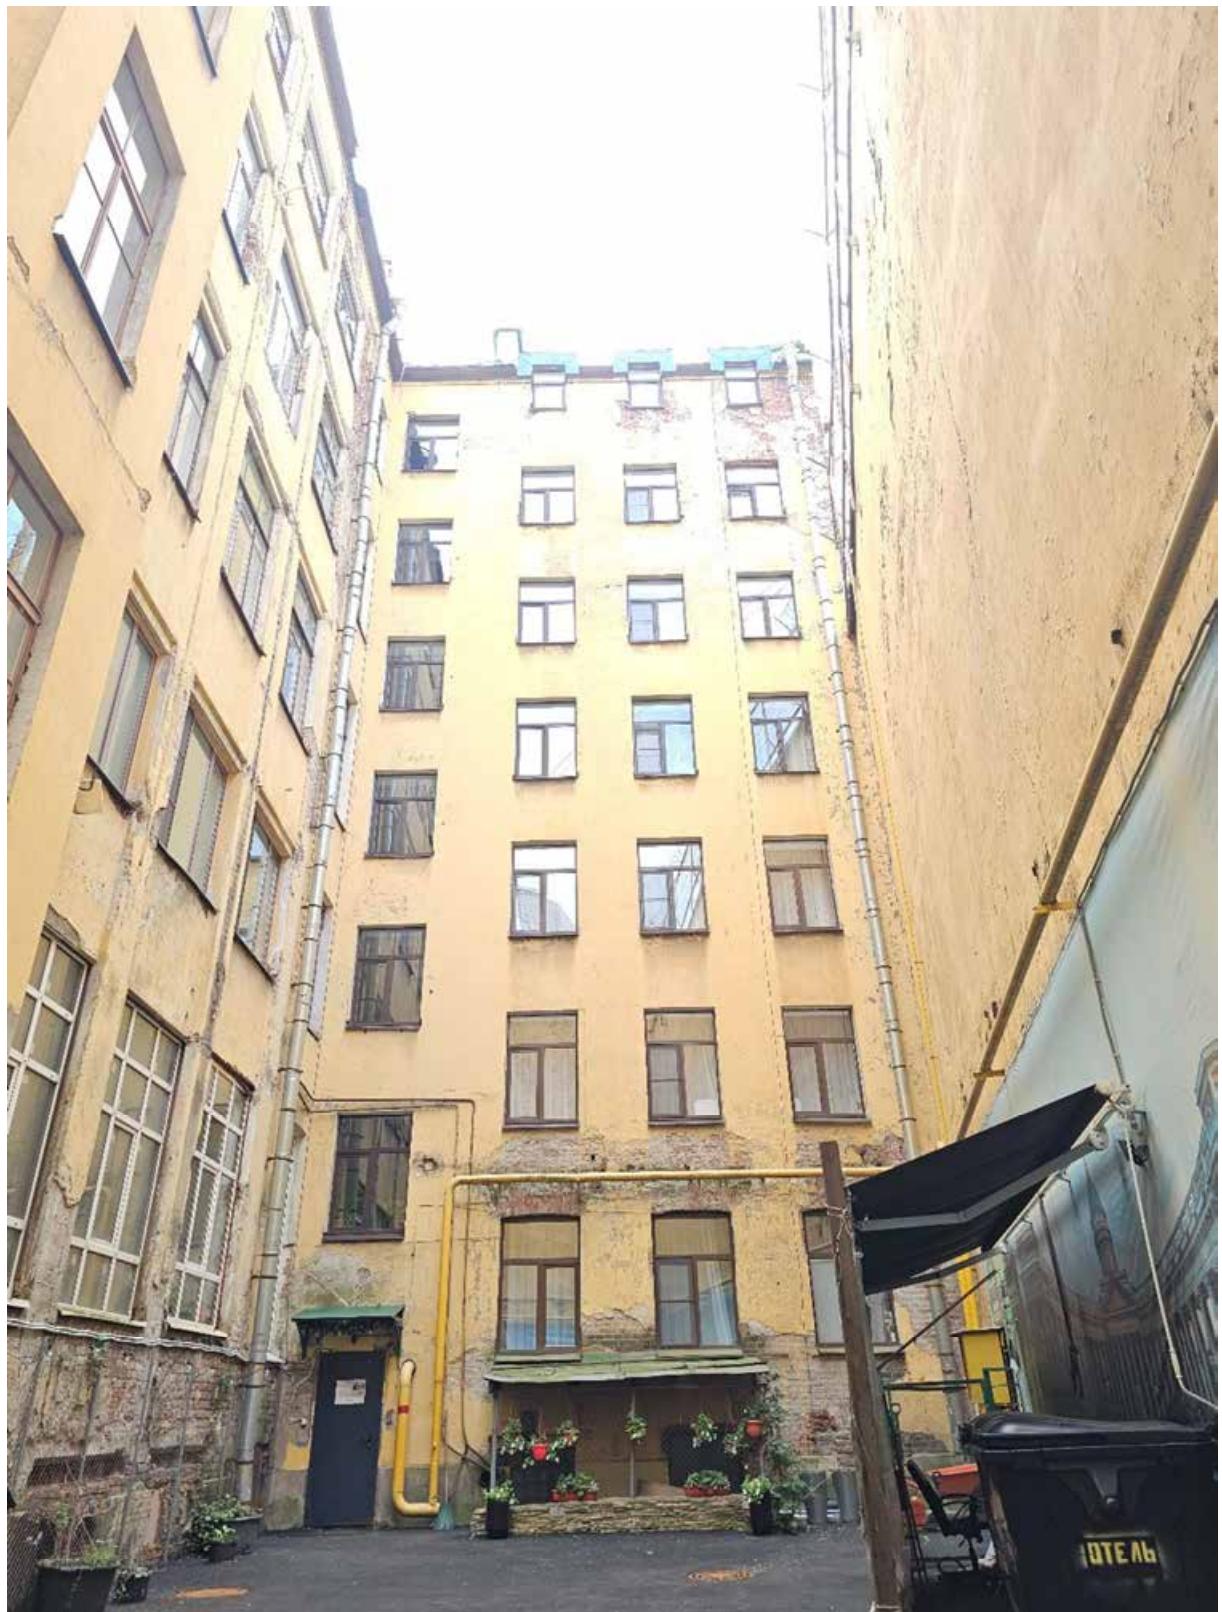
Фото 11. Объект культурного наследия регионального значения «Азовско-Донской коммерческий банк», расположенный по адресу: Санкт-Петербург, Большая Морская ул., 3-5. Дворовой фасад.

- стены: кирпичные, железобетонные, со стороны дворовых фасадов наблюдаются участки с поверхностной деструкцией кирпичной кладки и выветриванием шовного заполнения, биопоражения (фото 21, 26);

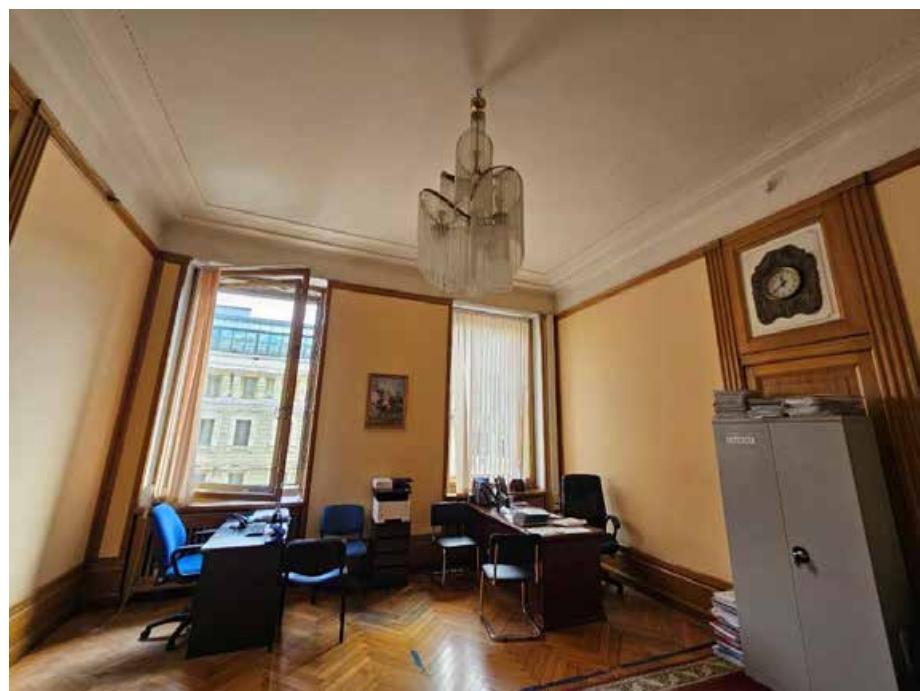
Фото 26. Объект культурного наследия регионального значения «Азовско-Донской коммерческий банк», расположенный по адресу: Санкт-Петербург, Большая Морская ул., 3-5. Интерьеры

- перемычки оконных и дверных проемов: со стороны Большой Морской ул. – прямые, лучковые и полуциркульной формы, облицованы натуральным камнем, состояние удовлетворительное; со стороны дворовых фасадов – прямые перемычки, оштукатурены, окрашены, наблюдаются отдельные утраты штукатурного слоя и окраски оконных перемычек (фото 26), металлические прямые перемычки внутри дворовых проездов (фото 10, 16), состояние удовлетворительное;

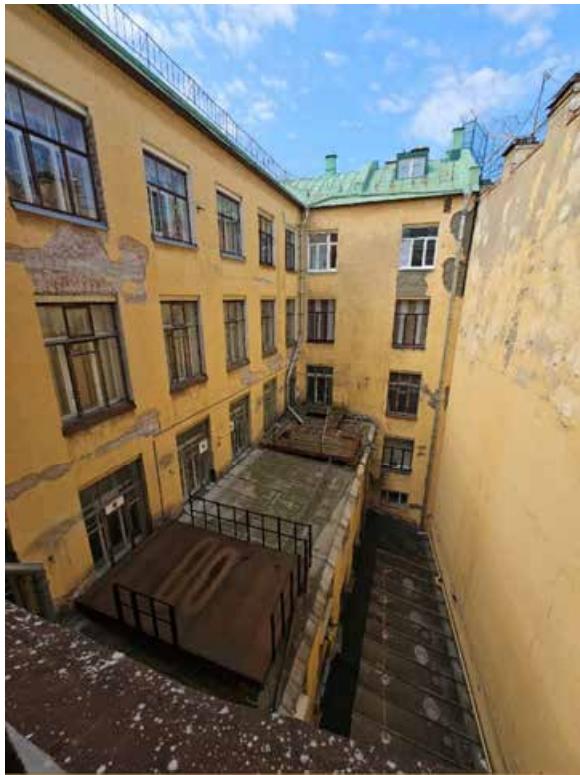
Фото 30. Объект культурного наследия регионального значения «Азовско-Донской коммерческий банк», расположенный по адресу: Санкт-Петербург, Большая Морская ул., 3-5. Дворовые фасады

- подвалов: плоские, по металлическим балкам, с бетонным заполнением, оштукатурены (фото 32, 33), в пом. 3-Н ч. п. 13 металлические конструкции (шесть металлических опор двутаврового сечения, на которые опираются две металлические балки), усиливающие перекрытие (фото 31), часть перекрытия пом. 3-Н между ч. п. 13 (подвал) и ч. п. 14 (первый этаж) демонтирована, заменена на позднейшее (металлические листы по металлическим балкам) (фото 29); в пом. 3-Н ч. п. 13 наблюдаются утраты штукатурной отделки до металлических балок, коррозия металла, следы увлажнений, участок подвального перекрытия подшип современными материалами (фото 30);

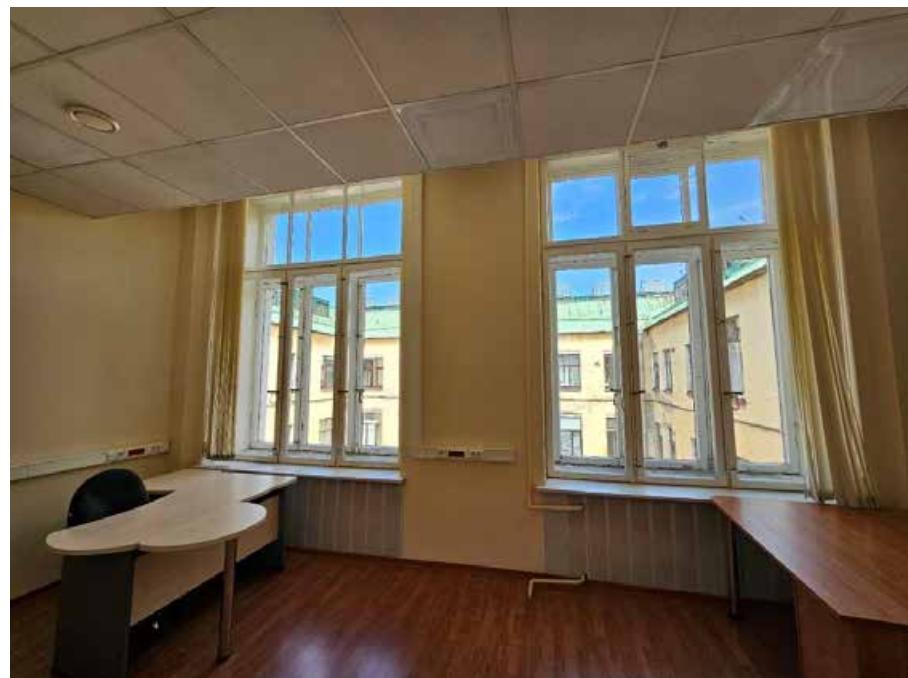
Фото 33. Объект культурного наследия регионального значения «Азовско-Донской коммерческий банк», расположенный по адресу: Санкт-Петербург, Большая Морская ул., 3-5. Интерьеры

Перекрытия подвалов плоские, по металлическим балкам, с бетонным заполнением, оштукатурены (фото 32, 33), в пом. 3-Н ч. п. 13 металлические конструкции (шесть металлических опор двутаврового сечения, на которые опираются две металлические балки), усиливающие перекрытие, часть перекрытия пом. 3-Н между ч. п. 13 (подвал) и ч. п. 14 (первый этаж) демонтирована, заменена на позднейшее (металлические листы по металлическим балкам); в пом. 3-Н ч. п. 13 наблюдаются утраты штукатурной отделки до металлических балок, коррозия металла, следы увлажнений.

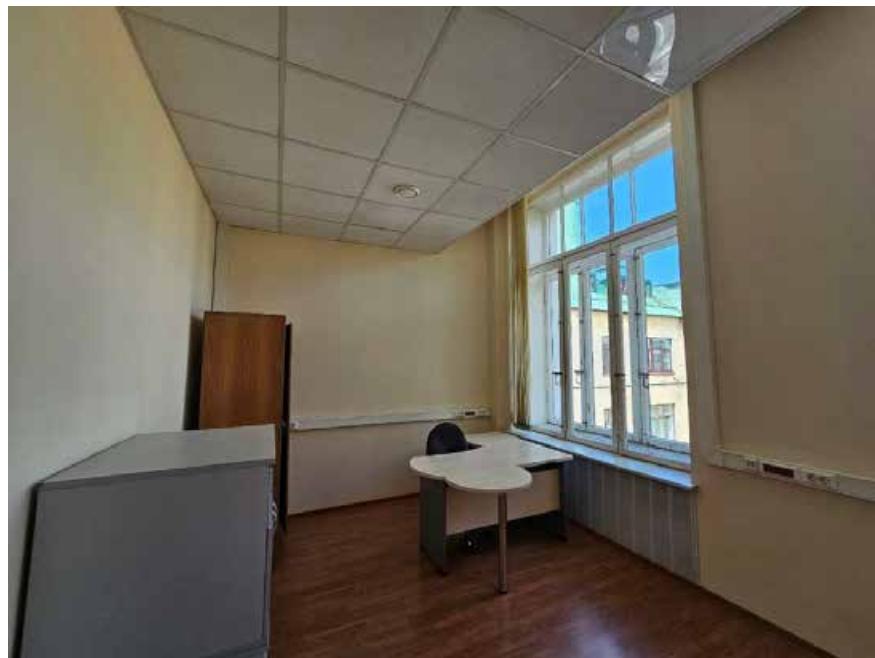
Фото 34. Объект культурного наследия регионального значения «Азовско-Донской коммерческий банк», расположенный по адресу: Санкт-Петербург, Большая Морская ул., 3-5. Интерьеры

вестибюле (Л-1 ч. п. II) и северном вестибюле (Л-4 ч. п. I), в пом. З-Н над «Операционным залом» (фото 45) и в коридорах 3-го этажа в ч. п. 201, 202, 203, 204, 205 (фото 51), 212, 225 перекрытие по оштукатуренным балкам, разделенное на кессоны, состояние удовлетворительное; конструкция световых фонарей над одноэтажной галереей вокруг центрального двора (фото 38) и одноэтажной южной частью здания (фото 39) – металлическая окрашенная двухуровневая: с металлическими балками и подкосами верхнего уровня и металлической рамой обрешетки (окрытие светопрозрачное) и с металлическими окрашенными рамами плоского перекрытия нижнего уровня со светопрозрачным матовым заполнением между первым и вторым этажами (над южной одноэтажной частью продольного южного корпуса – металлический окрашенный каркас на балках с металлическим окрашенным заполнением (фото 35)); над пом. Н-3 ч. п. 14 в отсутствие согласованной проектной документации и разрешения КГИОП заменено матовое светопрозрачное заполнение рамы светового фонаря на современное стеклянное, окрашенное, наблюдаются участки с разбитым остеклением (фото 34); цилиндрический железобетонный свод мансардного этажа, состояние удовлетворительное (фото 41);

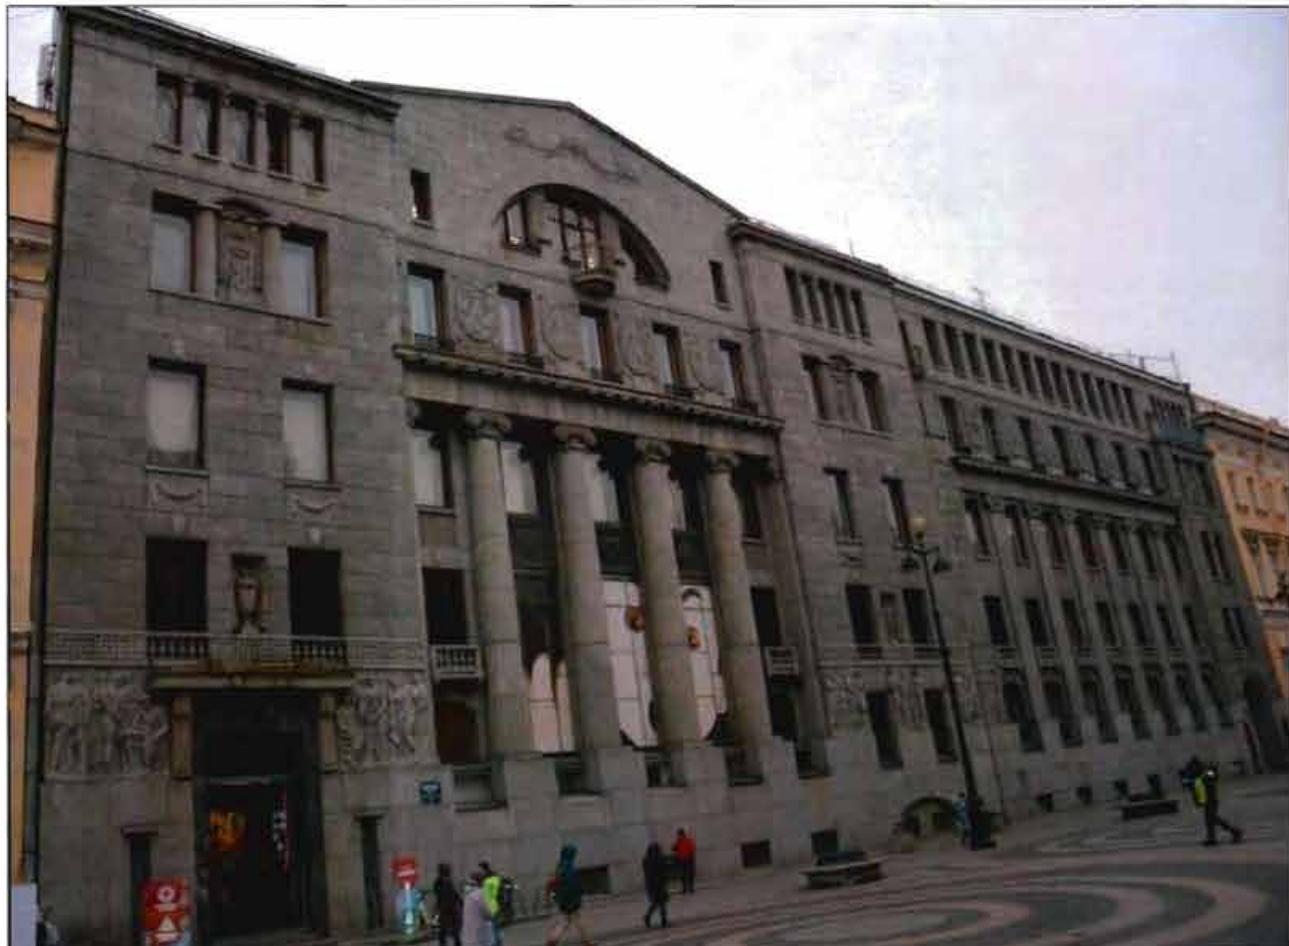
1. Объект культурного наследия. Перспектива здания по Большой Морской ул.

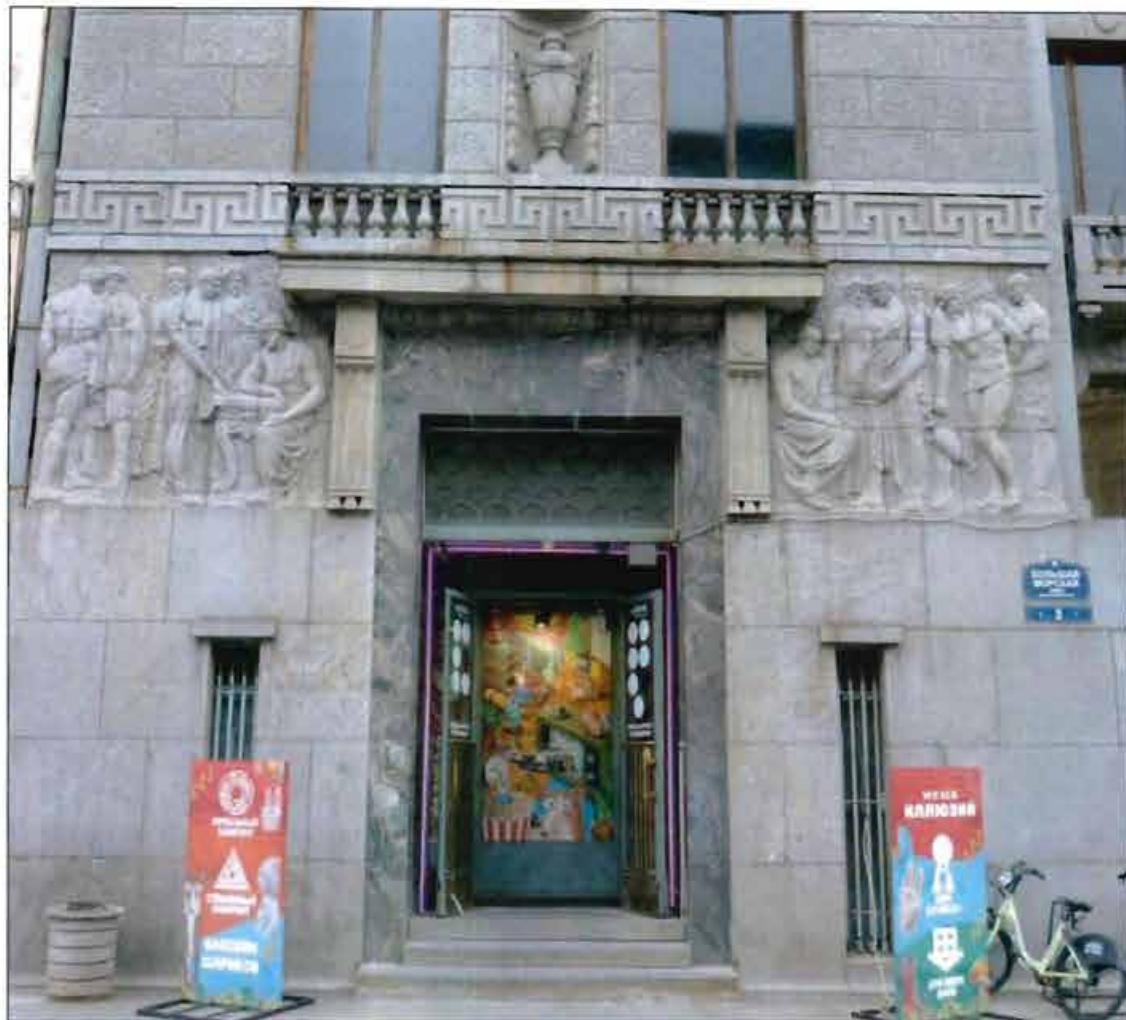
2. Объект культурного наследия. Фрагмент лицевого фасада по Большой Морской ул. (в южной части здания). Оформление входа в здание.

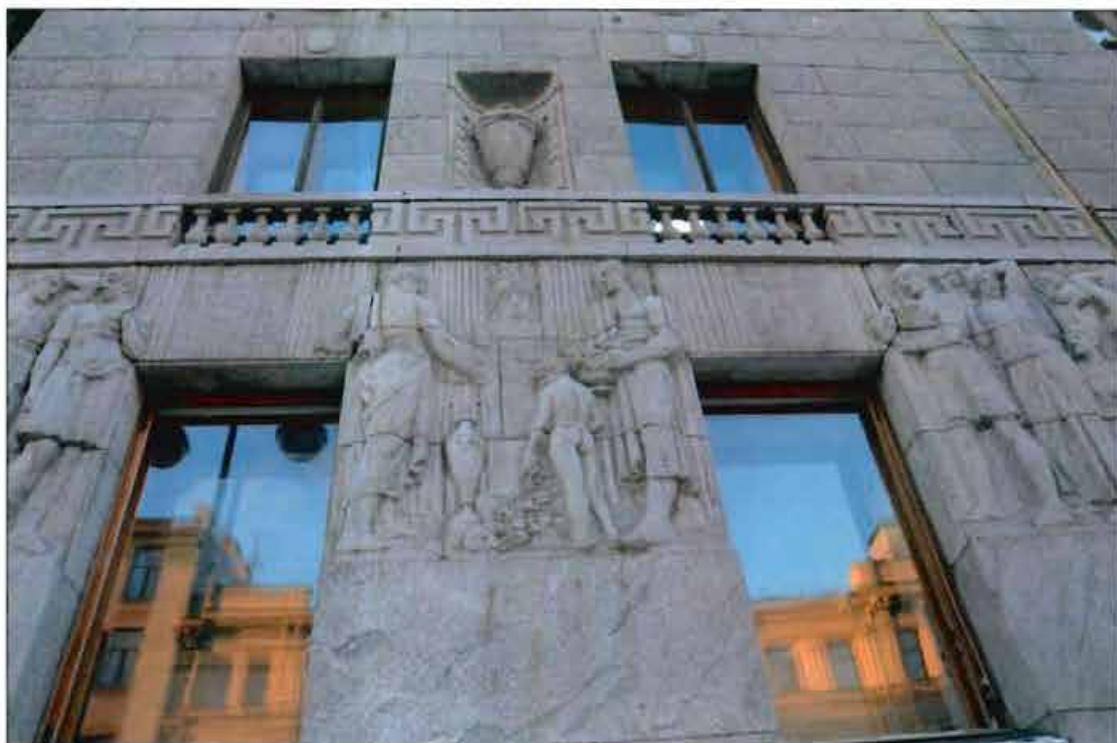
3. Объект культурного наследия. Фрагмент многофигурной композиции фриза между оконными проемами в уровне 1-го этажа лицевого фасада по Большой Морской ул.

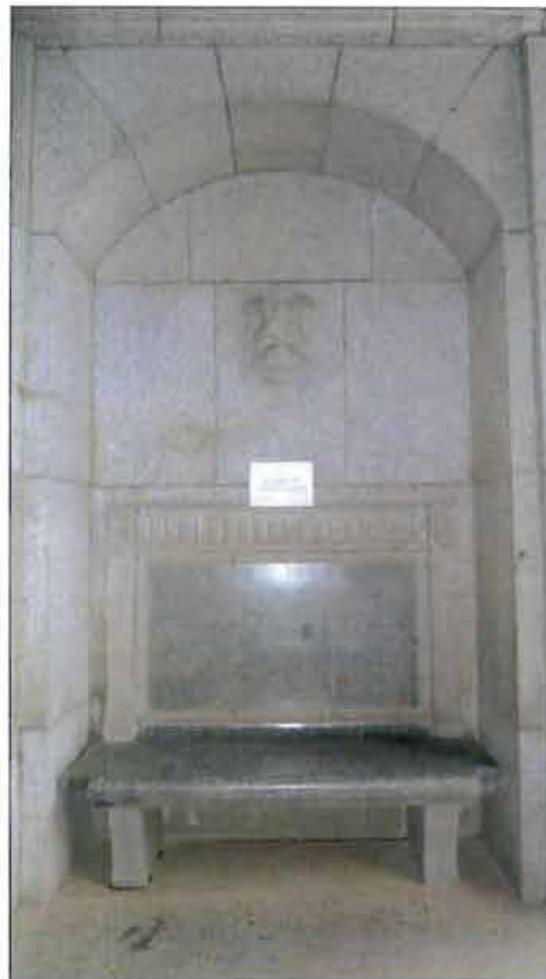
6. Объект культурного наследия. Каменный диван в нише, расположенной в северной стене арочного проезда.

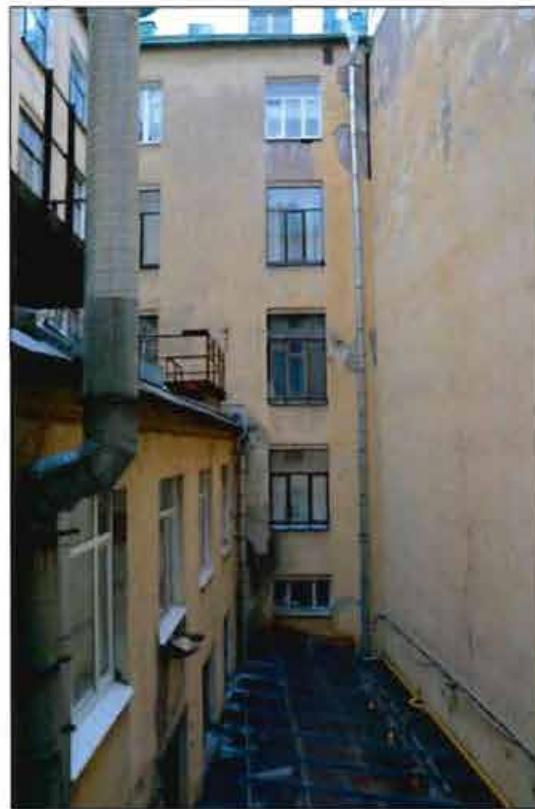
7. Дворовые фасады, выходящие в северный двор. Вид с востока.

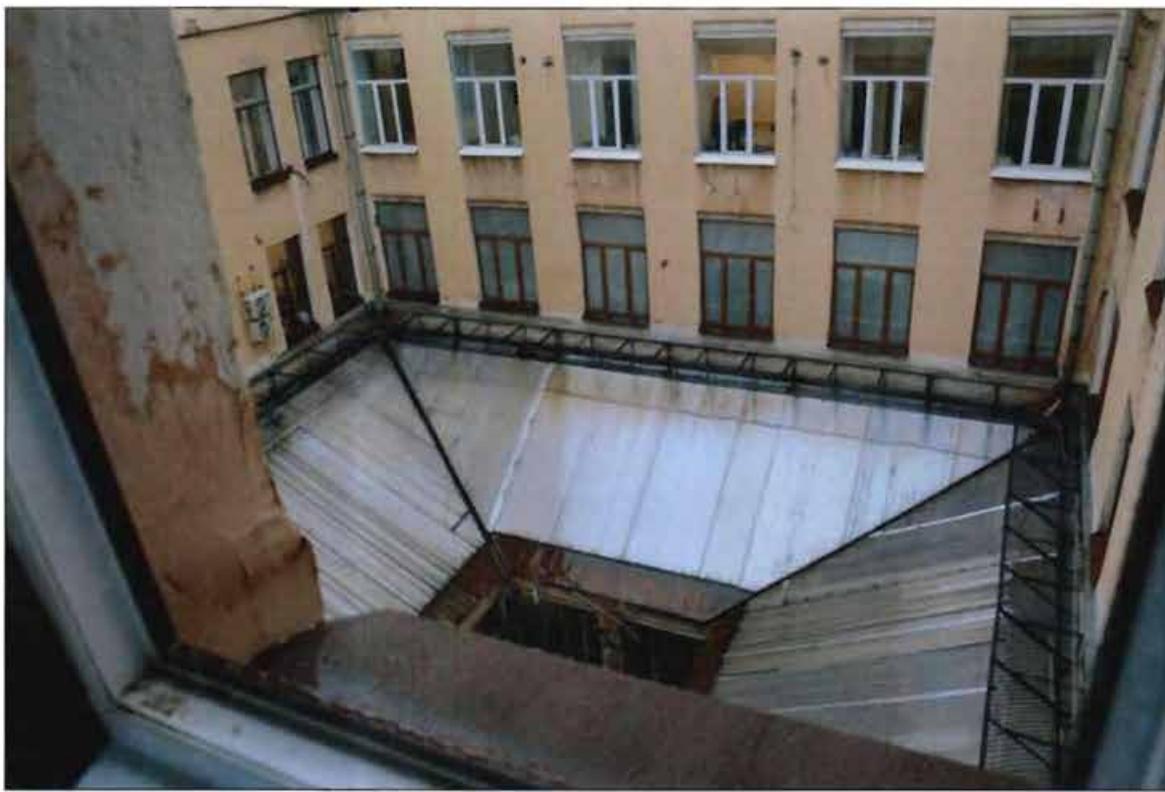
8. Объект культурного наследия. Центральный двор-атриум. Вид с севера. Световые фонари над одноэтажной галереей.

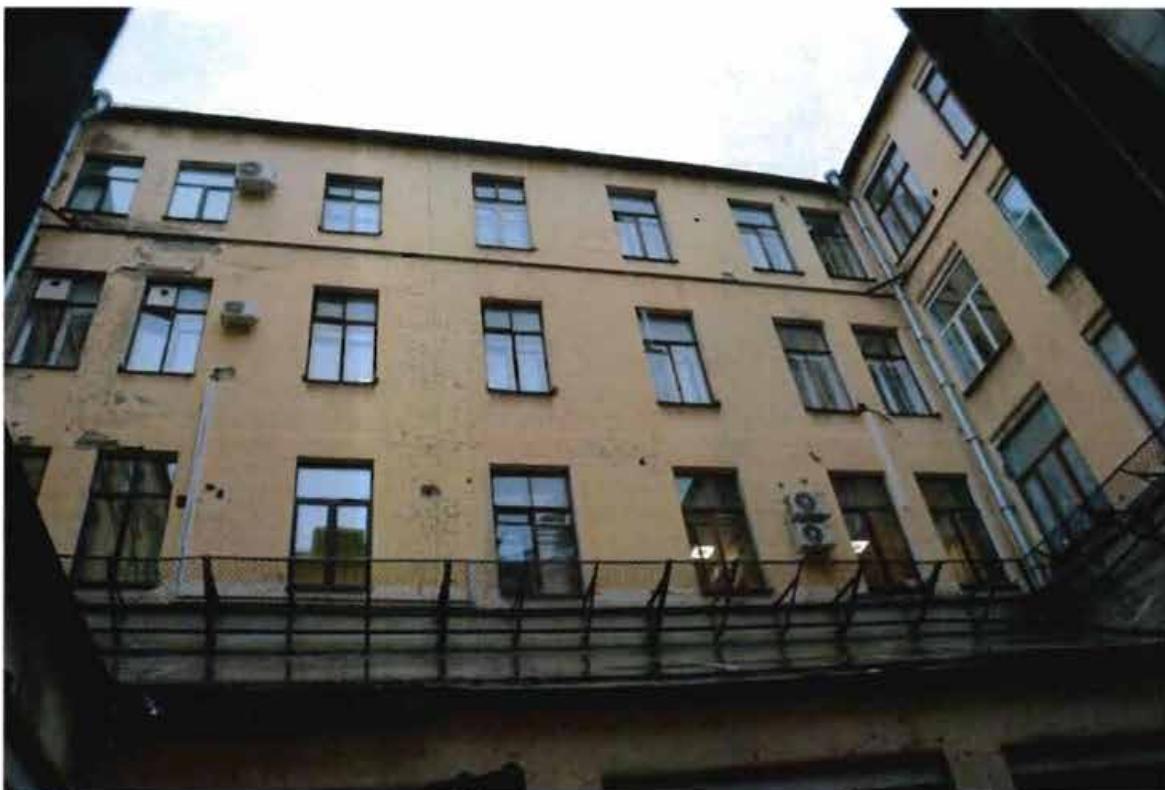
9. Объект культурного наследия. Центральный двор-атриум. Западный фасад лицевого корпуса.

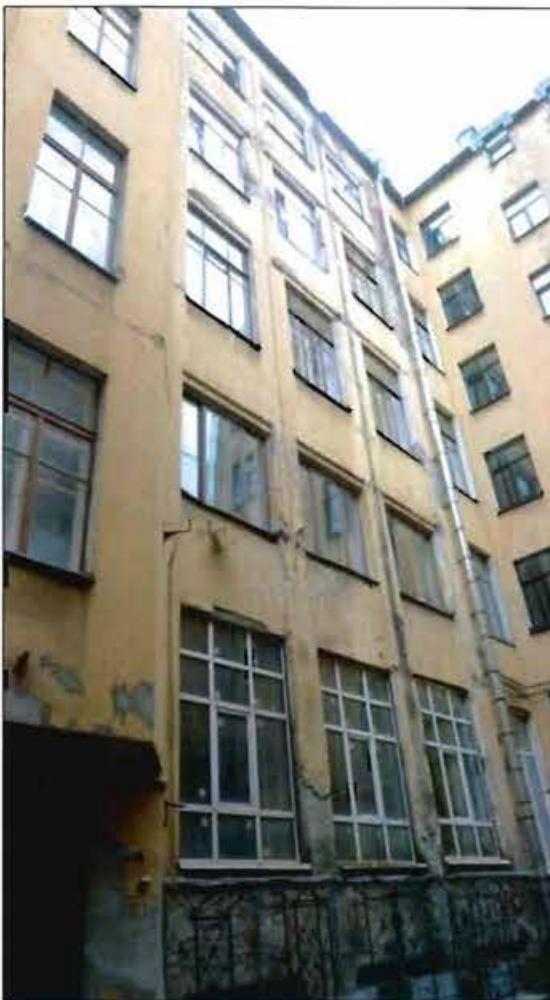
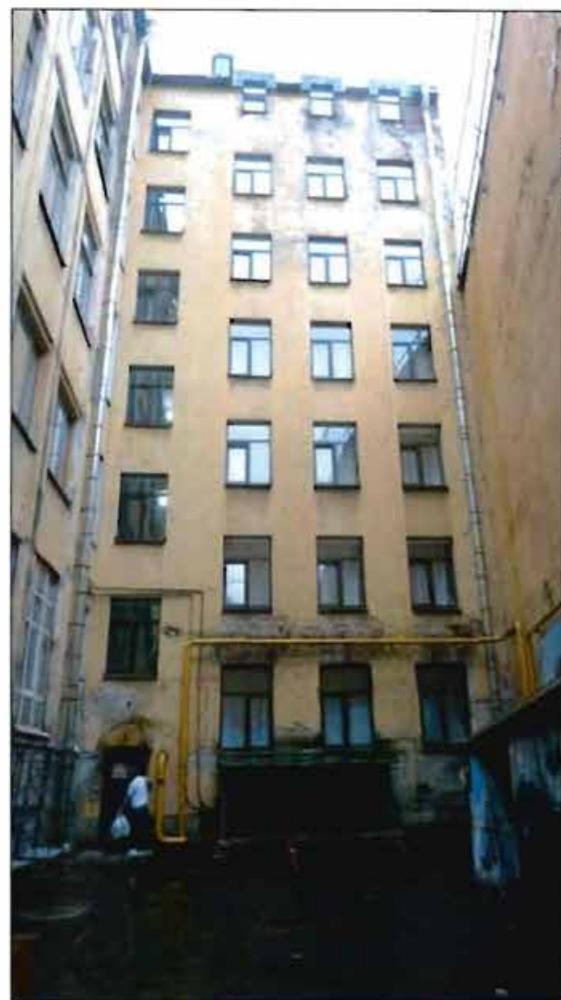
10, 11. Объект культурного наследия. Дворовые фасады, выходящие в северо-западный двор.

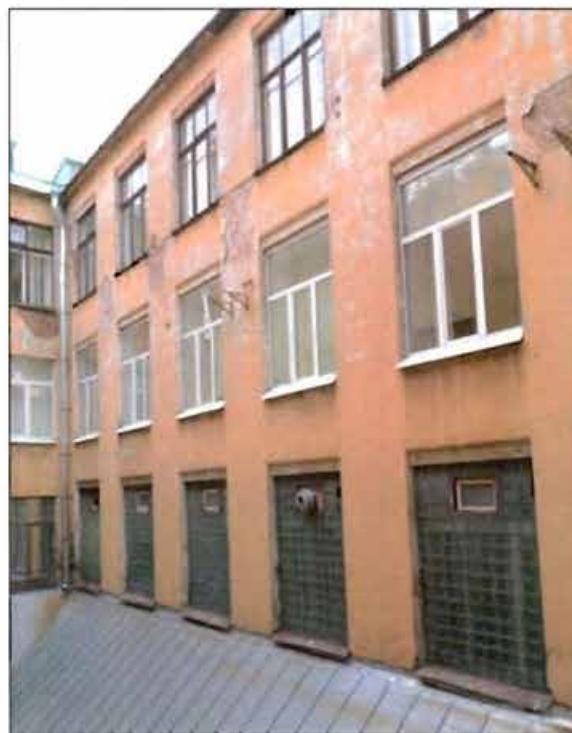
12. Объект культурного наследия. Южный фасад южного поперечного корпуса. Конструкции световых фонарей над южной одноэтажной частью здания сверху перекрыты поздней скатной кровлей (в нижней части фотографии).

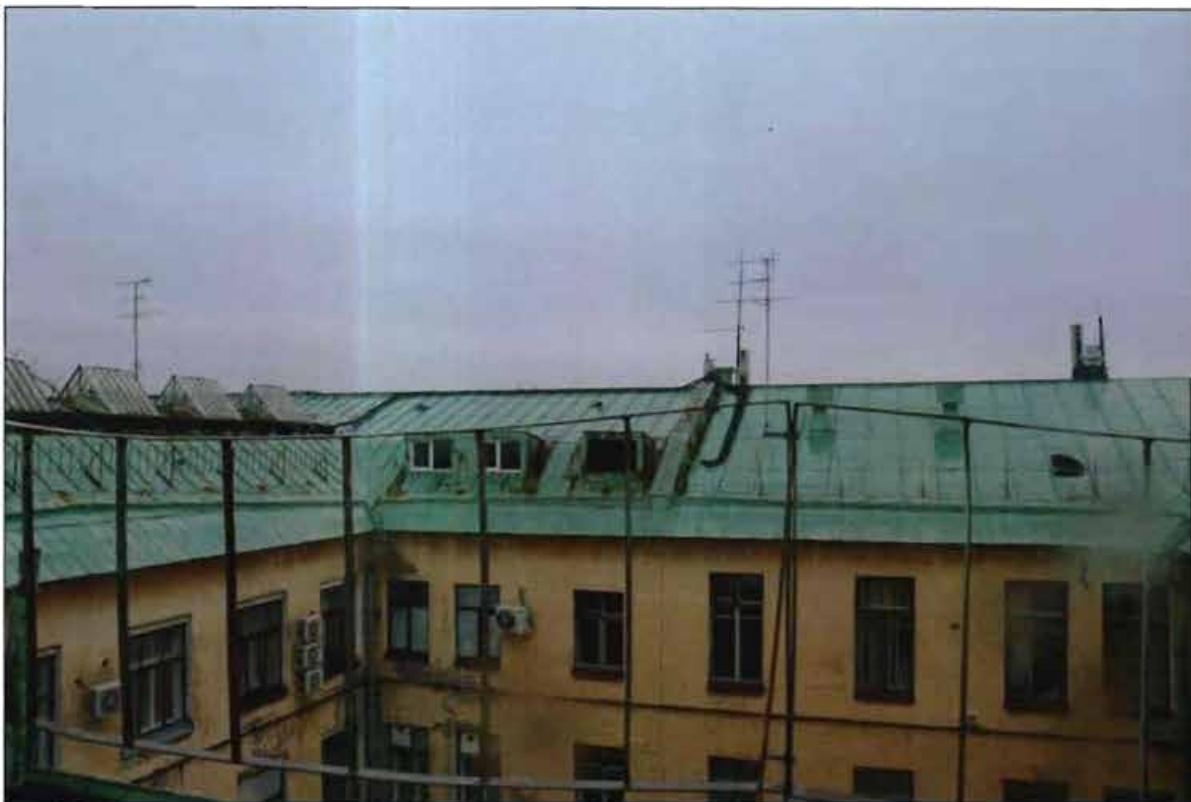
13. Объект культурного наследия. Кровля. Световые фонари над северным поперечным корпусом (в левой части фотографии). Вид с юго-запада.

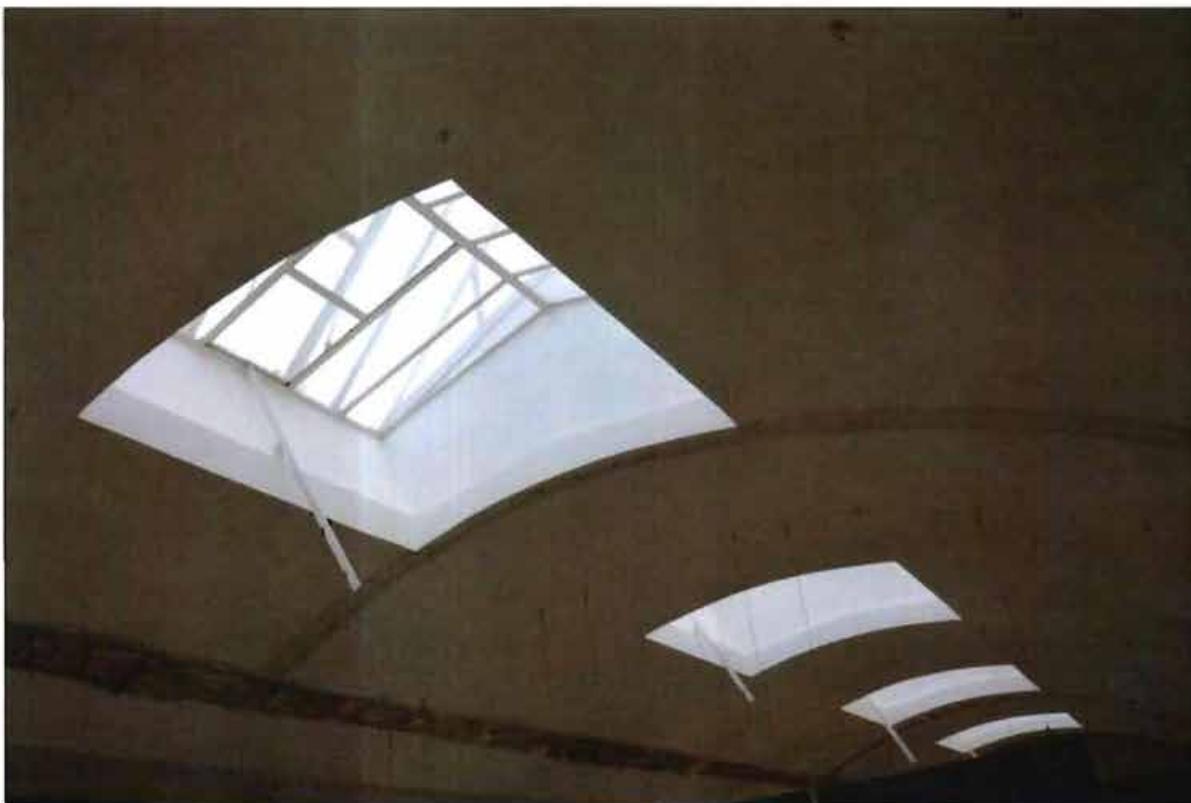
14. Световые фонари и сводчатое перекрытие мансардного этажа северного поперечного корпуса.

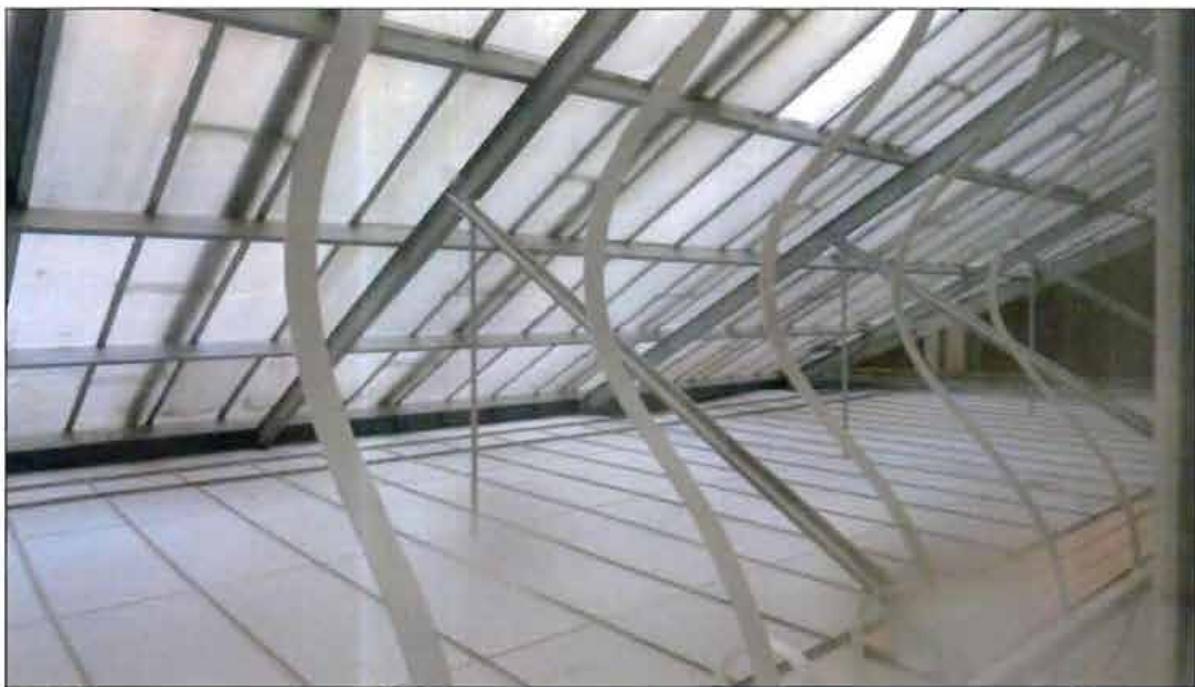
15. Конструкции светового фонаря над галереей центрального двора-атриума. Вид с запада.

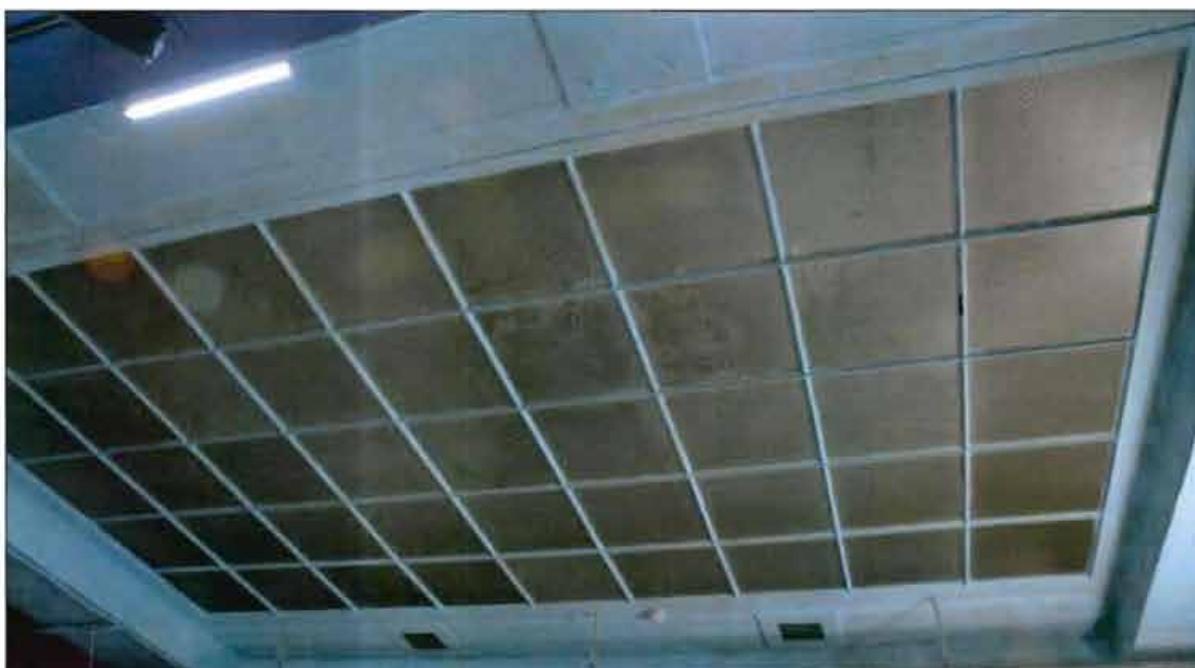
16. Металлические рамы светового фонаря в «Операционном зале».

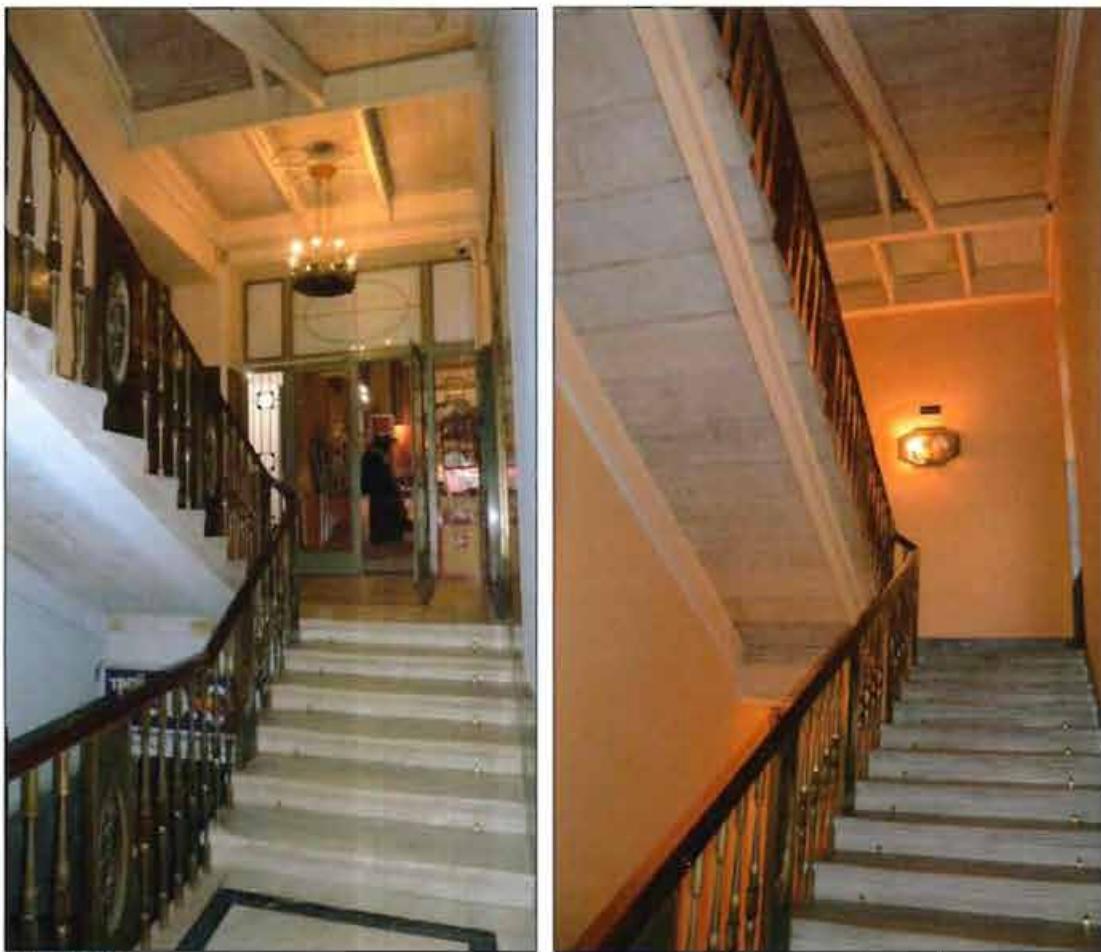
17, 18. Южная парадная лестница в уровне первого и третьего этажей.

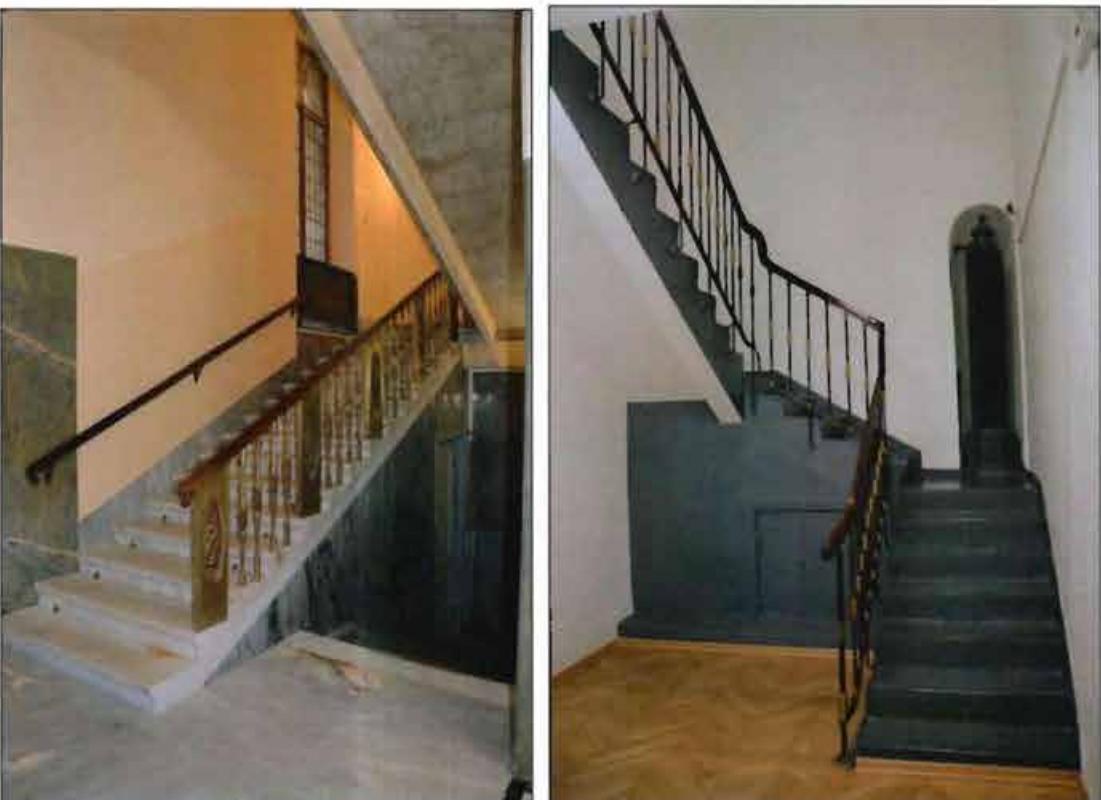
19, 20. Северная парадная лестница в уровне первого этажа и лестница, ведущая на мансардный этаж в северной части лицевого корпуса.

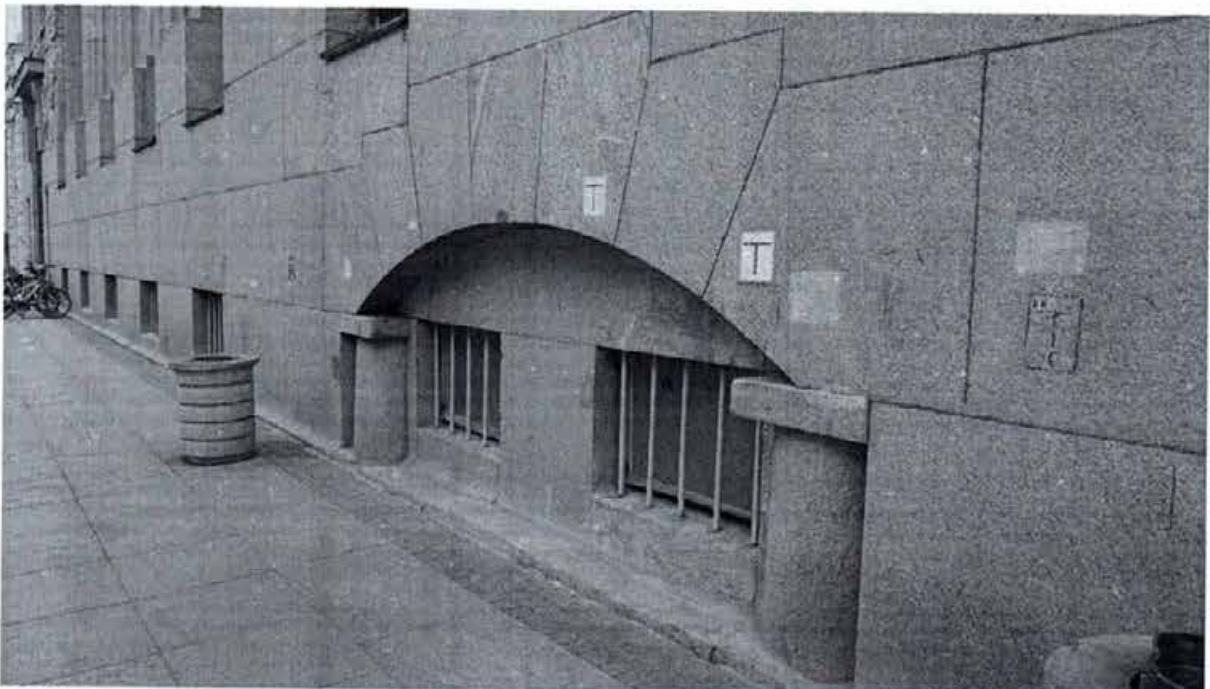
2. Объект культурного наследия. Фрагмент. Цоколь со стороны лицевого фасада по Большой Морской ул.
