Акт

по результатам государственной историко-культурной экспертизы проектной документации на проведение работ по сохранению объекта культурного наследия регионального значения «Азовско-Донской коммерческий банк», расположенного по адресу: Санкт-Петербург, Большая Морская ул., 3-5: «Проектная документация на проведение работ по сохранению объекта культурного наследия регионального значения «Азовско-Донской коммерческий банк», расположенного по адресу: г. Санкт-Петербург, Центральный район, Большая Морская улица, дом 3-5. (Приспособление для современного использования здания в части устройства системы кондиционирования и видеонаблюдения)» (шифр: ИП-24-11-04), разработанной Индивидуальным предпринимателем Ивановым Вадимом Андреевичем в 2025 году

- проектная документация на проведение работ по сохранению объекта культурного наследия регионального значения «Азовско-Донской коммерческий банк», расположенного по адресу: Санкт-Петербург, Большая Морская ул., 3-5: «Проектная документация на проведение работ по сохранению объекта культурного наследия регионального значения «Азовско-Донской коммерческий банк», расположенного по адресу: г. Санкт-Петербург, Центральный район, Большая Морская у

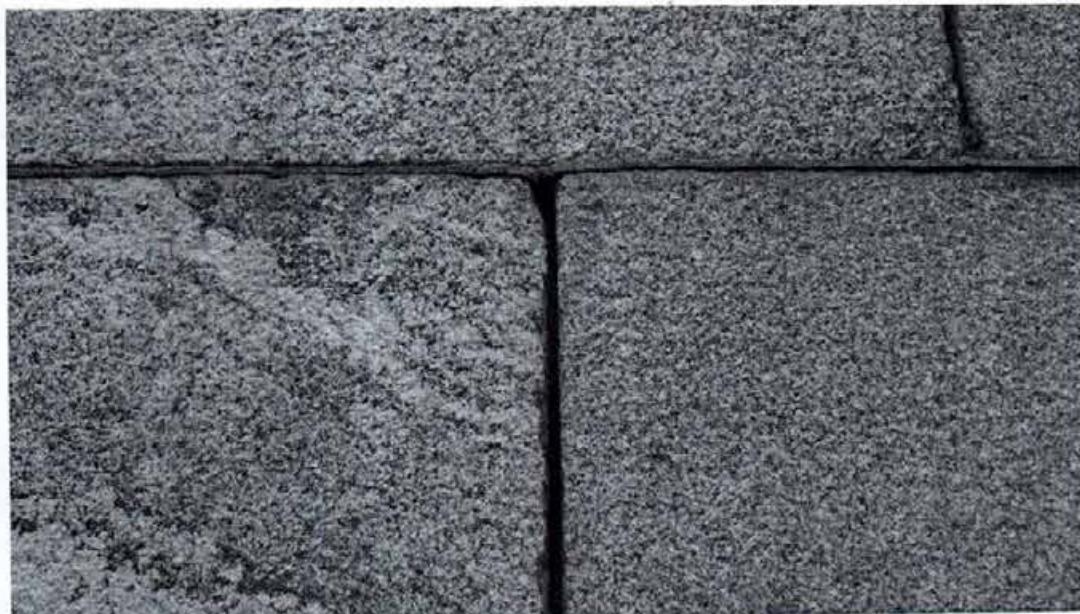
3. Объект культурного наследия. Фрагмент цоколя со стороны лицевого фасада по Большой Морской ул. Участок с выветриванием шовного заполнения.

Фундамент ленточный бутовый. Цоколи со стороны Большой Морской ул. облицованы блоками натурального камня, наблюдаются участки с выветриванием шовного заполнения; цоколи дворовых фасадов и проездов облицованы известняком, частично цоколь оштукатурен, наблюдаются участки с мелкими сколами и трещинами, биопоражения, загрязнения.

- фундамент: по визуальному осмотру цоколя и стен деформаций не выявлено;
- цоколи: со стороны Большой Морской ул. цоколи облицованы блоками натурального камня, наблюдаются участки с выветриванием шовного заполнения (фото 2, 3); цоколи дворовых фасадов и проездов облицованы известняком, частично цоколь оштукатурен, наблюдаются участки с мелкими сколами и трещинами, биопоражения, загрязнения (фото 21, 22);
- отмостки: со стороны лицевого фасада по Большой Морской ул. – мощение натуральным камнем; со стороны дворовых фасадов – асфальтовое покрытие; состояние удовлетворительное;

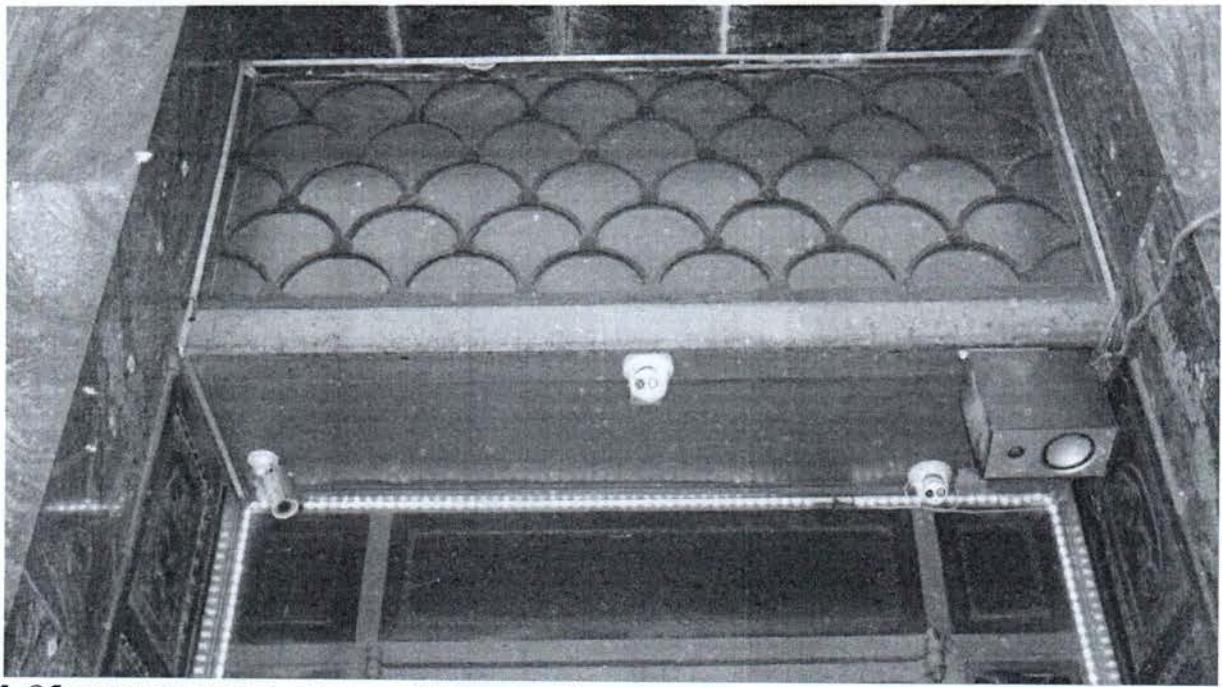
5. Объект культурного наследия. Фрагмент. На перемычке дверного проема со стороны лицевого фасада по Большой Морской ул. установлены три камеры видеонаблюдения и блок дополнительного оборудования (колонка аудиосистемы), диссонирующие с историческим обликом здания.

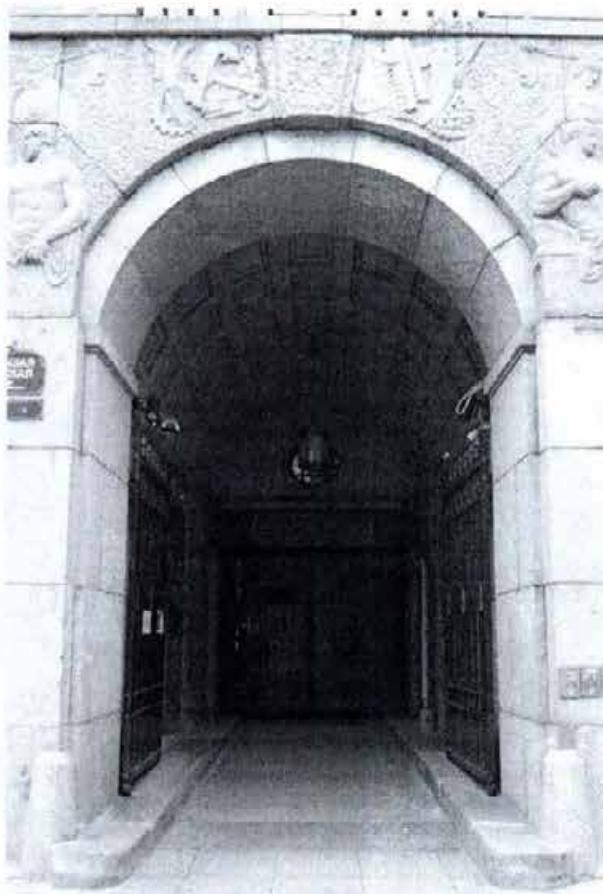
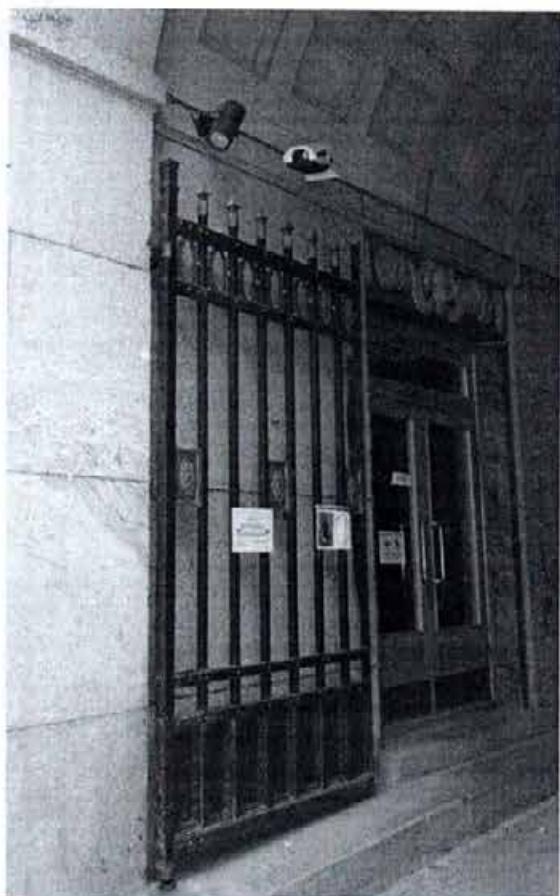
7. 8. Объект культурного наследия. Проездная арка со стороны лицевого фасада по Большой Морской ул. Слева от входа в здание в арочном проезде установлена камера видеонаблюдения.

- межэтажные: со стороны лицевого фасада восточного корпуса проездная арка имеет цилиндрический свод, оформлен кессонами, состояние удовлетворительное (фото 7); проезды в северный двор и северо-западный двор с плоскими перекрытиями по металлическим балкам, наблюдаются утраты штукатурного слоя отделки плоских перекрытий до металлических балок, коррозия металла, перекрытия частично закрыты металлической сеткой (фото 15, 16); межэтажные перекрытия плоские по балкам, состояние удовлетворительное (фото 40), в большей части помещений скрыты современными подшивными и навесными потолками; в южном

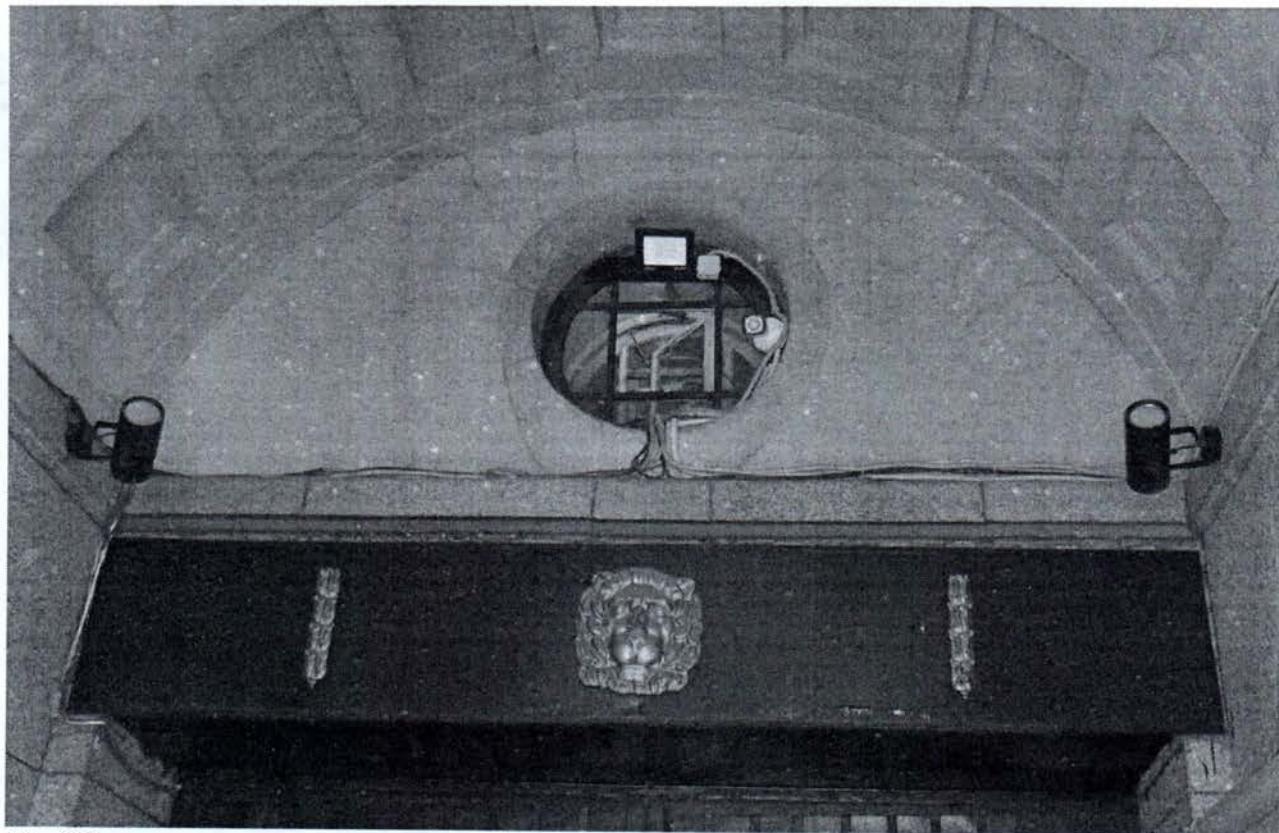
10. Объект культурного наследия. Проездная арка со стороны лицевого фасада по Большой Морской ул. (в северной части здания). В круглом оконном проеме установлена камера видеонаблюдения и другое дополнительное оборудование с подведенными проводами, которые диссонируют с историческим обликом здания.

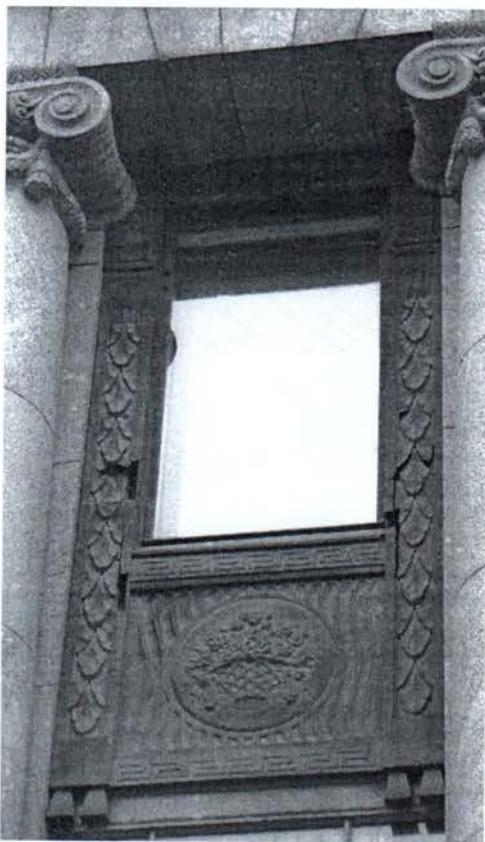
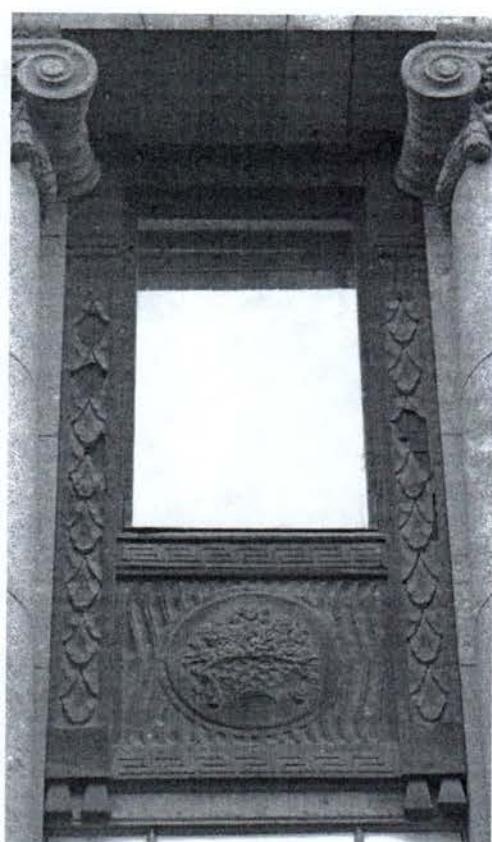
11, 12. Объект культурного наследия. Фрагменты с фрагментарными утратами оформления оконных проемов со стороны лицевого фасада по Большой Морской ул.

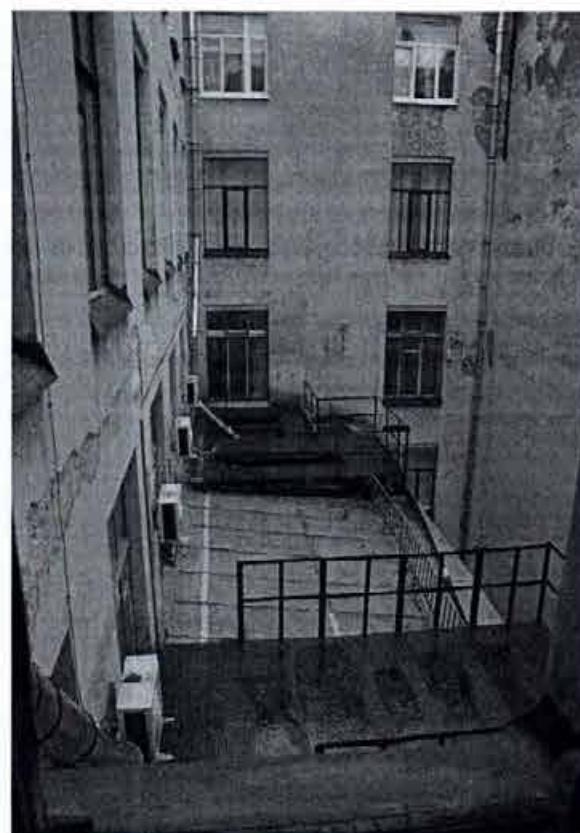
14. Объект культурного наследия. На северном фасаде северного поперечного дворового корпуса, выходящем в северный двор, в уровне третьего этажа между 2-й и 3-й, 3-й и 4-й, 5-й и 6-й световыми осями без согласования и разрешения КГИОП установлены четыре блока кондиционеров.

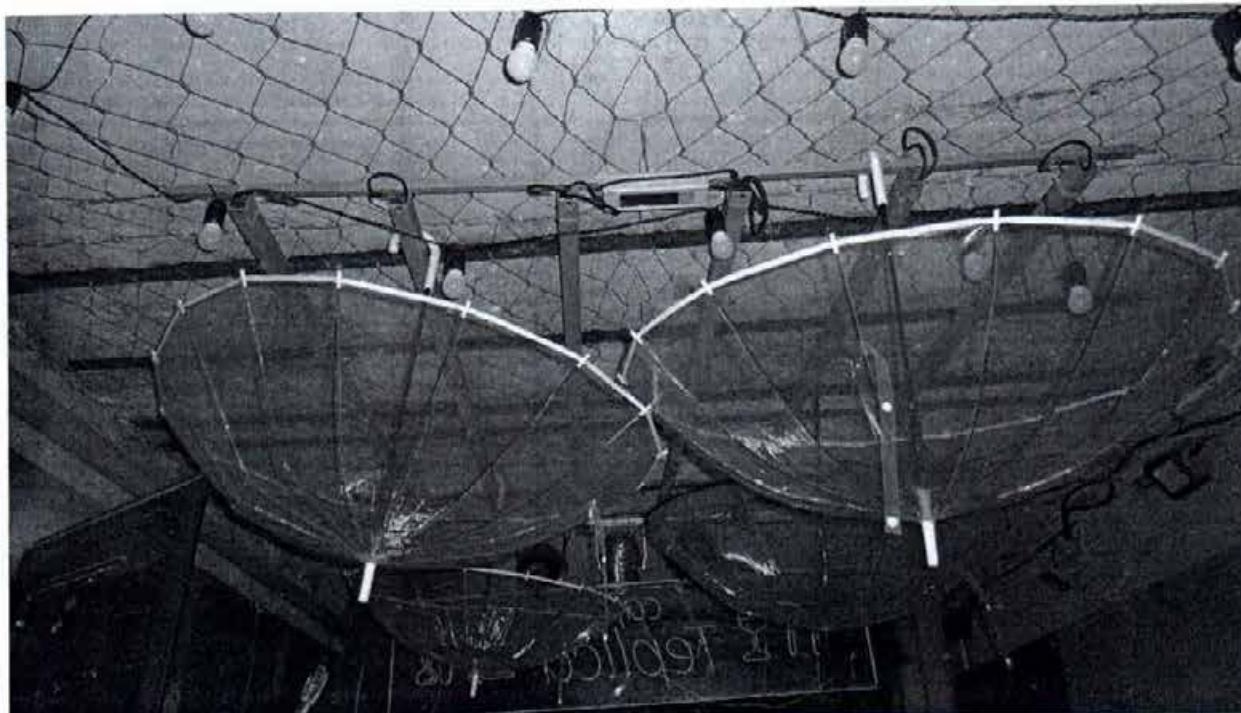
15. Объект культурного наследия. Перекрытие проездной арки лицевого корпуса, проезд в северный двор. Утраты штукатурного слоя, коррозия металлических балок и утраты окраски. Вдоль южной стены воротного проезда проведены не убранные в короб провода и крепятся осветительные приборы, к перекрытию крепится дополнительная металлическая конструкция рамы с осветительными приборами.

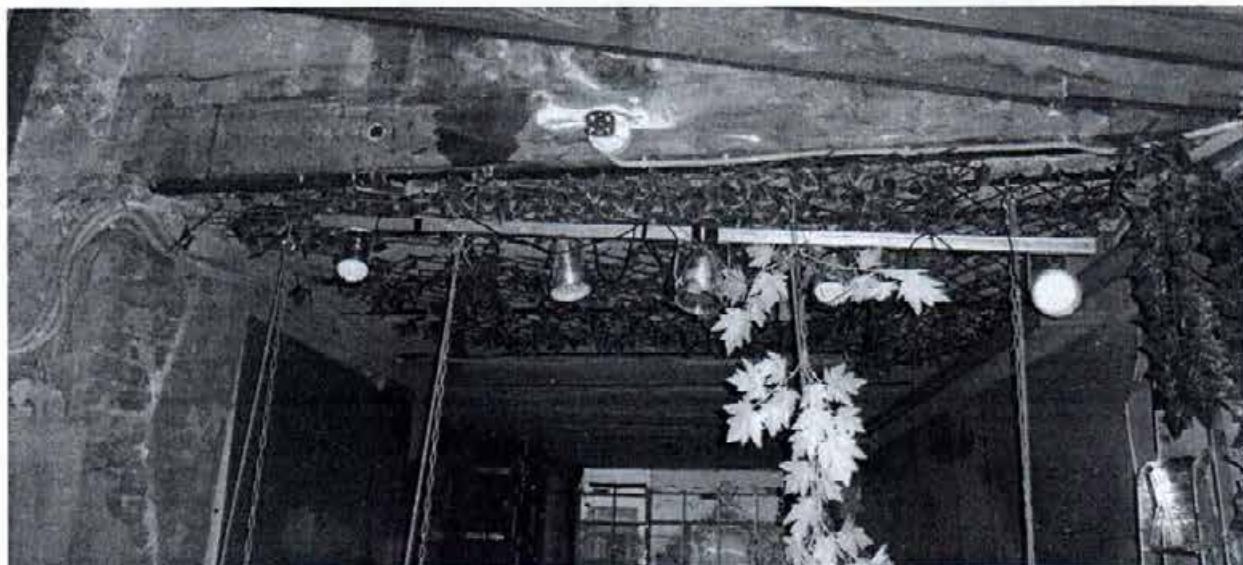
16. Объект культурного наследия. Фрагмент восточного фасада западного корпуса, выходящего в северный двор. На металлической перемычке проема внутри дворового проезда установлена камера видеонаблюдения. На южной стене воротного проезда проведены не убранные в короб провода, к перекрытию крепятся дополнительные осветительные приборы.

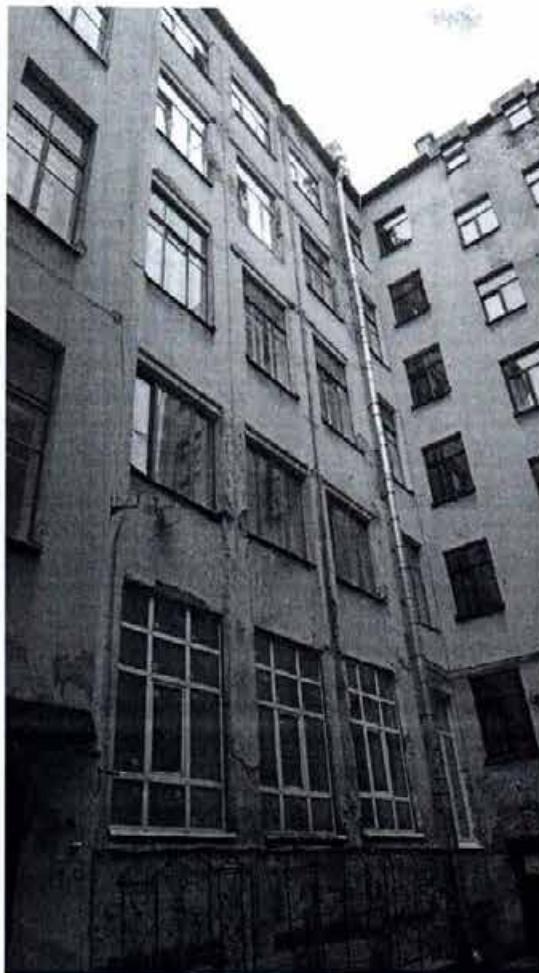
17. Объект культурного наследия. Фрагмент западного фасада западного дворового корпуса, выходящего в северо-западный двор. Под оконными проемами в уровне первого этажа проведены не убранные в короб провода.

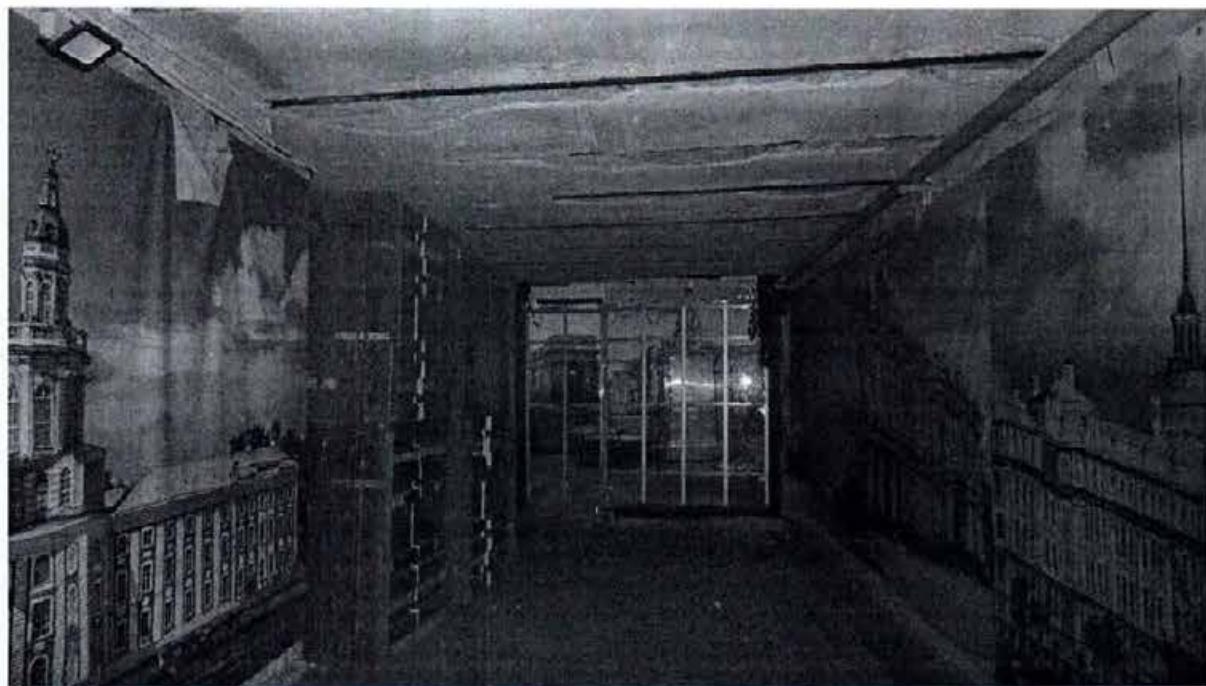
18. Объект культурного наследия. Перекрытие над проездом из северного двора в северо-западный двор с утратами штукатурного слоя, с коррозией металлических балок и утратами окраски. Стены внутри дворового проезда заклеены баннерами, по южной стене проведены не убранные в короб провода и установлены осветительные приборы.

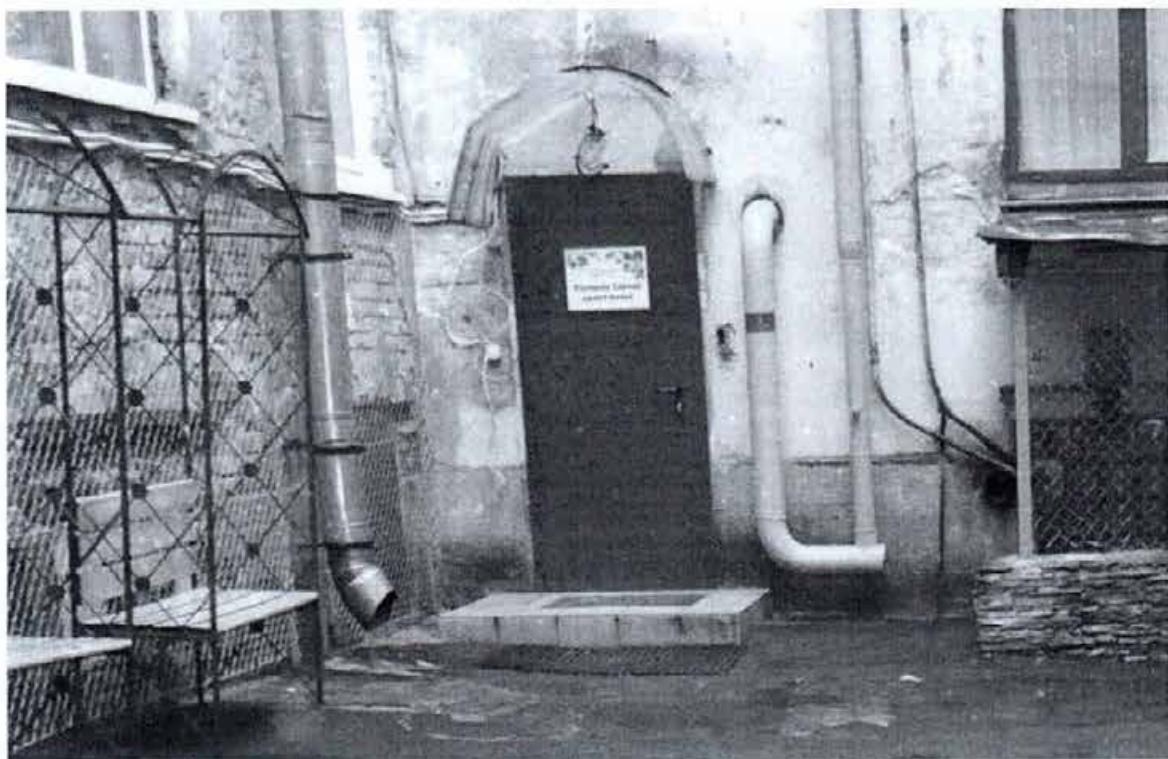
21. Современный светопрозрачный козырек над дверным проемом (Л-2), диссонирующий с
историческим обликом здания. Западный фасад западного дворового корпуса объекта культурного
наследия (слева на фотографии); утраты штукатурного слоя, выветривание шовного заполнения
кирпичной кладки в нижней части стен.

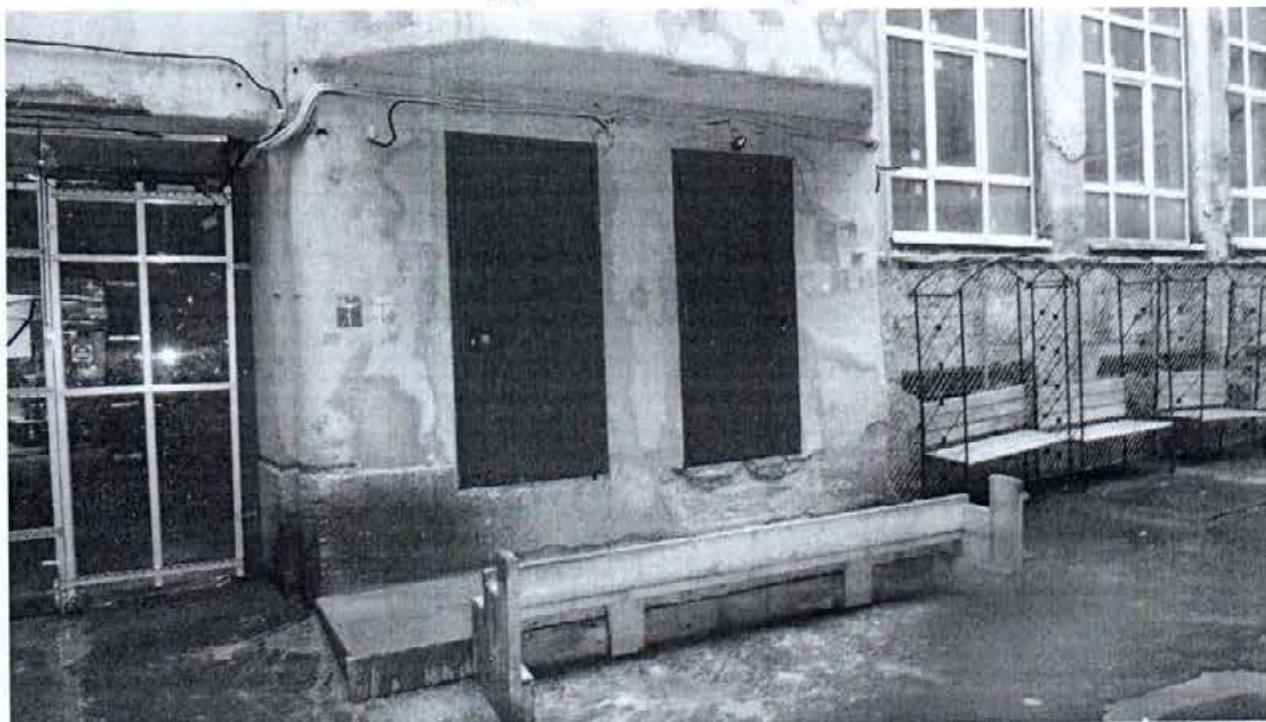
22. Объект культурного наследия. Западный фасад западного дворового корпуса, выходящий в северо-западный двор. Оконный проем переделан в дверной (в границах пом. 40-Н), установлена новая металлическая дверь. Над дверными проемами проходят не убранные в короб провода и установлено дополнительное оборудование, диссонирующее с историческим обликом здания. Перед входом на Л-3 крыльце демонтировано. Перед дверными проемами залита бетоном одна ступень.

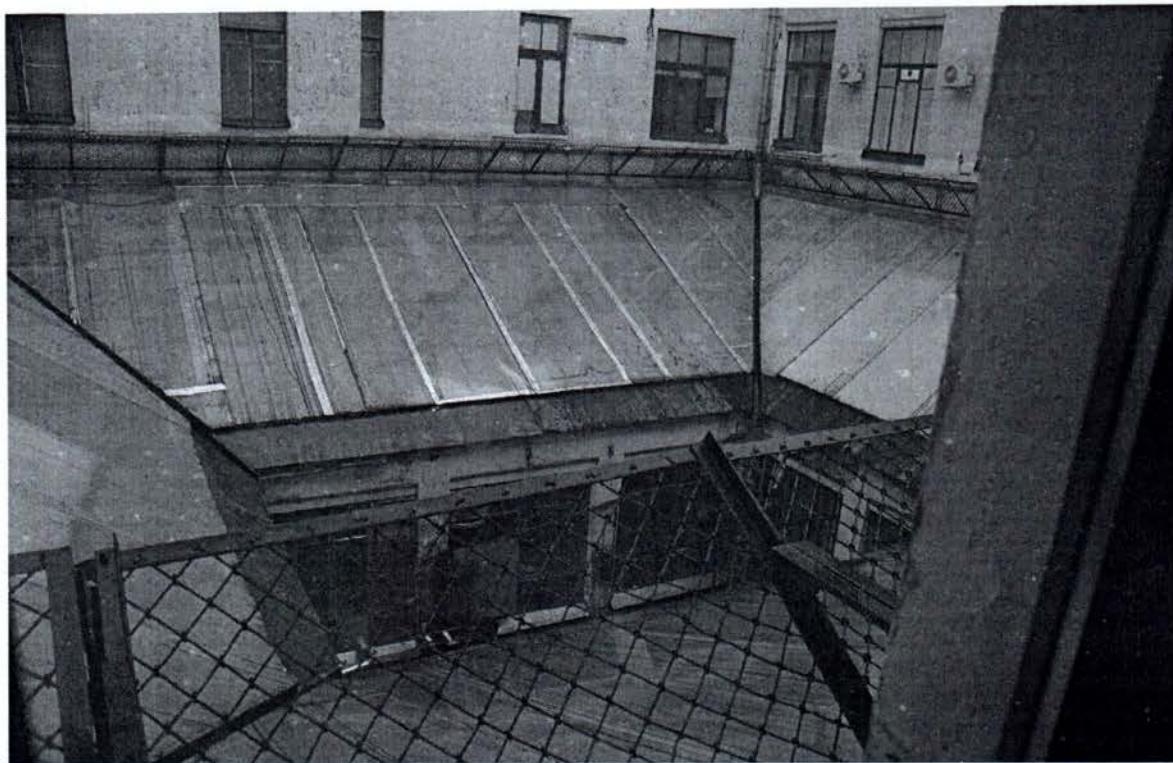
24. Объект культурного наследия. На южном фасаде северного поперечного корпуса, выходящем в центральный двор (справа на фотографии), установлены два блока кондиционеров в уровне третьего этажа в простенках между 1-й и 2-й; между 2-й и 3-й световыми осями.

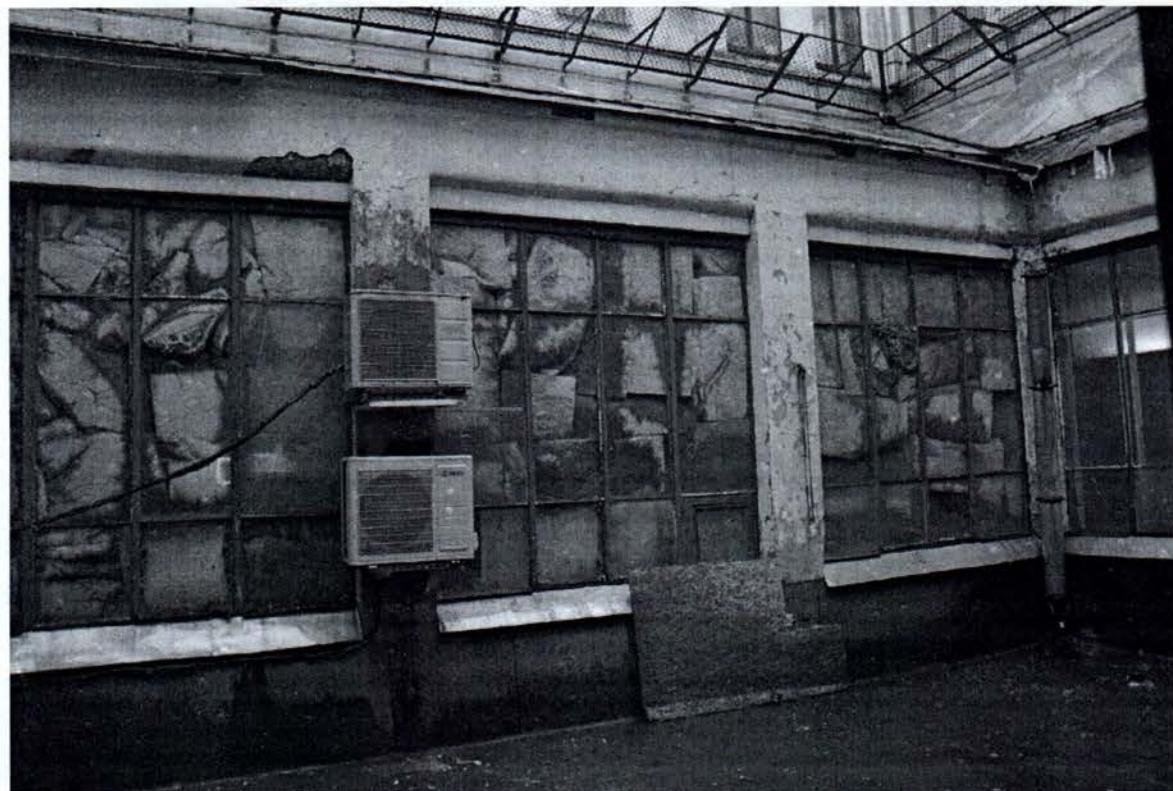
25. Объект культурного наследия. Центральный двор. Западный фасад одноэтажного объема световой галереи лицевого корпуса в уровне первого этажа: утрачено остекление оконных проемов, заменено фанерой и другими современными материалами (в границах пом. 3-Н ч. п. 137); между 1-й и 2-й световыми осями установлены два блока кондиционеров на металлических кронштейнах.

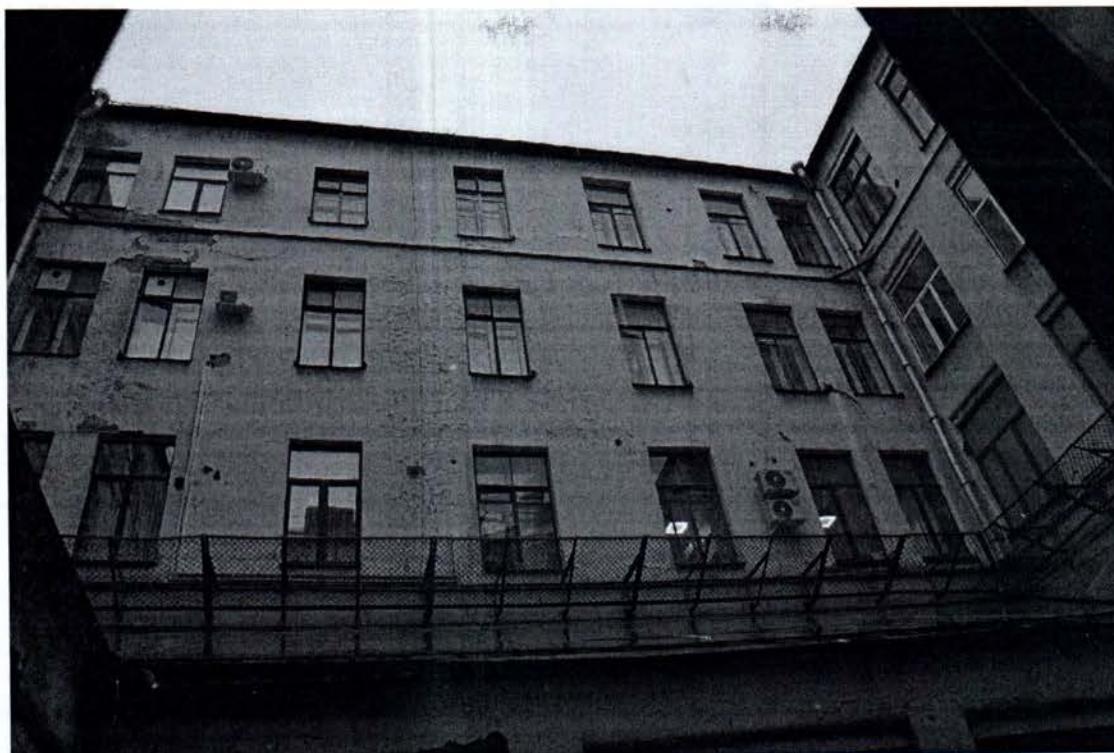
26. Объект культурного наследия. Центральный двор. Западный фасад лицевого корпуса. В уровне третьего этажа в простенке между 5-й и 6-й световыми осями установлены два блока кондиционеров на металлических кронштейнах, в уровне четвертого этажа в простенке между 2-й и 3-й световыми осями установлен один блок кондиционера на металлических кронштейнах, в уровне пятого этажа в простенке между 2-й и 3-й световыми осями установлен один блок кондиционера на металлических кронштейнах.

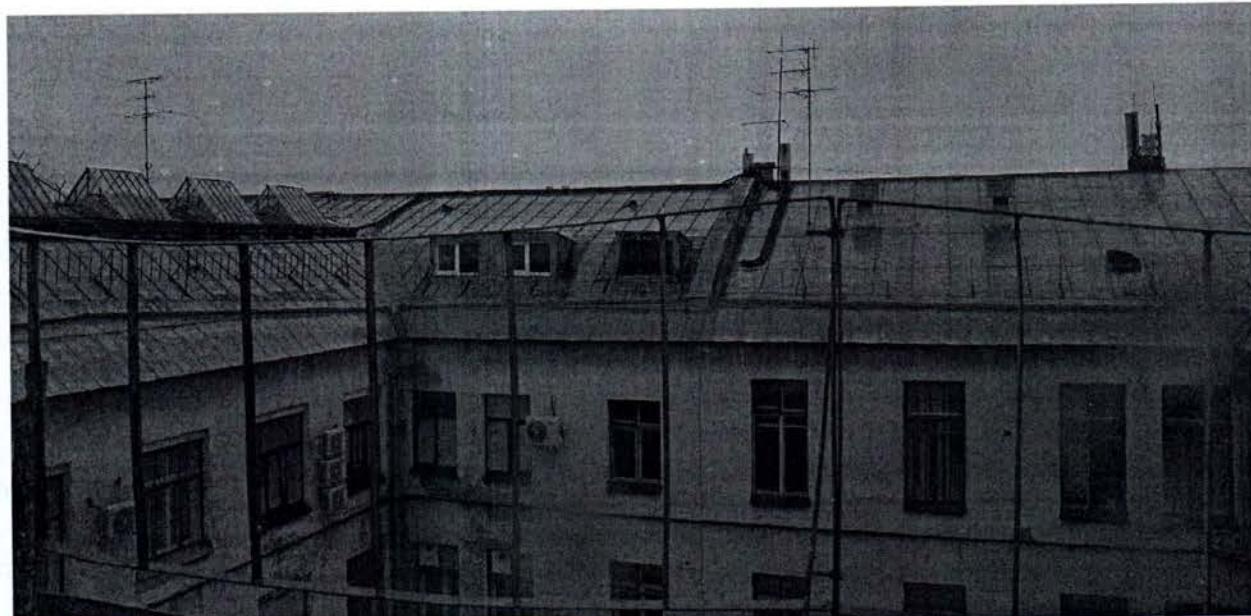
27. Объект культурного наследия. Южный фасад поперечного северного корпуса, выходящий в центральный двор (слева на фотографии). Вид с юго-запада, с кровли. В уровне пятого этажа в простенках между 3-й и 4-й световыми осями установлен один блок кондиционера на металлических кронштейнах, в простенке между 5-й и 6-й световыми осями установлены три блока кондиционеров на металлических кронштейнах, расположенных друг над другом.

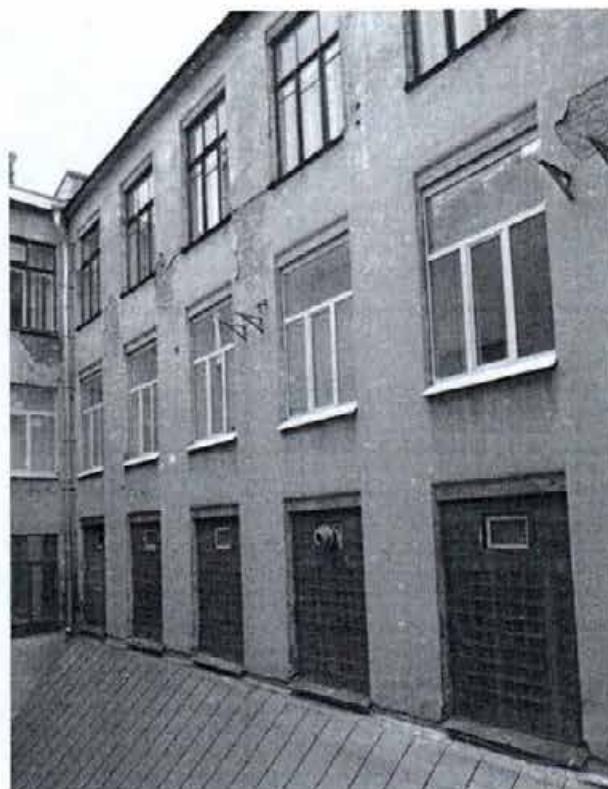
28. Объект культурного наследия. Конструкции световых фонарей над южной одноэтажной частью здания сверху перекрыты поздней скатной кровлей (в нижней части фотографии). На южном дворовом фасаде южного поперечного корпуса (справа на фотографии), выходящем в световой колодец, в уровне 4-го этажа между 3-й и 4-й; 5-й и 6-й световыми осями установлены две пары металлических кронштейнов, диссонирующих с историческим обликом здания.

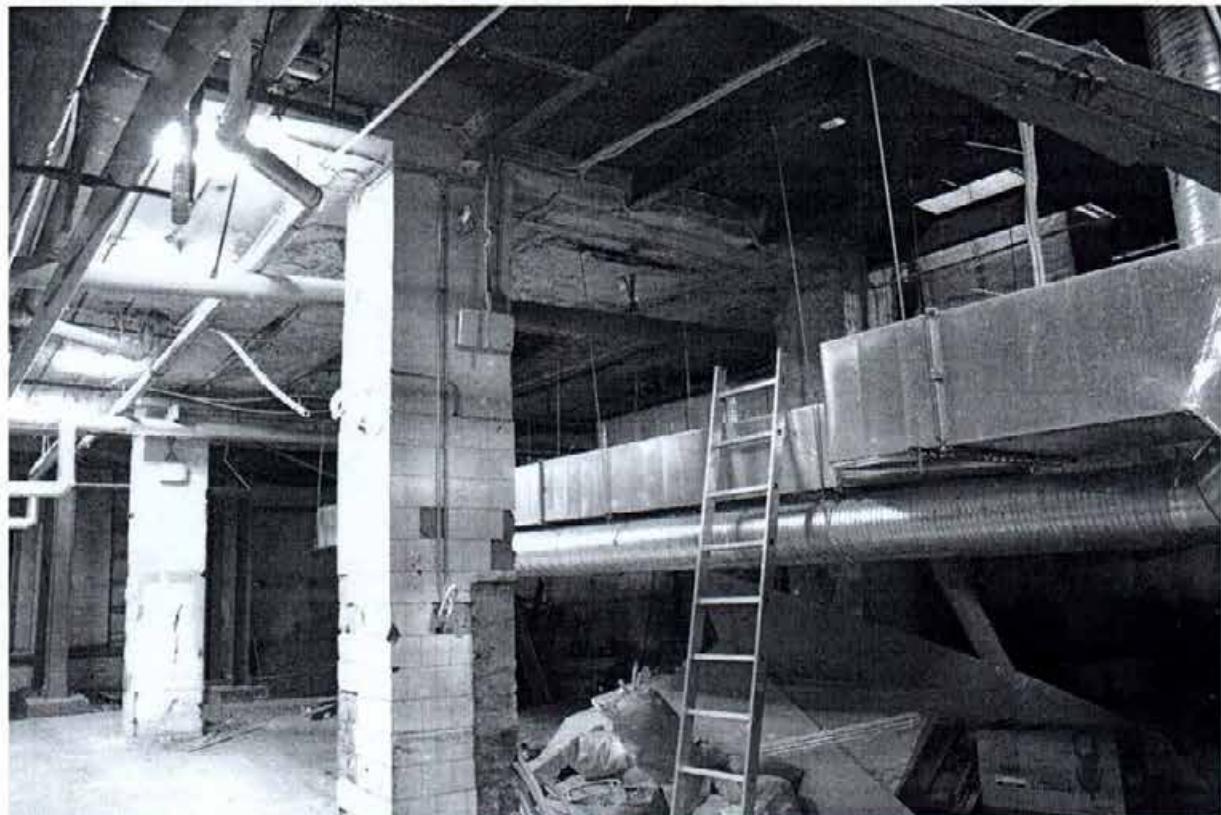
29. Подвал (пом. 3-Н ч. п. 13). У пилонов наблюдаются утраты облицовки. Часть перекрытия пом. 3-Н между ч. п. 13 (подвал) и ч. п. 14 (первый этаж) демонтирована, заменена на позднейшее (металлические листы по металлическим балкам).

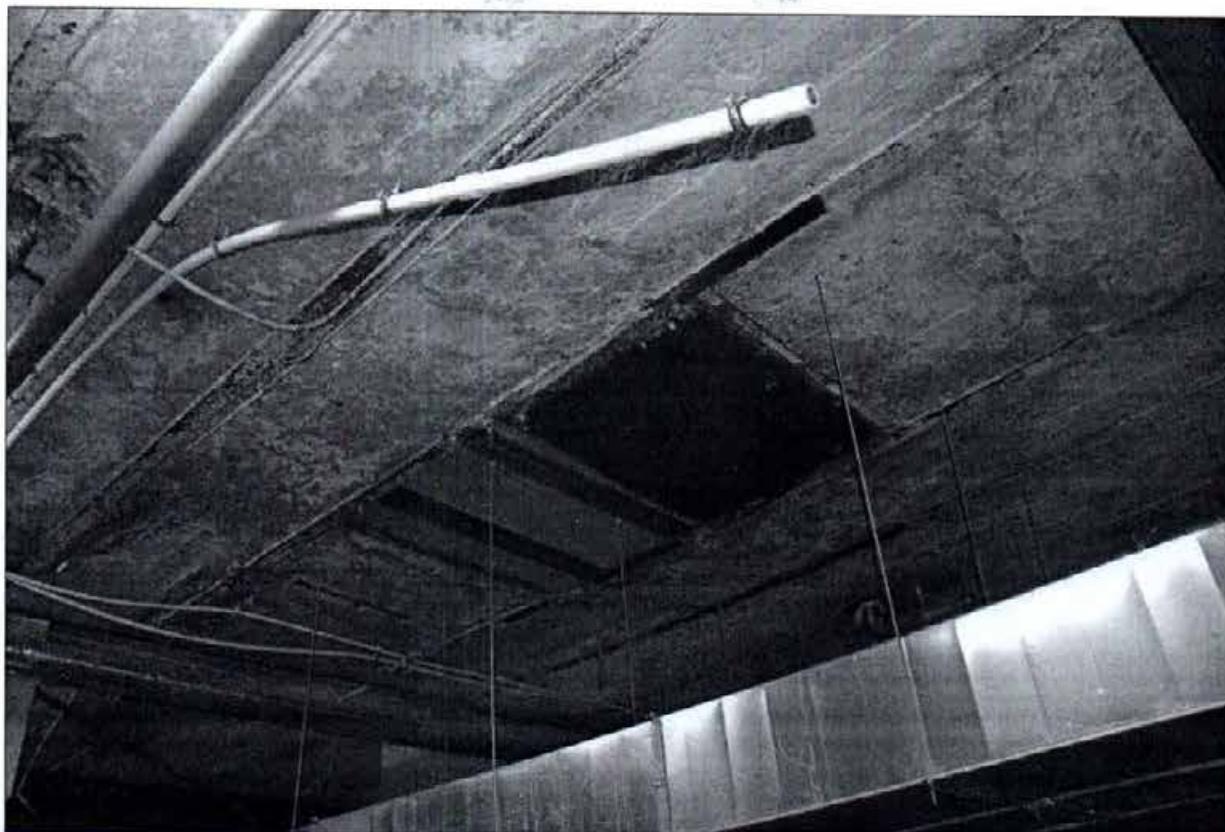
- подвалов: плоские, по металлическим балкам, с бетонным заполнением, оштукатурены (фото 32, 33), в пом. 3-Н ч. п. 13 металлические конструкции (шесть металлических опор двутаврового сечения, на которые опираются две металлические балки), усиливающие перекрытие (фото 31), часть перекрытия пом. 3-Н между ч. п. 13 (подвал) и ч. п. 14 (первый этаж) демонтирована, заменена на позднейшее (металлические листы по металлическим балкам) (фото 29); в пом. 3-Н ч. п. 13 наблюдаются утраты штукатурной отделки до металлических балок, коррозия металла, следы увлажнений, участок подвального перекрытия подшип современными материалами (фото 30);

30. Подвал. В пом. 3-Н (ч. п. 13) наблюдаются утраты штукатурной отделки до обнажения металлических балок, коррозия металла, следы увлажнений, участок подвального перекрытия подшип современными материалами.

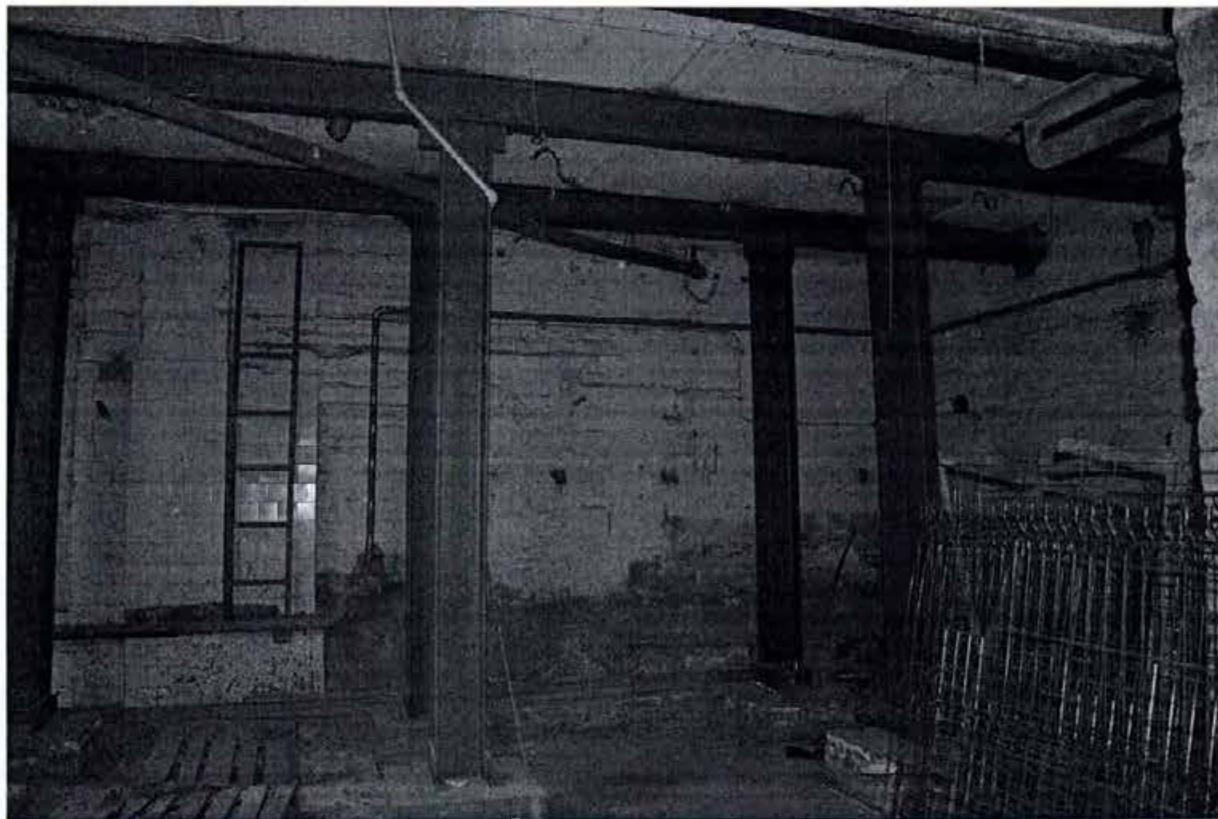
31. Подвал. В пом. 3-Н (ч. п. 13) металлические конструкции (шесть металлических опор двутаврового сечения, на которые опираются две металлические балки), усиливающие перекрытие.

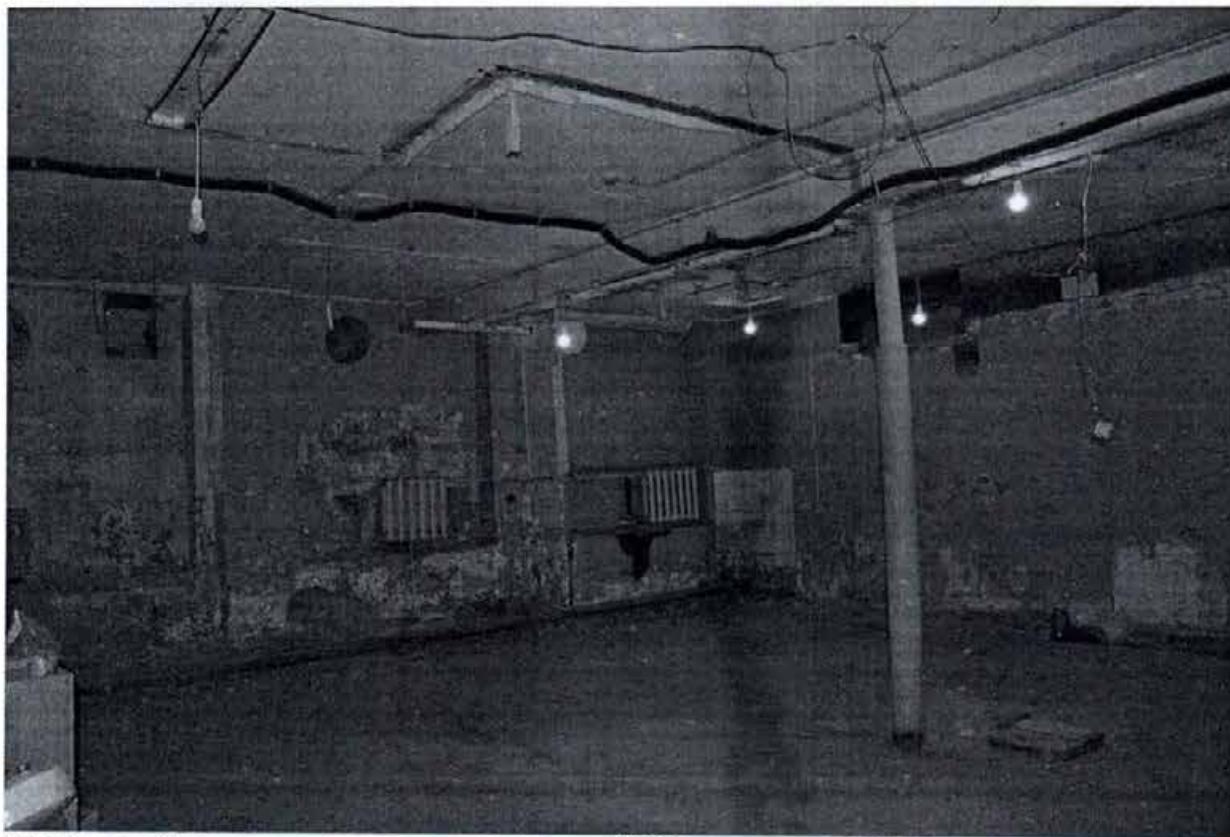
32. Подвал. Демонтированы перегородки в пом. 40-Н между ч. п. 8-14 (объединены в одно помещение).

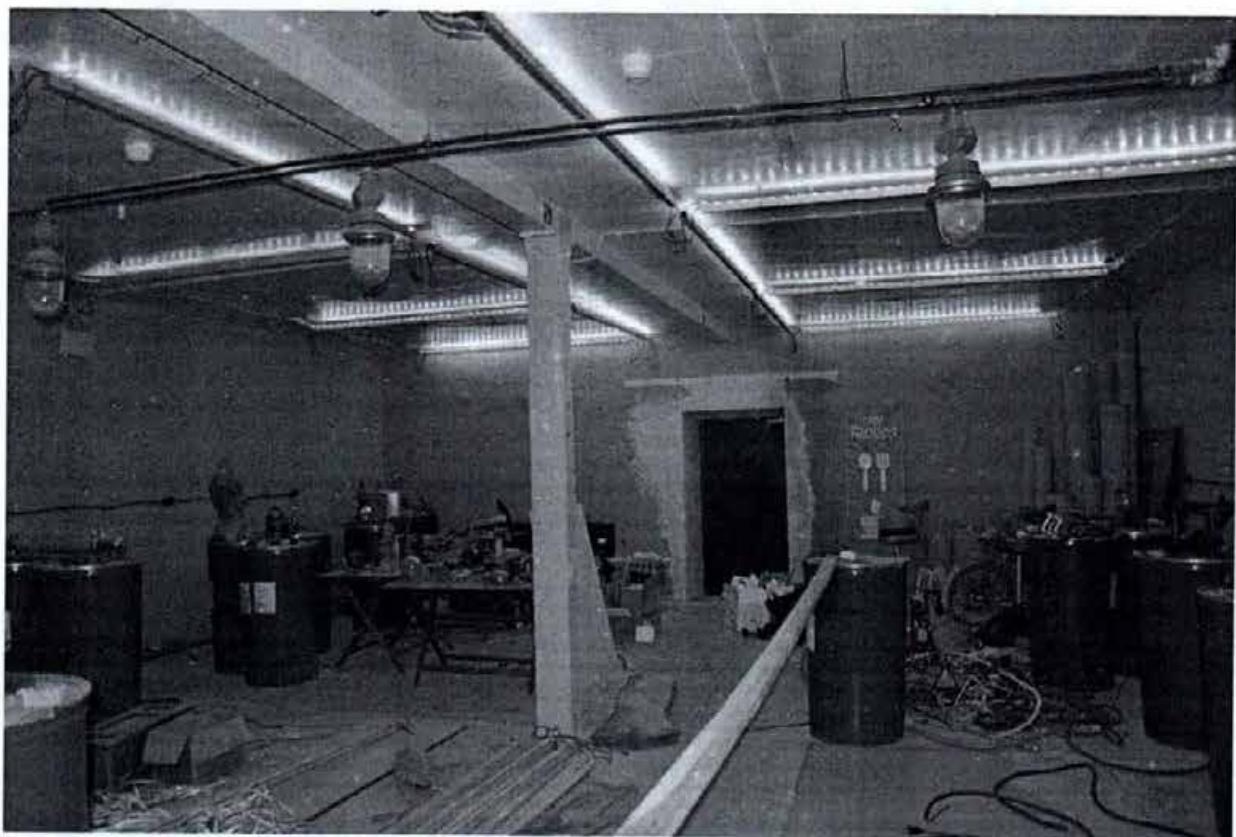
33. Подвал. Демонтированы перегородки в пом. 40-Н между ч. п. 15-22 (объединены в одно помещение), в капитальной стене устроен дверной проем между пом. 40-Н ч. п. 22 и пом. 3-Н ч. п. 34.

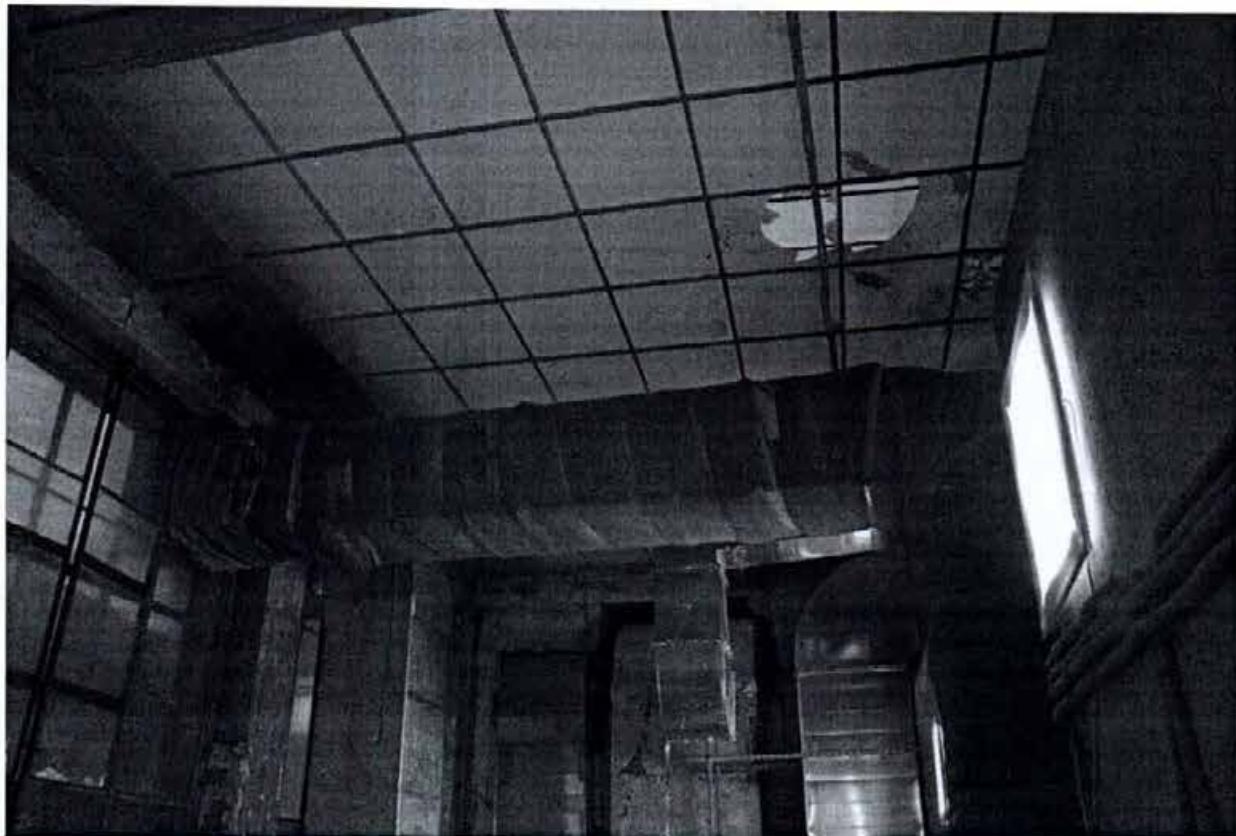
34. Пом. 3-Н ч. п. 14. Заменено матовое светопрозрачное заполнение рамы светового фонаря на современное окрашенное, наблюдаются разбитые участки остекления.
