Акт

по результатам государственной историко-культурной экспертизы проектной документации на проведение работ по сохранению объекта культурного наследия регионального значения «Азовско-Донской коммерческий банк», расположенного по адресу: Санкт-Петербург, Большая Морская ул., 3-5: «Проектная документация на проведение работ по сохранению объекта культурного наследия регионального значения «Азовско-Донской коммерческий банк», расположенного по адресу: г. Санкт-Петербург, Центральный район, Большая Морская улица, дом 3-5. (Приспособление для современного использования здания в части устройства системы кондиционирования и видеонаблюдения)» (шифр: ИП-24-11-04), разработанной Индивидуальным предпринимателем Ивановым Вадимом Андреевичем в 2025 году

- проектная документация на проведение работ по сохранению объекта культурного наследия регионального значения «Азовско-Донской коммерческий банк», расположенного по адресу: Санкт-Петербург, Большая Морская ул., 3-5: «Проектная документация на проведение работ по сохранению объекта культурного наследия регионального значения «Азовско-Донской коммерческий банк», расположенного по адресу: г. Санкт-Петербург, Центральный район, Большая Морская у

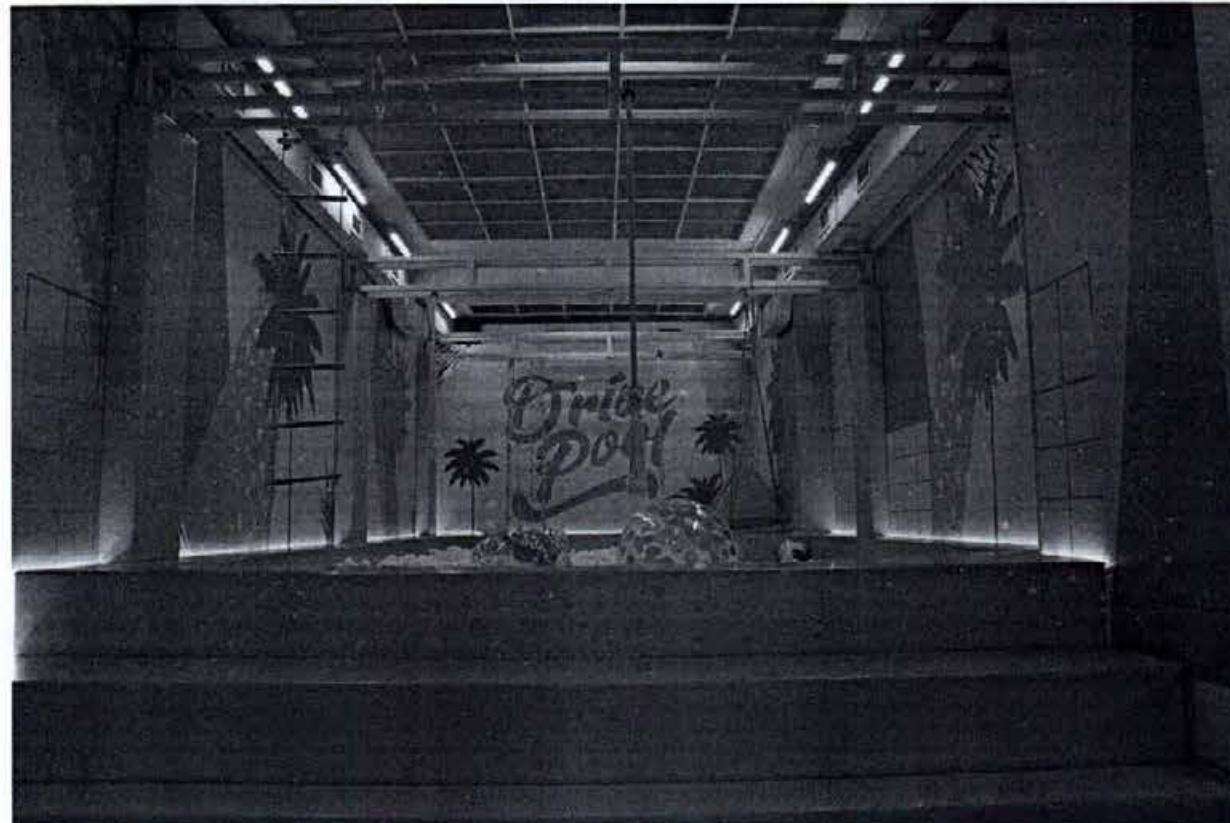
37. Металлические рамы светового фонаря «Операционного зала» окрашены в диссонирующий розовый цвет (пом. 3-Н ч. п. 138, 139 объединены, перегородки демонтированы).

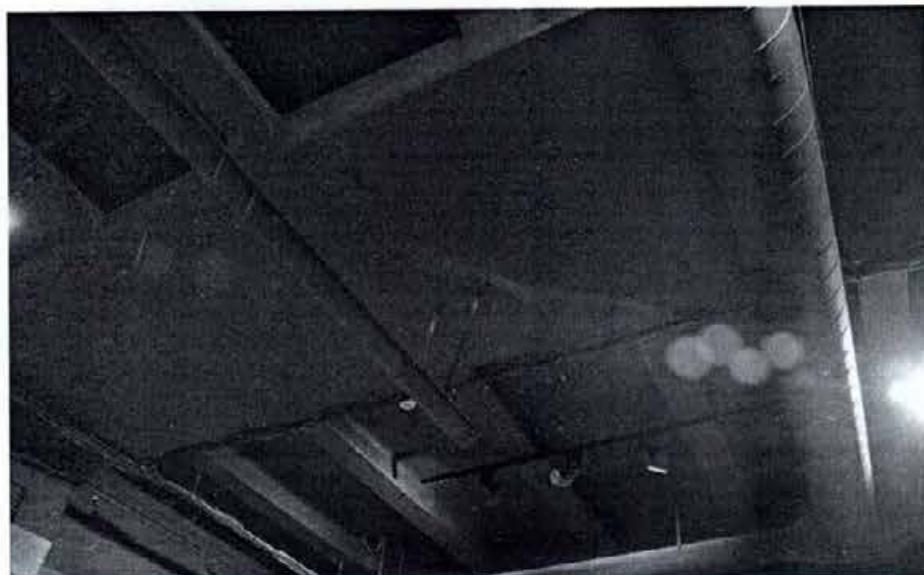
40. Перекрытие над 3-м этажом (пом. 3-Н ч. п. 172).

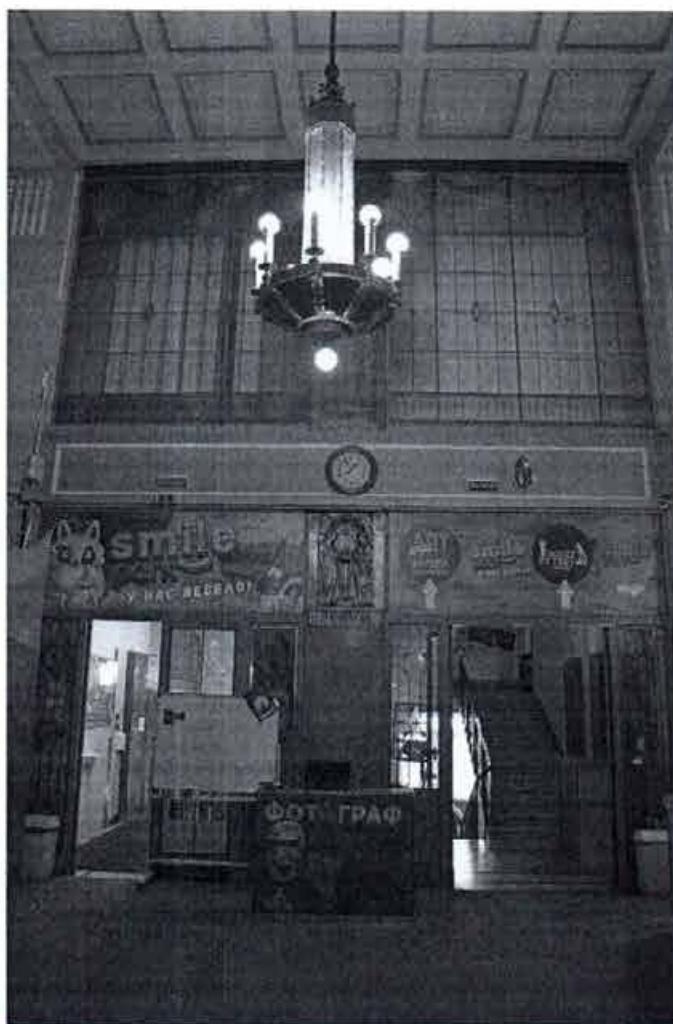
44. «Операционный зал». Напольное покрытие закрыто современными материалами. Закрыты рекламными баннерами фрамуги дверных заполнений между Л-1 ч. п. III и пом. 3-Н ч. п. 101, южной парадной лестницей и пом. 3-Н ч. п. 101.

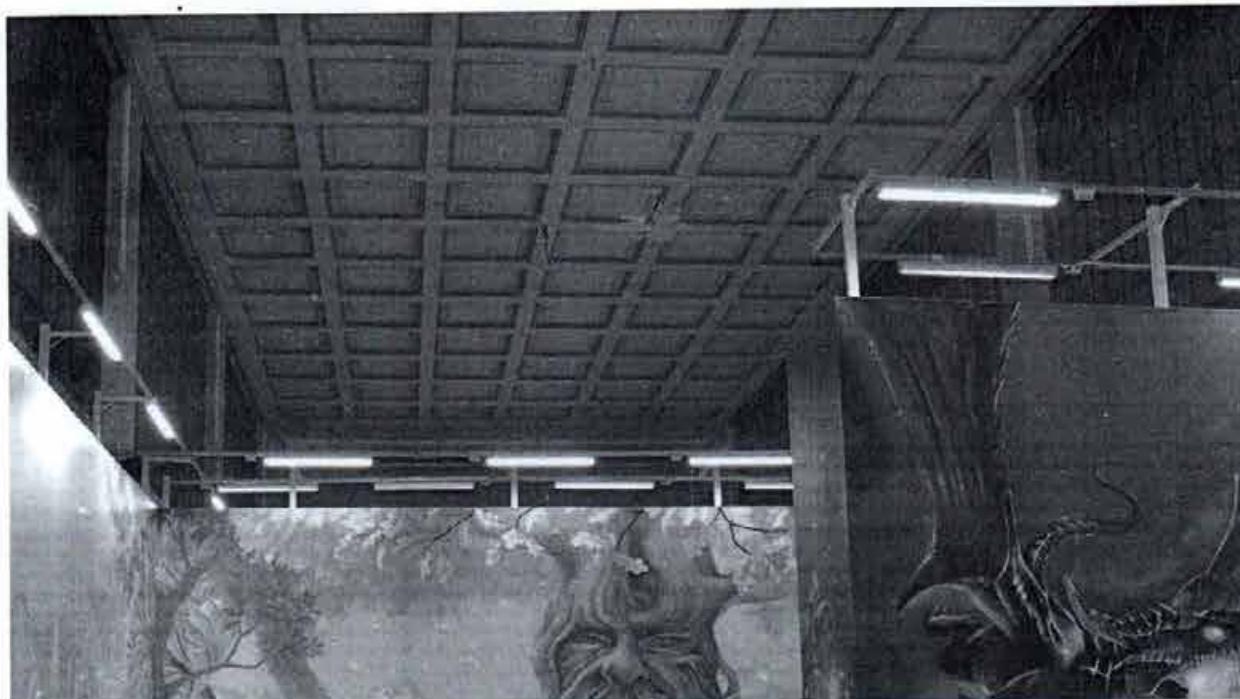
45. «Операционный зал». Пилоны и стены в нижней части защиты современными материалами, наблюдаются утраты штукатурного и окрасочного слоя на перекрытии.

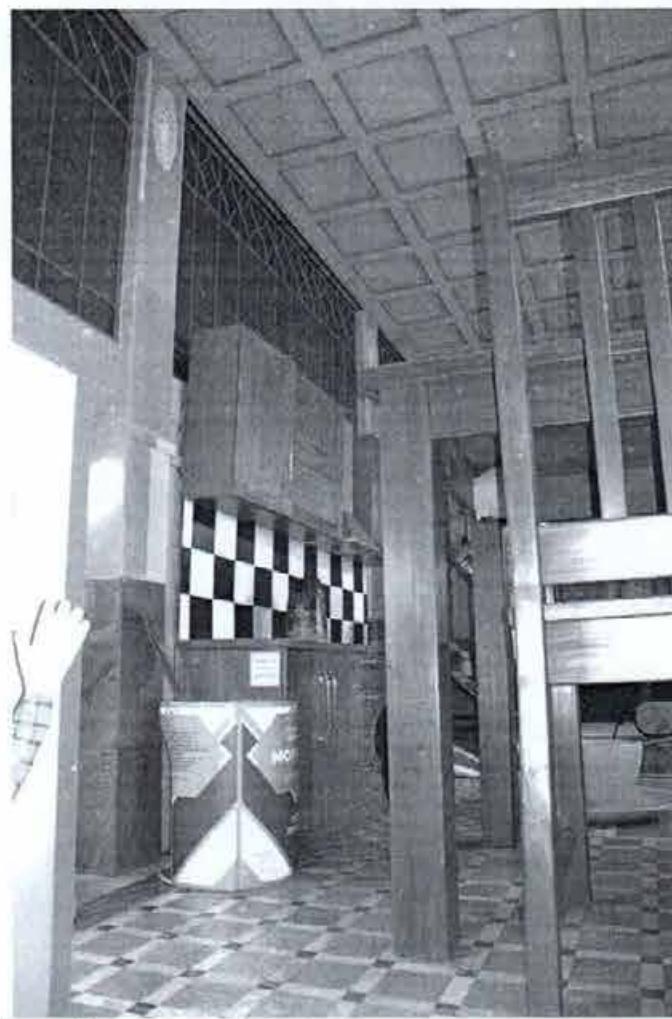
46. «Операционный зал». Стены и пилоны частично закрашены и заклеены современными материалами.

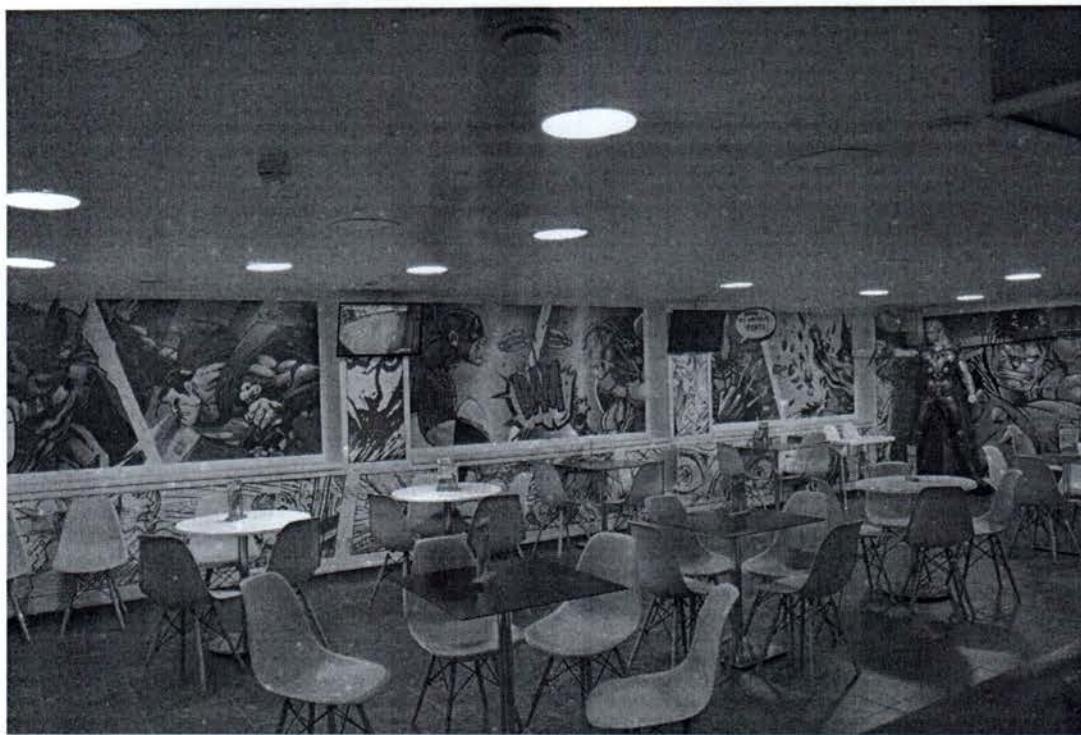
49. В уровне первого этажа пом. 3-Н ч. п. 137 («Операционный зал») пол покрыт современной керамической плиткой, переплет светового фонаря перекрытия зашит современным подвесным потолком, стены обшиты современными материалами, расписаны, оконные заполнения зашиты со стороны помещения.

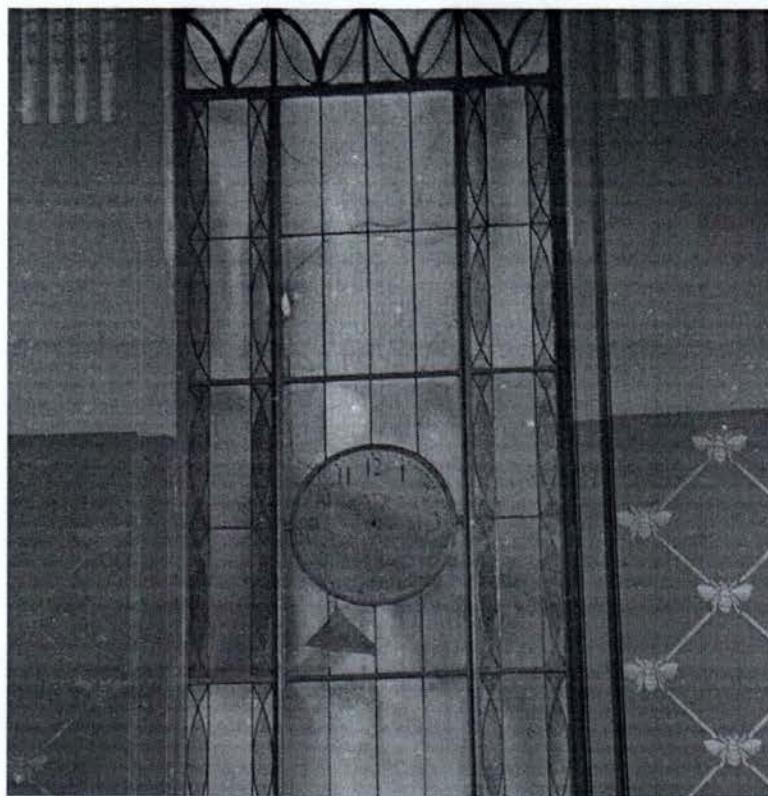
50. Витражные заполнения «Операционного зала»: наблюдаются трещины, утраты отдельных элементов, загрязнения; утрачены стрелки часов на витраже.

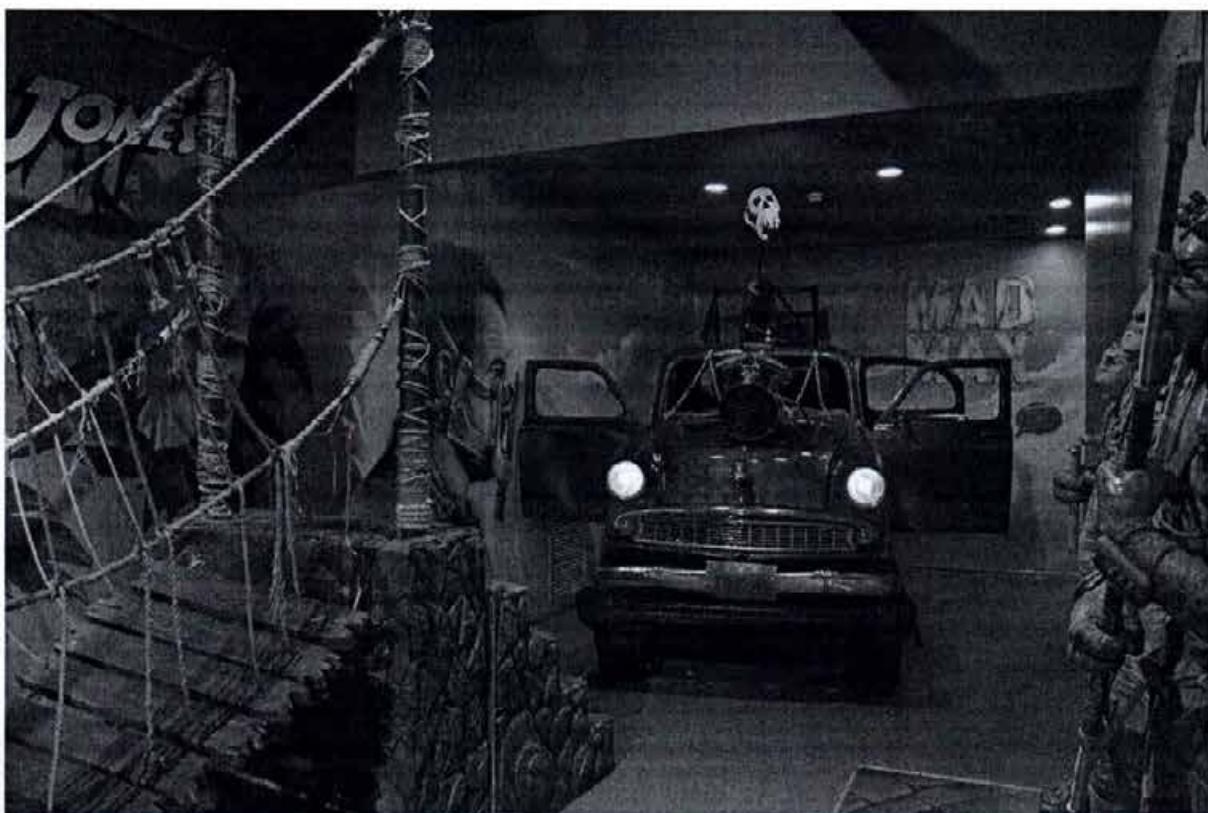
53. Третий этаж. Пом. 3-Н ч. п. 172. Стены зашиты, установлены новые перегородки,
сделана экспозиция музея.

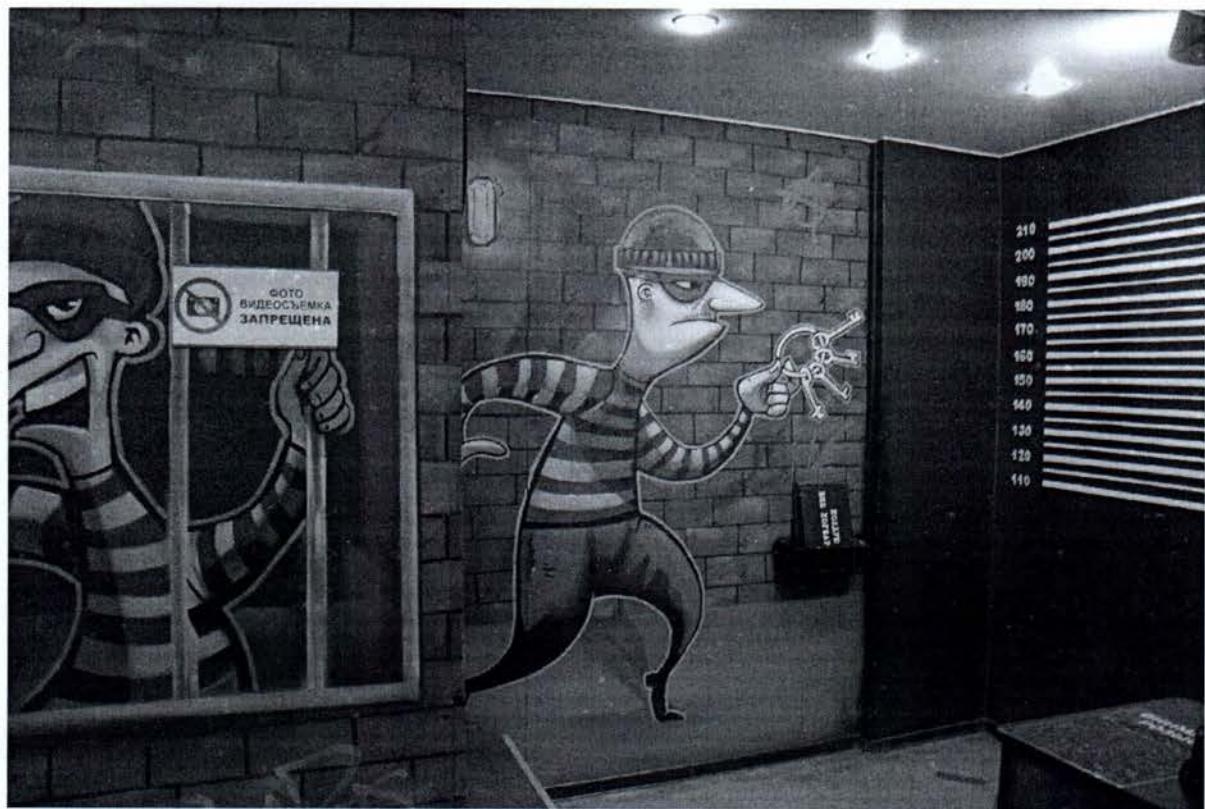
55. Второй этаж. В пом. 6-Н перепланировка с устройством перегородок из современных материалов, стены, пол зашиты современными материалами.

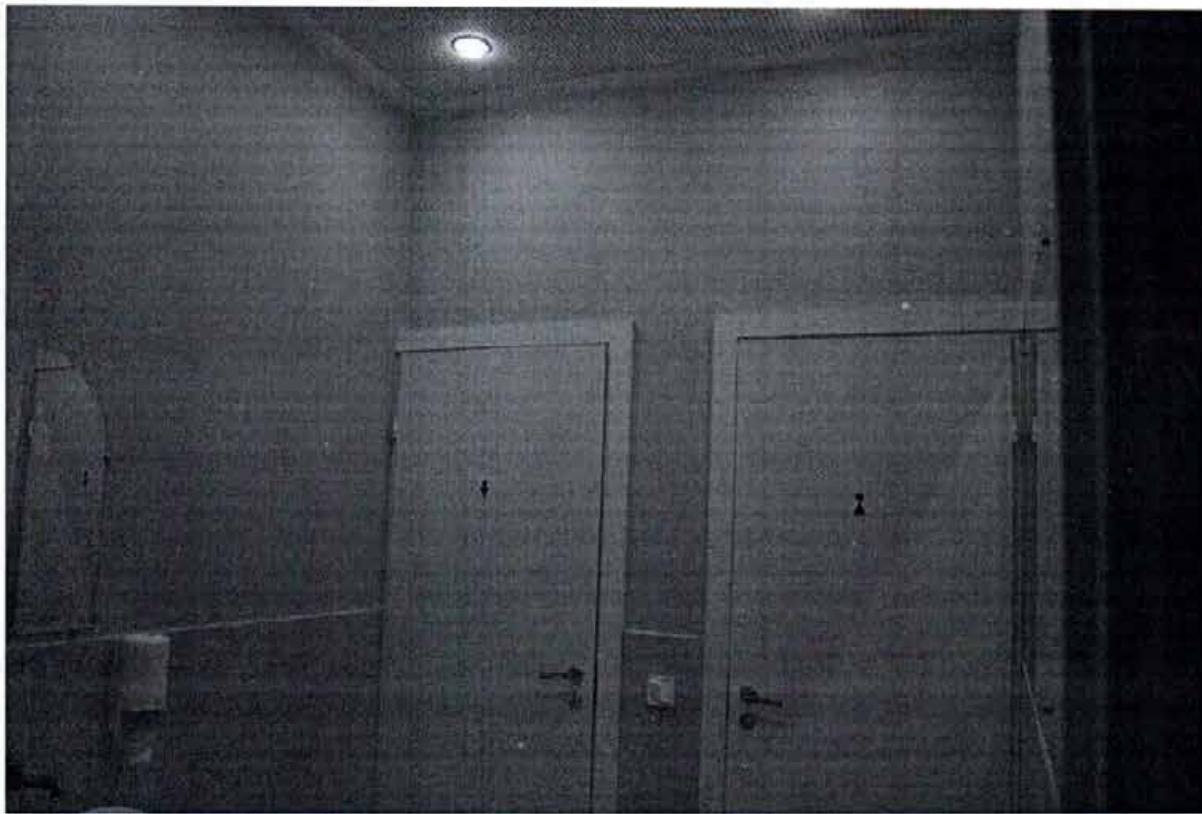
56. Пятый этаж. Устройство новых санузлов в пом. 27-Н ч. п. 1.

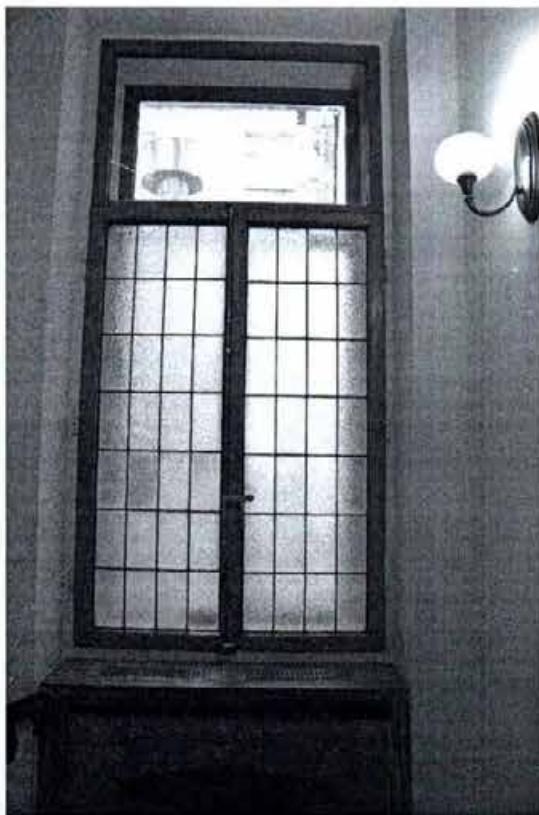
57. Северная парадная лестница. Оконный проем между 2-м и 3-м этажами. Утрачено витражное заполнение фрамуги, заменено на современное стекло.

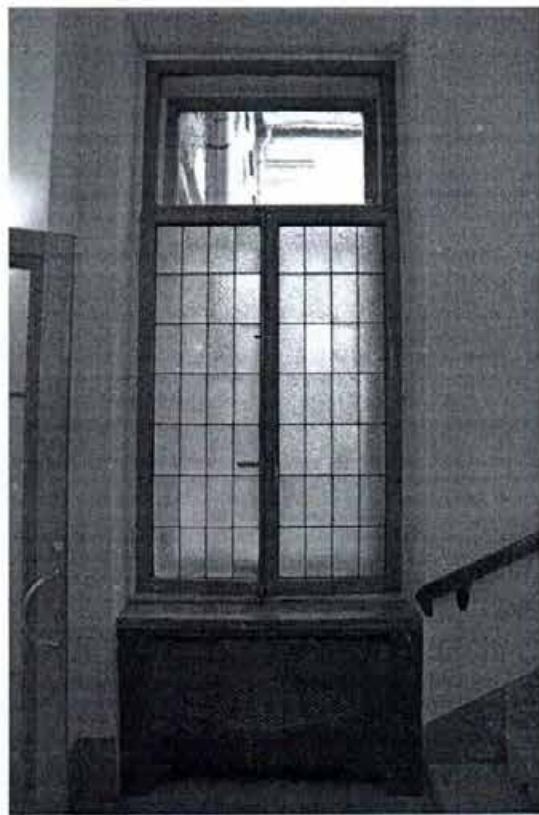
58. Площадка парадной лестницы в уровне 3-го этажа. Утрачено витражное заполнение фрамуги, заменено на современное стекло.

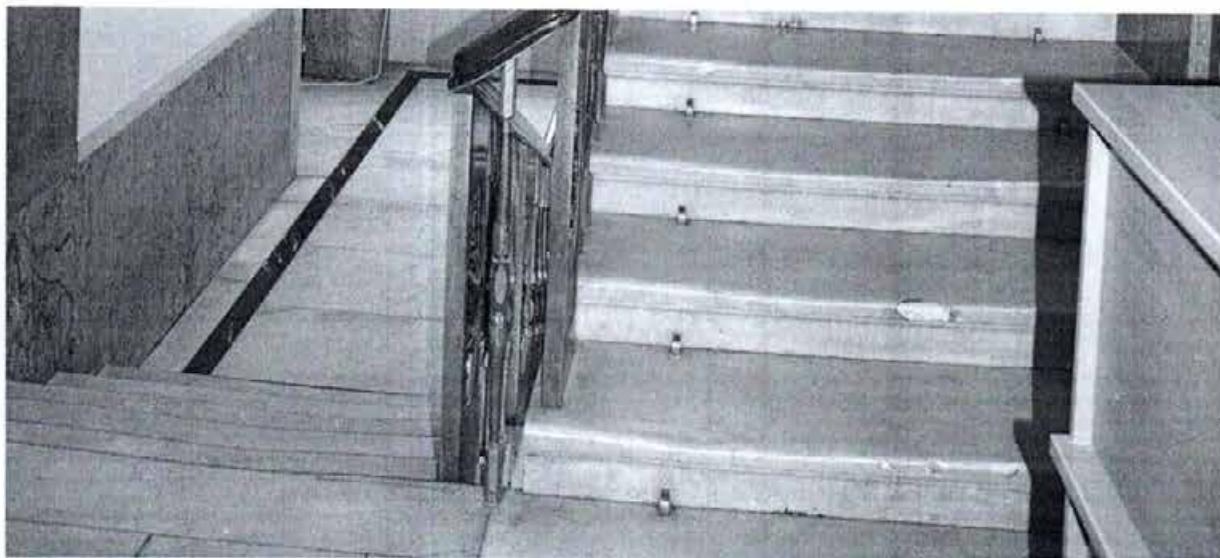
- лестницы: в здании имеется 6 лестниц по металлическим косоурам, в том числе: в южной и северной частях лицевого корпуса две парадные лестницы с мраморными ступенями с ограждением художественного литья (Л-1, Л-4), с деревянными профилированными поручнями, наблюдается износ мраморных ступеней, ремонтные вставки (фото 62), четырехмаршевая

62. Фрагмент парадной лестницы в уровне 1-го этажа в южной части лицевого корпуса.
Износ мраморных ступеней, ремонтные вставки.

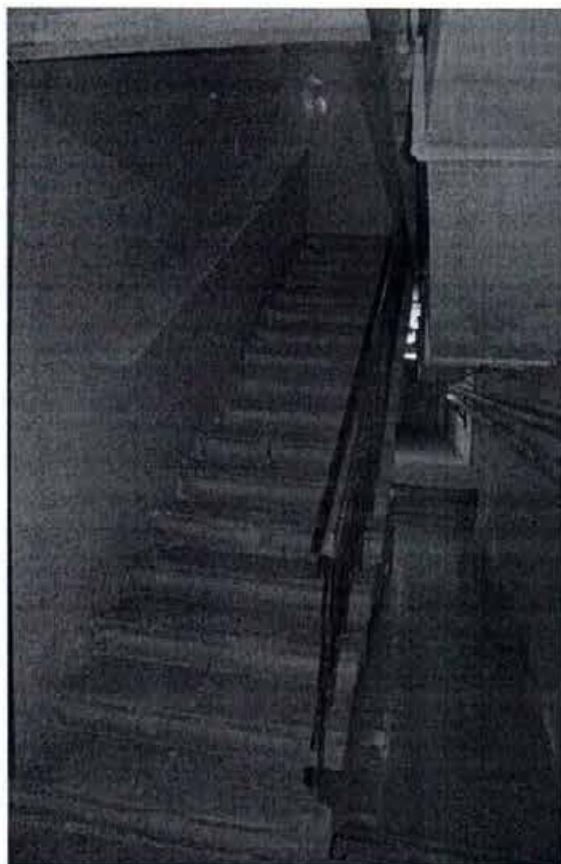
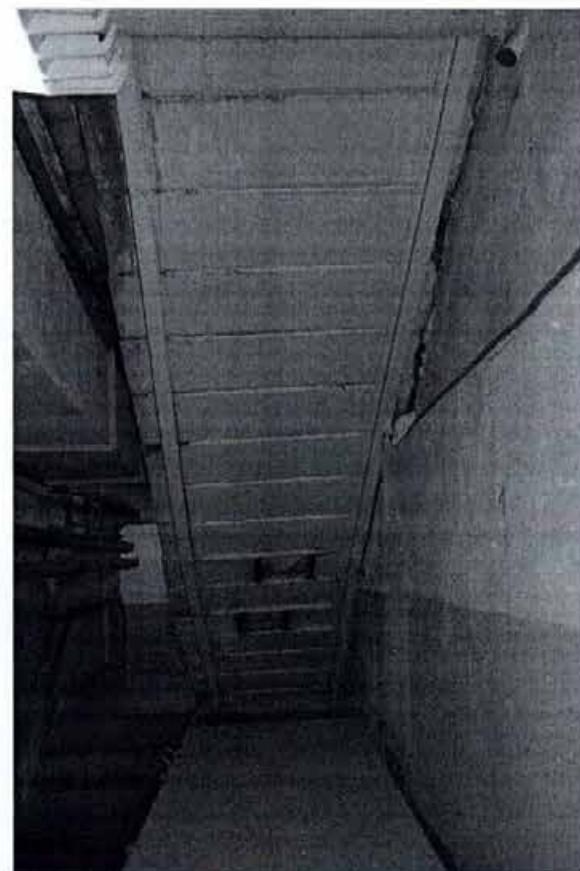
63, 64. Лестница в западном дворовом корпусе (пом. З-Н ч. п. 75). На нижнем лестничном
марше наблюдаются: сколы ступеней, сквозные трещины нескольких ступеней (с нижней
стороны марша укреплены металлическими скобами).

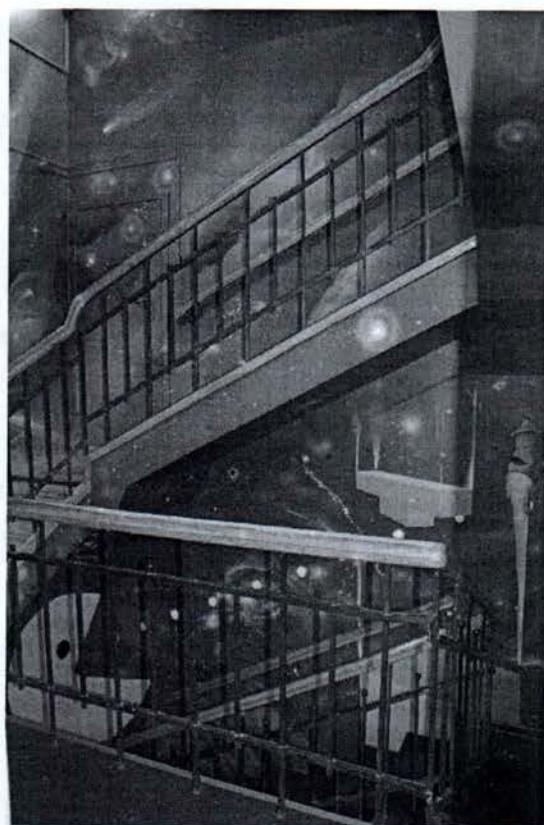
лестница в центре лицевого корпуса, косоуры оштукатурены, ступени облицованы деревом, ограждения металлические, простого геометрического рисунка, окрашены, стены на лестничной клетке 3-Н ч. п. 108 расписаны, площадки лестницы зашиты современными материалами, лестничные марши подшиты снизу современными материалами (фото 65); три лестницы, расположенные в дворовых флигелях, с известняковыми ступенями по металлическим косоурам, ограждения кованые, простого рисунка, окрашены; состояние в целом удовлетворительное, на нижнем лестничном марше в пом. 3-Н ч. п. 75 наблюдаются: сквозные трещины нескольких ступеней (с нижней стороны марша укреплены металлическими скобами) (фото 64), сколы и отдельные участки с утратами лицевой поверхности известняка (фото 63); одномаршевая лестница южного вестибюля (Л-1 ч. п. III) со ступенями, облицованными мрамором, состояние удовлетворительное; одномаршевая лестница северного вестибюля (Л-4 ч. п. I) с мраморными ступенями, с тремя нижними забежными ступенями, маршруткирован прямоугольными, облицованными мрамором устоями, состояние удовлетворительное (фото 59); поздняя лестница в пом. 3-Н ч. п. 60, 78 между подвалом и 1-м этажом – металлическая, окрашенная, состояние удовлетворительное;

65. Стены на лестничной клетке пом. 3-Н ч. п. 108 расписаны, площадки лестницы зашиты современными материалами, ступени облицованы деревом, лестничные марши подшиты снизу современными материалами, расписаны.

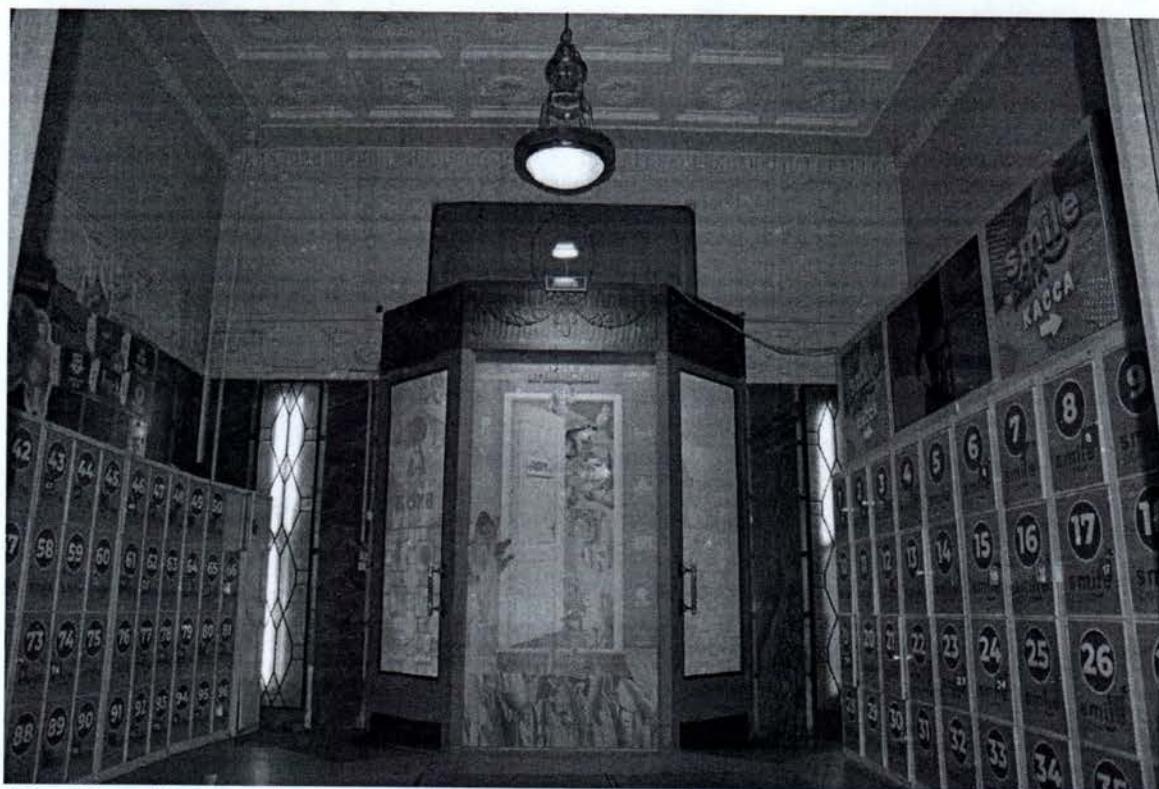
66. Южный вестибюль с тамбуром. Дополнительный осветительный прибор с подведенными проводами установлен над перекрытием тамбура. Остекление тамбура заклеено рекламой.

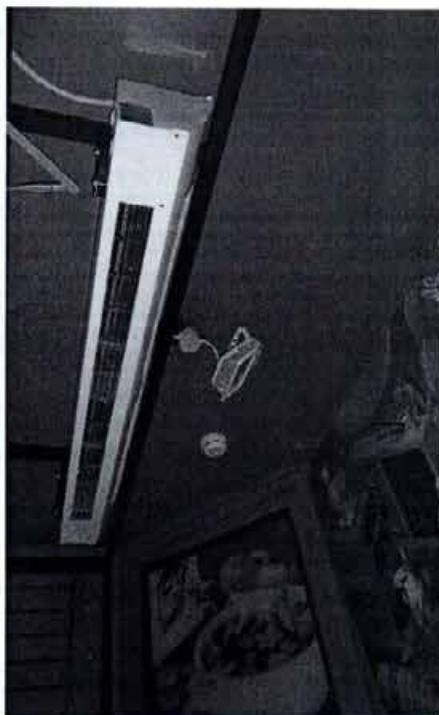
67. Внутри южного тамбура установлена дополнительная металлическая каркасная конструкция, крепящаяся к полу, к стенам и потолку тамбура, к которой прикреплены внутренний блок кондиционера и лампа дополнительного освещения.

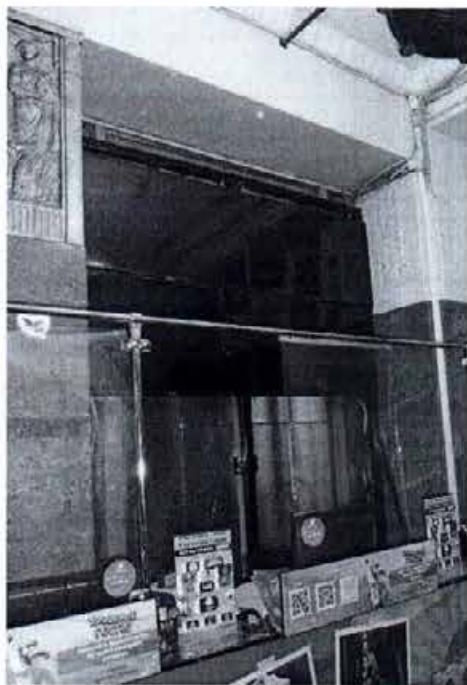
69. Двусторчатое дверное заполнение с прямоугольной фрамугой (Л-1 между ч. п. III и IV), со стороны ч. п. III к двери примыкает металлическая современная конструкция, прикрепленная к металлическим дверям, поддерживающая 4 телевизора.

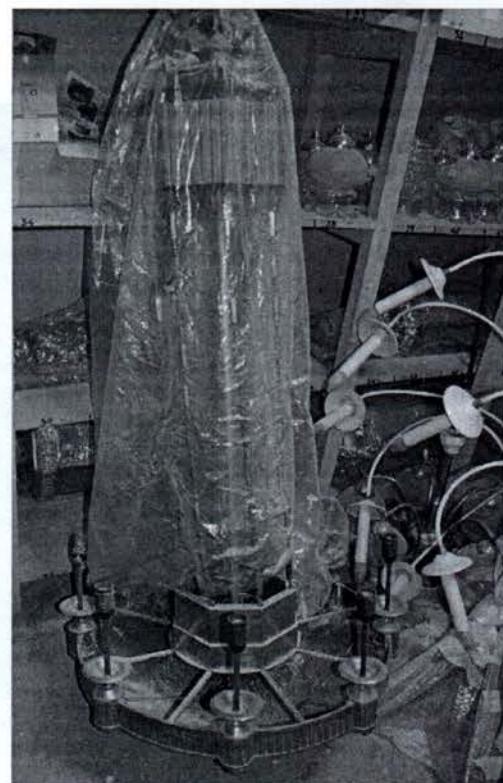
72. Демонтированная люстра.

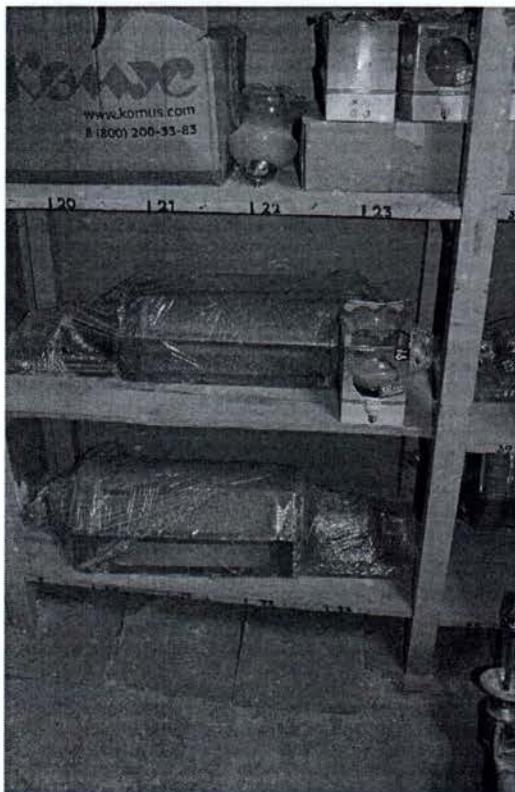
73. Демонтированные фонари.

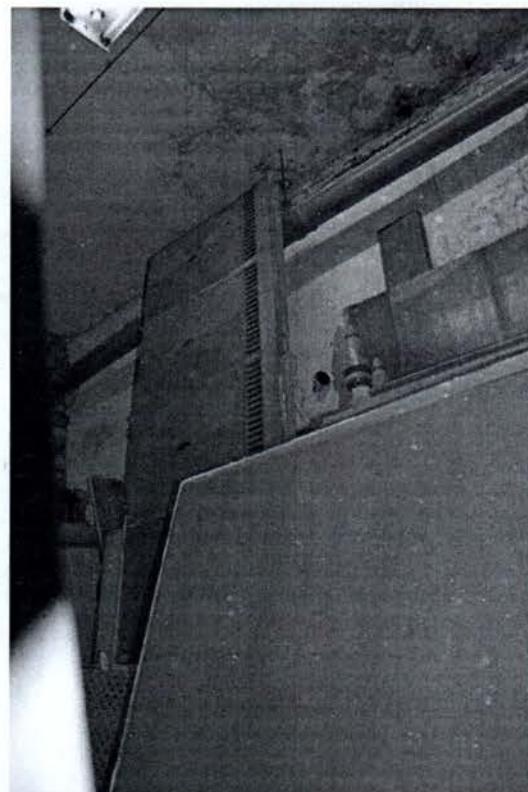
74. Демонтированная часть конторской стойки.

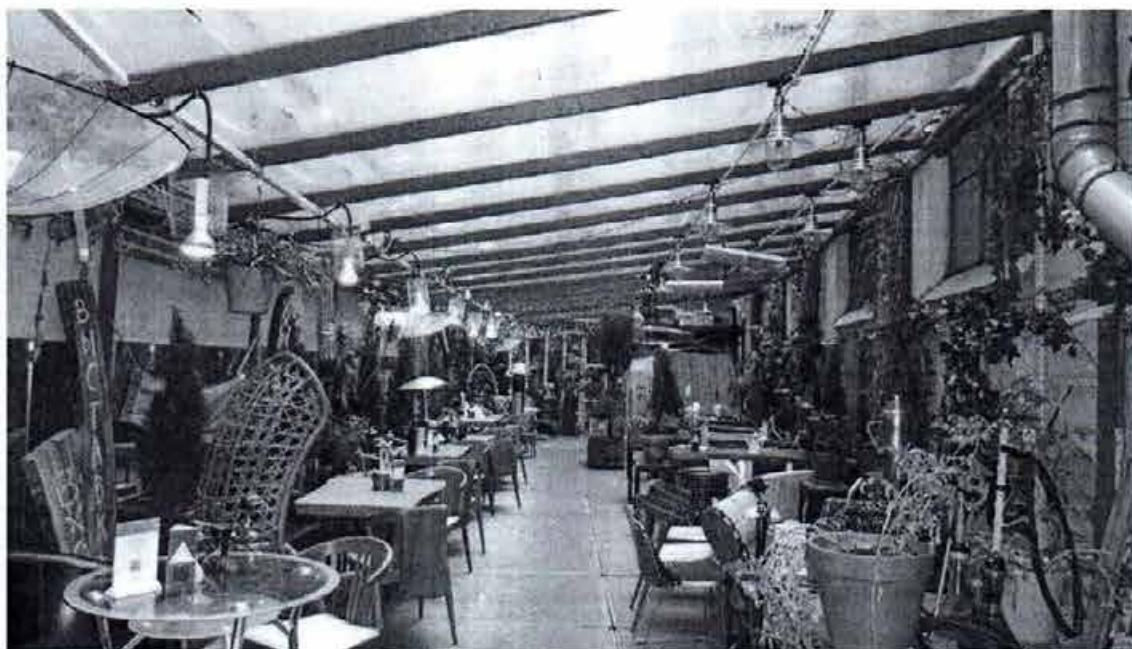
75. Северная часть территории объекта культурного наследия. Северный двор. Вид с востока.

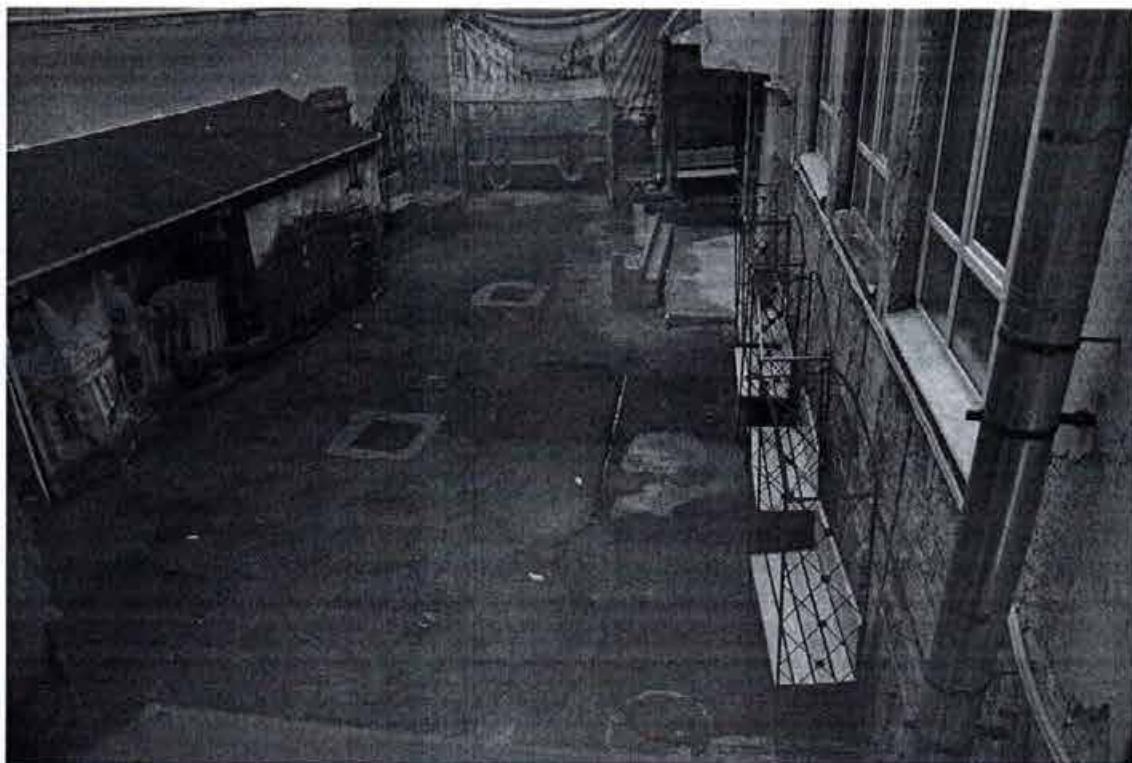
Двор, расположенный в северо-западной части (фото 76), имеет асфальтовое покрытие, находится в неудовлетворительном состоянии, наблюдаются трещины, ямы, выбоины, имеются современные бетонные заплатки. На территории двора с западной стороны вдоль фасада здания установлен навес на металлических стойках на колесах, где хранятся современные мусорные контейнеры; с северной стороны – навес с металлическими стойками и заполнением из поликарбоната, под которым установлены скамья и металлическая урна, размещены гамаки-качели (2 шт.), с восточной стороны вдоль фасада здания выполнено вертикальное озеленение в виде металлической шпалеры; по территории двора установлена современная мебель (деревянные столы, металлические скамейки).

76. Северо-западная часть территории объекта культурного наследия. Северо-западный двор. Вид с юга.
