## **АКТ**

### **по результатам государственной историко-культурной экспертизы**

проектной документации на проведение работ по сохранению объекта культурного наследия федерального значения «Банк», расположенного по адресу: г. Санкт-Петербург, набережная канала Грибоедова дом 30-32, лит. А (Садовая ул., 21; Грибоедова кан. наб., 30, 32), входящего в состав объекта культурного наследия федерального значения «Банк Ассигнационный»: «Приспособление для современного использования (перепланировка) помещений 6-Н, 8-Н, 27-Н и ремонт инженерных сетей; наб.канала Грибоедова 30-32 лит. А.» (шифр: АМС 244), разработанной ООО «АМС» в 2025 г.

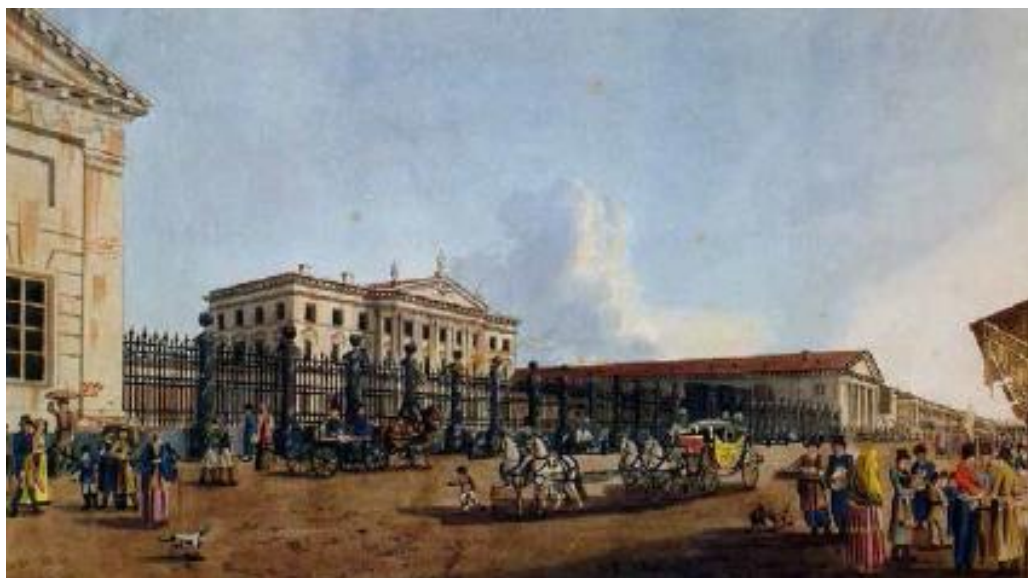
12. Джакомо Кваренги. Архитектурная графика. Торцевой фасад здания кладовых (Полуциркульный корпус). // «Гармония стиля в архитектуре. Рисунки и чертежи Джакомо Кваренги из Муниципальных собраний Италии». Marsilio, 2003.

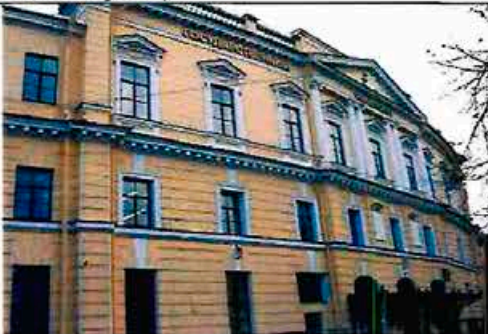
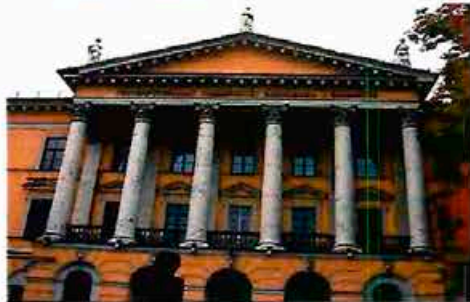
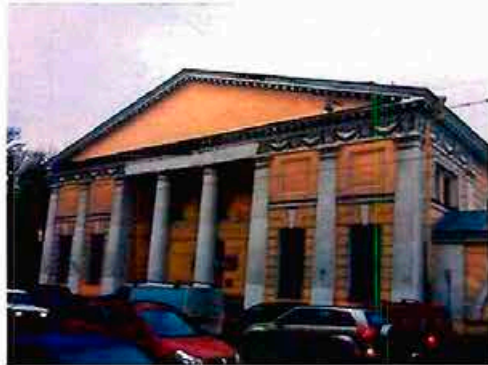
| №<br>п/п | Видовая<br>принадлежность<br>предмета охраны | Предмет охраны | Фотофиксация |
|---|---|---|---|
| 1. | Объемно-пространственное решение: | габариты и конфигурация трехэтажного на подвалах здания, подковообразного в плане, с поперечным корпусом и фасадами, выходящими на набережную канала Грибоедова и Садовую улицу;<br>габариты и конфигурация скатных крыш, материал окрытия (металл), в том числе местоположение и конфигурация световых фонарей; | |

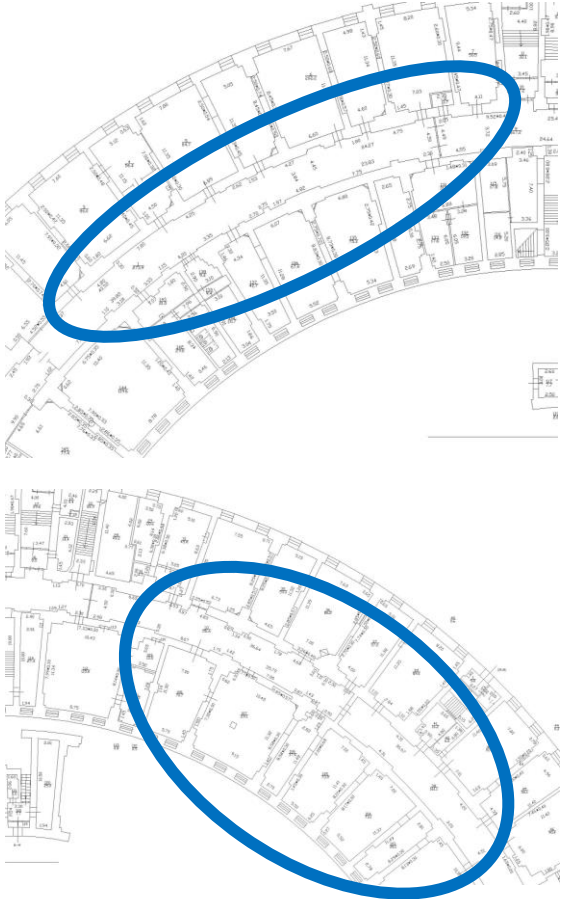
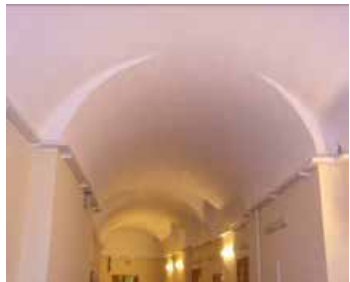
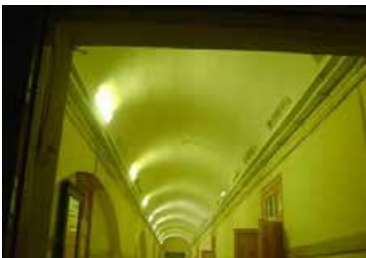
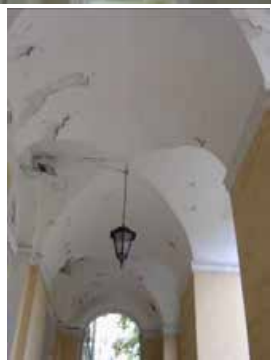
| 2. | <p>Конструктивная система:</p> | <p>наружные и внутренние капитальные стены – материал (кирпич), местоположение; исторические (здесь и далее под термином «исторический» следует понимать датировку до 1917 г.) отметки междуэтажных перекрытий;</p> <p>тип сводов – цилиндрические (два воротных проезда лицевого корпуса по наб. канала Грибоедова);</p> <p>цилиндрические с распалубками (помещения 6-Н (1, 9, 33, 38));</p> <p>крестовые (помещения Л-14, Л-16, 27-Н, лоджия лицевого корпуса по Садовой ул.);</p> | |

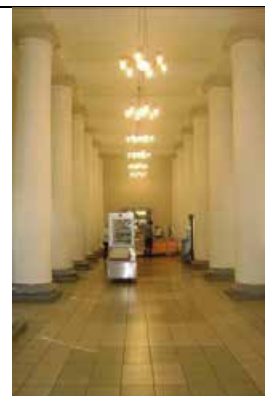
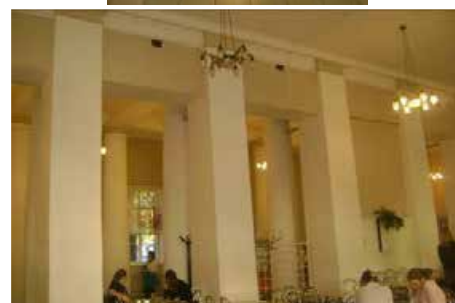
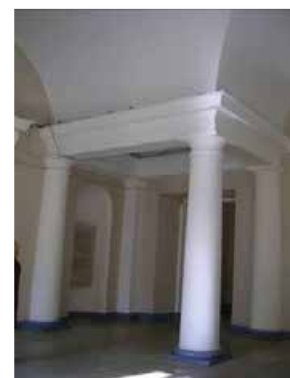
помещение 60-Н (7, 15, 94): колонны  
композитного ордера – местоположение,  
габариты, конфигурация, материал, техника  
исполнения;

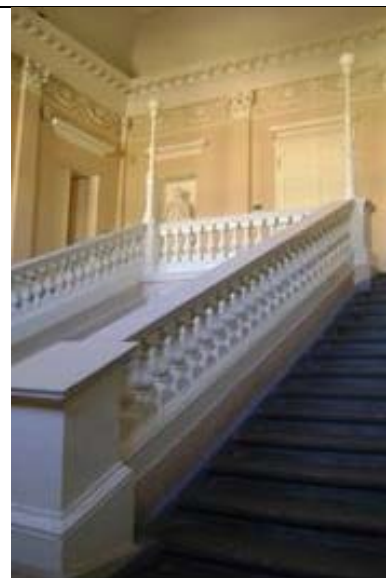
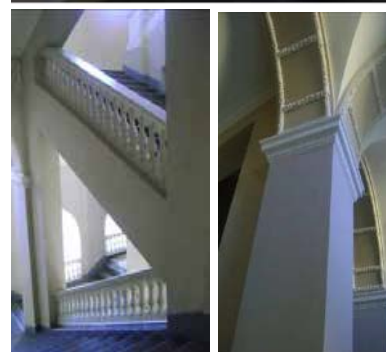
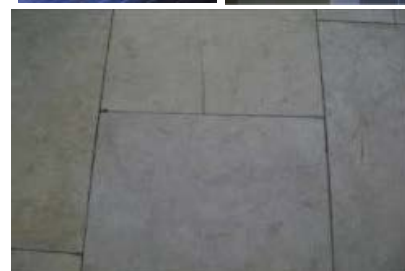
Парадная лестница (помещение Л-14):  
местоположение, конструкция (на столбах и ползучих арках), тип (распашная), габариты, материал и конфигурация ступеней (гранитная плита, с валиком); ограждение – местоположение, габариты, конфигурация (балюстрада, с угловыми тумбами), материал, техника исполнения;  
поручни – местоположение, конфигурация (профиль), материал;  
покрытие пола площадок лестницы – материал (мраморная плита);

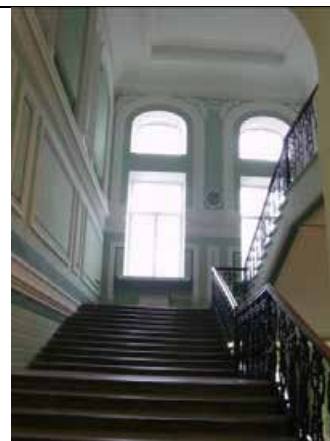
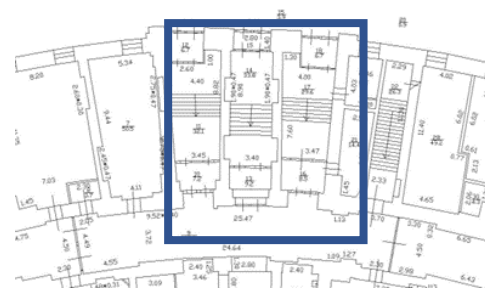
2-я Парадная лестница (помещение Л-15): местоположение, конструкция (на косоурах и двух чугунных колоннах (в уровне 1-го этажа)), тип (маршевая с поворотом), габариты, материал и конфигурация ступеней (лещадная плита с валиком);

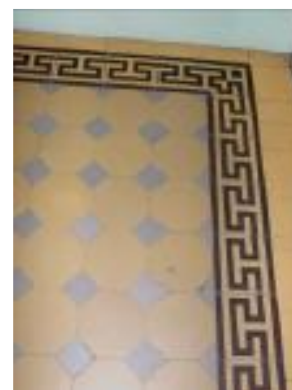
покрытие пола площадок лестницы — материал (метлахская плитка), рисунок («соты»), фриз с орнаментом в виде меандра); цвет;

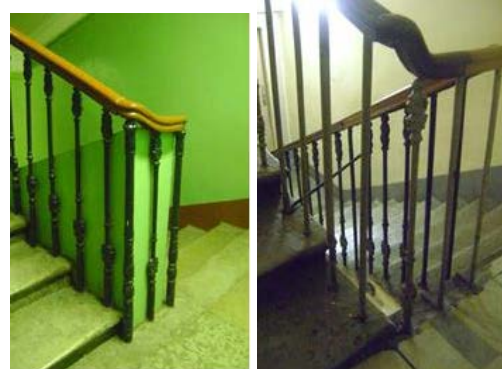
лестница (помещение Л-12): местоположение, габариты, тип и (маршевая с поворотом), материал и конфигурация ступеней (лещадная плита с валиком); ограждение – местоположение, габариты, конфигурация, материал (металл), техника исполнения, рисунок (вертикальные стойки с перехватами и растительным орнаментом); покрытие пола площадок лестницы - материал (лещадная плита);

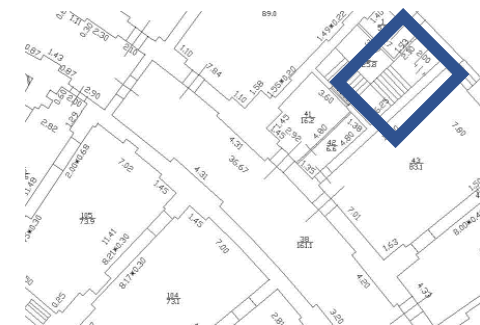
лестница (помещение Л-20): местоположение, габариты, тип (одномаршевая с поворотом), материал ступеней и конфигурация (лещадная плита с валиком); ограждение – местоположение, габариты, конфигурация, материал (металл), техника исполнения (литье), рисунок (вертикальные стойки с перехватами и растительным орнаментом).

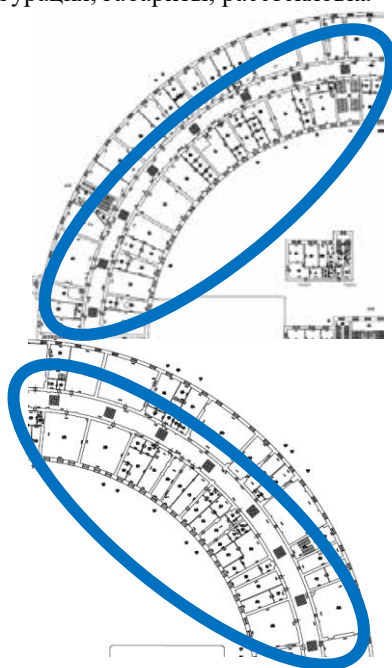
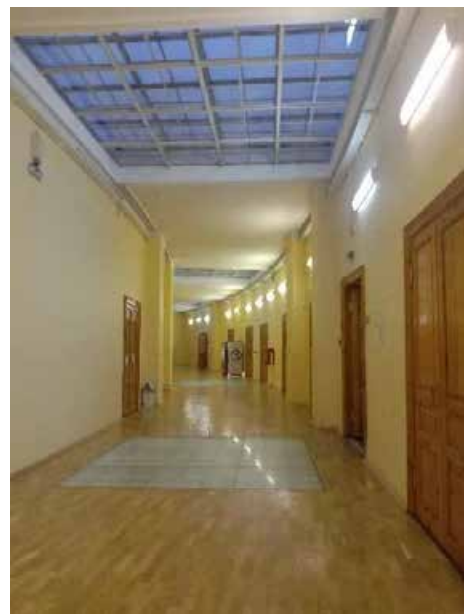
световые фонари на кровле: местоположение, конфигурация, габариты, расстекловка  
световые проемы в потолке и полу 3-го этажа и (помещение 6-Н (254)): местоположение, конфигурация, габариты, расстекловка

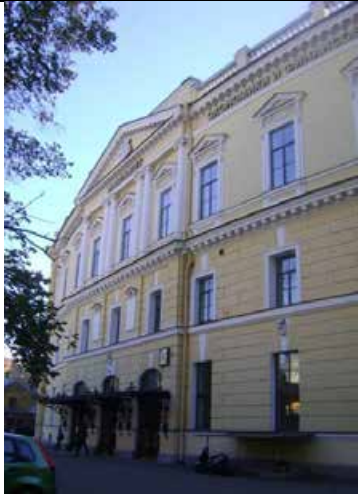
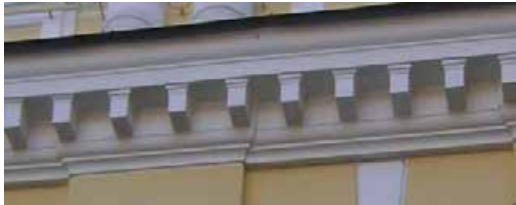
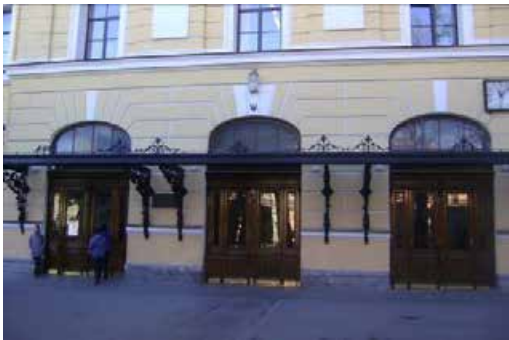
| 4. | Архитектурно-художественное решение фасадов: | <p>лицевой фасад по наб. канала Грибоедова:</p> <p>материал и характер отделки цоколя – путиловская плита с валиком по верхнему краю; материал и характер отделки фасада – линейный руст и в уровне 1-го и 3-го этажей; кирпичный руст в уровне 2-го этажа;</p> <p>профилированный карниз под оконными проемами 2-го этажа;</p> <p>выносной профилированный карниз с сухариками между 2-м и 3-м этажами;</p> <p>исторические оконные проемы – местоположение, конфигурация (прямоугольной формы), габариты; исторический рисунок оконных заполнений, цвет, материал;</p> <p>три дверных проема- местоположение (по трем центральным осям фасада), конфигурация (с лучковым завершением), габариты; оформление - руст, стилизованные замковые камни;</p> | |

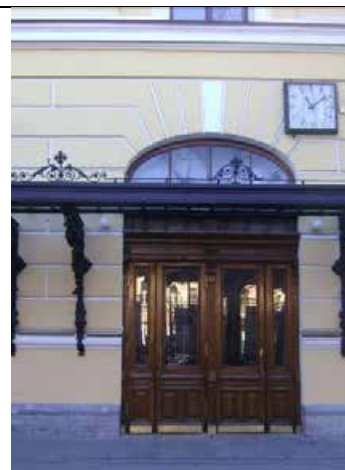
дверные заполнения – местоположение, конструкция (четырехстворчатые, с двумя боковыми нестворными частями, полусветлые, с профилированными филенками в нижнем уровне, с остекленными фрамугами), габариты, материал, цвет;

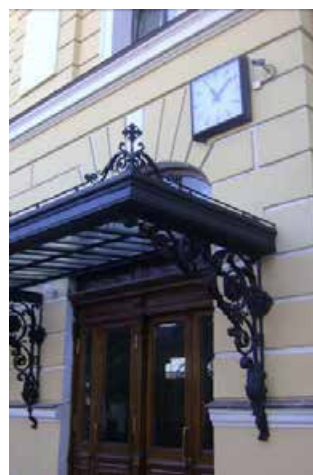
металлический козырек - местоположение (по трем центральным осям фасада, над дверными проемами), конфигурация (профилированный карниз с антефиксами и акротериями), габариты, материал (металл), техника исполнения, конструкция (на шести металлических волнитообразных кронштейнах), материал (металл), техника исполнения, рисунок (растительный орнамент);

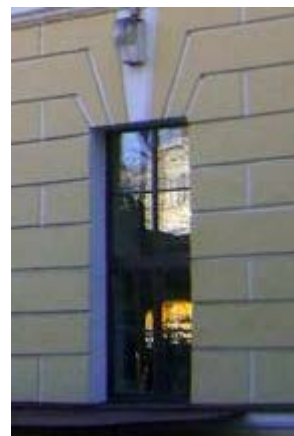
оформление оконных проемов 1-го этажа - руст, стилизованные замковые камни;

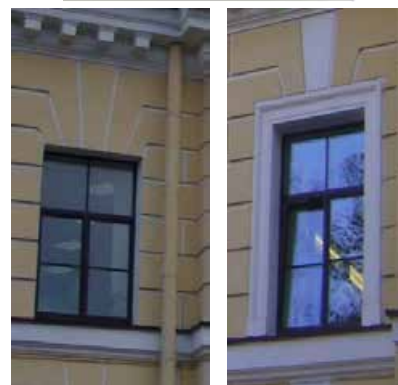
оформление оконных проемов 2-го этажа - руст, профилированные наличники, стилизованные замковые камни,

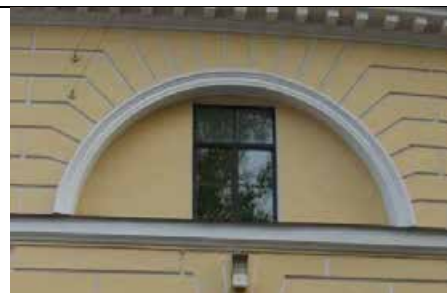
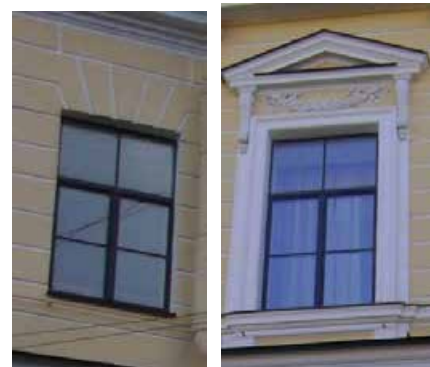
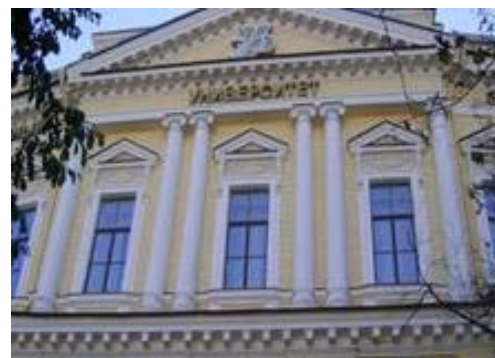
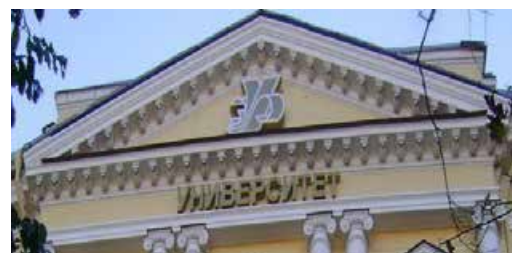
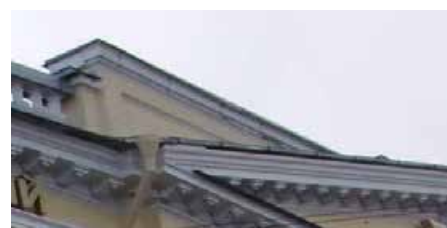
треугольный фронтон – местоположение (по трем центральным осям фасада); оформление – внутренний профилированный карниз с сухариками;

прямоугольный аттик – местоположение (по 3-м центральным осям фасада); оформление – центральная филенка, венчающий профилированный карниз;

парапетное ограждение – местоположение (по 9-ти центральным осям), габариты, конфигурация (в виде балюстрады, профилированного карниза и шести прямоугольных в плане тумб), материал тумб;

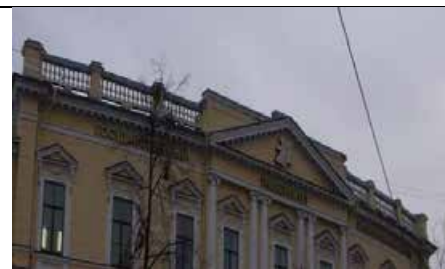
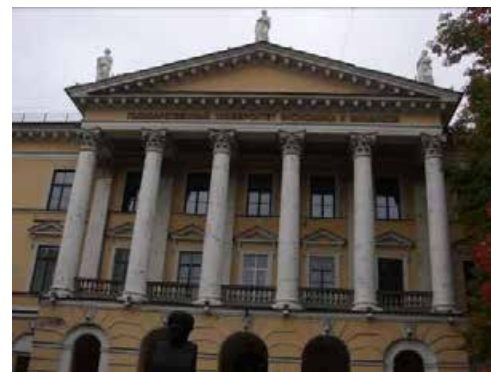
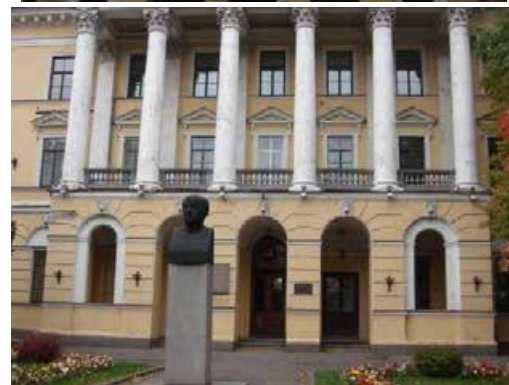
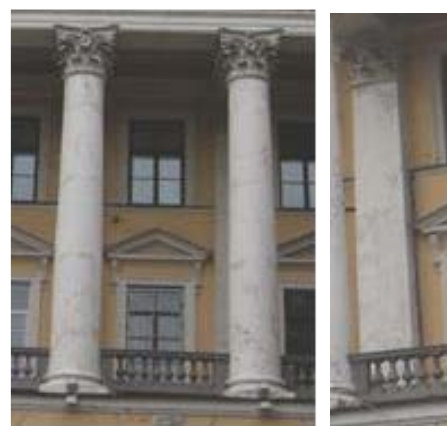
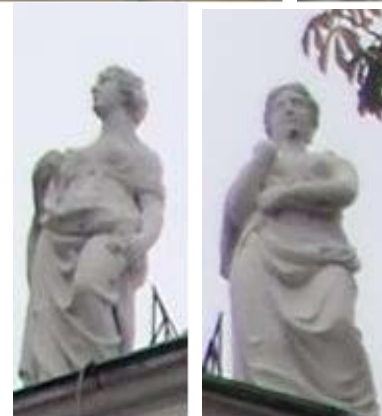
три скульптуры, выполненные из пудостского камня:

- «Фортуна» с рогом изобилия;
- «Сила» с мечом в руке;
- женская фигура в длинном драпированном одеянии;

крыльцо – местоположение (по 3-м центральным осям портика), габариты, конструкция (в виде аркады), конфигурация (три проема с полуциркульными завершениями);  
оформление входных проемов - руст, стилизованные замковые камни с лепными львиными маскаронами;

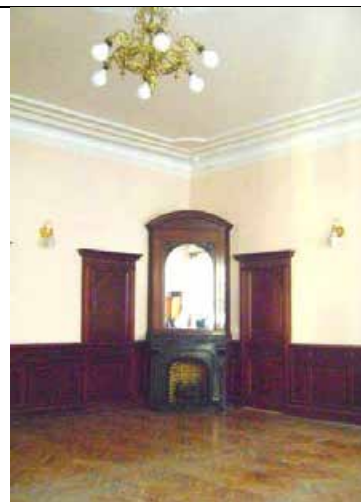
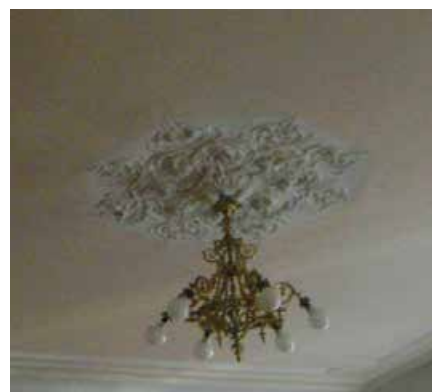
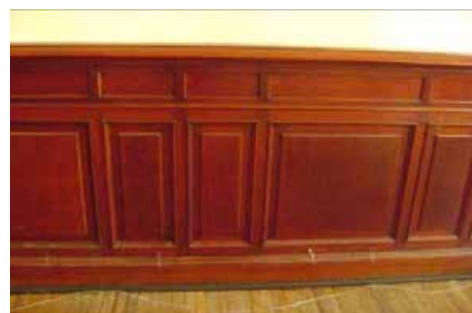
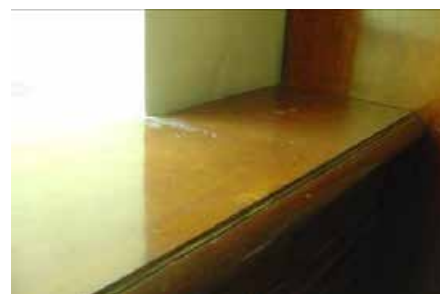
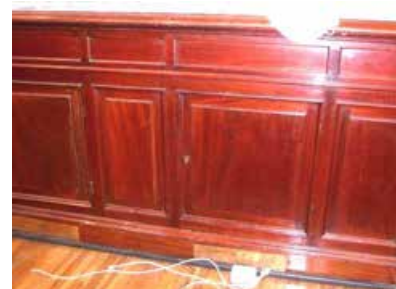
дверной проем – местоположение, габариты, конфигурация (прямоугольной формы);  
 дверное заполнение – местоположение, габариты, материал, с двухсторонней разделкой;  
 (со стороны помещения 6-Н(502): конфигурация прямоугольной формы), конструкция (двустворчатое, глухое, выносной профилированный карниз с сухариками, профилированный наличник), оформление (прямоугольные профилированные фигурейные филенки – в нижнем уровне, профилированные филенки с полуциркульным завершением – в верхнем уровне, выносная полочка, накладной резной декор в виде провисающих лавровых гирлянд, венков и лент), дверная латунная ручка типа «фаль»; (со стороны помещения 6-Н(504): конфигурация (прямоугольной формы), конструкция (двустворчатое, глухое), оформление (прямоугольные фигурейные профилированные филенки));

дверной проем – местоположение, габариты, конфигурация (прямоугольной формы);  
 дверное заполнение – местоположение, габариты, конфигурация, материал, конструкция (одностворчатое, глухое, выносной профилированный карниз с сухариками, профилированный наличник), оформление (прямоугольная профилированная фигурейная филенка в нижнем уровне, филенка с полуциркульным завершением в верхнем уровне, выносная полочка, накладной резной декор в виде провисающих лавровых гирлянд, венков и лент);

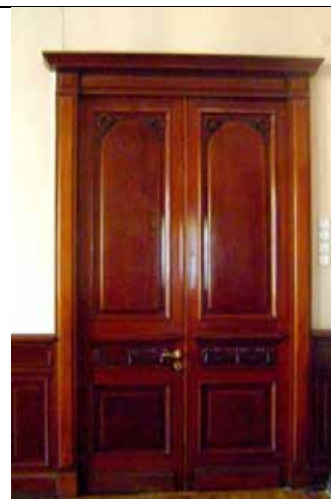
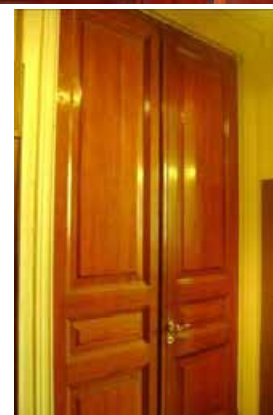
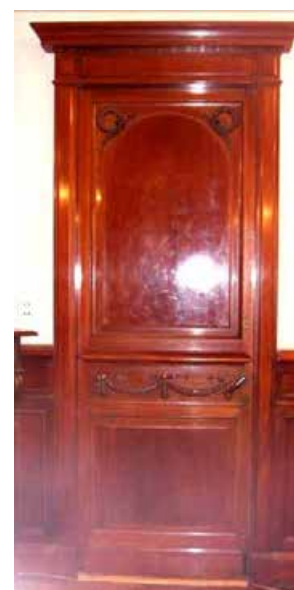
два шведских встроенных шкафа – местоположение, габариты, материал, конструкция (шесть выдвижных ящиков с коленкоровыми крышками и шестью металлическими ручками – скобами на каждом, выносной профилированный карниз с сухариками), оформление (глухая профилированная филенка в нижнем уровне);

два встроенных шкафа — местоположение, габариты, материал, конструкция (двухъярусные, глухие, одностворчатые, профилированные дверцы с деревянными ручками-кнопками в нижнем ярусе, выносные полочки с профилированным краем, одностворчатые остекленные дверцы, остекленные боковые стенки в верхнем ярусе, выносной профилированный карниз с сухариками);

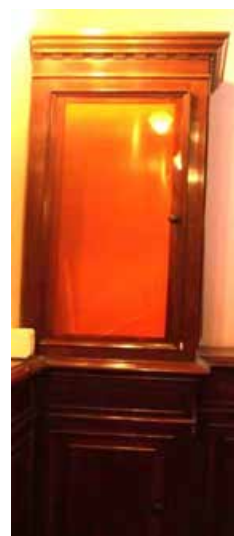
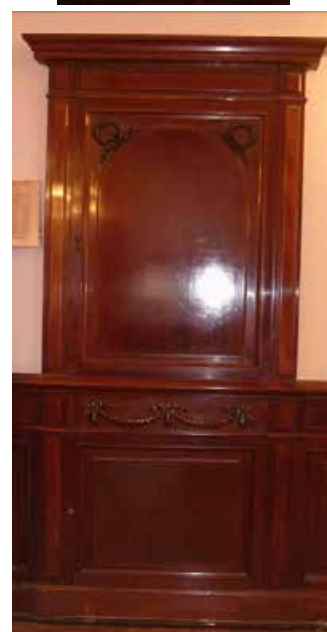
камин (угловой, двухъярусный; облицованный черным с белыми прожилками мрамором, с угловыми пилястрами, фризом с филенками с алмазной гранью, на каннелированных кронштейнах, выносная полочка с валиком, топка полуциркульной конфигурации, в металлическом профилированном обрамлении; притопочная доска с периметральным металлическим «леерным» ограждением; таган - материал (чугун), техника исполнения (литье); надкаминное зеркало в профилированной раме, с угловыми пилястрами, материал, зеркало с факетом, с угловым резным декором в виде лавровых венков и лент, гладким фризом, профилированным карнизом с сухариками, лучковым профилированным фронтоном);

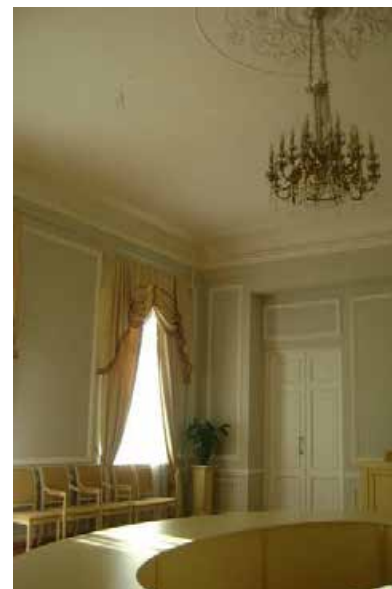
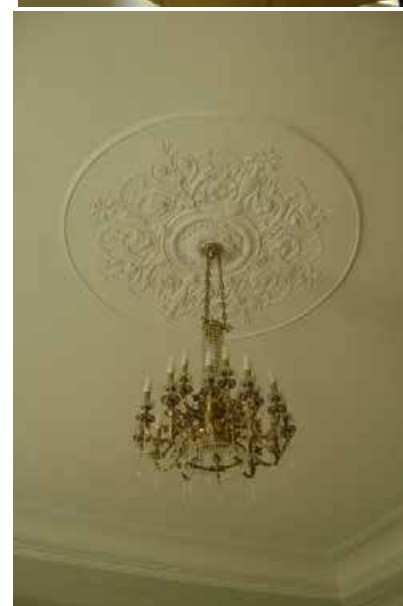
оформление плафона – гладкая штукатурная падуга, периметральная профилированная тяга, центральная лепная круглая розетка с композицией из розетки, завитков аканта, цветочных гирлянд и вазонов;

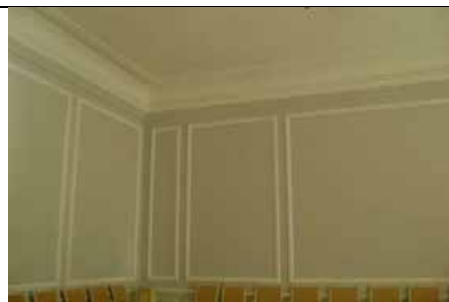
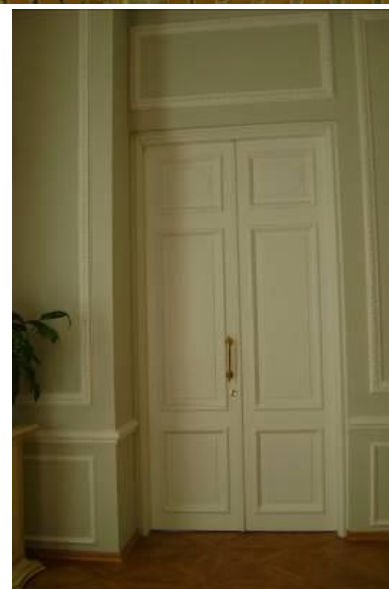
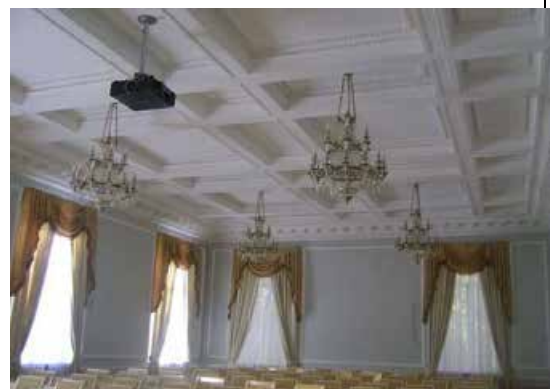
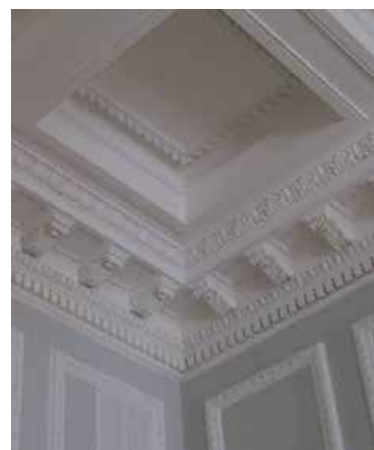
оформление плафона – артезонадо с орнаментом в виде жгута и листьев аканта;

выносной штукатурный профилированный карниз на лепных модульонах с растительным орнаментом, профилированный карниз, киматий с мотивом из сухариков и иоников;

оформление стен – двухъярусное членение стен на прямоугольные филенки с орнаментом из иоников;

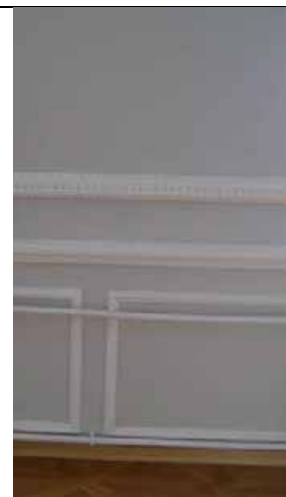
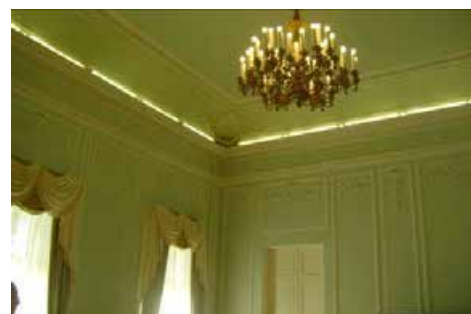
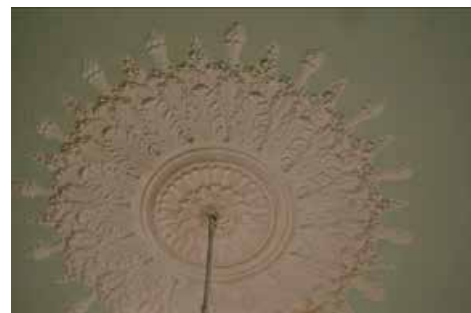
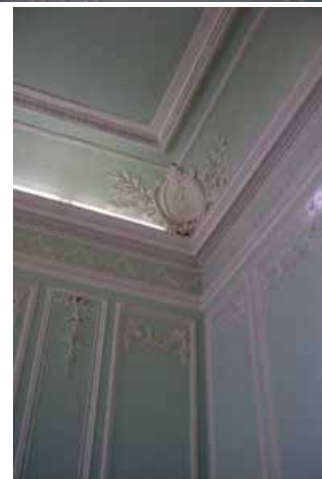
оформление плафона – центральная лепная розетка в виде радиальной композиции из римских пальметт и факелов, периметральная профилированная тяга с киматием из пальметт;

высокая падуга с угловыми лепными картушами в обрамлении пальмовых ветвей и розовых побегов;

выносной штукатурный профилированный карниз с орнаментом из пальметт, иоников и катушек; лепной фриз с декором из провисающих розовых гирлянд и киматия с жемчужником и пальчиковым орнаментом;

оформление стен – двухъярусное членение, штукатурное прямоугольные профилированные филенки с лепными композициями из розовых провисающих гирлянд, лавровых венков и лент;

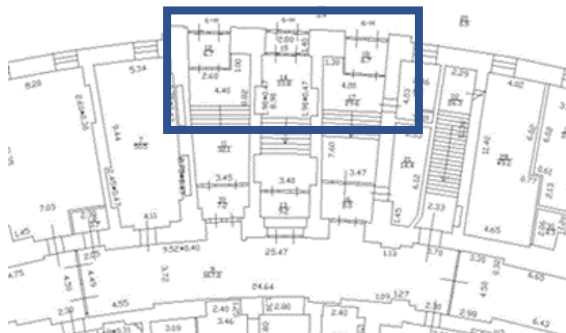
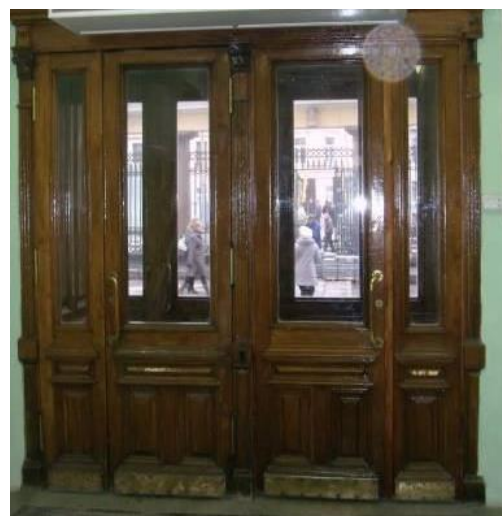
тамбур парадного входа (помещение 6-Н (15): исторические габариты, конфигурация, конструкция (стоечная, с верхним плоским перекрытием), материал; дверное заполнение — местоположение, конструкция (четырехстворчатое, полусветлое, с двумя нестворными частями), оформление (резные капители, выносной профилированный карниз, остекленная фрамуга), оформление (нижние глухие фигурные филленки), материал;

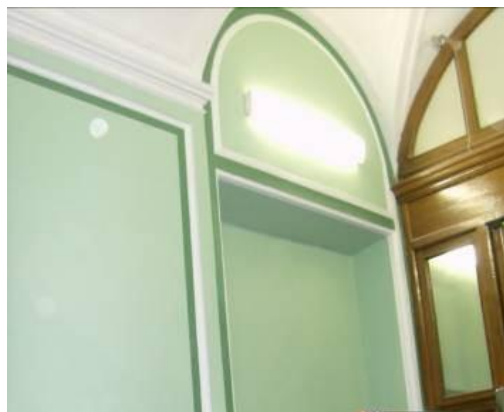
две ниши - габариты, конфигурация (прямоугольной формы); периметральные профилированные тяги, профилированный карниз;

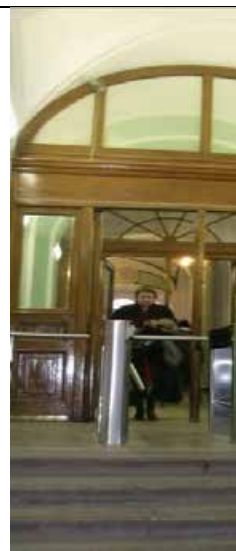
дверные заполнения – местоположение (средняя площадка лестницы вестибюля), конструкция (четырёхстворчатое, полусветлое, с двумя нестворными частями, с профилированным карнизом, остекленной фрамугой (геометрический рисунок)); оформление (глухие фигурейные филенки в нижнем уровне), материал;

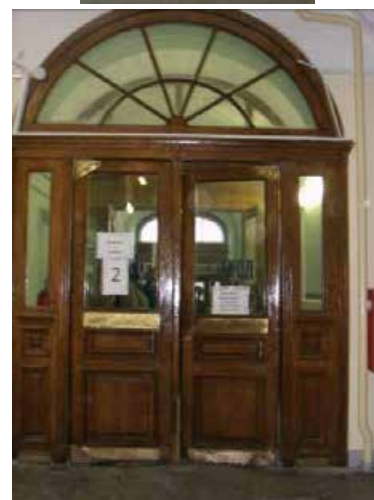
центральный дверной проем – местоположение (со стороны внутренней галереи), габариты, конфигурация (с полуциркульным завершением); дверное заполнение – местоположение, конструкция (четырёхстворчатое, полусветлое, с двумя нестворными частями, выносным профилированным карнизом, остекленной фрамугой (радиальный рисунок)); оформление (глухие фигурейные филенки в нижнем уровне), материал;

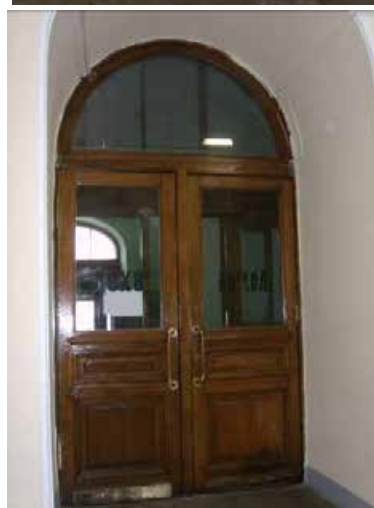
восточный и западный дверные проемы – местоположение (со стороны внутренней галереи), габариты, конфигурация (с полуциркульным завершением); дверное заполнение – местоположение, конструкция (двустворчатое, полусветлое, с остекленной фрамугой; оформление (глухие фигурейные филенки в нижнем уровне), материал;

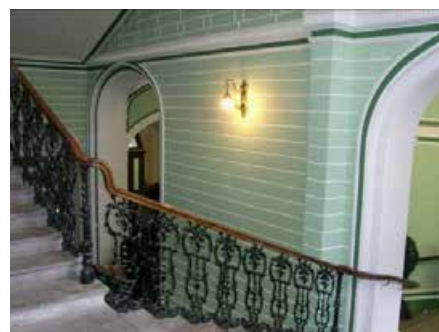
Парадная лестница (помещение Л-15): оформление стен в уровне 1-2-го этажей – линейный и кирпичный руст, профилированные тяги, профилированные штукатурные наличники арок;

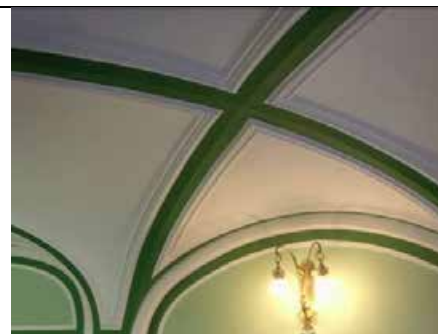
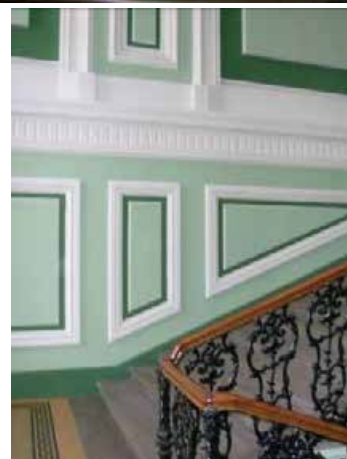
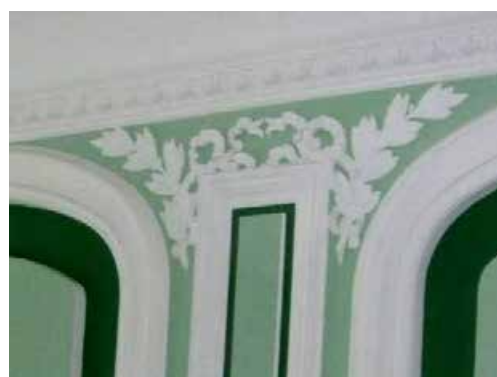
оформление стен в уровне 3-го этажа – профилированные филенки прямоугольной формы и с полуциркульным завершением, профилированные горизонтальные тяги, фриз с ложковым орнаментом, лепные композиции в антральтах в виде лавровых венков, веток и лент; венчающий карниз с киматием из иоников;

оформление плафона – падуга, периметральные орнаментированные тяги с киматием из листьев аканта и в виде жгута;

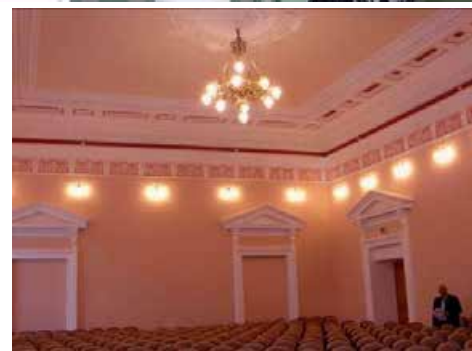
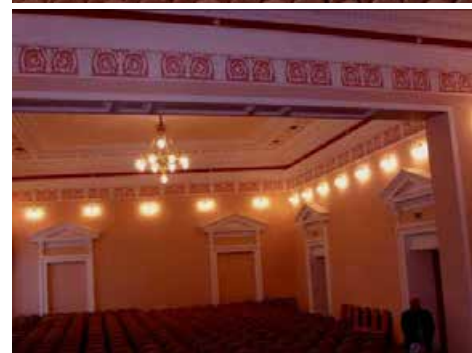
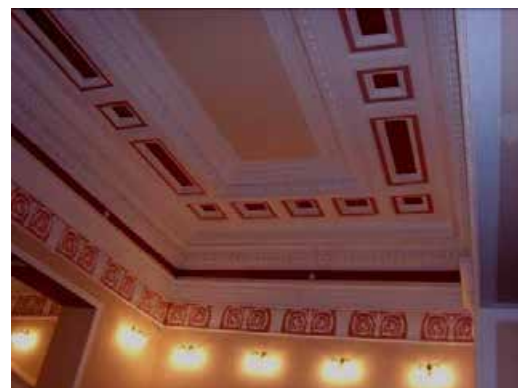
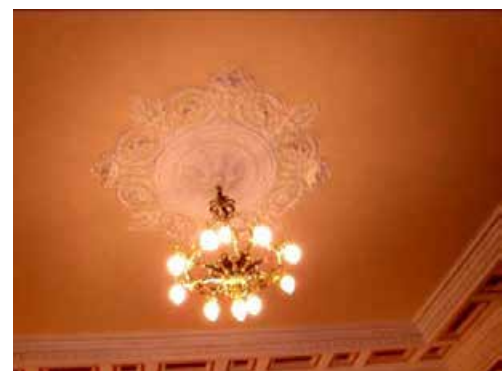
оформление плафона – артезонадо с киматием из иоников, сухариков, жгута, пик и лилий;

центральная лепная розетка с композицией из рокайлей, акантовых завитков, цветочных композиций;

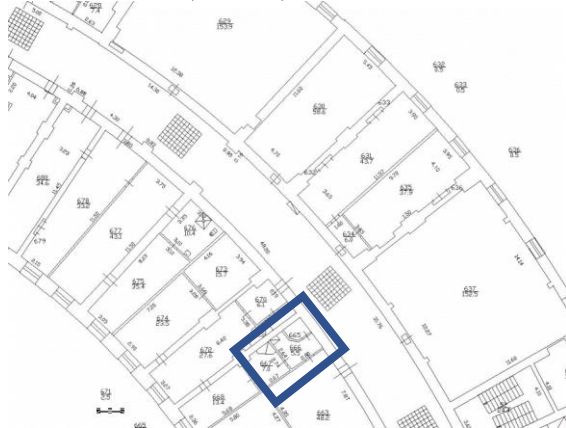
помещение 6-Н(672,667),

печь-камин (угловая, облицована эмсевичом, с угловыми профилированными пилястрами, фриз с филёнками и триглифами, выносная полочка с валиком, топка, облицованная глазурованной плиткой коричневого цвета, полуциркульной конфигурации, в металлическом профилированном обрамлении с ложковым орнаментом и центральной цветочной композицией); в верхнем ярусе неглубокая ниша, профилированный карниз;

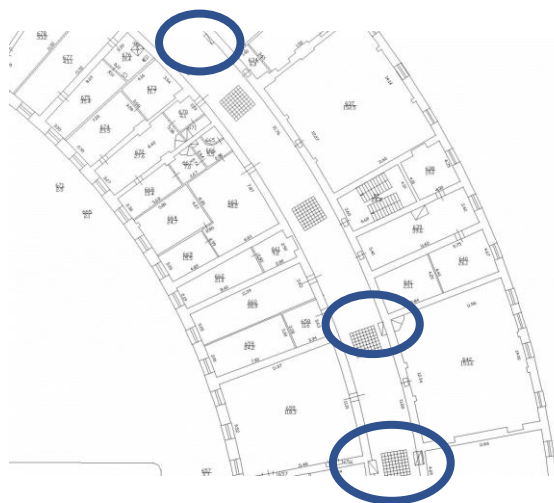
центральный коридор 3-го этажа (помещение 6-Н (548)):

печи (средистенные, облицованные гладким изразцом белого цвета прямоугольной формы, на плинте, с профилированным карнизом);

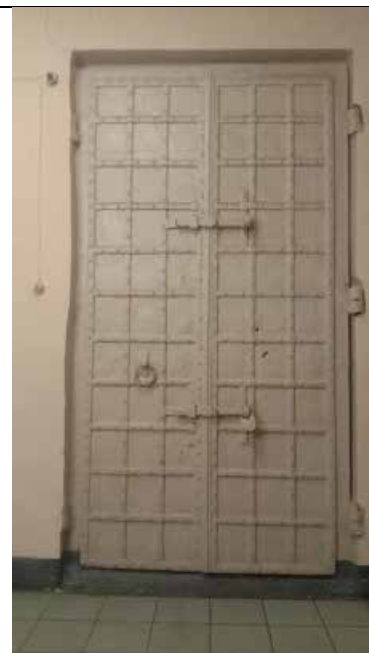
кованная дверь в кладовую с двумя засовами и ручкой-кольцом (помещение 6-Н(75)):  
местоположение, габариты, конструкция, материал

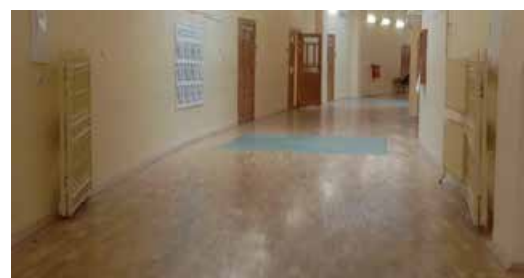
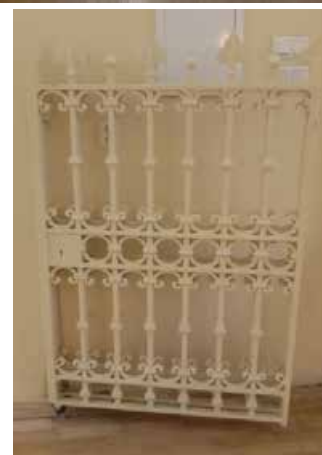
складные ограждения в коридоре 3 этажа (помещение 6-Н(548)):  
местоположение, материал, конструкция,

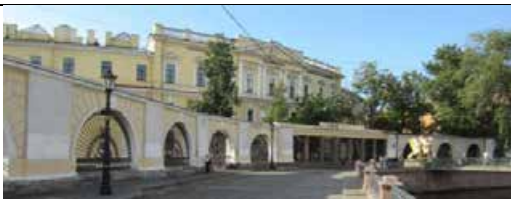
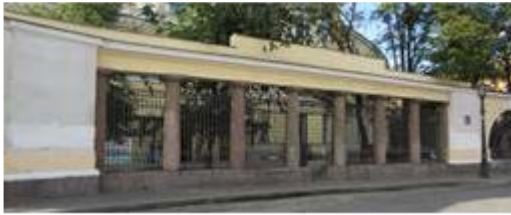
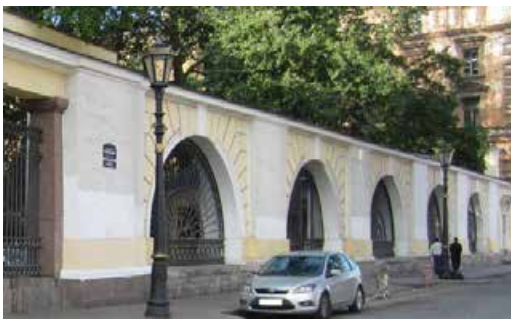
| 2. | Архитектурно-художественное и конструктивное решение: | <p>парадный вход с шестиколонным портиком греко-дорического ордера, на гранитном цоколе, завершённым аттиком;<br/>заполнение арочных ниш и проемов с металлическими решетками и воротами;<br/>металлические полукруглые решетки;</p> <p>гранитный цоколь с профилем;<br/>фриз с карнизом, парапет с аттиковой стенкой по центру;<br/>шесть звеньев чугунной решетки, в среднем пролете – чугунная калитка;</p> <p>боковые части ограды со сквозными арочными проемами, разделенными пилонами, на цоколе, облицованном известняковой скобой;<br/>арки с чугунными решетками, по пять с каждой стороны ограды, оформление – полосовый руст, замковые камни, профилированные архивольты профилированный карниз;</p> | |

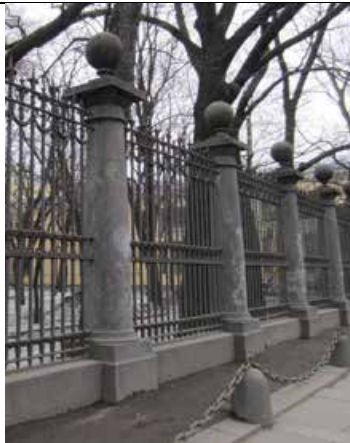
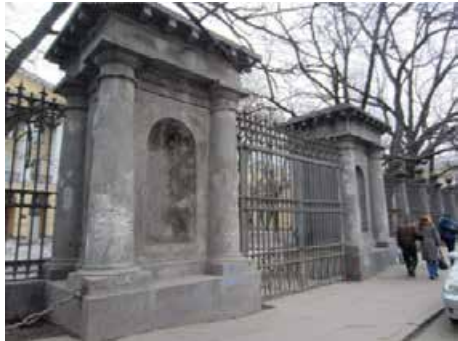
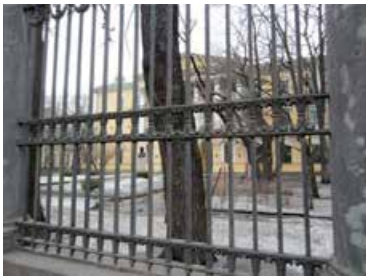
| 2. | Конструкция и архитектурно-художественное оформление: | <p>гранитные колонны тосканского ордера, увенчанные шарами, на гранитном цоколе, звенья решетки из литых чугунных элементов;</p> <p>архитектурно-художественное решение пилонов ворот:</p> <p>пилон в виде стилизованного павильона с четырьмя трехчетвертными колоннами тосканского ордера; с полуциркульной нишей по лицевому фасаду; антаблемент из венчающего карниза с дентикулами;</p> <p>рисунок решеток:</p> <p>горизонтальные обвязки — нижняя из двух горизонтальных полос;</p> <p>вертикальные чугунные копы, перехваченные по середине одной парой обвязок с растительным орнаментом в виде акантовых листьев;</p> <p>у верхнего окончания стержней проходит двойная полоса обвязки; по низу нижней обвязки от стержня к стержню идут гирлянды;</p> <p>стержни над обвязкой завершены копиями с кистями;</p> <p>калитка с узором из ромбов внизу.</p> | |

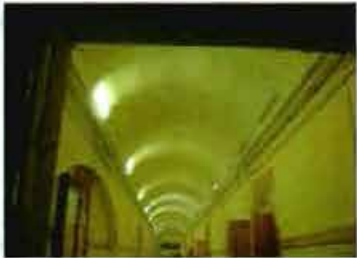
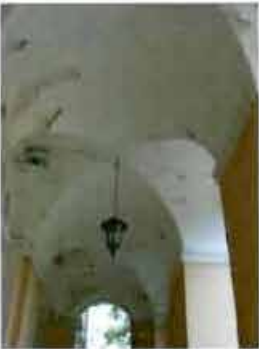
| 3 | Конструктивная система: | <p>наружные и внутренние капитальные стены — материал (кирпич), местоположение; исторические отметки междуэтажных перекрытий;</p> <p>тип сводов — цилиндрические (два воротных проезда лицевого корпуса по наб. канала Грибоедова);</p> <p>цилиндрические с распалубками (помещения 2-Н (3, 4), 6-Н (1, 15, 24, 42, 88, 90, 100), 7-Н (26));</p> <p>крестовые (помещения Л-14, Л-16, 27-Н, лоджия лицевого корпуса по Садовой ул.);</p> <p>помещения 2-Н (1,2,7): 24 колонны тосканского ордера - местоположение, конфигурация, габариты, материал (оштукатуренный кирпич);</p> <p>помещения 9-Н (8 -21, 38): 24 колонны тосканского ордера — местоположение, габариты, конфигурация, материал (оштукатуренный кирпич);</p> | |

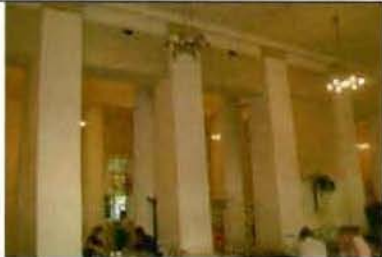
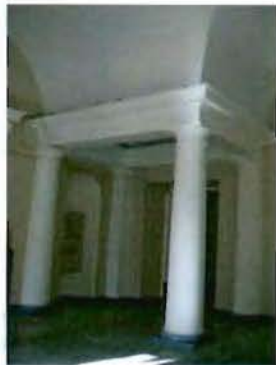
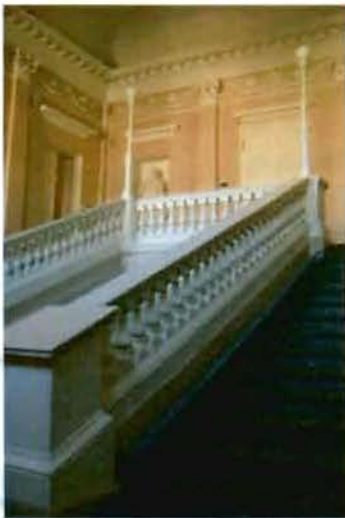
| | | <p>помещения 2-Н (1, 2, 7):<br/>12 пилонов — местоположение, габариты, конфигурация, материал (оштукатуренный кирпич);</p> <p>помещения 9-Н (8 -21, 38):<br/>12 пилонов — местоположение, габариты, конфигурация, материал (оштукатуренный кирпич);</p> <p>помещение 27-Н (III):<br/>два угловых портика, образованные 4 колоннами и 4 полуколоннами, тосканского ордера, поддерживающие антаблемент, — местоположение, габариты, конфигурация, материал (оштукатуренный кирпич);</p> <p>помещение 60-Н (7, 15, 91):<br/>5 колонн композитного ордера — местоположение, габариты, конфигурация, материал (чугун), техника исполнения (литье);</p> <p>лестницы:<br/>Парадная лестница (помещение Л-14): историческое местоположение, конструкция (на столбах и ползучих арках), тип (распашная), габариты, материал и конфигурация ступеней (гранитная плита, с валиком); ограждение — местоположение, габариты, конфигурация (балюстрада, с угловыми тумбами), материал (массив дуба), техника исполнения (токарная работа); поручни — местоположение, конфигурация (профиль), материал (массив дуба); покрытие пола площадок лестницы — материал (мраморная плита), цвет (белый с серыми прожилками);</p> | |

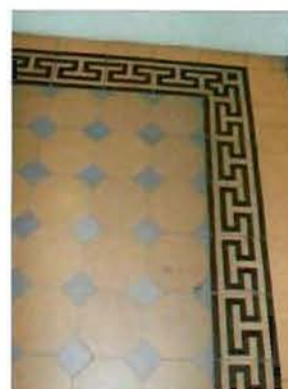
покрытие пола площадок лестницы – материал (метлахская плитка), рисунок («соты», фриз с орнаментом в виде меандра), цвет (охра, серый, черный);

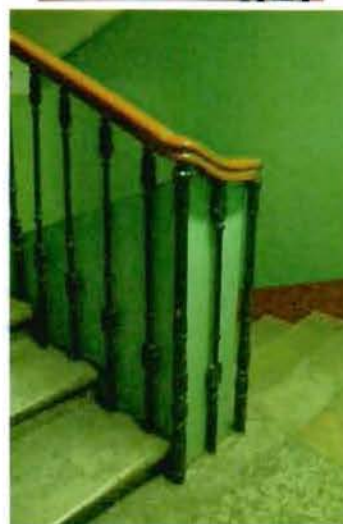
лестница (помещение Л-12): местоположение, габариты, тип и (маршевая с поворотом), материал и конфигурация ступеней (лещадная плита с валиком); ограждение – местоположение, габариты, конфигурация, материал (металл), техника исполнения (литье), рисунок (вертикальные стойки с перехватами и растительным орнаментом); покрытие пола площадок лестницы - материал (лещадная плита);

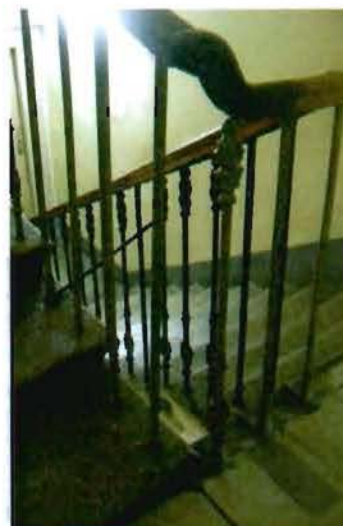
лестница (помещение Л-20): местоположение, габариты, тип (одномаршевая с поворотом), материал ступеней и конфигурация (лещадная плита с валиком); ограждение – местоположение, габариты, конфигурация, материал (металл), техника исполнения (литье), рисунок (вертикальные стойки с перехватами и растительным орнаментом).

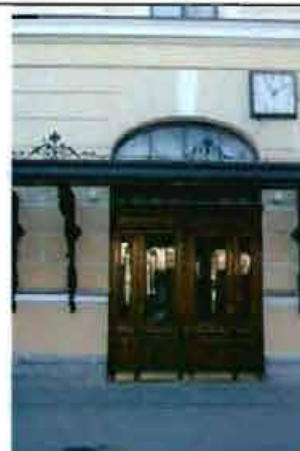
дверные заполнения –  
местоположение, конструкция  
(четырёхстворчатые, с двумя боковыми  
нестворными частями, полусветлые, с  
профилированными филенками в  
нижнем уровне, с остекленными  
фрамугами), габариты, материал  
(массив дуба), цвет (цвет тонированного  
дерева);

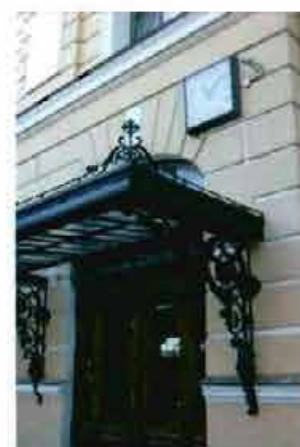
металлический козырек –  
местоположение (по трем центральным  
осям фасада, над дверными проемами),  
конфигурация (профилированный  
карниз с антефиксами и акротериями),  
габариты, материал (металл), техника  
исполнения (литье), конструкция (на  
шести металлических волютообразных  
кронштейнах), материал (металл),  
техника исполнения (литье, ковка),  
рисунок (растительный орнамент);

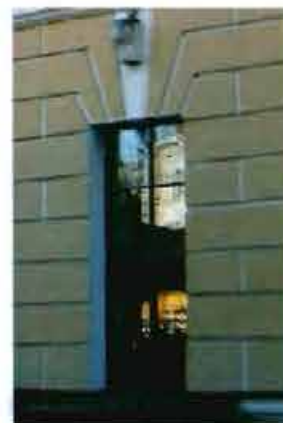
оформление оконных проемов 1-го  
этажа - руст, стилизованные замковые  
камни;

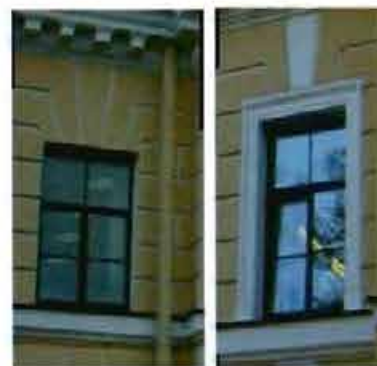
оформление оконных проемов 2-го  
этажа - руст, профилированные  
наличники, стилизованные замковые  
камни,

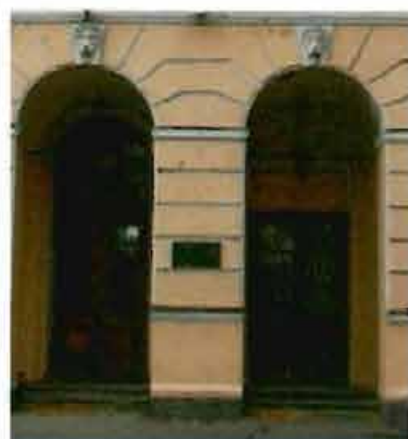
крыльцо – местоположение (по 3-м центральным осям портика), габариты, конструкция (в виде аркады), конфигурация (три проема с полуциркульными завершениями); оформление входных проемов – руст, стилизованные замковые камни с лепными львиными маскаронами;

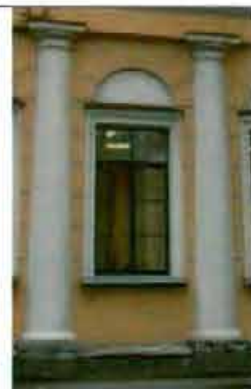
оформление оконных проемов 1-го этажа - профилированные наличники, филенки с полуциркульным завершением, клинчатый руст над оконными перемычками;

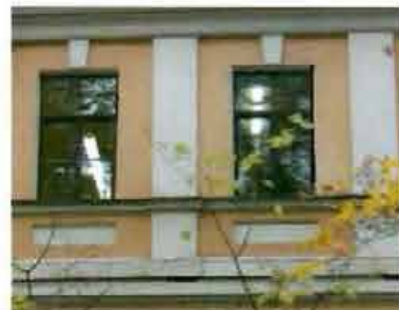
оформление оконных проемов 2-го этажа - стилизованные замковые камни;

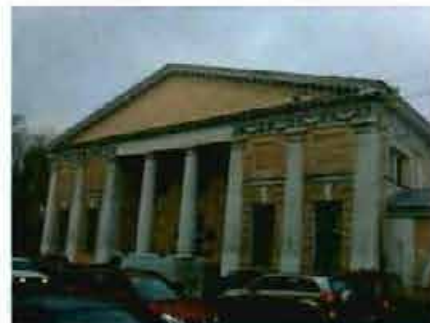
оформление - две колонны тосканского ордера – местоположение, габариты, конфигурация, материал (кирпич), шесть пилястр тосканского ордера – местоположение, конфигурация, габариты;

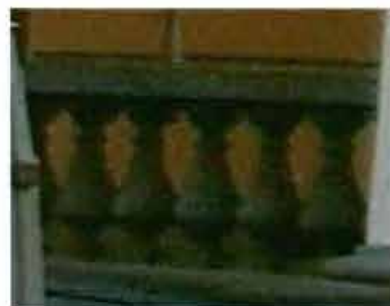
ограждение – местоположение, габариты, конфигурация (в виде балюстрады);

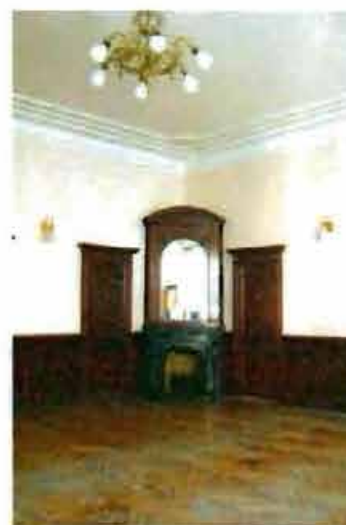
оформление плафона – периметральные профилированные тяги со скошенными углами, центральная лепная розетка в виде композиции из завитков аканта, рокайлей и цветочных побегов;

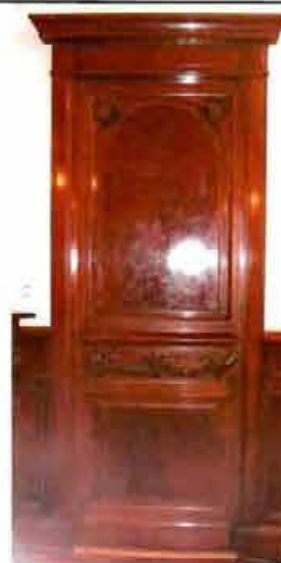
два шведских встроенных шкафа – местоположение, габариты, материал (массив дуба (?), шпон красного дерева), конструкция (шесть выдвижных ящиков с коленчатыми крышками и шестью металлическими ручками – скобами на каждом, выносной профилированный карниз с сухариками), оформление (глухая профилированная филенка в нижнем уровне);

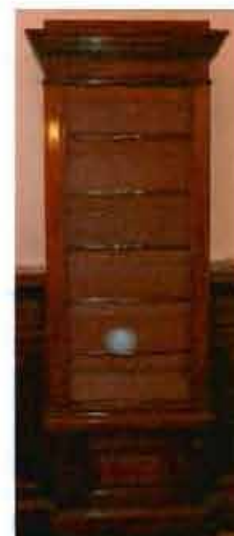
два встроенных шкафа – местоположение, габариты, материал (массив дуба (?), шпон красного дерева), конструкция (двухъярусные, глухие, одностворчатые, профилированные дверцы с деревянными ручками-кнопками в нижнем ярусе, выносные полочки с профилированным краем, одностворчатые остекленные дверцы, остекленные боковые стенки в верхнем ярусе, выносной профилированный карниз с сухариками);
