## **АКТ**

### **по результатам государственной историко-культурной экспертизы**

проектной документации на проведение работ по сохранению объекта культурного наследия федерального значения «Банк», расположенного по адресу: г. Санкт-Петербург, набережная канала Грибоедова дом 30-32, лит. А (Садовая ул., 21; Грибоедова кан. наб., 30, 32), входящего в состав объекта культурного наследия федерального значения «Банк Ассигнационный»: «Приспособление для современного использования (перепланировка) помещений 6-Н, 8-Н, 27-Н и ремонт инженерных сетей; наб.канала Грибоедова 30-32 лит. А.» (шифр: АМС 244), разработанной ООО «АМС» в 2025 г.

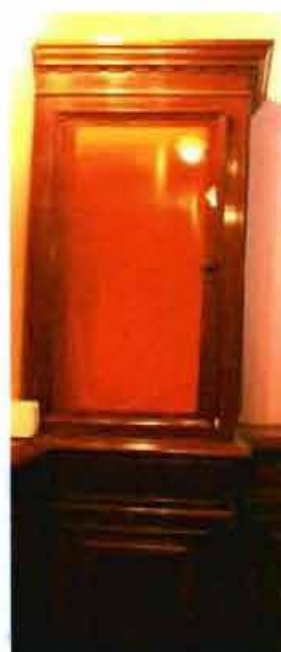
два встроенных шкафа – местоположение, материал (массива дуба (?), шпон красного дерева), конструкция (двухъярусные, одностворчатые, глухие профилированные дверцы с деревянными ручками-кнопками в нижнем ярусе, выносные профилированные полочки, фриз, глухие профилированные дверцы с полуциркульным завершением, выносной профилированный карниз с сухариками, профилированные наличники; оформление (накладной резной орнамент в виде провисающих лавровых гирлянд и лент);

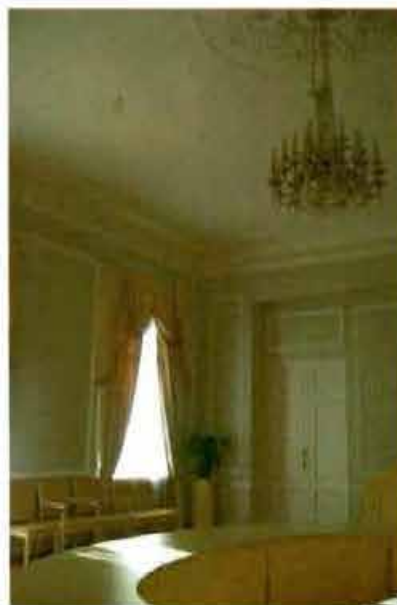
оформление плафона – гладкая штукатурная палуга, периметральная профилированная тяга, центральная лепная круглая розетка с композицией из розетки, завитков аканта, цветочных гирлянд и вазонов;

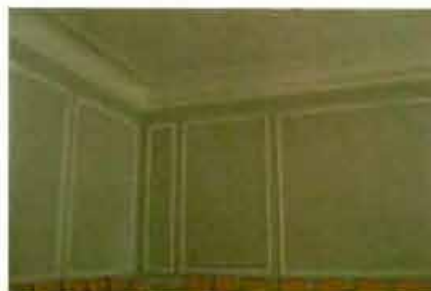
два дверных проема – местоположение, конфигурация (прямоугольной формы), габариты; оформление (профилированные наличники, десюдепорты в виде профилированных филенок);

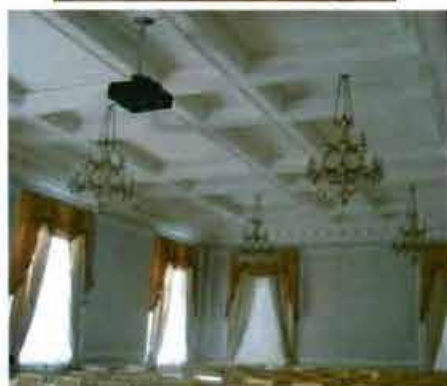
выносной штукатурный профилированный карниз на лепных модульонах с растительным орнаментом, профилированный карниз, киматий с мотивом из сухариков и иоников;

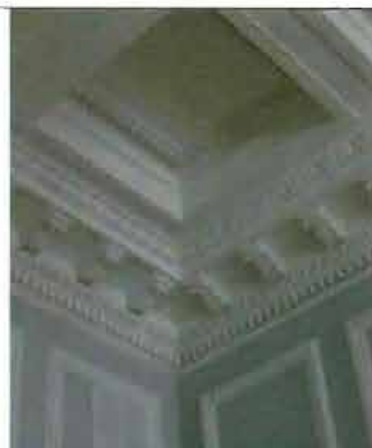
оформление стен - двухъярусное членение стен на прямоугольные филенки с орнаментом из иоников;

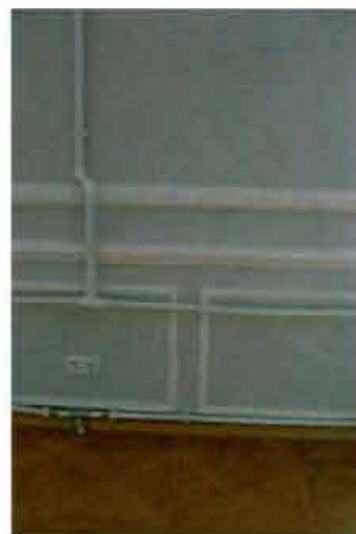
помещение 15-Н(14); исторические местоположение, габариты, конфигурация;

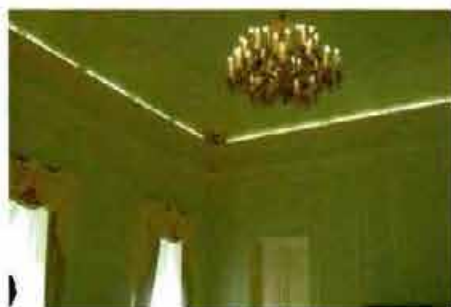
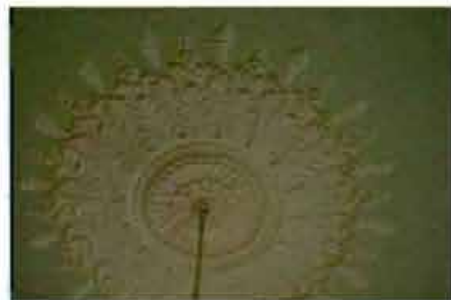
оформление плафона — центральная лепная розетка в виде радиальной композиции из римских пальметт и факелов, периметральная профилированная тяга с киматием из пальметт;

высокая падуга с угловыми лепными картушами в обрамлении пальмовых ветвей и розовых побегов;  
выносной штукатурный профилированный карниз с орнаментом из пальметт, иоников и катушек;  
лепной фриз с декором из провисающих розовых гирлянд и киматия с жемчужником и пальчиковым орнаментом;

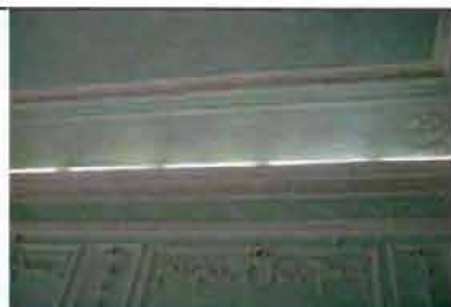
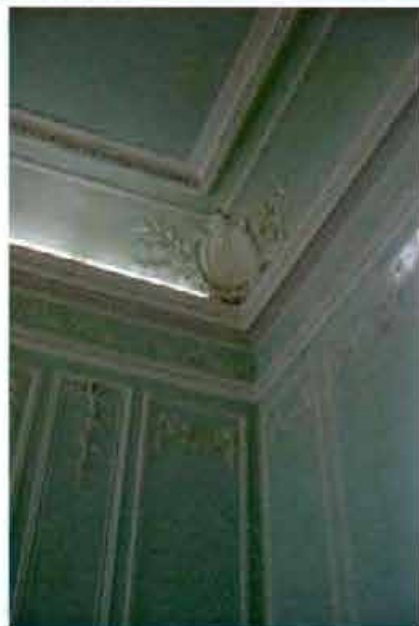
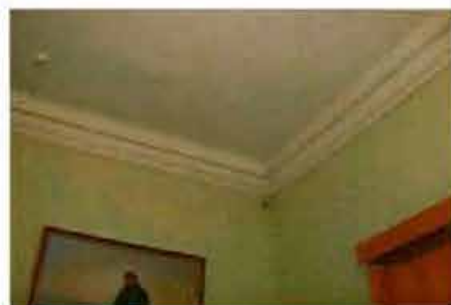
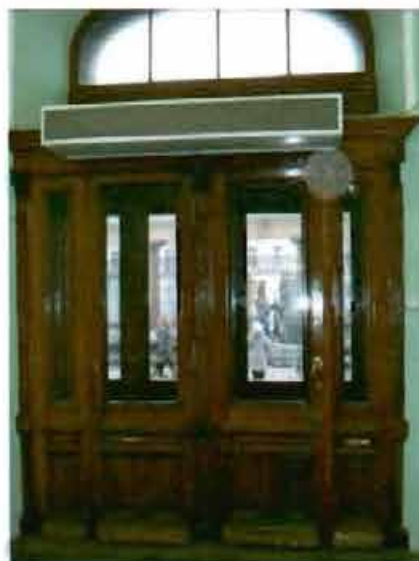
тамбур парадного входа (помещение Л-16 (IV): исторические габариты, конфигурация, конструкция стоечная, с верхним плоским перекрытием), материал (массив дуба);  
дверное заполнение — местоположение, конструкция (четырёхстворчатое, полусветлое, с двумя нестворными частями), оформление (резные капители, выносной профилированный карниз, остекленная фрамуга), оформление (нижние глухие фигурные филенки), материал (массив дуба);

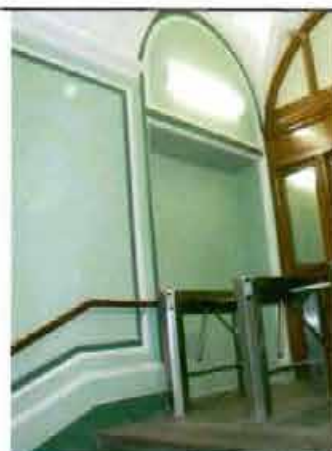
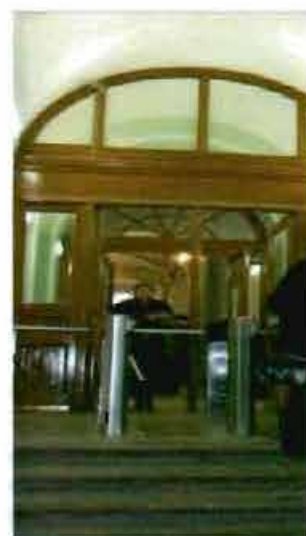
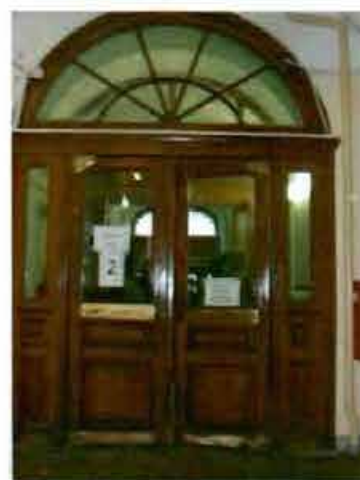
три дверных заполнения - местоположение (средняя площадка лестницы вестибюля), конструкция (четырёхстворчатое, полусветлое, с двумя нестворными частями, с профилированным карнизом, остекленной фрамугой (геометрический рисунок)); оформление (глухие фигурейные филенки в нижнем уровне), материал (массив дуба);

центральный дверной проем - местоположение (со стороны внутренней галереи), габариты, конфигурация (с полуциркульным завершением); дверное заполнение - местоположение, конструкция (четырёхстворчатое, полусветлое, с двумя нестворными частями, выносным профилированным карнизом, остекленной фрамугой (радиальный рисунок)); оформление (глухие фигурейные филенки в нижнем уровне), материал (массив дуба);

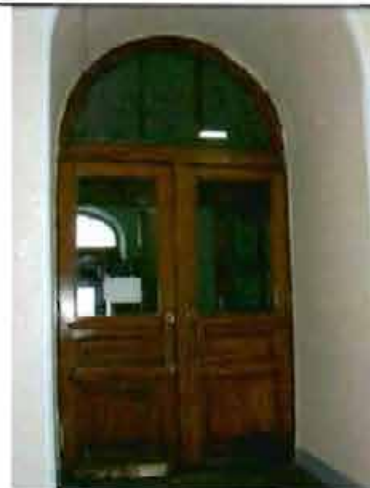
восточный и западный дверные проемы – местоположение (со стороны внутренней галереи), габариты, конфигурация (с полуциркульным завершением); дверное заполнение – местоположение, конструкция (двустворчатое, полусветлое, с остекленной фрамугой; оформление (глухие фигурейные филенки в нижнем уровне), материал (массив дуба);

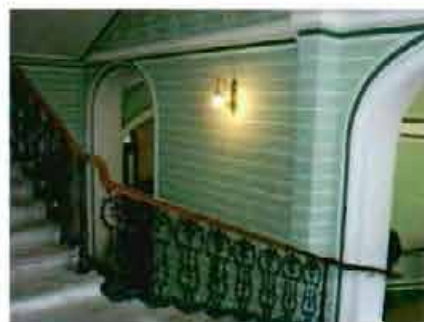
Парадная лестница (помещение Л-15): оформление стен в уровне 1-2-го этажей – линейный и кирпичный руст, профилированные тяги, профилированные штукатурные наличники арок;

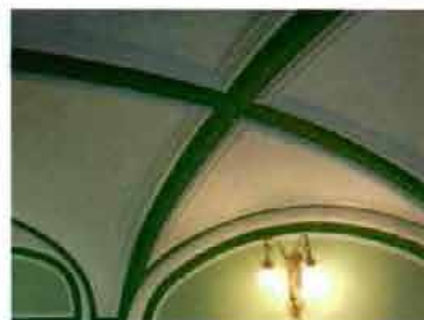
профилированные тяги по ребрам сводов площадок лестницы;

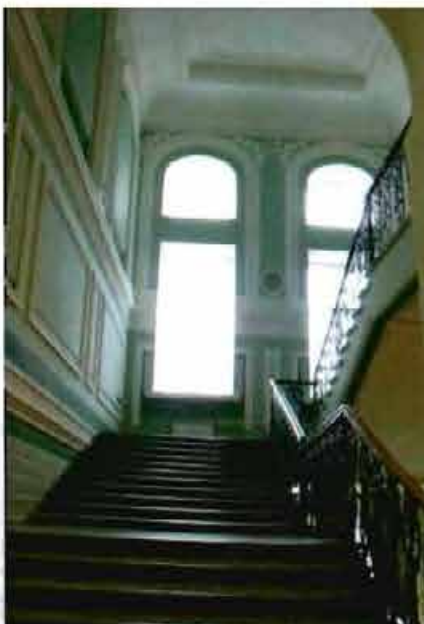
оформление стен в уровне 3-го этажа – профилированные филенки прямоугольной формы и с полуциркульным завершением, профилированные горизонтальные тяги, фриз с ложковым орнаментом, лепные композиции в антрвольтах в виде лавровых венков, веток и лент; венчающий карниз с киматием из иоников;

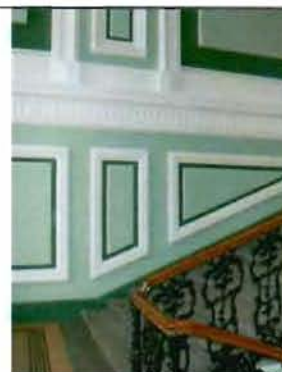
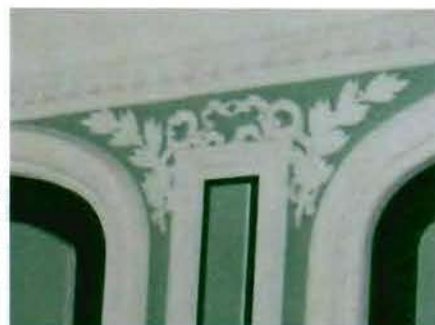
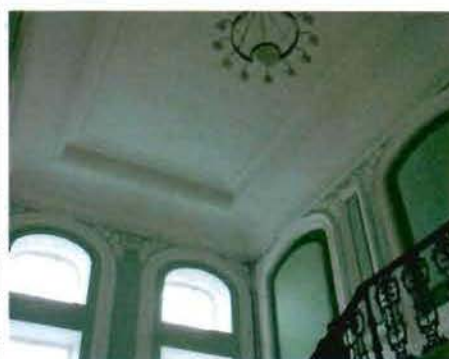
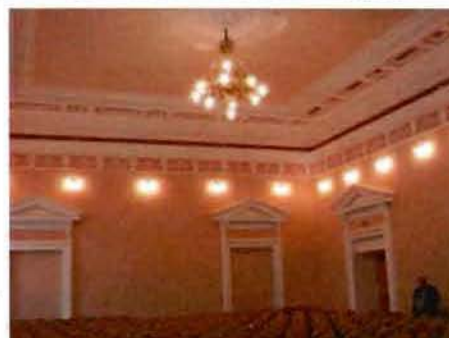
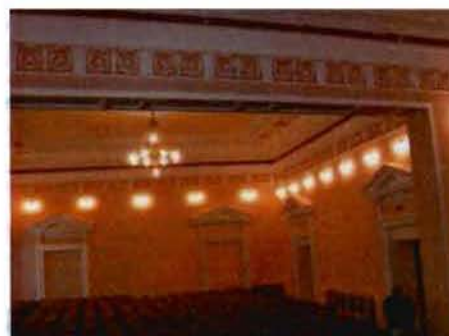
помещение 12-Н (142):  
оформление поперечной балки и стен — лепной орнаментированный фриз с мотивом пшеничных колосьев и цветочных побегов, штукатурный профилированный карниз;

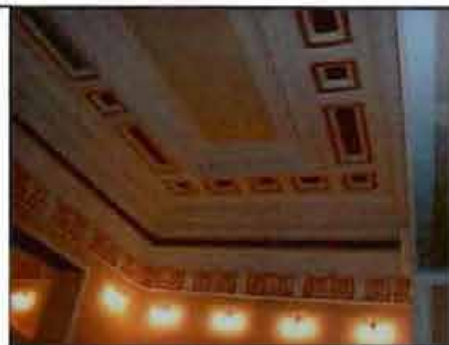
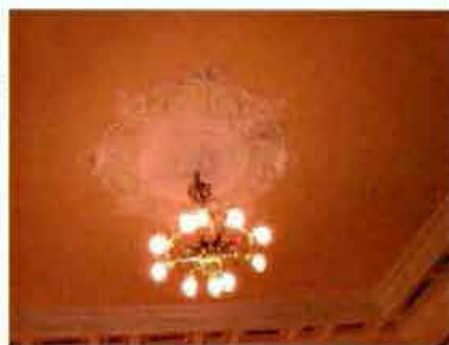
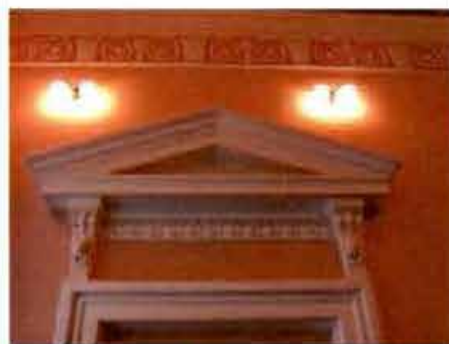
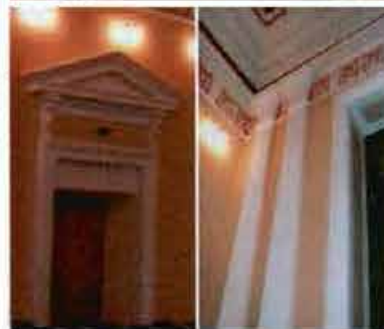
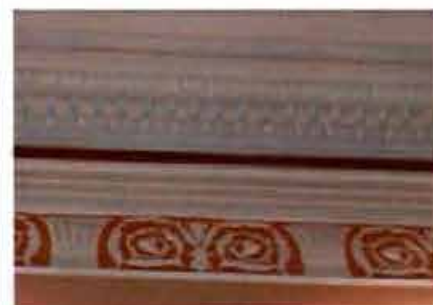
оформление плафона – артесонадо с киматием из иоников, сухариков, жгута, пик и лилий;

центральная лепная розетка с композицией из рокайлей, акантовых завитков, цветочных композиций;

три ниши – местоположение (восточная стена) и два дверных проема – местоположение (южная стена), конфигурация (прямоугольной формы), профилированные лепные наличники, лепные треугольные профилированные сандрики на волютообразных орнаментированных лепных кронштейнах с львиными маскаронами и киматием с розетками, пиками и лилиями; каннелированные сдвоенные пилястры со стилизованными капителями в виде снопов колосьев; фриз с лепными композициями из снопов колосьев и акантовых завитков, профилированный карниз с орнаментом из иоников, сухариков, «пик и лилий»;

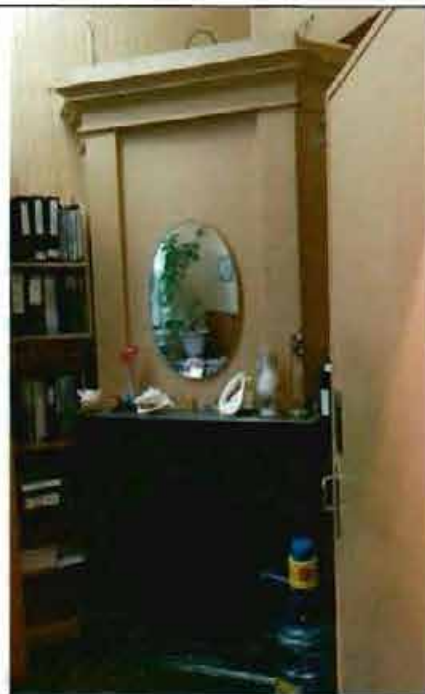
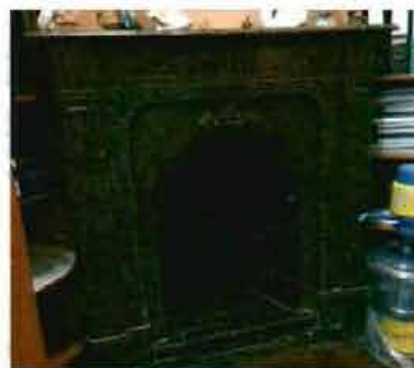
помещение 12-Н(130), площадью 13,2 кв. м:  
 печь-камин (угловая, облицована змеевиком,  
 с угловыми профилированными пилястрами, фриз с филенками и триглифами, выносная полочка с валиком,  
 топка, облицованная глазурованной плиткой коричневого цвета, полуциркульной конфигурации, в металлическом профилированном обрамлении с ложковым орнаментом и центральной цветочной композицией);  
 в верхнем ярусе неглубокая ниша, профилированный карниз;

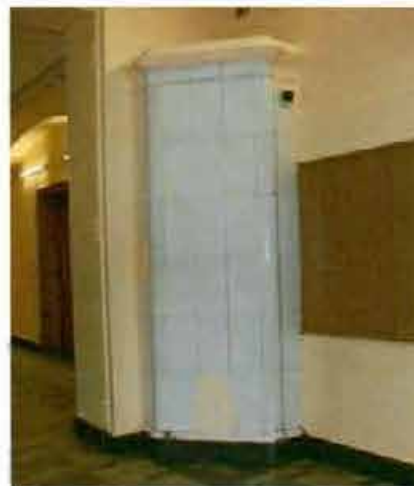
коридор 1-ого этажа:  
 печь (угловая, облицована гладким изразцом белого цвета прямоугольной формы, на плинте, с профилированным карнизом);

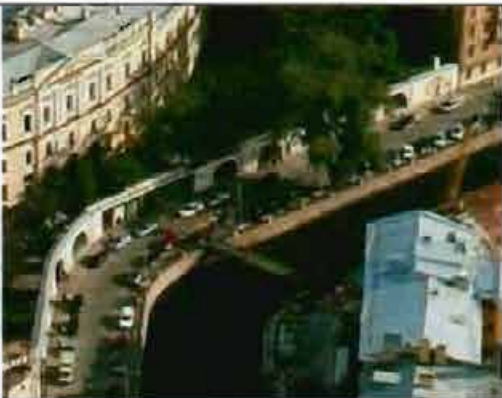
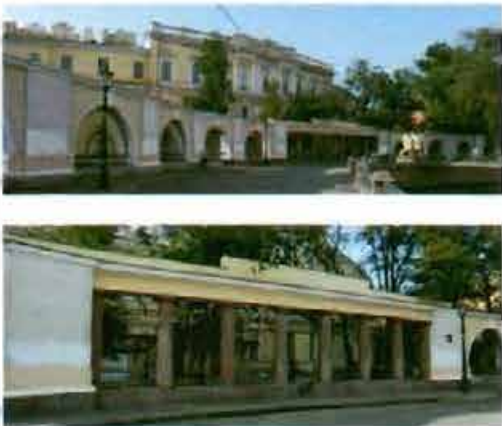
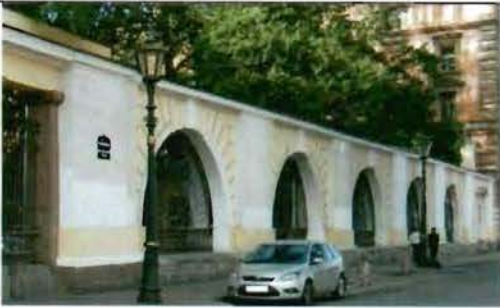
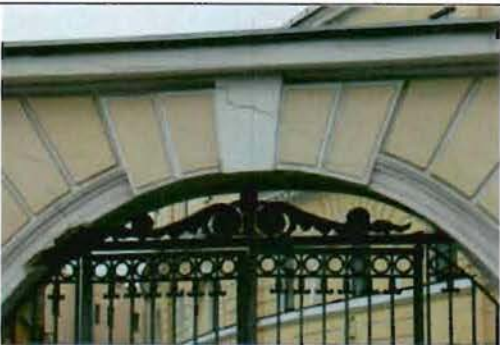
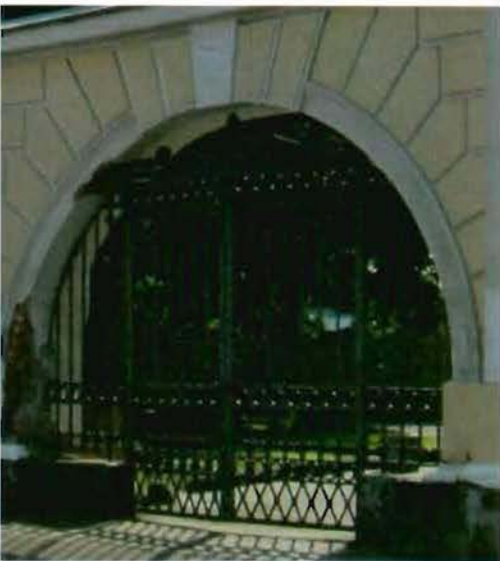
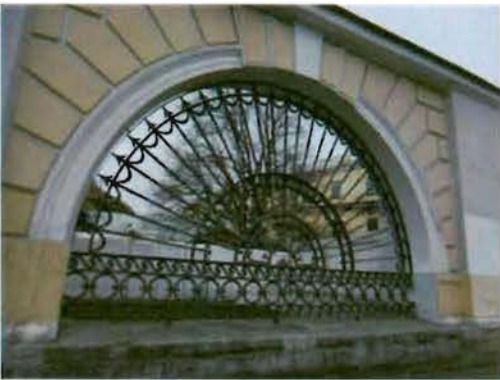
II. Ограда  
канала Грибоедова наб.

| №<br>пп | Видовая<br>принадлежность<br>предмета<br>охраны | Предмет охраны | Фотофиксация |
|---|---|---|---|
| 1 | Объемно-пространственное и планировочное решение: | ограда расположена вдоль наб. кан. Грибоедова по красной линии; | |
| 2 | Архитектурно-художественное и конструктивное решение: | <ul style="list-style-type: none"> <li>- парадный вход с 8-колонным портиком греко-дорического ордера;</li> <li>- заполнение арочных ниш и проемов с металлическими решетками и воротами;</li> <li>- 10 полукруглых решеток (чугун, литье);</li> <li>- в середине ограды на гранитном цоколе колоннада из 6 колонн и 2-х полуколонн, завершенных аттиком;</li> <li>- гранитный цоколь прямоугольного профиля;</li> <li>- глухой фриз с небольшим карнизом, расположенным на абаках колонн, над ним невысокий парапет, повышающийся над средними четырьмя колоннами;</li> <li>- пространство между колоннами заполнено шестью звеньями чугунной решетки, в среднем пролете — чугунной калиткой с соответствующим разрывом цоколя;</li> <li>- боковые части кирпичной ограды со сквозными арочными проемами, разделенные между собой пилонами;</li> <li>- по обеим сторонам колоннады ограда</li> </ul> | |

| | | <p>представляет собой довольно высокую стену, раскрепованную широкими лопатками с арками между ними;</p> <ul style="list-style-type: none"> <li>- сквозные арки забраны чугунными решетками, которых всего 10 штук, по пять с каждой стороны ограды;</li> </ul> | |
| | | <ul style="list-style-type: none"> <li>- с обеих сторон вторые от колоннады арки имеют воротные проезды;</li> <li>- узор чугунных ворот близок к узору ограды колоннады, но несколько проще по своему характеру;</li> <li>- низ створок украшен узором из ромбов; поверх него, сразу над цоколем идет двойная обвязка кольцами, от которой поднимаются стержни ограды, украшенной внизу листьями аканта, повторяясь и на верхних кольцах стержней;</li> <li>- на уровне человеческого роста и по верху створок идет по двойной обвязке с кольцами;</li> <li>- с обеих сторон от проездов установлены гранитные отбойные тумбы;</li> <li>- 8 арок, украшенных чугунными решетками разнохарактерного рисунка: по низу решетки идет широкий пояс с четырьмя обвязками: нижняя и верхняя полосы заполнены орнаментом «бегущая волна», средняя, самая широкая, заполнена большими кольцами;</li> <li>- остальная часть решетки состоит из 4-х концентрических полукруглых обвязок: первая одинарная, остальные двойные;</li> <li>- центр каждой решетки отмечен орнаментальным листом, между 1-й и 2-й полосами разместились богатые узоры из акантовых листьев, с повторением в промежутках между ними этого узора в меньшем масштабе;</li> <li>- с верхней полосы второй обвязки начинаются стержни, которые радиально расходятся от центра; в промежутках между этими стержнями, начиная от 3-ей обвязки, расходятся второй ряд более коротких стержней;</li> <li>- радиальные стержни заканчиваются стреловидными остриями у внутреннего откоса полуциркульной арки;</li> <li>- верхняя обвязка продублирована короткими гирляндами;</li> </ul> | |

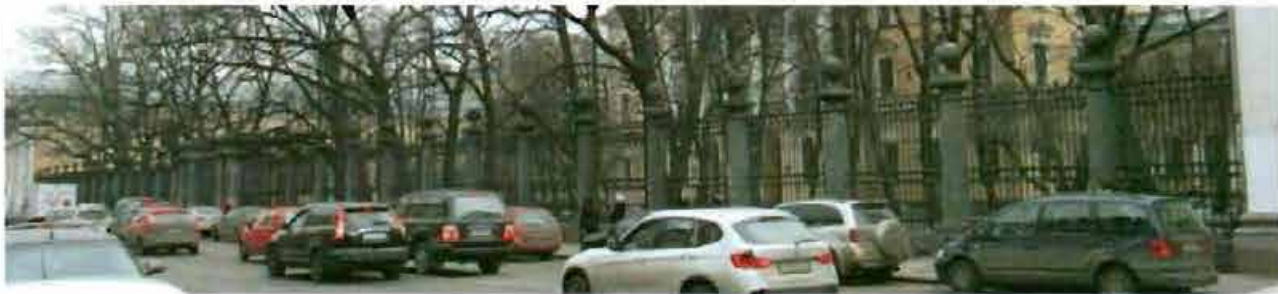
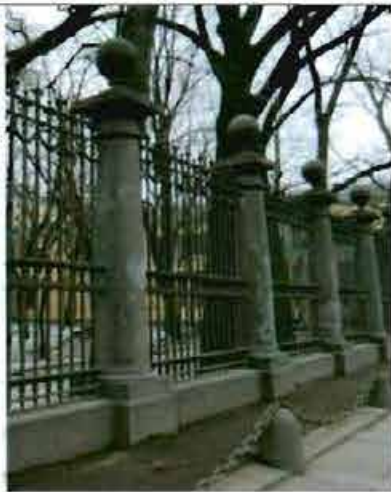
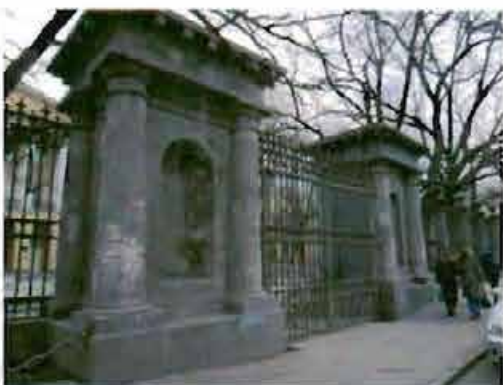
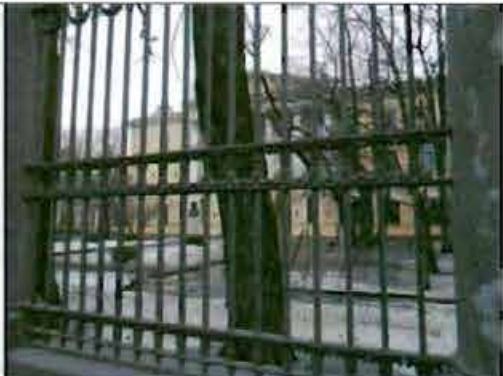
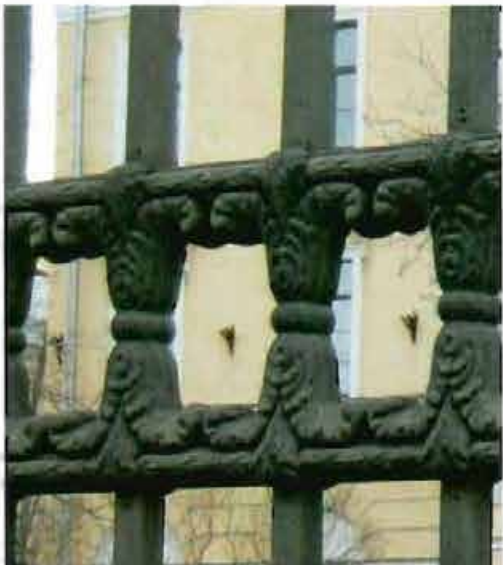
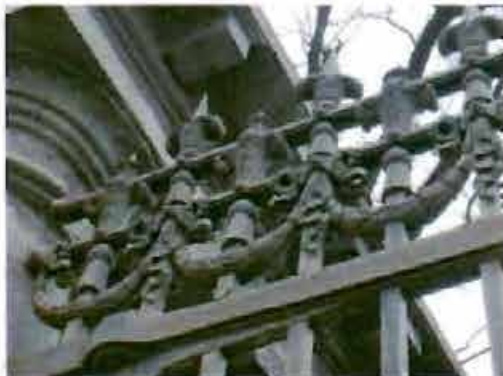
### III. Ограда Садовая ул.

| №<br>пп | Видовая<br>принадлежность<br>предмета<br>охраны | Предмет охраны | Фотофиксация |
|---|---|---|---|
| 2 | Конструкция и архитектурно-художественное оформление: | <p>- на гранитном цоколе установлены гранитные колонны тосканского ордера, увенчанные гранитными шарами;</p> <p>- звенья решетки собраны из литых чугунных элементов;</p> <p>архитектурно-художественное решение пилонов ворот;</p> <p>пилон в виде стилизованного павильона с четырьмя ¼-ми колоннами тосканского ордера;</p> <p>с полуциркулярной нишей по лицевому фасаду;</p> <p>завершен антаблементом и венчающим карнизом с дентикулами;</p> | |

| | | <p>рисунок решеток:</p> <p>3 горизонтальные обвязки – самая нижняя из них состоит из двух горизонтальных полос;</p> <p>-от этого пояса поднимаются вертикальные чугунные копы, перехваченные на уровне человеческого роста ещё одной парой обвязок; в пределах этой обвязки каждый стержень украшен растительным орнаментом в виде акантовых листьев;</p> <p>- у верхнего окончания стержней проходит двойная полоса обвязки; по низу нижней обвязки от стержня к стержню идут гирлянды;</p> <p>стержни над обвязкой завершены копыми с кистями;</p> <p>-калитка, кроме того, имеет внизу добавочный узор из ромбов;</p> | |

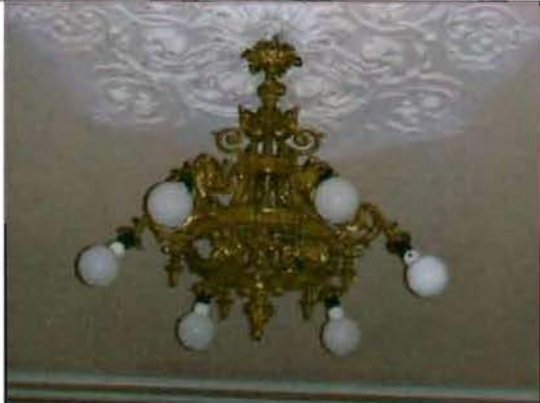
| №№<br>п/п | Наименование, описание,<br>сохранность предметов ДПИ | Фотофиксация |
|---|---|---|
| 1. | Люстра (из золоченой бронзы, на шесть светоточек; на ободке ажурного рисунка с шестью рожками с завитками и листьями, бабешками в виде раскрывшихся акантовых бутонов, с шестью гирьками, центральный фигурный стержень в виде балясины с завитками аканта, с навершием в виде розетки и завершением в виде гирьки);<br>Время: 2-я пол. XIX в.; в. – ок. 150 см, диам. – ок. – 155 см; сохранность: общее загрязнение, потертости; | |

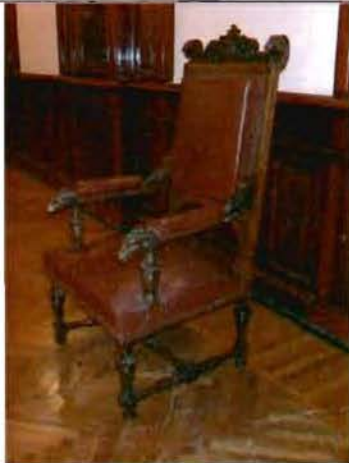
| №№<br>п/п | Наименование, описание,<br>сохранность предметов ДПИ | Фотофиксация |
|---|---|---|
| 2. | Кресло (из массива дуба, спинка и сиденье обтянуты кожей, обвязка с резным декором в виде орнамента жемчужника, гротескных маскарон, букраниев, резные ножки с проногой, гладкая царга, сквозные локотники);<br>количество: 2 шт.<br>время: 2-я пол. XIX в.; размеры: ок. 110х60х60 см; сохранность: общее загрязнение, потертости, мелкие царапины; | |

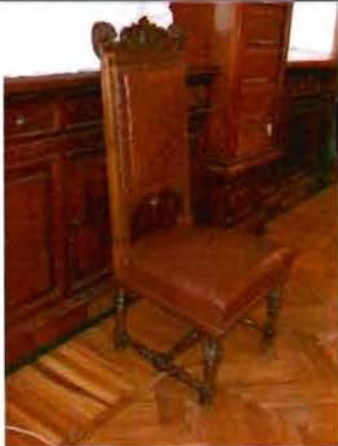
| №№<br>п/п | Наименование, описание,<br>сохранность предметов ДПИ | Фотофиксация |
|---|---|---|
| 3. | Стула (из массива дуба, спинка и сиденье обтянуты кожей, обвязка с резным декором в виде орнамента жемчужника и гротескных маскарон, резные ножки с проногой, гладкая царга);<br>количество: 4 шт.<br>время: 2-я пол. XIX в.; размеры: ок. 110х50х50 см; сохранность: общее загрязнение, потертости, мелкие царапины; | |

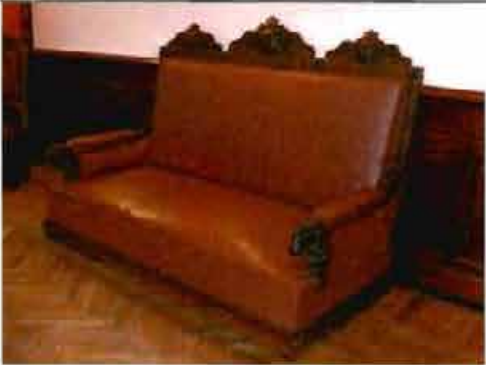
| 4. | <p>Диван (из массива дуба, спинка, подлокотники и сиденье обтянуты кожей, обвязка с резным декором в виде орнамента жемчужника, композициями из гротескных маскаронов и букраниев, гладкая царга); время: 2-я пол. XIX в.; размеры: ок. 110х60х230 см; сохранность: общее загрязнение, потертости, мелкие царапины;</p> | |

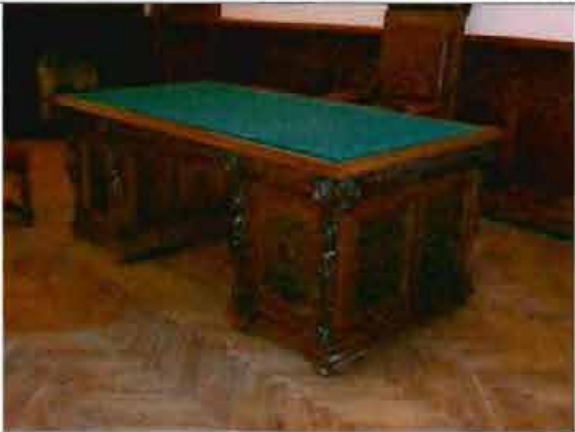
| 5. | <p>Стол (письменный, из массива дуба, двухтумбовый, с резным декором, прямоугольной профилированной столешницей, затянутой зеленым сукном, один выдвижной ящик в царге, два ящика в каждой тумбе, с рельефными гротескными изображениями, профилированные филенки и дверцы тумб с резным рельефным растительным орнаментом, ножки в виде дынек); время: 2-я пол. XIX в.; размеры: ок. 110х215 см; сохранность: общее загрязнение, потертости, мелкие царапины;</p> | |

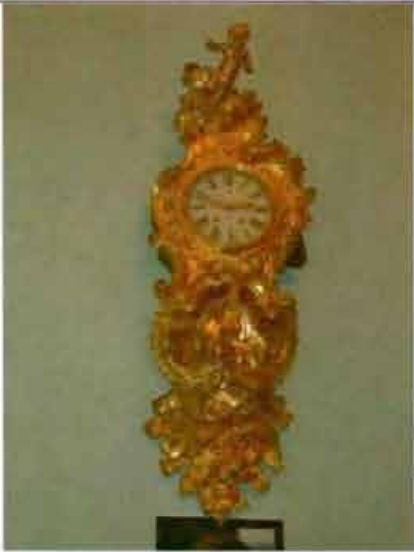
| 6. | <p>Часы (настенные, из золоченой бронзы, в виде рокайля; навершие в виде фигурки амура в окружении облаков, основание в виде фигуративной композиции из Хроноса, раскрытой раковины и руин, круглый эмалевый циферблат, римские металлические цифры, сквозные бронзовые стрелки, круглая крышка с фасетным стеклом, гравированный черненый орнамент из арабесок (по окружности барабана часового механизма), утрачены декоративные детали, находившиеся в руках амура и Хроноса); время: 2-я пол. XIX в.; размеры: ок. 115х35 см; сохранность: утрачены декоративные детали, находившиеся в руках Амура и Хроноса;</p> | |

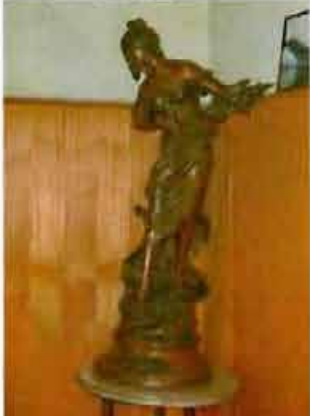
| 7. | <p>Скульптура из патинированной бронзы, в виде танцующей девушки, с собранной на затылке причёске, с букетом цветов в левой руке, на круглом профилированном пьедестале, в центральной части, в картуше, гравированная надпись: «Reine des Pres par Aug. Moreau»; время: 2-я пол. XIX в.; размеры: в.: 100 см; сохранность: незначительные загрязнения;</p> | |

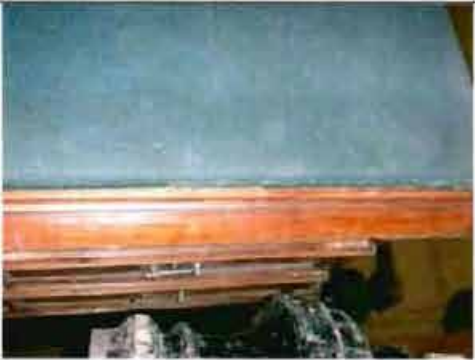
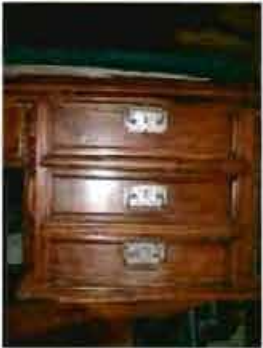
| 8. | <p>Стол дубовый, письменный, двухтумбовый, столешница прямоугольной формы, с профилированной царгой, на четырех точеных ножках-балясинах, соединенных проногами, в тумбах с лицевой стороны – по три выдвижных ящика с металлическими прямоугольными накладками с отверстиями для ключа и ручками-скобами, столешница затянута зеленым сукном; время: 2-я пол. XIX в.; размеры: в.: 200х98х80 см; сохранность: небольшие царапины, ножки стола демонтированы, хранятся отдельно;</p> | |

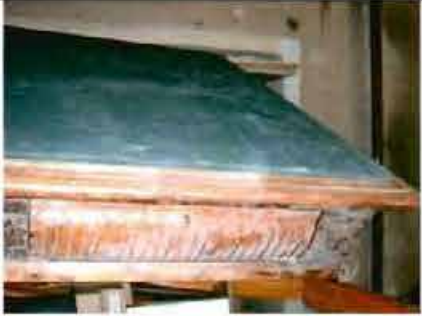
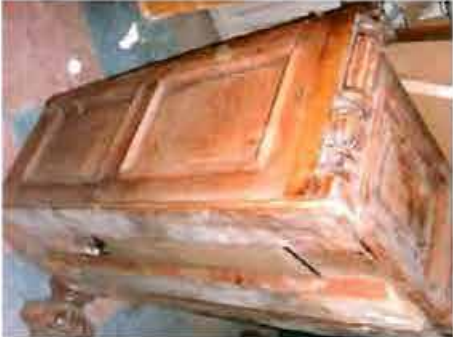
| 9. | <p>Стол дубовый, письменный, двухтумбовый, на четырех точеных ножках-балясинах, в царге выдвижные ящики, оформленные пальчиковым орнаментом и накладным резным декором в виде пальметт, тумбы оформлены парными профилированными филенками, углы тумб с резными трехчетвертными колонками, столешница затянута зеленым сукном; время: 2-я пол. XIX в.; размеры: в.: 185х95х80 см; сохранность: небольшие царапины, сколы, тумбы и ножки стола демонтированы, хранятся отдельно;</p> | |

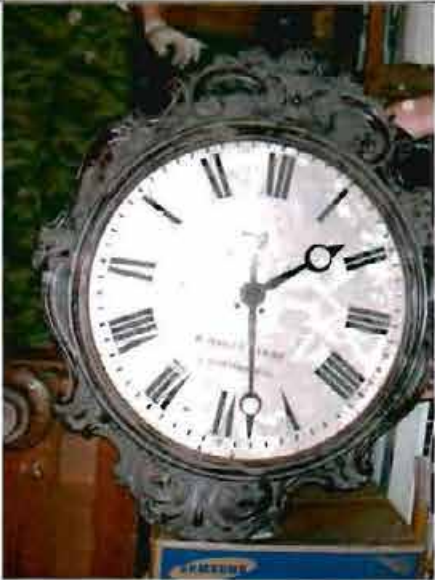
| 10. | <p>Часы настенные, с металлическим круглым циферблатом в резном корпусе красного дерева, с металлическими стрелками и римскими цифрами, рама профилирована, с декором в виде завитков рокайля и акантовых листьев, на циферблате надпись: «H. Mozer &amp; Comp. A St. Petersbourg»; время: 2-я пол. XIX в.; размеры: 95 см; сохранность: небольшие царапины, сколы, загрязнения, утрачено стекло крышки циферблата);</p> | |

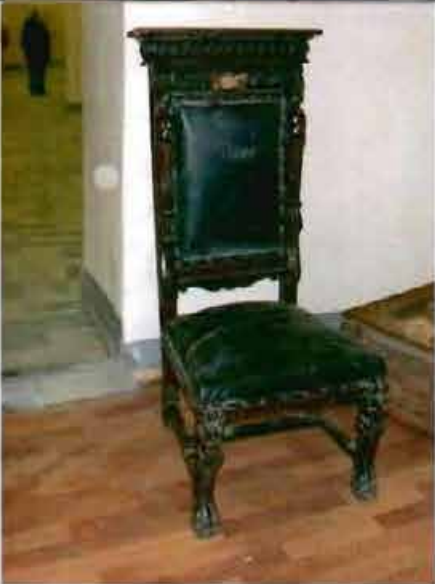
| 11. | <p>Стул из массива дуба, с высокой резной прямой спинкой с выносной полочкой, резные ножки в виде львиных лап, с проногой; спинка и сиденье обтянуты кожей, обвязка с резным декором в виде ложчатого орнамента, иоников, веток, на стойках рельефные гротескные фигурки, листья аканта; количество: 4 шт. время: 2-я пол. XIX в.; размеры: в.: 138x70x70 см; сохранность: значительно загрязнены, сколы резьбы, деформация сидений;</p> | |

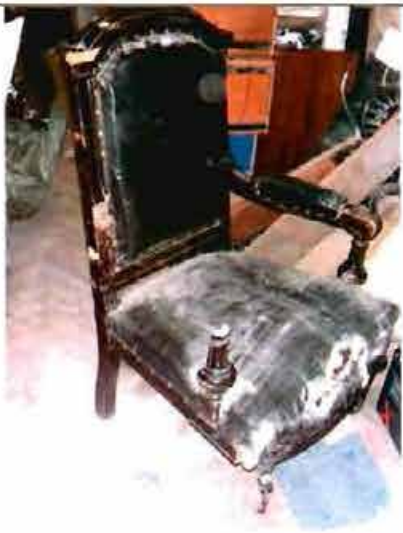
| 12. | <p>Кресло дубовое, с глухой прямой спинкой с лучковым завершением, локотники сквозные, спинка, сиденье и подлокотники обиты кожей; время: 2-я пол. XIX в.; размеры: в.: 110x60x50 см; сохранность: значительно загрязнены, сколы резьбы, деформация сидения, утрачены подлокотник и правая передняя ножка;</p> | |

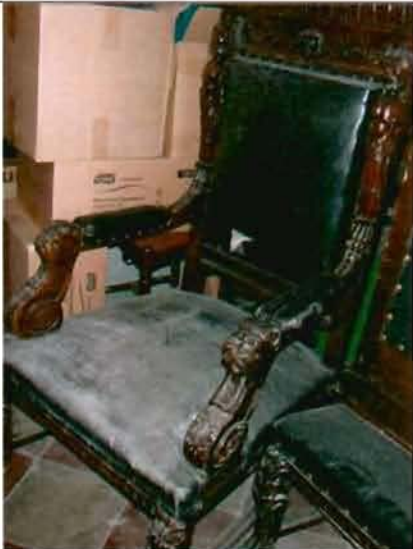
| 13. | <p>Кресло из массива дуба, с высокой резной прямой спинкой с выносной полочкой, резные ножки в виде львиных лап, с проногой, локотники сквозные, изогнутые, с декором в виде львиных масок и волют; спинка, сиденье и подлокотники обтянуты кожей, обвязка с резным декором в виде ложчатого орнамента, иоников, веток, на стойках рельефные гротескные фигурки, листья аканта;</p> <p>время: 2-я пол. XIX в.; размеры: в.: 130х55х45 см; сохранность: значительно загрязнены, сколы резьбы, деформация сидений;</p> | |

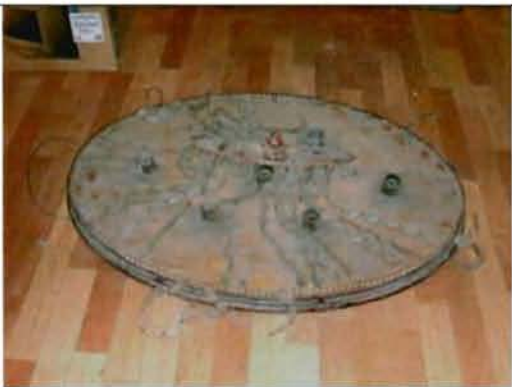
| 14. | <p>Люстра-плафон овальной формы с нитями хрусталя, соединенными внизу металлической розеткой, обод из латуни с орнаментом «бусы»;</p> <p>время: 2-я пол. XIX в.; размеры: в.: 95х95 см;</p> <p>сохранность: аварийная; утрачен шток, розетки, металлический орнаментированный обод, нити-основа порваны, деформированы, хрустальные элементы хранятся отдельно, россыпью: элементы большего размера – в количестве 93 шт., элементы меньшего размера – 93 шт.);</p> | |

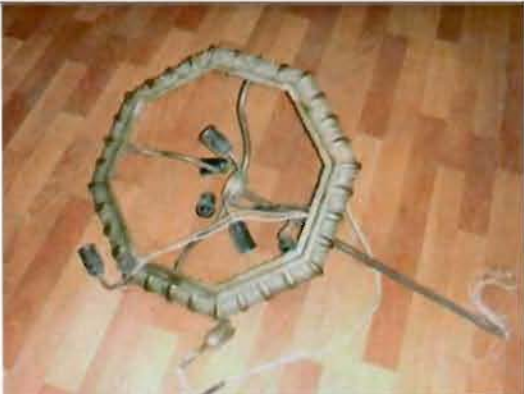
| 15. | <p>Люстра на штоке, с восьмигранным металлическим ободом, оформленным иониками, с внутренним ободом, с хрустальными подвесками алмазной огранки;</p> <p>время: 2-я пол. XIX в.; размеры: в.: 55х55 см;</p> <p>сохранность: аварийная: утрачен внутренний обод, подвески демонтированы, хрустальные элементы хранятся отдельно, россыпью – в количестве 226 шт.</p> | |
