**Акт****по результатам государственной историко-культурной экспертизы**

Санкт-Петербург

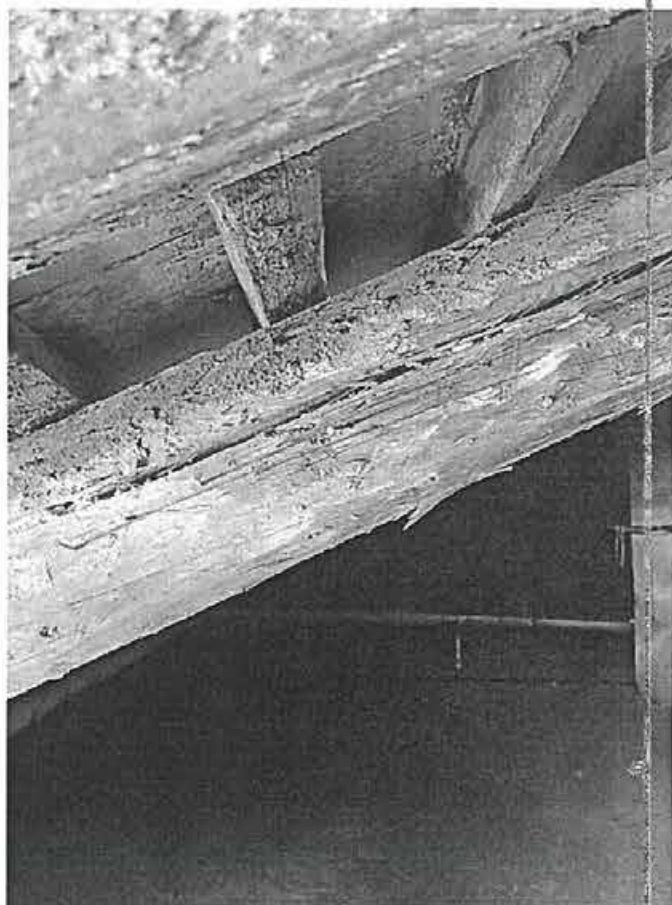
Фото 76. Фрагмент крыши. Наблюдаются трещины стропильных ног.

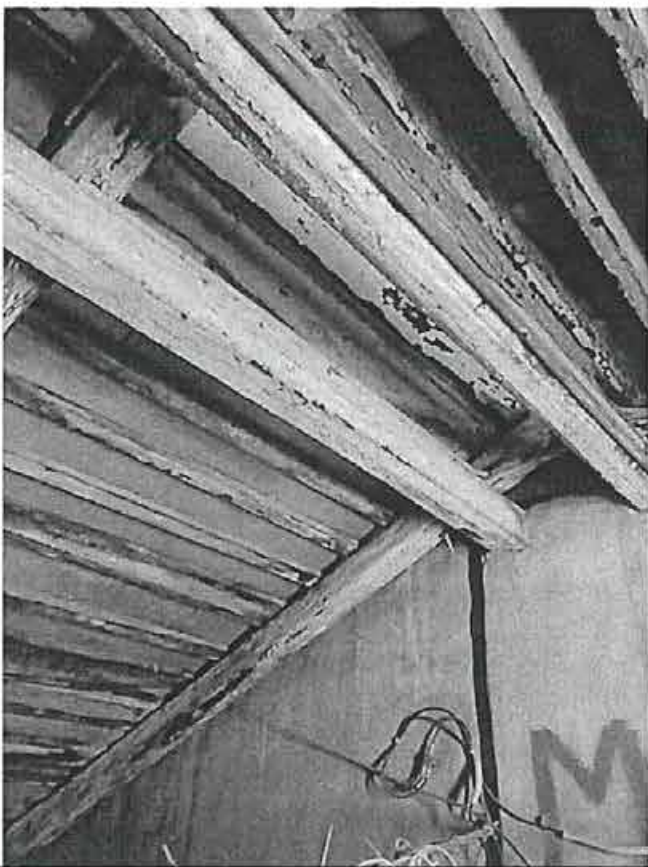
Фото 77. Фрагмент крыши.
