### **Акт**

**по результатам государственной историко-культурной экспертизы проектной документации на проведение работ по сохранению объекта культурного наследия федерального значения «Дом фон Дервиза С.П. с дворовыми флигелями», расположенного по адресу: г. Санкт-Петербург, Галерная ул., д. 33, литера А, Галерная ул., д. 35, литера А (Английская наб., 34, Галерная ул., 33, 35), - «ПРОЕКТНАЯ ДОКУМЕНТАЦИЯ на проведение работ по сохранению объекта культурного наследия федерального значения «Дом фон Дервиза С.П. с дворовыми флигелями» по адресу: г. Санкт-Петербург, Галерная ул., д. 33, лит. А, Галерная ул., д. 35, лит. А. 2 этап. Ремонт, реставрация и приспособление для современного использования помещений 4-Н, 13-Н в здании по адресу: г. Санкт-Петербург, Галерная ул., д. 33, лит. А.», разработанной АО «Петрос» (Шифр: 251-НПД-33А)**

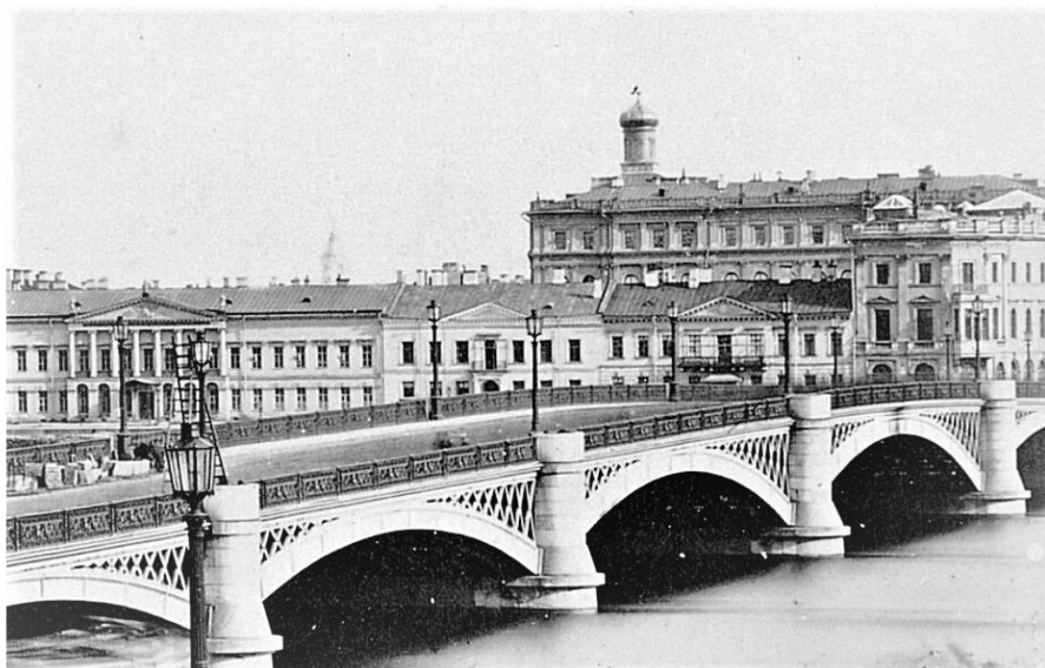
13. Архитектор Миллер Ф.Л. Фасад дома княгини Л.Н. Долгоруковой по Английская наб., 34. Фиксационный чертеж. 1870 г. ЦГИА СПб. Ф. 513. Оп. 102. Д. 38. Л. 21-22.

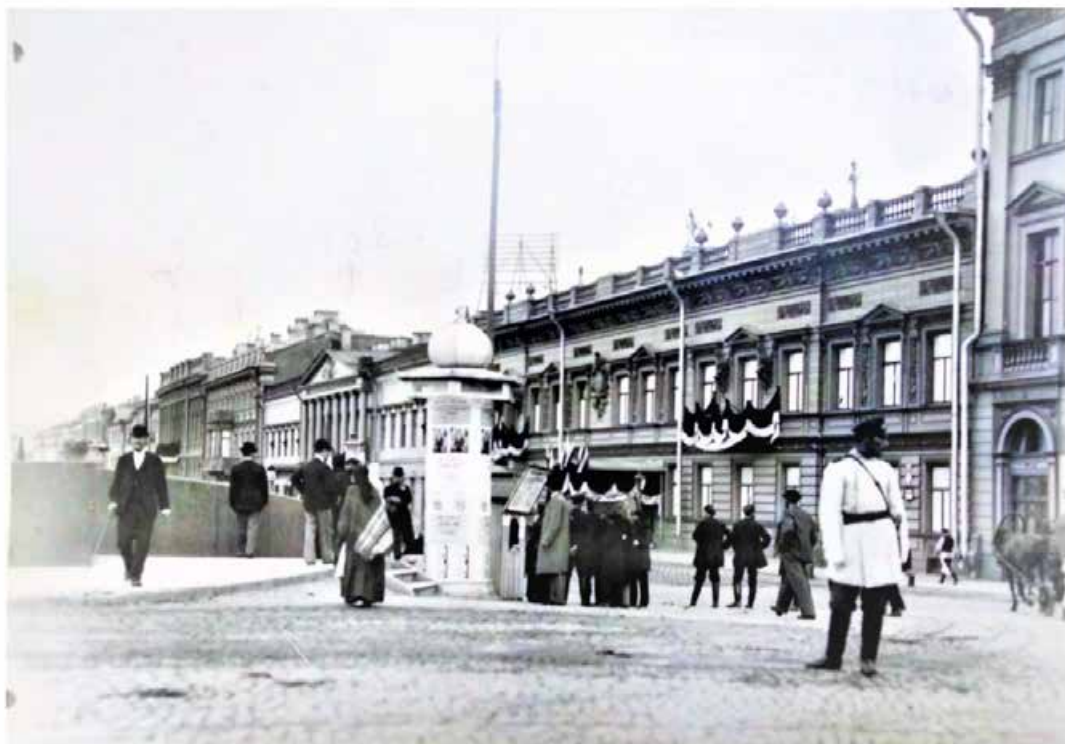
37. Архитектор Шрейбер П.П. Разрез по линии А и В, фасад лит. С. 1885 г. ЦГИА СПб. Ф. 513. Оп. 102. Д. 38. Л. 43-44.

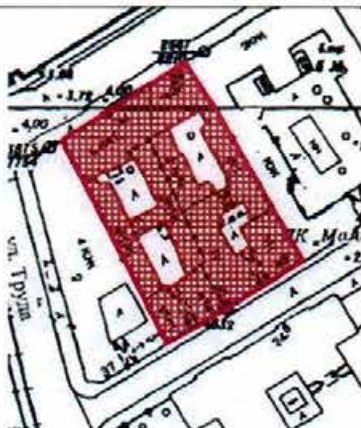
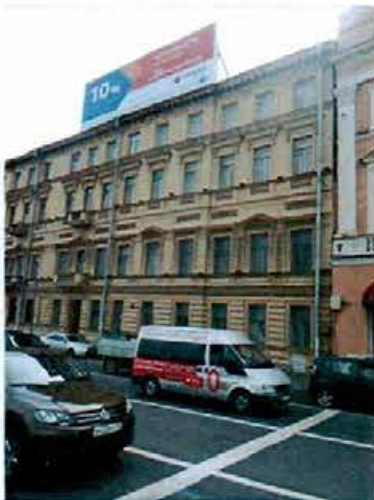
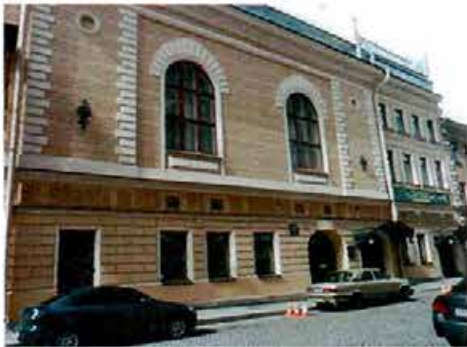
№ пп	Видовая принадлежность предмета охраны	Предмет охраны	Фотофиксация
1	2	3	4
1	Объемно-пространственное решение:	<p>исторические габариты и конфигурация корпусов: лицевого по Английской наб., двух лицевых по Галерной ул., шесть дворовых корпусов (лицевой корпус по Английской наб., прилегающий к нему северный дворовый корпус (дом 33) надстроены 3-4-м этажами в 1940-е гг.), включая два воротных проезда лицевых корпусов по Галерной ул., два воротных проезда поперечных дворовых корпусов, пространство четырех внутренних дворов;</p> <p>лицевой фасад по Английской наб.;</p> <p>лицевой фасад по Галерной ул. (д. 33);</p>

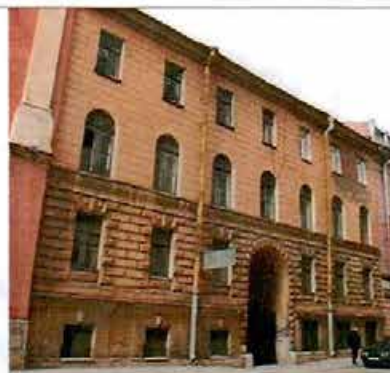
лицевой фасад по Галерной  
ул. (д.35);

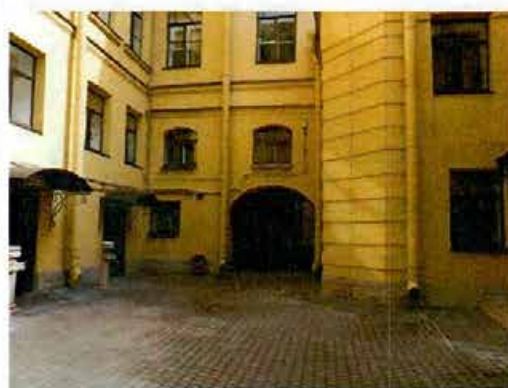
дворовые фасады (д. 33);

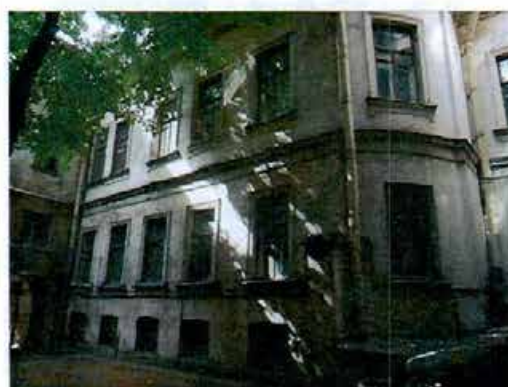
дворовые фасады (д.35);

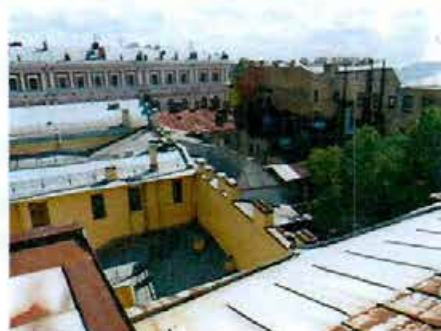
существующие габариты и  
конфигурация крыши  
(скатная) – лицевого корпуса  
по Английской наб.,  
прилегающего к нему  
северного дворового корпуса  
(дом 33), материал кровли  
(листовой металл);

исторические габариты и  
конфигурация крыши  
(скатная) – лицевых корпусов  
по Галерной ул., дворовых  
корпусов, исключая северный  
дворовой корпус (дом 33),  
материал кровли (листовой  
металл).

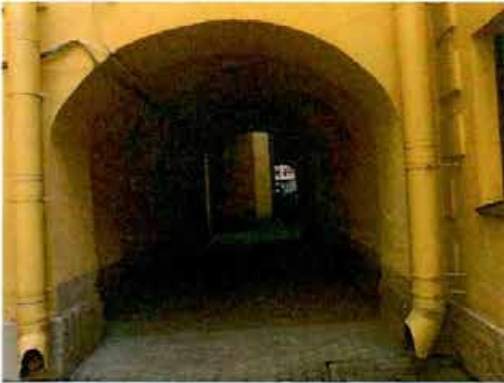
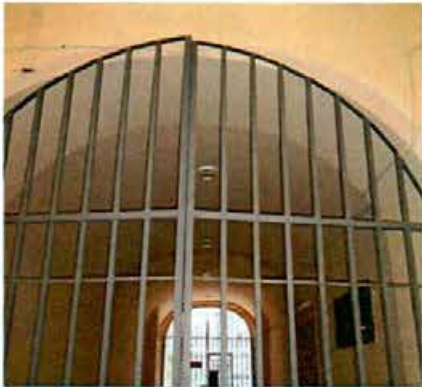
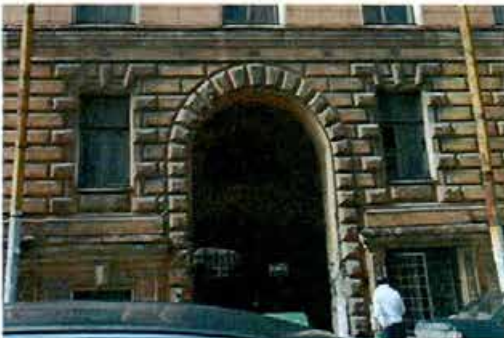
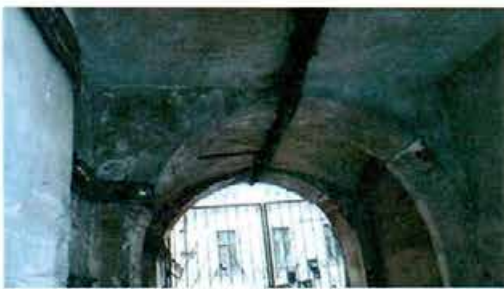
2	Конструктивная система:	<p>фундаменты;</p> <p>исторические наружные и внутренние капитальные стены – вид материала (кирпич), местоположение;</p> <p>междуэтажные перекрытия – местоположение;</p> <p>своды – тип:</p> <p>коробовый с распалубками на подпружных арках – поперечного дворового корпуса (д. 33);</p> <p>коробовый на подпружных арках – воротного проезда лицевого корпуса (д. 33);</p> <p>коробовый на подпружных арках, полуциркульный – воротного проезда корпуса по Галерной ул. (д. 35);</p> <p>крестовые своды на подпружных арках – проезда дворового корпуса;</p>

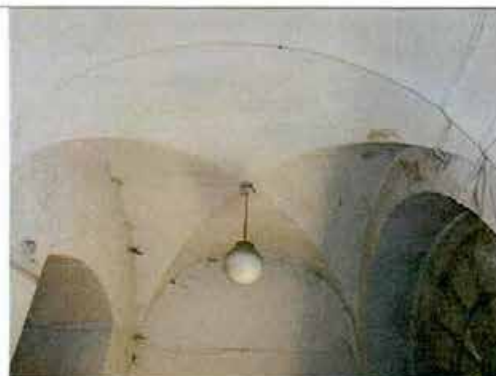
крестовые – пом. вестибюля  
(дворовый вход д. 35);

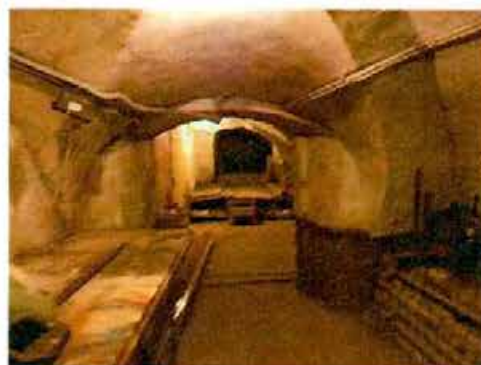
коробовые и цилиндрические  
с распалубками – подвального  
этажа (Английская наб.);

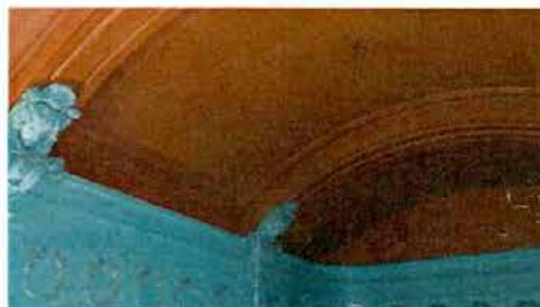
коробовые на подпругных  
арках – лестницы 2ЛК;

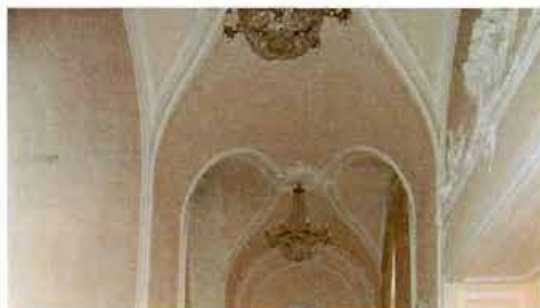
цилиндрические с  
распалубками – южной  
обходной галереи (д. 33);

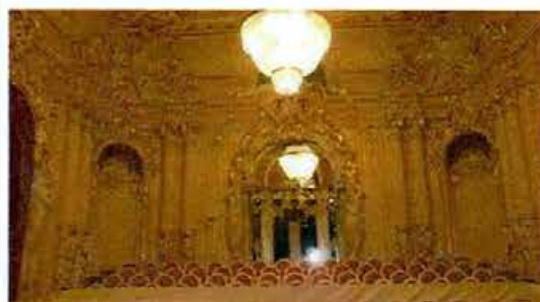
зеркальный – зрительного  
(Белого) зала;

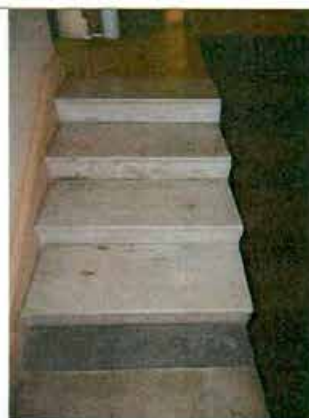
лестница вестибюля д. 33 –  
местоположение (вестибюль),  
габариты, конфигурация, тип  
(одномаршевая), конструкция  
(междустенная), материал  
(мрамор);

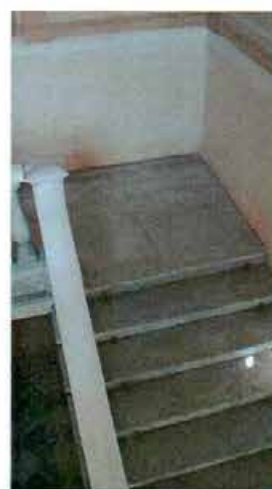
парадная лестница д. 33 –  
местоположение (в уровне 1-  
4-го этажей), габариты,  
конфигурация, тип  
(двухмаршевая), конструкция;

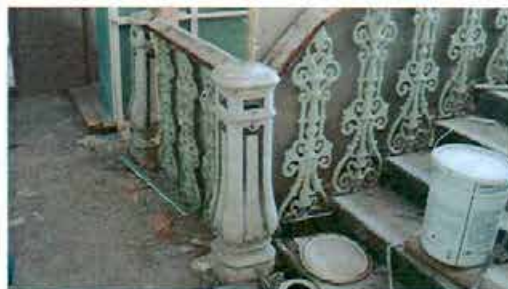
в уровне 1-2-го этажей:  
материал ступеней и  
площадок (мрамор),  
ограждение (балясины на  
фигурных столбиках),  
ковродержатели (до уровня 2-  
го этажа) – материал (латунь),  
местоположение, форма;

в уровне 3-4-го этажей:  
материал ступеней и  
площадок (известняк),  
ограждение (ажурные  
вертикальные стойки на  
фигурных столбиках),  
материал (металл, мрамор);

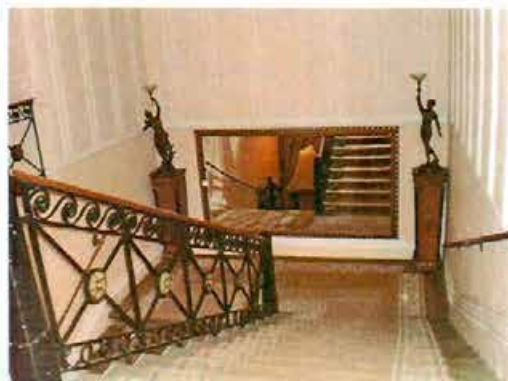
парадная лестница д. 33 –  
местоположение, габариты,  
конфигурация, материал  
(известняк), конструкция, тип  
(двухмаршевая), ограждение –  
материал (металл), техника  
исполнения (литье), рисунок,  
поручень – материал (металл,  
профиль);

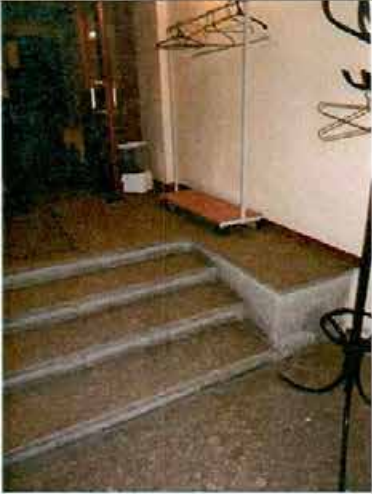
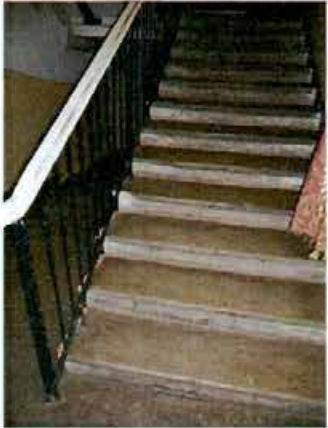
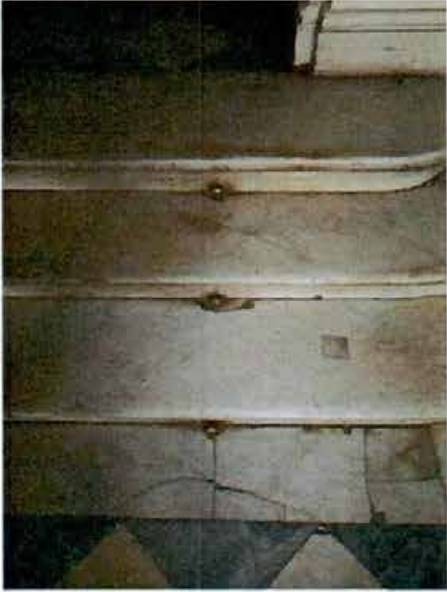
<p>количество (две), местоположение (вестибюль д. 33), габариты, конфигурация, материал (камень), конструкция (междустенная), тип (одномаршевая);</p> <p>лестница д. 33, помещение № 9 (площадью 20,6 кв.м.) – местоположение (в уровне 1-3-го этажей), габариты, конфигурация, материал (известняк), конструкция (на косоурах), тип (двухмаршевая);</p> <p>парадная лестница д. 35 – местоположение (в уровне 1-4-го этажей), габариты, конфигурация, тип (двухмаршевая), конструкция;</p> <p>в уровне 1-2-го этажей: материал ступеней (мрамор), материал покрытия пола площадок (мраморные плиты), рисунок (геометрический), цвет (серый, белый), ковродержатели – материал (латунь), местоположение, форма;</p> <p>в уровне 3,4-го этажей: материал покрытия пола площадок (известняк);</p> <p>лестница № 2ЛК д. 35 – местоположение (в уровне 1-</p>

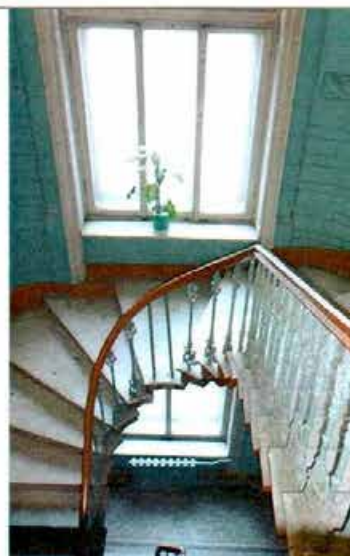
3-го этажей), габариты, конфигурация, конструкция (замковая), тип (двухмаршевая), материал ступеней (мрамор), материал площадок (наливная с мраморной крошкой), ограждение – материал (металл), техника исполнения (литье, ковка), рисунок (ажурные вертикальные стойки), поручень – материал (дерево), профиль;

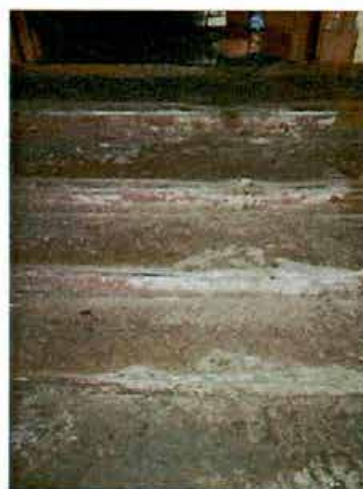
лестница черного хода – местоположение (в уровне цоколя и 1-го этажа), габариты, конфигурация, тип (одномаршевая), конструкция, материал ступеней и площадок (известняк).

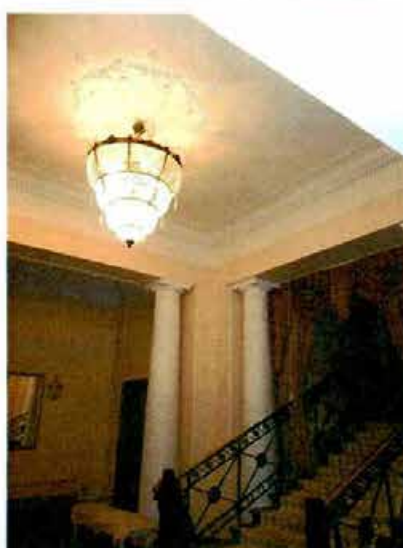
балки, колонны – местоположение (вестибюль по Галерной, д. 33), габариты, конфигурация (круглые в сечении);

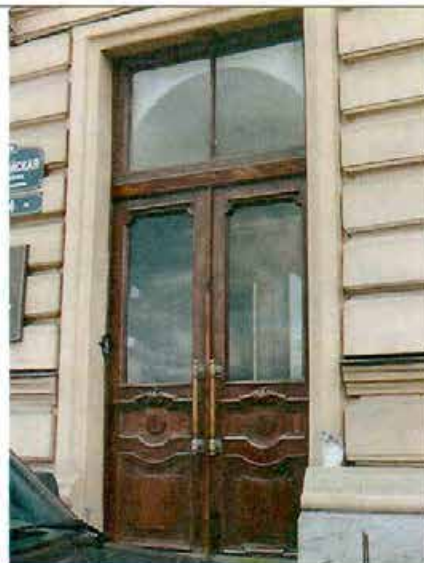
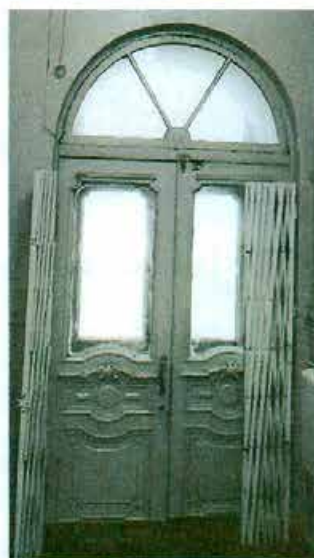
историческое заполнение дверного проема – входной тамбур – местоположение (по 4-й световой оси), габариты, материал (дуб), конструкция (двери двухстворчатые), количество (две), оформление (филенки – в верхней половине вытянутые по вертикали, остекленные с вогнутыми верхними углами, в нижней половине – по две фигурные, в центре дверного полотна круглые медальоны с резными композициями из акантов); Внутренние двери (в вестибюль) с полуциркулярной фрамугой с витражной расстекловкой. Со стороны тамбура створки не имеют резных деталей. Стенки тамбура разделаны прямоугольными филенками, перекрытие тамбура – полуциркулярная арка;

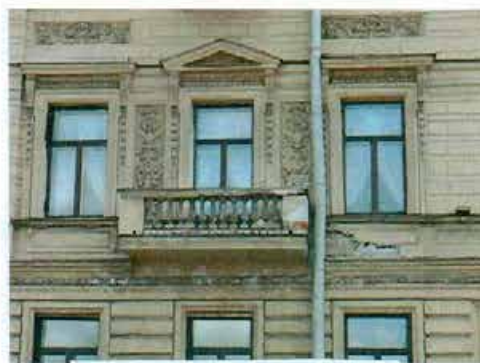
исторические оконные проемы – местоположение, габариты, конфигурация (прямоугольные);

историческое заполнение оконных проемов – материал (дерево), цвет (коричневый), рисунок расстекловки;

оформление оконных проемов – прямоугольные филенки – под окнами 1-2-го этажей, профилированные наличники – в уровне 1-3-го этажей, линейные и треугольные сандрики на каннелированных кронштейнах – в уровне 2-3-го этажей, полубалясины,

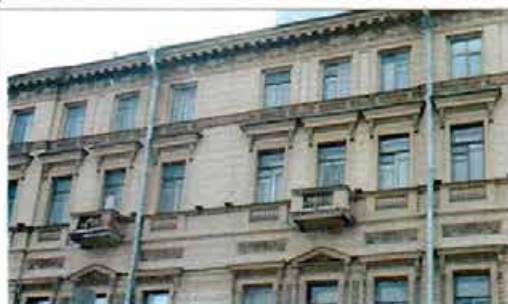
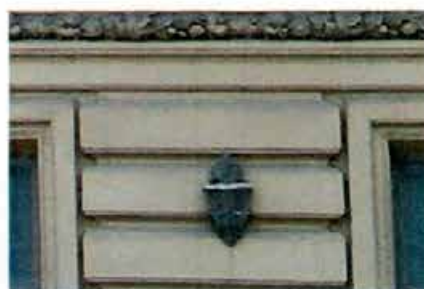
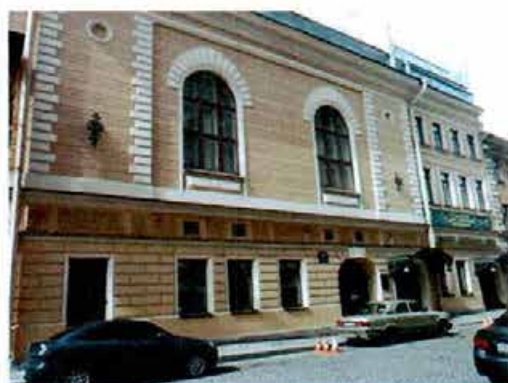
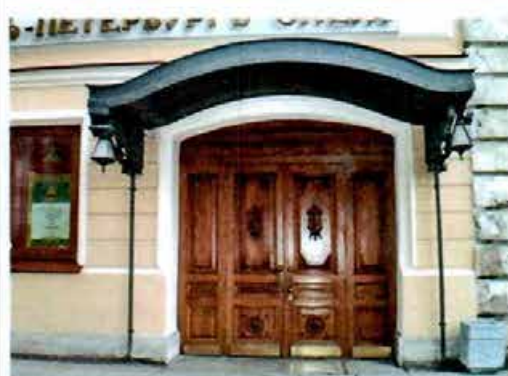
вид материала и характер отделки фасада – руст квадром – в уровне 1-3-го этажей (западная часть фасада), дощатый руст – в уровне 1-го этажа, гладкая штукатурка – в уровне 2-3-го этажей (восточная часть фасада);

раскреповки – местоположение (по сторонам от полуциркулярных окон, в уровне 2-3-го этажей), габариты, конфигурация, оформление (углы

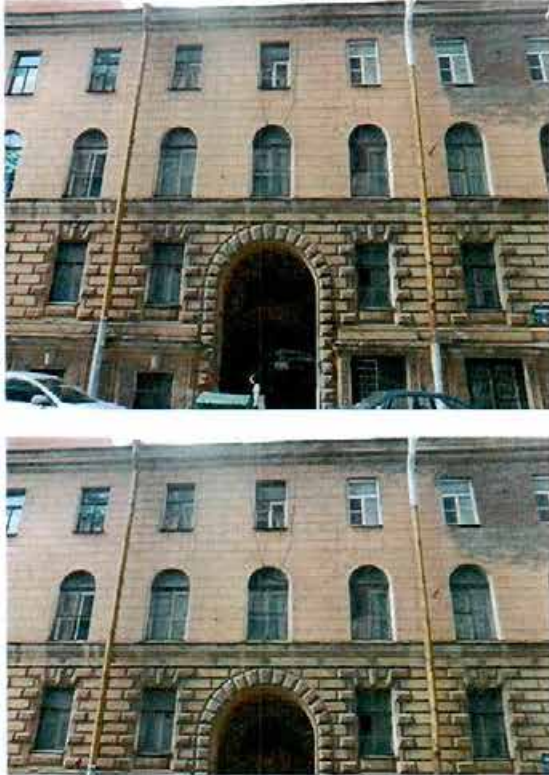
<p>профилированные филенки, веерный руст – под и над полуциркульными окнами);</p> <p>историческая расстекловка полуциркульных окон, материал (дерево);</p> <p>фриз из профилированных, чередующихся прямоугольных и квадратных филенок, обработанных фактурной штукатуркой («под шубу»), профилированный карниз, профилированный гладкий фриз – в уровне между 1-2-м этажами;</p> <p>профилированные круглые гладкие медальоны – в уровне 3-го этажа, на ризалитах;</p> <p>профилированная тяга;</p> <p>профилированный многоступенчатый выносной карниз;</p> <p>аттик – местоположение, габариты, конфигурация;</p> <p>лицевой фасад по Галерной ул. (д. 35):</p> <p>в приемах эклектики с элементами классицизма, симметричный, на 7 световых осей, 4-х этажный;</p> <p>вид материала отделки цоколя – известняк;</p> <p>вид материала и характер отделки фасада – фактурная штукатурка – в уровне 1-го этажа, руст квадром – в уровне 2-4-го этажей;</p> <p>оконные проемы – местоположение, габариты, конфигурация, включая полуциркульные оконные проемы, оформление (профилированные наличники – в уровне 1-4-го этажей, замковые камни – по 1-3-й световым осям – в уровне 1-го этажа, в уровне 2-го этажа);</p> <p>заполнение оконных проемов – материал (дерево),</p> <p>воротный проезд – местоположение (по 4-й</p>

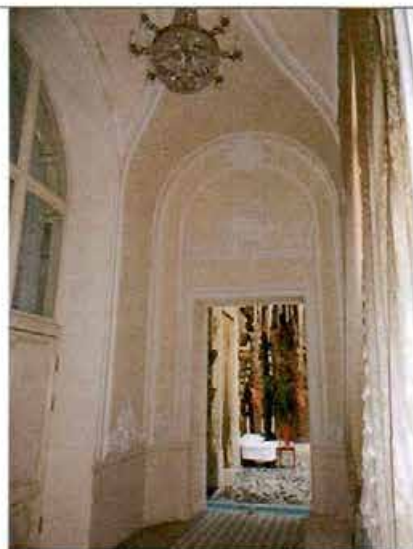
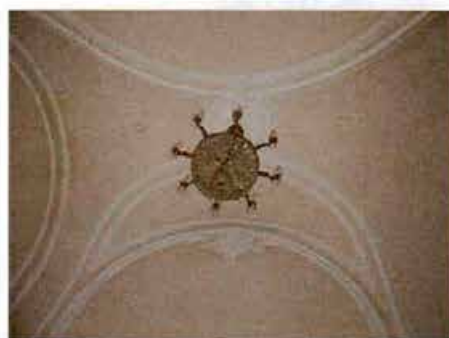
оформление потолка южной галереи – профилированные тяги, соединенные двумя лепными розетками растительного рисунка;

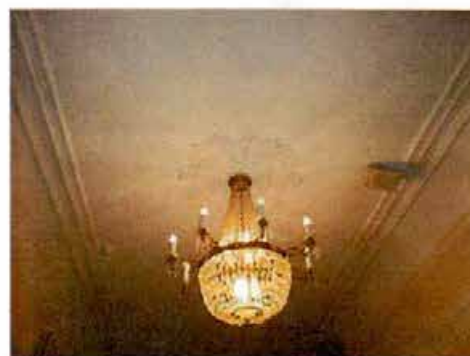
оформление потолка северной галереи – падуга с профилированными рамами, в центральном поле две лепные розетки растительного характера;

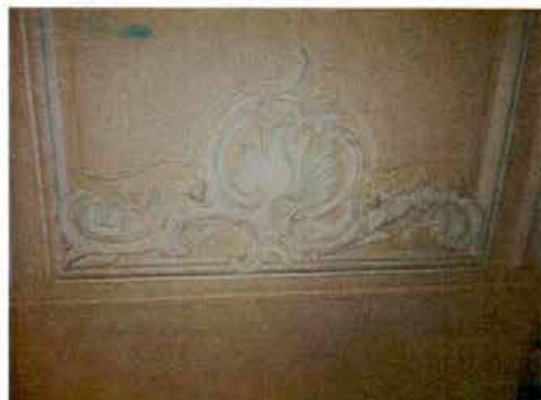
оформление стен – профилированные филенки с лепными композициями в виде листьев аканта, рокайлей, волютообразных завитков;

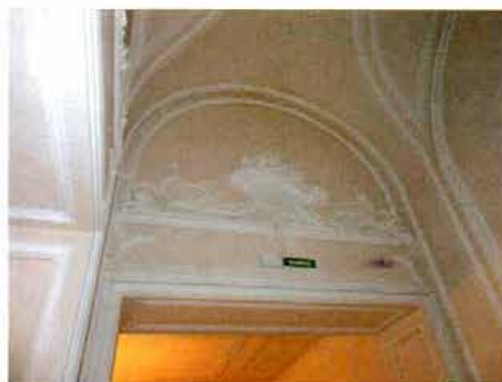
над дверными проемами – дессюдепорты с лепными композициями в виде листьев аканта, рокайлей, волутообразных завитков;

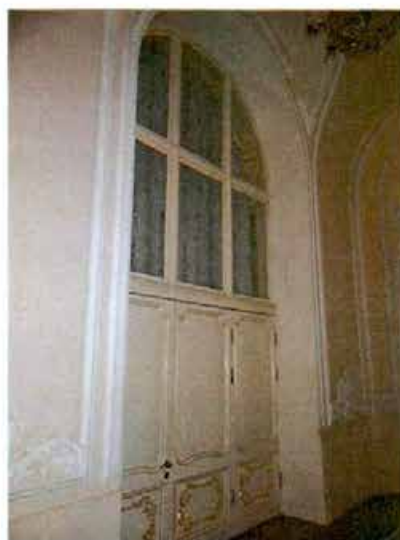
заполнение дверного проема – материал (дерево), конструкция (двери трехстворчатые с остекленной полусциркулярной фрамугой), оформление (профилированные филенки по две на каждой створке, нижние – с резьбой, филенки по контуру и резьба позолочены);

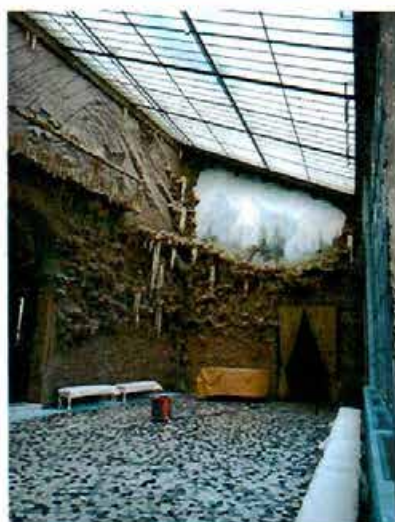
оформление стен – фактурная штукатурка, лепные композиции из стилизованных сталактитов, живописные вставки с пейзажами;

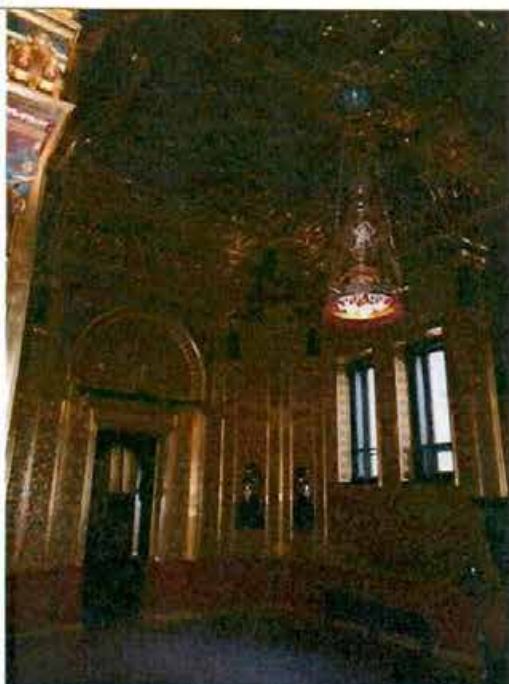
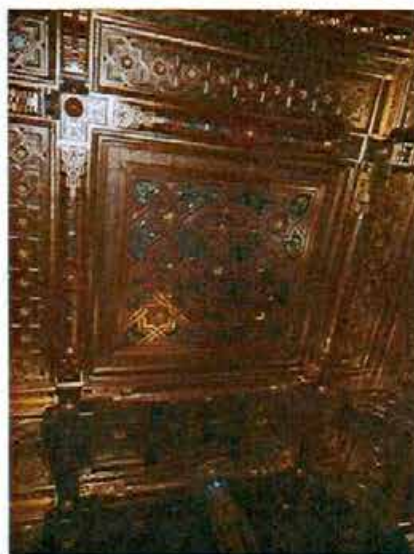
Мавританская гостиная (помещение № 3, площадью 52,3 кв.м.):

потолок и стены покрыты позолоченным арабесковым орнаментом с вкраплением красных, синих и черных тонов;

оформление потолка – балки на консолях, образующие кессоны;

оформление стен – пояс резных мавританских арочек по периметру, консоли потолка опираются на колонки также поставленные на консоли, профилированные вертикальные и горизонтальные филенки;

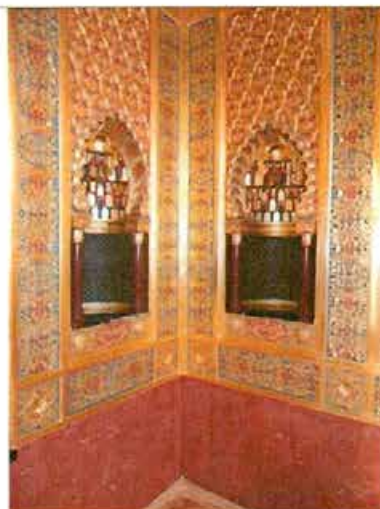
ниши, фланкированные колонками — местоположение (по углам помещения), габариты, конфигурация (полуциркульные в плане);

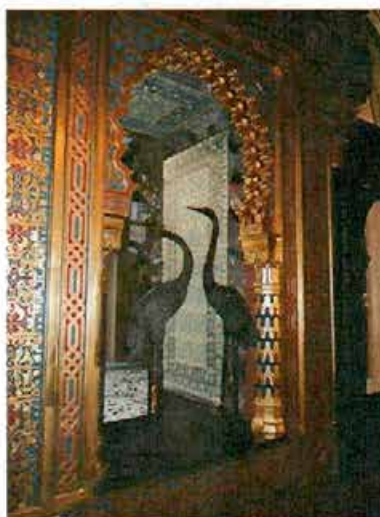
оконный проем (в помещение грота) — местоположение (восточная стена), габариты, конфигурация (прямоугольный), оформление (фланкирован арочным завершением на колонках);

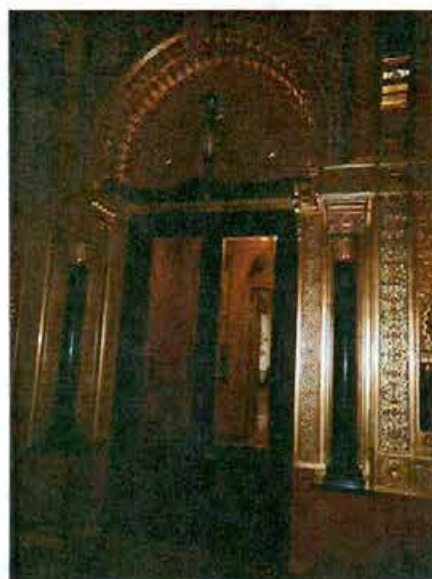
колонны — количество (шесть), материал (черный мрамор), местоположение (фланкируют дверные проемы в Грот и в Кленовую гостиную), габариты, конфигурация (круглые в плане);

заполнение дверных проемов (в сторону Галерной ул. (заложен), в сторону Кленовой гостиной) — материал (дерево), конструкция, оформление (десюдепорты в наддверных пространствах);

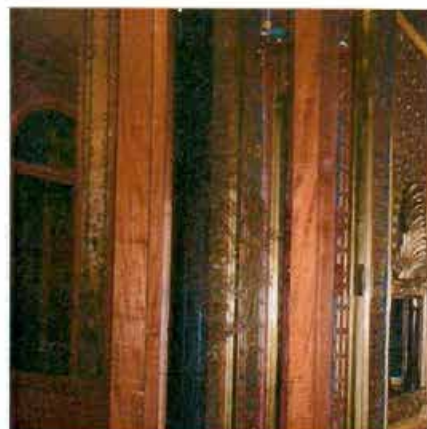
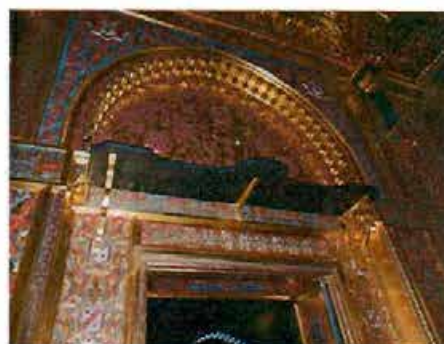
историческое дверное  
заполнение (из Мавританской  
в Кленовую гостиную) –  
оформление  
(профилированные филленки,  
по две на каждой створке,  
верхние – остекленные, на  
правой створке стекло с  
фасетом, с выточенным  
гербом фон Дервизов);

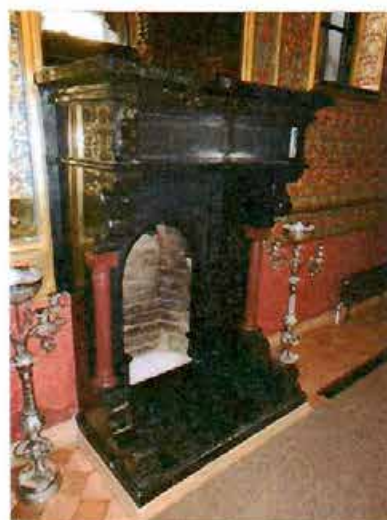
камин средистенный –  
местоположение (восточная  
стена), габариты,  
конфигурация, материал  
(черный мрамор с белыми  
прожилками), оформление (по  
сторонам от топочного  
отверстия колонки,  
опирающиеся на  
волютообразные консоли на  
профилированной  
прямоугольной полке и  
поддерживающие  
волютообразные консоли, на  
которые опирается  
антаблемент с гладким  
фризом и выносной полкой в  
виде венчающего карниза.  
Оформление топки:  
металлический (?) литой  
фартук с угловыми  
накладными розетками, по  
периметру  
орнаментированный фриз);

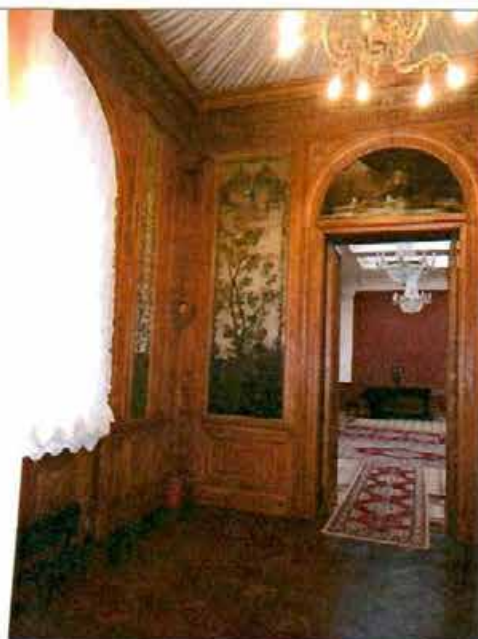
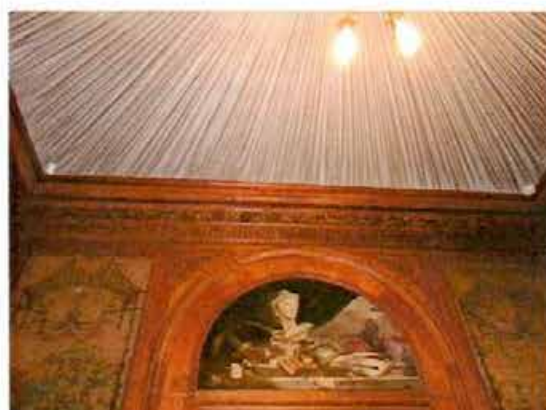
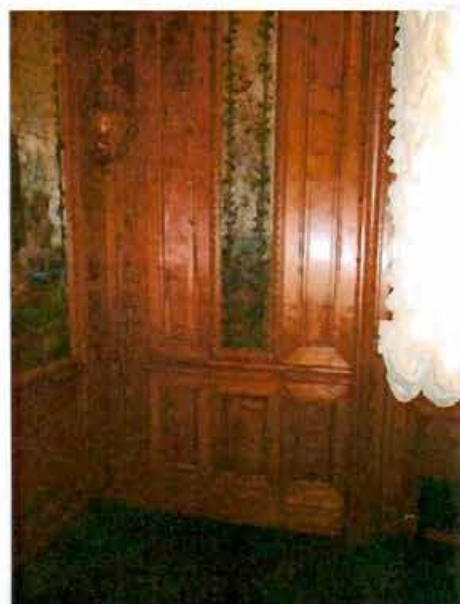
десюдепорты – местоположение (над дверными проемами), габариты, конфигурация (полуциркульные), оформление (с живописными вставками с изображением атрибутов искусств (холст, масло);

по углам помещения резные барельефные композиции из медальонов, цветов, гирлянд, лент, венков;

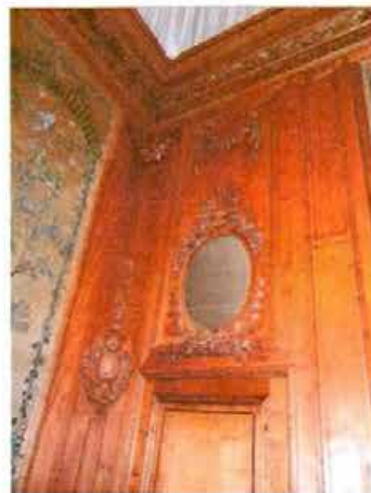
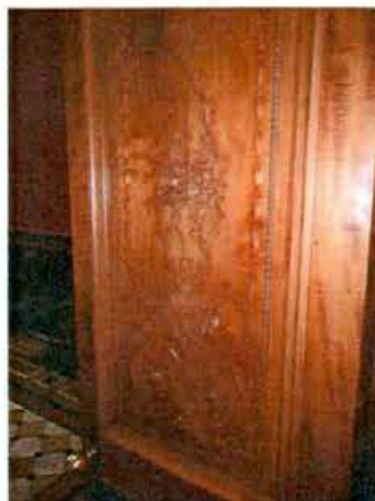
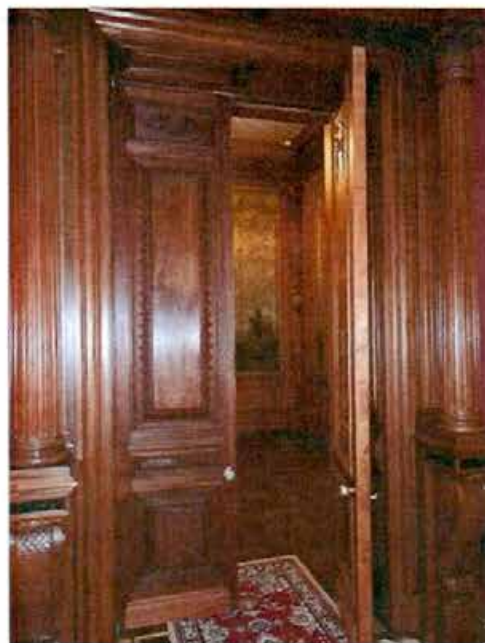
на восточной стене – композиция из профилированной филенки, служащей постаментом для медальона, обрамленного резьбой из гирлянд и цветов;

заполнение дверного проема (из Кленовой в Красную гостиную) – материал (клен), конструкция (двухстворчатые), оформление (профилированные филенки, по две на каждой створке, верхние вытянуты по вертикали, с резными композициями в виде: на гирлянды из листьев в виде волют опирается стебель с почками с завершением из вазона с букетом из цветов и листьев. К стеблю крепится картуш с монограммой Ф (?) Д, выше две бабочки, в верхней части – провисающая гирлянда с фестонами из цветов и листьев);

оформление со стороны Красной гостиной (профилированные филенки, по три на каждой створке, верхние вытянуты по вертикали, по периметру филенок резные фризы растительного и геометрического рисунка, в верхних филенках резные композиции из венков и лиственных побегов);

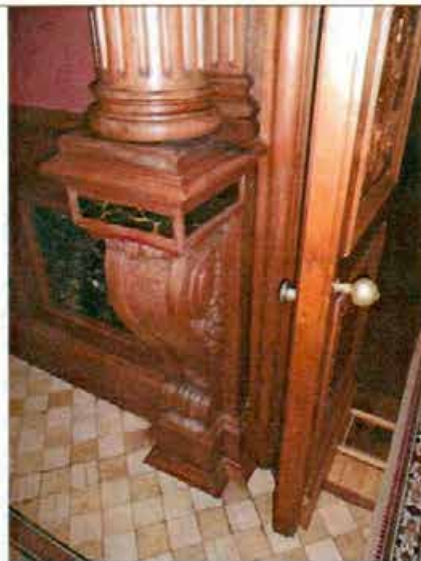
тамбур с дверным проемом – местоположение (в Кленовую гостиную), габариты, конфигурация (прямоугольная), материал (дуб), оформление (в виде портала из каннелированных колонн коринфского ордера на высоких пьедесталах в виде консолей, декорированных чешуйчатым орнаментом, навершие в виде антаблемента с филенчатым фризом, декорированным

вставками из зеленого с белыми прожилками мрамора (?) и профилированного выносного карниза, стенки тамбура обшиты филенчатыми панелями);

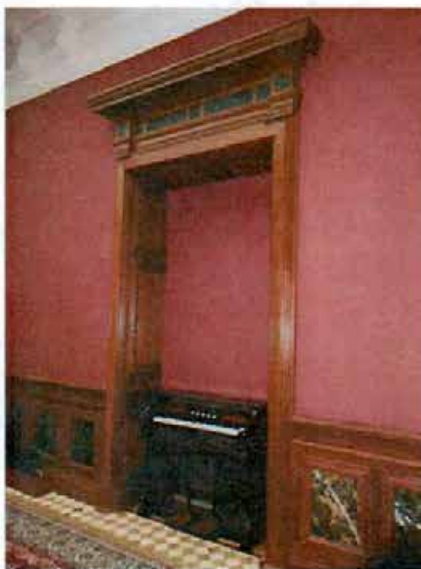
тамбур с дверным проемом – местоположение (в поперечный переход, разделяющий двор дома № 35), габариты, конфигурация (прямоугольная), материал (дуб), оформление (навершие в виде антаблемента с филенчатым фризом, декорированным вставками из зеленого с белыми прожилками мрамора (?) и профилированного выносного карниза, стенки тамбура обшиты филенчатыми панелями);

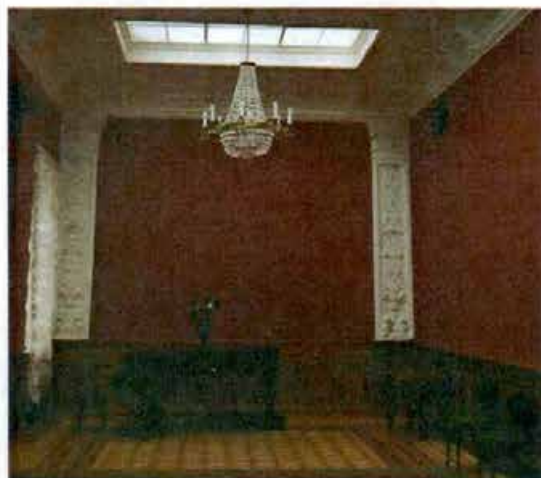
проем в помещение № 6 (площадью 79,5 кв.м.) – фланкирован пристенными пилонами, декорированными лепными композициями: два грифона поддерживают вазон с гирляндами, побегами аканта, розеттами в виде волнотобразных завитков;

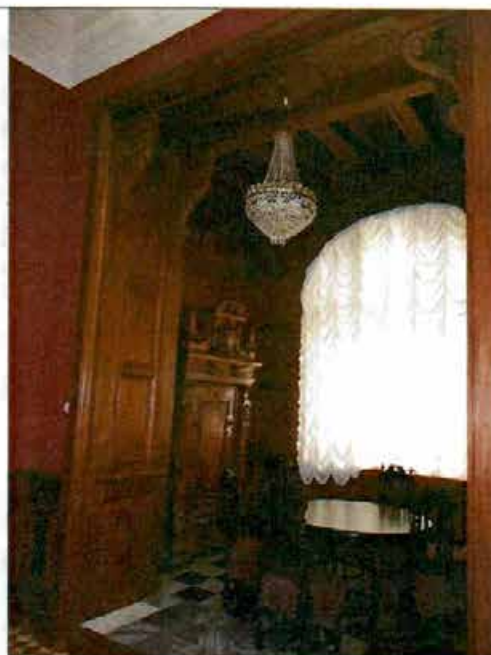
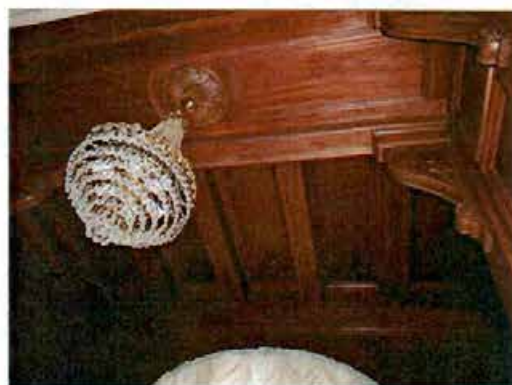
эркер — местоположение (западная стена), габариты, конфигурация, материал (дуб), оформление (стены и потолок обшиты филленчатыми панелями);

проход в эркер оформлен декоративными резными консолями в виде воллютообразных завитков, потолок с фигурными зеркалами и резной розеткой растительного орнамента в центре;

потолок эркера оформлен профилированными декоративными балками;

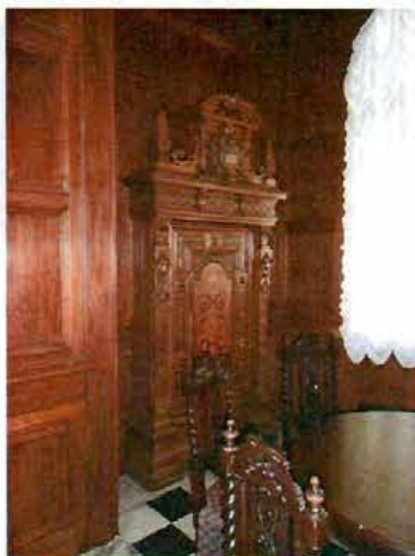
буфет — материал (дуб, инкрустация: клен, черное дерево), техника исполнения (маркетри), оформление (с профилированным фигурным плинтотом с резьбой из пальметт и воллютообразных завитков, дверца с профилированными филленками с заполнением в виде бриллиантового руста и инкрустированная вставками других пород дерева. Дверца фланкирована пилястрами коринфского ордера на высоких постаментах с филленками с бриллиантовым рустом, стволы пилястр декорированы барельефной резьбой из ова в картуше, воллют, растительных мотивов. Наверху — антаблемент из

резного фриза из волют и розетт, профилированный выносной карниз с порезкой на двух каннелированных кронштейнах, увенчан аттиком, фланкированным волутообразными завитками, антефиксами в виде стилизованных пирамид, в центральном поле аттика резная композиция из картуша в ове, увенчанной короной, наверху в виде лучкового фронтона с резным барельефом из волют, провисающих с фестонами гирлянд, рокайля);

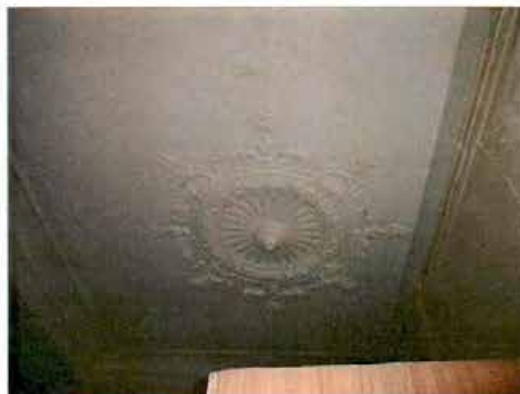
помещение № 18 (площадью 15,0 кв.м.):

оформление потолка – в центре всеерная лепная розетка в обрамлении лаврового венка, перевитого картушами с рокайлями, с внешней стороны вазоны из листьев с цветами и колосьями, по углам перекрытия лепные розетки;

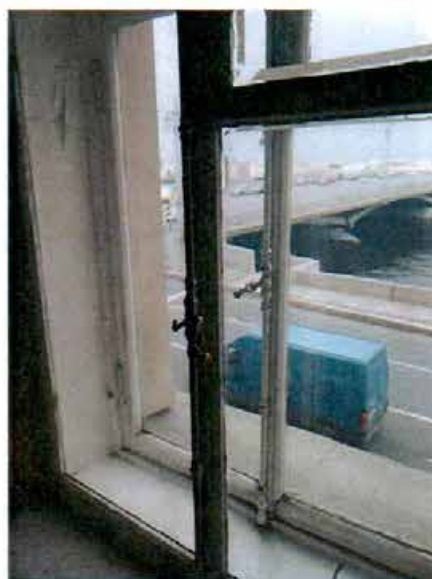
шпингалет оконный – количество (семнадцать), конструкция (поворотный с ручкой в виде петли с кнопкой), материал (латунь);

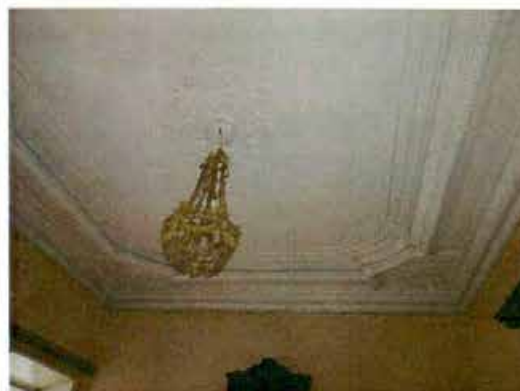
помещение № 44 (площадью 41,1 кв.м.):

оформление потолка – профилированные рамы с лепниной растительного рисунка, по углам с медальонами, в центральном поле плафона фигурная филленка, образованная профилированной тягой, в ее середине лепная розетка – в круглом профилированном обрамлении растительные мотивы с волютообразными завитками;

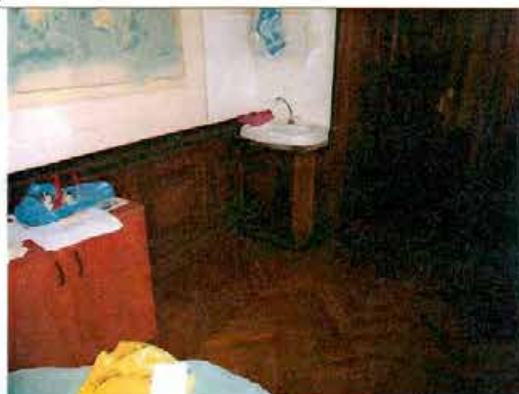
оформление стен – в верхней части – профилированный карниз с фризом в виде дентикул, в нижней части – деревянные панели, на профилированном плинте с профилированным карнизом с фигурными филёнками;

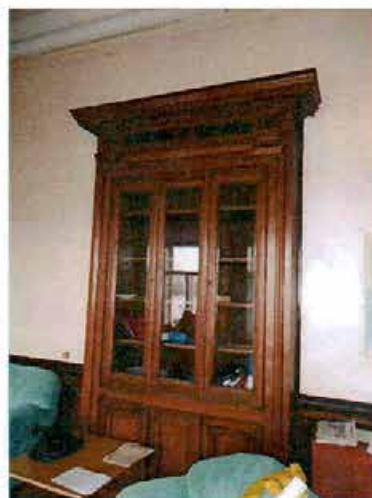
шкаф – материал (дерево), конструкция (встроенный, трехстворчатый), оформление (двухъярусный: створки нижнего яруса с профилированными глухими филёнками, верхнего – с профилированными остеклёнными филёнками; шкаф оформлен профилированными рамами; наверху в виде профилированного карниза, декорированного профилированными филёнками с зелеными вставками и порезкой иоником;

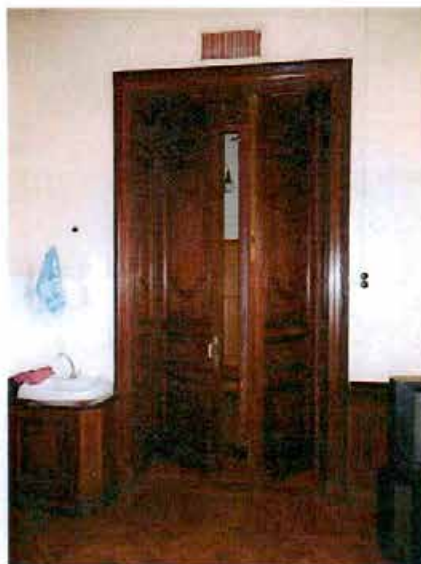
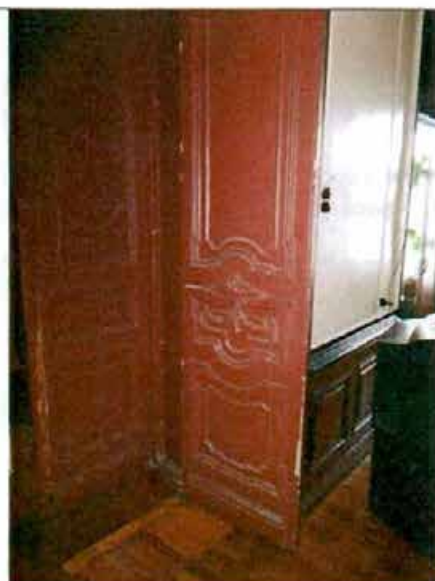
двери – количество (три), материал (дерево), конструкция (двухстворчатые), оформление (каждая створка на две филёнки, верхняя вытянута по вертикали, с одной стороны (со стороны помещений №№ 45, 46) с резьбой в виде рокайлей, картушей, провисающих гирлянд с фестонами, розетками, листьями аканта;

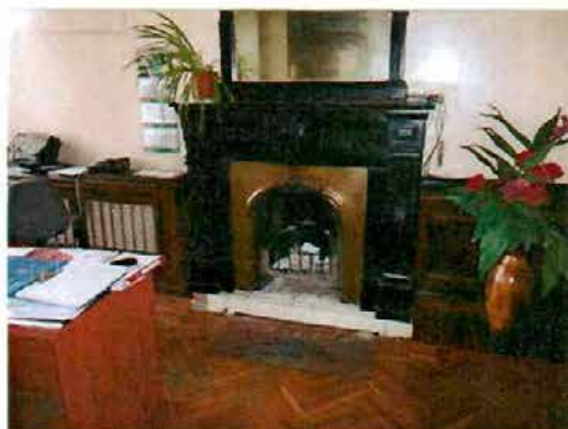
камин — средистенный, материал (дерево), оформление (углы фланкированы пилястрами на профилированном плинте, с профилированными капителями с фигурными филёнками, ствол с каннелюрами вверху, лопатками внизу, в верхней части центрального поля — каннелюры, профилированная полочка, топочное отверстие облицовано латуной с профилированным арочным наличником, декорированным листьями аканта в виде волнотобразных завитков;

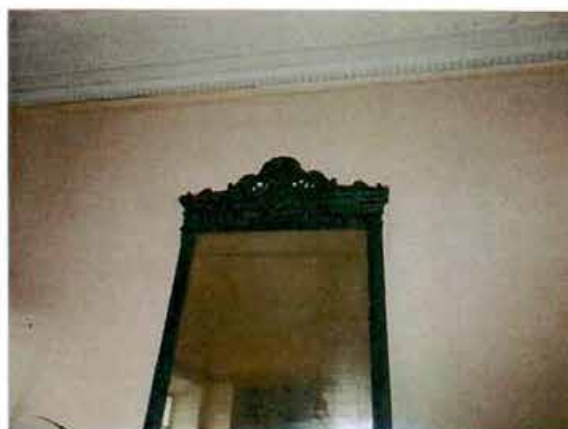
зеркало надкаминное — в прямоугольной резной раме, с профилированным плинтом, в виде каннелированных пилястр, с антаблементом, декорированным фризами с иониками, пальметтами, с навершием в виде зооморфного существа;

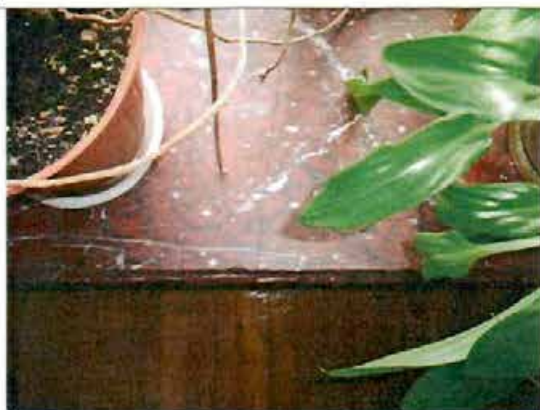
доска подоконная –  
количество (две), материал  
(мрамор), цвет (красный),  
профиль;

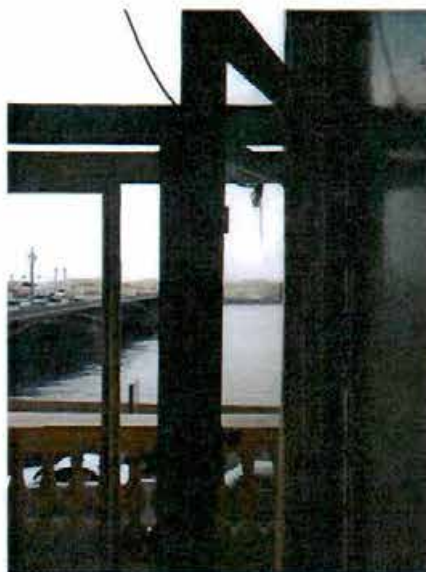
шпингалет балконный  
верхний – количество (два),  
конструкция (стержневой с  
копкой), материал (латунь);

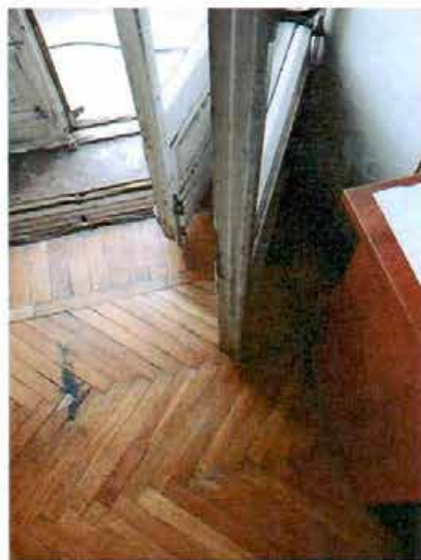
шпингалет балконный  
нижний – количество (два),  
конструкция (стержневой с  
копкой), материал (латунь);

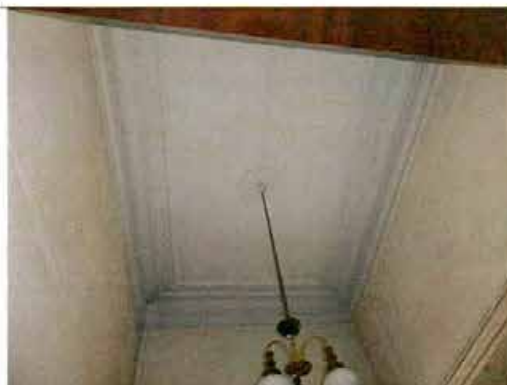
оформление потолка –  
профилированные рамы, в  
центре лепная розетка  
растительного рисунка;

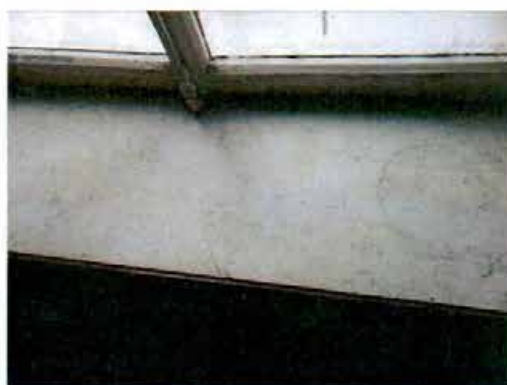
доска подоконная –  
количество (шесть), материал  
(мрамор), цвет (серый),  
профиль;

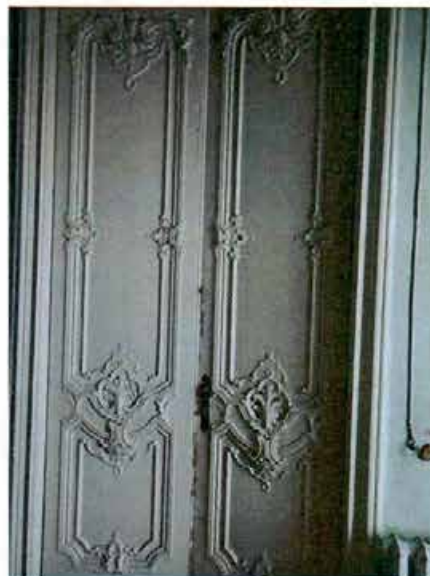
помещение № 48 (площадью  
16,1 кв.м.):

двери – материал (дерево,  
дуб), конструкция  
(двухстворчатые),  
оформление (с двухсторонней  
резьбой в виде накладных  
фигурных филенок по две на  
каждой створке, верхняя  
вытянута по вертикали,  
декорированных картушами,  
акантами, розетками,  
рокайлями, со стороны  
помещения № 52 другой  
рисунок – картуши,  
провисающие с фестонами  
гирлянды, банты, листья  
аканта);

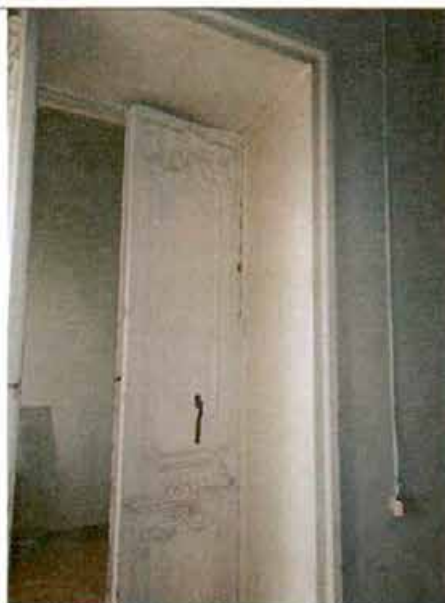
помещение № 52 (площадью 15,1 кв.м.):

входной проем декорирован лепным поясом иоников;
