### **Акт**

**по результатам государственной историко-культурной экспертизы проектной документации на проведение работ по сохранению объекта культурного наследия федерального значения «Дом фон Дервиза С.П. с дворовыми флигелями», расположенного по адресу: г. Санкт-Петербург, Галерная ул., д. 33, литера А, Галерная ул., д. 35, литера А (Английская наб., 34, Галерная ул., 33, 35), - «ПРОЕКТНАЯ ДОКУМЕНТАЦИЯ на проведение работ по сохранению объекта культурного наследия федерального значения «Дом фон Дервиза С.П. с дворовыми флигелями» по адресу: г. Санкт-Петербург, Галерная ул., д. 33, лит. А, Галерная ул., д. 35, лит. А. 2 этап. Ремонт, реставрация и приспособление для современного использования помещений 4-Н, 13-Н в здании по адресу: г. Санкт-Петербург, Галерная ул., д. 33, лит. А.», разработанной АО «Петрос» (Шифр: 251-НПД-33А)**

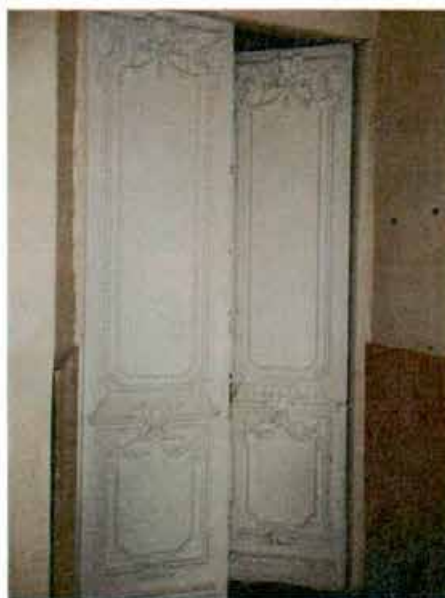
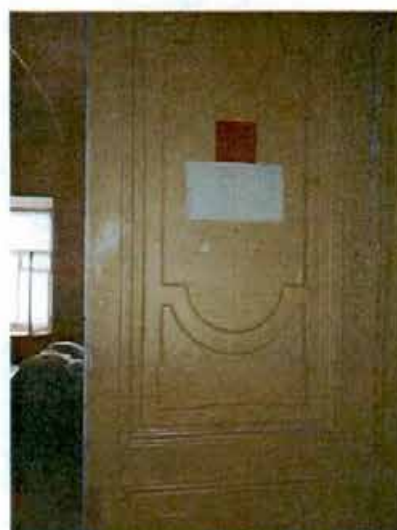
помещение № 53 (площадью 26,5 кв.м.):

двери – материал (дерево, дуб), конструкция (двухстворчатые), оформление (с одной стороны с резьбой в виде картушей, провисающих с фестонами гирлянд, бантов, листьев аканта, с другой стороны профилированные фигурные филенки, верхние – вытянуты по вертикали);

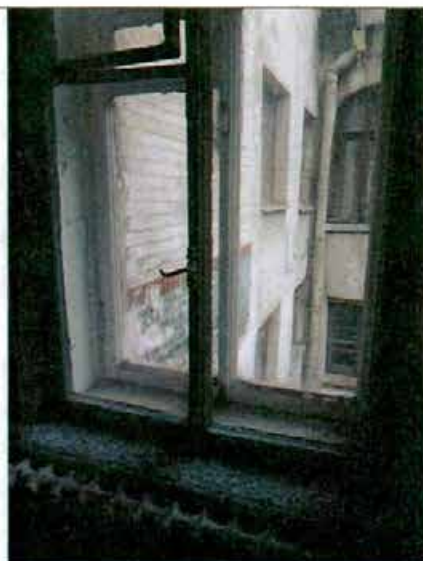
помещение № 71 (площадью 23,3 кв.м.):

шпингалет оконный – количество (два), конструкция (один – поворотный с ручкой в виде скобы, второй – верхний, в виде стержня), материал (латунь);

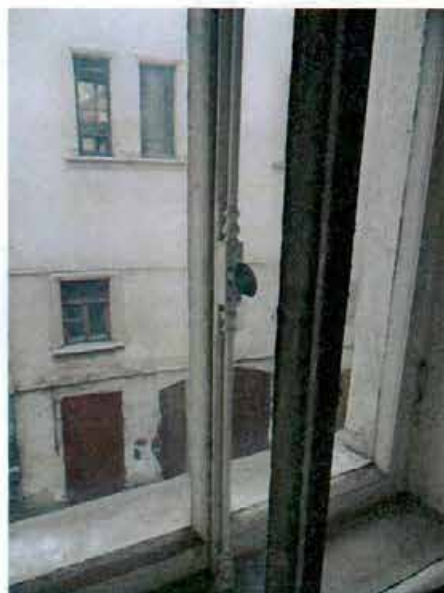
помещение № 73 (площадью 31,5 кв.м.):

шпингалет оконный – количество (два), конструкция (овальный, поворотный), материал (латунь);

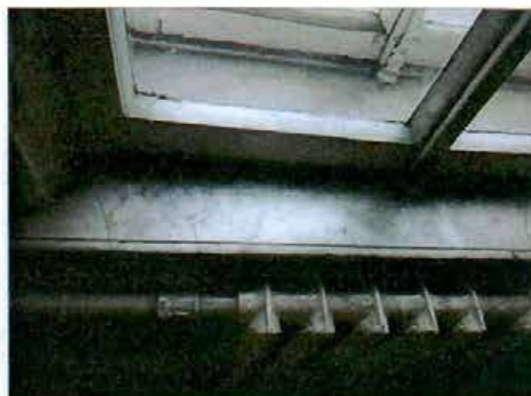
доска подоконная – количество (три), материал (мрамор), цвет (серый), профиль.

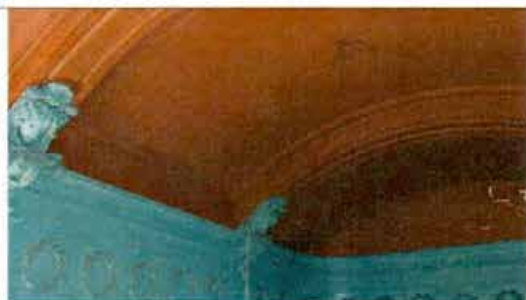
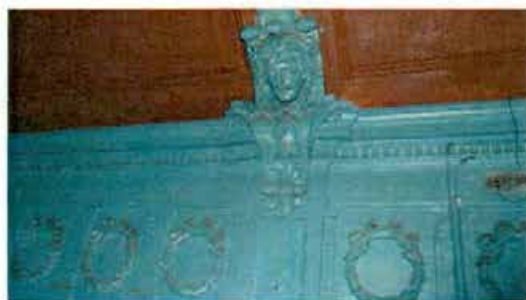
лестница 2-ЛК (д. 35):

оформление стен – лопатки с капителями в виде стилизованных кронштейнов с горельефными изображениями женских голов, профилированные филенки, в нижней части – руст, филенки с лепным фризом растительного рисунка в виде волот.

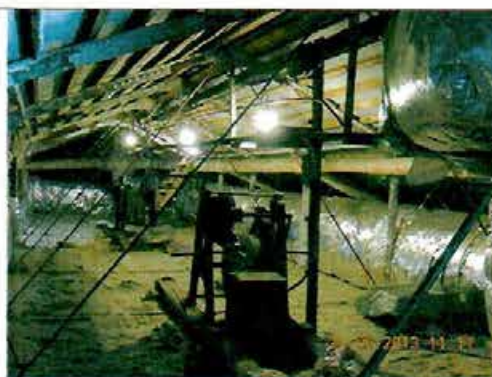
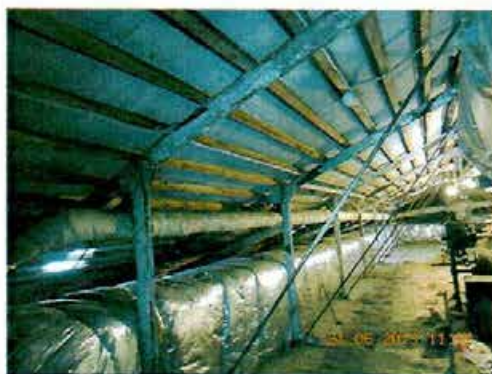
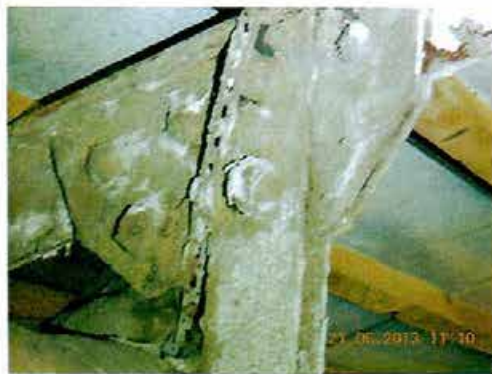
Галерная ул., д. 33:  
конструкции перекрытия и  
крыши – металлические  
стропильные фермы –  
кованные на клепаных и  
резьбовых соединениях –  
над Белым залом (17-Н  
(пом. № 10, площадью  
214,9 кв.м.);

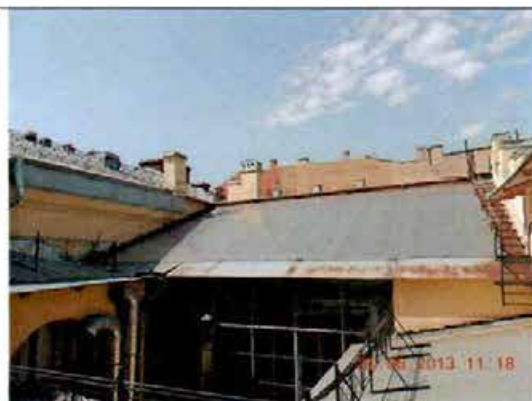
световой фонарь –  
местоположение  
(перекрытие фойе Грот,  
быв. Зимнего сада, пом.  
№ 5, площадью 105,3  
кв.м.), габариты,  
конфигурация,  
конструкция; оплетка –  
материал (металл),  
рисунок (геометрическая  
расстекловка), материал  
заполнения ячеек (стекло);

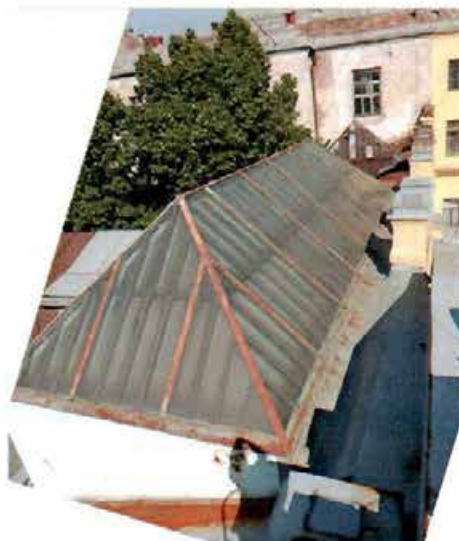
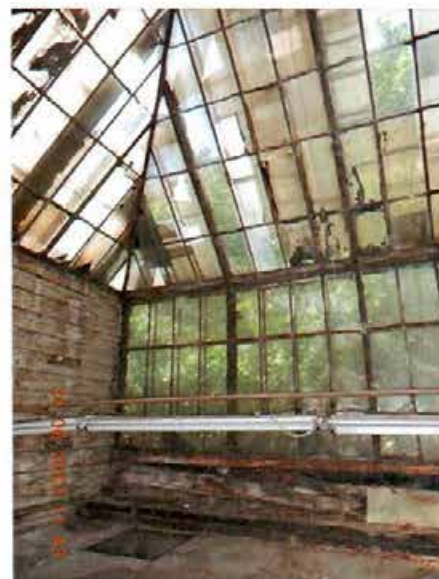
световые фонари –  
местоположение (в объеме  
чердака и крыши  
восточного флигеля, над  
пом. 15-Н (пом. 5,6),  
габариты, конфигурация,  
конструкция (кованые на  
клепанных и резьбовых  
соединениях); оплетка –  
материал (металл),  
рисунок (геометрическая  
расстекловка), материал  
заполнения ячеек (стекло);

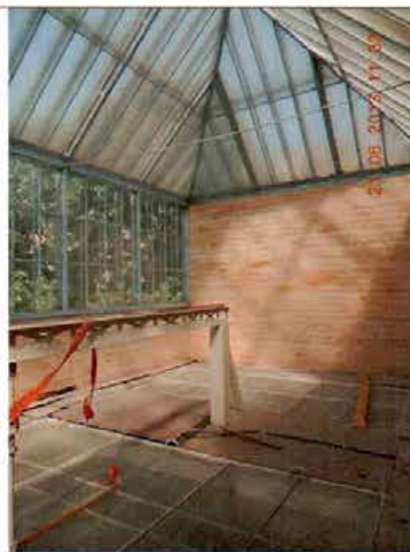
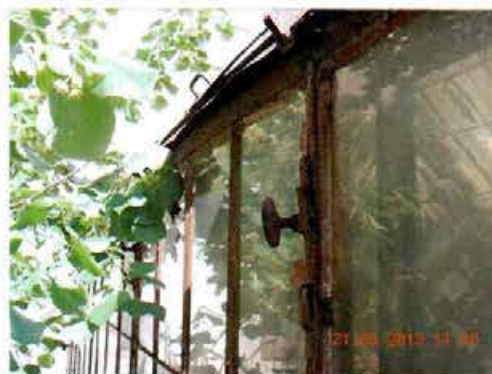
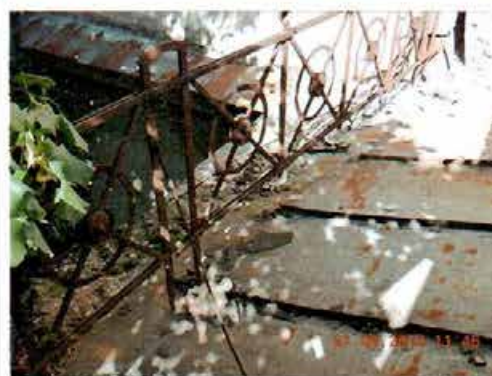
историческая  
металлическая фурнитура –  
шпингалеты поворотные с  
овальными ручками;

балюстрадное ограждение  
крыши восточного флигеля  
– материал (металл),  
конструкция (кованые на  
клепанных и резьбовых  
соединениях), рисунок  
(геометрический);

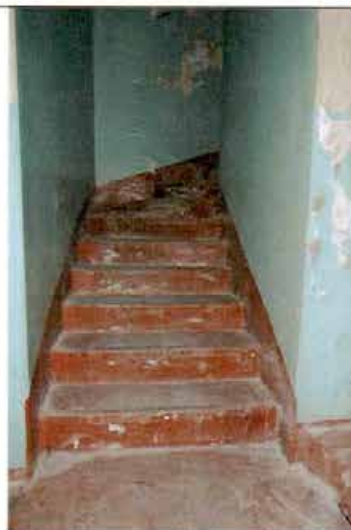
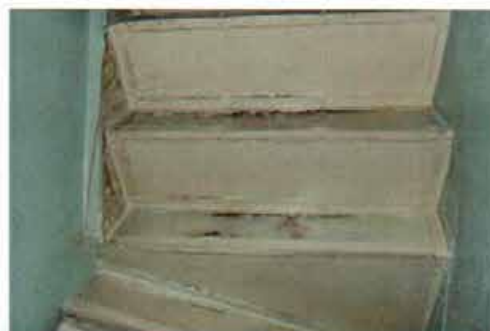
лестница поперечного  
дворового корпуса –  
местоположение (над  
воротным проездом),  
габариты, конфигурация,  
конструкция  
(средистенная, с  
забежными ступенями на  
промежуточных  
площадках), материал  
(известняк (?) с  
металлической окантовкой  
профилей);

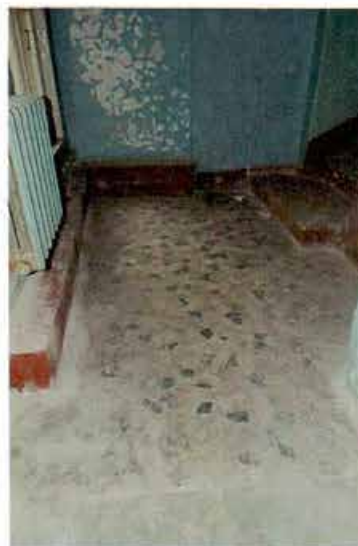
покрытие пола  
междуэтажной площадки  
1-2-го этажей – материал  
(камень), техника  
исполнения (мозаичный  
набор), рисунок;

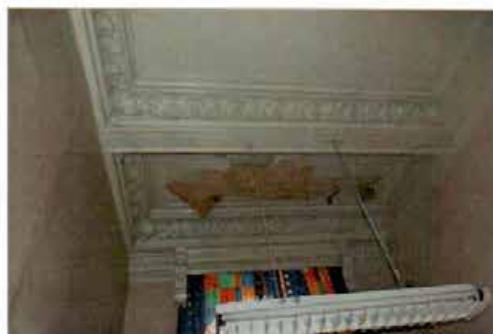
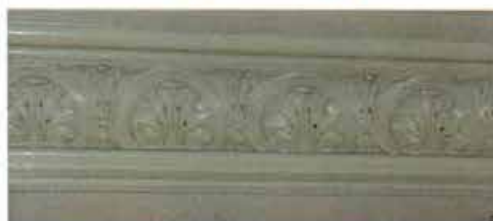
оформление плафона — кессоны, с профилированными карнизами с лепными пальметтами и пучками из листа аканта (чередуются через один); по периметру плафона — профилированный карниз декорированный ложчатым орнаментом;

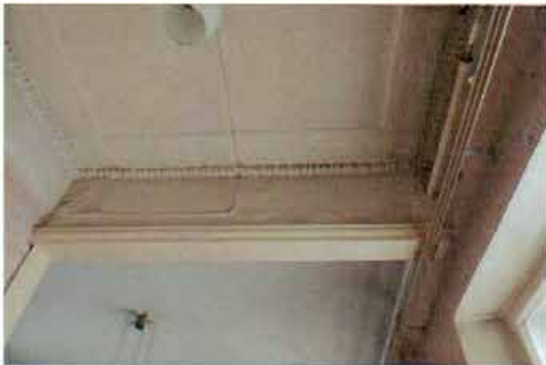
<p>пом. № 7, площадью 6,0 кв.м.; № 8, площадью 24,9 кв.м. поперечного дворового флигеля в уровне 2-го этажа:</p> <p>оформление потолков – профилированный карниз с порезкой иоником;</p> <p>пом. № 7:</p> <p>исторический дверной проем* – местоположение, габариты, конфигурация (прямоугольный), оформление (в виде штукатурного портала с профилированным карнизом с порезкой иоником);</p> <p>*в настоящее время заложен</p>

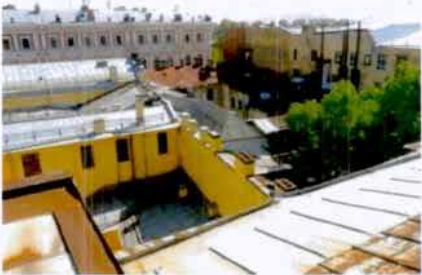
<p>существующие габариты и конфигурация крыши (скатная) – лицевого корпуса по Английской наб., прилегающего к нему северного дворового корпуса (дом 33), материал кровли (листовой металл);</p> <p>исторические габариты и конфигурация крыши (скатная) – лицевых корпусов по Галерной ул., дворовых корпусов, исключая северный дворовый корпус (дом 33), материал кровли (листовой металл).</p>

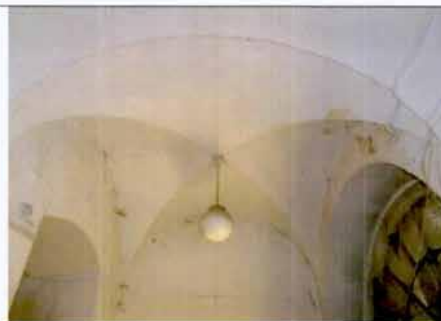
крестовые – пом. вестибюля  
(дворовый вход д. 35);

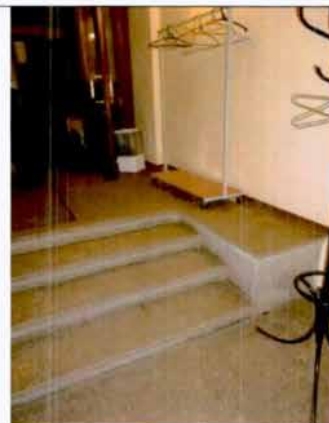
лестница вестибюля д. 33 – количество (две), местоположение (вестибюль д. 33), габариты, конфигурация, материал (камень), конструкция (междустенная), тип (одномаршевая);

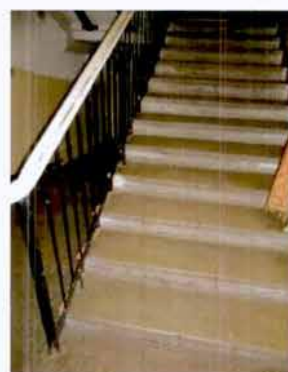
лестница д. 33, помещение № 9 (площадью 20,6 кв.м.) – местоположение (в уровне 1-3-го этажей), габариты, конфигурация, материал (известняк), конструкция (на косоурах), тип (двухмаршевая);

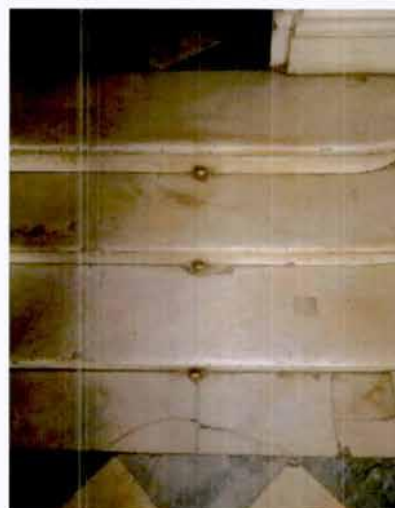
парадная лестница д. 35 – местоположение (в уровне 1-4-го этажей), габариты, конфигурация, тип (двухмаршевая), конструкция;

в уровне 1-2-го этажей:  
материал ступеней (мрамор), материал покрытия пола площадок (мраморные плиты), рисунок (геометрический), цвет (серый, белый), ковродержатели – материал (латунь), местоположение, форма;

в уровне 3,4-го этажей:  
материал покрытия пола площадок (известняк);

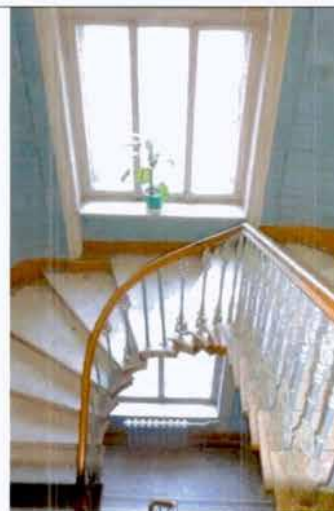
лестница № 2ЛК д. 35 – местоположение (в уровне 1-3-го этажей), габариты,

конфигурация, конструкция (замковая), тип (двухмаршевая), материал ступеней (мрамор), материал площадок (наливная с мраморной крошкой), ограждение — материал (металл), техника исполнения (литье, ковка), рисунок (ажурные вертикальные стойки), поручень — материал (дерево), профиль;

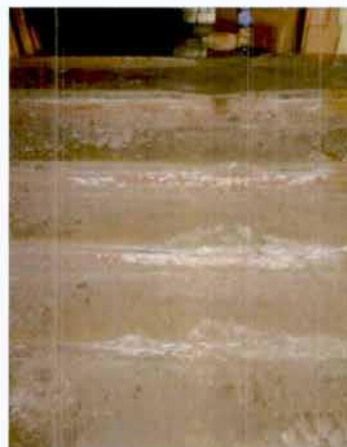
лестница черного хода — местоположение (в уровне цоколя и 1-го этажа), габариты, конфигурация, тип (одномаршевая), конструкция, материал ступеней и площадок (известняк).

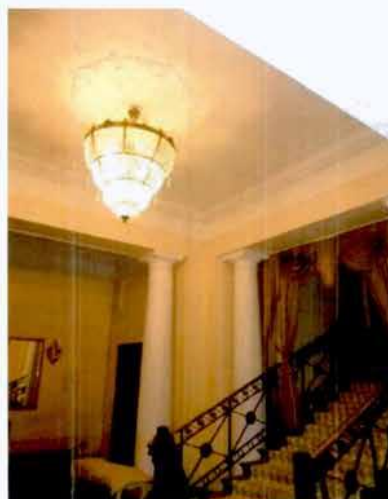
8

балки, колонны — местоположение (вестибюль по Галерной, д. 33), габариты, конфигурация (круглые в сечении);

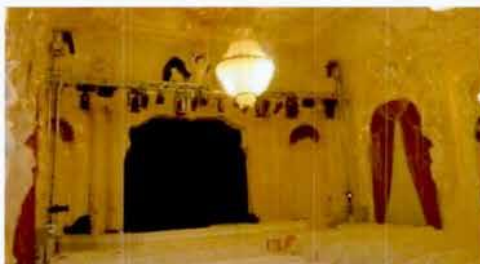
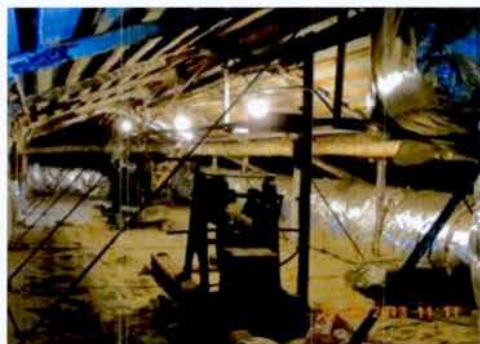
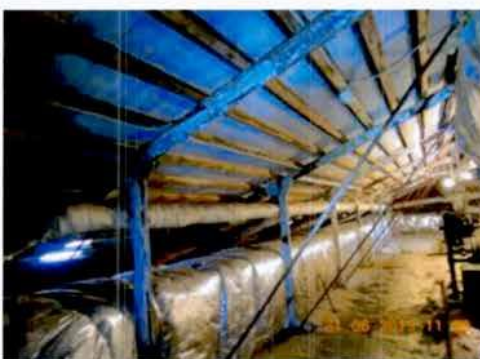
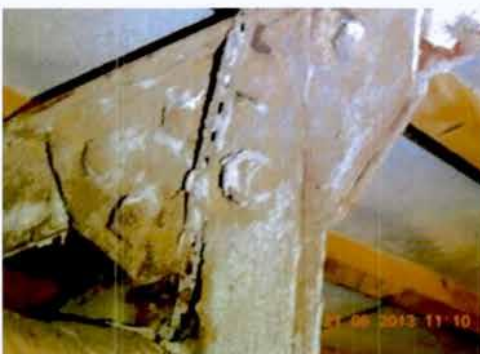
9

Галерная ул., д. 33:  
конструкции перекрытия и  
крыши – металлические  
стропильные фермы – кованые  
на клепаных и резьбовых  
соединениях –над Белым  
залом (17-Н (пом. № 10,  
площадью 214,9 кв.м.);

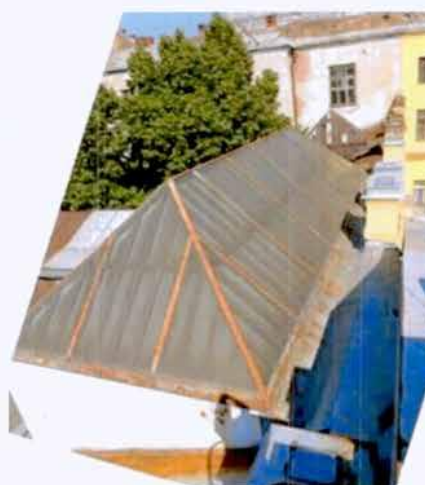
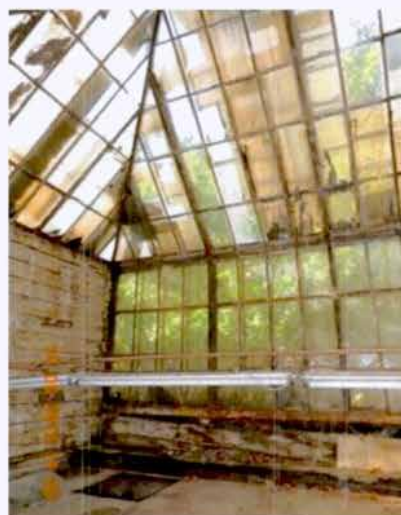
10

световые фонари —  
местоположение (в объеме  
чердака и крыши восточного  
флигеля, над пом. 15-Н (пом.  
5,6), габариты, конфигурация,  
конструкция (кованные на  
клепанных и резьбовых  
соединениях); оплетка —  
материал (металл),  
рисунок (геометрическая  
расстекловка), материал  
заполнения ячеек (стекло);

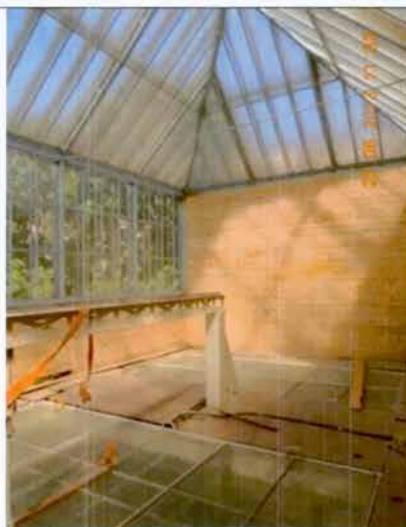
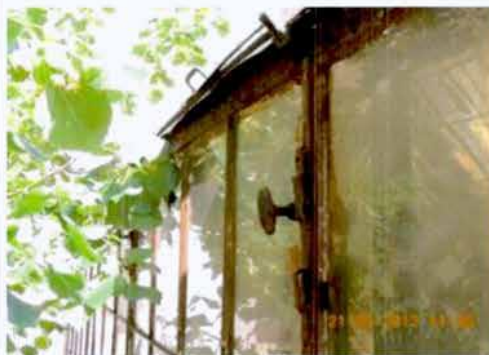
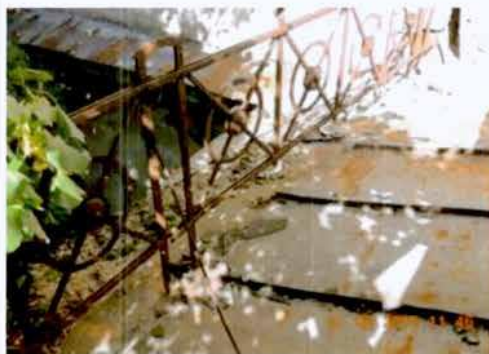
11

балюстрадное ограждение  
крыши восточного флигеля –  
материал (металл),  
конструкция (кованые на  
клепанных и резьбовых  
соединениях), рисунок  
(геометрический);

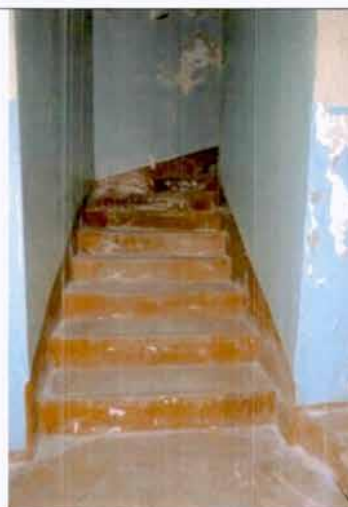
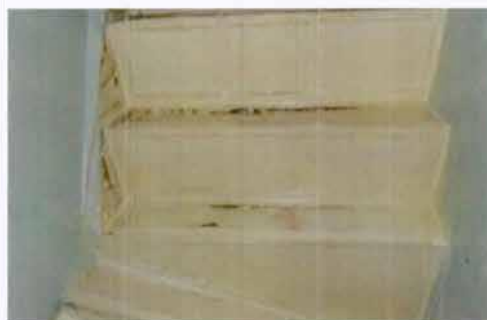
лестница поперечного  
дворового корпуса –  
местоположение (над  
воротным проездом),  
габариты, конфигурация,  
конструкция (средистенная, с  
забежными ступенями на  
промежуточных площадках),  
материал (известняк (?) с  
металлической окантовкой  
профилей);

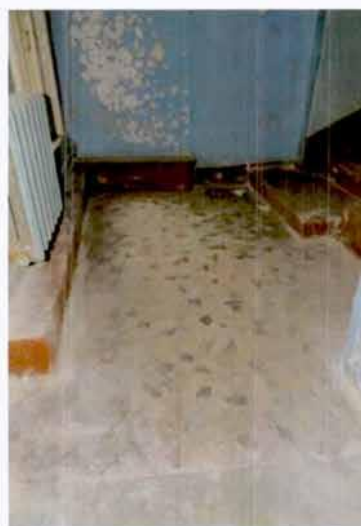
покрытие пола междуэтажной  
площадки 1-2-го этажей –  
материал (камень), техника  
исполнения (мозаичный  
набор), рисунок;

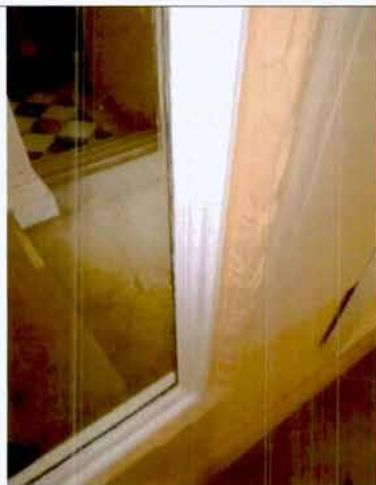
зеркало без факета в профилированной раме с растительным орнаментом – местоположение (на междуэтажной площадке, форма);

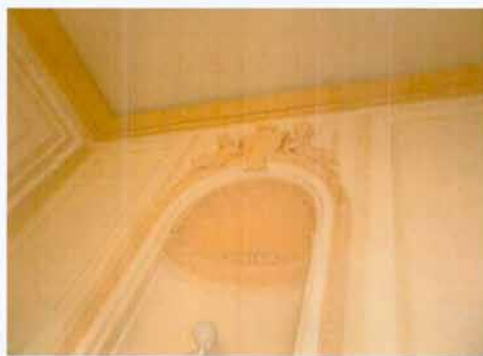
конха – местоположение (на междуэтажной площадке), габариты, конфигурация, оформление (в виде раковины с горельефными фигурами путти, держащими гербовый щит с инициалами «SS»);

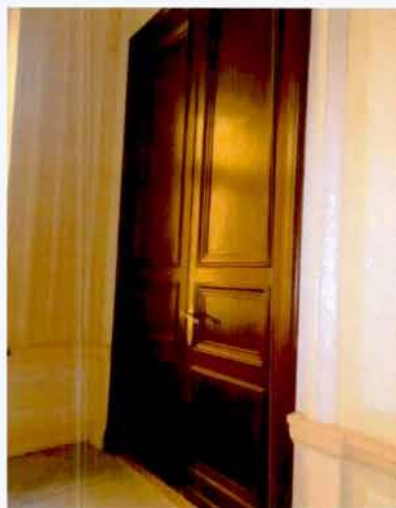
23

площадка 2-го этажа: историческое заполнение дверных проемов – количество (два), материал (дуб), конструкция (двухстворчатая), оформление (глухие филенки по три на каждом полотне); одни двери (в помещение № 1, площадью 58,6 кв.м.) – декорированы резьбой растительного рисунка, розетками, в верхних филенках – вазоны с пальметтами, пространство вокруг двери со стороны помещения обшито деревянными панелями с филенками и розетками);

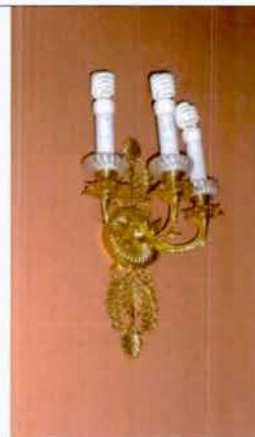
бра на 3 свт., количество (шесть), материал (бронза), оформление (стенник в виде розетки, сверху и снизу декорирован листьями аканта, пальметтами, к нему прикреплено три изогнутых рожка с бобешками в виде многолепестковой розетки, профитки стеклянные в виде чашечки цветка);

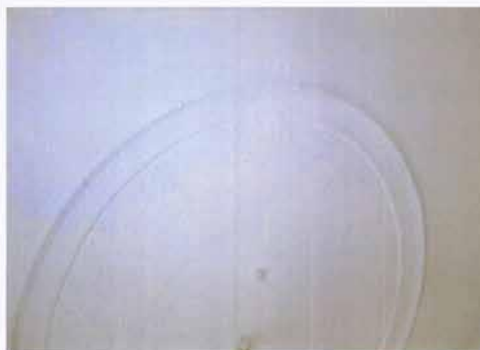
27

оформление потолка – пагода с профилированными рамами с карнизом, декорированные растительным орнаментом;

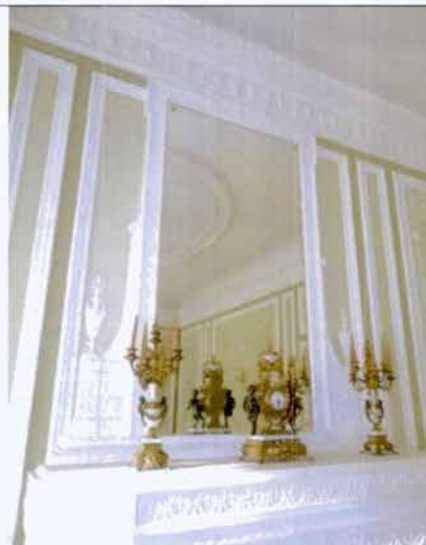
зеркало надкаминное,  
встроенное, в лепной раме.  
Полотно зеркала с фасетом,  
крепится с помощью 4 винтов  
по углам. Плинт  
профилирован. Рама  
прямоугольная, с  
раскреповками в верхних  
углах и на верхней  
горизонтальной обвязке. По  
периметру рамы – рельефный  
орнамент из волнообразных  
завитков аканта и цветочных  
розеток. Внизу, по сторонам от  
рамы – лепные пьедесталы,  
декорированные  
провисающими гирляндами,  
выполненными в невысоком  
рельефе. На пьедесталы  
опираются треугольные  
детали, примыкающие к  
вертикальной части рамы,  
декорированные  
растительным орнаментом и  
лавровой гирляндой.  
Пьедесталы служат  
основанием для лепных  
вазонов с пальметтами.

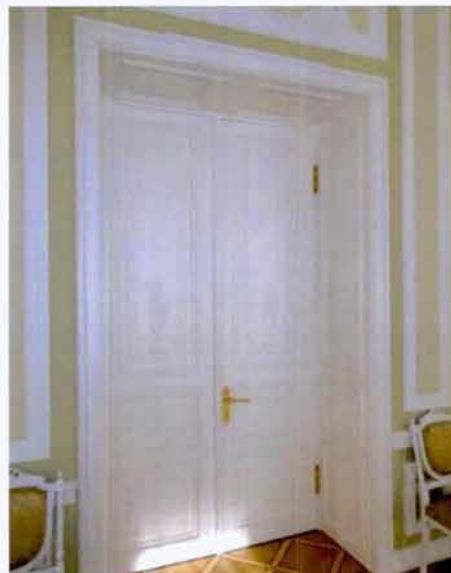
заполнение дверного проема –  
материал (дуб), конструкция  
(двери двухстворчатые),  
оформление (глухие филенки  
по три на каждом полотне,  
декорированные  
растительным орнаментом,  
розетками, в верхних  
филенках – вазоны с  
пальметтами, пространство  
вокруг двери со стороны  
помещения обшито  
деревянными панелями с  
филенками и розетками, с  
другой стороны резьба  
другого рисунка – розетки, в  
центре дверного полотна  
горизонтальная филенка с  
растительным орнаментом);

приборы дверные – материал  
(латунь), количество (четыре),  
оформление (растительный  
рисунок);

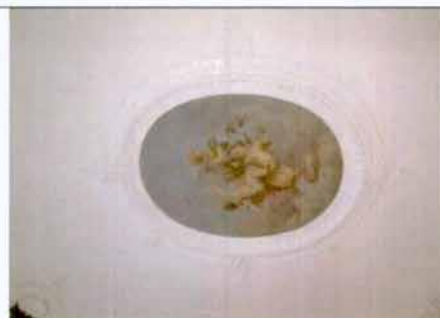
в профилированном овальном обрамлении плафон живописный овальный, х., м. Изображены резвящиеся в облаках амуры. Три амура на облаке с лентами и цветами в руках; в углах лепные медальоны из листьев аканта в виде волнообразных завитков с рокайлями, внутри с живописными вставками:

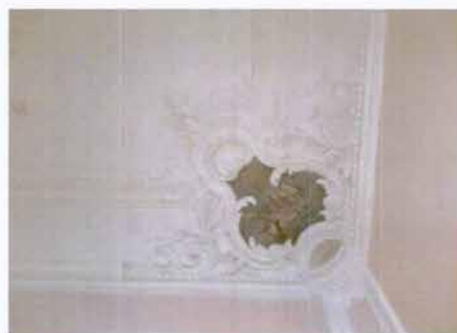
вставка живописная фигурной формы, х., м. Изображены атрибуты театра и музыкальные инструменты: маска, бубен, жезл с головой шута на фоне скрещенных пальмовых ветвей;

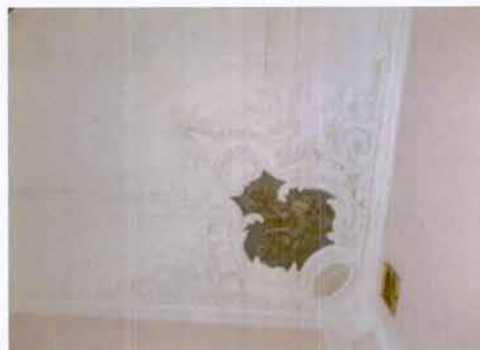
вставка живописная, фигурной формы, х., м. Изображены музыкальные инструменты: лира, свиток нот, труба на фоне скрещенных лавровых ветвей.

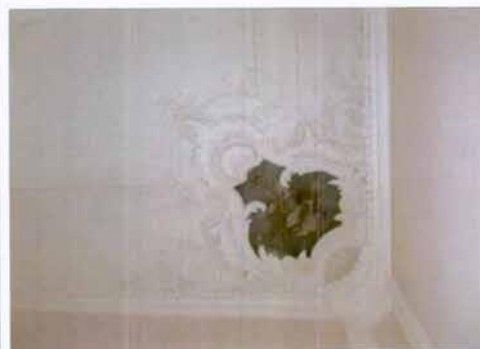
вставка живописная, фигурной формы, х., м. Изображены атрибуты скульптуры: бюст и молоток скульптора на фоне скрещенных ветвей лавра.

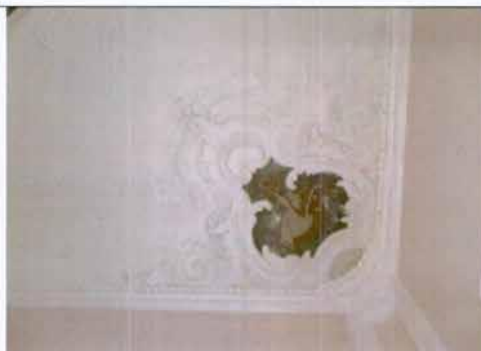
вставка живописная, фигурной формы, х., м.  
Изображены атрибуты живописи: палитра с кистями, свиток бумаги на фоне скрещенных лавровых ветвей с бантом.

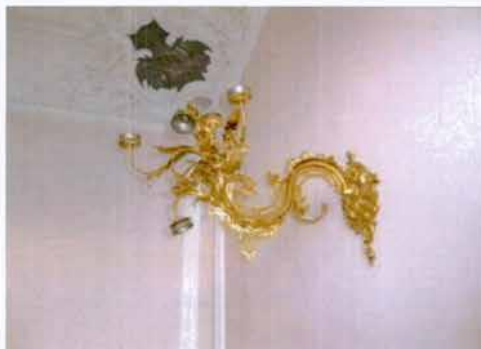
бра на пять свт. — количество (четыре), материал (бронза), оформление (центральный стержень в виде волнообразного завитка, к нему крепятся пять изогнутых кронштейнов, стенник овальной формы, все детали декорированы листьями аканта);

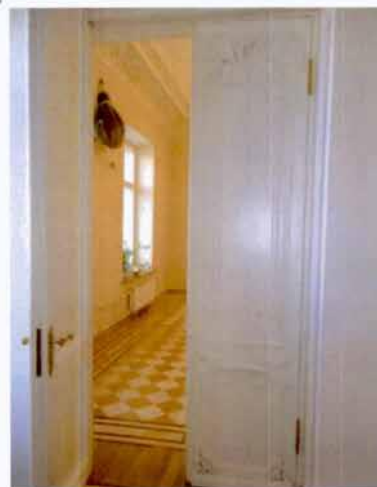
заполнение дверного проема — материал (дерево), конструкция (двери двухстворчатые), оформление (профилированные филенки по две на каждой створке, со стороны помещения с резьбой в виде рокайлей, волют, листьев аканта, цветов, розетт);

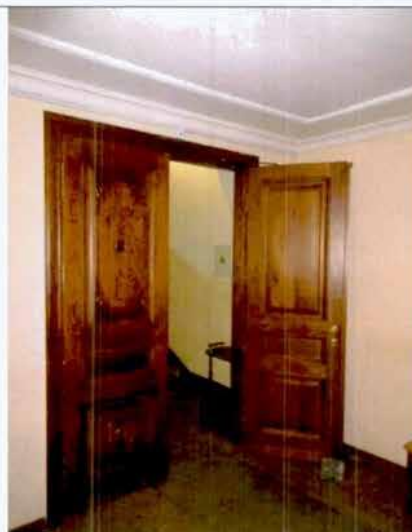
заполнения дверных проемов – материал (дерево), конструкция (двери двустворчатые), оформление (филенки, по три на каждой створке, с односторонней резьбой, верхние филенки по углам с завитками, средние – с поясом меандра, нижние, в центре – профилированные круглые детали;

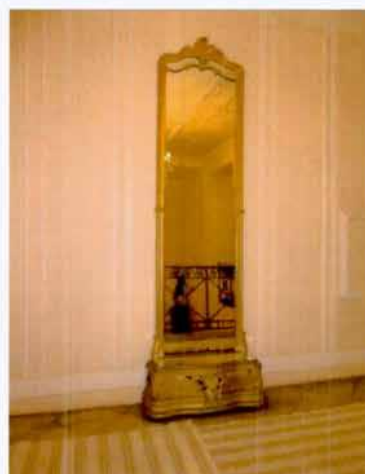
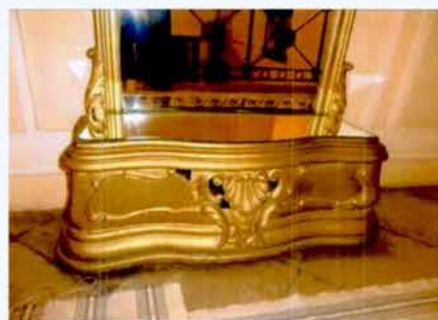
зеркало в профилированной раме с консолью, бронзированное дерево. Столешница с профилированными изогнутыми краями, с лицевой стороны – резная композиция из аканта, завитков, рокайля. В столешницу консоли вмонтировано зеркало с факетом, в верхней части – фигурное. Наверху резное – рокайли, цветы, листья аканта;

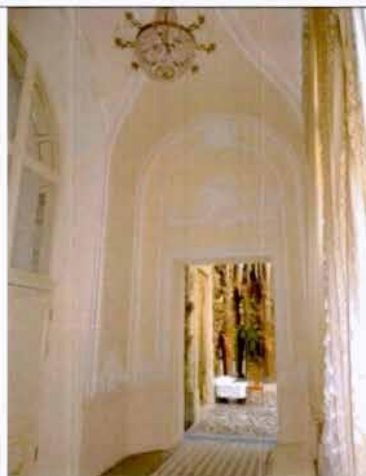
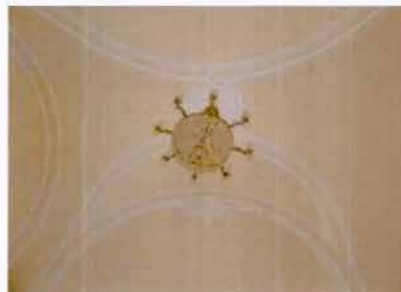
оформление потолка южной галереи – профилированные тяги, соединенные двумя лепными розетками растительного рисунка;

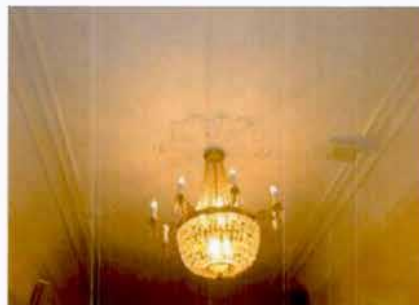
оформление потолка северной галереи – падуга с профилированными рамами, в центральном поле две лепные розетки растительного характера;

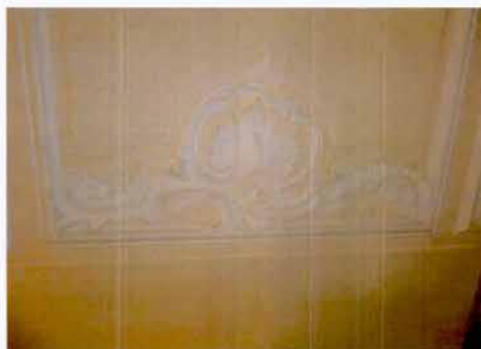
оформление стен – профилированные филенки с лепными композициями в виде листьев аканта, рокайлей, волутообразных завитков;

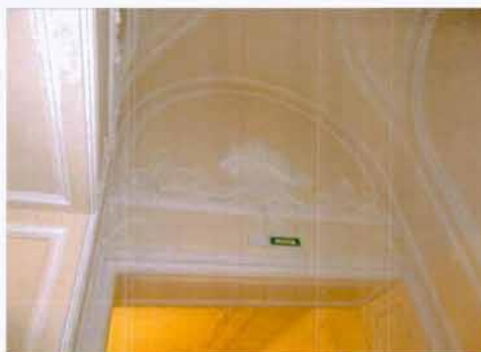
лесюдепорты с лепными композициями в виде листьев аканта, рокайлей, воллютообразных завитков;

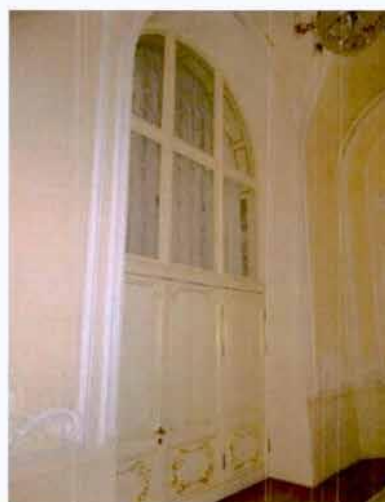
заполнение дверного проема – материал (дерево), конструкция (двери трехстворчатые с остекленной полуциркулярной фрамугой), оформление (профилированные филенки по две на каждой створке, нижние – с резьбой, филенки по контуру и резьба позолочены);

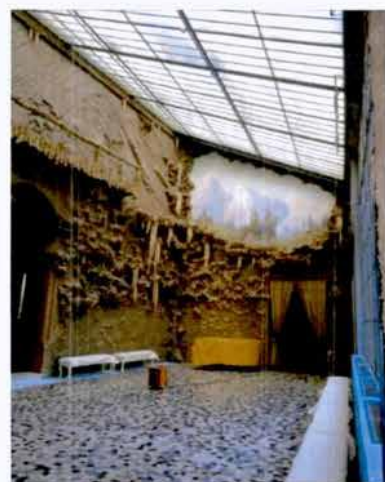
оформление потолка и восточной стены – световой витраж в металлическом переплете – местоположение, габариты, конфигурация, материал (металл, стекло), рисунок;

оформление стен – фактурная штукатурка, лепные композиции из стилизованных сталактитов, живописные вставки с пейзажами;

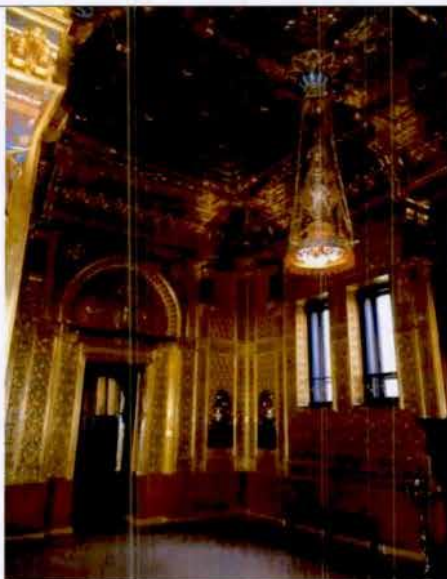
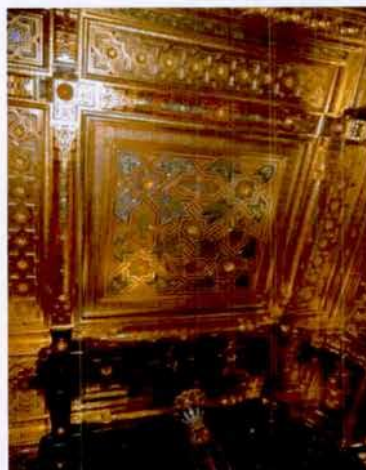
оформление потолка – балки  
на консолях, образующие  
кессоны;

оформление стен – пояс  
резных мавританских арочек  
по периметру, консоли  
потолка опираются на колонки  
также поставленные на  
консоли, профилированные  
вертикальные и  
горизонтальные филенки;

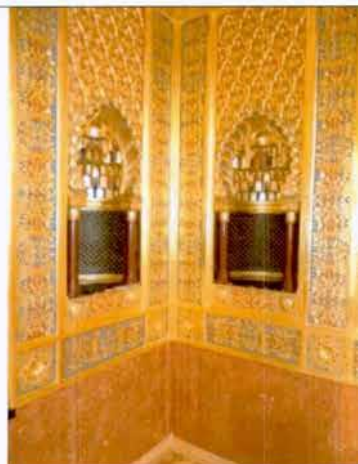
ниши, фланкированные колонками — местоположение (по углам помещения), габариты, конфигурация (полуциркульные в плане);

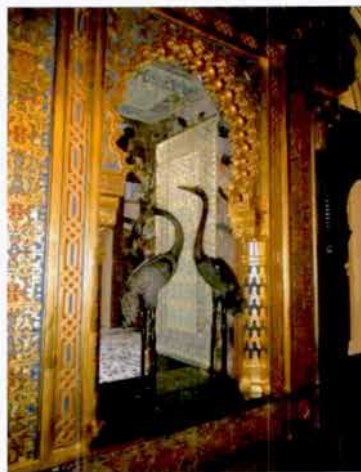
оконный проем (в помещение гота) — местоположение (восточная стена), габариты, конфигурация (прямоугольный), оформление (фланкирован арочным завершением на колонках);

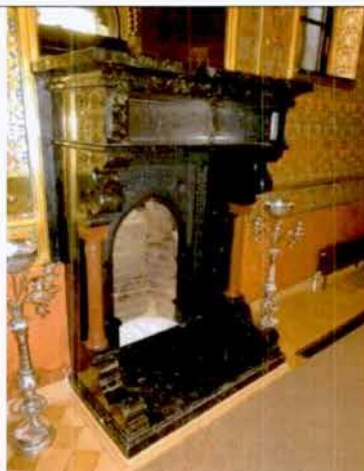
камин — средистенный — местоположение (восточная стена), габариты, конфигурация, материал (черный мрамор с белыми прожилками), оформление (по сторонам от топочного отверстия колонки, опирающиеся на волнитообразные консоли на профилированной прямоугольной полке и поддерживающие волнитообразные консоли, на которые опирается антаблемент с гладким фризом и выносной полкой в виде венчающего карниза. Оформление топки: металлический (?) литой фартук с угловыми накладными розетками, по периметру орнаментированный фриз);

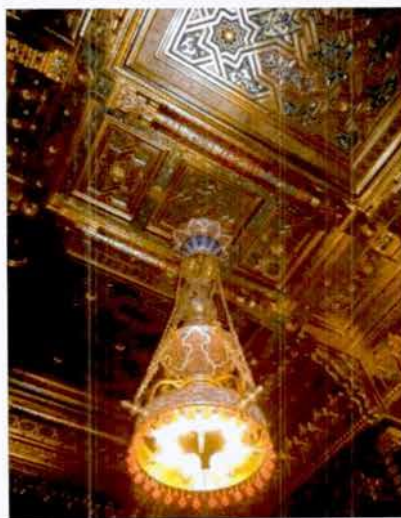
люстра — на 8 свт., металл, эмаль, на гладком штоке в виде сложной балясины и металлических тягах в виде сквозных звеньев, крепящихся к верхней розетке в виде перевернутой чаши с широким основанием в виде валика, с завершением в виде сквозного обода, декорированного призматическими подвесками цветного стекла, все детали с ориентальным полихромным орнаментом;

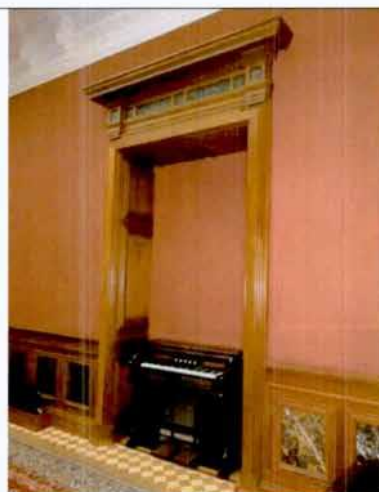
тамбур с дверным проемом – местоположение (в поперечный переход, разделяющий двор дома № 35), габариты, конфигурация (прямоугольная), материал (дуб), оформление (навершие в виде антаблемента с филленчатым фризом, декорированным вставками из зеленого с белыми прожилками мрамора (?) и профилированного выносного карниза, стенки тамбура обшиты филленчатыми панелями);

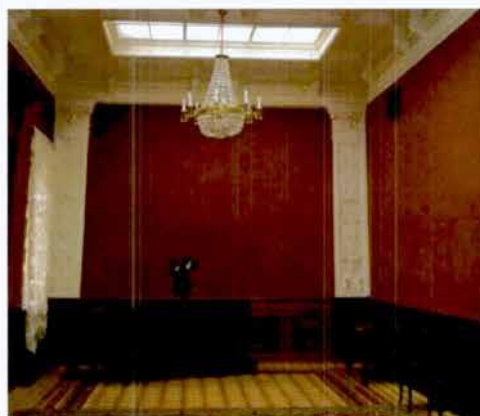
проем в помещение № 6 (площадью 79,5 кв.м.) – фланкирован пристенными пилонами, декорированными лепными композициями: два грифона поддерживают вазон с гирляндами, побегами аканта, розеттами в виде волнотобразных завитков;

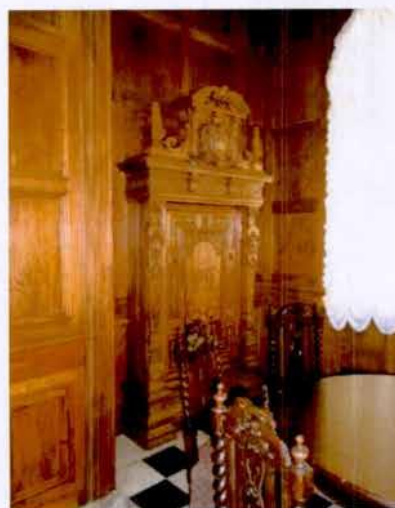
буфет — материал (дуб, инкрустация: клен, черное дерево), техника исполнения (маркетри), оформление (с профилированным фигурным плинтусом с резьбой из пальметт и волнотобразных завитков, дверца с профилированными филенками с заполнением в виде бриллиантового руста и инкрустированная вставками других пород дерева. Дверца фланкирована пилястрами коринфского ордера на высоких постаментах с филенками с бриллиантовым рустом, стволы пилястр декорированы барельефной резьбой из овалов в картуше, волнот, растительных мотивов. Наверху — антаблемент из резного фриза из волнот и

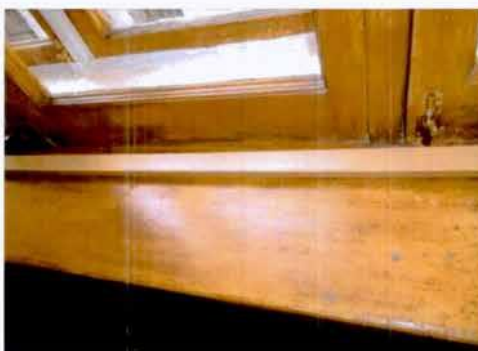
доска подоконная — материал (дуб), профиль;

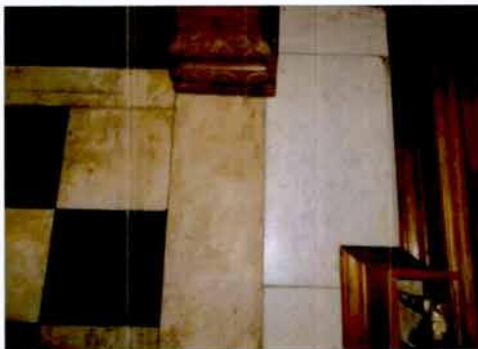
покрытие пола — материал (мрамор), рисунок — (геометрический), цвет (белый, черный);

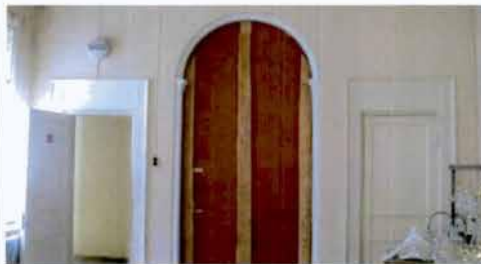
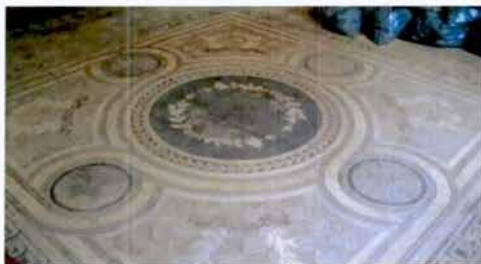
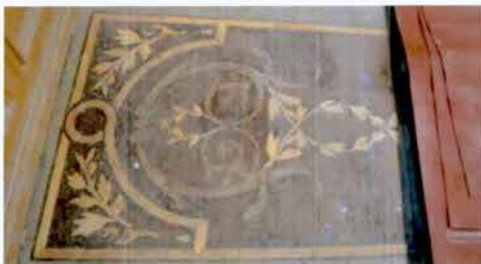
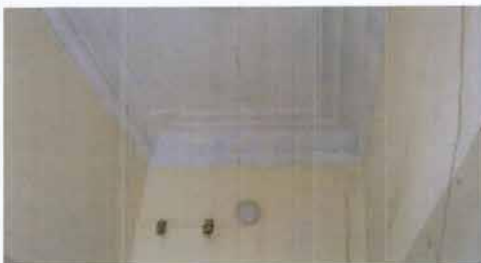
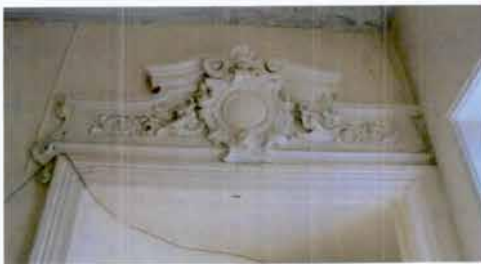
оформление потолка – падуга с профилированными рамами и карнизом;

оформление дверного проема – профилированные гладкие наличники, десюдепорт в виде фронтона с картушем (в центре круглое обрамление с порезкой из бус), увенчанным рокайлем, декорированный растительным орнаментом, волнотобразными завитками;

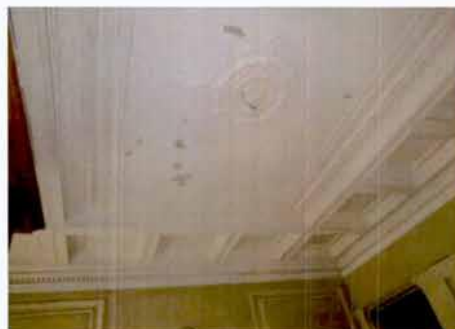
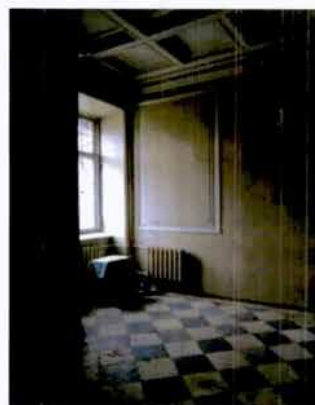
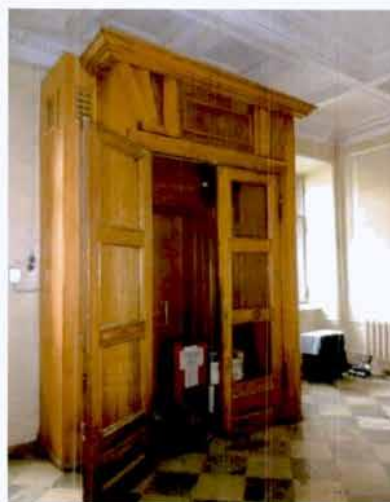
оформление стен – в верхней  
части – профилированный  
карниз с фризами в виде  
дентикул, порезки иоником, в  
центральной части –  
профилированные  
прямоугольные филенки (по  
две с каждой стороны);

оформление дверного проема  
– входной тамбур с  
двухстворчатыми дверями –  
местоположение, габариты,  
конфигурация, материал  
(дерево), оформление  
(дверной проем в  
профилированном наличнике,  
навешные тамбура с  
накладными резными  
деталью геометрической  
формы и профилированным  
карнизом, двери – каждая  
створка на четыре филенки,  
нижняя – фигурейная, верхние  
– остеклены);

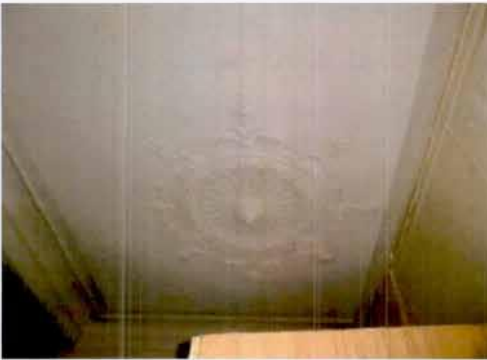
<p>помещение № 18 (площадью 15,0 кв.м.):</p> <p>оформление потолка – в центре всерная лепная розетка в обрамлении лаврового венка, перевитого картушами с рокайлями, с внешней стороны вазоны из листьев с цветами и колосьями, по углам перекрытия лепные розетки;</p>

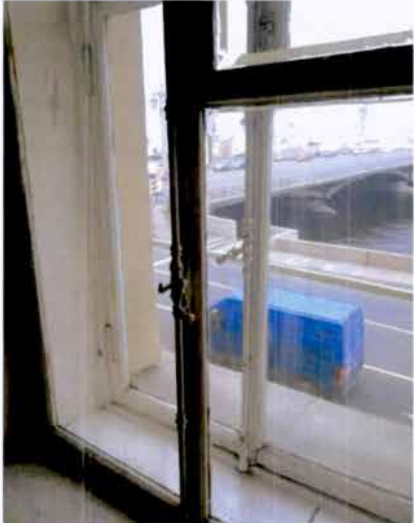
<p>помещения №№ 31 (площадью 32,0 кв.м.), 32 (площадью 9,3 кв.м.), 33 (площадью 26,4 кв.м.), 44 (площадью 41,1 кв.м.), 45 (площадью 7,6 кв.м.), 46 (площадью 6,5 кв.м.), 47 (площадью 17,3 кв.м.), 48 (площадью 16,1 кв.м.):</p> <p>шпингалет оконный – количество (семнадцать), конструкция (поворотный с ручкой в виде петли с кнопкой), материал (латунь);</p>

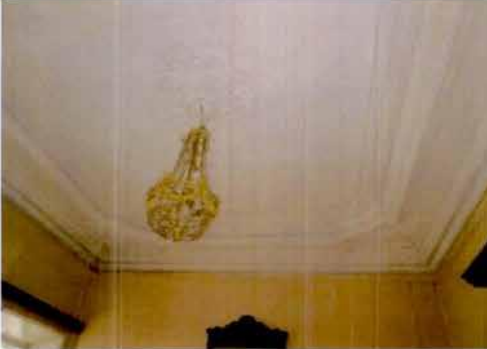
<p>помещение № 44 (площадью 41,1 кв.м.):</p> <p>оформление потолка – профилированные рамы с лепниной растительного рисунка, по углам с медальонами, в центральном поле плафона фигурная филенка, образованная профилированной тягой, в ее середине лепная розетка – в круглом профилированном обрамлении растительные мотивы с волутообразными завитками;</p>

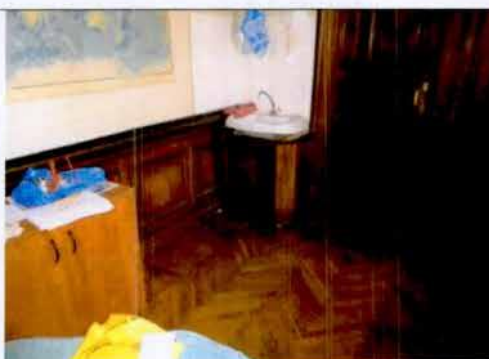
оформление стен – в верхней части – профилированный карниз с фризом в виде дентикул, в нижней части – деревянные панели, на профилированном плинте с профилированным карнизом с фигурными филёнками;

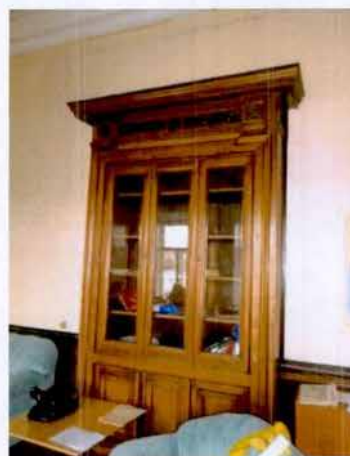
шкаф – материал (дерево), конструкция (встроенный, трехстворчатый), оформление (двухъярусный: створки нижнего яруса с профилированными глухими филёнками, верхнего – с профилированными остекленными филёнками; шкаф оформлен профилированными рамами; наверху в виде профилированного карниза, декорированного профилированными филёнками с зелеными вставками и порезкой иоником;

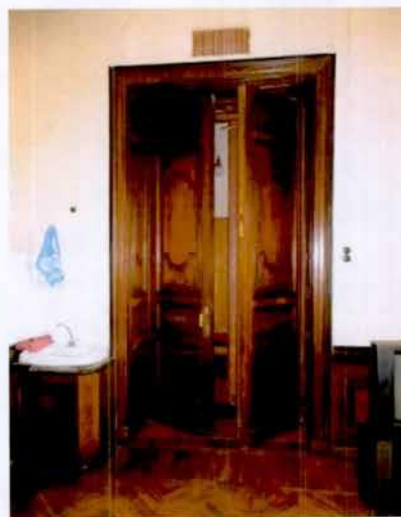
оформление двух междуконнатных тамбурных объемов – профилированные наличники, профилированные фигурные прямоугольные филёнки, в верхней части – фигурные;

двери – количество (три), материал (дерево), конструкция (двухстворчатые), оформление (каждая створка на две филёнки, верхняя вытянута по вертикали, с одной стороны (со стороны помещений №№ 45, 46) с резьбой в виде рокайлей, картушей, провисающих гирлянд с фестонами, розетками, листьями аканта;

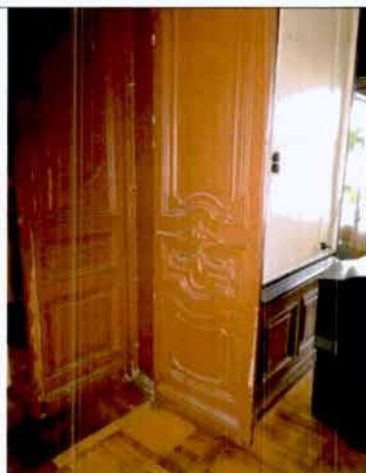
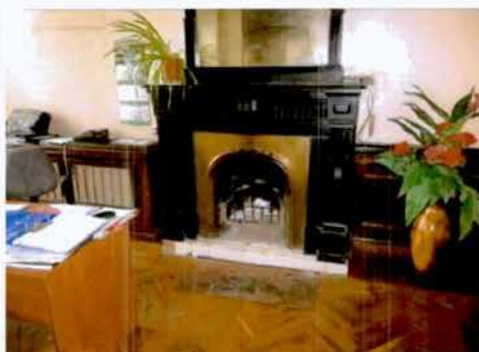
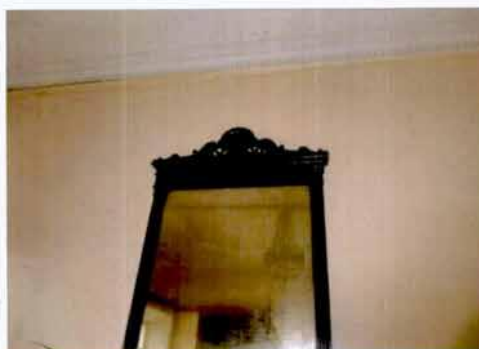
камин — средистенный, материал (дерево), оформление (углы фланкированы пилястрами на профилированном плинте, с профилированными капителями с фигурейными филенками, ствол с каннелюрами вверху, лопатками внизу, в верхней части центрального поля — каннелюры, профилированная полочка, топочное отверстие облицовано латуnią с профилированным арочным наличником, декорированным листьями аканта в виде волнотобразных завитков;

зеркало надкаминное — в прямоугольной резной раме, с профилированным плинтом, в виде каннелированных пилястр, с антаблементом, декорированным фризами с иониками, пальметтами, с навершием в виде зооморфного существа;

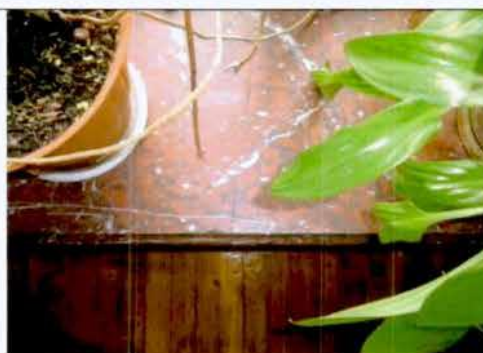
доска подоконная —  
количество (две), материал  
(мрамор), цвет (красный),  
профиль;

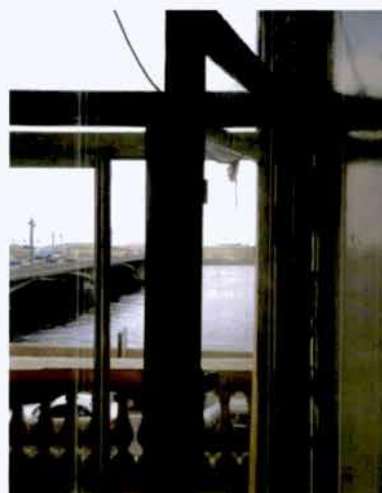
шпингалет балконный  
верхний — количество (два),  
конструкция (стержневой с  
копкой), материал (латунь);

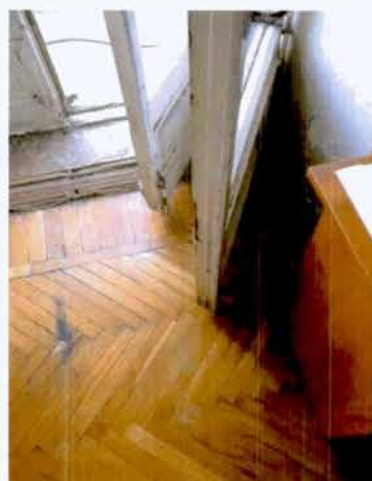
шпингалет балконный  
нижний — количество (два),  
конструкция (стержневой с  
копкой), материал (латунь);

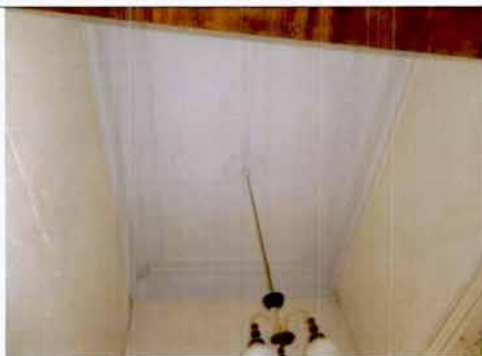
оформление потолка – профилированные рамы, в центре лепная розетка растительного рисунка;

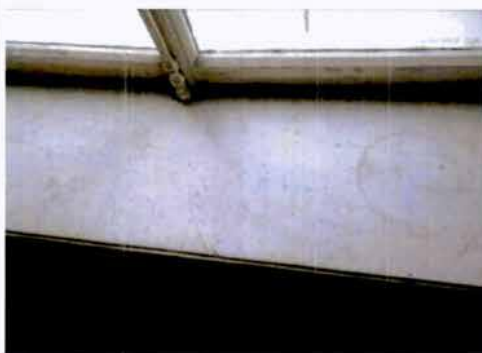
доска подоконная – количество (шесть), материал (мрамор), цвет (серый), профиль;
