### **Акт**

**по результатам государственной историко-культурной экспертизы проектной документации на проведение работ по сохранению объекта культурного наследия федерального значения «Дом фон Дервиза С.П. с дворовыми флигелями», расположенного по адресу: г. Санкт-Петербург, Галерная ул., д. 33, литера А, Галерная ул., д. 35, литера А (Английская наб., 34, Галерная ул., 33, 35), - «ПРОЕКТНАЯ ДОКУМЕНТАЦИЯ на проведение работ по сохранению объекта культурного наследия федерального значения «Дом фон Дервиза С.П. с дворовыми флигелями» по адресу: г. Санкт-Петербург, Галерная ул., д. 33, лит. А, Галерная ул., д. 35, лит. А. 2 этап. Ремонт, реставрация и приспособление для современного использования помещений 4-Н, 13-Н в здании по адресу: г. Санкт-Петербург, Галерная ул., д. 33, лит. А.», разработанной АО «Петрос» (Шифр: 251-НПД-33А)**

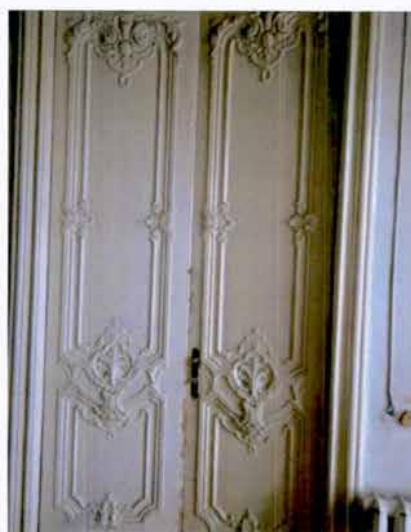
двери – материал (дерево, дуб), конструкция (двухстворчатые), оформление (с двухсторонней резьбой в виде накладных фигурных филенок по две на каждой створке, верхняя вытянута по вертикали, декорированных картушами, акантами, розетками, рокайлями, со стороны помещения № 52 другой рисунок – картуши, провисающие с фестонами гирлянды, банты, листья аканта);

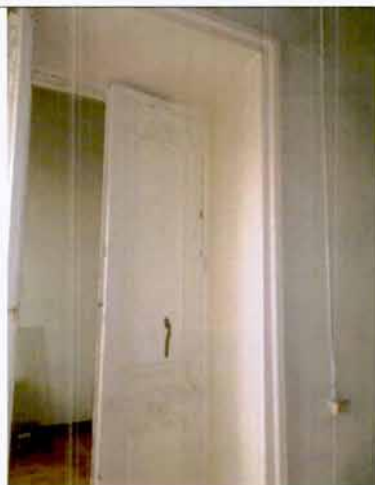
входной проем декорирован лепным поясом иоников;

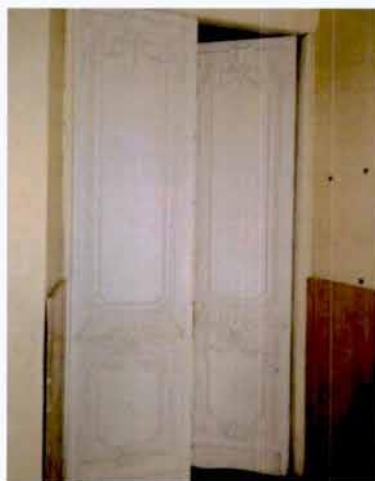
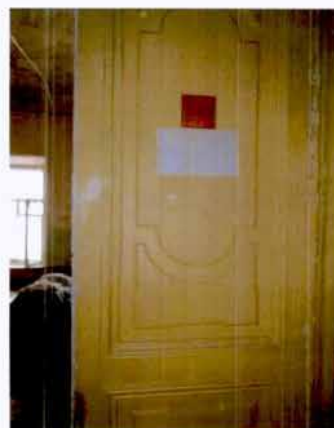
двери — материал (дерево, дуб), конструкция (двухстворчатые), оформление (с одной стороны с резьбой в виде картушей, провисающих с фестонами гирлянд, бантов, листьев аканта, с другой стороны профилированные фигурные филенки, верхние — вытянуты по вертикали);

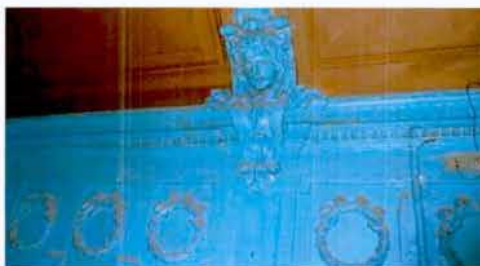
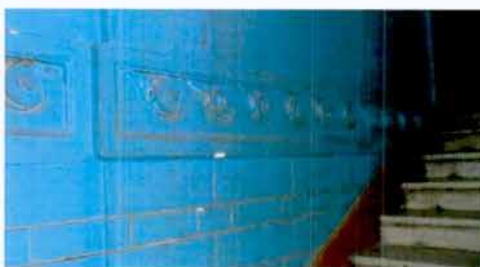
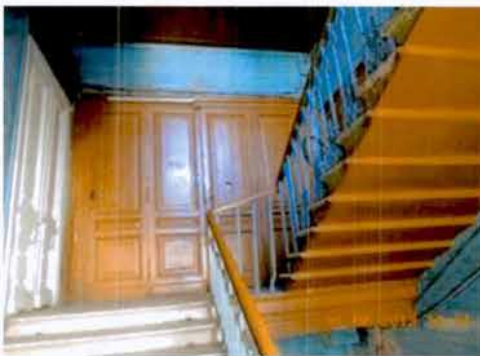
оформление стен – лопатки с капителями в виде стилизованных кронштейнов с горельефными изображениями женских голов, профилированные филенки, в нижней части – руст, филенки с лепным фризом растительного рисунка в виде волнот;

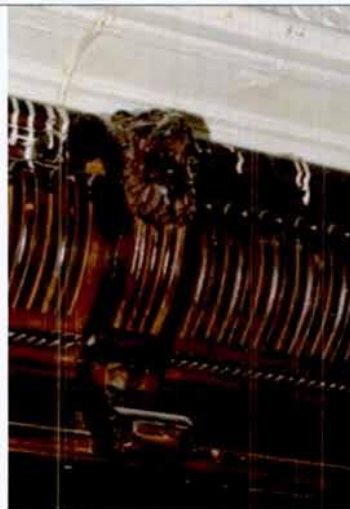
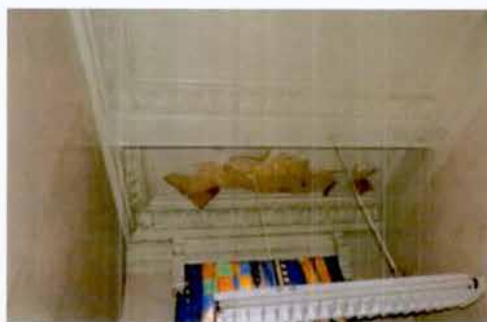
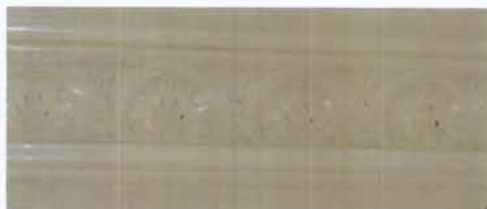
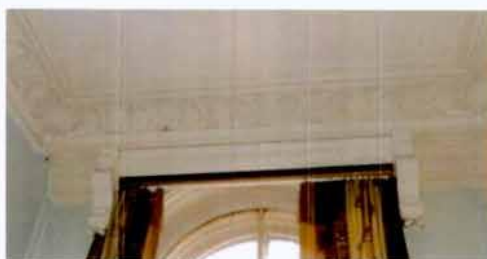
оформление плафона – кессоны, с профилированными карнизами с лепными пальметтами и пучками из листа аканта (чередуются через один); по периметру плафона – профилированный карниз декорированный ложчатым орнаментом;

оформление оконных проемов (4): профилированные деревянные карнизы с порезкой ложчатого орнамента, на каннелированных консолях в верхней части с филенкой с алмазной гранью;

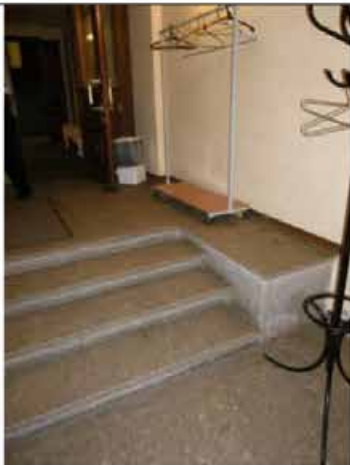
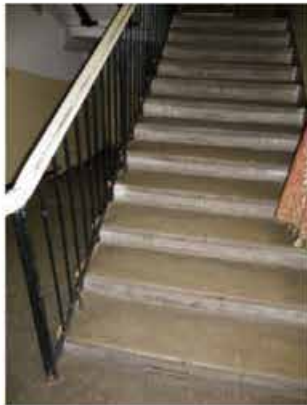
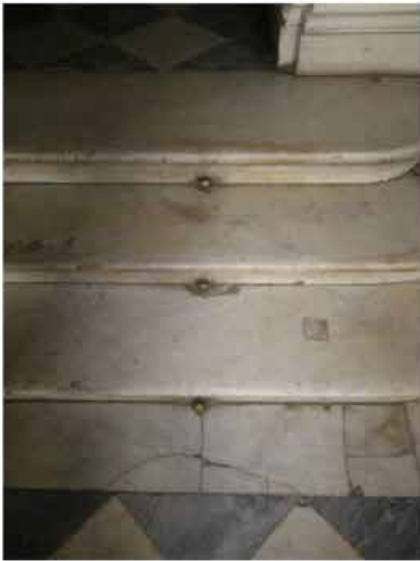
<p>лестница вестибюля д. 33 – количество (две), местоположение (вестибюль д. 33), габариты, конфигурация, материал (камень), конструкция (междустенная), тип (одномаршевая);</p> <p>лестница д. 33, помещение № 9 (площадью 20,6 кв.м.) – местоположение (в уровне 1-3-го этажей), габариты, конфигурация, материал (известняк), конструкция (на косоурах), тип (двухмаршевая);</p> <p>парадная лестница д. 35 – местоположение (в уровне 1-4-го этажей), габариты, конфигурация, тип (двухмаршевая), конструкция;</p> <p>в уровне 1-2-го этажей: материал ступеней (мрамор), материал покрытия пола площадок (мраморные плиты), рисунок (геометрический), цвет (серый, белый), ковродержатели – материал (латунь), местоположение, форма;</p> <p>в уровне 3,4-го этажей: материал покрытия пола площадок (известняк);</p> <p>лестница № 2ЛК д. 35 – местоположение (в уровне 1-3-го этажей), габариты,</p>

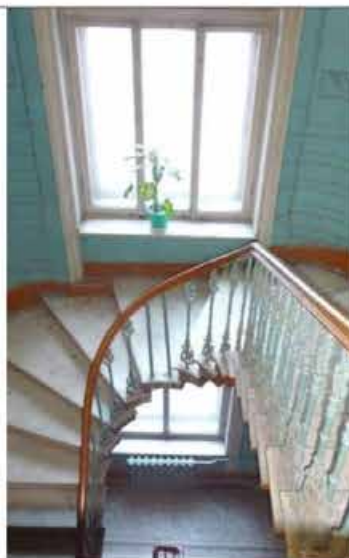
конфигурация, конструкция (замковая), тип (двухмаршевая), материал ступеней (мрамор), материал площадок (наливная с мраморной крошкой), ограждение – материал (металл), техника исполнения (литье, ковка), рисунок (ажурные вертикальные стойки), поручень – материал (дерево), профиль;

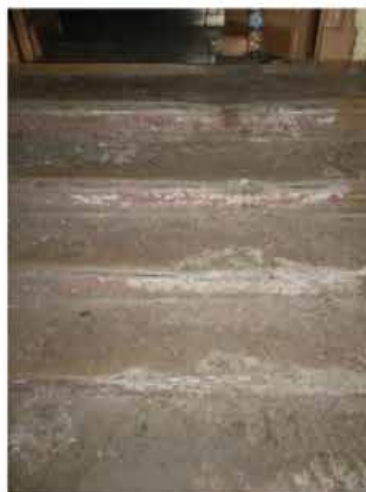
лестница черного хода – местоположение (в уровне цоколя и 1-го этажа), габариты, конфигурация, тип (одномаршевая), конструкция, материал ступеней и площадок (известняк).

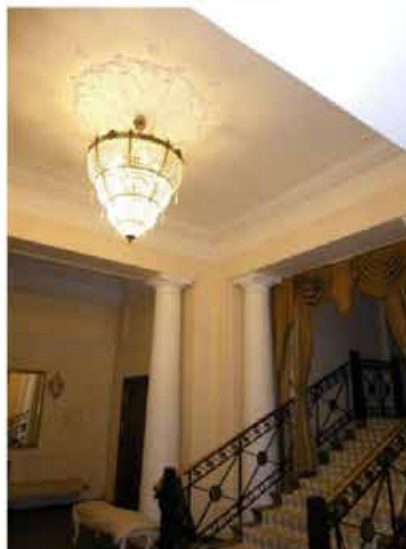
балки, колонны – местоположение (вестибюль по Галерной, д. 33), габариты, конфигурация (круглые в сечении);

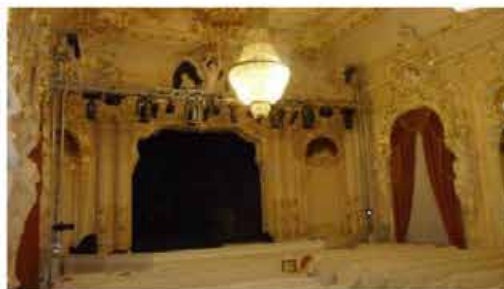
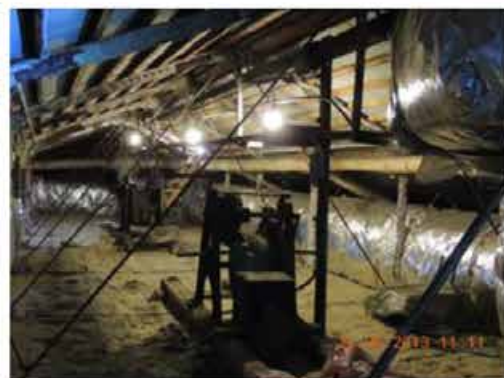
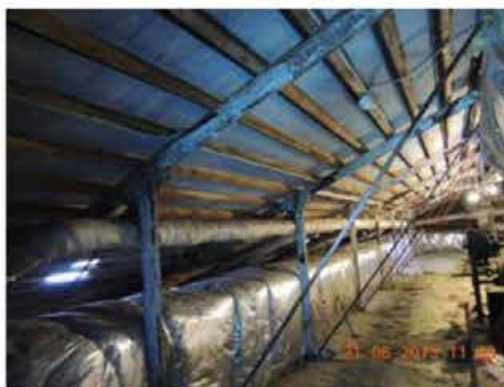
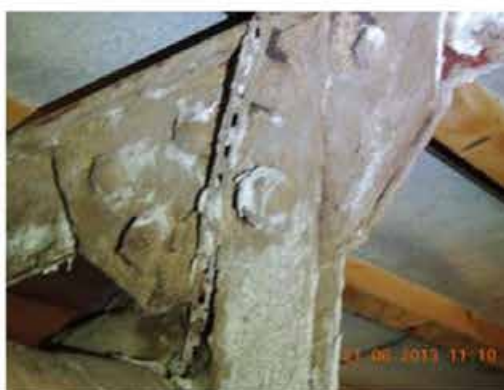
Галерная ул., д. 33:  
конструкции перекрытия и  
крыши – металлические  
стропильные фермы – кованые  
на клепаных и резьбовых  
соединениях –над Белым  
залом (17-Н (пом. № 10,  
площадью 214,9 кв.м.);

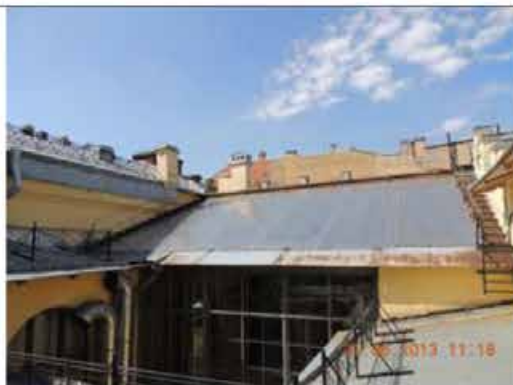
свтовой фонарь –  
местоположение (перекрытие  
фойе Грот, быв. Зимнего сада,  
пом. № 5, площадью 105,3  
кв.м.), габариты,  
конфигурация, конструкция:  
оплетка – материал (металл),  
рисунок (геометрическая  
расстекловка), материал  
заполнения ячеек (стекло);

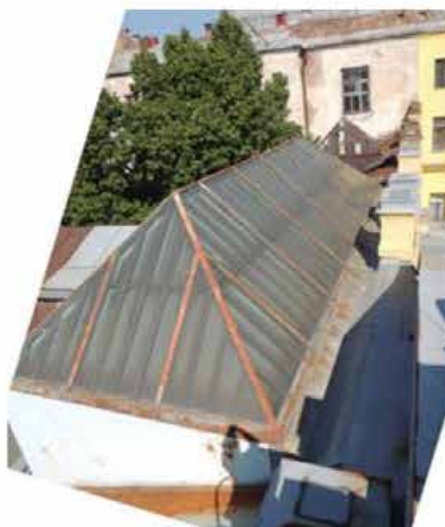
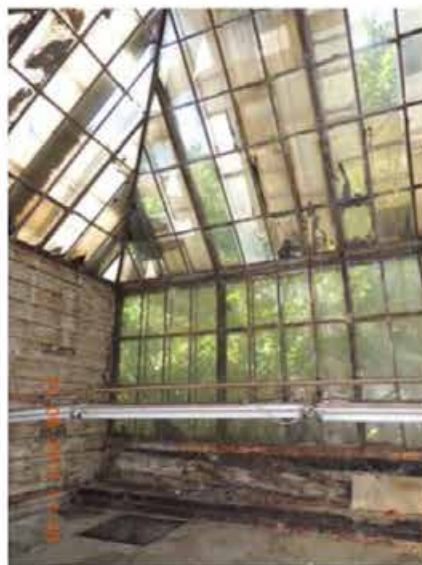
световые фонари –  
местоположение (в объеме  
чердака и крыши восточного  
флигеля, над пом. 15-Н (пом.  
5,6), габариты, конфигурация,  
конструкция (кованые на  
клепанных и резьбовых  
соединениях); оплетка –  
материал (металл),  
рисунок (геометрическая  
расстекловка), материал  
заполнения ячеек (стекло);

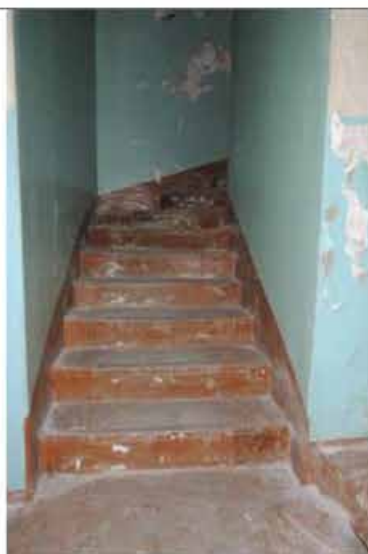
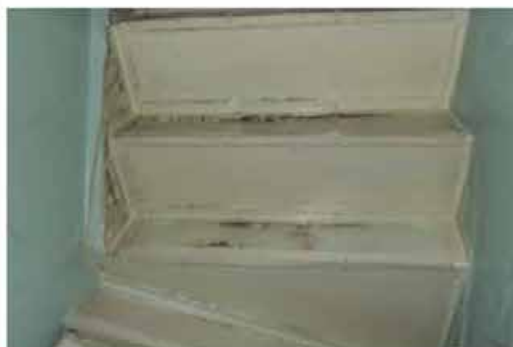
лестница поперечного  
дворового корпуса –  
местоположение (над  
воротным проездом),  
габариты, конфигурация,  
конструкция (средистенная, с  
забежными ступенями на  
промежуточных площадках),  
материал (известняк (?) с  
металлической окантовкой  
профилей);

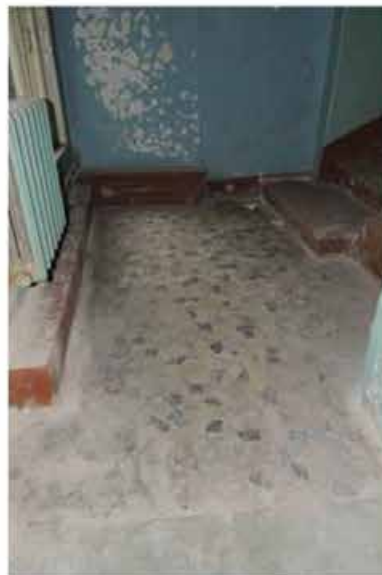
покрытие пола междуэтажной  
площадки 1-2-го этажей –  
материал (камень), техника  
исполнения (мозанчный  
набор), рисунок;

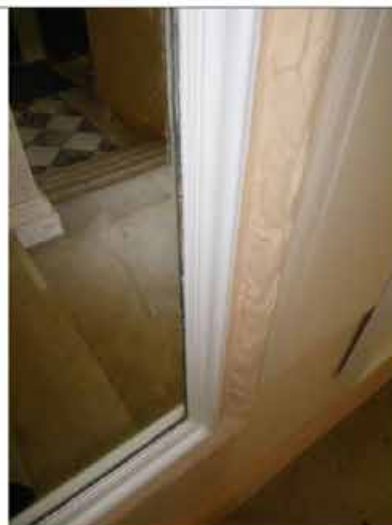
зеркало без фацета в профилированной раме с растительным орнаментом – местоположение (на междуэтажной площадке, форма);

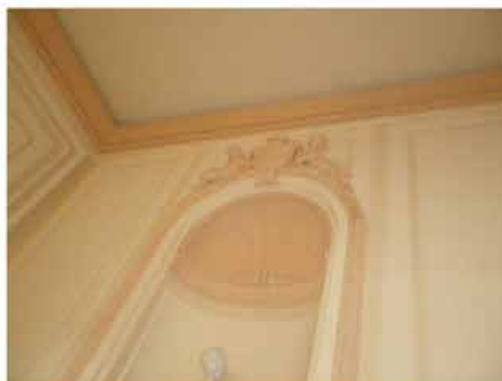
конха – местоположение (на междуэтажной площадке), габариты, конфигурация, оформление (в виде раковины с горельефными фигурами путти, держащими гербовый щит с инициалами «SS»);

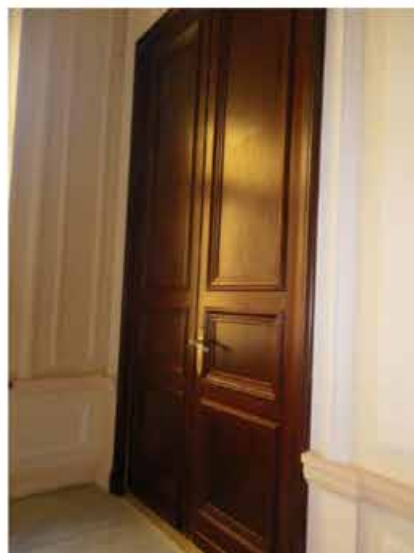
площадка 2-го этажа:  
историческое заполнение дверных проемов – количество (два), материал (дуб), конструкция (двухстворчатая), оформление (глухие филенки по три на каждом полотне);  
одни двери (в помещение № 1, площадью 58,6 кв.м.) – декорированы резьбой растительного рисунка, розетками, в верхних филенках – вазоны с пальметтами, пространство вокругдвери со стороны помещения обшито деревянными панелями с филенками и розетками);

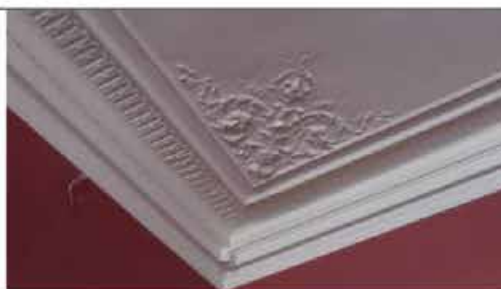
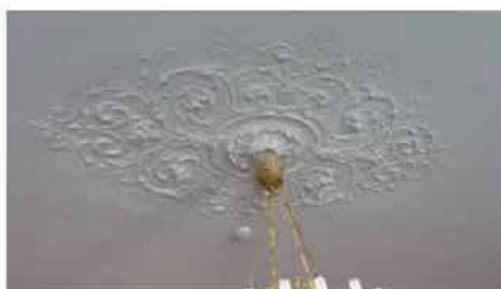
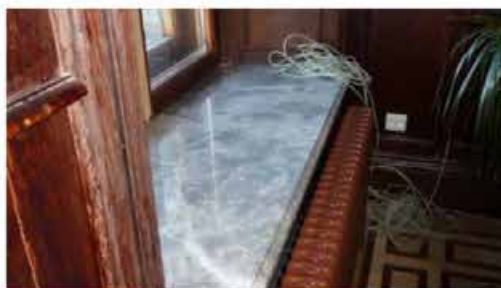
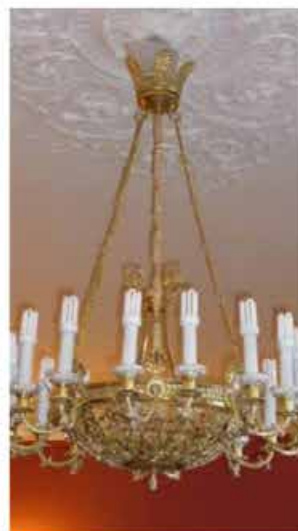
люстра бронзовая на 16 свт., на трех цепях; сверху заканчивается короной, внизу – в виде чаши, к которой крепятся 16 изогнутых кронштейнов, соединенных попарно, декорирована пальметтами, листьями аканта;

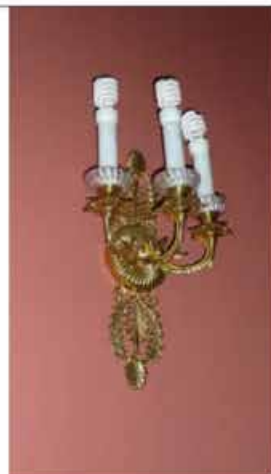
бра на 3 свт., количество (шесть), материал (бронза), оформление (стенник в виде розетки, сверху и снизу декорирован листьями аканта, пальметтами, к нему прикреплено три изогнутых рожка с бобешками в виде многолепестковой розетки, профитки стеклянные в виде чашечки цветка);

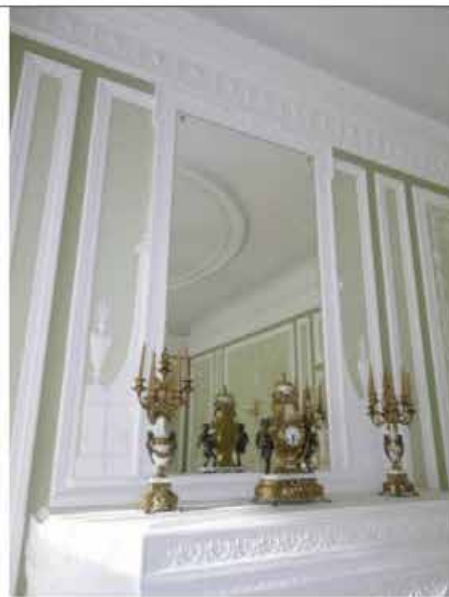
зеркало надкаминное,  
встроенное, в лепной раме.  
Полотно зеркала с фацетом,  
крепится с помощью 4 винтов  
по углам. Плинт  
профилирован. Рама  
прямоугольная, с  
раскрепками в верхних  
углах и на верхней  
горизонтальной обвязке. По  
периметру рамы – рельефный  
орнамент из волутообразных  
завитков аканта и цветочных  
розеток. Внизу, по сторонам от  
рамы – лепные пьедесталы,  
декорированные  
провисающими гирляндами,  
выполненными в невысоком  
рельефе. На пьедесталы  
опираются треугольные  
детали, примыкающие к  
вертикальной части рамы,  
декорированные  
растительным орнаментом и  
лавровой гирляндой.  
Пьедесталы служат  
основанием для лепных  
вазонов с пальметтами.

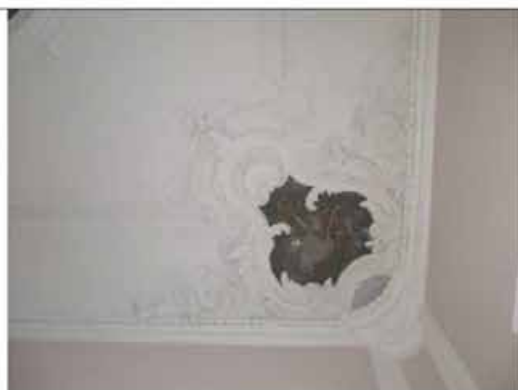
вставка живописная, фигурной формы, х., м.  
Изображены атрибуты живописи: палитра с кистями, свиток бумаги на фоне скрещенных лавровых ветвей с бантом.

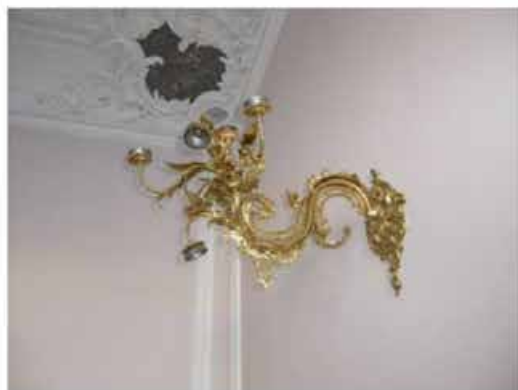
бра на пять свт. – количество (четыре), материал (бронза), оформление (центральный стержень в виде волнитообразного завитка, к нему крепятся пять изогнутых кронштейнов, стенник овальной формы, все детали декорированы листьями аканта);

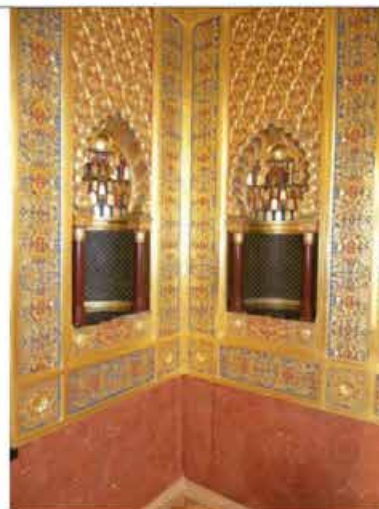
ниши, фланкированные колонками – местоположение (по углам помещения), габариты, конфигурация (полуциркульные в плане);

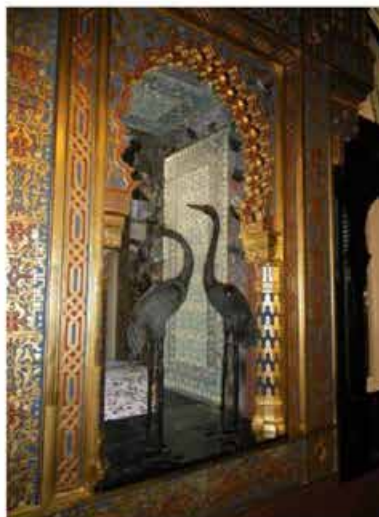
оконный проем (в помещение грота) – местоположение (восточная стена), габариты, конфигурация (прямоугольный), оформление (фланкирован арочным завершением на колонках);

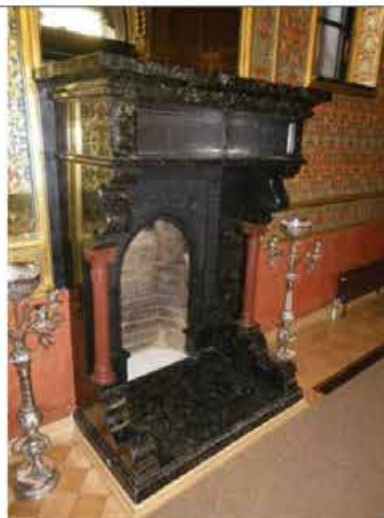
камин средиственный – местоположение (восточная стена), габариты, конфигурация, материал (черный мрамор с белыми прожилками), оформление (по сторонам от топочного отверстия колонки, опирающиеся на волотообразные консоли на профилированной прямоугольной полке и поддерживающие волотообразные консоли, на которые опирается антаблемент с гладким фризом и выносной полкой в виде венчающего карниза. Оформление топки: металлический (?) литой фартук с угловыми накладными розетками, по периметру орнаментированный фриз);

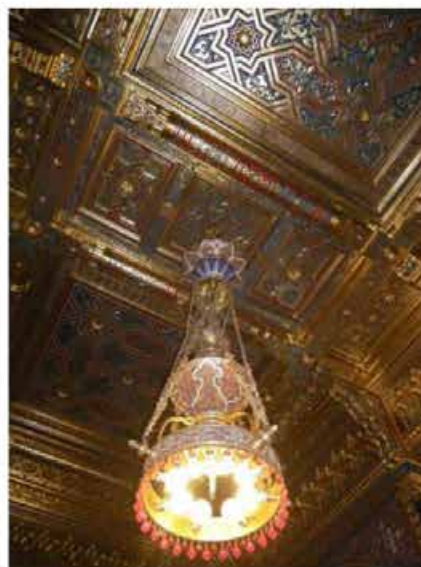
люстра – на 8 свт., металл, эмаль, на гладком штоке в виде сложной балясины и металлических тягах в виде сквозных звеньев, крепящихся к верхней розетке в виде перевернутой чаши с широким основанием в виде валика, с завершением в виде сквозного обода, декорированного призматическими подвесками цветного стекла, все детали с ориентальным полихромным орнаментом;

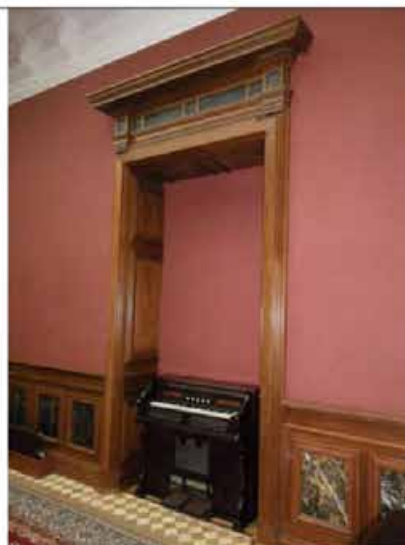
тамбур с дверным проемом – местоположение (в поперечный переход, разделяющий двор дома № 35), габариты, конфигурация (прямоугольная), материал (дуб), оформление (навершие в виде антаблемента с филленчатым фризом, декорированным вставками из зеленого с белыми прожилками мрамора (?) и профилированного выносного карниза, стенки тамбура обшиты филленчатыми панелями);

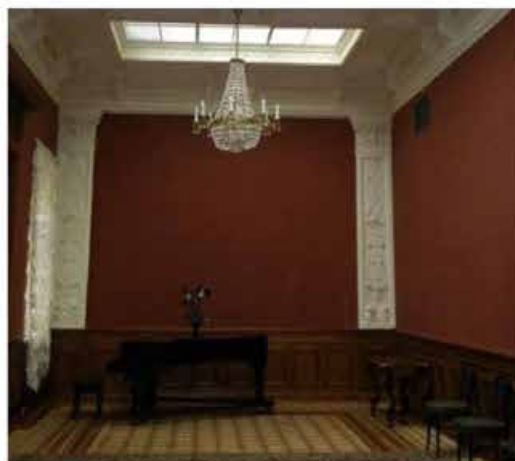
проем в помещение № 6 (площадью 79,5 кв.м.) – фланкирован пристенными пилонами, декорированными лепными композициями: два грифона поддерживают вазон с гирляндами, побегами аканта, розеттами в виде волнотобразных завитков;

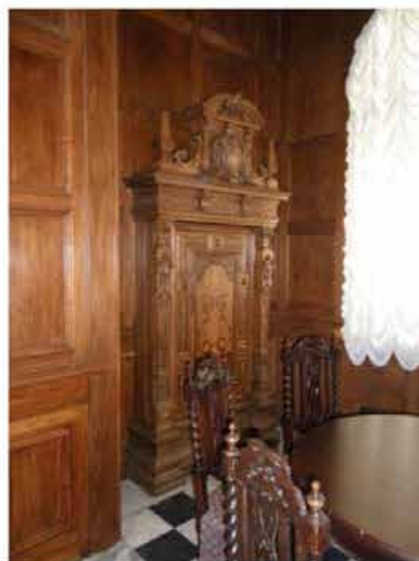
буфет — материал (дуб, инкрустация: клен, черное дерево), техника исполнения (маркетри), оформление (с профилированным фигурным плинтусом с резьбой из пальметт и волотообразных завитков, дверца с профилированными филленками с заполнением в виде бриллиантового руста и инкрустированная вставками других пород дерева. Дверца фланкирована пилястрами коринфского ордера на высоких постаментах с филленками с бриллиантовым рустом, стволы пилястр декорированы барельефной резьбой из ова в картуше, волот, растительных мотивов. Наверху — антаблемент из резного фриза из волот и

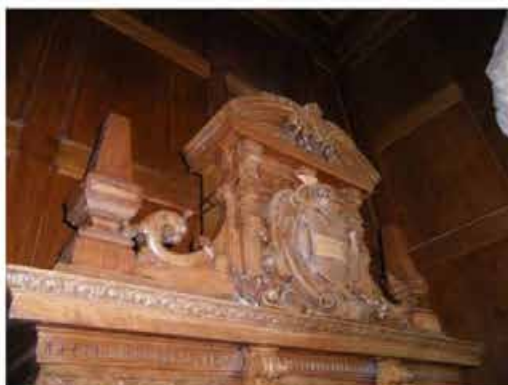
розетт, профилированный выносной карниз с порезкой на двух каннелированных кронштейнах, увенчан аттиком, фланкированным волютообразными завитками, антефиксами в виде стилизованных пирамид, в центральном поле аттика резная композиция из картуша в ове, увенчанной короной, навершие в виде лучкового фронтона с резным барельефом из волют, провисающих с фестонами гирлянд, рокайля);

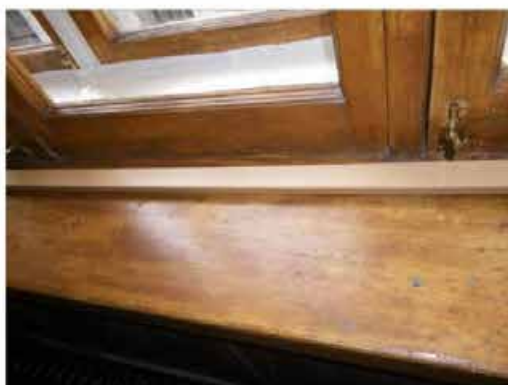
доска подоконная – материал (дуб), профиль;

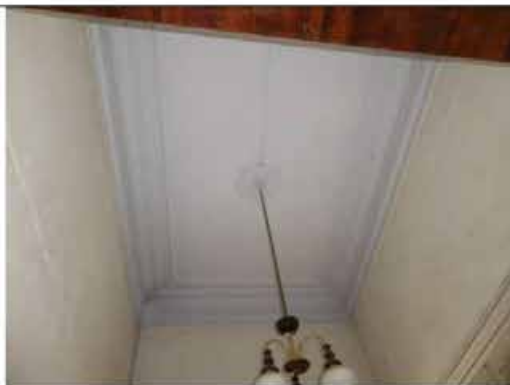
оформление потолка – профилированные рамы, в центре лепная розетка растительного рисунка;

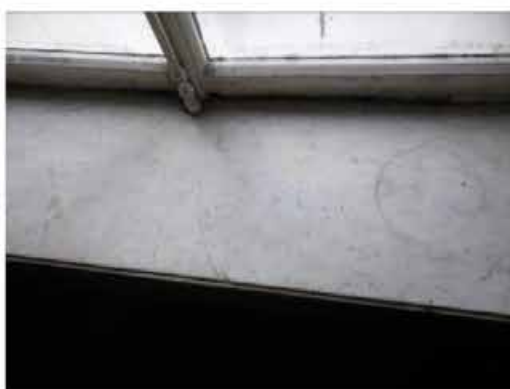
доска подоконная – количество (шесть), материал (мрамор), цвет (серый), профиль;

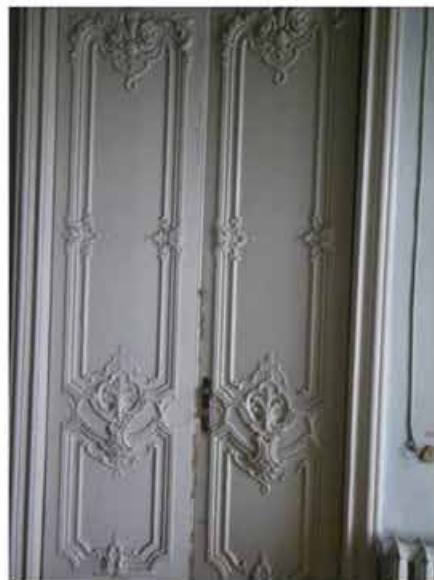
двери – материал (дерево, дуб), конструкция (двухстворчатые), оформление (с двухсторонней резьбой в виде накладных фигурных филенок по две на каждой створке, верхняя вытянута по вертикали, декорированных картушами, акантами, розетками, рокайлями, со стороны помещения № 52 другой рисунок – картуши, провисающие с фестонами гирлянды, банты, листья аканта);

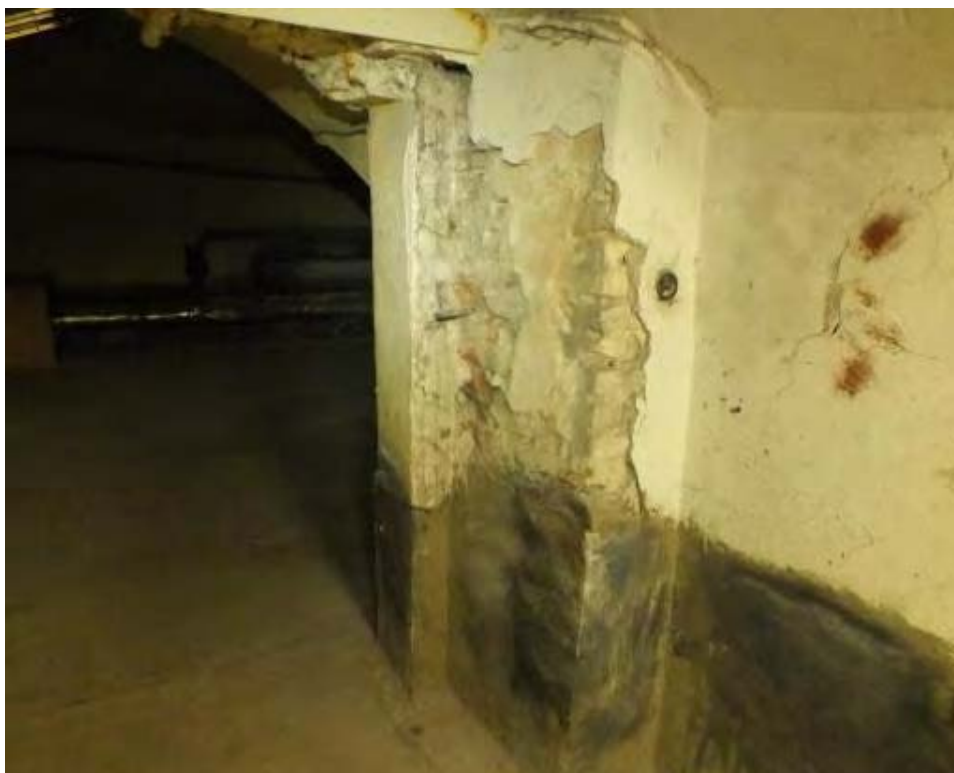
7. Объект культурного наследия федерального значения «Дом фон Дервиза С.П. с дворовыми флигелями», расположенный по адресу: г. Санкт-Петербург, Адмиралтейский район, Галерная ул., д. 33, литера А, Галерная ул., д. 35, литера А (Английская наб., 34, Галерная ул., 33, 35). Здание по адресу: Галерная ул., д. 33, лит. А. Помещение подвала. Фрагмент интерьера.

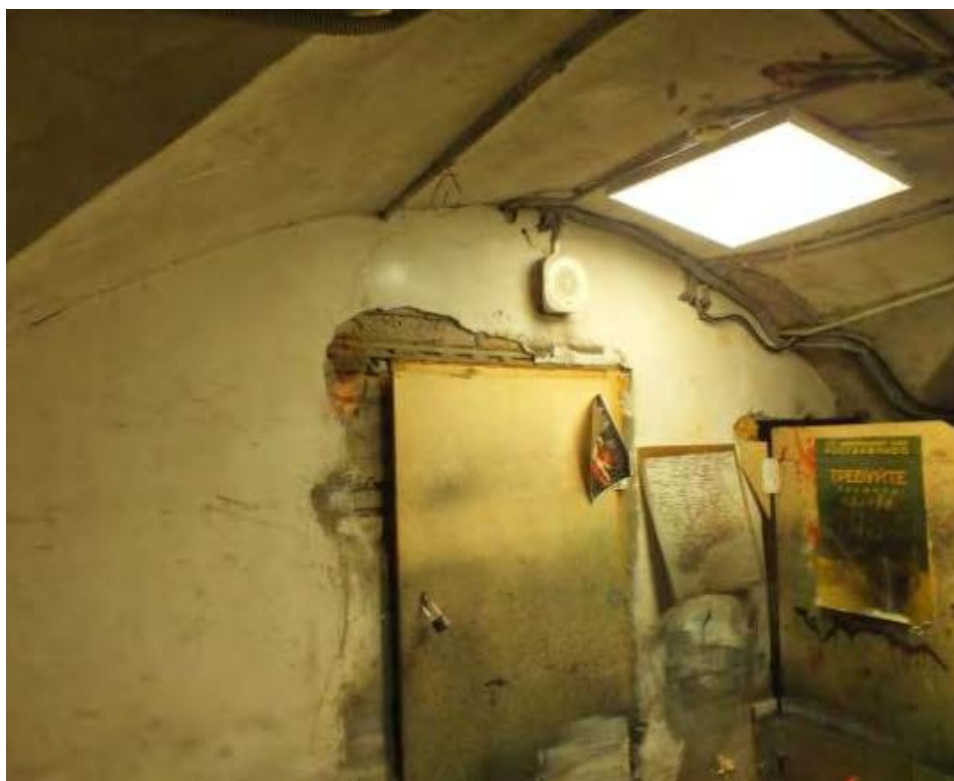
8. Объект культурного наследия федерального значения «Дом фон Дервиза С.П. с дворовыми флигелями», расположенный по адресу: г. Санкт-Петербург, Адмиралтейский район, Галерная ул., д. 33, литера А, Галерная ул., д. 35, литера А (Английская наб., 34, Галерная ул., 33, 35). Здание по адресу: Галерная ул., д. 33, лит. А. Помещение подвала. Фрагмент интерьера.

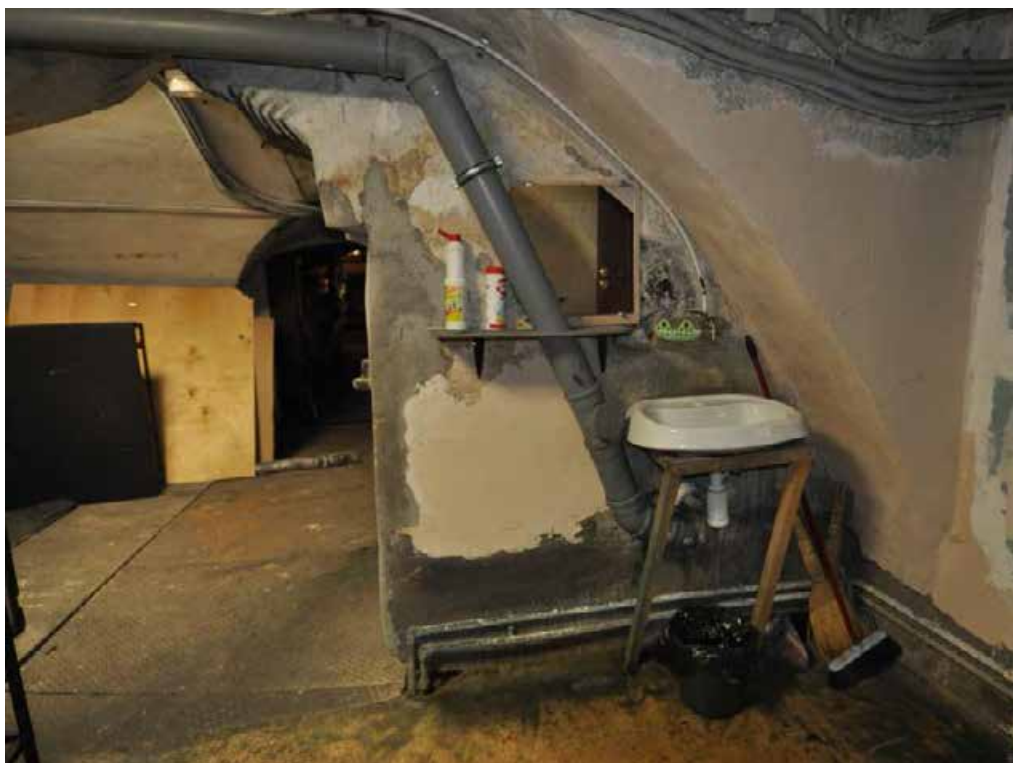
9. *Объект культурного наследия федерального значения «Дом фон Дервиза С.П. с дворовыми флигелями», расположенный по адресу: г. Санкт-Петербург, Адмиралтейский район, Галерная ул., д. 33, литера А, Галерная ул., д. 35, литера А (Английская наб., 34, Галерная ул., 33, 35). Здание по адресу: Галерная ул., д. 33, лит. А. Помещение подвала. Фрагмент интерьера.*

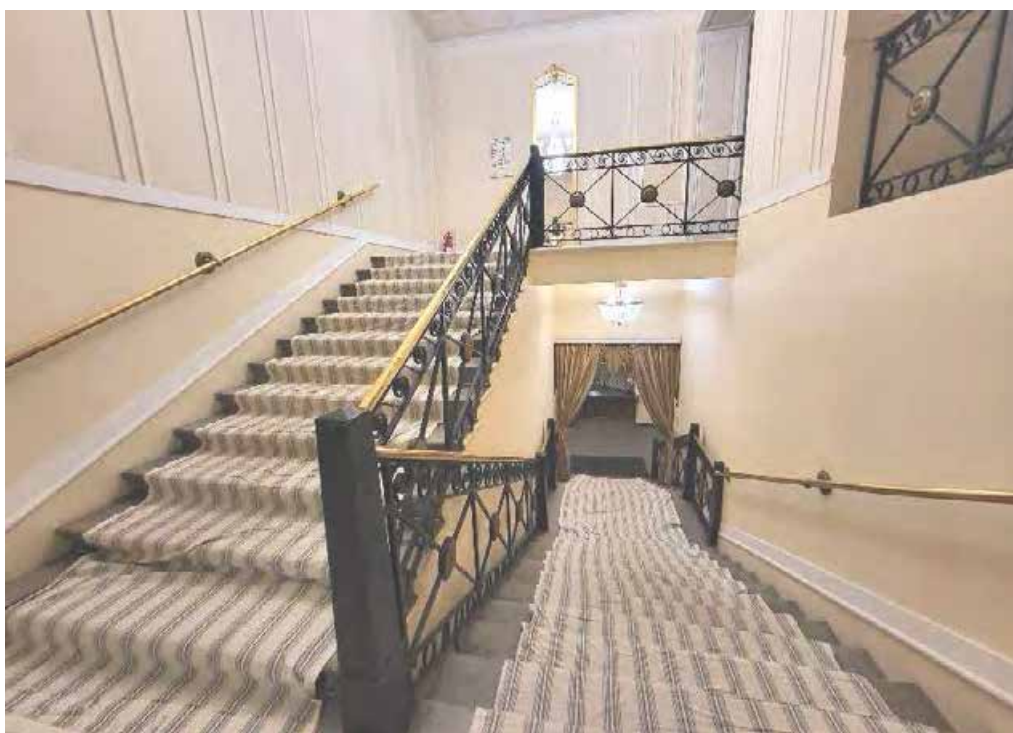
10. *Объект культурного наследия федерального значения «Дом фон Дервиза С.П. с дворовыми флигелями», расположенный по адресу: г. Санкт-Петербург, Адмиралтейский район, Галерная ул., д. 33, литера А, Галерная ул., д. 35, литера А (Английская наб., 34, Галерная ул., 33, 35). Здание по адресу: Галерная ул., д. 33, лит. А. Парадная лестница со стороны Галерной улицы. Общий вид.*

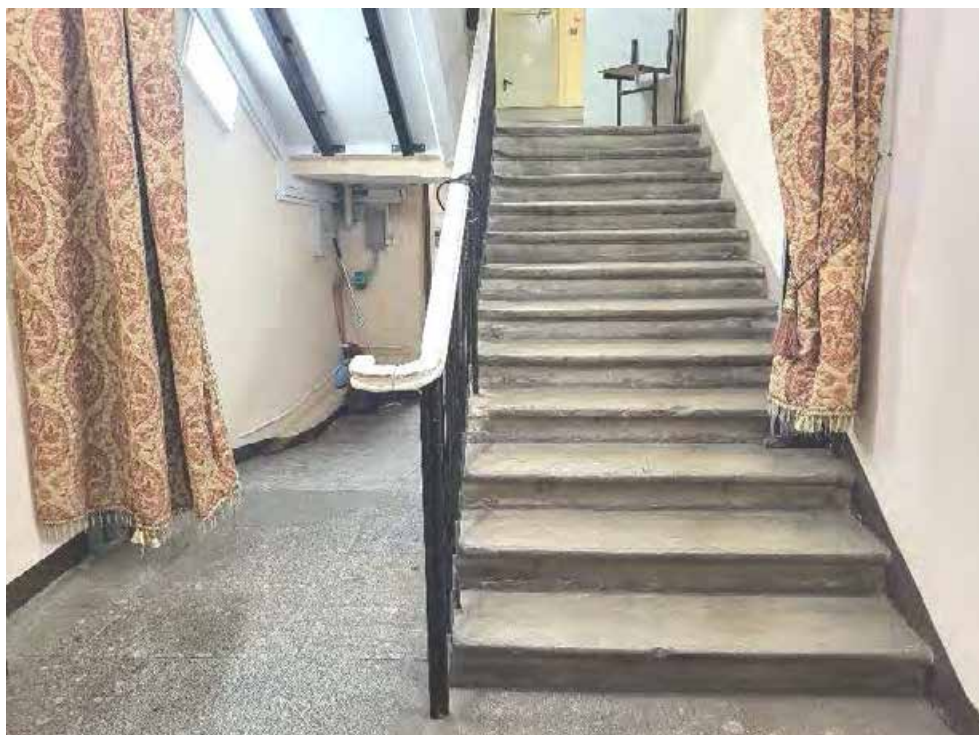
11. *Объект культурного наследия федерального значения «Дом фон Дервиза С.П. с дворовыми флигелями», расположенный по адресу: г. Санкт-Петербург, Адмиралтейский район, Галерная ул., д. 33, литера А, Галерная ул., д. 35, литера А (Английская наб., 34, Галерная ул., 33, 35). Здание по адресу: Галерная ул., д. 33, лит. А. Лестница в осях «3-6/А-Б» для подъема от уровня цокольного этажа до уровня чердака, уровня колосников над сценой. Общий вид.*

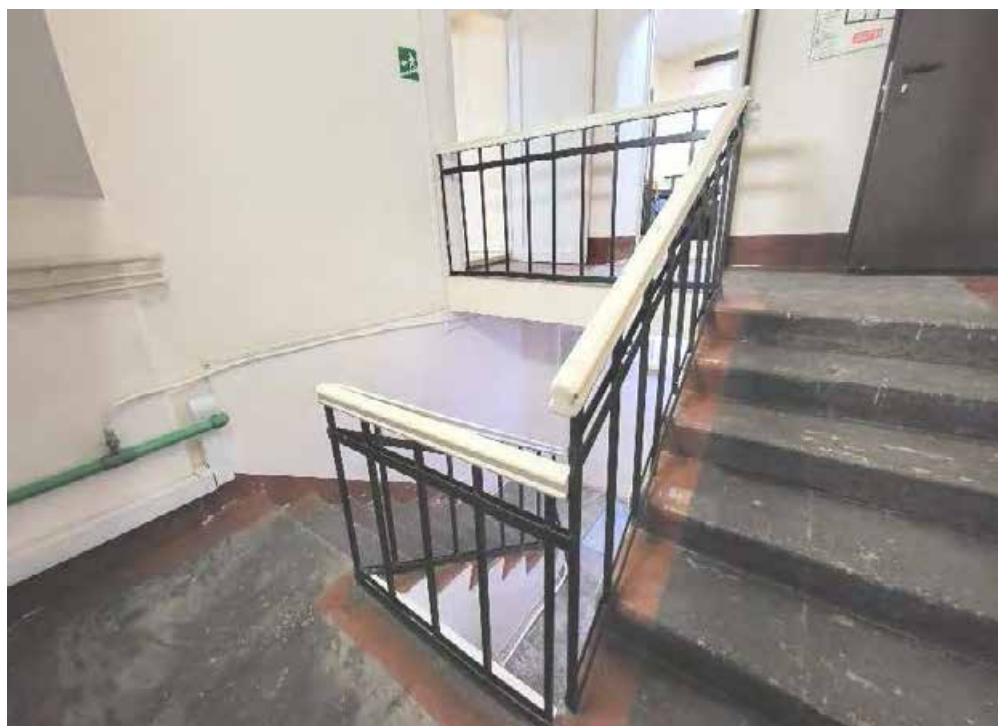
12. *Объект культурного наследия федерального значения «Дом фон Дервиза С.П. с дворовыми флигелями», расположенный по адресу: г. Санкт-Петербург, Адмиралтейский район, Галерная ул., д. 33, литера А, Галерная ул., д. 35, литера А (Английская наб., 34, Галерная ул., 33, 35). Здание по адресу: Галерная ул., д. 33, лит. А. Лестница в осях «5-7/Н-П» для подъема от уровня цокольного этажа до уровня 1-го этажа. Общий вид.*

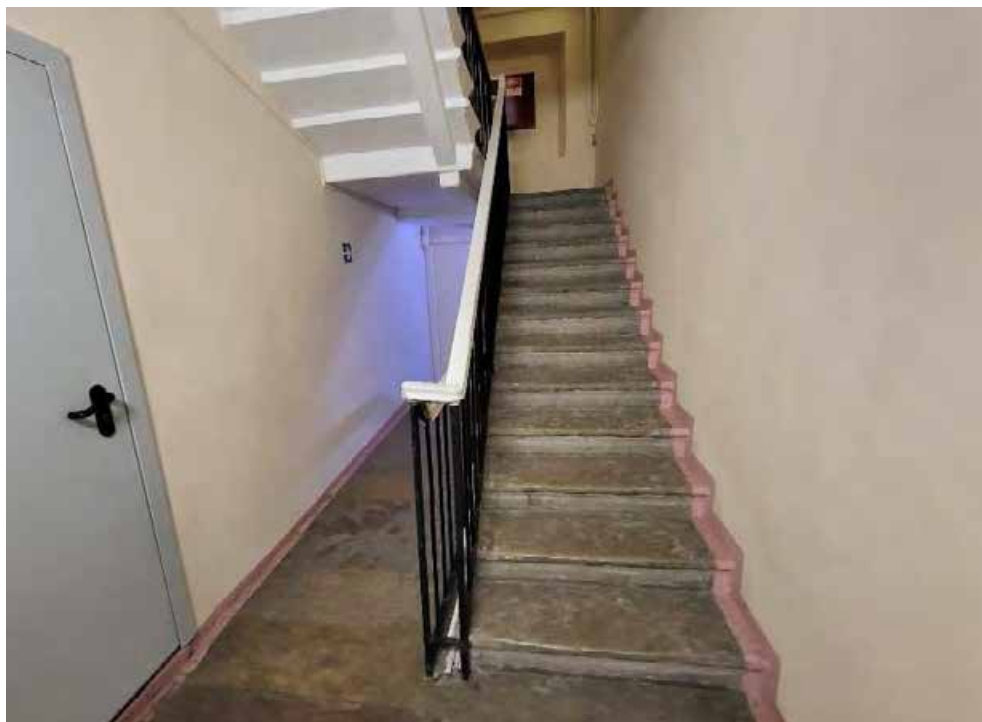
13. *Объект культурного наследия федерального значения «Дом фон Дервиза С.П. с дворовыми флигелями», расположенный по адресу: г. Санкт-Петербург, Адмиралтейский район, Галерная ул., д. 33, литера А, Галерная ул., д. 35, литера А (Английская наб., 34, Галерная ул., 33, 35). Здание по адресу: Галерная ул., д. 33, лит. А. Лестница в осях «8-9/А-Г» для подъема от уровня цокольного этажа до уровня чердака. Общий вид.*

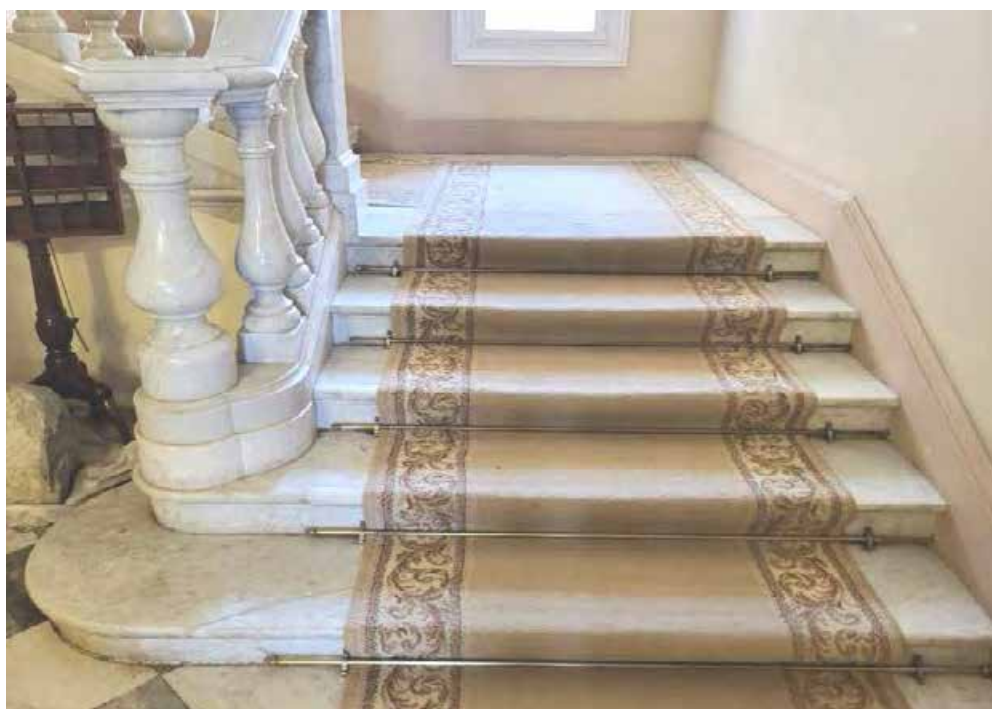
16. *Объект культурного наследия федерального значения «Дом фон Дервиза С.П. с дворовыми флигелями», расположенный по адресу: г. Санкт-Петербург, Адмиралтейский район, Галерная ул., д. 33, литера А, Галерная ул., д. 35, литера А (Английская наб., 34, Галерная ул., 33, 35). Здание по адресу: Галерная ул., д. 33, лит. А. Лестница в осях «17/18/В-Ж» (Лестница состоит из двух частей. Нижняя часть лестницы выполнена только для подъема от уровня 1-го этажа до уровня второго этажа. Верхняя часть лестницы служит для подъема от уровня 3-го этажа до уровня чердака. В качестве связующего марша между двумя частями лестницы выполнен временный деревянный марш). Фрагмент в уровне 1-го этажа.*

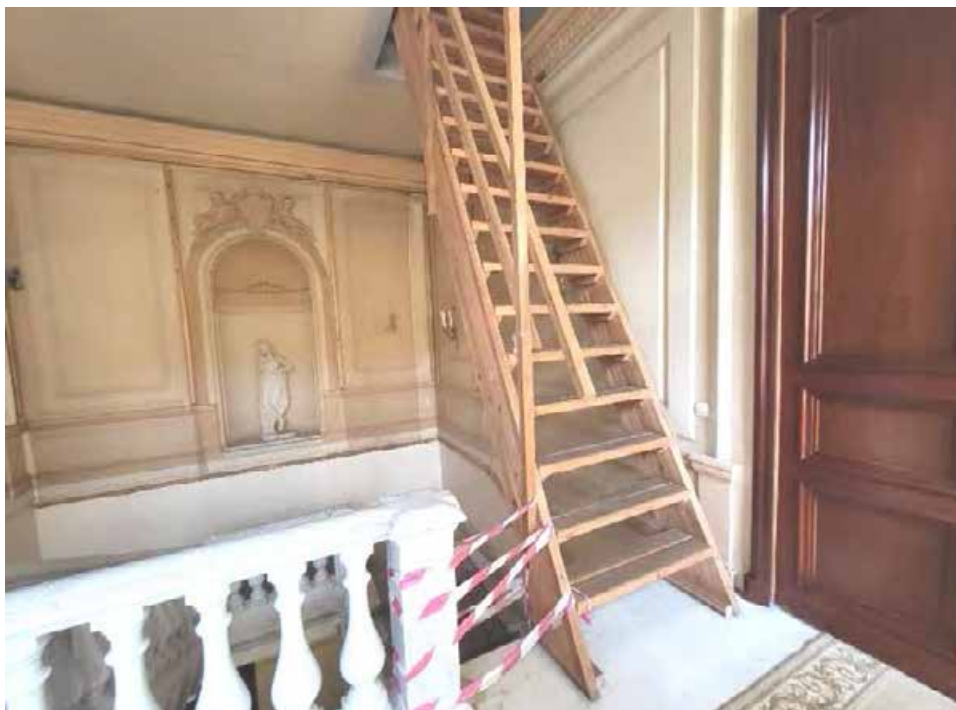
17. *Объект культурного наследия федерального значения «Дом фон Дервиза С.П. с дворовыми флигелями», расположенный по адресу: г. Санкт-Петербург, Адмиралтейский район, Галерная ул., д. 33, литера А, Галерная ул., д. 35, литера А (Английская наб., 34, Галерная ул., 33, 35). Здание по адресу: Галерная ул., д. 33, лит. А. Лестница в осях «17/18/В-Ж» (Лестница состоит из двух частей. Нижняя часть лестницы выполнена только для подъема от уровня 1-го этажа до уровня второго этажа. Верхняя часть лестницы служит для подъема от уровня 3-го этажа до уровня чердака. В качестве связующего марша между двумя частями лестницы выполнен временный деревянный марш). Временный деревянный марш в уровне 2-го этажа.*

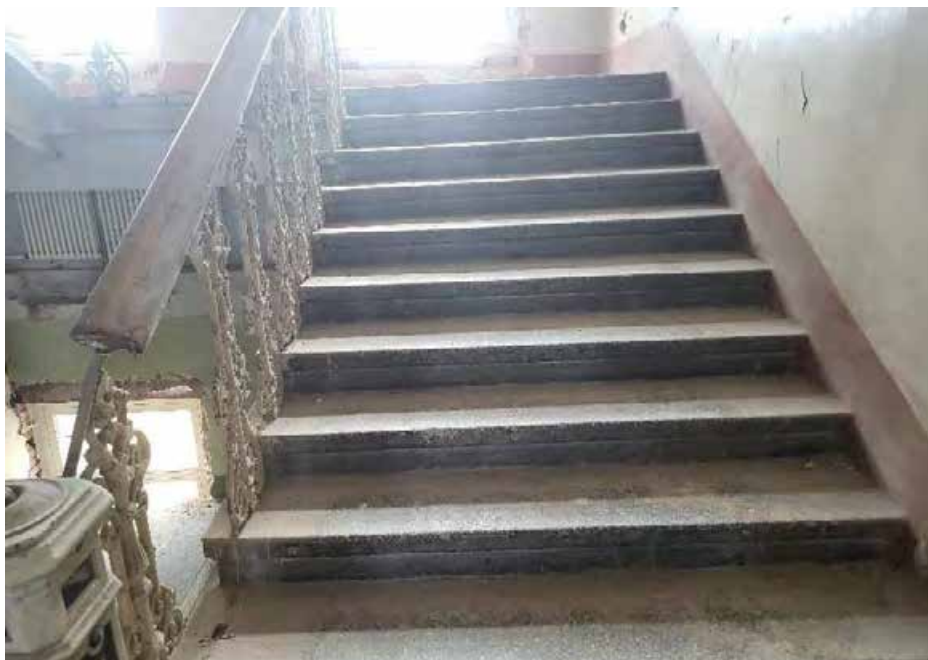
18. *Объект культурного наследия федерального значения «Дом фон Дервиза С.П. с дворовыми флигелями», расположенный по адресу: г. Санкт-Петербург, Адмиралтейский район, Галерная ул., д. 33, литера А, Галерная ул., д. 35, литера А (Английская наб., 34, Галерная ул., 33, 35). Здание по адресу: Галерная ул., д. 33, лит. А. Лестница в осях «17/18/В-Ж» (Лестница состоит из двух частей. Нижняя часть лестницы выполнена только для подъема от уровня 1-го этажа до уровня второго этажа. Верхняя часть лестницы служит для подъема от уровня 3-го этажа до уровня чердака. В качестве связующего марша между двумя частями лестницы выполнен временный деревянный марш). Фрагмент в уровне 3-го этажа.*

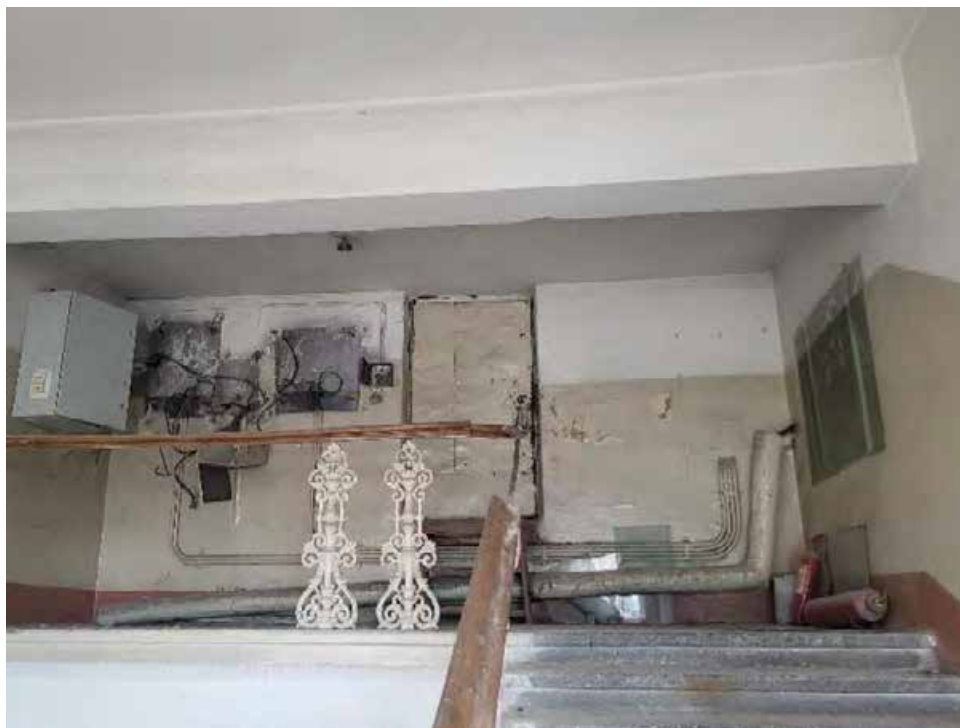
19. *Объект культурного наследия федерального значения «Дом фон Держина С.П. с дворовыми флигелями», расположенный по адресу: г. Санкт-Петербург, Адмиралтейский район, Галерная ул., д. 33, литера А, Галерная ул., д. 35, литера А (Английская наб., 34, Галерная ул., 33, 35). Здание по адресу: Галерная ул., д. 33, лит. А. Лестница в осях «17/18/В-Ж» (Лестница состоит из двух частей. Нижняя часть лестницы выполнена только для подъема от уровня 1-го этажа до уровня второго этажа. Верхняя часть лестницы служит для подъема от уровня 3-го этажа до уровня чердака. В качестве связующего марша между двумя частями лестницы выполнен временный деревянный марш). Фрагмент в уровне чердака.*

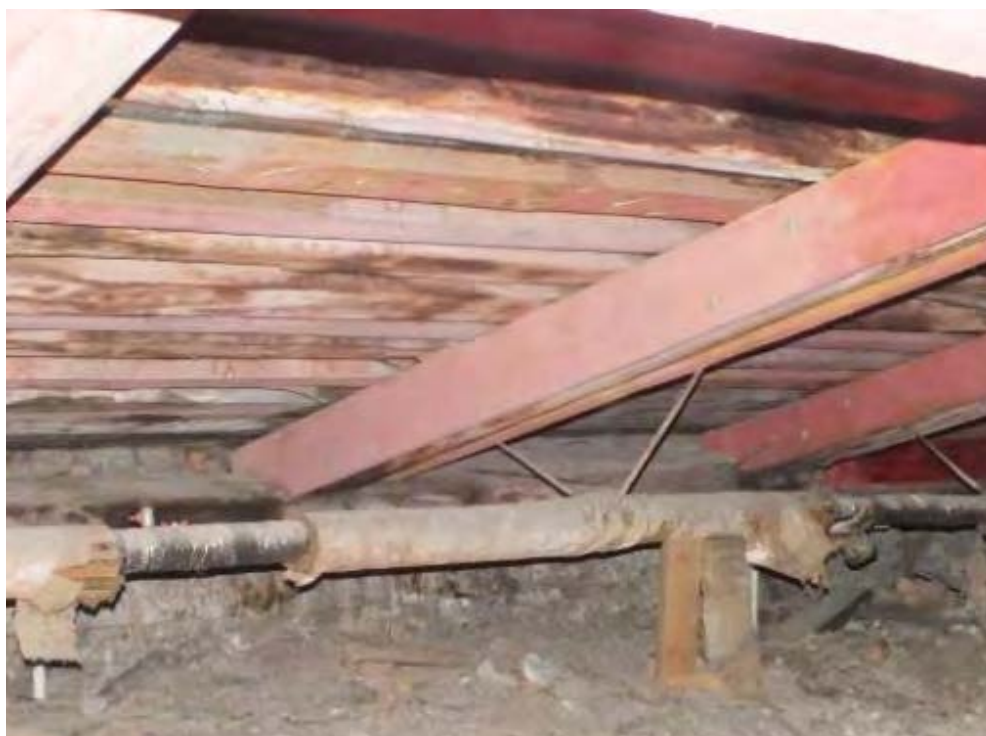
38. *Объект культурного наследия федерального значения «Дом фон Дервиза С.П. с дворовыми флигелями», расположенный по адресу: г. Санкт-Петербург, Адмиралтейский район, Галерная ул., д. 33, литера А, Галерная ул., д. 35, литера А (Английская наб., 34, Галерная ул., 33, 35). Здание по адресу: Галерная ул., д. 33, лит. А. Помещение чердака. Фрагмент.*
