### **Акт**

**по результатам государственной историко-культурной экспертизы проектной документации на проведение работ по сохранению объекта культурного наследия федерального значения «Дом фон Дервиза С.П. с дворовыми флигелями», расположенного по адресу: г. Санкт-Петербург, Галерная ул., д. 33, литера А, Галерная ул., д. 35, литера А (Английская наб., 34, Галерная ул., 33, 35), - «ПРОЕКТНАЯ ДОКУМЕНТАЦИЯ на проведение работ по сохранению объекта культурного наследия федерального значения «Дом фон Дервиза С.П. с дворовыми флигелями» по адресу: г. Санкт-Петербург, Галерная ул., д. 33, лит. А, Галерная ул., д. 35, лит. А. 2 этап. Ремонт, реставрация и приспособление для современного использования помещений 4-Н, 13-Н в здании по адресу: г. Санкт-Петербург, Галерная ул., д. 33, лит. А.», разработанной АО «Петрос» (Шифр: 251-НПД-33А)**

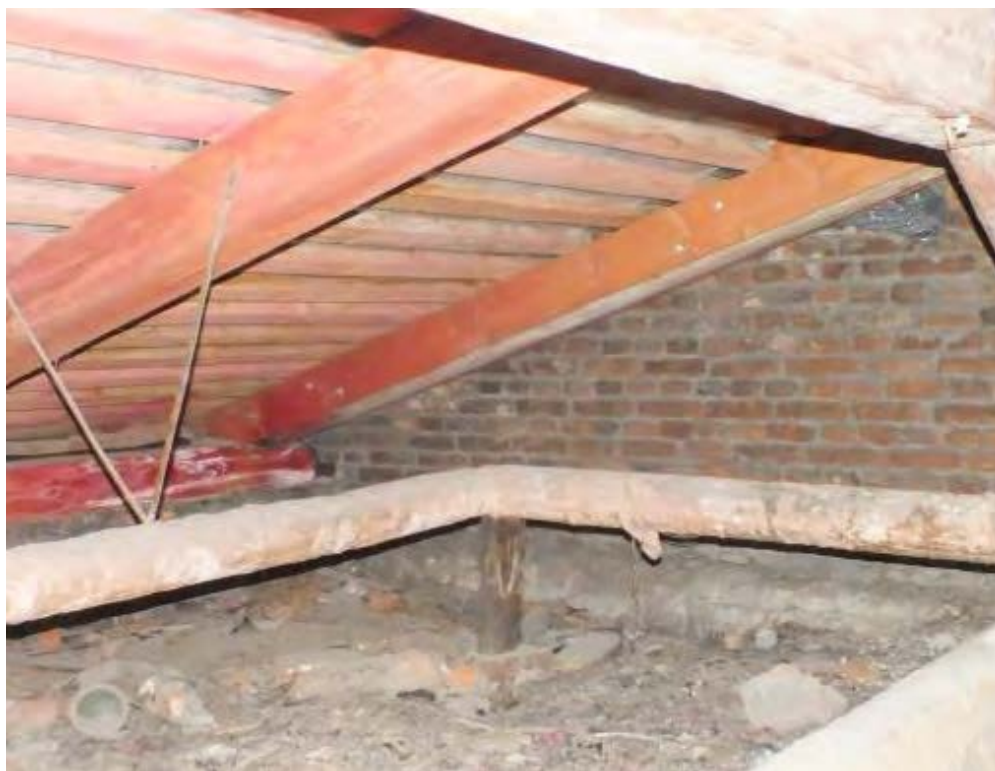
39. *Объект культурного наследия федерального значения «Дом фон Дервиза С.П. с дворовыми флигелями», расположенный по адресу: г. Санкт-Петербург, Адмиралтейский район, Галерная ул., д. 35, литера А (Английская наб., 34, Галерная ул., 33, 35). Здание по адресу: Галерная ул., д. 33, лит. А. Помещение чердака. Фрагмент.*
