## Акт

**по результатам государственной историко-культурной экспертизы проектной документации на проведение работ по сохранению объекта культурного наследия регионального значения «Лютеранская церковь», расположенного по адресу: г. Санкт-Петербург, Средний проспект В.О., дом 18, литера Б: «Реставрация и ремонт фасадов и крыши объекта культурного наследия регионального значения «Лютеранская церковь» (Санкт-Петербург, Средний проспект В.О., дом 18, литера Б)», шифр: ПД-3-2025, разработанной ООО «РМ «Наследие» в 2025 году**

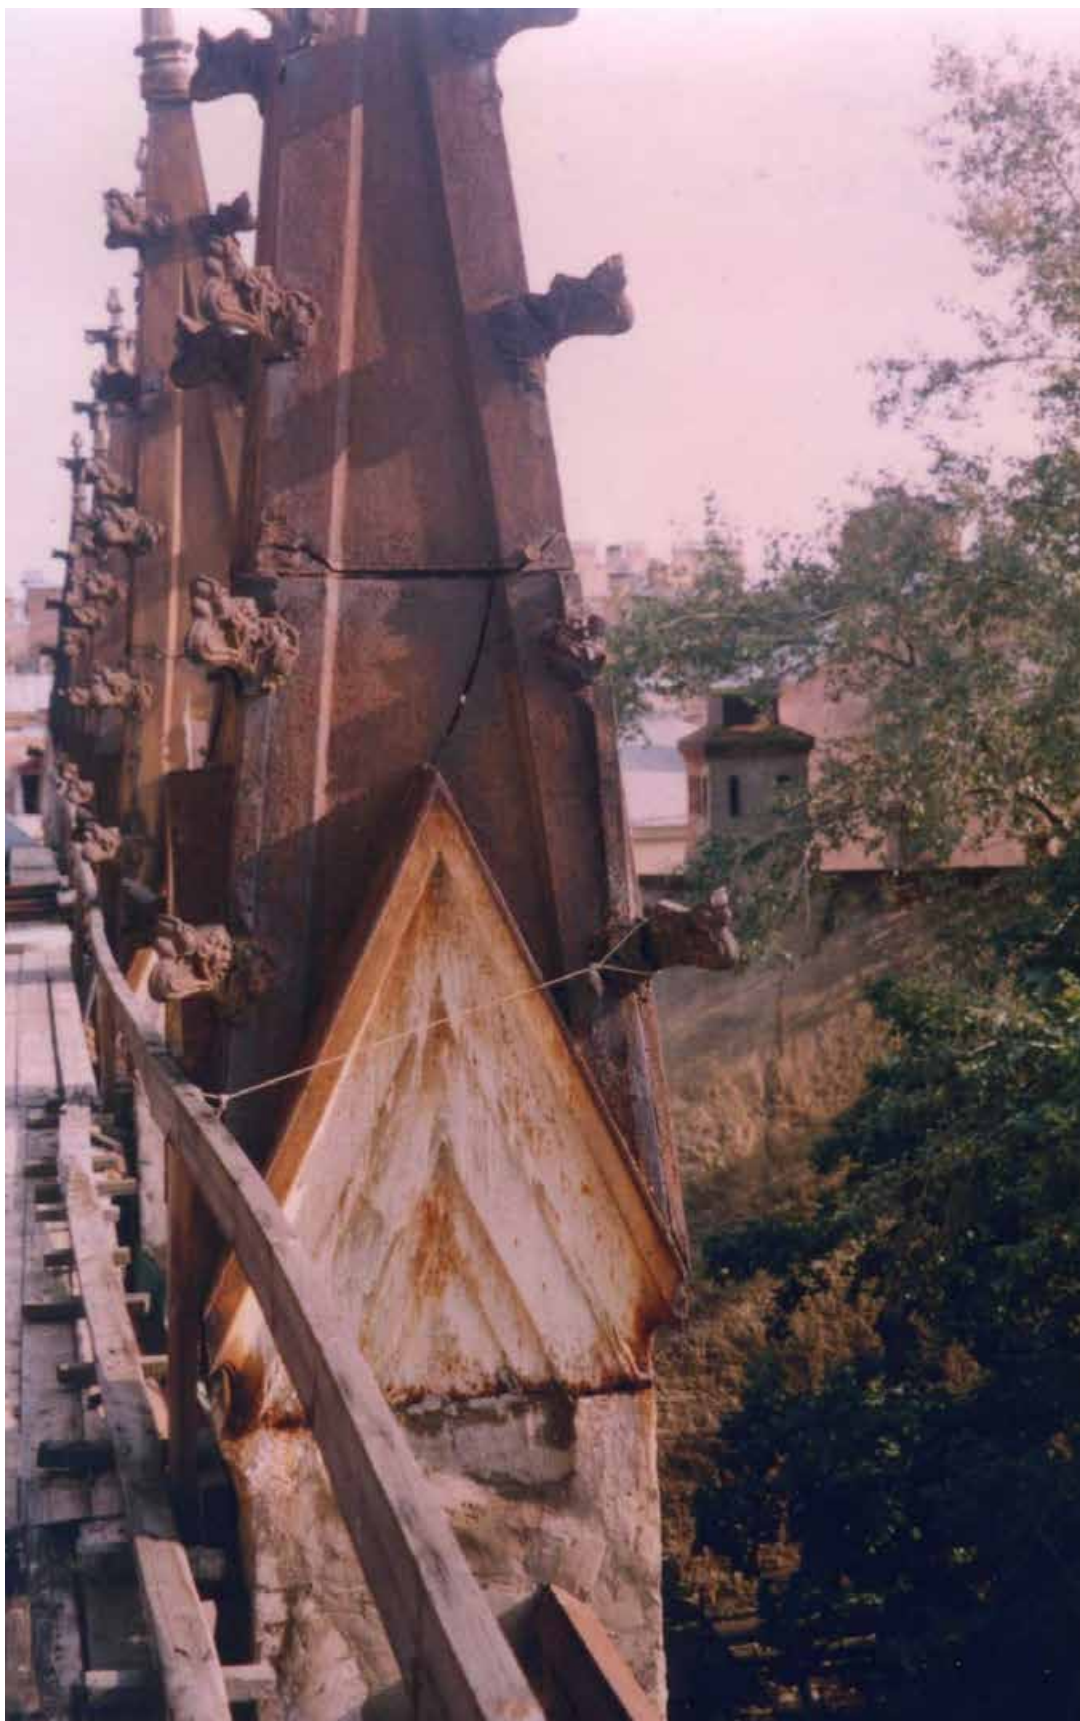
Илл. 122. Вид на фиалы на боковом фасаде. Церковь святого Михаила.  
2003 г. (источник: Местная Религиозная Организация «Русский  
Евангелическо-Лютеранский Приход Святого Михаила»).

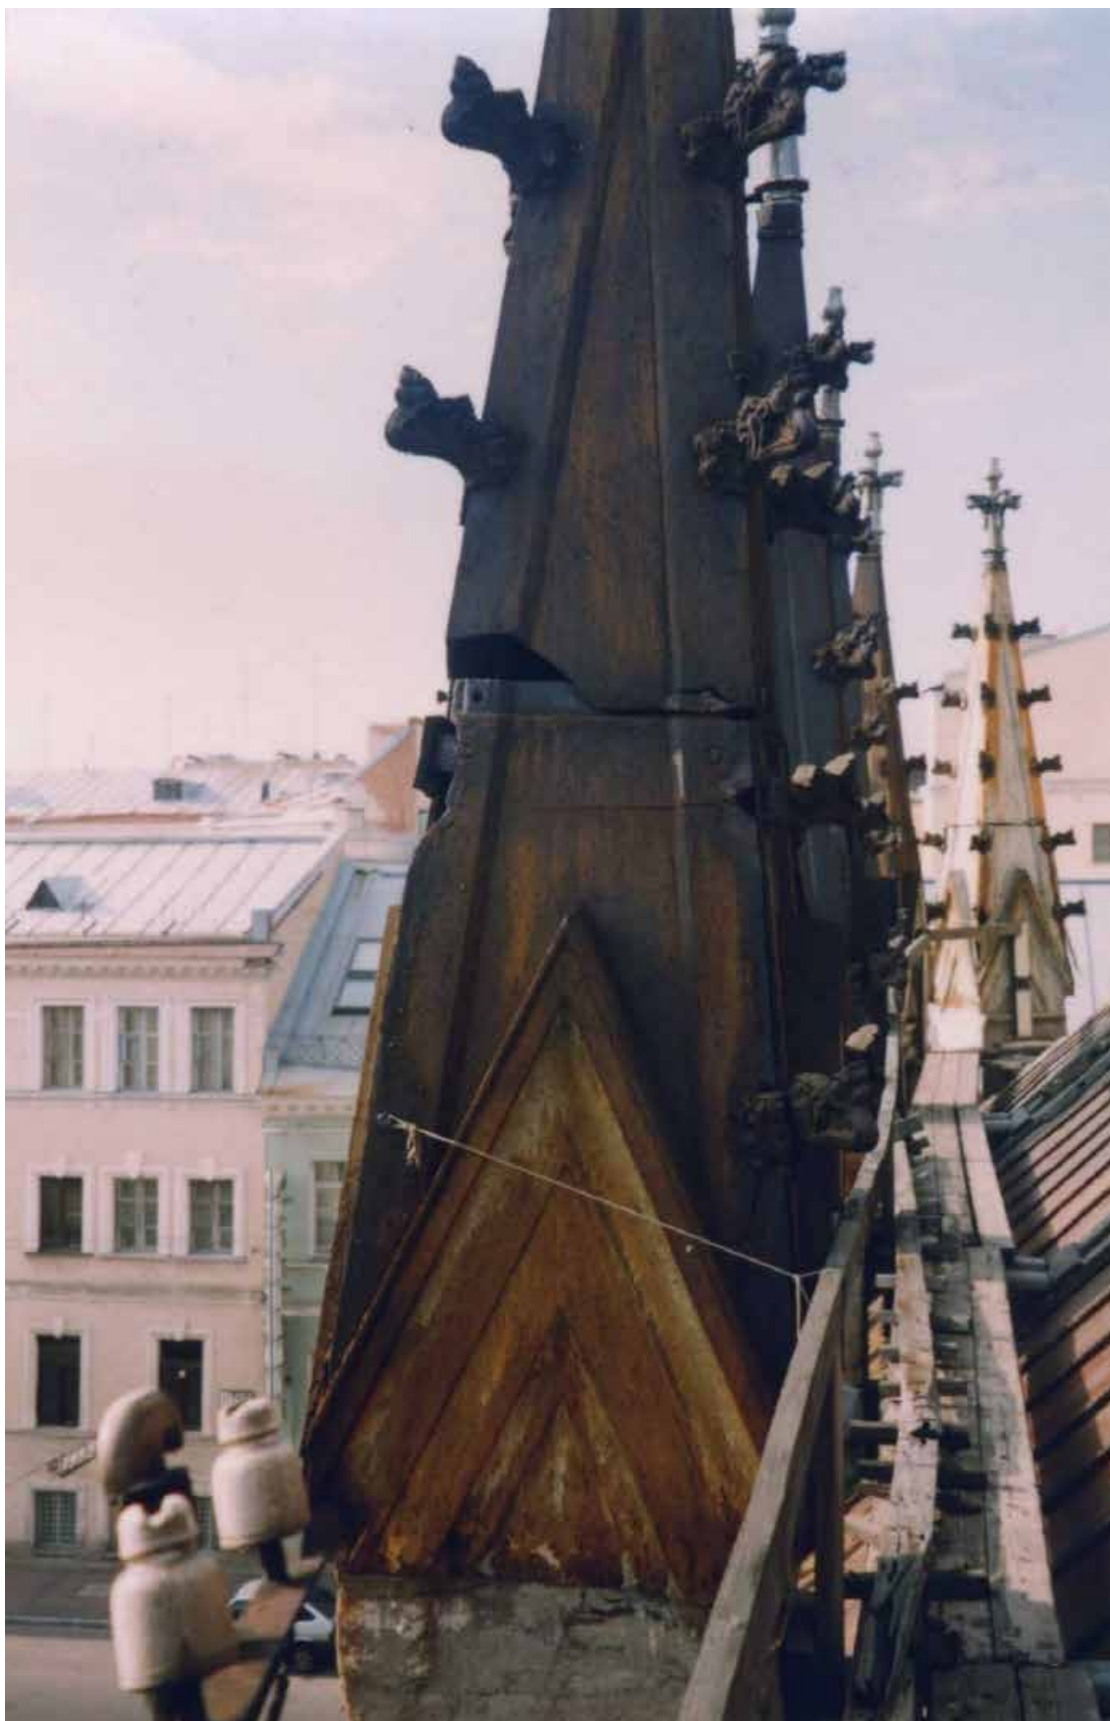
Илл. 123. Вид на фиалы на боковом фасаде. Церковь святого Михаила. 2003 г. (источник: Местная Религиозная Организация «Русский Евангелическо-Лютеранский Приход Святого Михаила»).

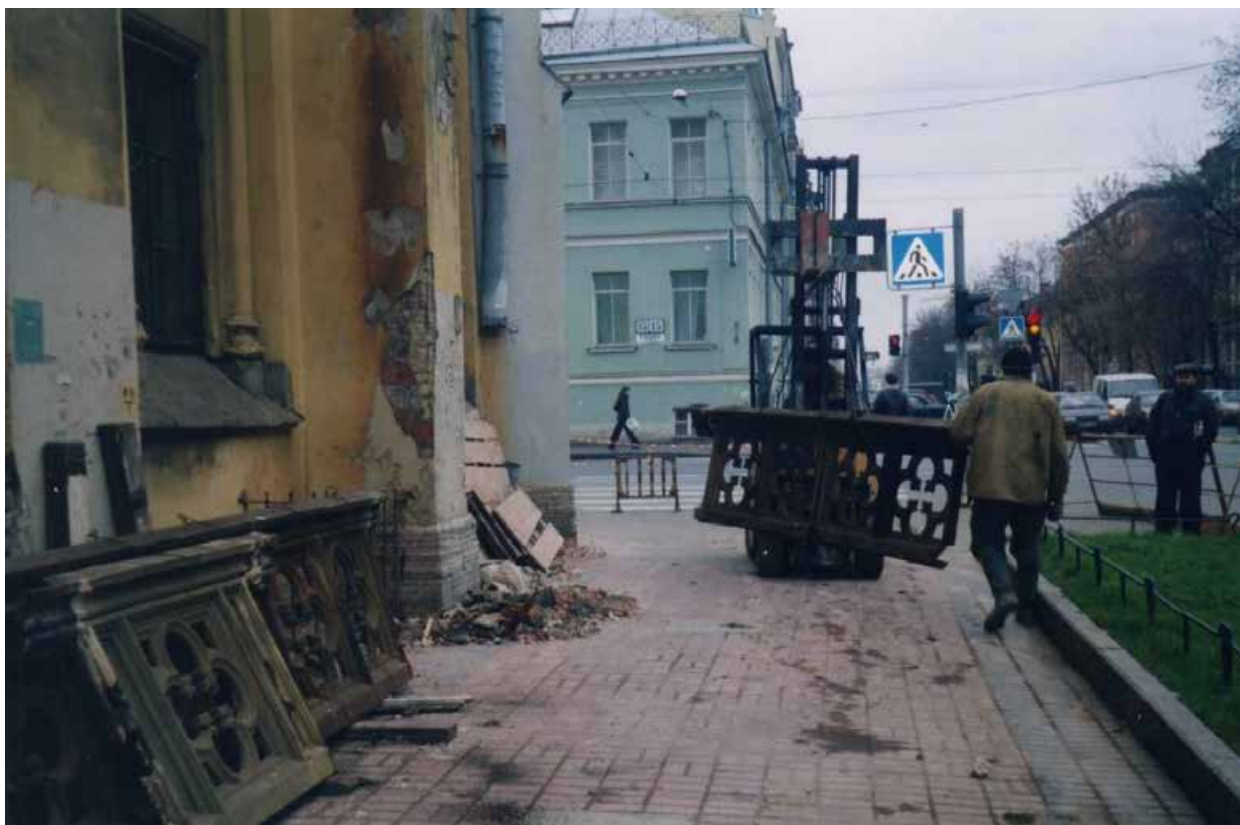
Илл. 124. Вывоз демонтированных парапетов. Церковь святого Михаила.  
2004 г. (источник: Местная Религиозная Организация «Русский  
Евангелическо-Лютеранский Приход Святого Михаила»).

В ходе проведения ремонтно-реставрационных работ в связи с аварийным состоянием башенки-пинакли на крыше Михайловского собора, а также металлическое парапетное ограждение были сняты, вместо башенок устроено металлическое окрытие, что нанесло ущерб облику памятника.<sup>34</sup> В ходе проведения данных работ была повреждена ограда и демонтированы ворота, ведущие на территорию церкви.

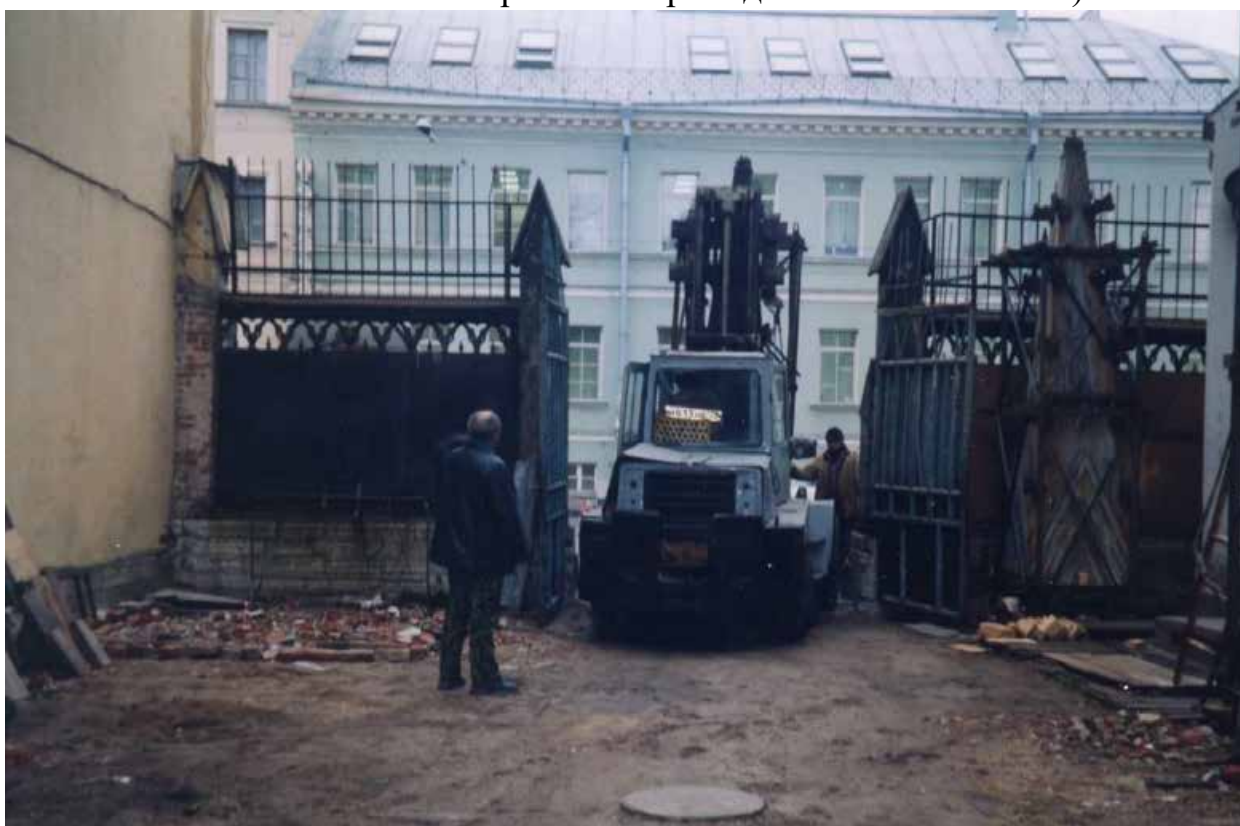
Илл. 125. Вывоз чугунных фиалов из двора. Церковь святого Михаила.  
2004 г. (источник: Местная Религиозная Организация «Русский  
Евангелическо-Лютеранский Приход Святого Михаила»).

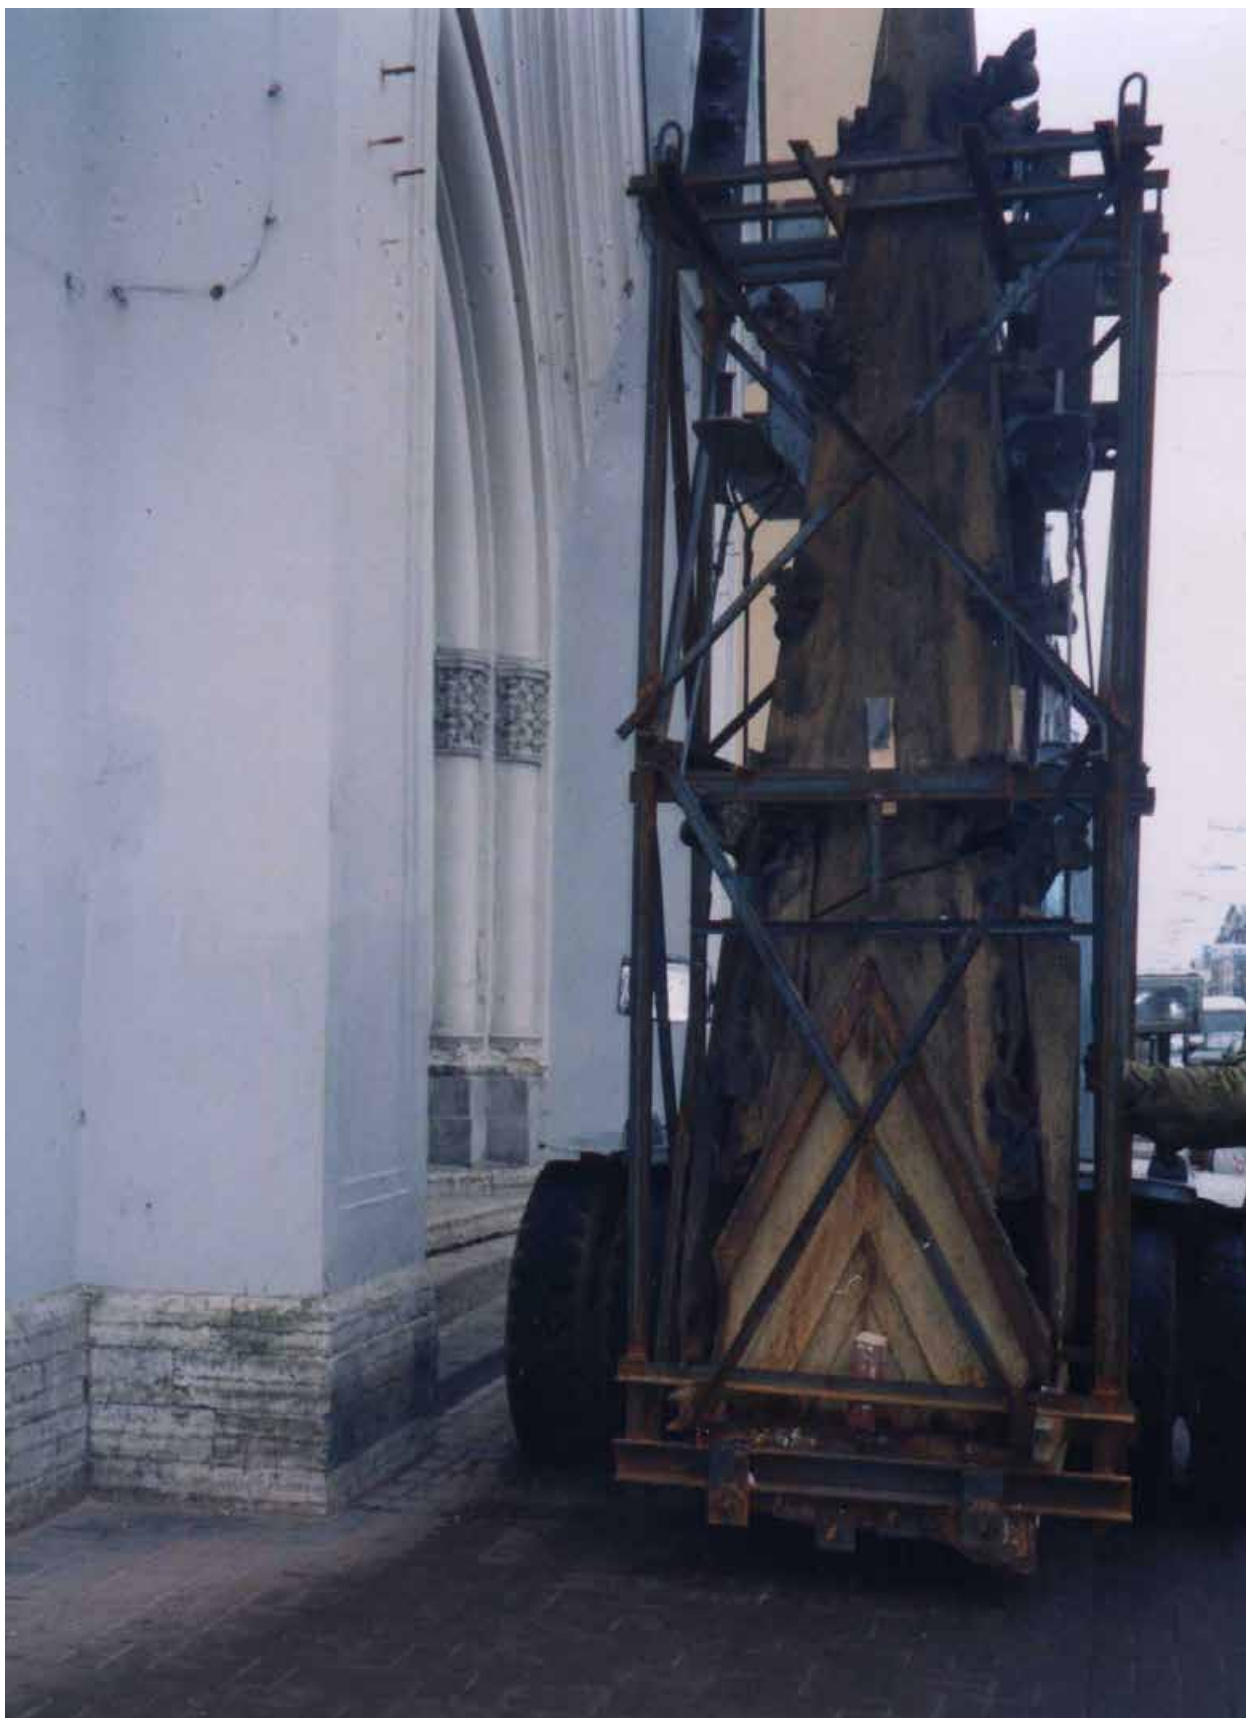
Илл. 126. Вид на демонтированный фиал. Церковь святого Михаила. 2004 г.  
(источник: Местная Религиозная Организация «Русский Евангелическо-  
Лютеранский Приход Святого Михаила»).

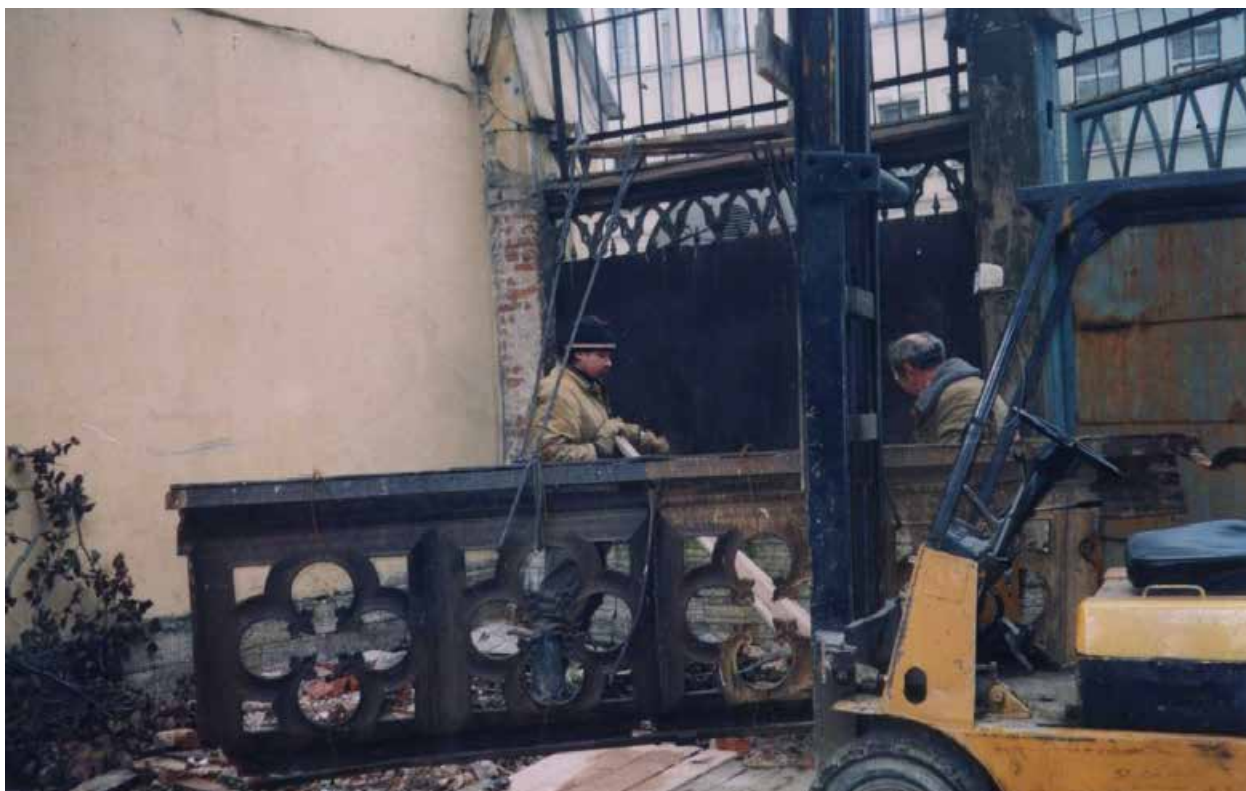
Илл. 127. Демонтированное парапетное ограждение. Церковь святого Михаила. 2004 г. (источник: Местная Религиозная Организация «Русский Евангелическо-Лютеранский Приход Святого Михаила»).

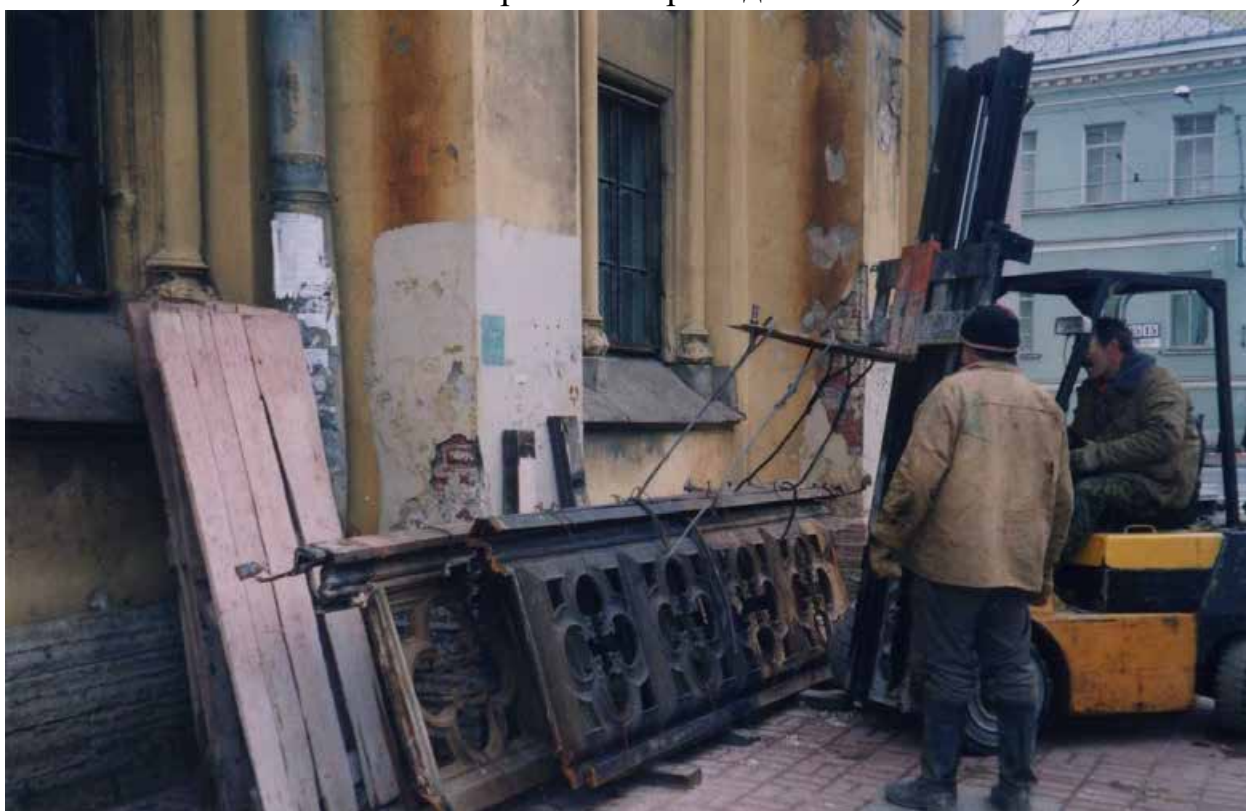
Илл. 128. Демонтированное парапетное ограждение. Церковь святого Михаила. 2004 г. (источник: Местная Религиозная Организация «Русский Евангелическо-Лютеранский Приход Святого Михаила»).

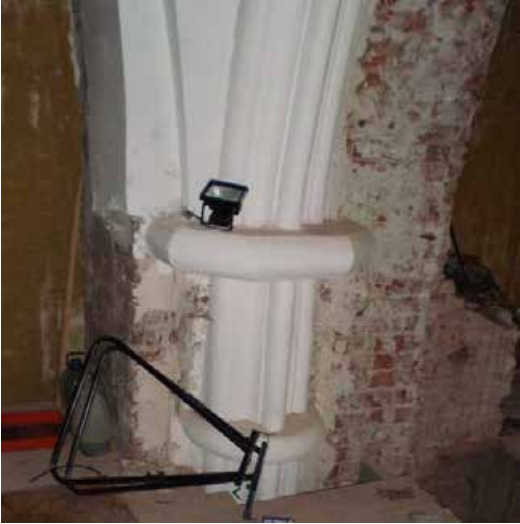
| 5 | Декоративно-художественное оформление интерьеров: | исторический профиль декоративных штукатурных нервюр сводов | |

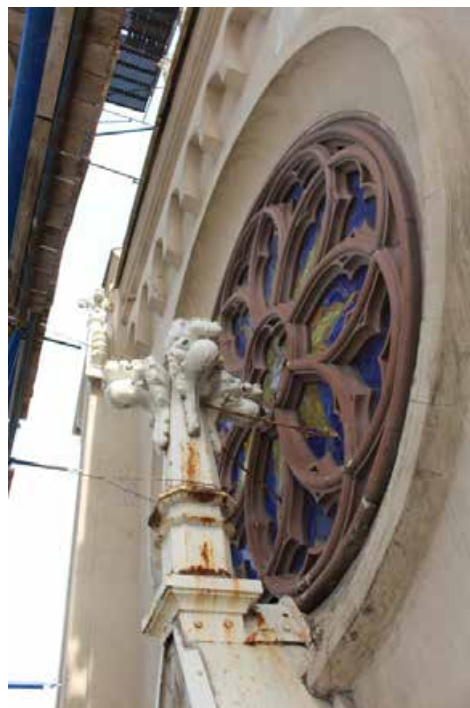
окно-роза над порталом парадного входа (северо-западный фасад): историческое местоположение, габариты, конфигурация (круглое);

заполнение оконного проема - исторический рисунок;

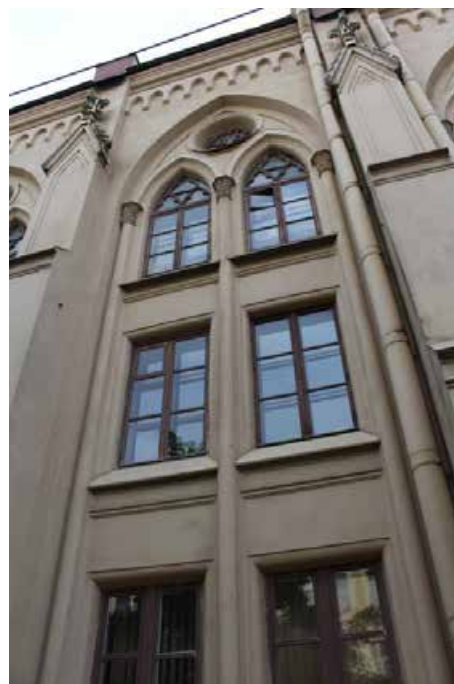
оконные и дверные проемы основного объема здания: местоположение, габариты и конфигурация (прямоугольные в уровне 1-го и 2-го этажей, со стрельчатым завершением и круглые – в уровне 3-го этажа);

заполнения оконных проемов основного объема здания: исторический рисунок расстекловки, материал (дерево), исторический цвет;

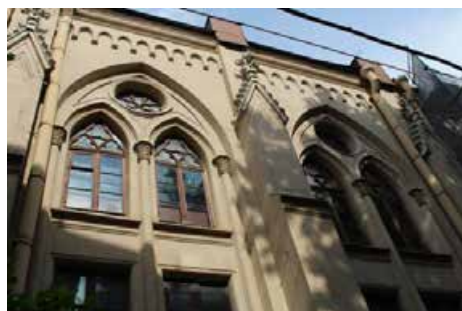
оконные проемы в уровне 1-го – 3-го этажей основного объема здания объединены парами в ниши со стрельчатым завершением, оформленные полуколонками на всю высоту ниш с базами и капителями, оформленными лепным растительным орнаментом, в верхней части ниш круглые окна, оформленные профилированным наличником;

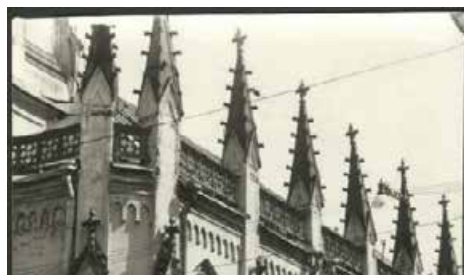
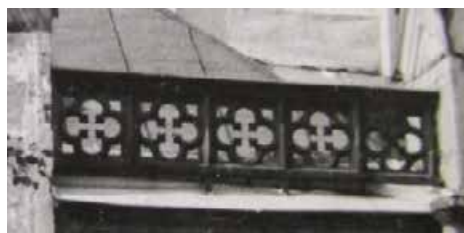
парапет крыши основного объема здания: исторические габариты, оформление, материал (металл), оформление (пинакли пирамидальной формы по осям контрфорсов фасада, декорированные краббами (по 5 на каждом ребре) и увенчанные фиалами в виде крестоцветов; между пинаклей парапетное ограждение из металла с орнаментом в виде квадрифолей);

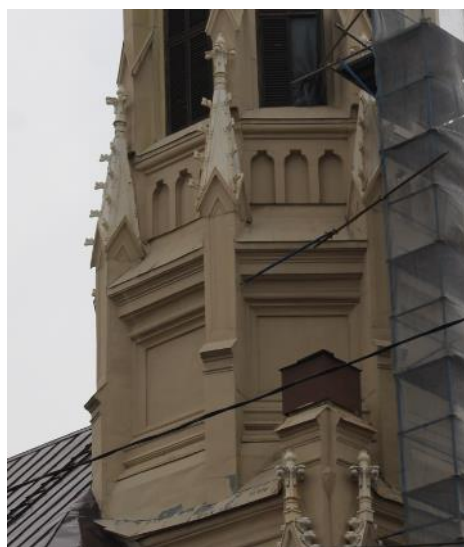
оформление восьмигранного барабана башни-колокольни - металлодекор: филенки, фигурные ниши, профилированные карнизы, пинаклями, декорированные краббами (по 5 на каждом ребре) и увенчанные фиалами в виде крестоцветов;

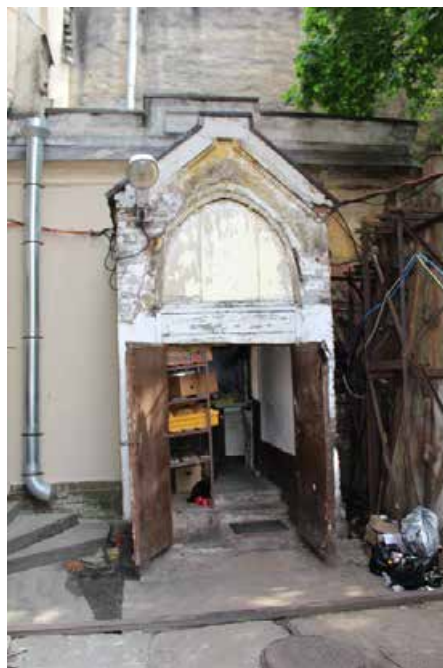
дверной проем тамбура:  
местоположение, габариты,  
конфигурация (со  
стрельчатым завершением);

дверное заполнение —  
исторический рисунок и цвет;

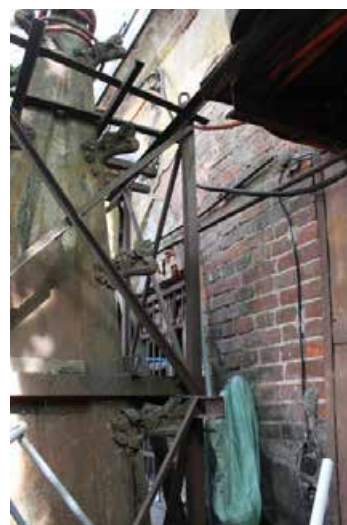
оконные проемы:  
историческое  
местоположение, габариты,  
конфигурация (со  
стрельчатым завершением);

заполнения оконных проемов:  
исторический рисунок и цвет,  
материал (дерево),

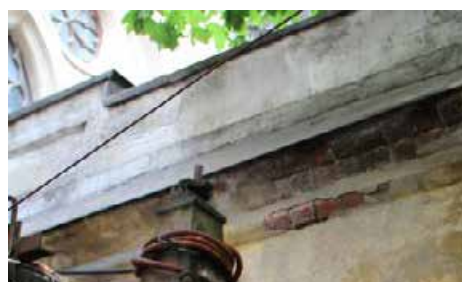
венчающий профилированный  
карниз;

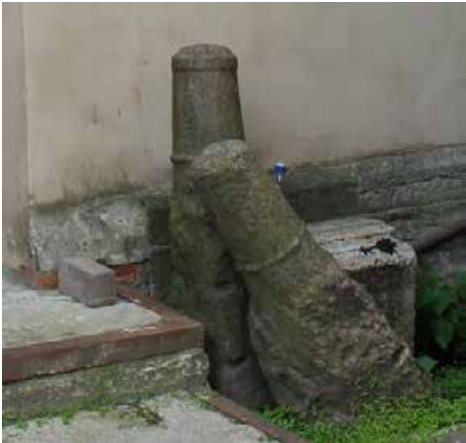
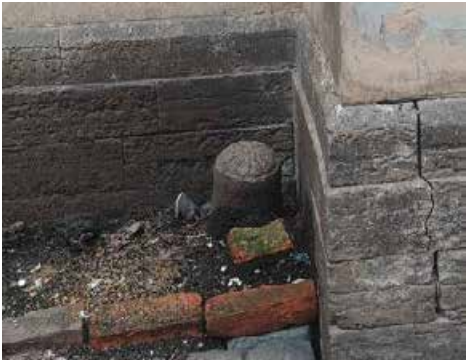
| | | <p>гранитные колесоотбойные тумбы (3 единицы);</p> | |

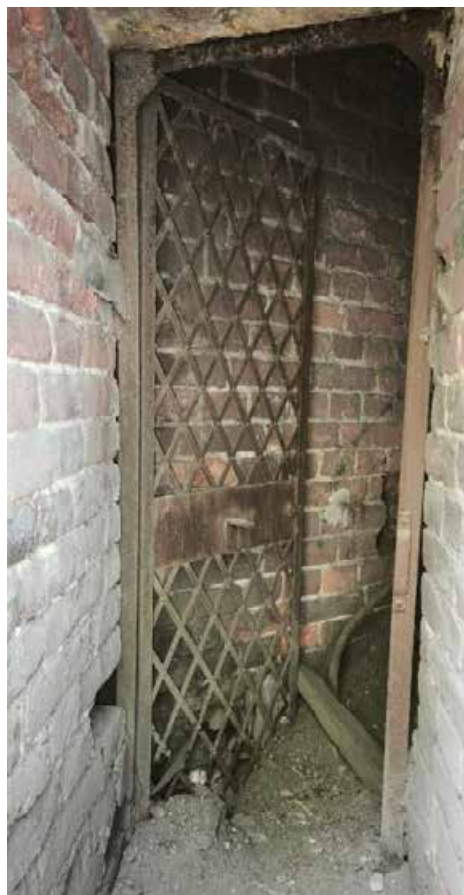
металлическая дверь (в техническом помещении, вход со стороны 3-й линии В.О.) (рисунок — в виде прямоугольного каркаса с заполнением узкими полосами металла, образующими ромбовидный рисунок).

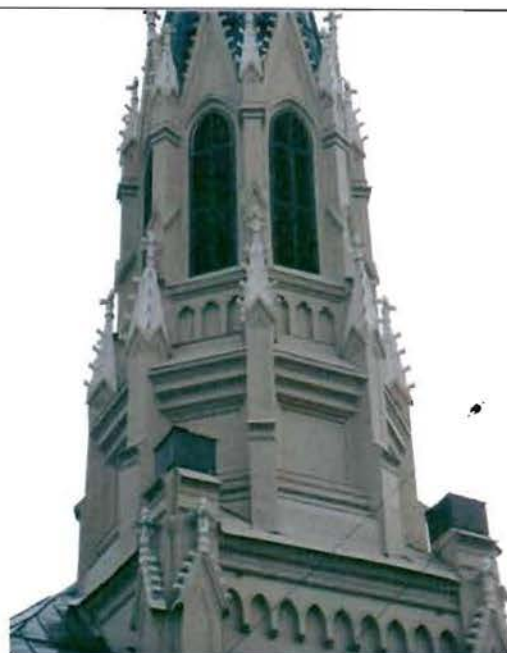
оформление фасада башни-колокольни металлическими пинаклями и стрельчатыми завершениями, аналогичными фасаду основного объема здания;

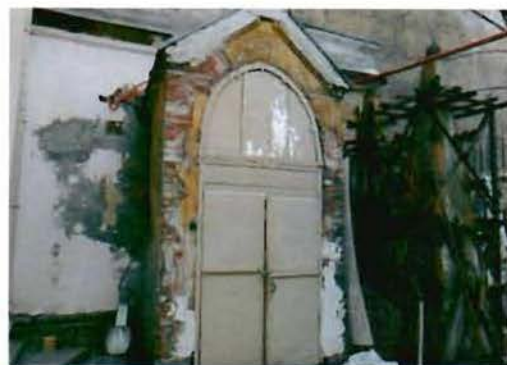
историческое оформление фасада часовни\*

\* искажено в результате перестроек XX века
