Акт

по результатам государственной историко-культурной экспертизы проектной документации на проведение работ по сохранению объекта культурного наследия федерального значения «Дворец» (г. Санкт-Петербург, Шпалерная улица лит. А), входящего в состав объекта культурного наследия федерального значения «Дворец Таврический»: «Проектная документация: Реставрация и приспособление для современного использования зала №14 (помещение №146 по плану ПИБ) Таврического дворца», разработанной ООО «ПГ «Риедер» в 2025 г. (Шифр: 104-д).

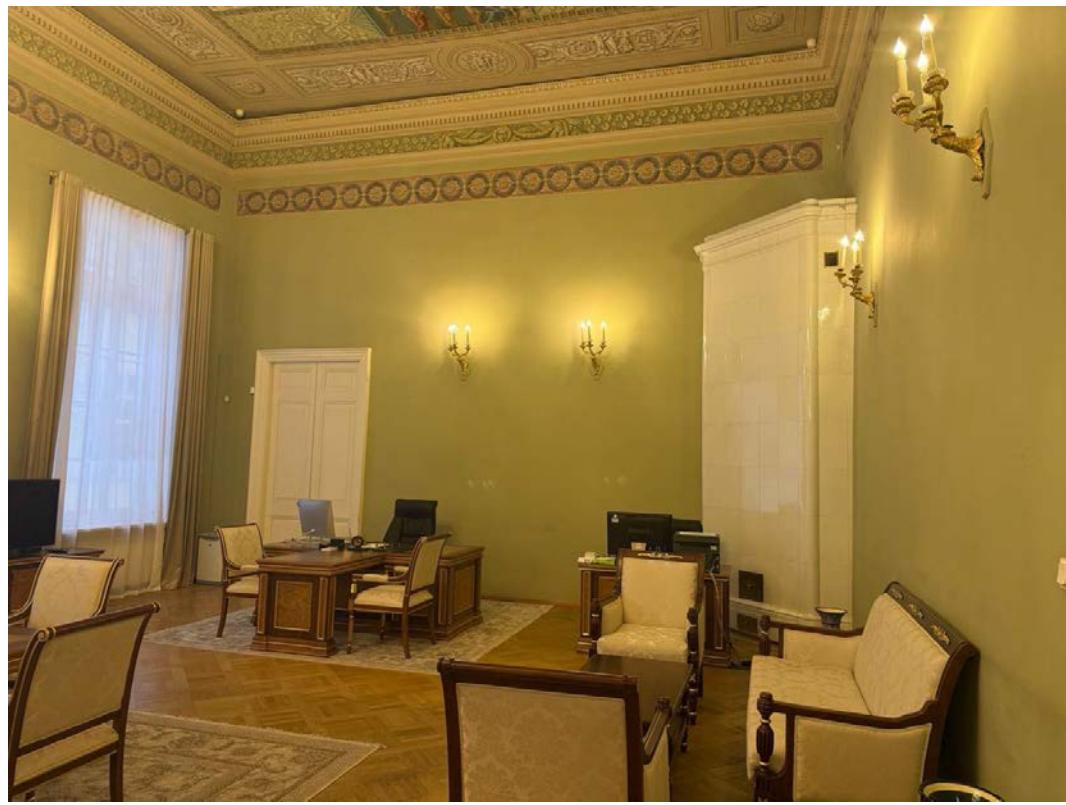
Фотография 1. ОКН федерального значения: "Дворец" (в составе "Дворец Таврический"), зал №14 (помещение №146 по плану ПИБ), г. Санкт-Петербург, Шпалерная улица, д. 47 лит. А, дата съемки 12.11.2025. Вид с северо-востока на юго-запад.

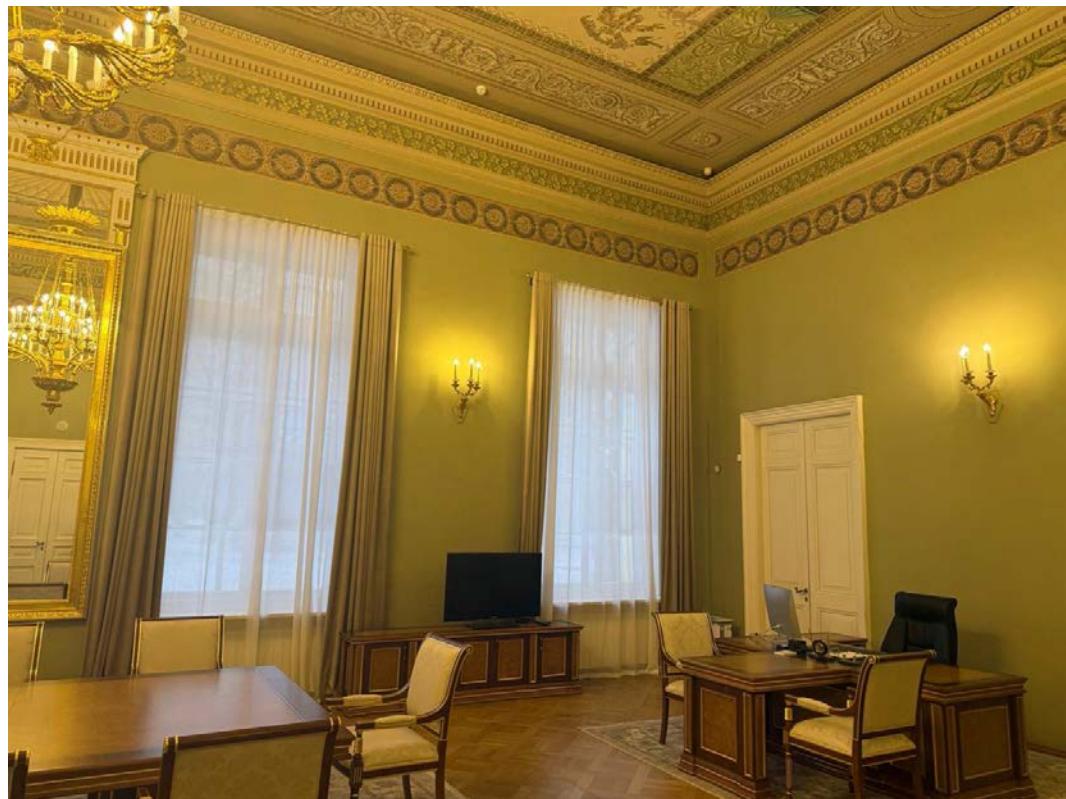
Фотография 2. ОКН федерального значения: "Дворец" (в составе "Дворец Таврический"), зал №14 (помещение №146 по плану ПИБ), г. Санкт-Петербург, Шпалерная улица, д. 47 лит. А, дата съемки 12.11.2025. Вид с северо-востока на юго-запад.

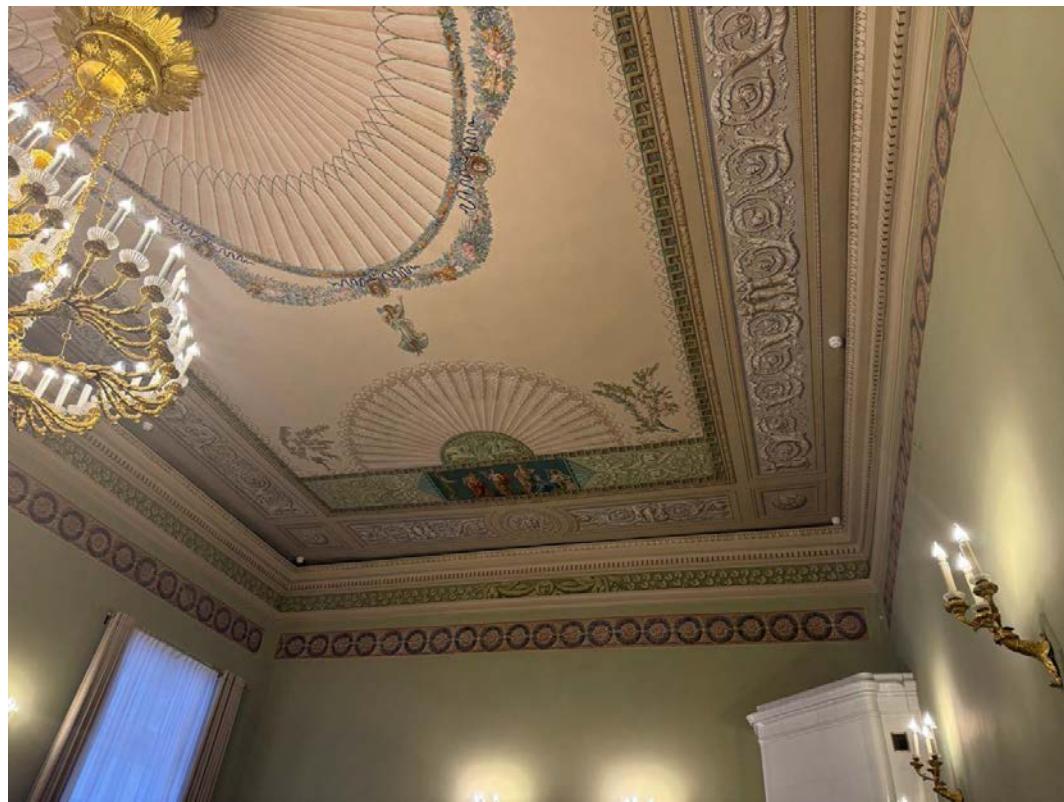
Фотография 3. ОКН федерального значения: "Дворец" (в составе "Дворец Таврический"), зал №14 (помещение №146 по плану ПИБ), г. Санкт-Петербург, Шпалерная улица, д. 47 лит. А, дата съемки 12.11.2025. Вид с востока на запад.

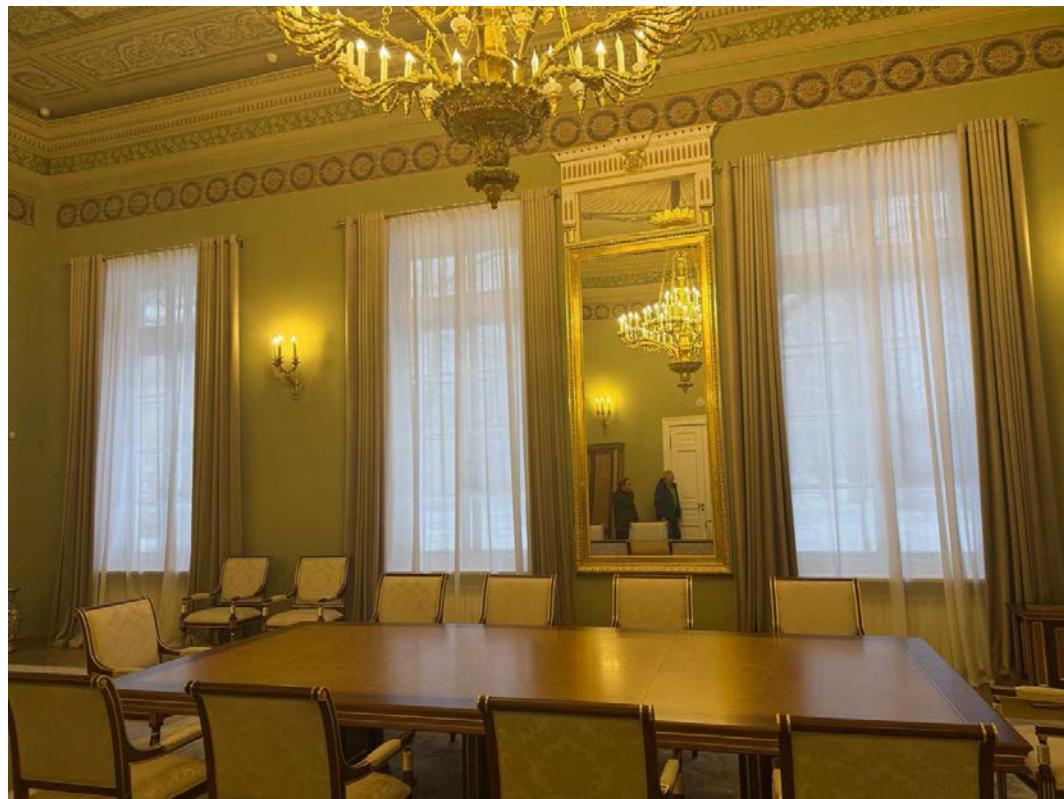
Фотография 4. ОКН федерального значения: "Дворец" (в составе "Дворец Таврический"), зал №14 (помещение №146 по плану ПИБ), г. Санкт-Петербург, Шпалерная улица, д. 47 лит. А, дата съемки 12.11.2025. Вид с северо-запада на юго-восток.

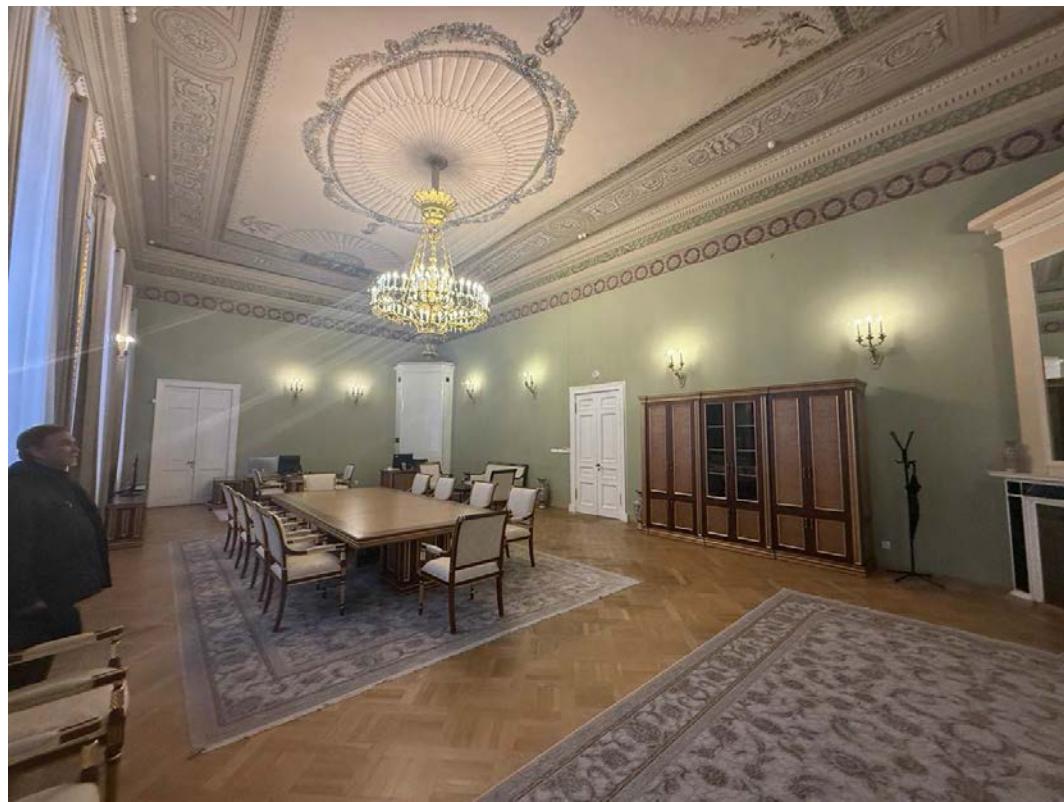
Фотография 5. ОКН федерального значения: "Дворец" (в составе "Дворец Таврический"), зал №14 (помещение №146 по плану ПИБ), г. Санкт-Петербург, Шпалерная улица, д. 47 лит. А, дата съемки 12.11.2025. Вид с юго-востока на северо-запад.

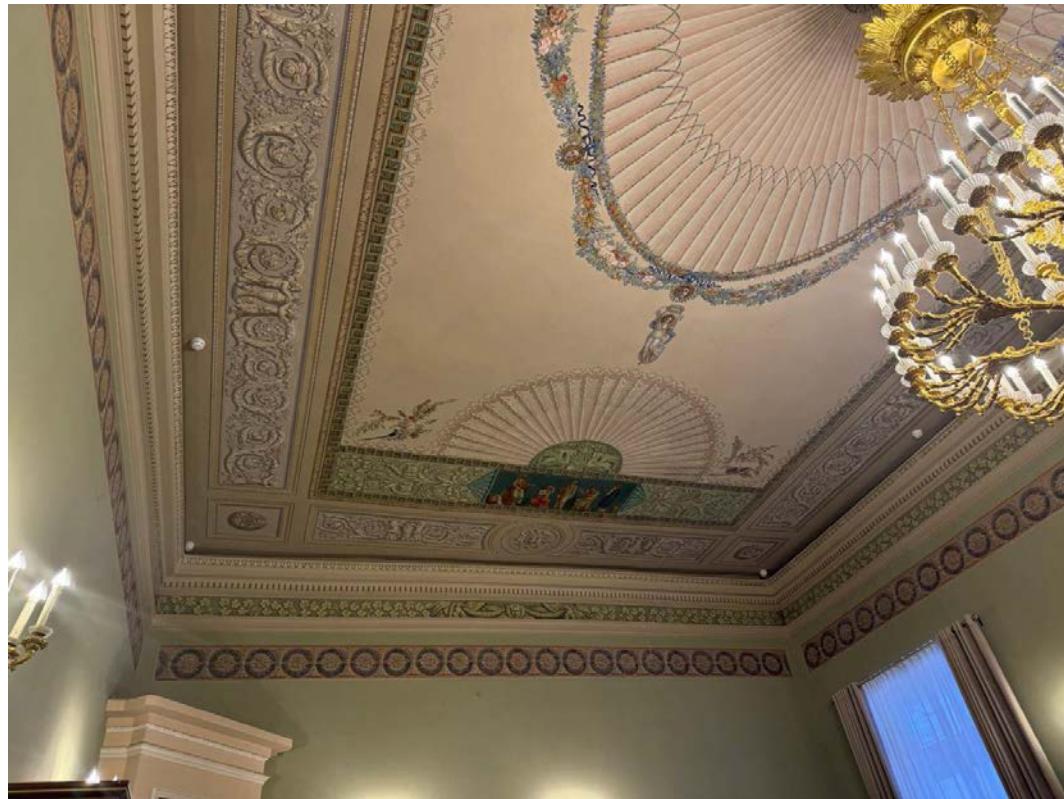
Фотография 6. ОКН федерального значения: "Дворец" (в составе "Дворец Таврический"), зал №14 (помещение №146 по плану ПИБ), г. Санкт-Петербург, Шпалерная улица, д. 47 лит. А, дата съемки 12.11.2025. Вид с запада на восток.

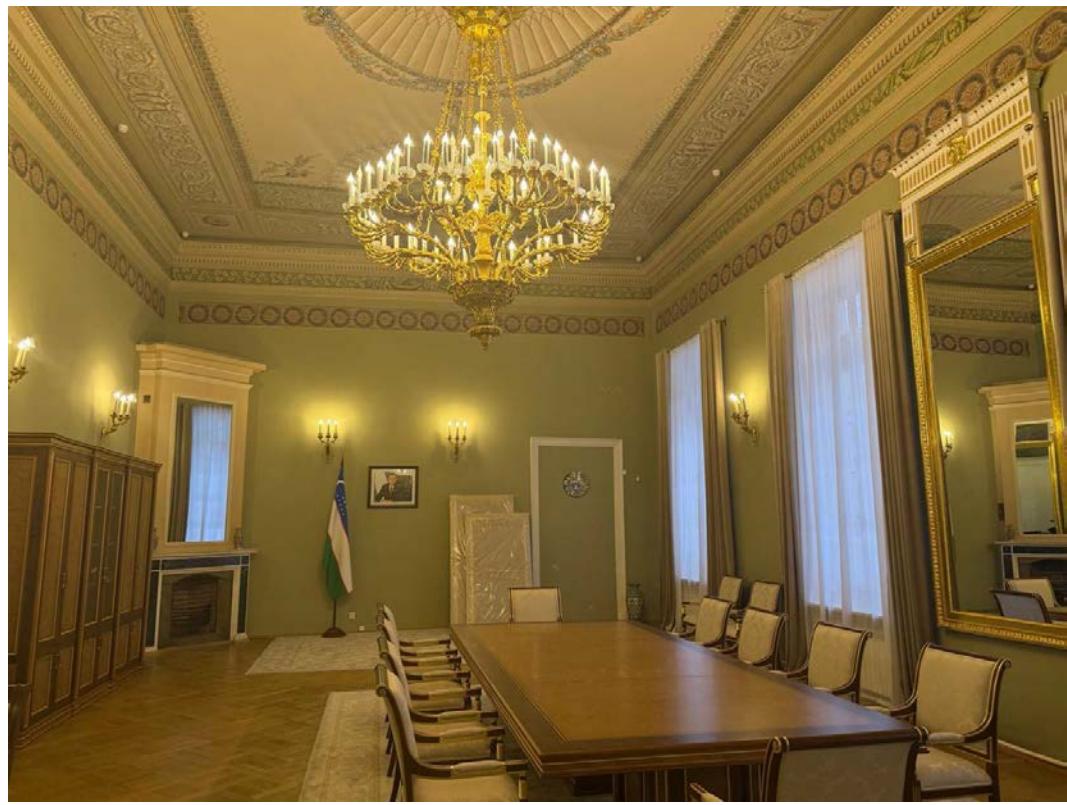
Фотография 7. ОКН федерального значения: "Дворец" (в составе "Дворец Таврический"), зал №14 (помещение №146 по плану ПИБ), г. Санкт-Петербург, Шпалерная улица, д. 47 лит. А, дата съемки 12.11.2025. Вид с запада на восток.

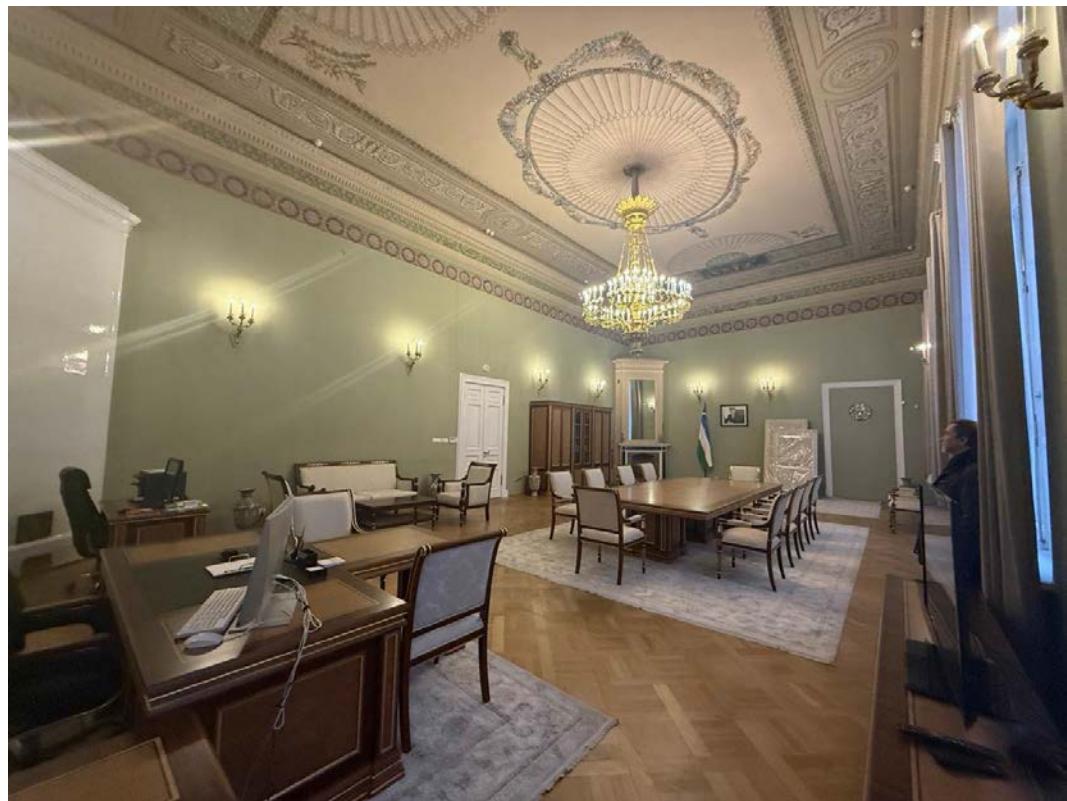
Фотография 8. ОКН федерального значения: "Дворец" (в составе "Дворец Таврический"), зал №14 (помещение №146 по плану ПИБ), г. Санкт-Петербург, Шпалерная улица, д. 47 лит. А, дата съемки 12.11.2025. Вид с юго-запада на северо-восток.

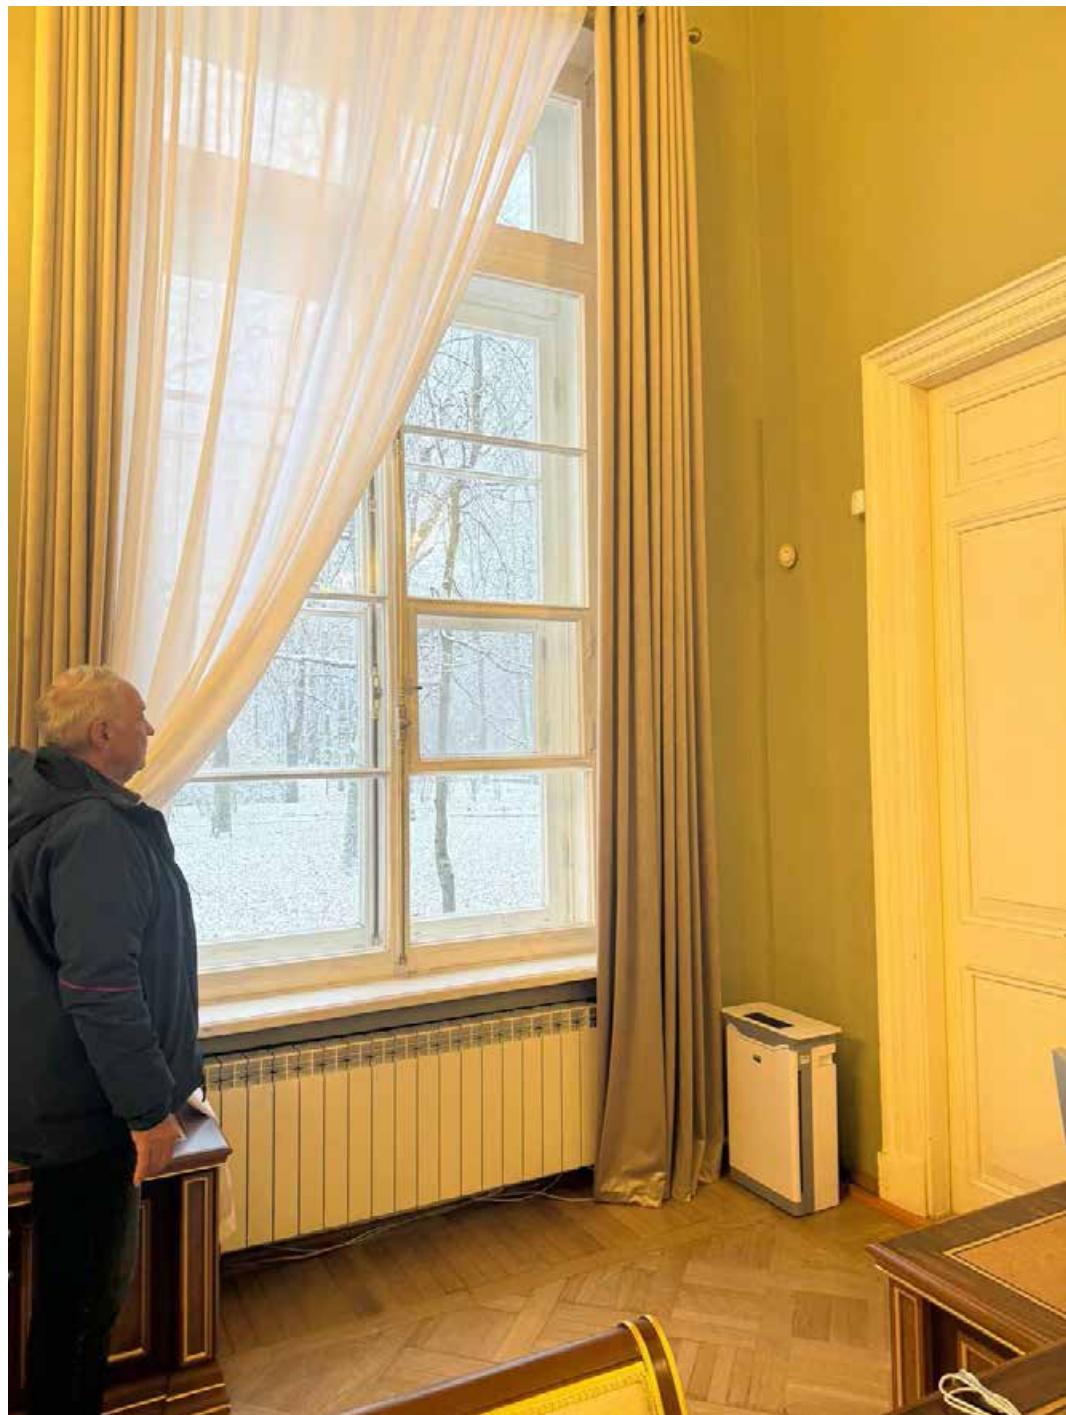
Фотография 9. ОКН федерального значения: "Дворец" (в составе "Дворец Таврический"), зал №14 (помещение №146 по плану ПИБ), г. Санкт-Петербург, Шпалерная улица, д. 47 лит. А, дата съемки 12.11.2025. Вид с северо-востока на юго-запад.

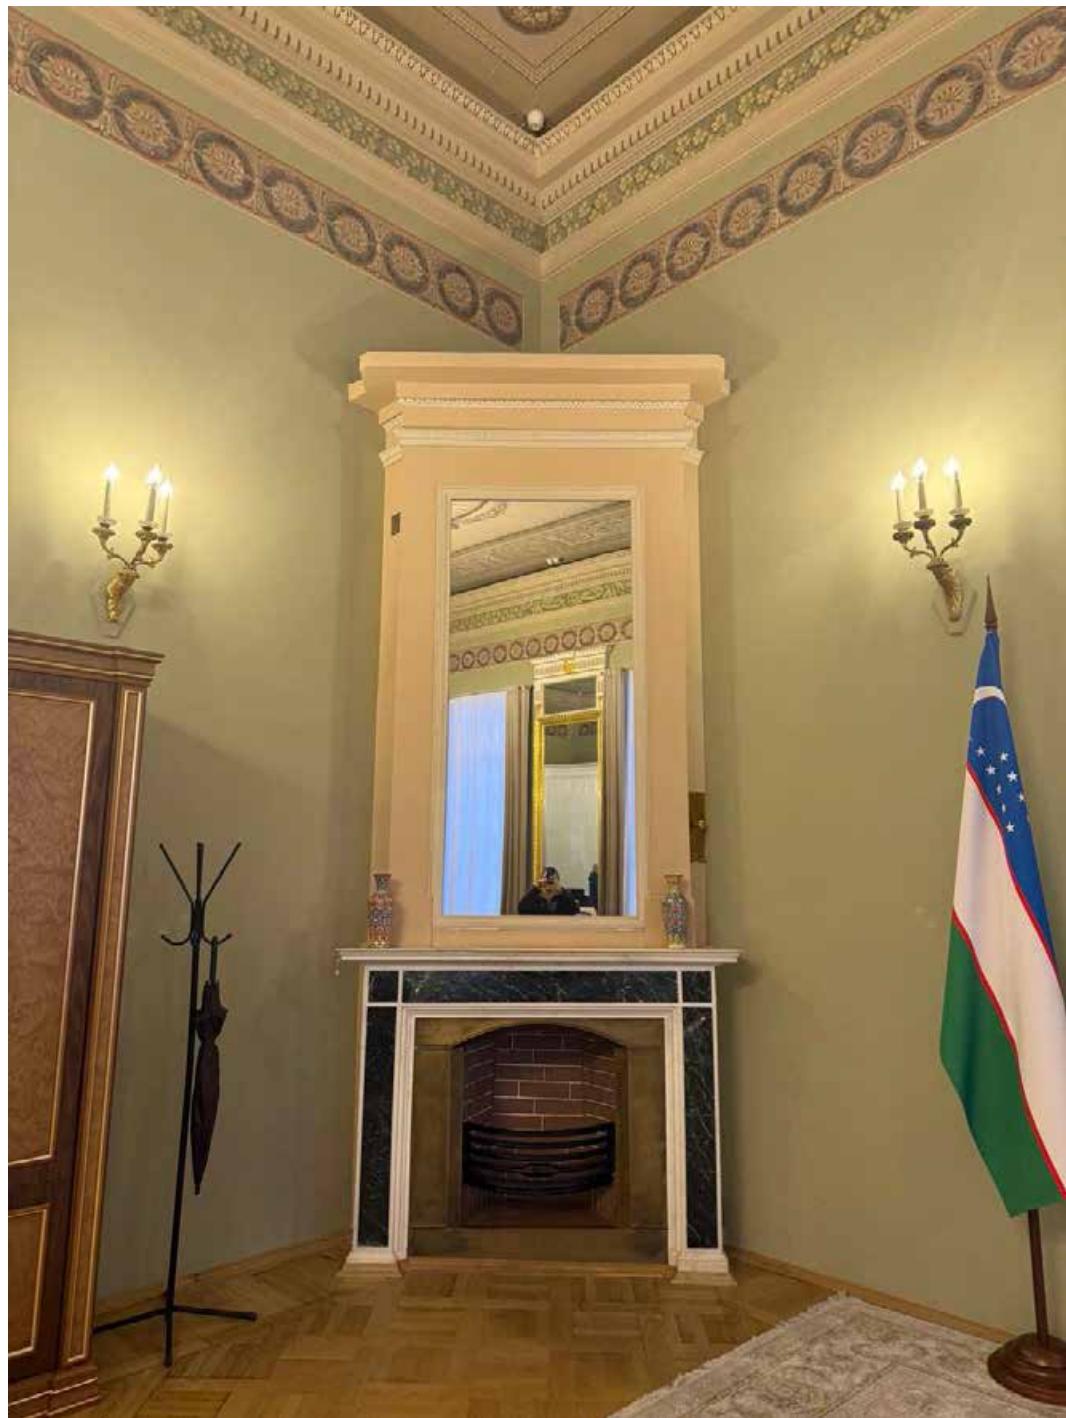
Фотография 10. ОКН федерального значения: "Дворец" (в составе "Дворец Таврический"), зал №14 (помещение №146 по плану ПИБ), г. Санкт-Петербург, Шпалерная улица, д. 47 лит. А, дата съемки 12.11.2025. Вид с юго-запада на северо-восток.

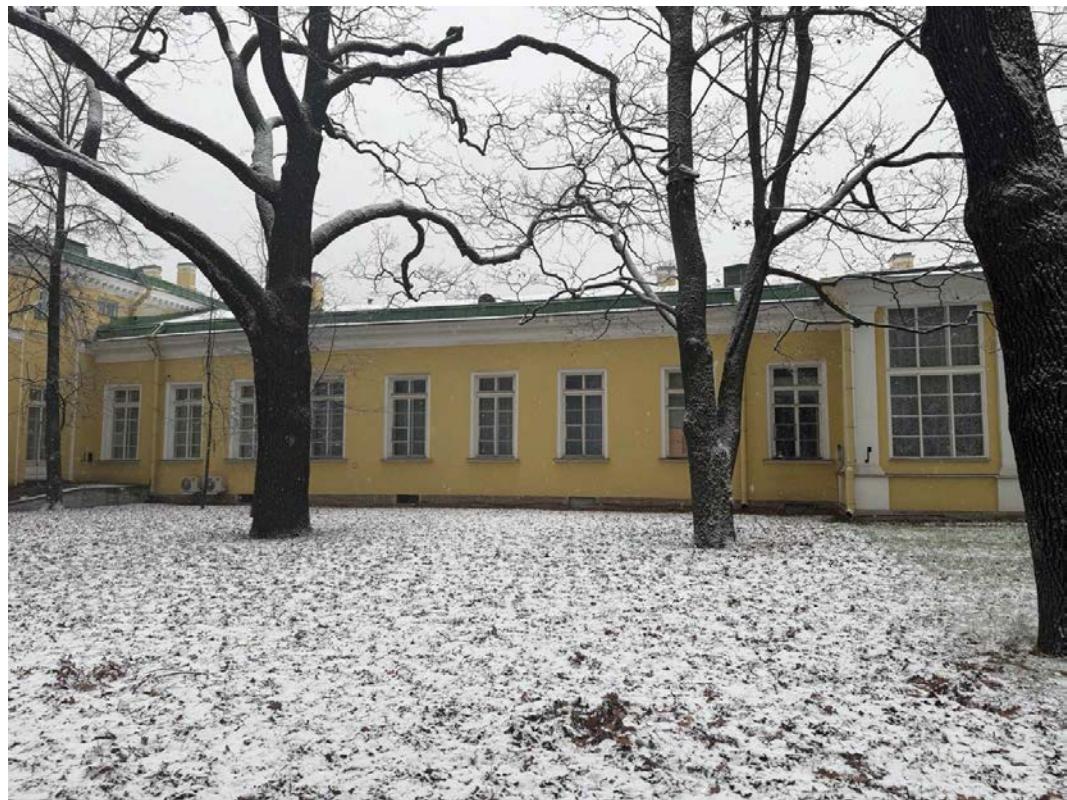
Фотография 11. ОКН федерального значения: "Дворец" (в составе "Дворец Таврический"), южный фасад, зал №14 (помещение №146 по плану ПИБ), г. Санкт-Петербург, Шпалерная улица, д. 47 лит. А, дата съемки 12.11.2025. Вид с юго-востока на северо-запад.

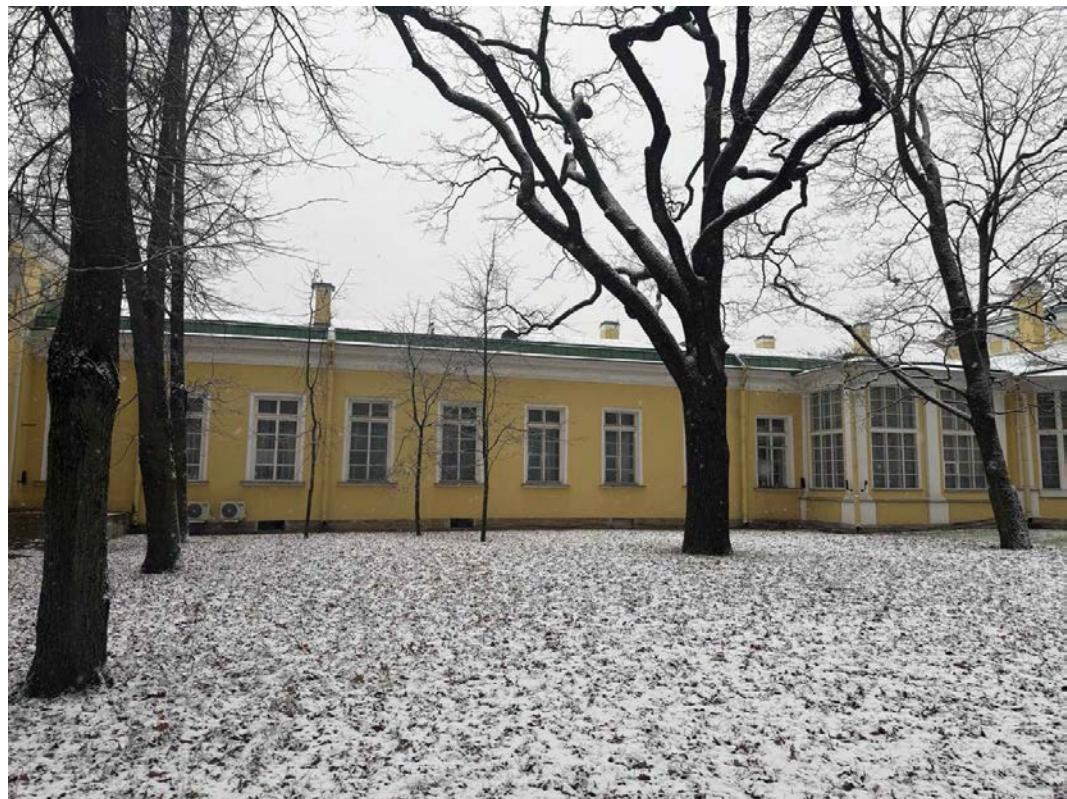
Фотография 12. ОКН федерального значения: "Дворец" (в составе "Дворец Таврический"), южный фасад, зал №14 (помещение №146 по плану ПИБ), г. Санкт-Петербург, Шпалерная улица, д. 47 лит. А, дата съемки 12.11.2025. Вид с юго-запада на северо-восток.

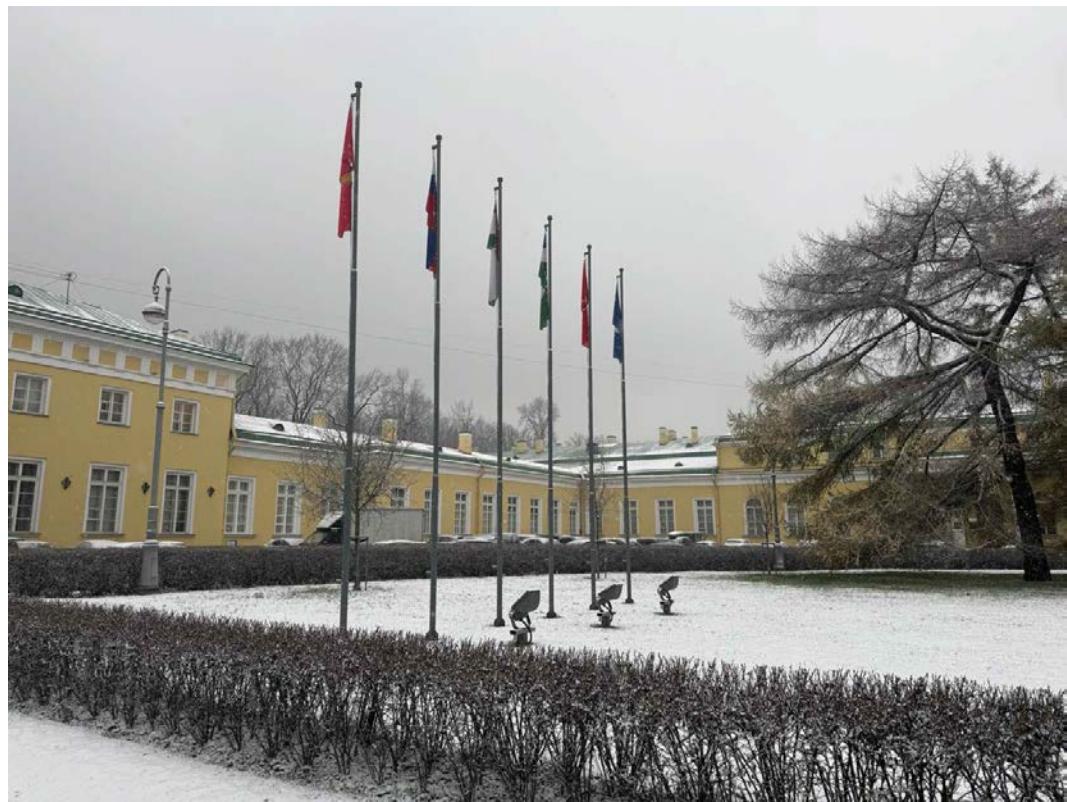
Фотография 13. ОКН федерального значения: "Дворец" (в составе "Дворец Таврический"), северный фасад, г. Санкт-Петербург, Шпалерная улица, д. 47 лит. А, дата съемки 12.11.2025. Вид с северо-востока на юго-запад.

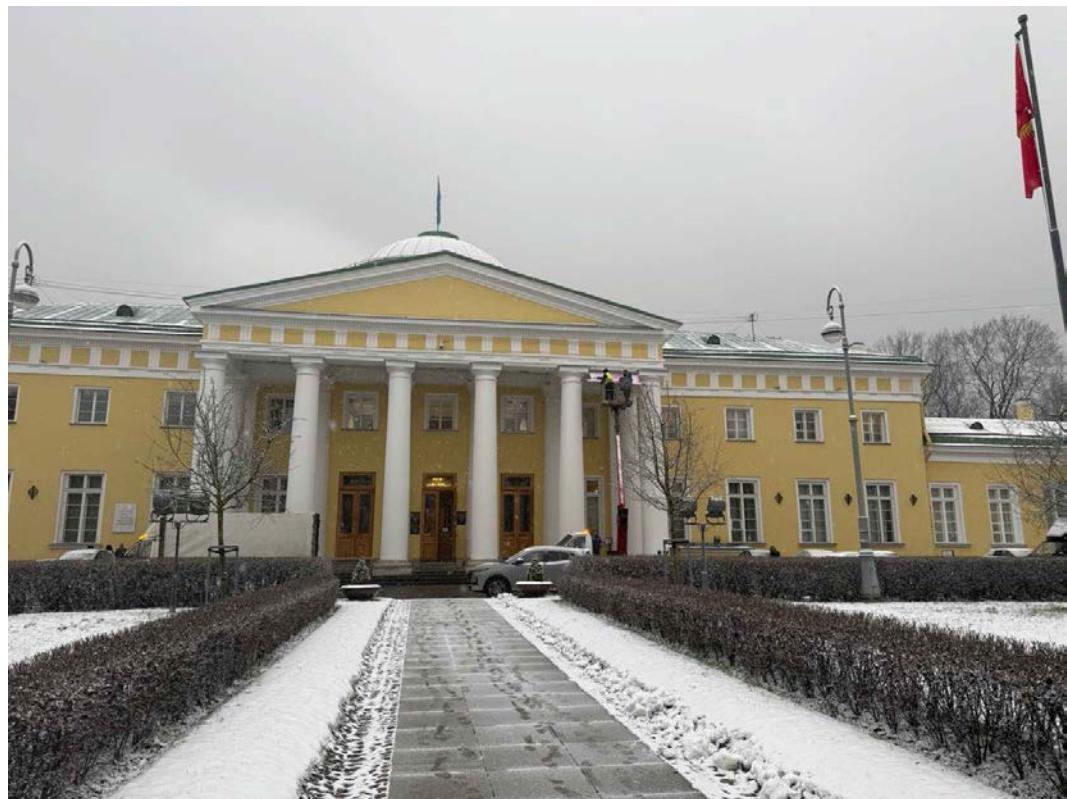
Фотография 14. ОКН федерального значения: "Дворец" (в составе "Дворец Таврический"), северный фасад, г. Санкт-Петербург, Шпалерная улица, д. 47 лит. А, дата съемки 12.11.2025. Вид с северо-востока на юго-запад.

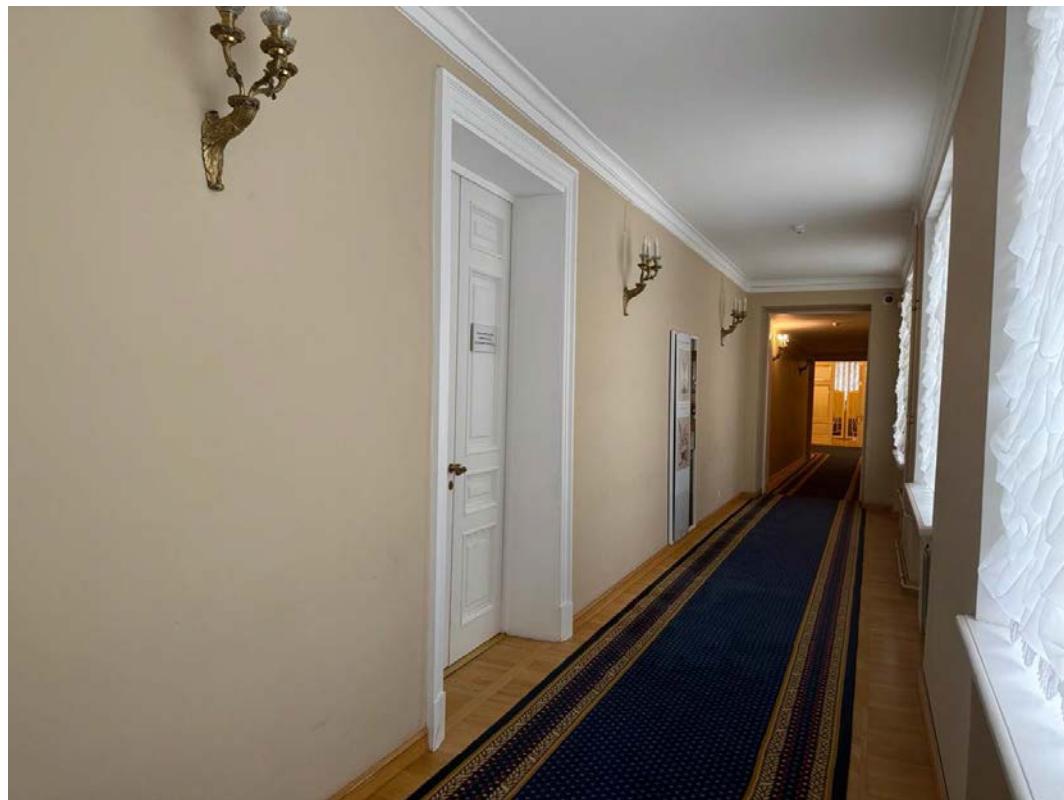
Фотография 15. ОКН федерального значения: "Дворец" (в составе "Дворец Таврический"), зал №14 (помещение №146 по плану ПИБ), г. Санкт-Петербург, Шпалерная улица, д. 47 лит. А, дата съемки 12.11.2025. Вид из коридора, с востока на запад

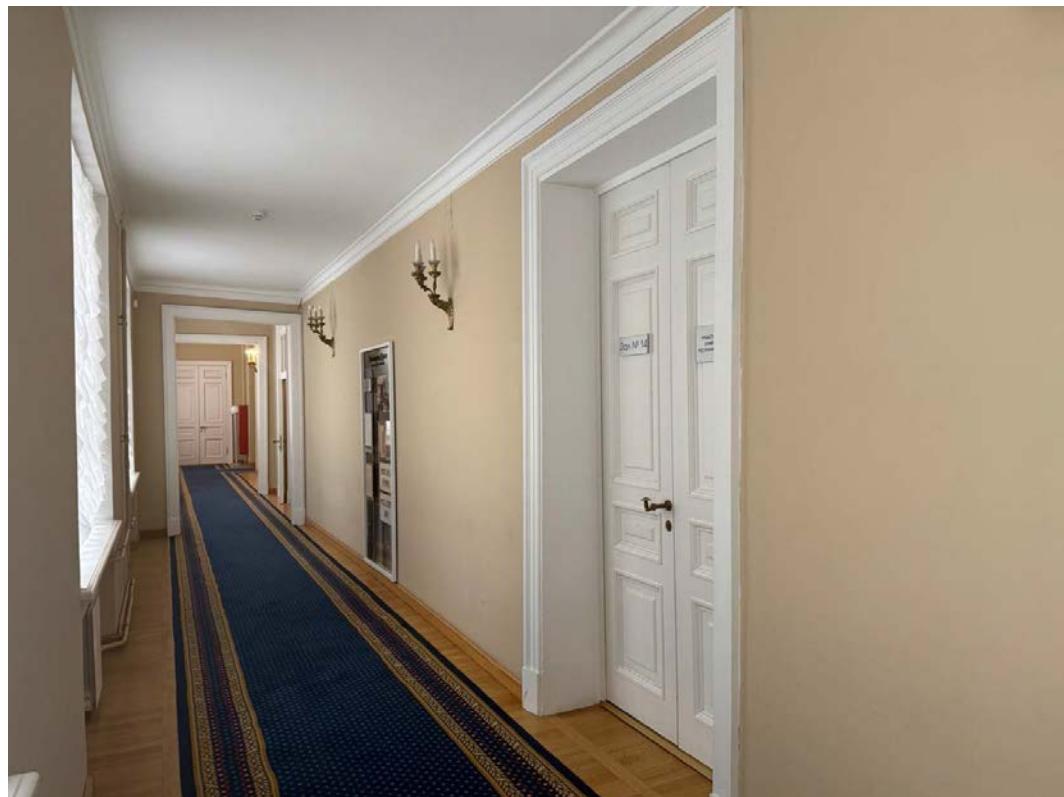
Фотография 16. ОКН федерального значения: "Дворец" (в составе "Дворец Таврический"), зал №14 (помещение №146 по плану ПИБ), г. Санкт-Петербург, Шпалерная улица, д. 47 лит. А, дата съемки 12.11.2025. Вид из коридора, с запада на восток

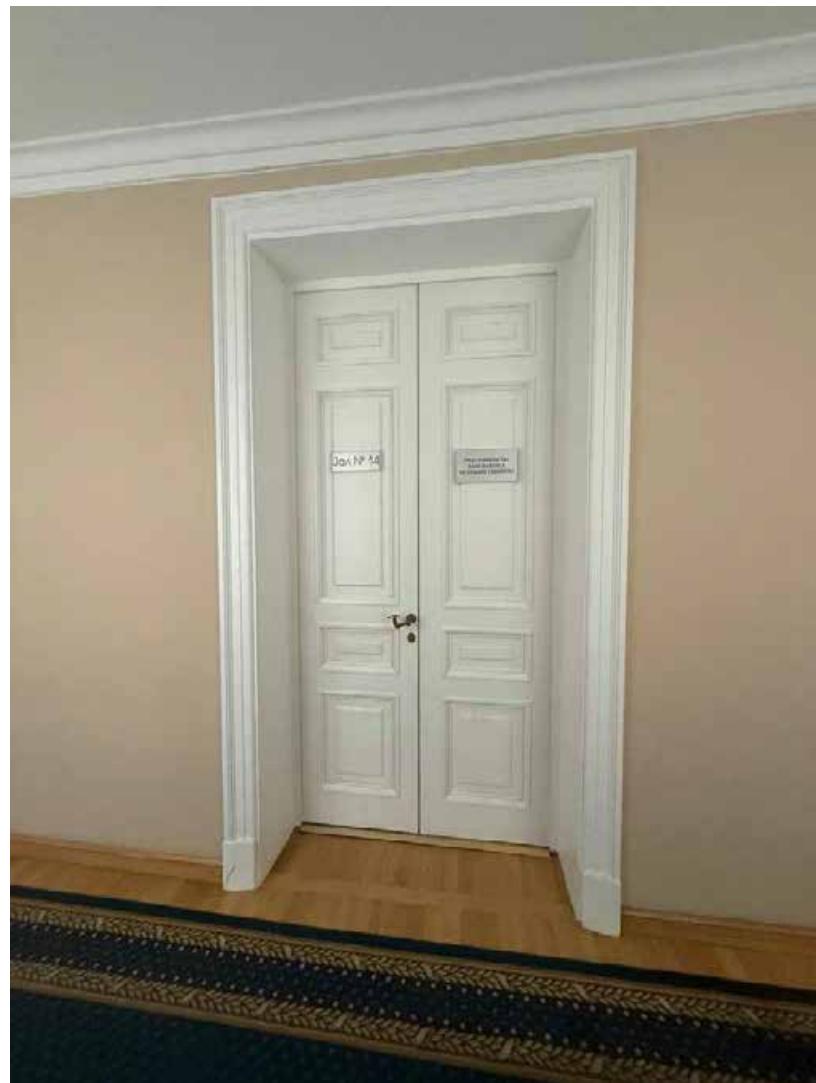
Фотография 17. ОКН федерального значения: "Дворец" (в составе "Дворец Таврический"), зал №14 (помещение №146 по плану ПИБ), г. Санкт-Петербург, Шпалерная улица, д. 47 лит. А, дата съемки 12.11.2025. Вид из коридора, с севера на юг.

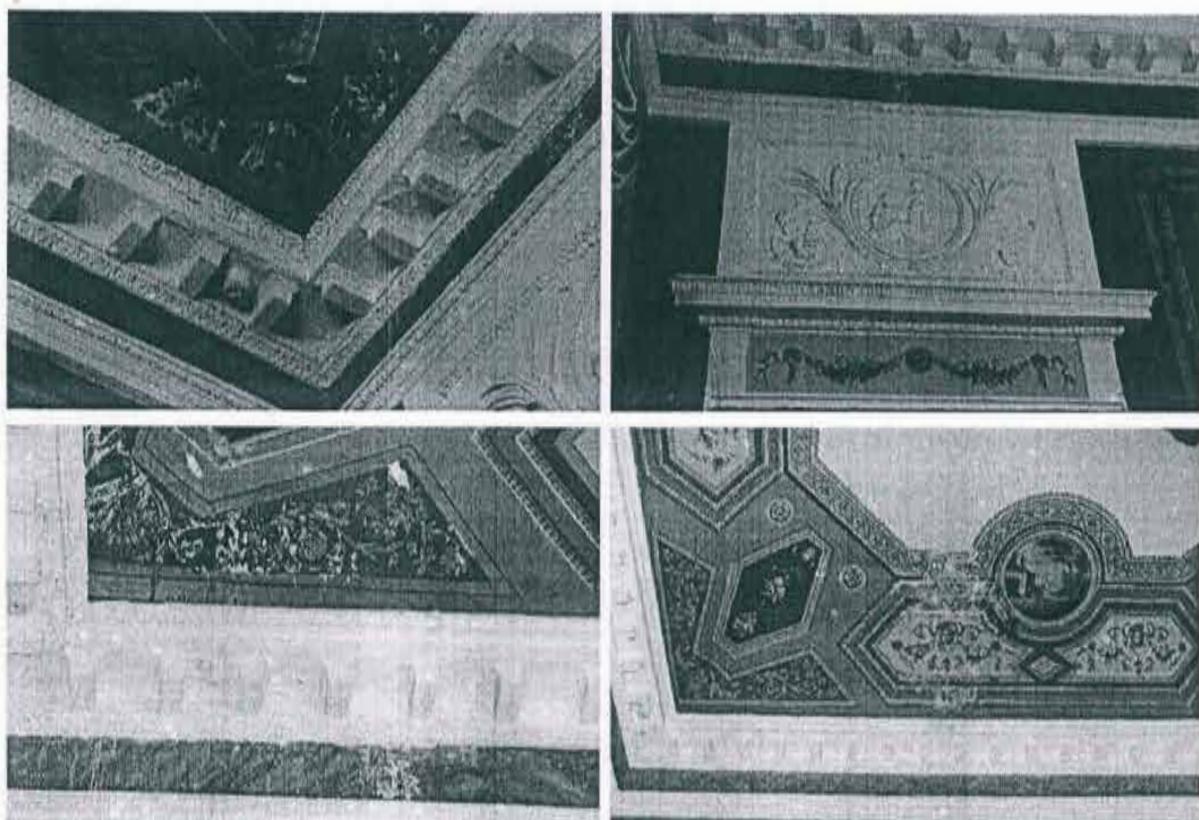
103, 104, 105. Состояние пом. 1-Н (9, 10) в восточном крыле объекта культурного наследия, 1 этаж
