АКТ

по результатам государственной историко-культурной экспертизы проектной документации на проект реставрации и приспособления объекта культурного наследия «Академический квартирный флигель», середина XIX в., 1895 г., входящего в состав объекта культурного наследия регионального значения (ансамбль) «Санкт-Петербургская духовная семинария», XIX–XX вв. и расположенного по адресу: г. Санкт-Петербург, набережная Обводного канала, дом 15, литер С.

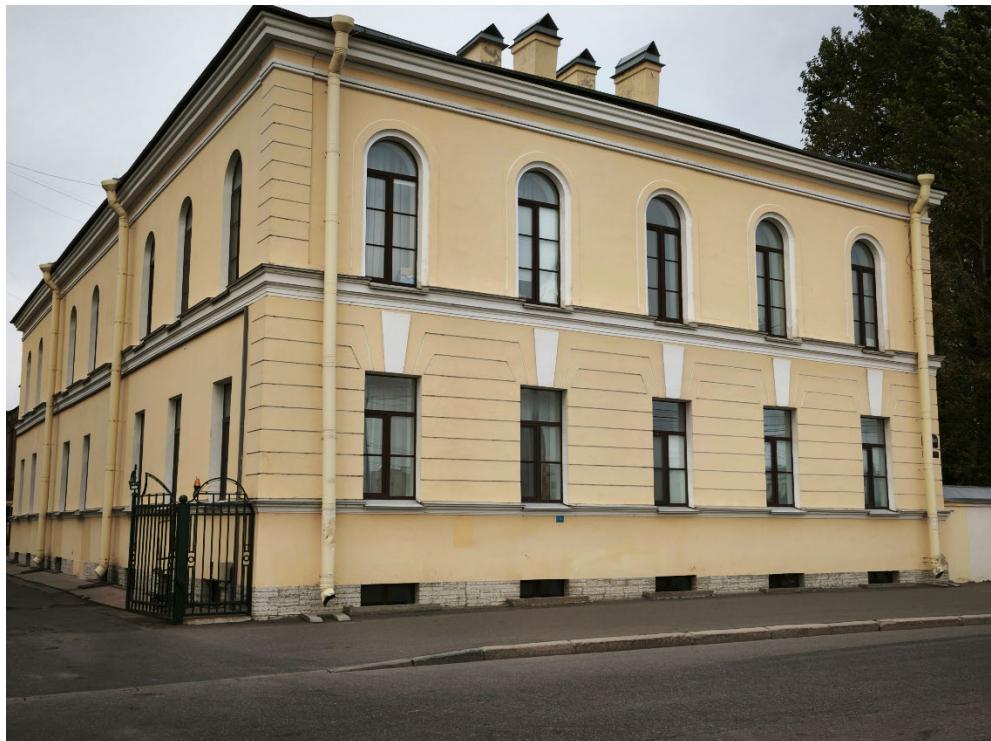
Фото 1. Общий вид на ОКН – главный фасад с набережной Обводного канала д.15 С.

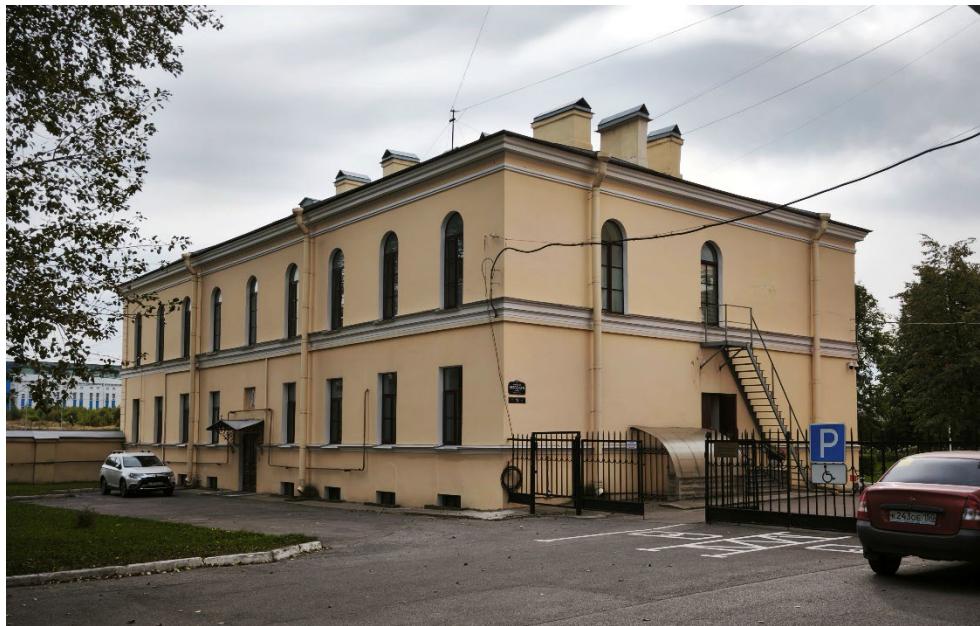
Фото 2. Вид на ОКН со стороны внутреннего проезда. Слева – восточный фасад, справа задний фасад северный.

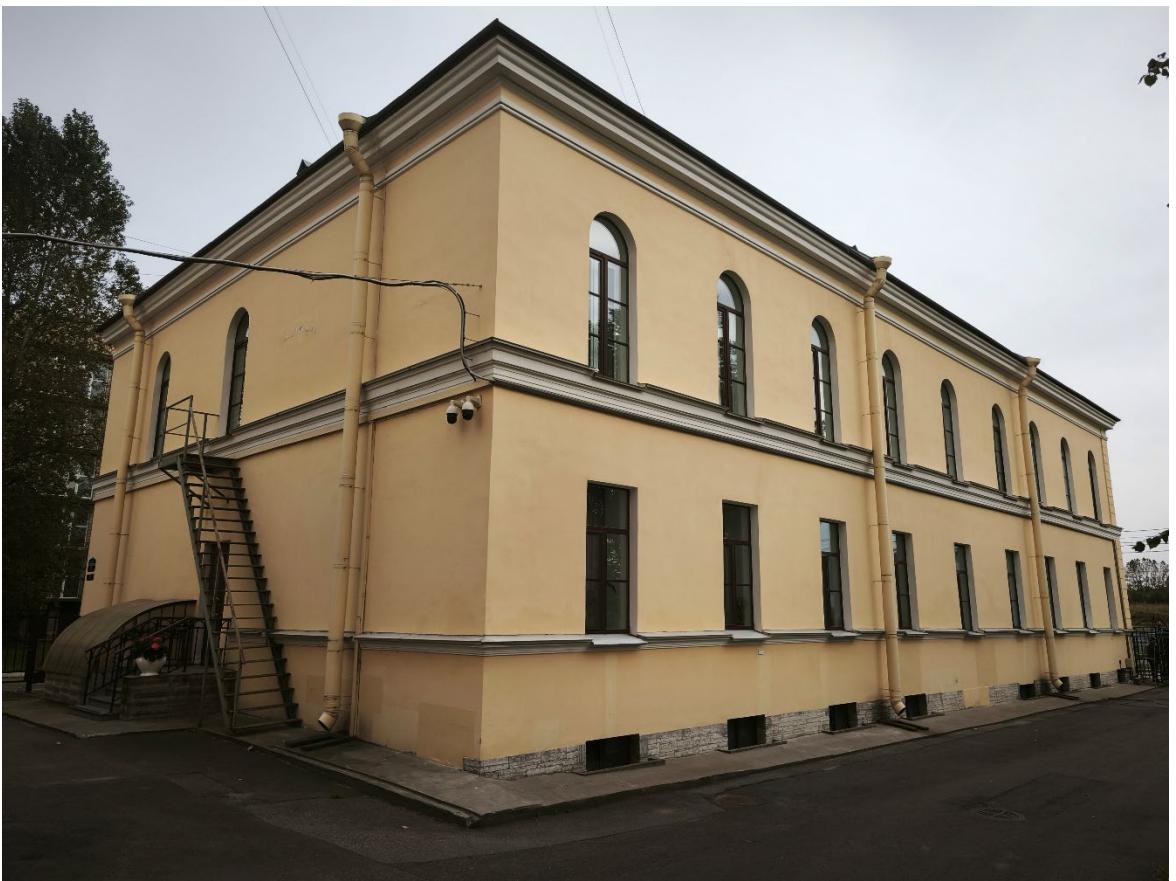
Фото 3. Вид на ОКН со стороны северного (слева) и западного фасадов.

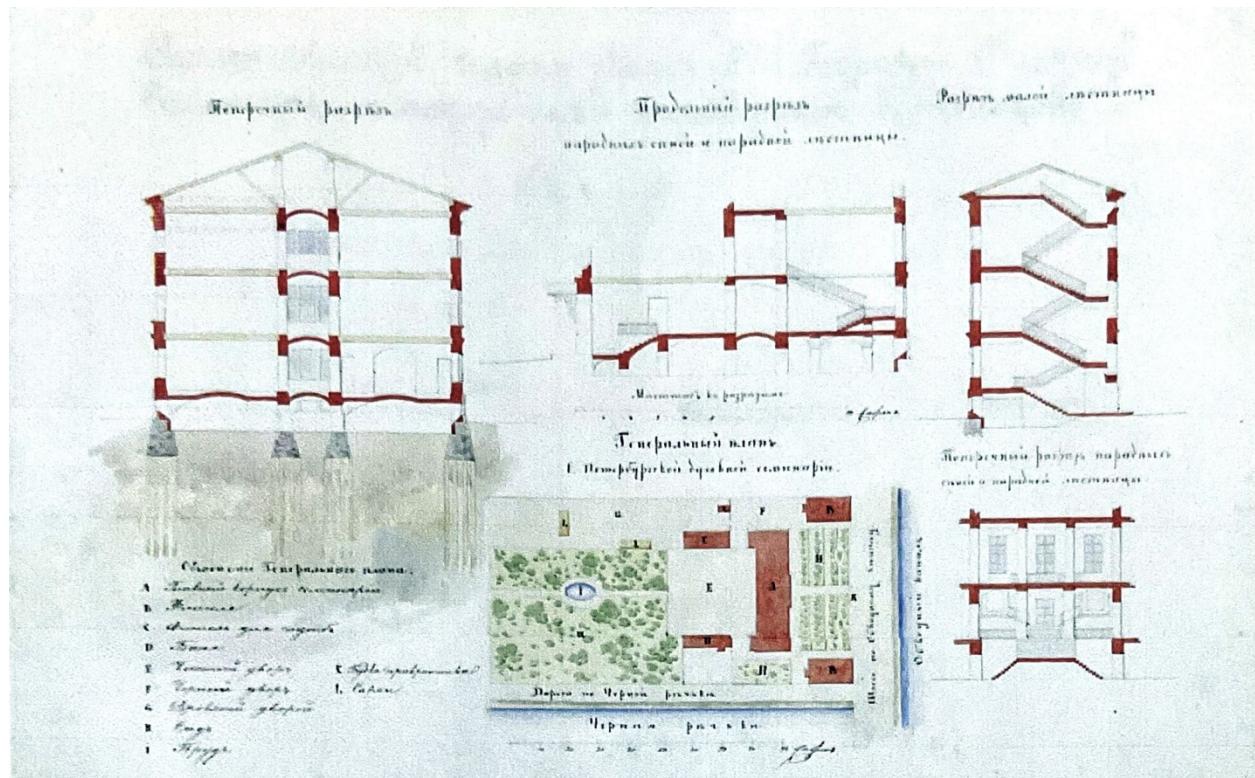
1. Генеральный план территории и разрезы главного корпуса Санкт-Петербургской духовной семинарии. Арх. А.Ф.Щедрин (?). 1837 г. (?).
(РГИА. Ф. 835. Оп. 1. Д. 642. Л. 9)

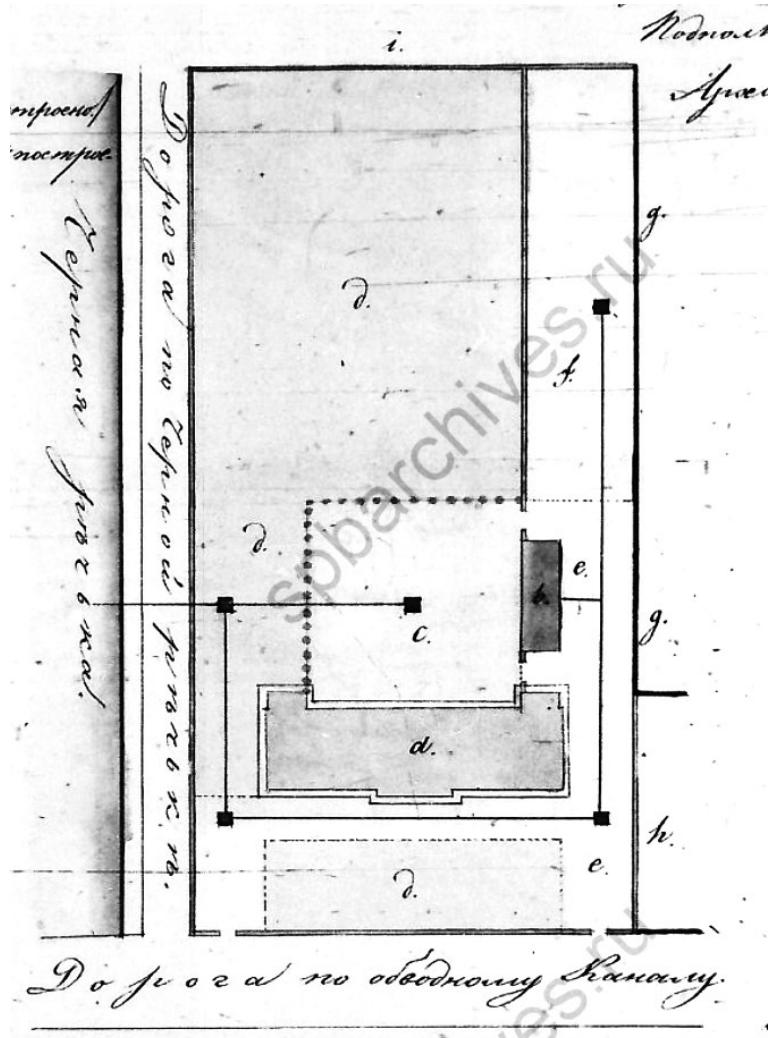
4. Генеральный план места назначенного для построения С.Петербургской семинарии.
Арх. А.Ф.Щедрин. 1839 г.
(ЦГИА СПб. Ф. 513. Оп. 102. Д. 760. Лл. 1-2)

- a) Главное строение Семинарии (построено)
- b) Флигель для служб предпол. к построен.
- c) Чистый двор.
- d) Сад.
- e) Черный двор.
- f) Дровянный двор.
- g) Архиерейской сад.
- h) Академической сад.
- i) Монастырская роща.

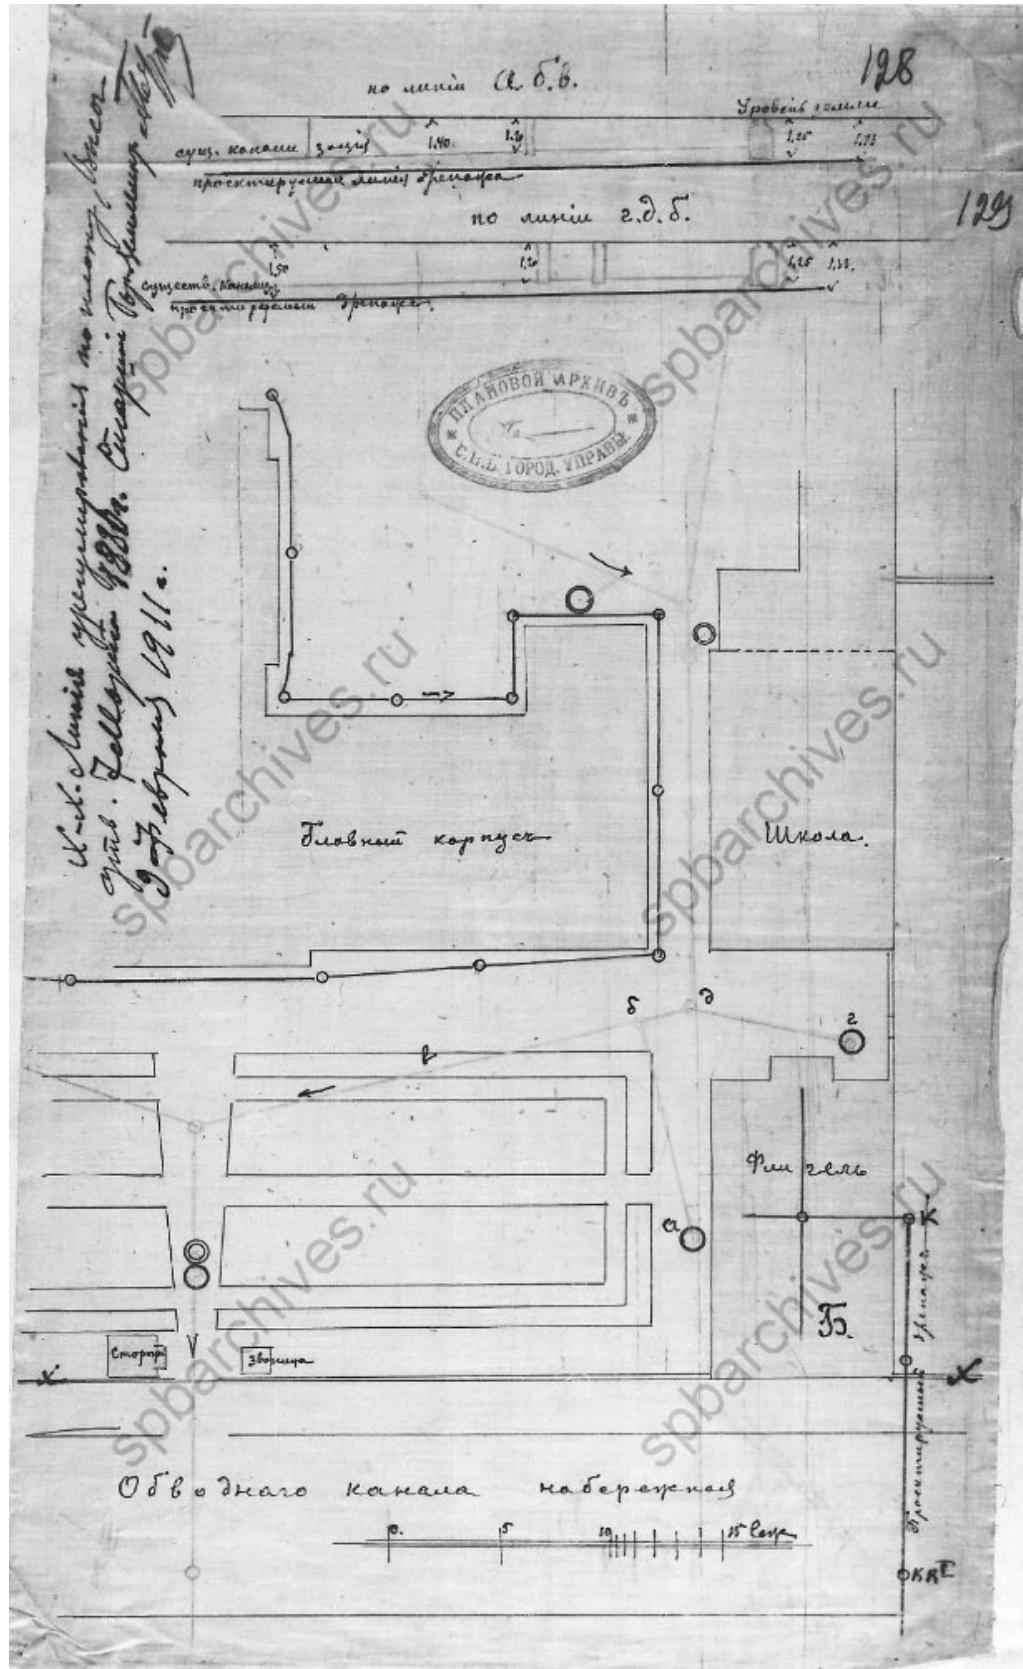
12. План части двора С.Петербургской Духовной Семинарии с показанием устройства дренажа для осушения подвала академического квартирного флигеля. 1911 г.
(ЦГИА СПб. Ф. 513. Оп. 102. Д. 760. Лл. 128-129)

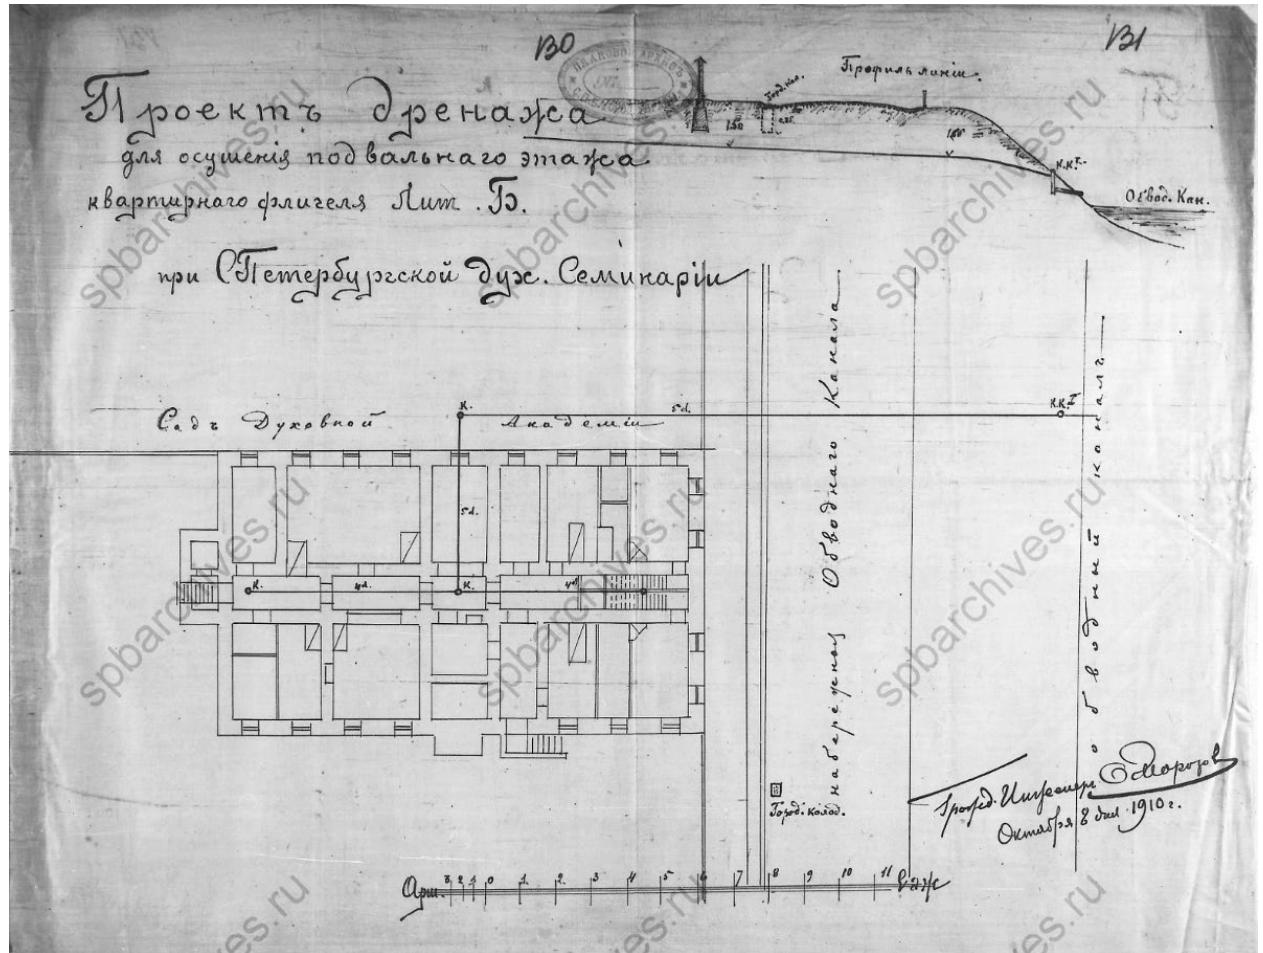
13. Проект дренажа для осушки подвала академического квартирного флигеля
С. Петербургской Духовной Семинарии. 1911 г.
(ЦГИА СПб. Ф. 513. Оп. 102. Д. 760. Лл. 130-131)

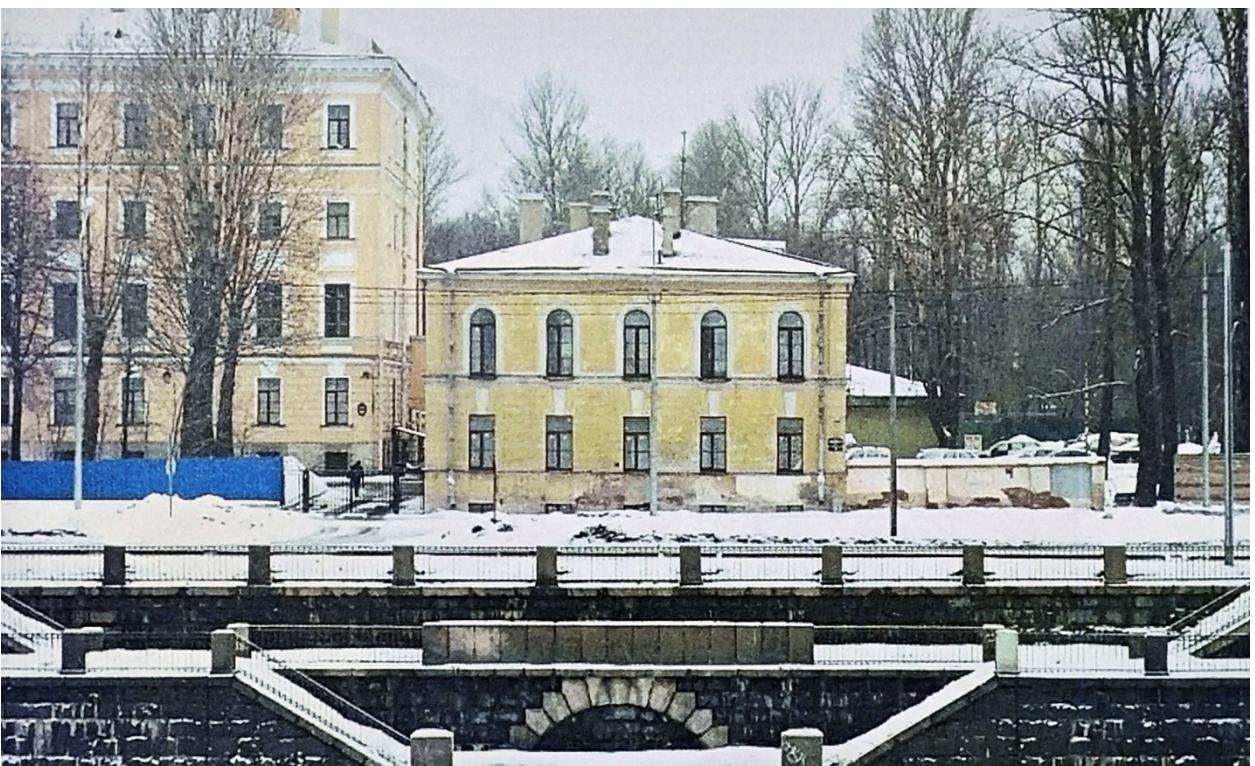
16. Академический квартирный флигель. Южный фасад. До начала работ. 2013 г.
(Архив КГИОП. НРО Реставрация фасадов. ООО «БАРРА»)

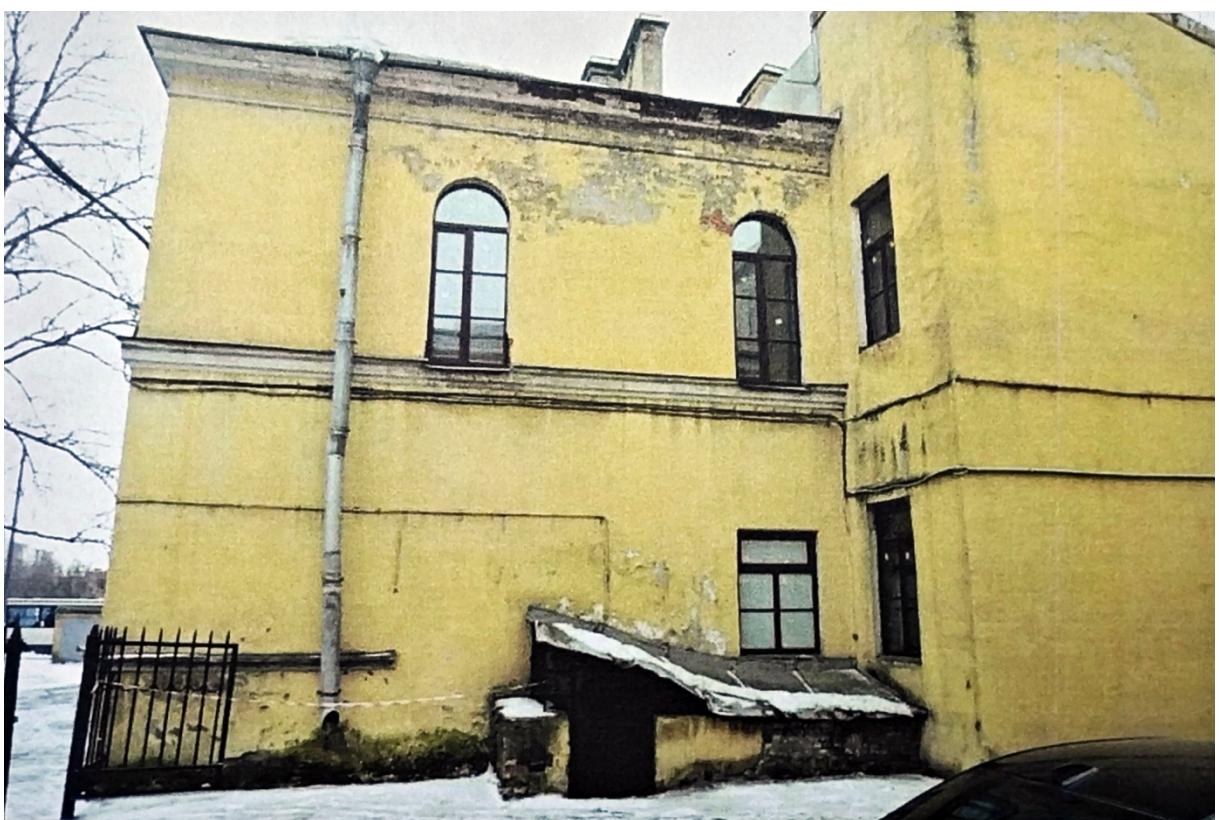
18. Академический квартирный флигель. Западный фасад. На переднем плане пристроенный поздний объем дополнительной лестницы. До начала работ. 2013 г.
(Архив КГИОП. НРО Реставрация фасадов. ООО «БАРРА»)

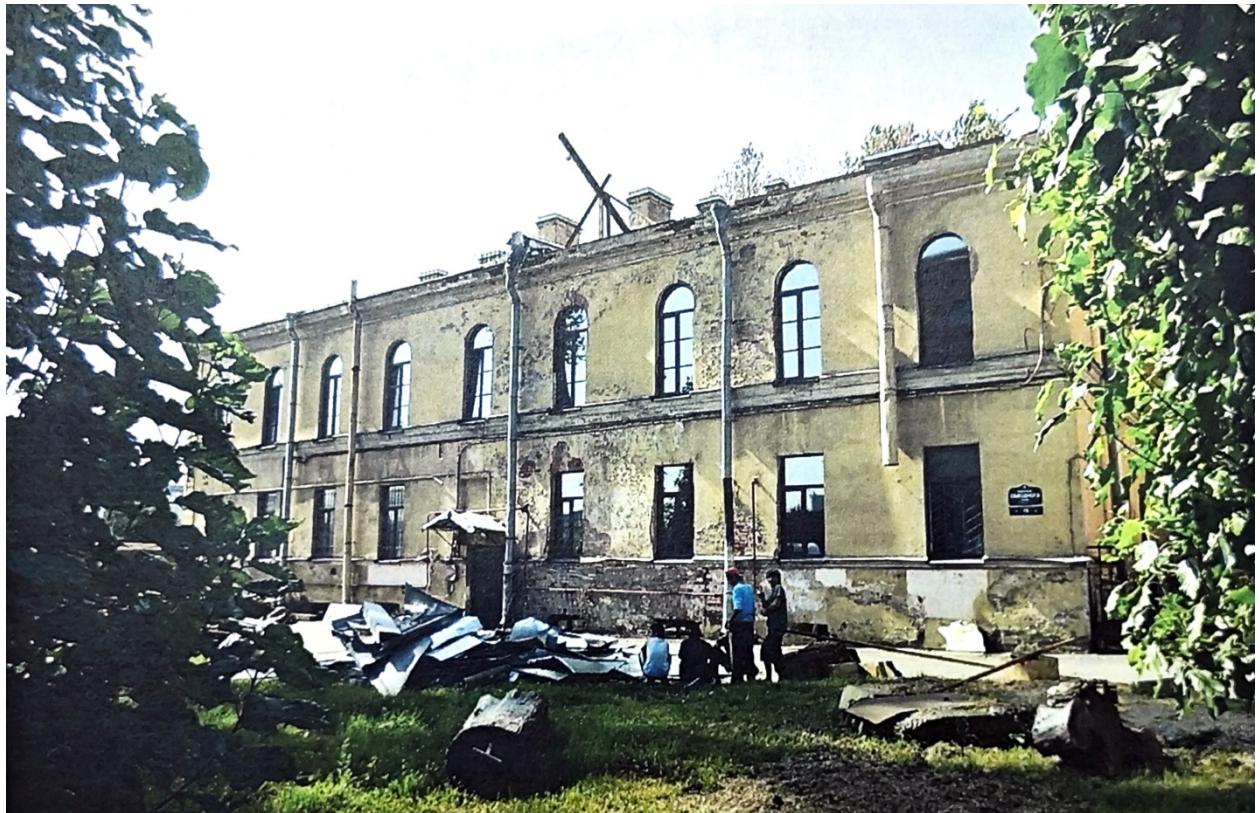
19. Академический квартирный флигель. Северный фасад. До начала работ. 2013 г.
(Архив КГИОП. НРО Реставрация фасадов. ООО «БАРРА»)

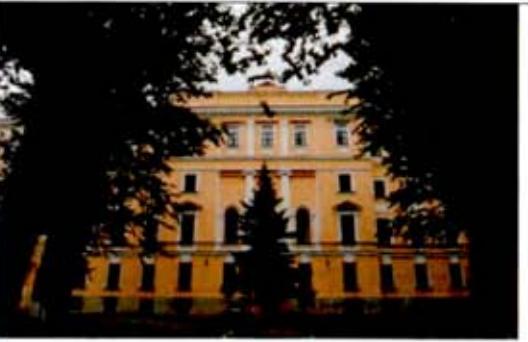
2	Объемно-пространственное решение:	<p>исторические габариты и конфигурация в плане (П-образная) четырехэтажного здания с центральным ризалитом со стороны наб. Обводного кан.;</p> <p>исторические габариты и конфигурация скатной крыши; материалкрытия крыши (листовой металл), конструкция (по деревянным стропилам).</p>

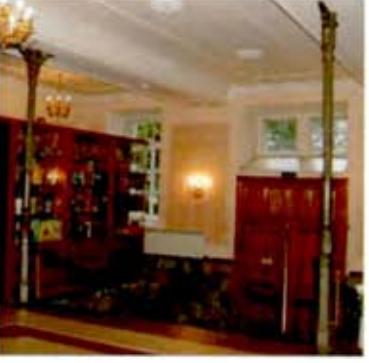
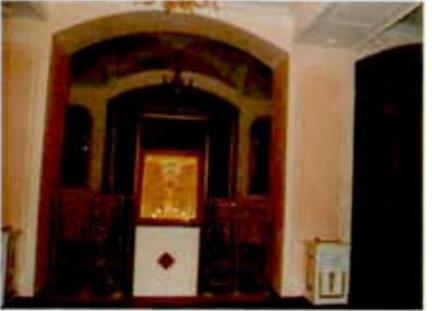
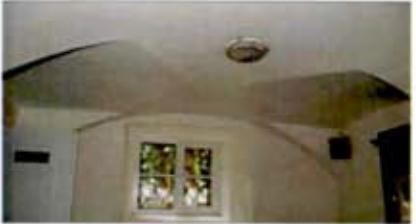
3	Конструктивная система здания:	<p>исторические наружные и внутренние капитальные стены (кирпичные);</p> <p>исторические отметки междуэтажных перекрытий;</p> <p>две фигурные металлические колонны, балки, пилоны и арки с лучковыми перемычками – вестибюль, помещение 1-Н (36);</p> <p>типы сводов перекрытий: цилиндрические с распалубками – цокольный этаж, помещения 1-Н (1-35);</p> <p>крестовые на подпружных арках – помещение 1-Н (36) и помещение под парадной лестницей;</p>

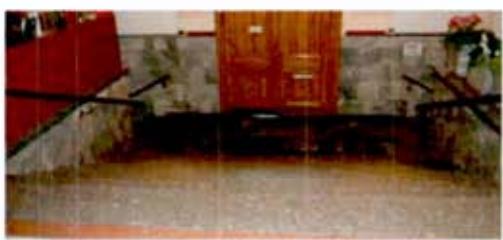
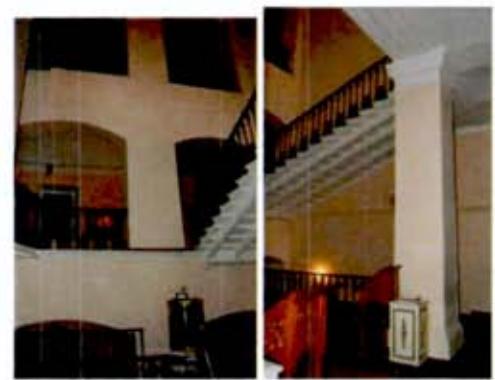
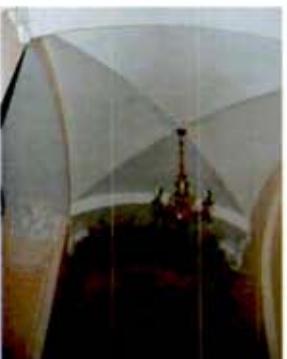
<p>коробовые с крестовыми – коридоры 2-4-го этажей, помещения 1-Н (37, 69, 73, 110 - 116, 129, 141, 156), 4-Н (1);</p> <p>коробовый с двумя перекрестными распалубками – помещение 1-Н (50);</p> <p>лестница вестибюля на 1-й этаж и две лестницы на цокольный этаж (помещение 1-Н (36)) – конфигурация, габариты, местоположение;</p> <p>парадная лестница – конфигурация, габариты, местоположение, материал ступеней (известняк), конструкция (на косоурах), площадки по крестовым сводам на подпружных арках, столбах и пилонах; ограждение – материал (черный металл), техника исполнения (литъе), рисунок; поручни – конфигурация, материал (дерево); две тумбы на площадке 4-го этажа;</p>

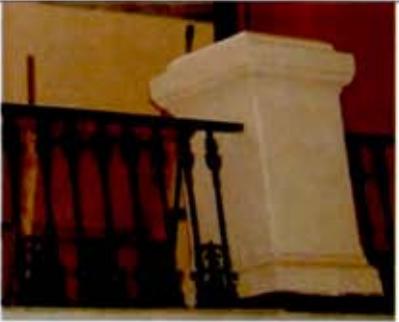
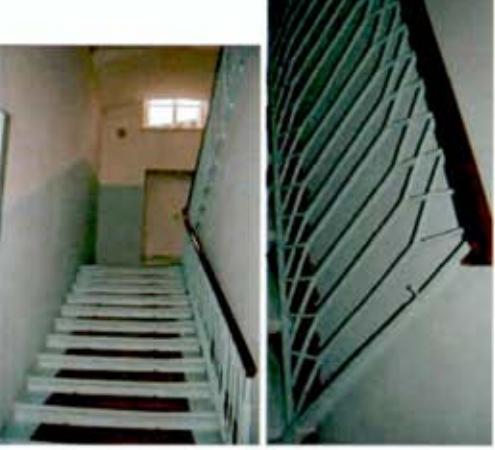
<p>черные лестницы Л-1 и Л-2 – конфигурация, габариты, местоположение, тип (маршевые), материал ступеней (известняк), конструкция (на косоурах), площадки по коробовым сводам; ограждение – материал (черный металл), техника исполнения (ковка), рисунок; поручни – конфигурация, материал (дерево); материал покрытия площадок – известняковая плита.</p>

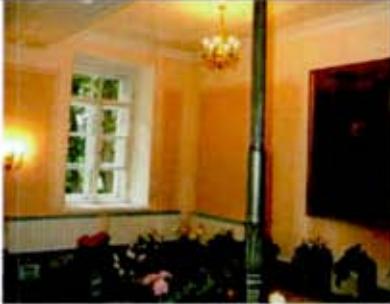
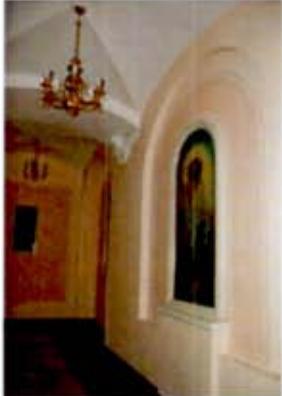
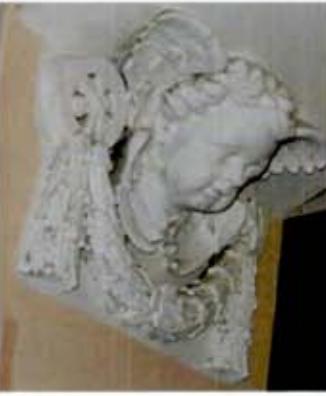
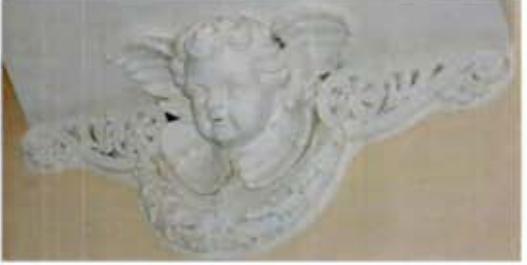
6	Декоративно-художественная отделка помещений:	<p>помещение 1-Н (36) – вестибюль; оформление потолка (профили плафонов и балок);</p> <p>парадная лестница: оформление пилонов, стен маршей и площадок (живописные филенки, арочные ниши; десять лепных изображений херувимов);</p>

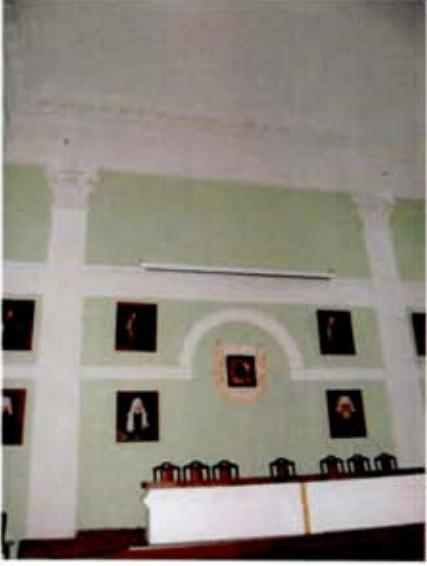
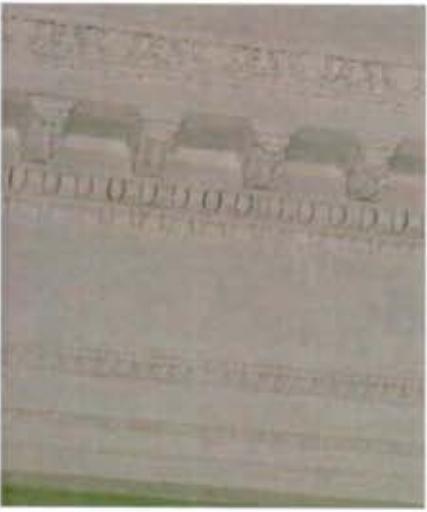
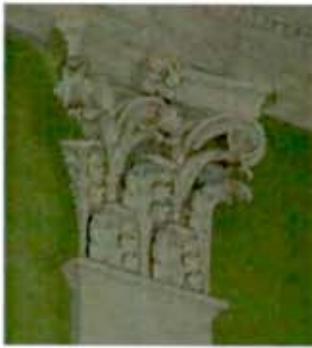
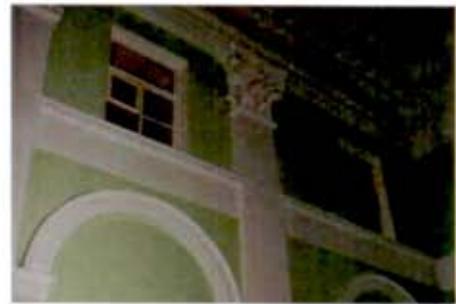
<p>помещение 1-Н (115) – актовый зал: оформление потолка и стен (фриз с поясами растительного орнамента, карниз с поясами растительного орнамента, иониками и акантовыми кронштейнами, пилasters с капителями коринфского ордера, тяги с орнаментальными поясами, арочные ниши с архивольтами);</p>

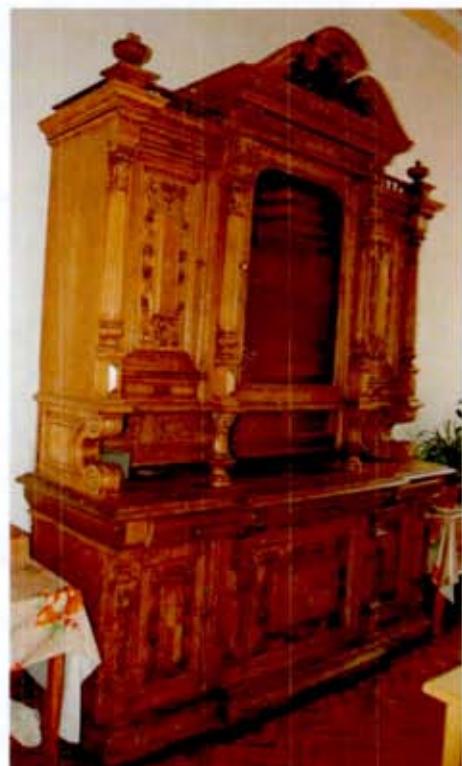
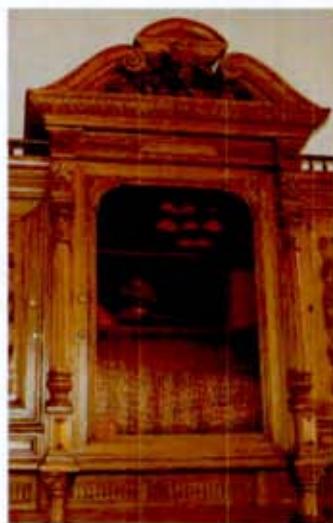
буфет (в стиле «историзм», дуб, резба; 1-й ярус на круглых ножках, с профилированным плинтусом, трехдверный, декорированный филенками и гермами с розетками, три ящика с пальчиковым орнаментом, выносная полочка с профилированным краем; 2-й ярус на фигурных колонках, задняя стенка с филенками и пальчиковым орнаментом – боковые с фигурными филенками и волютами, трехдверный (центральная дверца с рельефным матовым стеклом), декорированный филенками, фигурными колонками, завершенный резной балюстрадой с вазонами на тумбах, аттиком с алмазной филенкой и лиственным орнаментом и фигурным разорванным фронтом с лучковым завершением, валютами и маскароном);

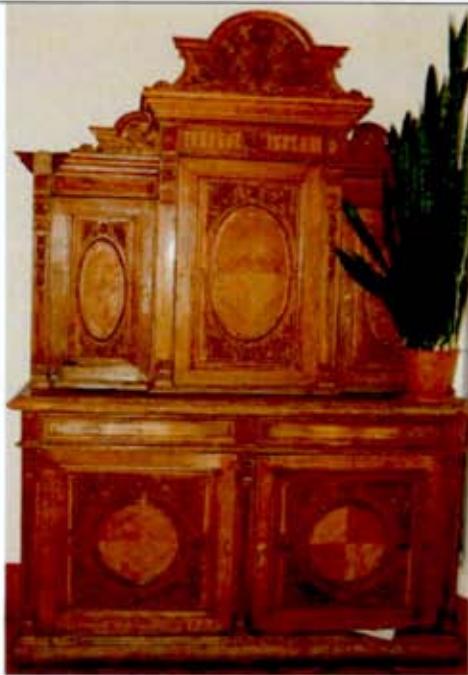
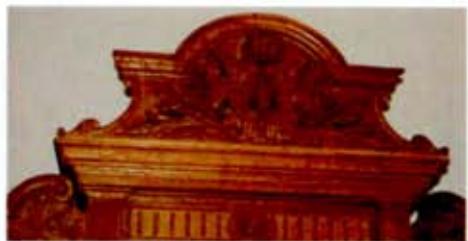
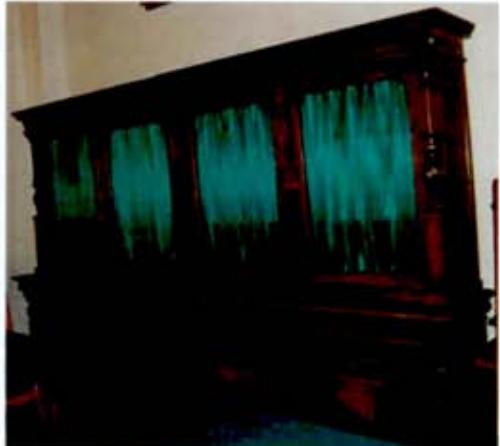
буфет (в стиле «историзм», дуб, резьба; 1-й ярус на профицированном плинте, двухдверный, декорированный гермами, выкружками, и филенками резным растительным орнаментом, полочка с профицированным краем; 2-й ярус трехдверный, декорированный гермами, овальными и прямоугольными филенками с резным растительным орнаментом, завершенный фризом с выкружкой и пальчиковым орнаментом, выносным профицированным карнизом, волютами и фигурным фронтом с резным растительным орнаментом и картушем; утрачена угловая часть карниза левой стороны 2-го яруса);

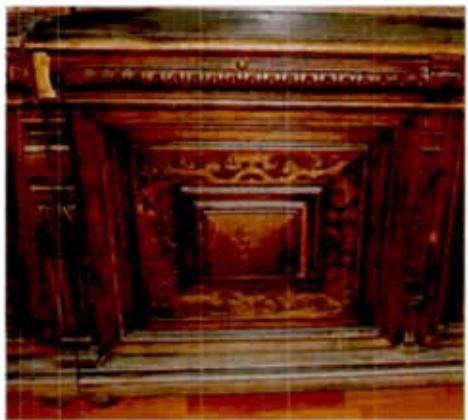
помещение 1-Н (113) – книжный шкаф (в стиле «историзм», дуб, резьба; 1-й ярус на профицированном плинте, декорированный гермами, филенками с алмазными гранями и растительным орнаментом, две двустворчатые дверцы, четыре ящика с пальчиковым орнаментом и консолями, полочка с профицированным краем; 2-й ярус: две дверцы (двустворчатые, с прямоугольными со срезанными углами проемами для стекол), декорированный стилизованными полуколонками и выкружками, завершенный фризом консолями и выносным профицированным карнизом; значительные потертости, утрачена половина консоли ящика над центральной гермой).

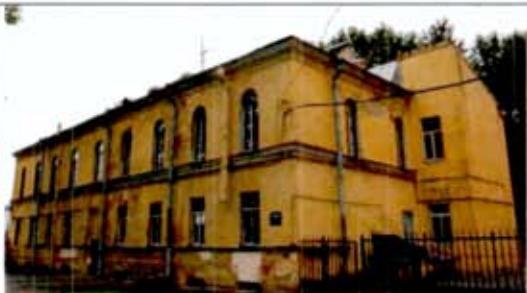
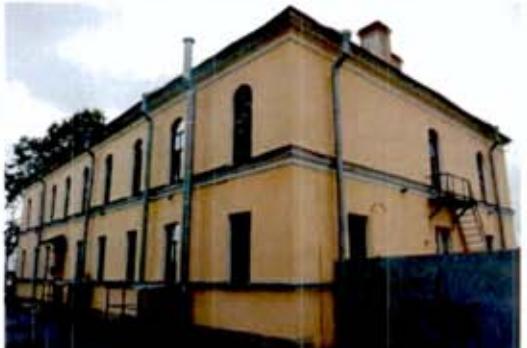
№ пп	Виды предметов охраны	Элементы предметов охраны	Фотофиксация
1	2	3	4
1	Объемно-пространственное решение:	исторические габариты и конфигурация в плане (прямоугольная) двух двухэтажных зданий;

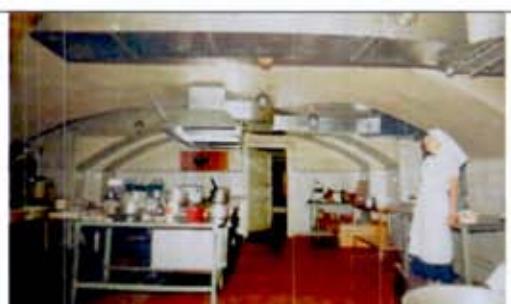
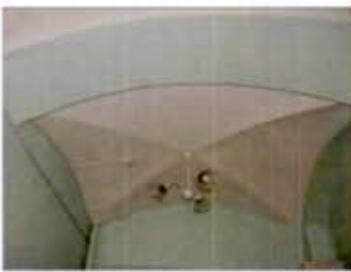
2	Конструктивная система здания:	исторические наружные и внутренние капитальные стены (кирпичные); исторические отметки междуэтажных перекрытий.	
		типы сводов перекрытий: коробовые с распалубками – подвальные помещения;

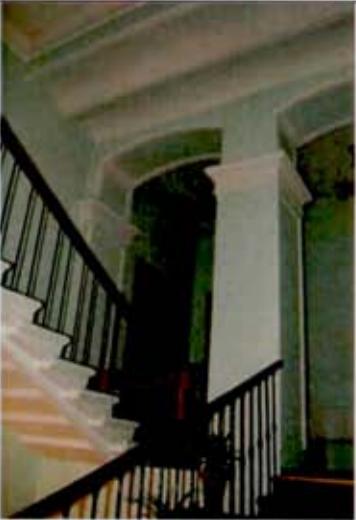
<p>парадные лестницы – конфигурация, габариты, местоположение, тип (маршевые), конструкция (по косоурам), материал ступеней (известняк); ограждение – конструкция (вертикальные стойки), материал (черный металл), техника исполнения (ковка), рисунок; поручни – конфигурация, материал (дерево);</p> <p>площадка второго этажа – пилоны (с филенками и профилированными капителями), арки с лучковыми перемычками (оформленные штукатурными филенками), прусский свод потолка, падуга (со штукатурными периметральными тягами).</p>

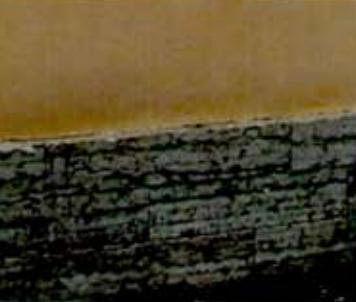
4	Архитектурно-художественное решение фасадов:	материал и характер отделки цоколя – путинская плита; материал и характер отделки фасада – гладкая штукатурка;

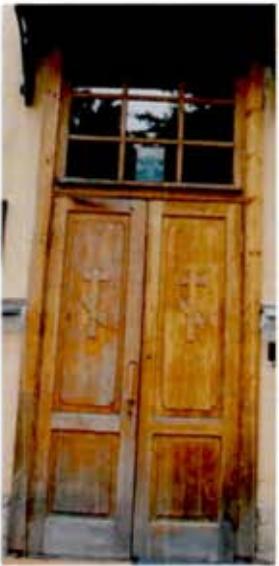
<p>конфигурация (прямоугольная), местоположение и габариты входных проемов (по одному на каждом флигеле с западной стороны);</p> <p>конфигурация (прямоугольная – 1-го этажа, арочная – 2-го этажа), местоположение и габариты оконных проемов;</p> <p>профилированные межэтажные тяги, профилированный выносной венчающий карниз, фриз с профилированной тягой;</p> <p>ленточный руст и замковые камни 1-го этажа, профилированные наличники 2-го этажа (на фасадах со стороны наб. Обводного кан.).</p>

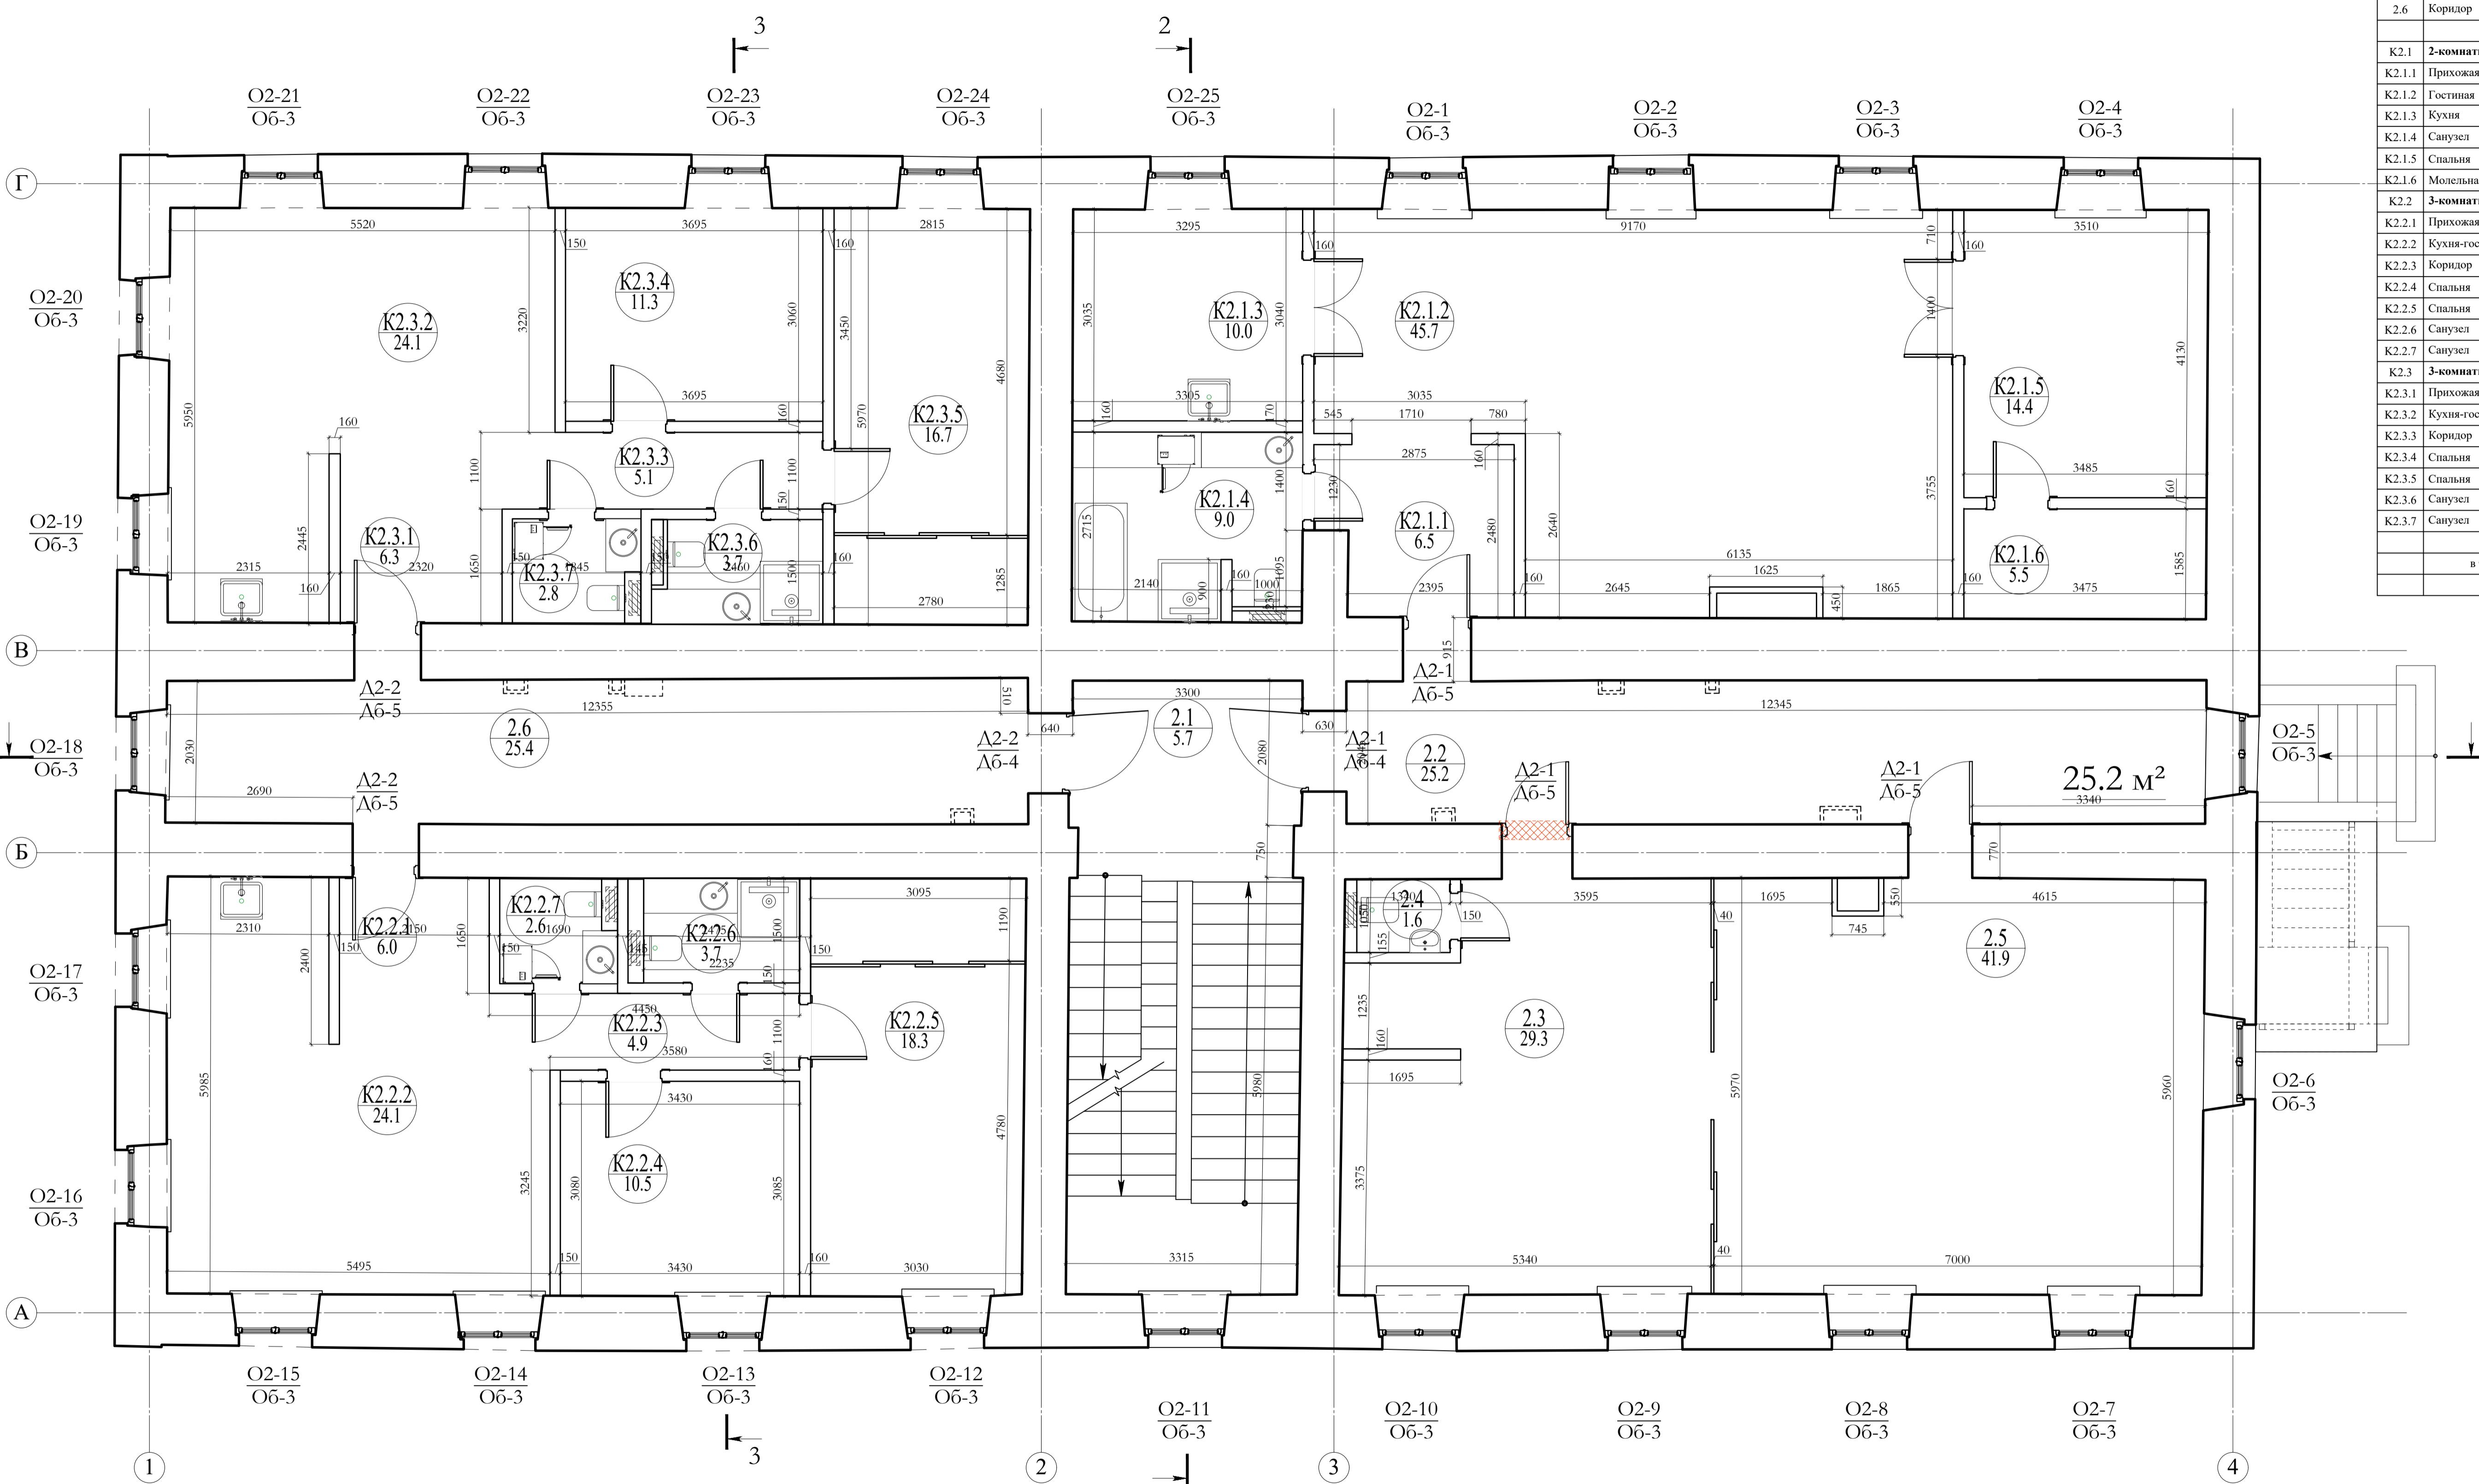
ПЛАН ВТОРОГО ЭТАЖА. М 1:50

- перегородки из пеноблоков
- закладки
- разборки

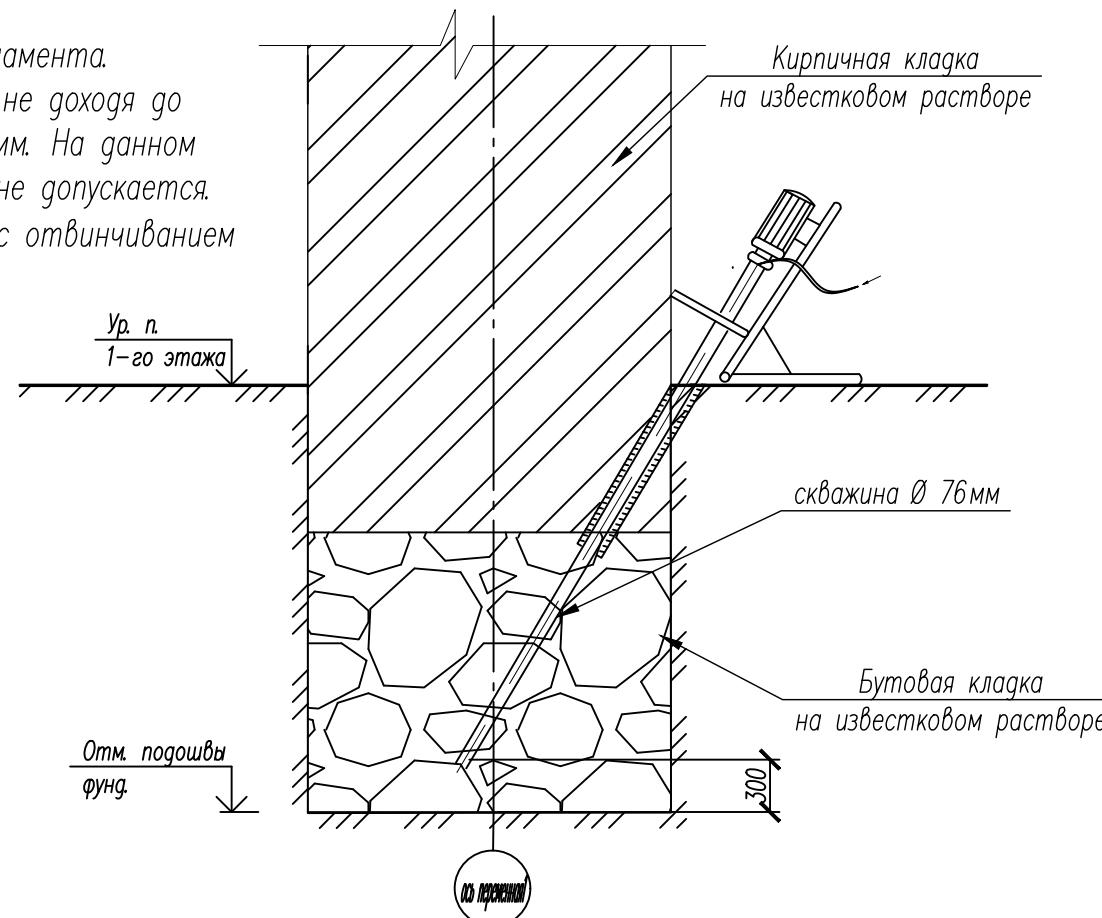
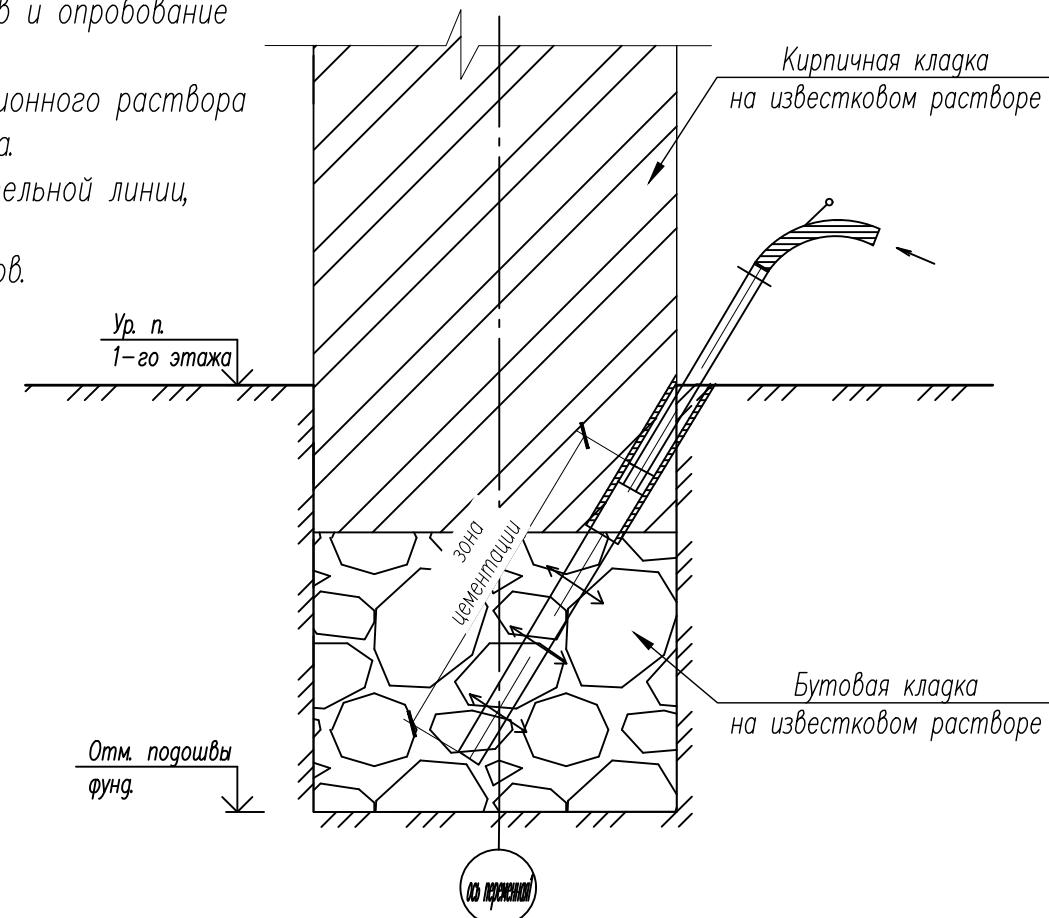
Технологические указания по выполнению цементации фундаментов

2. Цементация фундаментов

- Установка в устье скважины тампона, присоединение шлангов и опробование насосов.
