АКТ

по результатам государственной историко-культурной экспертизы проектной документации на проект реставрации и приспособления объекта культурного наследия «Академический квартирный флигель», середина XIX в., 1895 г., входящего в состав объекта культурного наследия регионального значения (ансамбль) «Санкт-Петербургская духовная семинария», XIX–XX вв. и расположенного по адресу: г. Санкт-Петербург, набережная Обводного канала, дом 15, литер С.

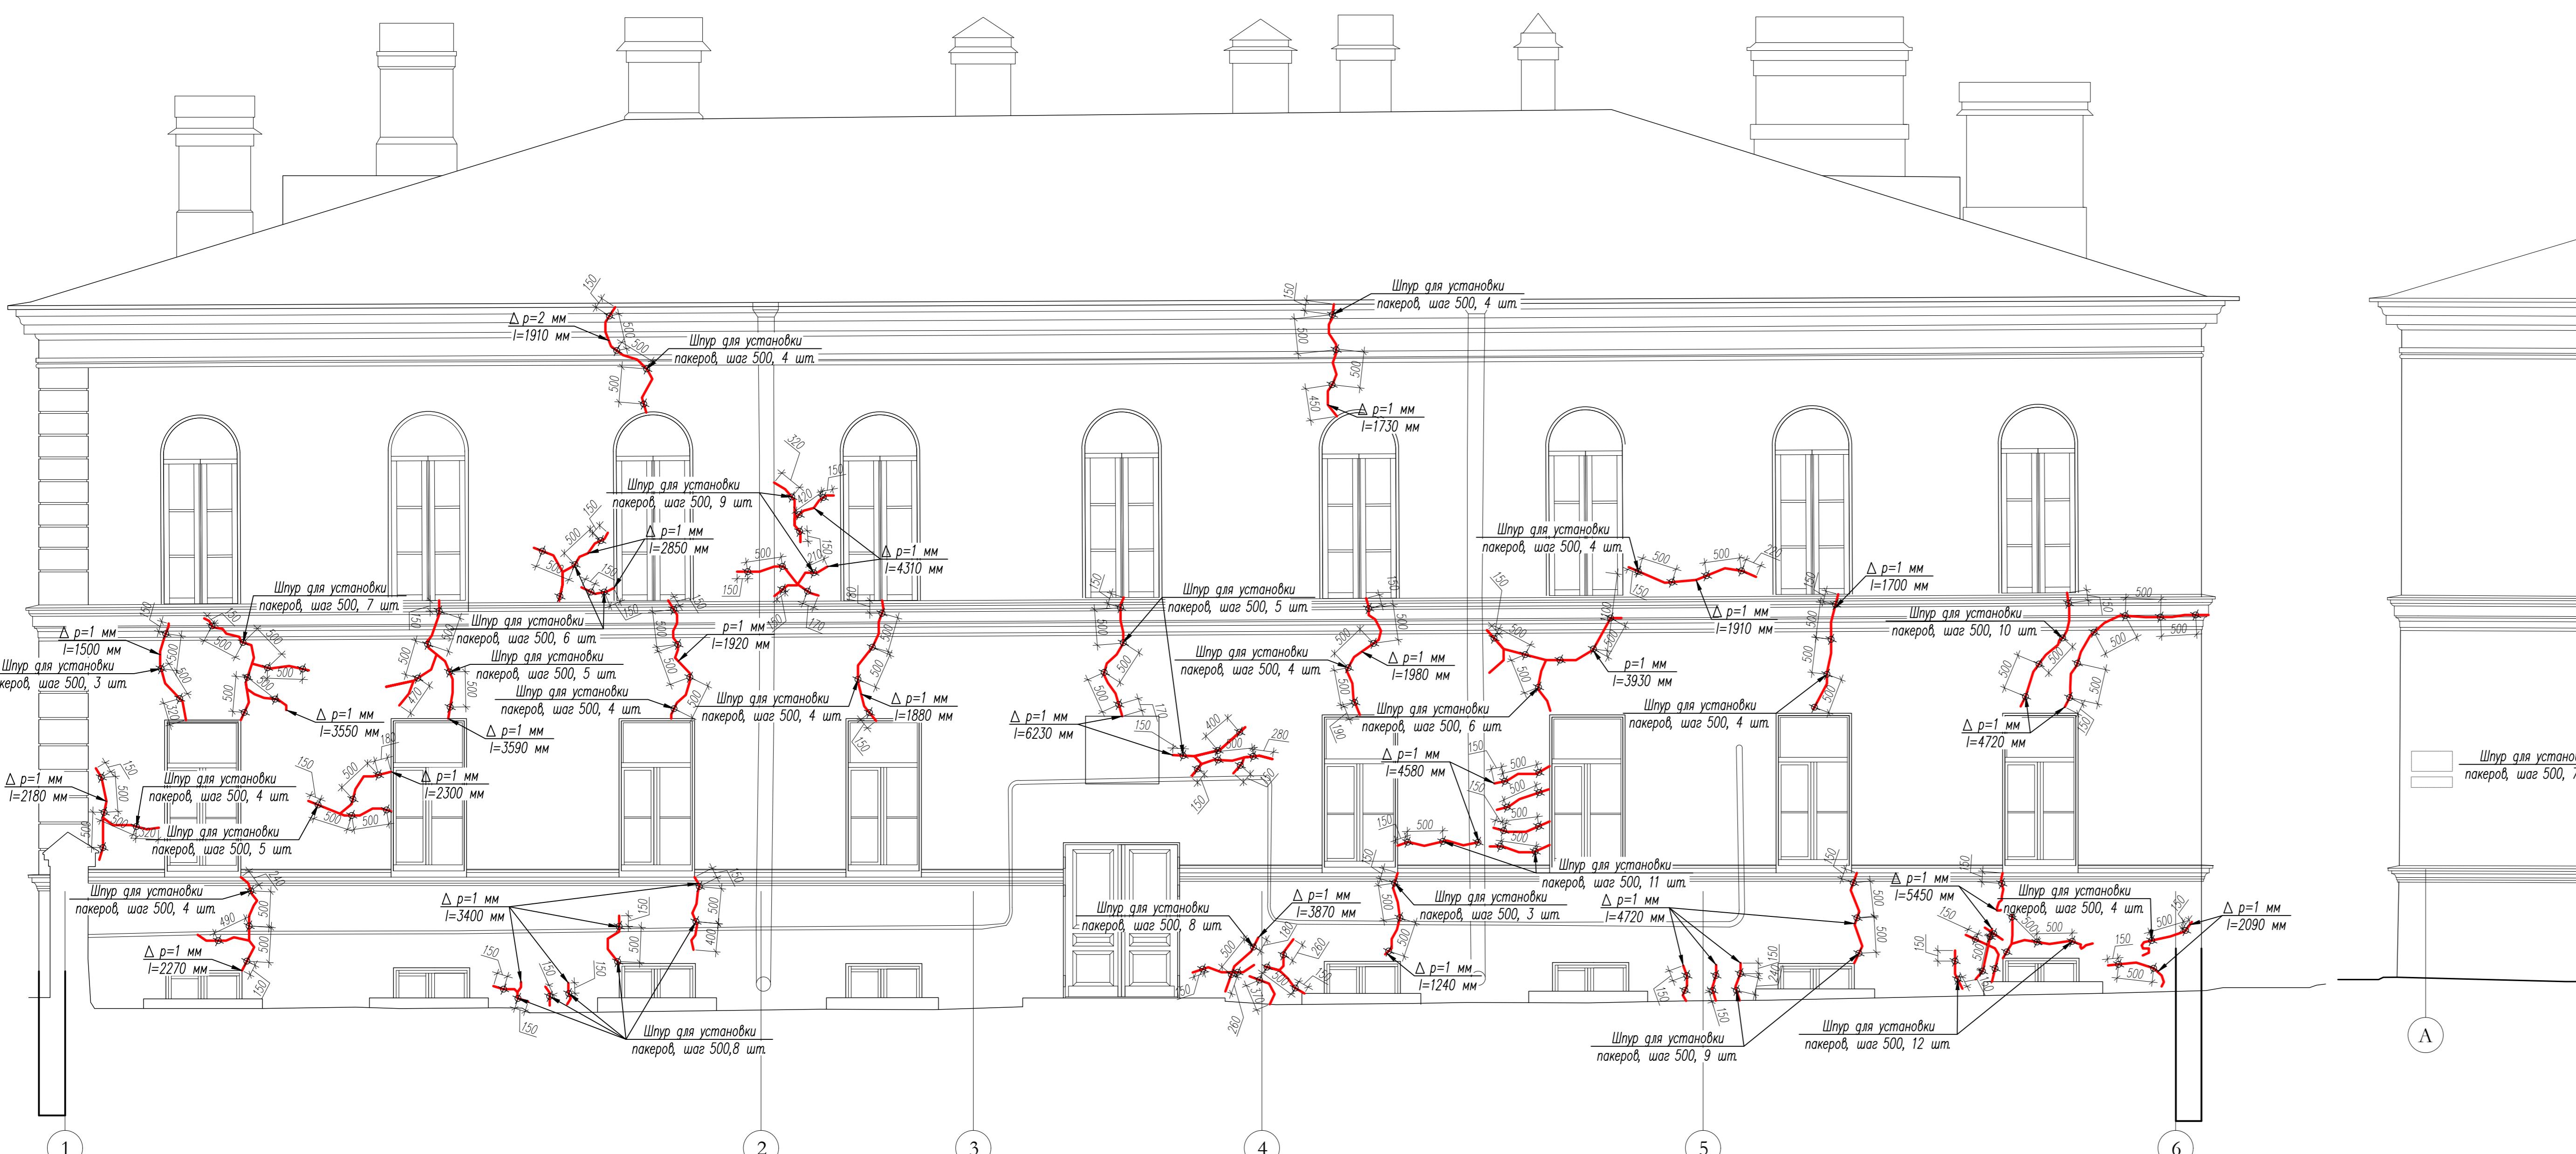
эффектов и повреждений западного фасада.

орядок производства работ локальному усилению трещин
