АКТ

по результатам государственной историко-культурной экспертизы проектной документации на проведение работ по сохранению выявленного объекта культурного наследия «Комплекс зданий Бабуриного жилмассива», расположенного по адресу: Санкт-Петербург, Лесной проспект, дом 34-36, корпус 1, корпус 2, литера А, корпус 3, корпус 4, литера Д; ул. Смолячкова, дом 14, корпус 1, литера Б, корпус 2; корпус 3, литера Г; корпус 4, литера Д; Тобольская ул., дом 5, литера А (Санкт-Петербург, Лесной пр., 34-36, корп.1, 2, 3, 4; Смолячкова ул., 14, корп.1, 2, 3, 4; Тобольская ул., 5): «Ремонт и приспособление для современного использования кв. № 79 на выявленном объекте культурного наследия «Жилой дом», входящем в состав выявленного объекта культурного наследия «Комплекс зданий Бабуриного жилмассива» по адресу: Санкт-Петербург, Выборгский район, ул. Смолячкова, дом 14, корп. 1, лит. Б» (шифр: 10-21-СМ14), разработанной ООО «КАНТ» в 2025 году

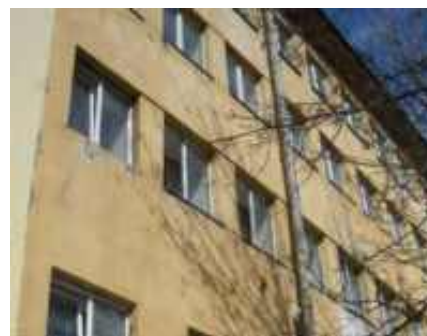
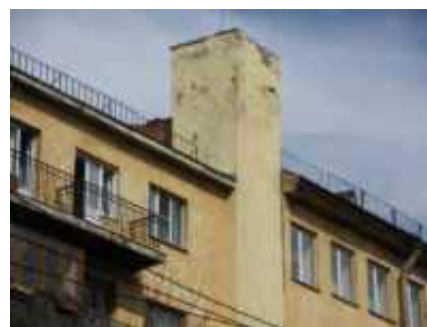
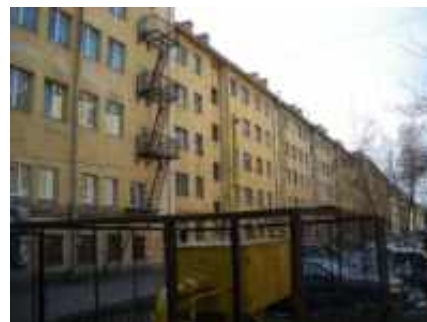
дворовый (восточный) фасад:

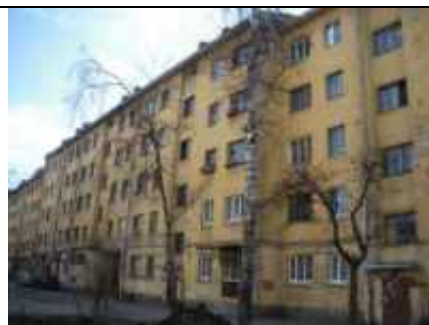
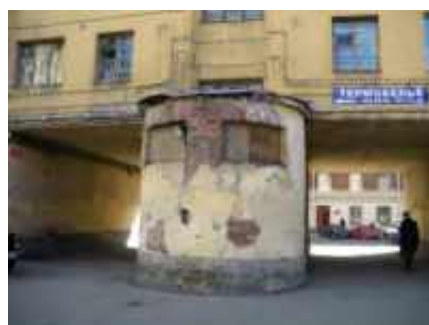
полукруглый выступ объема вестибюля;

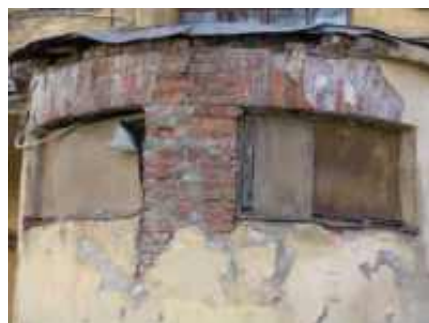
клинчатые перемычки оконных проемов полукруглого выступа;

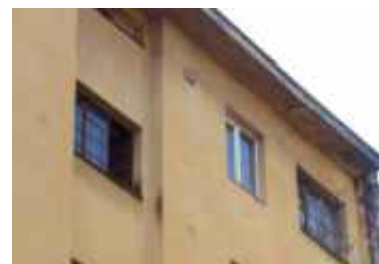
венчающий карниз;

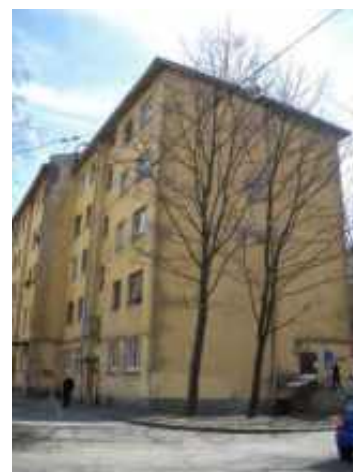
северный (торцевой) фасад:

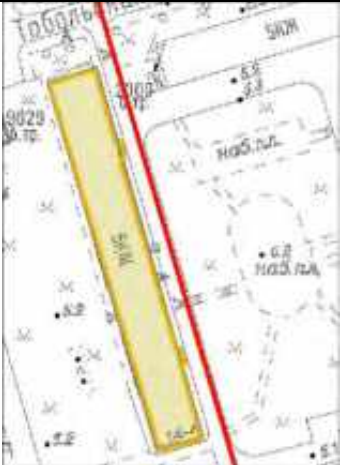
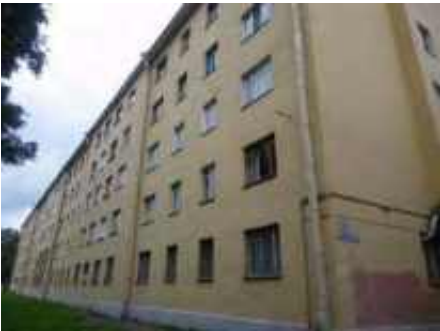
№ п.п.	Виды предметов охраны	Элементы предметов охраны	Фотофиксация
1	2	3	4
1	Объемно-пространственное решение:	габариты и конфигурация пятиэтажного здания с двумя симметрично расположенными одноосевыми выступами лестничных объемов прямоугольных в плане с восточной стороны; историческая конфигурация и габариты двускатной крыши; материал кровли – сталь.

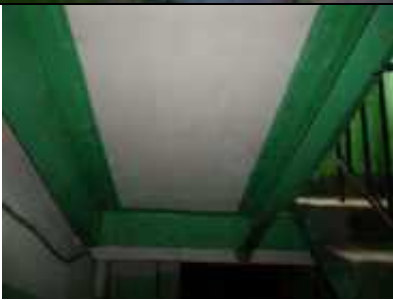
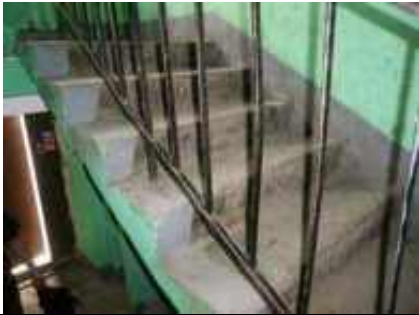
2	Конструктивная система здания:	<p>исторические наружные и внутренние капитальные стены (кирпичные);</p> <p>историческое местоположение 6-ти лестничных объемов; конструкция лестницы: марши (по косякам); материал ступеней (бетон);</p> <p>ограждение лестничных маршей - материал (черный металл), техника исполнения (прокат, ковка), рисунок (из прямых стоек);</p>

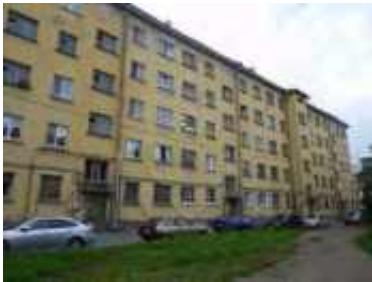
№ п.п.	Виды предметов охраны	Элементы предметов охраны	Фотофиксация
1	2	3	4
1	Объёмно-пространственное решение:	габариты и конфигурация пятиэтажного здания с выдвинутой с южной стороны восточного фасада частью двух парадных; исторические форма и габариты крыш (двускатная); материал кровли – сталь.

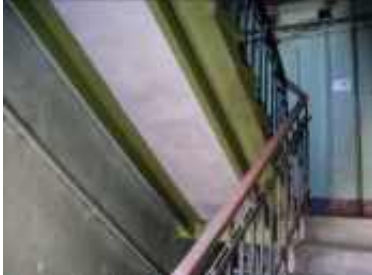
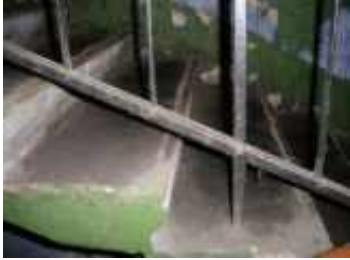
2	Конструктивная система здания:	<p>исторические наружные и внутренние капитальные стены (кирпичные); историческое местоположение 4-х лестничных объёмов; конструкция лестницы: марши (по косярам);</p> <p>ограждение лестничных маршей - материал (черный металл), техника исполнения (прокат, ковка), рисунок (из прямых стоек).</p>

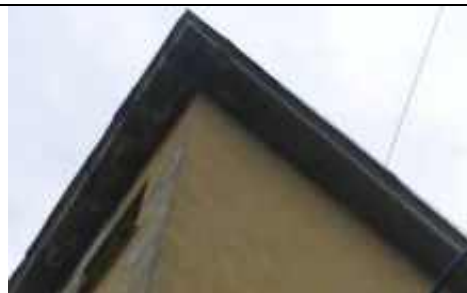
венчающий карниз;

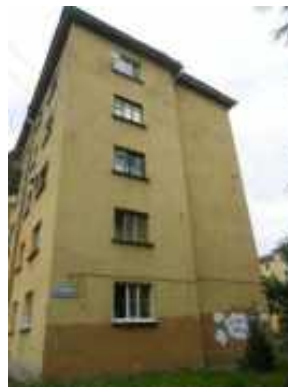
южный (торцовый) фасад с одноосевым выступом:
венчающий карниз.

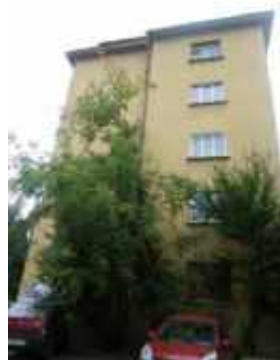
северный (торцовый) фасад с одноосевым выступом:
венчающий карниз.

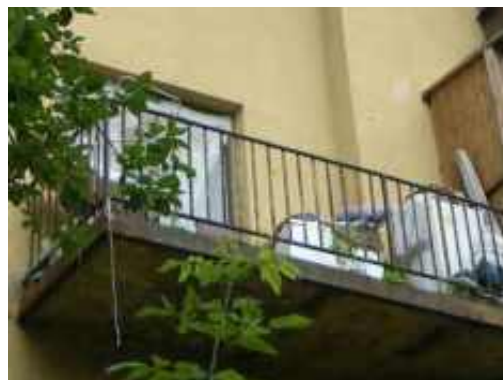
двенадцать балконов: местоположение, габариты и конфигурация (прямоугольных в плане);

ограждения балконов - материал (черный металл), техника исполнения (прокат, ковка), рисунок (из редко расставленных прямых стоек);

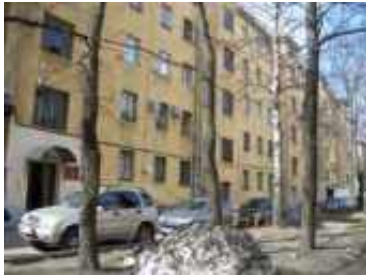
№ п.п.	Виды предметов охраны	Элементы предметов охраны	Фотофиксация
1	2	3	4
1	Объёмно-пространственное решение:	габариты и конфигурация пятиэтажного здания с пятью выступами лестничных объемов на восточном фасаде и с выдвинутой с южной стороны частью двух парадных, с эркером и выступом лестничного объема западного фасада; исторические форма и габариты крыш (двускатная); материал кровли – сталь.

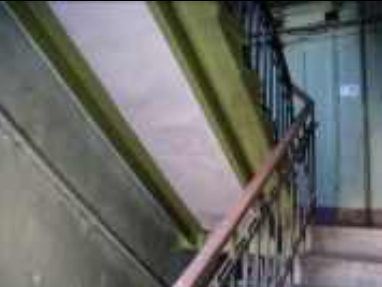
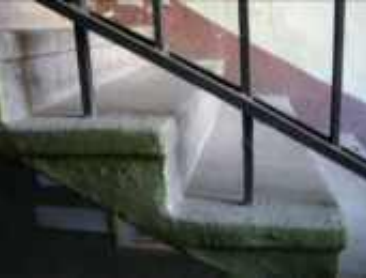
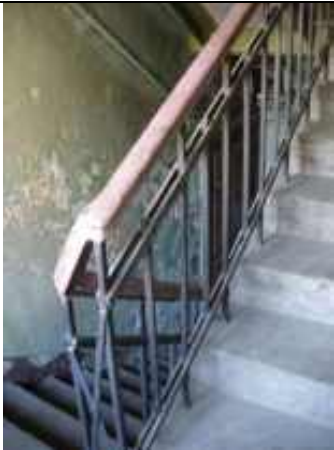
2	Конструктивная система здания:	<p>исторические наружные и внутренние капитальные стены (кирпичные); историческое местоположение 4-х лестничных объемов; конструкция лестницы: марши (по косоурам);</p> <p>ограждение лестничных маршей - материал (черный металл), техника исполнения (прокат, ковка), рисунок (из прямых стоек).</p>

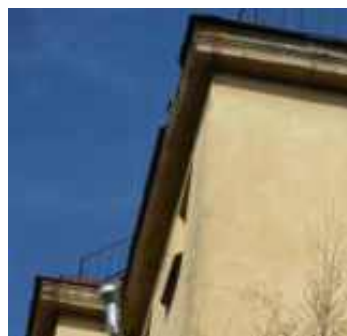
местоположение, габариты, конфигурация одноосевого эркера лестничного объема на выдвинутой с южной стороны части фасада;
фланкирующие лопатки;
подоконные доски;

венчающий карниз;

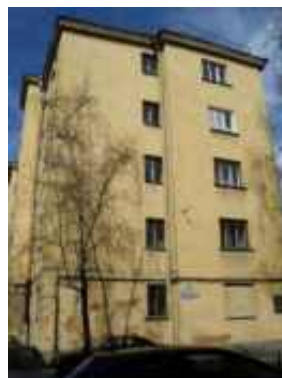
южный (торцовый) фасад с одноосевым выступом:
венчающий карниз.

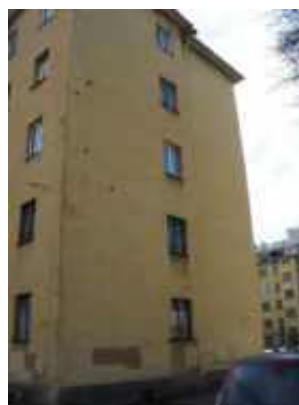
северный (торцовый) фасад с одноосевым выступом:
венчающий карниз.

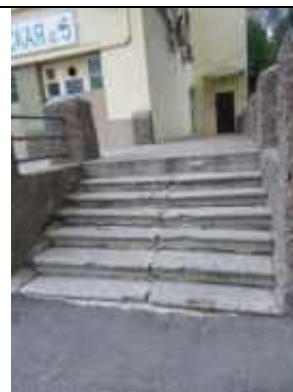
габариты и конфигурация крыльца террасы;
 материал ступеней крыльца - бетон;
 двадцать два столба террасы:
 конфигурация, габариты, конструкция и материал (железобетон);

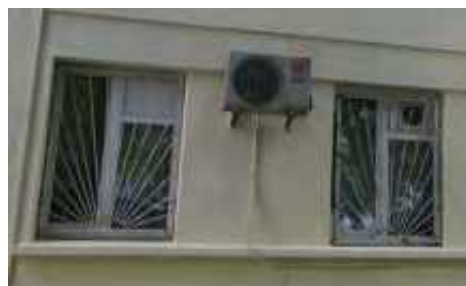
северный фасад:
 оформление оконных проемов 1-го этажа:
 уплощенная ниша оконных проемов с гладкими межоконными простенками;
 подоконная тяга;

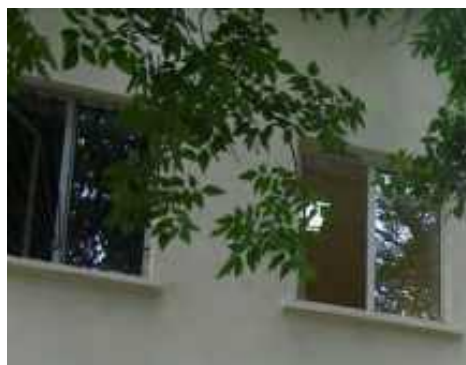
оформление оконных проемов 2-го этажа:
 подоконные доски;

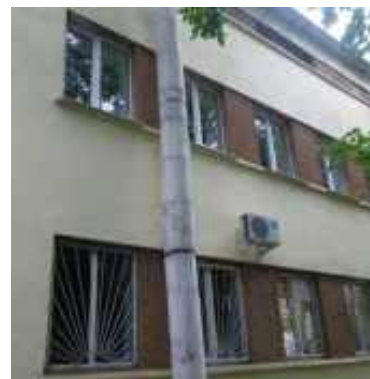
оформление оконных проемов выступающей северо-западной части:
 уплощенные ниши оконных проемов с межоконными простенками, выделенными штукатуркой «под шубу» терракотового цвета;
 подоконные тяги на уровне 1-го и 2-го этажей;

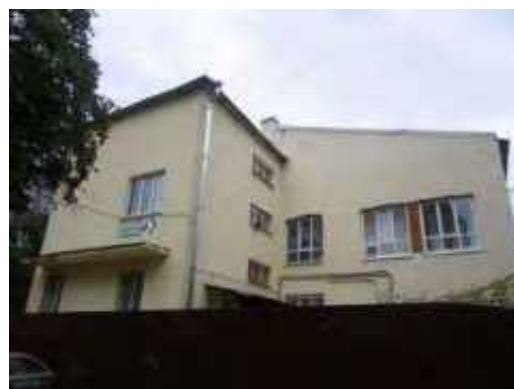
западный (торцевой) фасад:
 бетонный козырек над оконными проемами 1-го этажа выступающей части фасада;
 подоконные доски;

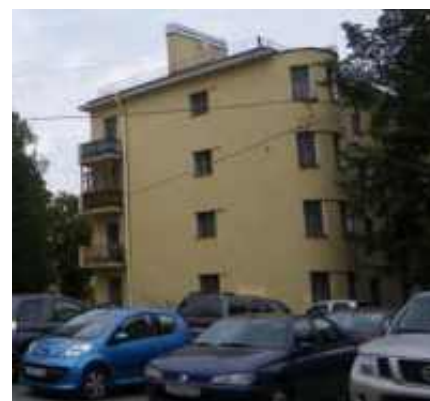
оформление неглубокой прямоугольной ниши оконных проемов по центральной оси;
заглубленные простенки между крайней и средней осями полукруглого в плане выступа;

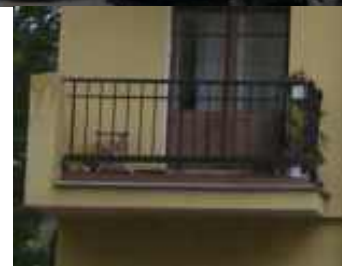
местоположение, габариты, конфигурация трех балконов на уровне 2-4 этажей:

габариты, конфигурация, материал (бетон) балконных блоков (балконная плита с торцевым ограждением);
ограждение балконов - материал (черный металл), техника исполнения (прокат, вальцовка, ковка), рисунок (прямые стойки, соединенные в верхней и нижней частях горизонтальной полосой, поручень из гнутой трубы);

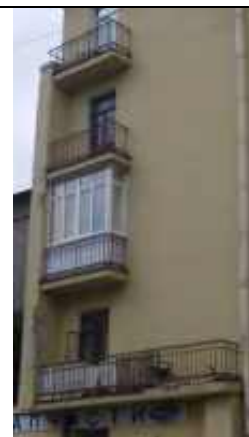
контрфорс в уровне 2-5 этажей;

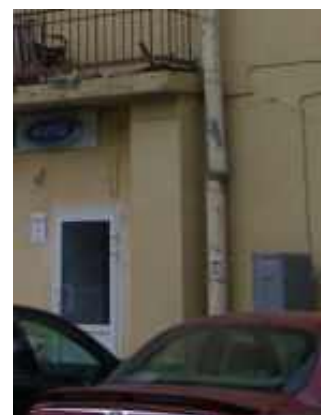
пристенный пилон, поддерживающий широкий балкон в уровне 2-го этажа;

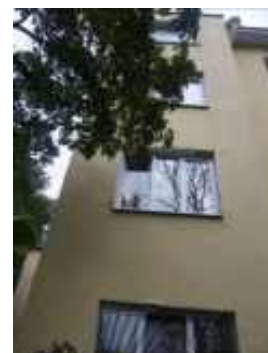
западный фасад:
раскреповка фасада по крайней северной оси;

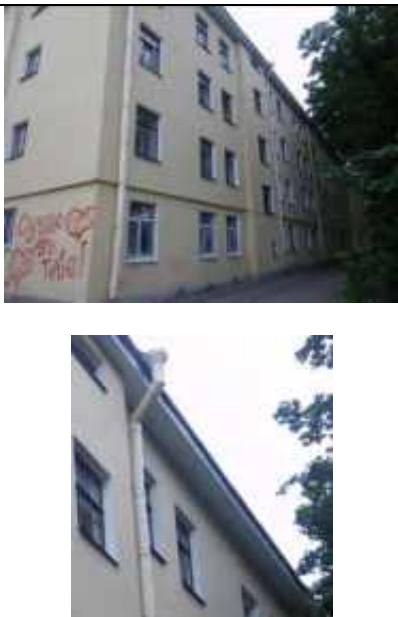
<p>северный фасад: одноосевые раскреповки лестничных объемов; горизонтальная раскреповка фасада в уровне 1-го этажа;</p> <p>венчающий карниз.</p>

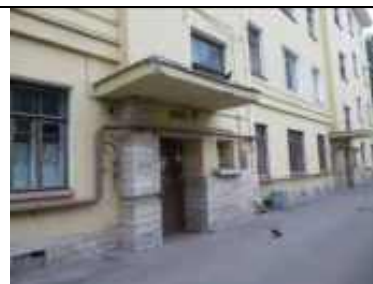
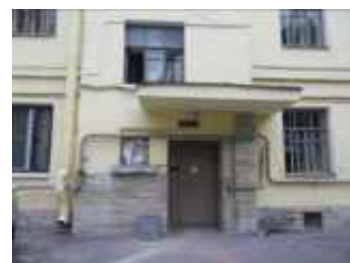
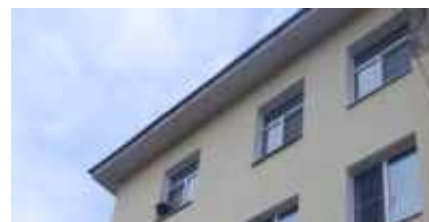
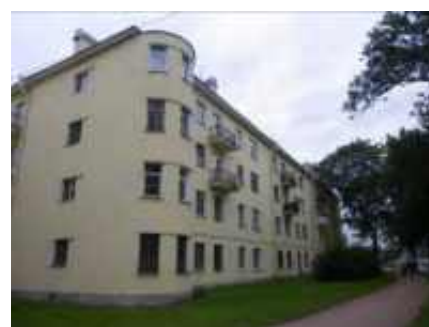
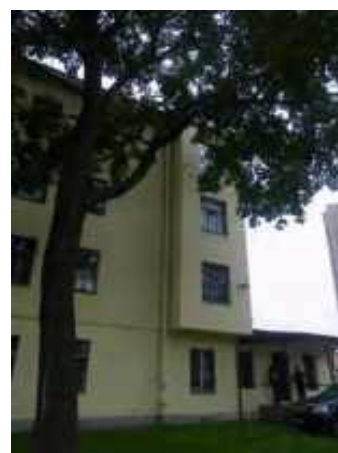
местоположение, габариты, конфигурация, материал (бетон) балконных блоков (балконная плита с торцевым ограждением);

ограждение балконов - материал (черный металл), техника (прокат, вальцовка, ковка), рисунок (прямые стойки, соединенные в верхней и нижней частях горизонтальной полосой, поручень из гнутой трубы);

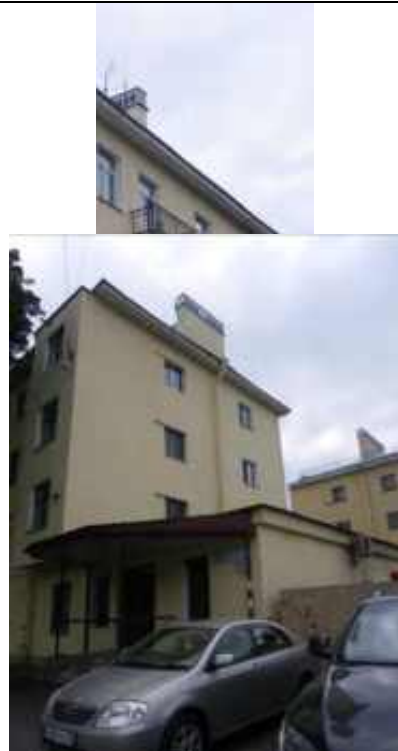
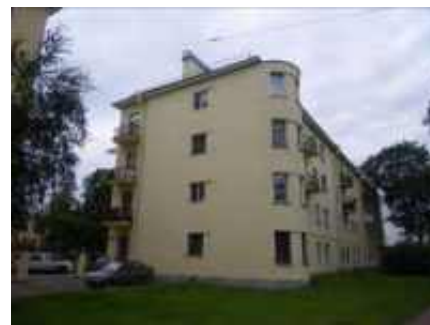
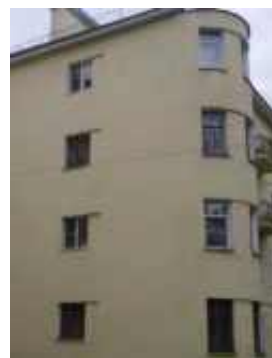
южный фасад:

оформление прямоугольной нишей оконных проемов
по центральной оси;
заглубленные простенки между крайней и средней
осями полукруглого в плане выступа;

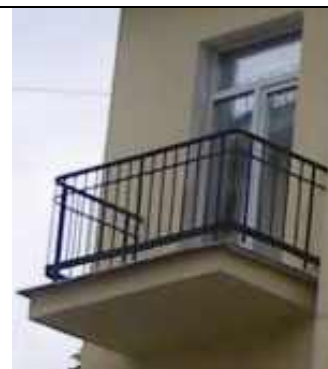
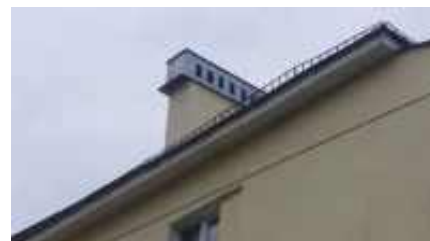
три балкона по крайней западной оси в уровне 2-4-го этажей:

местоположение, габариты, конфигурация;
ограждение балконов - материал (черный металл),
техника исполнения (прокат, вальцовка, ковка),
рисунок (прямые стойки, соединенные в верхней и
нижней частях горизонтальной полосой), поручень из
гнутой трубы;

венчающий карниз.

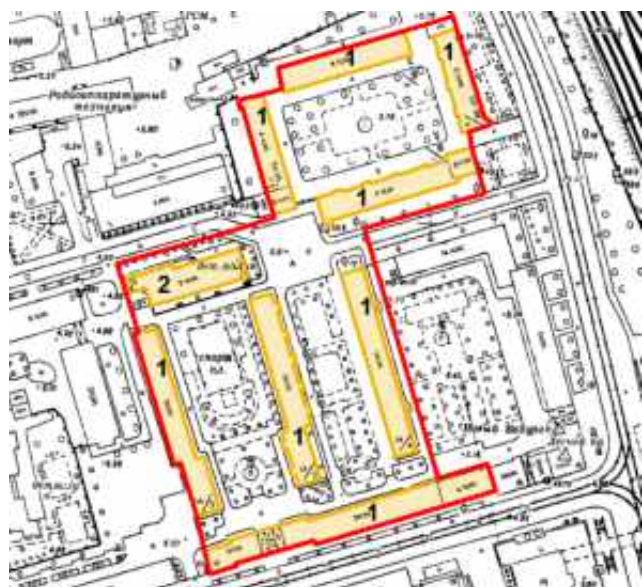
М 1:4000

Комплекс включает восемь жилых корпусов и здание детского сада. По планировочной структуре и объемно-пространственному решению комплекс разделен на две группы зданий с обширными дворами, расположенные на территории двух кварталов.

Южная группа, состоящая из четырех жилых корпусов и детского сада, формируют среднюю часть квартала, жилым корпусом выходит на ул. Смольячкова, а детским садом – на Тобольскую ул.

Северная группа – из четырех жилых корпусов – в юго-восточном углу квартала на пересечении Лесного пр. и Тобольской ул.

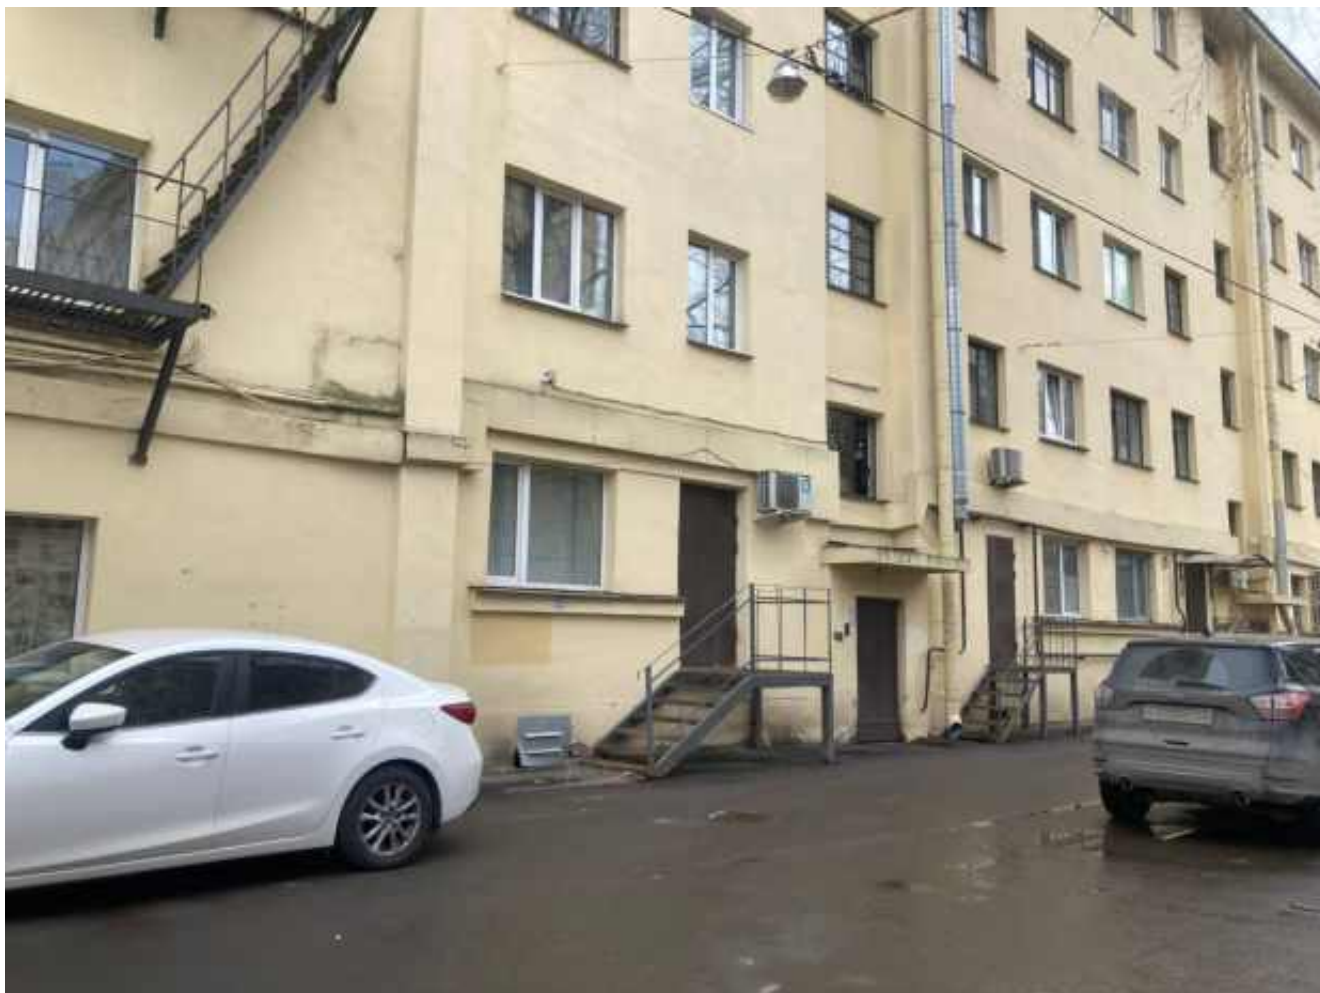
1. Выявленный объект культурного наследия «Жилой дом», входящий в состав выявленного объекта культурного наследия «Комплекс зданий Бабуриного жилмассива» по адресу: Санкт-Петербург, Выборгский район, ул. Смолячкова, дом 14, корп. 1, лит. Б
Вид на дворовой фасада

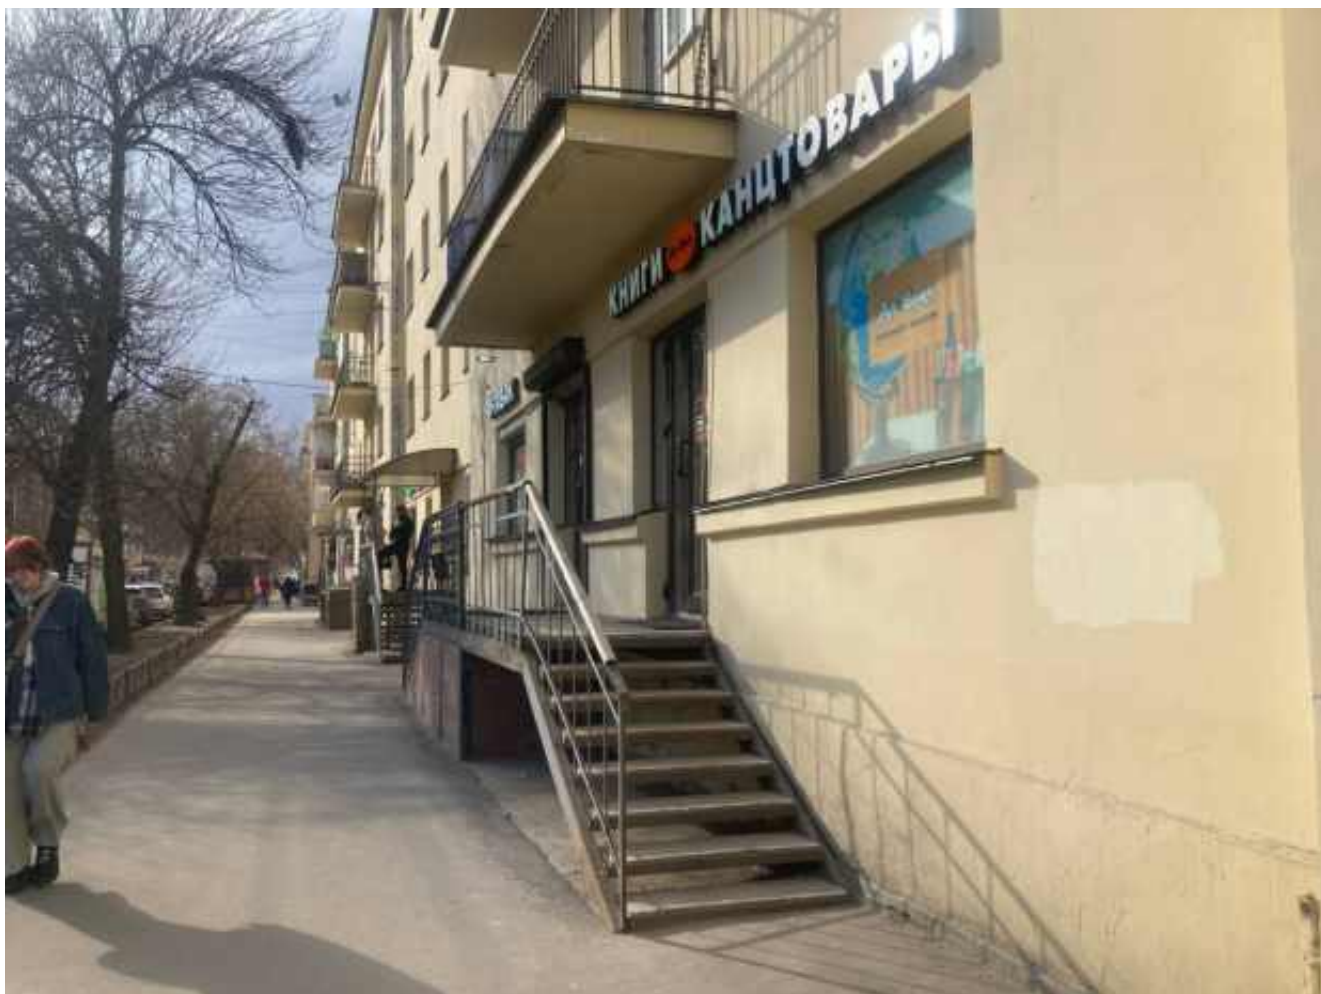
Также экспертной комиссией были зафиксированы самовольные работы в части устройства металлического крыльца и дверного проема из оконного со стороны дворового фасада квартиры №79.

3. Выявленный объект культурного наследия «Жилой дом», входящий в состав выявленного объекта культурного наследия «Комплекс зданий Бабуриного жилмассива» по адресу: Санкт-Петербург, Выборгский район, ул. Смолячкова, дом 14, корп. 1, лит. Б
Вид на крыльцо и вход в квартиру №79

Проектными решениями предусмотрено восстановление оконного проема со стороны дворового фасада и демонтаж самовольного выполненного дверного проема и крыльца.
