## Акт

### по результатам государственной историко-культурной экспертизы

проектной документации на проведение работ по сохранению объекта культурного наследия федерального значения «Службы (три корпуса)» (Ломоносова ул., 6, 8, 10), входящего в состав объекта культурного наследия федерального значения «Дворец Воронцова М.И. (Пажеский корпус)», расположенного по адресу: г. Санкт-Петербург, Садовая ул., 26, Ломоносова ул., 6, 8, 10 – «Реставрация и ремонт лицевого и дворовых фасадов, крыши здания, являющегося частью объекта культурного наследия федерального значения «Службы (три корпуса)» (в границах пом. 1-Н, 2-Н, 3-Н, 4-Н, 1-ЛК, 2-ЛК, 3-ЛК) (Санкт-Петербург, ул. Ломоносова, дом 10, строение 2, входящего в состав объекта культурного наследия федерального значения «Дворец Воронцова М.И. (Пажеский корпус)»)» (шифр: 53/1126\_106/ПР/2026), разработанной ООО «ПСБ «ЖилСтрой» в 2026 г.

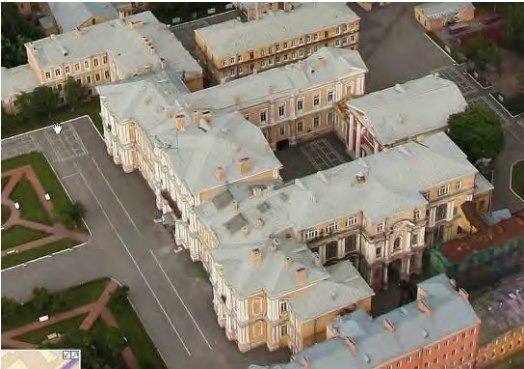
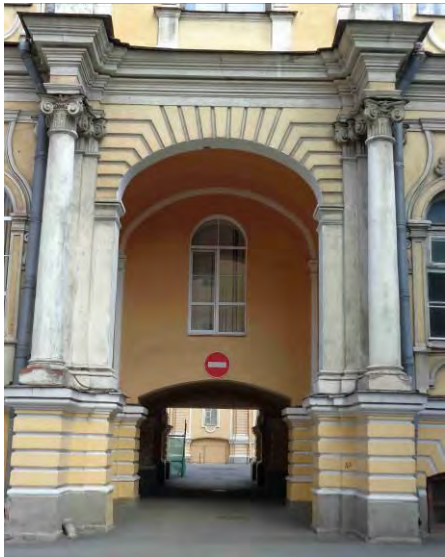
| 2. | <p>Объемно-пространственное решение:</p> | <p>габариты и конфигурация трехэтажного здания на подвалах, состоящего из лицевого корпуса, обращенного к саду и примыкающего к нему с юго-востока двух прямоугольных корпусов;</p> <p>форма, высотные отметки, габариты и конфигурация скатных (в том числе вальмовых) крыш;</p> <p>два прямоугольных в плане воротных проезда с лучковыми перемычками, перекрыты коробовыми и прусскими сводами.</p> | |

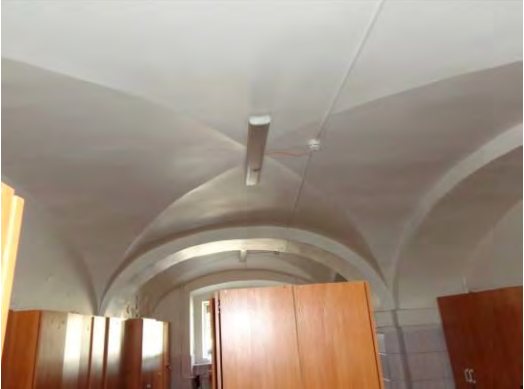
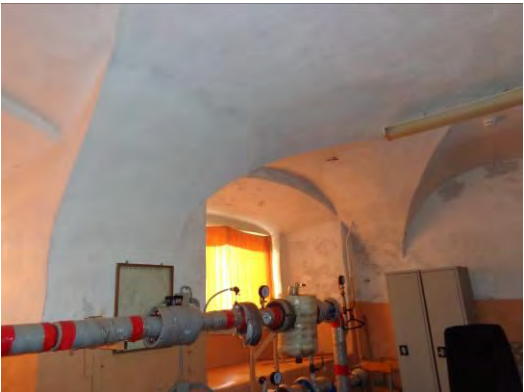
| 3. | <p>Конструктивная система:</p> | <p>наружные и внутренние капитальные стены (кирпичные); исторические отметки междуэтажных перекрытий; междуэтажные перекрытия в помещениях с художественной отделкой;</p> <p><b>своды перекрытий:</b><br/><b>своды, перекрывающие подвальные помещения:</b></p> <p><b>крестовые своды, перекрывающие помещения лицевого корпуса;</b></p> <p><b>коробовые своды с распалубками;</b></p> | |

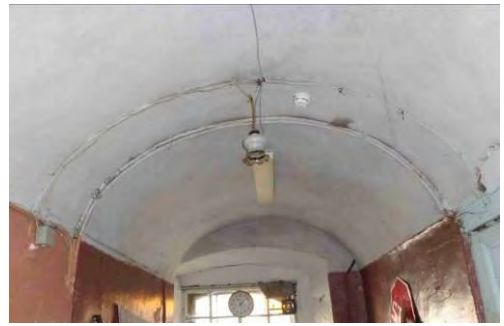
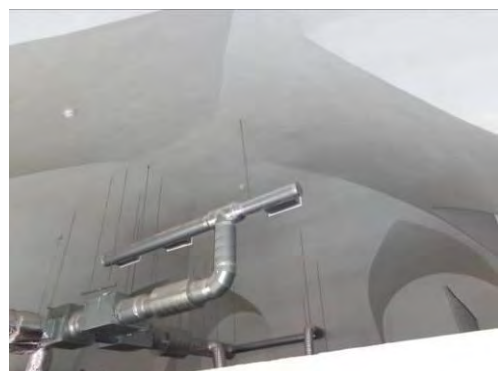
коробовые своды с распалубками, перекрывающие помещения, расположенные в северо-восточной и юго-западной частях первого этажа лицевого корпуса;

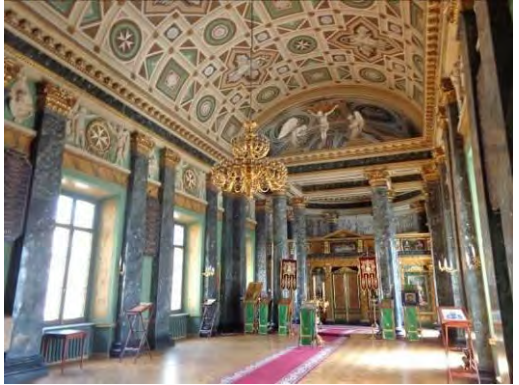
| | | <p>своды второго этажа:<br/>цилиндрический<br/>перекрывающий<br/>православной церкви;</p> <p>свод,<br/>помещение</p> | |

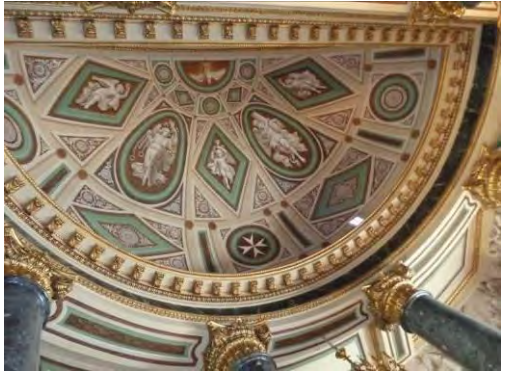
| | | <p>сферический<br/>православной церкви;</p> <p>полукупол</p> | |

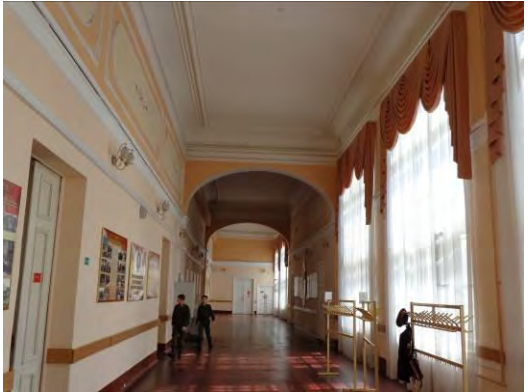
| | | <p>арочные проемы в помещении<br/>«Исторического зала»;</p> | |

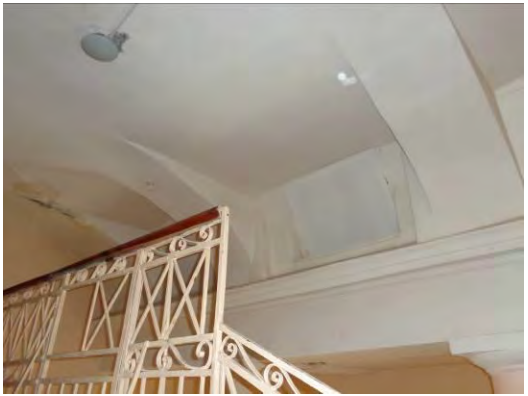
| | | <p>коробовые своды с распалубками;</p> | |

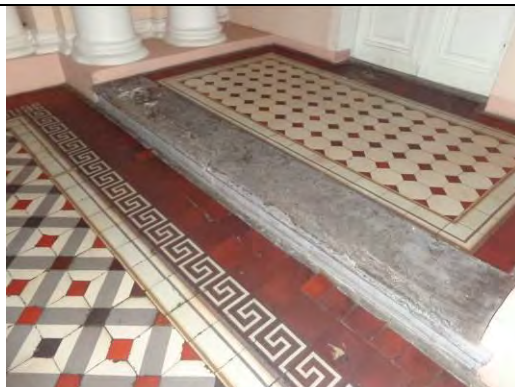
металлическое чугунное литое ограждение из ажурных орнаментированных балясин, под деревянным профилированным поручнем;

на площадках - мозаичные композиции - рамки с выкружками, выполнены в технике терраццо (рисунок, техника исполнения);

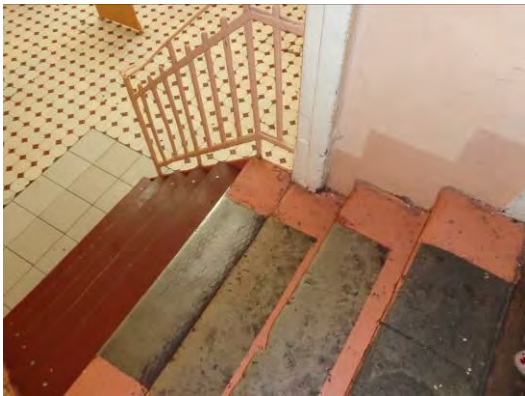
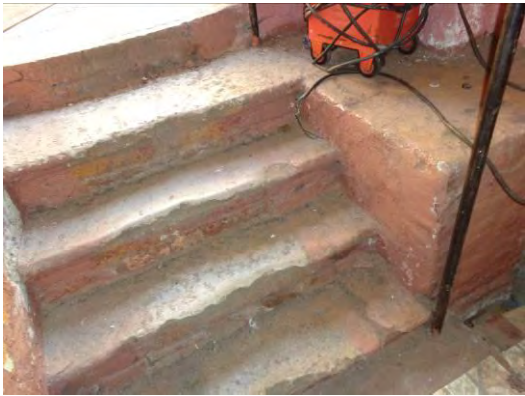
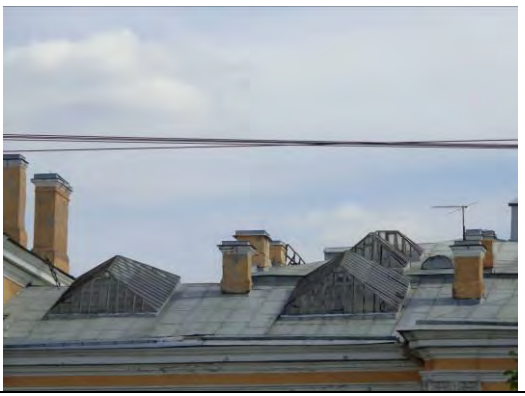
| | | <p>лестница между помещениями центральной части здания в уровне третьего этажа: ступени из лещадной плиты, металлическое литое ограждение в виде вертикальных прутьев с горизонтальными перехватами, под металлическим поручнем;</p> <p>средистенные переходы, ведущие в подвальные помещения, ступени из лещадной плиты (материал, профиль);</p> <p>деревянная лестница с ограждением в виде балюстрады, расположенная в помещении церкви, ведущая на хоры;</p> <p>световые фонари: местоположение, конфигурация, конструкция, материалы, габариты.</p> | |

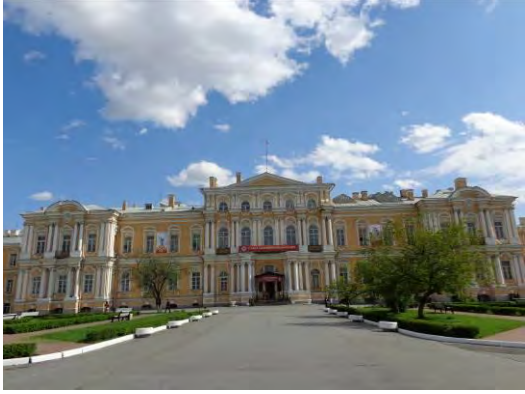
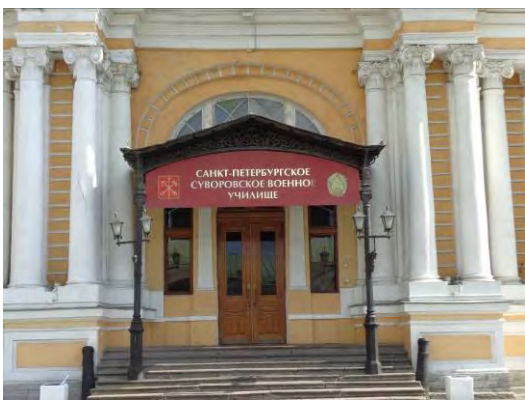
| 5. | <p>Архитектурно-художественное решение фасадов:</p> | <p>архитектурно-художественное решение в приемах барокко: лицевой фасад:</p> <p>материал и характер отделки фасада: окрашенная штукатурка, в уровне первого этажа - рустован; цоколь облицован плитами известняка;</p> <p>ритм фасада организован тремя ризалитами - центральным в пять световых осей и двумя боковыми - в три световые оси;</p> <p>в уровне первого и второго этажей в простенках оконных проемов ризалитов - парные колонны и пилястры композитного ордера на высоких пьедесталах, несущие раскрепованный антаблемент, в уровне третьего этажа центрального ризалита - лопатки с львиными маскаронами;</p> <p>треугольный фронтон, завершающий центральный ризалит;</p> <p>раскрепованные лучковые фронтоны, завершающие боковые ризалиты;</p> <p>прямоугольные в плане <b>балконы</b> ризалитов в уровне второго этажа; ограждение балконов выполнено в виде металлических кованых ажурных решеток геометрического рисунка;</p> <p>крыльцо в восемь ступеней (с валиком) из красного гранита;</p> <p>прямоугольный дверной проем, расположенный по центральной оси фасада, фланкирован пилястрами ионического ордера; два прямоугольных оконных проема, расположенных по сторонам дверного проема; окно с полуциркульной перемычкой, обрамлено рустованным архивольтом; заполнение дверного проема*:</p> <p>двери деревянные, двухстворчатые филенчатые, полусветлые, декорированы лавровыми гирляндами с лентами, с прямоугольной фрамугой на две остекленные филенки; (*воссоздано);</p> <p>металлические литые колесоотбойные тумбы в виде орудийных стволов;</p> | |

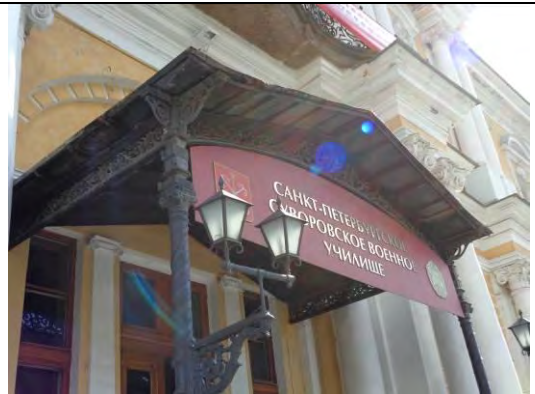
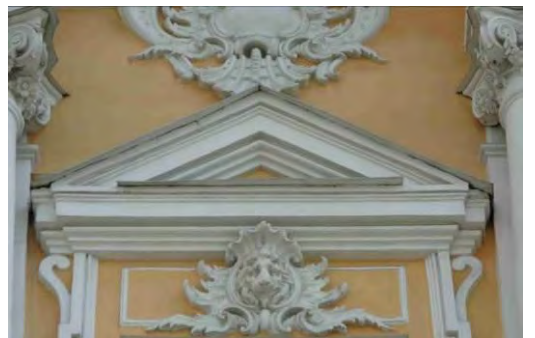
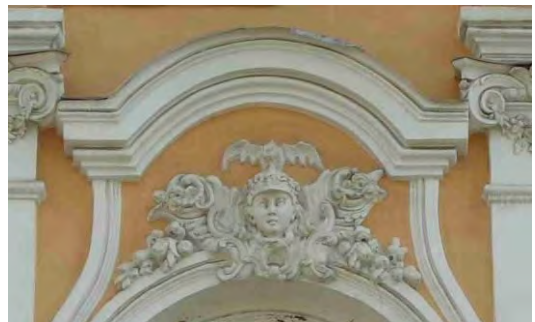
дворовые фасады: материал и  
характер отделки фасадов:  
оштукатурены, окрашены, в уровне  
первого этажа - рустованы; цоколь  
частично облицован плитами  
известняка; ризалит юго-  
западного фасада, завершен  
раскрепованным лучковым  
фронтоном с лепным рельефным  
гербом Российской империи;

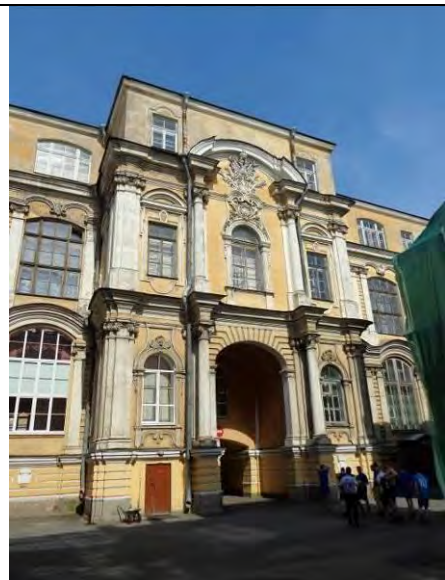
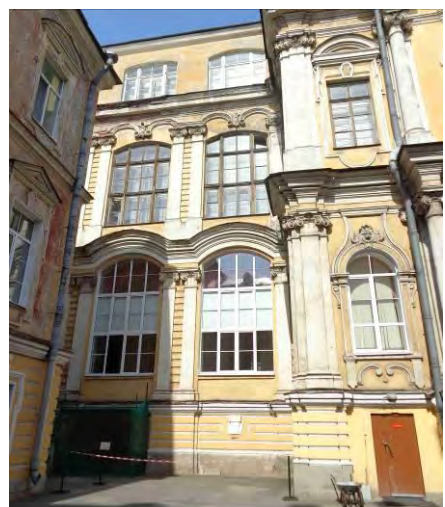
ризалит юго-восточного фасада, шириной в пять световых осей, архитектурное решение фасада, оформление и заполнение дверного проема, козырек - аналогичны решению центральной части лицевого фасада (колонны заменены на пилястры);

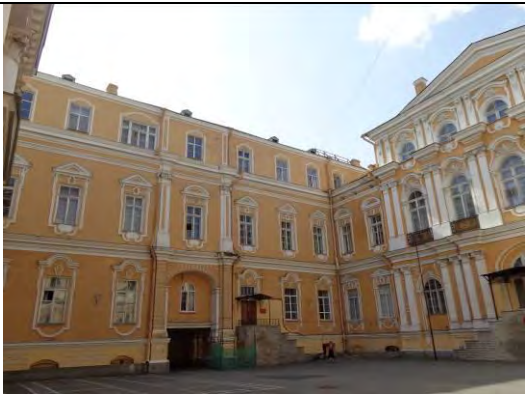
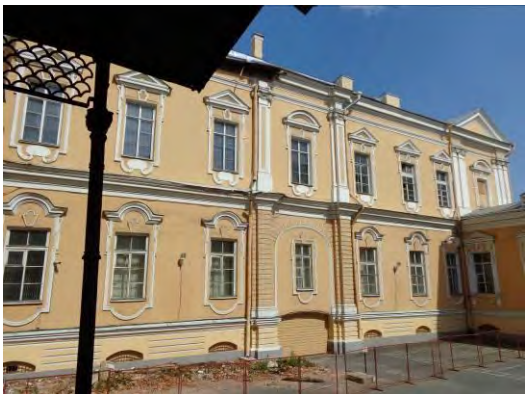
| | | <p>ниши с трехцентровыми перемычками, вписанные в их поле воротные проемы с лучковыми перемычками;</p> <p>два крыльца, ступени выполнены из красного гранита;</p> <p>дверные проемы: местоположение, конфигурация, габариты;</p> <p>заполнение дверного проема* северо-восточного фасада:</p> <p>двери деревянные, двухстворчатые филенчатые, глухие, декорированы резными розетками; (*воссоздано);</p> <p>оконные проемы их оформление и заполнения - аналогичны решению северо-восточного и юго-западного дворовых фасадов;</p> <p>пилястры, в том числе рустованные и декорированные филенками;</p> <p>межэтажные и венчающий карнизы;</p> <p>треугольный фронтон юго-западного фасада.</p> | |

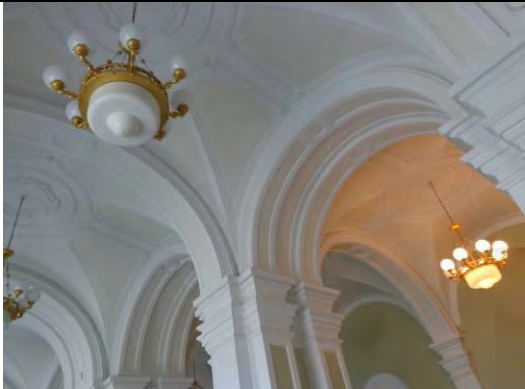
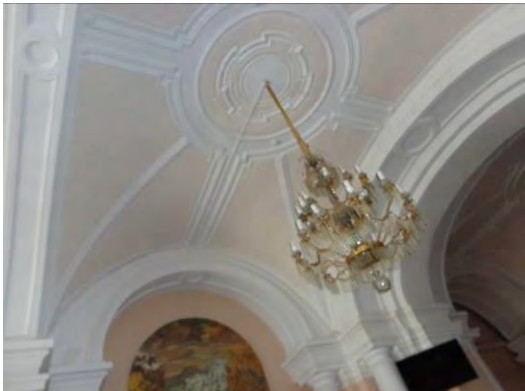
| 6 | <p>Декоративно-художественное оформление интерьеров, предметы декоративно-прикладного искусства:</p> | <p>декоративно-художественное оформление интерьера помещений первого этажа:</p> <p><b>помещения столовой:</b></p> <p>профилированные филенки, акцентирующие ребра сводов, декорирующие поле подшивки арок;</p> <p>парные пилястры и трехчетвертные колонны тосканского ордера - на пилонах, вдоль стен и в простенках окон;</p> <p>декоративно-художественное оформление интерьера <b>парадного вестибюля:</b></p> <p>профилированные филенки, акцентирующие ребра сводов, декорирующие поле подшивки арок;</p> <p>колонны тосканского ордера на высоких пьедесталах, несущие своды перекрытия;</p> | |

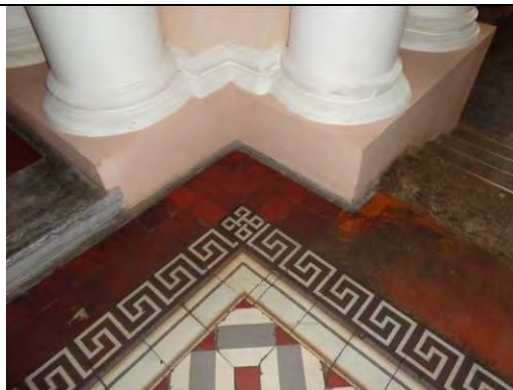
на полу - метлахская плитка - геометрические орнаментальные композиции с использованием белого, серого и красного цветов, в обрамлении меандра;

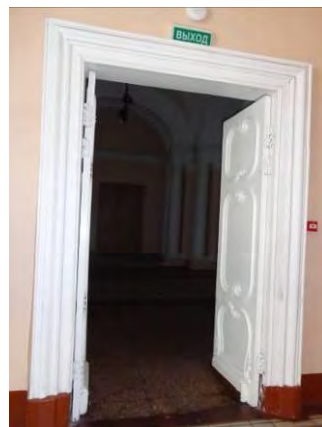
деревянные двустворчатые глухие двери с фигурными филенками;

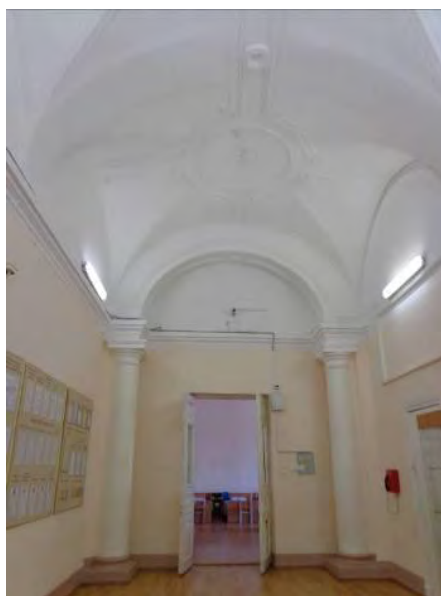
профилированные филенки, акцентирующие ребра сводов, декорирующие поле подшивки арок;  
колонны тосканского ордера на высоких пьедесталах, несущие своды перекрытия;

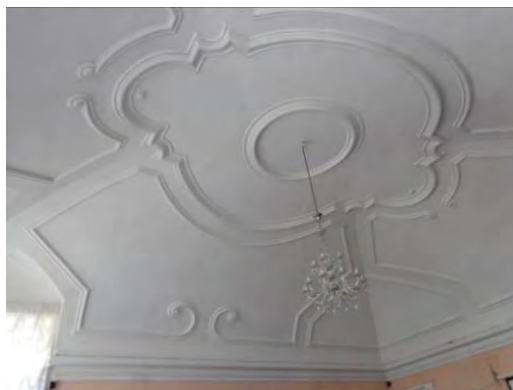
свод декорирован фигурными профилированными филенками, в центре - розетка простого профиля;

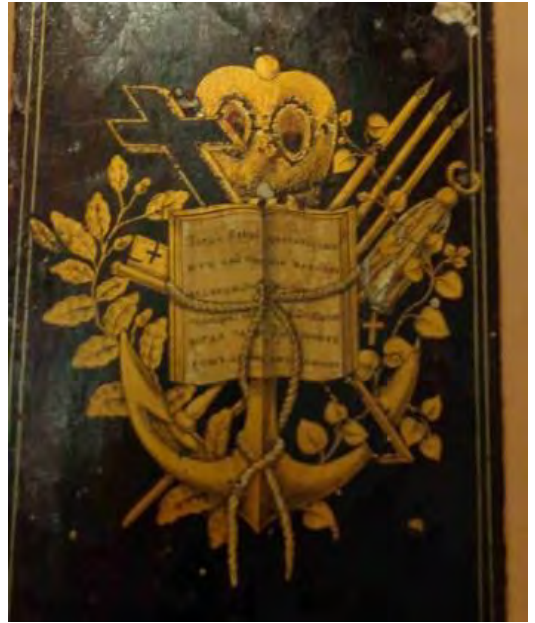
двери двустворчатые, филенчатые, глухие, в верхних филенках - декоративные живописные композиции;

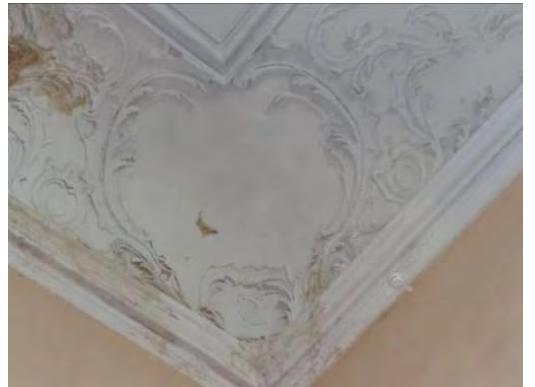
круглая лепная розетка;

стены завершены профилированным карнизом;

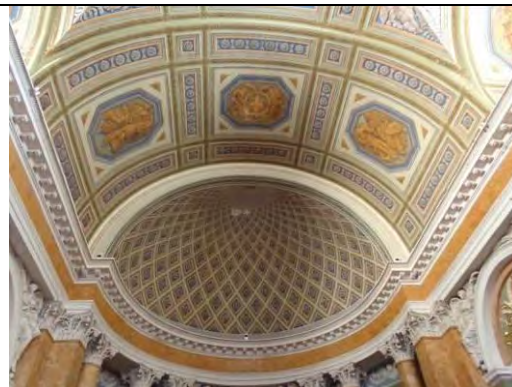
сферический полукупол, перекрывающий алтарную часть храма;

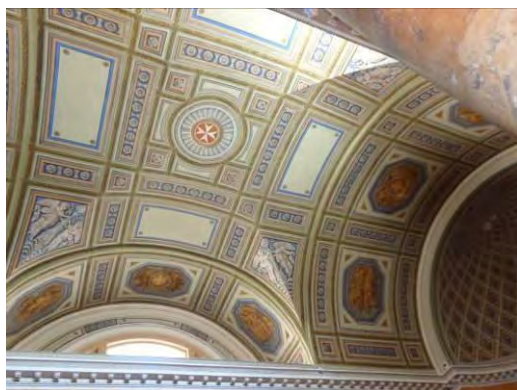
два цилиндрических свода, перекрывающие основной объем храма, над центральным нефом образуют крестовый свод;

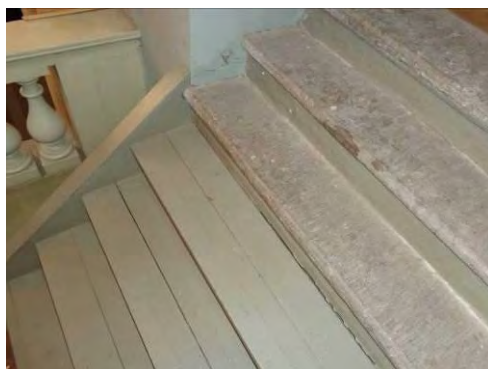
лестница, расположенная в северо-восточной части здания, в уровне второго яруса - антресольного этажа:

один марш в семь ступеней;  
ступени выполнены из лещадной плиты;

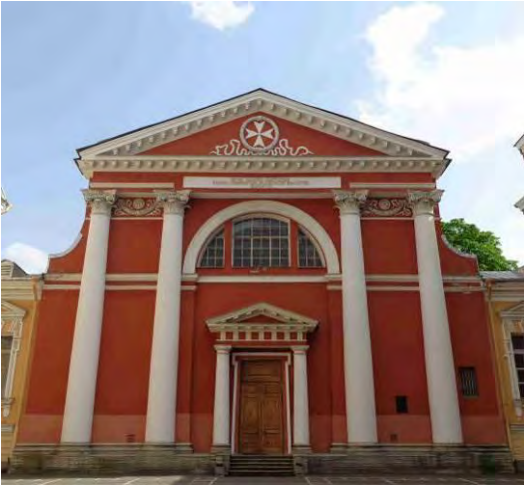
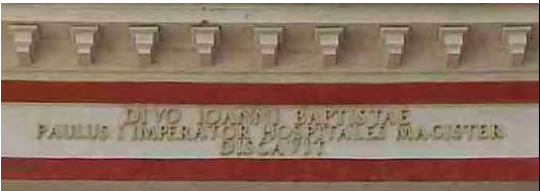
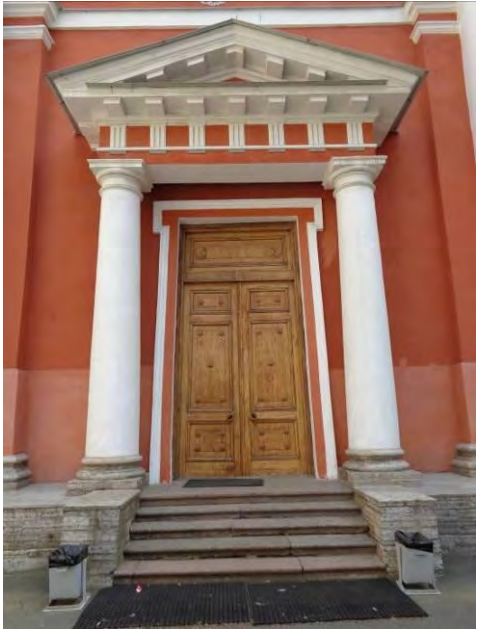
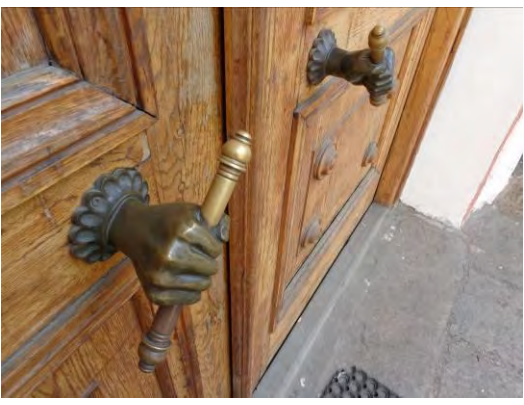
| 5. | Архитектурно-художественное решение фасадов: | <p>лицевой фасад - одноосный, обращен во внутренний двор дворца, архитектурно-художественное решение в приемах зрелого классицизма:</p> <p>материал и характер отделки фасада: оштукатурен, окрашен, высокий цоколь облицован плитами известняка;</p> <p>фасад решен как четырехколонный портик композитного ордера, завершенный треугольным фронтоном, в тимпане - лепная рельефная композиция - дубовый венок с лентами и мальтийским крестом в центре;</p> <p>колонны несут антаблемент с широким фризом, заполненным надписью и профилированным карнизом с мутулами;</p> <p>прямоугольный дверной проем, расположенный по центральной оси фасада, обрамлен наличником с ушками, фланкирован колоннами тосканского ордера, несущими антаблемент с триглифно-метопным фризом и карнизом с мутулами, и треугольный фронтон;</p> <p>крыльцо в пять ступеней из красного гранита;</p> <p>заполнение дверного проема*: двери дубовые, двустворчатые, филленчатые, глухие с прямоугольной глухой фрамугой (*воссоздано);</p> <p>фурнитура - латунные (?), дверные ручки*, выполненные в виде правой и левой кистей рук, сжимающих круглые в сечении профилированные свитки (?);</p> <p>(*воссозданы);</p> | |

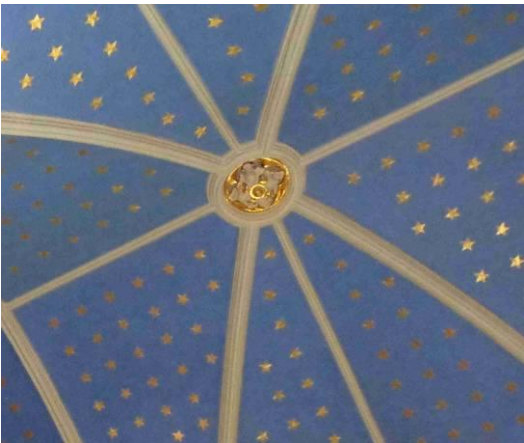
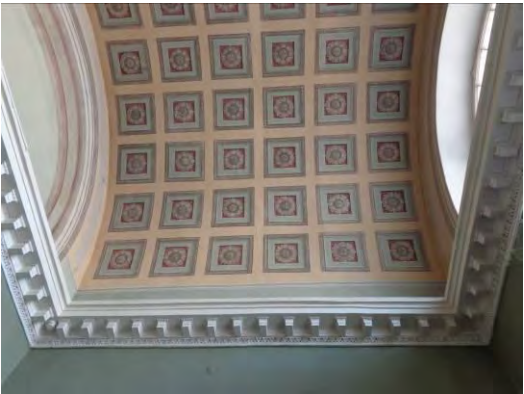
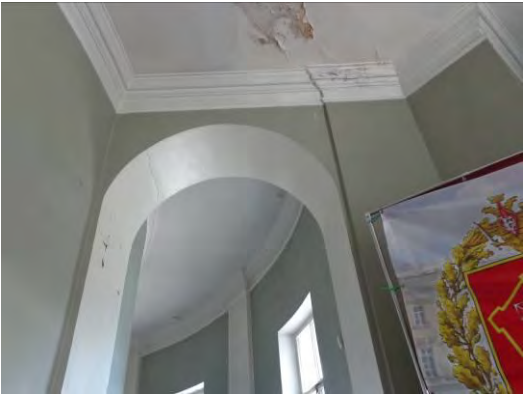
| 6 | <p>Декоративно-художественное оформление интерьеров, предметы декоративно-прикладного искусства:</p> | <p>декоративно-художественное оформление интерьеров помещения северо-восточной апсиды:</p> <p>профилированные нервюры; лепные рельефные позолоченные розетки; колер окраски свода (васильковый), декорированного золотыми пятиконечными звездами;</p> <p>декоративно-художественное оформление интерьеров помещения северо-восточного пастрофория:</p> <p>роспись свода, выполненная в технике гризайль (полихромная темперная живопись по штукатурке): свод разделен на квадратные перспективные кессоны, в орнаментальном обрамлении, в поле которых вписаны круглые розетки; живописное обрамление оконного проема и ниши - имитируют профилированные архивольты с поясом аканта; лепной рельефный карниз с мутулами и поясом аканта;</p> <p>декоративно-художественное оформление интерьеров помещения юго-западной апсиды, пастрофория и деамбулатория:</p> <p>стены декорированы пилястрами тосканского ордера, завершены профилированным карнизом;</p> <p>два арочных проема;</p> <p>декоративно-художественное оформление интерьера боковых нефов зала капеллы:</p> <p>плафон потолка разделен на прямоугольные кессоны, в лепных рамах из листьев аканта; в поле кессонов - живописные рамки, имитирующие лепные гирлянды и цветочные розетки; четыре профилированных наличника из искусственного мрамора красного цвета, обрамляющих дверные проемы; пилястры тосканского ордера из искусственного белого мрамора; профилированная тяга; широкий фриз, завершающий стены с лепными фруктовыми гирляндами и розетками; лепные позолоченные розетки;</p> | |

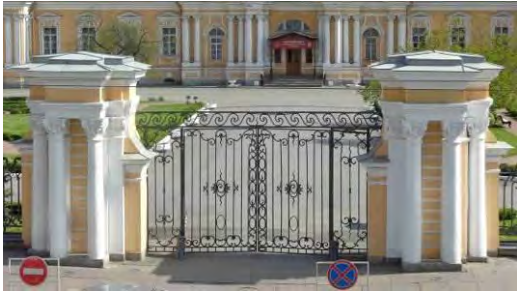
| 2. | Объемно-пространственное решение: | габариты и конфигурация разновысокой ограды, оформляющей северо-западную границу участка - вдоль улицы Садовая; | |

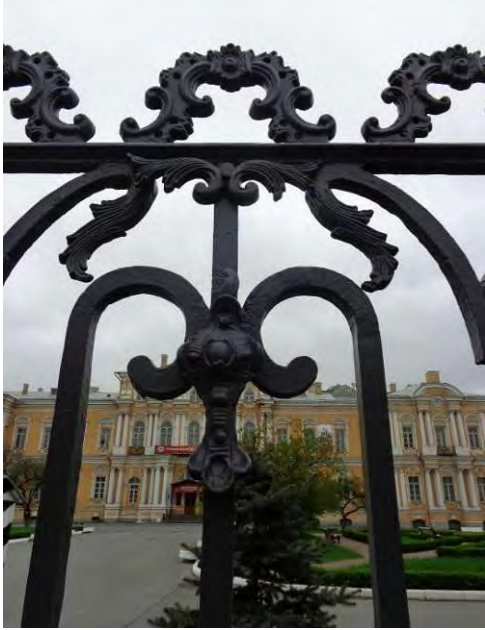
| 3. | Архитектурно-художественное решение: | <p>ограда выполнена в виде ажурной решетки (ковка, литье), барочного рисунка (по эскизу Ф.-Б. Растрелли) установленной между пилонами;</p> <p>кирпичные пилоны оштукатурены, окрашены, цоколь облицован плитами известняка;</p> <p>большие пилоны декорированы колоннами и пилястрами композитного ордера несущими раскрепованный антаблемент, в простенках колонн - рустованы;</p> <p>малые пилоны декорированы лопатками с филенками;</p> <p>по центральной оси - двorca двустворчатые ворота;</p> <p>металлические литые колесоотбойные тумбы в виде орудийных стволов.</p> | |

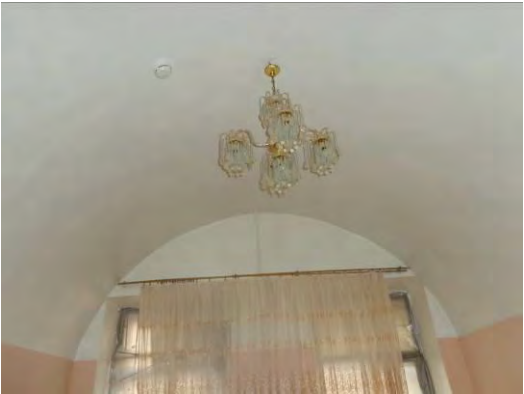
| 3. | <p>Конструктивная система:</p> | <p>наружные и внутренние капитальные стены (кирпичные); исторические отметки междуэтажных перекрытий; своды перекрытий, в том числе коробовые своды, перекрывающие воротные проезды; своды, перекрывающие все помещения первого* этажа трех корпусов (*в уровне второго этажа устроены подвесные потолки); цилиндрические своды, перекрывающие помещения 10-Н(1-9);</p> | |

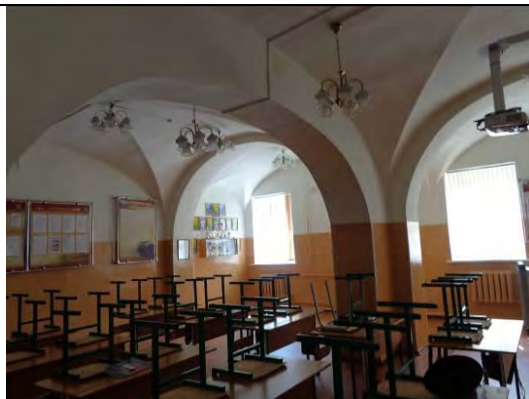
крестовые своды, опирающиеся на пилоны;

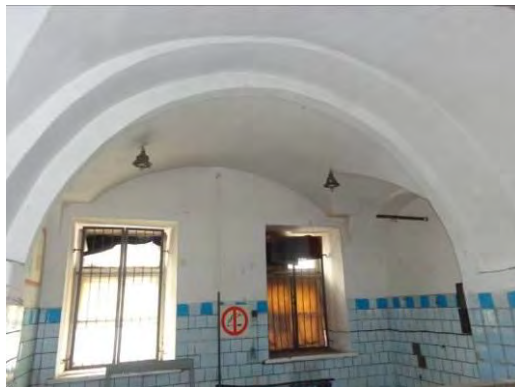
коробовые своды с распалубками;

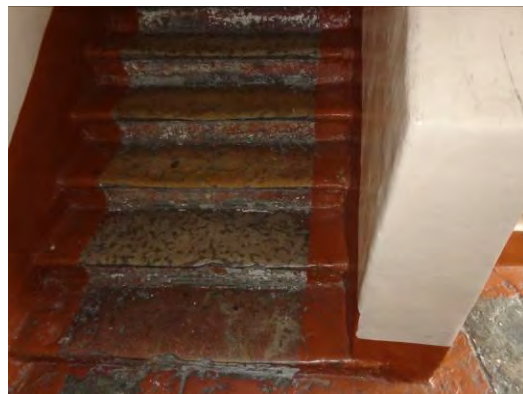
Л-8 (до отметки второго этажа):  
лестница, вход организован со  
стороны северо-восточного  
дворового фасада: трехмаршевая,  
ступени выполнены из лещадной  
плиты;

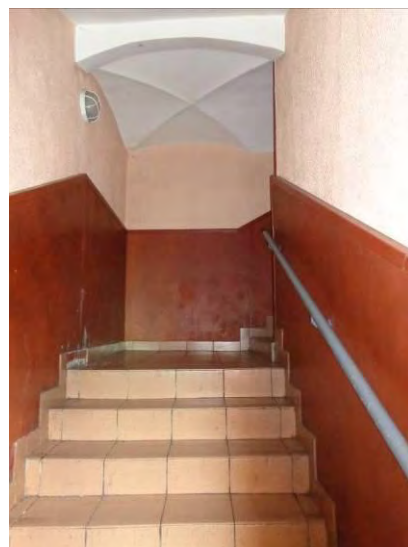
Л-1 - Л-5: местоположение, вход  
организован со стороны северо-  
восточного дворового фасада, тип,  
конструкция, материал ступеней;

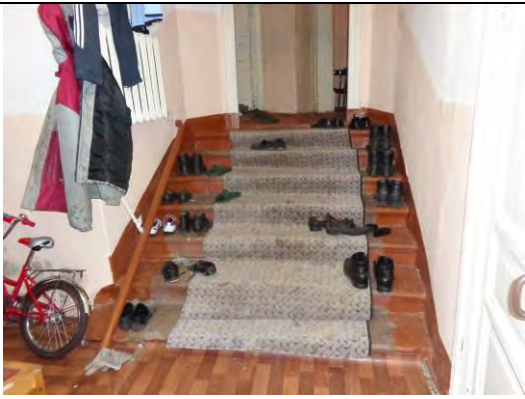
| | | два перехода между нижним уровнем вестибюля и подвалом - средистенные переходы между уровнями помещений 6-Н (I) и 10-Н(1) - в один марш, ступени выполнены из известняковой плиты: местоположение, габариты. | |

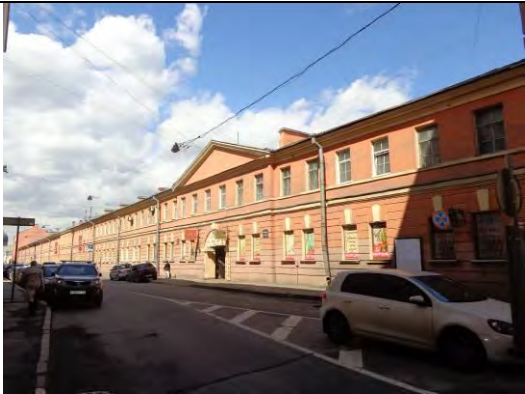
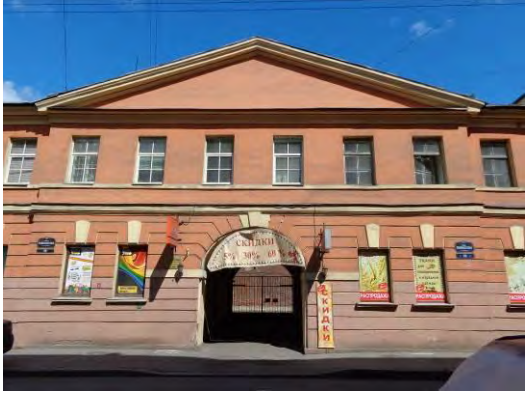
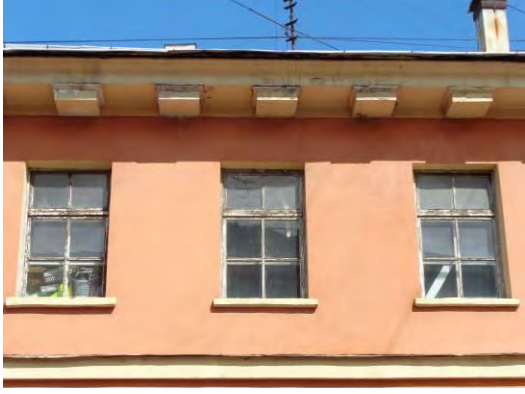
| 5. | Архитектурно-художественное решение фасадов: | <p>архитектурно-художественное решение в приемах классицизма:</p> <p>юго-западный лицевой фасад: расположен по красной линии застройки улицы Ломоносова, раскрепован;</p> <p>материал и характер отделки фасада: оштукатурен, окрашен, в уровне первого этажа - рустован; цоколь облицован плитами известняка;</p> <p>треугольный фронтон, завершенный профилированным карнизом;</p> <p>проемы воротных проездов с трехцентровыми перемычками, декорированы уплощенными замковыми камнями клинчатой формы;</p> <p>дверные проемы воротных проездов: местоположение, конфигурация (прямоугольные), габариты;</p> <p>оконные проемы: местоположение, конфигурация (прямоугольные), габариты; уплощенные замковые камни - в уровне первого этажа;</p> <p>подоконные доски;</p> <p>заполнения оконных проемов - материал (дерево), цвет (по результатам расчисток и архивных исследований), исторический рисунок расстекловки; профилированные межэтажный и подоконный карнизы;</p> <p>профилированный венчающий карниз - с мутулами в центральной части здания;</p> | |

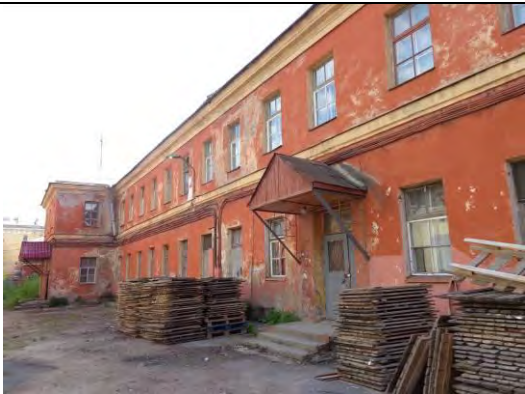
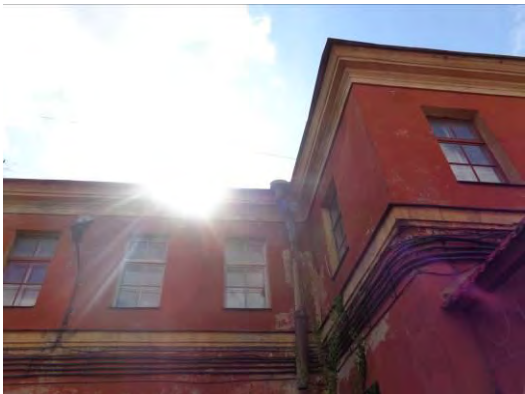
| | | <p>северо-восточный дворовый фасад:<br/>материал и характер отделки фасада:<br/>оштукатурен, окрашен;<br/>цоколь облицован плитами известняка;<br/>прямоугольные в плане ризалиты лестничных объемов;<br/>прямоугольные дверные проемы, ведущие к лестницам, местоположение, габариты;</p> <p>оконные проемы: местоположение, конфигурация (прямоугольные), габариты;<br/>заполнения оконных проемов: исторический рисунок расстекловки, цвет - по результатам расчисток и архивных исследований;<br/>межэтажный профилированный карниз, венчающий профилированный карниз.</p> | |

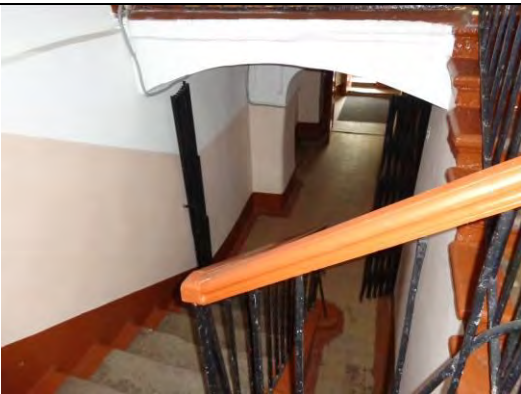
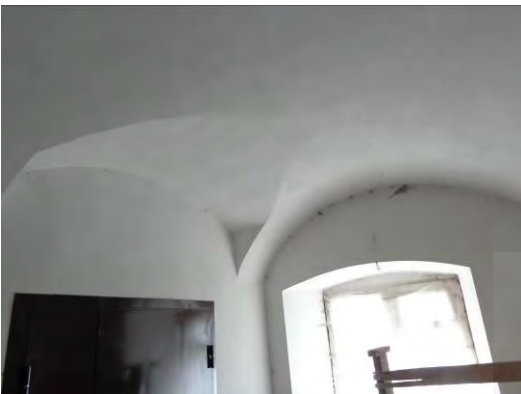
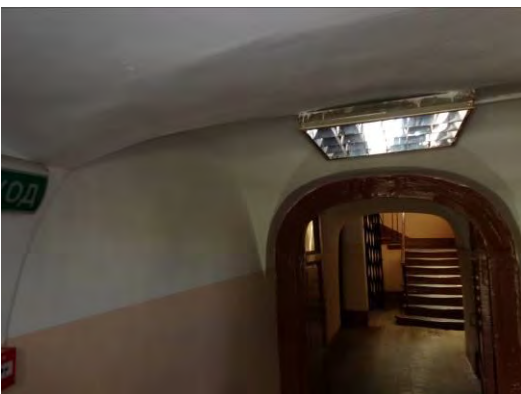
| 3. | Конструктивная система: | <p>наружные и внутренние капитальные стены (кирпичные);</p> <p>исторические отметки междуэтажных перекрытий;</p> <p>своды перекрытий, в том числе: коробовый свод в основании площадки Л-9;</p> <p>коробовый свод с распалубками в помещении вестибюля Л-9;</p> <p>коробовые своды с распалубками перекрывающие все помещения первого* этажа северо-восточного флигеля;</p> <p>(*во всех помещениях второго этажа северо-восточного флигеля устроены подвесные потолки);</p> <p>арочные проемы между помещениями первого* этажа флигелей;</p> <p>(*в уровне второго этажа устроены подвесные потолки);</p> | |

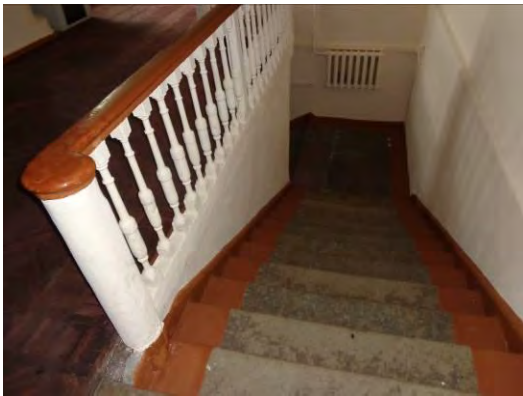
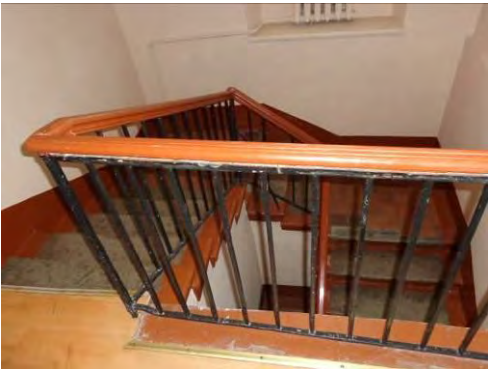
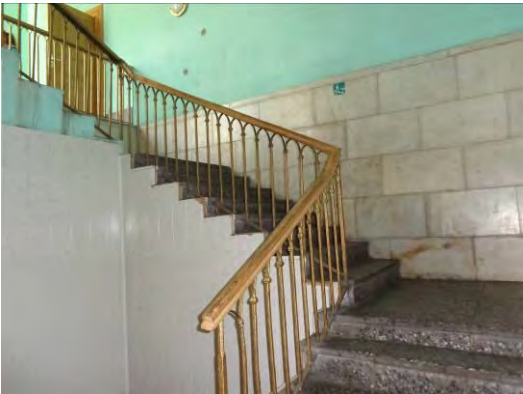
| | | <p>исторические лестницы:<br/>лестничные клетки и вестибюли, их объемно - планировочное решение;</p> <p>лестницы юго-западного флигеля:<br/>Л-10: средистенная лестница, вход организован со стороны северо-восточного дворового фасада: два марша, ступени выполнены из лещадной плиты;<br/>деревянное ограждение выполнено в виде балюстрады под широким поручнем;</p> <p>Л-9: лестница, вход организован со стороны северо-восточного дворового фасада: трехмаршевая, ступени выполнены из лещадной плиты;</p> <p>лестница Л-1 северо-восточного флигеля:<br/>тип (трехмаршевая),<br/>местоположение;<br/>ограждение лестницы выполнено в виде металлической литой ажурной решетки под деревянным профилированным поручнем.</p> | |

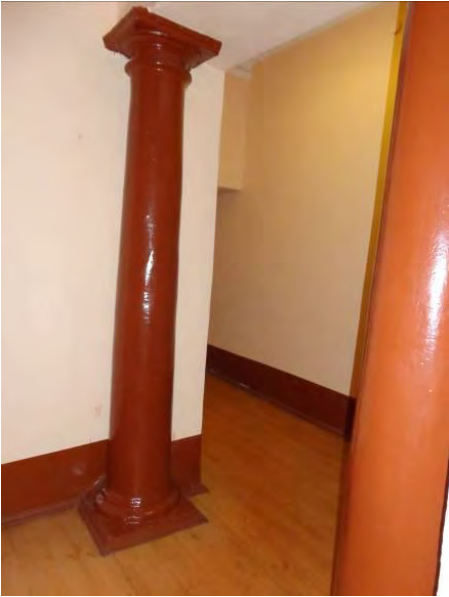
| | | <p>две трехчетвертные колонны тосканского ордера между помещениями 13-Н(21) и 13-Н(23);</p> | |

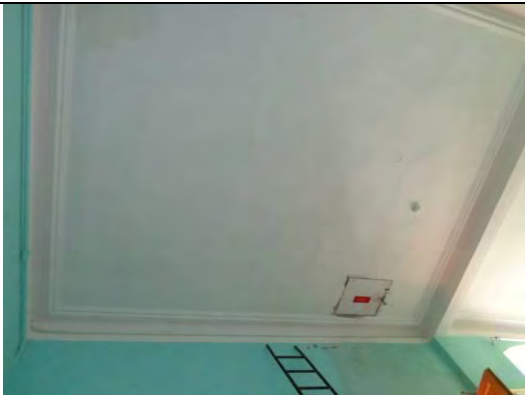
| | | <p>плафон потолка площадки второго этажа Л-1 декорирован профилированными рамками;</p> | |

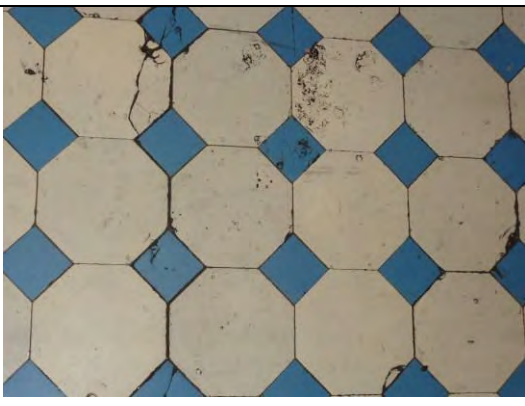
| | | <p>метлахская плитка* на полу помещений второго этажа северо-восточного флигеля - двуцветная, восьмигранная белого цвета и квадратная, меньшего формата, ярко голубого цвета (рисунок и цвет);</p> <p>(*сохранилась фрагментарно).</p> | |

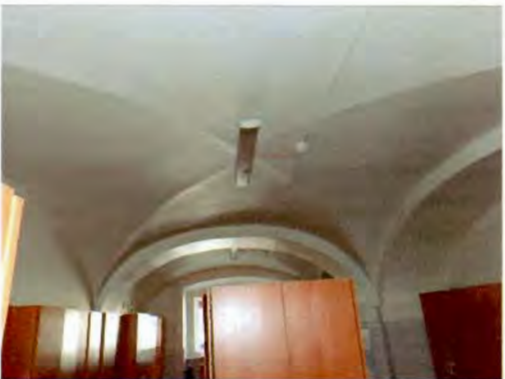
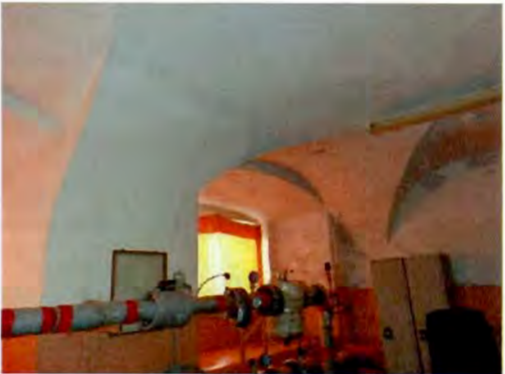
| 3. | Конструктивная система: | <p>наружные и внутренние капитальные стены (кирпичные); исторические отметки междуэтажных перекрытий; междуэтажные перекрытия в помещениях с художественной отделкой;</p> <p><b>своды перекрытий:</b><br/><b>своды, перекрывающие подвальные помещения:</b></p> <p><b>крестовые своды, перекрывающие помещения лицевого корпуса;</b></p> <p><b>коробовые своды с распалубками;</b></p> | |

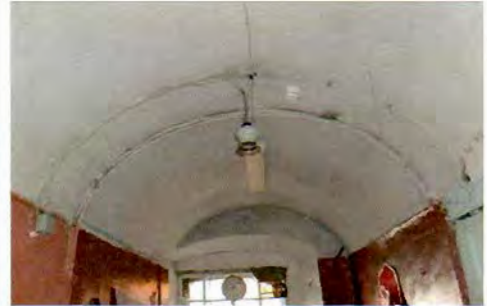
цилиндрические своды;

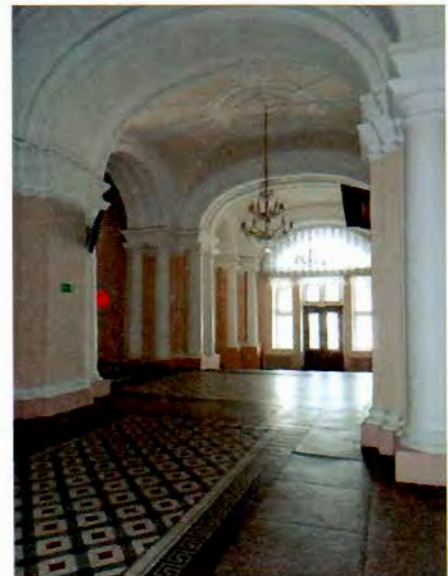
коробовые своды, на подпружных арках, перекрывающие помещения парадного вестибюля;

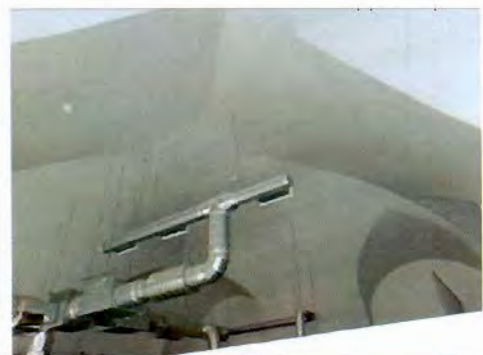
коробовые своды с распалубками, перекрывающие помещения, расположенные в северо-восточной и юго-западной частях первого этажа лицевого корпуса;

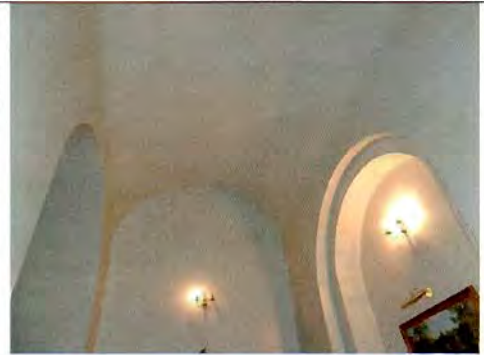
цилиндрические своды,  
перекрывающие коридоры первого  
этажа здания;

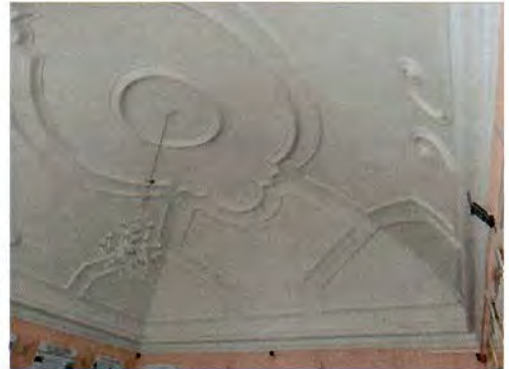
сомкнутый свод, перекрывающий  
помещение, расположенное на  
первом этаже в западной части  
здания;

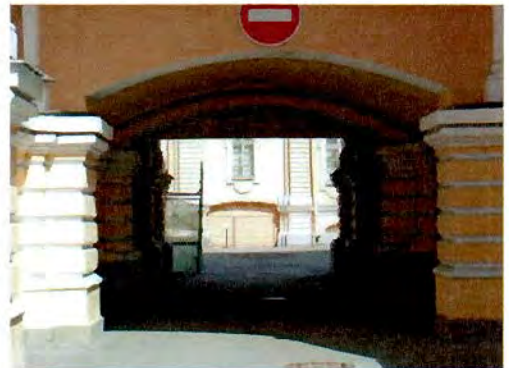
коробовые своды, перекрывающие  
юго-западный воротный проезд;

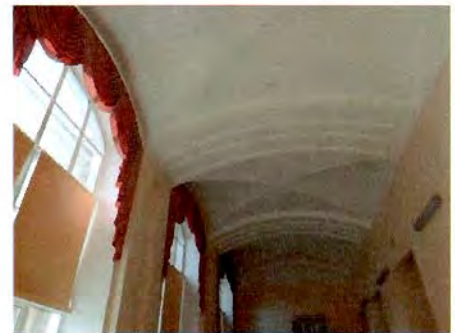
коробовые своды с распалубками,  
перекрывающие помещения,  
расположенные в юго-западном  
флигеле;

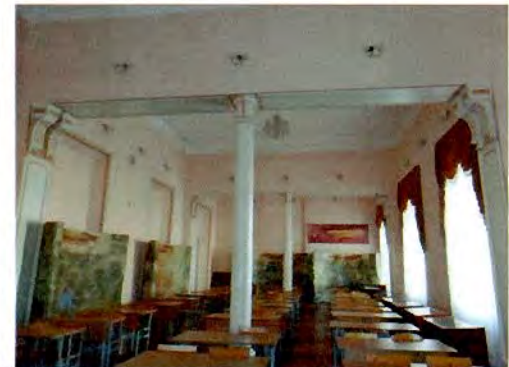
металлические колонны в  
помещении танцевального зала,  
расположенного на первом этаже в  
юго-западной части здания;

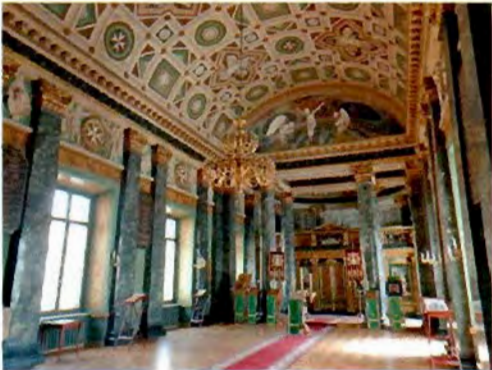
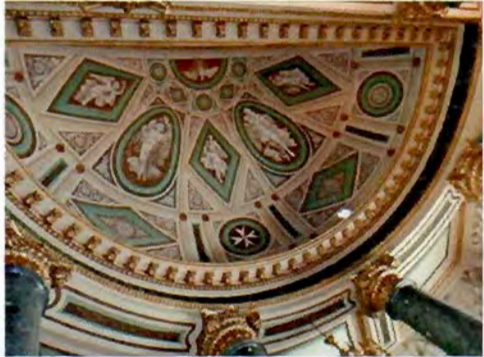
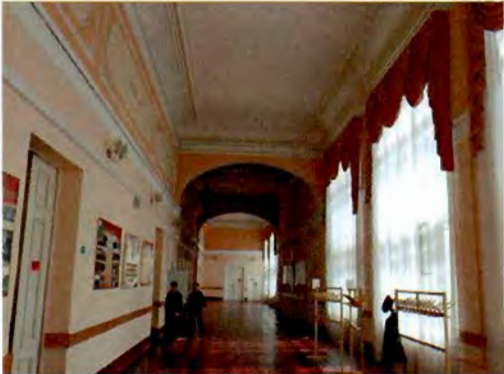
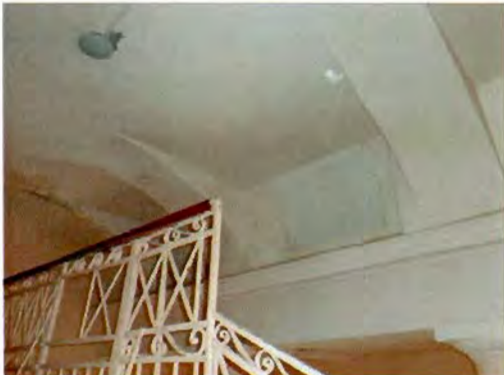
| | | <p>своды второго этажа:<br/>цилиндрический<br/>перекрывающий<br/>православной церкви;</p> <p>свод,<br/>помещение</p> <p>сферический<br/>православной церкви;</p> <p>полукупол</p> <p>арочные проемы в помещении<br/>«Исторического зала»;</p> <p>коробовые своды с распалубками;</p> | |

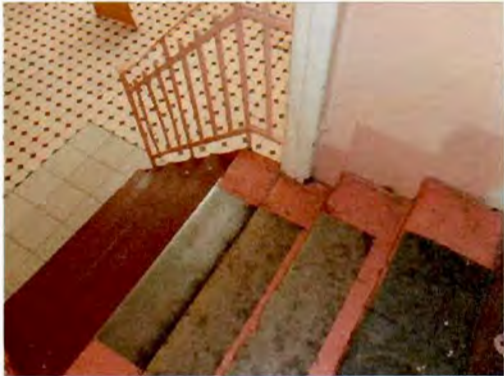
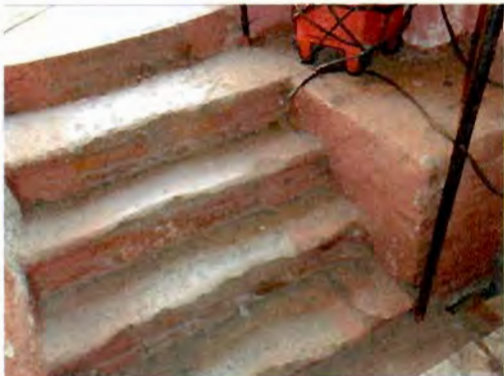
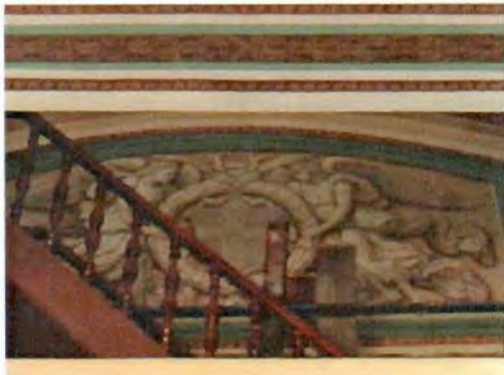
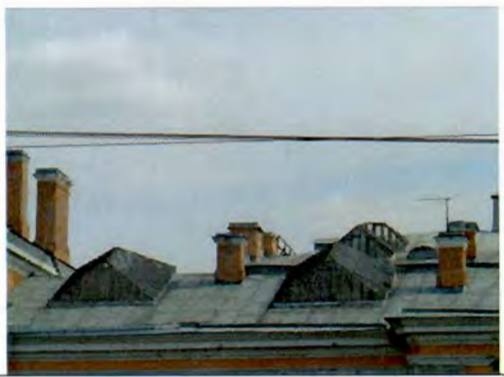
| | | <p>лестница между помещениями центральной части здания в уровне третьего этажа: ступени из лещадной плиты, металлическое литое ограждение в виде вертикальных прутьев с горизонтальными перехватами, под металлическим поручнем;</p> <p>средистенные переходы, ведущие в подвальные помещения, ступени из лещадной плиты (материал, профиль);</p> <p>деревянная лестница с ограждением в виде балюстрады, расположенная в помещении церкви, ведущая на хоры;</p> <p>световые фонари: местоположение, конфигурация, конструкция, материалы, габариты.</p> | |

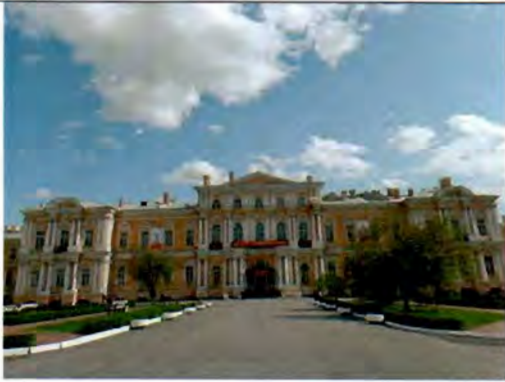
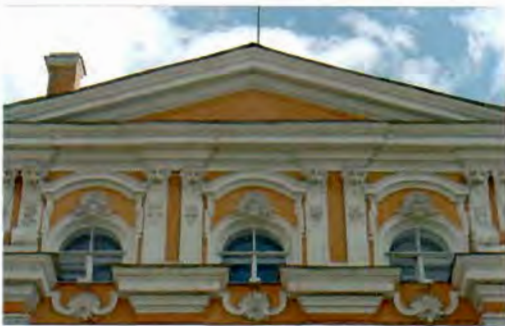
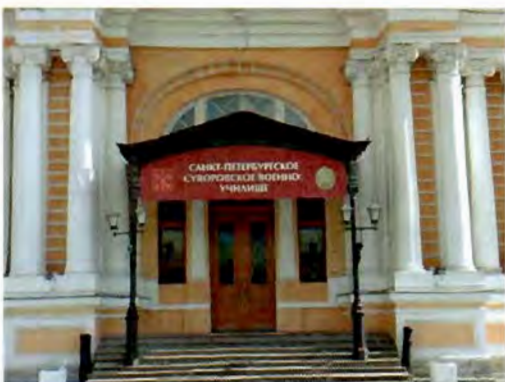
| 5. | <p>Архитектурно-художественное решение фасадов:</p> | <p>архитектурно-художественное решение в приемах барокко: лицевой фасад:</p> <p>материал и характер отделки фасада: окрашенная штукатурка, в уровне первого этажа - рустован; цоколь облицован плитами известняка;</p> <p>ритм фасада организован тремя ризалитами - центральным в пять световых осей и двумя боковыми - в три световые оси;</p> <p>в уровне первого и второго этажей в простенках оконных проемов ризалитов - парные колонны и пилястры композитного ордера на высоких пьедесталах, несущие раскрепованный антаблемент, в уровне третьего этажа центрального ризалита - лопатки с львиными маскаронами;</p> <p>треугольный фронтон, завершающий центральный ризалит;</p> <p>раскрепованные лучковые фронтоны, завершающие боковые ризалиты;</p> <p>прямоугольные в плане балконы ризалитов в уровне второго этажа; ограждение балконов выполнено в виде металлических кованых ажурных решеток геометрического рисунка;</p> <p>крыльцо в восемь ступеней (с валиком) из красного гранита;</p> <p>прямоугольный дверной проем, расположенный по центральной оси фасада, фланкирован пилястрами ионического ордера; два прямоугольных оконных проема, расположенных по сторонам дверного проема; окно с полуциркулярной перемычкой, обрамлено рустованным архивольтом; заполнение дверного проема*: двери деревянные, двухстворчатые филенчатые, полусветлые, декорированы лавровыми гирляндами с лентами, с прямоугольной фрамугой на две остекленные филенки; (*воссоздано);</p> <p>металлические литые колесоотбойные тумбы в виде орудийных стволов;</p> | |
