## Акт

### по результатам государственной историко-культурной экспертизы

проектной документации на проведение работ по сохранению объекта культурного наследия федерального значения «Службы (три корпуса)» (Ломоносова ул., 6, 8, 10), входящего в состав объекта культурного наследия федерального значения «Дворец Воронцова М.И. (Пажеский корпус)», расположенного по адресу: г. Санкт-Петербург, Садовая ул., 26, Ломоносова ул., 6, 8, 10 – «Реставрация и ремонт лицевого и дворовых фасадов, крыши здания, являющегося частью объекта культурного наследия федерального значения «Службы (три корпуса)» (в границах пом. 1-Н, 2-Н, 3-Н, 4-Н, 1-ЛК, 2-ЛК, 3-ЛК) (Санкт-Петербург, ул. Ломоносова, дом 10, строение 2, входящего в состав объекта культурного наследия федерального значения «Дворец Воронцова М.И. (Пажеский корпус)»)» (шифр: 53/1126\_106/ПР/2026), разработанной ООО «ПСБ «ЖилСтрой» в 2026 г.

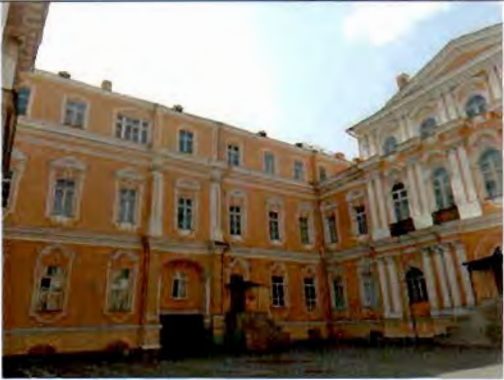
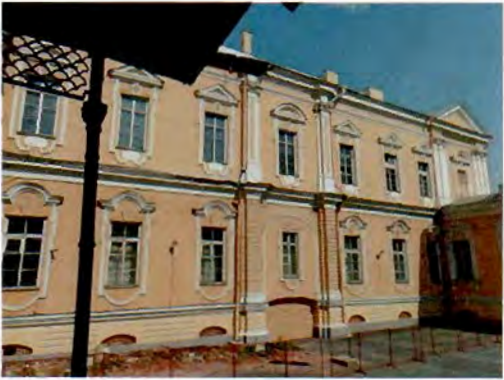
| | | <p>ниши с трехцентровыми перемычками, вписанные в их поле воротные проемы с лучковыми перемычками;</p> <p>два крыльца, ступени выполнены из красного гранита;</p> <p>дверные проемы: местоположение, конфигурация, габариты;</p> <p>заполнение дверного проема* северо-восточного фасада: двери деревянные, двухстворчатые филенчатые, глухие, декорированы резными розетками; (*воссоздано);</p> <p>оконные проемы их оформление и заполнения - аналогичны решению северо-восточного и юго-западного дворовых фасадов;</p> <p>пилястры, в том числе рустованные и декорированные филенками;</p> <p>межэтажные и венчающий карнизы;</p> <p>треугольный фронтон юго-западного фасада.</p> | |

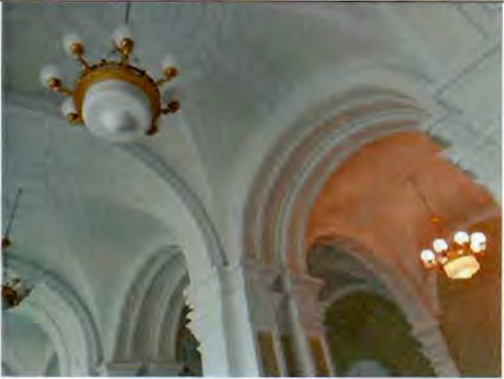
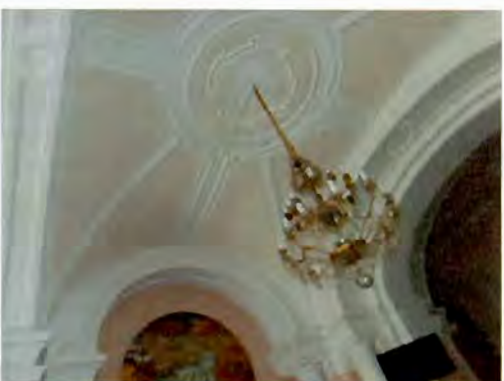
| 6 | <p>Декоративно-художественное оформление интерьеров, предметы декоративно-прикладного искусства:</p> | <p>декоративно-художественное оформление интерьера помещений первого этажа:</p> <p><b>помещения столовой:</b></p> <p>профилированные филенки, акцентирующие ребра сводов, декорирующие поле подшивки арок;</p> <p>парные пилястры и трехчетвертные колонны тосканского ордера - на пилонах, вдоль стен и в простенках окон;</p> <p>декоративно-художественное оформление интерьера <b>парадного вестибюля:</b></p> <p>профилированные филенки, акцентирующие ребра сводов, декорирующие поле подшивки арок;</p> <p>колонны тосканского ордера на высоких пьедесталах, несущие своды перекрытия;</p> | |

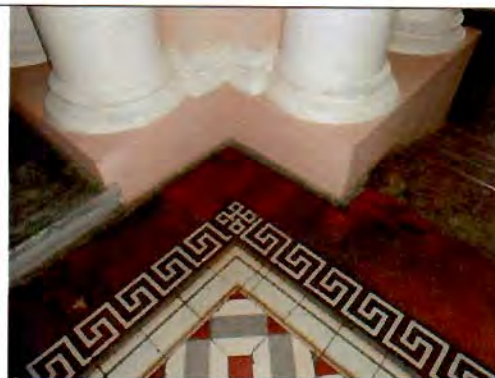
на полу - метлахская плитка - геометрические орнаментальные композиции с использованием белого, серого и красного цветов, в обрамлении меандра;

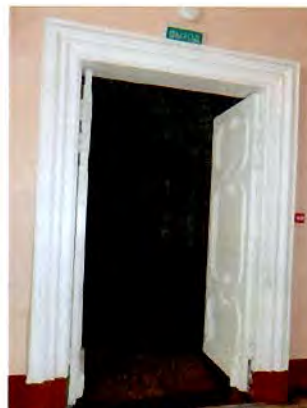
деревянные двустворчатые глухие двери с фигурными филенками;

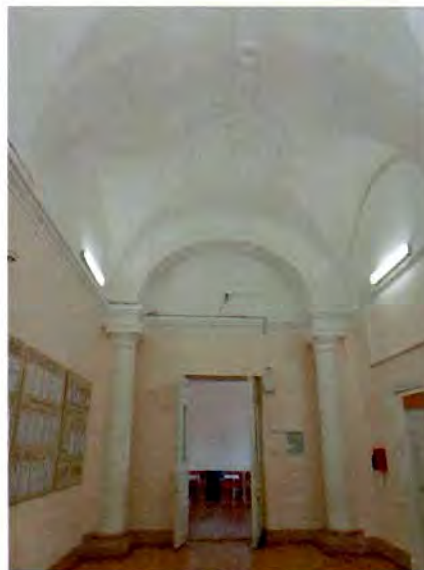
профилированные филенки, акцентирующие ребра сводов, декорирующие поле подшивки арок;

колонны тосканского ордера на высоких пьедесталах, несущие своды перекрытия;

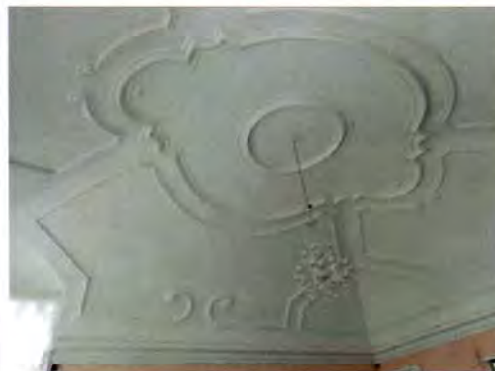
декоративно-художественное оформление помещения, расположенного в юго-западной части лицевого корпуса:

свод декорирован фигурными профилированными филенками, в центре - розетка простого профиля;

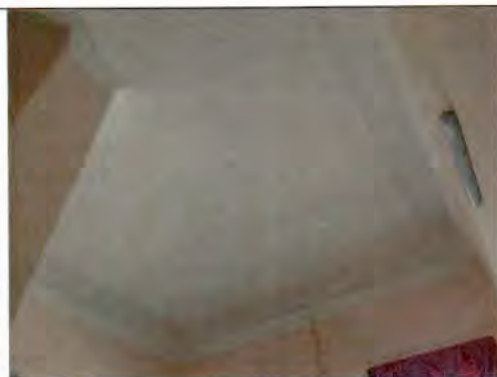
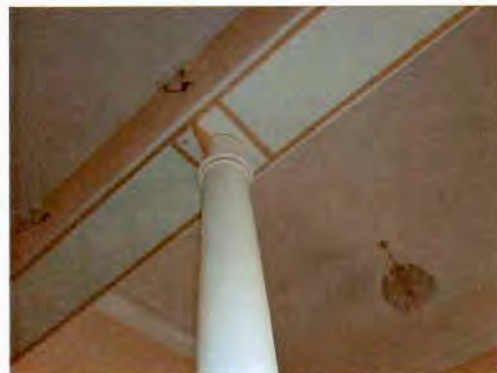
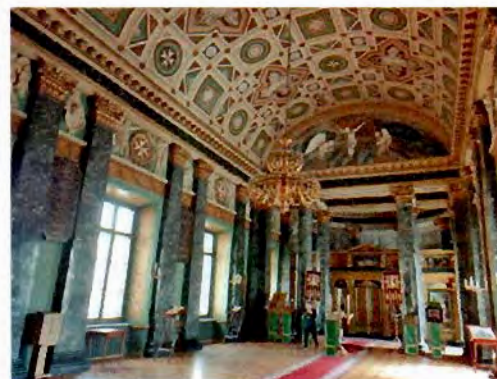
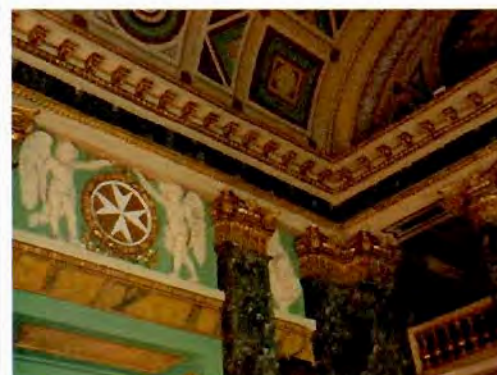
профилированный архитрав с бусами и поясом аканта, фриз из искусственного мрамора темно-зеленого цвета, карниз большого выноса с модульонами, жемчужником и акантом; широкий фриз под антаблементом, заполнен чередующимися рельефными лепными композициями - над оконными проемами - два ангела, несущие лавровый венок с лентами, в который вписан мальтийский крест, в простенках

окон, между пилястрами - рельефные изображения херувимов; ниже расположен фриз из искусственного желтого мрамора с рельефными поясами аканта и бусами; иконостас в два чина, с пилястрами композитного ордера из искусственного мрамора песочного цвета с позолоченными капителями, несущий широкий фриз и позолоченный карниз с иониками и мутулами; позолоченные розетки; ниши в профилированных рамках; профилированная лепная тяга; дарские врата - двустворчатые, с резными (?) ажурными позолоченными навершием и нащельником в виде лавровой гирлянды; верхний чин завершен профилированным карнизом на кронштейнах в виде позолоченных листов аканта и треугольным фронтоном;

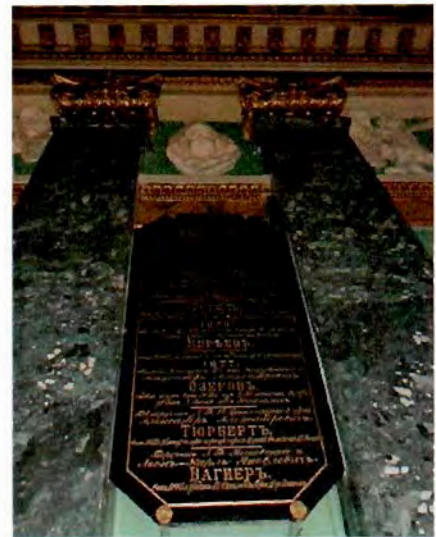
восьмигранные мемориальные доски (шесть) из черного мрамора с высеченными именами пажей погибших на полях сражений;

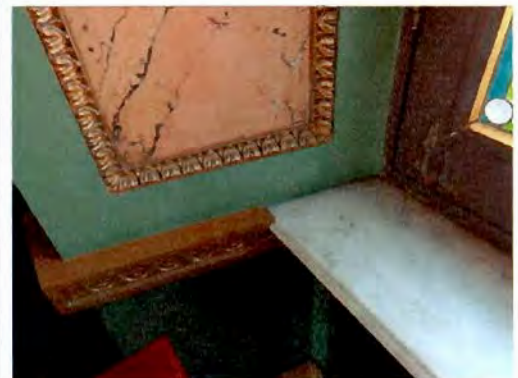
декоративные панели из искусственного мрамора песочного цвета, обрамленные рельефными позолоченными рамками, на откосах оконных проемов и в нишах;

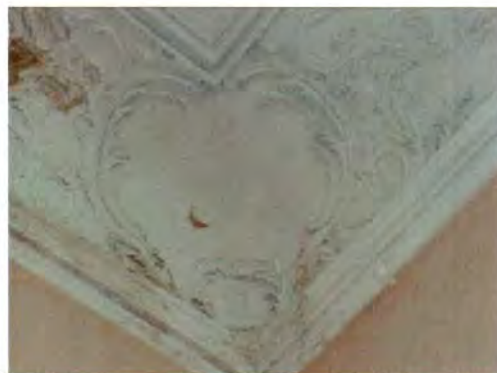
высокая штукатурная падуга с лепным ажурным декором растительного рисунка;

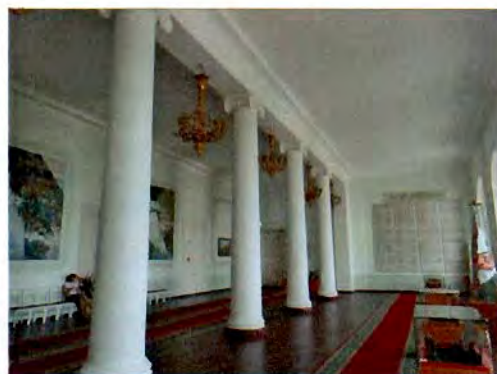
колоннада ионического ордера делит помещение на два нефа;

профилированный карниз, завершающий стены;

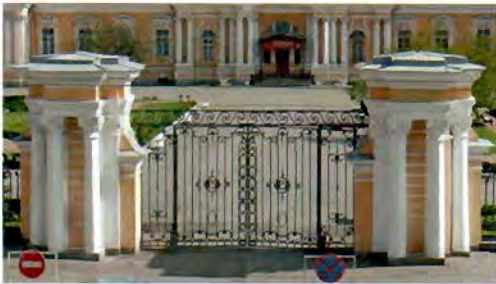
| 2. | Объемно-пространственное решение: | габариты и конфигурация разновысокой ограды, оформляющей северо-западную границу участка - вдоль улицы Садовая; | |

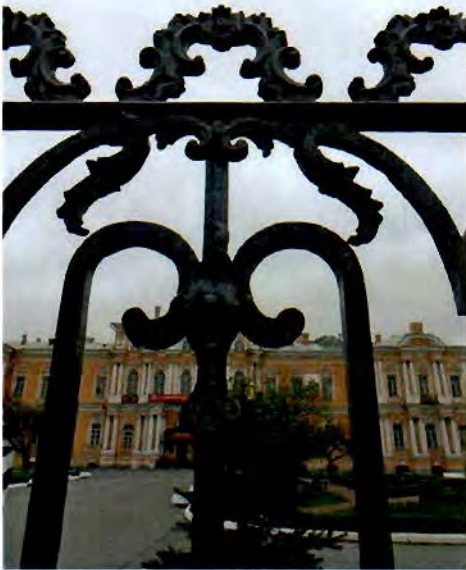
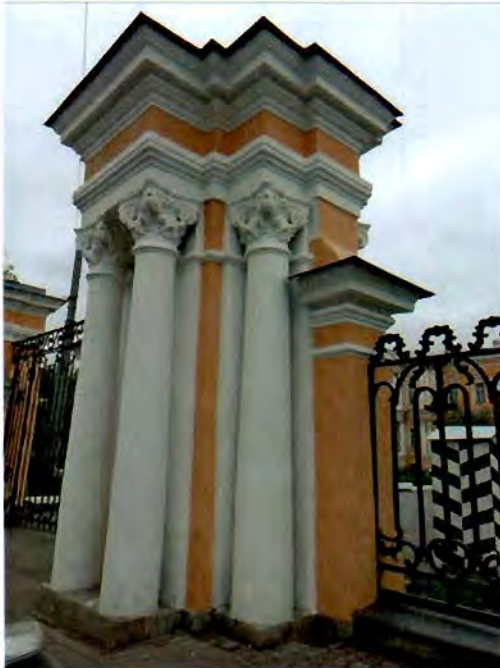
| 3. | Архитектурно-художественное решение: | <p>ограда выполнена в виде ажурной решетки (ковка, литье), барочного рисунка (по эскизу Ф.-Б. Растрелли) установленной между пилонами;</p> <p>кирпичные пилоны оштукатурены, окрашены, цоколь облицован плитами известняка;</p> <p>большие пилоны декорированы колоннами и пилястрами композитного ордера несущими раскрепованный антаблемент, в простенках колонн - рустованы;</p> <p>малые пилоны декорированы лопатками с филенками;</p> <p>по центральной оси - дворца двустворчатые ворота;</p> <p>металлические литые колесоотбойные тумбы в виде орудийных стволов;</p> | |

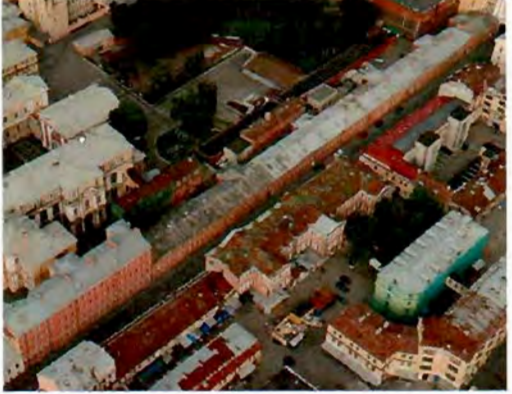
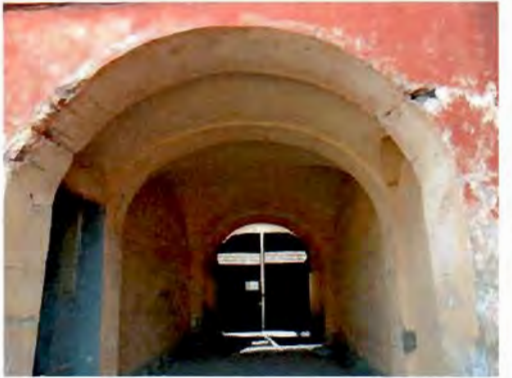
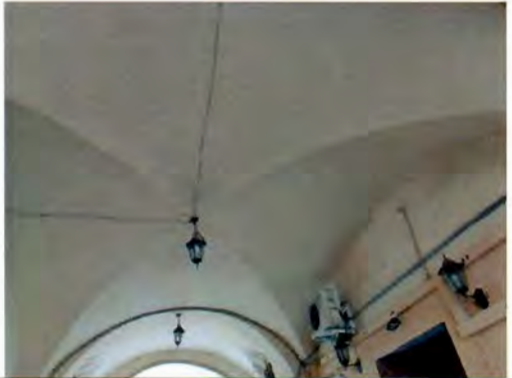
| 2. | Объемно-пространственное решение: | <p>габариты и конфигурация трех прямоугольных в плане двухэтажных* зданий, вытянутых по оси северо-запад - юго-восток по юго-западной границе комплекса;</p> <p>(*северо-западный корпус был надстроен третьим и четвертым этажами в 1938г.);</p> <p>форма, высотные отметки, габариты и конфигурация скатных крыш;</p> <p>два прямоугольных в плане воротных проезда:</p> <p>северо-западный - с трехцентровой перемычкой, перекрыт коробовым сводом с распалубками;</p> <p>юго-восточный - с трехцентровой перемычкой, перекрыт крестовым сводом.</p> | |

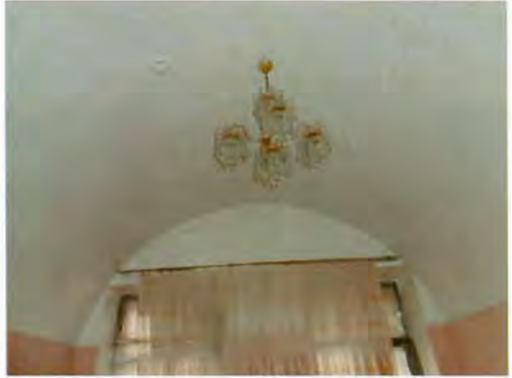
| 3. | Конструктивная система: | <p>наружные и внутренние капитальные стены (кирпичные);</p> <p>исторические отметки междуэтажных перекрытий;</p> <p>своды перекрытий, в том числе коробовые своды, перекрывающие воротные проезды;</p> <p>своды, перекрывающие все помещения первого* этажа трех корпусов (*в уровне второго этажа устроены подвесные потолки);</p> <p>цилиндрические своды, перекрывающие помещения 10-Н(1-9);</p> | |

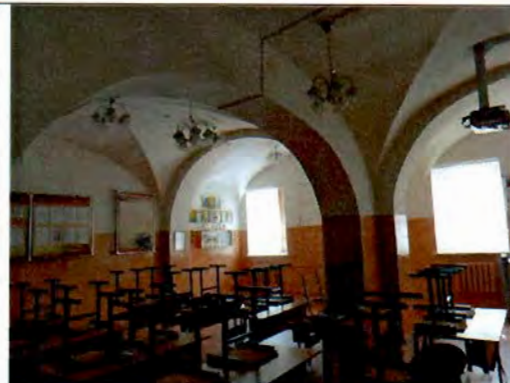
крестовые своды, опирающиеся на пилоны;

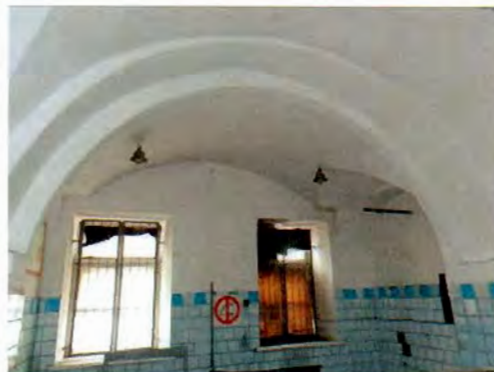
коробовые своды с распалубками;

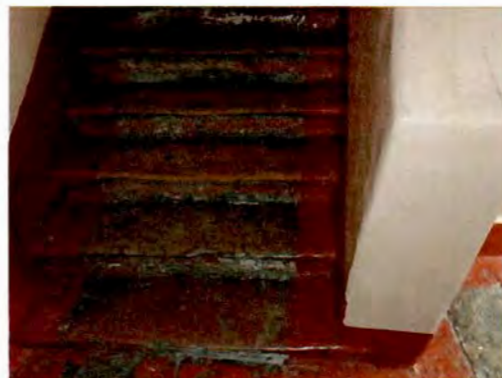
исторические лестницы:  
лестничные клетки и вестибюли, их  
объемно - планировочное решение;

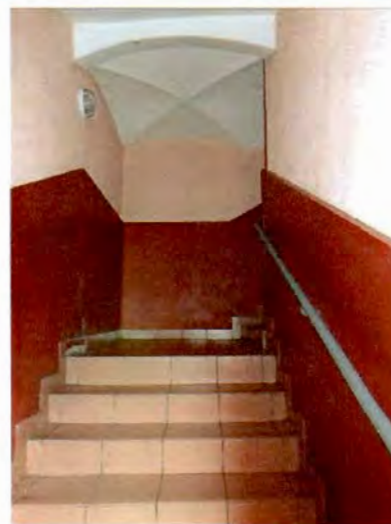
Л-8 (до отметки второго этажа):  
лестница, вход организован со  
стороны северо-восточного  
дворового фасада: трехмаршевая,  
ступени выполнены из лещадной  
плиты;

Л-7, Л-6 (до отметки второго  
этажа): вход организован со  
стороны северо-восточного  
дворового фасада: трехмаршевая,  
средистенная, площадки на сводах;

Л-1 - Л-5: местоположение, вход  
организован со стороны северо-  
восточного дворового фасада, тип,  
конструкция, материал ступеней;

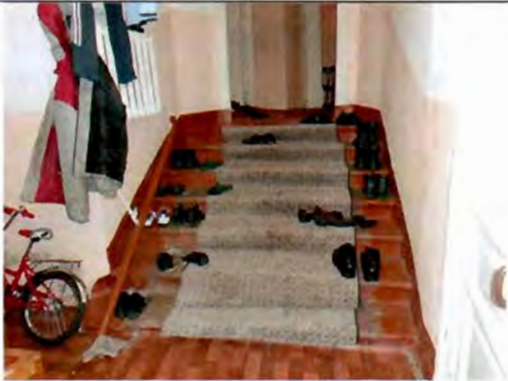
| | | <p>два перехода между нижним уровнем вестибюля и подвалом - средистенные переходы между уровнями помещений 6-Н (I) и 10-Н(1) - в один марш, ступени выполнены из известняковой плиты: местоположение, габариты.</p> | |

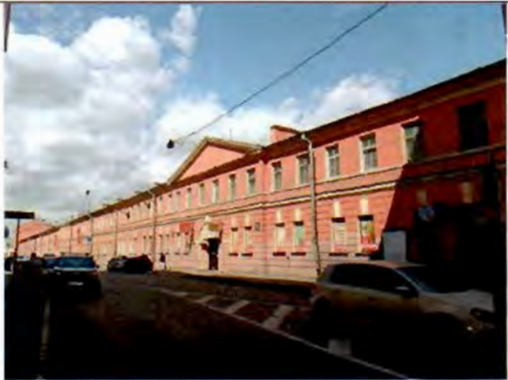
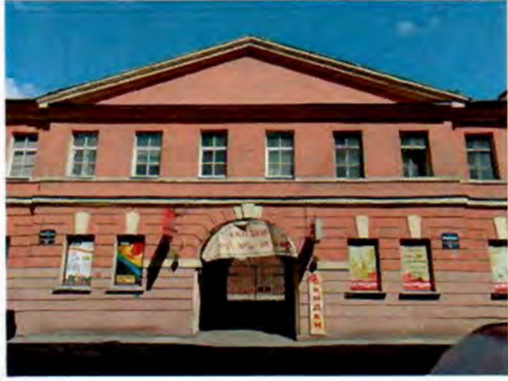
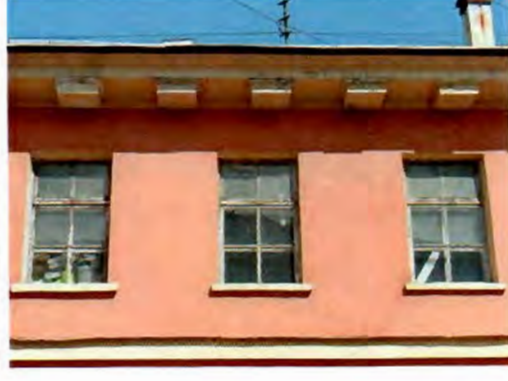
| 5. | Архитектурно-художественное решение фасадов: | <p>архитектурно-художественное решение в приемах классицизма:</p> <p>юго-западный лицевой фасад: расположен по красной линии застройки улицы Ломоносова, раскрепован;</p> <p>материал и характер отделки фасада: оштукатурен, окрашен, в уровне первого этажа - рустован; цоколь облицован плитами известняка;</p> <p>треугольный фронтон, завершенный профилированным карнизом;</p> <p>проемы воротных проездов с трехцентровыми перемычками, декорированы уплощенными замковыми камнями клинчатой формы;</p> <p>дверные проемы воротных проездов: местоположение, конфигурация (прямоугольные), габариты;</p> <p>оконные проемы: местоположение, конфигурация (прямоугольные), габариты; уплощенные замковые камни - в уровне первого этажа;</p> <p>подоконные доски;</p> <p>заполнения оконных проемов - материал (дерево), цвет (по результатам расчисток и архивных исследований), исторический рисунок расстекловки; профилированные межэтажный и подоконный карнизы;</p> <p>профилированный венчающий карниз - с мутулами в центральной части здания;</p> | |

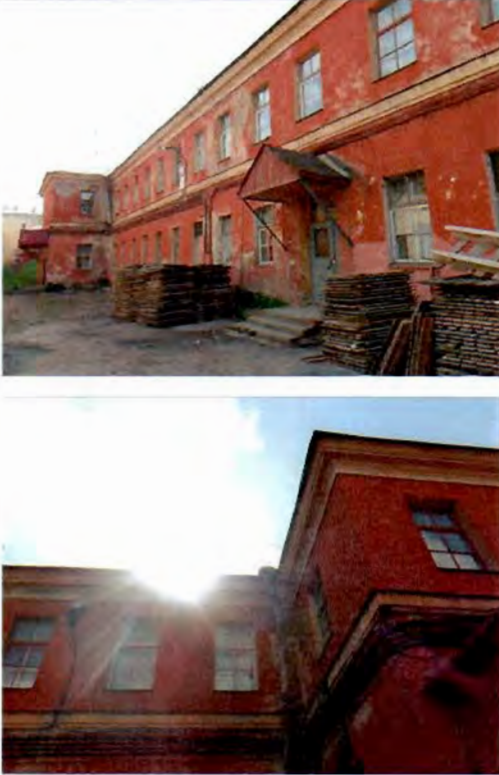
| | | <p>северо-восточный дворовый фасад:<br/> материал и характер отделки фасада:<br/> оштукатурен, окрашен;<br/> цоколь облицован плитами<br/> известняка;<br/> прямоугольные в плане ризалиты<br/> лестничных объемов;<br/> прямоугольные дверные проемы,<br/> ведущие к лестницам,<br/> местоположение, габариты;</p> <p>оконные проемы: местоположение,<br/> конфигурация (прямоугольные),<br/> габариты;<br/> заполнения оконных проемов:<br/> исторический рисунок<br/> расстекловки, цвет - по результатам<br/> расчисток и архивных<br/> исследований;<br/> межэтажный профилированный<br/> карниз, венчающий<br/> профилированный карниз.</p> | |

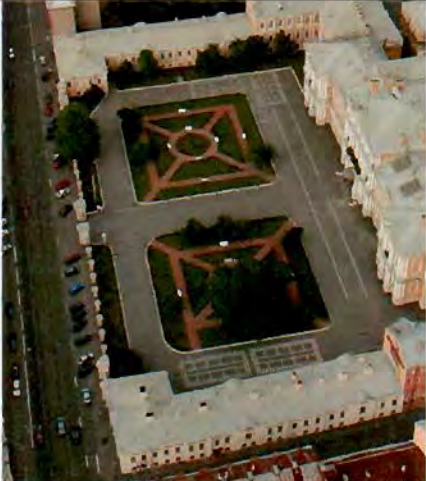
| 2. | Объемно-пространственное решение: | <p>габариты и конфигурация двух симметрично расположенных вдоль северо-восточной и юго-западной границ участка двухэтажных «Г-образных» в плане зданий;</p> <p>форма, высотные отметки, габариты и конфигурация скатных крыш;</p> | |

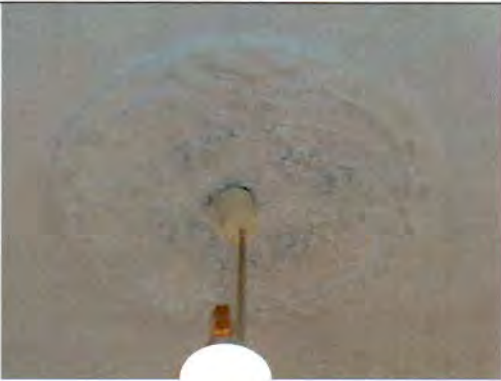
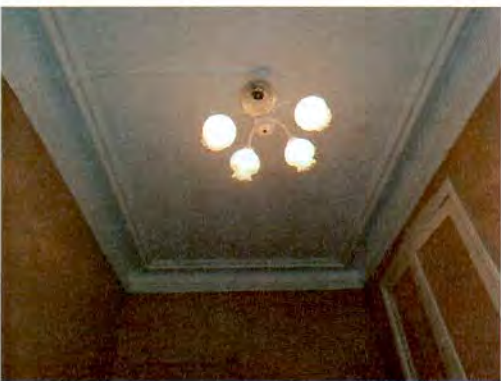
| 6 | <p>Декоративно-художественное оформление интерьеров, предметы декоративно-прикладного искусства:</p> | <p>декоративно-художественное оформление помещения 13-Н(13):</p> <p>профилированный карниз, завершающий стены;</p> <p>плафон потолка: профилированные тяги, лепная рельефная розетка с цветами и лентами;</p> <p>профилированный карниз, штукатурная падуга, профилированные тяги на потолке - в помещениях 13-Н(18,19,22);</p> <p>профилированный карниз, профилированные рамки на потолке помещения 13-Н(3);</p> | |

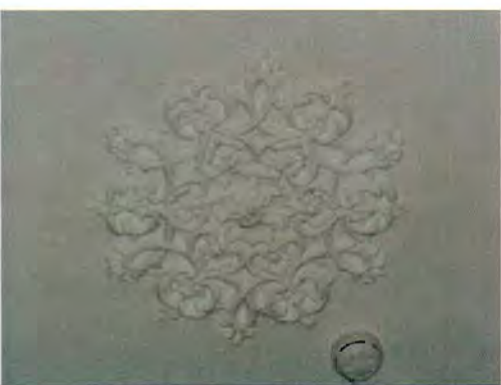
| | | <p>декоративно-художественное оформление помещения 13-Н(26):</p> <p>лепная рельефная розетка цветочного рисунка;</p> <p>штукатурная падуга, профилированная тяга;</p> | |

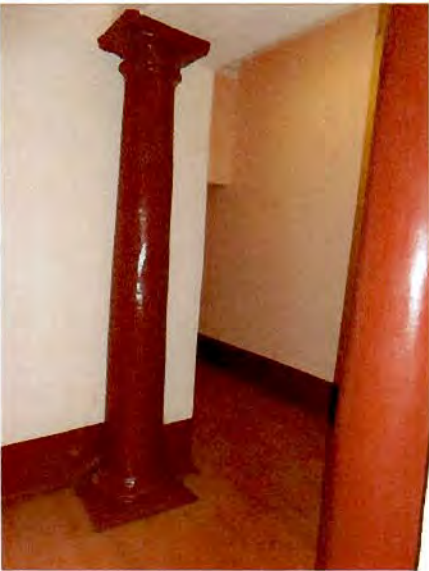
| | | <p>две трехчетвертные колонны тосканского ордера между помещениями 13-Н(21) и 13-Н(23);</p> | |

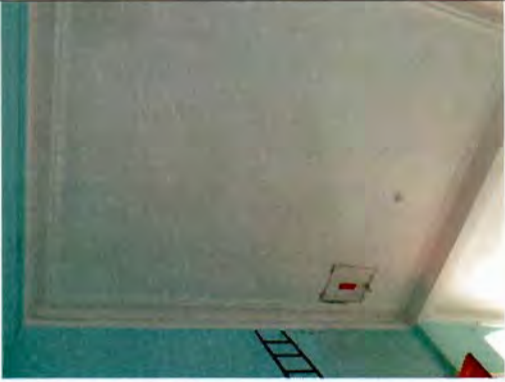
| | | <p>плафон потолка площадки второго этажа Л-1 декорирован профилированными рамками;</p> | |

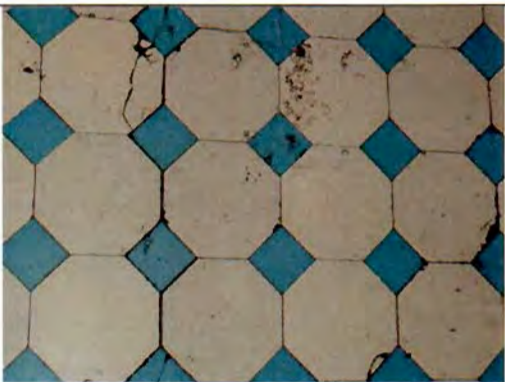
| | | <p>метлахская плитка* на полу помещений второго этажа северо-восточного флигеля - двуцветная, восьмигранная белого цвета и квадратная, меньшего формата, ярко голубого цвета (рисунок и цвет);</p> <p>(*сохранилась фрагментарно).</p> | |

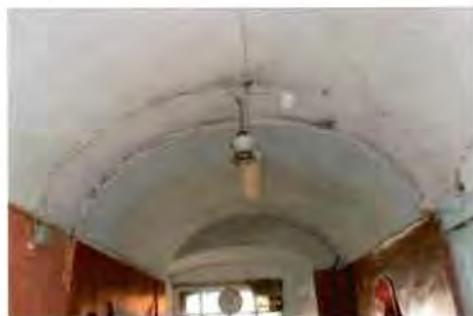
цилиндрические своды;

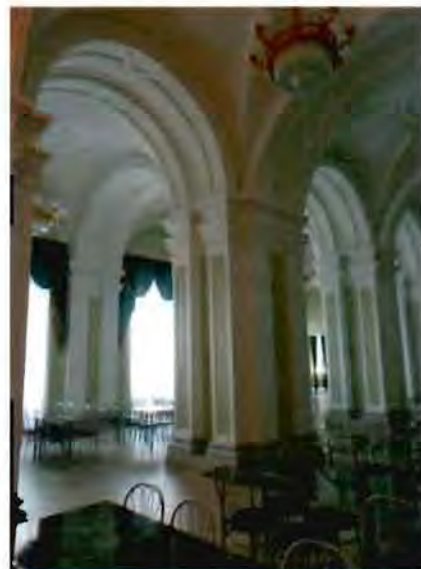
крестовые своды на подпружных арках, опирающиеся на пилоны, перекрывающие помещения столовой и помещения лицевого корпуса первого этажа;

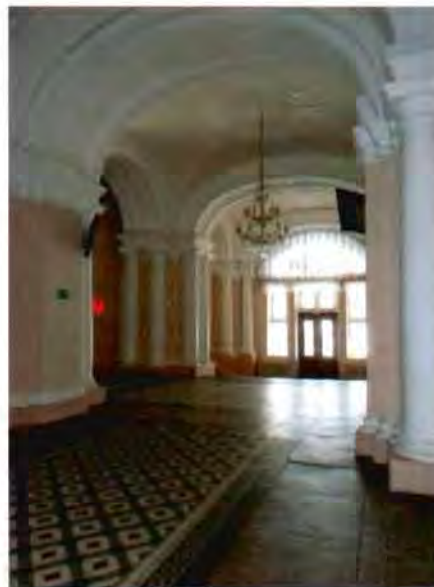
коробовые своды, на подпружных арках, перекрывающие помещения парадного вестибюля;

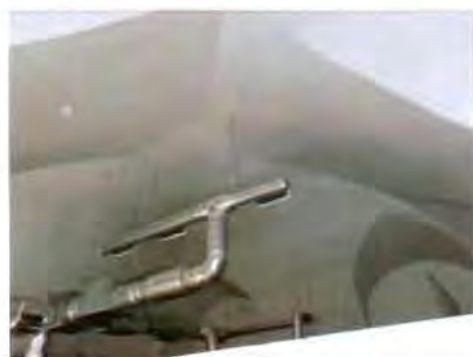
коробовые своды с распалубками, перекрывающие помещения, расположенные в северо-восточной и юго-западной частях первого этажа лицевого корпуса;

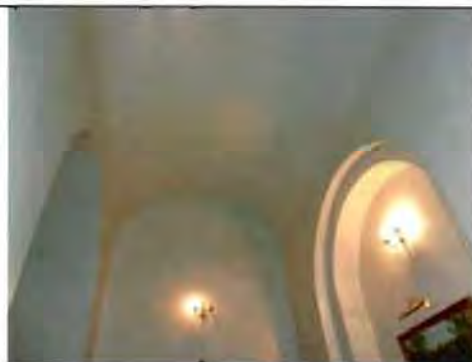
цилиндрические своды, перекрывающие коридоры первого этажа здания;

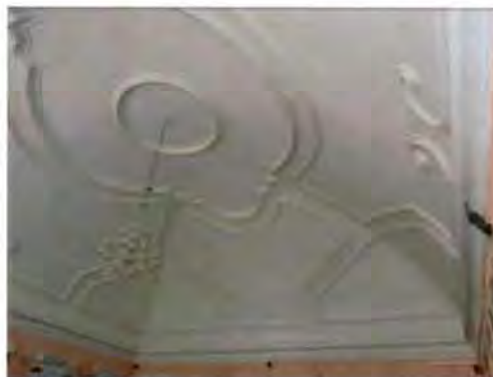
сомкнутый свод, перекрывающий помещение, расположенное на первом этаже в западной части здания;

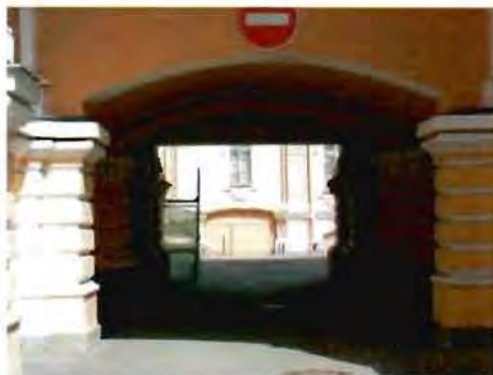
коробовые своды, перекрывающие юго-западный воротный проезд;

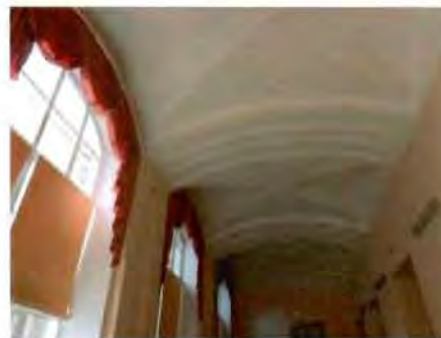
коробовые своды с распалубками, перекрывающие помещения, расположенные в юго-западном флигеле;

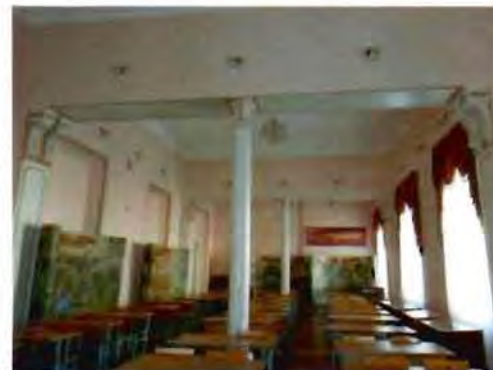
металлические колонны в помещении танцевального зала, расположенного на первом этаже в юго-западной части здания;

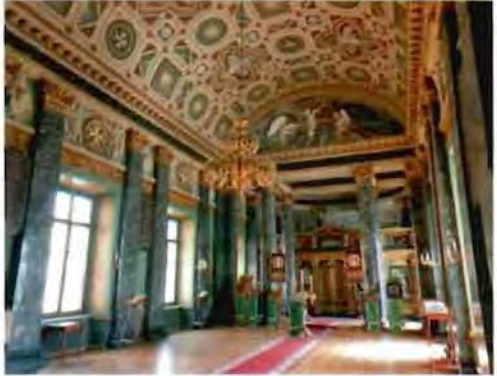
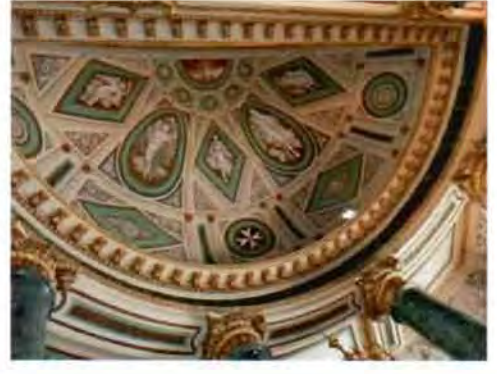
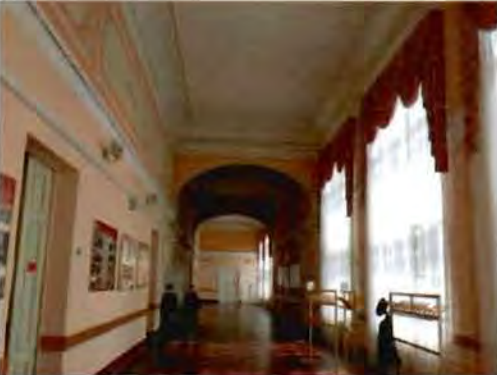
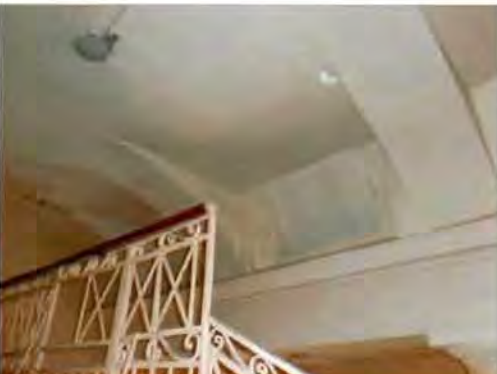
| | | <p>своды второго этажа:<br/>цилиндрический<br/>перекрывающий<br/>православной церкви;</p> <p>свод,<br/>помещение</p> <p>сферический<br/>православной церкви;</p> <p>полукупол</p> <p>арочные проемы в помещении<br/>«Исторического зала»;</p> <p>коробовые своды с распалубками;</p> | |

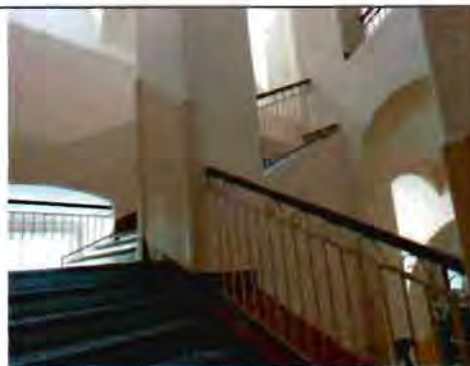
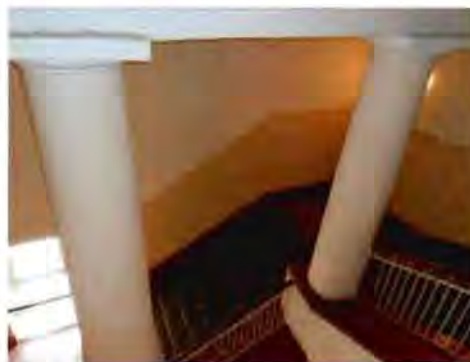
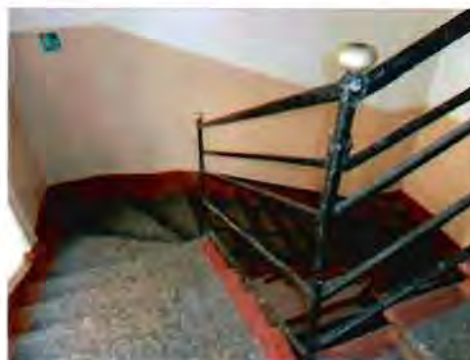
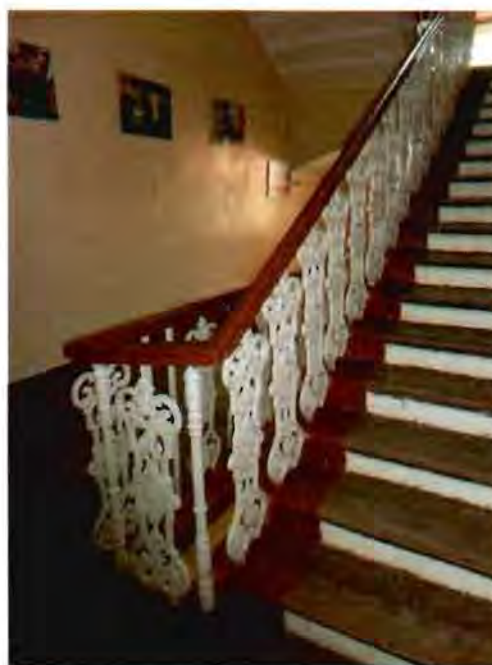
металлическое чугунное литое ограждение из ажурных орнаментированных балясин, под деревянным профилированным поручнем;

на площадках - мозаичные композиции - рамки с выкружками, выполнены в технике терраццо (рисунок, техника исполнения);

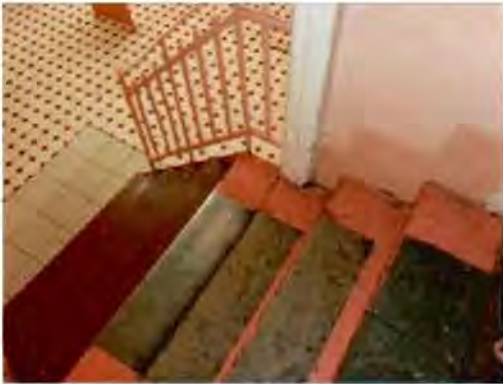
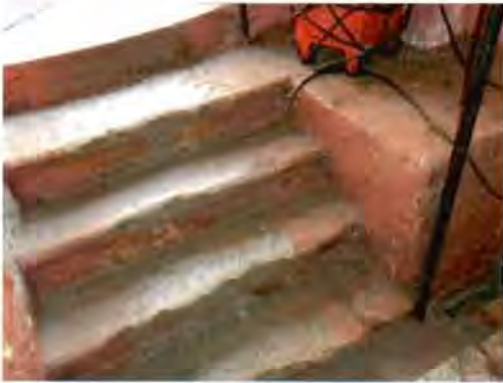
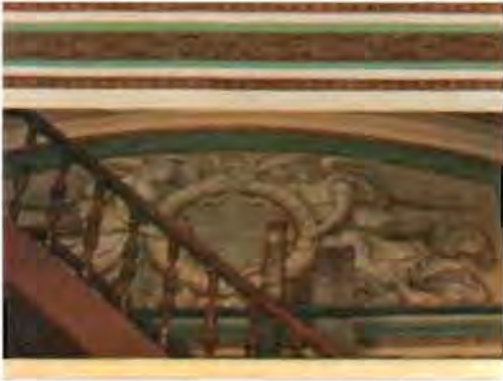
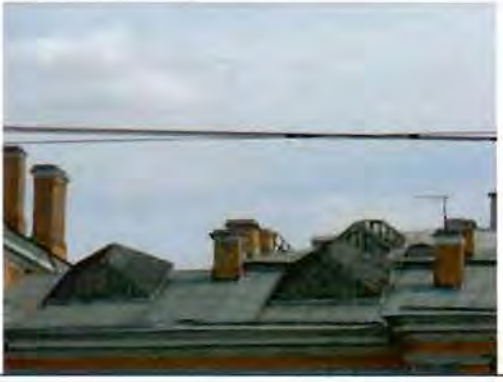
| | | <p>лестница между помещениями центральной части здания в уровне третьего этажа: ступени из лещадной плиты, металлическое литое ограждение в виде вертикальных прутьев с горизонтальными перехватами, под металлическим поручнем;</p> <p>средистенные переходы, ведущие в подвальные помещения, ступени из лещадной плиты (материал, профиль);</p> <p>деревянная лестница с ограждением в виде балюстрады, расположенная в помещении церкви, ведущая на хоры;</p> <p>световые фонари: местоположение, конфигурация, конструкция, материалы, габариты.</p> | |

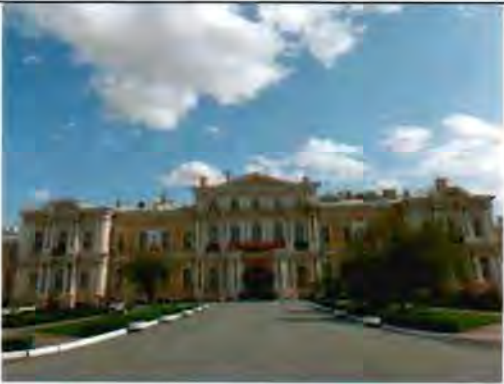
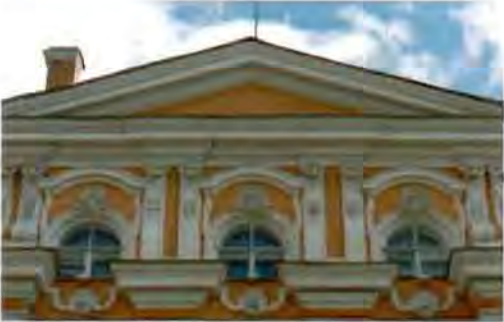
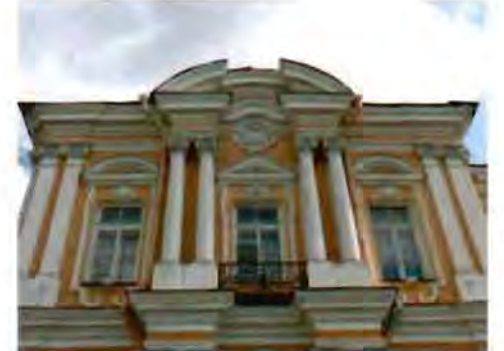
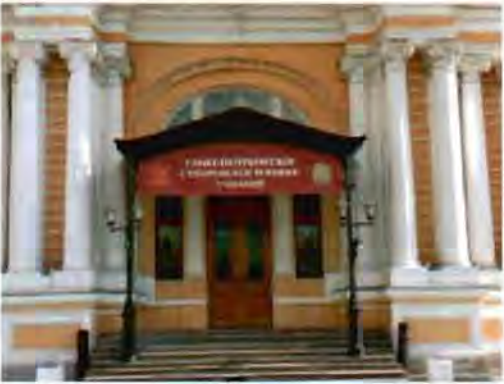
| 5. | Архитектурно-художественное решение фасадов: | <p>архитектурно-художественное решение в приемах барокко: лицевой фасад:</p> <p>материал и характер отделки фасада: окрашенная штукатурка, в уровне первого этажа - рустован; цоколь облицован плитами известняка;</p> <p>ритм фасада организован тремя ризалитами - центральным в пять световых осей и двумя боковыми - в три световые оси;</p> <p>в уровне первого и второго этажей в простенках оконных проемов ризалитов - парные колонны и пилястры композитного ордера на высоких пьедесталах, несущие раскрепованный антаблемент, в уровне третьего этажа центрального ризалита - лопатки с львиными маскаронами;</p> <p>треугольный фронтон, завершающий центральный ризалит;</p> <p>раскрепованные лучковые фронтоны, завершающие боковые ризалиты;</p> <p>прямоугольные в плане балконы ризалитов в уровне второго этажа; ограждение балконов выполнено в виде металлических кованых ажурных решеток геометрического рисунка;</p> <p>крыльцо в восемь ступеней (с валиком) из красного гранита;</p> <p>прямоугольный дверной проем, расположенный по центральной оси фасада, фланкирован пилястрами ионического ордера; два прямоугольных оконных проема, расположенных по сторонам дверного проема; окно с полуциркульной перемычкой, обрамлено рустованным архивольтом; заполнение дверного проема*: двери деревянные, двухстворчатые филленчатые, полусветлые, декорированы лавровыми гирляндами с лентами, с прямоугольной фрамугой на две остекленные филленки; (*воссоздано);</p> <p>металлические литые колесоотбойные тумбы в виде орудийных стволов;</p> | |

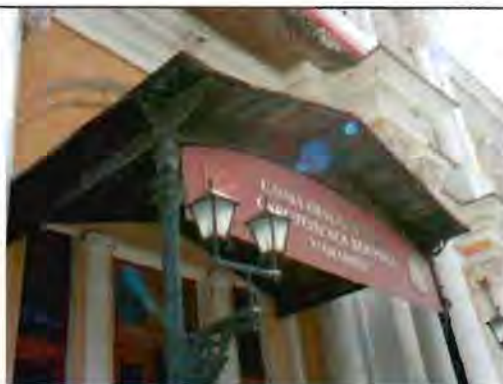
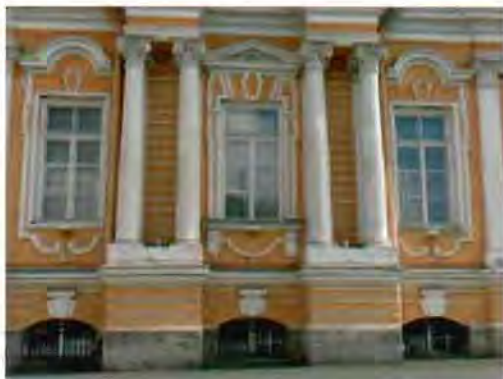
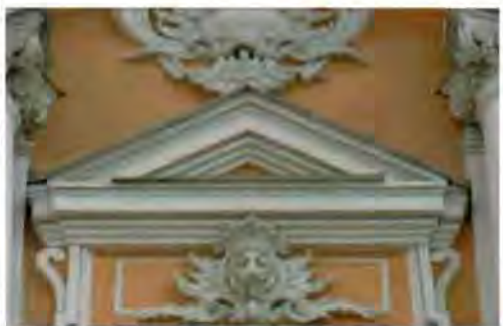
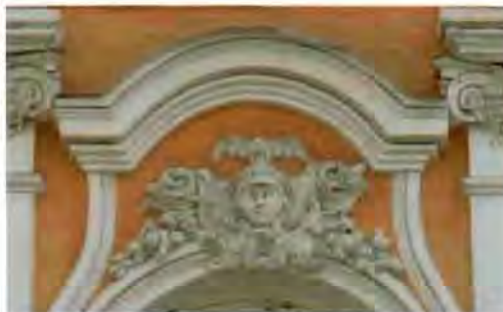
дворовые фасады: материал и характер отделки фасадов: оштукатурены, окрашены, в уровне первого этажа - рустованы; цоколь частично облицован плитами известняка; ризалит юго-западного фасада, завершен раскрепованным лучковым фронтоном с лепным рельефным гербом Российской империи;

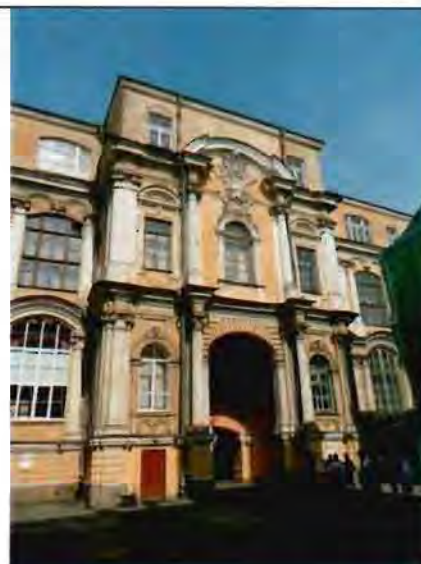
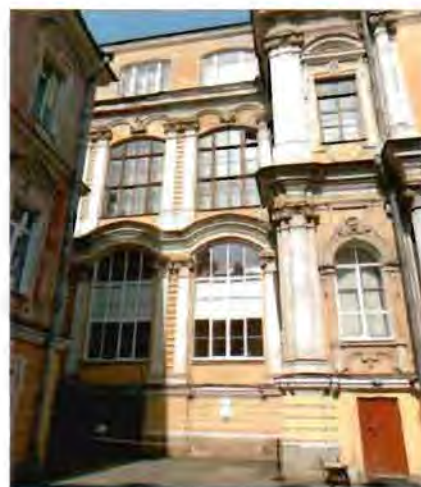
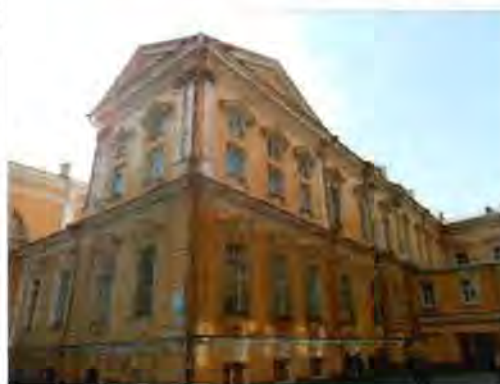
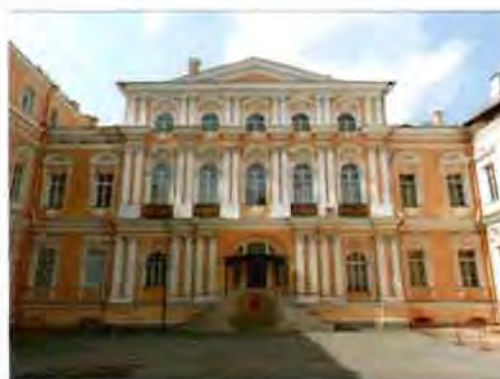
ризалит юго-восточного фасада, шириной в пять световых осей, архитектурное решение фасада, оформление и заполнение дверного проема, козырек - аналогичны решению центральной части лицевого фасада (колонны заменены на пилястры);

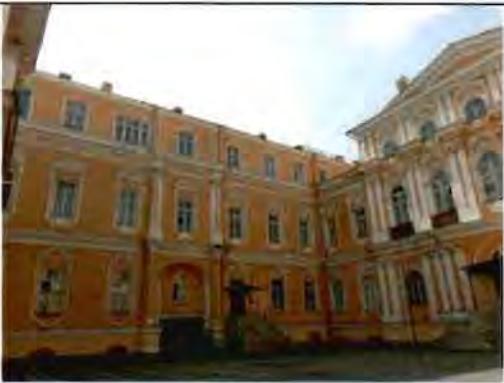
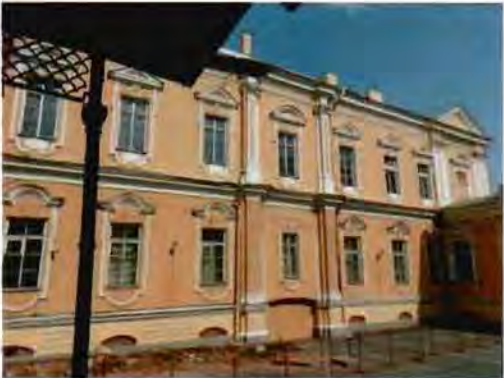
| | | <p>ниши с трехцентровыми перемычками, вписанные в их поле воротные проемы с лучковыми перемычками;</p> <p>два крыльца, ступени выполнены из красного гранита;</p> <p>дверные проемы: местоположение, конфигурация, габариты;</p> <p>заполнение дверного проема* северо-восточного фасада:</p> <p>двери деревянные, двухстворчатые филенчатые, глухие, декорированы резными розетками; (*воссоздано);</p> <p>оконные проемы их оформление и заполнения - аналогичны решению северо-восточного и юго-западного дворовых фасадов;</p> <p>пилястры, в том числе рустованные и декорированные филенками;</p> <p>межэтажные и венчающий карнизы;</p> <p>треугольный фронтон юго-западного фасада.</p> | |

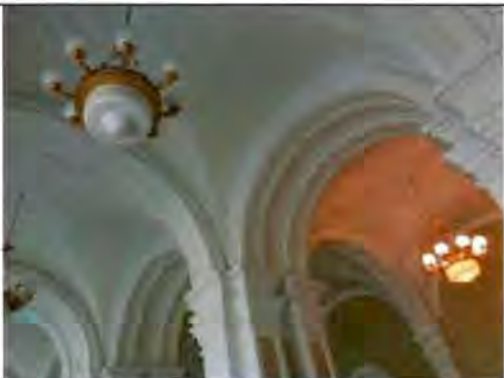
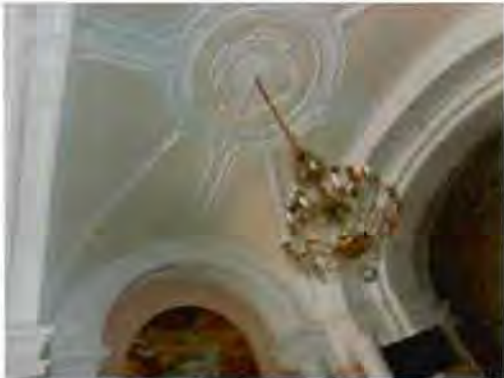
| 6 | <p>Декоративно-художественное оформление интерьеров, предметы декоративно-прикладного искусства:</p> | <p>декоративно-художественное оформление интерьера помещений первого этажа:</p> <p><b>помещения столовой:</b></p> <p>профилированные филенки, акцентирующие ребра сводов, декорирующие поле подшивки арок;</p> <p>парные пилястры и трехчетвертные колонны тосканского ордера - на пилонках, вдоль стен и в простенках окон;</p> <p>декоративно-художественное оформление интерьера <b>парадного вестибюля:</b></p> <p>профилированные филенки, акцентирующие ребра сводов, декорирующие поле подшивки арок;</p> <p>колонны тосканского ордера на высоких пьедесталах, несущие своды перекрытия;</p> | |

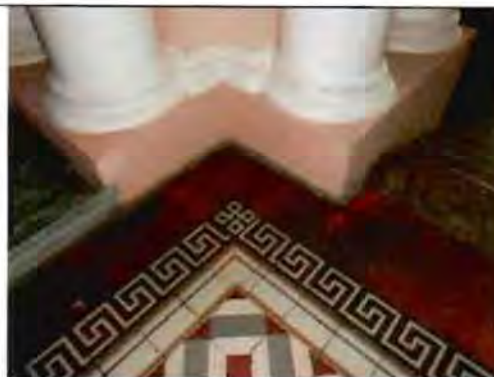
на полу - метлахская плитка - геометрические орнаментальные композиции с использованием белого, серого и красного цветов, в обрамлении меандра;

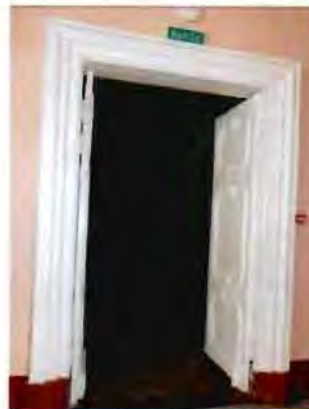
деревянные двустворчатые глухие двери с прямоугольными профилированными филенками;

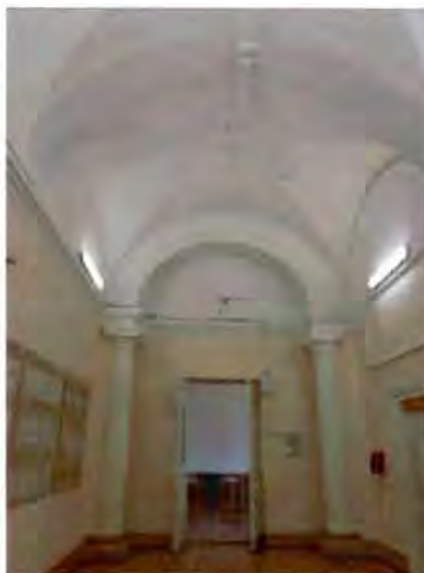
декоративно-художественное оформление помещений юго-западной части лицевого корпуса:

профилированные филенки, акцентирующие ребра сводов, декорирующие поле подшивки арок;  
колонны тосканского ордера на высоких пьедесталах, несущие своды перекрытия;

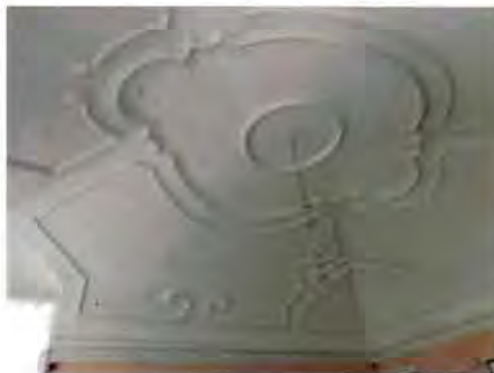
декоративно-художественное оформление помещения, расположенного в юго-западной части лицевого корпуса:

свод декорирован фигурными профилированными филенками, в центре - розетка простого профиля;

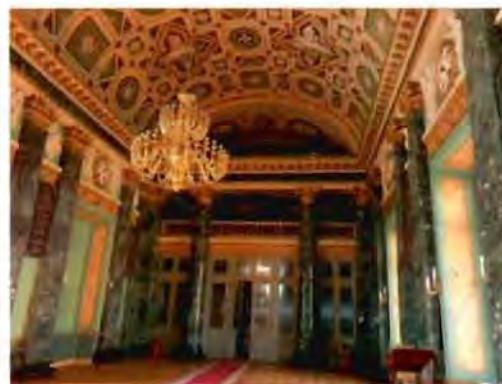
резная (?) позолоченная балюстрада, ограждающая хоры;

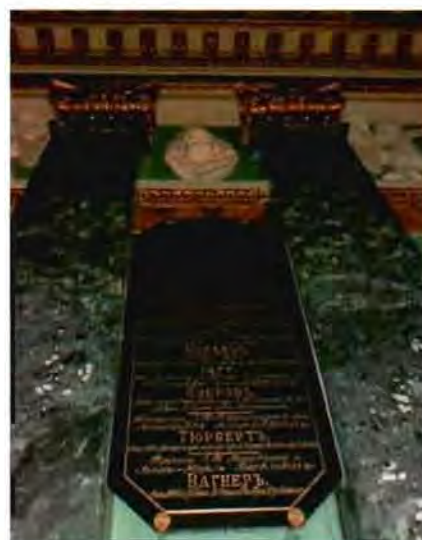
восьмигранные мемориальные доски (шесть) из черного мрамора с высеченными именами пажей погибших на полях сражений;

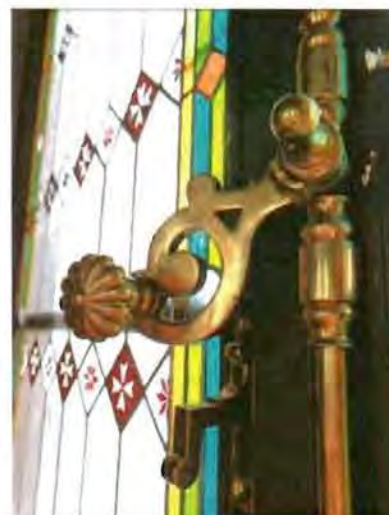
оконная фурнитура - латунные шпингалеты с фигурной ручкой;

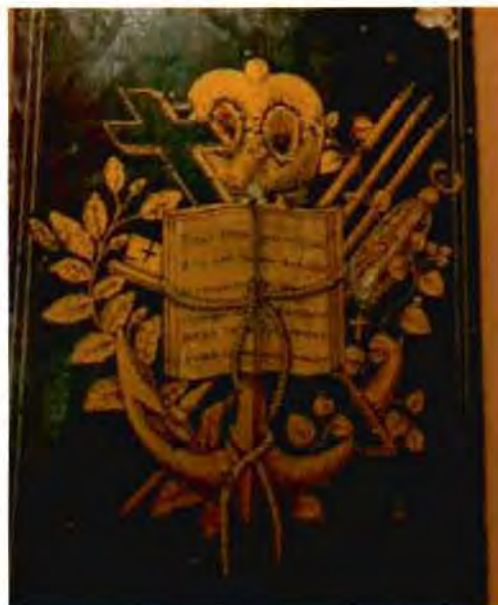
двери двустворчатые, филенчатые, глухие, в верхних филенках - декоративные живописные композиции;

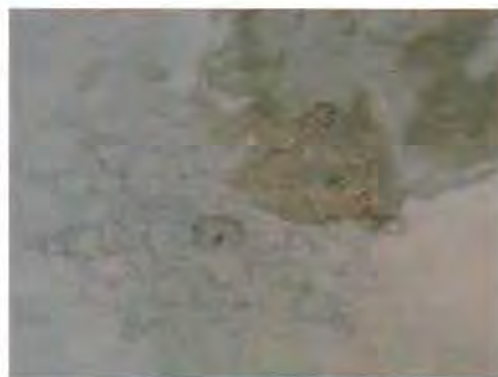
декоративно-художественное оформление помещения «Белого зала» (частично сохранился интерьер по эскизу Ф.Б. Растрелли):

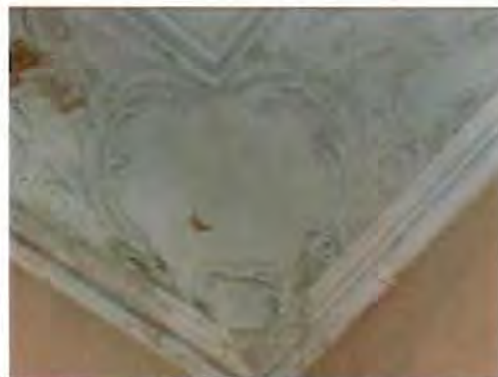
круглая лепная розетка;

стены завершены профилированным карнизом;

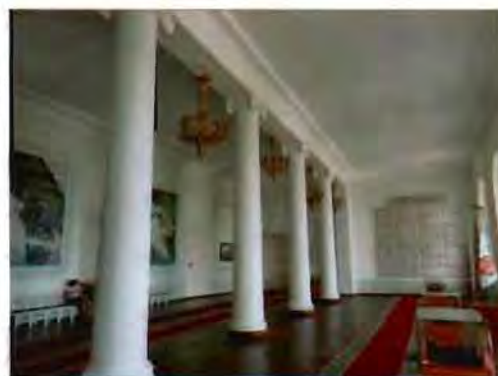
декоративно-художественное оформление помещения «Колонного зала»:

колоннада ионического ордера делит помещение на два нефа;

профилированный карниз, завершающий стены;

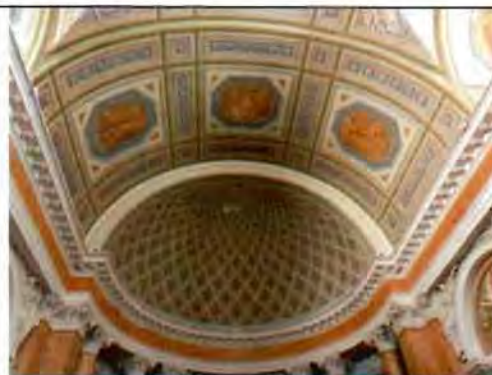
сферический полукупол, перекрывающий алтарную часть храма;

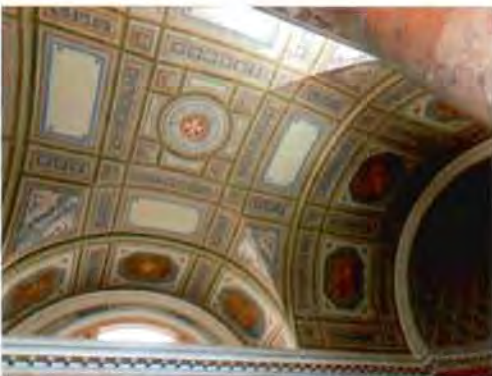
два цилиндрических свода, перекрывающие основной объем храма, над центральным нефом образуют крестовый свод;

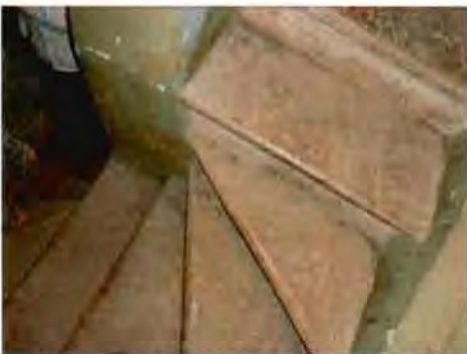
исторические лестницы:  
две симметрично расположенные лестницы, расположены в северо-западной части здания, вход организован из помещений боковых нефов:  
в уровне подвала - второго яруса четырехмаршевые, средистенные, с забежными ступенями;

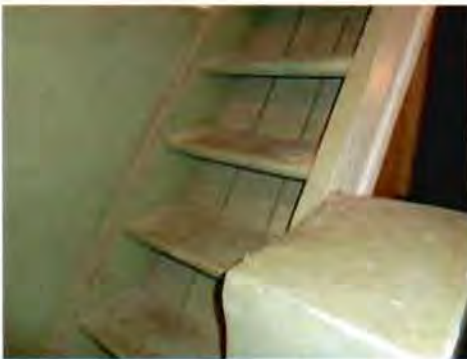
ступени выполнены из лещадной плиты;

в уровне второго - антресольного этажа - деревянные;
