## Акт

### по результатам государственной историко-культурной экспертизы

проектной документации на проведение работ по сохранению объекта культурного наследия федерального значения «Службы (три корпуса)» (Ломоносова ул., 6, 8, 10), входящего в состав объекта культурного наследия федерального значения «Дворец Воронцова М.И. (Пажеский корпус)», расположенного по адресу: г. Санкт-Петербург, Садовая ул., 26, Ломоносова ул., 6, 8, 10 – «Реставрация и ремонт лицевого и дворовых фасадов, крыши здания, являющегося частью объекта культурного наследия федерального значения «Службы (три корпуса)» (в границах пом. 1-Н, 2-Н, 3-Н, 4-Н, 1-ЛК, 2-ЛК, 3-ЛК) (Санкт-Петербург, ул. Ломоносова, дом 10, строение 2, входящего в состав объекта культурного наследия федерального значения «Дворец Воронцова М.И. (Пажеский корпус)»)» (шифр: 53/1126\_106/ПР/2026), разработанной ООО «ПСБ «ЖилСтрой» в 2026 г.

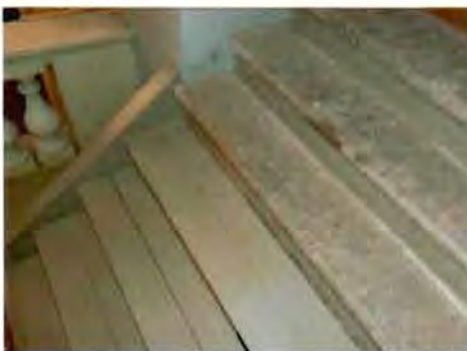
лестница, расположенная в северо-восточной части здания, в уровне второго яруса - антресольного этажа:

один марш в семь ступеней;  
ступени выполнены из лещадной плиты;

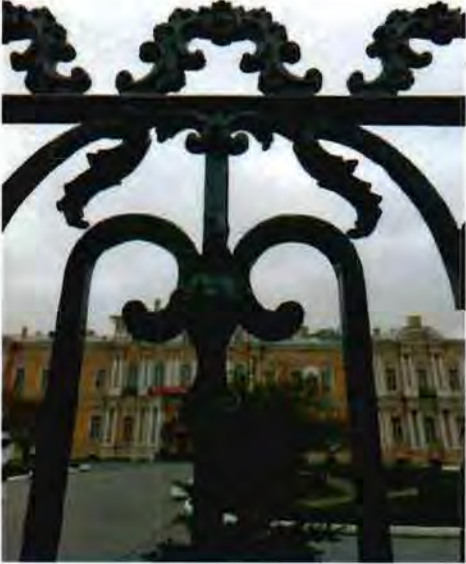
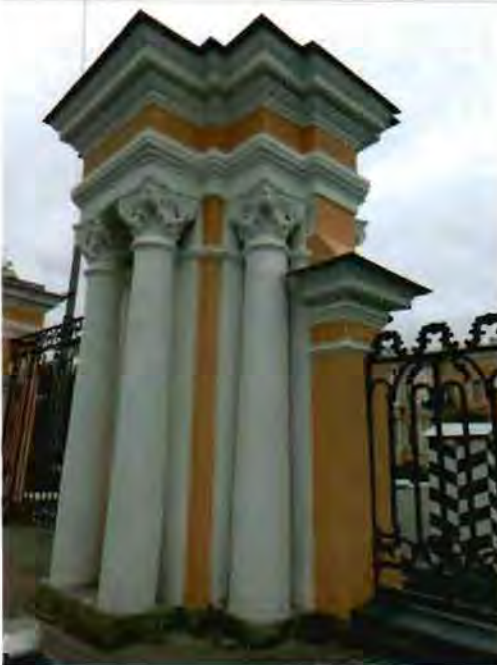
| 3. | Архитектурно-художественное решение: | <p>ограда выполнена в виде ажурной решетки (ковка, литье), барочного рисунка (по эскизу Ф.-Б. Растрелли) установленной между пилонами;</p> <p>кирпичные пилоны оштукатурены, окрашены, цоколь облицован плитами известняка;</p> <p>большие пилоны декорированы колоннами и пилястрами композитного ордера несущими раскрепованный антаблемент, в простенках колонн - рустованы;</p> <p>малые пилоны декорированы лопатками с филенками;</p> <p>по центральной оси - дворца двустворчатые ворота;</p> <p>металлические литые колесоотбойные тумбы в виде орудийных стволов;</p> | |

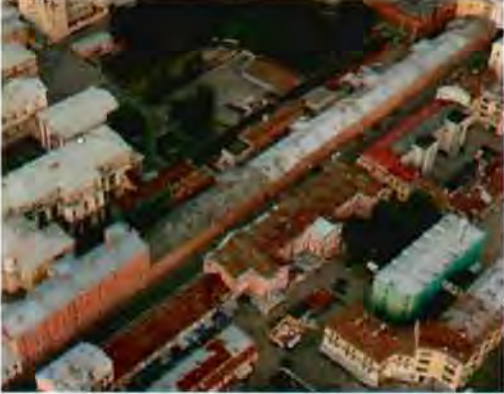
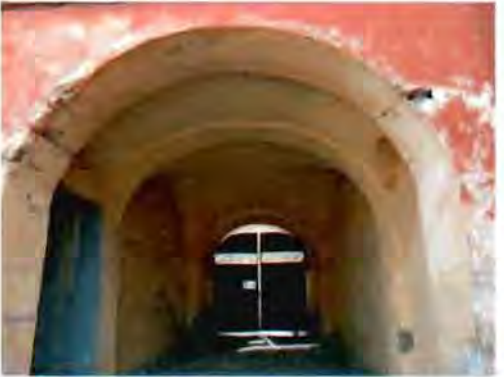
| 2. | Объемно-пространственное решение: | <p>габариты и конфигурация трех прямоугольных в плане двухэтажных* зданий, вытянутых по оси северо-запад - юго-восток по юго-западной границе комплекса;</p> <p>(*северо-западный корпус был надстроен третьим и четвертым этажами в 1938г.);</p> <p>форма, высотные отметки, габариты и конфигурация скатных крыш;</p> <p>два прямоугольных в плане воротных проезда:</p> <p>северо-западный - с трехцентровой перемышкой, перекрыт коробовым сводом с распалубками;</p> <p>юго-восточный - с трехцентровой перемышкой, перекрыт крестовым сводом.</p> | |

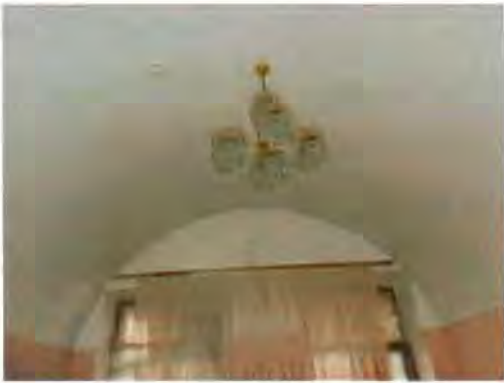
| 3. | Конструктивная система: | <p>наружные и внутренние капитальные стены (кирпичные);</p> <p>исторические отметки междуэтажных перекрытий;</p> <p>своды перекрытий, в том числе коробовые своды, перекрывающие воротные проезды;</p> <p>своды, перекрывающие все помещения первого* этажа трех корпусов (*в уровне второго этажа устроены подвесные потолки);</p> <p>цилиндрические своды, перекрывающие помещения 10-Н(1-9);</p> | |

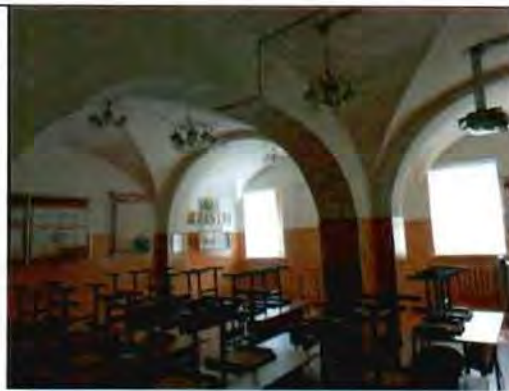
крестовые своды, опирающиеся на пилоны;

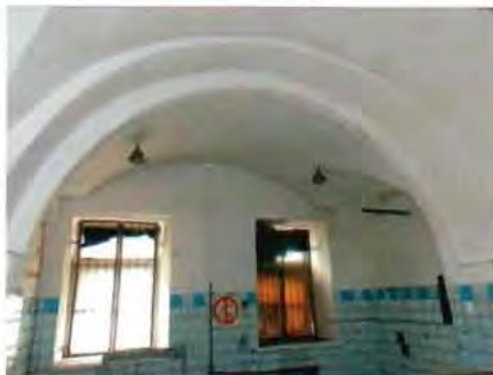
коробовые своды с распалубками;

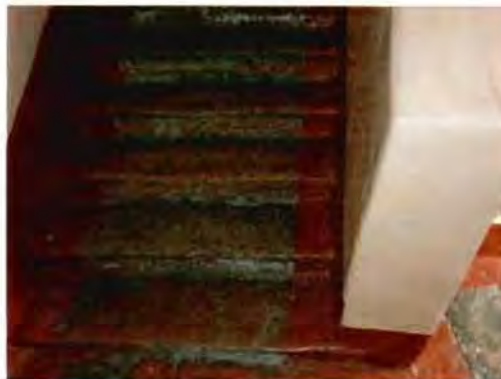
исторические лестницы:  
лестничные клетки и вестибюли, их  
объемно - планировочное решение;

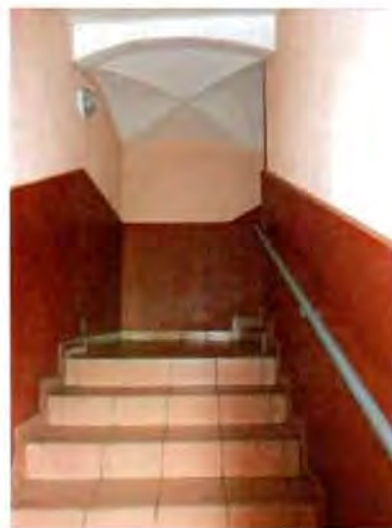
Л-8 (до отметки второго этажа):  
лестница, вход организован со  
стороны северо-восточного  
дворового фасада: трехмаршевая,  
ступени выполнены из лещадной  
плиты;

Л-7, Л-6 (до отметки второго  
этажа): вход организован со  
стороны северо-восточного  
дворового фасада: трехмаршевая,  
средистенная, площадки на сводах;

Л-1 - Л-5: местоположение, вход  
организован со стороны северо-  
восточного дворового фасада, тип,  
конструкция, материал ступеней;

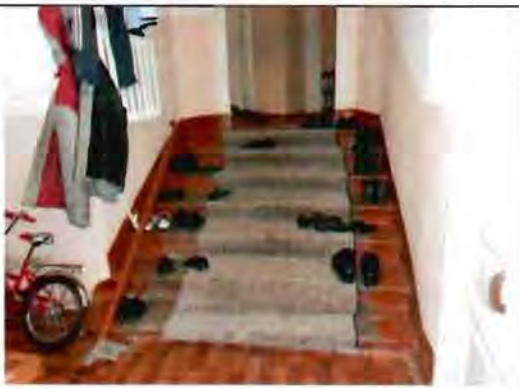
| | | <p>два перехода между нижним уровнем вестибюля и подвалом - средистенные переходы между уровнями помещений 6-Н(1) и 10-Н(1) - в один марш, ступени выполнены из известняковой плиты: местоположение, габариты.</p> | |

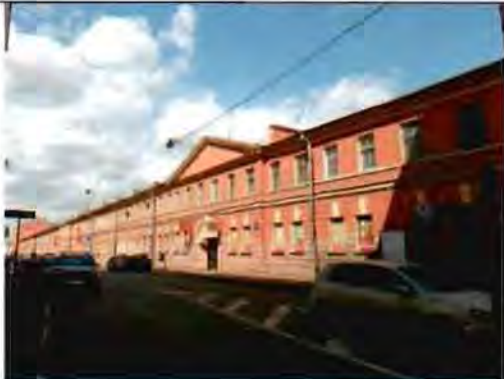
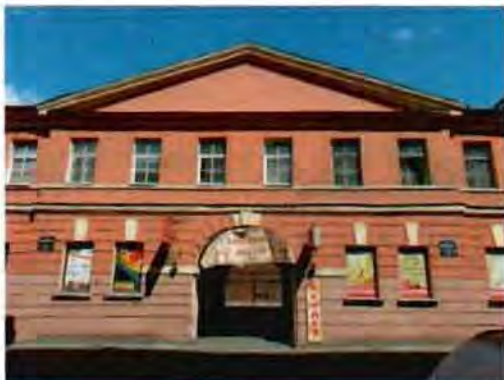
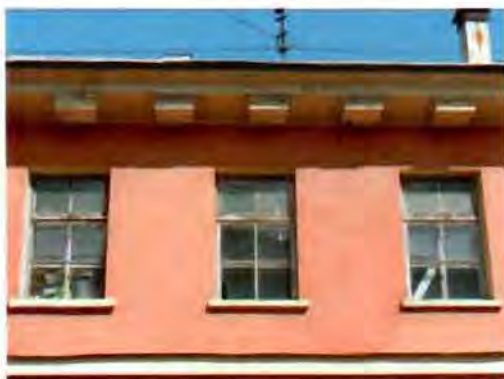
| 5. | Архитектурно-художественное решение фасадов: | <p>архитектурно-художественное решение в приемах классицизма:</p> <p>юго-западный лицевой фасад: расположен по красной линии застройки улицы Ломоносова, раскрепован; материал и характер отделки фасада: оштукатурен, окрашен, в уровне первого этажа - рустован; цоколь облицован плитами известняка;</p> <p>треугольный фронтон, завершенный профилированным карнизом; проемы воротных проездов с трехцентровыми перемычками, декорированы уплощенными замковыми камнями клинчатой формы; дверные проемы воротных проездов: местоположение, конфигурация (прямоугольные), габариты;</p> <p>оконные проемы: местоположение, конфигурация (прямоугольные), габариты; уплощенные замковые камни - в уровне первого этажа;</p> <p>подоконные доски;</p> <p>заполнения оконных проемов - материал (дерево), цвет (по результатам расчисток и архивных исследований), исторический рисунок расстекловки; профилированные межэтажный и подоконный карнизы;</p> <p>профилированный венчающий карниз - с мутулами в центральной части здания;</p> | |

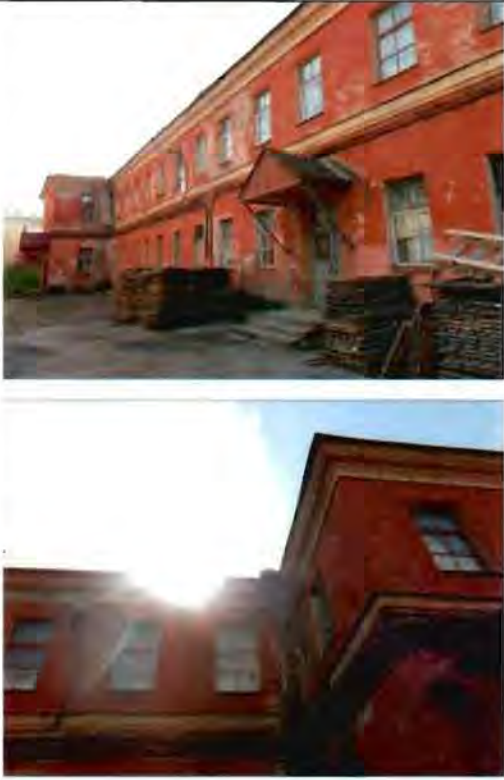
| | | <p>северо-восточный дворовый фасад:<br/>материал и характер отделки фасада:<br/>оштукатурен, окрашен;<br/>цоколь облицован плитами известняка;<br/>прямоугольные в плане ризалиты лестничных объемов;<br/>прямоугольные дверные проемы, ведущие к лестницам, местоположение, габариты;</p> <p>оконные проемы: местоположение, конфигурация (прямоугольные), габариты;<br/>заполнения оконных проемов: исторический рисунок расстекловки, цвет - по результатам расчисток и архивных исследований;<br/>межэтажный профилированный карниз, венчающий профилированный карниз.</p> | |

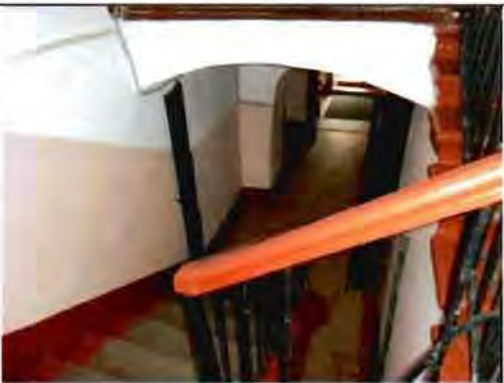
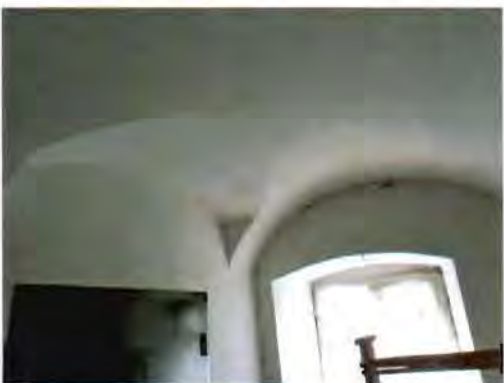
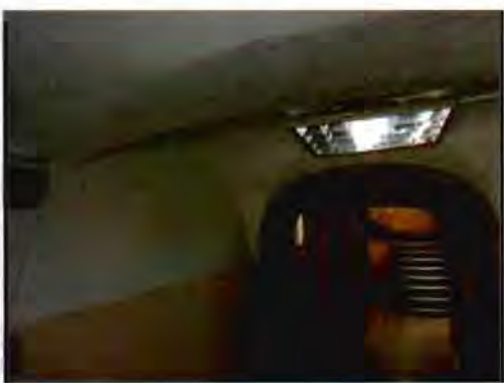
| 3. | Конструктивная система: | <p>наружные и внутренние капитальные стены (кирпичные);</p> <p>исторические отметки междуэтажных перекрытий;</p> <p>своды перекрытий, в том числе: коробовый свод в основании площадки Л-9;</p> <p>коробовый свод с распалубками в помещении вестибюля Л-9;</p> <p>коробовые своды с распалубками перекрывающие все помещения первого* этажа северо-восточного флигеля;</p> <p>(*во всех помещениях второго этажа северо-восточного флигеля устроены подвесные потолки);</p> <p>арочные проемы между помещениями первого* этажа флигелей;</p> <p>(*в уровне второго этажа устроены подвесные потолки);</p> | <br><br> |

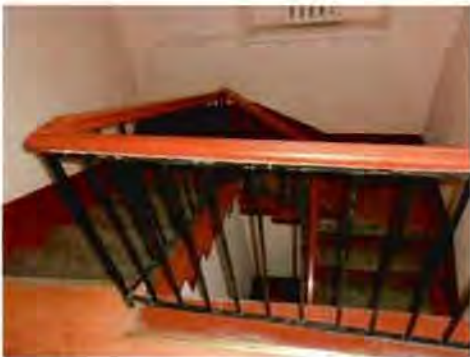
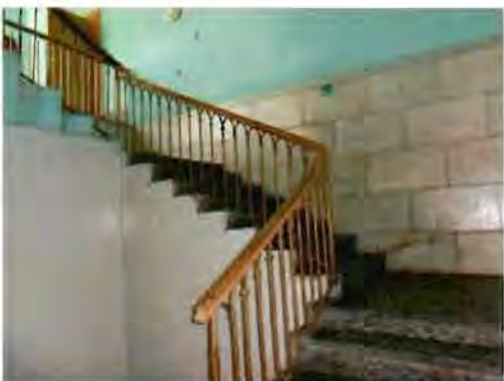
| | | <p>исторические лестницы:<br/>лестничные клетки и вестибюли, их<br/>объемно - планировочное решение;</p> <p>лестницы юго-западного флигеля:<br/>Л-10: средистенная лестница, вход<br/>организован со стороны северо-<br/>восточного дворового фасада:<br/>два марша, ступени выполнены из<br/>лещадной плиты;<br/>деревянное ограждение выполнено<br/>в виде балюстрады под широким<br/>поручнем;</p> <p>Л-9: лестница, вход организован со<br/>стороны северо-восточного<br/>дворового фасада: трехмаршевая,<br/>ступени выполнены из лещадной<br/>плиты;</p> <p>лестница Л-1 северо-восточного<br/>флигеля:<br/>тип (трехмаршевая),<br/>местоположение;<br/>ограждение лестницы выполнено в<br/>виде металлической литой ажурной<br/>решетки под деревянным<br/>профилированным поручнем.</p> | |

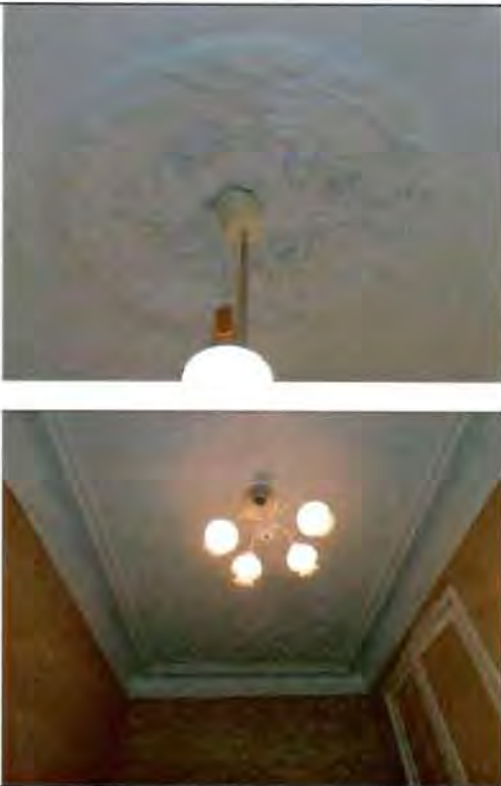
| 6 | <p>Декоративно-художественное оформление интерьеров, предметы декоративно-прикладного искусства:</p> | <p>декоративно-художественное оформление помещения 13-Н(13):</p> <p>профилированный карниз, завершающий стены;</p> <p>плафон потолка: профилированные тяги, лепная рельефная розетка с цветами и лентами;</p> <p>профилированный карниз, штукатурная падуга, профилированные тяги на потолке - в помещениях 13-Н(18,19,22);</p> <p>профилированный карниз, профилированные рамки на потолке помещения 13-Н(3);</p> | |

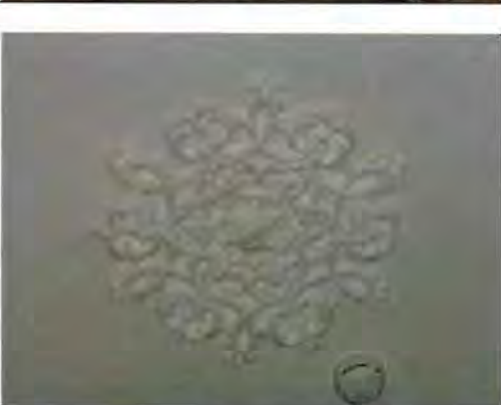
| | | <p>декоративно-художественное оформление помещения 13-Н(26):</p> <p>лепная рельефная розетка цветочного рисунка;</p> <p>штукатурная падуга, профилированная тяга;</p> | |

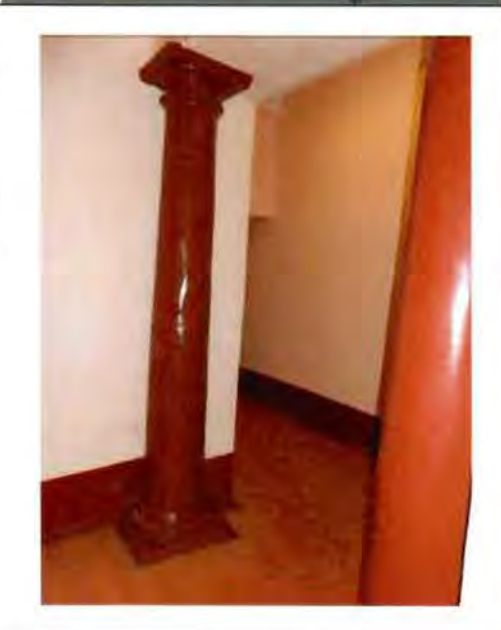
| | | <p>две трехчетвертные колонны тосканского ордера между помещениями 13-Н(21) и 13-Н(23);</p> | |

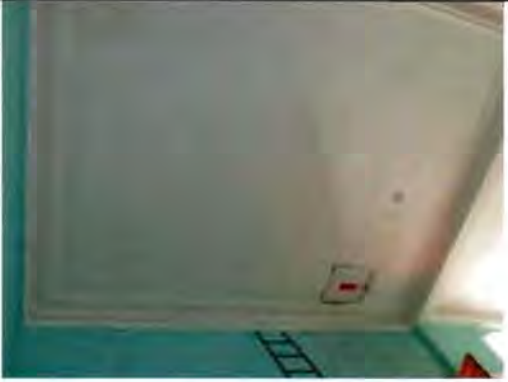
| | | <p>плафон потолка площадки второго этажа Л-1 декорирован профилированными рамками;</p> | |

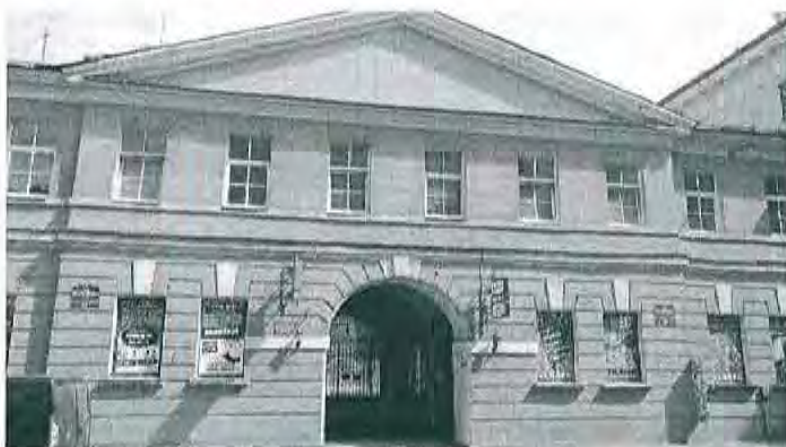
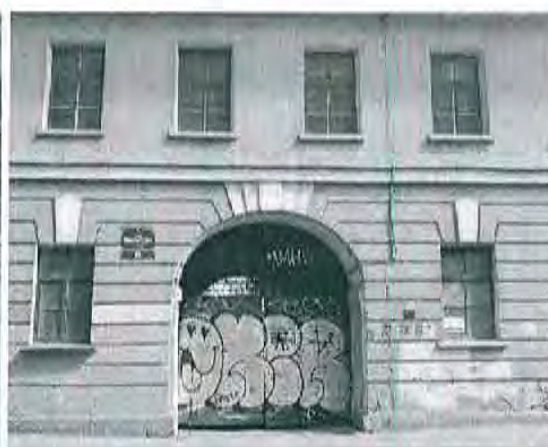
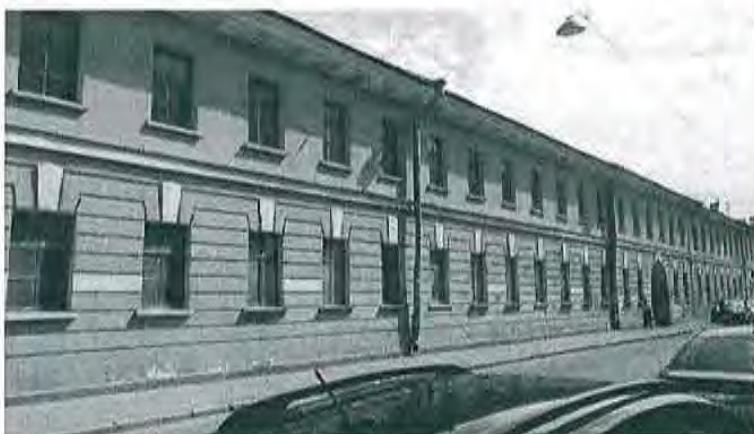
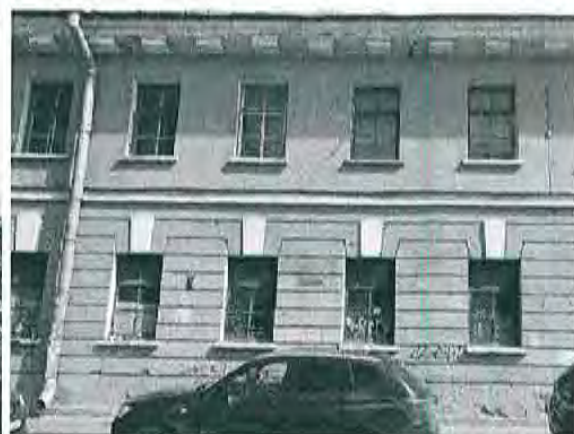
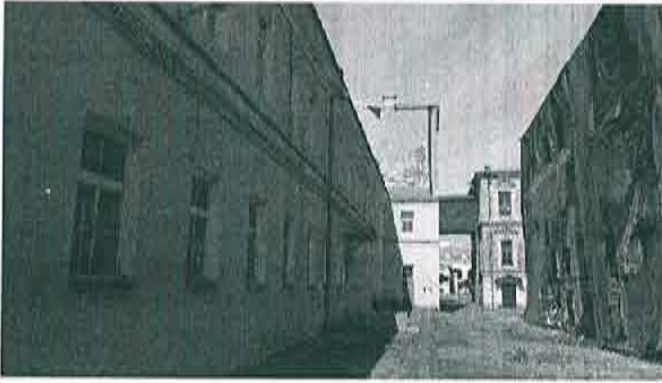
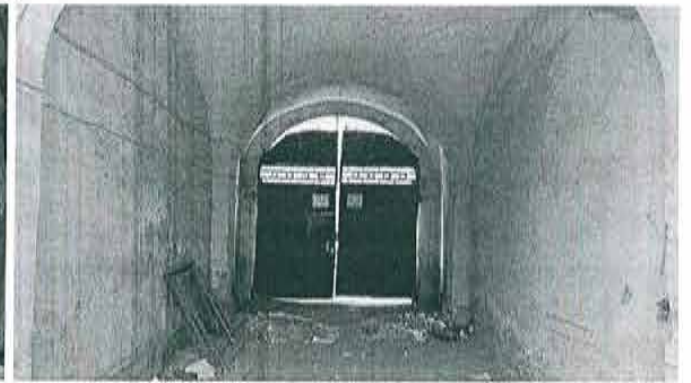
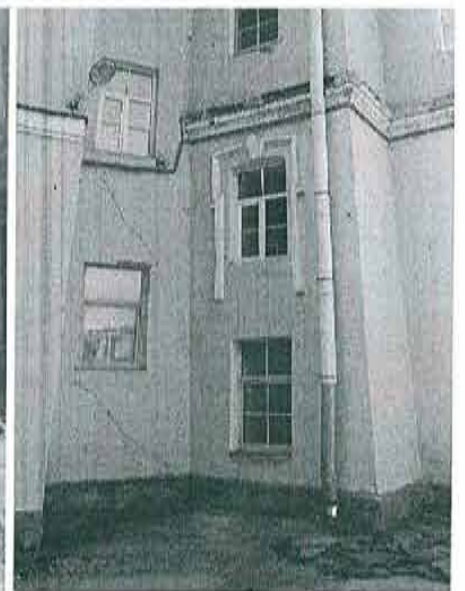
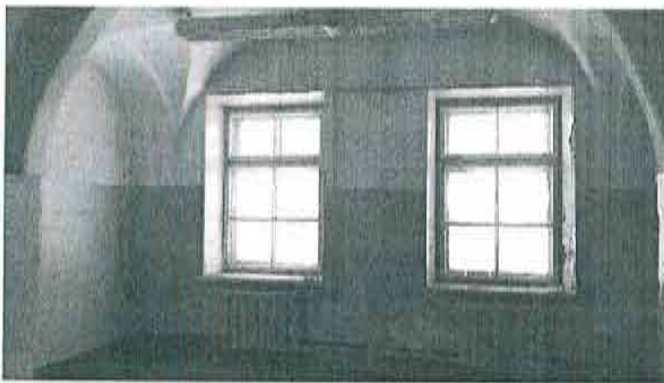
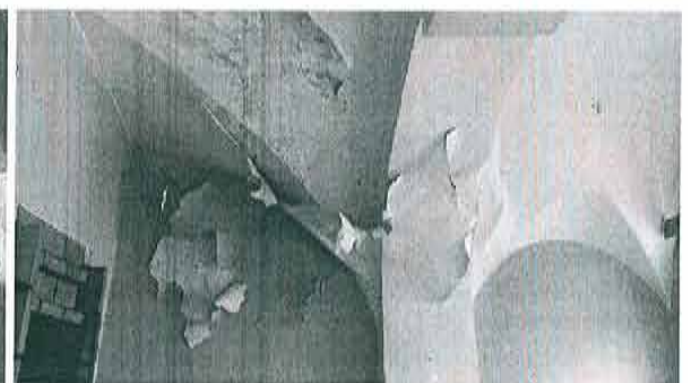
| - кровля: металлическая, на отдельных участках наблюдается коррозия, повреждения фальцев, локальные участки деформации; | | | | |
| - трубы: металлические, наблюдаются следы механических повреждений, фрагментарные утраты; | | | | |
| - облицовка стен: гладкая окрашенная штукатурка, со стороны лицевого фасада линейный руст в уровне 1-го этажа, наблюдаются сколы, трещины, участки намокания, деструкция штукатурного слоя, локальные участки обрушения штукатурного слоя, обнажения кирпичной кладки; | | | | |
| - карнизы: междуэтажные и венчающие профилированные, на отдельных участках наблюдаются следы намокания, участки деструкции отделочных слоев, трещины, сколы; | | | | |
| - крыльца: с каменными ступенями, наблюдаются сколы, трещины, позднейшие козырьки в устройстве крылец не имеют общего архитектурно-художественного решения; | | | | |
| - двери: дверные проемы прямоугольной формы, с прямыми перемычками; деревянные, металлические, дверные заполнения не имеют общего архитектурно-художественного решения, по визуальному осмотру – наблюдается шелушение окрасочного слоя, на отдельных участках металлических заполнений следы коррозии; воротные проезды с полуциркульными перемычками, воротные заполнения металлические, многослойно окрашенные, наблюдаются вандальные надписи, участки коррозии; | | | | |

| NN<br>Пп | Наименование работ | Сроки<br>выполнения | Примечание |
|---|---|---|---|
| 2 | На основании задания, разрешения и согласованной с КГИОП проектной документацией, выполнить работы по ремонту и реставрации объекта культурного наследия. | В срок до 15.07.2024 г. | |

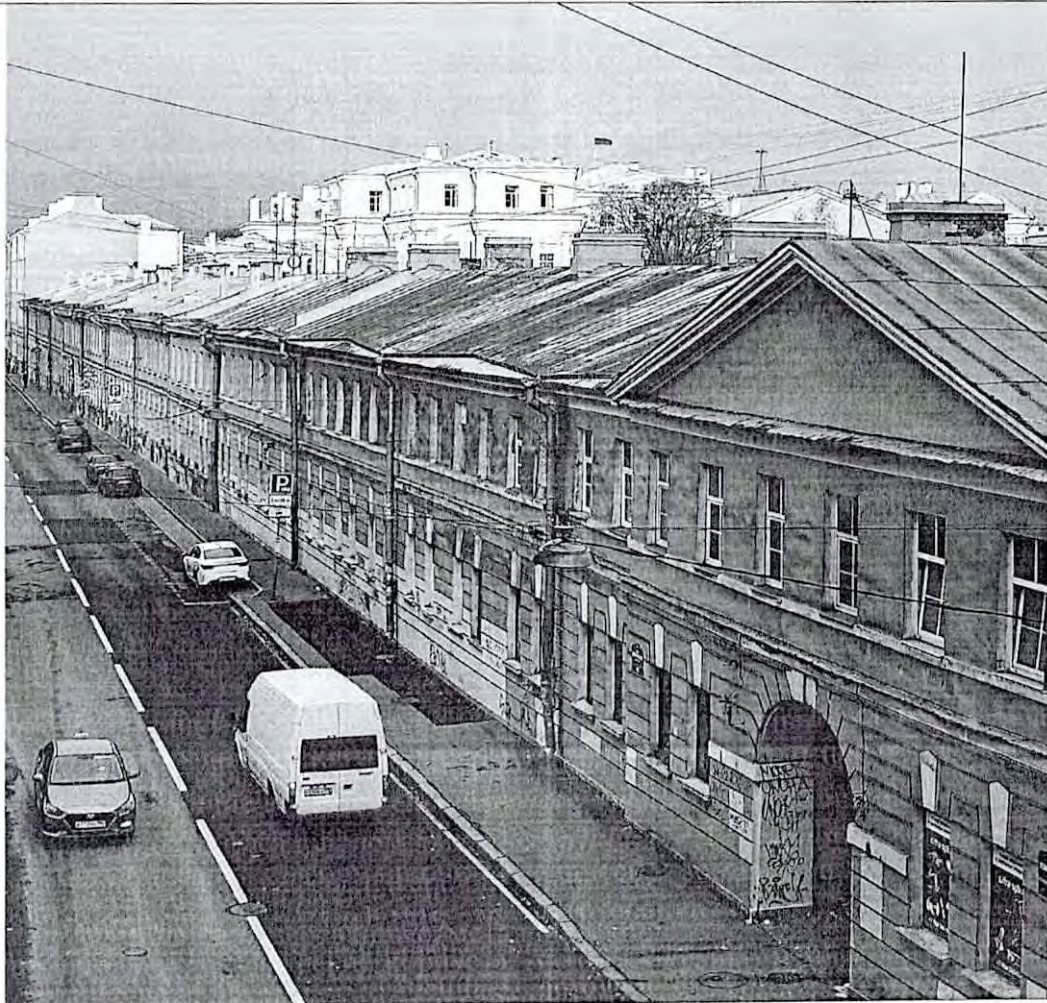
1. Лицевой фасад Объекта

| <p>3. Дополнительные сведения об изменениях технического состояния объекта культурного наследия (дефекты, наличие дополнительного оборудования, перепланировки и др.): наблюдается загрязнение поверхности фасадов, локальная деструкция штукатурного слоя фасадов, локальные утраты штукатурного слоя, граффити в арочных проездах; следы коррозии металлической кровли. Охранное обязательство от 11.07.2019 № 07-19-242/19 заключено на комплекс зданий «Дворец Воронцова М.И. (Пажеский корпус)». Актом к охранному обязательству зафиксировано состояние Объекта, указаны работы по сохранению Объекта со сроком до 15.07.2024 г.</p> <p><b>В целом объект культурного наследия находится в удовлетворительном состоянии.</b></p> |

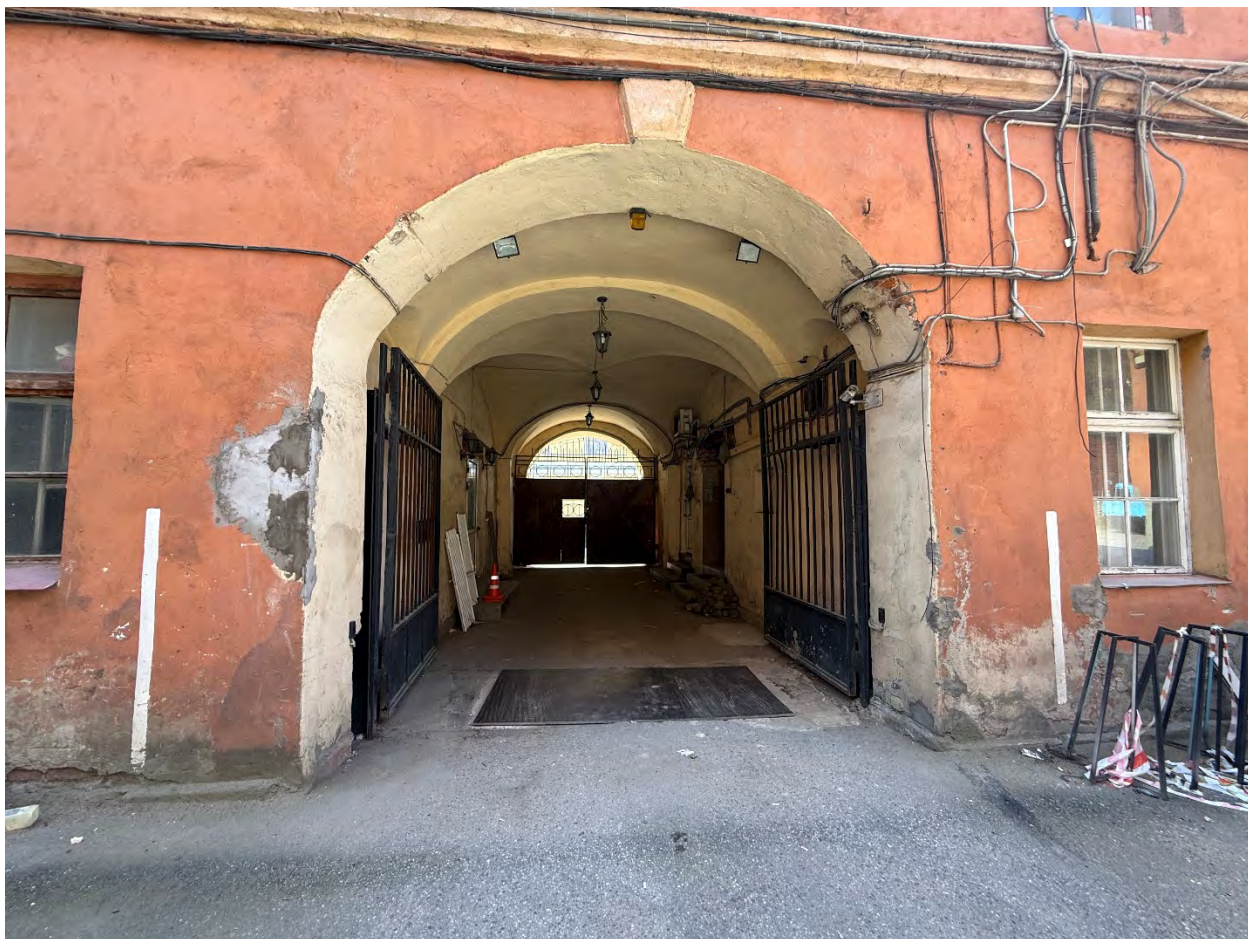
Фото 7. ОКН ФЗ «Службы (три корпуса)» (г. Санкт-Петербург ул. Ломоносова, дом 10, строение 2). Воротный проезд. Вид со стороны дворового (северо-восточного) фасада..

- разрушение кирпичной кладки на глубину до 120 мм;
- множественные трещины по штукатурному слою;
- следы замачивания;
- ремонтные поновления цементными растворами;
- ремонтные поновления красочного слоя;
- утрата штукатурного слоя;
- поверхностная деструкция штукатурного слоя;
- поверхностные пылеватые загрязнения;
- шелушение или утрата красочного слоя;
- трещины по штукатурному слою перекрытия, с шириной раскрытия от 1 до 5 мм;
- ремонтные поновления красочного слоя;
- поверхностная деструкция штукатурного слоя;
- отверстия от монтажа оборудования.

По результатам обследования сделаны выводы, что состояние воротного проезда – **ограниченно-работоспособное**, рекомендовано выполнить ремонт отделочных слоев стен фасадов, обнаруженные трещины расшить, выполнить инъектирование кирпичной кладки с последующим восстановлением штукатурной отделки.
