### **Акт**

**по результатам государственной историко-культурной экспертизы раздела документации об обеспечении сохранности: объекта культурного наследия федерального значения «Сад ботанический», 1861–1868 гг., входящего в состав объекта культурного наследия федерального значения «Императорский Санкт–Петербургский университет», XVIII–XIX вв., расположенного по адресу: г. Санкт–Петербург, Университетская набережная, дом 7–9–11, литера А, Б, О; объекта культурного наследия регионального значения «Здание Химической лаборатории», расположенного по адресу: г. Санкт–Петербург, Университетская набережная, дом 7–9–11, литера Ц, входящего в состав проектной или иной документации, проектов обеспечения сохранности указанных объектов при проведении земляных, строительных, мелиоративных, хозяйственных работ, предусмотренных статьей 25 Лесного кодекса Российской Федерации работ по использованию лесов (за исключением работ, указанных в пунктах 3, 4 и 7 части 1 статьи 25 Лесного кодекса Российской Федерации) и иных работ, включающих оценку воздействия таких работ на указанные объекты и содержащих меры по обеспечению сохранности указанных объектов при проведении таких работ в границах территорий у

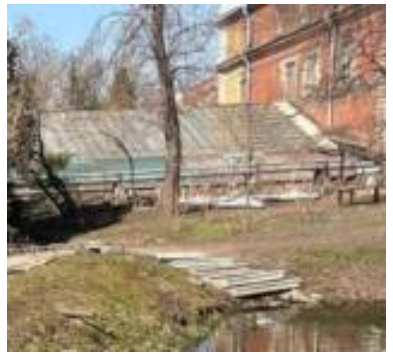
| 5 | Гидротехническая система: | <p>исторический (1861-1868гг.) пейзажный пруд: местоположение (в южной части сада), исторические габариты;</p> <p>историческая конструкция берегоукрепления: одернованный откос (до зоны переменного уровня воды),</p> <p>лестничный спуск: историческое (на 1953 г.) местоположение (на северной оконечности пруда);</p> <p>ступени: материал (натуральный камень);</p> | |

В юго-восточной части сада расположен дендрарий. Это самая старая часть Ботанического сада, в которой сохранились элементы исторической планировки. Имеющийся исторический пруд - заилен, откосы деформированы, водообмен нарушен. Три лестничных спуска на откосах пруда (не исторические, выполнены во второй половине XX в.). Существующий мостик (не исторический, вторая половина XX в.) - из бетонных плит с ограждением, выполнен на месте деревянного исторического мостика. Здесь также имеются: полуразрушенный грот (современный, кирпичная конструкция без туфовых камней оформления) и разрушенная композиция из разбросанных камней и бывшей коллекции дальневосточных растений, включая папоротники. На участке существует дорожно-тропиночная сеть из грунтовых дорог и троп на местах бывших дорожек с набивным покрытием.

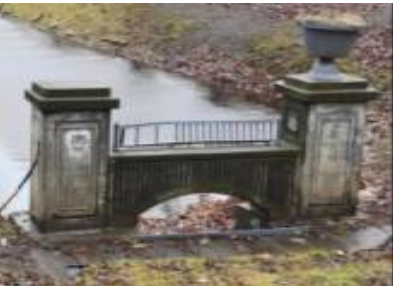
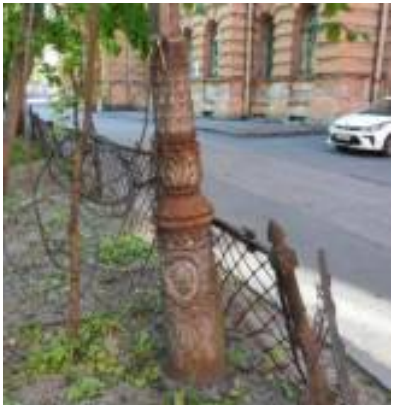
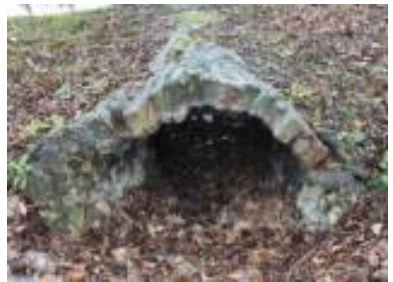
| 6 | Малые формы: | <p>грот: историческое (на 1914-1917, на 1950-е гг. перестроен) местоположение (напротив южной оконечности пруда, встроен в земляной холм); материал (натуральный камень);</p> <p>пешеходный мостик: историческое (на 1950-е гг.) местоположение (в южной оконечности пруда);</p> <p>исторические фонарные опоры (1901-1918 гг.): габаритные размеры, контур и пропорции, материал (чугун), техника исполнения (литье), рисунок литья (двухступенчатый цоколь столба освещения, в первом ярусе декорированный перевернутыми пальметтами, цветочными орнаментами и венками, во втором ярусе пальметтами и растительными орнаментами);</p> | |

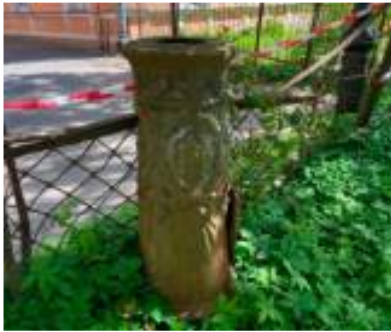
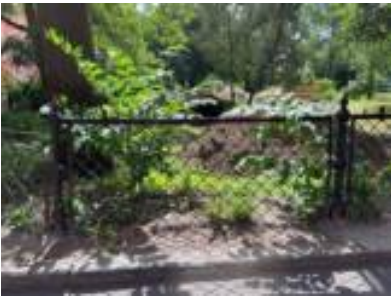
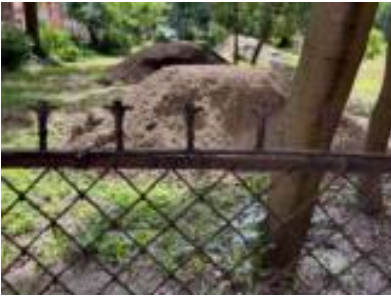
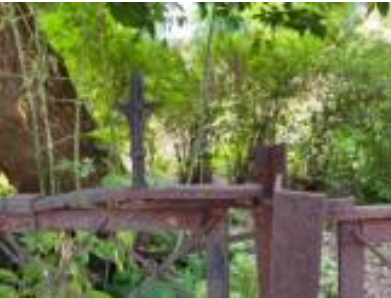
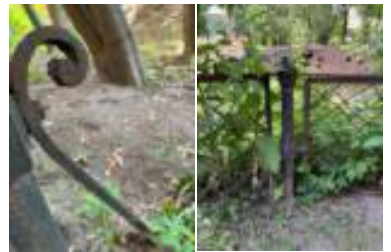
| | | <p>историческая ограда (1901-1918 гг.):<br/>местоположение – по периметру ботанического сада по северо-восточной и северо-западной границе сада;</p> <p>материал – черный металл;</p> <p>техника исполнения – прокат, ковка, литье;</p> <p>рисунок – звенья в виде трельяжной сетки с навершиями в форме лилий;</p> <p>контрфорс с внутренней стороны ограды, материал – черный металл;</p> <p>рисунок – волутообразный;</p> <p>опорные стойки круглые в сечении с прямоугольными перехватами, контрфорсами и конусообразным навершием; материал: чугун;</p> | |

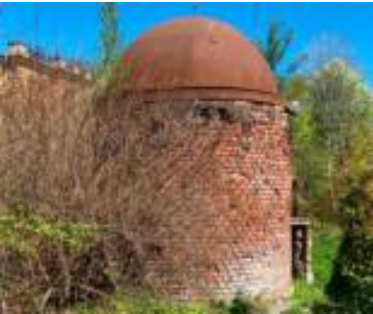
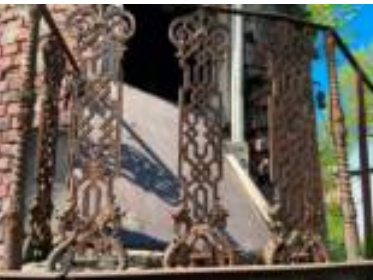
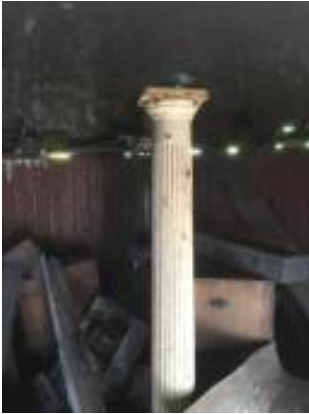
| 7 | <p>Сооружения:</p> | <p>исторический павильон (1880-е гг.) (Университетская набережная, дом 7-9-11, литера А3) для астрономических наблюдений: местоположение (в северо-западной части сада, с северо-западной стороны здания кафедры астрономии и оранжереи (Университетская наб., 7-9-11, лит. Т)); исторические габариты; архитектурно-художественное решение: круглая башня в два яруса, включая цокольный этаж; материал стен (кирпич);</p> <p>конфигурация и габариты крыши - исторический металлический купол со сдвигающимися пластинами, материал окрытия (металл);</p> <p>исторические конструкции, в том числе:</p> <p>наружные:</p> <p>боковая пристроенная к стене башни лестница, ведущая на второй ярус средиственная, с известняковыми забежными ступенями, профиль ступеней (с валиком);</p> <p>ограждение маршей - черного металла, литое, рисунок в виде вертикальных ажурных стоек, с торсированными опорными стойками;</p> <p>исторические внутренние конструкции (материал; местоположение), в том числе:</p> <p>колонна для телескопа: историческое архитектурно-художественное оформление;</p> | |

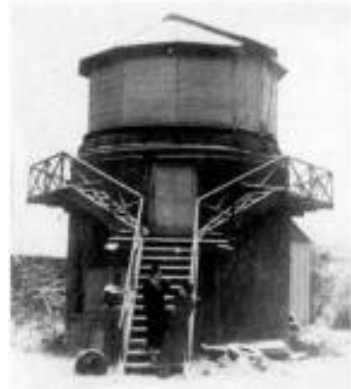
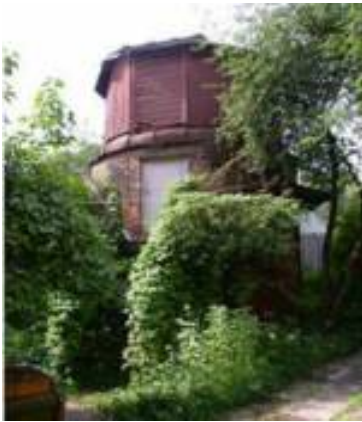
| | | <p>Башня Глазенапа (1880-е гг.)<br/>(Санкт-Петербург,<br/>Университетская набережная, дом<br/>7-9-11, литера Э): местоположение<br/>(в северо-западной части сада, с<br/>северо-западной стороны здания<br/>кафедры астрономии и оранжереи<br/>(Университетская наб., 7-9-11,<br/>лит. Т)); архитектурно-<br/>художественное решение:<br/>двухъярусная круглая в плане<br/>башня; конфигурация крыши<br/>(шатровая), материал окрытия<br/>(железо); материал нижнего яруса<br/>(кирпич); отделка фасадной<br/>поверхности верхнего яруса<br/>материал – дерево; исторические<br/>конструкции.</p> | <p>Башня С.П.Глазенапа.. Начало 1950-х годов.<br/>Источник: Друкарев Е.Г. Детство в<br/>университетском дворе (50-е годы)//Санкт-<br/>Петербургский университет. 2012. №2. С.<br/>27-32.</p> |

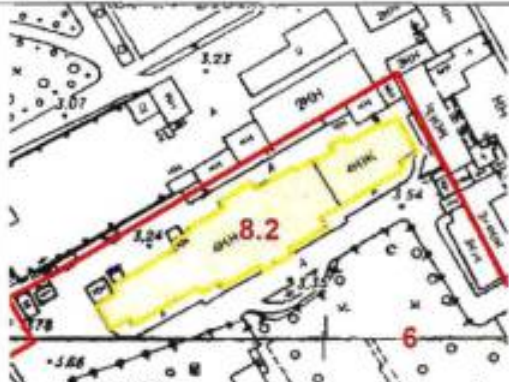
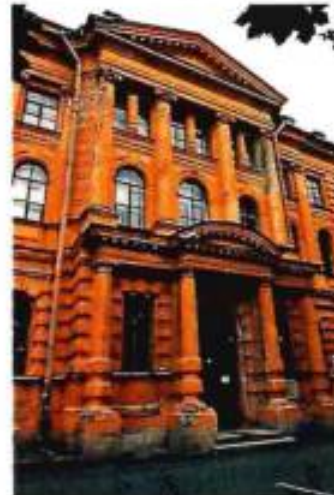
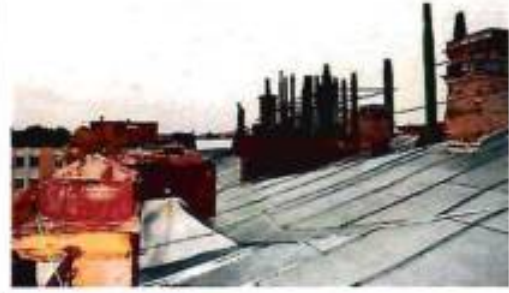
| № п/п | Видовая принадлежность предметов охраны | Предмет охраны | Фотофиксация |
|---|---|---|---|
| 1 | Объемно-пространственное решение: | <p>габариты и конфигурация прямоугольного в плане 3-4-х этажного на высоком подвале здания с раскреповками по северному и южному фасадам; фронтон в завершении портика главного входа; уступчатый ризалит по лицевому южному фасаду два ризалита по северному фасаду - уступчатый и ризалит лестничной клетки Л2 со скругленными углами;</p> <p>конфигурация (двускатная, полувальмовая) и габариты крыши, включая высоту конька;</p> <p>материал окрытия – кровельное железо;</p> <p>дымовые трубы – габариты, местоположение;</p> | |

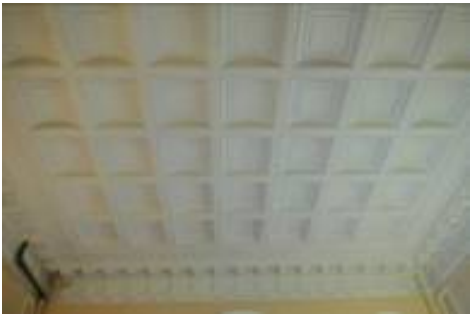
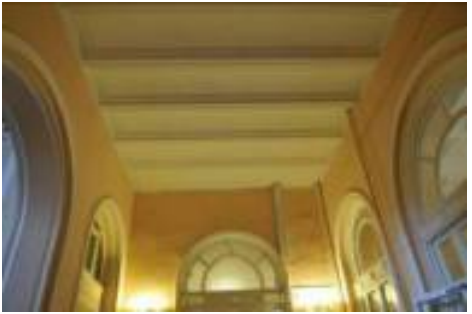
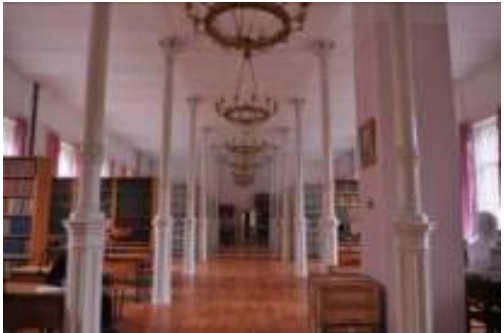
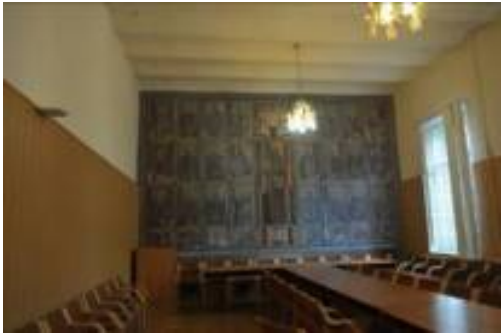
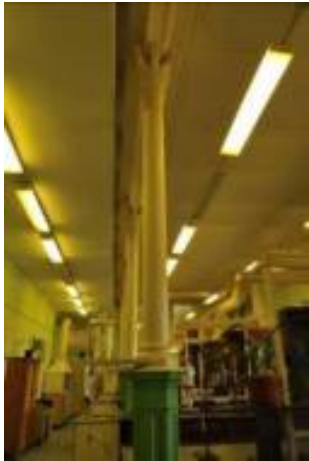
| | | <p>исторические отметки плоских междуэтажных перекрытий;</p> <p>своды:<br/>в уровне 1-го этажа:</p> <p>пруссские своды по металлическим в пом. 3-Н (46) 35,7 м. кв., 3-Н (126) 20 м. кв, 3-Н (127) 6 м. кв. в вестибюле парадного входа;</p> <p>пруссские своды по металлическим балкам оформленные профилированной тягой в пом. 3-Н(47) 38,7 м.кв. – между вестибюлем парадного входа и лестничной клеткой;</p> <p>пруссские своды по металлическим балкам в пом. 3-Н(54) 13,9 м.кв., 3-Н(55) 18,8 м.кв., 5-Н(1) 14,6 м.кв., 3-Н(56) 11,8 м.кв., 3-Н(54) 13,9 м.кв, 3-Н(53) 235,2 м.кв., 3-Н(78) 39,2 м.кв., 3-Н(77) 37,5 м.кв., 3-Н(76) 28,5 м.кв., 3-Н(71) 78,6 м.кв, 3-Н(76) 28,5 м.кв;</p> <p>чугунные колонны граненые в нижней трети, с капителью коринфского ордера в пом. 3-Н(53) 235,2 м.кв., ;</p> <p>пруссские своды по металлическим балкам в уровне 2-го этажа:</p> <p>в пом. - 3-Н(87) 141,2 м.кв., 3-Н(90)12 м.кв., 3-Н(91) 14,6 м.кв., 3-Н(92) 29,1 м.кв., 3-Н(93) 25.2 м.кв., 3-Н(95) 11,5 м.кв., 3-Н(88) 11,5 м.кв., 3-Н(89) 23,4 м.кв., 3-Н(98) 39,7 м.кв., 3-Н(101) 38,8 м.кв.;</p> <p>чугунные колонны граненые в нижней трети, с капителью коринфского ордера в пом. 3-Н(87) 141,2 м.кв., 3-Н(90)12 м.кв., 3-Н(91) 14,6 м.кв., 3-Н(92) 29,1 м.кв., 3-Н(93) 25.2 м.кв.;</p> | |

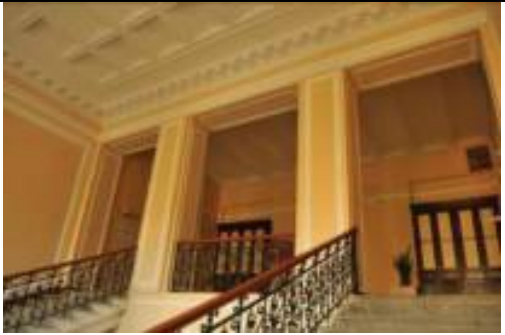
| | | <p>пилоны раскрепованные в углах оформленные прямоугольными филенками на площадке лестницы ЛЗ в уровне 2-го и 3-го этажей;</p> | |

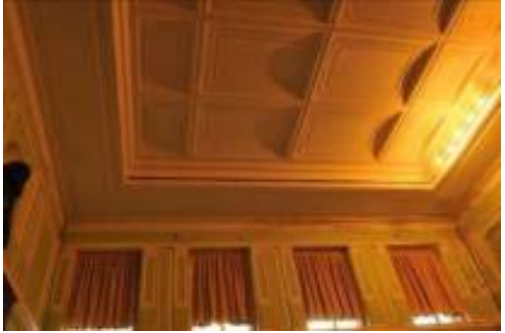
| | | <p>прусские своды по металлическим балкам в большой химической аудитории;</p> | |

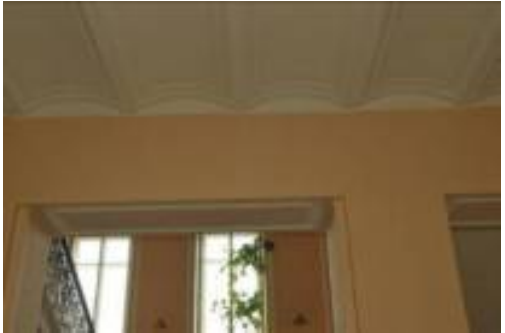
| | | <p>прусские своды по металлическим балкам в уровне 3-го этажа:</p> <p>3-Н(102) 39,2 м.кв., 3-Н(120) 39,6 м.кв., 3-Н(104) 21,9 м.кв., 3-Н(111) 100,8 м.кв., 3-Н(112) 52,7 м.кв., 3-Н(113) 11,6 м.кв., 3-Н(114) 35,1 м.кв., 3-Н(116) 33,7 м.кв., 3-Н(117) 33,9 м.кв., 3-Н(118) 15,5 м.кв.,</p> | |

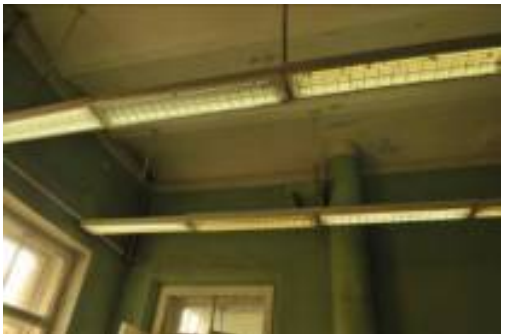
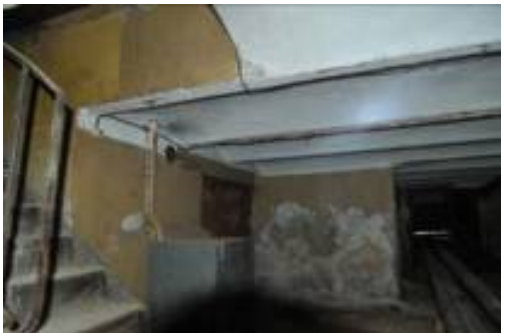
| | | <p>в уровне подвала:</p> <p>пруссские своды по металлическим балкам:</p> <p>в пом. 3-Н(9) 26 м.кв., 3-Н(19) 10,5 м.кв., 3-Н(34) 31,7 м.кв., 1-Н(12) 4,7 м.кв. 1-Н(11) 37,4 м.кв., 1-Н(15) 37,2 м.кв.;</p> | <br> |

пологие цилиндрические своды  
с распалубками:

в пом. 3-Н(9) 26 м.кв., 3-Н(27)  
14,2 м.кв., 3-Н(40) 31,4 м.кв., 3-  
Н(36) 8 м.кв.;

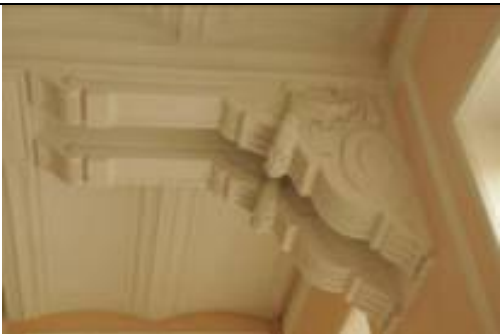
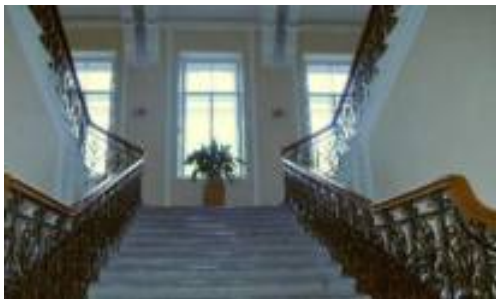
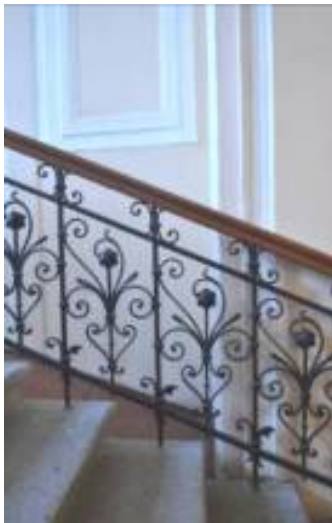
| | | <p>материал ступеней – лещадная плита;</p> <p>ограждение маршей – материал (черный металл), техника исполнения (прокат, ковка), рисунок (между стержнями прямоугольного сечения орнамент в виде ветви с цветком – шестилепестковая розетка; вдоль верхней тетивы волнитообразные завитки);</p> <p>поручни – материал (дерево), конфигурация (профилированные);</p> <p>Л-2 служебная лестница - местоположение, габариты, конструкция (средистенная от входа до уровня 1-го этажа выше марши по косоурам, тип двухмаршевая), материал ступеней и межэтажных площадок (лещадная плита);</p> | |

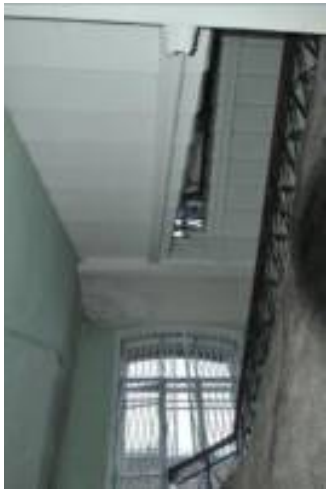
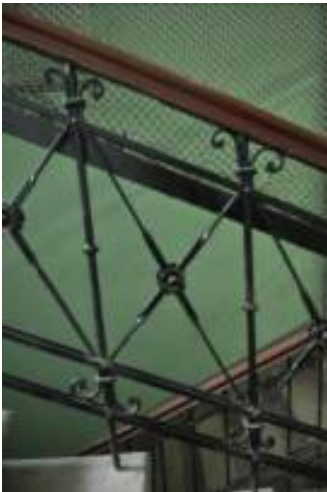
| | | <p>ограждение маршей – материал (черный металл), рисунок (между стержнями круглого сечения с «бубенцами» в средней части, перекрещенные торсированные прутья с пятилепестковыми розетками в центре, вдоль нижней и верхней тетивы волнитообразные завитки), техника исполнения (прокат, ковка);</p> <p>поручни – материал (дерево), конфигурация (профилированные);</p> <p>Л-1 служебная лестница – местоположение, габариты, конструкция (марши по косоурам), тип (трехмаршевая), материал ступеней и межэтажных площадок (лещадная плита);</p> <p>ограждение маршей Л-1 – материал (черный металл), техника исполнения (прокат), рисунок (вертикальные прутья круглого);</p> <p>поручни – материал (черный металл), конфигурация (профилированные);</p> <p>Л-4 служебная лестница – местоположение, габариты, конструкция (марши по косоурам), тип (двухмаршевая);</p> <p>материал ступеней лещадная плита;</p> | |

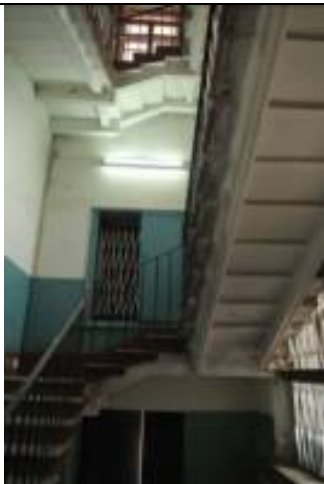
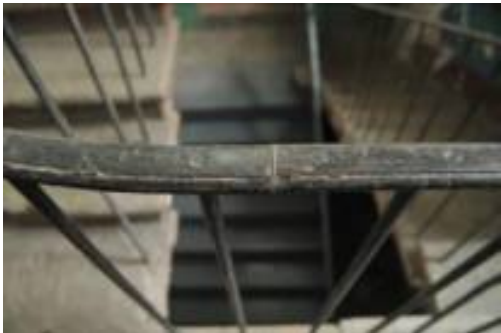
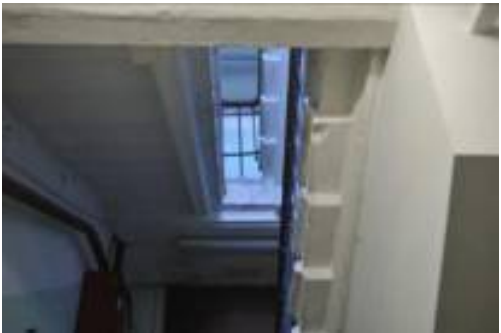
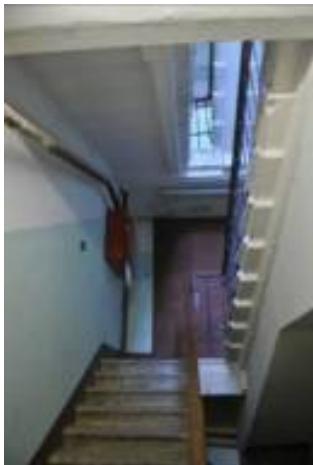
| | | <p>Л-5 служебная лестница – местоположение, габариты, конфигурация (марши по косоурам), тип (двухмаршевая);</p> <p>материал ступеней (лещадная плита) ;</p> <p>ограждение маршей Л5 – материал (черный металл), техника исполнения (прокат), рисунок (вертикальные прутья прямоугольного сечения, вдоль нижней и верхней тетивы круглы навершия в завершении прутьев);</p> | |

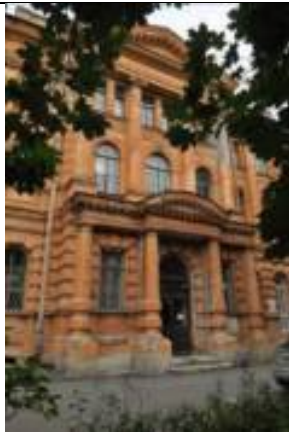
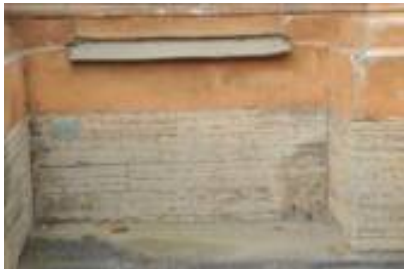
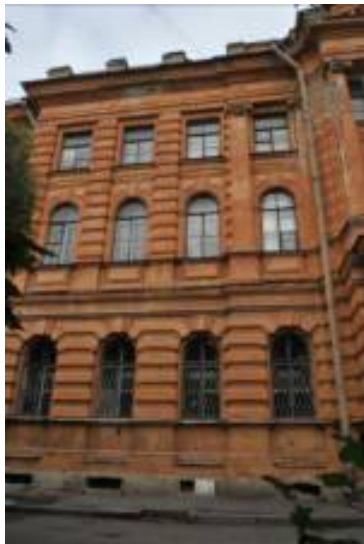
| 4 | Архитектурно-художественное решение фасадов: | <p>Архитектурно-художественное решение лицевого фасада в приемах эклектики с элементами стилистики неоклассицизма;</p> <p>лицевой фасад:</p> <p>уступчатый ризалит ( по 16-17-18 световым осям):</p> <p>материалы и характер отделки цоколя: известняковая плита;</p> <p>материал и характер отделки фасада – гладкая штукатурка, отделка фасада в уровне цокольного и 1-го - 4-го этажей - линейный руст;</p> <p>подоконный карниз в уровне 1-го этажа (в ризалите и юго-западной части фасада);</p> | |

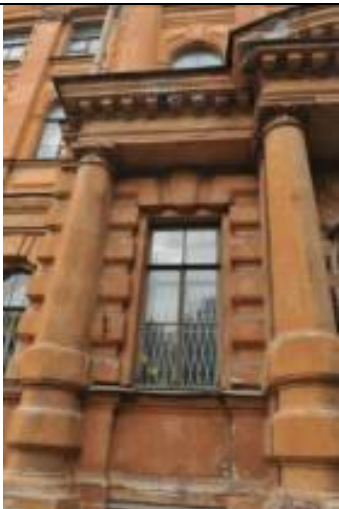
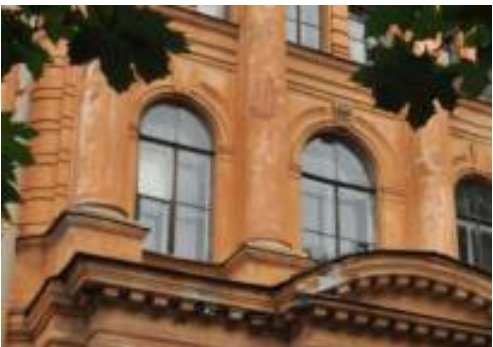
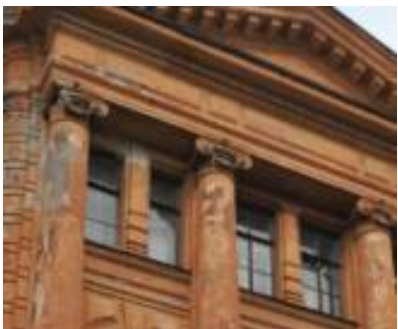
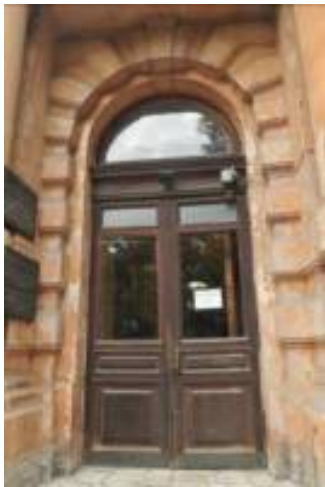
| | | <p>подоконные карнизы в уровне 2-го, 3-го этажей;</p> <p>наличники состоящие из: архивольтов с замковыми камнями опирающихся на пилястры в уровне 2-го этажа;</p> <p>пилястры в нижней трети рустованные - в межоконных простенках в уровне 3-го этажа;</p> <p>входной дверной проем - местоположение, габариты, конфигурация (с полуциркульным завершением);</p> <p>заполнение дверного проема – материал (дерево), конструкция (двустворчатое, полусветлое, каждая створка на четыре филенки (в верхней части остеклены), полуциркулярная фрамуга);</p> <p>оформление дверного проема: дверной проем вписанный в нишу оформлен всерным рустом с замковым камнем;</p> <p>дверная фурнитура – ручка-типа "скоба", материал (дерево, латунь) с фигурной латунной накладкой;</p> <p>в завершении венчающий антаблемент: фриз с прямоугольными филенками,</p> | |

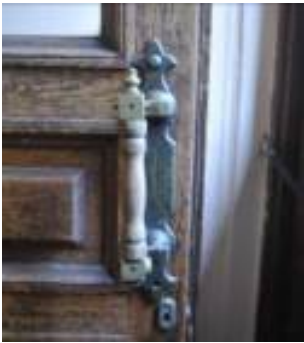
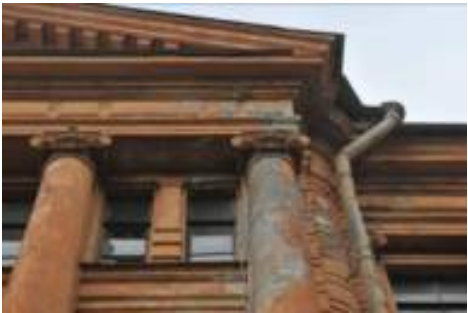
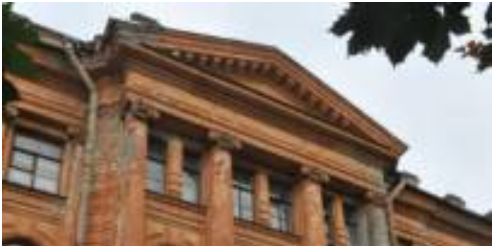
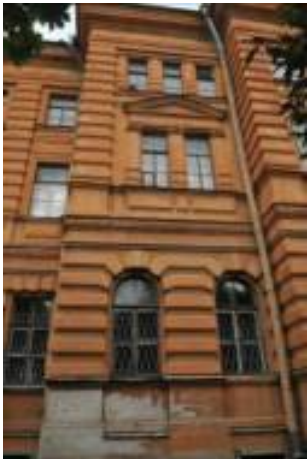
| | | <p>сложнопрофилированный карниз;<br/>фронтон (карниз на модульонах);</p> <p>западное крыло лицевого фасада:</p> <p>оконные проемы:</p> <p>местоположение, габариты и конфигурация (в том числе с полуциркульным завершением – в уровне 1-го этажа по 10-15-й световым осями, в уровне 2-го этажа по 12-15-й световым, сдвоенные прямоугольные в уровне 3-го этажа);</p> <p>оконные заполнения – материал (дерево), цвет (коричневый), рисунок (шестичастный);</p> <p>оформление оконных проемов:</p> <p>веерный руст и замковые камни над оконными проемами в уровне 1-го этажа;</p> <p>прямоугольные подоконные ниши;</p> <p>сдвоенные оконные проемы с наличниками-пилястрами с капителями ионического ордера, рустованные в нижней трети в завершении гладкий фриз, треугольный сандрик;</p> | |

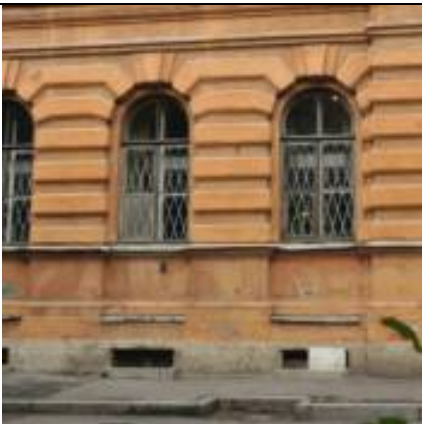
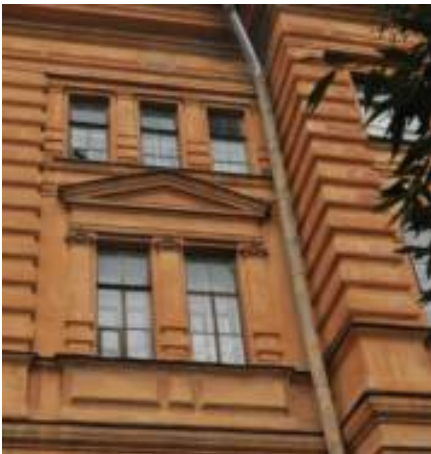
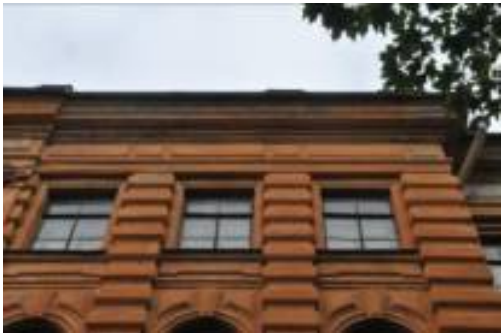
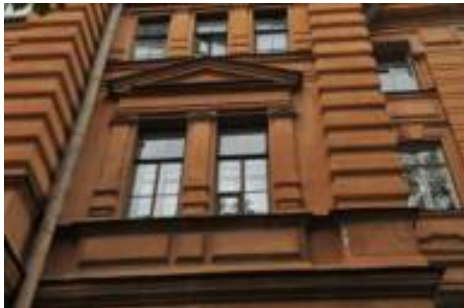
| | | <p>пилястры с капителями тосканского ордера, рустованные в нижней трети в межоконных простенках в уровне 3-го этажа;</p> <p>в подоконных простенках прямоугольные филенки в уровне 2-го этажа;</p> <p>замковые камни в надоконных простенках в уровне 2-го этажа над оконными проемами полуциркульного завершения;</p> <p>в завершении фасада сложнопрофилированный карниз значительного выноса;</p> <p>восточное крыло лицевого фасада:</p> <p>оконные проемы: местоположение, габариты и конфигурация (в том числе сдвоенные прямоугольные в уровне 2-го этажа, строенные прямоугольные в уровне 3-го этажа); оконные заполнения – материал (дерево), цвет (коричневый), рисунок (шестичастный, Т-образный);</p> <p>оформление оконных проемов – замковые камни над оконными проемами в уровне 1-го этажа;</p> <p>профилированные наличники в уровне 2-го этажа;</p> <p>профилированные наличники с замковыми камнями в уровне 3-го этажа;</p> <p>филенки - «фартуки» в подоконных простенках в уровне 3-го этажа;</p> | |

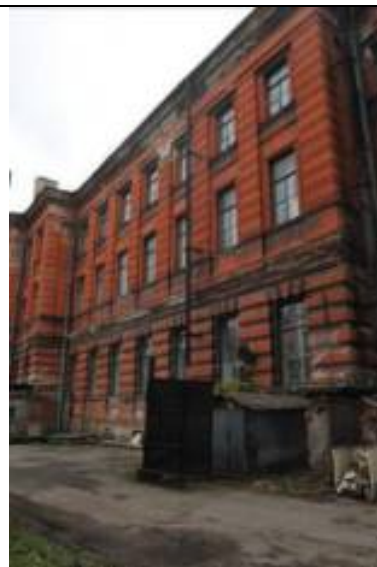
линейный руст на фасаде  
ризалита лестничной клетки  
Л-2 в уровне 1-го этажа;

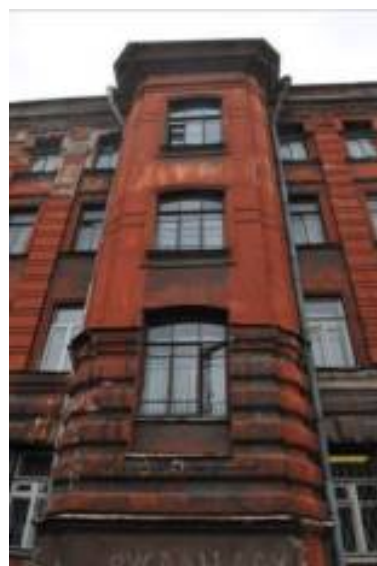
оконные проемы –  
местоположение, габариты и  
конфигурация (в том числе  
с лучковой перемычкой в  
ризалите лестничной клетки Л2,  
ложные оконные проемы по  
крайней левой оси в уровне  
2-го-4-го этажей, с  
полуциркульным завершением  
в центральном ризалите в  
уровне 2-го этажа);

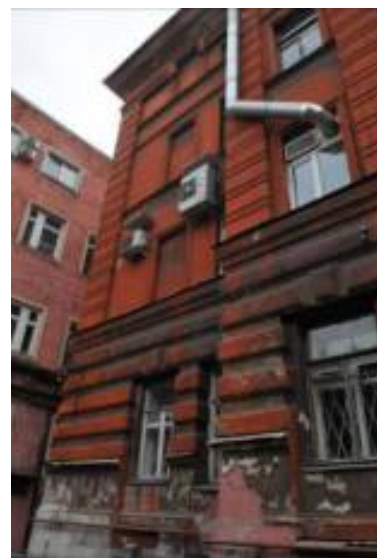
дверные (входные) проемы –  
местоположение, габариты,  
конфигурация;

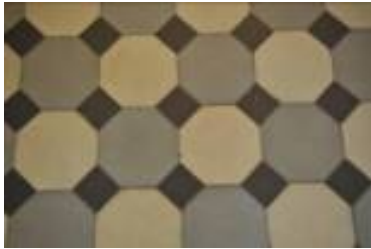
| 5 | Декоративно-художественная отделка интерьеров: | <p>покрытие пола метлахской плиткой – рисунок типа "соты", цвет (серый, белый, черный) в вестибюле главного входа, на лестничных площадках парадной лестницы Л-3, 3-Н (65) 9,4 кв.м.;</p> | |

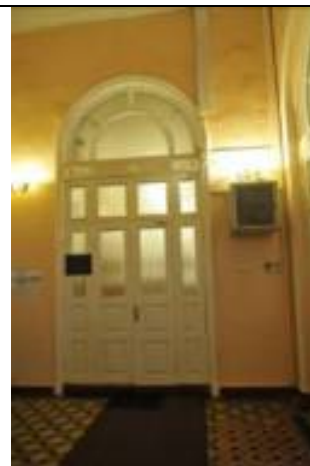
два аналогичные дверные проема в пом. 3-Н(47)\* 31,7 м.кв.,  
\* нижняя часть дверного заполнения заменена, фрамуга историческая;

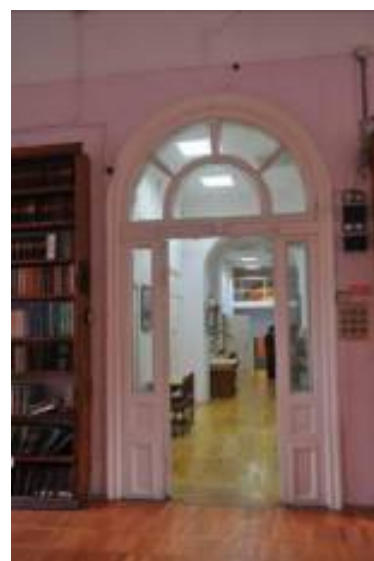
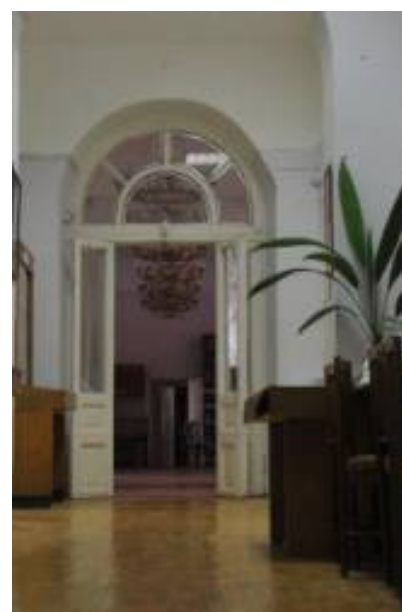
дверной проем в читальном зале библиотеки в пом 3-Н(53) 233,2 м.кв.

дверное заполнение – цвет (белый), конструкция (четырёхстворчатое полусветлое, каждая створка на три филенки, в верхней части остеклены; фрамуга с полуциркульным завершением с радиальной расстекловкой);

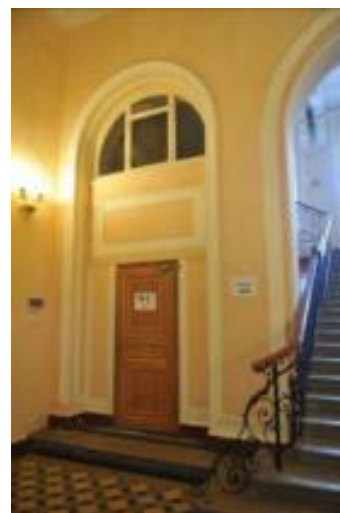
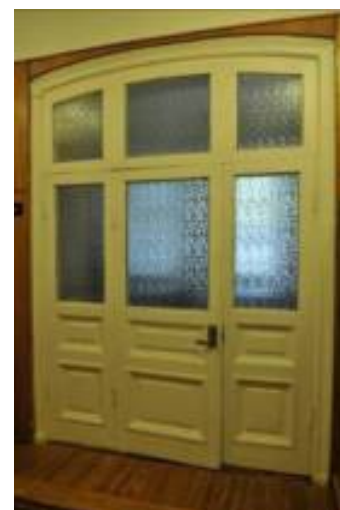
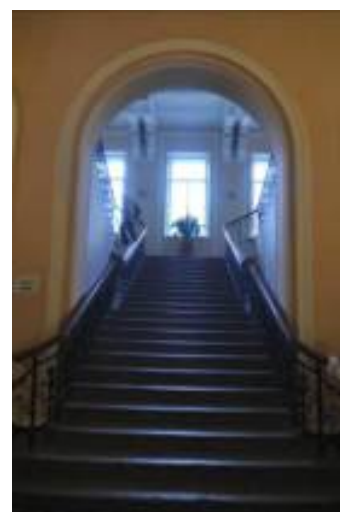
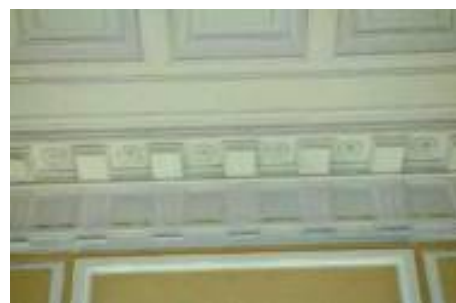
полуциркульная арка лестницы Л-3, оформлена профилированной тягой;

триглифно-метопный фриз с гуттами, профилированный карниз на модульонах чередующихся с розетками в завершении стен вестибюля главного входа;

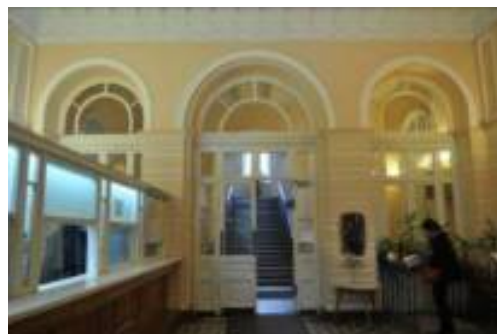
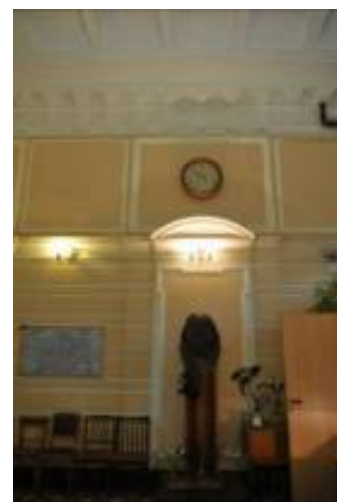
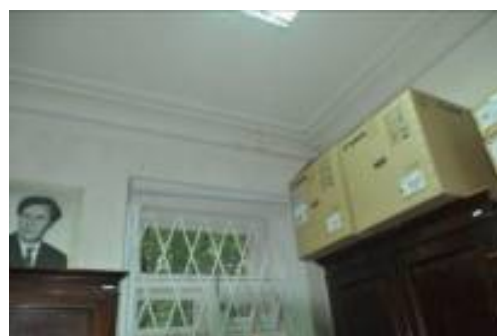
потолок на падуге со  
штукатурной профилированной  
тягой по периметру:

в пом. -3 Н(75)45,2 м. кв.,  
3 Н(4) 12,6 м. кв., 3 Н(8) 30,2 м.  
кв., 3 Н(4) 21,7 м. кв.,  
3 Н(5) 11,3 м. кв., в пом.  
квартиры -3 Н площадь 26,3 м.  
кв.;

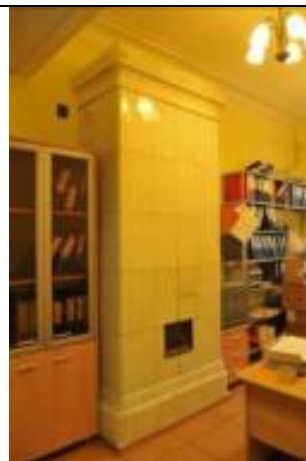
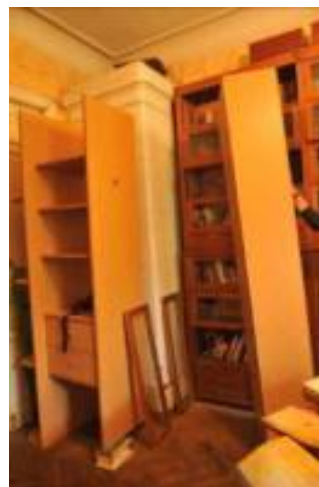
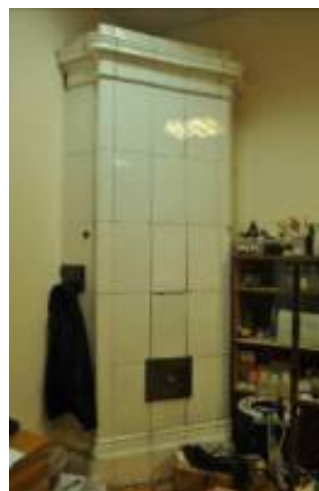
цоколе, цоколь в верхнем уровне профилирован, в завершении гладкий фриз профилированный карниз, аттик;  
 время: 2-я пол. XIX в.;  
 сохранность: общее загрязнение, множественные трещины, мелкие сколы;  
 (помещение -3-Н(7) 26,3 м. кв. в уровне 4-го этажа);

печь угловая, облицована белым изразцом, на высоком цоколе, цоколь в верхнем уровне профилирован, в завершении гладкий фриз профилированный карниз, аттик, дверца топки латунная с ручкой кнопкой;  
 время: 2-я пол. XIX в.;  
 сохранность: общее загрязнение, множественные трещины, мелкие сколы;  
 (помещение -3-Н(5) 29,4 м. кв. в уровне 3-го этажа);

печь-камин двухярусный средистенный, облицован белым изразцом, со скругленными углами, на высоком цоколе, с профилированной полочкой в средней части, лицевая плоскость в верхней части с гладкой нишей, в завершении профилированный карниз;  
 топочное отверстие в виде арки материал металл, оформлен архивольтом с ложчатым орнаментом жемчугом и бусами; внутри топочного отверстия две литые металлический пластины с рисунком: горящий факел оплетенный ветвями оливы;

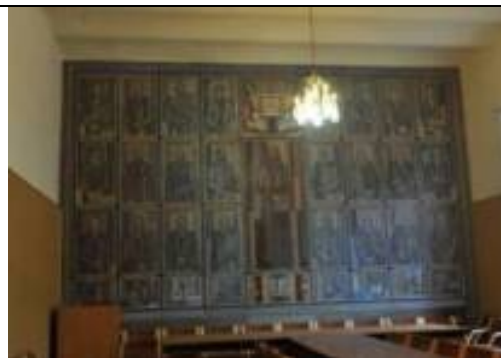
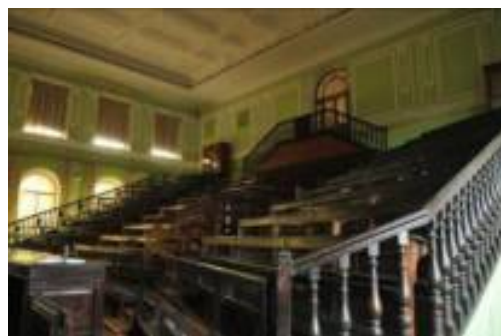
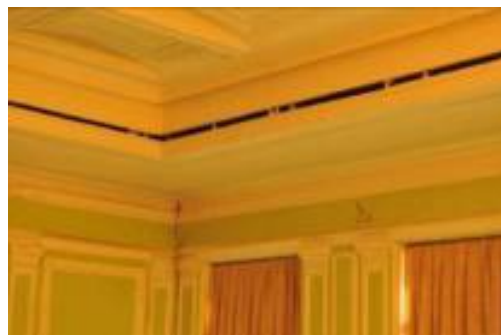
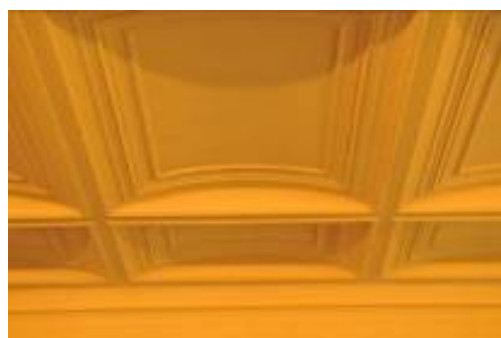
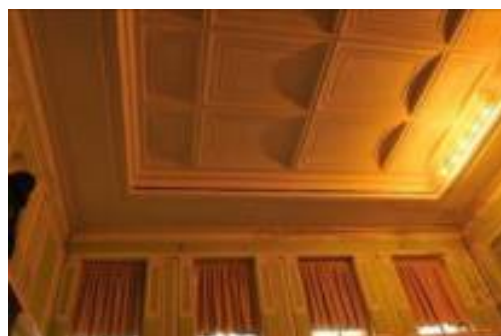
ограждение амфитеатра и  
галерей - местоположение,  
габариты, конфигурация;  
материал – тонированный дуб,  
рисунок – балясины;

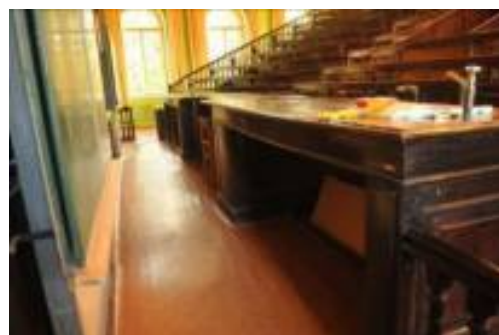
стенные панели –  
местоположение, габариты  
конфигурация;  
материал – тонированный дуб,  
панели оформлены  
разноформатными филенками,  
овальными медальонами,  
прямые сандрики над  
передвижной доской в центре и  
двумя фланкирующими ее  
входными проемами;

стол – местоположение,  
габариты, конфигурация;  
материал – тонированный дуб,  
оформлен разноформатными  
филенками;

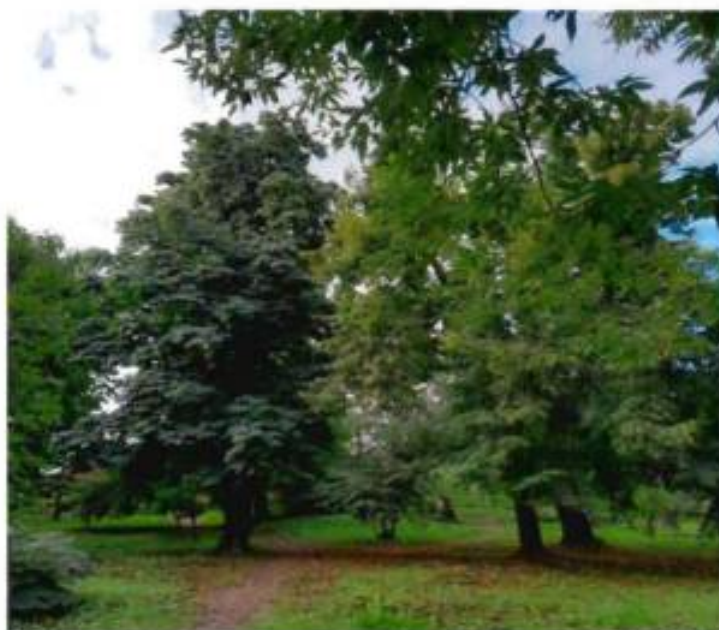
Фото 1: фрагмент объекта культурного наследия: северная часть объекта (вид с востока).

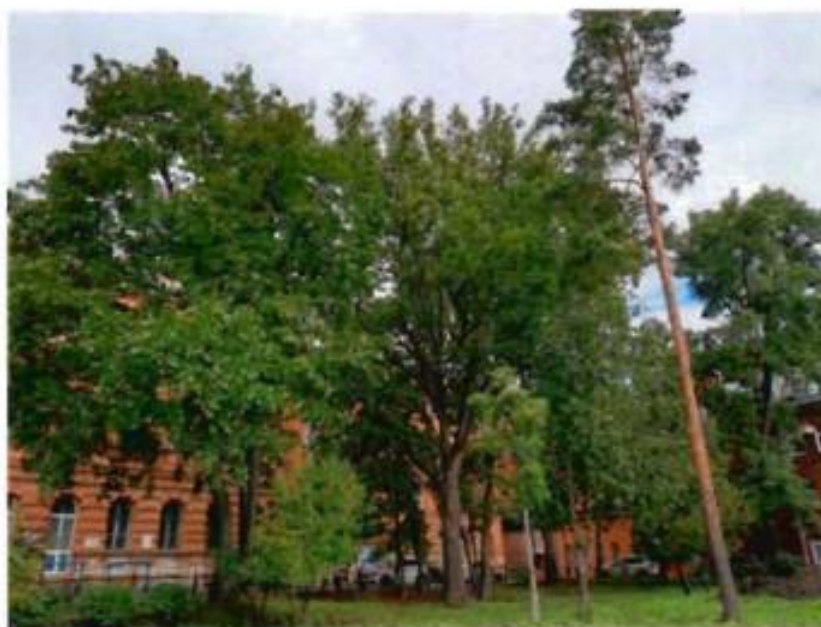
Фото 2: фрагмент объекта культурного наследия: северная часть объекта (вид с запада).

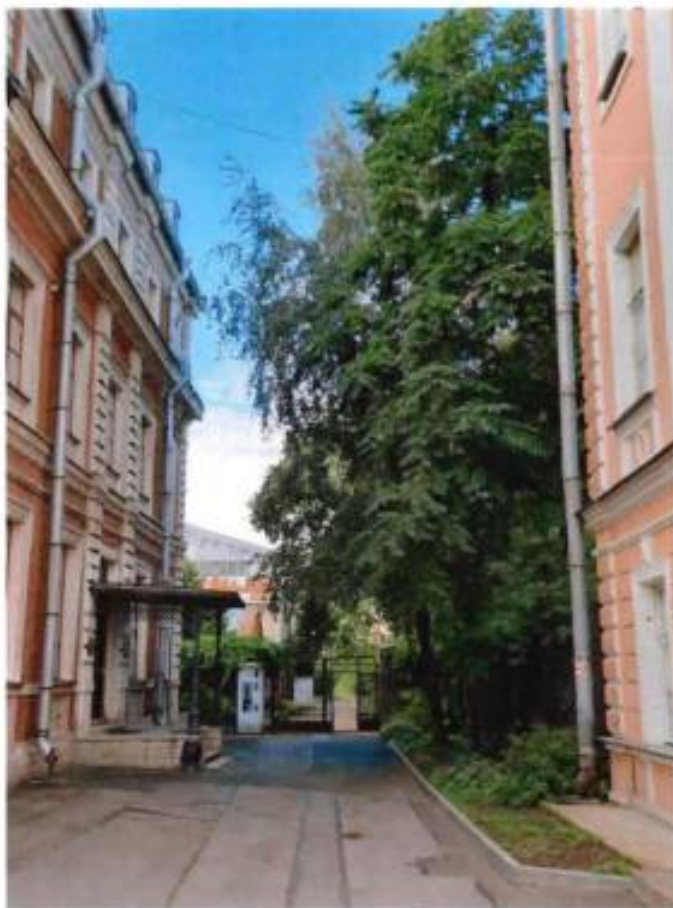
Фото 3: главный вход на территорию объекта культурного наследия.

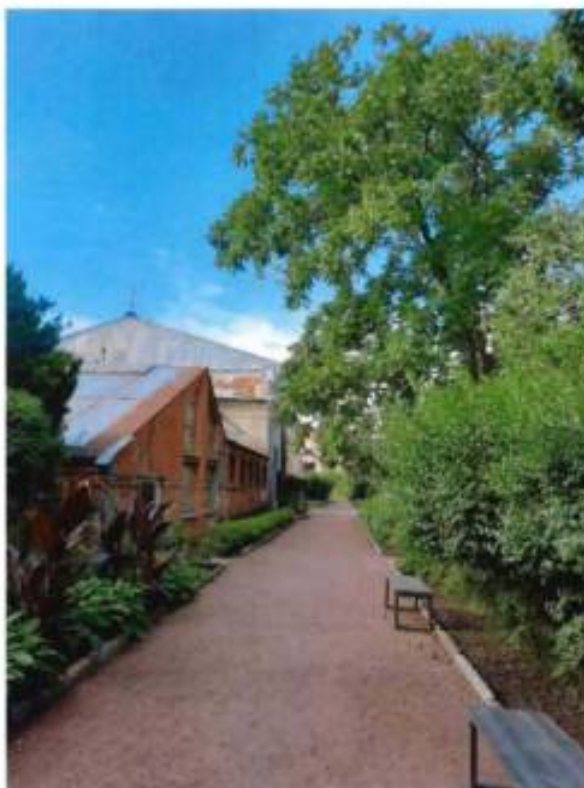
Фото 4: фрагмент объекта: щебеночно-набивная дорожка, расположенная с северной стороны оранжерей. Малые формы: деревянные скамейки на металлических ножках (северная часть объекта).

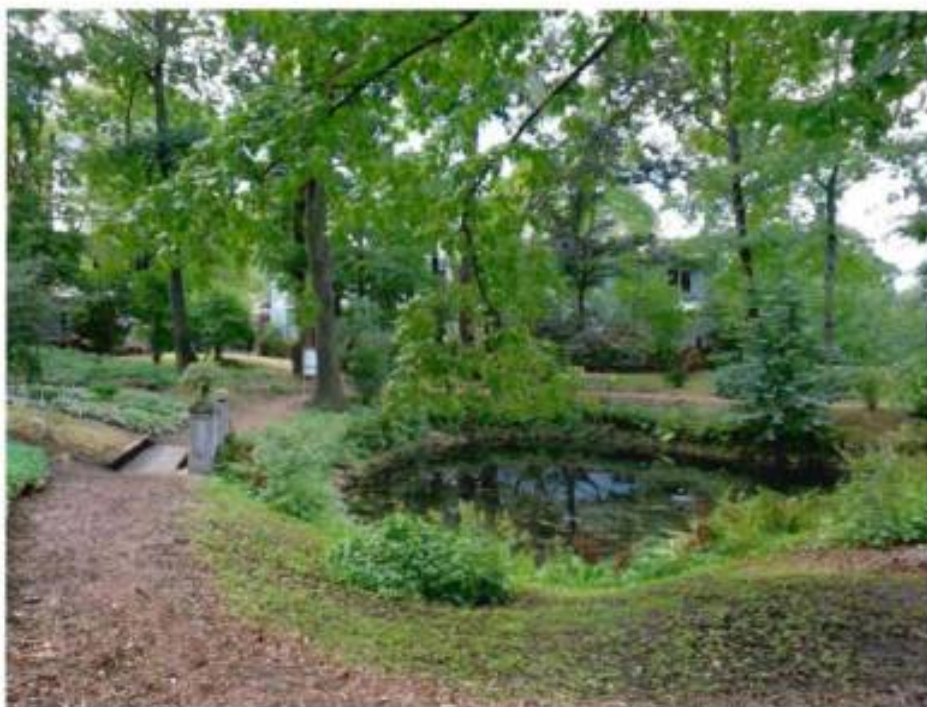
Фото 5: фрагмент объекта культурного наследия: пруд и мост (вид с востока, южная часть объекта).

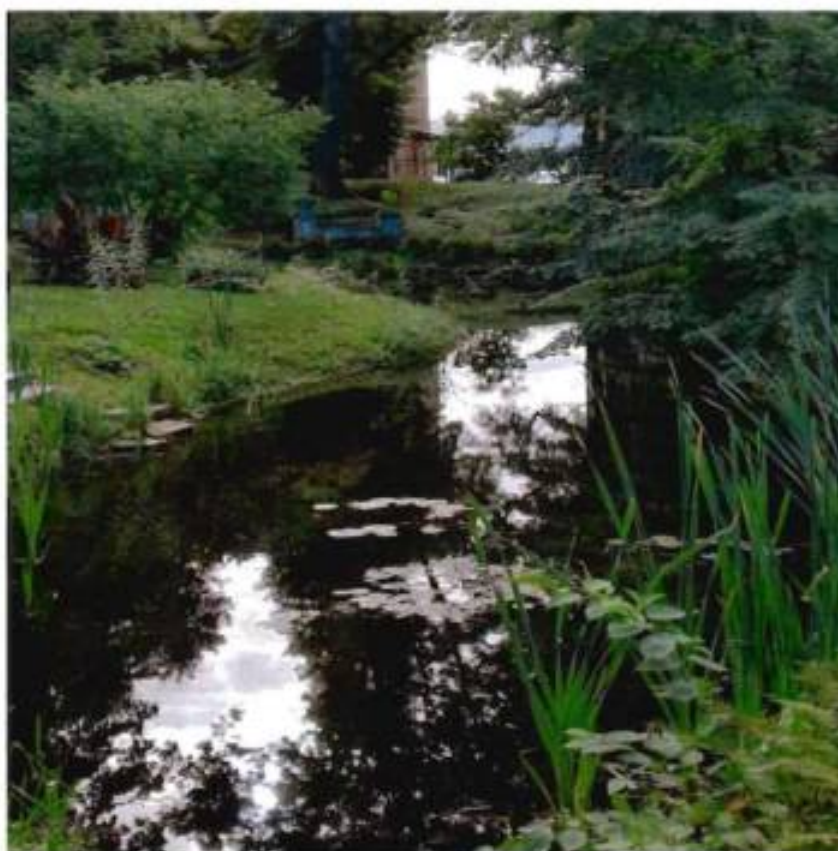
Фото 6: фрагмент объекта культурного наследия: пруд (вид с севера, южная часть объекта).

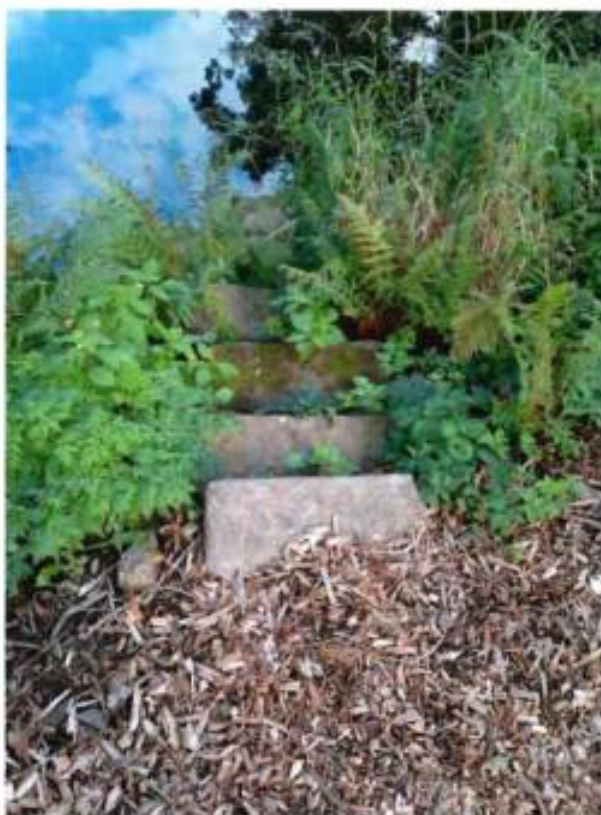
Фото 7: фрагмент объекта культурного наследия: южный лестничный спуск (на южном берегу пруда, западнее моста).

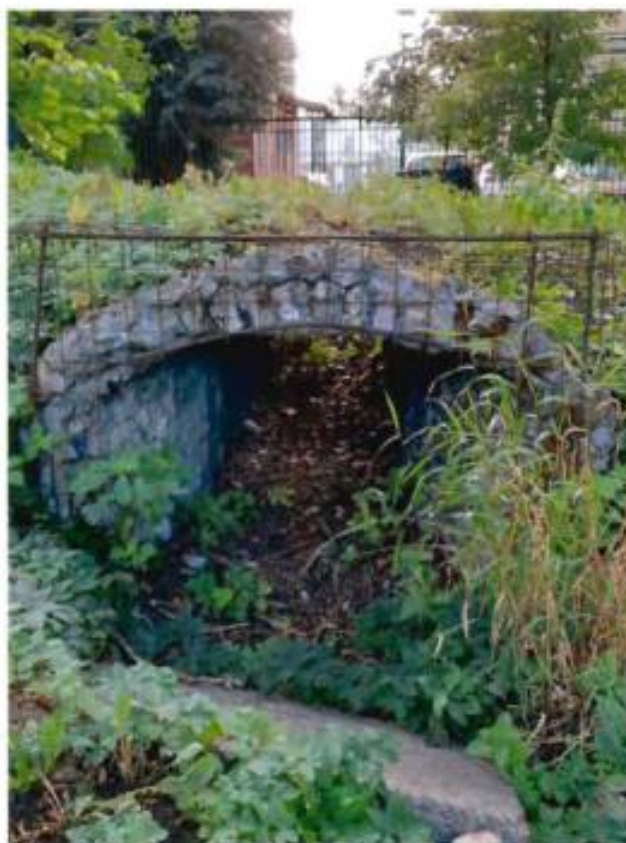
Фото 8: фрагмент объекта культурного наследия: грот (южная часть объекта).

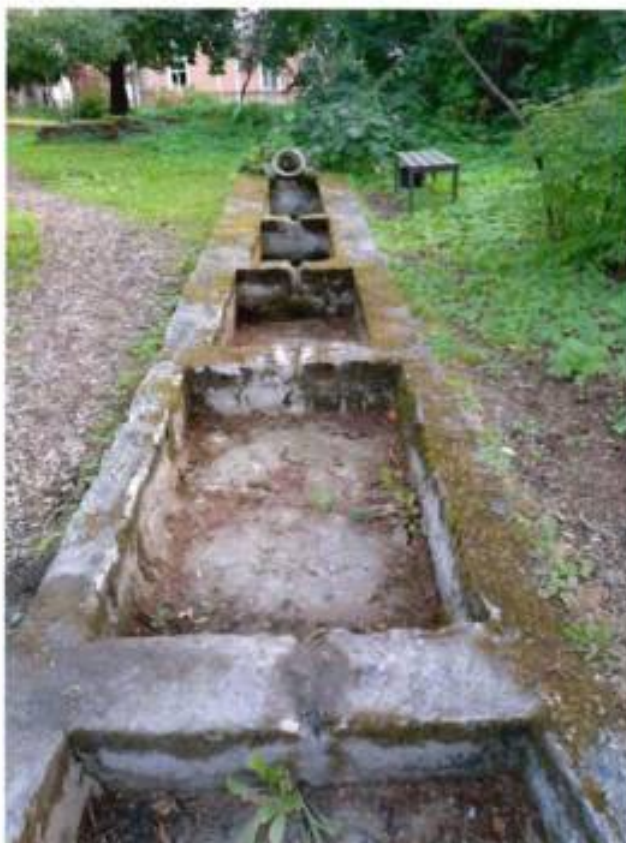
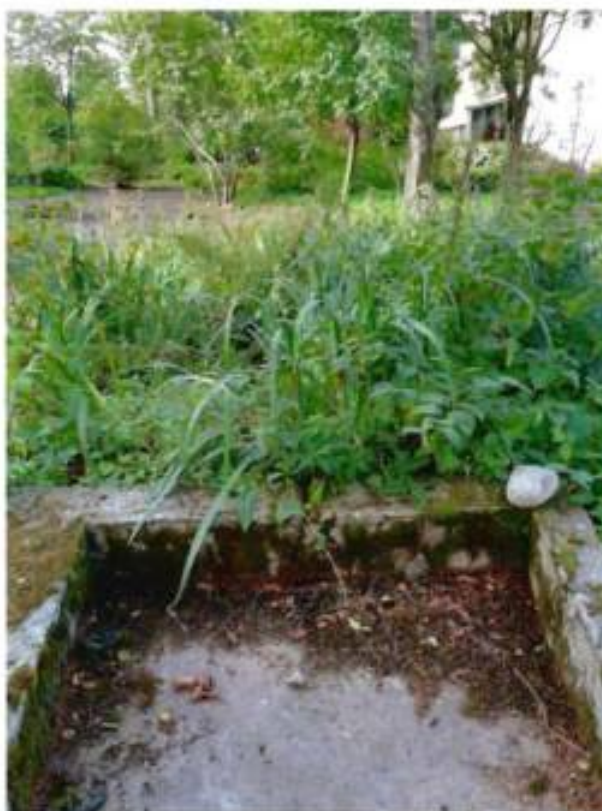
Фото 9: фрагмент объекта культурного наследия: каскад (северная часть объекта).

Фото 10: фрагмент объекта культурного наследия: каскад (северная часть объекта).

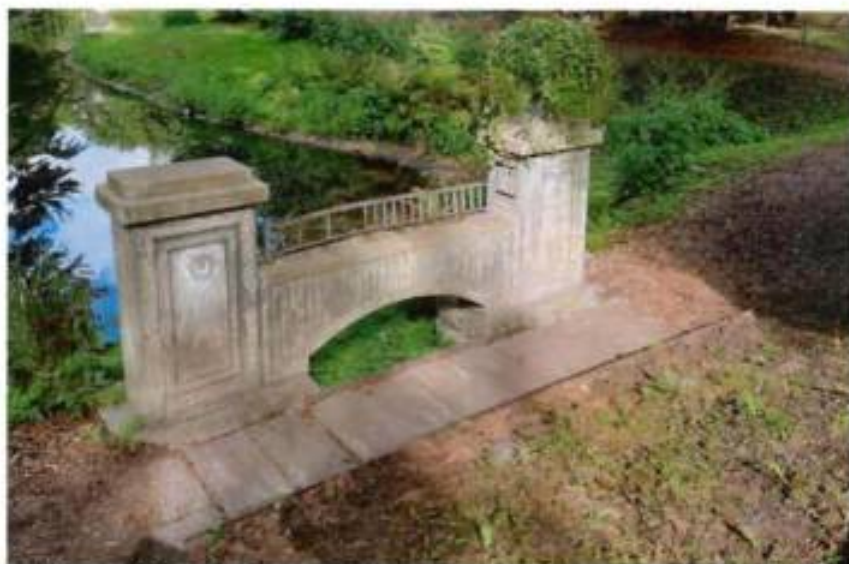
Фото 11: фрагмент объекта культурного наследия: мост.
