### **Акт**

**по результатам государственной историко-культурной экспертизы раздела документации об обеспечении сохранности: объекта культурного наследия федерального значения «Сад ботанический», 1861–1868 гг., входящего в состав объекта культурного наследия федерального значения «Императорский Санкт–Петербургский университет», XVIII–XIX вв., расположенного по адресу: г. Санкт–Петербург, Университетская набережная, дом 7–9–11, литера А, Б, О; объекта культурного наследия регионального значения «Здание Химической лаборатории», расположенного по адресу: г. Санкт–Петербург, Университетская набережная, дом 7–9–11, литера Ц, входящего в состав проектной или иной документации, проектов обеспечения сохранности указанных объектов при проведении земляных, строительных, мелиоративных, хозяйственных работ, предусмотренных статьей 25 Лесного кодекса Российской Федерации работ по использованию лесов (за исключением работ, указанных в пунктах 3, 4 и 7 части 1 статьи 25 Лесного кодекса Российской Федерации) и иных работ, включающих оценку воздействия таких работ на указанные объекты и содержащих меры по обеспечению сохранности указанных объектов при проведении таких работ в границах территорий у

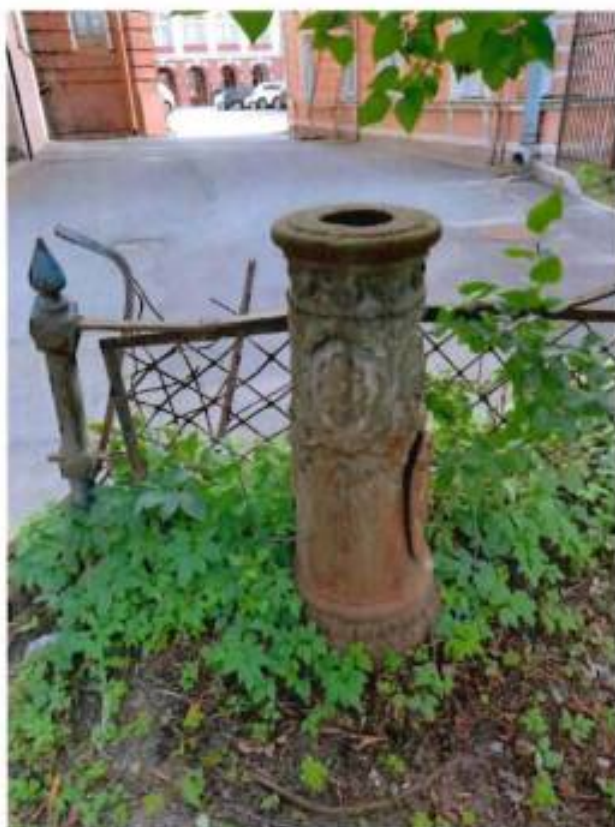
Фото 12: фрагмент объекта культурного наследия: фрагмент исторической чугуной фонарной опоры.

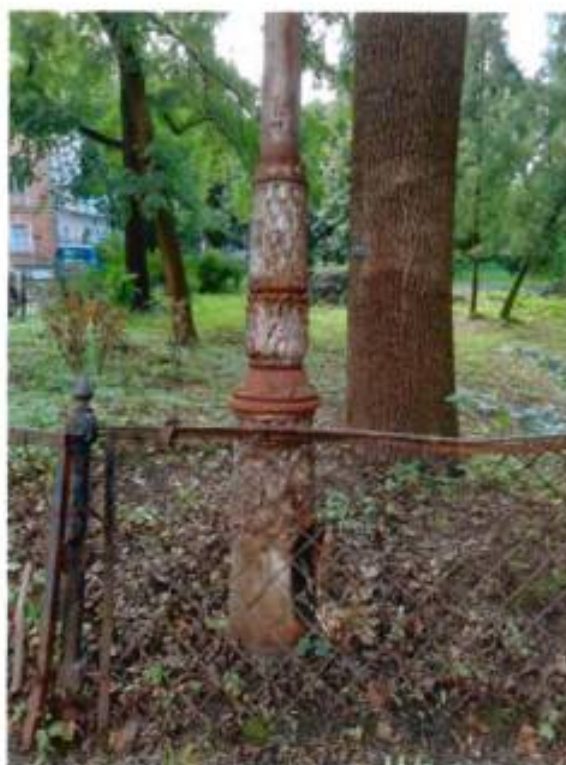
Фото 13: фрагмент объекта культурного наследия: историческая чугунная фонарная опора (северная часть объекта).

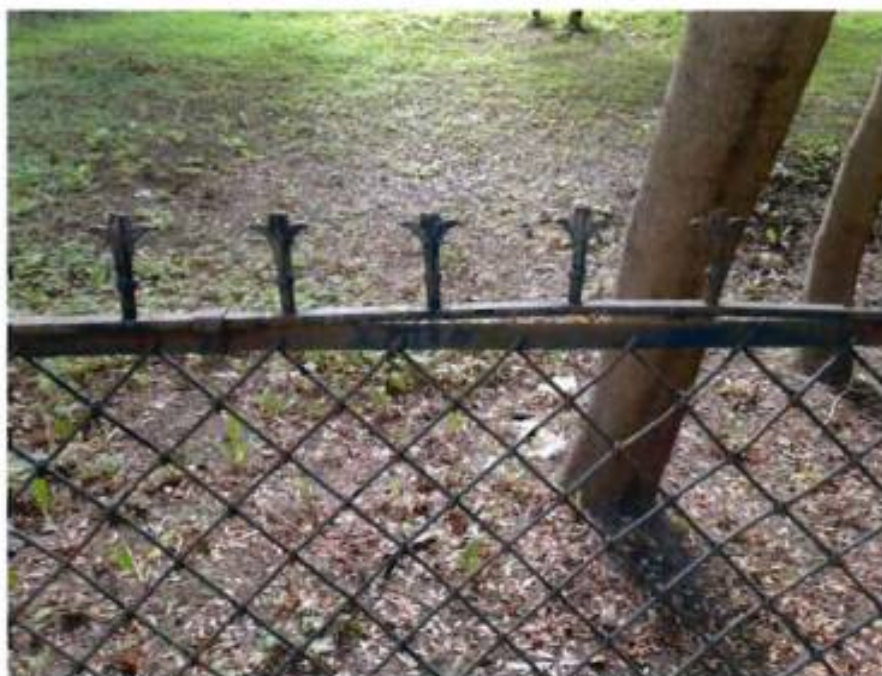
Фото 14: фрагмент объекта культурного наследия: фрагмент исторической чугуной ограды (звенья в виде трельяжной сетки с навершиями в форме лилий).

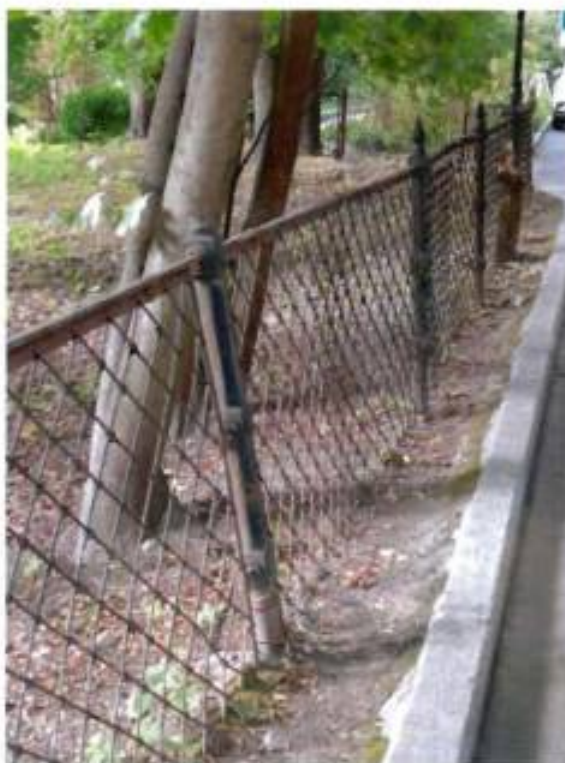
Фото 15: фрагмент объекта культурного наследия: фрагмент исторической чугуной ограды (опорные стойки круглые в сечении с прямоугольными перехватами, контрфорсами и конусообразным навершием).

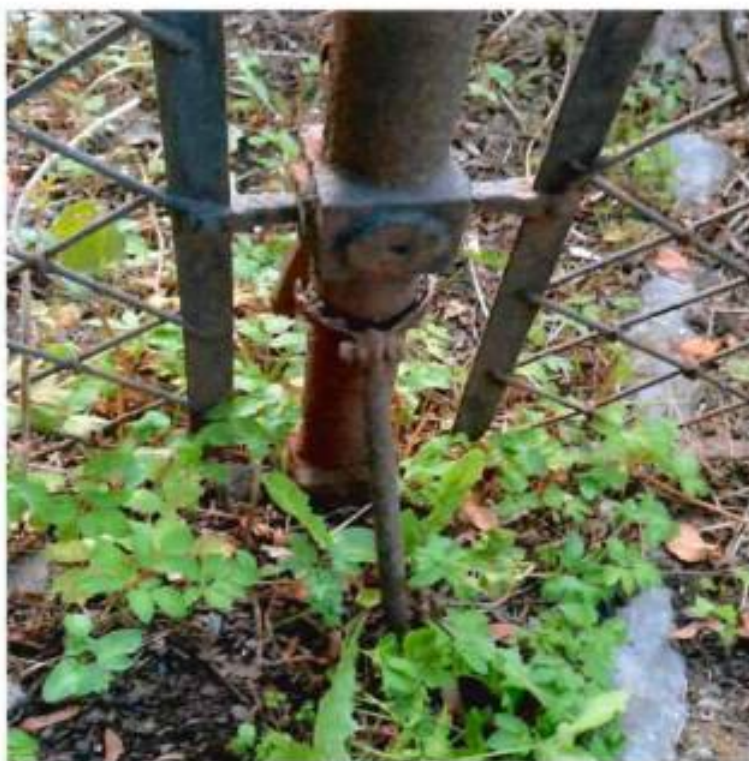
Фото 16: фрагмент объекта культурного наследия: фрагмент исторической чугуной ограды (волютообразный контрфорс с внутренней стороны ограды).

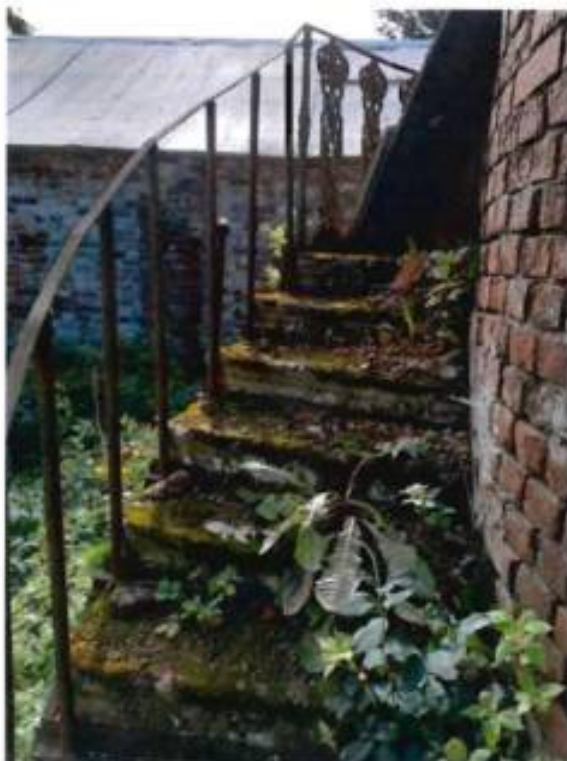
Фото 21: фрагмент объекта культурного наследия: наружная лестница, пристроенная к стене башни (павильон для астрономических наблюдений, северо-западная часть объекта).

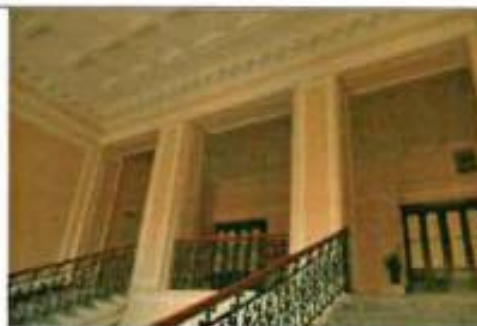
пруссские своды по металлическим балкам в большой химической аудитории;

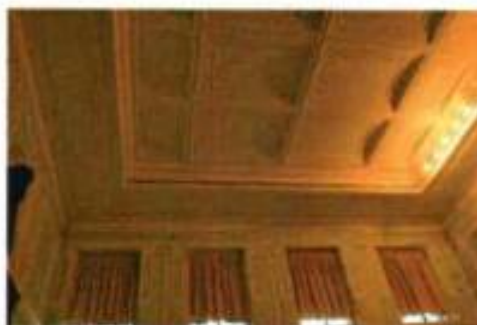
пруссские своды по металлическим балкам в уровне 3-го этажа:

3-Н(102) 39,2 м.кв., 3-Н(120) 39,6 м.кв., 3-Н(104) 21,9 м.кв., 3-Н(111) 100,8 м.кв., 3-Н(112) 52,7 м.кв., 3-Н(113) 11,6 м.кв., 3-Н(114) 35,1 м.кв., 3-Н(116) 33,7 м.кв., 3-Н(117) 33,9 м.кв., 3-Н(118) 15,5 м.кв.,

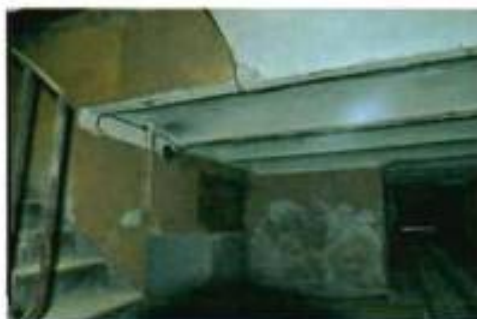
пологие цилиндрические своды  
с распалубками:

в пом. 3-Н(9) 26 м.кв., 3-Н(27)  
14,2 м.кв., 3-Н(40) 31,4 м.кв., 3-  
Н(36) 8 м.кв.;

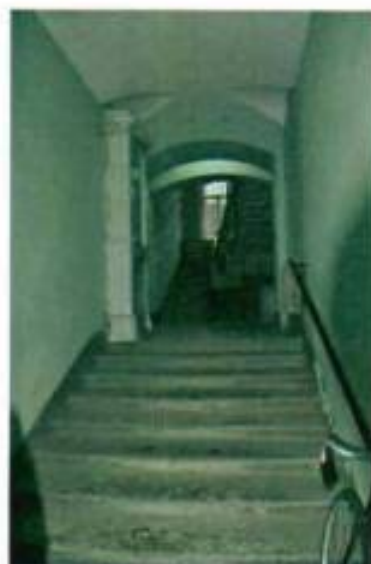
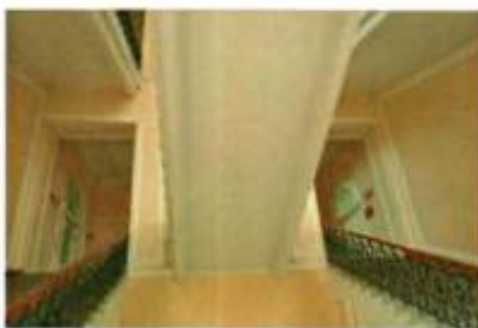
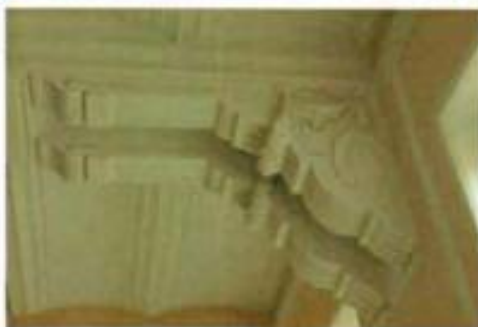
исторические лестницы:

Л-3 парадная лестница – местоположение, габариты, конструкция (марши по косоурам, межэтажные площадки на прусских сводах по металлическим балкам, оформленные профилированной тягой на свдвоенных декоративных кронштейнах), тип (распашная);

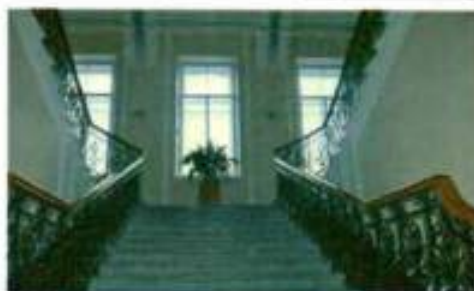
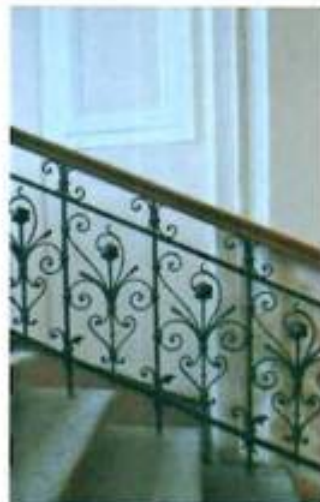
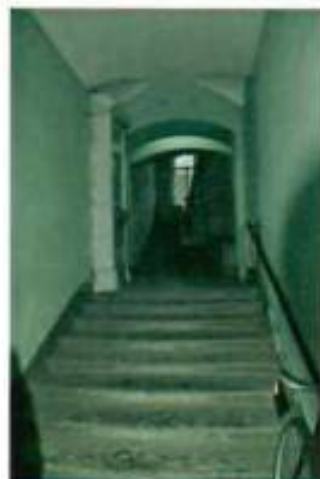
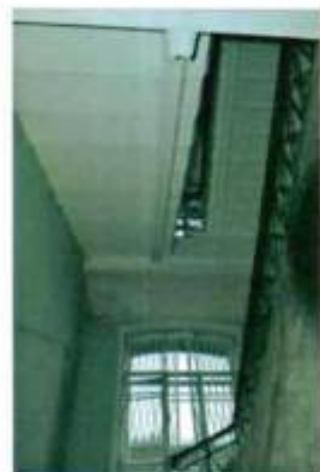
Л-2 служебная лестница - местоположение, габариты, конструкция (средистенная от входа до уровня 1-го этажа выше марши по косоурам, тип двухмаршевая), материал ступеней и межэтажных площадок (лещадная плита);

ограждение маршей – материал (черный металл), рисунок (между стержнями круглого сечения с «бубенцами» в средней части, перекрещенные торсированные прутья с пятилепестковыми розетками в центре, вдоль нижней и верхней тетивы воллютообразные завитки), техника исполнения (прокат, ковка);

поручни – материал (дерево), конфигурация (профилированные);

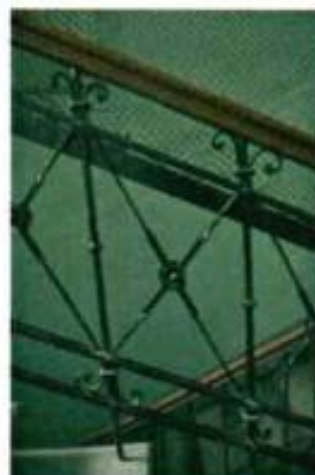
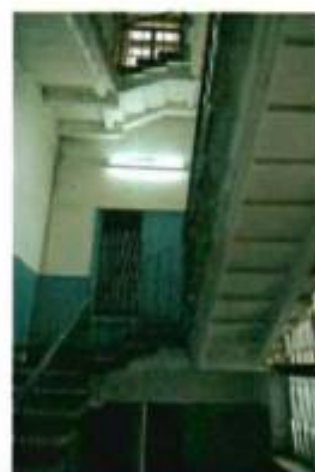
Л-1 служебная лестница – местоположение, габариты, конструкция (марши по косоурам), тип (трехмаршевая), материал ступеней и межэтажных площадок (лещадная плита);

ограждение маршей Л-1 – материал (черный металл), техника исполнения (прокат), рисунок (вертикальные прутья круглого);

поручни – материал (черный металл), конфигурация (профилированные);

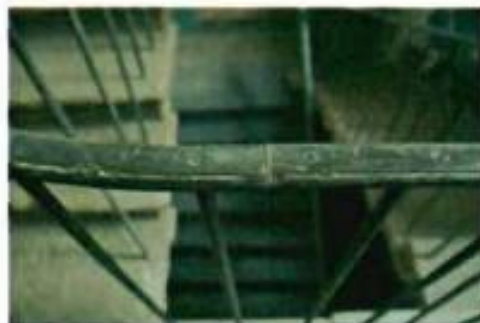
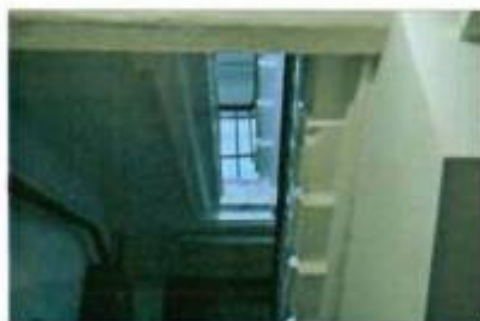
Л-4 служебная лестница – местоположение, габариты, конструкция (марши по косоурам), тип (двухмаршевая);

материал ступеней лещадная плита;

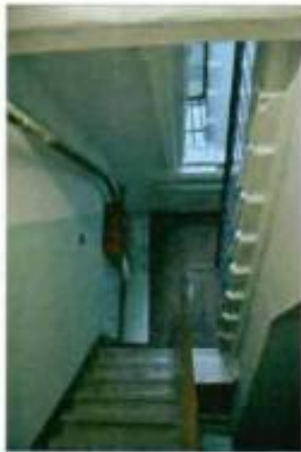
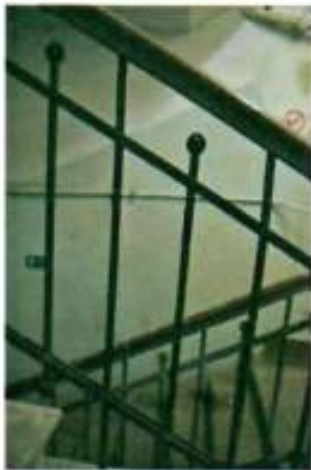
| | | <p>Л-5 служебная лестница – местоположение, габариты, конфигурация (марши по косоурам), тип (двухмаршевая);</p> <p>материал ступеней (лещадная плита);</p> <p>ограждение маршей Л5 – материал (черный металл), техника исполнения (прокат), рисунок (вертикальные прутья прямоугольного сечения, вдоль нижней и верхней тетивы круглы навершия в завершении прутьев);</p> | |

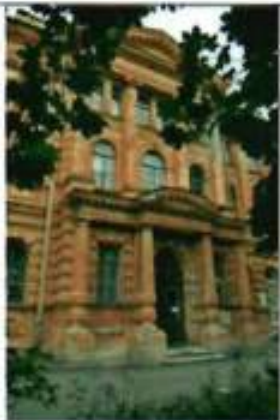
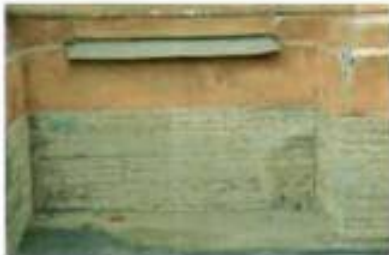
| 4 | Архитектурно-художественное решение фасадов: | <p>Архитектурно-художественное решение лицевого фасада в приемах эклектики с элементами стилистики неоклассицизма;</p> <p>лицевой фасад:</p> <p>уступчатый ризалит ( по 16-17-18 световым осям);</p> <p>материалы и характер отделки цоколя: известняковая плита;</p> | |

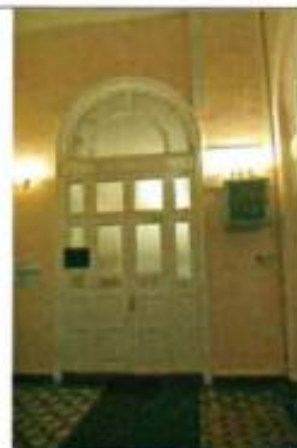
два аналогичные дверные проема в пом. 3-Н(47)\* 31,7 м.кв.,

\* нижняя часть дверного заполнения заменена, фрамуга историческая;

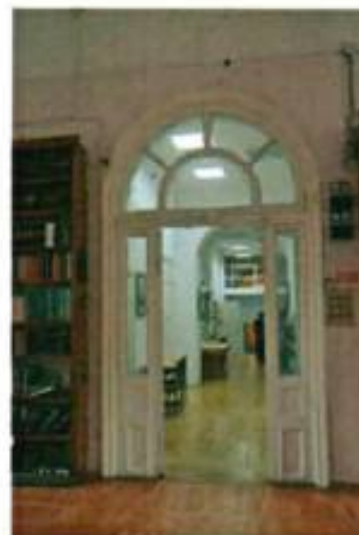
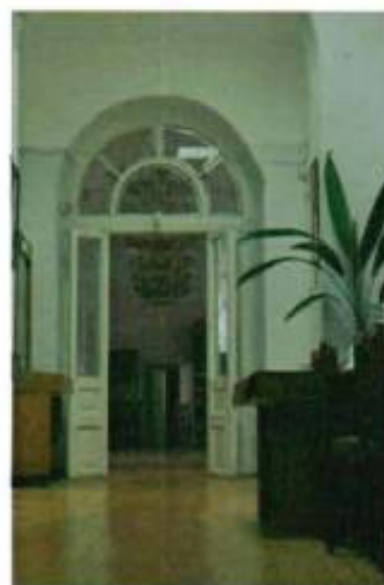
дверной проем в читальном зале библиотеки в пом 3-Н(53) 233,2 м.кв.

дверное заполнение – цвет (белый), конструкция (четырёхстворчатое полусветлое, каждая створка на три филенки, в верхней части остеклены; фрамуга с полуциркульным завершением с радиальной расстекловкой);

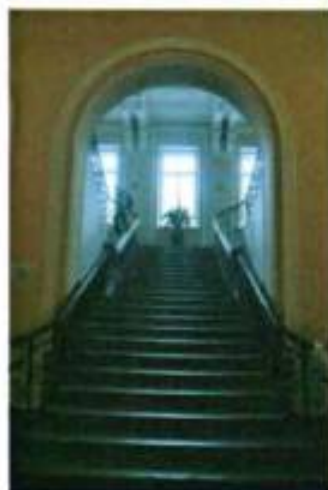
полуциркульная арка лестницы Л-3, оформлена профилированной тягой;

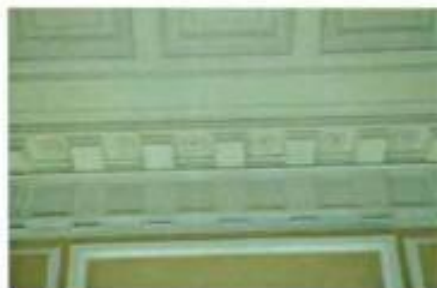
триглифно-метопный фриз с гуттами, профилированный карниз на модульонах чередующихся с розетками в завершении стен вестибюля главного входа;

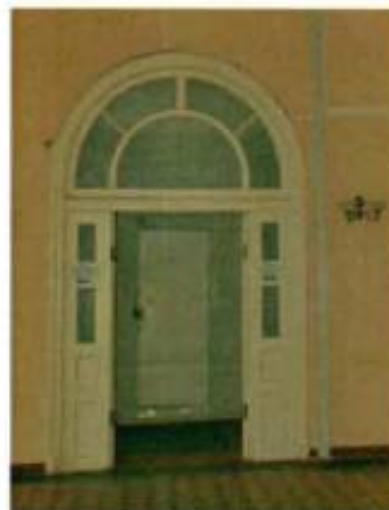
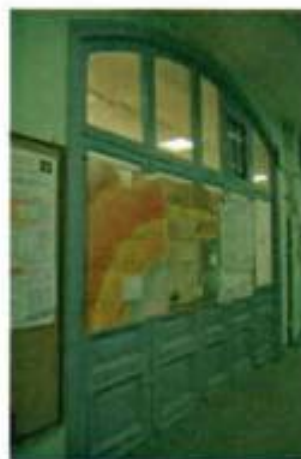
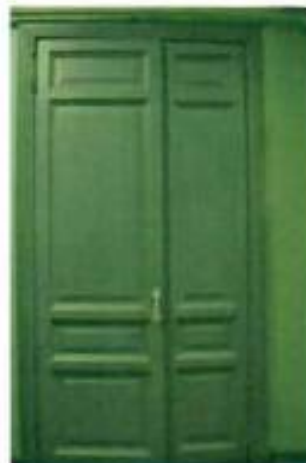
два дверных проема входы на лестницу Л-3, один дверной проем в пом. 3-Н(103) 45,5 м. кв., габариты, конфигурация (с полуциркульным завершением);

дверное заполнение идентично дверным проемам лестницы Л-3 в уровне 2-го этажа\*;

\* дверь справа на лестничной площадке - нижняя часть дверного заполнения заменена;

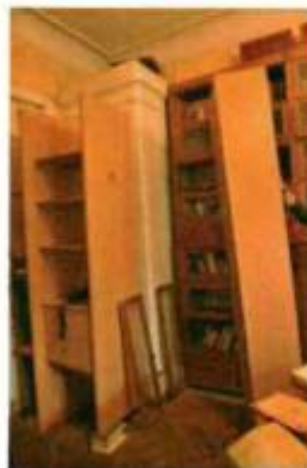
печь средистенная, облицована белым изразцом, на высоком цоколе, цоколь в верхнем уровне профилирован, в завершении гладкий фриз профилированный карниз, аттик;  
 время: 2-я пол. XIX в.;  
 сохранность: общее загрязнение, множественные трещины, мелкие сколы;  
 (помещение -3-Н(7) 26,3 м. кв. в уровне 4-го этажа);

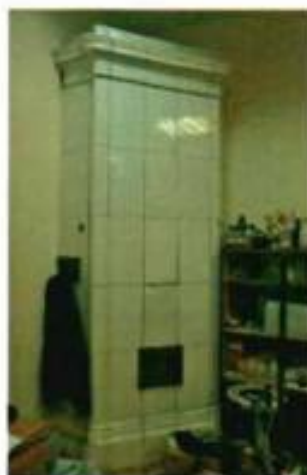
печь угловая, облицована белым изразцом, на высоком цоколе, цоколь в верхнем уровне профилирован, в завершении гладкий фриз профилированный карниз, аттик, дверца топки латунная с ручкой кнопкой;  
 время: 2-я пол. XIX в.;  
 сохранность: общее загрязнение, множественные трещины, мелкие сколы;  
 (помещение -3-Н(5) 29,4 м. кв. в уровне 3-го этажа);

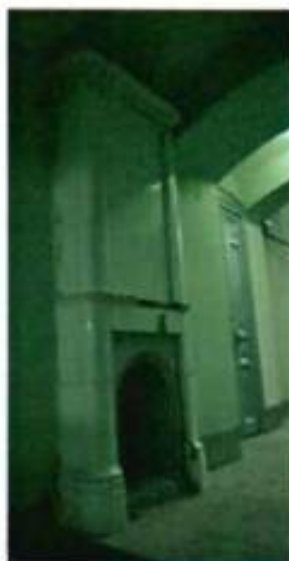
печь-камин двухярусный средистенный, облицован белым изразцом, со скругленными углами, на высоком цоколе, с профилированной полочкой в средней части, лицевая плоскость в верхней части с гладкой нишей, в завершении профилированный карниз; топочное отверстие в виде арки материал металл, оформлен архивольтом с ложчатым орнаментом жемчугом и бусами; внутри топочного отверстия две литые металлический пластины с рисунком: горящий факел оплетенный ветвями оливы;

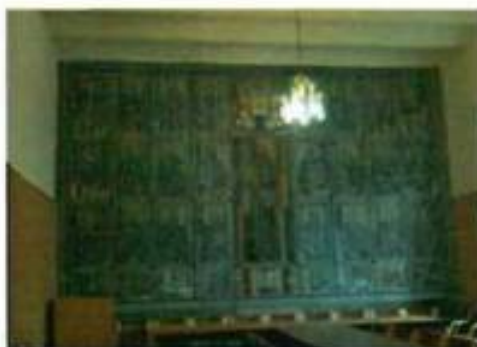
мозаичное панно (автор Ю.Н. Сухоруков, время 1988г.) в зале заседаний высота – 4м 70 см, ширина 6 м 50 см;

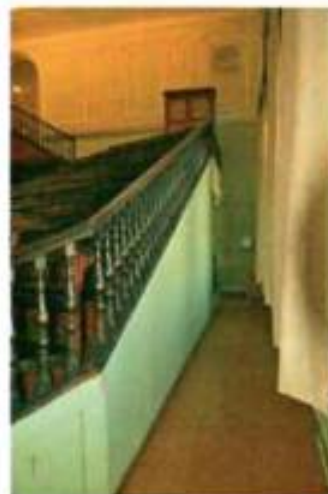
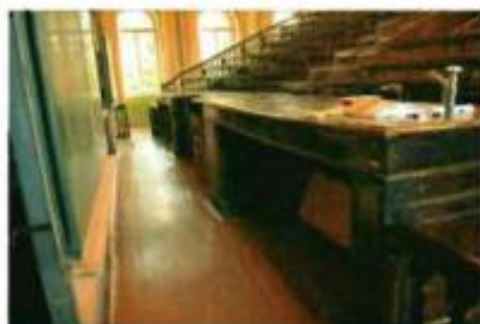
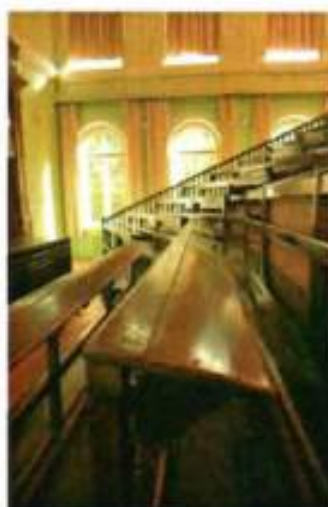
амфитеатр:

ограждение амфитеатра и галерей - местоположение, габариты, конфигурация; материал - тонированный дуб, рисунок - балясины;

скамьи и пюпитры - местоположение, габариты, материал - тонированный дуб;

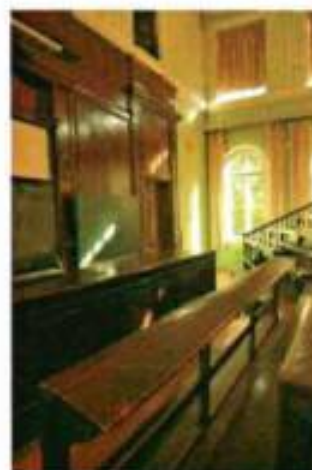
кафедра:

стенные панели - местоположение, габариты, конфигурация; материал - тонированный дуб, панели оформлены разноформатными филёнками, овальными медальонами, прямые сандрики над передвижной доской в центре и двумя фланкирующими ее входными проемами;

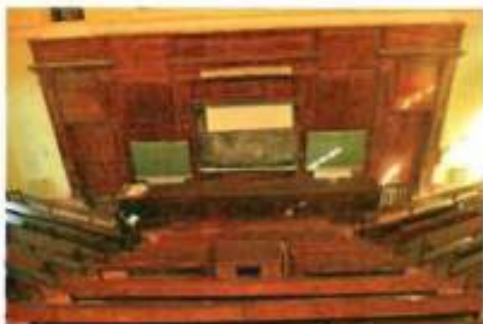
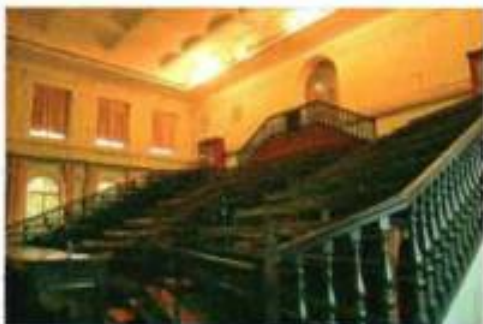
| | | <p>стол – местоположение, габариты, конфигурация; материал – тонированный дуб, оформлен разноформатными филёнками;</p> | |

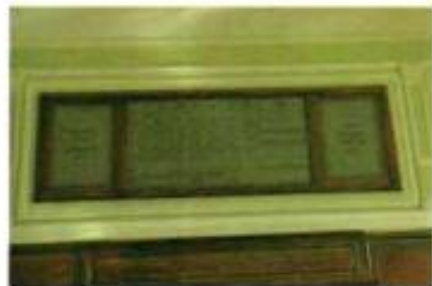
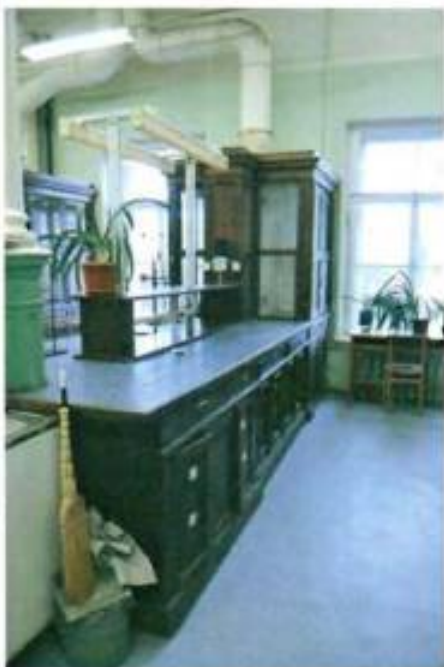
| Предметы декоративно-прикладного искусства: | <p>первая периодическая таблица химических элементов Д. И. Менделеева материал рамы дерево(дуб); размер: 550 x 230 см сохранность: удовлетворительная;</p> <p>лабораторные столы (4 штуки), материал дуб; сдвоенные, на плинте, с открывающимися шкафчиками; выдвижными ящиками; с вытяжным шкафом, шкаф остеклен, в завершении объема вытяжного шкафа профилированный карниз, аттик; размер: сохранность:</p> <p>лабораторные столы (6 штук), материал дуб; одинарные, на плинте, с открывающимися шкафчиками; выдвижными ящиками; с вытяжным шкафом, шкаф остеклен, в завершении объема вытяжного шкафа профилированный карниз, аттик; размер: время: конец XIX в.;</p> <p>сохранность: сколы, потертости, царапины.</p> | | |

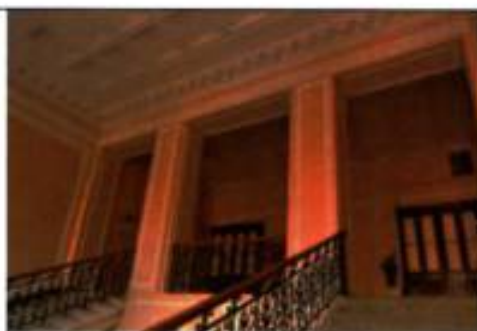
пилоны раскрепованные в углах оформленные прямоугольными филенками на площадке лестницы ЛЗ в уровне 2-го и 3-го этажей;

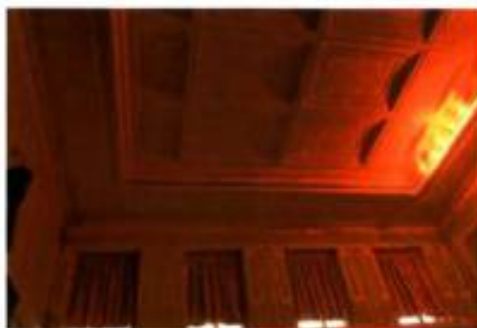
пруссские своды по металлическим балкам в большой химической аудитории;

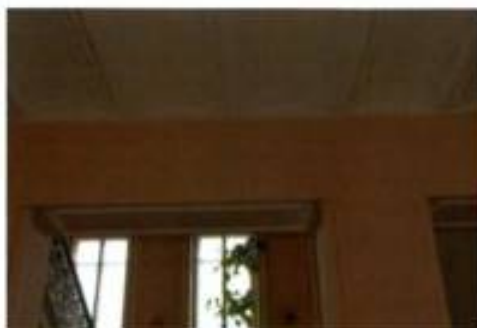
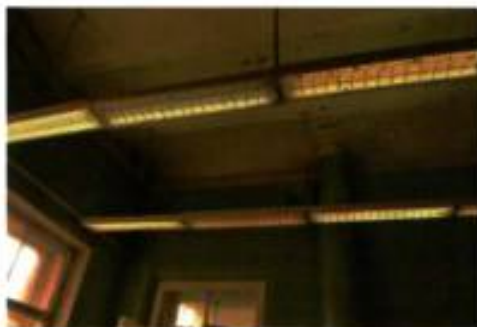
пруссские своды по металлическим балкам в уровне 3-го этажа:

3-Н(102) 39,2 м.кв., 3-Н(120) 39,6 м.кв., 3-Н(104) 21,9 м.кв., 3-Н(111) 100,8 м.кв., 3-Н(112) 52,7 м.кв., 3-Н(113) 11,6 м.кв., 3-Н(114) 35,1 м.кв., 3-Н(116) 33,7 м.кв., 3-Н(117) 33,9 м.кв., 3-Н(118) 15,5 м.кв.,

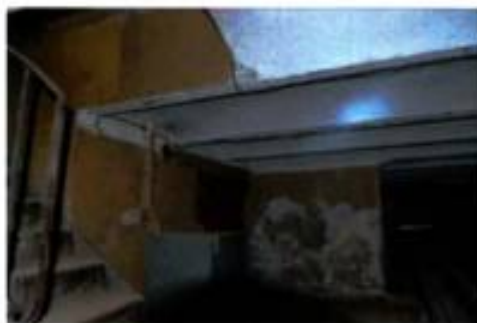
пруссские своды по металлическим балкам:

в пом. 3-Н(9) 26 м.кв., 3-Н(19) 10,5 м.кв., 3-Н(34) 31,7 м.кв., 1-Н(12) 4,7 м.кв. 1-Н(11) 37,4 м.кв., 1-Н(15) 37,2 м.кв.;

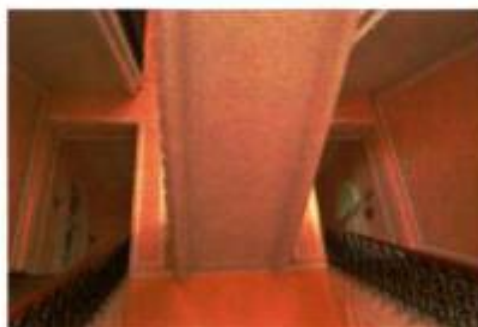
Л-3 парадная лестница – местоположение, габариты, конструкция (марши по косякам, межэтажные площадки на прусских сводах по металлическим балкам, оформленные профилированной тягой на двойных декоративных кронштейнах), тип (распашная);

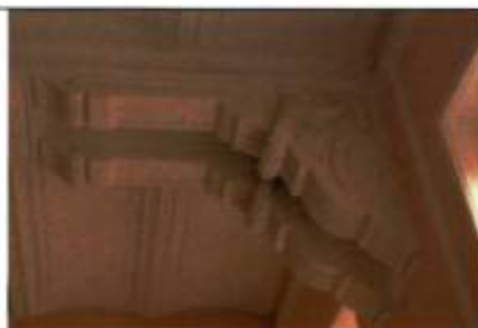
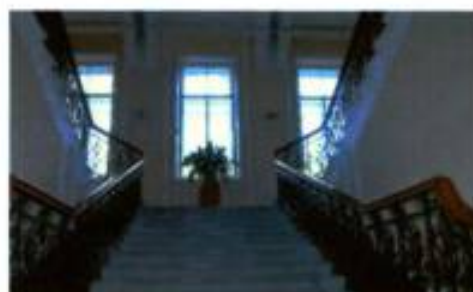
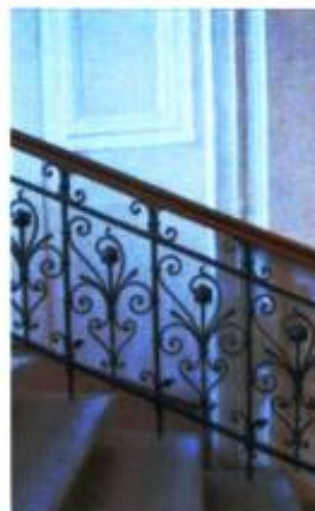
Л-2 служебная лестница - местоположение, габариты, конструкция (средистенная от входа до уровня 1-го этажа выше марши по косоурам, тип двухмаршевая), материал ступеней и межэтажных площадок (лещадная плита);

ограждение маршей – материал (черный металл), рисунок (между стержнями круглого сечения с «бубенцами» в средней части, перекрещенные торсированные прутья с пятилепестковыми розетками в центре, вдоль нижней и верхней тетивы волнитообразные завитки), техника исполнения (прокат, ковка);

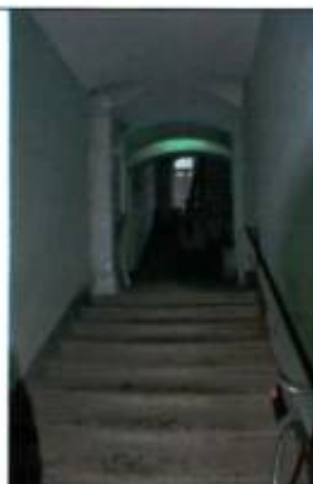
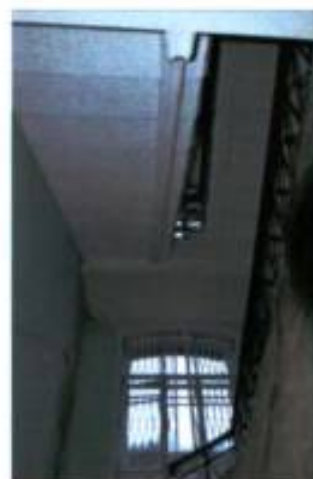
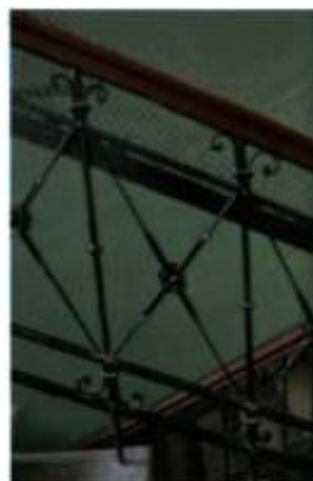
Л-4 служебная лестница – местоположение, габариты, конструкция (марши по косоурам), тип (двухмаршевая);

материал ступеней лещадная плита;

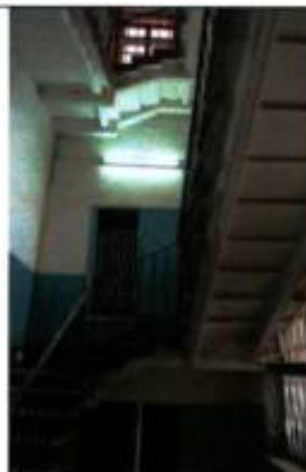
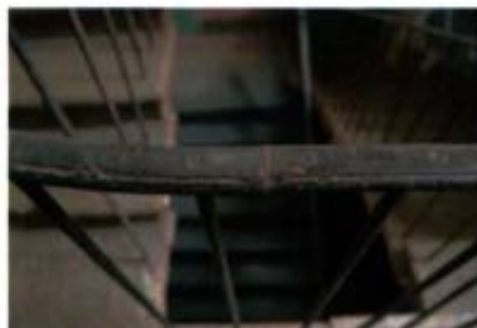
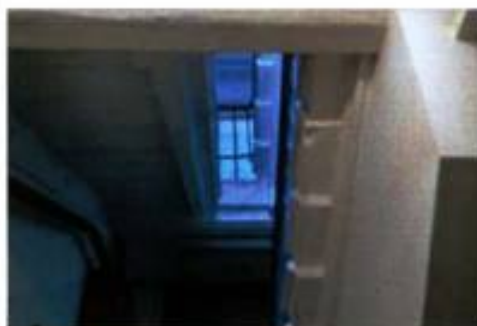
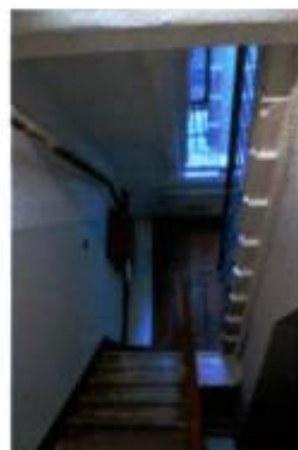
Л-5 служебная лестница – местоположение, габариты, конфигурация (марши по косоурам), тип (двухмаршевая);

ограждение маршей Л5 – материал (черный металл), техника исполнения (прокат), рисунок (вертикальные прутья прямоугольного сечения, вдоль нижней и верхней тетивы круглы наверху в завершении прутьев);

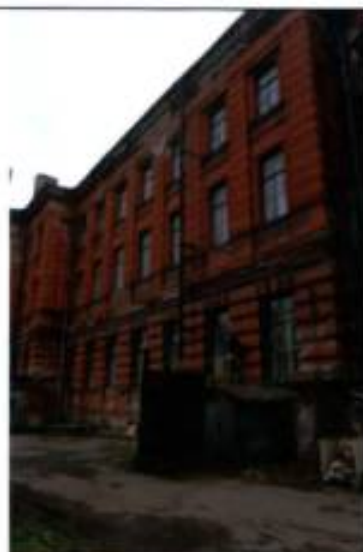
линейный руст на фасаде  
ризалита лестничной клетки  
Л-2 в уровне 1-го этажа;

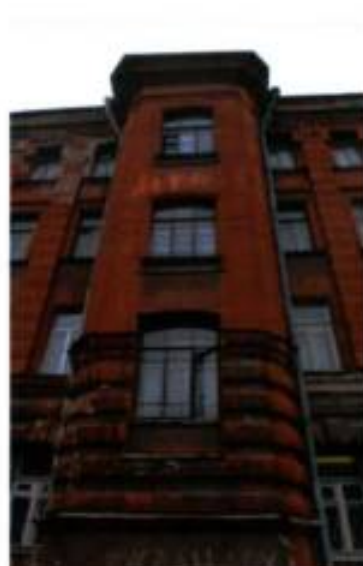
оконные проемы –  
местоположение, габариты и  
конфигурация (в том числе  
с лучковой перемычкой в  
ризалите лестничной клетки Л2,  
ложные оконные проемы по  
крайней левой оси в уровне  
2-го-4-го этажей, с  
полуциркульным завершением  
в центральном ризалите в  
уровне 2-го этажа);

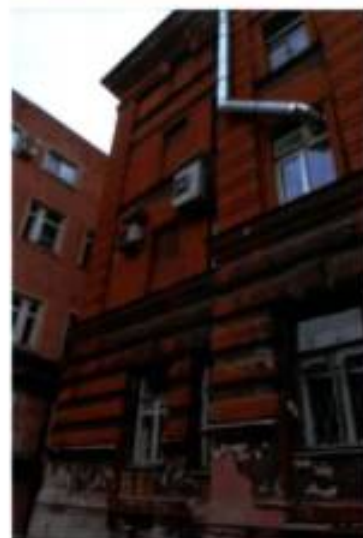
дверные (входные) проемы –  
местоположение, габариты,  
конфигурация;

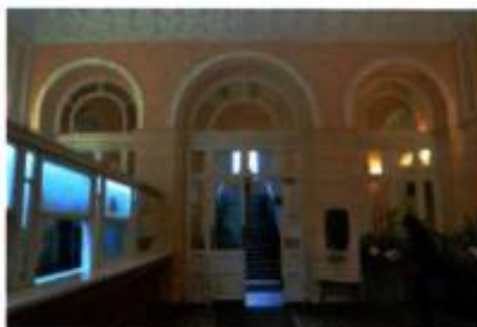
оформление стен главного вестибюля:  
северная и южная стены –  
линейный руст в нижних 2/3;

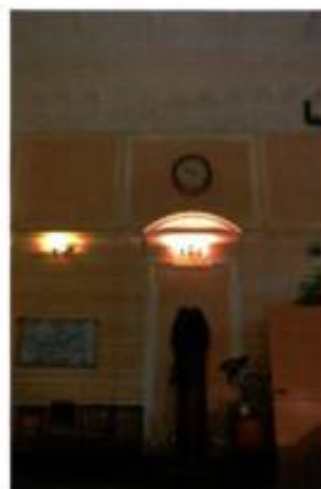
в центральной части стены  
зеркало образованное  
штукатурными  
профилированными тягами, в  
завершении лучковый  
сандрик\*;

\*идентичное оформление  
западной стены вестибюля;

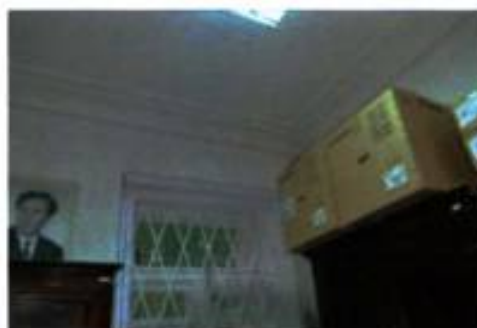
потолок на падуге со  
штукатурной профилированной  
тягой по периметру:

в пом. -3 Н(75)45,2 м. кв.,  
3 Н(4) 12,6 м. кв., 3 Н(8) 30,2 м.  
кв., 3 Н(4) 21,7 м. кв.,  
3 Н(5) 11,3 м. кв., в пом.  
квартиры -3 Н площадь 26,3 м.  
кв.;

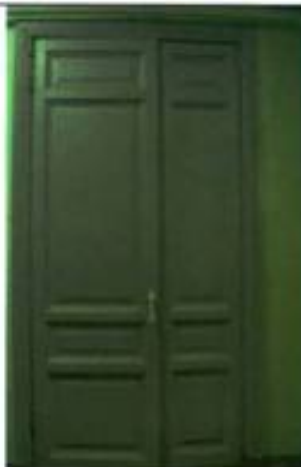
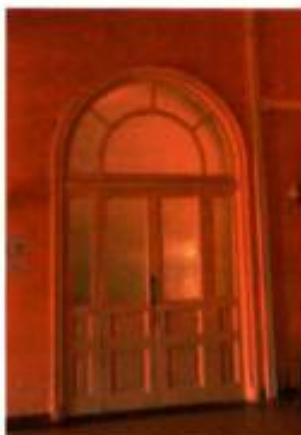
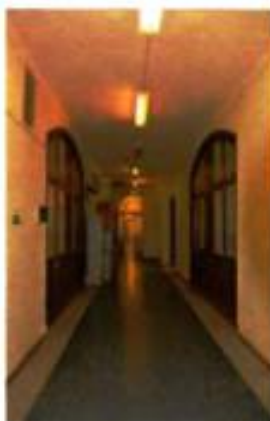
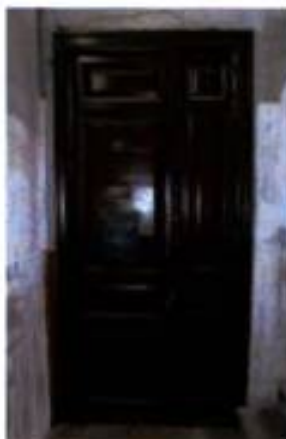
время: 2-я пол. XIX в.;  
сохранность: общее загрязнение, множественные трещины, мелкие сколы;  
(помещение -Н(4) 21,7 м. кв. в уровне 2-го этажа);

печь средистенная, облицована белым изразцом, на высоком

цоколе, цоколь в верхнем уровне профилирован, в завершении гладкий фриз профилированный карниз, аттик;

время: 2-я пол. XIX в.;  
сохранность: общее загрязнение, множественные трещины, мелкие сколы;  
(помещение -3-Н(7) 26,3 м. кв. в уровне 4-го этажа);

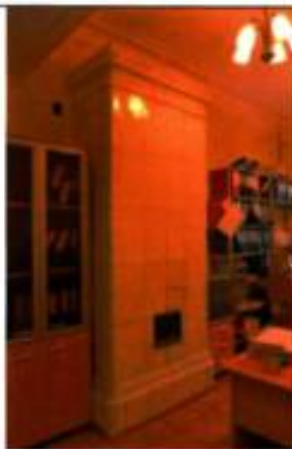
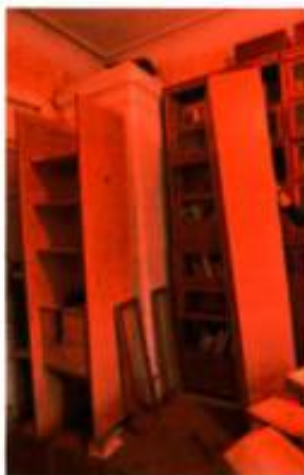
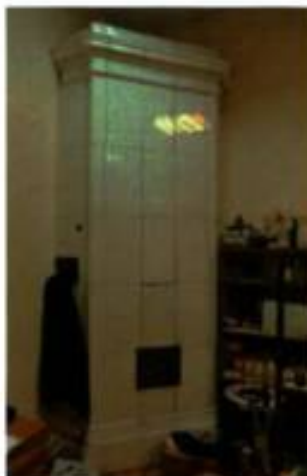
печь-камин двухъярусный средистенный, облицован белым изразцом, со скругленными углами, на высоком цоколе, с профилированной полочкой в средней части, лицевая плоскость в верхней части с гладкой нишей, в завершении профилированный карниз; топочное отверстие в виде арки материал металл, оформлен архивольтом с ложчатым орнаментом жемчугом и бусами; внутри топочного отверстия две литые металлический пластины с рисунком: горящий факел оплетенный ветвями оливы;

мозаичное панно (автор Ю.Н. Сухоруков, время 1988г.) в зале заседаний высота – 4м 70 см, ширина 6 м 50 см;

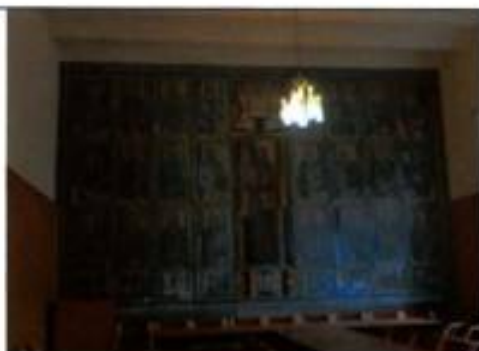
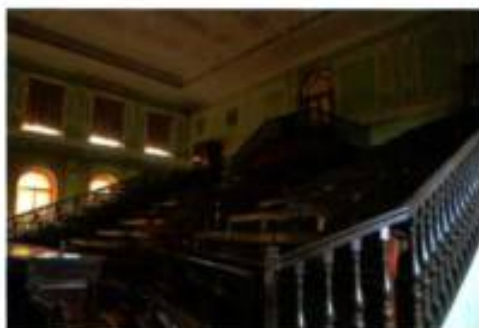
пруссские своды по  
металлическим балкам  
образуют с поперечными  
балками прямоугольные  
кессоны;

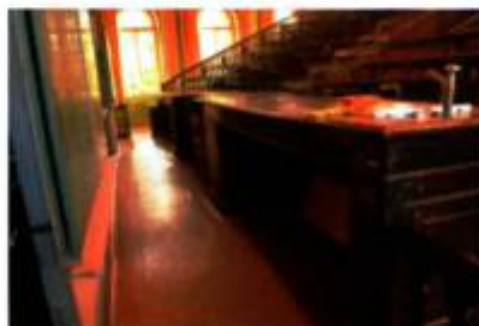
кафедра:

стенные панели –  
местоположение, габариты  
конфигурация;  
материал – тонированный дуб,  
панели оформлены  
разноформатными филенками,  
овальными медальонами,  
прямые сандрики над  
передвижной доской в центре и  
двумя фланкирующими ее  
входными проемами;

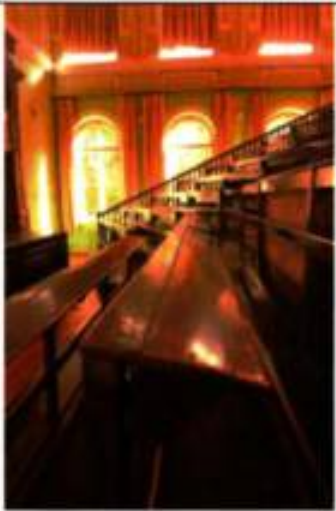
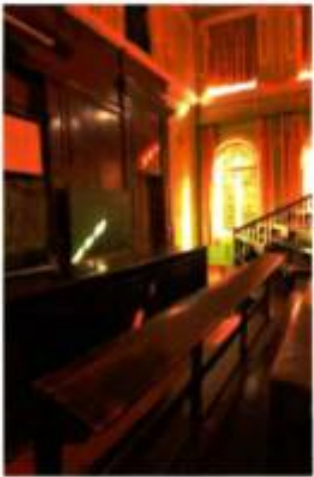
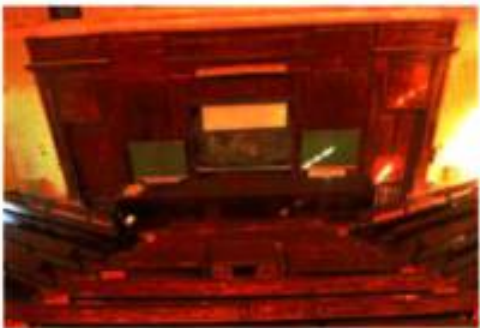
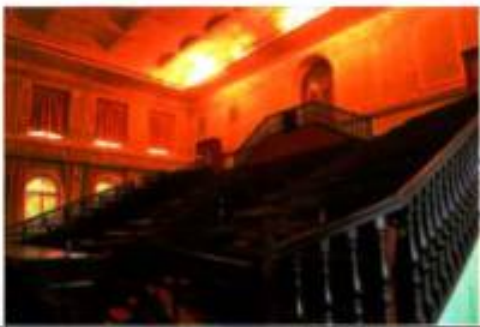
стол – местоположение,  
габариты, конфигурация;  
материал – тонированный дуб,  
оформлен разноформатными  
филенками;

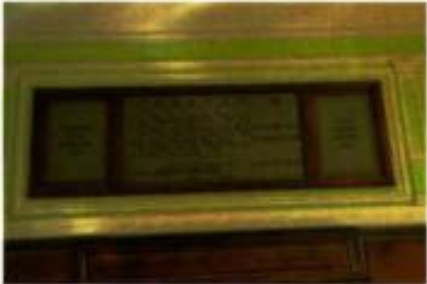
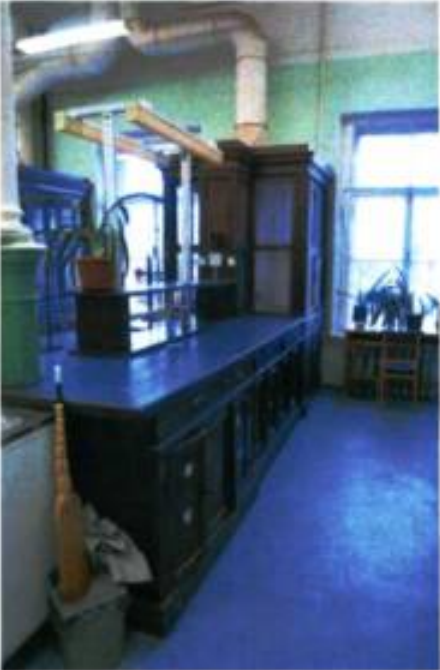
| 6 | Предметы декоративно-прикладного искусства: | <p>первая периодическая таблица химических элементов Д. И. Менделеева материал рамы дерево(дуб);<br/>размер: 550 x 230 см<br/>сохранность:<br/>удовлетворительная;</p> <p>лабораторные столы (4 штуки), материал дуб; сдвоенные, на плинте, с открывающимися шкафчиками; выдвижными ящиками; с вытяжным шкафом, шкаф остеклен, в завершении объема вытяжного шкафа профилированный карниз, аттик;<br/>размер:<br/>сохранность:<br/>лабораторные столы (6 штук), материал дуб; одинарные, на плинте, с открывающимися шкафчиками; выдвижными ящиками; с вытяжным шкафом, шкаф остеклен, в завершении объема вытяжного шкафа профилированный карниз, аттик;<br/>размер:<br/>время: конец XIX в.;</p> <p>сохранность: сколы, потертости, царапины.</p> | |

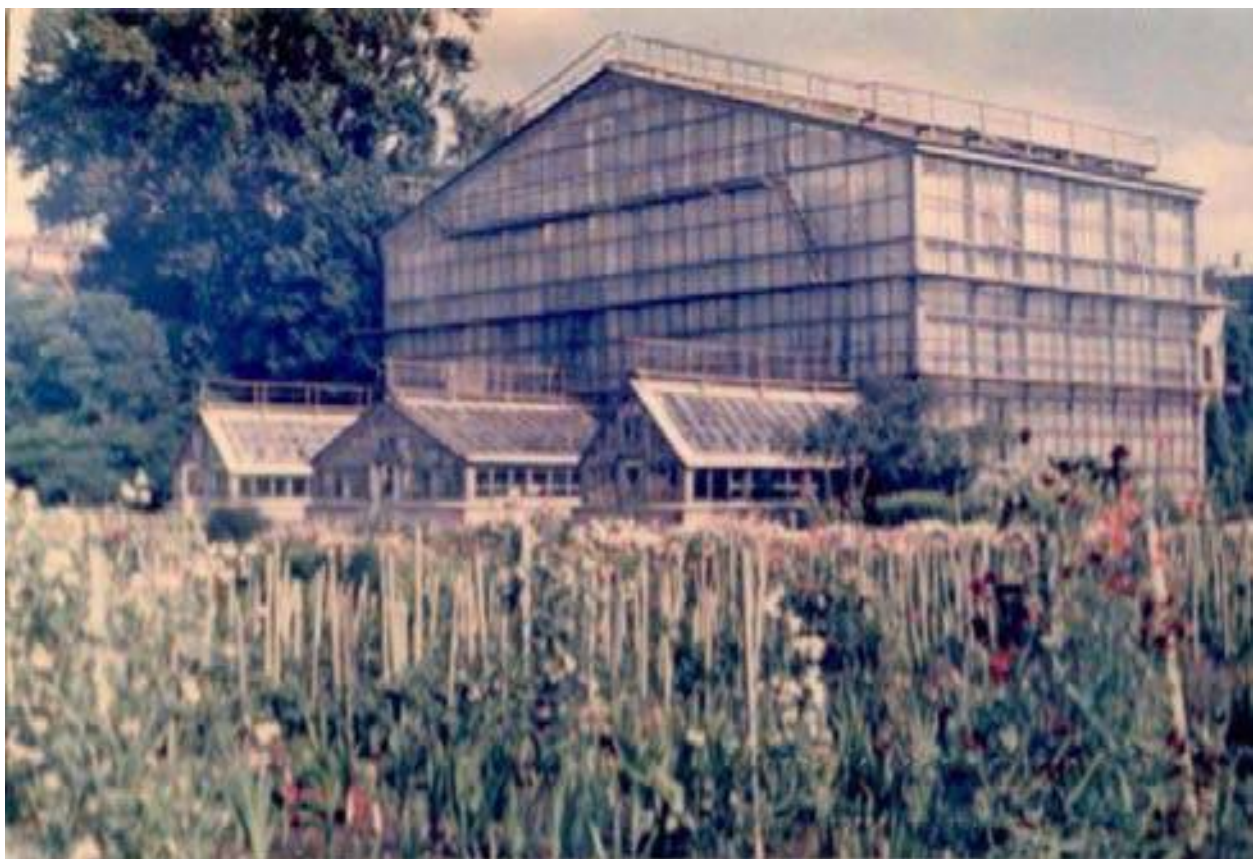
34. Оранжерея. Весна 1974 г. Оранжерея в основном остеклена, идут работы по электрике и сантехнике. Фотография. А. Осиповой. Материалы директора ботанического сада Д.М. Залесского Музей истории СПбГУ.

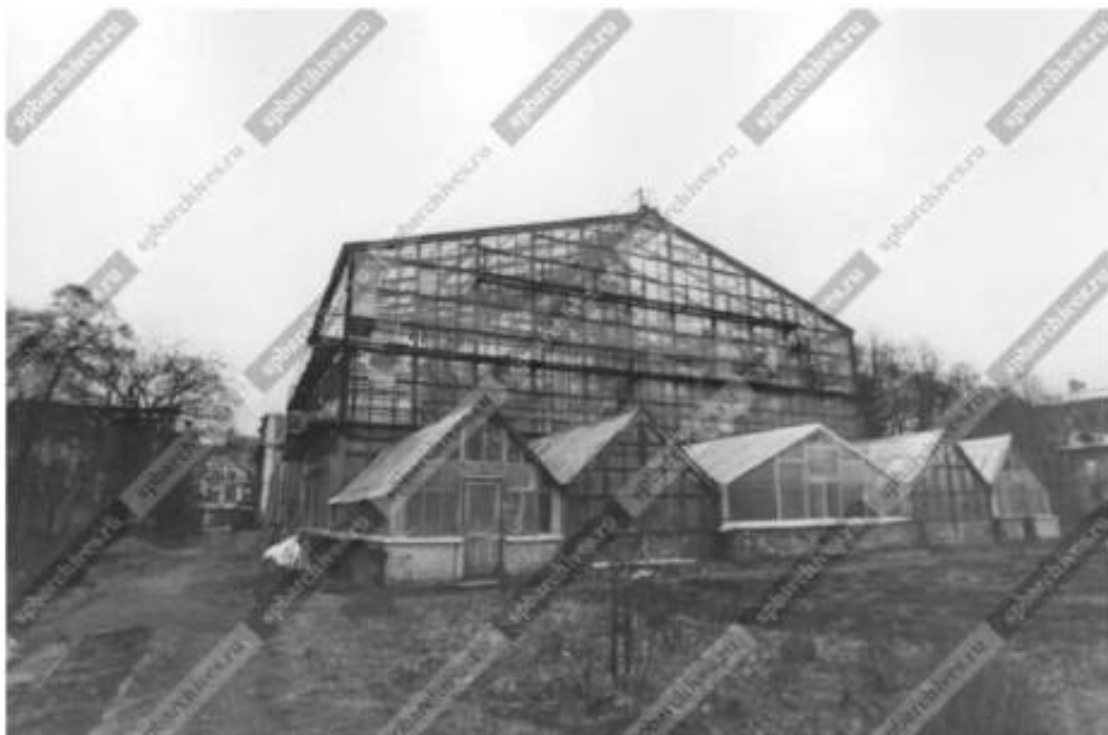
35. Оранжерея. 1974-1975 гг. Все работы завершены. Материалы директора ботанического сада Д.М. Залесского Музей истории СПбГУ.

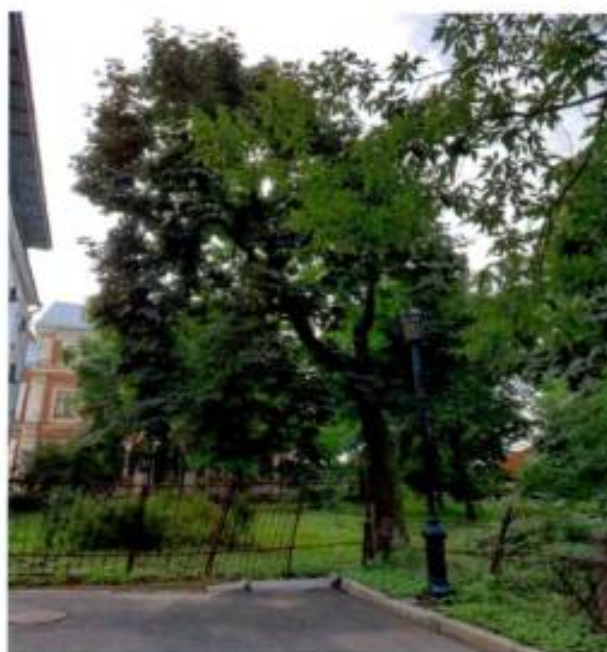
Фото 5: фрагмент объекта: северная часть объекта (вид с севера).

| б) газоны: газоны обыкновенные, в целом находятся в удовлетворительном состоянии, на отдельных участках изрежены, зарастают сорной растительностью (фото № 4, 5, 15). |

1.4. Малые формы (мебель садовая, светильники пр.): на территории сада имеются современные металлические опоры освещения со стеклянными плафонами, современные деревянные скамейки на металлических ножках, деревянные скамейки, состояние удовлетворительное (фото № 5, 7, 33, 36).

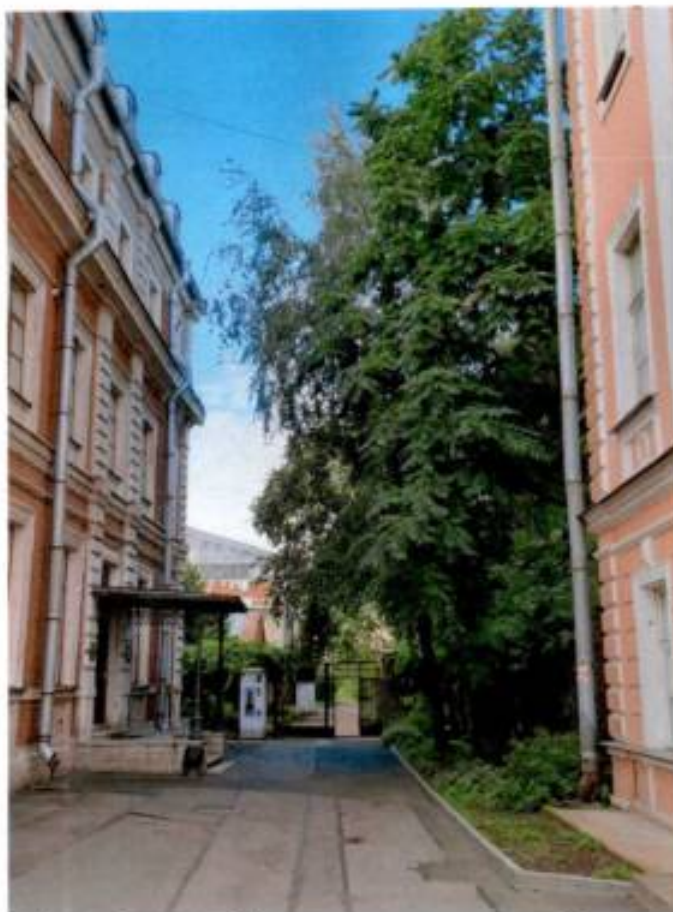
Фото 6: главный вход на территорию объекта.

В центральной части сада, с восточной стороны находится выявленный объект культурного наследия «Здание Ботанической аудитории с оранжереей». В центре сада, находятся здания оранжереи, не являющиеся объектами культурного наследия (фото № 6, 7, 32, 37, 45).

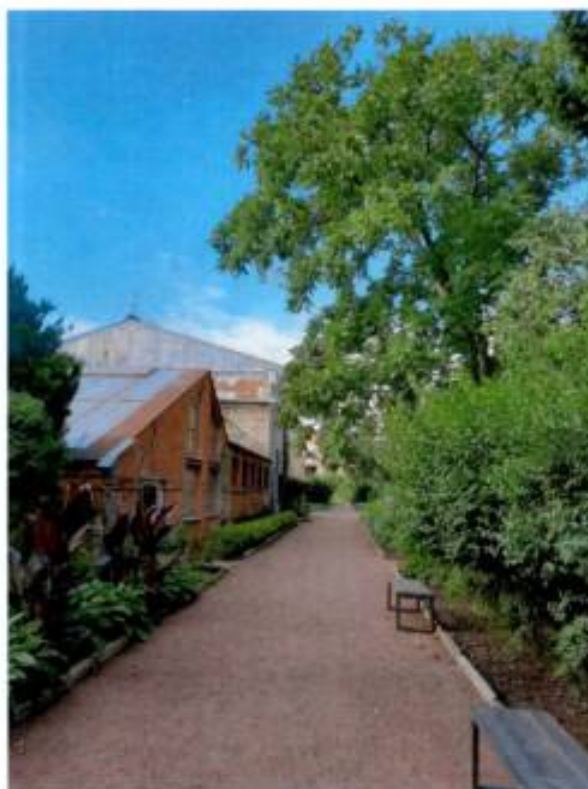
Фото 7: фрагмент объекта: щебеночно-набивная дорожка, расположенная с северной стороны оранжерей. Малые формы: деревянные скамейки на металлических ножках.

| а) дороги: сохранилась историческая круговая пейзажная дорожка в южной части сада, вокруг пруда. Садово-парковые дорожки щебеночно-набивные, имеются дорожки с мощением из натурального камня; находятся в удовлетворительном состоянии (фото № 7, 9, 32, 45). |

е) цветочное оформление: грядки и клумбы с сортовыми коллекционными цветочными растениями (по материалам ландшафтной инвентаризации. Согласно предмету охраны объекта культурного наследия федерального значения «Сад ботанический», утвержденному распоряжением КГИОП от 22.12.2020 № 506-р), находятся в удовлетворительном состоянии (фото № 7, 46).
