### **Акт**

**по результатам государственной историко-культурной экспертизы раздела документации об обеспечении сохранности: объекта культурного наследия федерального значения «Сад ботанический», 1861–1868 гг., входящего в состав объекта культурного наследия федерального значения «Императорский Санкт–Петербургский университет», XVIII–XIX вв., расположенного по адресу: г. Санкт–Петербург, Университетская набережная, дом 7–9–11, литера А, Б, О; объекта культурного наследия регионального значения «Здание Химической лаборатории», расположенного по адресу: г. Санкт–Петербург, Университетская набережная, дом 7–9–11, литера Ц, входящего в состав проектной или иной документации, проектов обеспечения сохранности указанных объектов при проведении земляных, строительных, мелиоративных, хозяйственных работ, предусмотренных статьей 25 Лесного кодекса Российской Федерации работ по использованию лесов (за исключением работ, указанных в пунктах 3, 4 и 7 части 1 статьи 25 Лесного кодекса Российской Федерации) и иных работ, включающих оценку воздействия таких работ на указанные объекты и содержащих меры по обеспечению сохранности указанных объектов при проведении таких работ в границах территорий у

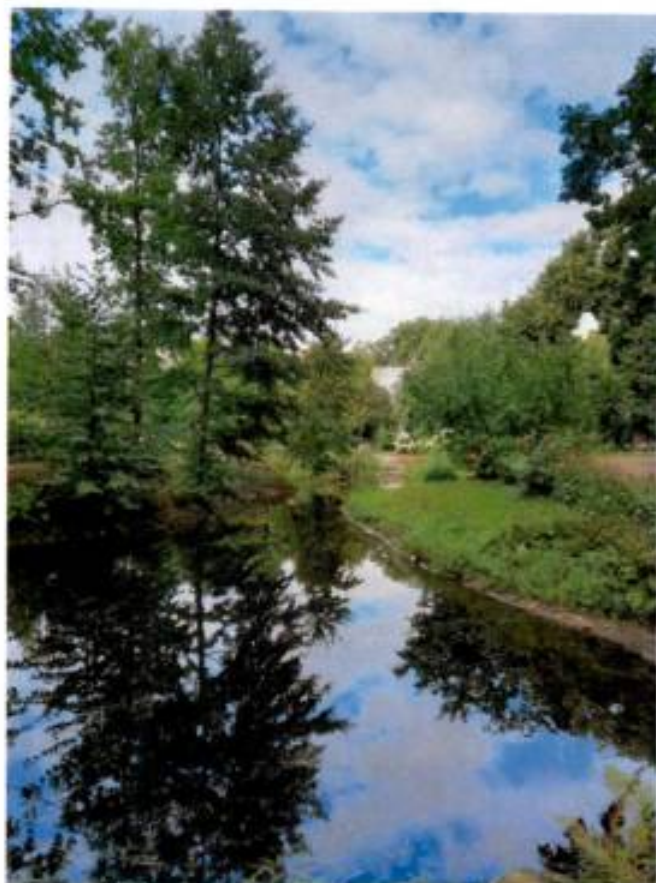
Фото 8: фрагмент объекта: пруд (вид с юга).

| з) водные устройства (пруды, плотины, фонтаны, каскады): в юго-восточной части сада сохранился исторический пруд. Пруд обмелел, откосы деформированы, на отдельных участках пруд зарастает сорной водной растительностью (фото № 8-10).<br>Гидротехнические сооружения представлены:<br>Лестничными спусками (три) на откосах пруда (на южном берегу пруда, на северной оконечности пруда и на восточном берегу пруда), ступени бетонные (исторический материал лещадные плиты; сохранились фрагменты лещадных плит у спуска на южном берегу). Ступени спусков находятся в неудовлетворительном состоянии, наблюдается деструкция камня, сколы, очаги биопоражения (фото № 11).<br>В северо-восточной части сада в центре лучевой системы дорожек – бетонная конструкция каскада с прудом (система переливных чашей, расположенных по рельефу, с устьем в виде пруда, исток – небольшая приподнятая чаша), находятся в неудовлетворительном состоянии, наблюдается деструкция камня, сколы, трещины, очаги биопоражения, на отдельных участках зарастает сорной травянистой растительностью (фото № 13, 14). |

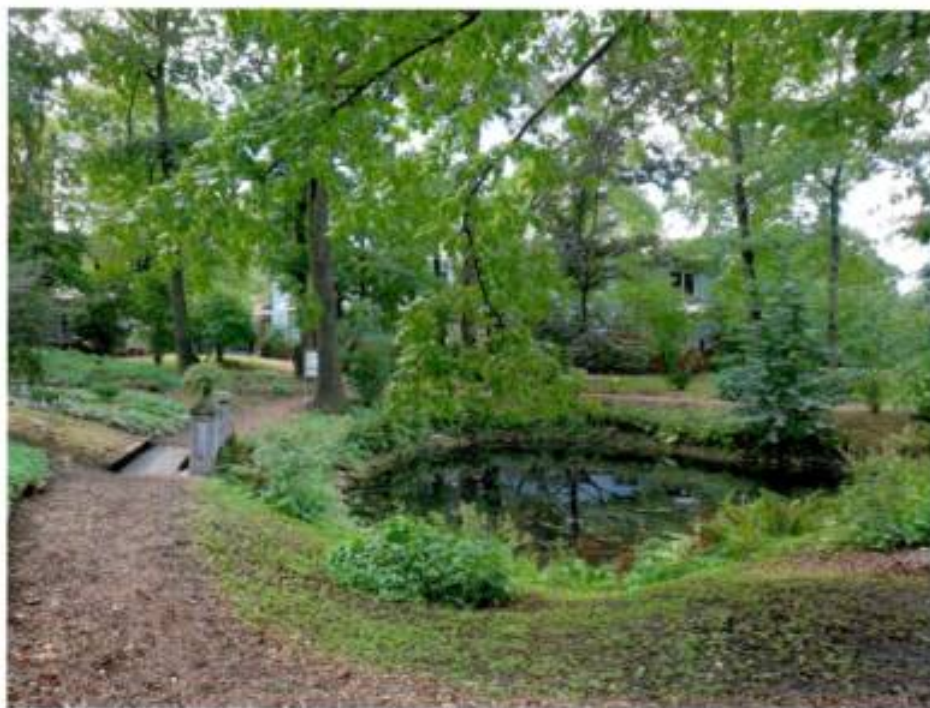
Фото 9: фрагмент объекта: пруд и мост (вид с востока).

| а) дороги: сохранилась историческая круговая пейзажная дорожка в южной части сада, вокруг пруда. Садово-парковые дорожки щебеночно-набивные, имеются дорожки с мощением из натурального камня; находятся в удовлетворительном состоянии (фото № 7, 9, 32, 45). |

На южном берегу пруда бетонный мостик (исторический деревянный мостик в настоящее время утрачен), находится в неудовлетворительном состоянии, наблюдается деструкция камня, имеются вандальные надписи, очаги биопоражения, механические повреждения, наблюдается коррозия металлических элементов (фото № 9, 15).

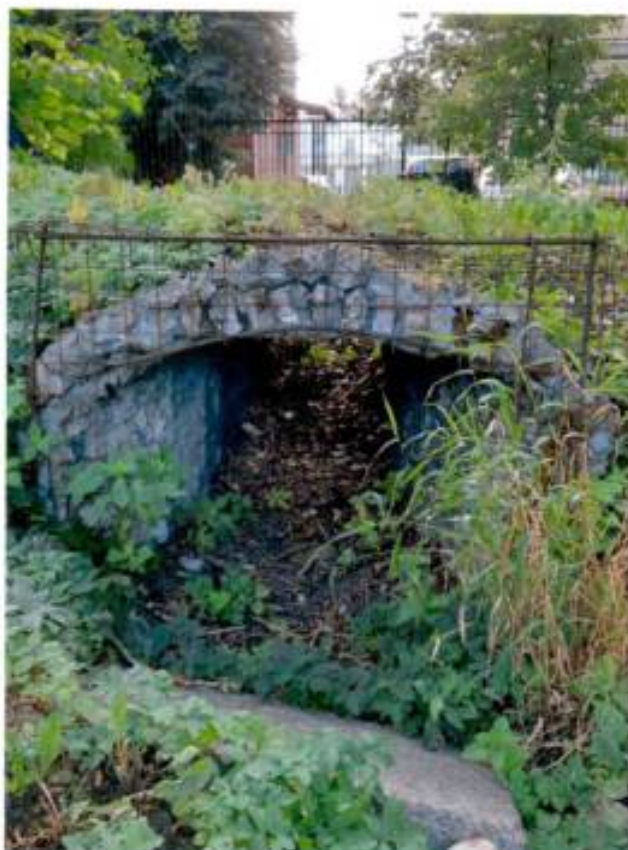
Фото 12: фрагмент объекта: грот (юго-восточная часть объекта).

В юго-восточной части сада, на берегу пруда имеется грот - земляной холм с каменной кладкой, находится в неудовлетворительном состоянии, наблюдается разрушение камня (фото № 12).

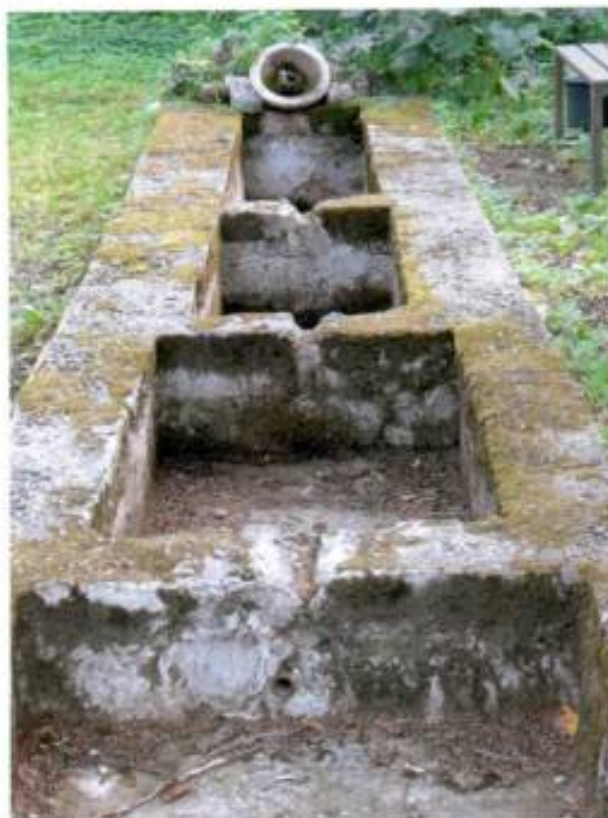
Фото 14: фрагмент объекта: каскад (наблюдается деструкция камня, сколы, трещины, очаги биопоражения, высолы, на отдельных участках зарастает сорной травянистой растительностью).

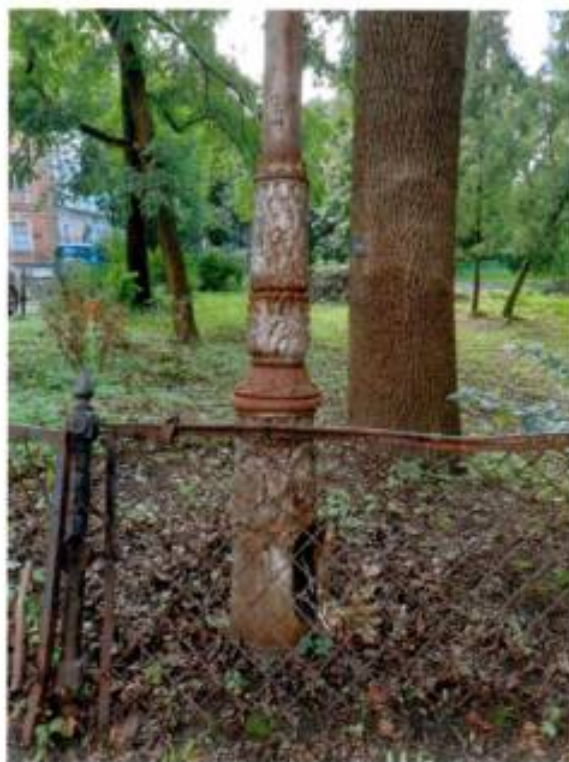
Фото 16: фрагмент объекта: фрагмент исторической чугуной фонарной опоры.

В северо-восточной части сада сохранилась часть исторических фонарных чугунных опор (двухступенчатый цоколь столба освещения, в первом ярусе декорированный перевернутыми пальметтами, цветочными орнаментами и венками, во втором ярусе пальметтами и растительными орнаментами), находятся в неудовлетворительном состоянии, наблюдается коррозия металла, загрязнения, механические повреждения (фото № 16, 17).

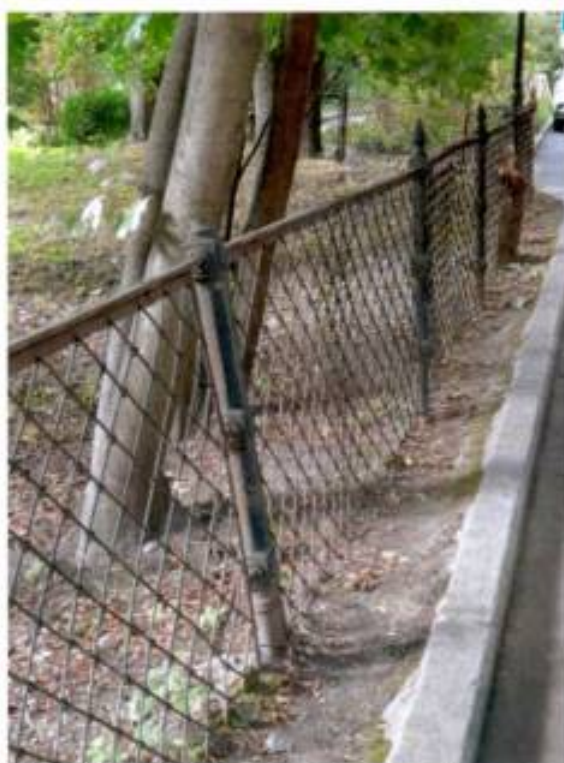
Фото 18: фрагмент объекта: фрагмент исторической чугуной ограды (звенья в виде трельяжной сетки с навершиями в форме лилий).

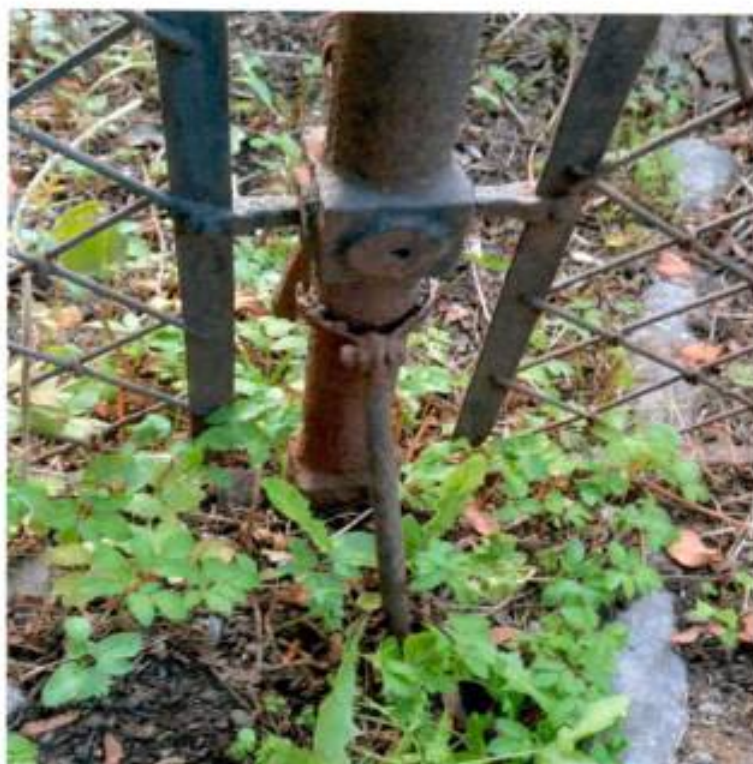
Фото 19: фрагмент объекта: фрагмент исторической чугуной ограды (опорные стойки круглые в сечении с прямоугольными перехватами, контрфорсами и конусообразным навершием).

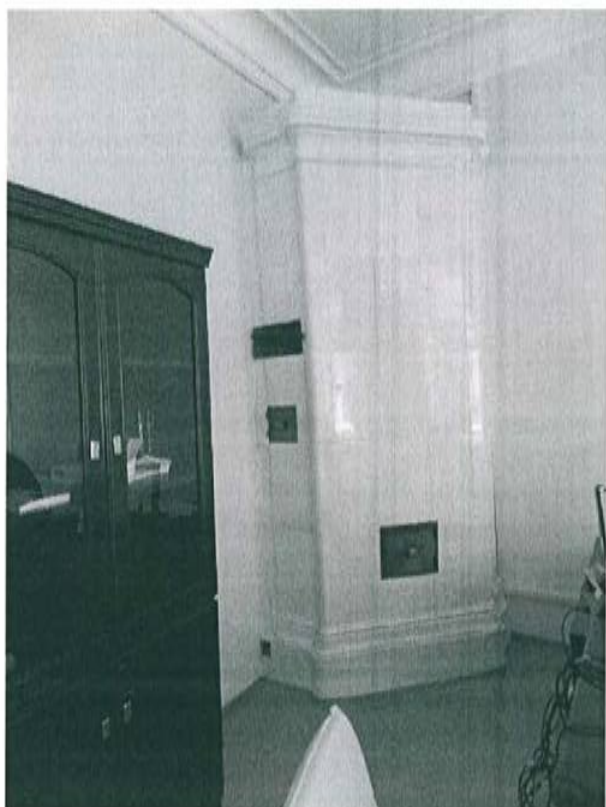
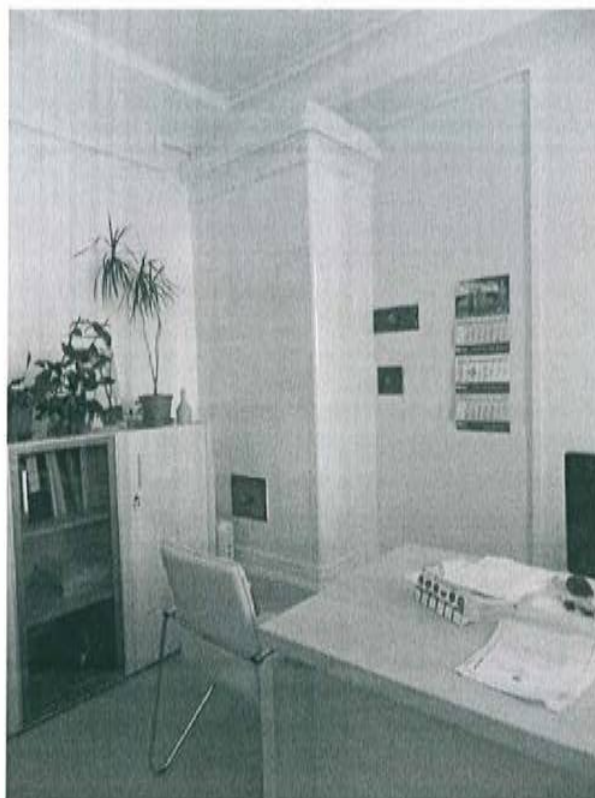
Печи в бывших квартирах:

Печь – камин двухярусный средиственный, облицован белым изразцом, со скругленными углами, на высоком цоколе, с профилированной полочкой в средней части, лицевая плоскость в верхней части с гладкой нишей, в завершении профилированный карниз; наблюдаются утраты элементов, загрязнения, сколы; топочное отверстие в виде арки, оформлен архивольтом с ложчатым орнаментом жемчугом и бусами; внутри топочного отверстия две литые металлические пластины с рисунком: горячий факел оплетенный ветвями оливы; наблюдается загрязнение и утраты окрасочных слоев, разрушение камня.

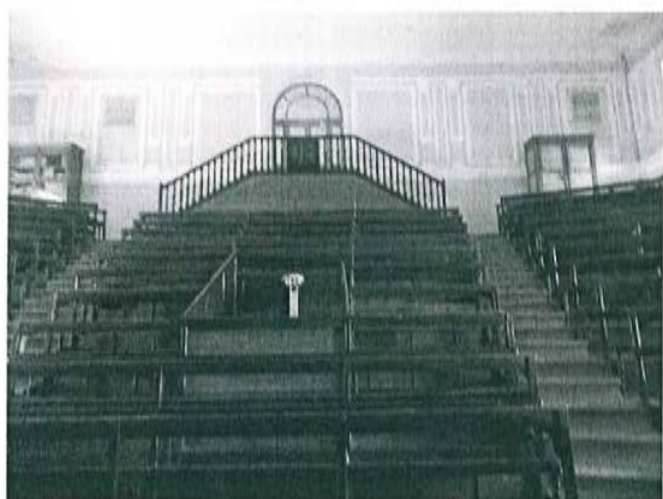
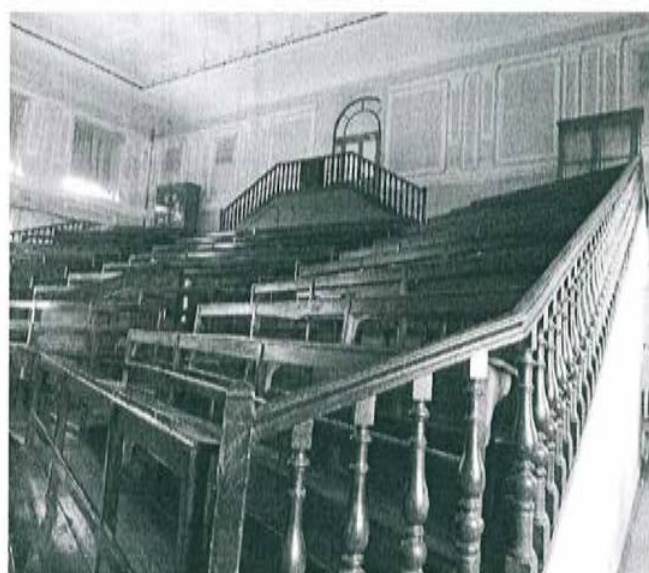
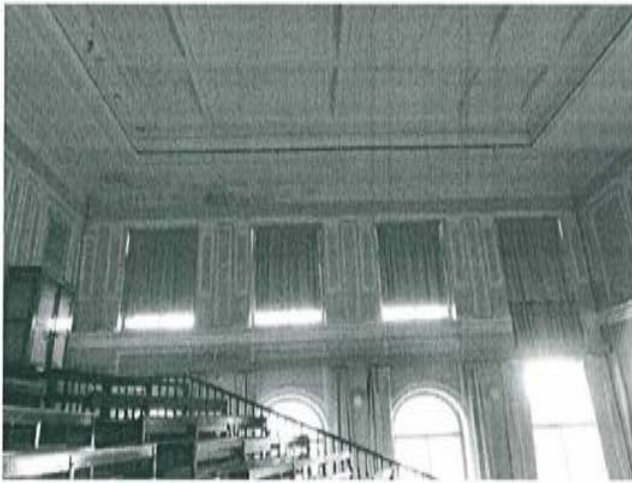
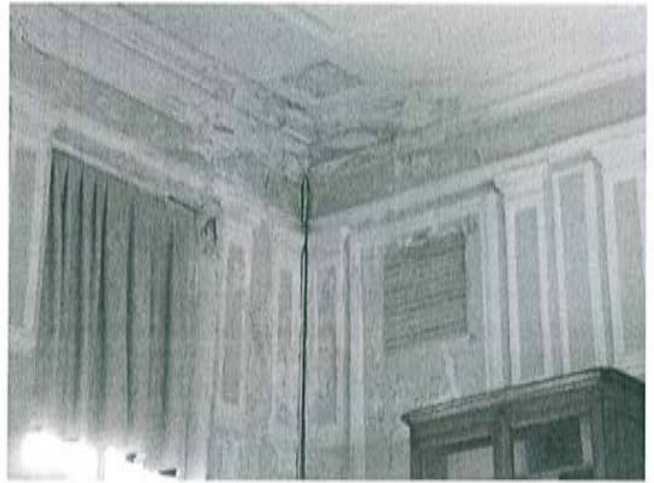
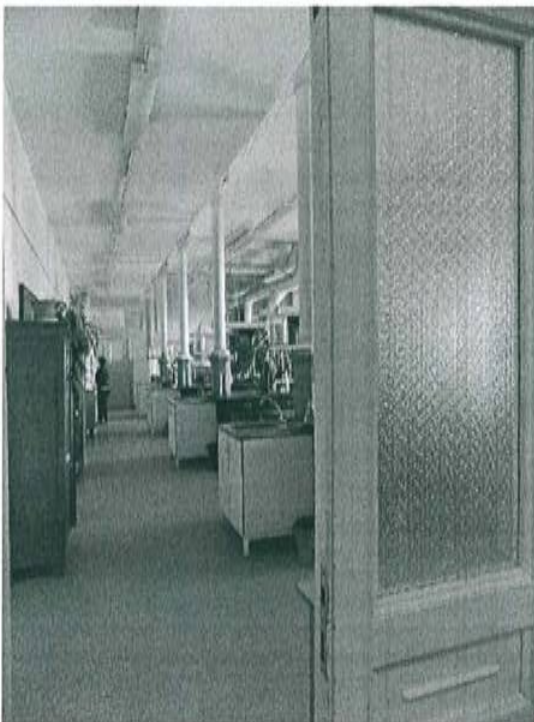
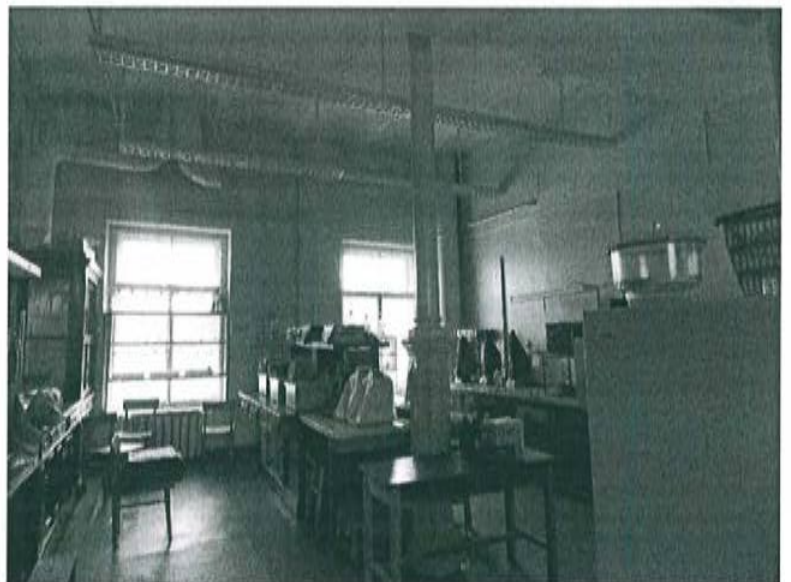
Большая химическая аудитория:

сколы, трещины;  
 - кафедра: стенные панели - тонированный дуб, панели оформлены разноформатными филенками, овальными медальонами, прямые сандрики над передвижной доской в центре и двумя фланкирующими ее входными проемами; наблюдаются потертости;
