Акт

по результатам государственной историко-культурной экспертизы проектной документации на проведение работ по сохранению выявленного объекта культурного наследия «Здание Главной Геофизической обсерватории при Горном институте» по адресу: Санкт-Петербург, 23-я линия В.О., д. 2а, лит. А (23-я линия, 2 а ¹) – «Проектная документация для производства работ по сохранению объекта культурного наследия, включенного в единый государственный реестр объектов культурного наследия (памятников истории и культуры) народов Российской Федерации, или выявленного объекта культурного наследия (Ремонт крыши). «Здание Главной Геофизической обсерватории при Горном институте» – выявленный объект культурного наследия на основании приказа КГИОП №15 от 20.02.2001» (шифр: 23ВО-2а-ОКН-_), ООО «ПСК-Реконструкция», 2022 г.

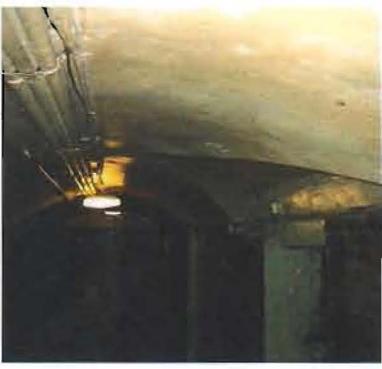
<p>The top part of the image shows a site plan with a red-outlined building footprint on a street grid. The bottom part is a photograph of a three-story red brick building with a central tower, situated on a street corner.</p>
2	Конструктивная система здания:	<p>исторические конструкции:</p> <p>наружные и внутренние капитальные стены (кирпичные);</p> <p>исторические отметки плоских междуэтажных перекрытий;</p> <p>коробовые своды с распалубками в цокольном этаже;</p>

<p>The photograph shows the interior of a basement or ground floor, highlighting the brick walls and a vaulted ceiling structure with wooden formwork (распалубки) visible.</p>

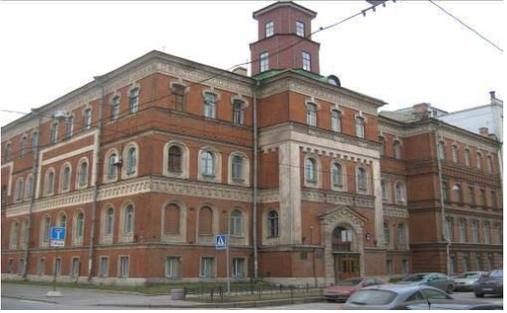
3	Объемно-планировочное решение:	историческое объемно-планировочное решение в габаритах капитальных стен.	
4	Архитектурно-художественное решение фасадов:	<p>архитектурно-художественное решение лицевого фасада по 23-й линии выполнено в приемах эклектики с элементами романского стиля:</p> <p>материалы и характер отделки цоколя - известняк;</p> <p>материал и характер отделки фасада – неоштукатуренный красный лицевой кирпич в сочетании с деталями из гладкой штукатурки;</p> <p>оштукатуренные междуэтажные горизонтальные тяги, междуэтажные карнизы с фризами, декорированными орнаментом выпущенной кирпичной кладки «пила», филенками, зубчиками;</p> <p>оконные проемы - габариты, местоположение и конфигурация</p>

(в том числе с арочным завершением в уровне 1-го и 2-го этажей; с лучковой перемычкой в уровне 3-го этажа);

оконные заполнения – материал (дерево), цвет (коричневый), рисунок (шестичастный);

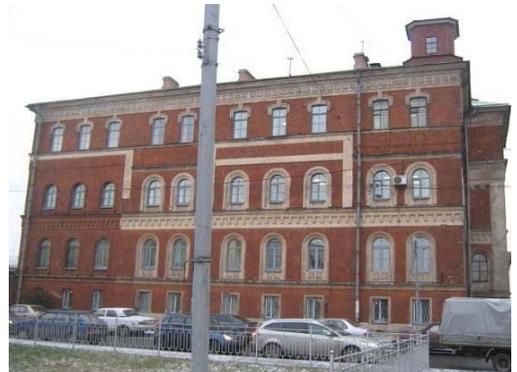
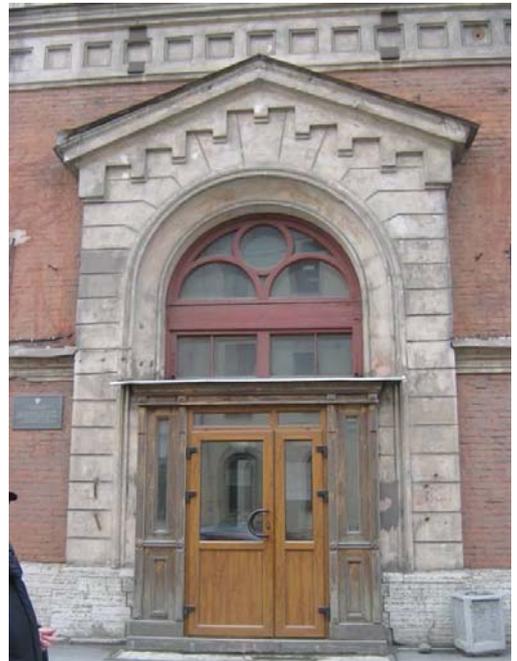
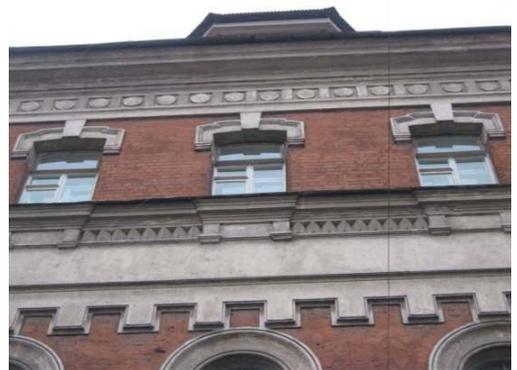
оформление входного проема в виде портала отделан обработан линейным рустом, верхний руст с замковым камнем над аркой; входной проем с профилированным архивольтом (профилированный карниз отделяет нижнюю часть проема от фрамуги) делит входной проем на две части; в завершении портала треугольный фронтон с профилированным карнизом и стилизованными зубцами;

венчающий профилированный карниз;

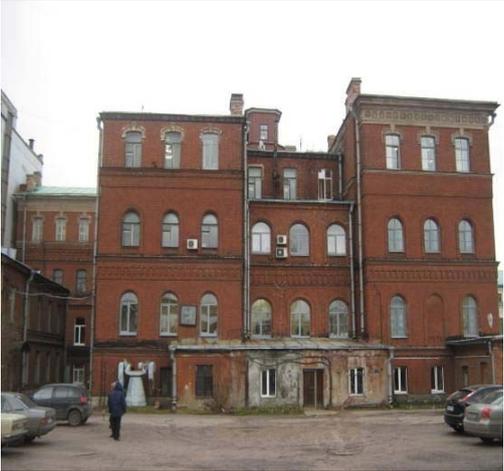
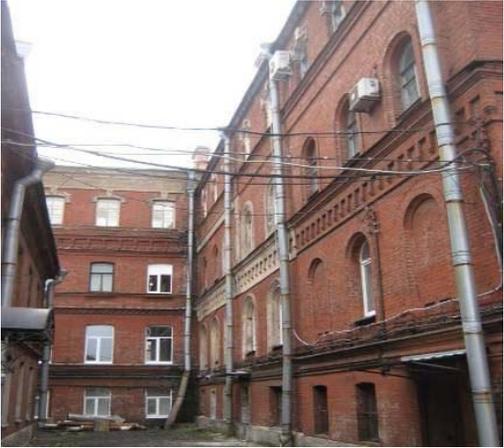
<p>дворовые фасады:</p> <p>материал и характер отделки цоколя – известняк; материал и характер отделки фасада – красный лицевой кирпич в сочетании с деталями из гладкой штукатурки;</p> <p>кирпичные междуэтажные профилированные тяги (в уровне между 1-м и 2-м этажами зубчатый пояс);</p> <p>оконные проемы – местоположение, габариты и конфигурация (в том числе с арочным завершением в уровне 1-го и 2-го этажей; с лучковой перемычкой в уровне 3-го этажа);</p> <p>оконные заполнения – исторический цвет и рисунок;</p> <p>оформление оконных проемов – наличники, оштукатуренные перемычки с замковыми камнями в уровне 3-го этажа;</p> <p>венчающий профилированный карниз, только на южном ризалите;</p>

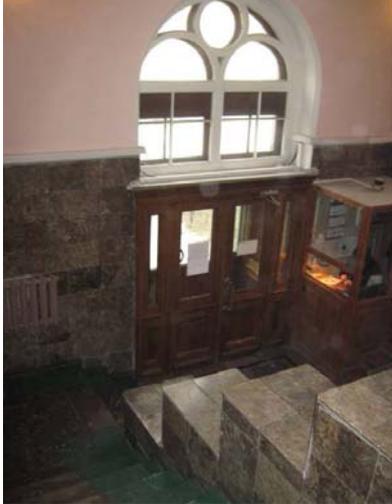
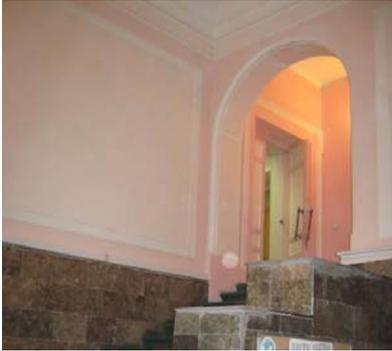
5	<p>Декоративно-художественная отделка интерьеров:</p>	<p>вестибюль:</p> <p>лепной декор стен: профилированные рамы, гладкий фриз, обрамление арочных проемов;</p>

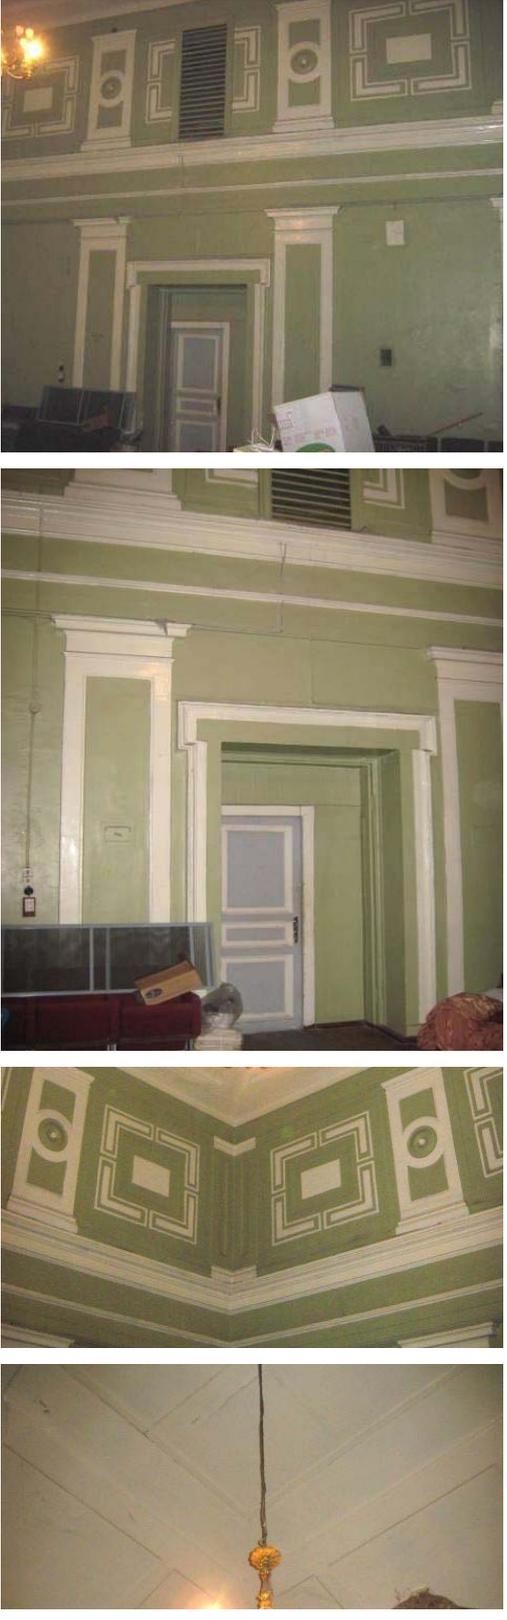
<p>парадный центральный зал: декоративное лепное оформление стен;</p> <p>пилястры в двух уровнях;</p> <p>прямоугольные филенки;</p> <p>профилированная тяга, делящая стены на два уровня;</p> <p>обрамление дверного проема с ушками;</p> <p>профилированный карниз;</p>

<p>The first photograph shows a wide view of the hall with a door in the center, flanked by pilasters. The second photograph is a closer view of the door frame, highlighting the 'ears' (ushki) and the decorative molding. The third photograph shows the corner of the room, featuring a decorative cornice with a geometric pattern. The fourth photograph shows the ceiling, which has a diamond-shaped decorative pattern and a central chandelier.</p>
--	--	--	---

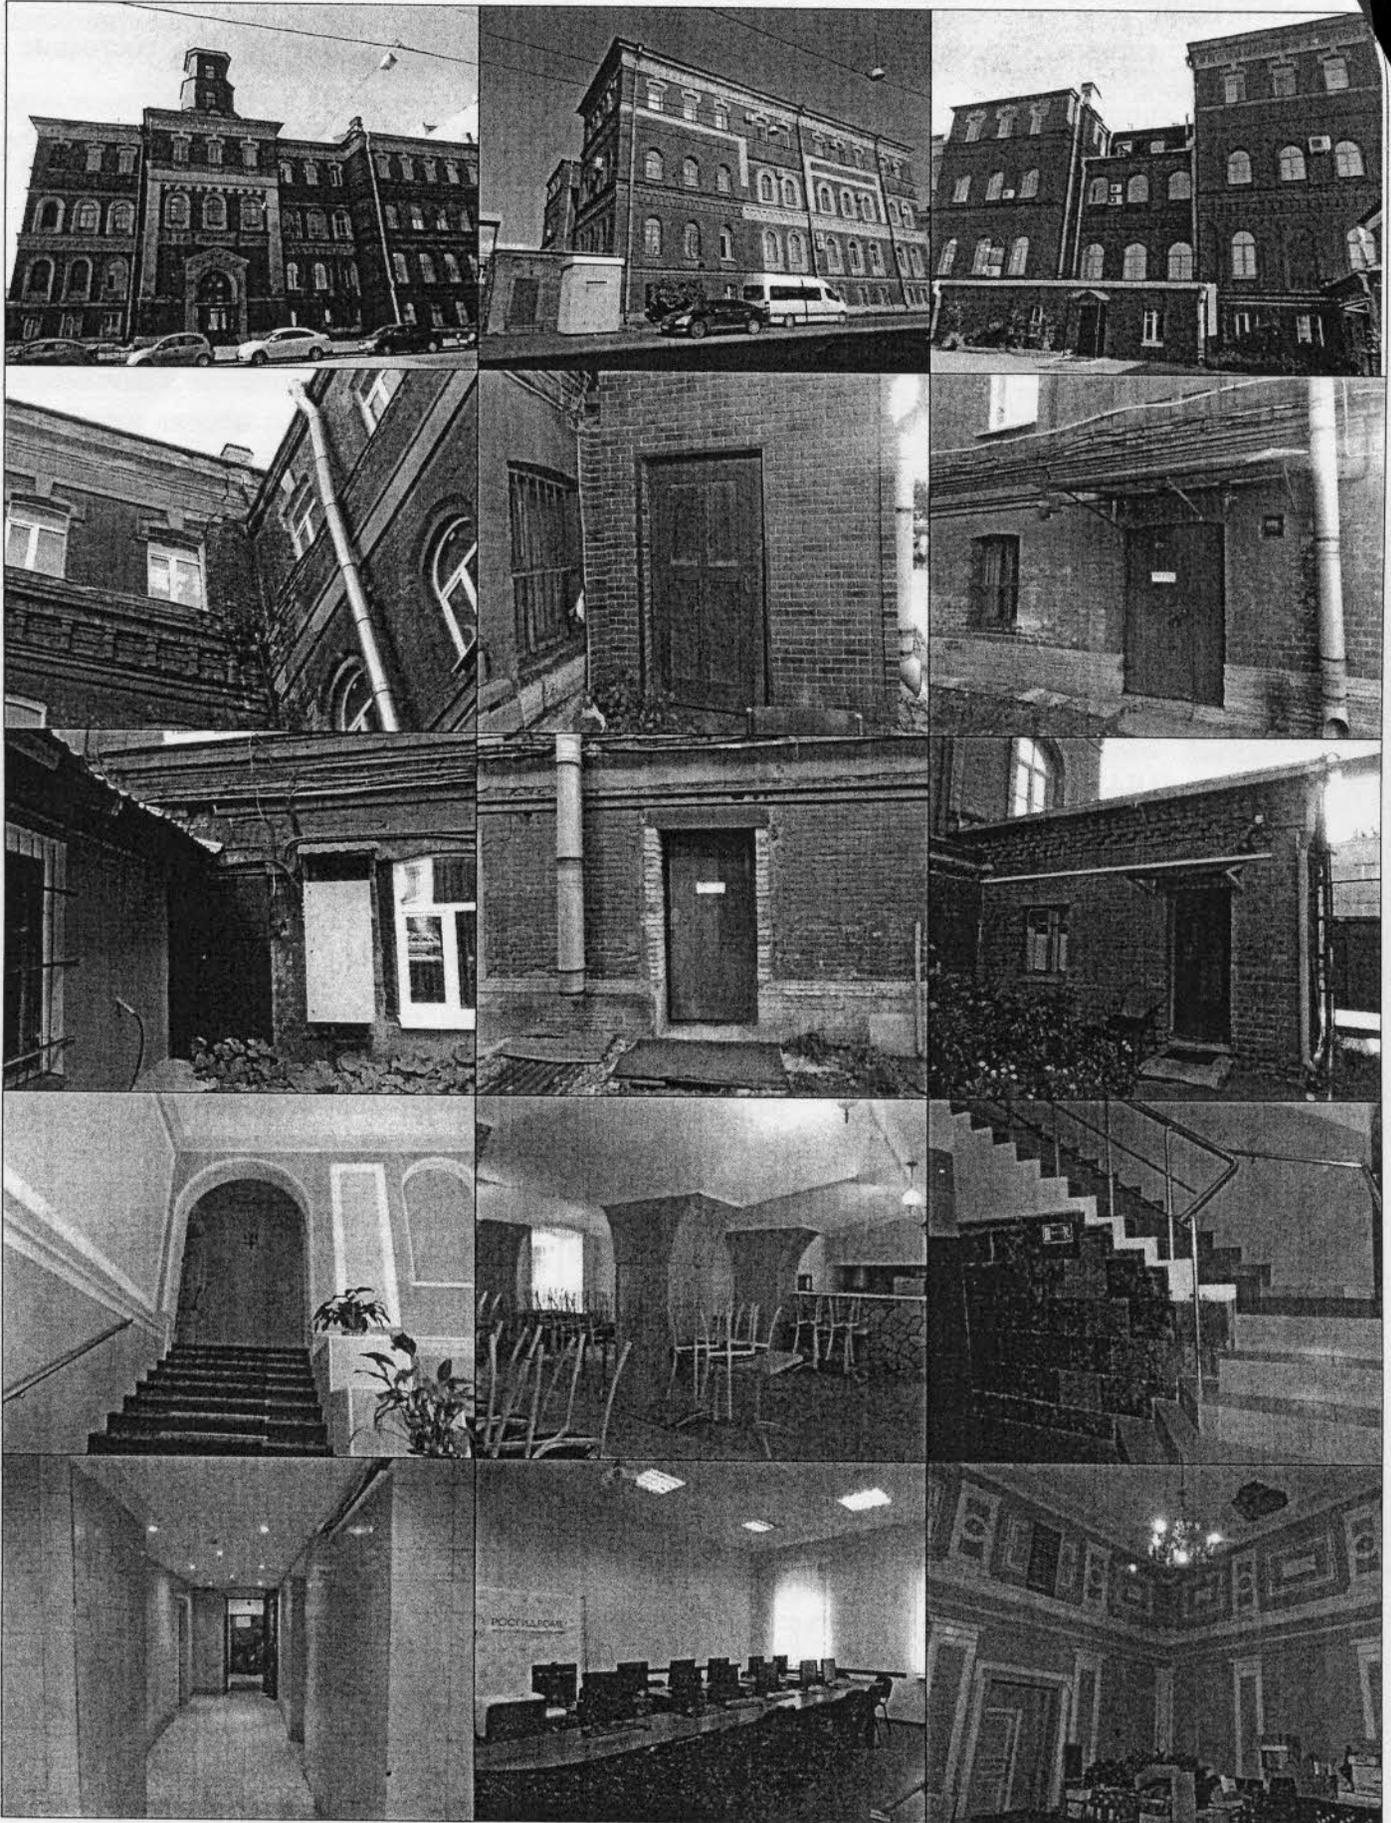
6. ФОТОФИКСАЦІЯ:

- облицовка стен: неоштукатуренный красный лицевой кирпич в сочетании с деталями из гладкой штукатурки, со стороны дворового фасада имеются трещины, сколы, участки утрат кирпичной кладки;

- декоративные элементы: в междуэтажные карнизы декорированы орнаментом выпущенной кирпичной кладки «пила», филенками, зубчиками, оконные проемы оформлены профилированными наличниками в цокольном этаже, в уровне 2-3 этажа, выделенная перемычка с замковым камнем в уровне 4 этажа, дверной проем оформлен в виде портала, обработан линейным рустом, веерным рустом с замковым камнем над аркой, в завершении портала треугольный фронтон; наблюдаются сколы, повреждения, загрязнения, участки утрат декоративных элементов;

- карнизы: междуэтажные карнизы с фризами, венчающий профилированный карниз; наблюдаются загрязнения, со стороны дворового фасада имеются трещины;

- перекрытия (межэтажные, перемычки оконных и дверных проемов): плоские, коробовые своды с распалубками, оштукатурены, окрашены, имеется подвесной потолок с встроенными светильниками; в удовлетворительном состоянии; в части Помещения 6-Н (к. 29) наблюдается участок повреждения и оголения штукатурного слоя;

№ Пп	Наименование работ	Сроки выполнения	Примечание
1	Выполнить ремонт части Помещения 6-Н (к. 29) на основании письменного разрешения и задания КГИОП, в соответствии с документацией, согласованной с КГИОП.	В течение 12 месяцев со дня заключения охранного обязательства	
2	Выполнить замену оконных заполнений на основании письменного разрешения и задания КГИОП, в соответствии с документацией, согласованной с КГИОП.	В течение 12 месяцев со дня заключения охранного обязательства	
3	Выполнить работы по реставрации фасадов Памятника на основании письменного разрешения и задания КГИОП, в соответствии с документацией, согласованной с КГИОП.	В течение 48 месяцев со дня заключения охранного обязательства	
4	Разработать проект устройства системы кондиционирования на основании письменного разрешения и задания КГИОП, в соответствии с документацией, согласованной с КГИОП.	В течение 12 месяцев со дня заключения охранного обязательства.

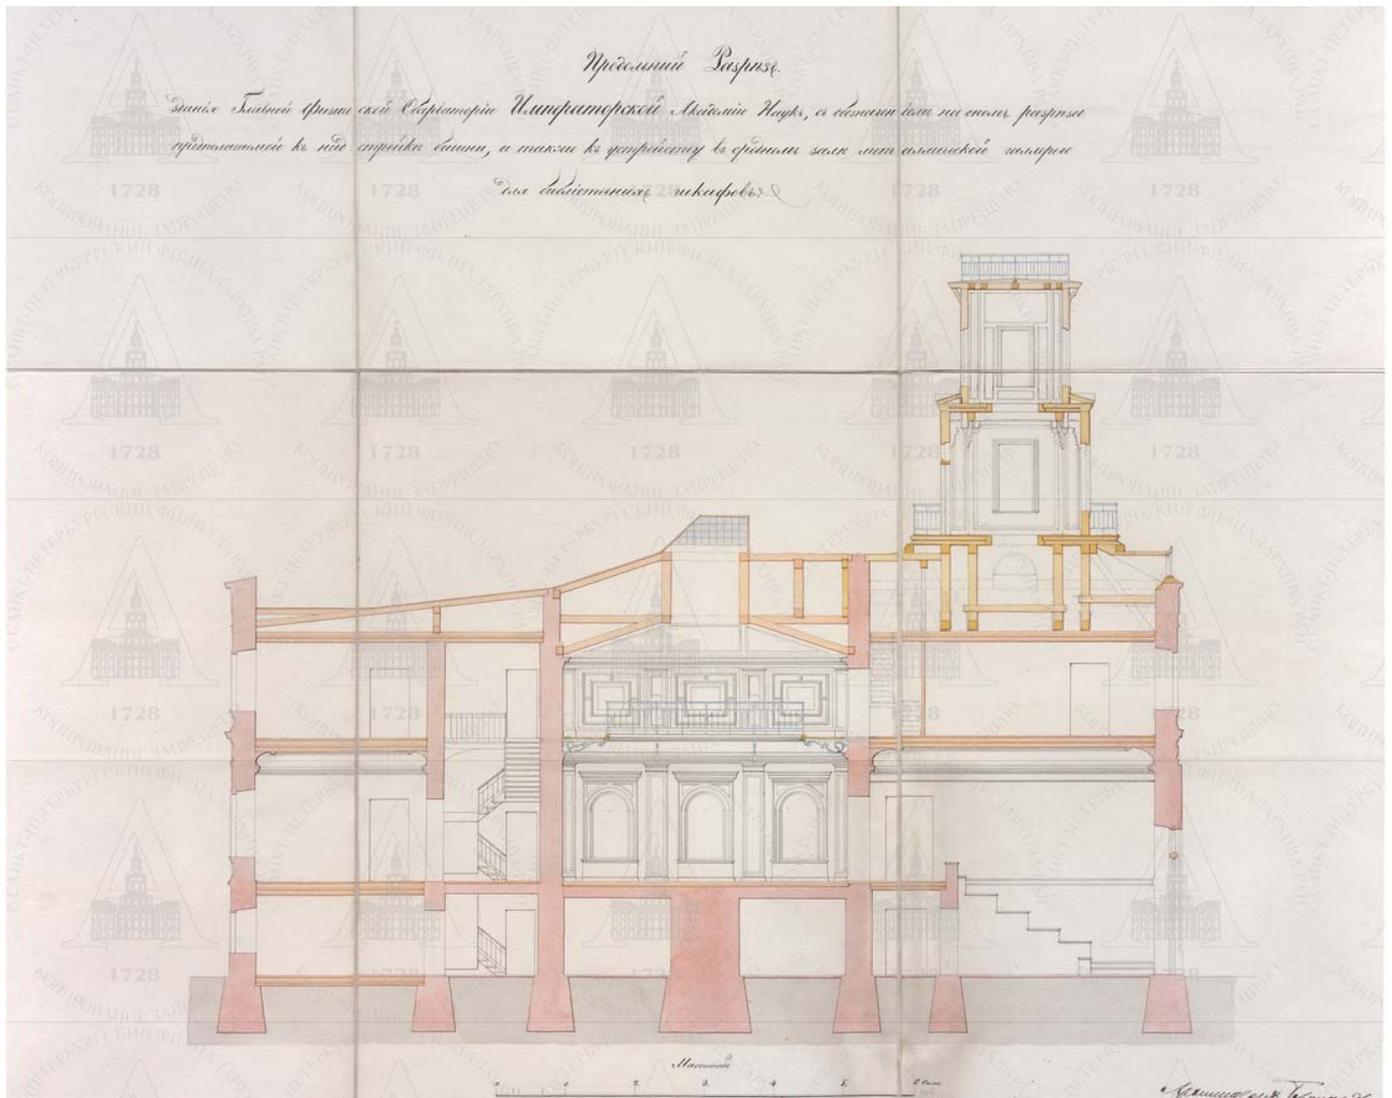
Илл. 14. Продольный разрез здания Главной физической обсерватории с обозначением надстройки деревянной башни и металлической галереи для библиотечных шкафов. 1868 г. Архитектор Р.Б. Бернгард. СПФ АРАН. Ф. 4. Оп. 2-1868 г. Д. 90. Л. 5.

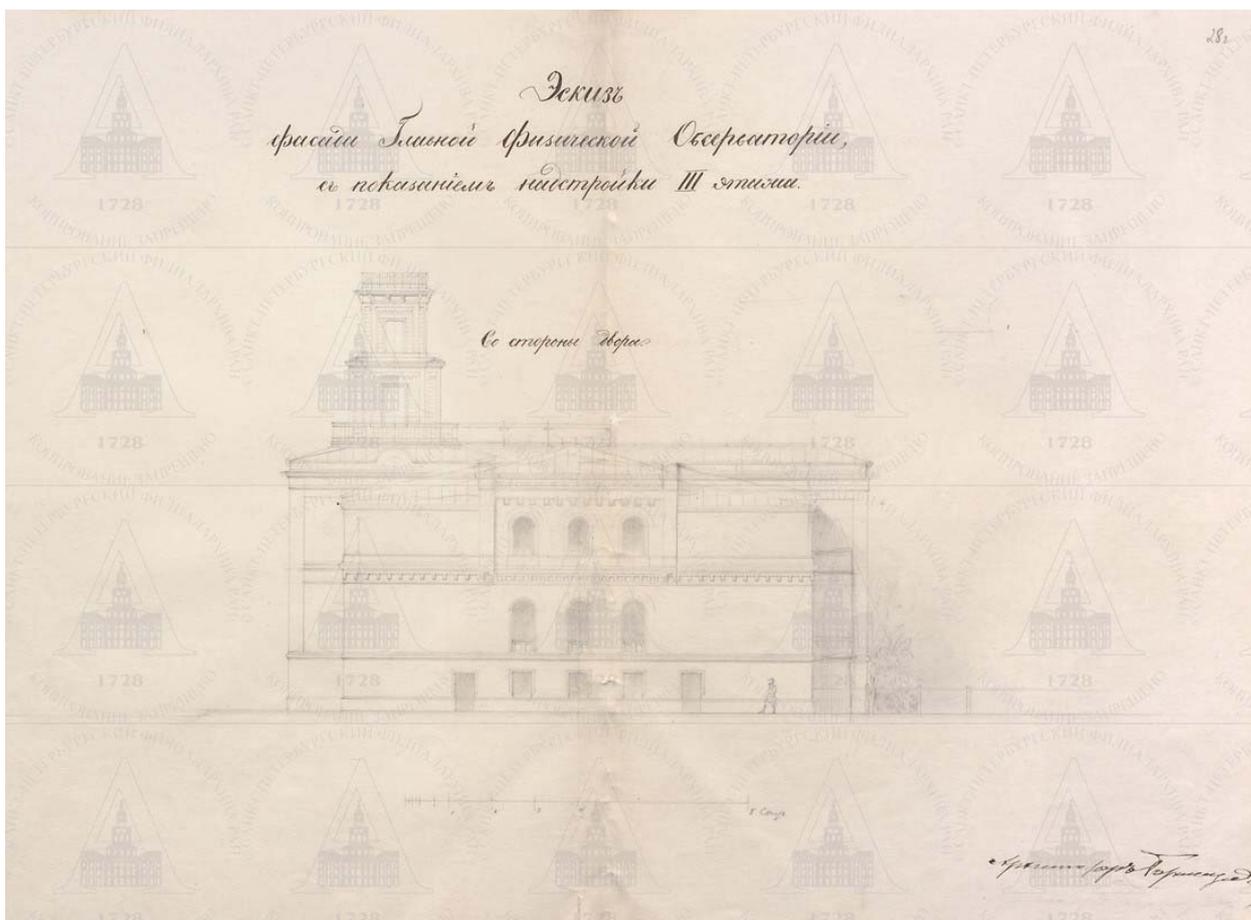
Илл. 16. Эскиз фасада Главной физической обсерватории с показанием надстройки 3-го этажа со стороны двора. 1871 г. Архитектор Р.Б. Бернгард. СПФ АРАН. Ф. 4. Оп. 2-1870 г. Д. 62. Л. 28.

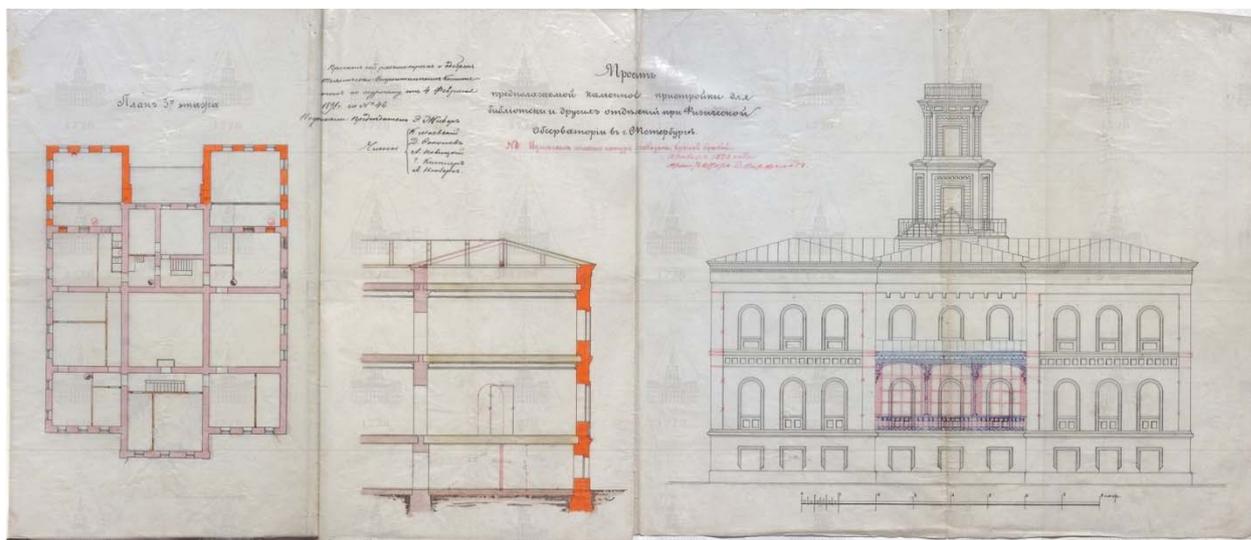
Илл. 17. Проект каменной пристройки для библиотеки и других отделений при Физической обсерватории, утвержденный Техническо-строительным комитетом 4 февраля 1891 г. Архитектор Р. Марфельд. СПФ АРАН. Ф. 4. Оп. 2-1890 г. Д. 105. Л. 283 б.

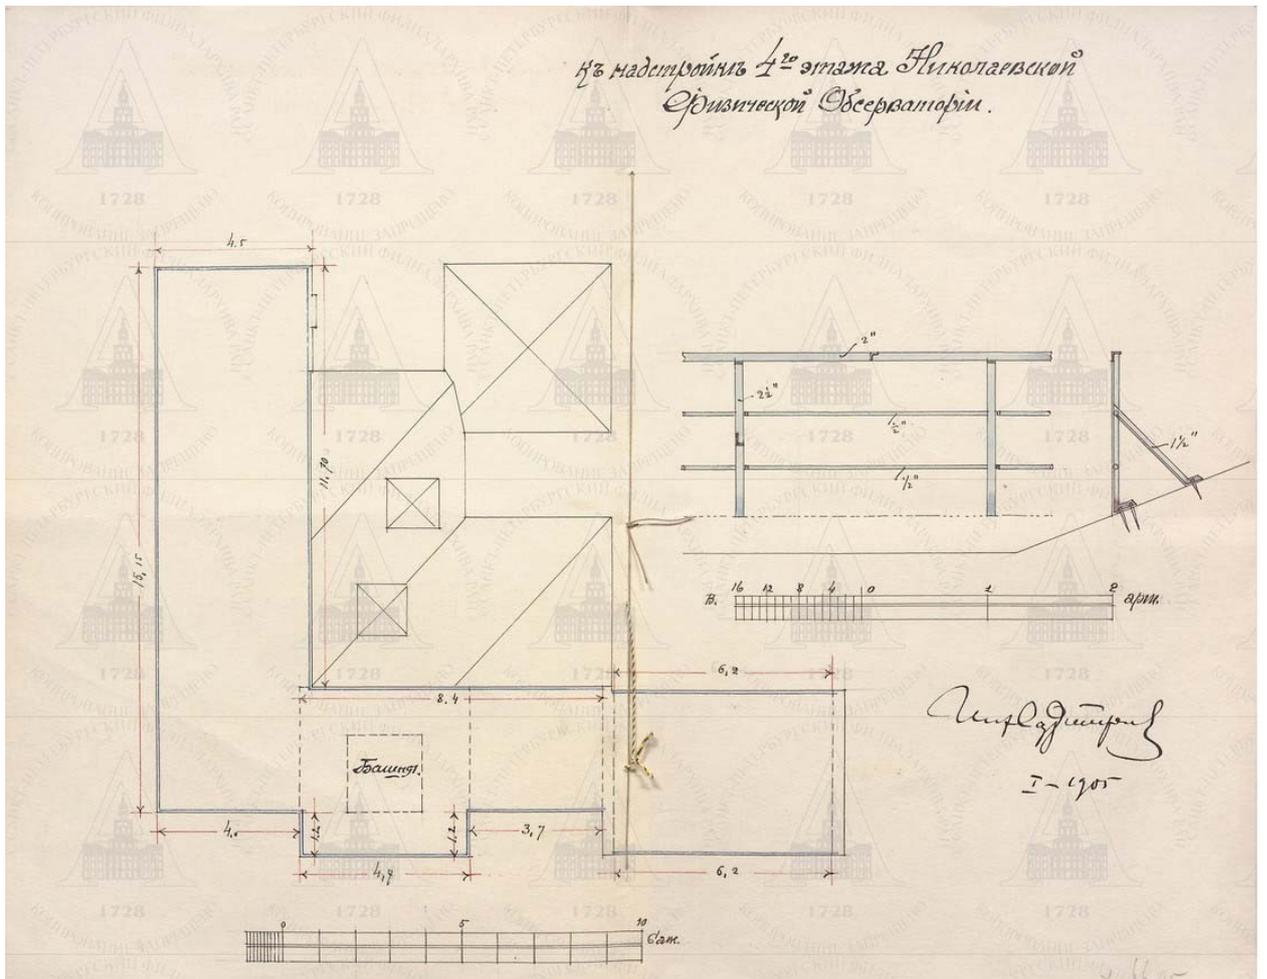
Илл. 18. Чертёж надстройки 4-го этажа Николаевской физической обсерватории.
Гражданский инженер А.И. Дитрих. 1905 г. СПФ АРАН. Ф.4. Оп. 2-1902 г. Д. 97.
Л. 172.

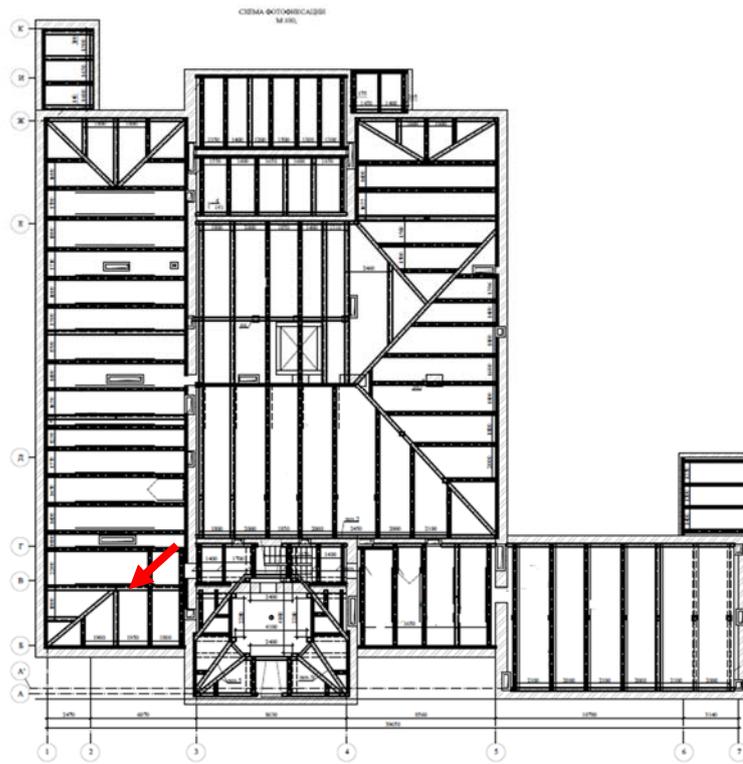
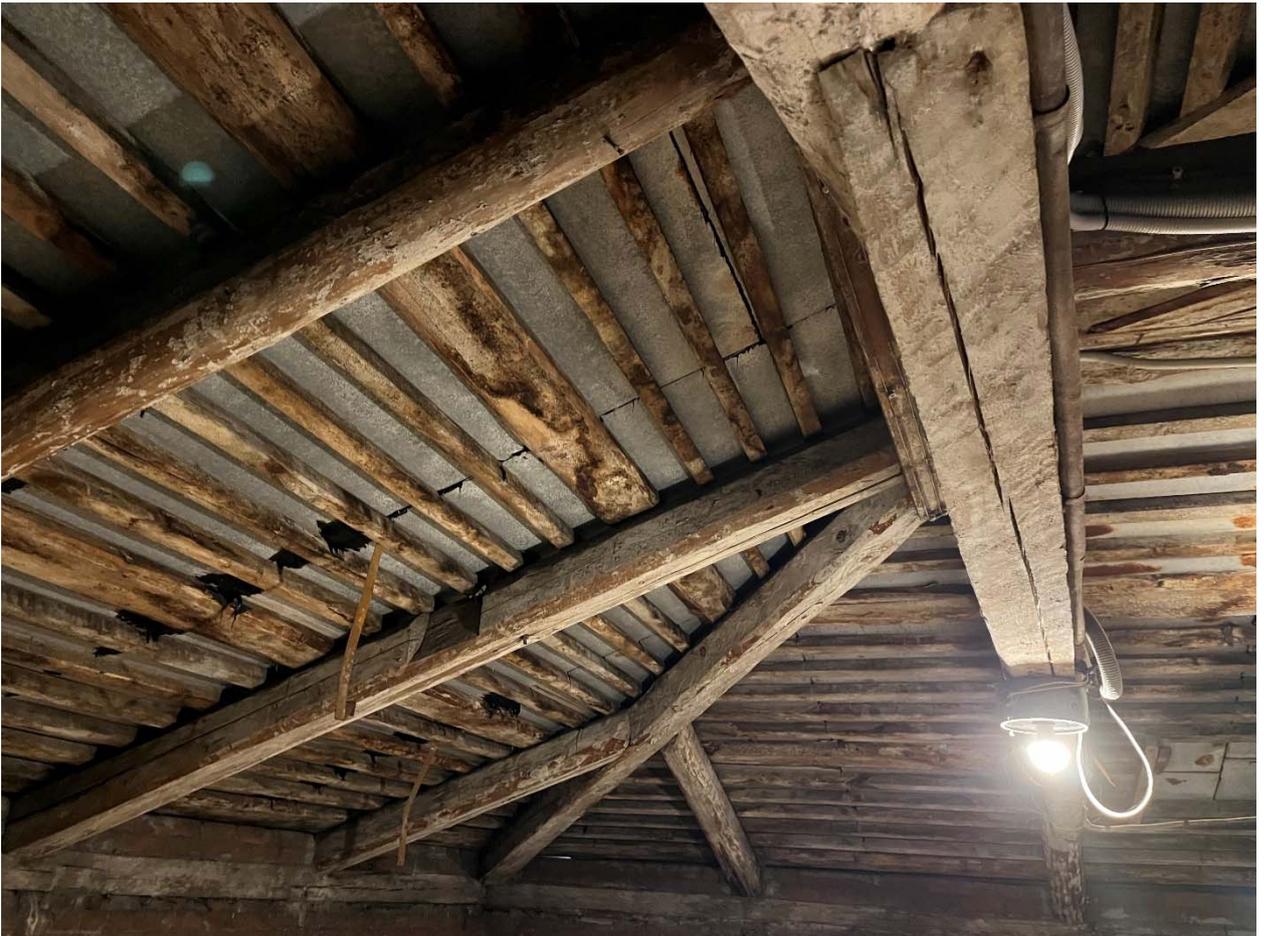
Фото №11. Чердак, элементы стропильной системы, обрешетка.

- на деревянных конструкциях чердака имеются очаги развития домового гриба;
- имеются биоповреждения деревянных конструкций от плесневых грибов, серой и бурой гнили;

- стропильные ноги повреждены деструктивной гнилью от 1\2 до полного сечения и имеют продольные трещины с раскрытием до 25 мм;

- отсутствует огнебиозащитная обработка деревянных конструкций;
- мауэрлат и прогон участками поврежден гнилью от 1\3 до полного сечения;
- подкосы участками повреждены гнилью от 1\3 до полного сечения;
- сплошной настил карнизной части со следами увлажнения, гниения от 1\2 местами до полного сечения;
- смещения и расстыковки элементов стропильных конструкций в узлах.

Состояние стропильной системы, по причинам, указанным выше оценено как - ограниченно-работоспособное. Физический износ стропильной системы, согласно ВСН 53-86 (р) – 60%.
