Акт

по результатам государственной историко-культурной экспертизы проектной документации на проведение работ по сохранению объекта культурного наследия регионального значения «Дом Теплова», расположенного по адресу: г. Санкт-Петербург, наб. Красного флота, 60; Галерная ул., 61: «Санкт-Петербург, Адмиралтейский район, ул. Галерная, д. 61, литера А «Дом Теплова» (объект культурного наследия регионального значения) Проект приспособления Объекта для современного использования», шифр: П-185/2019, разработанной ООО «Архиметрика» в 2021 году.

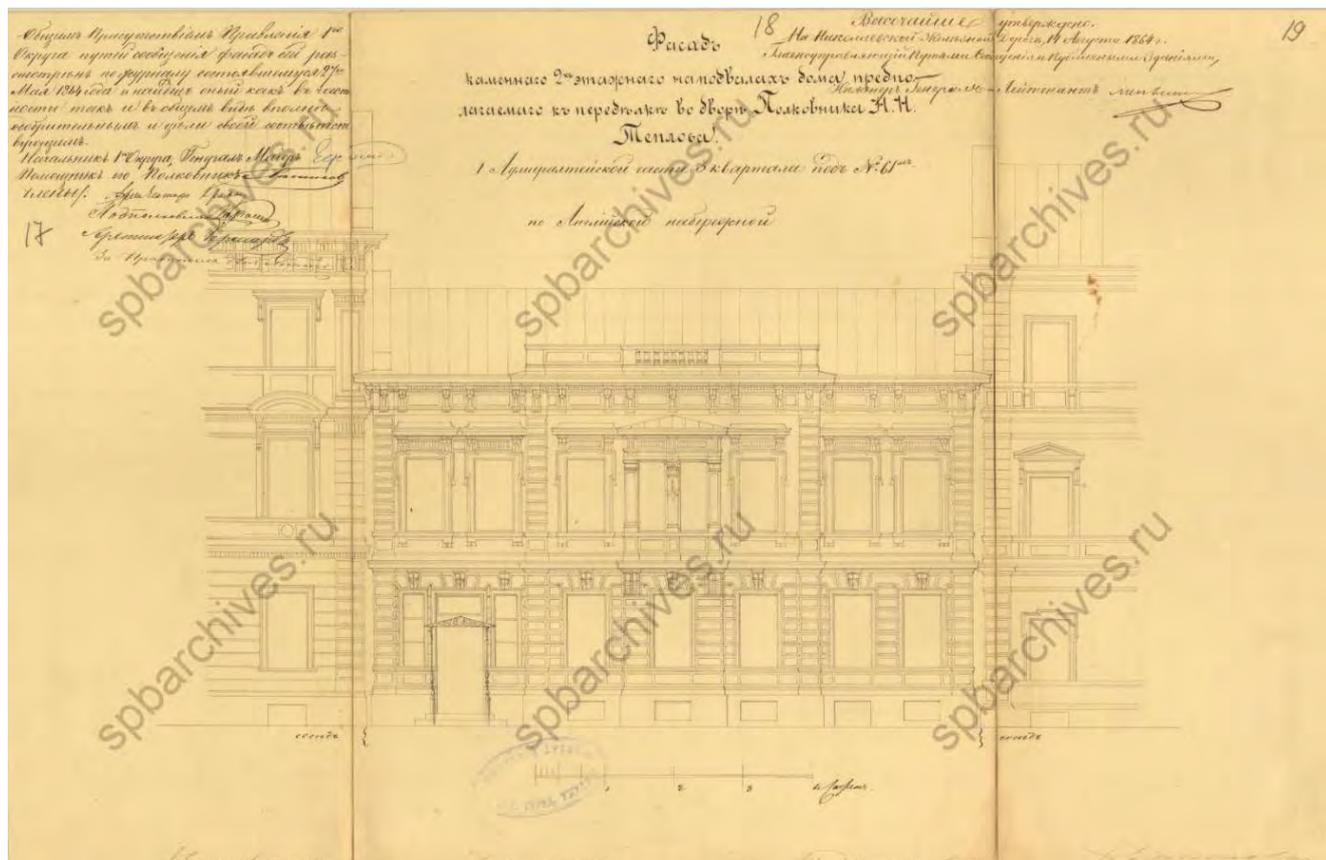
Илл. 9. Проект фасада каменного 2-х этажного дома полковника А.Н. Теплова по Английской набережной. 1864 г. (источник: ЦГИА СПб. Ф. 513. Оп. 102. Д.73).

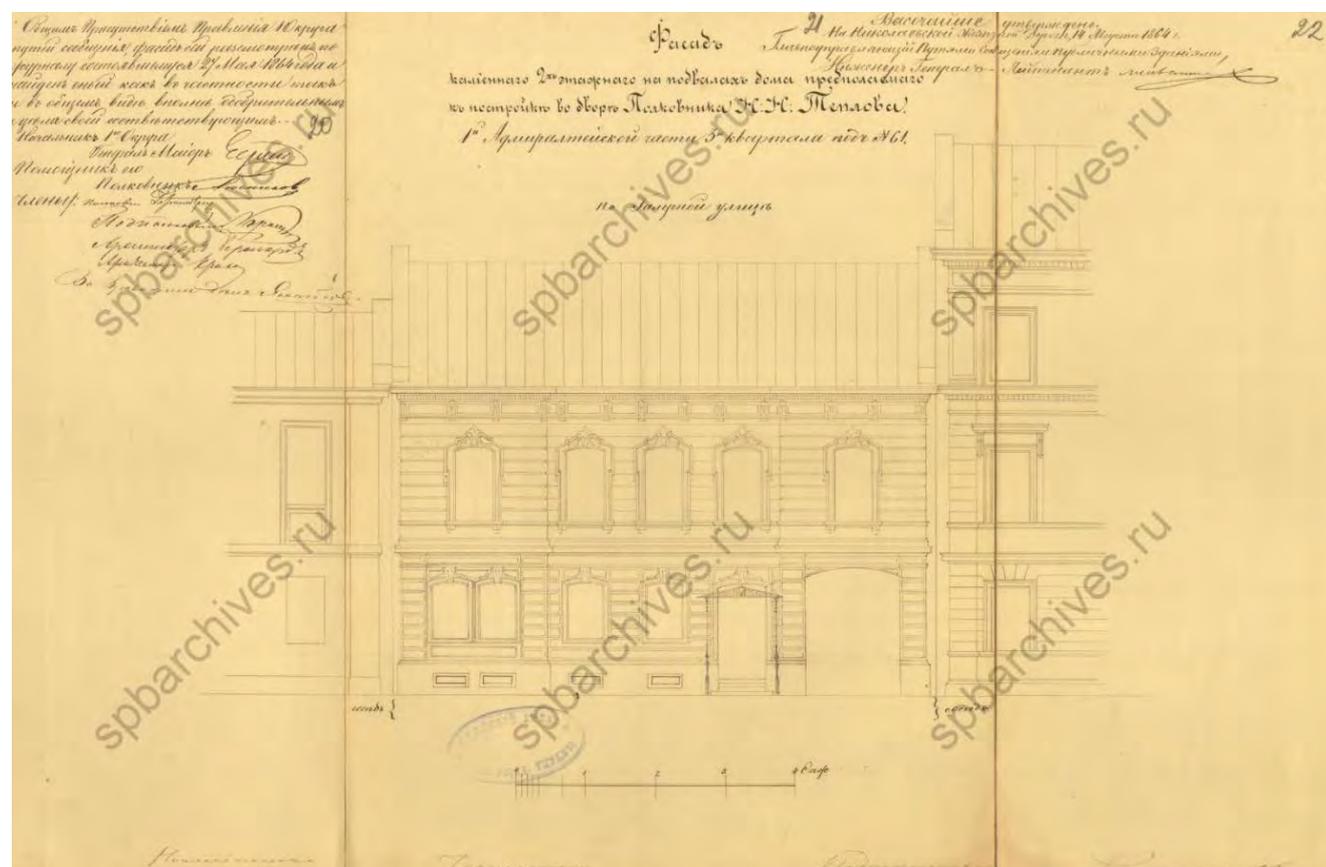
Илл. 10. Проект фасада каменного 2-х этажного дома полковника А.Н. Теплова по Галерной улице. 1864 г. (источник: ЦГИА СПб. Ф. 513. Оп. 102. Д.73).

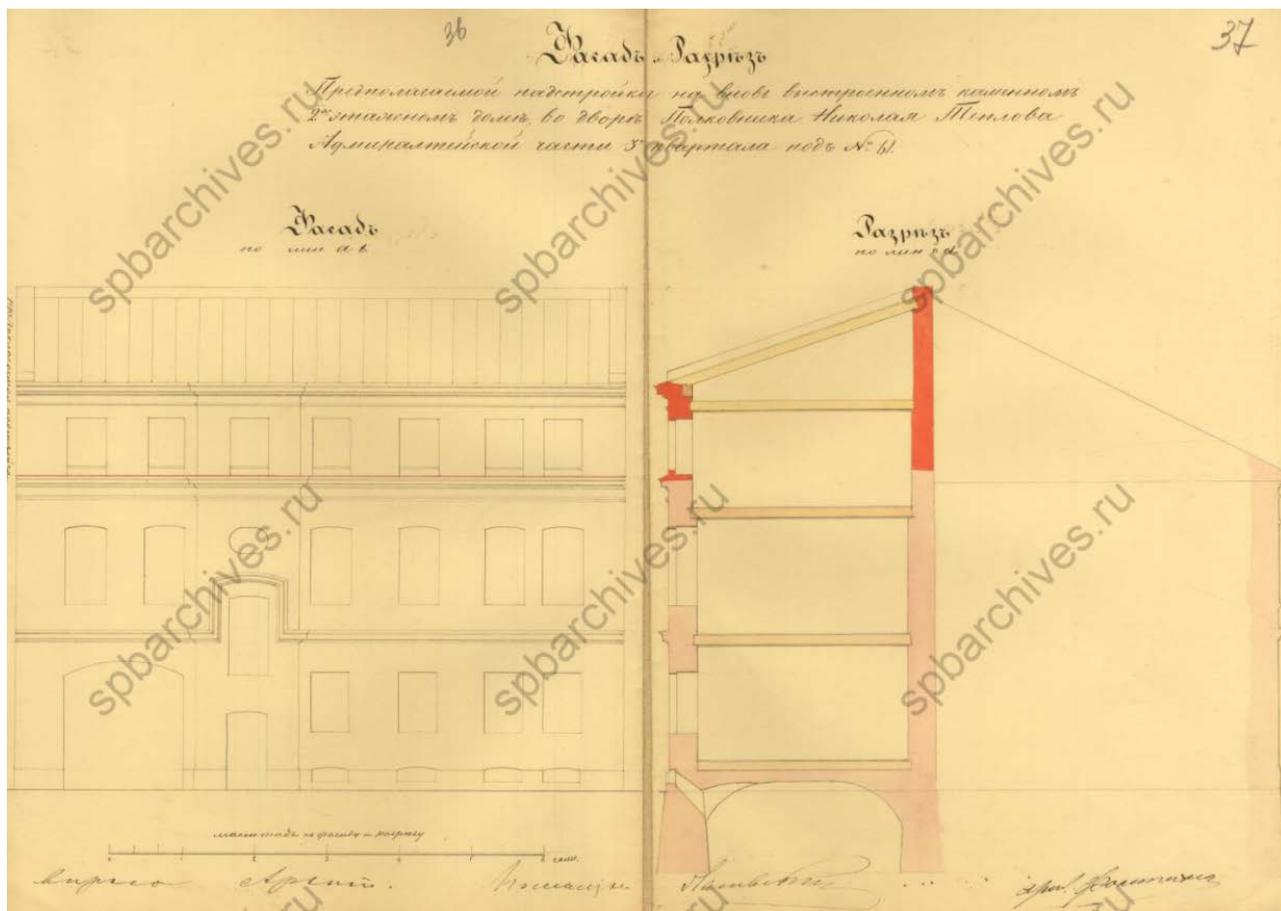
Илл. 12. Фасад и разрез предполагаемой надстройки лицевого флигеля по Галерной улице. 1869 г. (источник: ЦГИА СПб. Ф. 513. Оп. 102. Д.73).

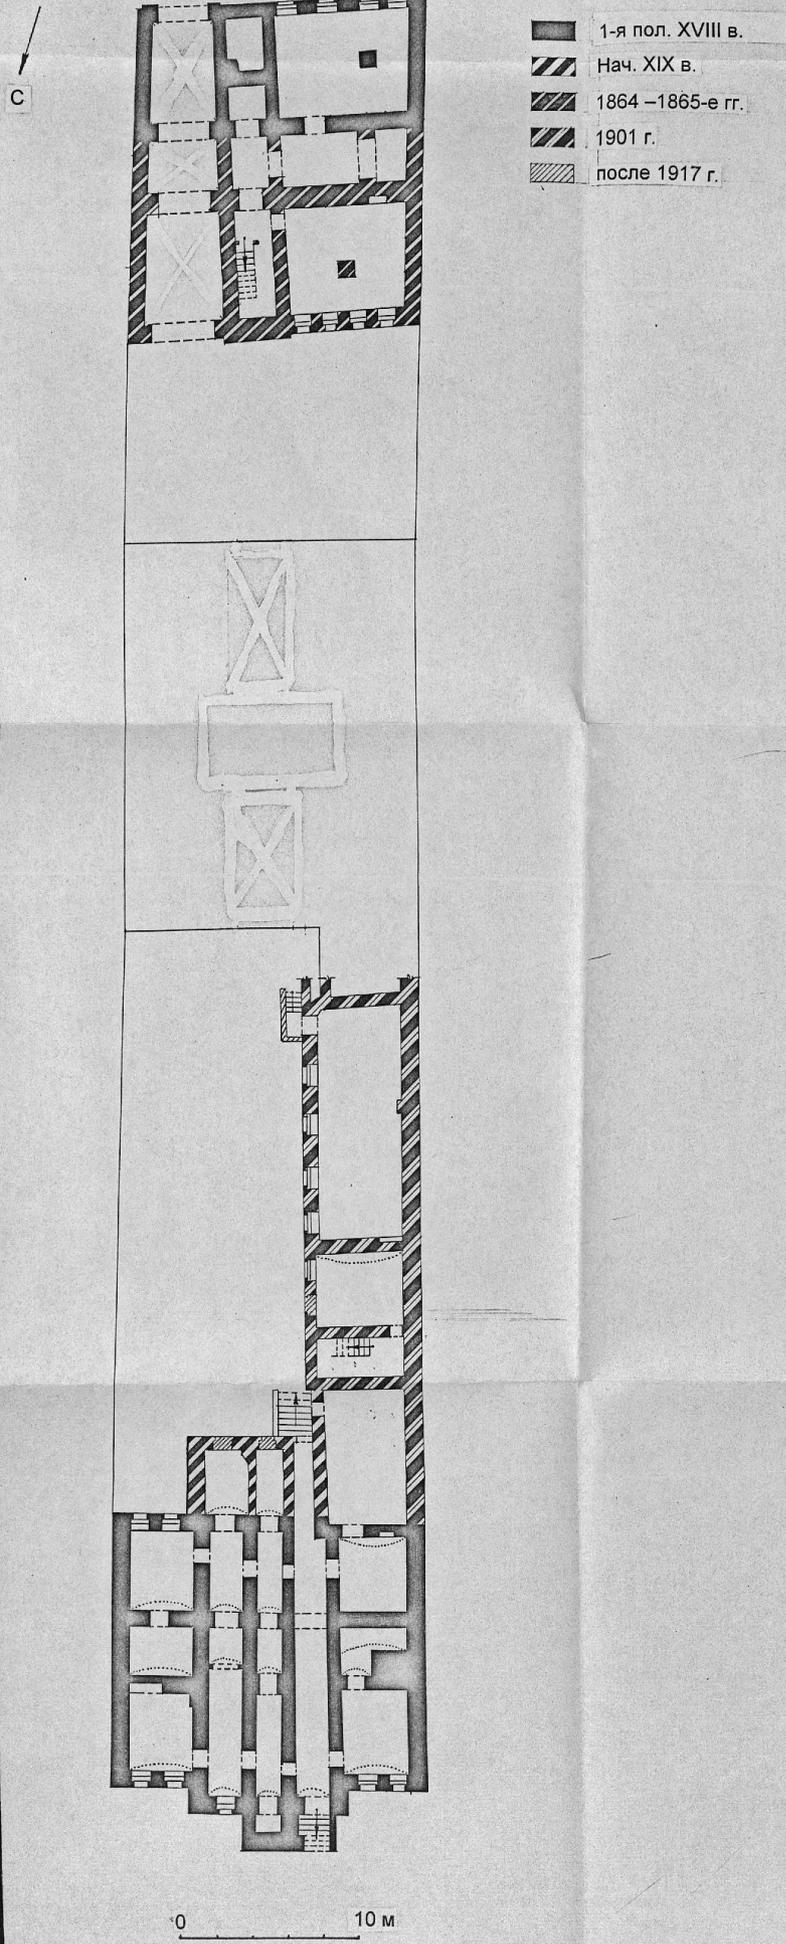
Илл. 19.

Санкт - Петербург. Адмиралтейский район.
Английская наб., 60; Галерная ул., 61.
Особняк Н.Н. Теплова.
1-я пол. XVIII в., 1864 – 1865-е гг., 1870 г., 1901 г.
План подвала.

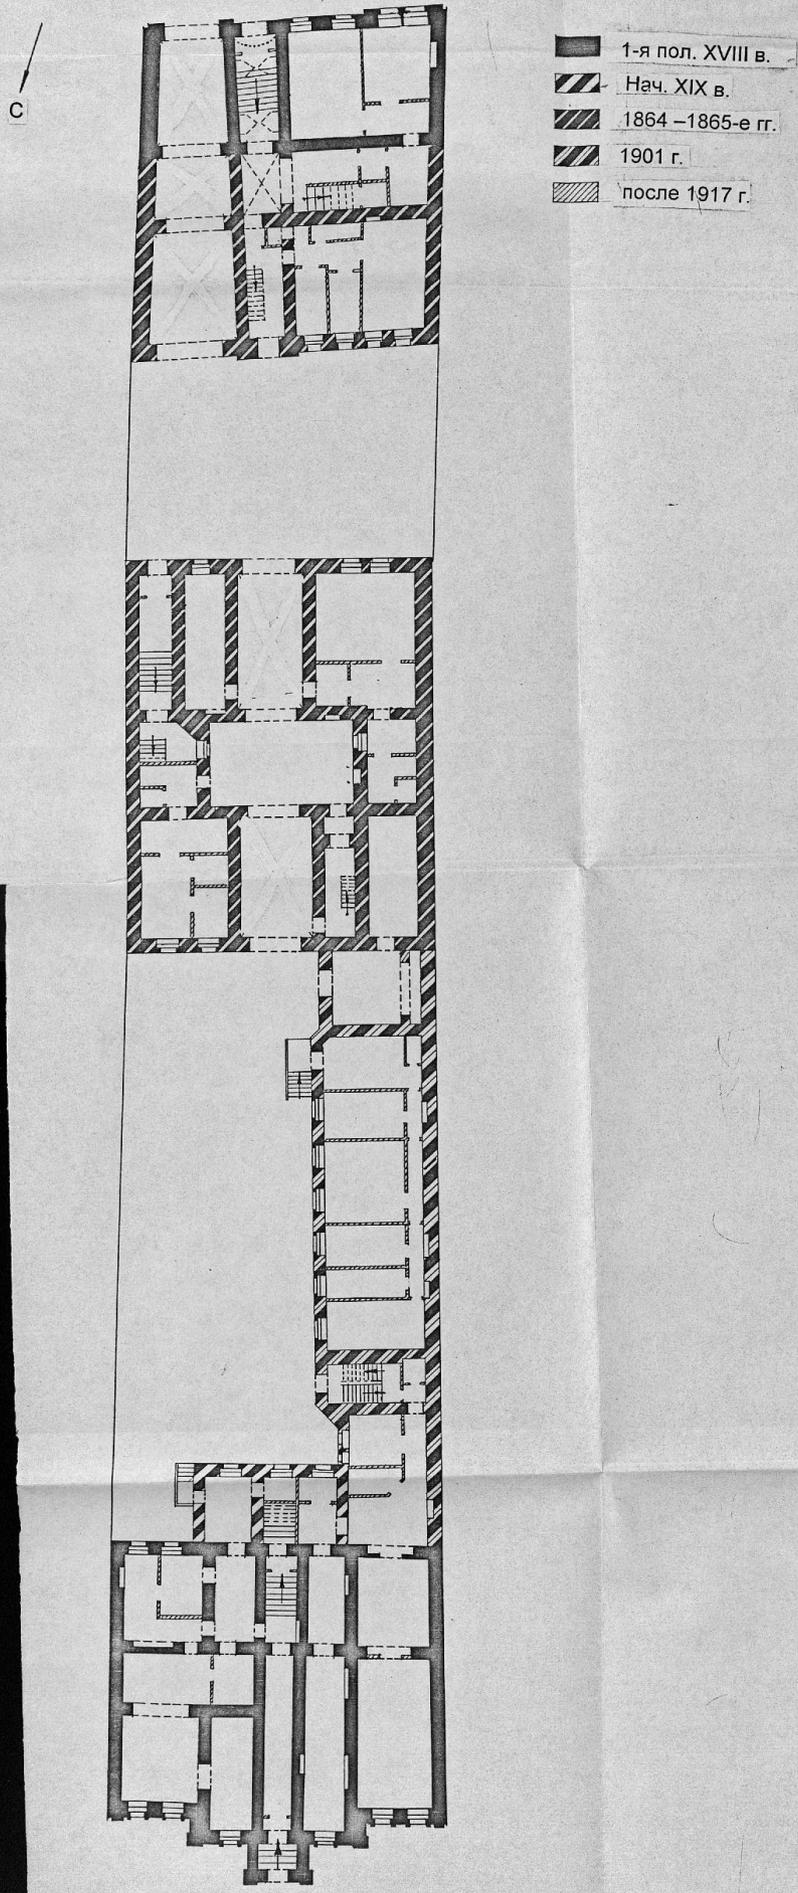
Илл. 20.

Санкт - Петербург. Адмиралтейский район.
Английская наб., 60; Галерная ул., 61.
Особняк Н.Н. Теплова.
1-я пол. XVIII в., 1864 – 1865-е гг., 1870 г., 1901 г.
План 1-го этажа.

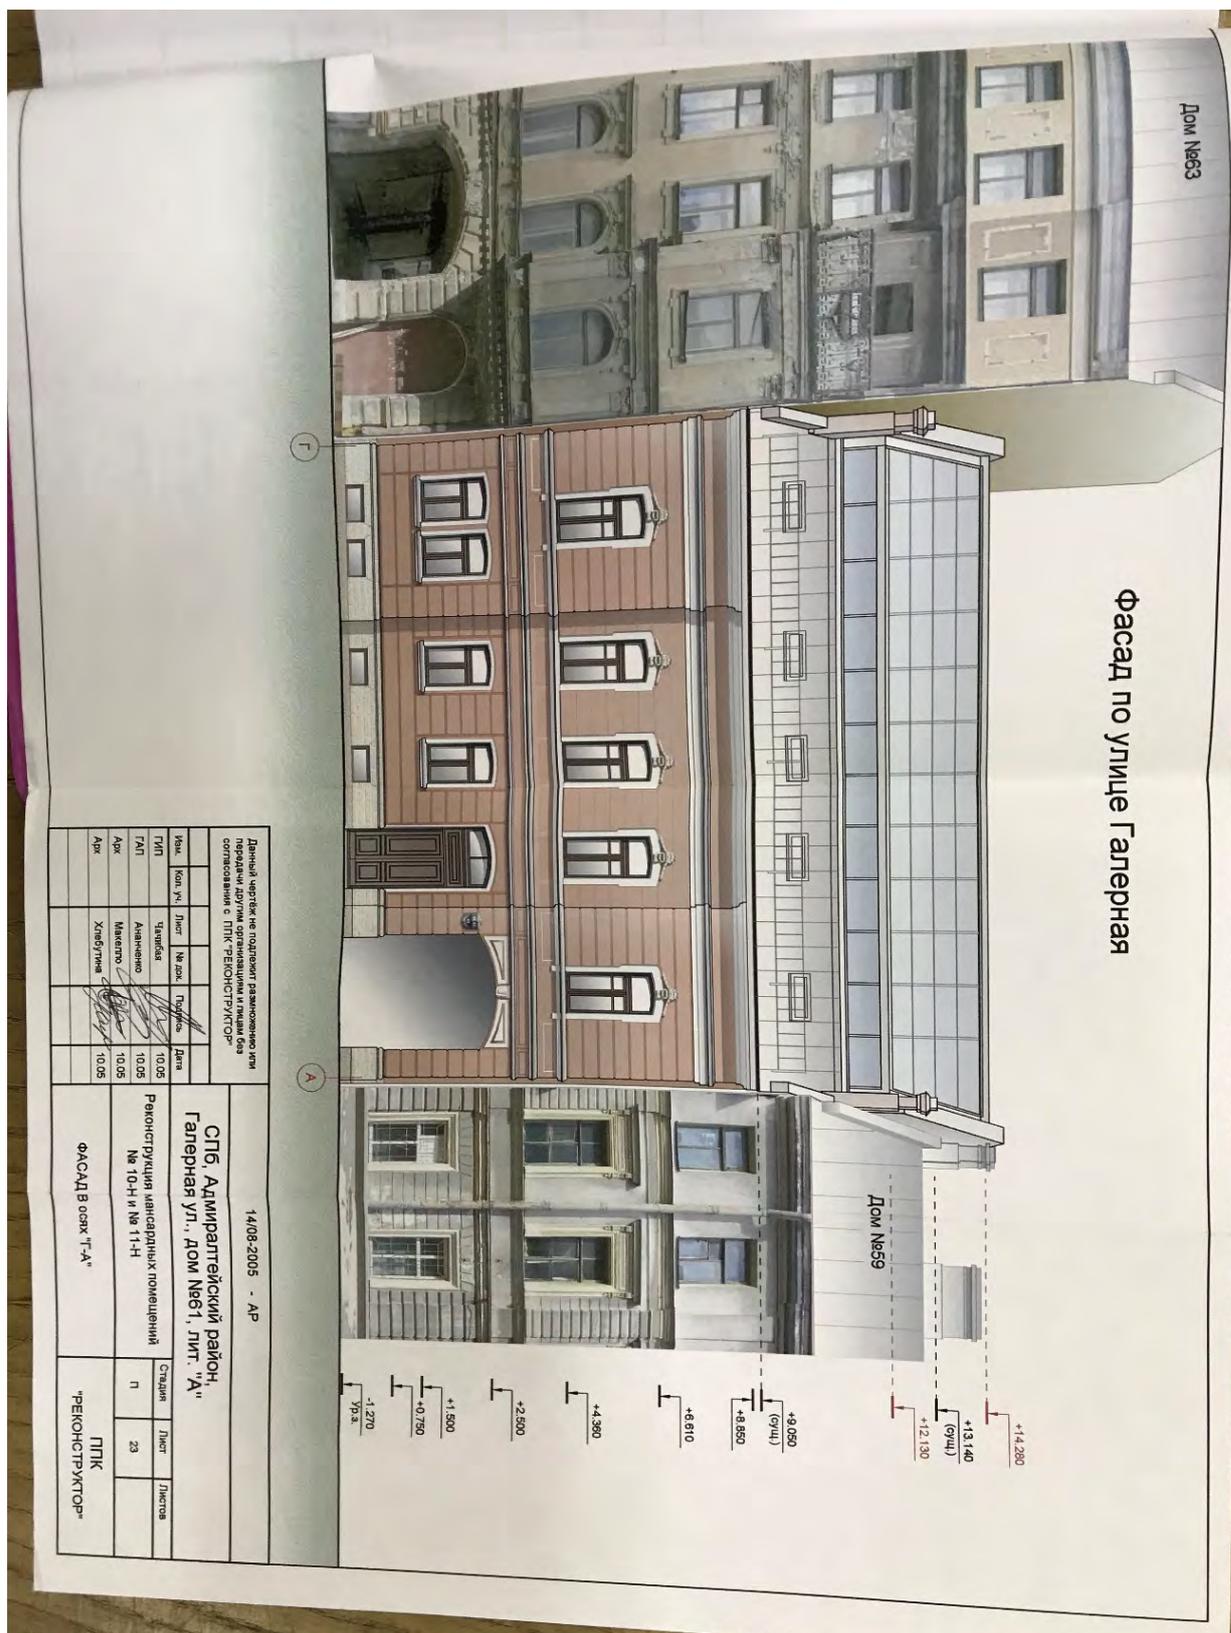
Илл. 29. Лист AP-23 проектной документации от ППК «РЕКОНСТРУКТОР» «Реконструкция с устройством мансардного этажа» 2005г. шифр 14/08-2005 (источник: КГИОП, АРХИВ, п. 387 / пр. – 5).

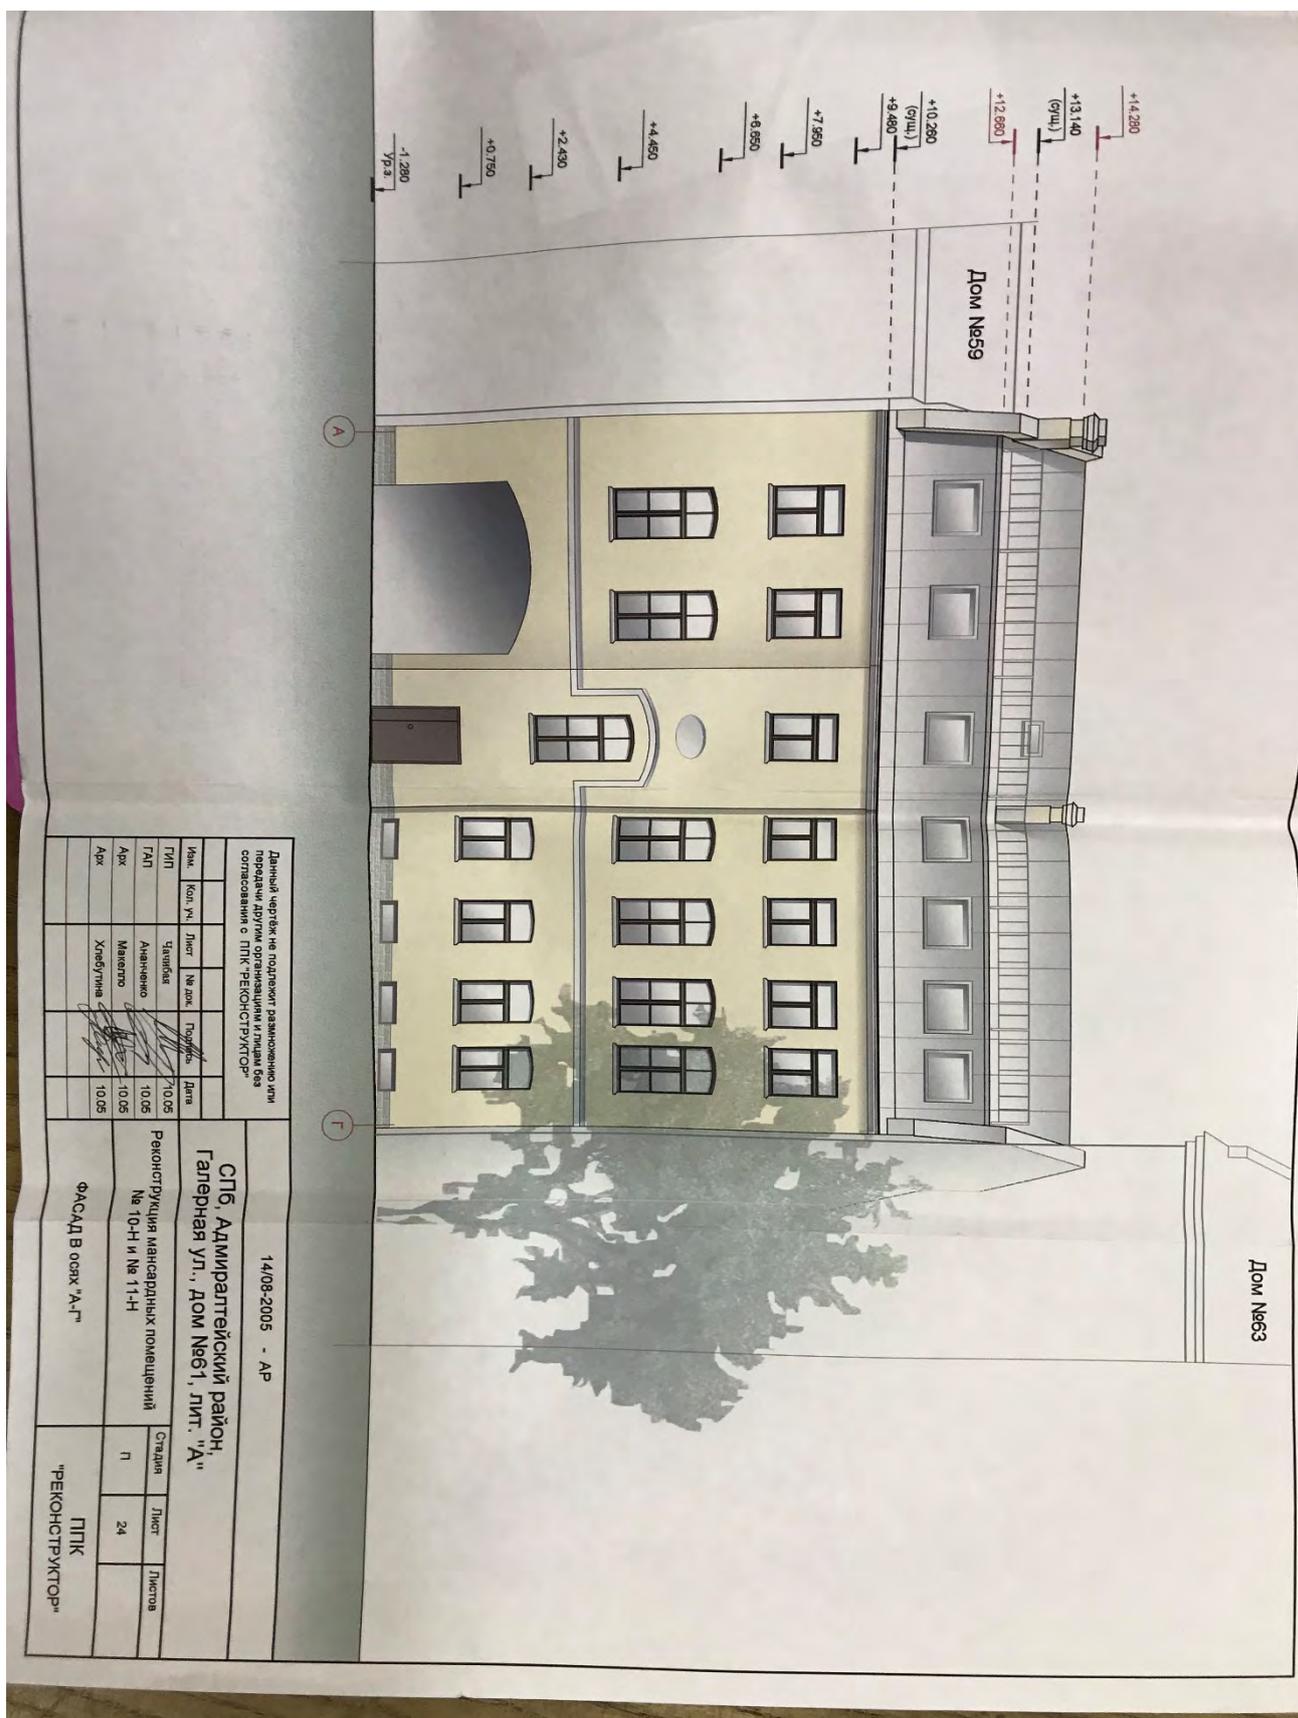
Илл. 30. Лист АР-24 проектной документации от ППК «РЕКОНСТРУКТОР» «Реконструкция с устройством мансардного этажа» 2005г. шифр 14/08-2005 (источник: КГИОП, АРХИВ, п. 387 / пр. – 5).

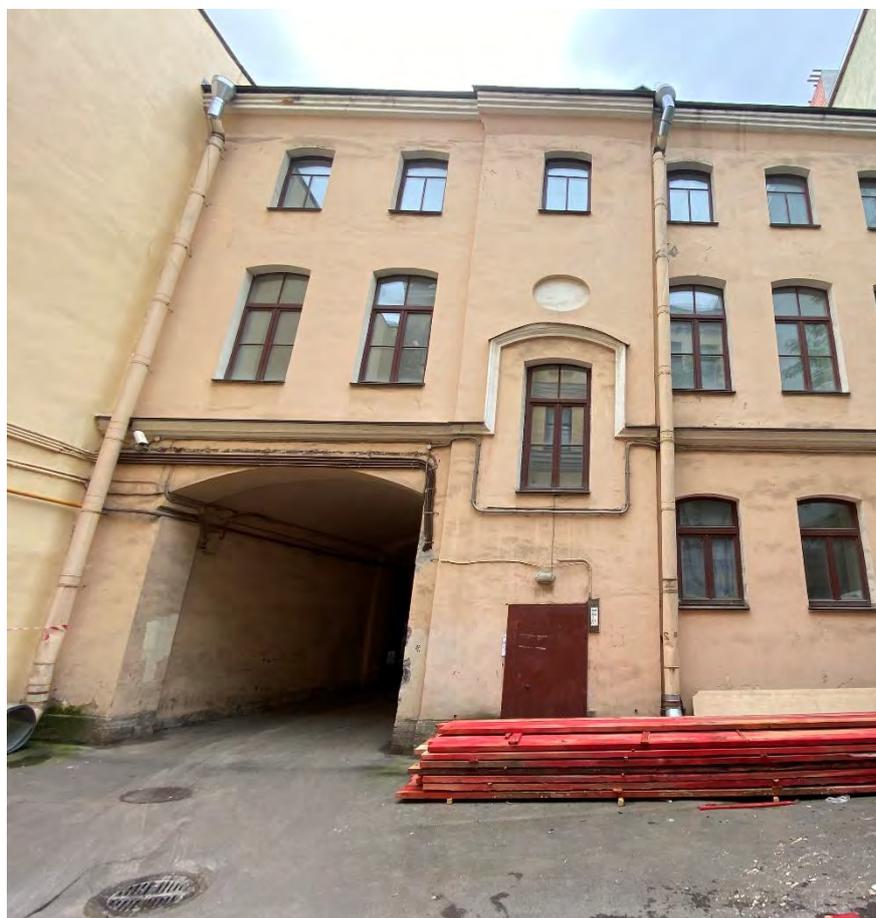
Фото 2. Дворовой северо-западный фасад литеры А. Вид с северо-запада.

На дворовом фасаде зафиксированы незначительные дефекты штукатурного слоя стен, сколы и трещины, участки замокания и биологического поражения цоколя.

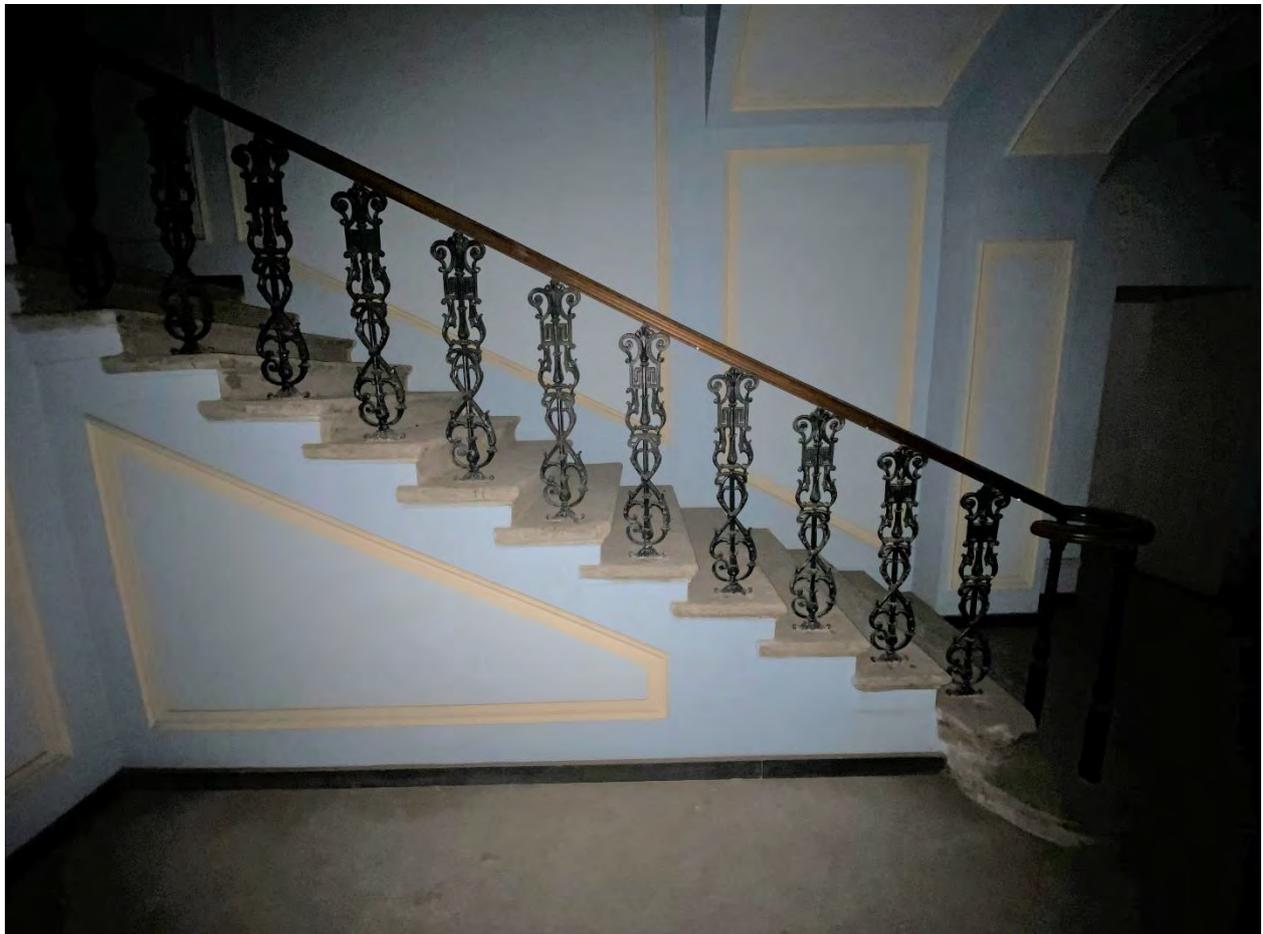
Фото 9. Кованое ограждение парадной лестницы южного лицевого корпуса. 1-й этаж. Вид с юга.

1. Парадная двухмаршевая каменная лестница по косоурам, обеспечивающая связь между первым и вторым этажами. Ограждения лестницы металлические, литые, окрашенные, поручни деревянные. Дефектов при обследовании не выявлено, состояние оценивается как работоспособное.

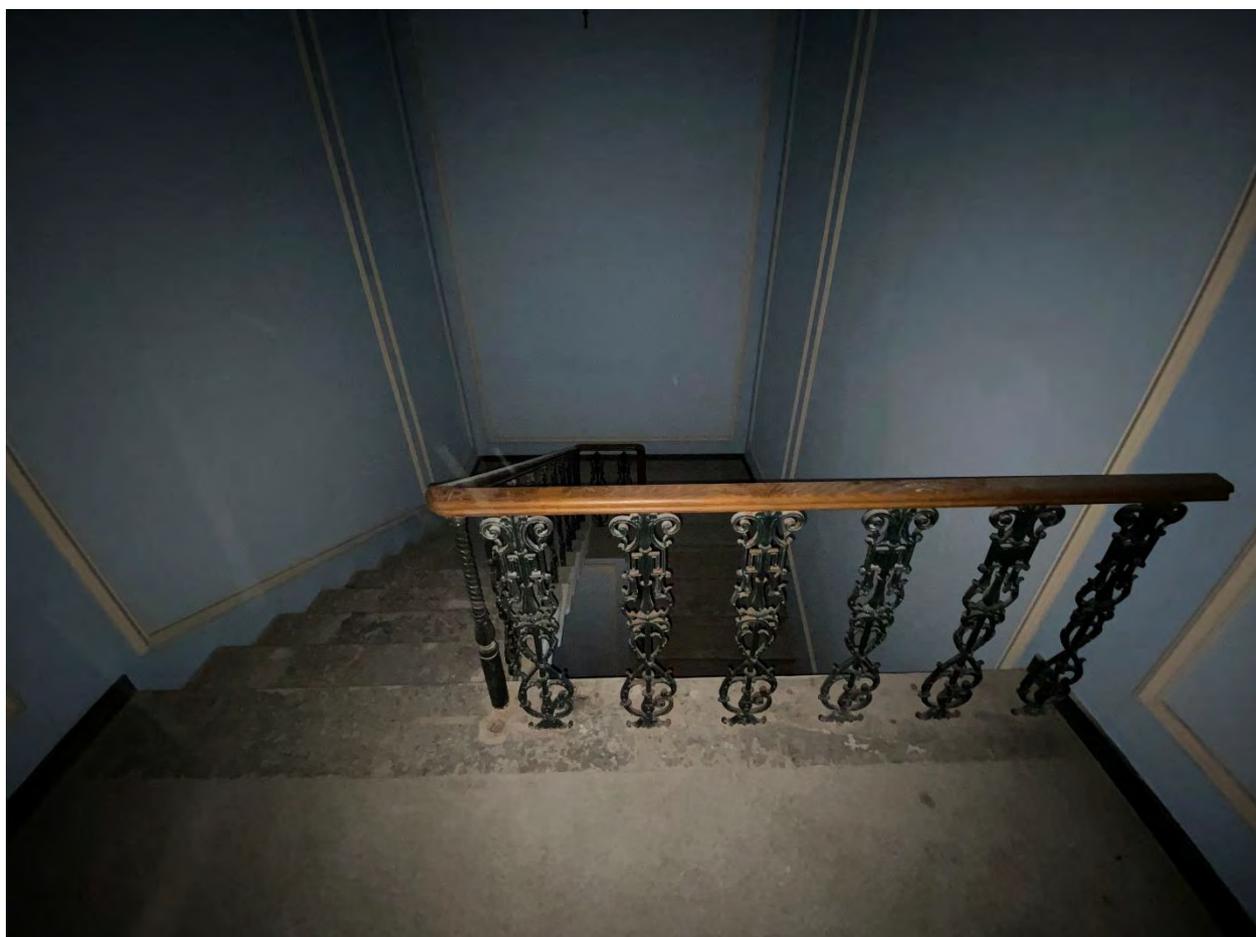
Фото 46. Парадная лестничная клетка.
2-й этаж. Лестничный марш. Кованое ограждение лестницы.
Вид с северо-востока.
