**Акт**

**по результатам государственной историко-культурной экспертизы**  
проектной документации на проведение работ по сохранению выявленного  
объекта культурного наследия «Дом А.С. Савина» по адресу: г. Санкт-  
Петербург, Б. Пушкарская ул., д.1/8, лит. А: «Проект приспособления для  
современного использования квартиры № 2 по адресу: Санкт-Петербург,  
Петроградский район, Большая Пушкарская улица, литера А, д. 1/8, кв. 2»,  
Шифр: 2021-01-08-05, разработанной ООО «РЕНОВАЦИЯ» в 2021 году

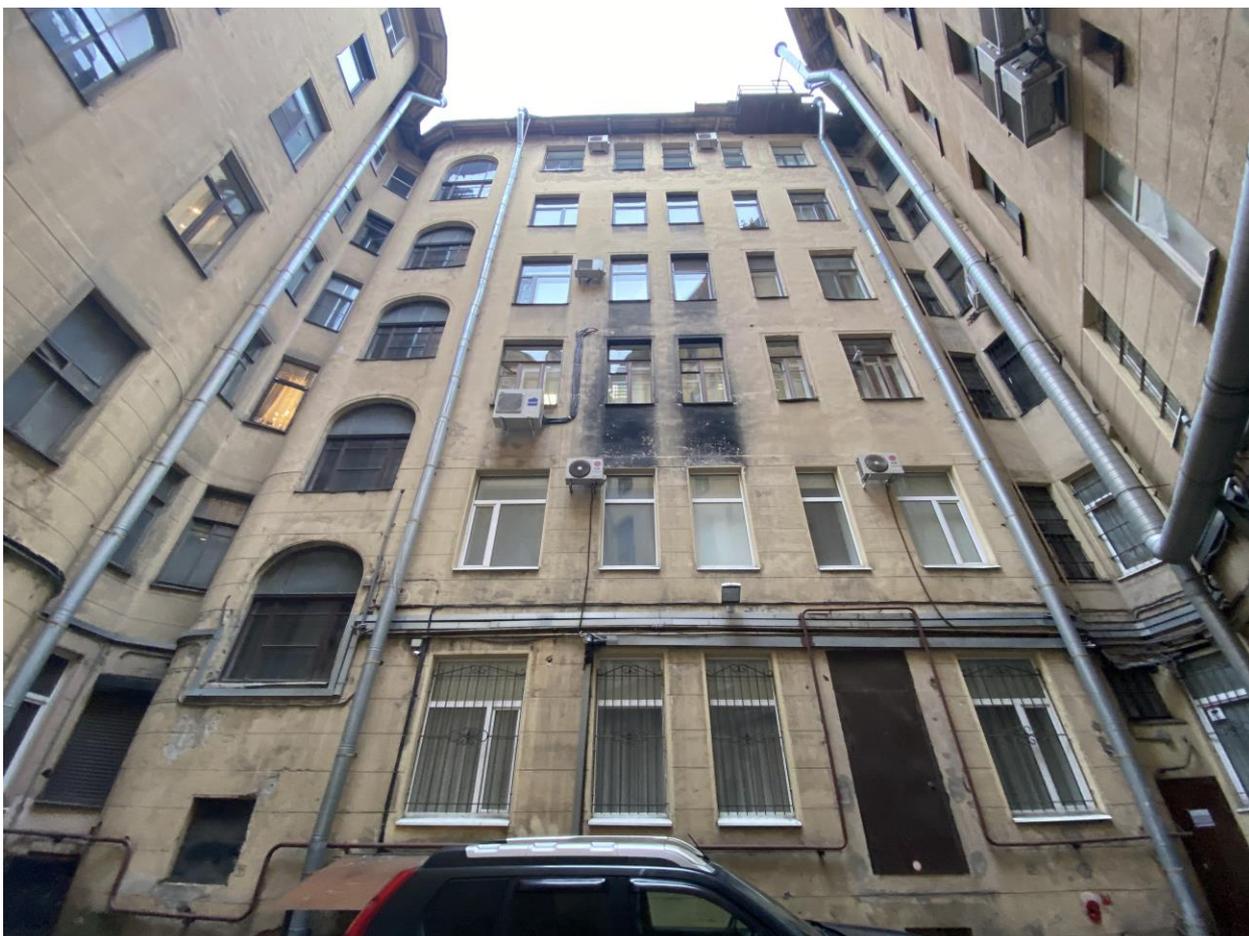
Фото.5. Вид на «Дом А.С. Савина». Дворовый фасад.

Въездная арка с металлическими коваными воротами с натуралистическим трактованным растительным декором. Дворовые фасады гладко оштукатурены, с разделкой на ленточный руст в 1-2 этажах. Цоколь известняковый сильно заглублен в асфальт. Имеются значительные повреждения штукатурного слоя, трещины, сколы.

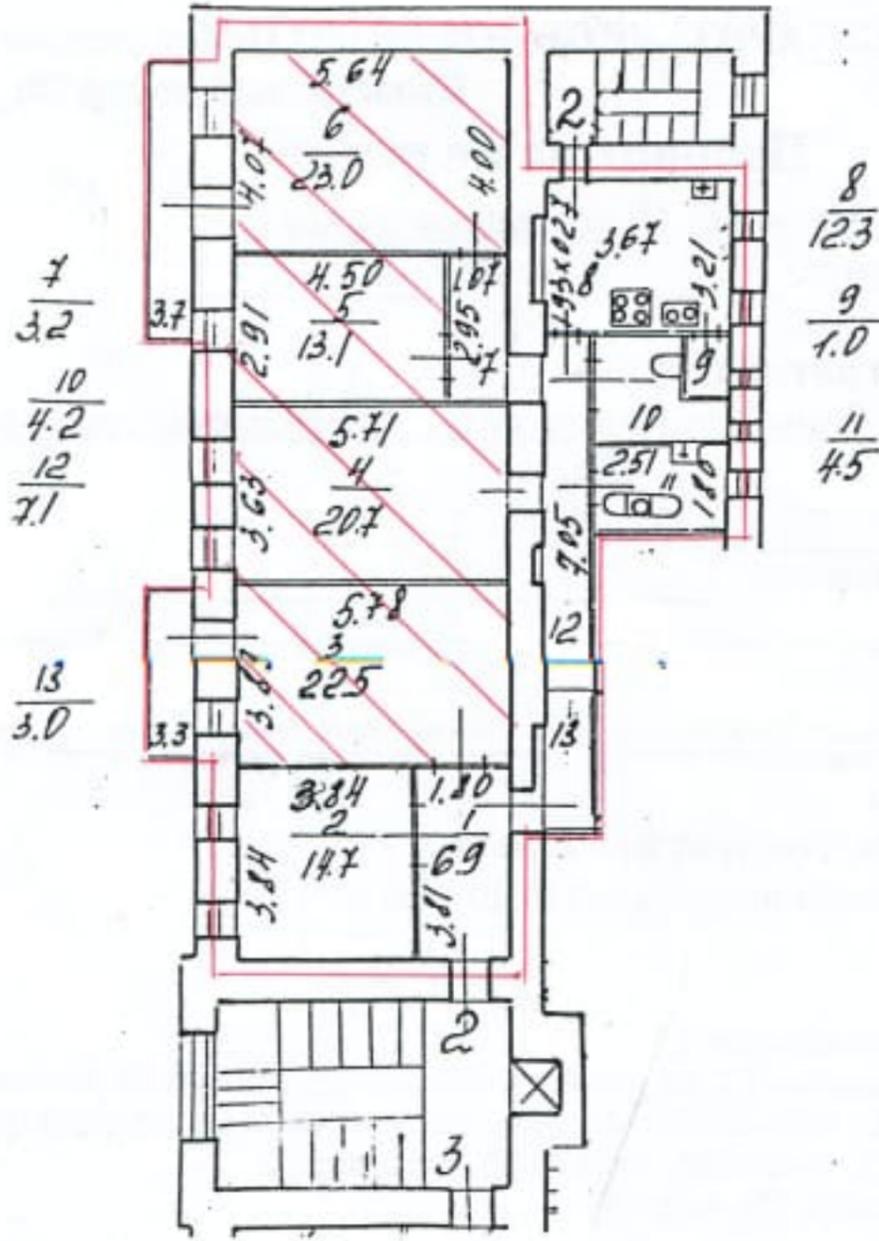
**IV. План квартиры**

— - границы квартиры

**Дополнительные сведения:**  
комната 3, 4, 5, 6: Сжилая = 79.30 кв.м
