Акт

по результатам государственной историко-культурной экспертизы проектной документации на проведение работ по сохранению объекта культурного наследия регионального значения «Городской училищный дом в память 19 февраля 1861 года», расположенного по адресу: Санкт-Петербург, 22-я линия В.О., дом 7, литера А, предусмотренных проектом «Проектная документация на проведение работ по сохранению объекта культурного наследия регионального значения «Городской училищный дом в память 19 февраля 1861 года», согласно распоряжению Правительства Санкт-Петербурга № 10-419 от 25.07.2014, расположенного по адресу: г. Санкт-Петербург, Василеостровский район, 22-линия, д.7, лит. А (реставрация дворовых фасадов)», разработанным ООО «БЮРО А495» в 2020 г. (Шифр 20/20/ОАЭ/223/ЕД)

- Проектная документация на проведение работ по сохранению объекта культурного наследия регионального значения «Городской училищный дом в память 19 февраля 1861 года», расположенного по адресу: Санкт-Петербург, 22-я линия В.О., дом 7, литера А:

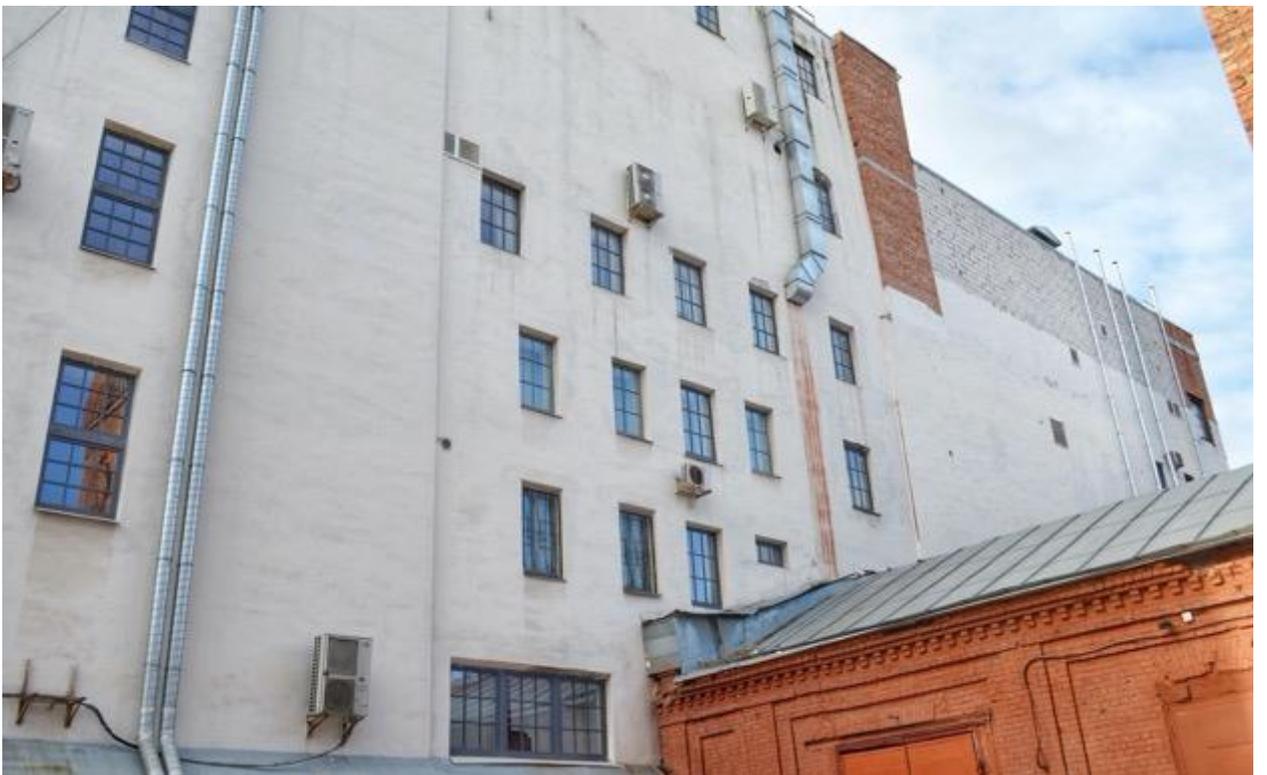
Фото 01. ОКН регионального значения «Городской училищный дом в память 19 февраля 1861 года» (22-я линия В.О., дом 7, литера А). Фасад по 22-ой линии В.О. Общий вид. Фото, предоставленное заказчиком на момент заключения договора на проведение ГИКЭ. 08.10.2020 г.

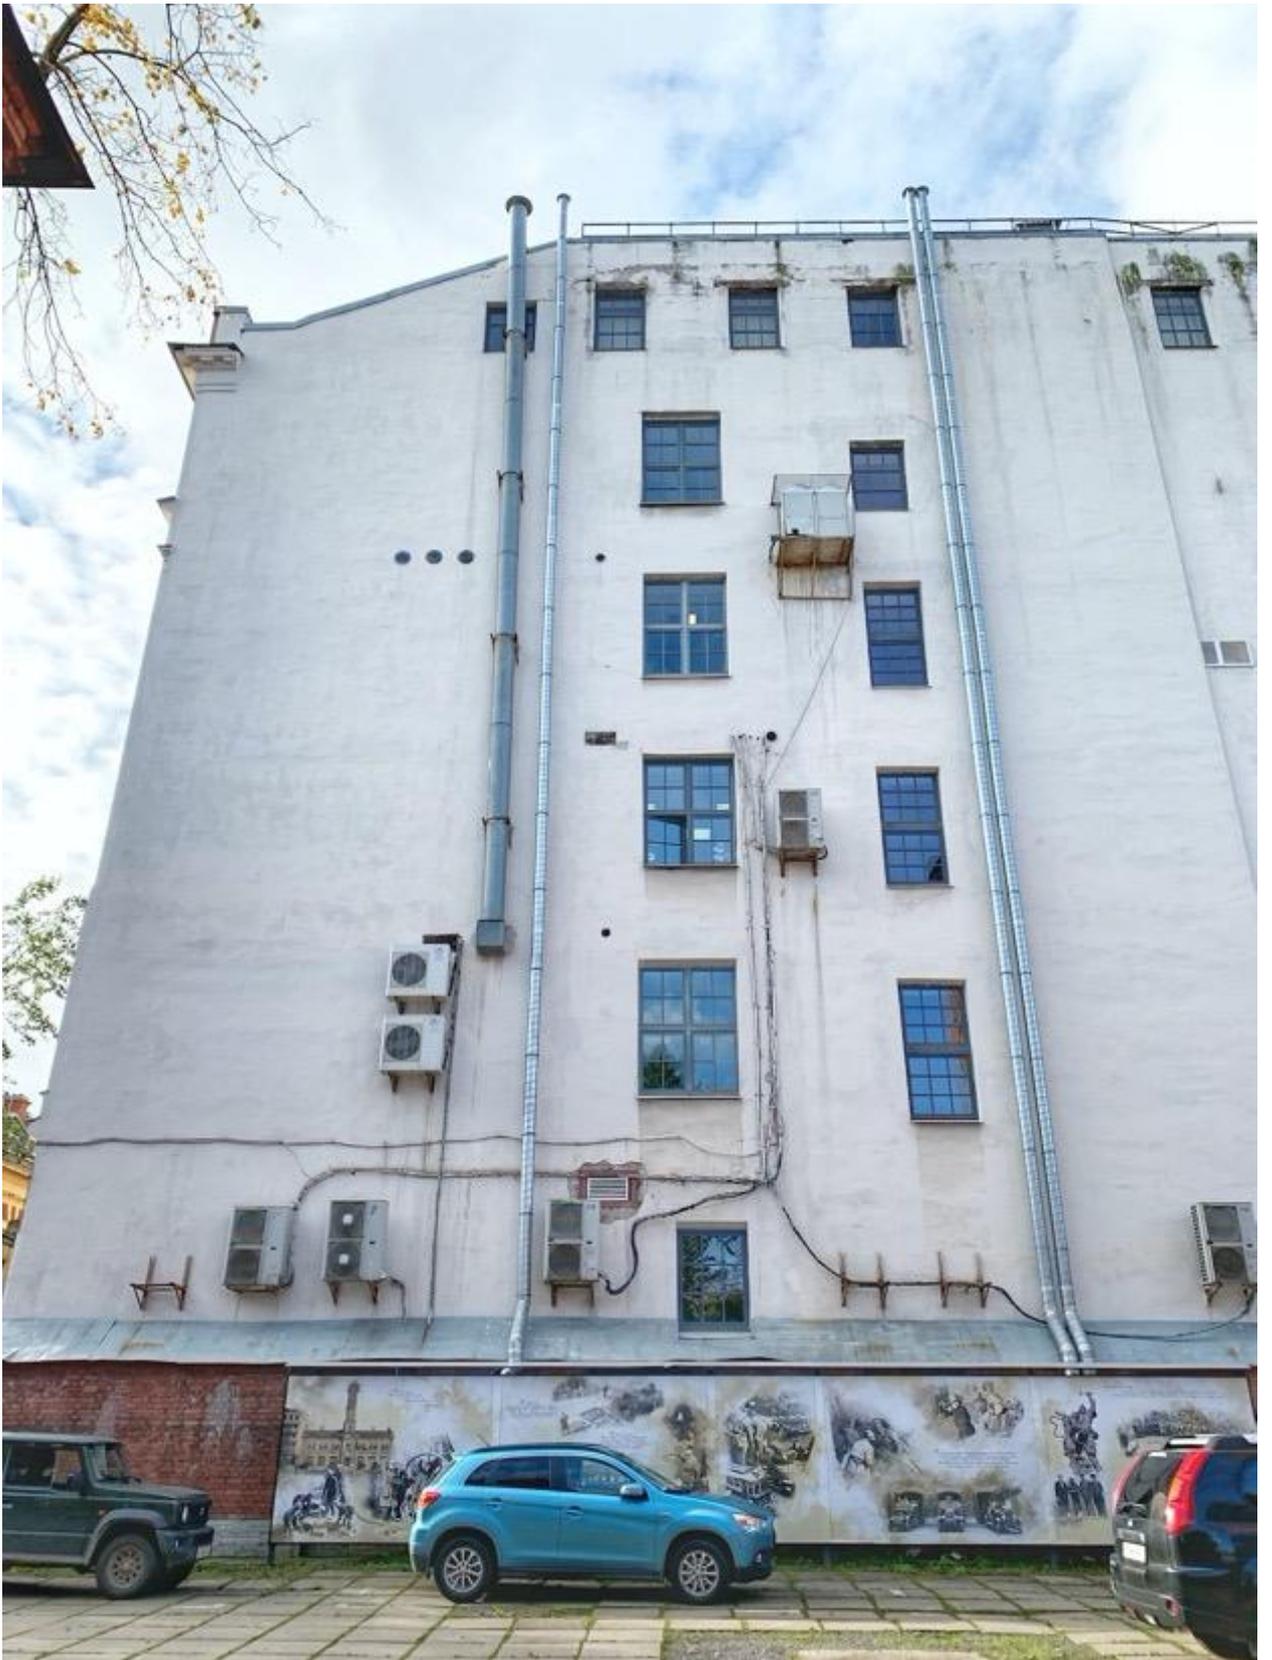
Фото 02. ОКН регионального значения «Городской училищный дом в память 19 февраля 1861 года» (22-я линия В.О., дом 7, литера А). Северо-восточный дворовый фасад. Общий вид. Съёмка 08.10.2020 г.

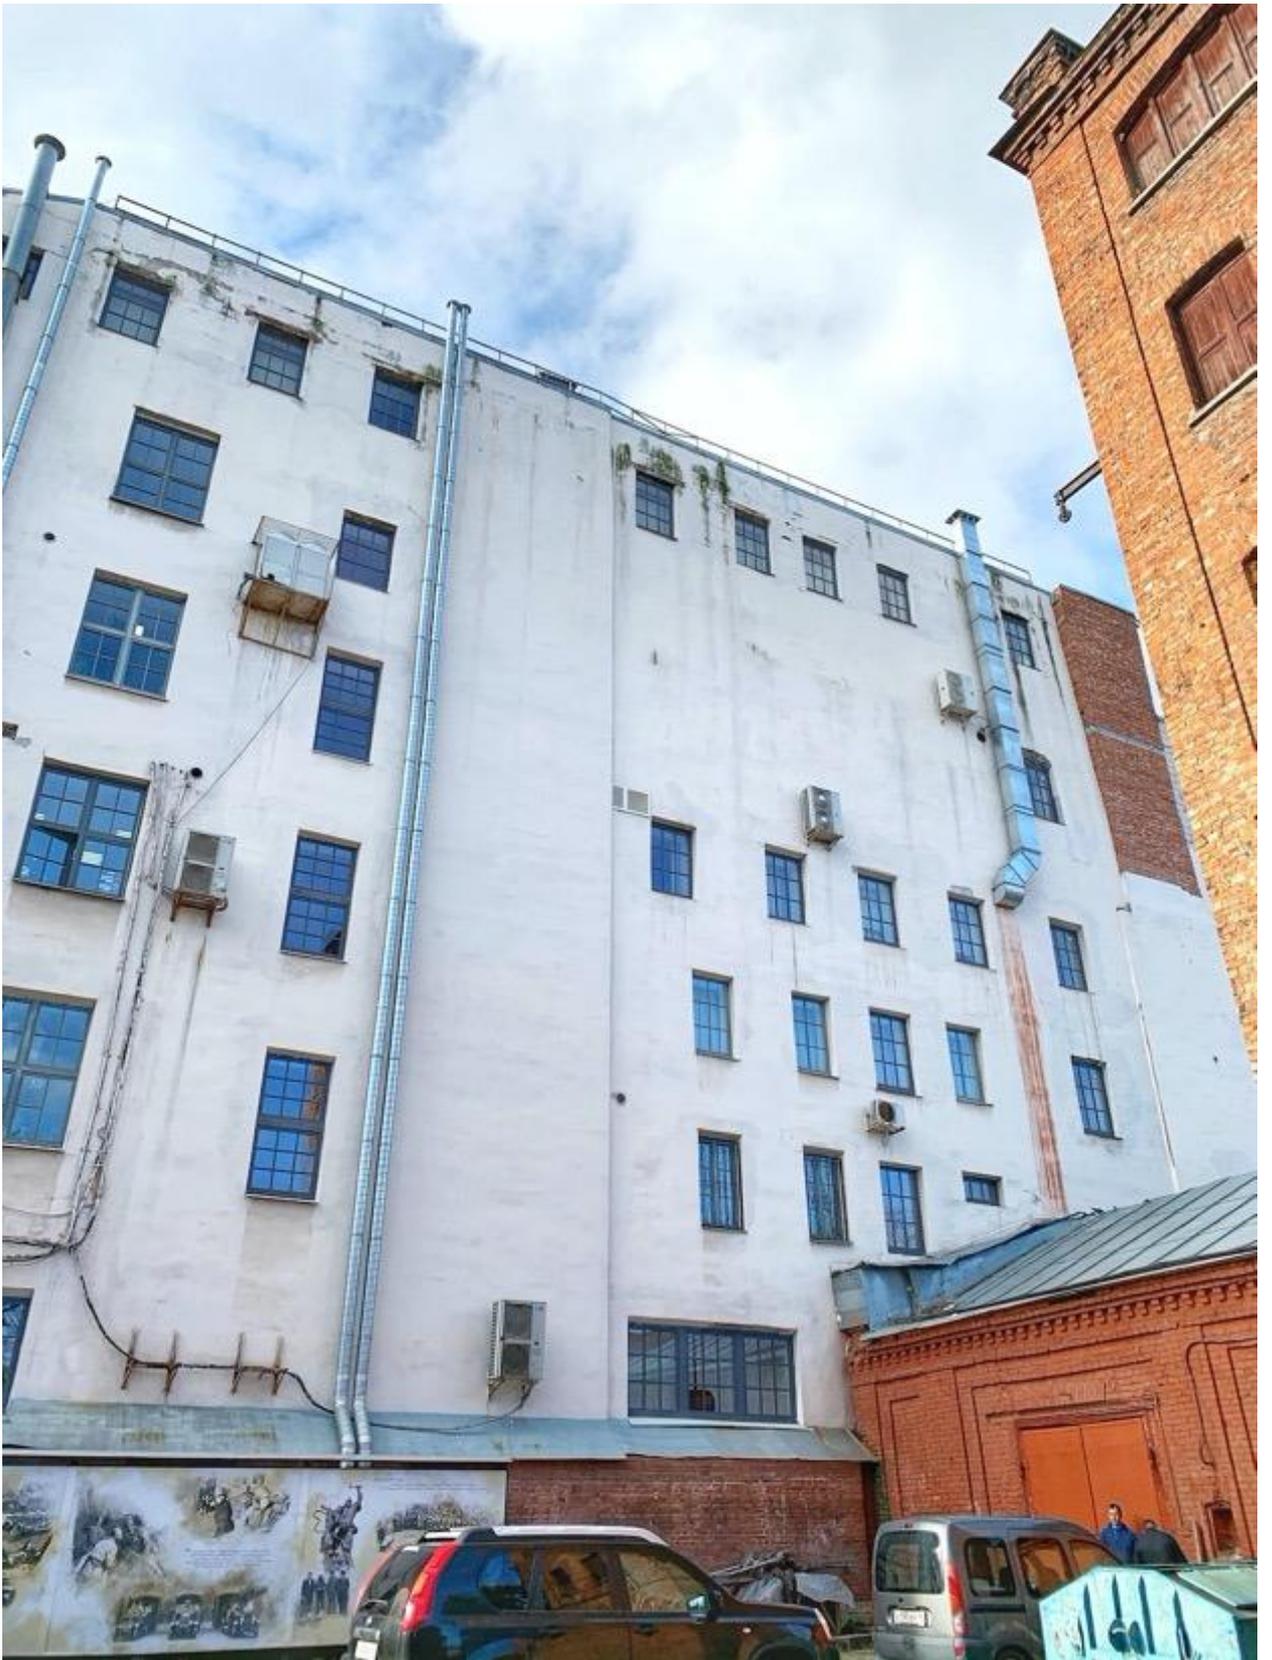
Фото 03. ОКН регионального значения «Городской училищный дом в память 19 февраля 1861 года» (22-я линия В.О., дом 7, литера А). Северо-восточный дворовый фасад. Фрагмент. Съёмка 08.10.2020 г.

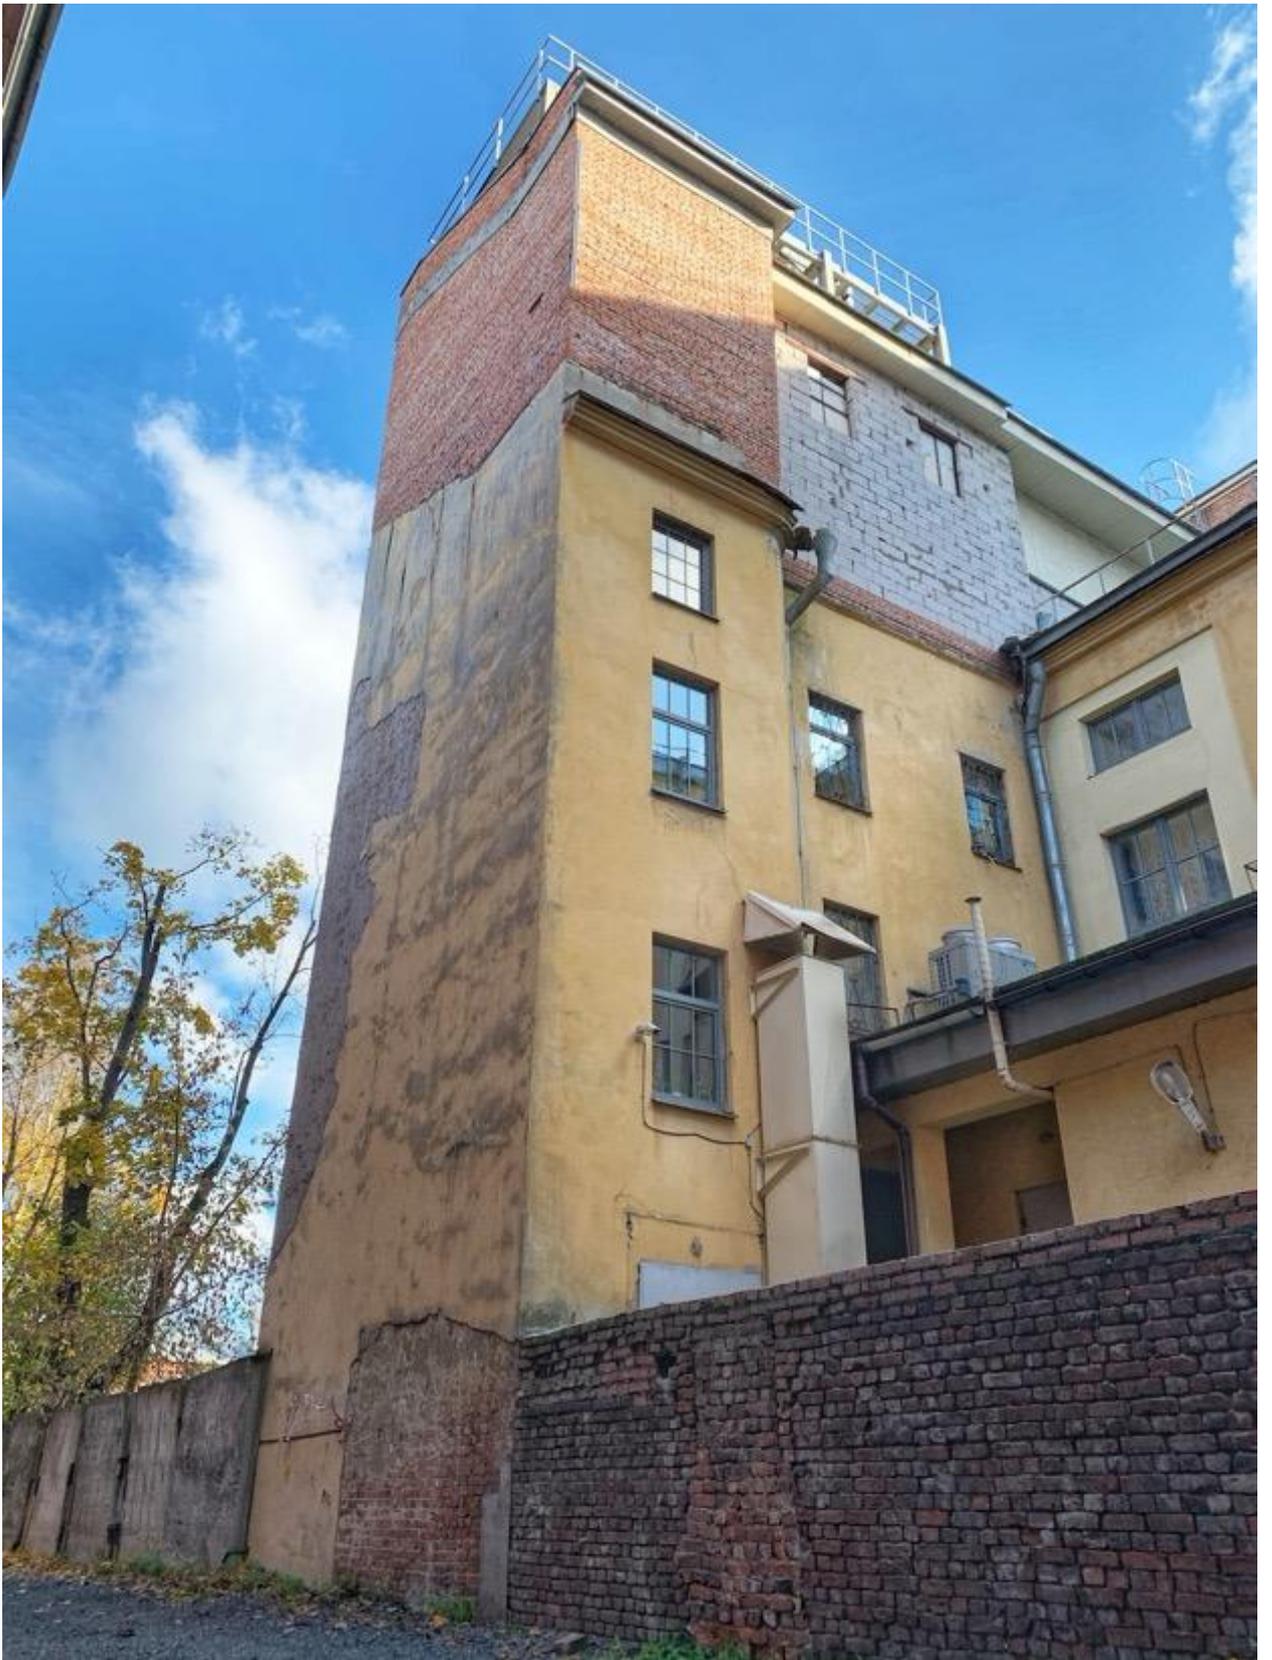
Фото 14. ОКН регионального значения «Городской училищный дом в память 19 февраля 1861 года» (22-я линия В.О., дом 7, литера А). Северо-восточный и северо-западный дворовые фасады. Фрагмент. Съёмка 08.10.2020 г.

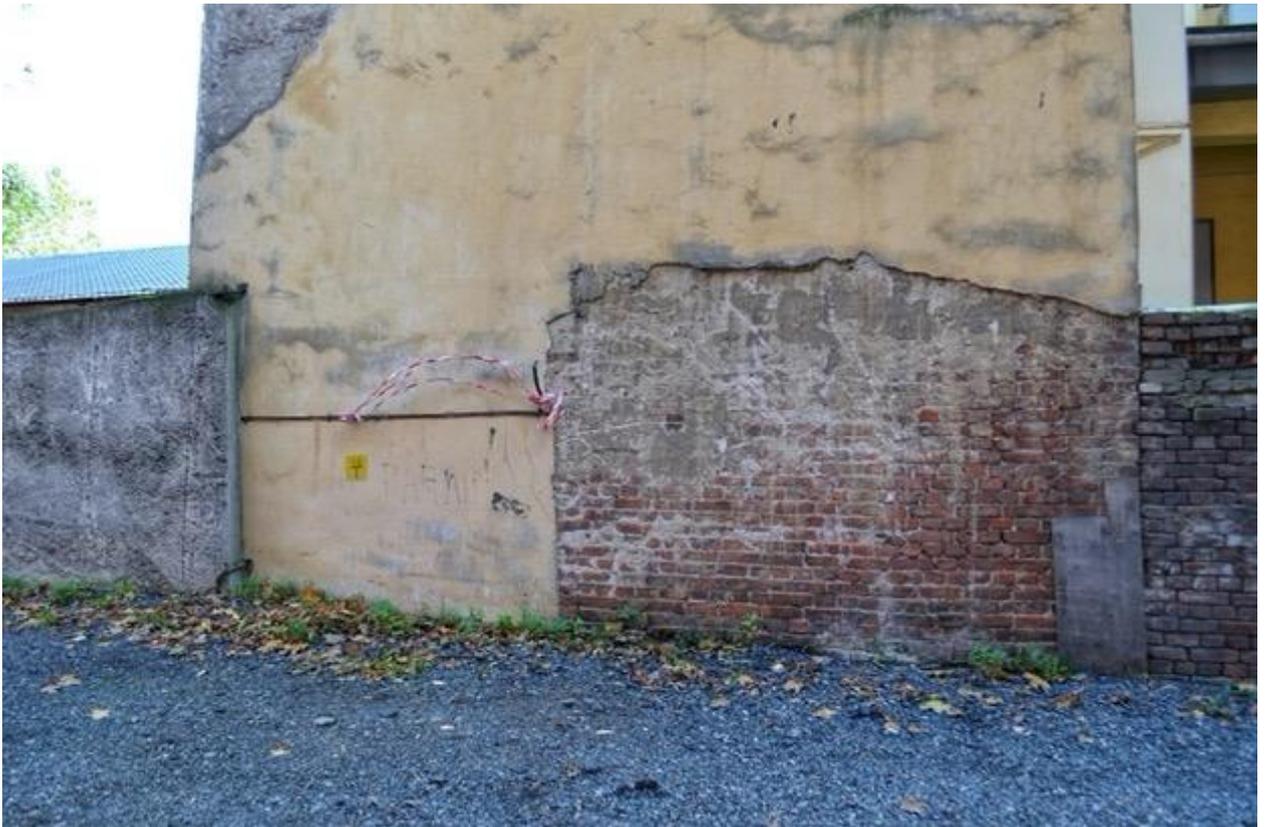
Фото 15. ОКН регионального значения «Городской училищный дом в память 19 февраля 1861 года» (22-я линия В.О., дом 7, литера А). Северо-западный дворовый фасад. Фрагмент. Съёмка 08.10.2020 г.

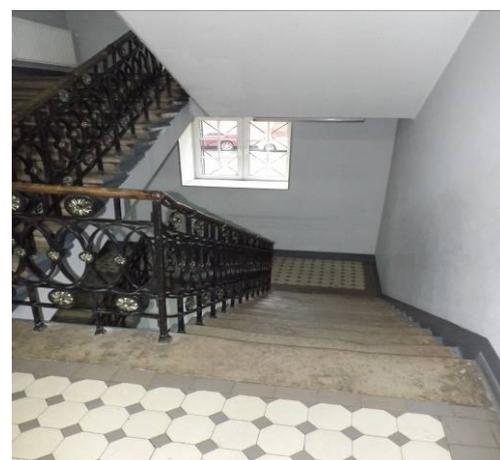
материал покрытия пола межэтажных площадок – метлахская плитка - рисунок типа "соты", цвет (серый, белый);

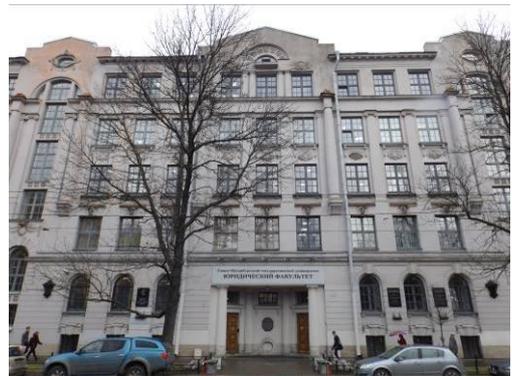
венчают фасад три щипца по 5-й, 9-10-11-й, 15-й световой осям ;
