Акт

по результатам государственной историко-культурной экспертизы
проектной документации на проведение работ по сохранению выявленного объекта культурного наследия «Служебный корпус (с каменной оградой и проездом)», расположенного по адресу: г. Санкт-Петербург, наб. Канала Грибоедова, д. 7, лит. Ж (Грибоедова наб. кан., 7¹), входящего в состав выявленного объекта культурного наследия «Комплекс построек Придворно-конюшенного ведомства»², – «Проект приспособления для современного использования выявленного объекта культурного наследия "Служебный корпус (с каменной оградой и проездом)" в составе выявленного объекта культурного наследия "Комплекс построек Придворно-конюшенного ведомства" по адресу: г. Санкт-Петербург, наб. Канала Грибоедова, д. 7, лит. Ж (в части перепланировки и переустройства пом. 3-Н под предприятие общественного питания)» (шифр: 9ПНЖ/0421/), ООО «СтройЭлитПроект», 2021 г.

г. Санкт-Петербург

«27» апреля 2022 г.**1. Дата начала и дата окончания проведения экспертизы**

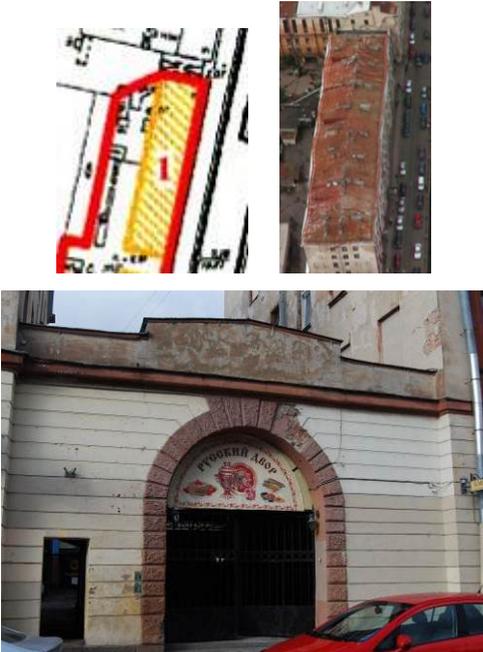
<p>I. «Служебный корпус (с каменной оградой и проездом)», расположенный по адресу: Санкт-Петербург, наб. кан. Грибоедова, д. 5, лит. Е (Грибоедова наб. кан., 5)</p>			
2	Объемно-пространственное решение:	<p>прямоугольное в плане пятиэтажное здание, его габариты и конфигурация;</p> <p>крыша – исторические конфигурация, габариты, в том числе высотные отметки коньков и карнизов;</p> <p>историческая ограда с воротным проездом – местоположение (примыкает к южному фасаду здания), габариты, материал – кирпич, гладкая и фактурная штукатурка, обработанная под линейный руст;</p> <p>исторический воротный проезд – местоположение, конфигурация (с полуциркульным завершением), габариты.</p>

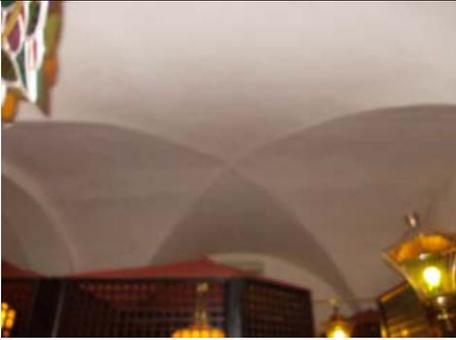
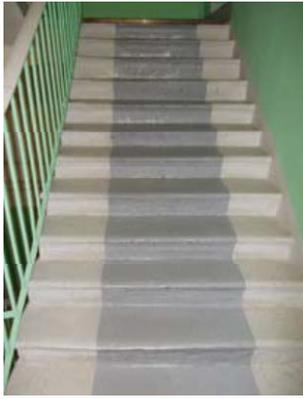
3	<p>Конструктивная система:</p>	<p>исторические наружные капитальные стены;</p> <p>исторические внутренние капитальные стены: местоположение, материал (кирпич);</p> <p>междуэтажные перекрытия – местоположение;</p> <p>своды: крестовые на подпружных арках и пилонах, пологие с распалубками;</p> <p>исторические лестницы, их местоположение, конфигурация, габариты, материал ступеней, в том числе:</p> <p>межэтажная распашная лестница по ползучим аркам в уровне 1-3-го этажей;</p> <p>одномаршевая, средистенная лестница;</p> <p>две маршевые лестницы в уровне 1-3-го этажей – с известняковыми ступенями.</p>

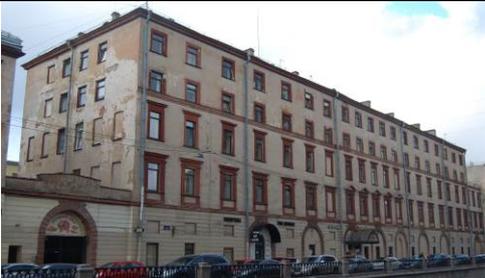
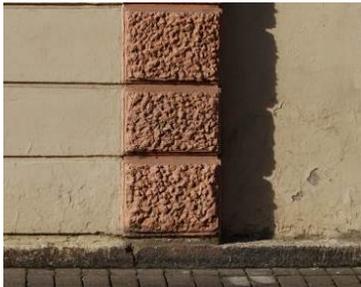
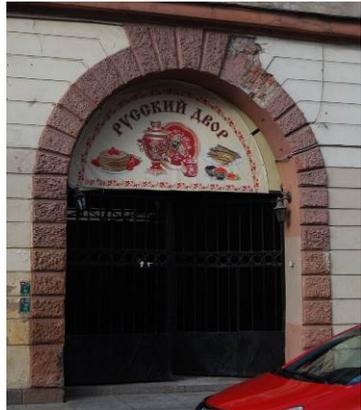
4	<p>Объемно-планировочное решение:</p>	<p>историческое объемно-планировочное решение лестниц.</p>	
5	<p>Архитектурно-художественное решение фасадов:</p>	<p>лицевой фасад, его историческое архитектурно-художественное решение в формах позднего классицизма;</p> <p>цоколь, облицованный серым гранитом;</p> <p>материал и характер обработки фасадной поверхности – гладкая и фактурная, а также обработанная в уровне 1-го этажа под линейный руст штукатурка, рустованные лопатки на высоту фасада, раскреповка центральной части фасада;</p> <p>оформление воротного проезда – рустованное обрамление и веерный замковый камень, обработанные фактурной штукатуркой;</p>

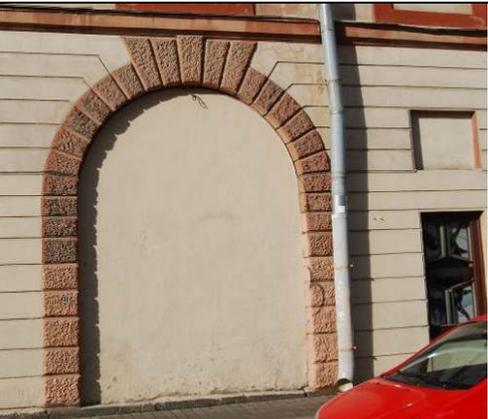
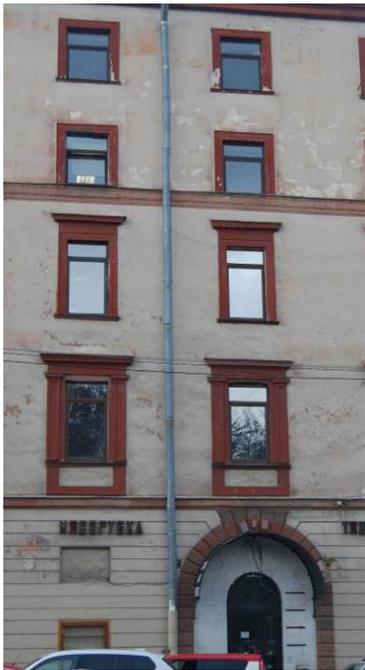
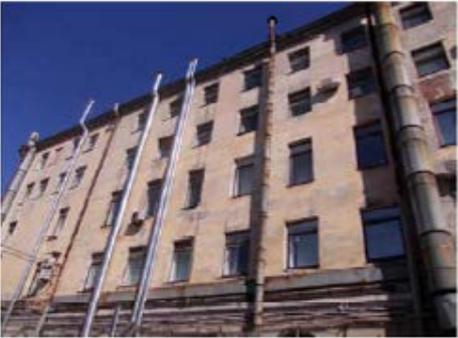
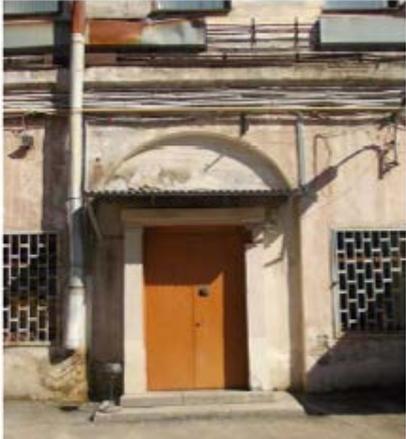
<p>арочные ниши в уровне 1-го этажа – местоположение, габариты, конфигурация (с полуциркульными завершениями), оформление (рустованное обрамление фактурной штукатурки, веерные замковые камни);</p> <p>прямоугольные ниши в уровне 1-го этажа над оконными проемами;</p> <p>исторические входные проемы – их местоположение, конфигурация, габариты;</p> <p>исторические оконные проемы 1-5-го этажей – местоположение, конфигурация (прямоугольные), габариты, оформление (профилированные наличники, прямые и треугольные сандрики, в том числе на фланкирующих проемы филенчатых пилястрах, прямоугольные филенки в подоконном пространстве 2-го этажа);</p> <p>единообразие цветового решения и исторический рисунок заполнения оконных проемов;</p> <p>межэтажная и подоконная профилированные тяги;</p> <p>венчающий профилированный карниз;</p> <p>дворовый и торцевые фасады, их историческое архитектурно-художественное решение;</p> <p>материал облицовки цоколя – известняковая скоба;</p> <p>материал и характер обработки фасадной поверхности – гладкая штукатурка;</p> <p>исторические оконные проемы 1-го этажа: местоположение, конфигурация, ширина и верхняя отметка;</p> <p>исторические оконные проемы 2-5-го этажей – местоположение, конфигурация (прямоугольные), габариты;</p> <p>единообразие цветового решения и исторический рисунок заполнения оконных проемов;</p> <p>арочные ниши в уровне 1-го этажа – местоположение, габариты, конфигурация (с полуциркульным</p>

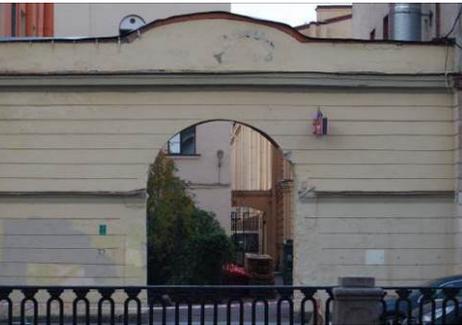
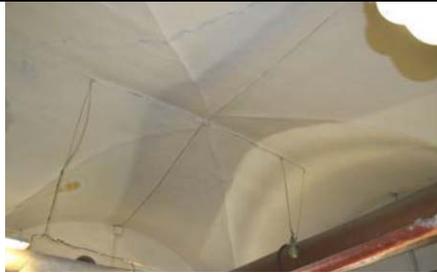
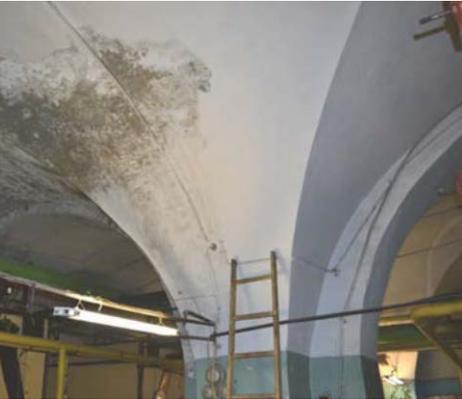
3	Конструктивная система:	<p>исторические наружные капитальные стены;</p> <p>исторические внутренние капитальные стены: местоположение, материал (кирпич);</p> <p>междуэтажные перекрытия – местоположение;</p> <p>своды: крестовые на подпружных арках и пилонах, пологие с распалубками;</p> <p>исторические лестницы, их местоположение, конфигурация, габариты, материал ступеней, ограждения (материал, техника исполнения, рисунок).</p>

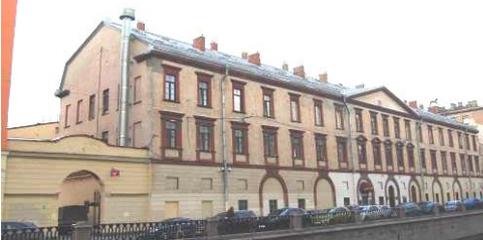
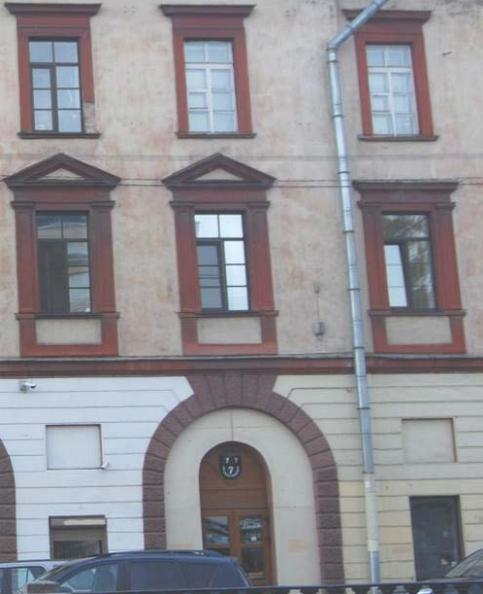
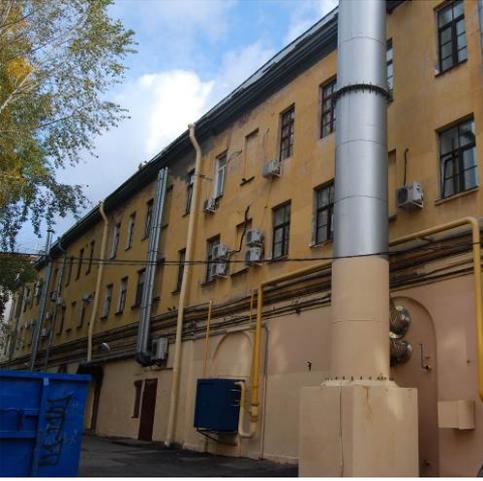
5	<p>Архитектурно-художественное решение фасадов:</p>	<p>лицевой фасад, его историческое архитектурно-художественное решение в формах позднего классицизма;</p> <p>цоколь, облицованный серым гранитом;</p> <p>материал и характер обработки фасадной поверхности – гладкая и фактурная, а также обработанная в уровне 1-го этажа под линейный руст штукатурка; раскреповка центральной части фасада;</p> <p>арочные ниши в уровне 1-го этажа – местоположение, габариты, конфигурация (с полуциркулярными завершениями), оформление (рустованное обрамление фактурной штукатурки, веерные замковые камни);</p> <p>прямоугольные ниши в уровне 1-го этажа над оконными проемами;</p> <p>исторические входные проемы – их местоположение, конфигурация, габариты;</p> <p>исторические оконные проемы 1-3-го этажей – местоположение, конфигурация (прямоугольные), габариты, оформление (профилированные наличники, прямые и треугольные сандрики, в том числе на фланкирующих проемы филеи, в том числе на фланкирующих проемы филеи, в том числе на фланкирующих проемы филеи, в том числе на фланкирующих проемы филеи);</p> <p>единообразие цветового решения и исторический рисунок заполнения оконных проемов;</p> <p>межэтажная профилированная тяга, венчающий профилированный карниз;</p> <p>треугольный фронтон центральной части здания;</p> <p>дворовый и торцевые фасады, их историческое архитектурно-художественное решение;</p> <p>материал облицовки цоколя – известняковая скоба;</p> <p>материал и характер обработки фасадной поверхности – гладкая штукатурка;</p> <p>исторические оконные проемы 1-го этажа: местоположение, конфигурация, ширина и верхняя отметка;</p> <p>исторические оконные проемы 2-5-го этажей – местоположение,</p>

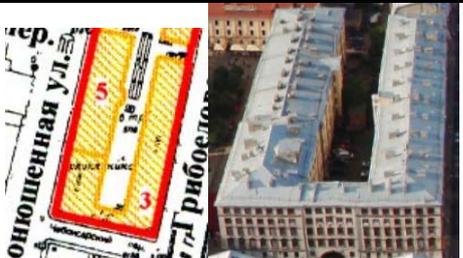
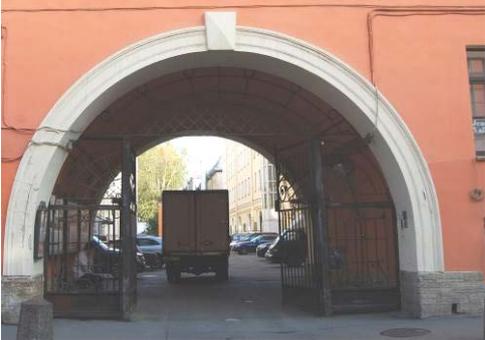
<p>конфигурация (прямоугольные), габариты;</p> <p>единообразие цветового решения и исторический рисунок заполнения оконных проемов;</p> <p>арочные ниши в уровне 1-го этажа западного дворового фасада – местоположение, габариты, конфигурация (с полуциркульным завершением);</p> <p>профилированная тяга между 1-м и 2-м этажом;</p> <p>венчающий профилированный карниз.</p>	
<p>III. «Жилые корпуса», расположенные по адресу: Санкт-Петербург, Малая Конюшенная ул., д. 4/2, лит. И (Грибоедова наб. кан., 9; Чебоксарский пер., 2; Малая Конюшенная ул., 4)</p>			
2	Объемно-пространственное решение:	<p>Г-образное в плане пятиэтажное на полуподвалах здание, его габариты и конфигурация;</p> <p>крыша – историческая конфигурация, габариты, в том числе высотные отметки коньков и карнизов;</p> <p>исторический воротный проезд – местоположение (южный фасад), конфигурация (арочный), габариты.</p>

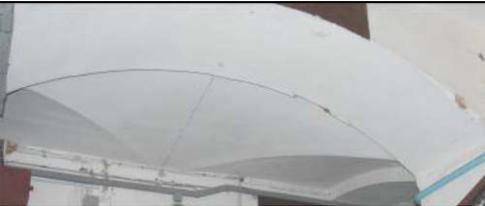
3	Конструктивная система:	<p>исторические наружные капитальные стены;</p> <p>исторические внутренние капитальные стены: местоположение, материал (кирпич);</p> <p>междуэтажные перекрытия – местоположение;</p> <p>своды: крестовые, уплощенные, коробовые с распалубками, цилиндрические;</p>

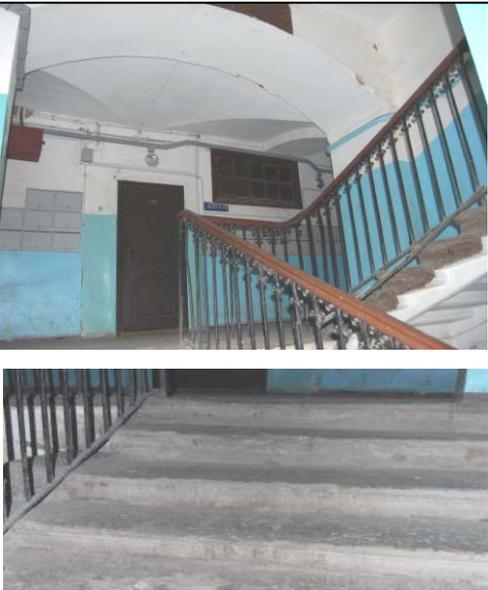
<p>исторические лестницы, их местоположение, конфигурация, габариты, материал ступеней, ограждения (материал, техника исполнения, рисунок).</p>

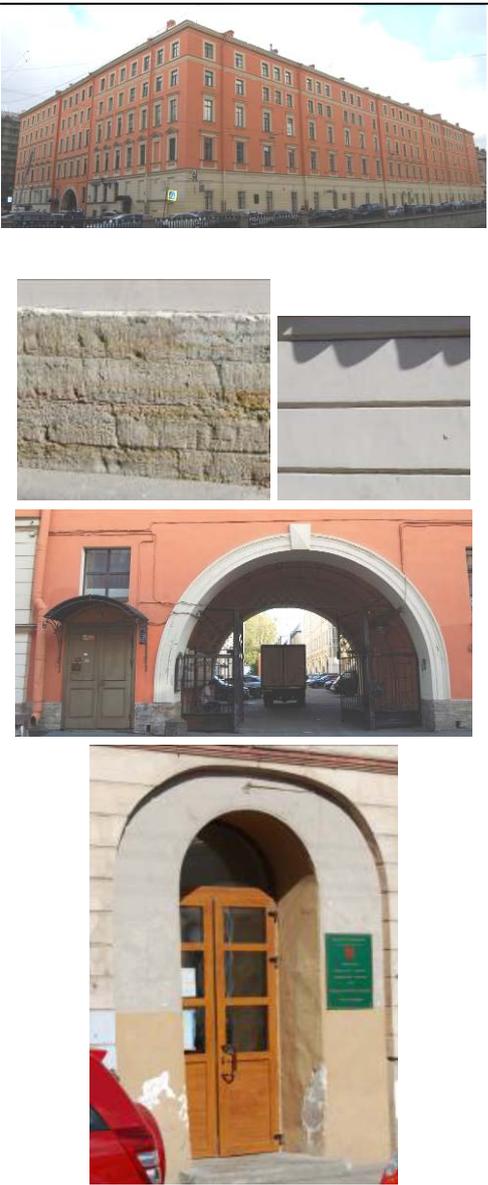
4	<p>Объемно-планировочное решение:</p>	<p>историческое объемно-планировочное решение лестниц.</p>	
5	<p>Архитектурно-художественное решение фасадов:</p>	<p>лицевые фасады, их историческое архитектурно-художественное решение в формах позднего классицизма;</p> <p>цоколь, облицованный известняковой скобой;</p> <p>материал и характер обработки фасадной поверхности – гладкая и обработанная в уровне цокольного, 1-го и 5-го этажей под линейный руст штукатурка;</p> <p>оформление воротного проезда профилированным обрамлением с замковым камнем «алмазная грань»;</p> <p>уплощенная ниша с пологим завершением и вписанным историческим дверным проемом в глубоких откосах;</p> <p>исторические дверные проемы – местоположение, конфигурация (прямоугольные, с полуциркульным завершением) и габариты;</p>

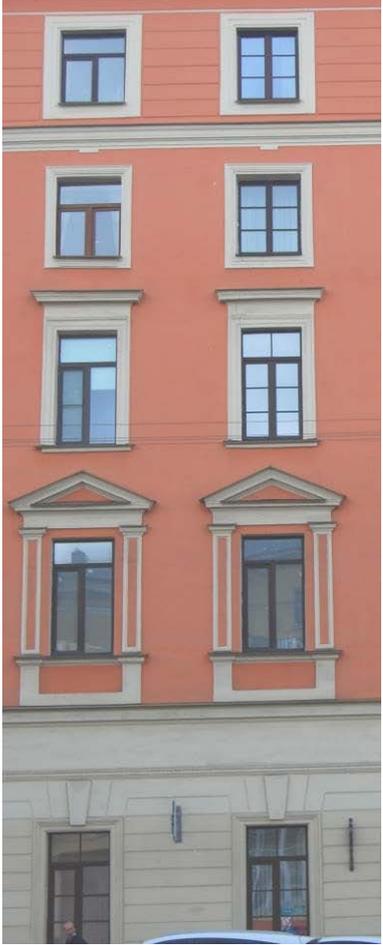
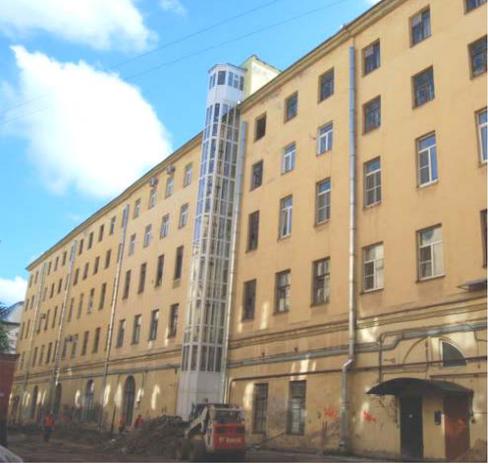
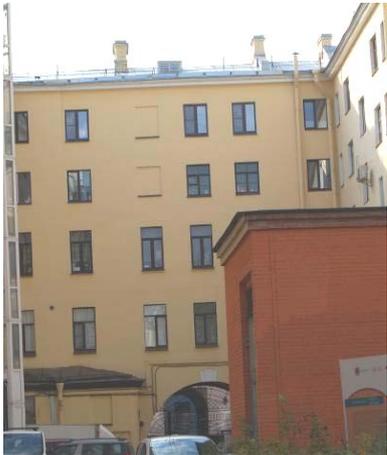
<p>исторические оконные проемы 1-5-го этажей – местоположение, конфигурация (прямоугольные), габариты, оформление (профилированные штукатурные наличники, замковые камни – «алмазная грань» и образованные рустом, прямые и треугольные сандрики, в том числе на фланкирующих проемы филенчатых пилястрах, прямоугольные филенки в подоконном пространстве 2-го этажа, профилированные подоконные выступы);</p> <p>единообразие цветового решения и рисунок заполнений оконных проемов;</p> <p>межэтажная и подоконная профилированные тяги;</p> <p>венчающий профилированный карниз;</p> <p>дворовые фасады, их историческое архитектурно-художественное решение;</p> <p>материал облицовки цоколя – известняковая скоба;</p> <p>материал и характер обработки фасадной поверхности – гладкая штукатурка;</p> <p>исторические оконные проемы 1-го этажа: местоположение, конфигурация, ширина и верхняя отметка;</p> <p>исторические оконные проемы 2-5-го этажей – местоположение, конфигурация (прямоугольные), габариты;</p> <p>единообразие цветового решения и исторический рисунок заполнений оконных проемов;</p> <p>арочные ниши в уровне 1-го этажа восточного дворового фасада – местоположение, габариты, конфигурация (с полуциркульным завершением);</p> <p>профилированная тяга между 1-м и 2-м этажом;</p> <p>венчающий профилированный карниз.</p>

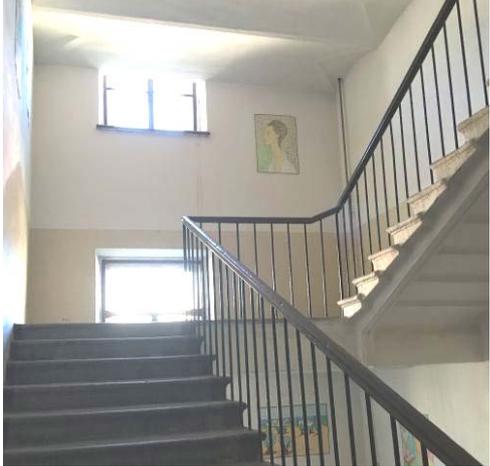
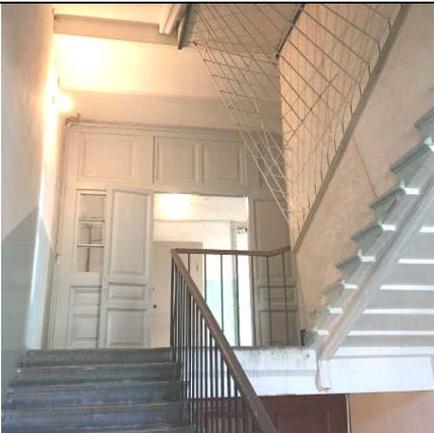
3	<p>Конструктивная система:</p>	<p>исторические наружные капитальные стены;</p> <p>исторические внутренние капитальные стены: местоположение, материал (кирпич);</p> <p>междуэтажные перекрытия – местоположение; своды – по балкам, коробовый;</p> <p>исторические лестницы, их местоположение, конфигурация, габариты, материал ступеней, ограждения (материал, техника исполнения, рисунок), в том числе двухмаршевые межэтажные лестницы (лестница № 1 и в воротном проезде) с известняковыми ступенями по металлическим косоурам.</p>

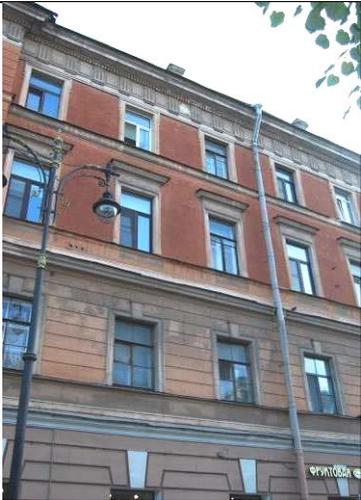
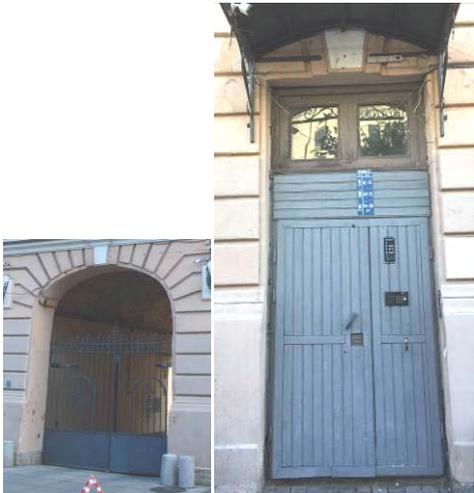
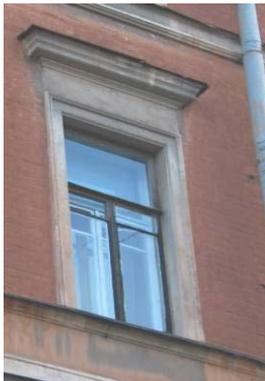
4	Объемно-планировочное решение:	историческое объемно-планировочное решение лестниц.	
5	Архитектурно-художественное решение фасадов:	<p>лицевые фасады, их историческое архитектурно-художественное решение в формах классицизма;</p> <p>цоколь, облицованный известняковой скобой;</p> <p>материал и характер обработки фасадной поверхности – штукатурка гладкая и обработанная под руст в уровне 1-2-го этажей, угловых частей здания и углов раскреповок, окрашенный кирпич;</p> <p>раскреповки фасада по Большой Конюшенной улице;</p> <p>оформление воротного проезда рустом и замковым камнем; цоколь проезда, облицованный красным гранитом;</p> <p>исторические дверные проемы – местоположение, конфигурация (прямоугольные), габариты, оформление (руст, замковый камень); исторические тип (с остекленной прямоугольной фрамугой), материал (дерево) заполнения дверных проемов;</p> <p>исторические оконные проемы цокольного, 1-4-го этажей – местоположение, конфигурация (прямоугольные), габариты, оформление (профилированные штукатурные наличники, в том числе раскрепованные в верхней части, прямые и треугольные сандрики, замковые камни, профилированные подоконные тяги);</p>

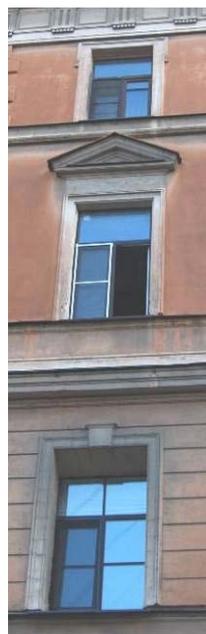
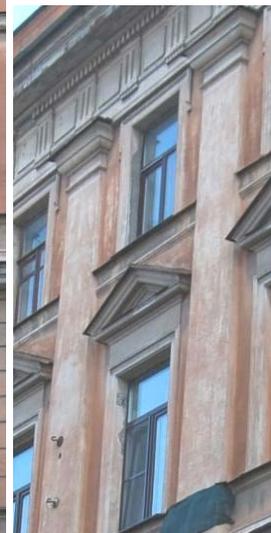
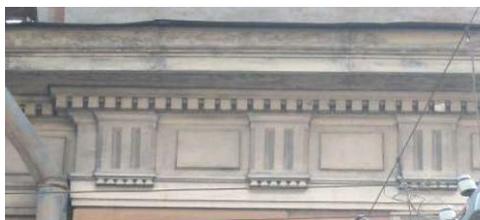
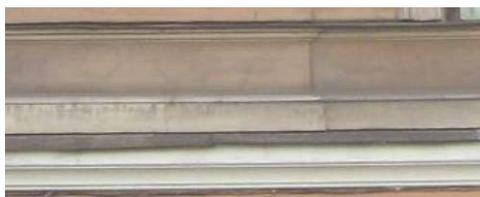
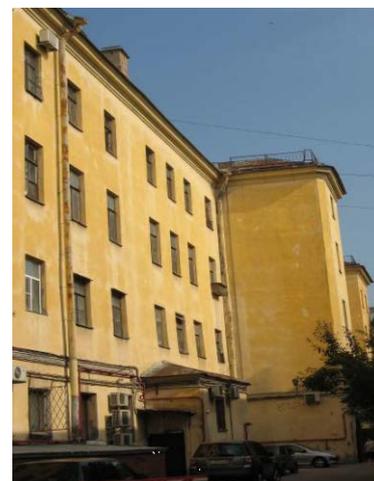
пилястры с дорическими капителями на высоту 3-4-го этажей, профилированные межэтажные карнизы;

прямоугольные филенки с полуциркульным повышением в верхней части и укрепленные на них кованые флагодержатели черного металла, декорированные воллютообразными завитками и листьями аканта;

антаблемент с триглифно-метопным фризом;

венчающий профилированный карниз;

прямой аттик с профилированным карнизом в завершении;

дворовые фасады, их историческое архитектурно-художественное решение;

материал облицовки цоколя – известняковая скоба;

материал и характер обработки фасадной поверхности – гладкая штукатурка;

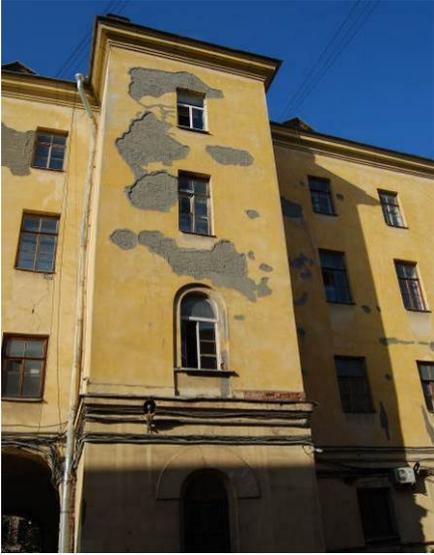
<p>исторические оконные проемы подвала и 1-го этажа: местоположение, конфигурация, ширина и верхняя отметка;</p> <p>исторические оконные проемы 2-4-го этажей – местоположение, конфигурация (прямоугольные, с полуциркульными завершениями), габариты, оформление (уплощенные нишки, гладкие «бровки»);</p> <p>единообразие цветового решения и исторический рисунок заполнения оконных проемов;</p> <p>венчающий профилированный карниз.</p>

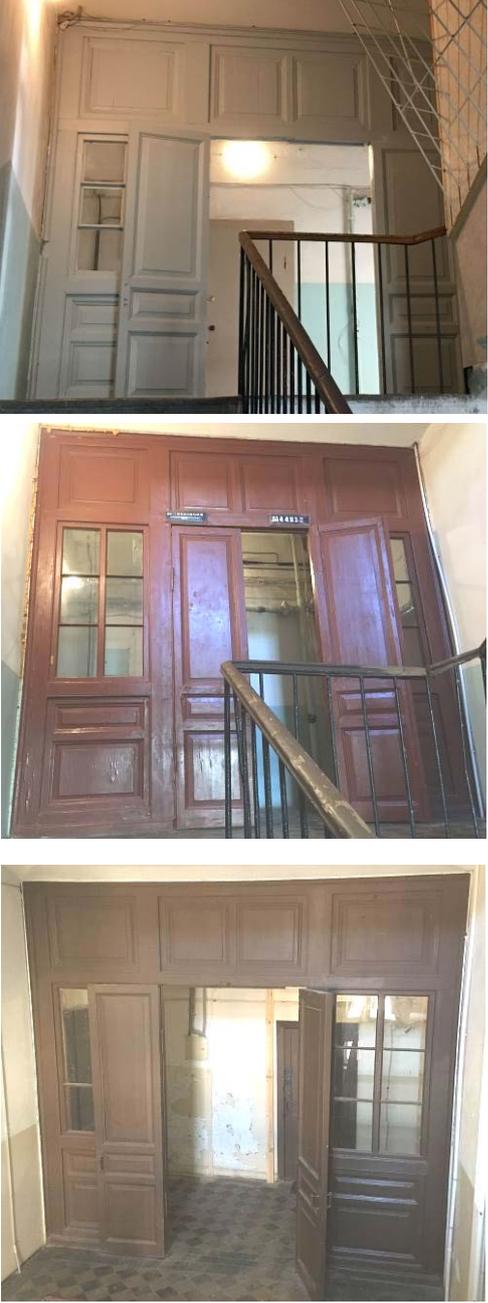
6.	<p>Декоративно-художественное оформление интерьеров:</p>	<p>исторические перегородки, отделяющие лестничные площадки от коридоров со входами в квартиры* – тип (двустворчатые с двумя нестворными остекленными частями, полусветлые, с прямоугольными глухими фрамугами), материал (дерево) и оформление (прямоугольные фигурные филенки в профилированном обрамлении – створок, нижней части нестворных частей и фрамуг, геометрическое остекление верхней части нестворных частей).</p> <p>* в настоящее время окрашены</p>

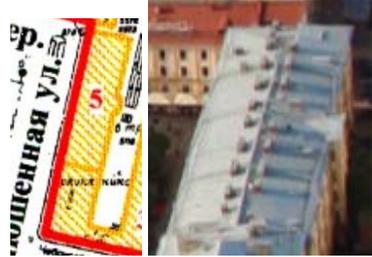
2	Объемно-пространственное решение:	<p>прямоугольное в плане четырехэтажное здание, его габариты и конфигурация;</p> <p>крыша – историческая конфигурация (двускатная), габариты, в том числе исторические высотные отметки коньков и карнизов;</p> <p>ризалит дворового фасада.</p>

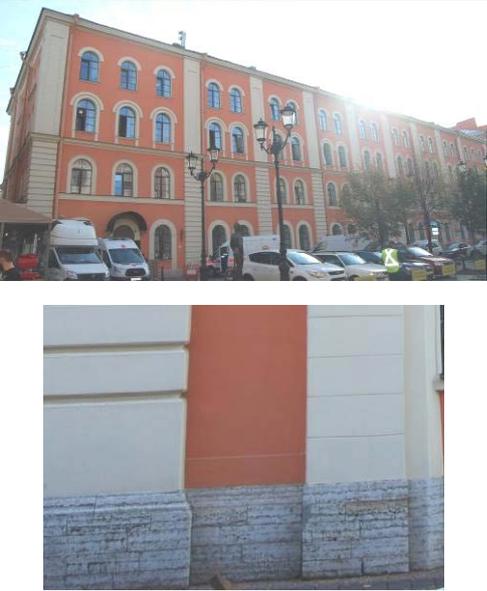
3	Конструктивная система:	<p>исторические наружные капитальные стены;</p> <p>исторические внутренние капитальные стены: местоположение, материал (кирпич);</p> <p>междуэтажные перекрытия – местоположение;</p> <p>исторические лестницы, их местоположение, конфигурация, габариты, материал ступеней, ограждения (материал, техника исполнения, рисунок).</p>	
4	Объемно-планировочное решение:	историческое объемно-планировочное решение лестниц.	
5	Архитектурно-художественное решение фасадов:	<p>лицевые фасады (по Малой Конюшенной ул. и северный торцевой), их историческое архитектурно-художественное решение в формах классицизма;</p> <p>цоколь, облицованный известняковой скобой;</p> <p>материал и характер обработки фасадной поверхности – штукатурка гладкая и обработанная под руст;</p> <p>исторические дверные проемы – местоположение, конфигурация, габариты, оформление;</p>

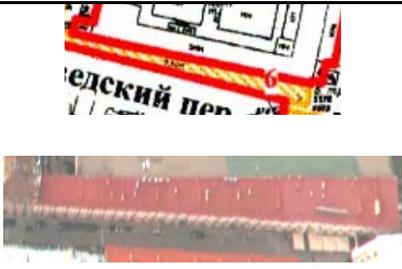
<p>VI. «Жилой корпус», расположенный по адресу: Санкт-Петербург, Шведский пер., д. 2, лит. В</p>			
2	Объемно-пространственное решение:	<p>прямоугольное в плане трехэтажное здание на полуподвале, его габариты и конфигурация;</p> <p>крыша – историческая конфигурация, габариты, в том числе исторические высотные отметки конька и карнизов.</p>

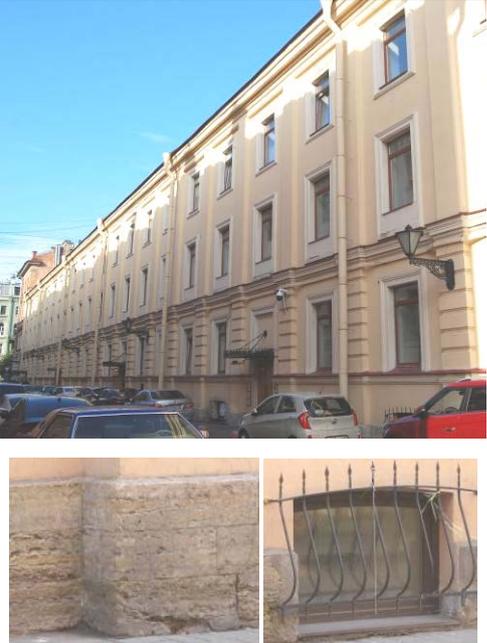
3	Конструктивная система:	<p>исторические наружные капитальные стены;</p> <p>исторические внутренние капитальные стены: местоположение, материал (кирпич);</p> <p>междуэтажные перекрытия – местоположение; своды с распалубками;</p> <p>исторические лестницы, их местоположение, конфигурация, габариты, материал ступеней, ограждения (материал, техника исполнения, рисунок).</p>	
4	Объемно-планировочное решение:	историческое объемно-планировочное решение лестниц.	
5	Архитектурно-художественное решение фасадов:	<p>лицевой фасад, его историческое архитектурно-художественное решение в формах классицизма;</p> <p>цоколь, облицованный известняковой скобой;</p> <p>материал и характер обработки фасадной поверхности – штукатурка гладкая и обработанная под руст;</p> <p>исторические дверные проемы – местоположение, конфигурация, габариты, оформление;</p> <p>исторические оконные проемы подвала: местоположение, конфигурация, ширина и верхняя отметка;</p> <p>исторические оконные проемы 1-3-го этажей – местоположение, конфигурация (прямоугольные), габариты, оформление (профилированные штукатурные наличники, в том числе раскрепованные);</p>

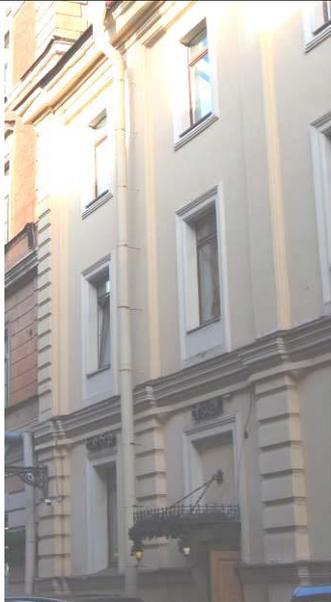
<p>единообразии цветового решения и исторический рисунок заполнения оконных проемов;</p> <p>уплощенные ниши с вписанными оконными проемами – на высоту 2-3-го этажей;</p> <p>профилированные подоконные карнизы;</p> <p>рустованные лопатки на высоту 1-го и 2-го этажей;</p> <p>венчающий профилированный карниз.</p>

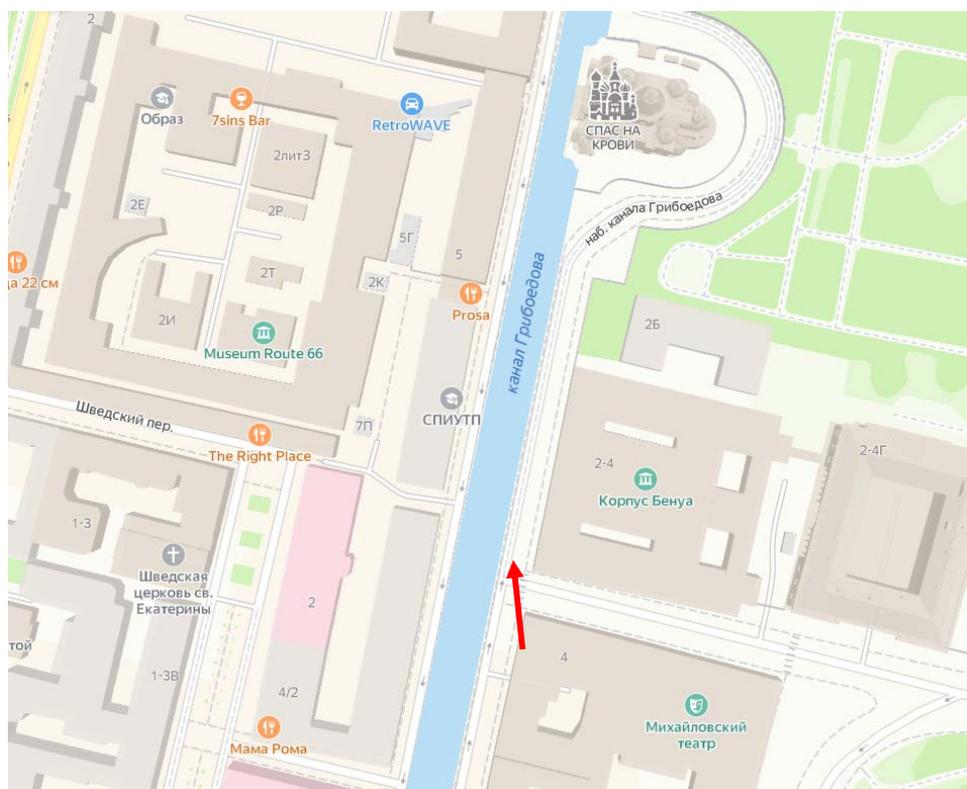
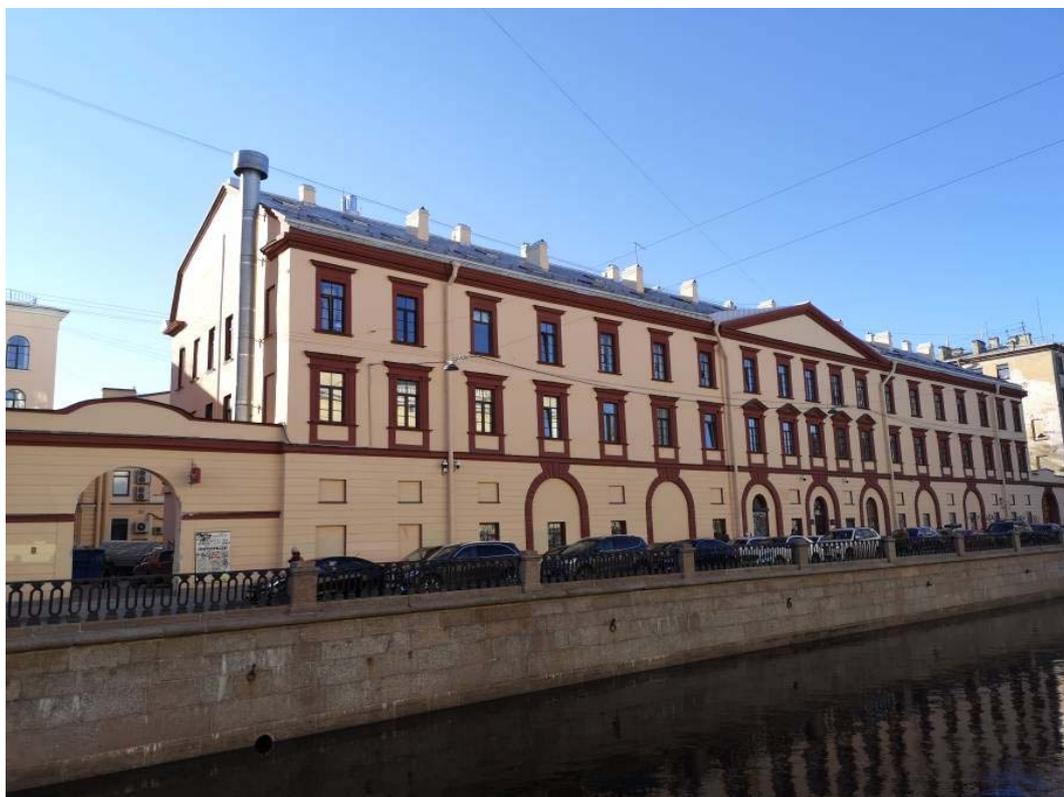
Фото 1. Вид на выявленный объект культурного наследия «Служебный корпус (с каменной оградой и проездом)», по адресу: г. Санкт-Петербург, наб. Канала Грибоедова, д. 7, лит. Ж с наб. Канала Грибоедова.

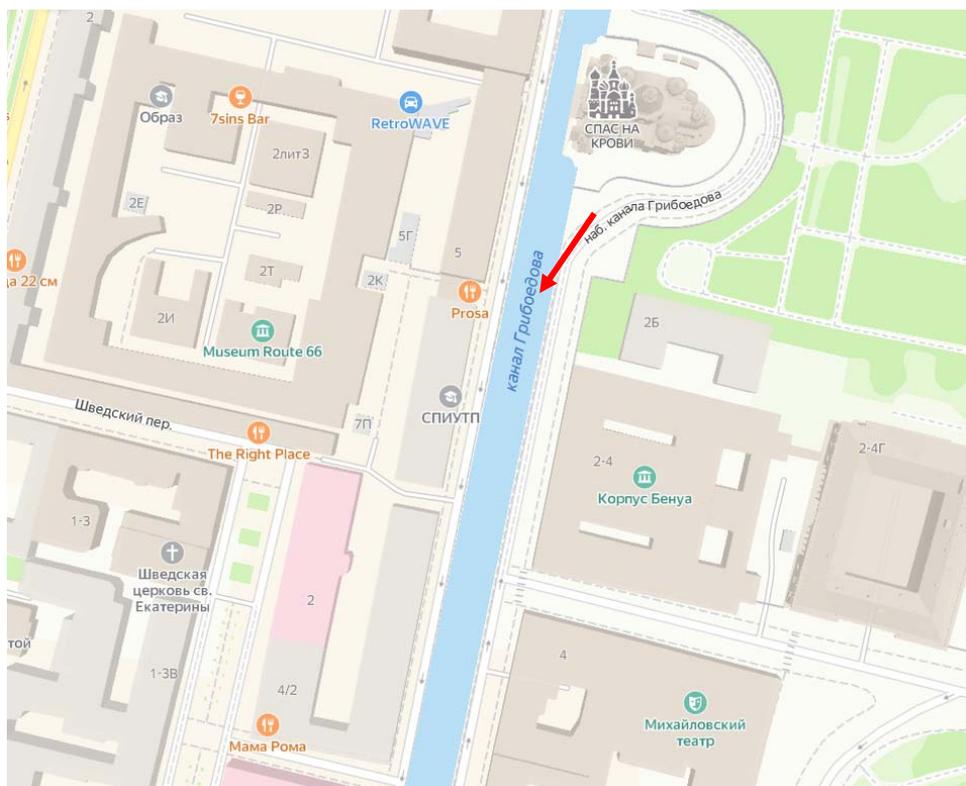
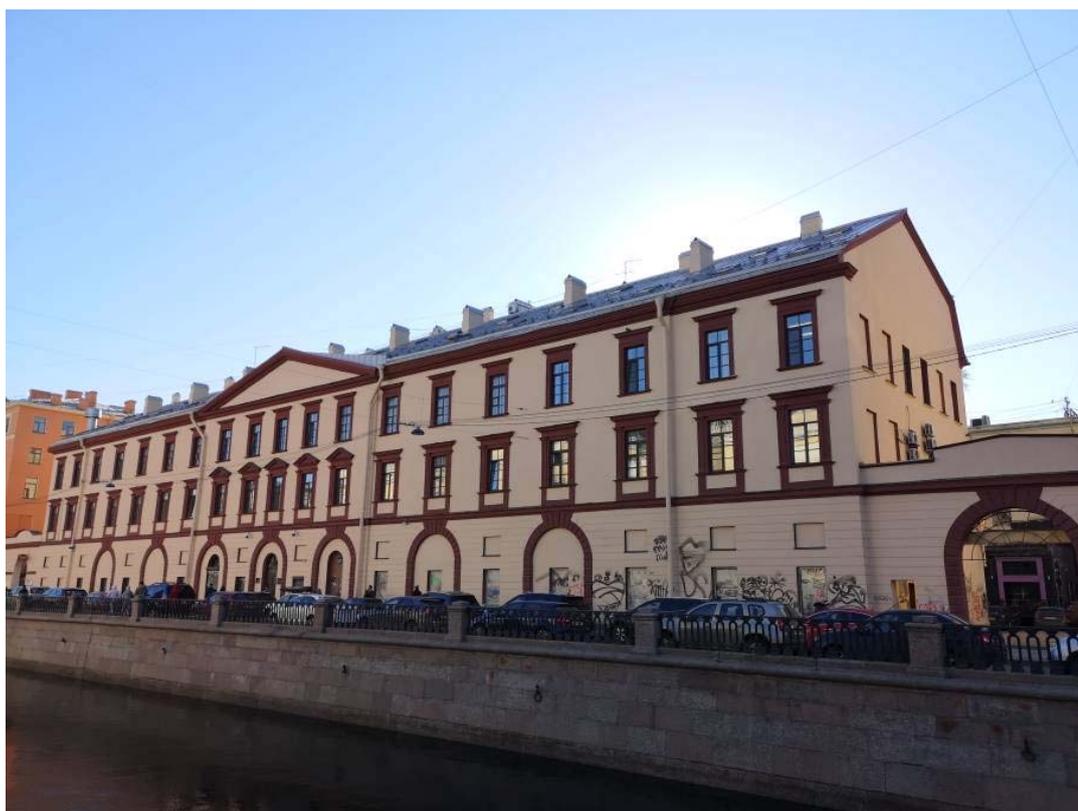
Фото 2. Вид на выявленный объект культурного наследия «Служебный корпус (с каменной оградой и проездом)», по адресу: г. Санкт-Петербург, наб. Канала Грибоедова, д. 7, лит. Ж с наб. Канала Грибоедова.

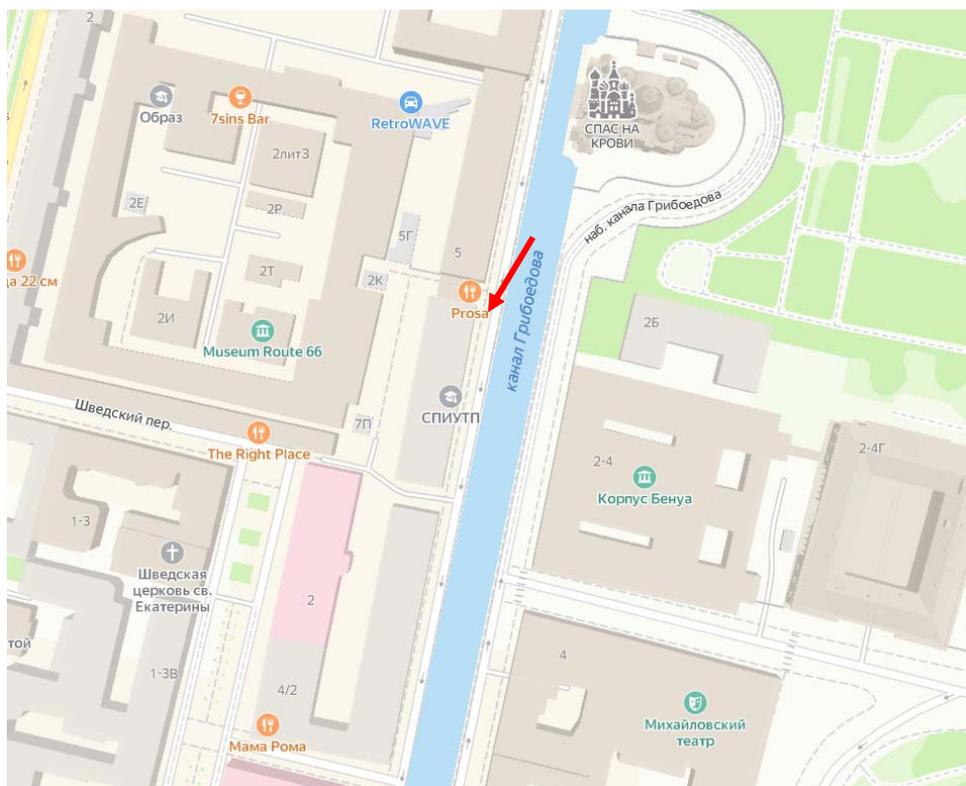
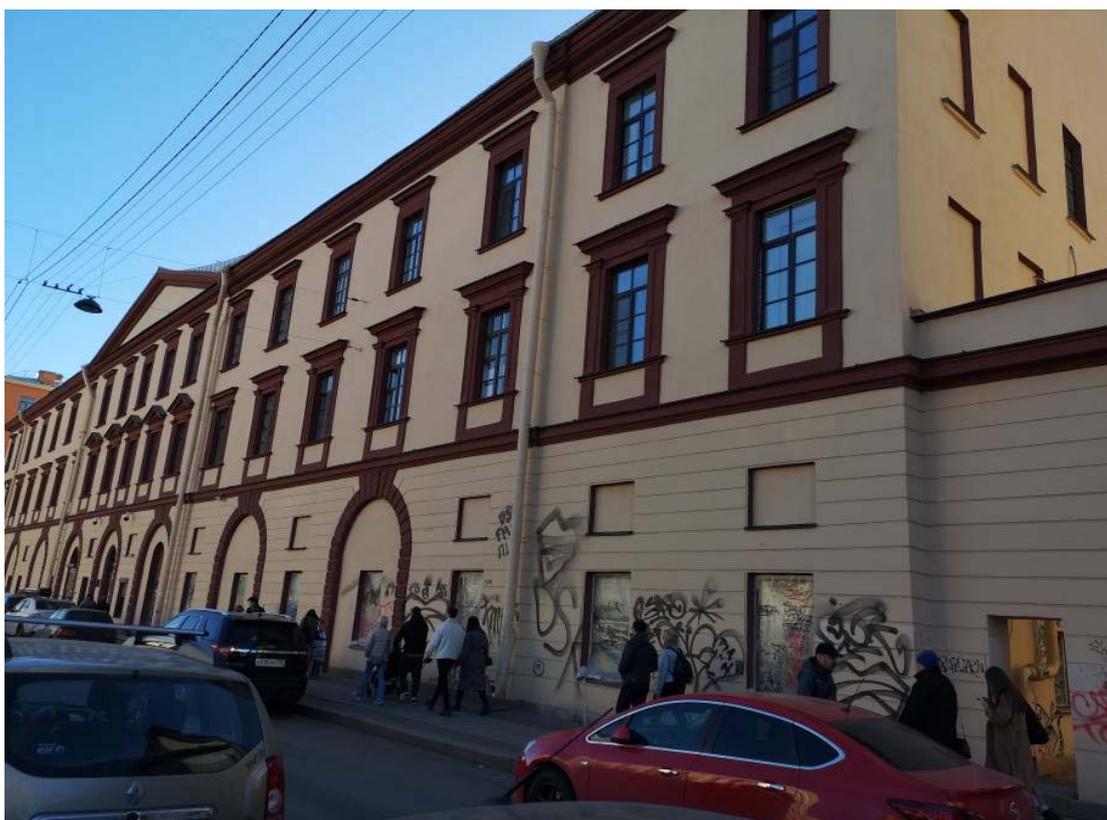
Фото 3. Вид на выявленный объект культурного наследия «Служебный корпус (с каменной оградой и проездом)», по адресу: г. Санкт-Петербург, наб. Канала Грибоедова, д. 7, лит. Ж с наб. Канала Грибоедова.

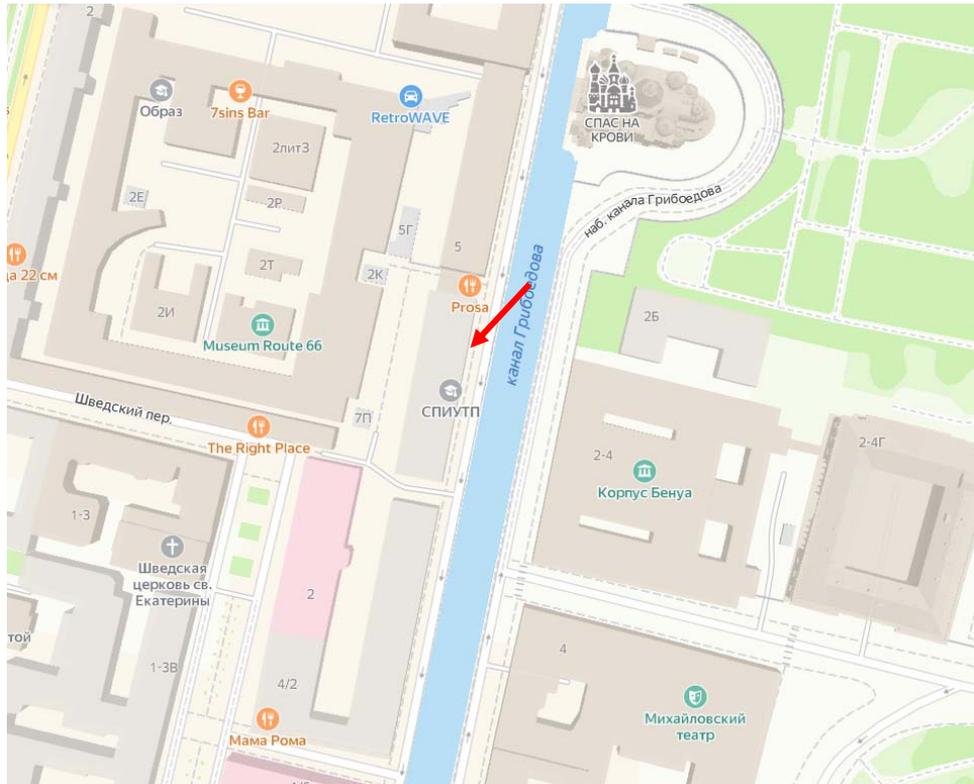
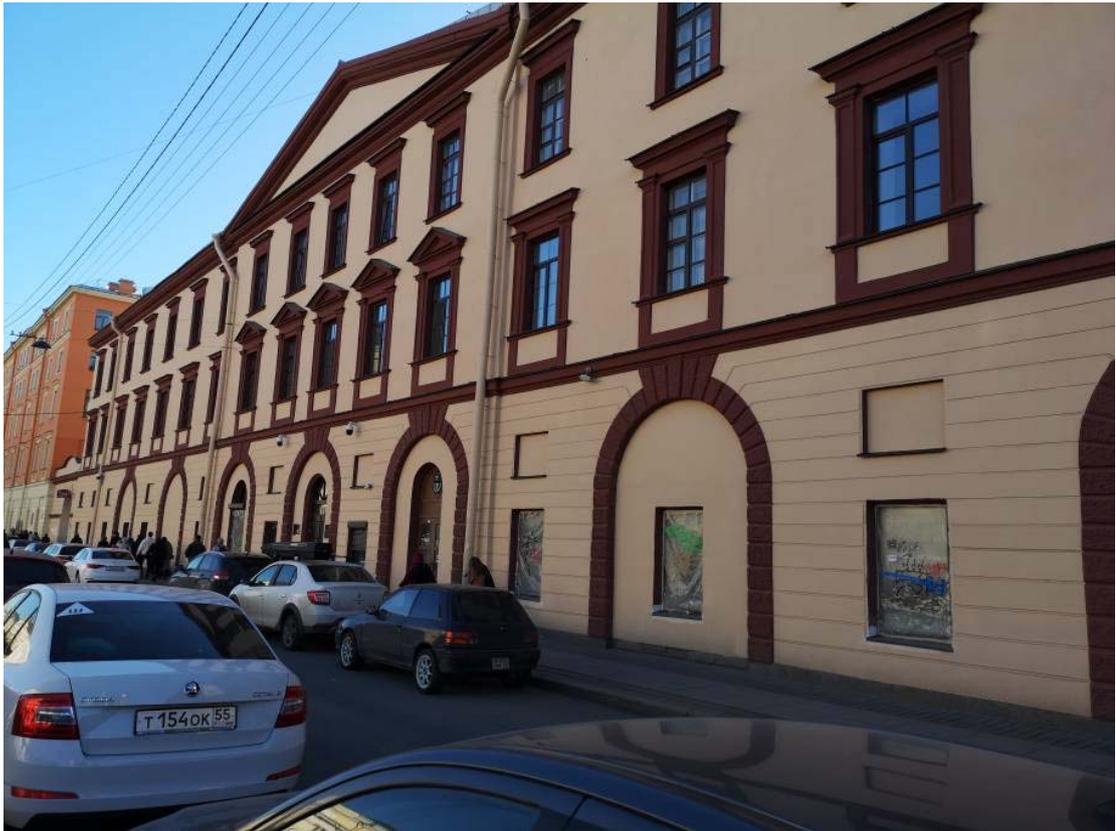
Фото 4. Вид на выявленный объект культурного наследия «Служебный корпус (с каменной оградой и проездом)», по адресу: г. Санкт-Петербург, наб. Канала Грибоедова, д. 7, лит. Ж с наб. Канала Грибоедова.

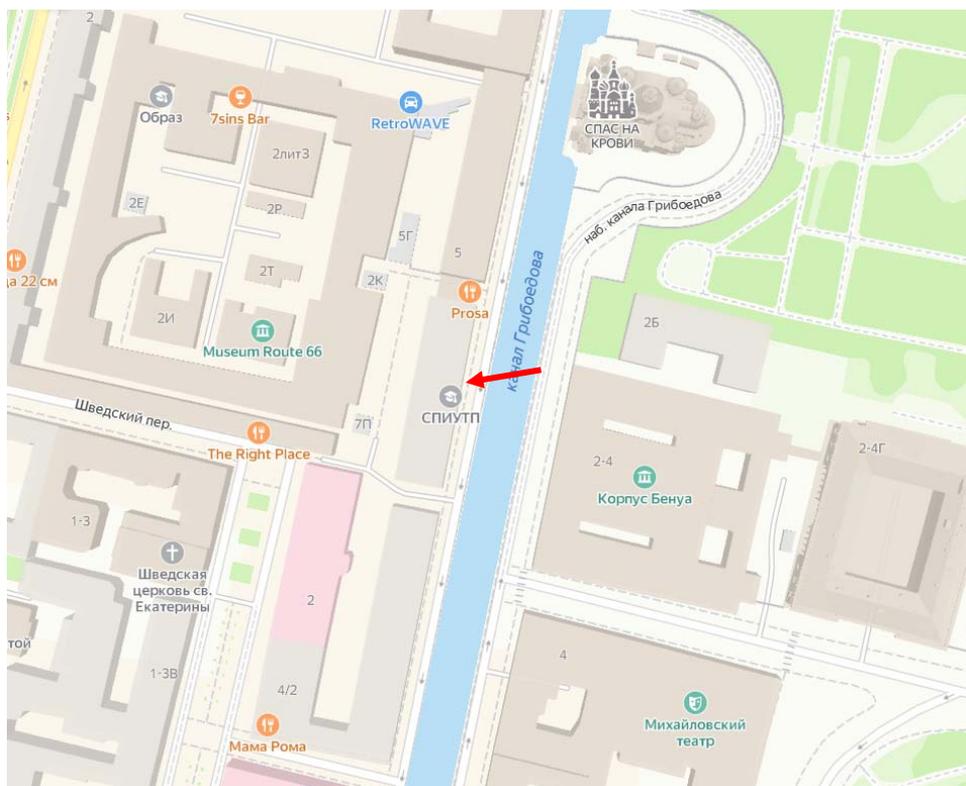
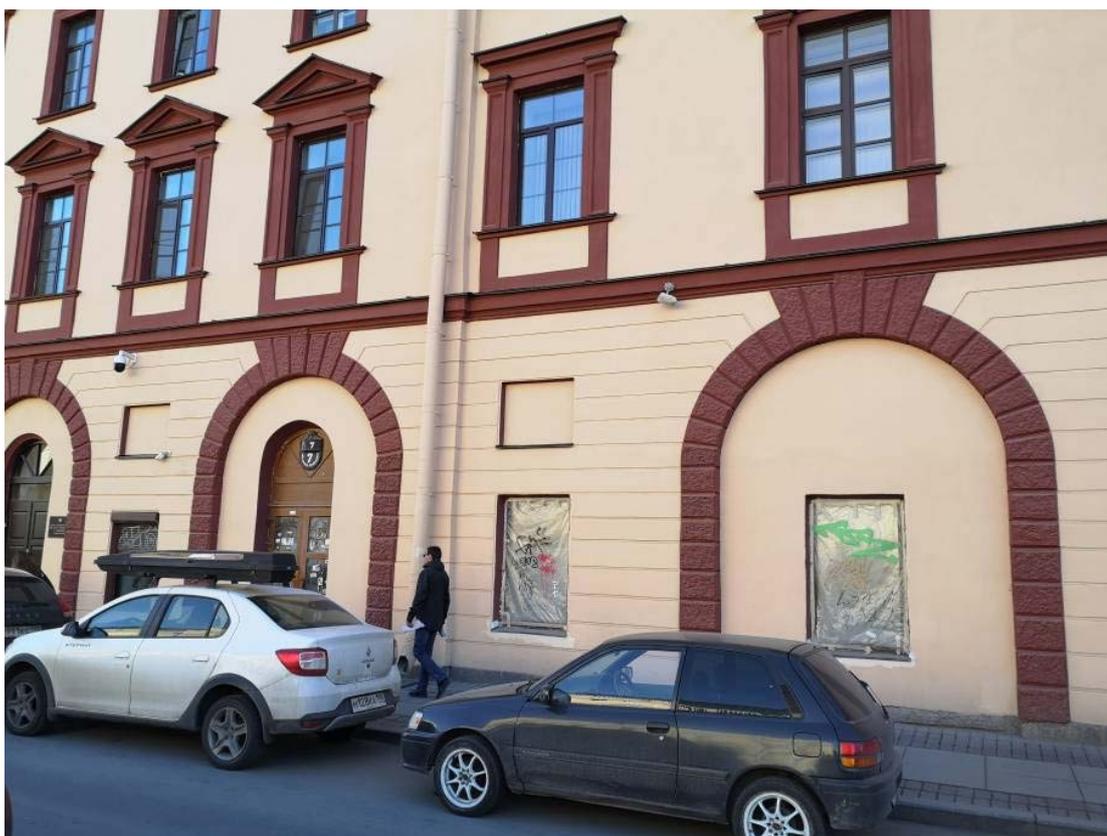
Фото 5. Вид на выявленный объект культурного наследия «Служебный корпус (с каменной оградой и проездом)», по адресу: г. Санкт-Петербург, наб. Канала Грибоедова, д. 7, лит. Ж с наб. Канала Грибоедова.
