Акт

по результатам государственной историко-культурной экспертизы
проектной документации на проведение работ по сохранению выявленного объекта культурного наследия «Служебный корпус (с каменной оградой и проездом)», расположенного по адресу: г. Санкт-Петербург, наб. Канала Грибоедова, д. 7, лит. Ж (Грибоедова наб. кан., 7¹), входящего в состав выявленного объекта культурного наследия «Комплекс построек Придворно-конюшенного ведомства»², – «Проект приспособления для современного использования выявленного объекта культурного наследия "Служебный корпус (с каменной оградой и проездом)" в составе выявленного объекта культурного наследия "Комплекс построек Придворно-конюшенного ведомства" по адресу: г. Санкт-Петербург, наб. Канала Грибоедова, д. 7, лит. Ж (в части перепланировки и переустройства пом. 3-Н под предприятие общественного питания)» (шифр: 9ПНЖ/0421/), ООО «СтройЭлитПроект», 2021 г.

г. Санкт-Петербург

«27» апреля 2022 г.**1. Дата начала и дата окончания проведения экспертизы**

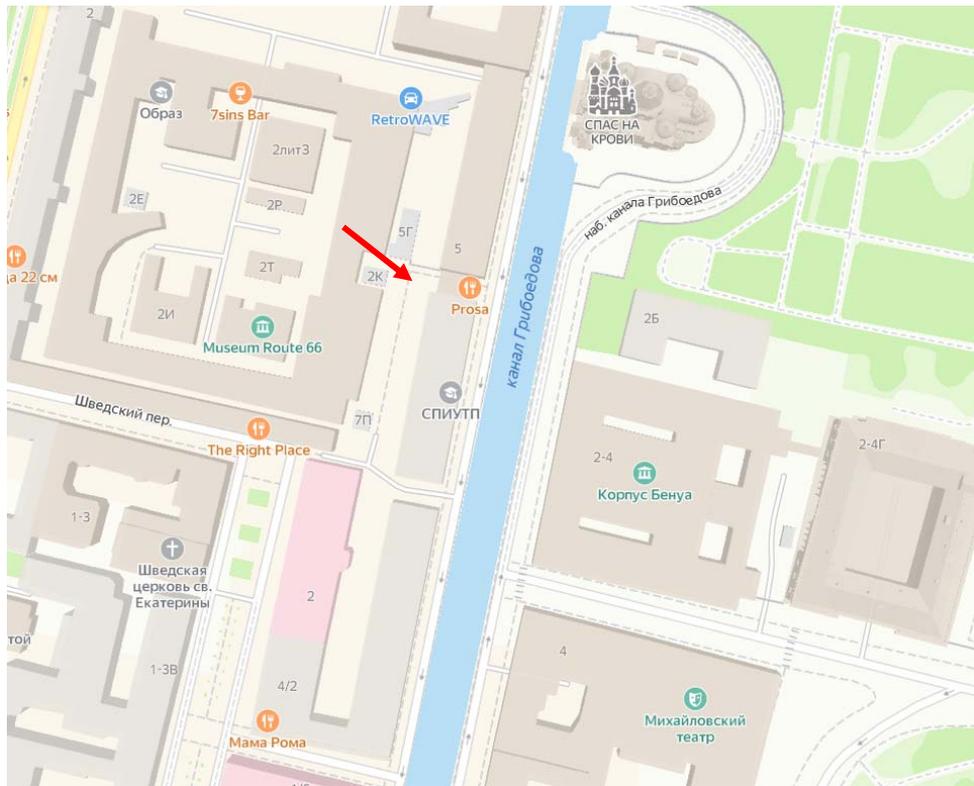
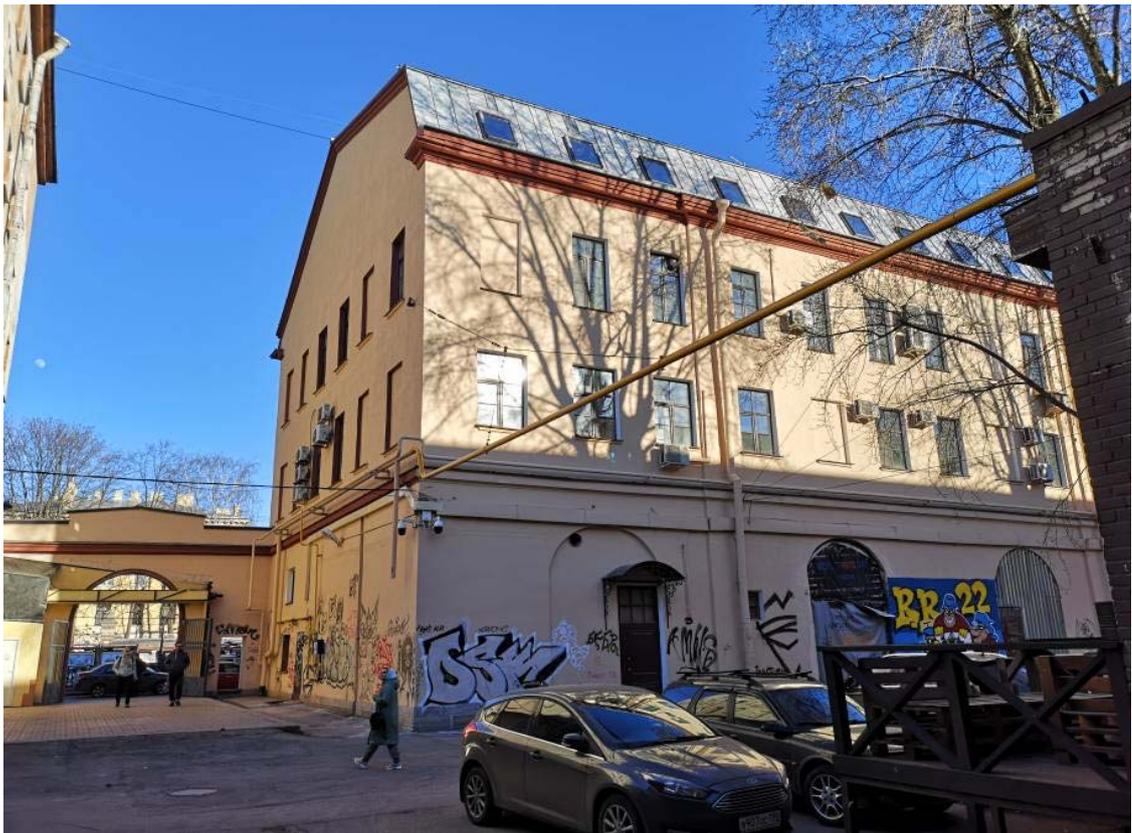
Фото 6. Вид на выявленный объект культурного наследия «Служебный корпус (с каменной оградой и проездом)», по адресу: г. Санкт-Петербург, наб. Канала Грибоедова, д. 7, лит. Ж со стороны двора

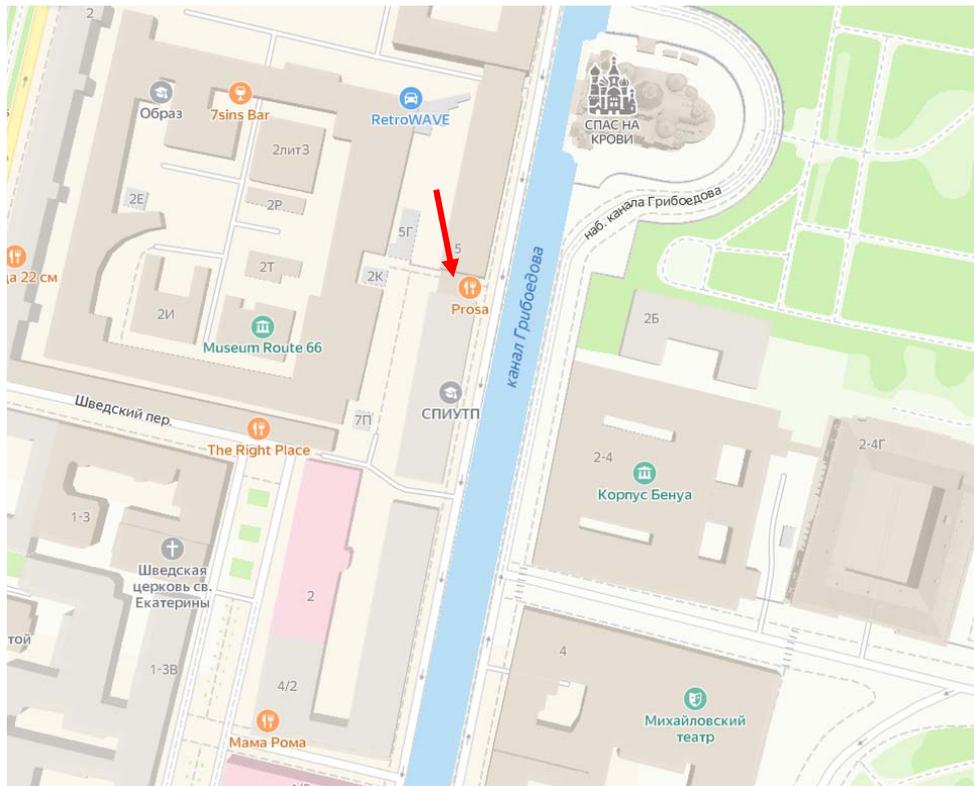
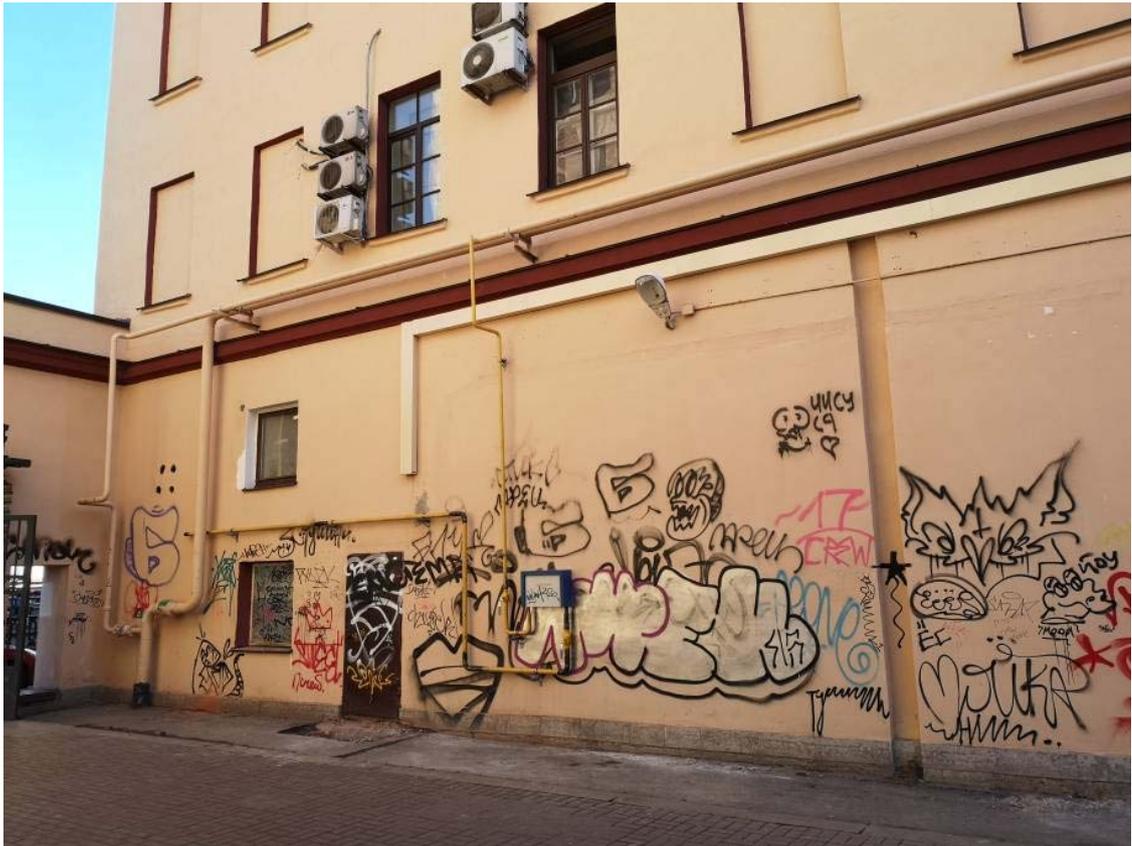
Фото 7. Вид на выявленный объект культурного наследия «Служебный корпус (с каменной оградой и проездом)», по адресу: г. Санкт-Петербург, наб. Канала Грибоедова, д. 7, лит. Ж со стороны двора

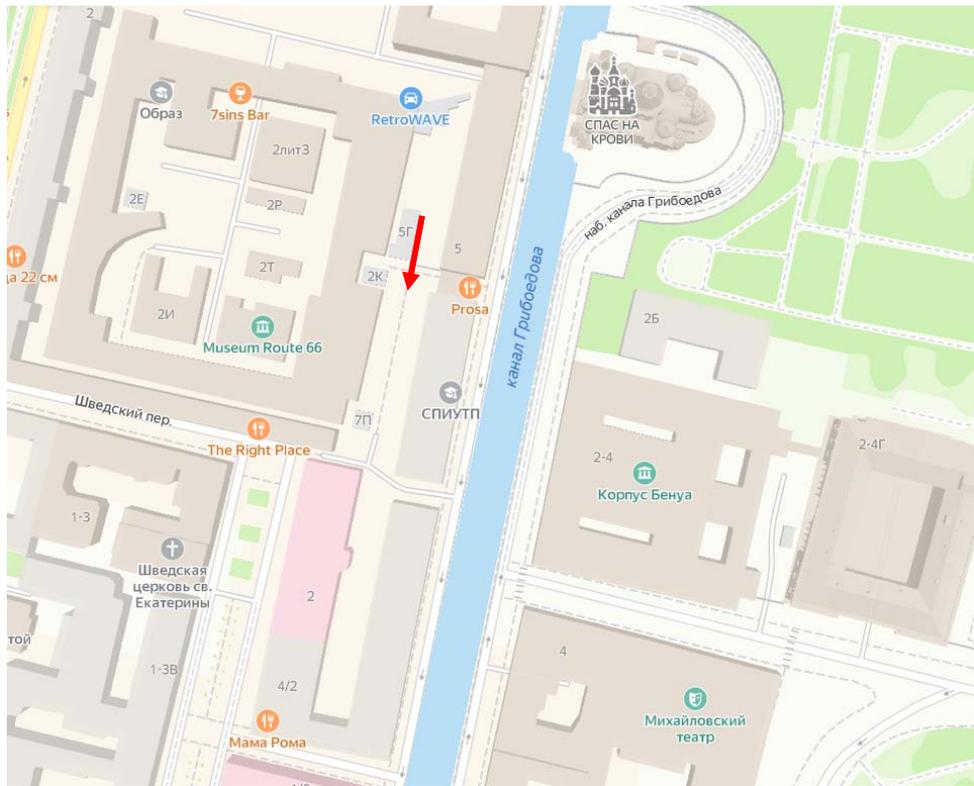
Фото 8. Вид на выявленный объект культурного наследия «Служебный корпус (с каменной оградой и проездом)», по адресу: г. Санкт-Петербург, наб. Канала Грибоедова, д. 7, лит. Ж со стороны двора

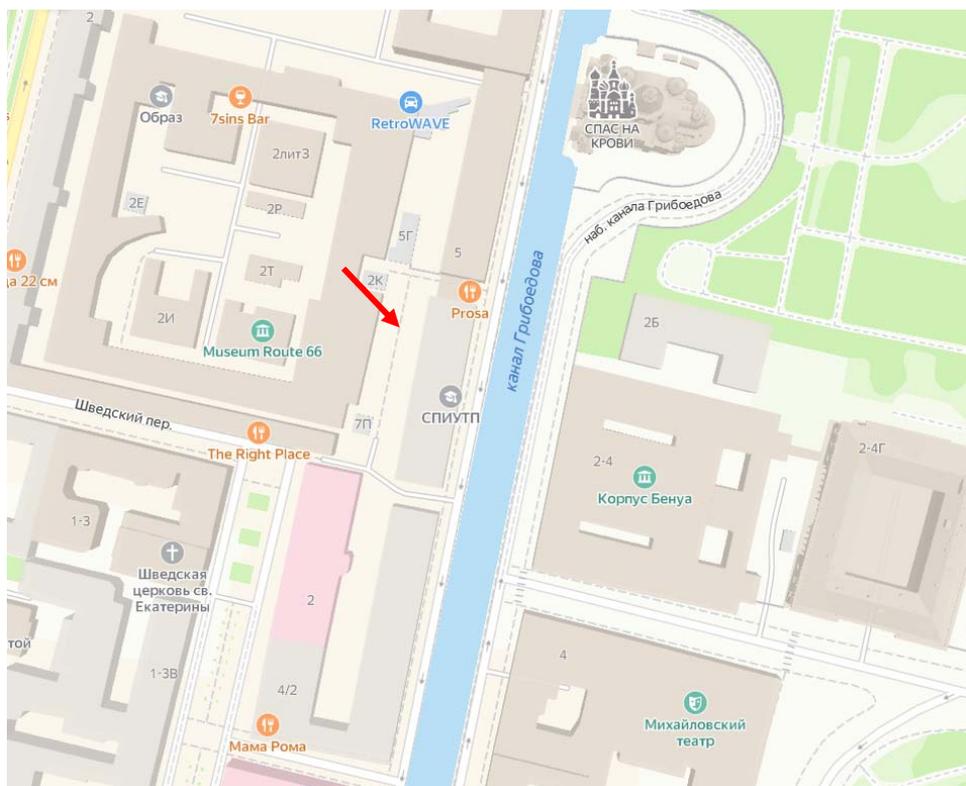
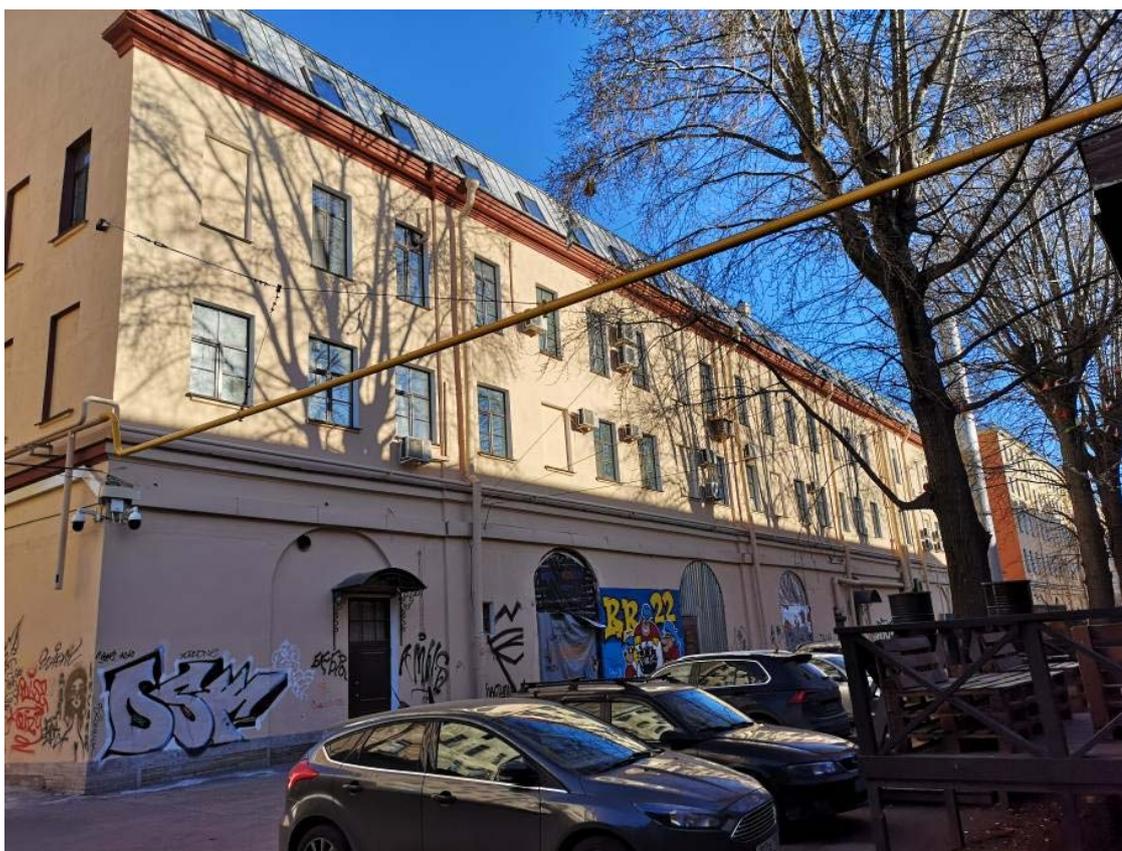
Фото 9. Вид на выявленный объект культурного наследия «Служебный корпус (с каменной оградой и проездом)», по адресу: г. Санкт-Петербург, наб. Канала Грибоедова, д. 7, лит. Ж со стороны двора

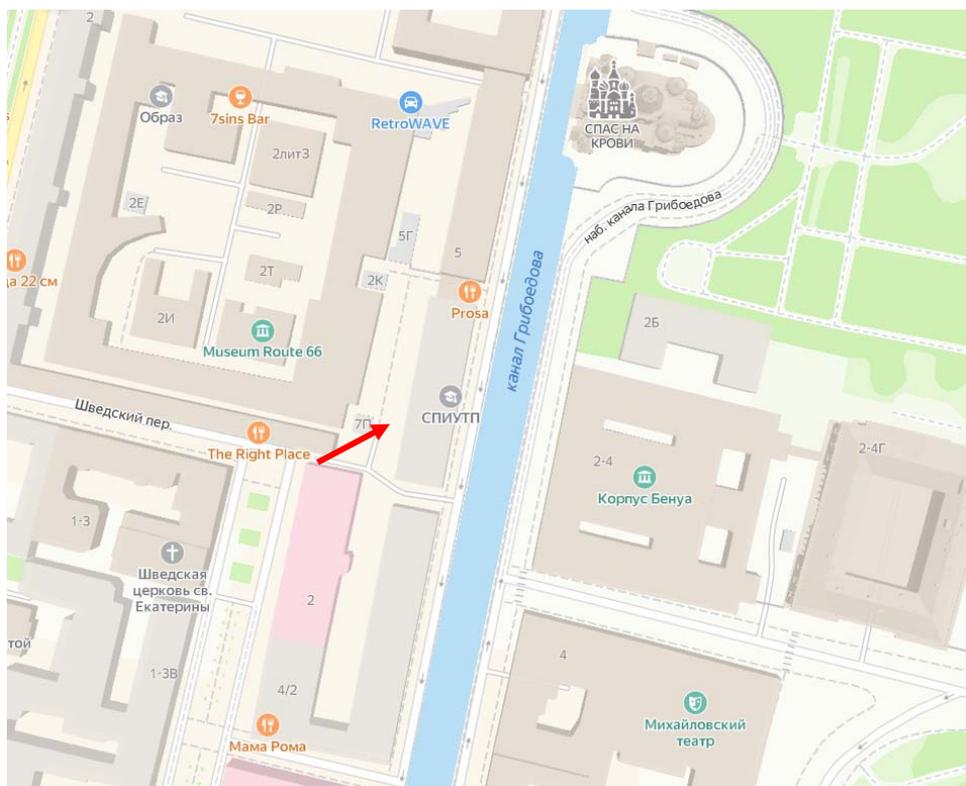
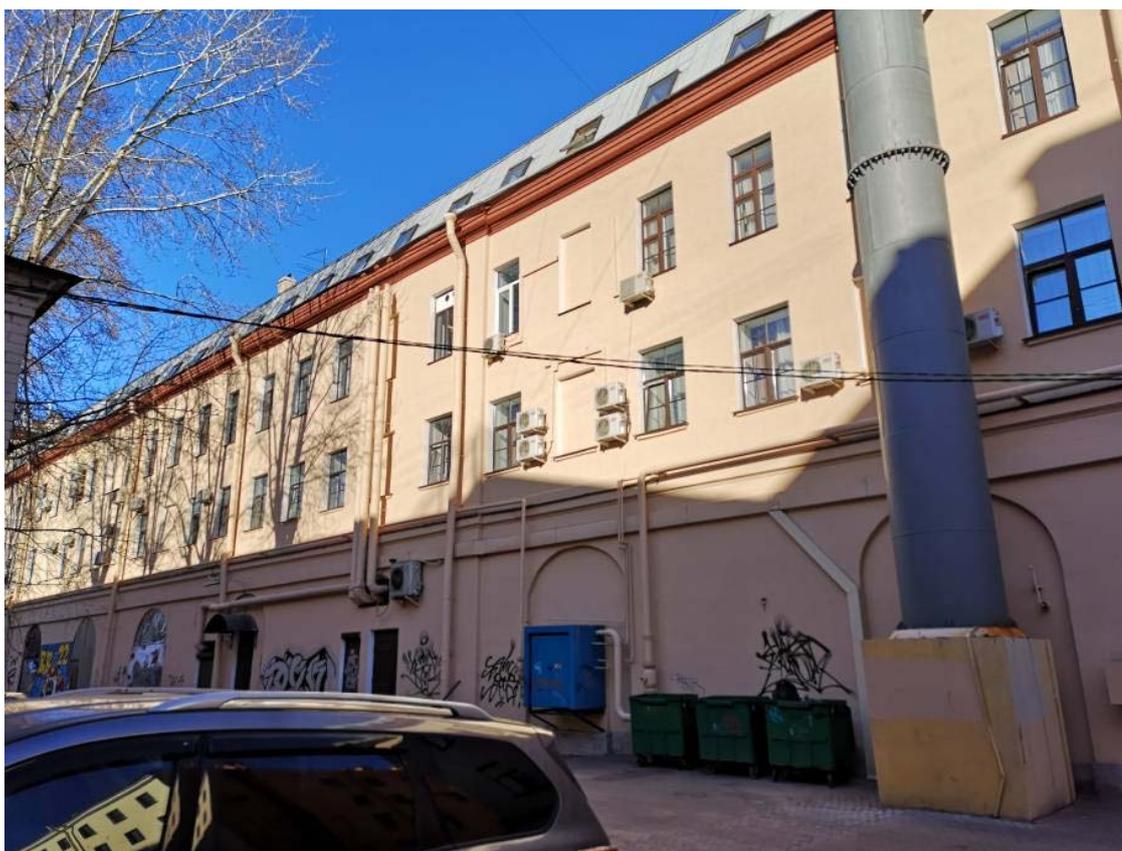
Фото 10. Вид на выявленный объект культурного наследия «Служебный корпус (с каменной оградой и проездом)», по адресу: г. Санкт-Петербург, наб. Канала Грибоедова, д. 7, лит. Ж со стороны двора

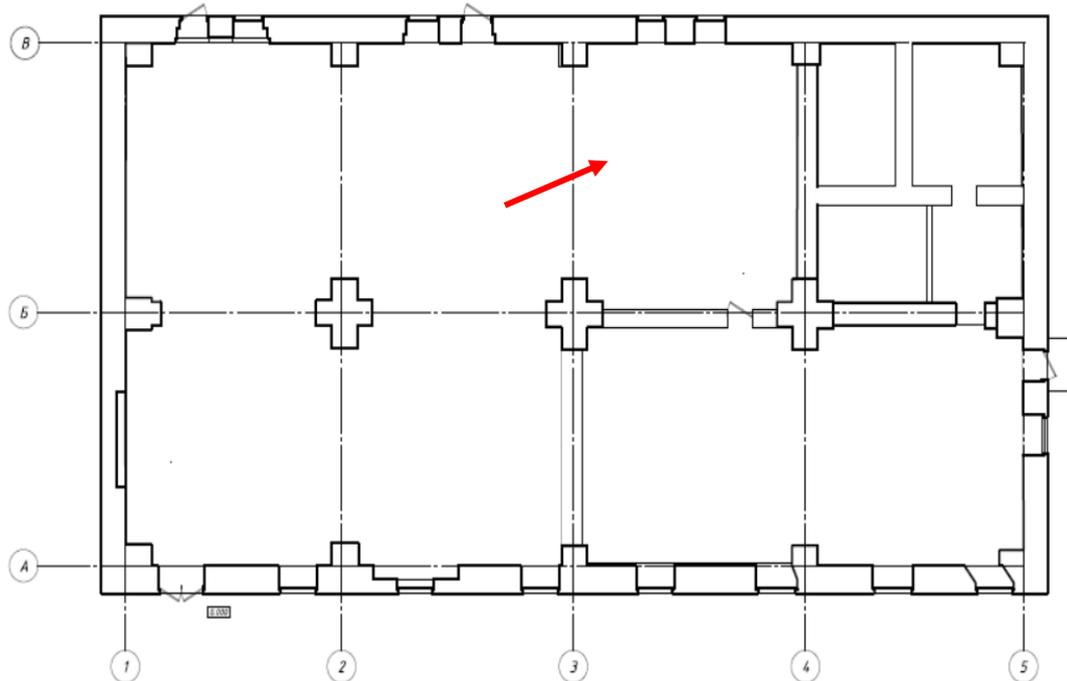
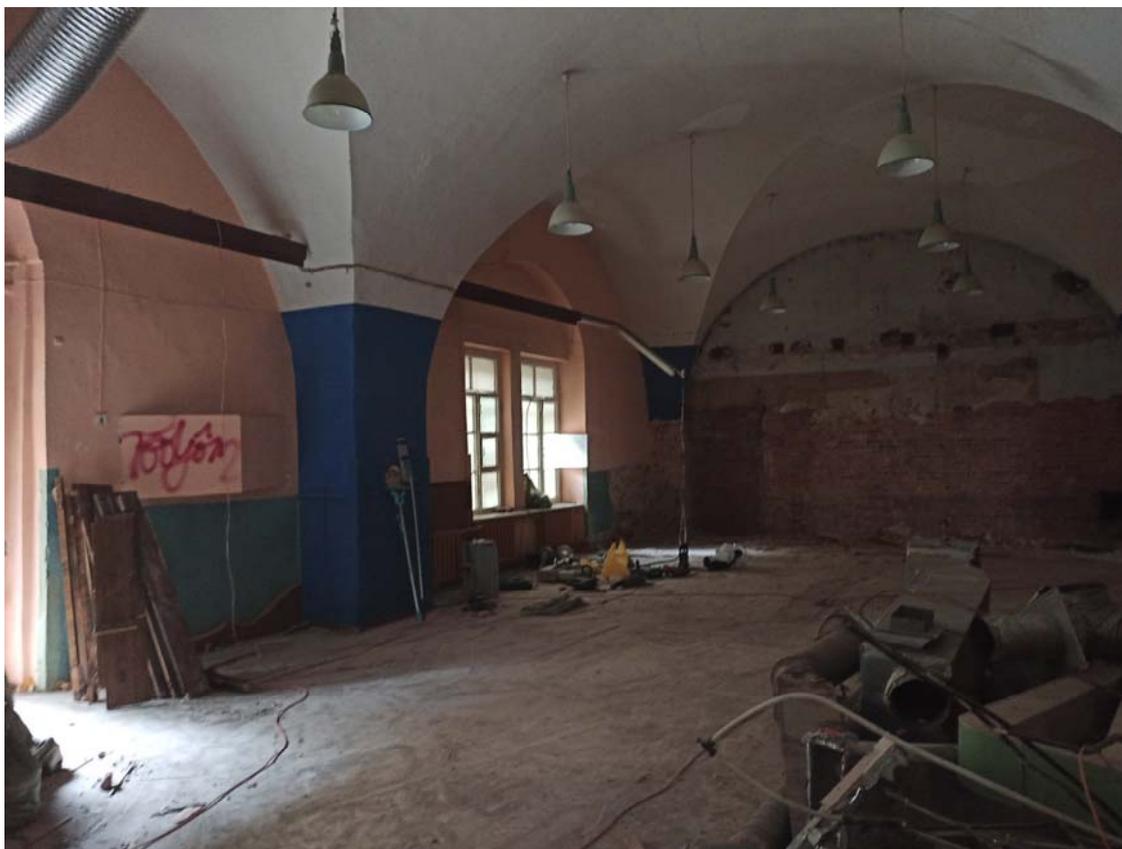
Фото 1. Вид на помещение 3-Н выявленного объекта культурного наследия «Служебный корпус (с каменной оградой и проездом)», по адресу: г. Санкт-Петербург, наб. Канала Грибоедова, д. 7, лит. Ж

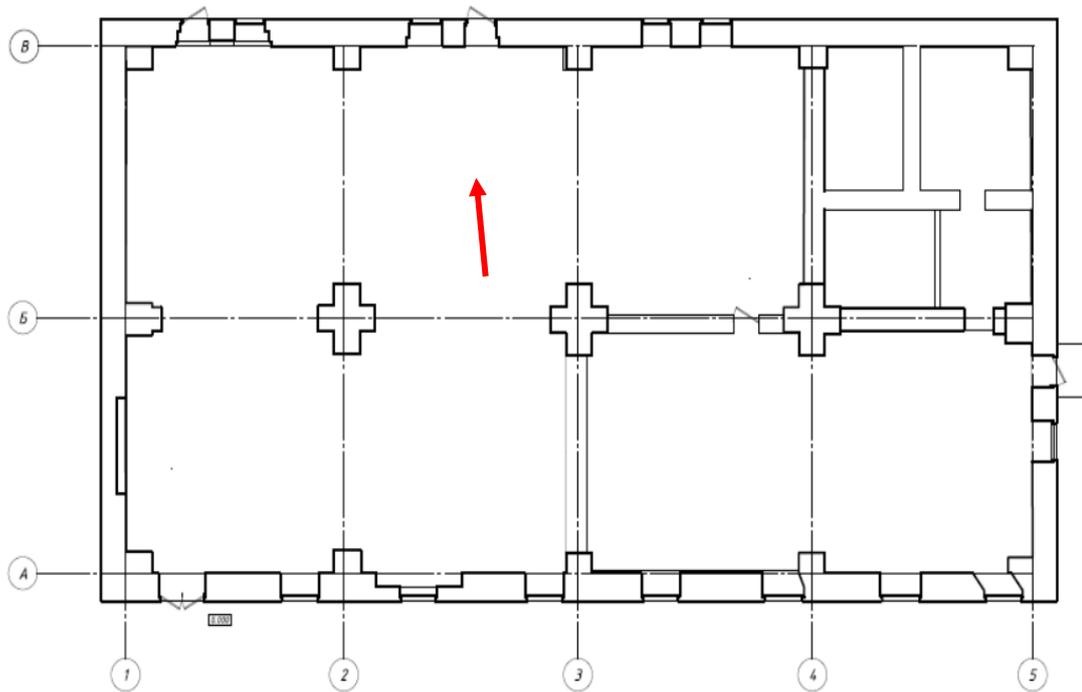
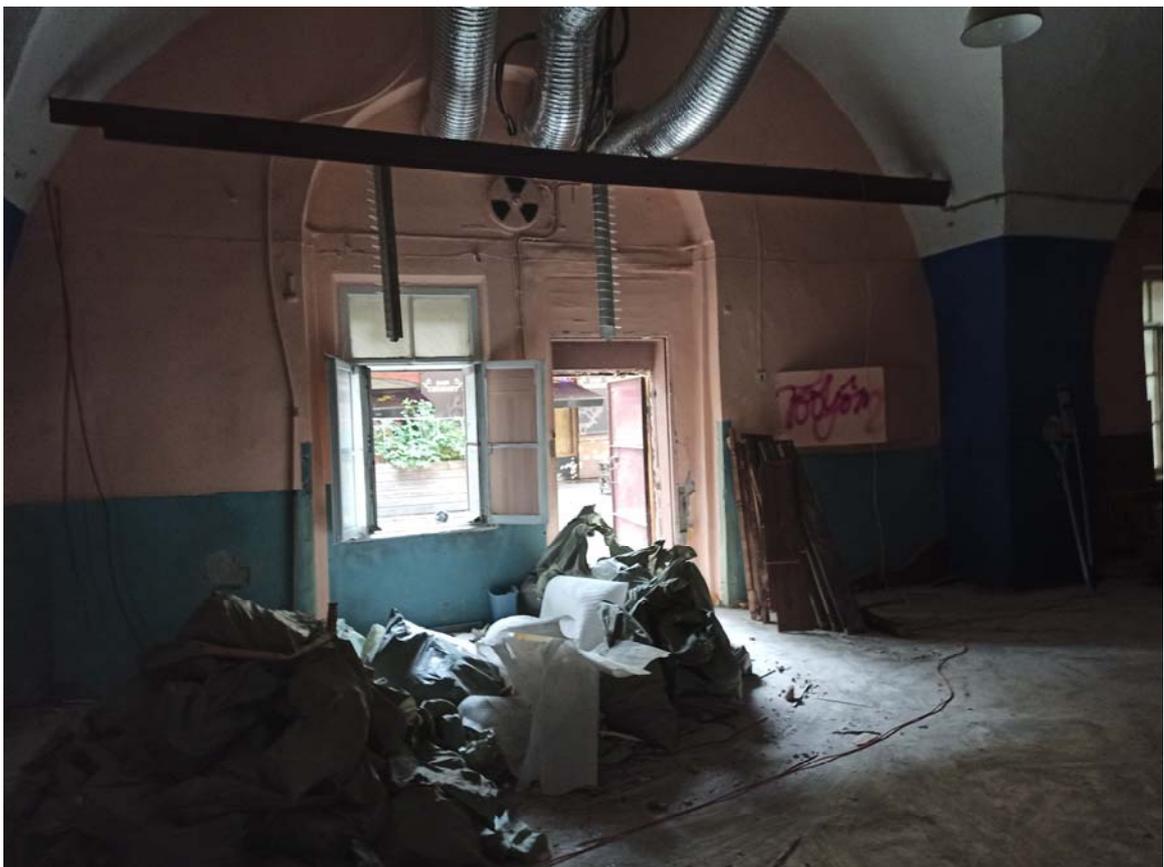
Фото 2. Вид на помещение 3-Н выявленного объекта культурного наследия «Служебный корпус (с каменной оградой и проездом)», по адресу: г. Санкт-Петербург, наб. Канала Грибоедова, д. 7, лит. Ж

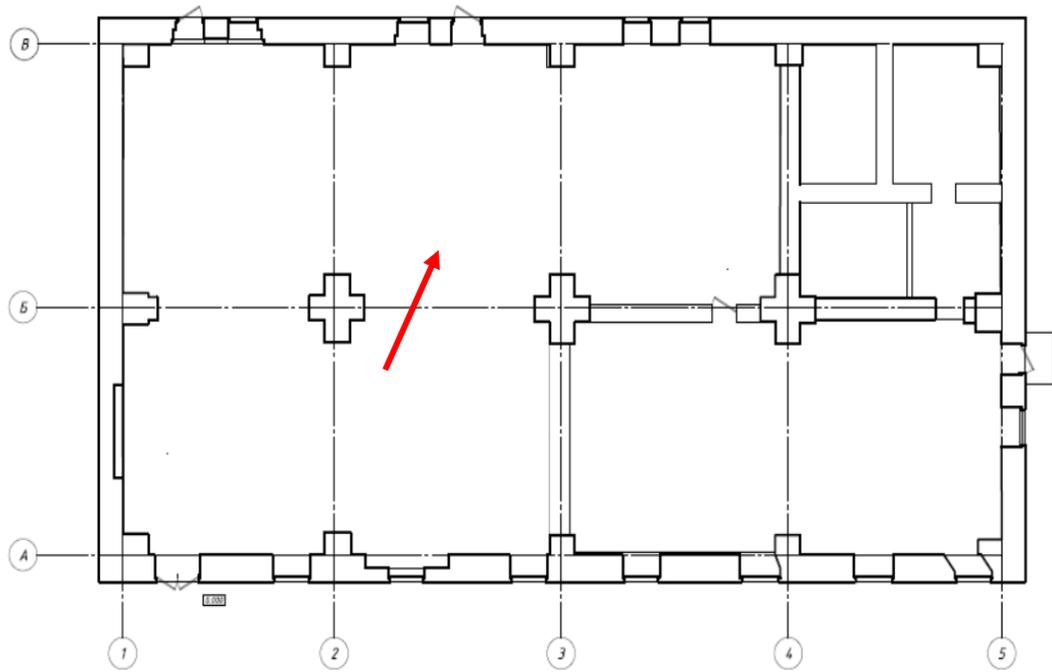
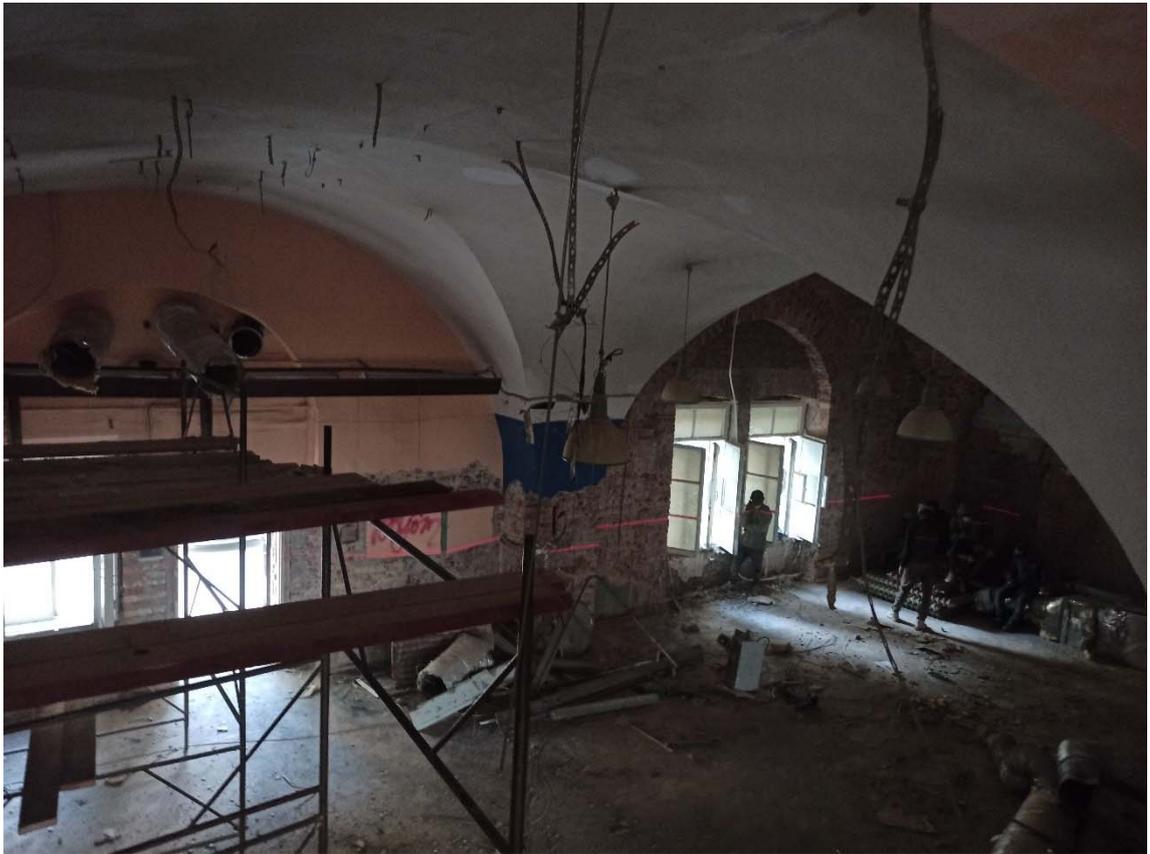
Фото 3. Вид на помещение 3-Н выявленного объекта культурного наследия «Служебный корпус (с каменной оградой и проездом)», по адресу: г. Санкт-Петербург, наб. Канала Грибоедова, д. 7, лит. Ж

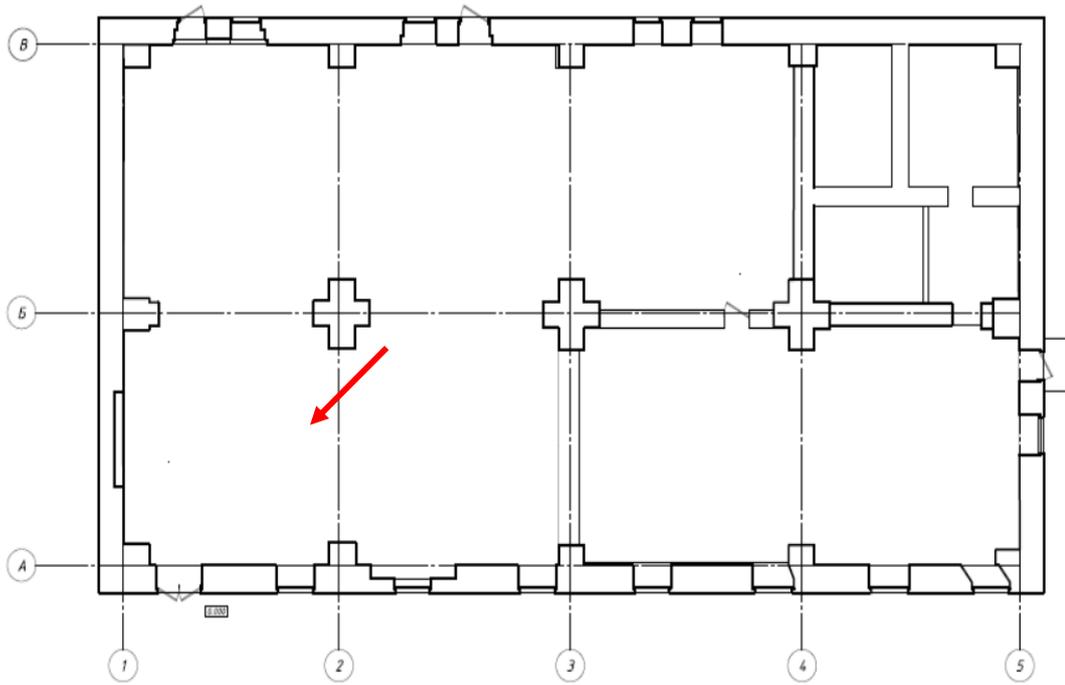
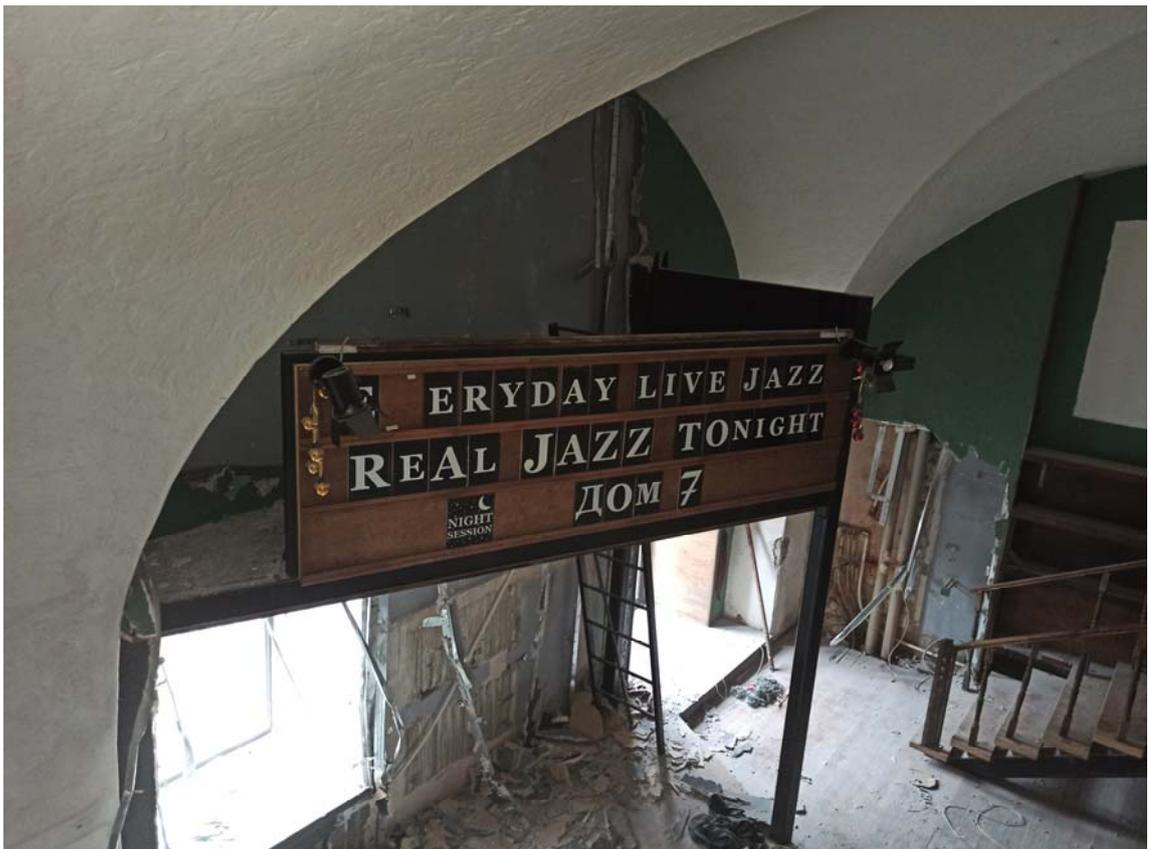
Фото 4. Вид на помещение 3-Н выявленного объекта культурного наследия «Служебный корпус (с каменной оградой и проездом)», по адресу: г. Санкт-Петербург, наб. Канала Грибоедова, д. 7, лит. Ж

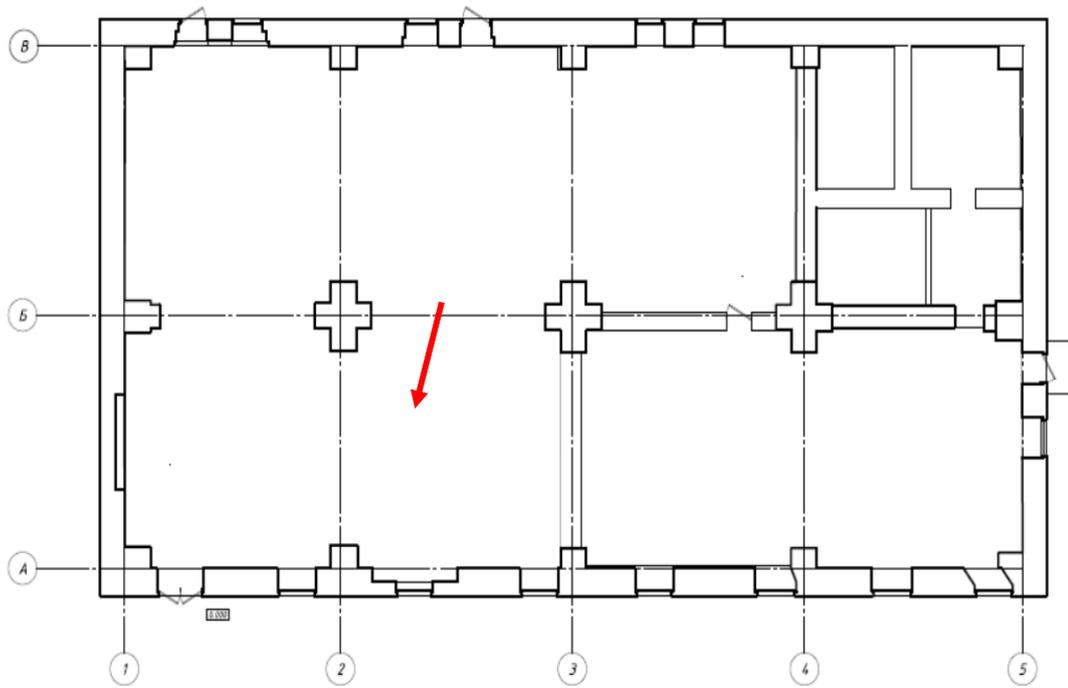
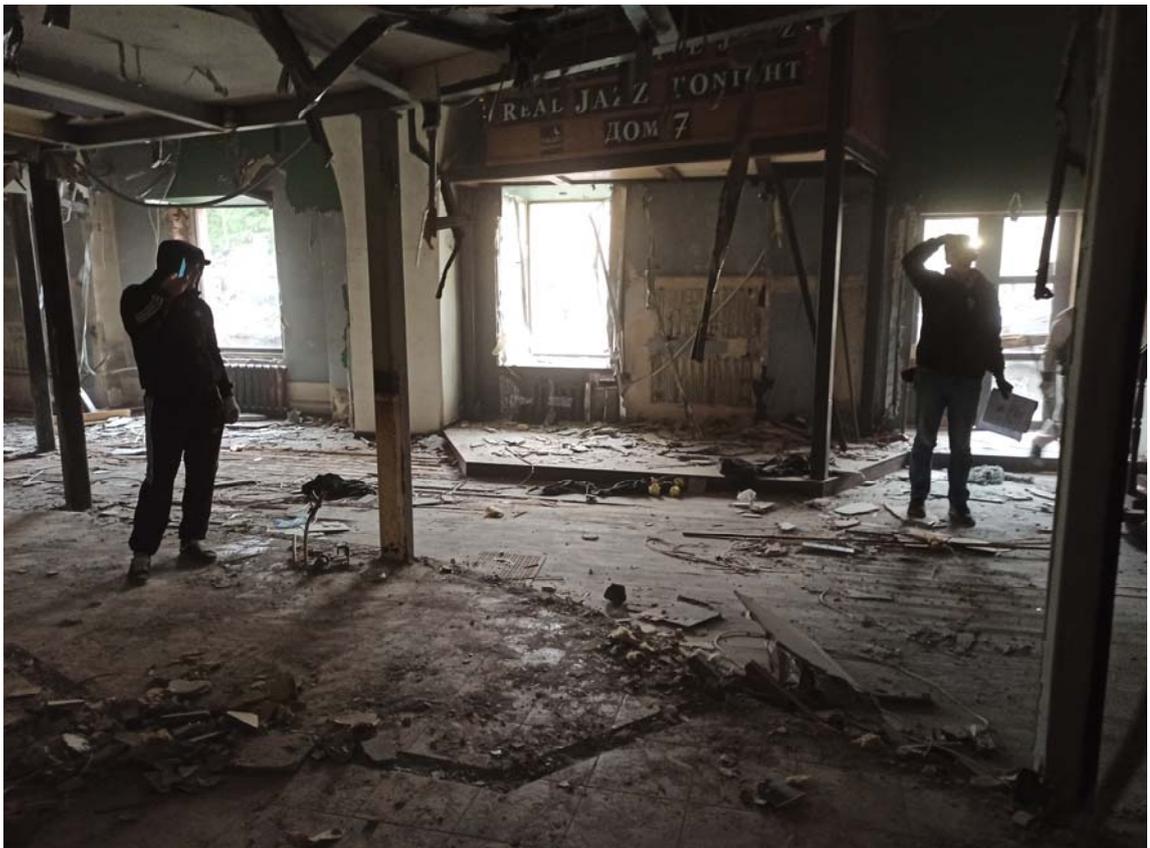
Фото 5. Вид на помещение 3-Н выявленного объекта культурного наследия «Служебный корпус (с каменной оградой и проездом)», по адресу: г. Санкт-Петербург, наб. Канала Грибоедова, д. 7, лит. Ж

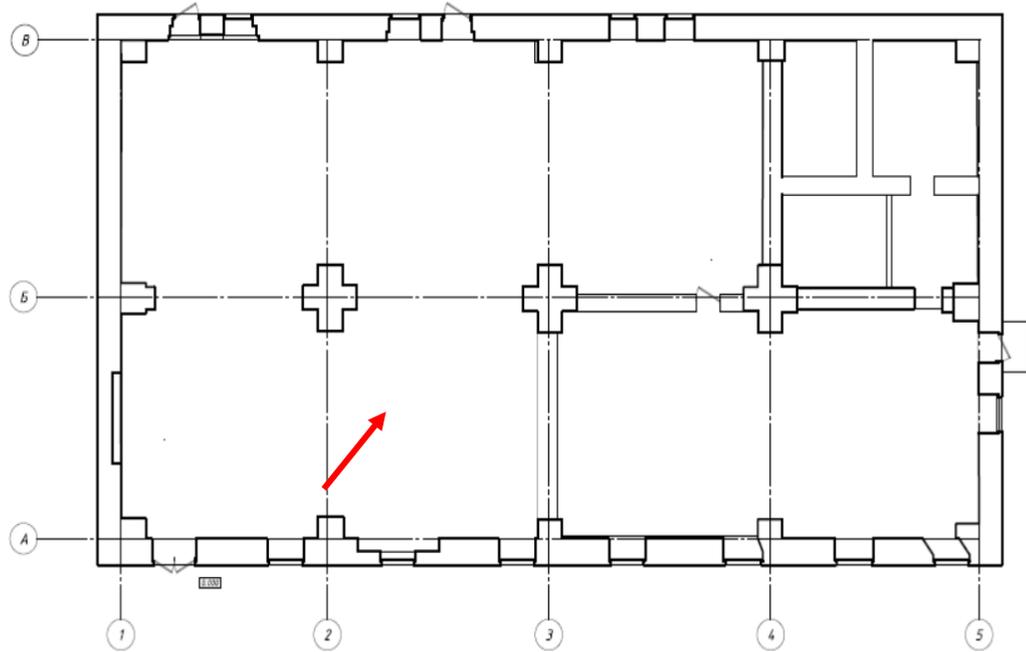
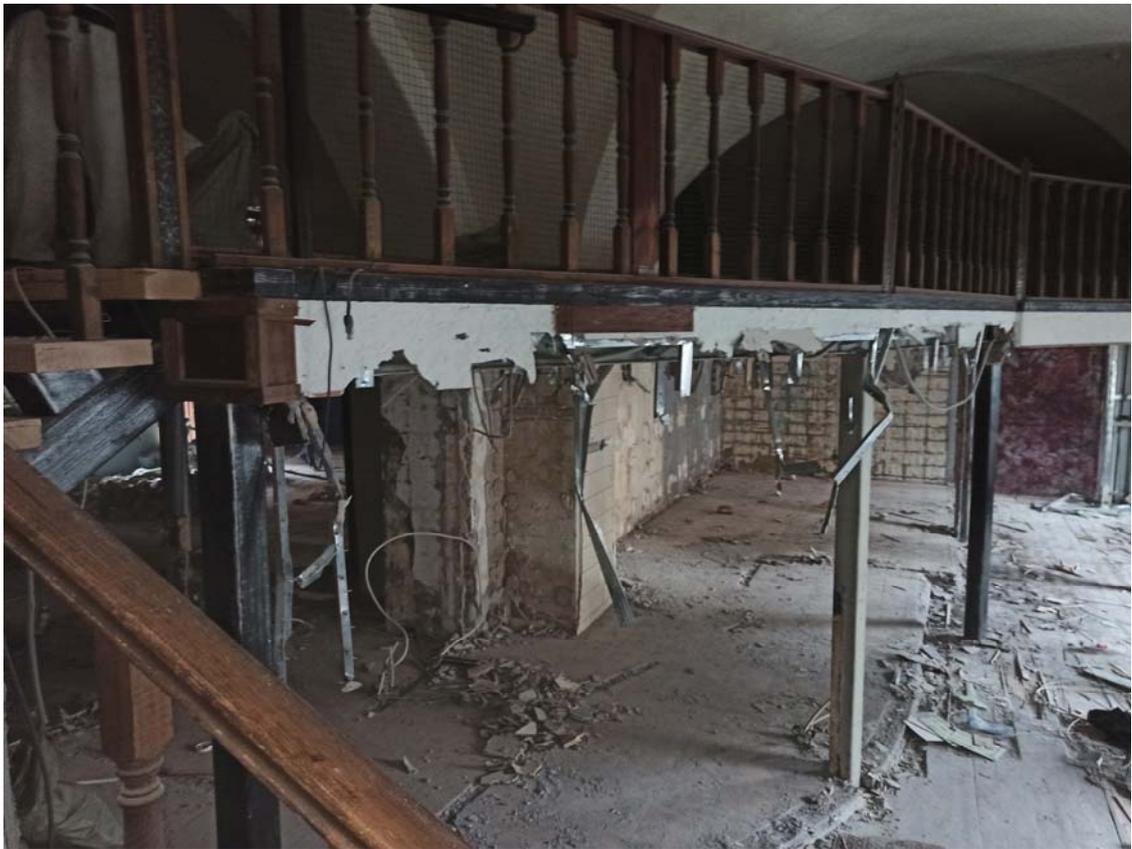
Фото 6. Вид на помещение 3-Н выявленного объекта культурного наследия «Служебный корпус (с каменной оградой и проездом)», по адресу: г. Санкт-Петербург, наб. Канала Грибоедова, д. 7, лит. Ж

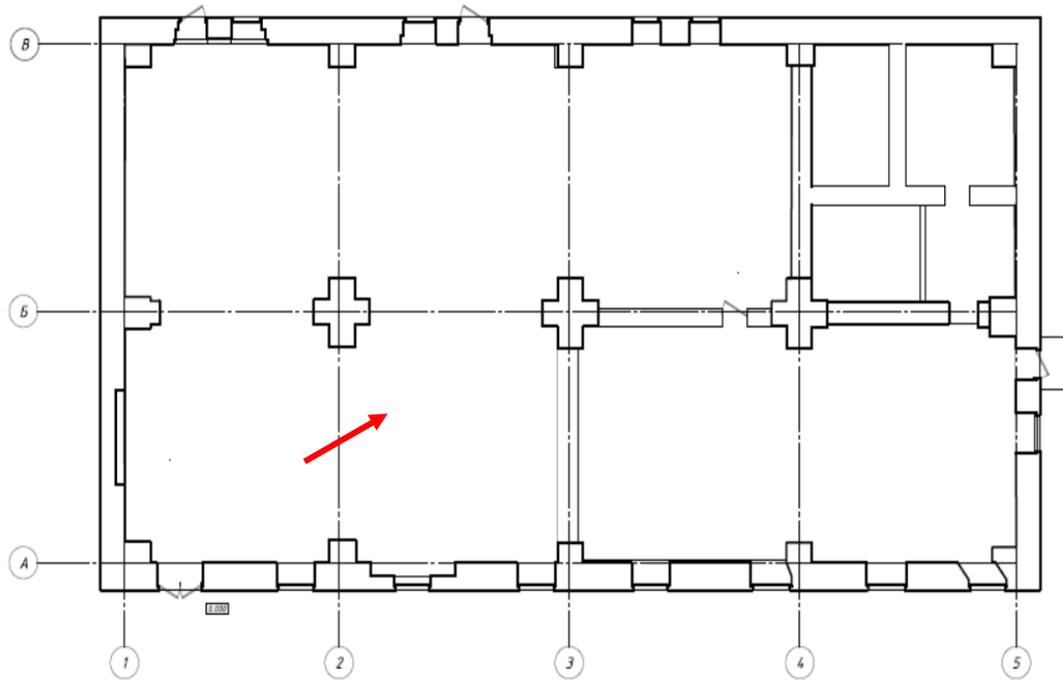
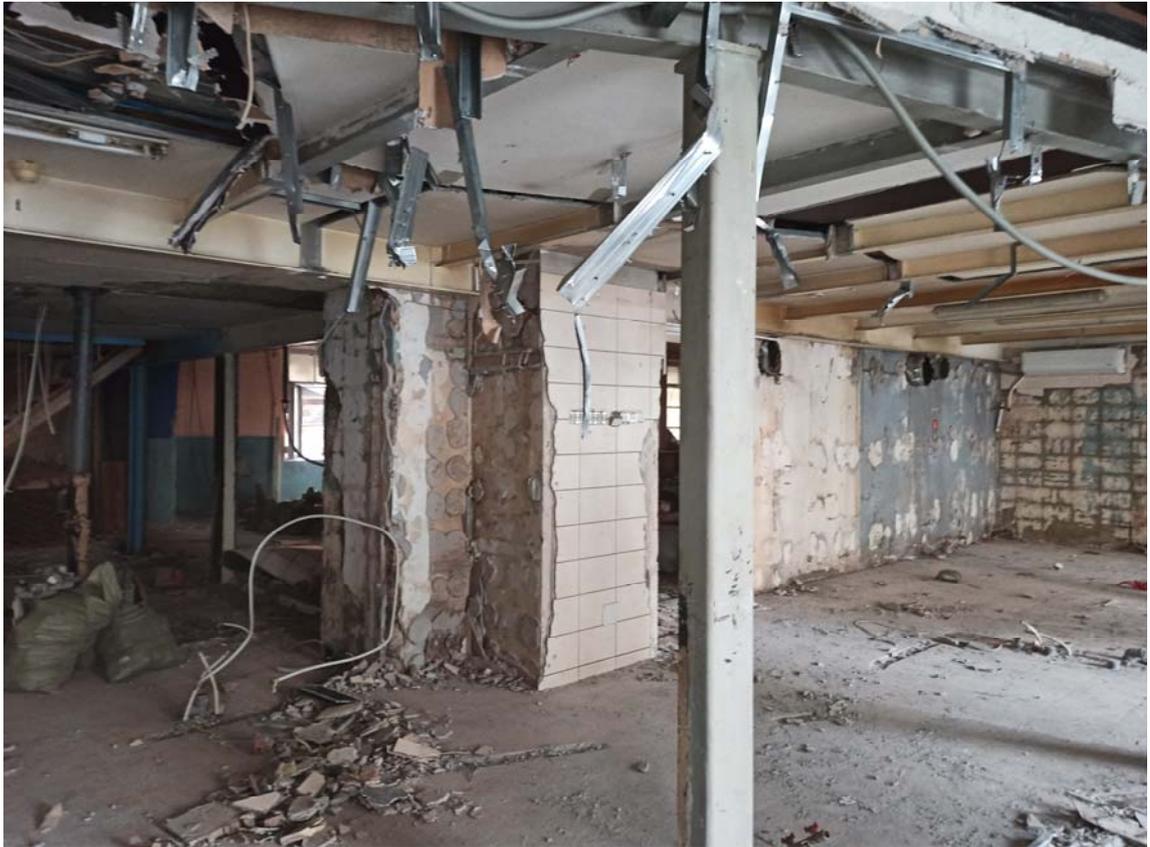
Фото 7. Вид на помещение 3-Н выявленного объекта культурного наследия «Служебный корпус (с каменной оградой и проездом)», по адресу: г. Санкт-Петербург, наб. Канала Грибоедова, д. 7, лит. Ж

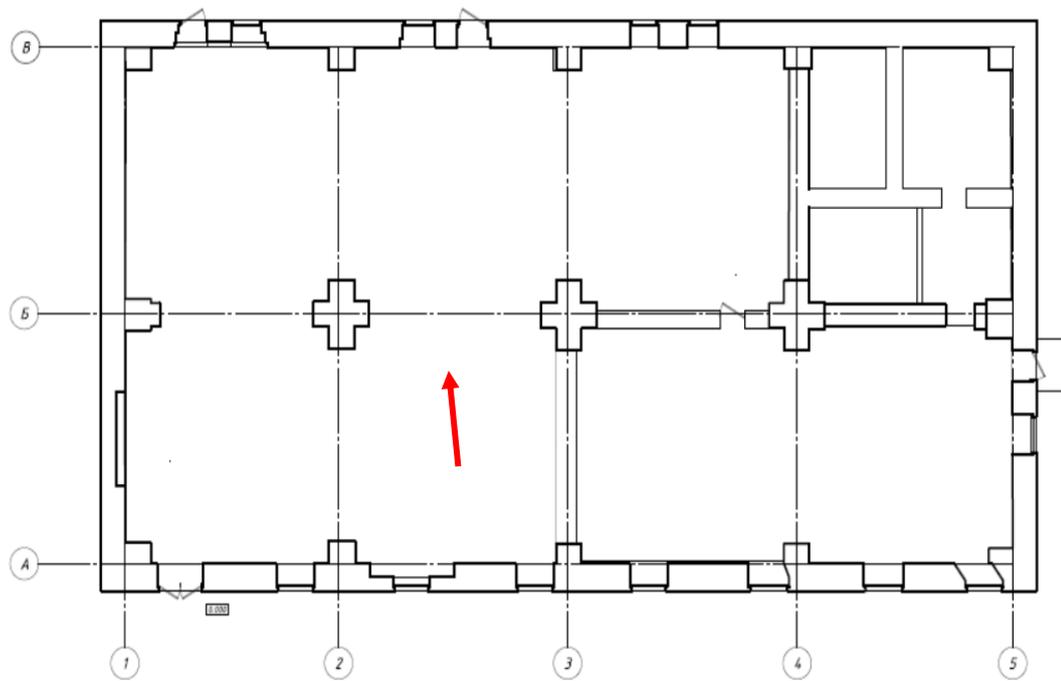
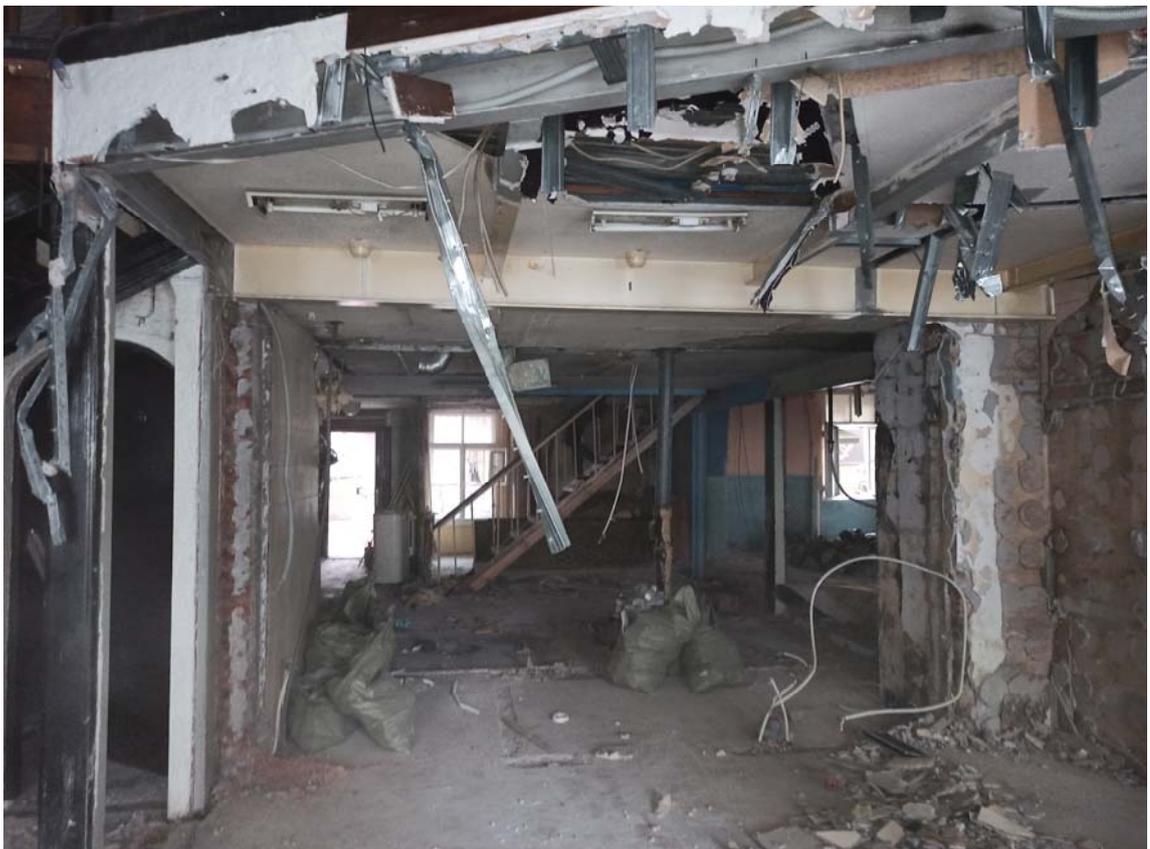
Фото 8. Вид на помещение 3-Н выявленного объекта культурного наследия «Служебный корпус (с каменной оградой и проездом)», по адресу: г. Санкт-Петербург, наб. Канала Грибоедова, д. 7, лит. Ж
